PROGRAM PRAC KONSERWATORSKO RESTAURATORSKICH

**Parafia Rzymskokatolicka p.w. Świętej Rodziny
Ul. Kilińskiego 4, 62-635 Przedecz
Ok. 1907r.**

Program prac konserwatorsko restauratorskich

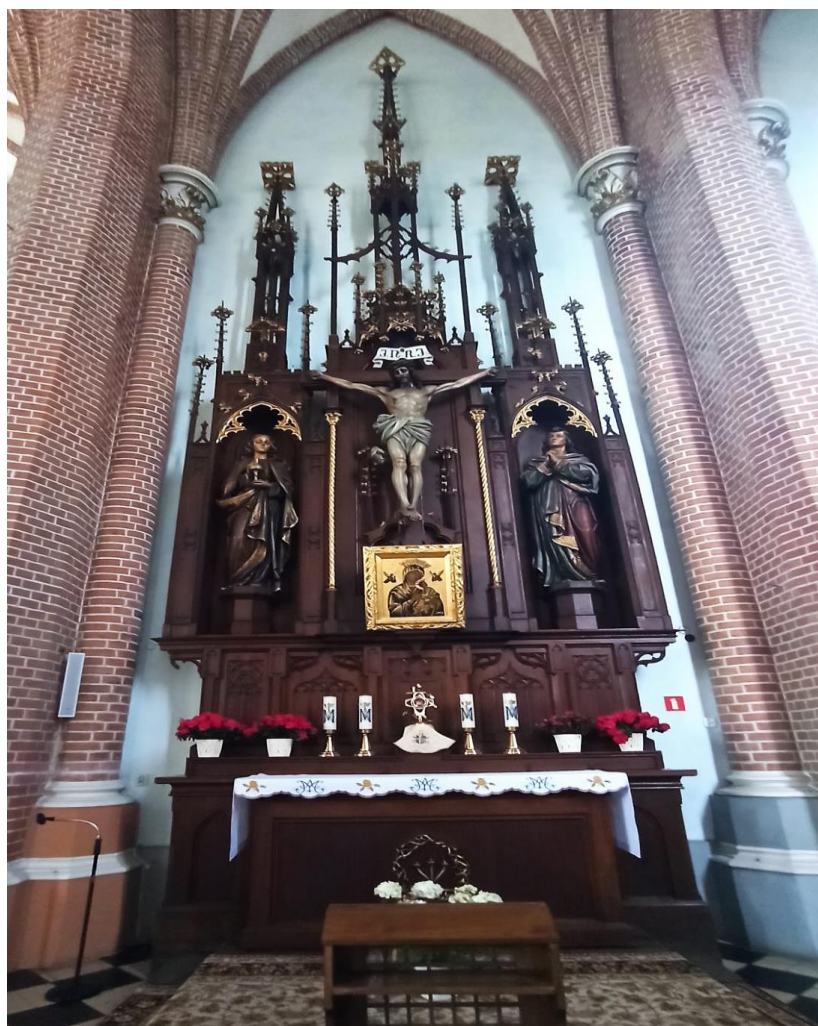
- a) Ołtarz boczny p.w. Ukrzyżowania z rzeźbą Chrystusa Ukrzyżowanego rzeźbami św. Magdaleny i św. Jana

Stan obiektu na chwilę obecną jest zły. Wymaga interwencji konserwatorskiej. Wyposażenie w całości pokryte jest warstwą kurzu i brudu. Bardzo to widać na rzeźbach. Dużym zagrożeniem stały się działające szkodniki drewna, które znacznie osłabiają strukturę drewna zwłaszcza w partii ornamentów, całej snycerki oraz rzeźb. Nie widać czynnych żerowisk owadów. Drewno wymaga impregnacji i dezynfekcji. Dostrzeżono znaczne ubytki masy drewna, zwłaszcza w partiach ornamentów snycerskich. Występują ubytki formy rzeźbiarskiej, brakuje kawałków ornamentów lub ich całych, palców czy dłoni w płaskorzeźbach i rzeźbach oraz innych drobnych elementów. Widoczne są liczne oszczypania, oderwania, odłamania. Występują liczne pęknięcia, rozeschnięcia oraz rozluźnienia połączeń stolarskich. Miejscowo w partiach rozluźnień łączy stolarskich występują wykruszenia drewna i zaprawy w miejscu złączeń. Pęknięcia drewna powstały na skutek nadmiernych naprężeń poszczególnych partii ołtarza. Mogło na to wpływać również osadzanie się kurzu w szczelinach dylacyjnych struktury ołtarza, blokowało to naturalne ruchy drewna. Dodatkowo występują liczne zarysowania i zadrapania. Błaty i drewniane podstawki mają ślady po zalaniach (prawdopodobnie woda z donic się wylała). Zaprawy na złączeniach i rzeźbach miejscami są spęcherzone i odpadają odsłaniając drewno. Elementy snycerskie pierwotnie złożone zostały wtórnie pokryte materiałami nieszlachetnymi.

Celem prac jest powstrzymanie dalszych procesów degradacji ołtarzy i ambony oraz przywrócenie ich walorów estetycznych i historycznych. Należy zatrzymać degradację drewna. Drewno musi zostać wyczyszczone i zabezpieczone, a wszystkie jego ubytki uzupełnione. Złocenia są w złym stanie dlatego należy je zrekonstruować w technice oryginału. Obrazy muszą zostać oczyszczone, zdublowane, wypunktowane i zawerniksowane. Rzeźby muszą być oczyszczone, dorobić trzeba brakujące elementy, przywrócona musi być oryginalna kolorystyka. Obiekty muszą wrócić do stanu przypuszczalnie najbliższego oryginałowi.
