**PROGRAM PRAC KONSERWATORSKICH
DLA ELEWACJI BUDYNKU PRZY UL. WAŁOWEJ 21
W ZESPOLE DAWNEGO URZĘDU ZAOPATRZENIA
MUNDUROWEGO W GDAŃSKU**

- aktualizacja na potrzeby realizacji prac w 2023 r.

GDAŃSK, SIERPIEŃ 2023

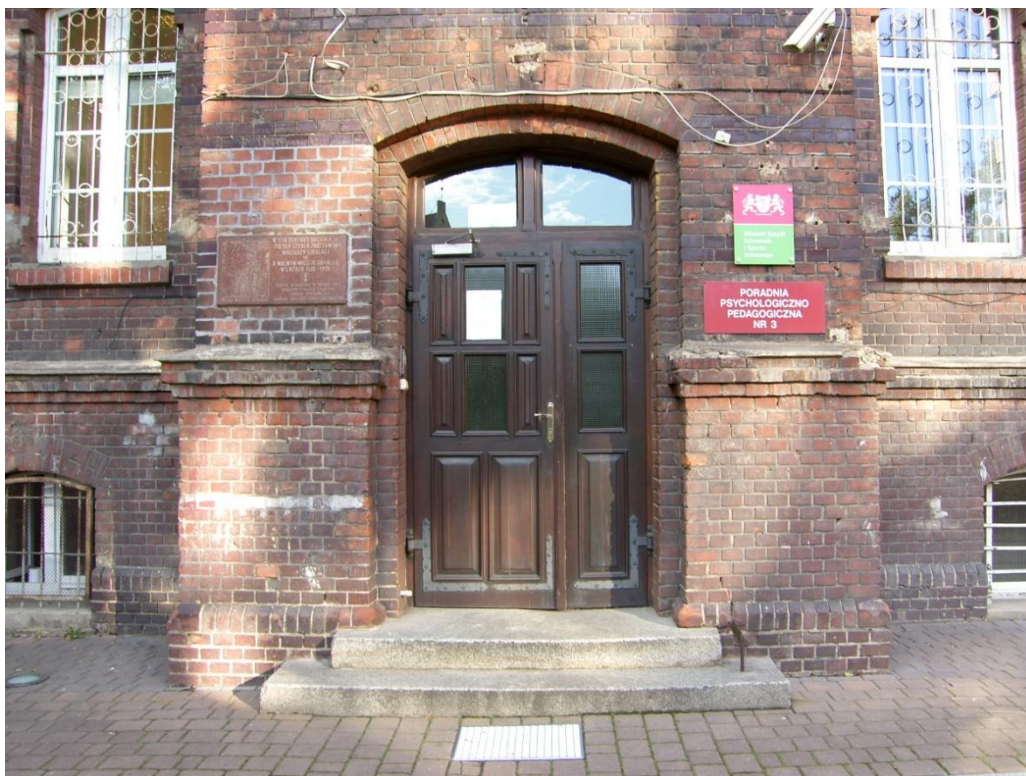
Pierwotny wykrój otworu drzwiowego wejścia południowego w uskokowym portalu.

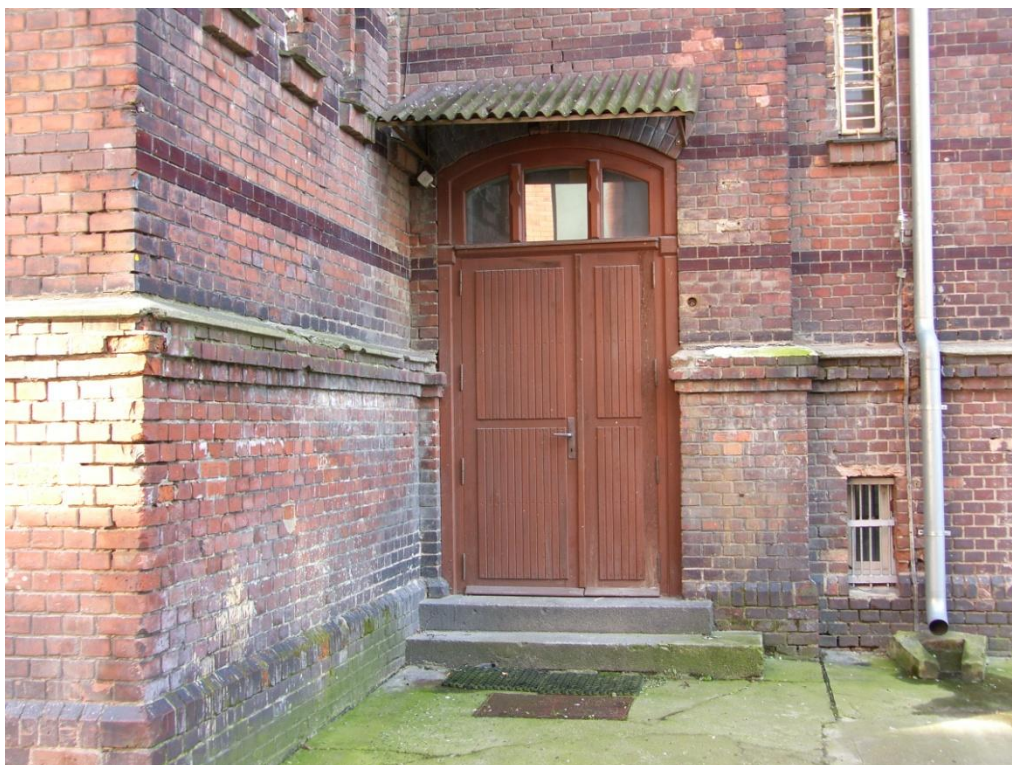
Otwór wejścia wschodniego w pierwotnym wykończeniu.

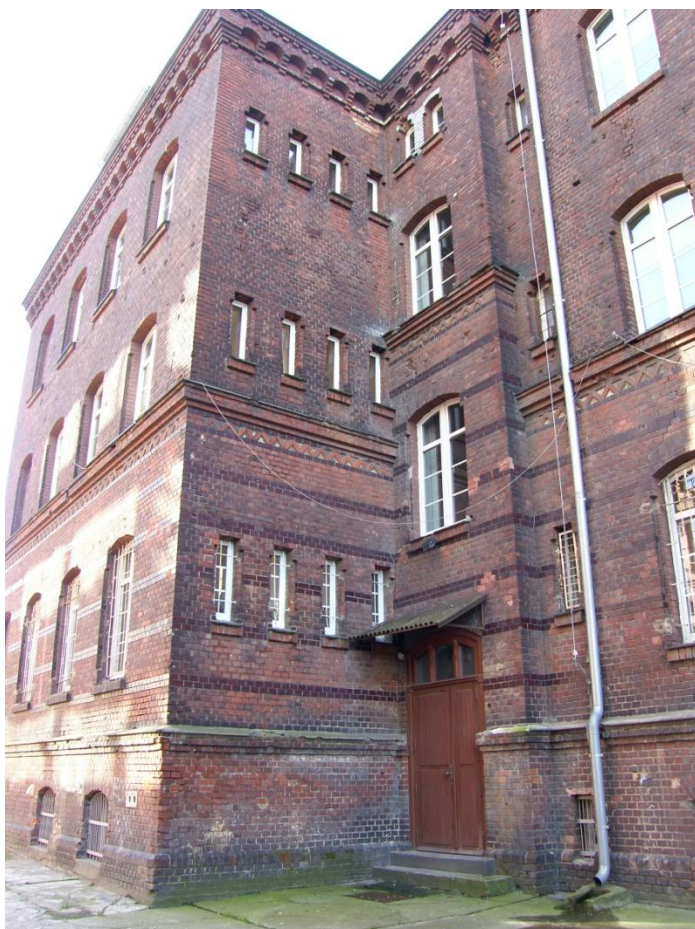
Naroże północno-wschodnie elewacji wschodniej. Widoczne wąskie okna szczelinowe.

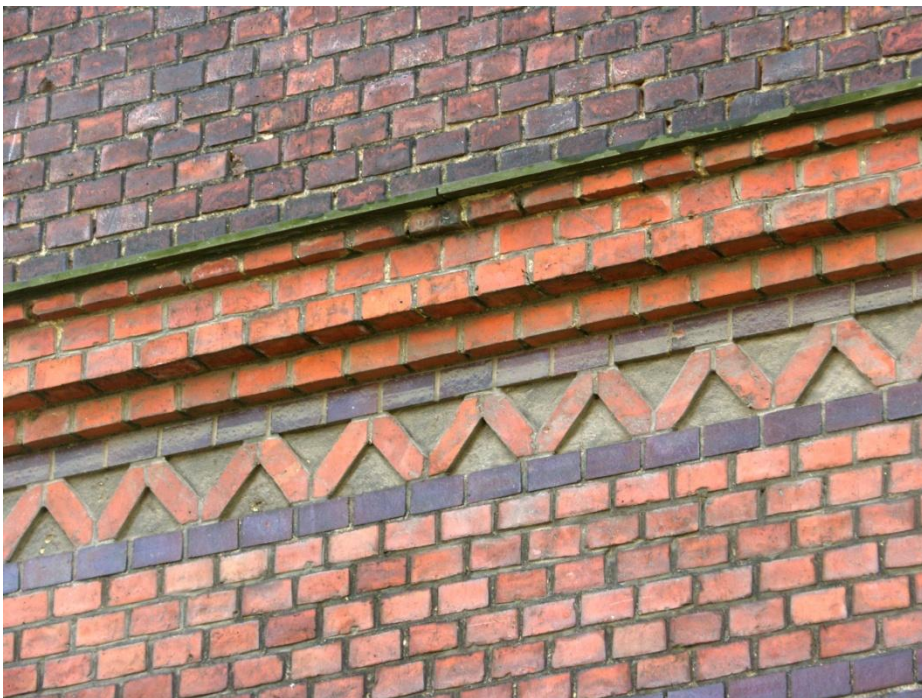
Gzyms międzykondygnacyjny z fryzem wypełnionym ukośnie ułożonymi wozówkami cegieł i pasami cegły glazurowanej. Nakrywy kamienne.

14. Należy uzupełnić brakujące fragmenty pasów z cegły glazurowanej analogicznymi cegłami z brązową glazurą solną lub poprzez imitację glazury wykonaną farbami żywicznymi i lakierami samochodowymi.

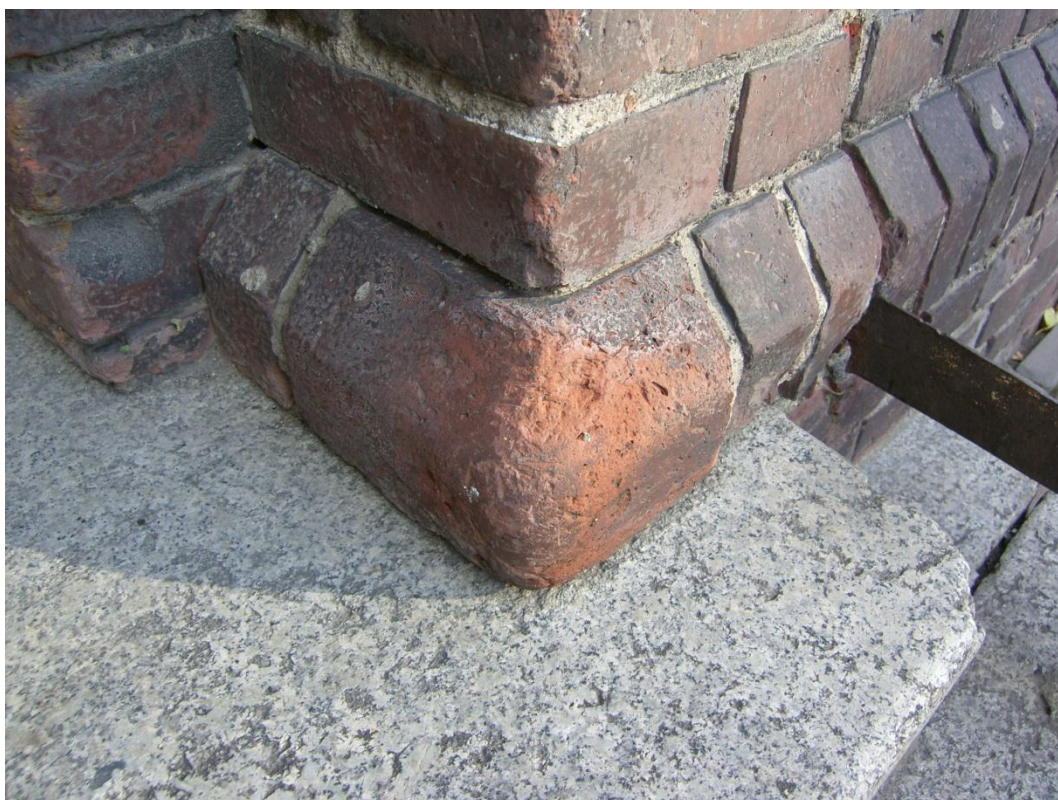
10. Oryginalny ceglany narożnik przy wejściu głównym. Widoczny granitowy stopień schodów.

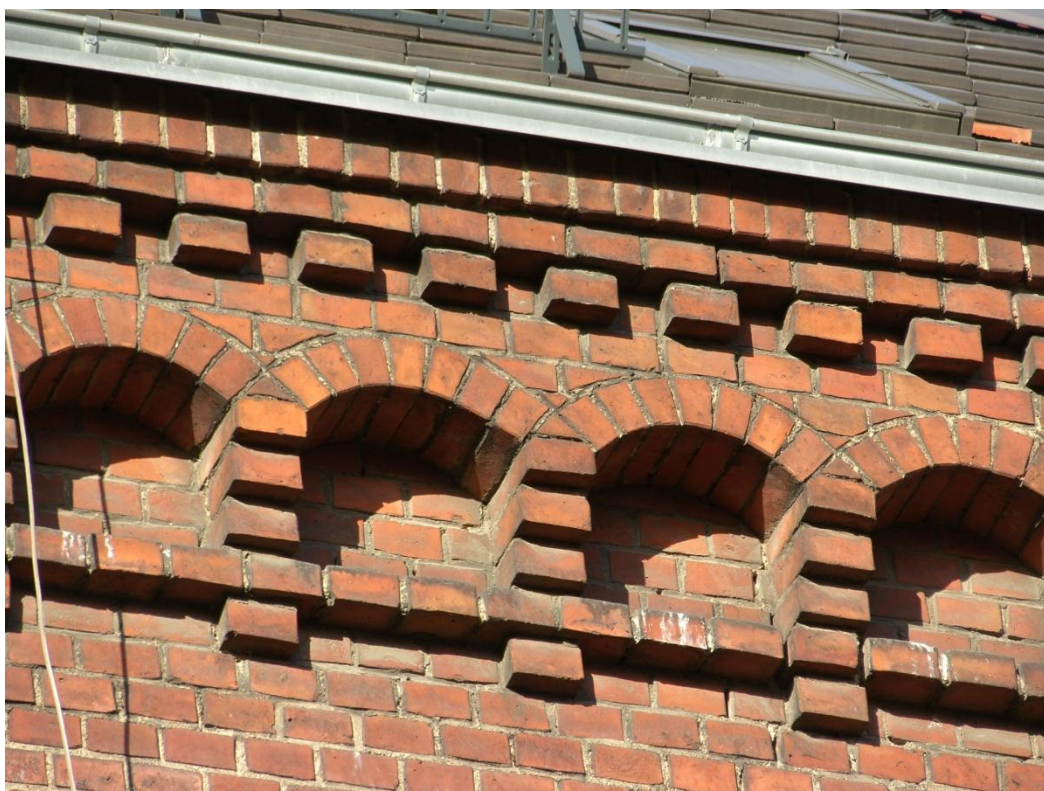
22. Gzyms arkadkowy podokapowy. Brak śladów tynkowania blend.

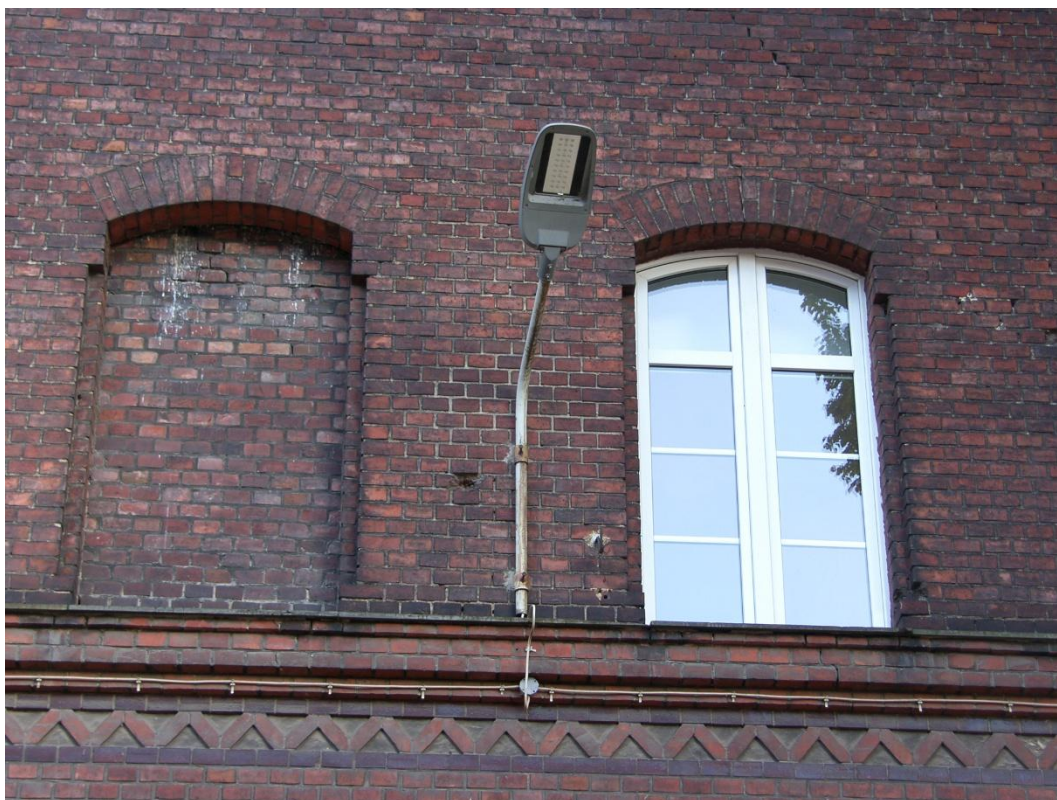
36. Okno i blenda na I piętrze. Widoczne rozprowadzenie instalacji do oświetlenia.
