## PROGRAM PRAC KONSERWATORSKICH

Dwór w Ratajach – prace remontowe dachu, elewacji oraz stolarki  
okiennej i drzwiowej

**Inwestor:** Gmina i Miasto Puzdry, ul. Taczanowskiego 1, 62-310 Puzdry

mgr konserwatorstwa Robert Michał Czerniak

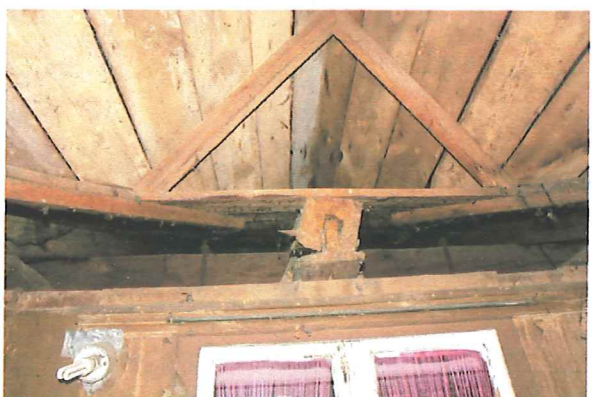
Ryc. 20 Odcięta krokiew na osi okna i zadaszenia lukarny /ślad wtórnej realizacji ściany lukarny ?/

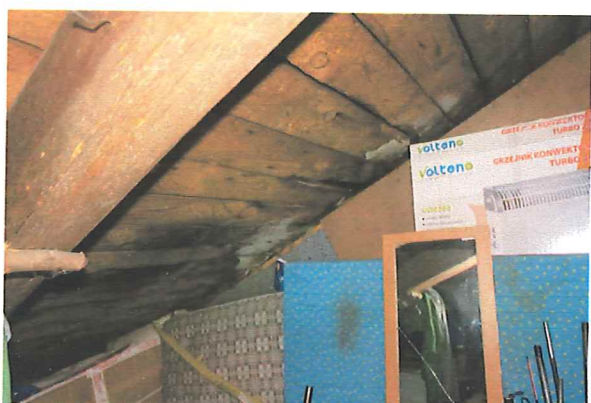
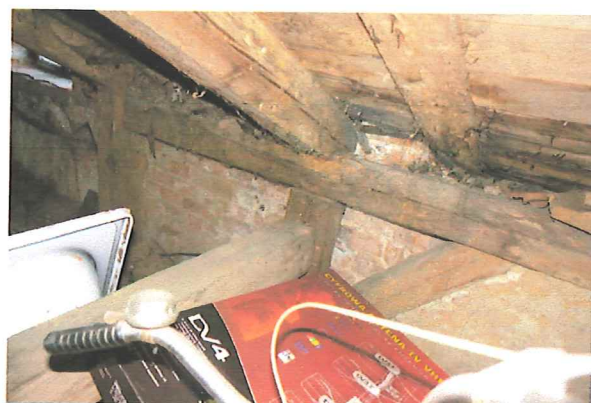
Ryc. 33

Główną przyczyną rozwoju pleśni - w ich następstwie grzybów powodujących korozję biologiczną konstrukcji więźby dachowej oraz stropów budynku - są nieszczelności połączeń dachowej. Uszkodzenia i destrukcja poszycia dachu, którym jest papa smołowa również uszkodzone - lub ich brak - obróbki blacharskie przy kominach, ścianach szczytowych domu oraz facjatki ze szczytem sprzyjają przedostawaniu się wód z opadów atmosferycznych. /ryc.

31,32/ Stwarza to dogodne warunki do rozwoju pleśni oraz grzybów domowych, powodujących szybką degradację drewna.

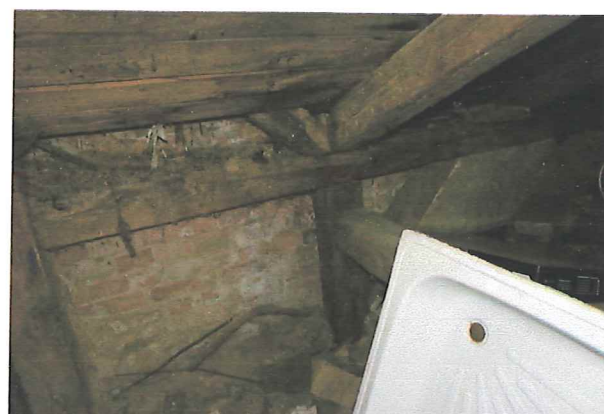
Ryc. 35

Na wielu elementach więźby dachowej jak i konstrukcji stropu zauważyć możemy liczne ślady po owadach zasiedlających drewno powietrznosuche jak kołatek domowy- *Anobium punctatum* oraz spuszczel pospolity- *Hylotrupes bajulus*. Ten ostatni, jest jednym z najważniejszych owadów powodującym uszkodzenia drewna konstrukcyjnego. Obecnie (okres zimy) trudno jednoznacznie stwierdzić czy żerowiska są czynne. Niemniej jednak wysypująca się mączka drzewna z chodników oraz jasne krawędzie otworów wylotowych świadczą mogą, że w drewnie nadal żerują larwy tego gatunku owada. /ryc. 34, 36/

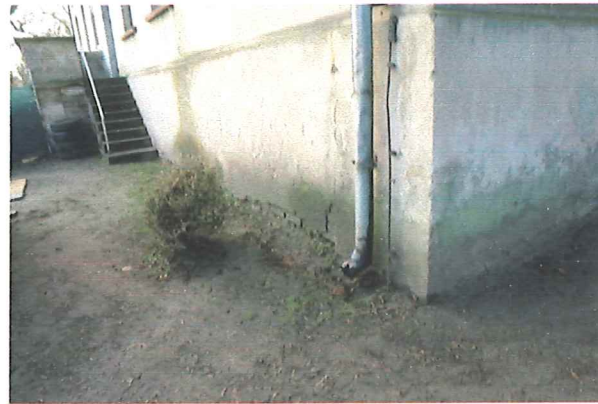
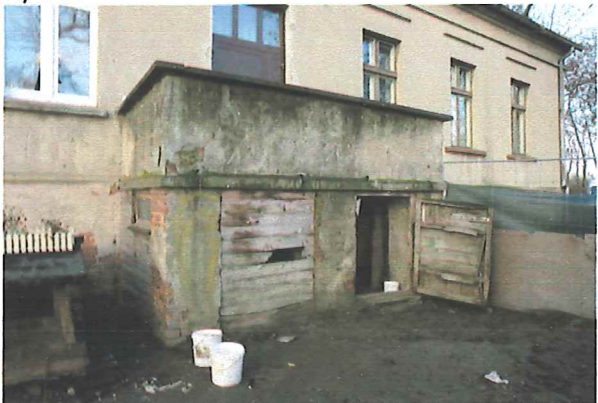
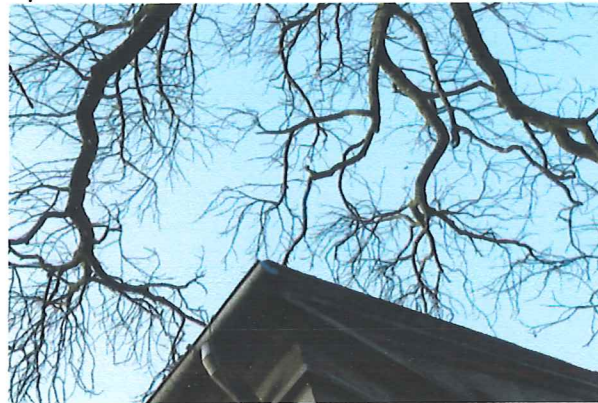
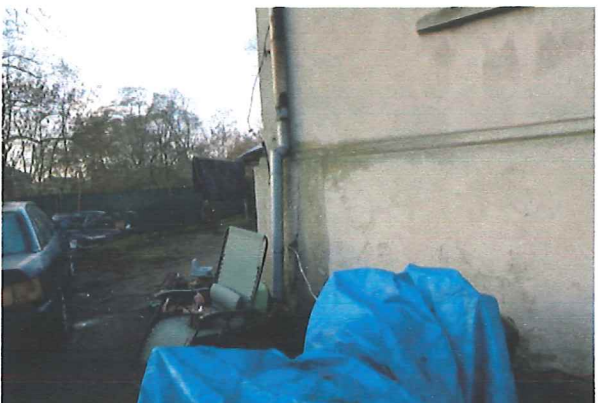
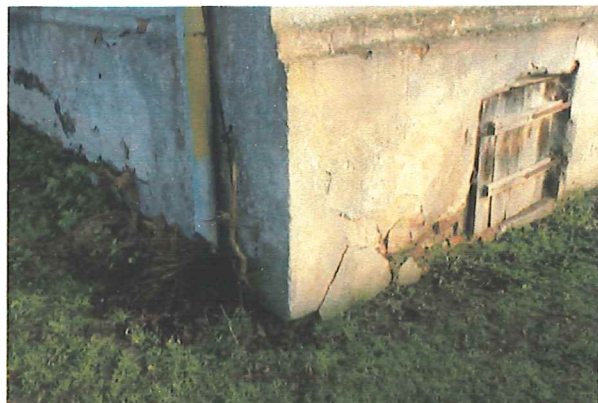
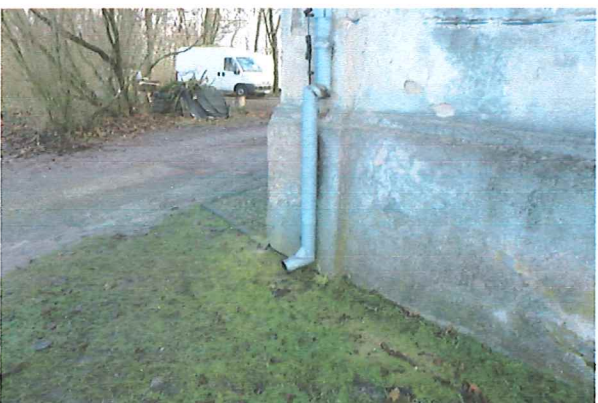
Dodatkowym źródłem zawilgocenia murów jest brak odprowadzenia wody opadowej z rur spustowych na zewnątrz z dala od budynku. Woda odprowadzana do gruntu powoduje poważne zawilgocenie ścian i cokołu budynku. Odprowadzenie wody na powierzchnię gruntu, przy nieprawidłowym ukształtowaniu terenu (spadek w kierunku budynku) dochodzi do wlewania się wody z opadów przez okienko do pomieszczenia piwnicznego Skutkuje to odparzeniem i spękaniem tynków i szlicht elewacji. /ryc. 38-43/

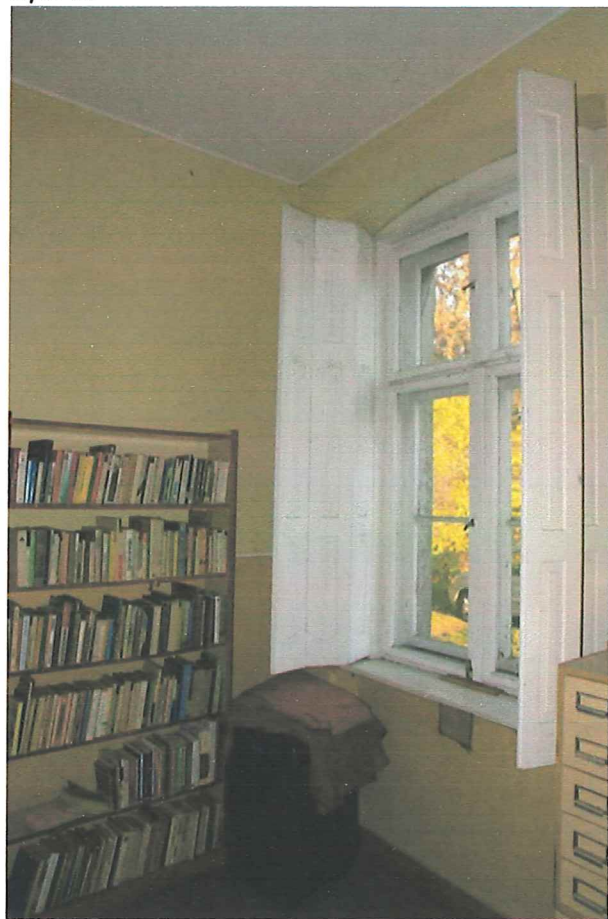
Ryc. 50 okiennice składane - harmonijkowe

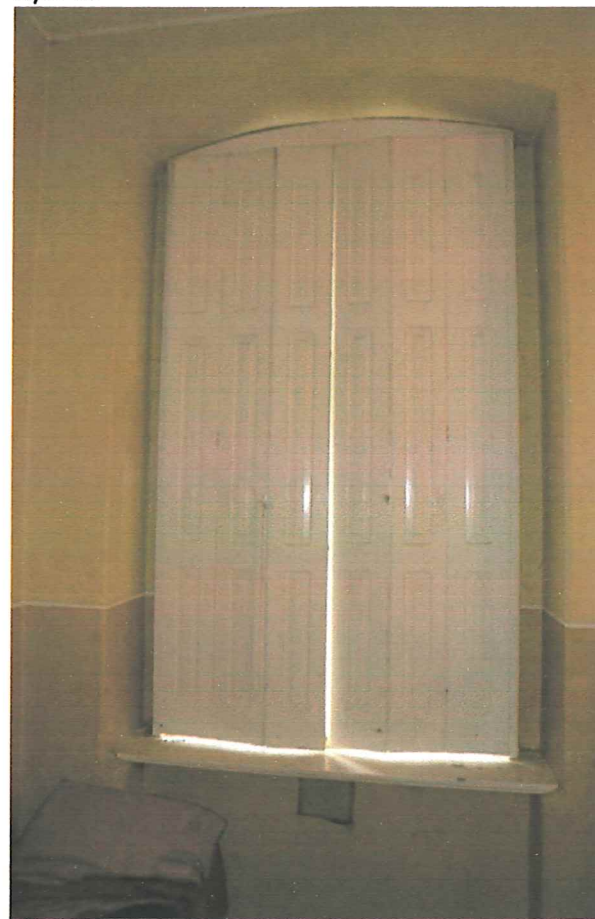
Ryc. 51 okiennice

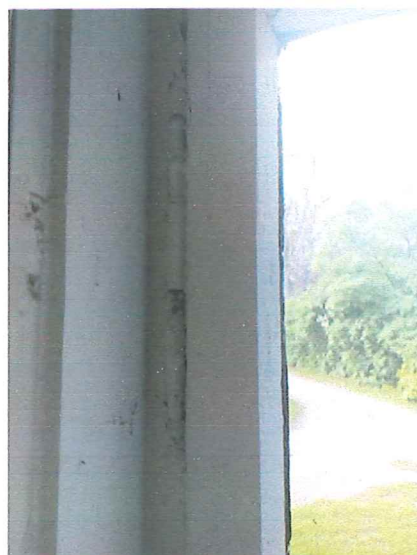
Ryc.58

Skrzydła okienne - dolne podzielone w połowie poziomą pojedynczą szczebliną - zawieszane są na zawiasach czopowych – francuskich /ryc.58/, wzmocnione narożnikami, zamykane zawrotnicą. Rama skrzydła okiennego oraz szczeblina łączone na wpust, czopowana kołeczkami. /ryc. 59,60,62 / usztywniona wpuszczonymi metalowymi narożnikami. Zamknięcie górnej części okna ; do ramiaka przymocowana jest zakrętka (obartel)

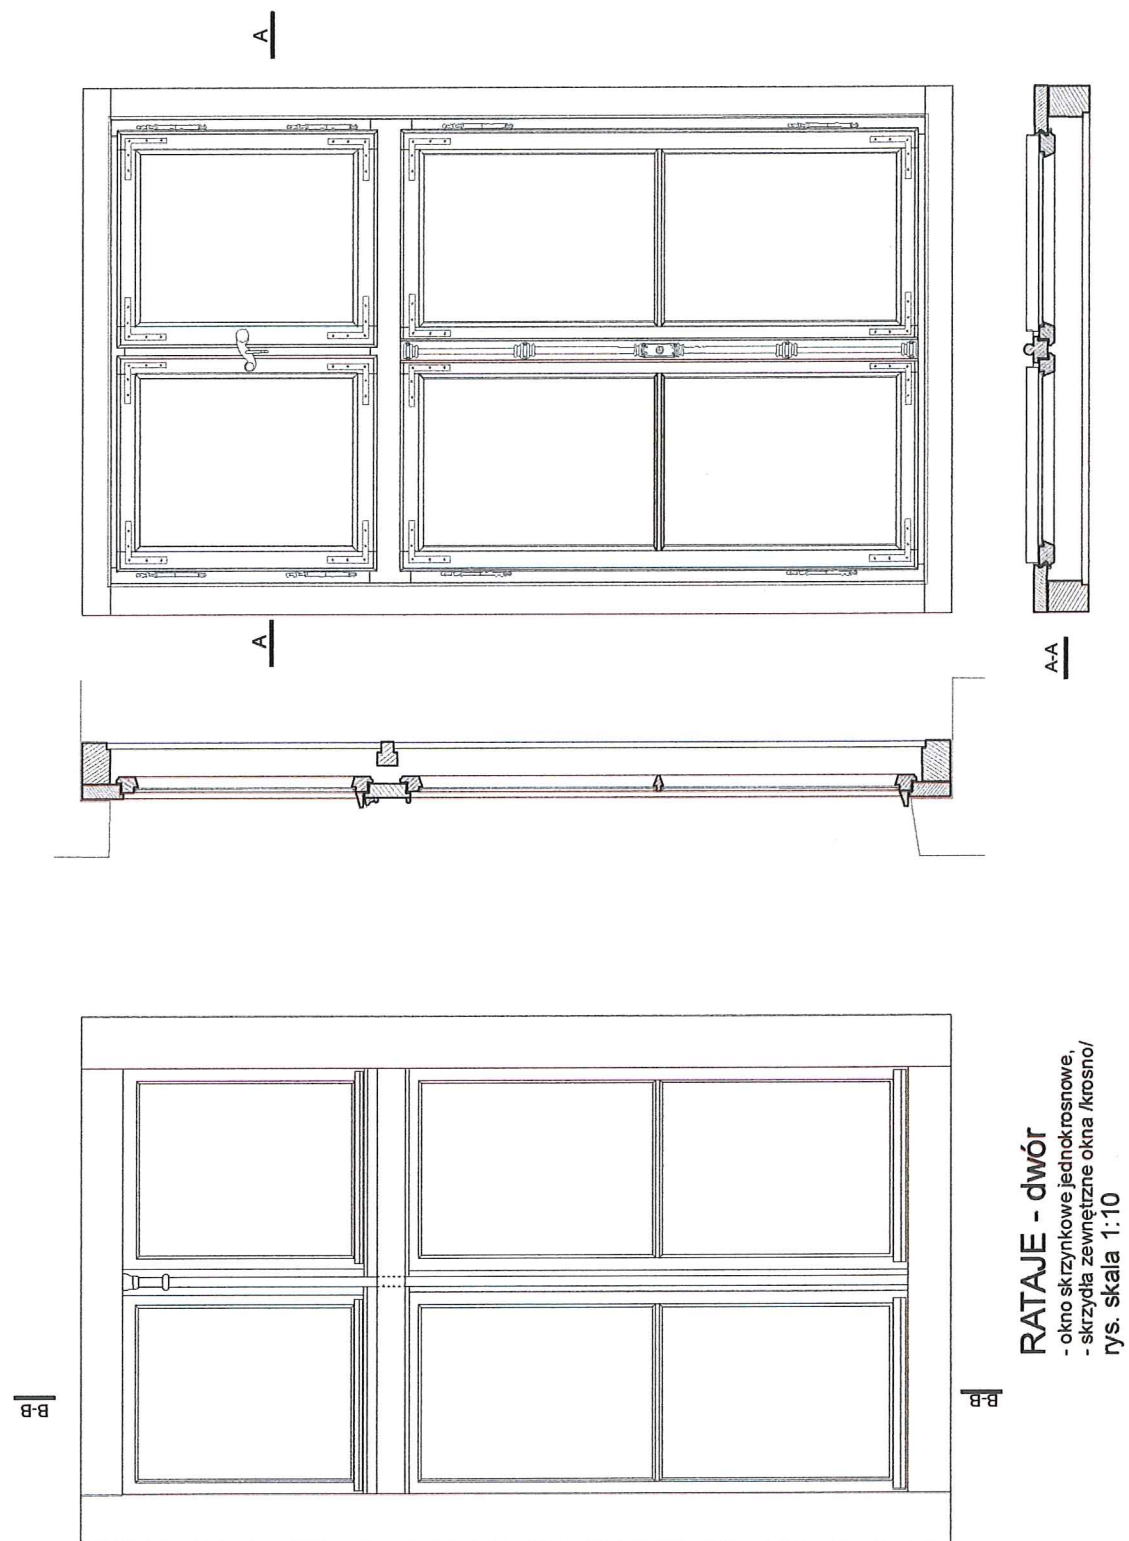
Ryc. 68 Rysunek inwentaryzacyjny wewnętrznych skrzydeł okna. /Rysunek automatycznie przeskalowany przez program Word. W załączniku wymiar w skali 1:10/

Wewnętrzne skrzydła okna są wtórne. Pochodzą najprawdopodobniej z lat 60 tych XX w. podobnie jak i pozostałe drewniane okna skrzynkowe w obiekcie. Skrzydła okienne bez podziału szczebliną, z listwą przemykową zamykane na zasuwę. Skrzydła wewnętrzne mimo, że młodsze są jednak w gorszym stanie technicznym. /ryc.69-72/

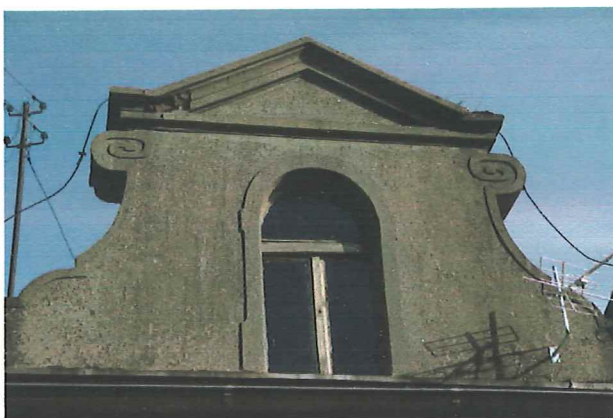
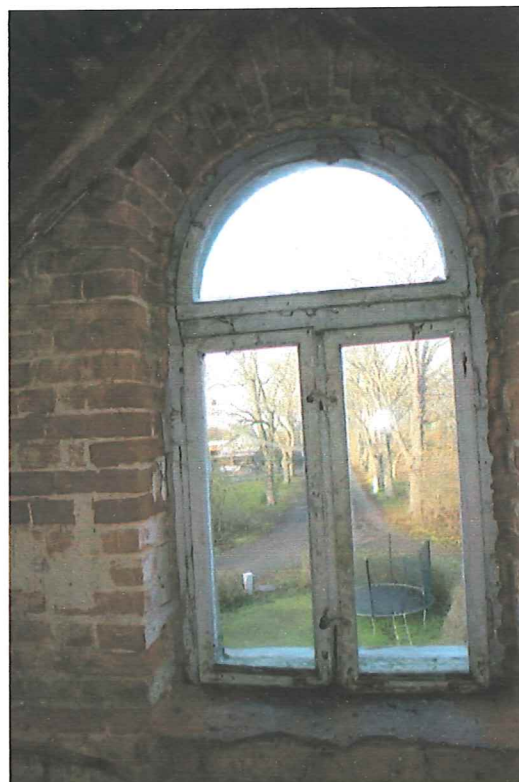
Ryc. 73 -74

**Okno – wystawki w szczycie parawanowym (nad wejściem głównym).** Okno krosnowe, trójpodziałowe o półkolistym nadświetleniu jest oknem wtórnym.

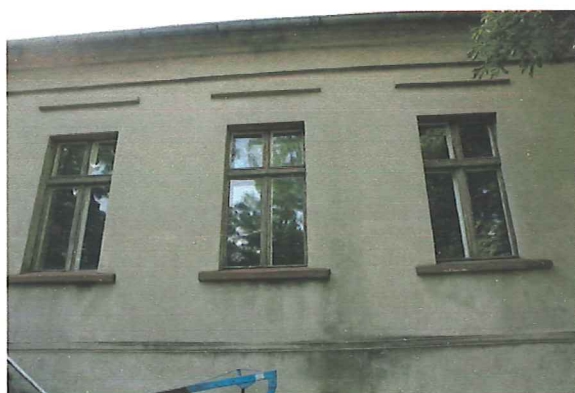
**Pozostałe okna.** Od strony wschodniej pomieszczeń biblioteki znajdują się trzy, również drewniane okna skrzynkowe pochodzące z lat 70 XX w. /ryc. 75 /Okna drewniane w fasadzie (biblioteka), są w dostatecznie dobrym stanie technicznym. W części pñ. –wsch. (w części mieszkalnej i świetlicy) znajdują się nowe okna z PCV . /ryc. 76/

Ryc. 75 Okna z lat 70 XX w.

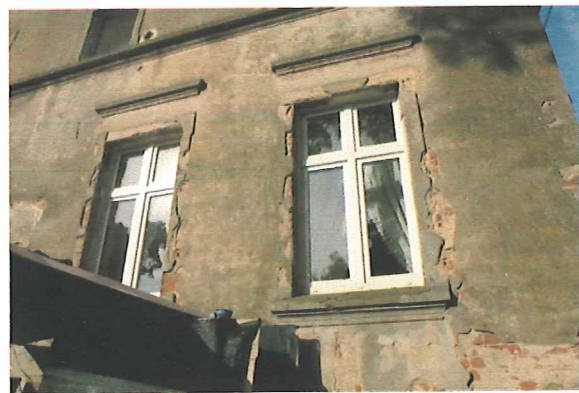
Ryc. 76 Okna współczesne z PCV

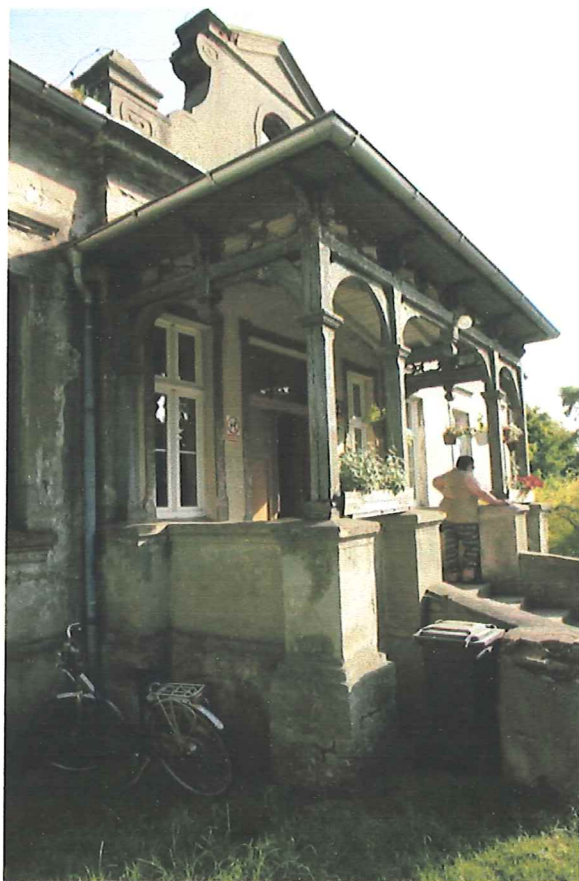
Ryc. 85

ubytkami. W części przyziemia tarasu odpadający tynk odsłonił łuk ceglany, który najprawdopodobniej jest łukiem oporowym konstrukcji muru lub kolebki –stropu, na której położony jest podest tarasu /ryc. 45/. Podczas prac związanych z naprawą muru tarasu jak i prac przy odprowadzeniu wód opadowych należy zwrócić uwagę na możliwość przebadania tej konstrukcji. Czworoboczne słupy drewnianej konstrukcji zadaszenia silnie zniszczone u podstawy. Widoczne ubytki w drewnie spowodowane, korozją czynnikami atmosferycznymi i brakiem konserwacji. Farba pokrywająca powierzchnię drewna silnie łuszcząca się odsłoniła liczne, charakterystyczne dla drewna pęknięcia wzdłuż słołów. /ryc.84-94/

Drewniane zadaszenie tarasu - ganek pod względem konstrukcyjnym w dość dobrym stanie zachowania. Zabiegi restauratorskie wykonać z zachowaniem rygoru prac realizowanych przy zabytkach ciesielsko- snycerskich. Wykonać naprawę dolnych fragmentów słupów poprzez flekowanie. Uzupełnić brakujące elementy podstawy słupów. Wszystkie elementy, konstrukcyjne i dekoracyjne należy odtworzyć zgodnie z pierwotnym co do skali, formy na wzór istniejących. Powierzchnię drewna oczyścić z porostów i farb. Wykonać badania stratygraficzne farb w celu wyboru odtwarzanej kolorystyki obiektu. Nanieść środki dezynfekcyjne i owadobójcze oraz pokryć je nową farbą zabezpieczającą do drewna.

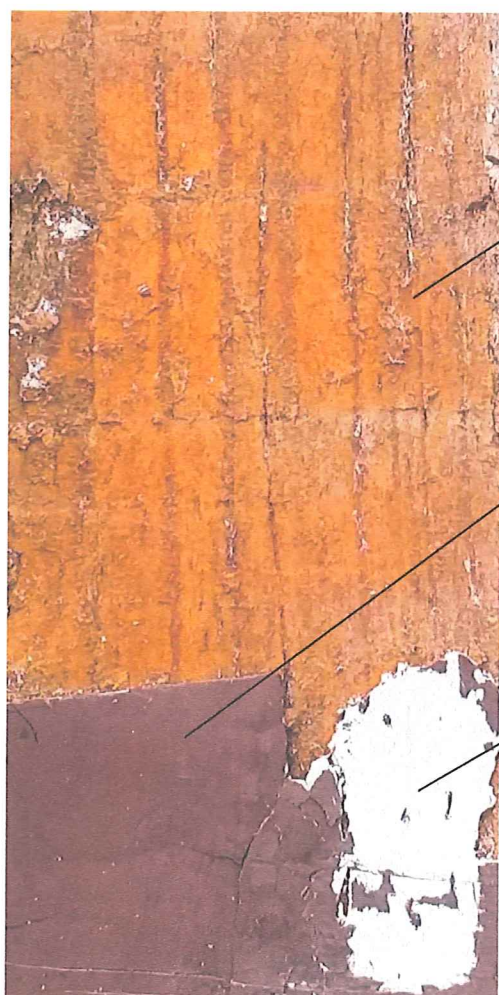
Mazerunek (fladowanie),  
olejny. Kolor: ugier ciemny

Przemalowanie olejne –  
kolor: umbra palona

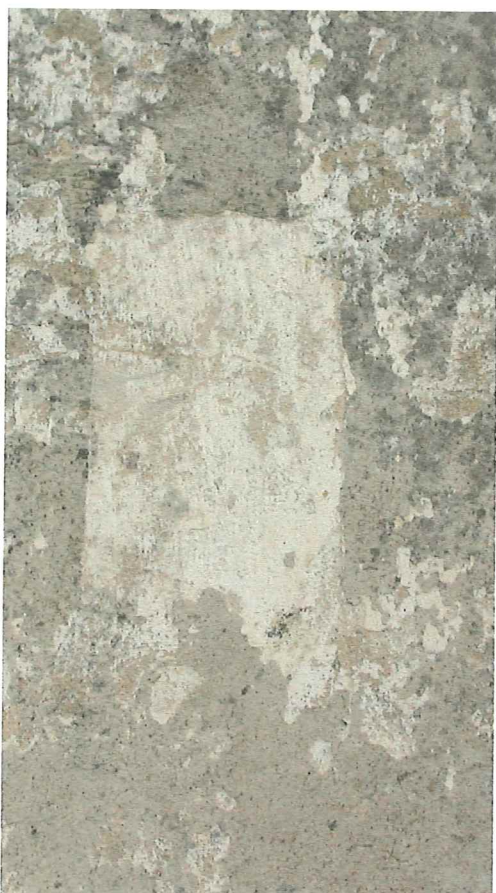
**Warstwa 4:** odkrywka spod warstwy cementowej szlichty.  
Malowanie kredowo klejowe, biel (cynkowa?) występuje na całej powierzchni ścian wraz z detalem architektonicznym (opaski, gzymsy, okapniki) bez części cokołowej.
