## EKSPERTYZA TECHNICZNO BUDOWLANA

**TEMAT:** Ekspertyza techniczna lewej oficyny budynku mieszkalnego wielorodzinnego w Brzezinach przy ulicy Sienkiewicza 4.

**INWESTOR:** Wspólnota Mieszkaniowa nr 42 w Brzezinach przy ul. Sienkiewicza 4 ,  
95-060 Brzeziny.

Brzeziny, wrzesień 2021r.

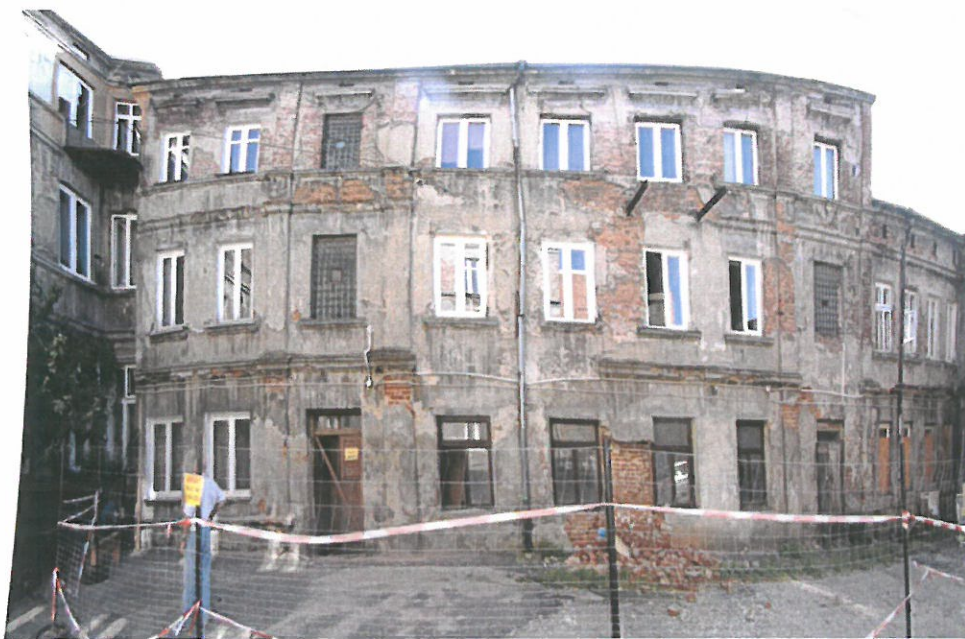
Na poziomie pierwszej kondygnacji (parter budynku) w okolicy środkowej części oficyny wystąpiło rozwarstwienie oraz miejscowe osunięcie części muru. Stan wytrzymałościowy murów jest **przedawaryjny**. Szczególne natężenie ilości pęknięć budynku występuje powyżej pierwszej kondygnacji. Widoczne jest także zawilgoconie występujące ze szczególnym nasileniem w obrębie ścian zewnętrznych nośnych, oraz ścian wewnętrznych parteru oraz strychu.

Pasy muru nad okiennego poziomu pierwszego oraz poziomu drugiego piętra i ściany kolankowej strychu są w stanie technicznym ocenianym jako **zły miejscami przedawaryjny**.

Obszary występowania osłabienia częściowego miejscowego zawalenia ściany frontowej lewej oficyny będącej w stanie przedawaryjnym zaznaczono na rysunku nr 1 kreskami ukośnymi kolor czerwony. Wytrzymałość występujących cegieł można szacować na około 3 MPa, a zaprawy na ściskanie - na ok. 1 KG/cm<sup>2</sup>. Miejsce wystąpienia pęknięcia obrazuje poniższa dokumentacja fotograficzna.

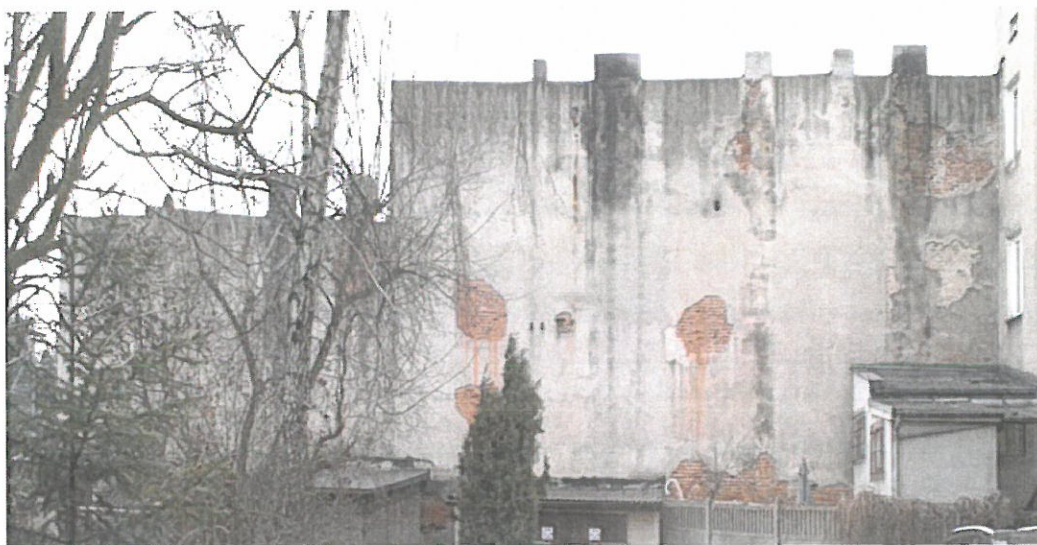
Ścianę tylną wykonano bez otworów okiennych. Jest to ściana płaska otynkowana. Do ściany przylegają dobudówki parterowe garaży i komórek lokatorów sąsiedniej nieruchomości. Na powierzchni ściany występują także pęknięcia konstrukcyjne oraz miejscowe rysy i ubytki tynków na całej powierzchni ściany. Ściana w/w została miejscami ankrowana (kotwiona) kotwami stalowymi z równoległą ścianą frontową.

Zd.13. Pęknięcie nr 13 konstrukcyjne ukośne na ścianie tylnej budynku oficyny.

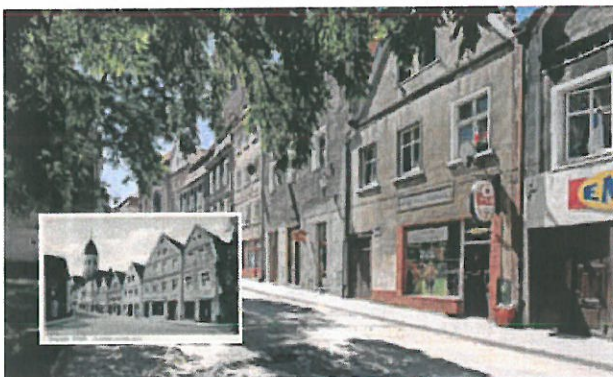
Rys. 1. Obecny widok ul. Kościelnej oraz ul. Kościelna (Kirchstrasse) na początku XX wieku. Widok kamienic ze sklepami i zakładami usługowymi na parterze

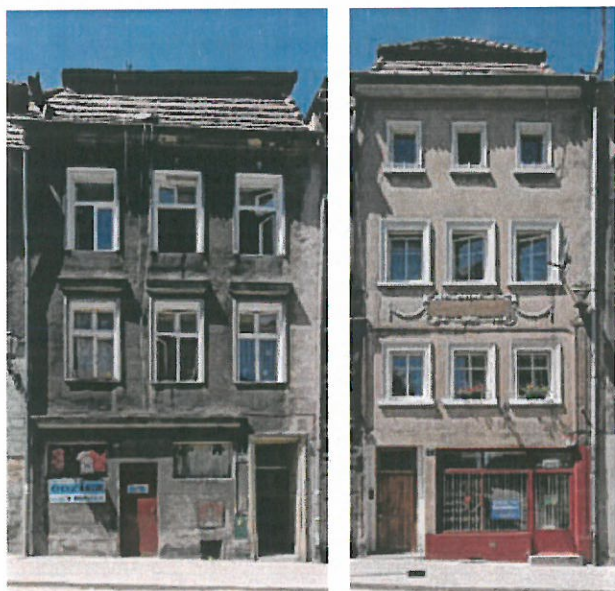
Rys. 2. Widoki na fasady budynków przy ul. Kościelnej 1 i 3

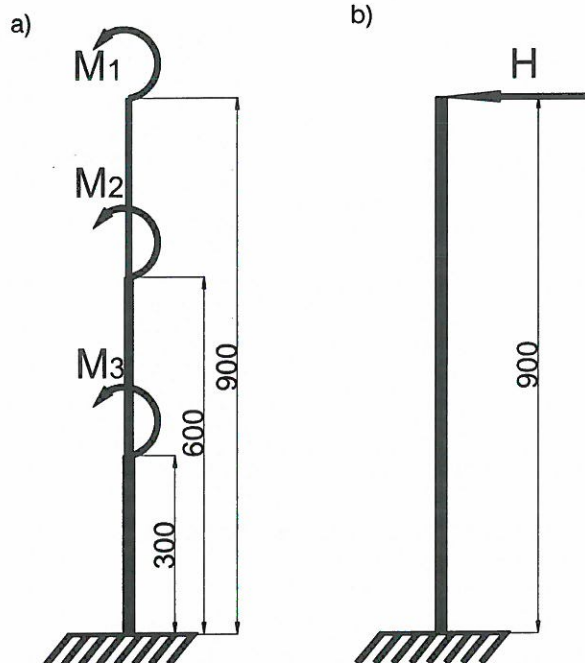
**Rys. 4.** a) Schemat statyczny ściany obciążonej momentami zginającymi, b) schemat statyczny przypory obciążonej siłą skupioną

Odształcenie (ugięcie sprężyste) muru na poziomie górnego końca przypory wywołane momentami zginającymi zestawionymi w tabeli 1 oblicza się na wysokości 9,00 m od fundamentu przypory. Schemat statyczny ściany przedstawiono na rysunku 4a.
