EKSPERTYZA TECHNICZNA
w zakresie ochrony przeciwpożarowej
Przebudowa i zmiana sposobu użytkowania poddasza budynku
Pawilonu II Oddziału II Reumatologicznego
Pomorskiego Centrum Reumatologicznego
ul. Grunwaldzka 1-3, 81-759 Sopot

sporządzona w trybie w § 2 ust. 3a rozporządzenia
Ministra Infrastruktury z dnia 12 kwietnia 2002r. w sprawie warunków
technicznych, jakim powinny odpowiadać budynki i ich usytuowanie
(tj. Dz. U. z 2022r. poz. 1225.)

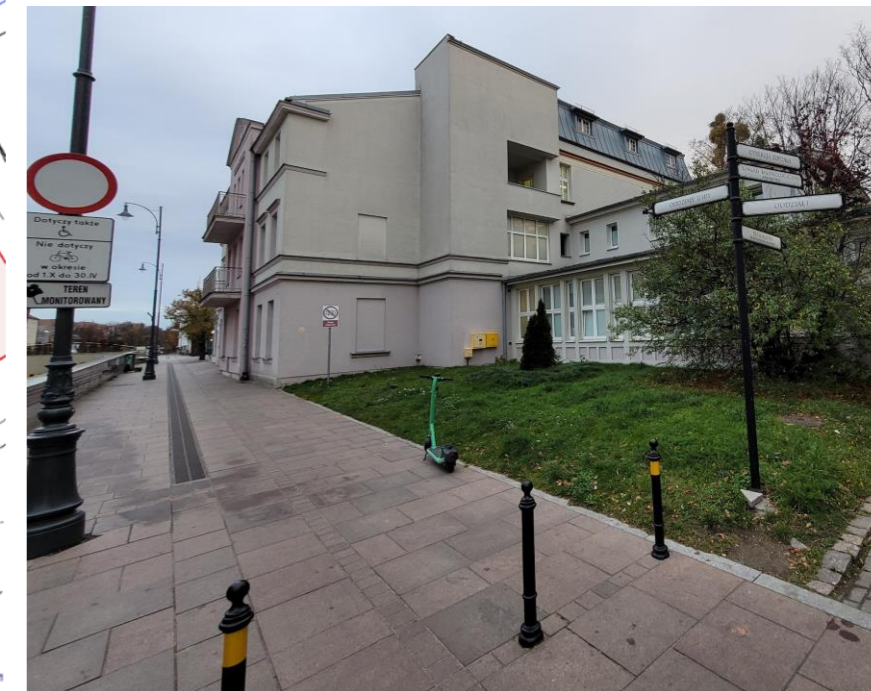
Wyznaczona część chodnika – miejsce wjazdu pojazdu pożarniczego zgodnie z Postanowieniem Pomorskiego Komendanta Wojewódzkiego PSP sygn. WZ-5595/154-4/2010 z dnia 11.10.2010r. Zgodnie z opinią rzeczoznawcy ds. ppoż. z 2010r. w pobliżu miejsca wjazdu znajduje się latarnia i demontowalne słupki umożliwiające wjazd.

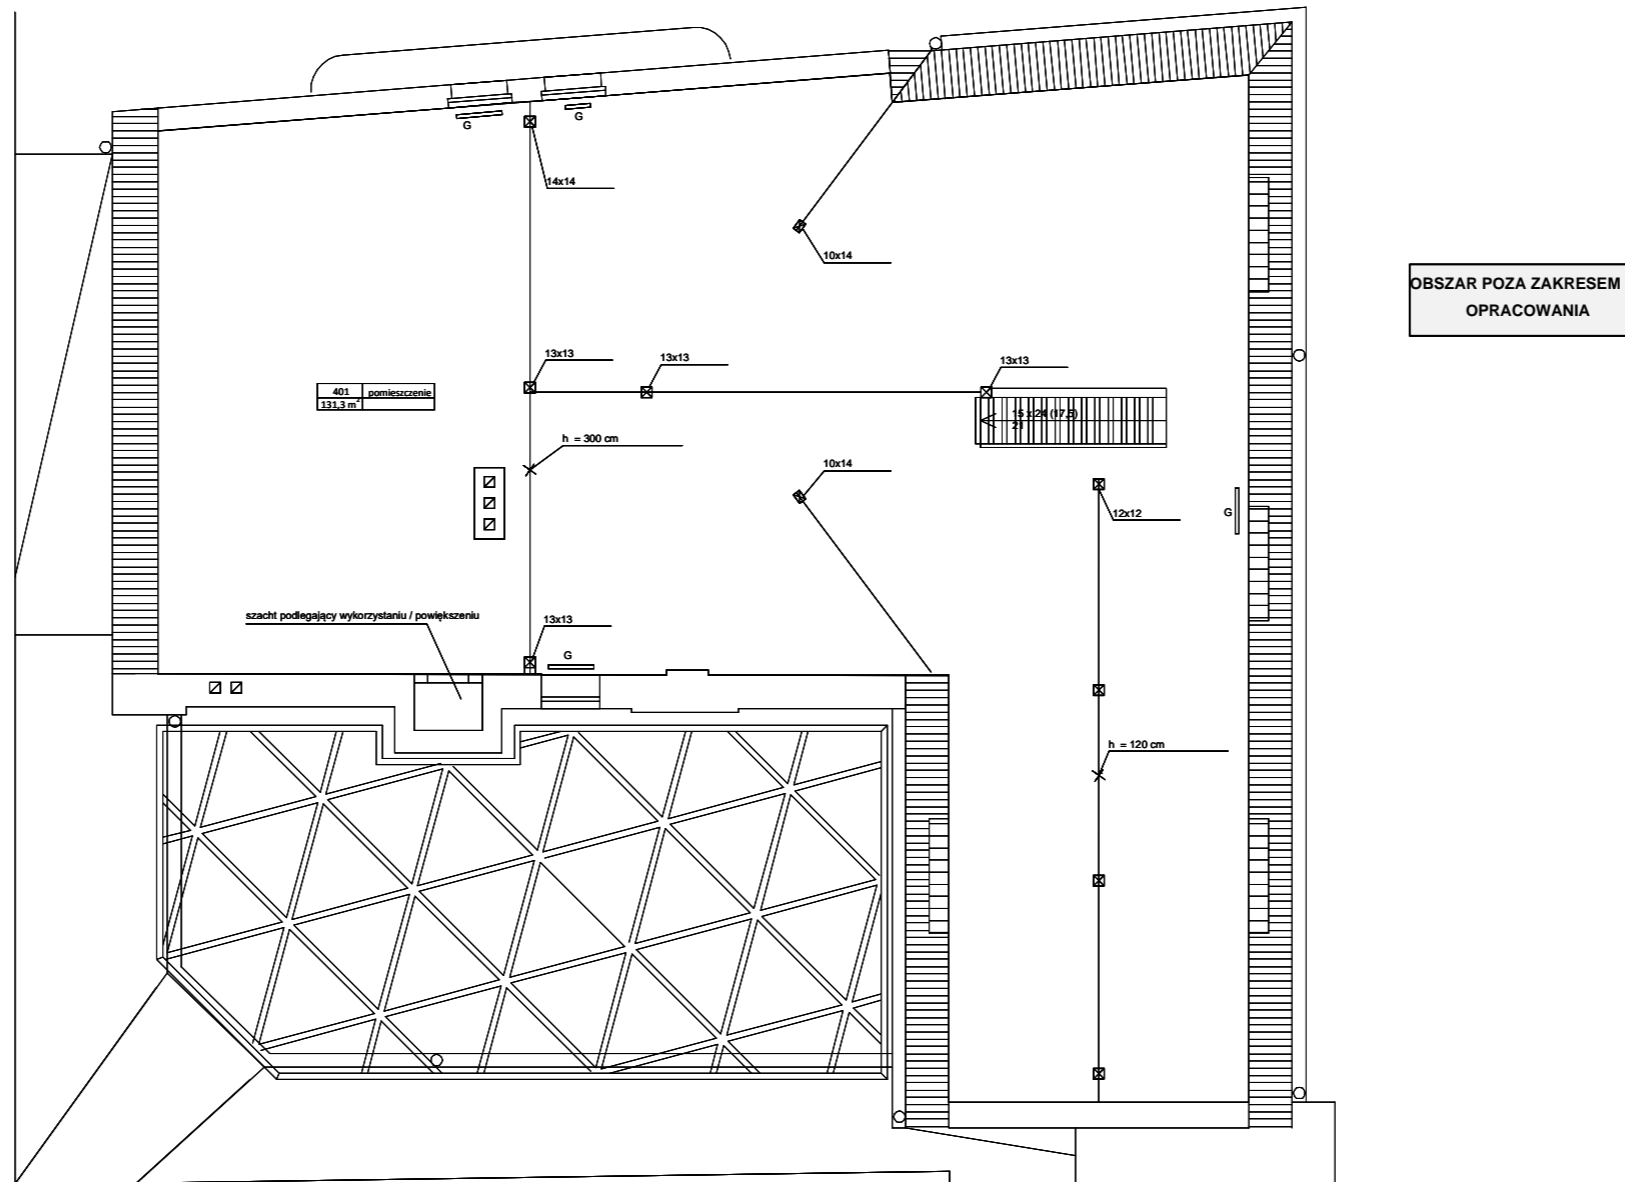
Rozwiązanie zamiennie:
Wyposażenie budynku w system sygnalizacji pożarowej w ochronie pełnej, zawierający urządzenia sygnalizacyjno – alarmowe służące do samoczynnego wykrywania i przekazywania informacji o pożarze do centrali sygnalizacji pożarowej, z weryfikacją alarmu pożarowego i technicznego przez zarządcę obiektu lub osoby albo firmy przez niego wskazane, bez konieczności potężenia systemu z obiektem Komendy Miejskiej PSP w Sopocie w sposób określony w projekcie branżowym uzgodnionym z rzeczoznawcą ds. ppoż.

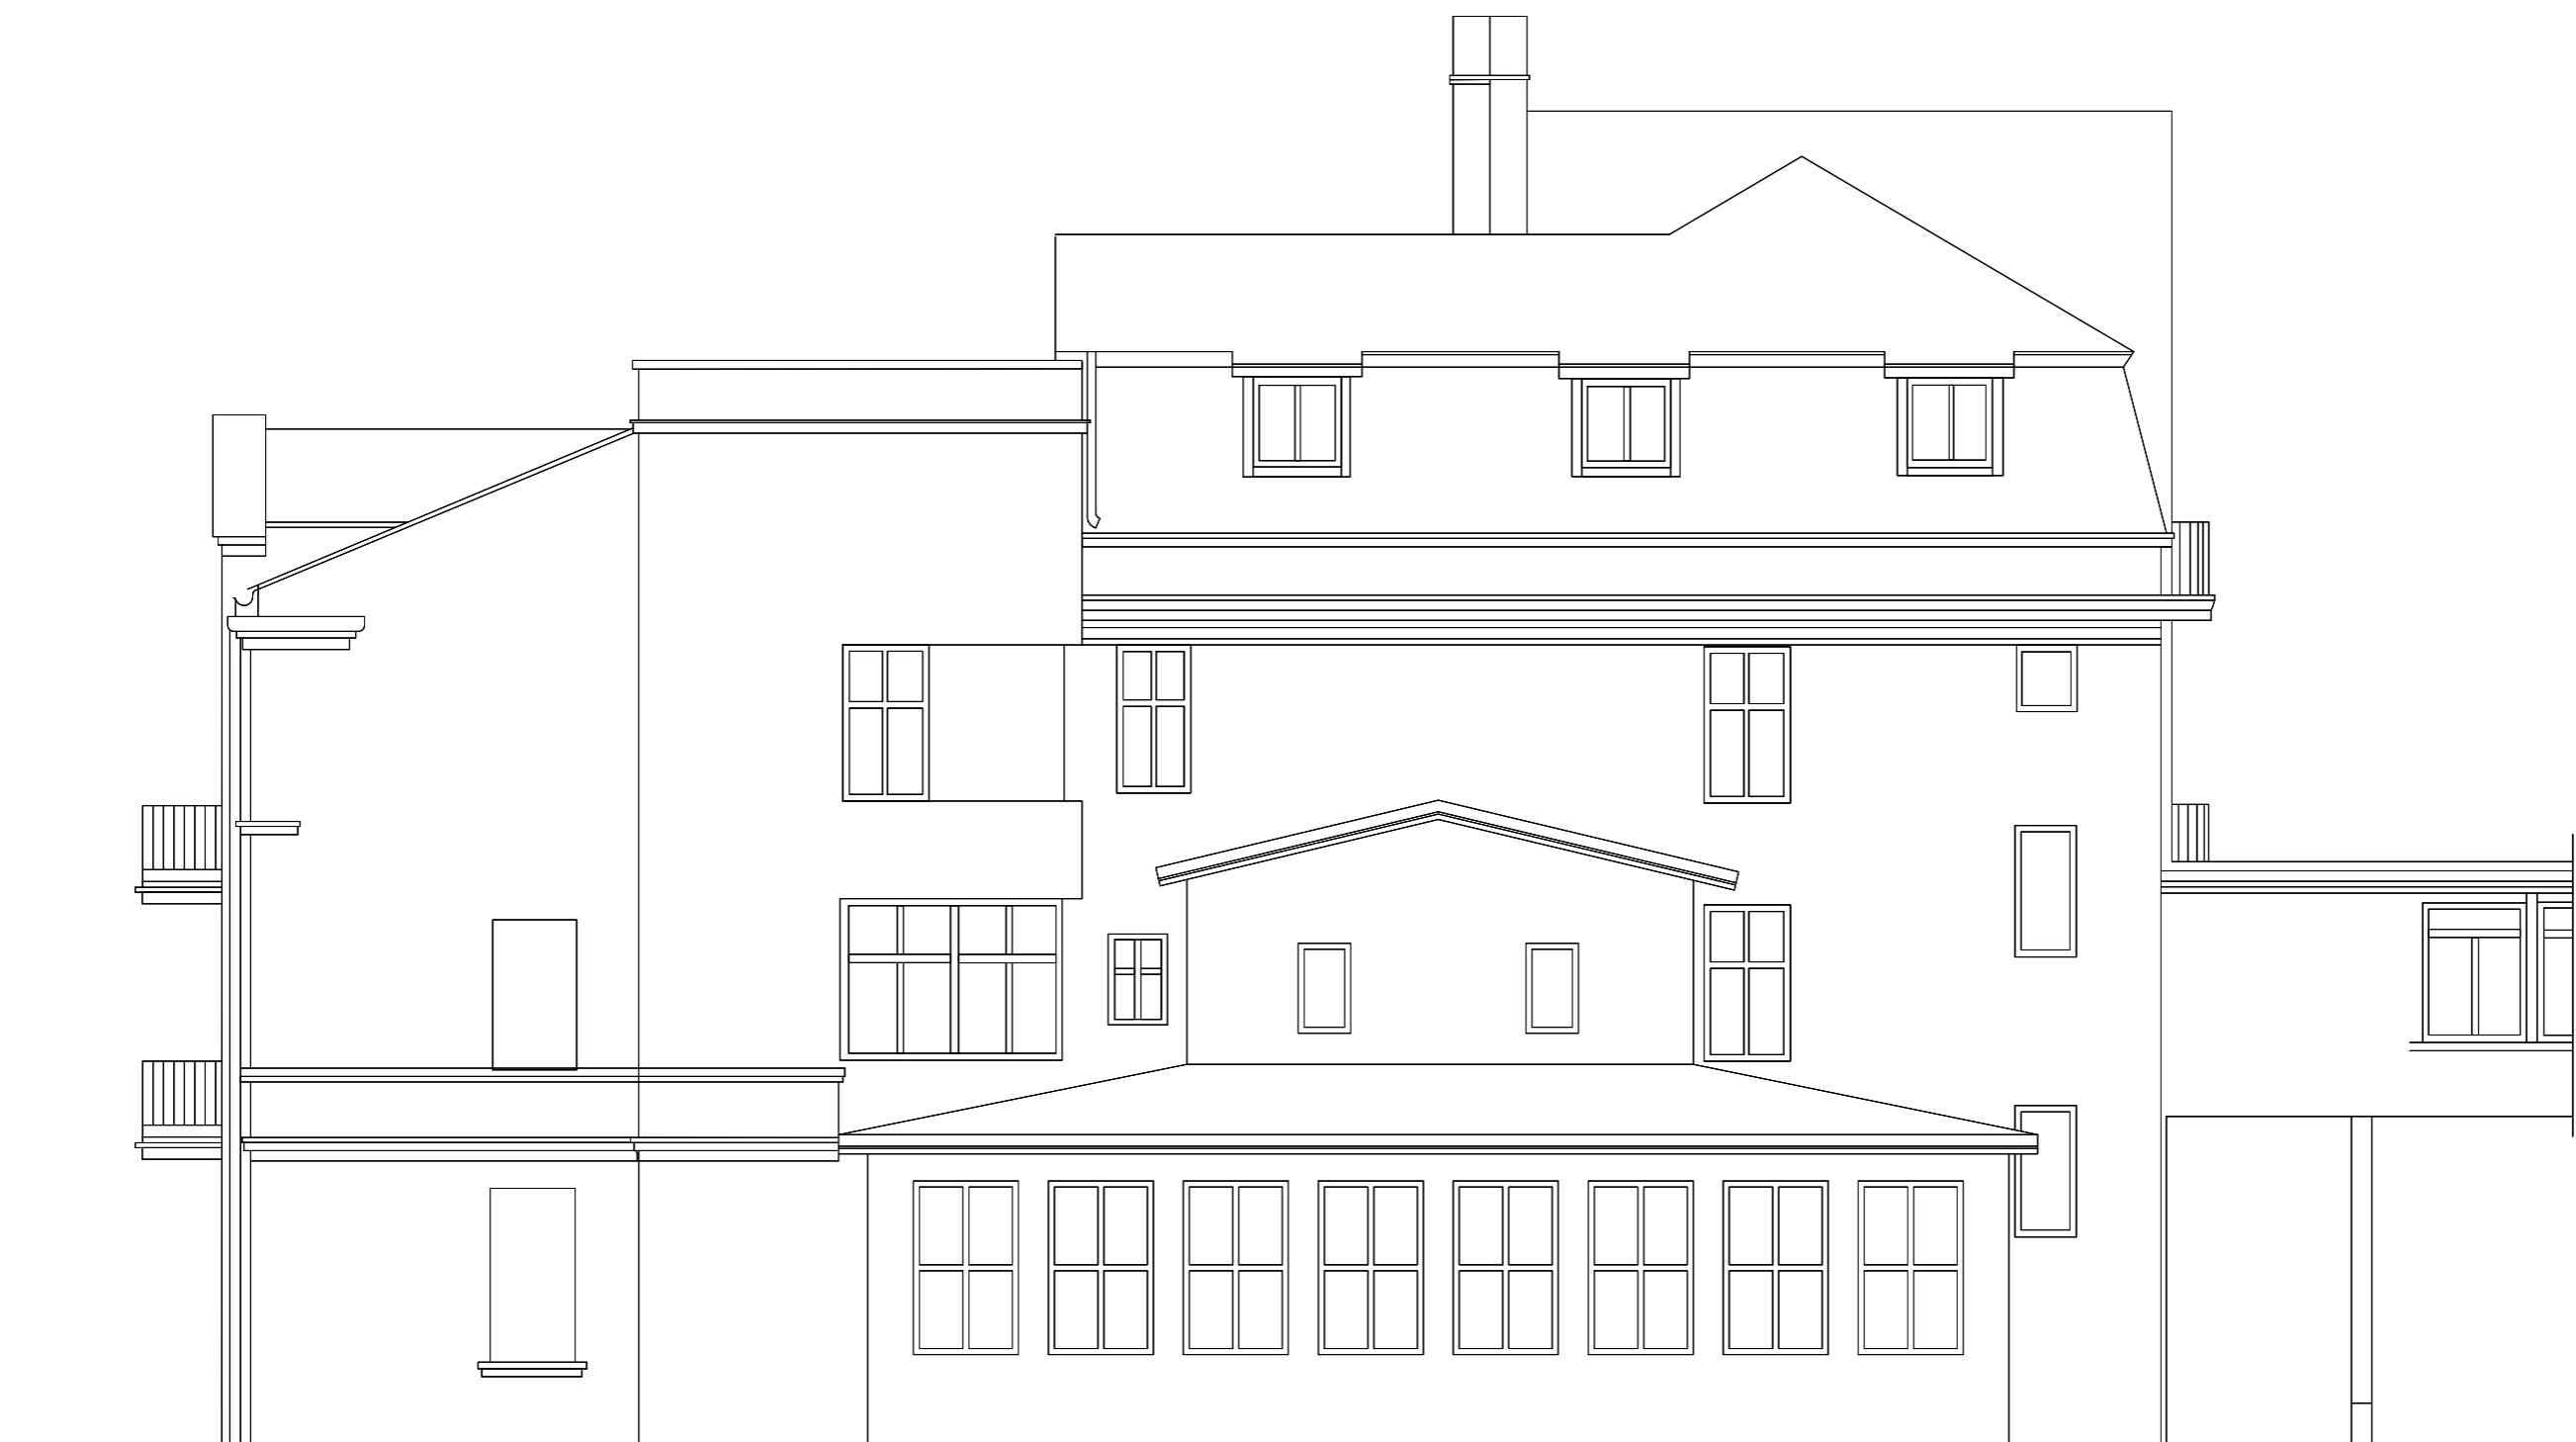
Nieprawidłowość:
Brak wymaganej odporności ogniowej stropów REI 60.
