EKSPERTYZA TECHNICZNA

ujawnionych wad budowlanych obiektów wykonanych w ramach zadania inwestycyjnego pn. "ROZBUDOWA PARKU ZDROJOWEGO W RABCE-ZDROJU - ZAGOSPODAROWANIE BULWARÓW NAD PONICZANKĄ W RABCE – ZDROJU"

OBIEKT: BULWARY NAD PONICZANKĄ

RABKA-ZDRÓJ, 29 KWIETNIA 2022 R.

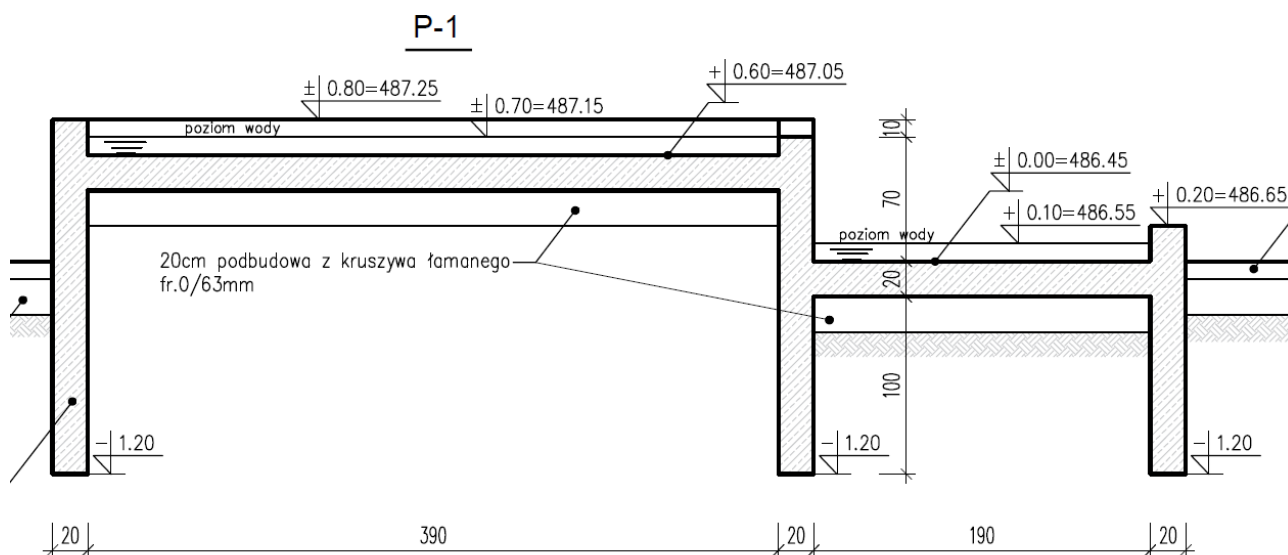
Rysunek 2 Wyciąg z projektu budowlanego "Przekrój wodospadu niskiego"

Przyczyną jest stałe, nadmierne zawilgocenie korpusu żelbetowego niecek z wywołane nieszczelnościami w warstwach kładzionych oraz wadliwym, nieodpornym na przenikanie wody przygotowaniem podłoża betonowego przed aplikacją masy szpachlowej.

Obecnie jest to początkowa faza destrukcji, jednak w razie nie podjęcia czynności naprawczych, przy równoczesnym stałym dostępie wody prowadzić to będzie do całkowitego zniszczenia konstrukcji żelbetowej z powodu korozji prętów zbrojeniowych i rozsądzenie betonu.

Aby zapobiec przedstawionym konsekwencjom karbonatyzacji betonu obiektów hydro-rekreacyjnych bulwaru nad Poniczanką, należy niezwłocznie podjąć roboty naprawcze polegające na rozebraniu uszkodzonych warstw wykończeniowych, zabezpieczeniu hydrofobowym korpusów żelbetowych i odnowieniu warstw wykończeniowych.

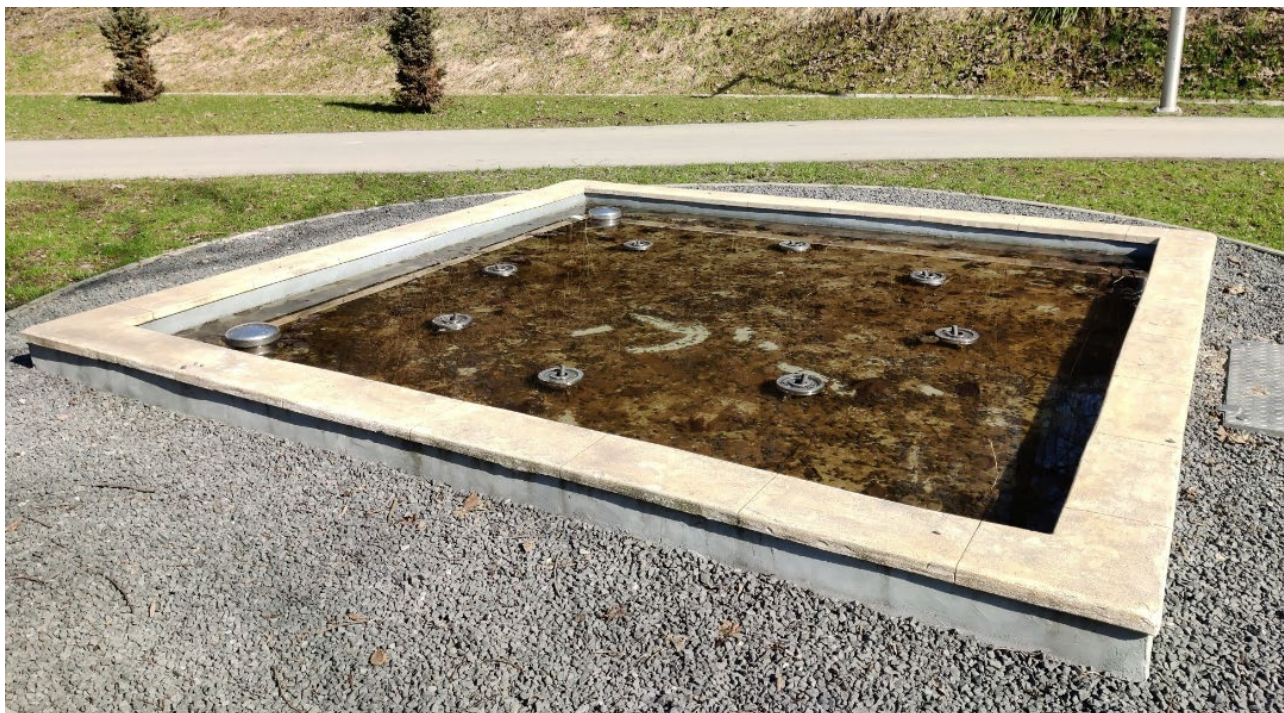
Fot. 5 Plac wodny" w terenie

Stwierdzono wady wykonawcze w warstwach okładzinowych polegające na kruszeniu się i odpajaniu od podłoża betonowego. Ponadto, masy szpachlowe, z których wykonano okładziny imitujące nakrywy kamienne wykazują wysoką porowatość, co w przypadku ich uszkodzenia dodatkowo skutkuje szybkim nabieraniem wody i destrukcją materiału w warunkach zimowych.

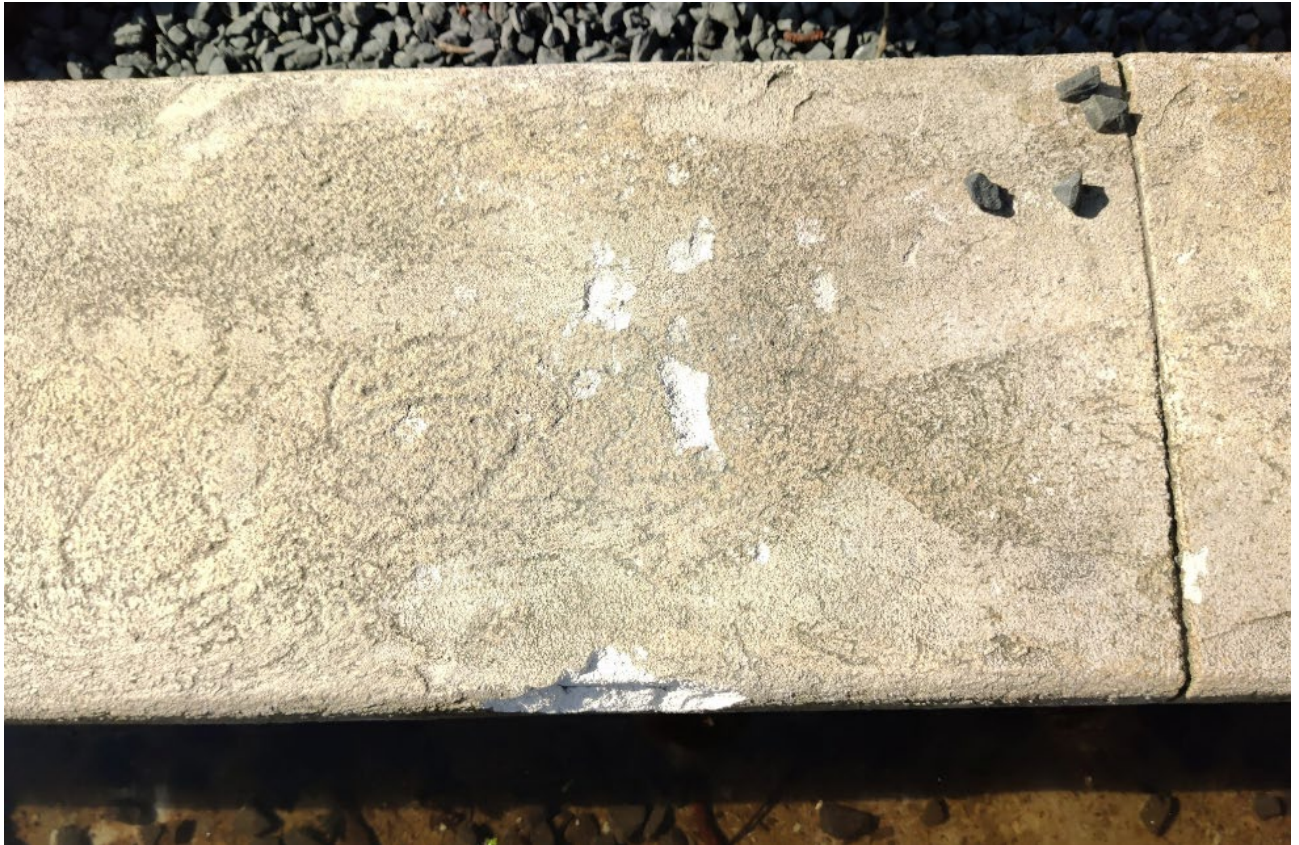
W pobliżu obiektów hydro-rekreacyjnych zlokalizowane są kominki wentylacyjne obłożone podobnie jak niecki masą szpachlową. Wykorzystany do wykonania okładziny materiał nie spełnia wymagań wodo- i mrozoodporności i na wszystkich kominkach uległ całkowitej destrukcji.

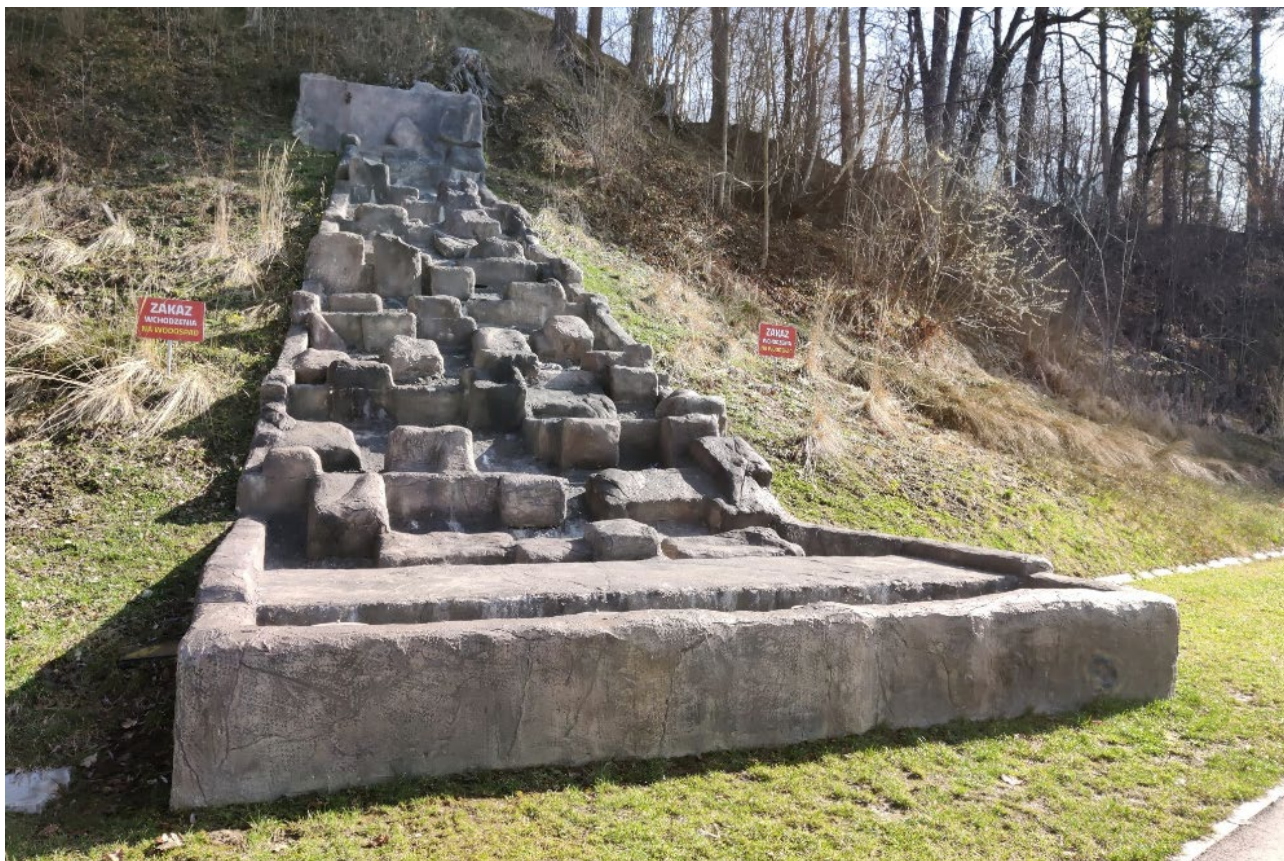
Fot. 8 Wodospad na skałach – widok od frontu

Rzeczywiste wykonanie wodospadu ograniczyło się do wykonania fundamentu żelbetowego w formie kaskadowej i nadbudowaniu go bloczkami gazobetonowymi obłożonymi masą szpachlową.

Zastosowane materiały, w szczególności bloczki gazobetonowe i masy szpachlowe użyte do wykonania trasy wodospadu są nietrwałe, porowate i wykazują podatność na uszkodzenia mechaniczne. Materiały nie spełniają wymagań technicznych w zakresie nasiąkliwości i mrozoodporności. Rozmiar destrukcji materiału, z którego wykonano koryto wodospadu wyklucza zasadność podejmowania czynności naprawczych i uzasadnia podjęcie decyzji o rozbiórce nadbudowy co najmniej do konstrukcji żelbetowej a

następnie nadbudowanie nowego koryta z materiałów odpornych na warunki zewnętrzne przy zachowaniu właściwych reżimów technologicznych. Stan degradacji obrazuje poniższa dokumentacja fotograficzna:

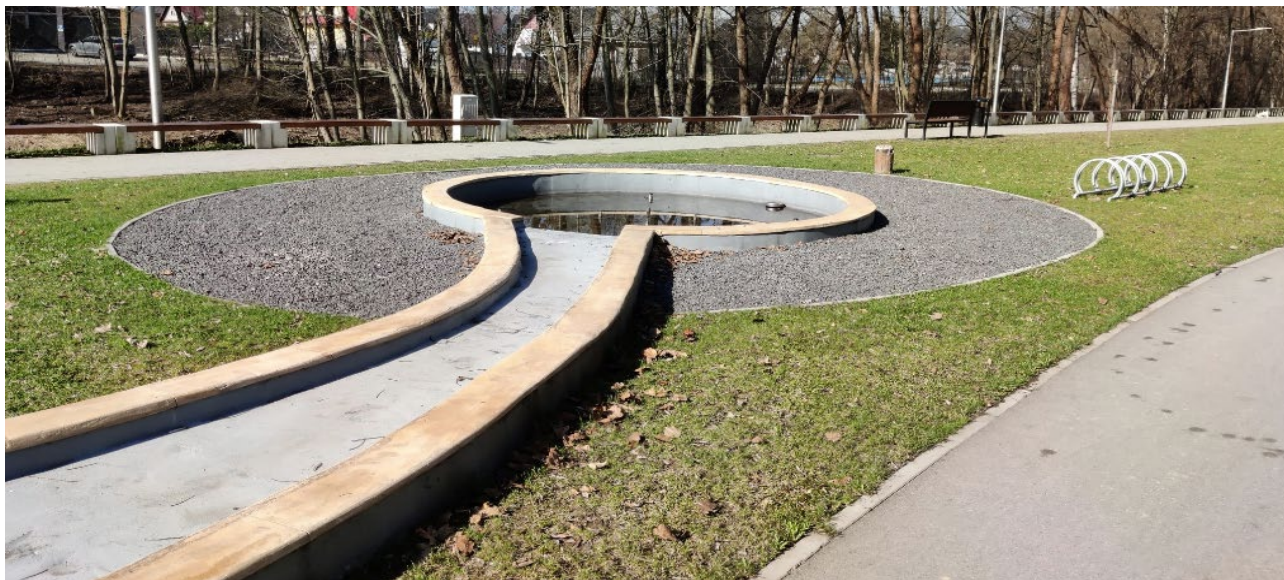
Fot. 24 Oczko wodne 03.4.1 (dolne)

Okładziny ścienne jak i nakrywy murków wykonane są z materiałów nasiąkliwych, nieodpornych na zimowe warunki zewnętrzne. Na powierzchni okładziny widoczne są liczne pęknięcia i złuszczenia. Wokół elementów wyposażenia materiał okładzinowy jest popękany i kruszy się.

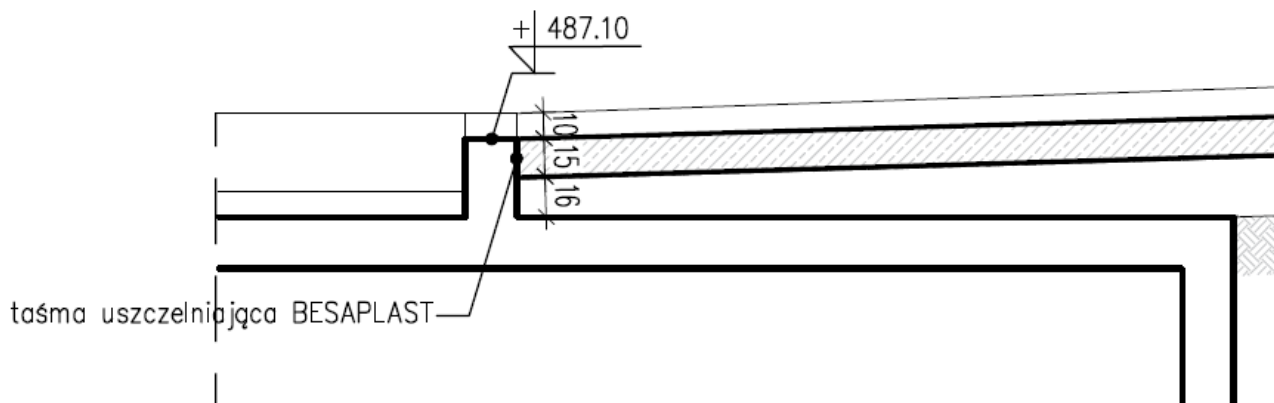
Rysunek 10 Wyciąg z projektu budowlanego „Oczko wodne”

Projekt budowlany przewiduje dylatację z powodu różnej sztywności płyty rzeczki 03.4.3 oraz niecki 03.4.1 posadowionych na różnych podłożach i na różnej głębokości, wykształconą jako połączenie doczołowe, uszczelnione taśmą BESAPLAST. Projekt nie przewiduje zabezpieczeń przeciwdziałających wzajemnym przemieszczeniom konstrukcji niecki i rzeczki.

Skutkiem takiego rozwiązania jest niszczenie konstrukcji w miejscu połączenia. **Aby ustabilizować połączenie koniecznym jest zastosowanie obustronnie blach kotwiących ze stali nierdzewnej, pod względem statycznym tworzących przegub, mocowanych bezpośrednio do konstrukcji żelbetowej niecki i płyty wraz z obrobieniem obu krawędzi linowych dylatacji kształtownikami stalowym w celu ustalenia szerokości spoiny, którą następnie należy wypełnić masą trwale elastyczną.**

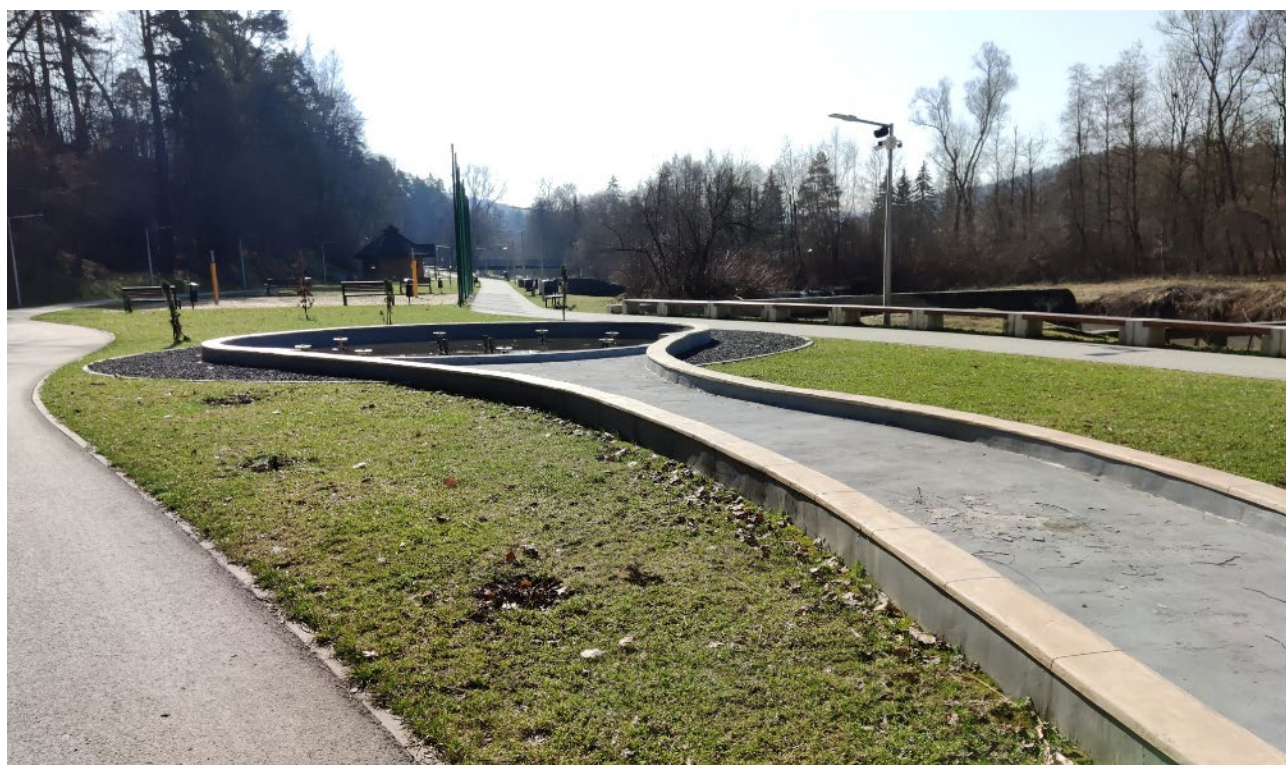
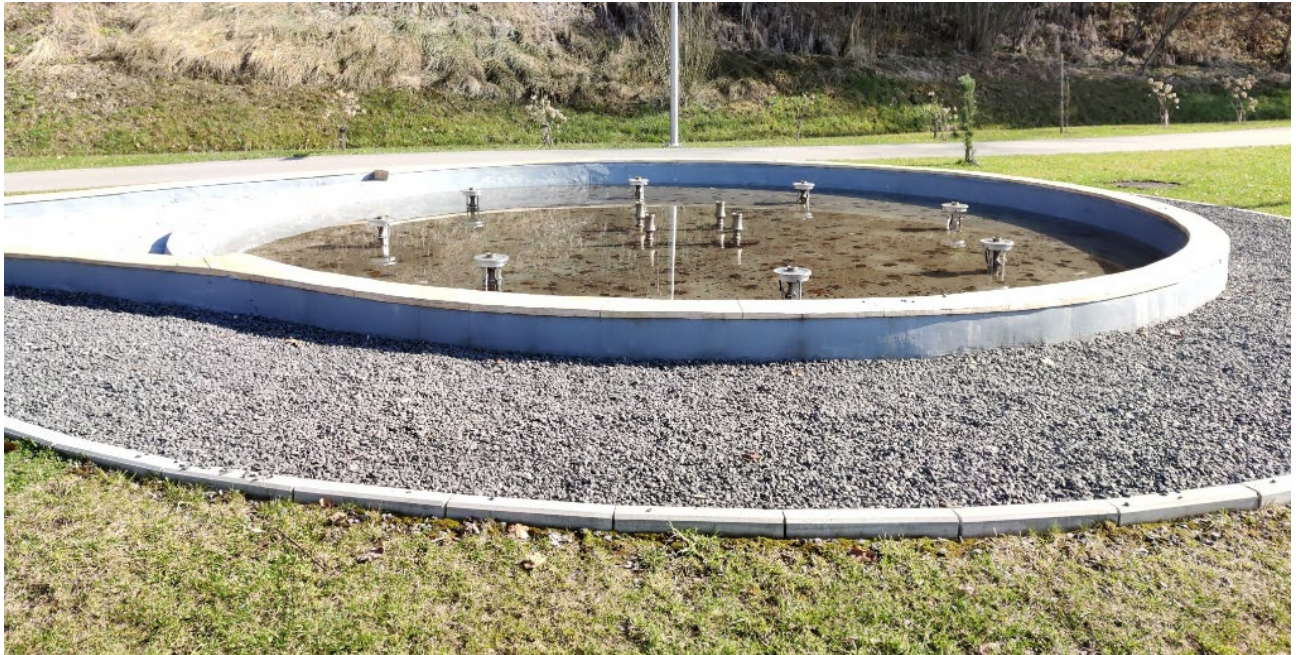
Fot. 26 Oczko wodne 03.4.2 (górze)

W miejscu połączenia rzeczki 03.4.3 z niecką 03.4.2 występują pęknięcia konstrukcji podobne do tych, ujawnionych na połączeniu rzeczki z niecką 03.4.1:

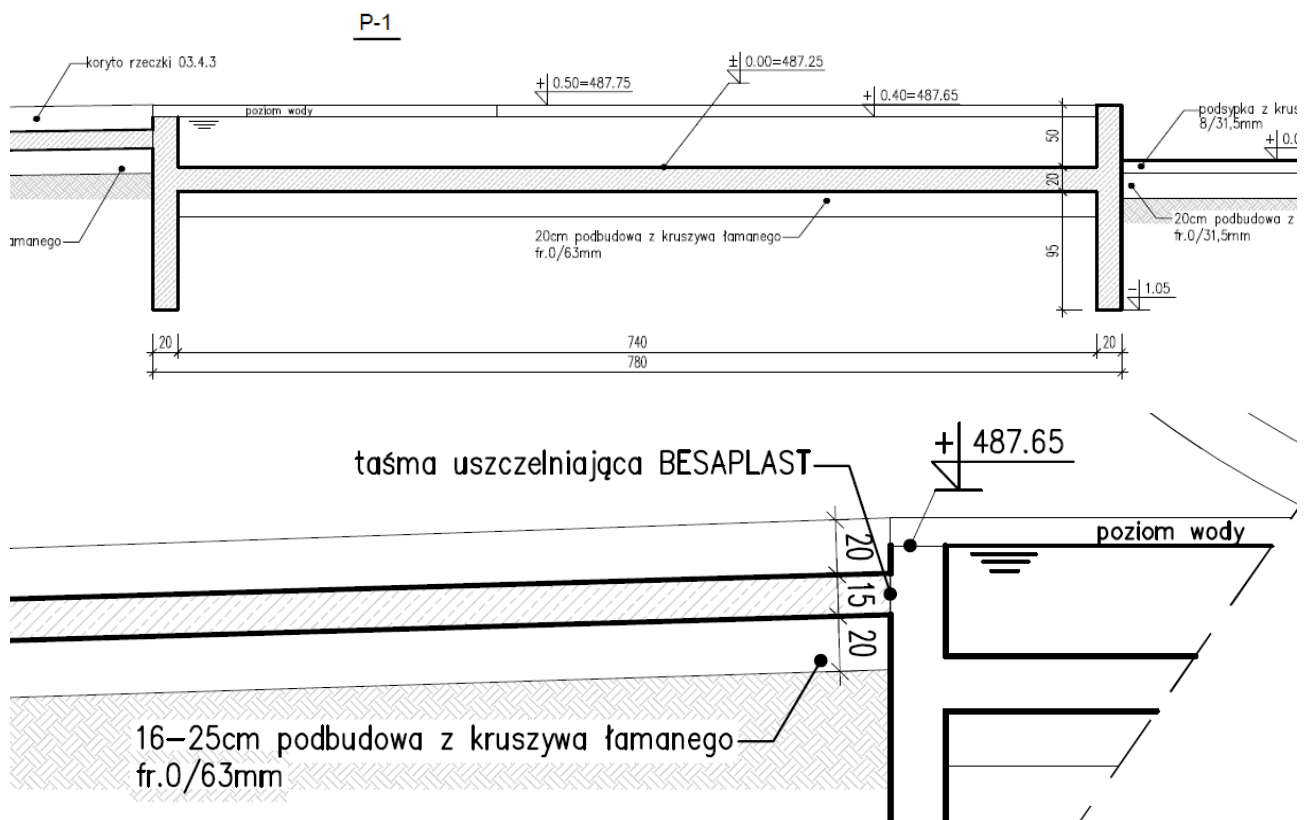
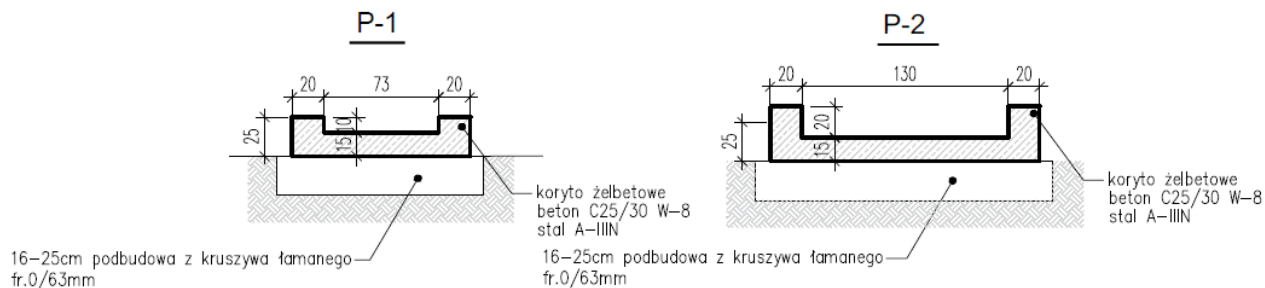
Rysunek 11 Wyciąg z projektu budowlanego „Zespołu oczek wodnych”

Projekt budowlany przewiduje tutaj również dylatację wykształconą jako połączenie doczołowe, uszczelnione taśmą BESAPLAST. Projekt nie przewiduje zabezpieczeń przeciwdziałających wzajemnym przemieszczeniom konstrukcji niecki i rzeczki mimo znacznej różnicy sztywności obu konstrukcji i różnego ich posadowienia:

W celu ustabilizowania połączenie koniecznym będzie zastosowanie analogicznego wzmocnienia jak na połączeniu z niecką 03.4.1, w szczególności zastosowanie obustronnie blach kotwiących ze stali nierdzewnej, mocowanych bezpośrednio do konstrukcji żelbetowej niecki i płyty wraz z obrobieniem obu krawędzi dylatacji kształtownikami stalowym w celu wyrobienia szczeliny dla wypełnienia jej masą trwale elastyczną.

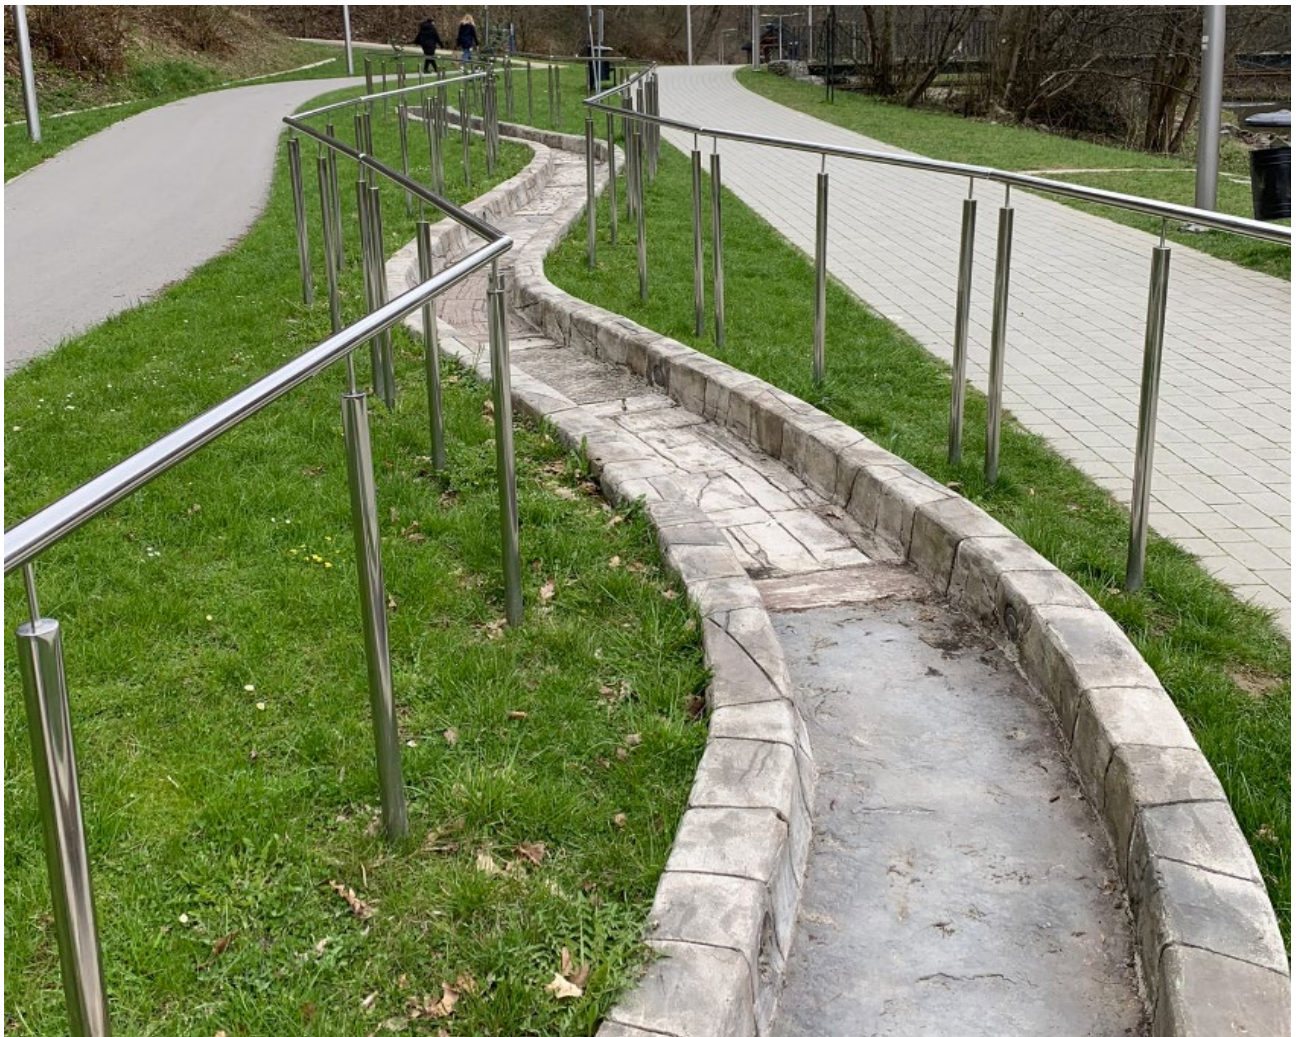
Fot. 33 Rzeczka z atrakcjami 03.5

W nawierzchni dna i okładzinie obrzeży stwierdzono pęknięcia, złuszczenia i odspojenia materiału, zwłaszcza w miejscach montażu przyłączy elektrycznych dla oświetlenia:
