**DOKUMENTACJA KOMPLEKSOWYCH
BADAŃ KONSERWATORSKICH
WRAZ Z PROGRAMEM PRAC KONSERWATORSKICH**

FASAD BUDYNKU

Adres: 80-810 GDAŃSK UL OKOPOWA 19

SOPOT 2023

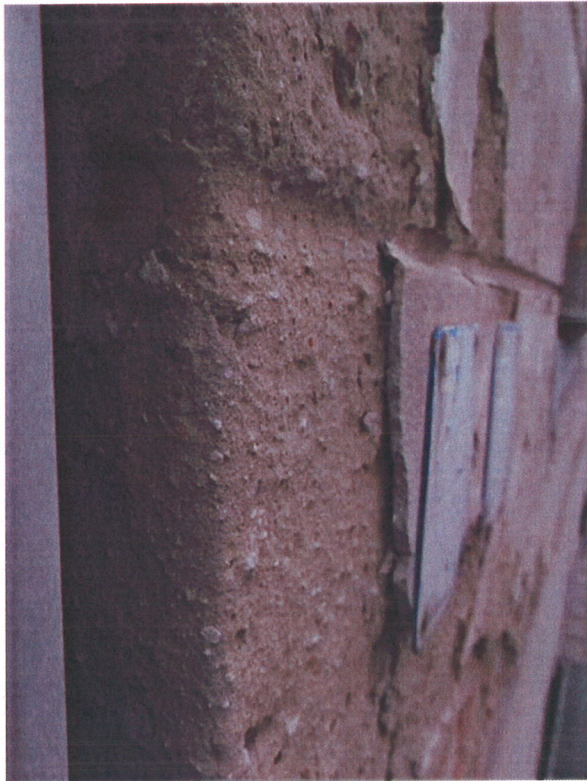
Głęboka erozja tynku oryginalnego

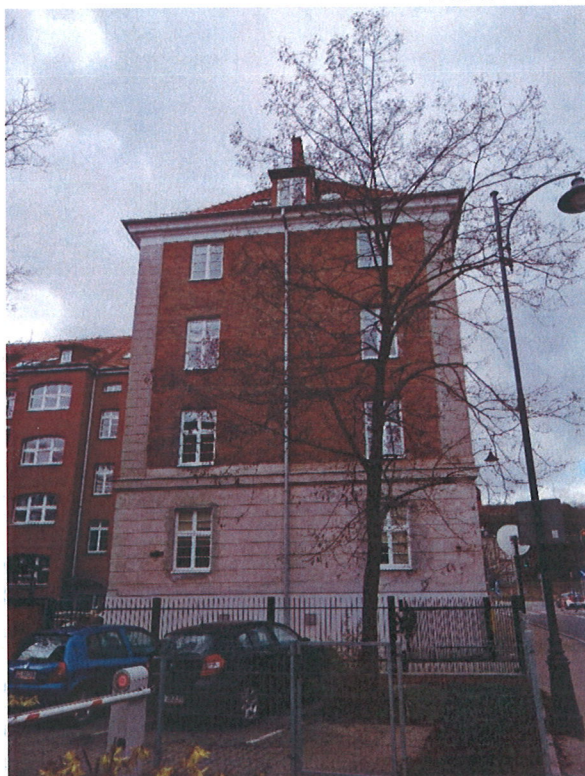
Fasada widok ogólny. Widoczne współczesne uzupełnienia w kolorze szarym
