EKSPERTYZA BUDOWLANA

**EKSPERTYZA STANU TECHNICZNEGO – BUDYNEK
ZAPLECZA STADIONU MIEJSKIEGO
W POLKOWICACH PRZY UL. KOPALNIANEJ 4**

**POLKOWICE
UL. KOPALNIANA 4**

10.05.2021

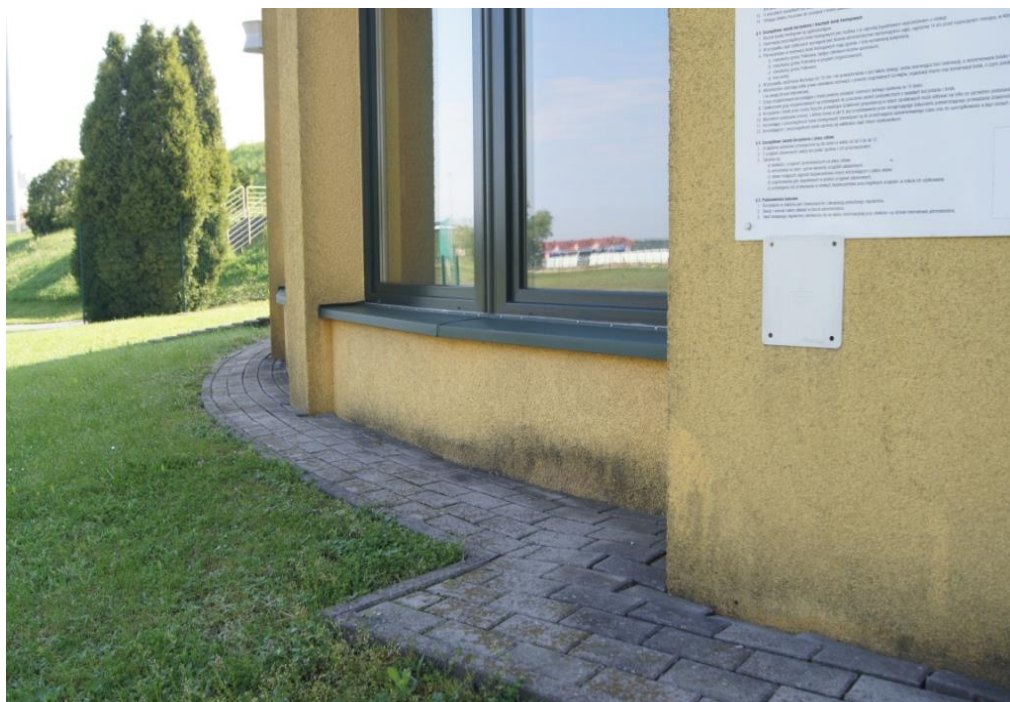
4.6. Fundamenty i otoczenie budynku

Fundamentów nie badano. Stan struktury ścian nośnych świadczy o braku istotnych błędów przy posadawianiu obiektu.
