## PROGRAM PRAC KONSERWATORSKICH

### Krużganki Zamku Wysokiego

Zespół Zamkowy w Malborku, ul. Starościńska 1, działka ew. nr 154/2, obręb 0011 Malbork

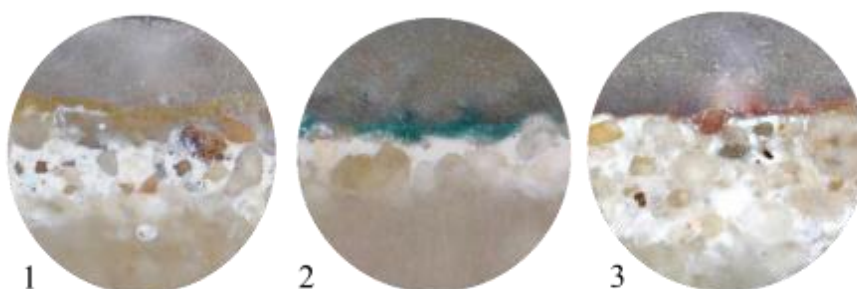
Ilustracja 9 W powyższych próbkach zidentyfikowano pierwiastki: Pb, Cr, Fe oraz Ca, Si.

Badania mikrochemiczne, potwierdzone badaniem pierwiastków w urządzeniu do fluorescencyjnej analizy rentgenowskiej (XRF), pozwoliły na wstępne rozpoznanie **związków żelazowych oraz związków chromu – tlenku chromu (III) oraz chromianu ołowiu (II), w różnych mieszaninach**. Związki te występują w warstwach malarskich na sklepianiu północnego pola pierwszego przęsła krużganka zachodniego. Ponadto zidentyfikowano **krede** oraz **związki gipsu**. Przypuszcza się, że gips może pochodzić z warstwy podłoża, a nie bezpośrednio z warstwy malarskiej. Obecność pigmentów wykazują nie tylko badania XRF, ale również analizy mikrochemiczne oraz obserwacje pigmentów w świetle ultrafioletowym. Różnego rodzaju pigmenty mieszano ze sobą w celu uzyskania odpowiedniego koloru (Ilustracja 9).

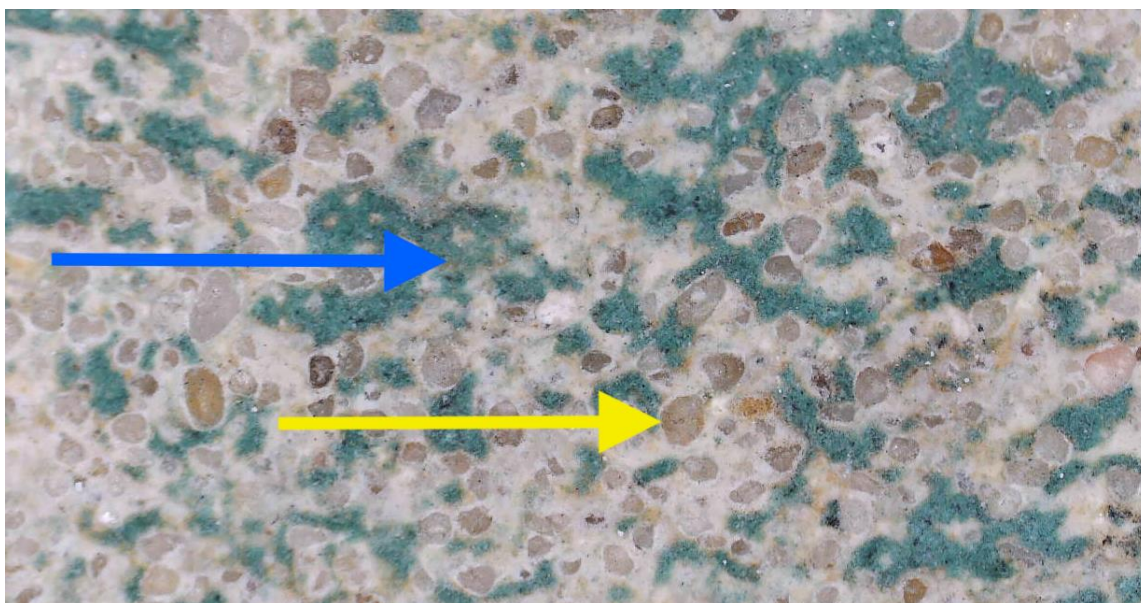
Ilustracja 10 Fotografia mikroskopowa wykonana in situ. Niebieska strzałka wskazuje przykład fragmentów zielonej warstwy malarskich, która trzyma się pomiędzy poszczególnymi ziarnami kwarcu (przykład wskazuje strzałka żółta).

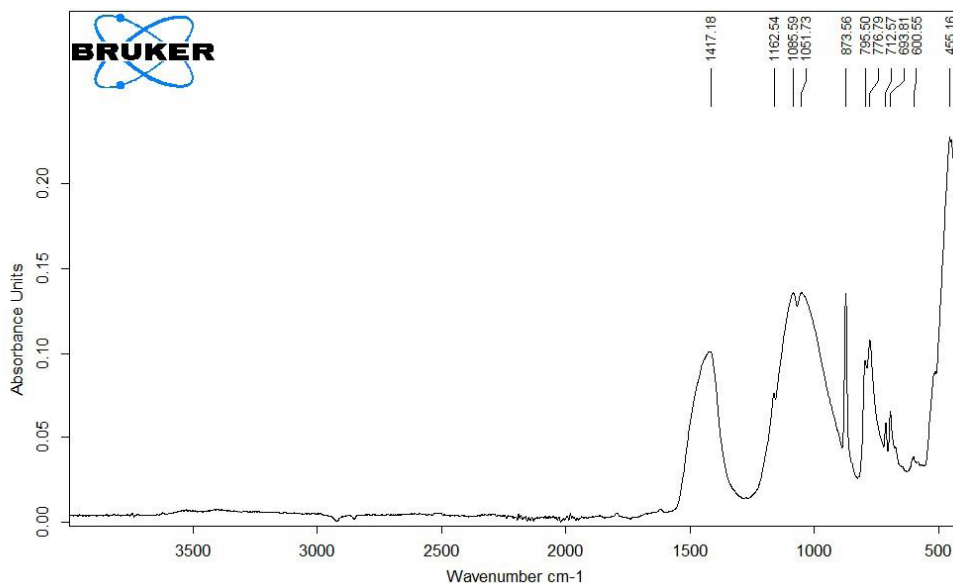
Pigmenty zostały nałożone na tynk prawdopodobnie przy zastosowaniu **spoiwa będącego mieszaniną kazeiny z olejem schnącym**. Widoczne na wykresie pasma odpowiadają pasmom węgla wapnia, gipsu oraz oleju schnącego (Ilustracja 11,12). Spoiwo białkowe (kazeinowe) zidentyfikowano dzięki badaniom mikrochemicznym (tabela 1). Jego obecności nie potwierdziły badania FTIR, jednak nie wyklucza się obecności spoiwa białkowego, którego widmo może pokrywać się z widmem gipsu. Z uwagi na fakt, że jednoznaczne określenie składu spoiwa nie było możliwe, uznaje się, że malowidło wykonano w technice mieszanej, niewątpliwie dodając do spoiwa niewielką ilość oleju schnącego.

Ilustracja 11 Widmo FTIR (próbka od strony tynku).

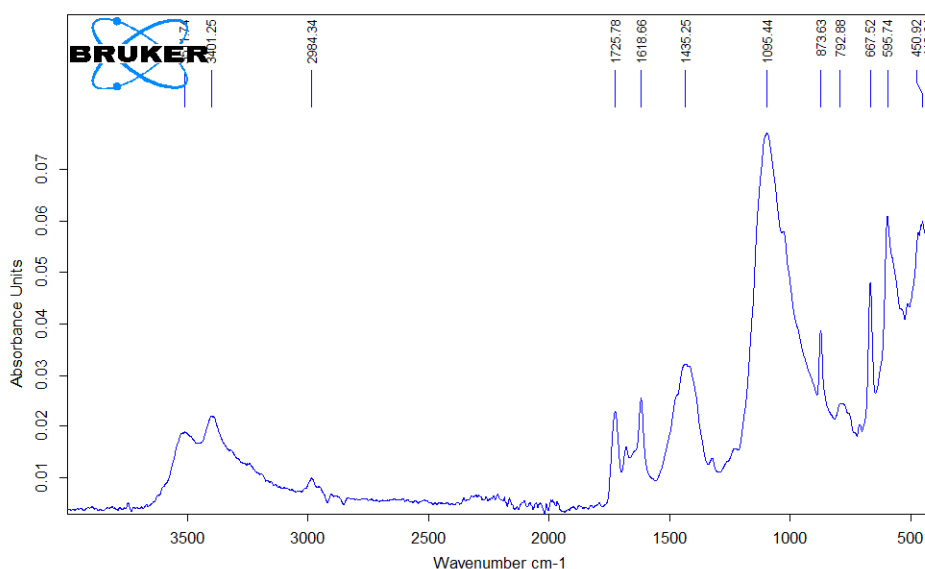
Ilustracja 12 Widmo FTIR (próbka od strony warstwy malarskiej).

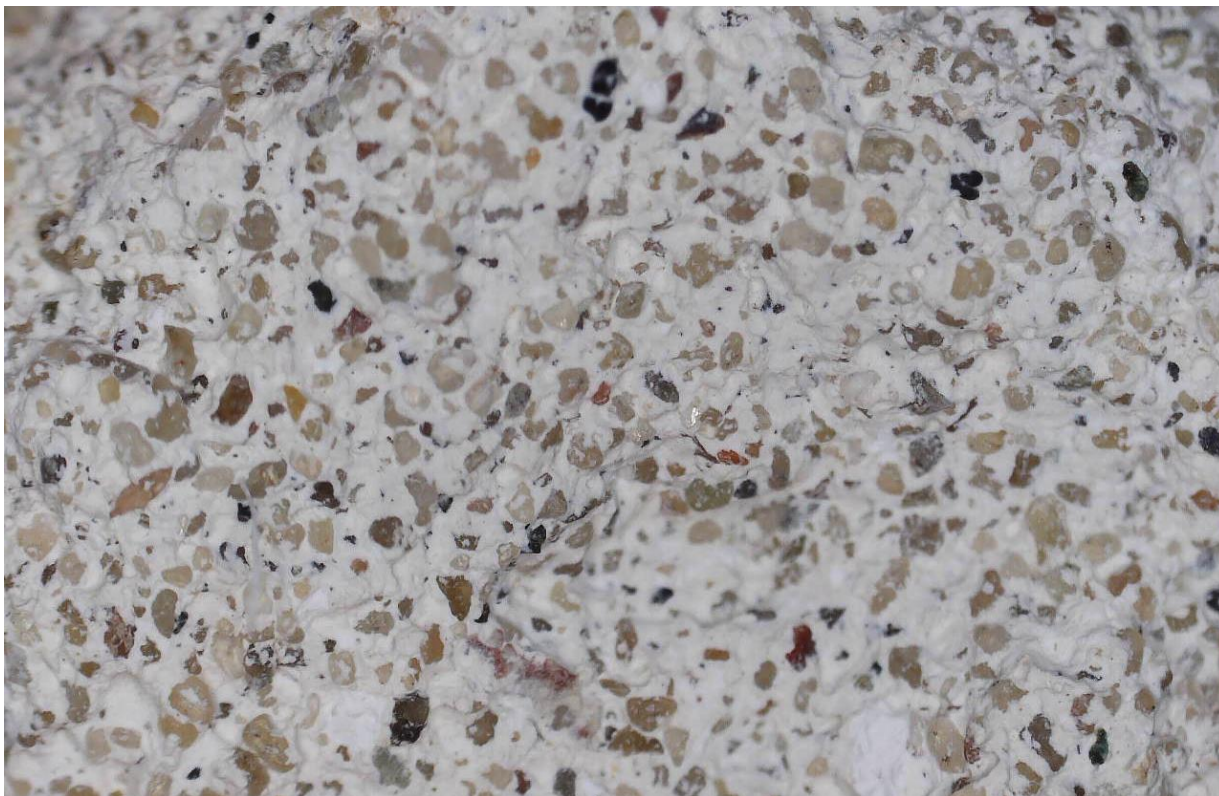
*Ilustracja 13 Tynk pochodzący z czasów Conrada Steinbrechta i wielkiej odbudowy zamku. Badana próbka została wykonana w proporcjach 1:1 – jedna część zaprawy na jedną część piasku. W kruszywie identyfikuje się słabo obtoczone, wyoblone ziarna kruszywa kwarcowego.*

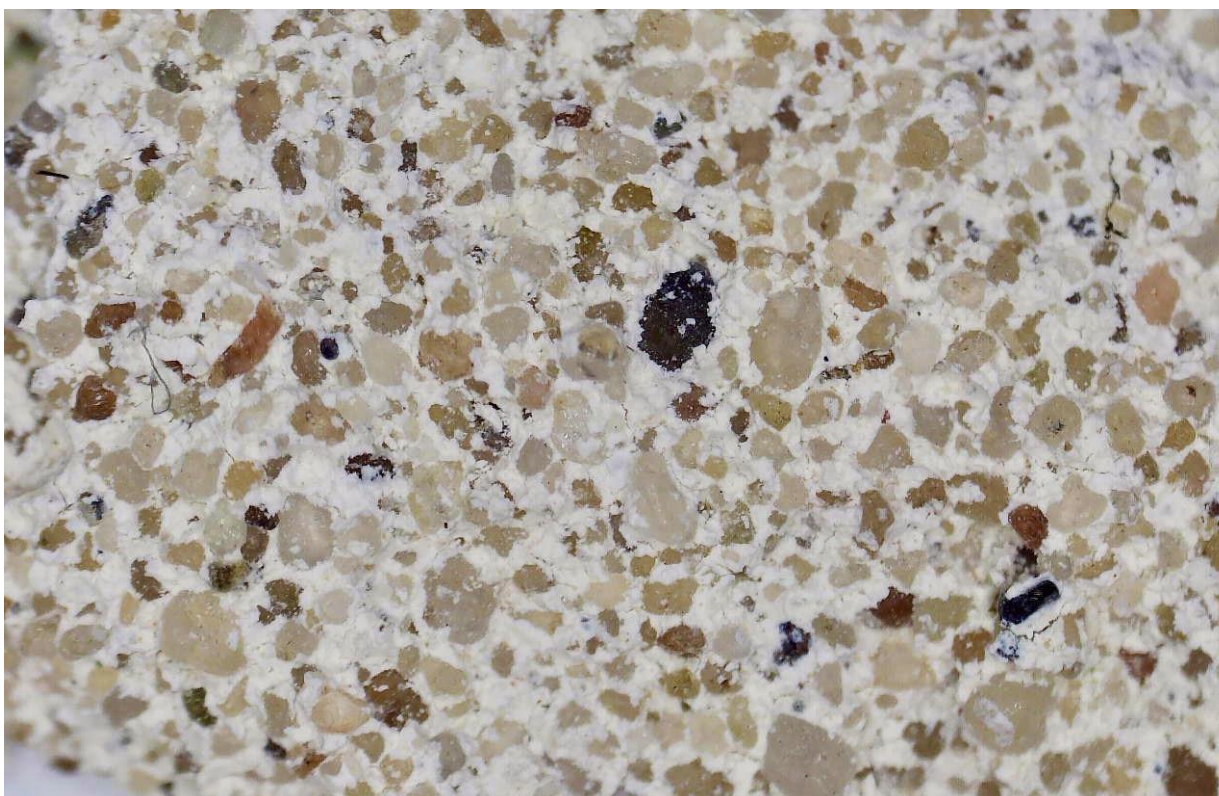
*Ilustracja 14 Tynk pochodzący z konserwacji z lat osiemdziesiątych, wykonany w proporcjach 1:2 - jedna część wapna na dwie części piasku. W kruszywie identyfikuje się ziarna kwarcowe o ciepłym, beżowym odcieniu. Ziarna są dość dobrze obtoczone przez spoiwo wapienne.*

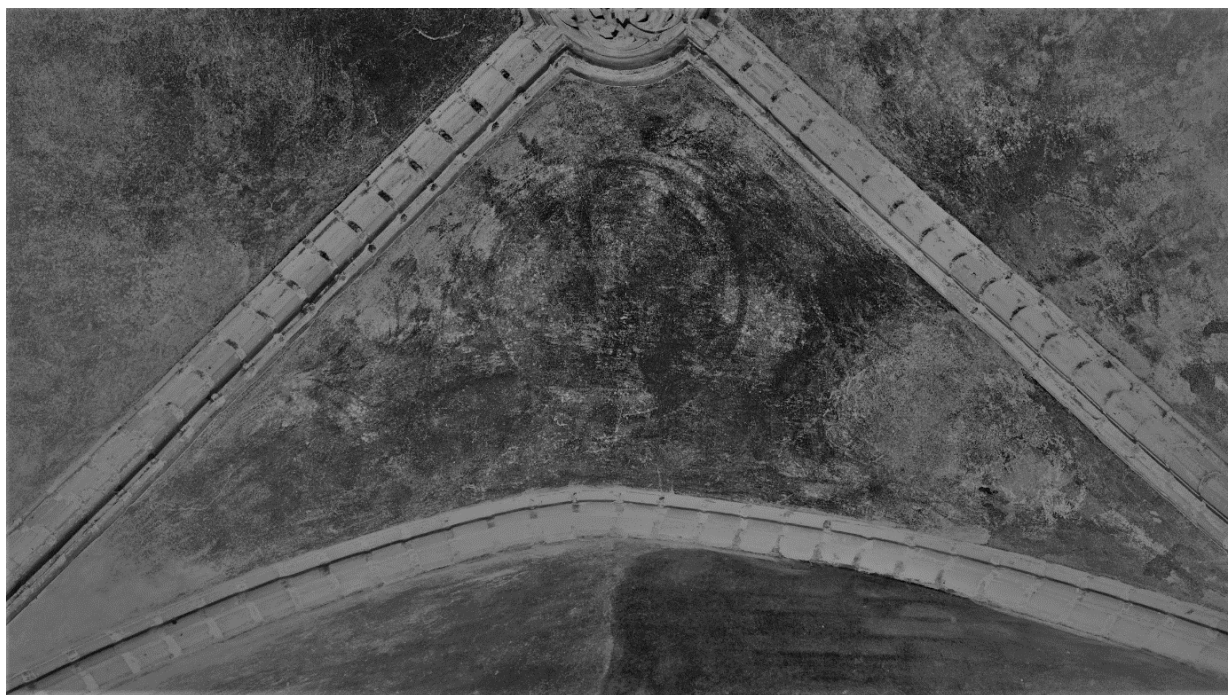
- W krużgankach północnych, pod warstwą tynku zidentyfikowano przedstawienia mogące świadczyć o obecności pod tynkiem polichromii (Ilustracje 15 i 16).

*Ilustracja 15 Ślady przedstawień malarskich pod tynkami na sklepieniach w krużganku północnym (odwrócona szarość).*

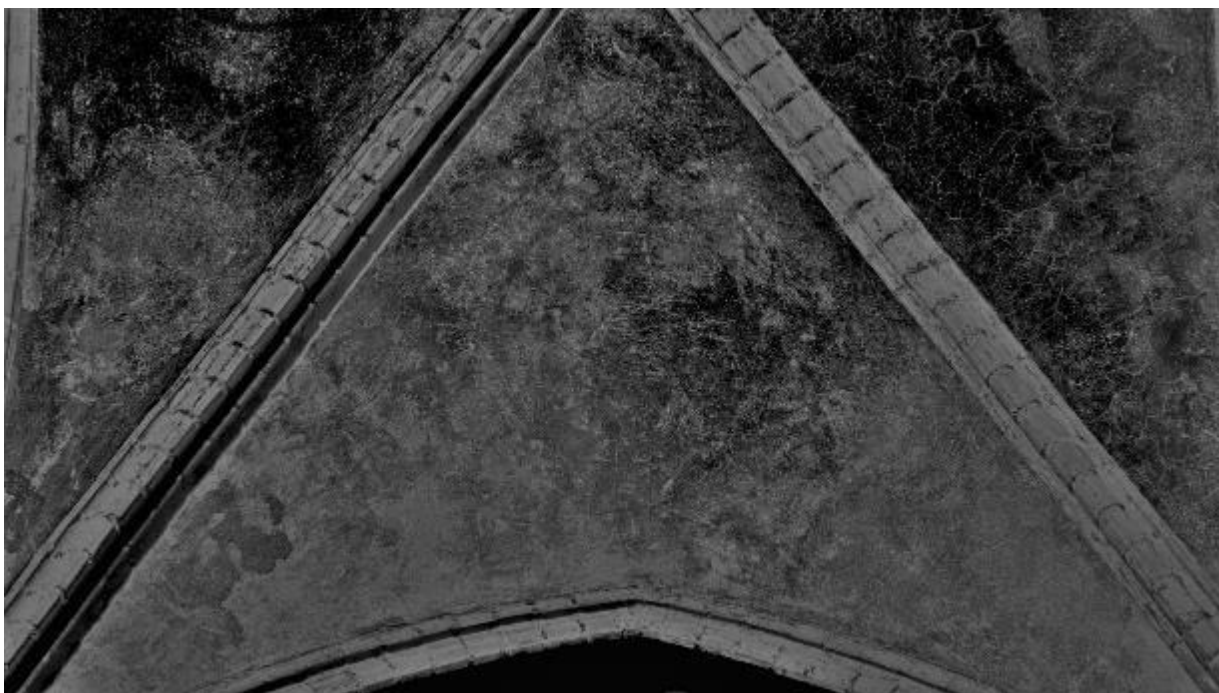
*Ilustracja 16 Ślady przedstawień malarskich pod tynkami na sklepieniach w krużganku północnym (odwrócona szarość).*

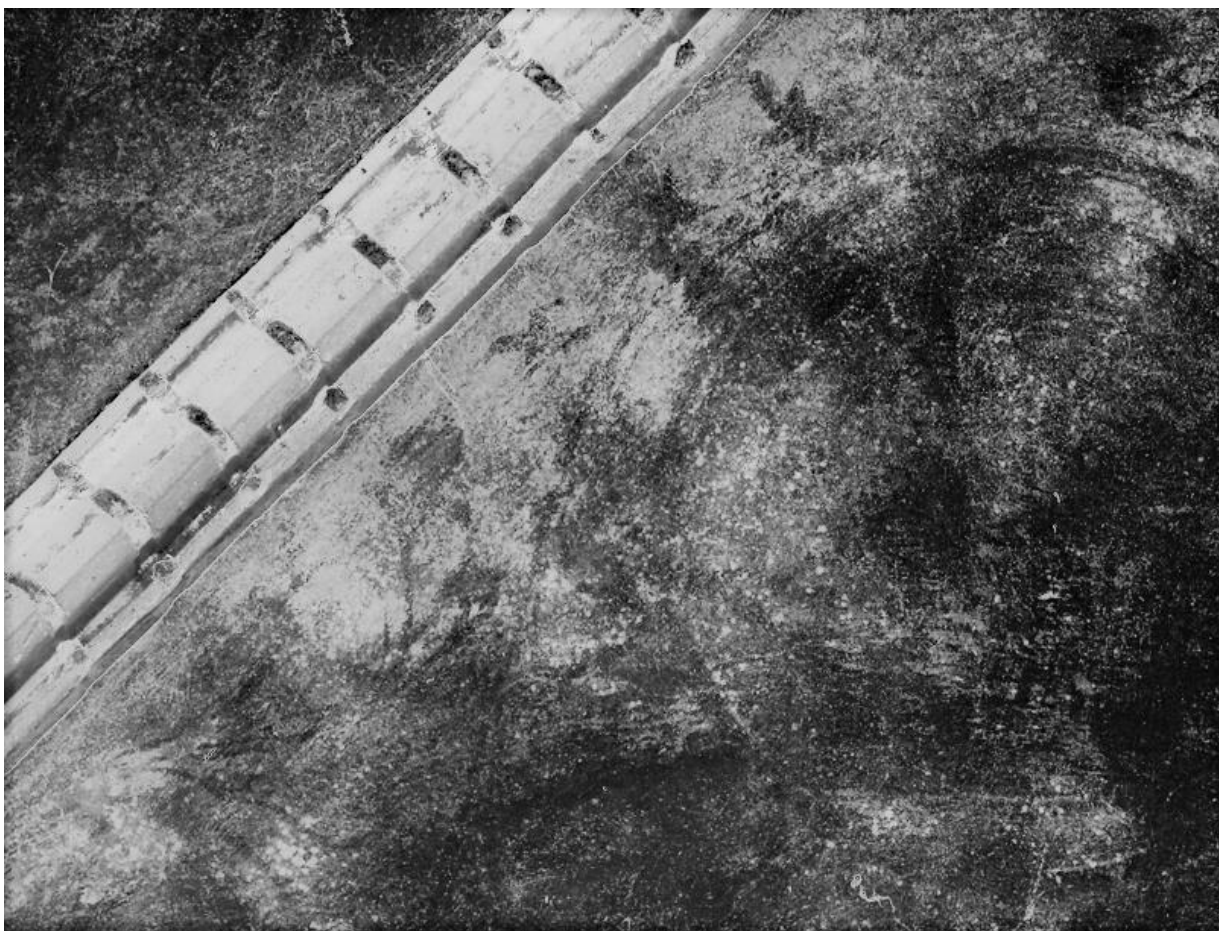
*Ilustracja 17 Ślady przedstawień malarskich od tynkami - detal w dużym kontraście (odwrócona szarość).*

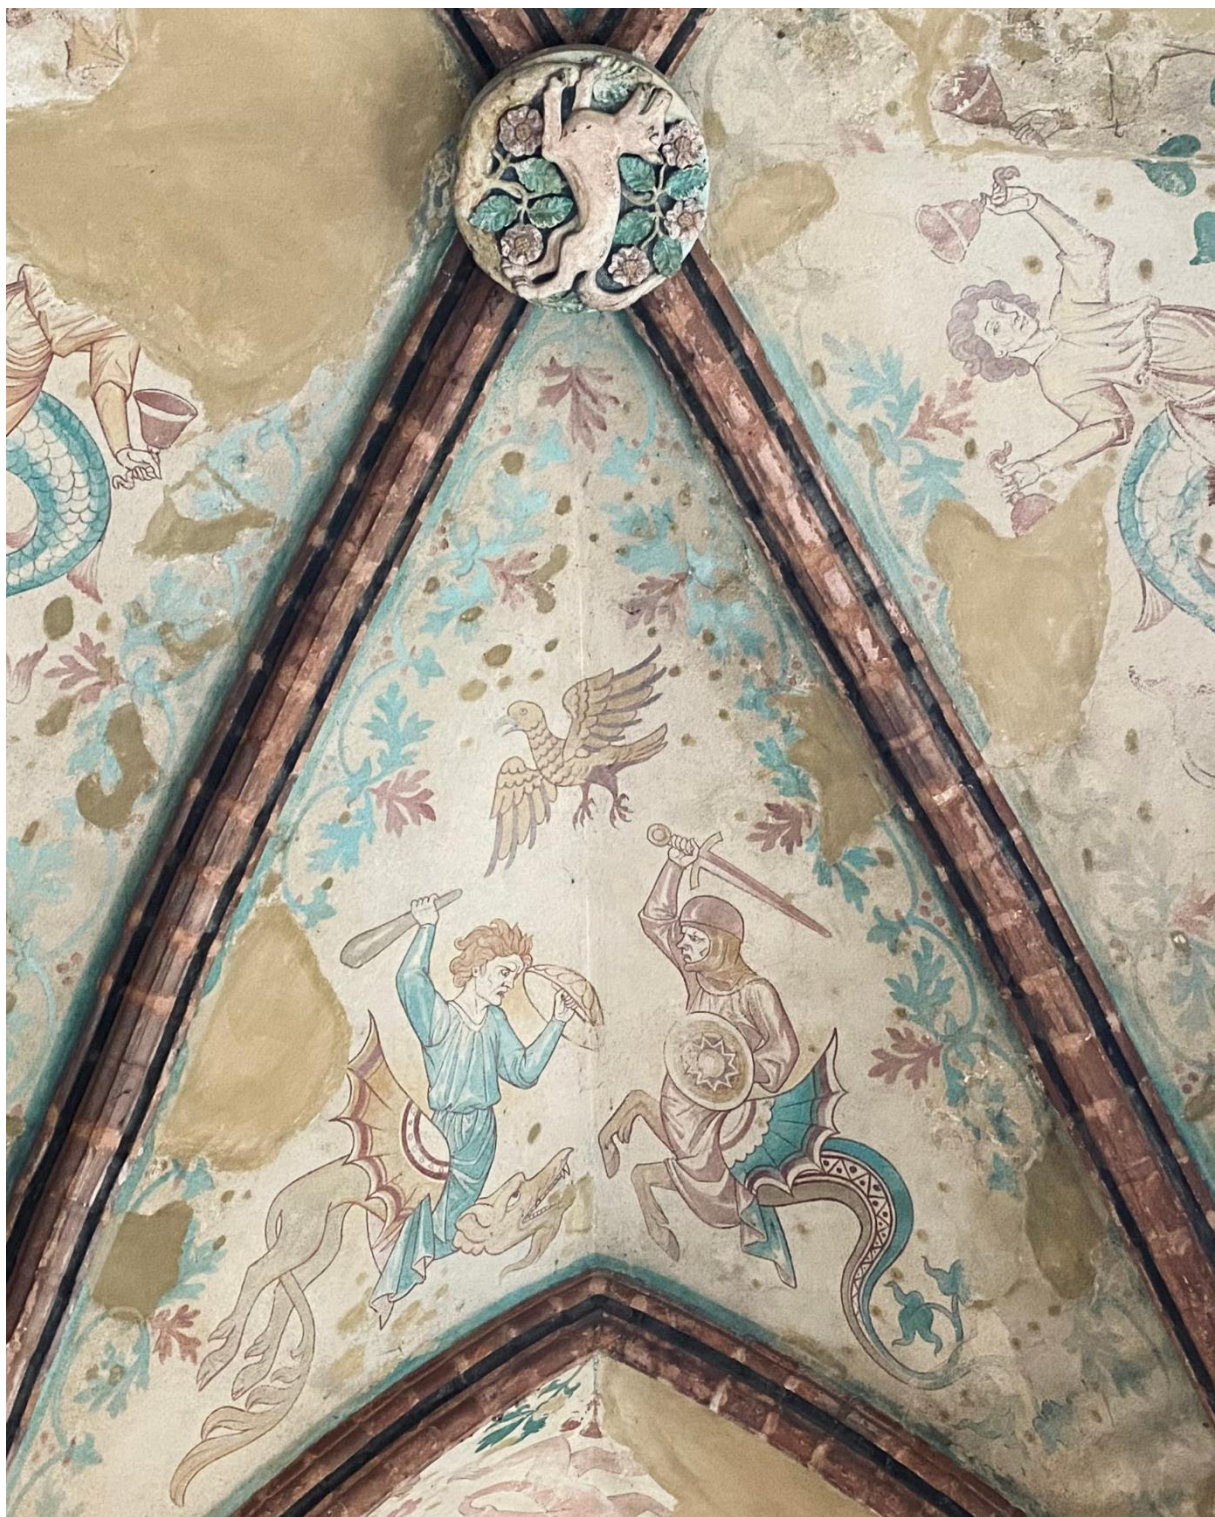
*Ilustracja 24 Malowidło w krążanku zachodnim, którego transfer na nowe podłoże wykonano w latach osiemdziesiątych.*
