**EKSPERTYZA
TECHNICZNA BUDYNKU
BYŁEJ SŁODOWNI
W LWÓWKU ŚLĄSKIM**

Raport serii U nr 19 / 2021

Temat badawczy: Ekspertyza techniczna budynku byłej słodowni w Lwówku Śląskim

Obiekt: Budynek byłej słodowni na działce 236 Obręb 1 w Lwówku Śląskim.

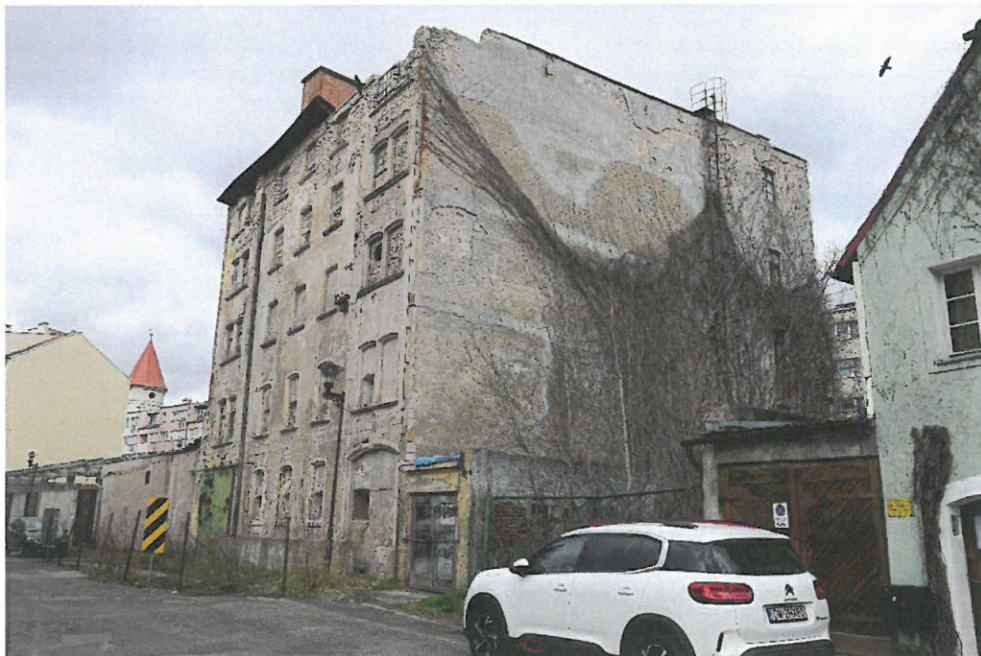
Fot. 5. Widok fragmentu elewacji frontowej. Widoczne są: 1- rysy w ścianie, 2 – rysy w blendzie, 3 – uszkodzenia elementów kamiennych, 4 – wysolenia na powierzchni zewnętrznej.

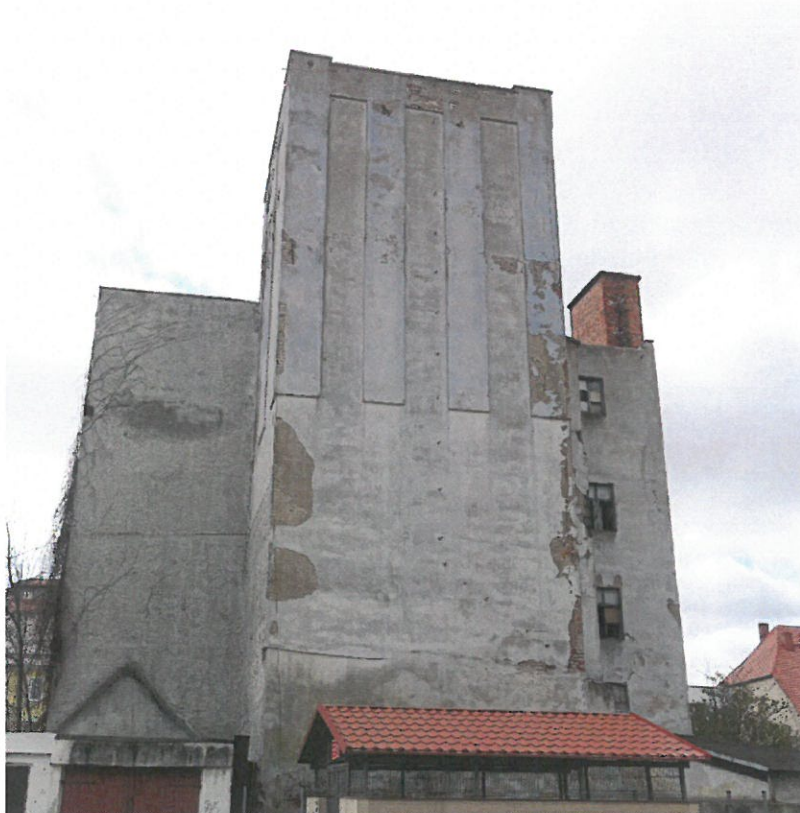
Fot. 8. Widok elewacji wschodniej z zaznaczeniem strzałkami rys (porównaj z rysunkiem zamieszczonym w załączniku 3)

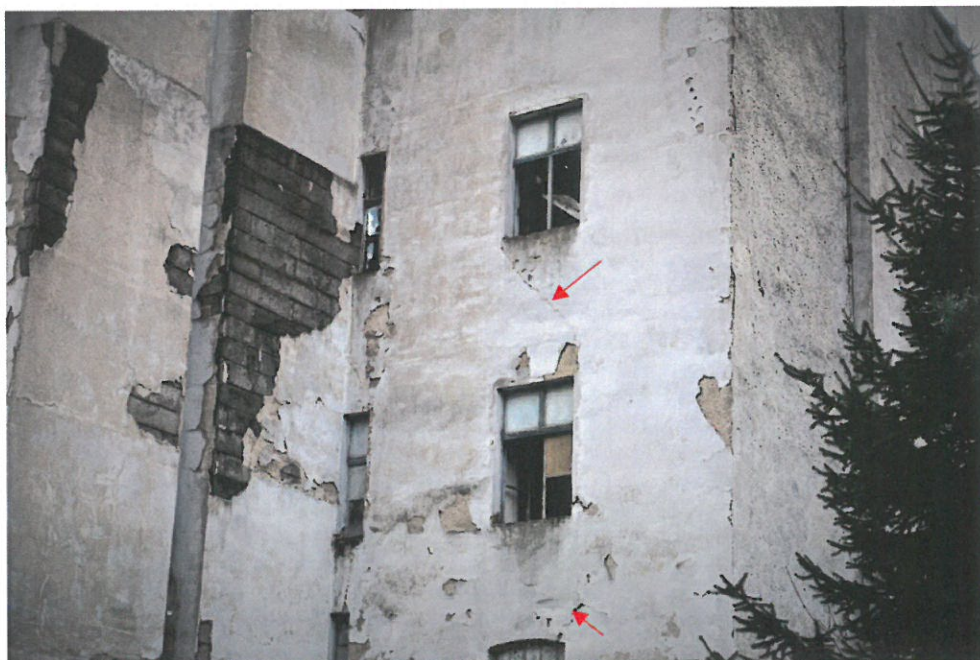
Fot. 10. Widok fragmentu elewacji północnej od strony północno-wschodniej.
Widoczne rysy i pęknięcia zaznaczone strzałkami (porównaj z rys. zamieszczonym w załączniku 3)

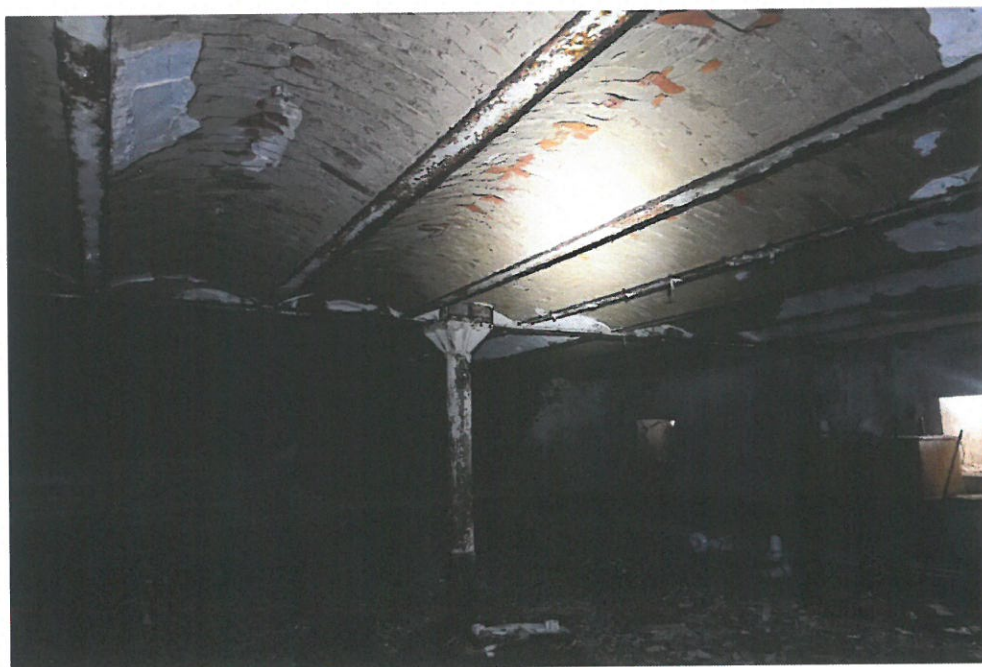
- w stanie wyjściowym (bez uwzględnienia osłabień wywołanych korozją) stalowe belki stropów odcinkowych spełniają warunki stanu granicznego nośności i użytkowości konstrukcji; po uwzględnieniu korozji nośność belek jest przekroczona w zróżnicowanym stopniu, od 25% do 44%, a ugięcia nadal nie przekraczają wartości dopuszczalnych;
- murowane sklepienia odcinkowe spełniają warunki stanu granicznego nośności i posiadają znaczny zapas nośności;
- ściana frontowa budynku, przeanalizowana na parcie wiatru z uwzględnieniem jej aktualnego schematu statycznego po zawaleniu się części stropów, nie spełnia warunków stanu granicznego nośności ze względu na zginanie; przekroczenia nośności są znaczne i występują głównie w ścianach III i IV kondygnacji, pozbawionych podparć poziomych;
- ściany murowane nie posiadają wystarczającej nośności na docisk od sił z podciągów.

Fot. 20. Parter. Korytarz. Pomieszczenie 1.1. Widok ukośnej rysy pod belką stropową. Rysa ta świadczy o przekroczeniu nośności muru na docisk po stopkę belki stalowej.
