**DOKUMENTACJA FOTOGRAFICZNA OBIEKTU**  
z dnia **29.06.2022r.**

**ZAŁĄCZNIK 1 DO PROTOKOŁU OKRESOWEJ KONTROLI PIĘCIOLETNIEJ NR 01/R/2022**

DOKUMENTACJA FOTOGRAFICZNA USZKODZEŃ  
z dnia 29.06.2022r.

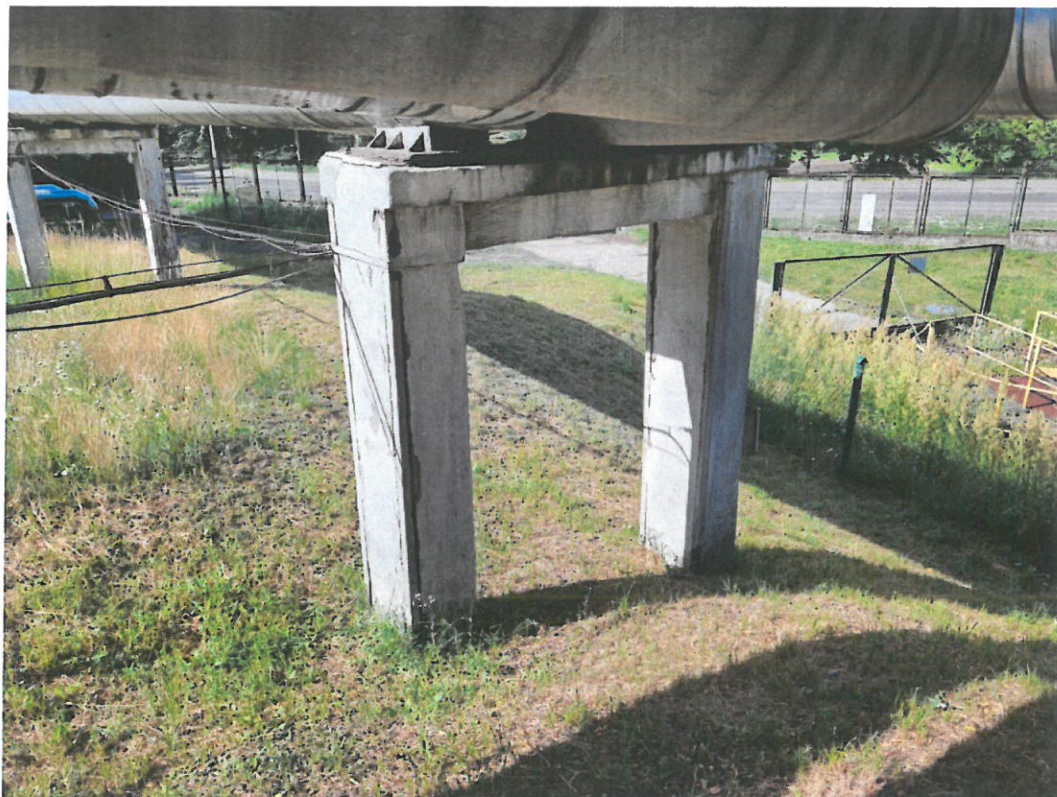
Fot. 5 Podpora nr 3.

Fot. 38 Korozja betonu i zbrojenia, zarysowania, ubytki, - Podpora nr 3.

Fot. 39 Korozja betonu i zbrojenia, zarysowania, ubytki, - Podpora nr 3.

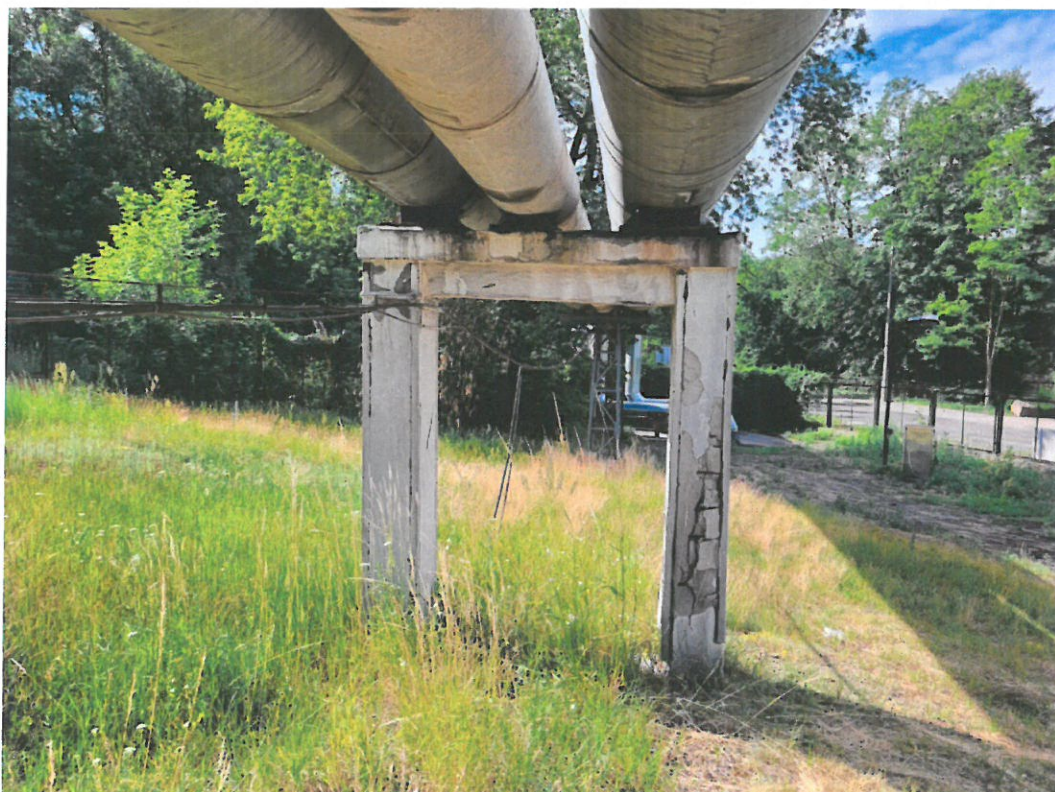
Fot. 6 Podpora nr 4.

Fot. 40 Korozja betonu i zbrojenia, zarysowania, ubytki, - Podpora nr 4.

Fot. 41 Korozja betonu, rysy przeciążeniowe na ryglu, ubytki betonu w strefie podłożyskowej,  
- podpora nr 4.

Fot. 42 Korozja betonu i zbrojenia, zarysowania, ubytki, - Podpora nr 4

Fot. 43 Korozja betonu i zbrojenia, zarysowania, ubytki, - Podpora nr 4

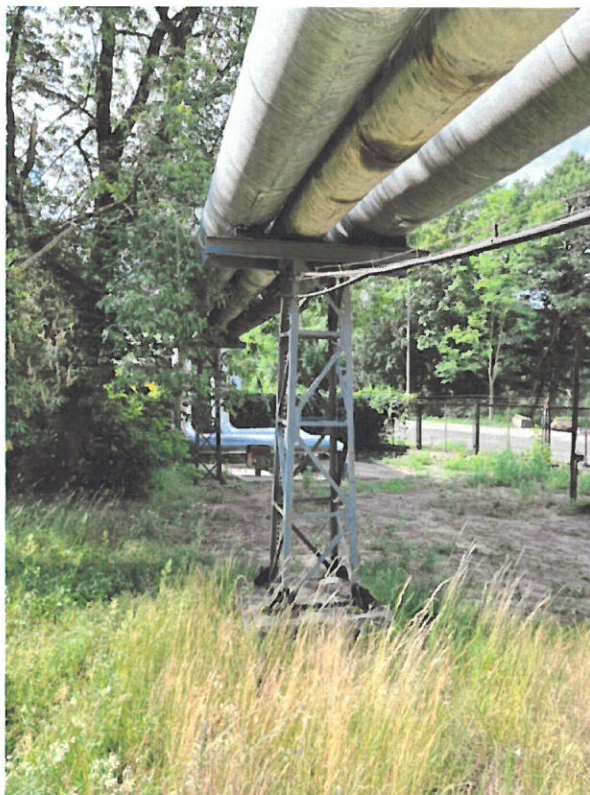
Fot. 7 Podpora nr 5.

Fot. 44 Korozja betonu fundamentu, ubytki i zniszczenie struktury materiału – podpora nr 5.

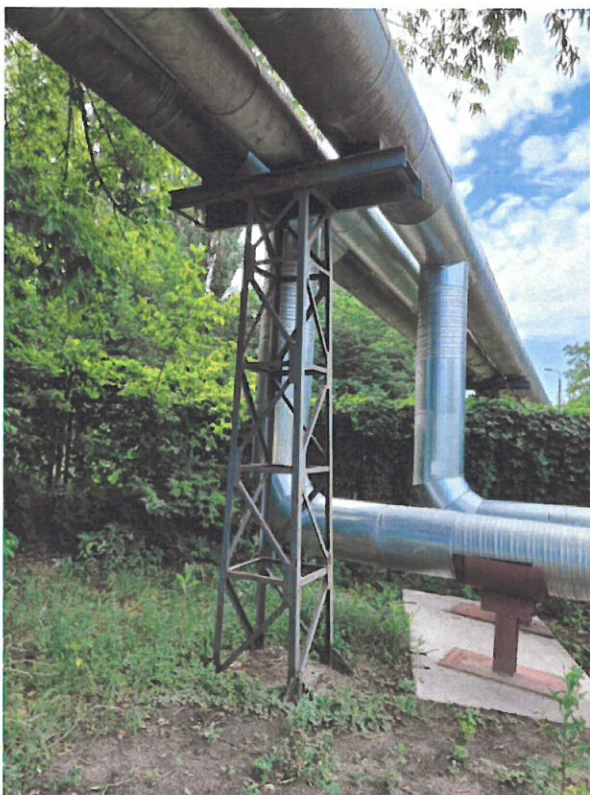
Fot. 8 Podpora nr 6.

Fot. 45 Korozja konstrukcji stalowej, zniszczenie powłoki malarskiej – podpora nr 6.

Fot. 46 Korozja konstrukcji stalowej, zniszczenie powłoki malarskiej – podpora nr 6.

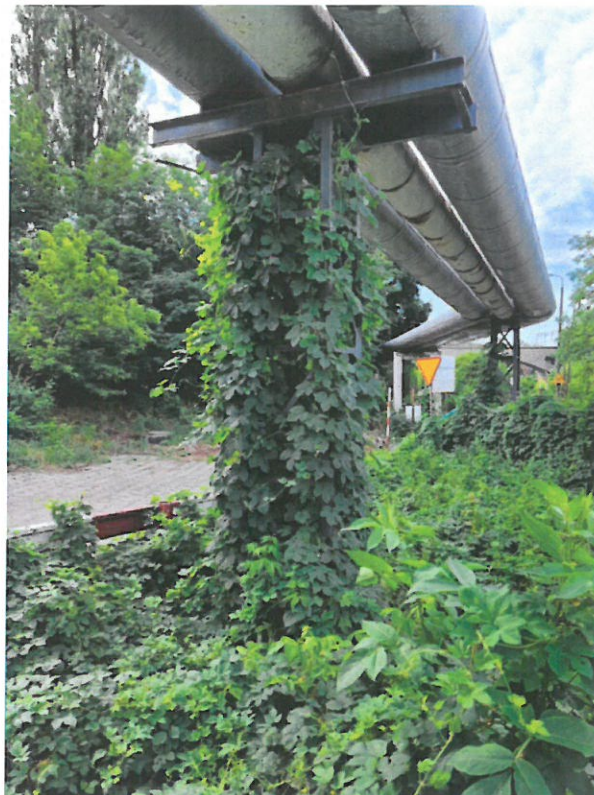
Fot. 9 Podpora nr 7.

Fot. 47 Korozja stali, zerwanie stężenia głowicy. Wegetacja na podporze uniemożliwiająca dokładne określenie stanu konstrukcji podpory – podpora nr 7.

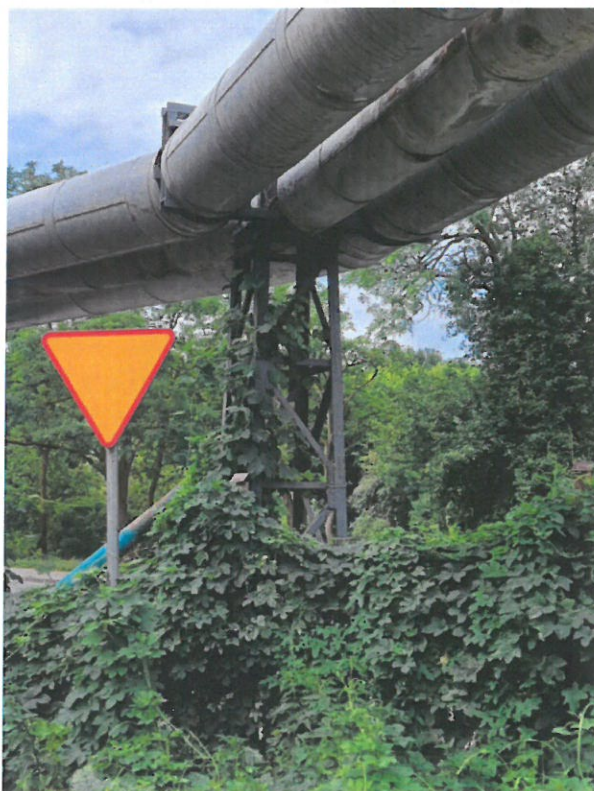
Fot. 10 Podpora nr 8.

Fot. 48 Korozja stali, zniszczenie powłoki antykorozyjnej – podpora nr 8.

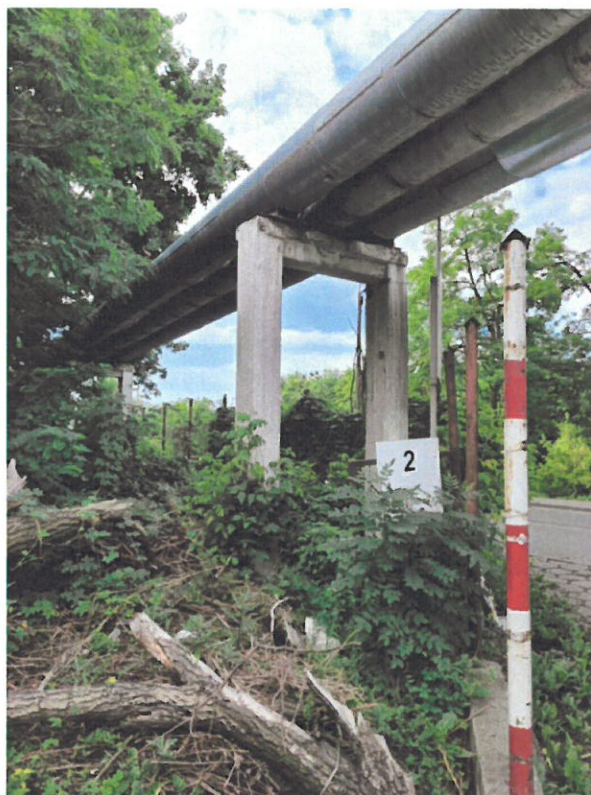
Fot. 11 Podpora nr 9.

Fot. 49 Korozja betonu, zarysowania świadczące o korozji pęczniejącej zbrojenia – podpora nr 9.

Fot. 50 Korozja betonu, zarysowania świadczące o korozji pęczniejącej zbrojenia, ubytki – podpora nr 9.

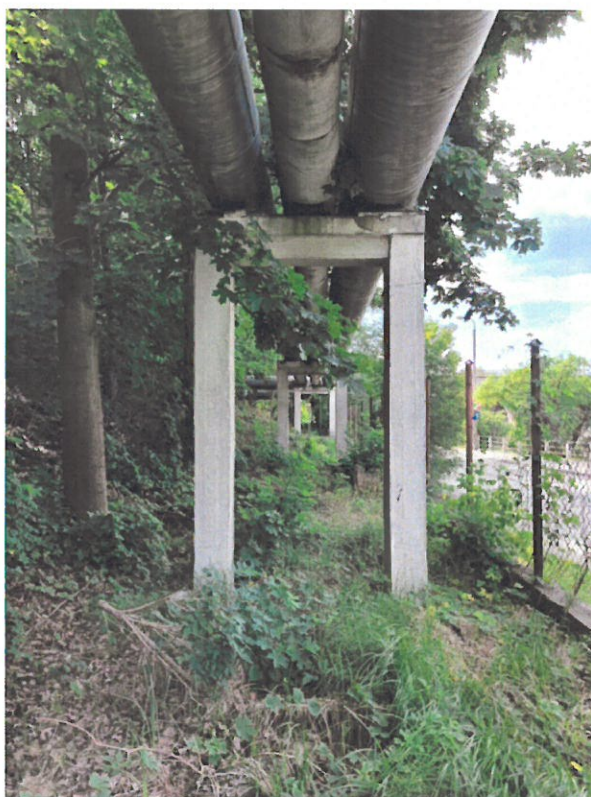
Fot. 12 Podpora nr 10.

Fot. 51 Zarysowania, pęknięcia i ubytki w strefie podłożyskowej – podpora nr 10.

Fot. 52 Zarysowania, pęknięcia i ubytki w strefie podłożyskowej – podpora nr 10.

Fot. 53 Zarysowania na słupie świadczące o korozji pęczniejącej zbrojenia – podpora nr 10

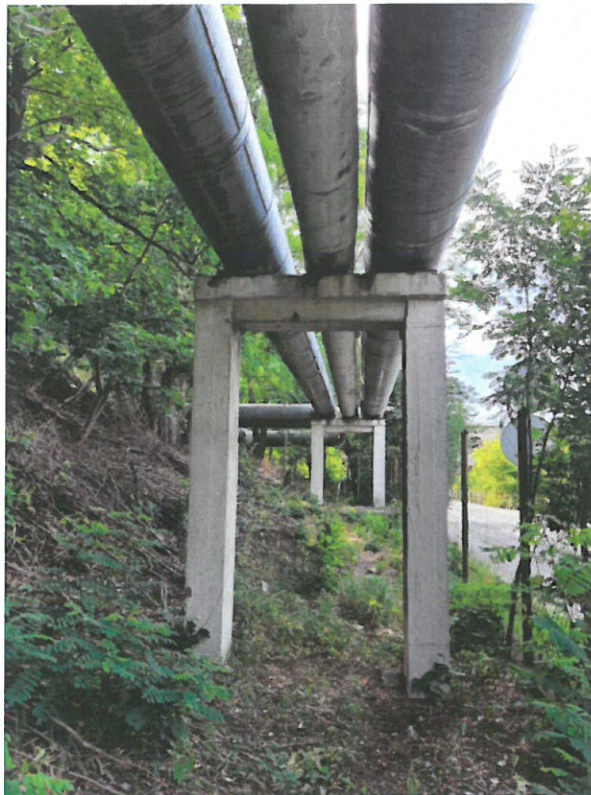
Fot. 13 Podpora nr 11.

Fot. 54 Zarysowania, pęknięcia i ubytki w strefie podłożyskowej. Korozja łożysk stalowych – podpora nr 11.

Fot. 55 Pęknięcie na słupie podpory świadczące o korozji pęczniającej zbrojenia – podpora nr 11

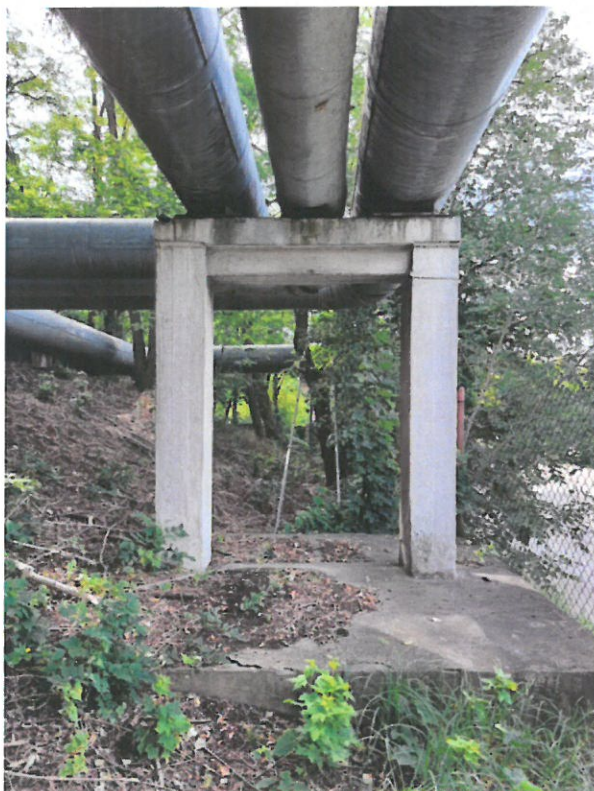
Fot. 14 Podpora nr 12.

Fot. 56 Zarysowania, pęknięcia i ubytki w strefie podłożyskowej – podpora nr 12.

Fot. 57 Pęknięcia i zarysowania na słupie podpory świadczące o korozji pęczniejącej zbrojenia – podpora nr 12.

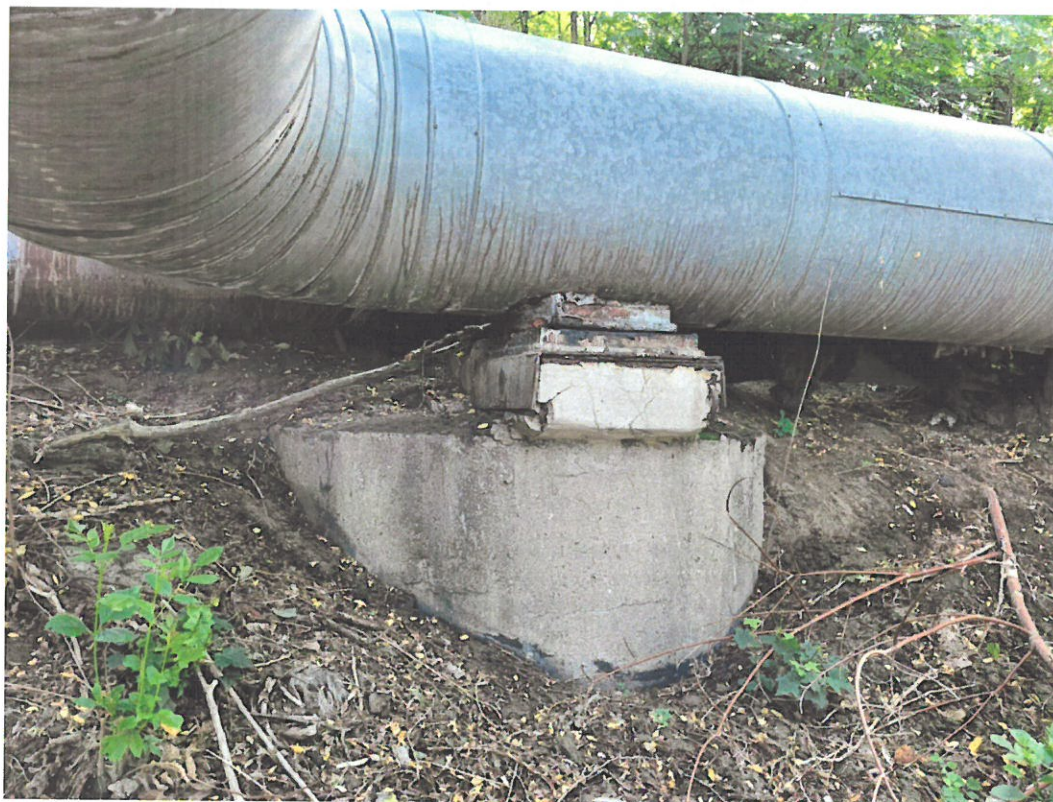
Fot. 15 Podpora nr 13.

Fot. 58 Zarysowania, pęknięcia i ubytki na belce podłożyskowej. Korozja łożyska – podpora nr 13.

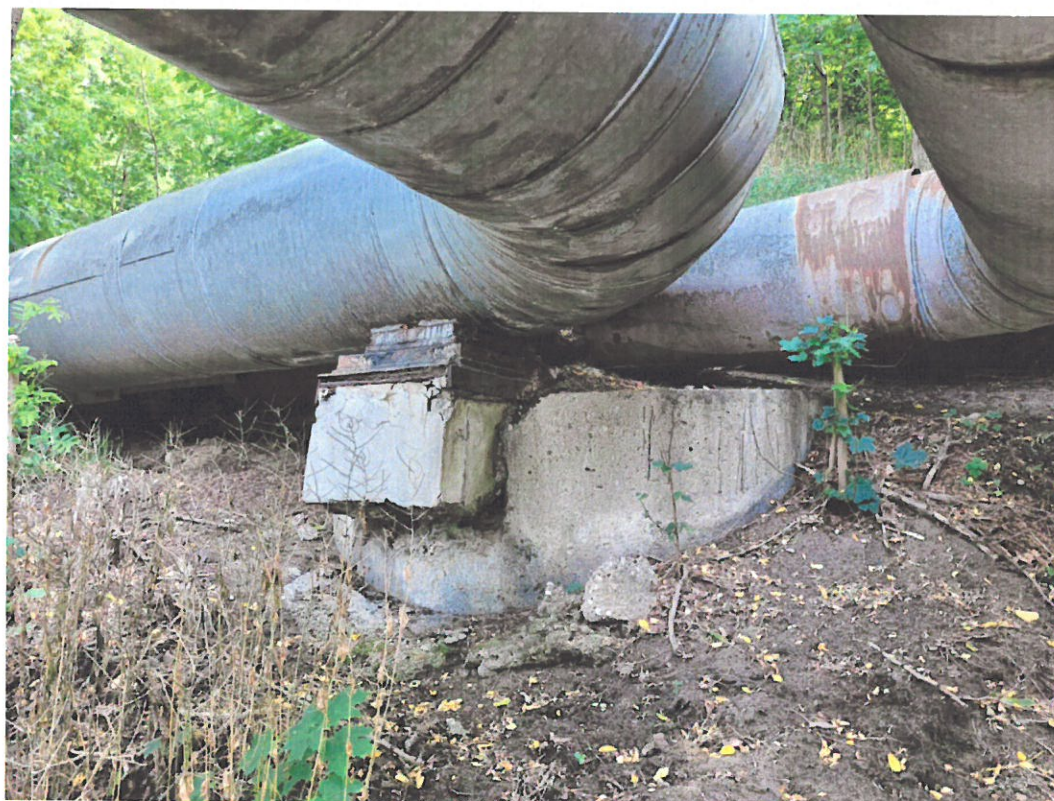
Fot. 16 Podpora nr 14.

Fot. 59 Zarysowania, pęknięcia i ubytki na belce podłożyskowej. Korozja łożyska – podpora nr 14.

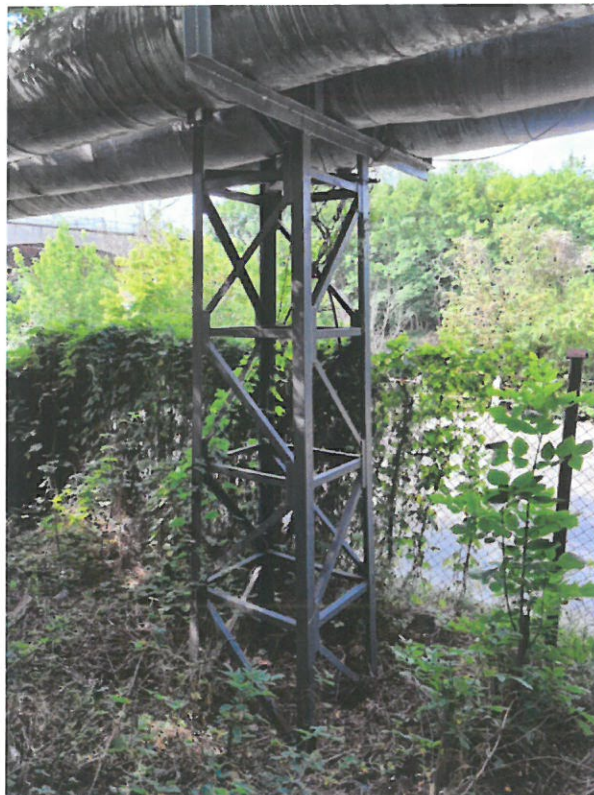
Fot. 17 Podpora nr 15.

Fot. 60 Korozja konstrukcji stalowej, korozja sprężyn – podpora nr 15.

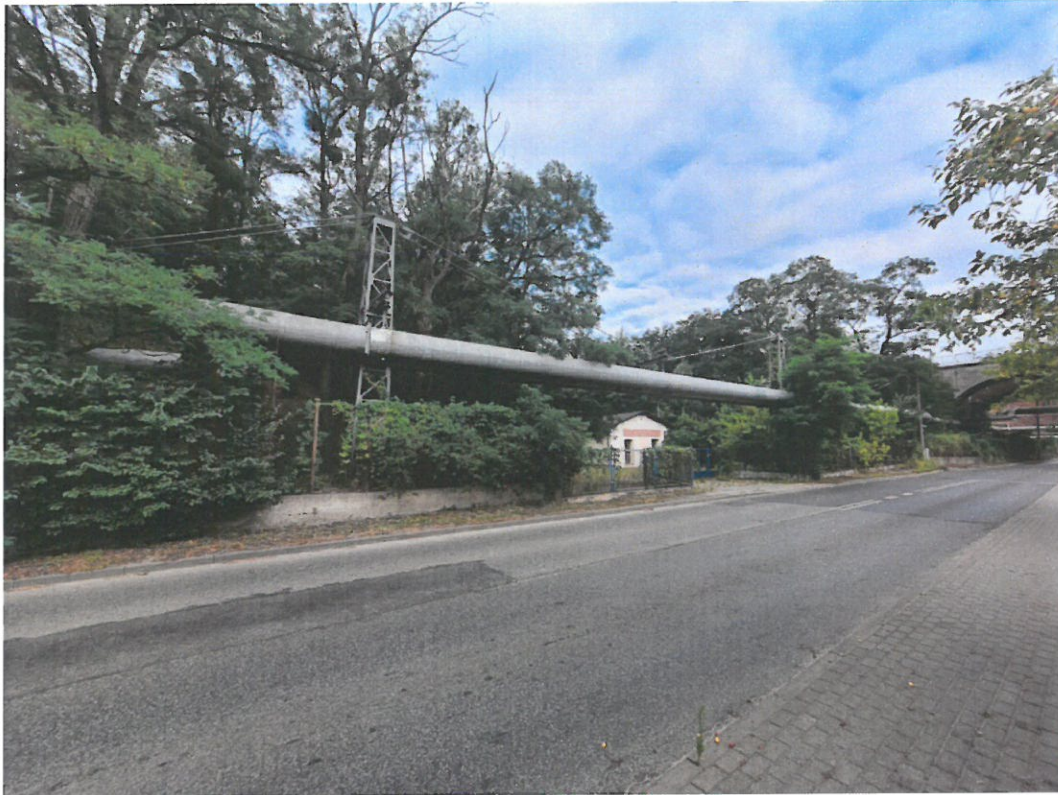
Fot. 21 Podpora nr 15 (po lewej) podpora nr 16 (po prawej).

Fot. 61 Korozja ciężeni – przęsło 15-16.

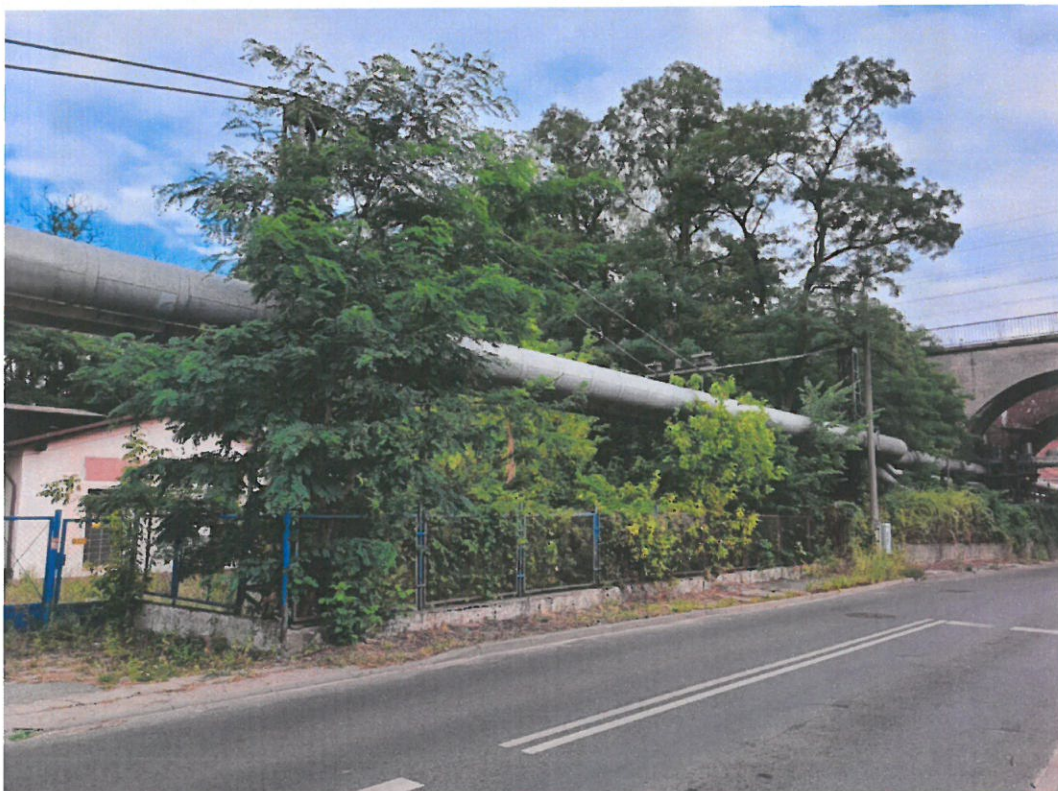
Fot. 22 Podpora nr 16 (po lewej) podpora nr 17 (po prawej).

Fot. 62 Rozległa wegetacja roślin, Korozja konstrukcji stalowej, korozja sprężyn – przęsło 16-17.

Fot. 63 Korozja ciągów – pręśło 16-17.

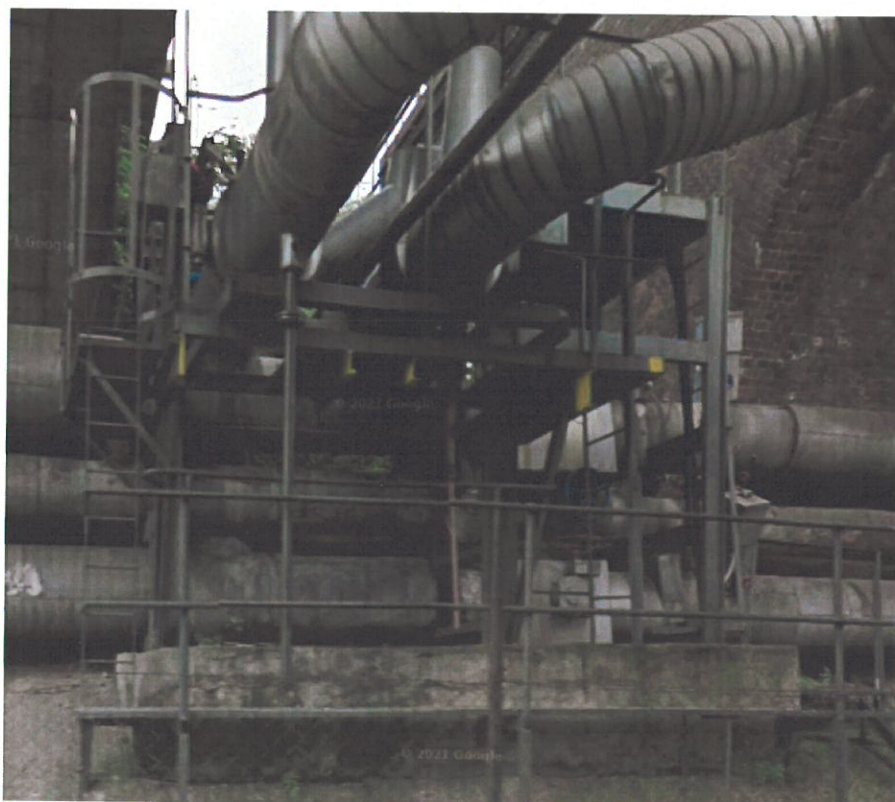
Fot. 24 Komora K-2.

Fot. 66 Lokalna korozja i zniszczenie powłoki antykorozyjnej – Komora K-2.

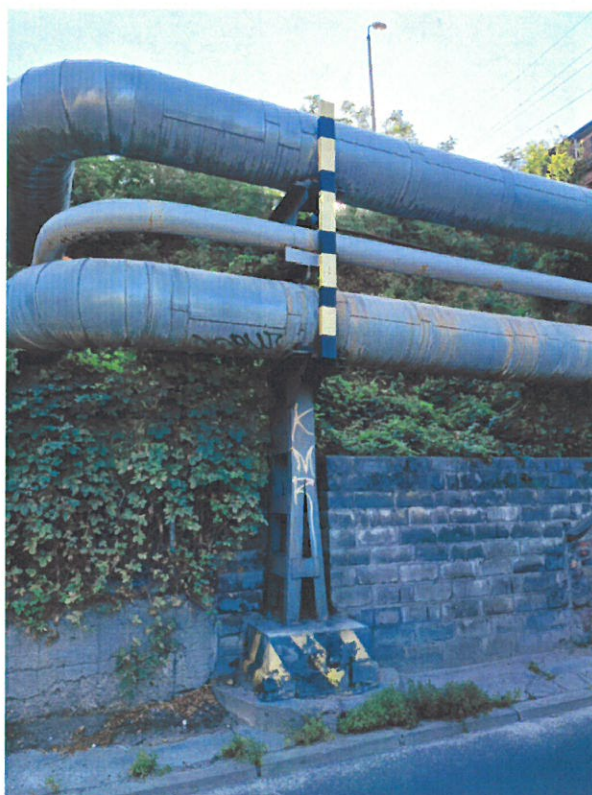
Fot. 28 Podpora nr 22.

Fot. 68 Korozja powierzchniowa konstrukcji stalowej, łuszczenie się powłoki antykorozyjnej i zanieczyszczenie graffiti – podpora nr 22.

Fot. 69 Korozja powierzchniowa konstrukcji stalowej, łuszczenie się powłoki antykorozyjnej i zanieczyszczenie graffiti – podpora nr 22, podobnie na 23 i 24.

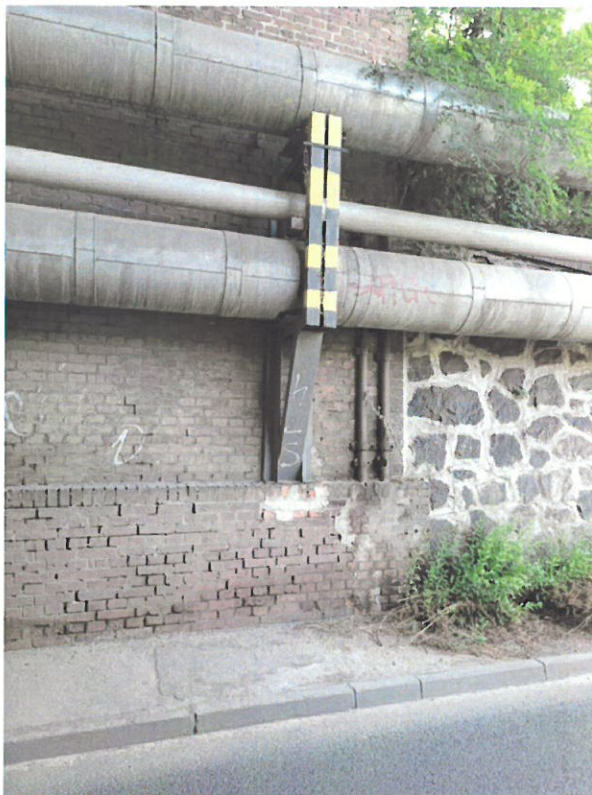
Fot. 31 Podpora nr 25.

Fot. 70 Korozja konstrukcji stalowej słupa, łuszczenie się powłoki antykorozyjnej, zanieczyszczenie graffiti – podpora nr 25.
