Nr zlecenia PSMB 06/12/22

TEMAT: EKSPERTYZA MYKOLOGICZNO-BUDOWLANA

OBIEKT: Budynek Teatru Polskiego - Scena Kameralna

ADRES: 50-068 Wrocław, ul. Świdnicka 28

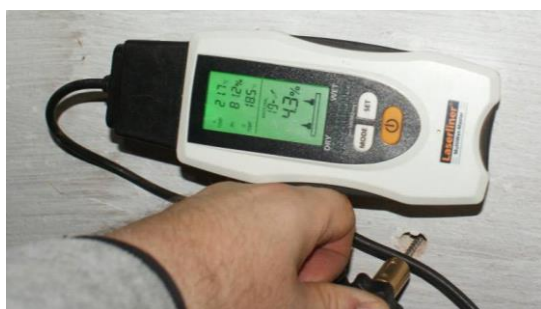
Poniżej przedstawia się pomiar wgłębny wilgotności muru – głębokość ok. 200 mm.

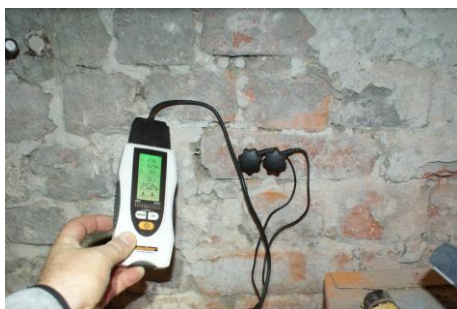
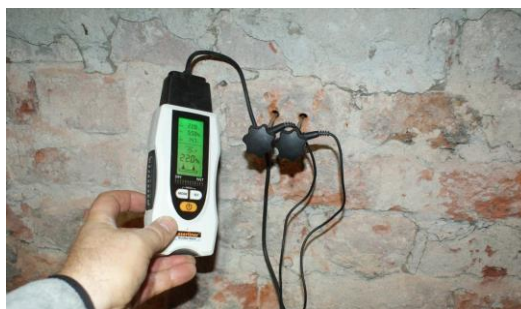
Pomiary wilgotnościowe wgłębne w pomieszczeniu piwnicznym magazynowym w skrzydle zachodnim, otwory nawiercono na wys. około 130-140cm nad poziomem posadzek.

Pierwsza para otworów wskazanie miernika 25,2% oraz druga para otworów wskazanie miernika 22,0% wysokość ta sama – otwory około 1 m dalej (w głąb magazynu)

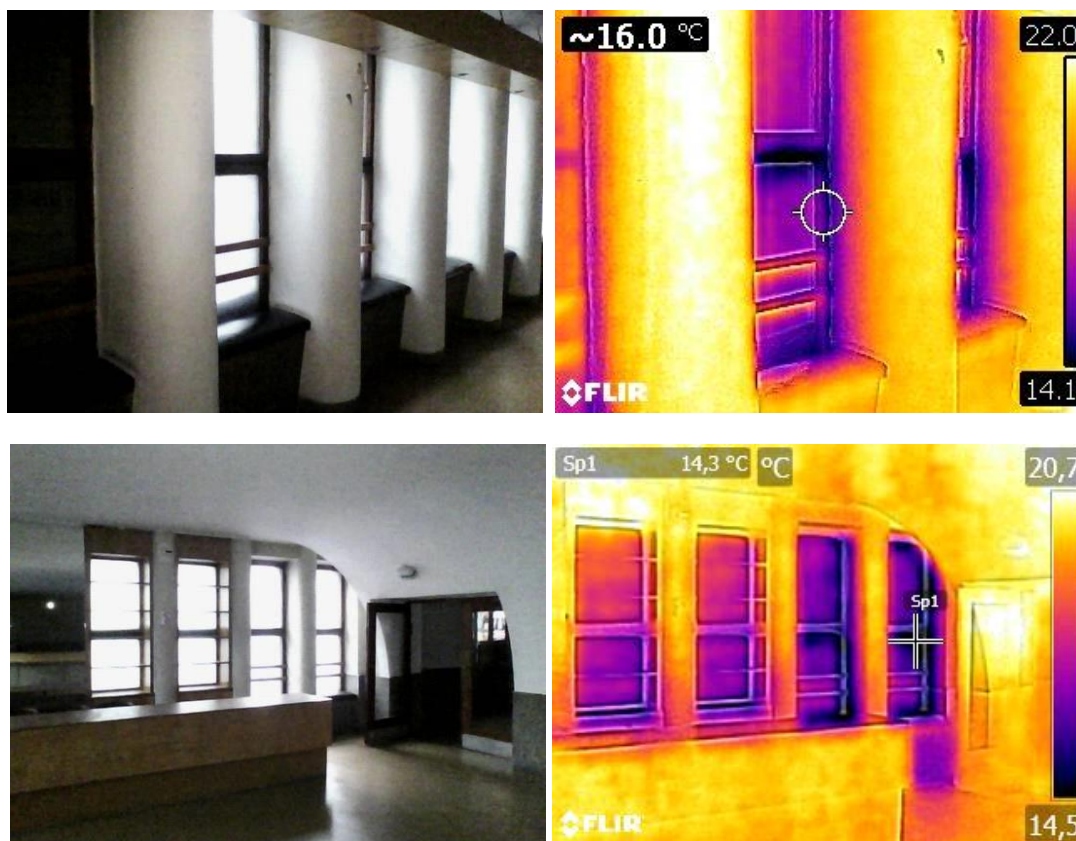
Zdjęcie
zablokowanych
przez „siedziska”
okien – montaż
„siedzisk”
wyklucza otwarcie
okien i wietrzenie
pomieszczenia

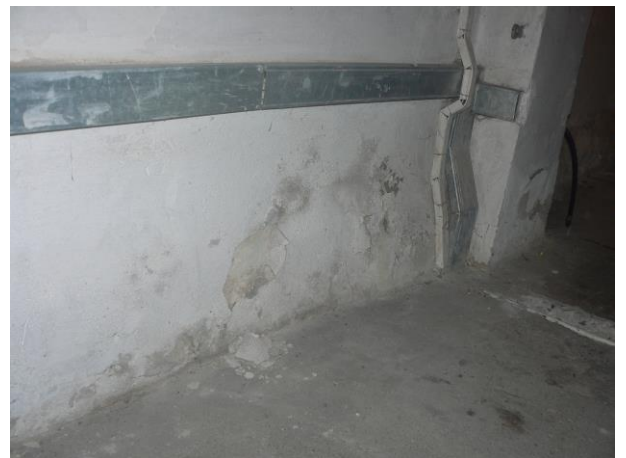
Fot.35

- Fot.34. Pomieszczenie piwniczne. Klatka schodowa. Korozja tynku, rozwój grzybów pleśniowych.
- Fot.35. Strop drewniany belkowy na stalowej konstrukcji wsporczej pod sceną. Niestaranna impregnacja przeciwogniowa drewna.

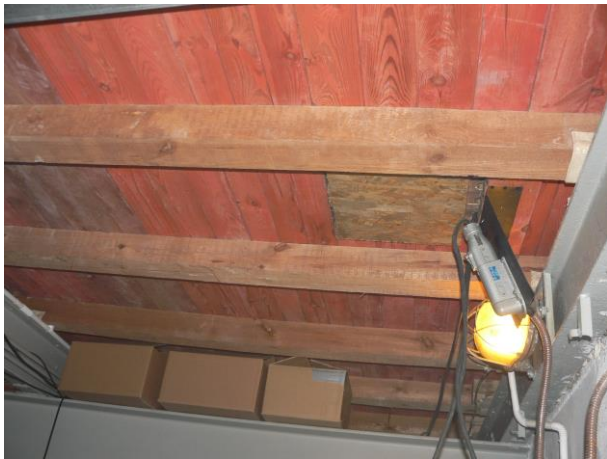
Fot.36

- Fot.36. Pomieszczenie piwniczne. Korozja i osypywanie się tynku. Rozwój grzybów pleśniowych.
- Fot.37. Strop drewniany belkowy na stalowej konstrukcji wsporczej pod sceną. Badanie wilgotności względnej drewna.

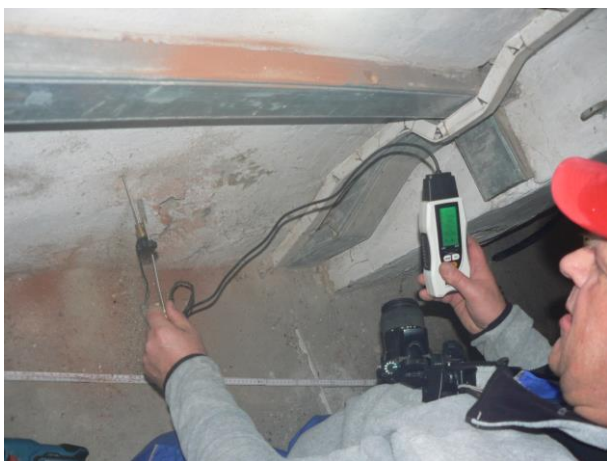
Fot.38

- Fot.38. Pomieszczenie piwniczne. Rysy na ścianie.
- Fot.39. Pomieszczenie piwniczne. Pomiar wgłębny wilgotności względnej ściany.
- Fot.40. Pomieszczenie piwniczne. Korozja i osypywanie się tynku.

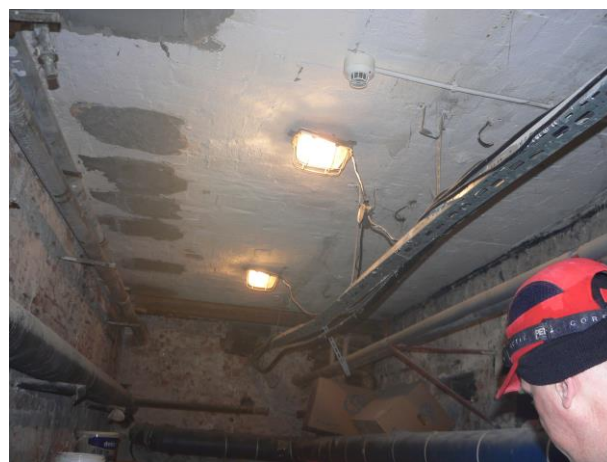
Fot.41

- Fot.41. Pomieszczenie piwniczne. Korozja i osypywanie się tynku.
- Fot.42. Pomieszczenie piwniczne. Ściana pozbawiona tynku.
- Fot.43. Pomieszczenie piwniczne. Ściana pozbawiona tynku. Wilgotność masowa ściany 19,5%.
Rozwój grzybów pleśniowych.

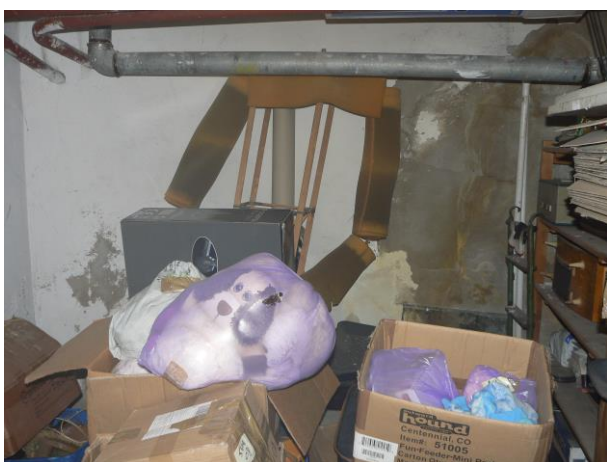
Fot.44

- Fot.44. Pomieszczenie piwniczne. Pomiar wgłębny wilgotności względnej ściany.
- Fot.45. Pomieszczenie piwniczne. Korozja tynku.
- Fot.46. Pomieszczenie piwniczne. Korozja tynku.

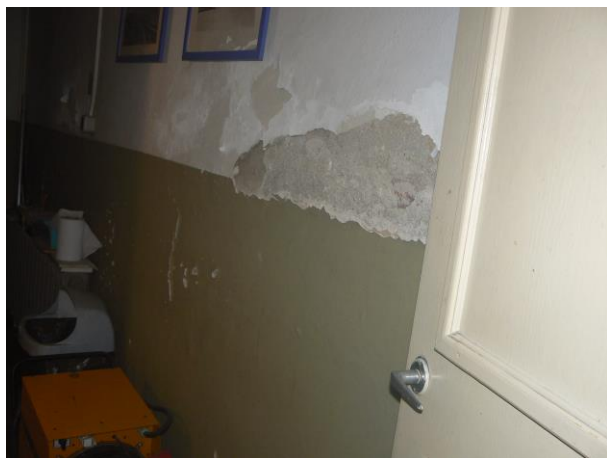
Fot.47

- Fot.47. Stolarstwo drzwiowe. Drzwi – zużyte technicznie.
- Fot.48. Pomieszczenie parteru. Korozja tynku.
- Fot.49. Pomieszczenie parteru. Korozja tynku.
