DOKUMENTACJA KONSERWATORSKA

PROGRAM PRAC KONSERWATORSKICH

**ELEMENTÓW WYSTROJU ELEWACJI I WNĘTRZ
W BUDYNKU TEATRU POLSKIEGO
- SCENA KAMERALNA,
PRZY UL. ŚWIDNICKIEJ 28 WE WROCŁAWIU.**

WROCŁAW, GRUDZIEŃ 2023

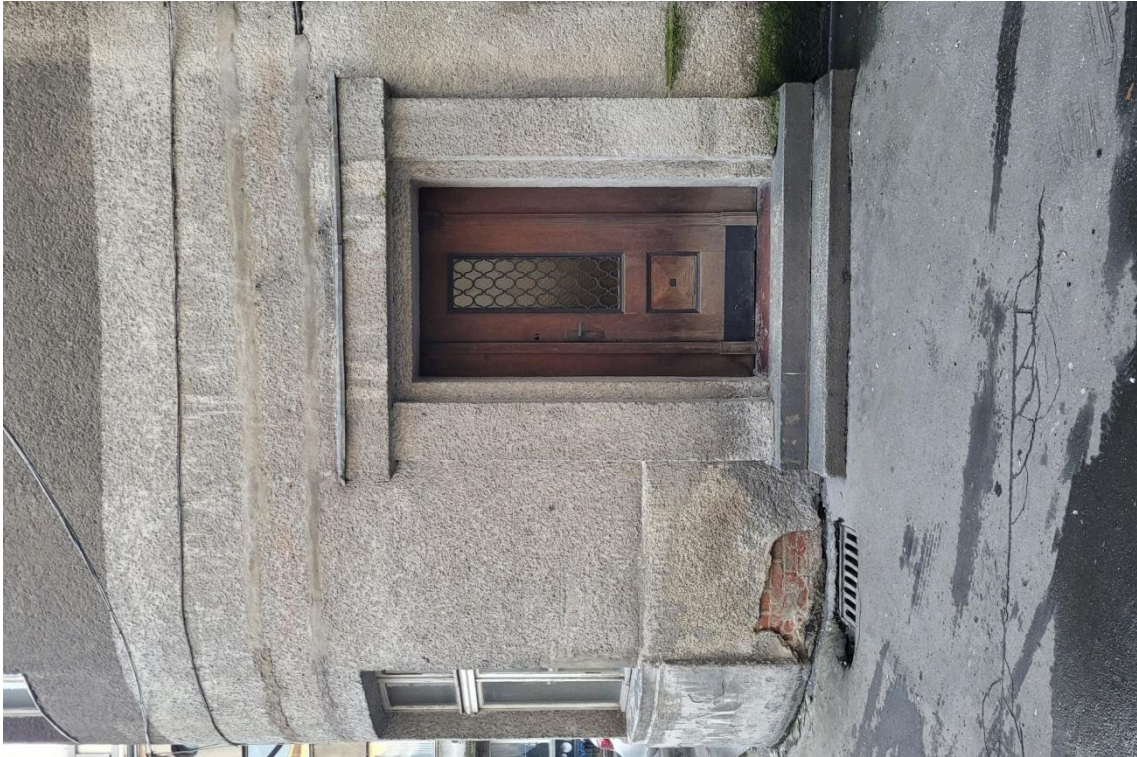
FOT. 11. TEATR POLSKI SCENA KAMERALNA, WEJŚCIE DO PŁN-WSCH. KLATKI SCHODOWEJ.
ZACHOWANE ORYGINALNE DRZWI I POZOSTAŁOŚCI PORTALU Z 1912 R.

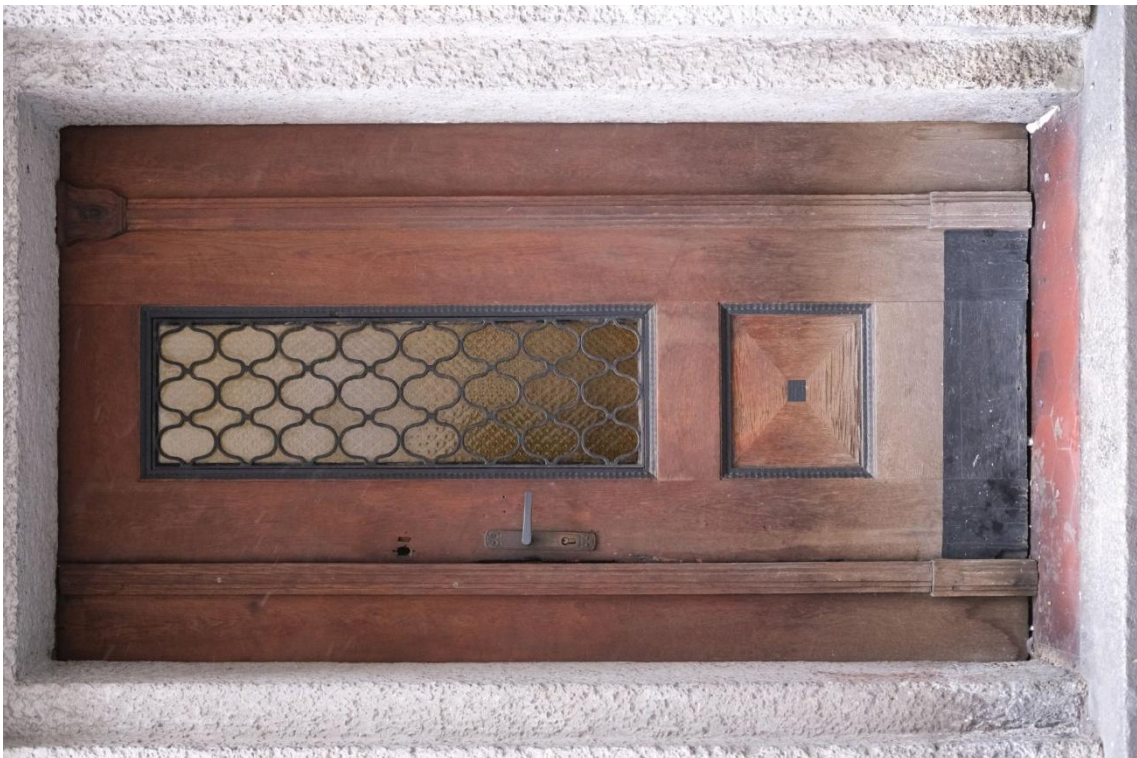
FOT. 12. TEATR POLSKI SCENA KAMERALNA, WEJŚCIE DO PŁN-WSCH. KLATKI SCHODOWEJ.
ZACHOWANE ORYGINALNE DRZWI Z 1912 R.

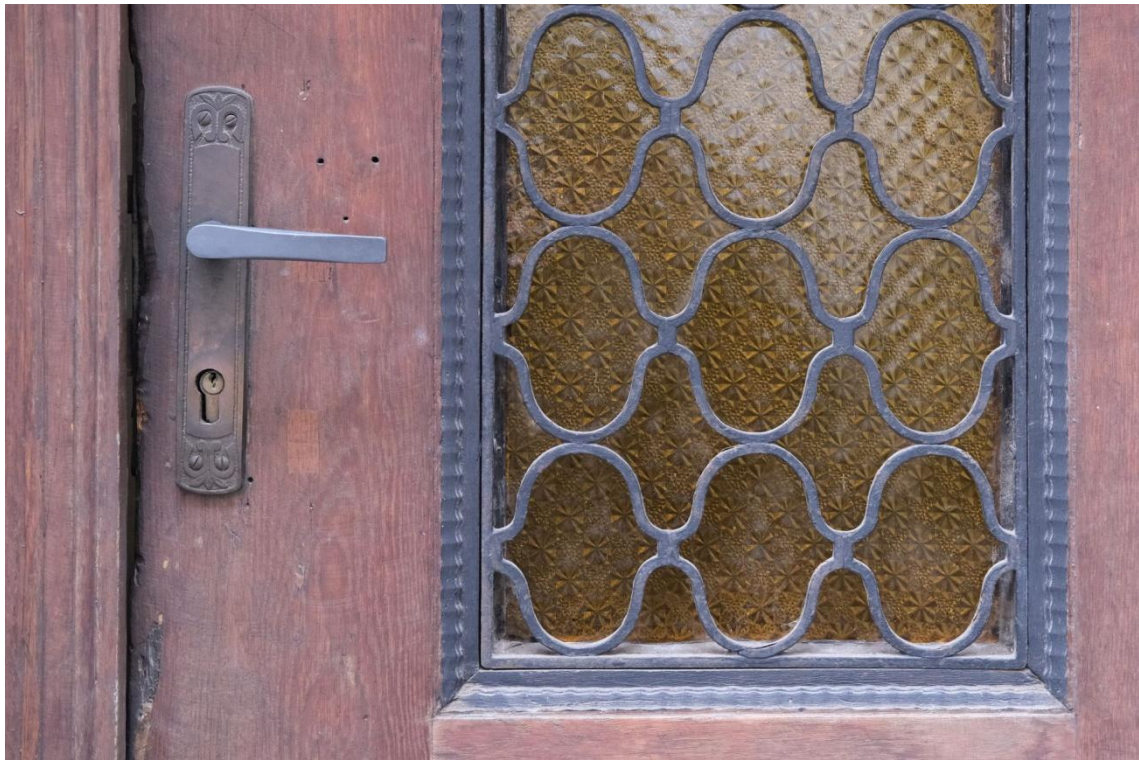
FOT. 13. TEATR POLSKI SCENA KAMERALNA, WEJŚCIE DO PŁN-WSCH. KLATKI SCHODOWEJ.
ZACHOWANE ORYGINALNE DRZWI Z 1912 R., DETAL.

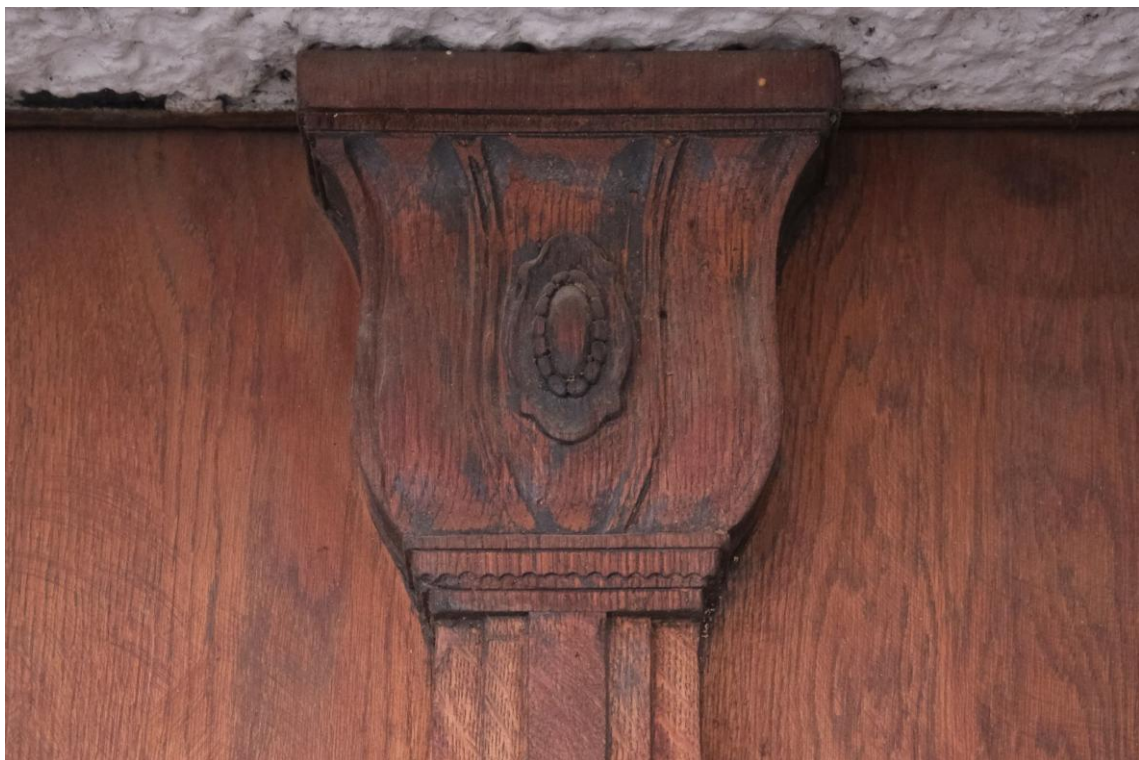
FOT. 14. TEATR POLSKI SCENA KAMERALNA, WEJŚCIE DO PŁN-WSCH. KLATKI SCHODOWEJ.
ZACHOWANE ORYGINALNE DRZWI Z 1912 R., DETAL.

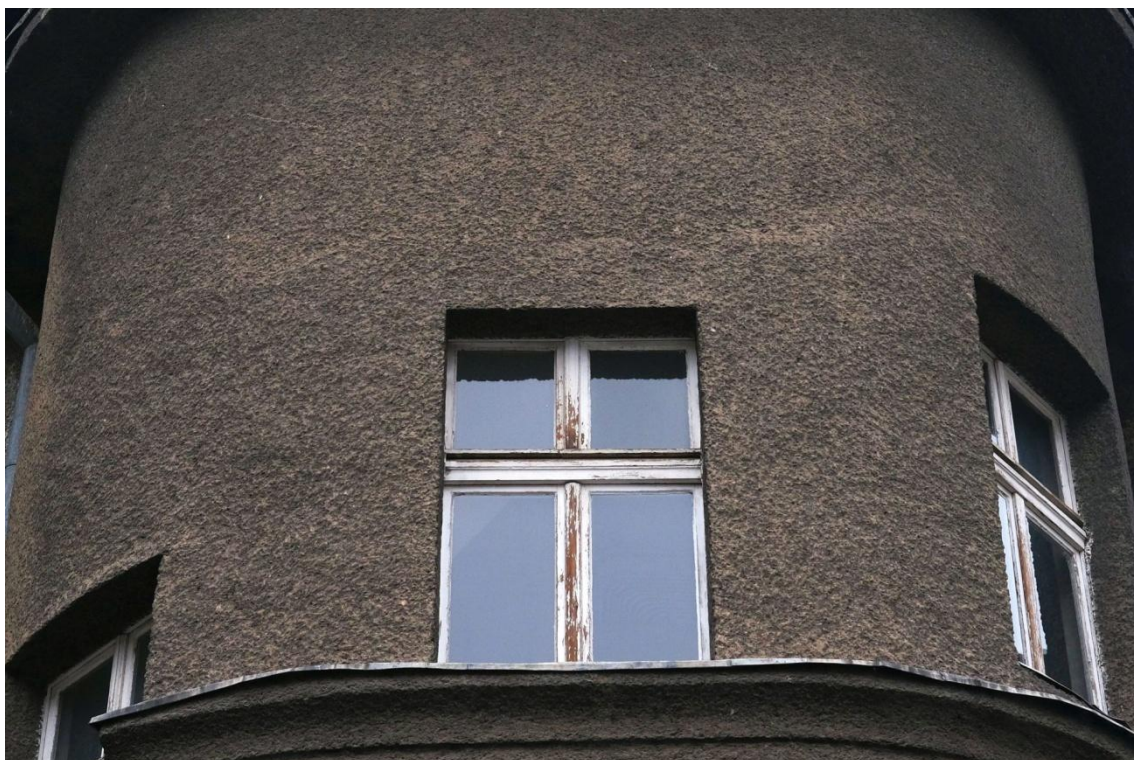
FOT. 17. TEATR POLSKI SCENA KAMERALNA, BUDYNEK GŁÓWNY TEATRU, ELEWACJA WCHODNIA NAROŻNEJ KLATKI SCHODOWEJ. ZACHOWANE ELEMENTY ORYGINALNEJ STOLARKI OKIENNEJ Z 1912 R. (PROFILOWANA BELKA ŚLEMIENIA I LISTWY PRZYMYSKOWE). WIDOCZNA FAKTURA TYNKU, ZAPEWNE Z CZASU POWOJENNEJ ODBUDOWY W 1949 R.

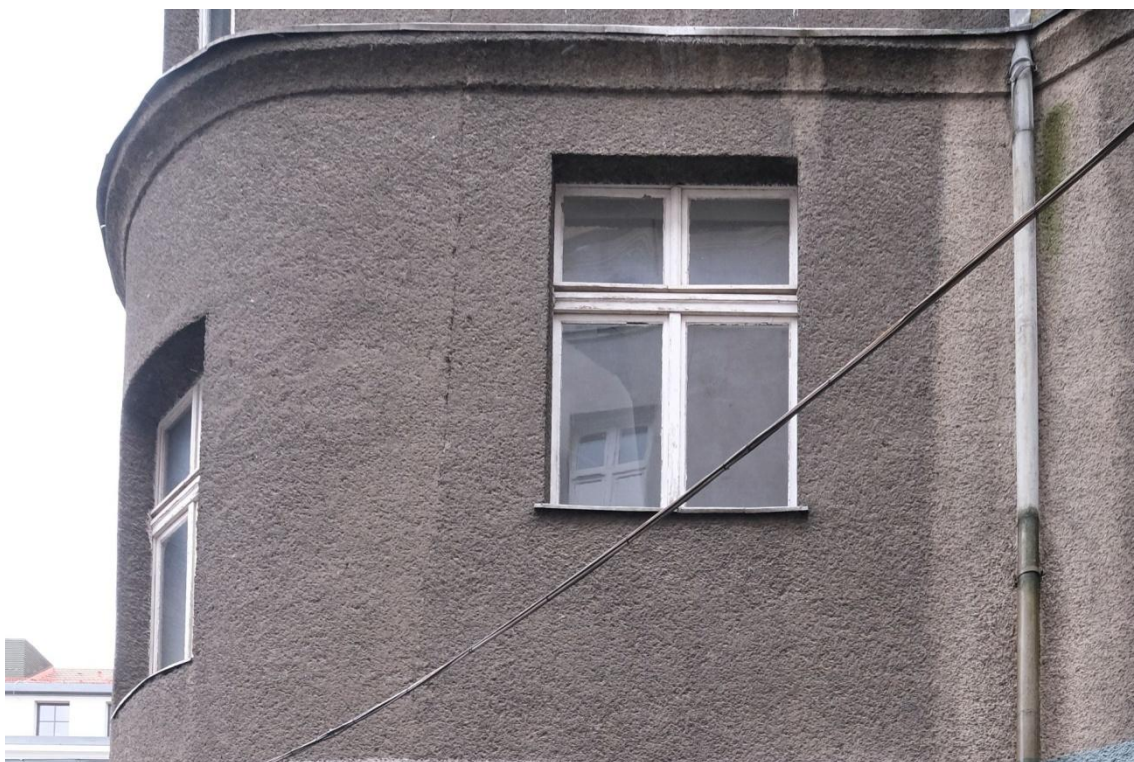
FOT. 18. TEATR POLSKI SCENA KAMERALNA, BUDYNEK GŁÓWNY TEATRU, ELEWACJA PÓŁNOCNA NAROŻNEJ KLATKI SCHODOWEJ. ZACHOWANE ELEMENTY ORYGINALNEJ STOLARKI OKIENNEJ Z 1912 R. WIDOCZNA FAKTURA TYNKU, ZAPEWNE Z CZASU POWOJENNEJ ODBUDOWY W 1949 R.

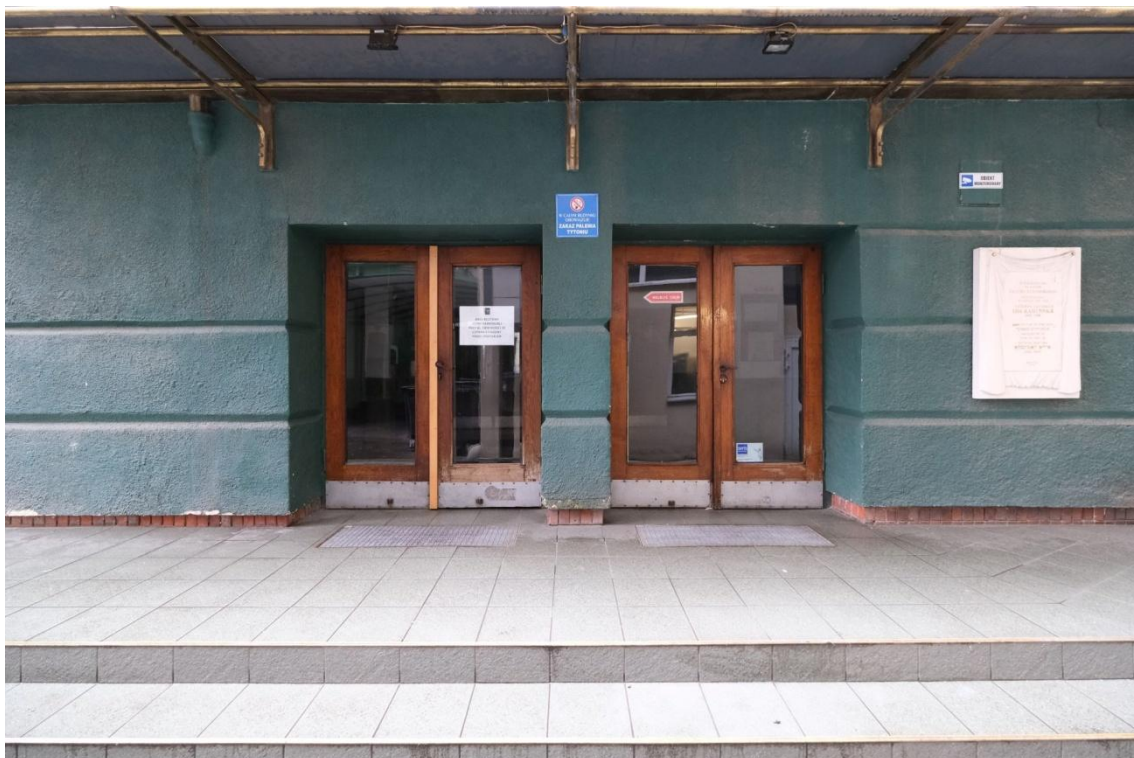
FOT. 21. TEATR POLSKI SCENA KAMERALNA, BUDYNEK GŁÓWNY TEATRU, ELEWACJA PÓŁNOCNA CZĘŚCI ZACHODNIEJ, WEJŚCIE GŁÓWNE. WIDOCZNE BONIOWANIE TYNKU ORAZ CERAMICZNY COKÓŁ ZASŁONIĘTY CZĘŚCIOWO PRZEZ PODEST.

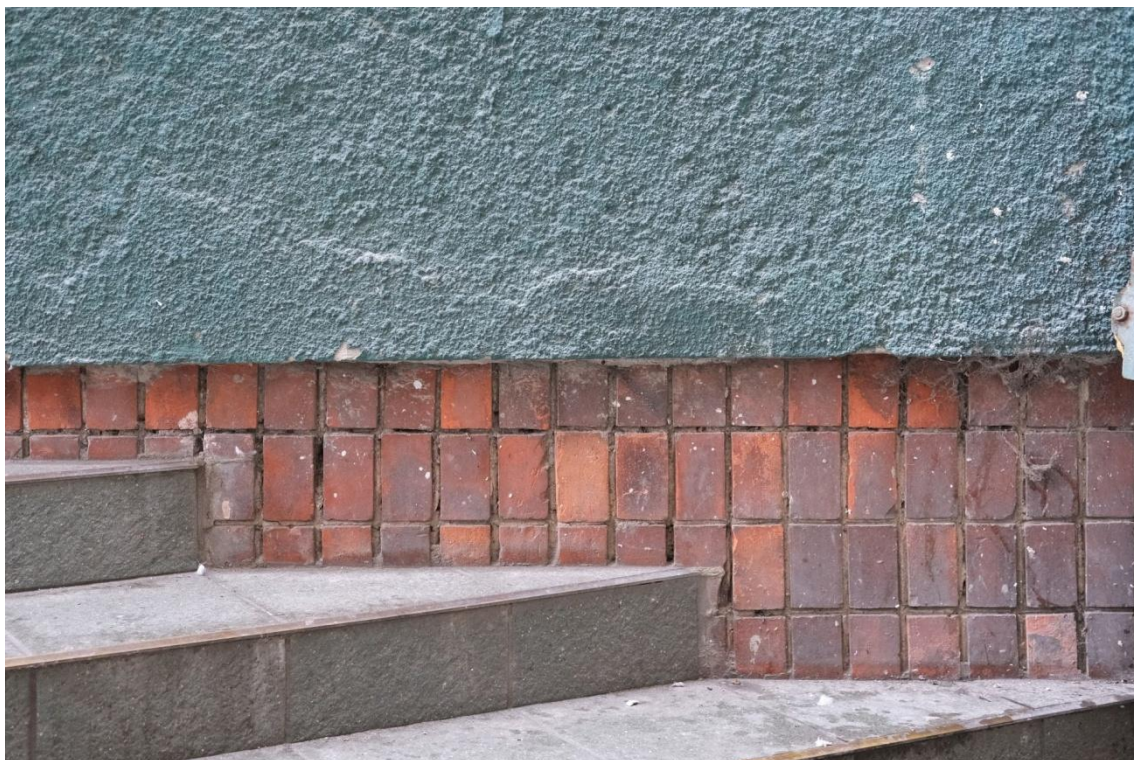
FOT. 22. TEATR POLSKI SCENA KAMERALNA, BUDYNEK GŁÓWNY TEATRU, ELEWACJA PÓŁNOCNA CZĘŚCI ZACHODNIEJ. WIDOCZNY CERAMICZNY COKÓŁ ZASŁONIĘTY CZĘŚCIOWO PRZEZ SCHODY PRZED WEJŚCIEM GŁÓWNYM.

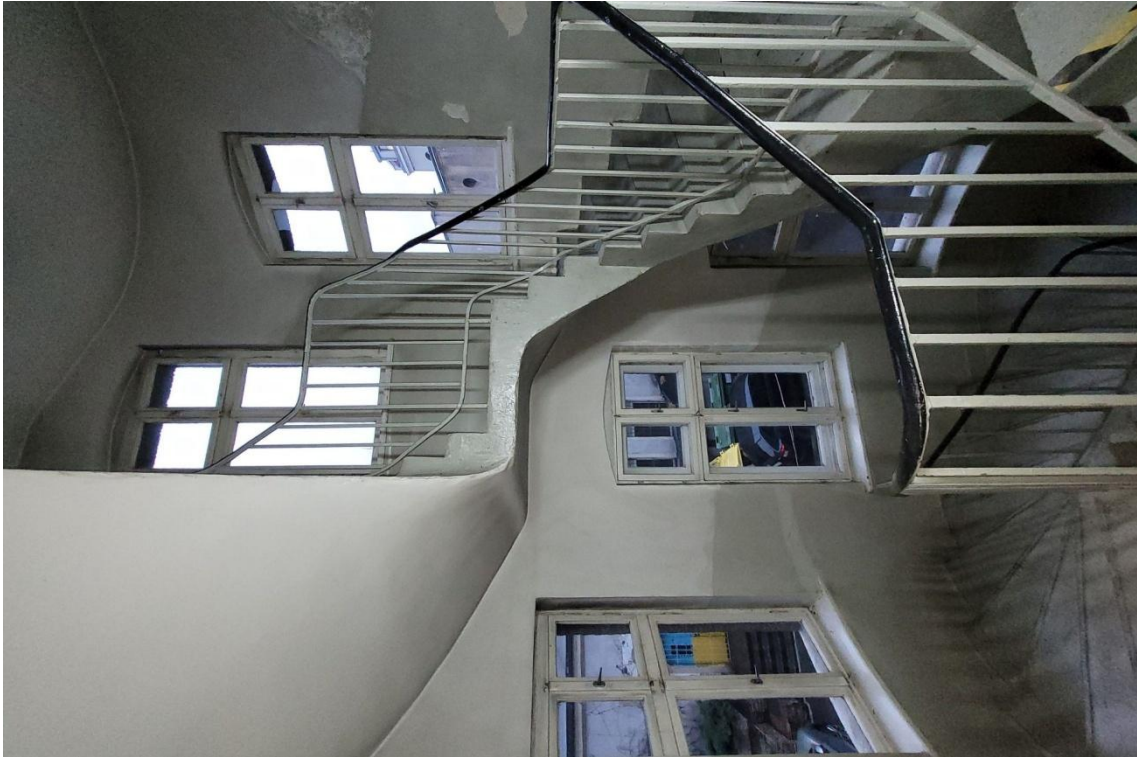
FOT. 27. TEATR POLSKI SCENA KAMERALNA, BUDYNEK GŁÓWNY TEATRU, WNĘTRZE NAROŻNEJ KLATKI SCHODOWEJ. ZACHOWANA BALUSTRA DA SCHODÓW Z 1912 R.

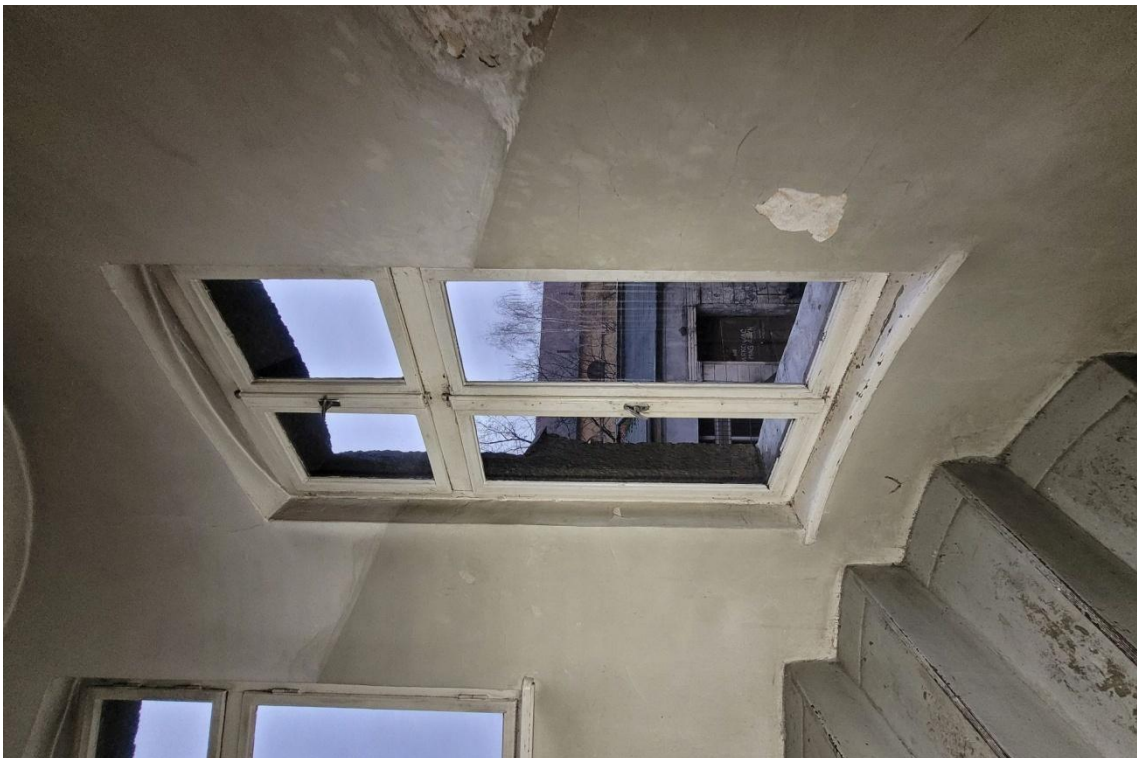
FOT. 28. TEATR POLSKI SCENA KAMERALNA, BUDYNEK GŁÓWNY TEATRU, WNĘTRZE NAROŻNEJ KLATKI SCHODOWEJ. ZACHOWANE ELEMENTY ORYGINALNEJ STOLARKI OKIENNEJ Z 1912 R. (LISTWY PRZYMYKOWE, PARAPET).

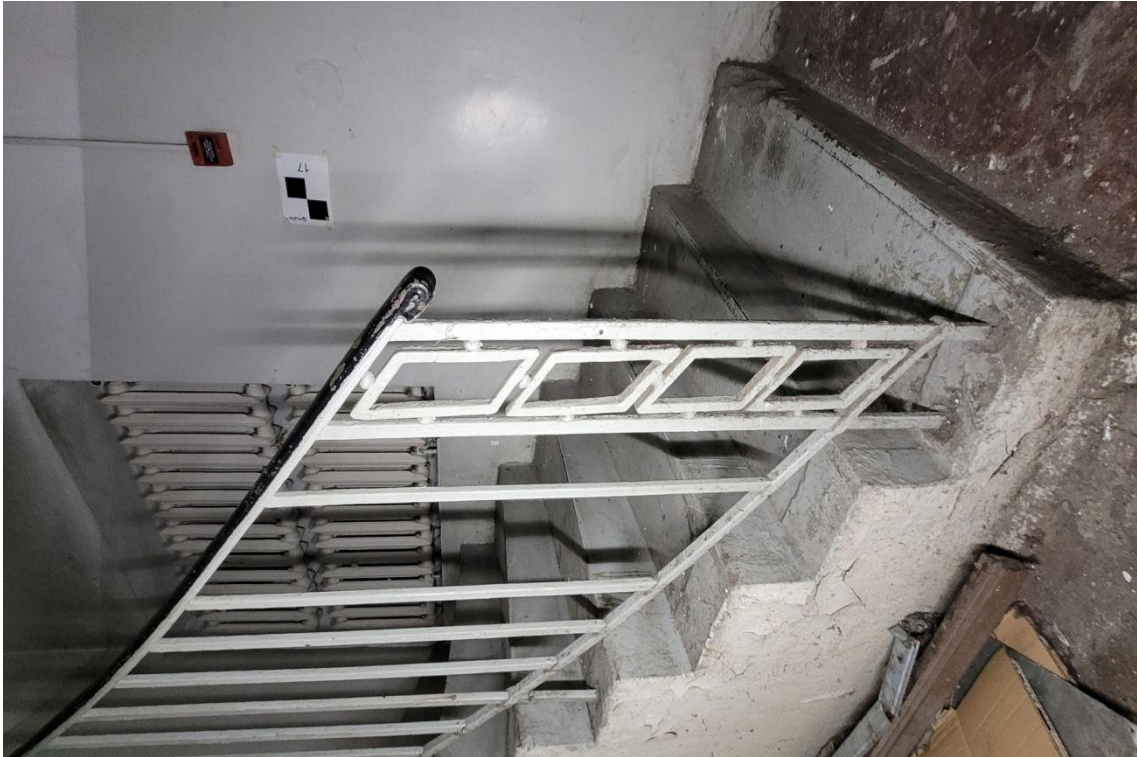
FOT. 29. TEATR POLSKI SCENA KAMERALNA, BUDYNEK GŁÓWNY TEATRU, WNĘTRZE NAROŻNEJ KLATKI SCHODOWEJ, PARTER. ZACHOWANA BALUSTRA DA SCHODÓW Z 1912 R.

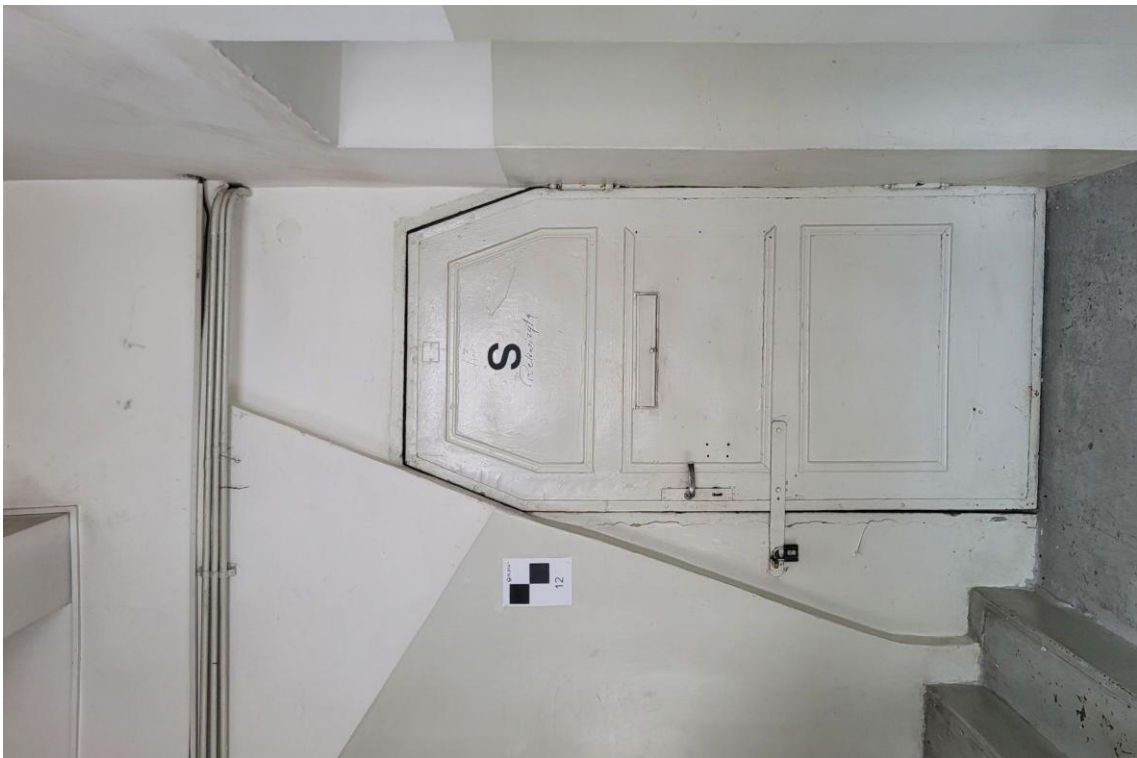
FOT. 30. TEATR POLSKI SCENA KAMERALNA, BUDYNEK GŁÓWNY TEATRU, WNĘTRZE NAROŻNEJ KLATKI SCHODOWEJ. ZACHOWANE STAŁOWE DRZWI Z 1912 R. W WEJŚCIU DO POMIESZCZENIA DRUGIEJ KONDYGNACJI (REKWIZYTORNI).

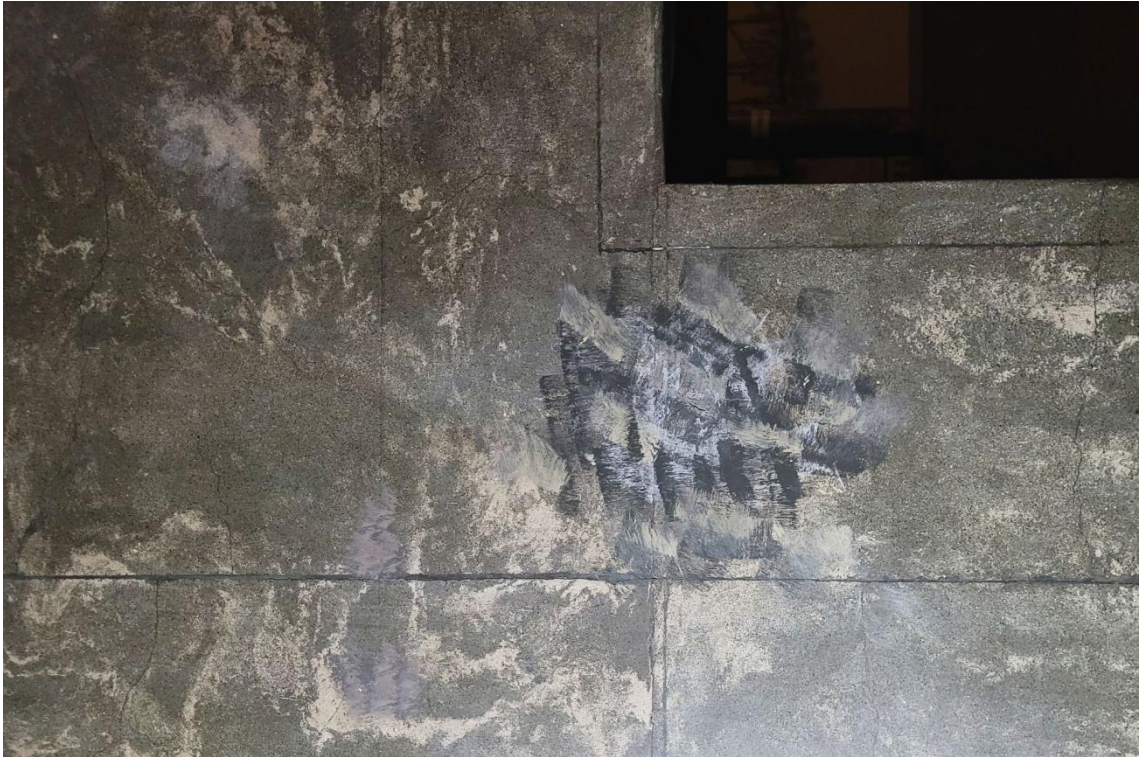
FOT. 41. TEATR POLSKI SCENA KAMERALNA, WNĘTRZE WIDOWNI. MARMORYZACJA NA ŚCIANIE ZACHODNIEJ, WIDOCZNE NIESTARANNE NAPRAWY.

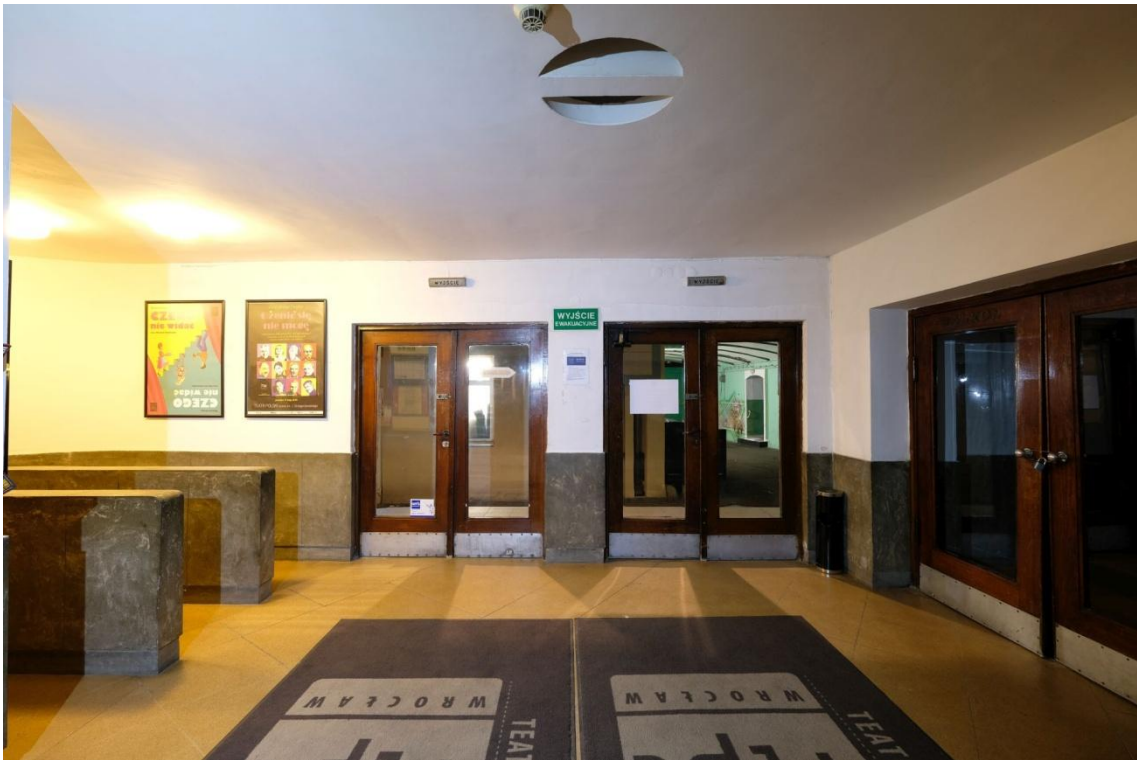
FOT. 43. TEATR POLSKI SCENA KAMERALNA, BUDYNEK GŁÓWNY TEATRU, PRZEDSIONEK WEJŚCIA GŁÓWNEGO. WIDOK W KIERUNKU PÓŁNOCNYM.

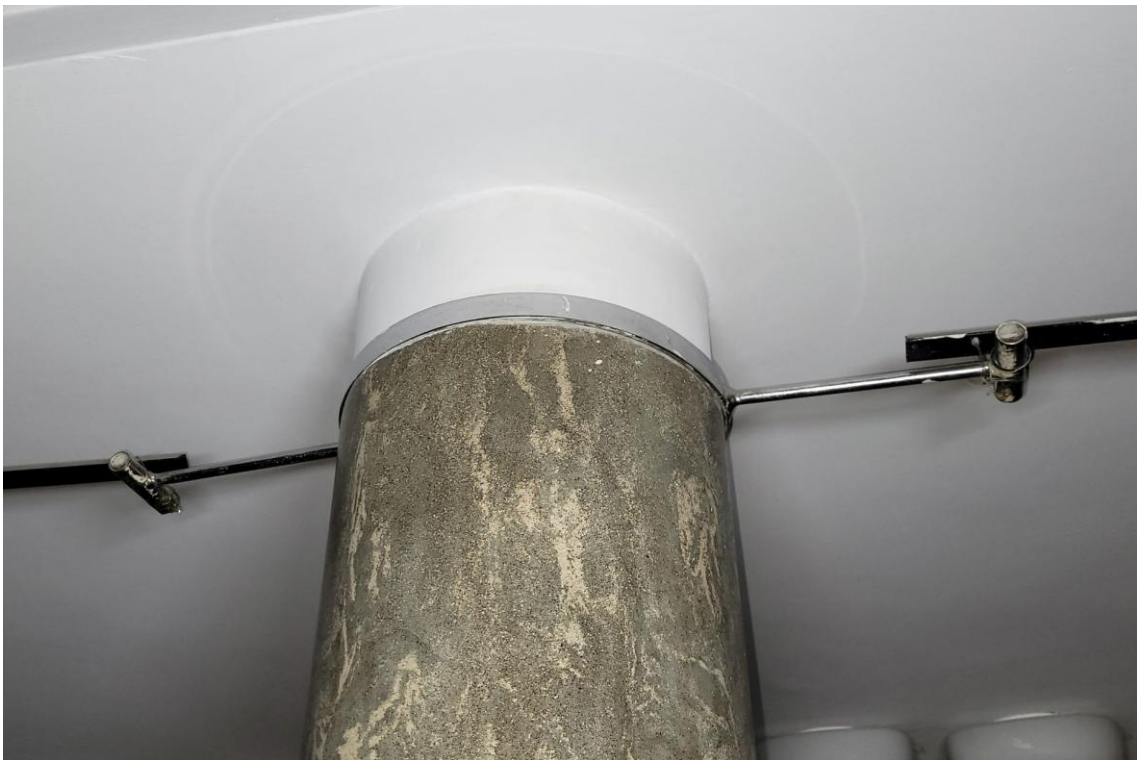
FOT. 56. TEATR POLSKI SCENA KAMERALNA, FOYER, SZATNIA, KOLUMNA. WIDOCZNA CHROMOWANA OBEJMA WOKÓŁ GÓRNEJ CZĘŚCI TRZONU ORAZ SŁABO CZYTELNA TALERZOWA GŁOWICA.

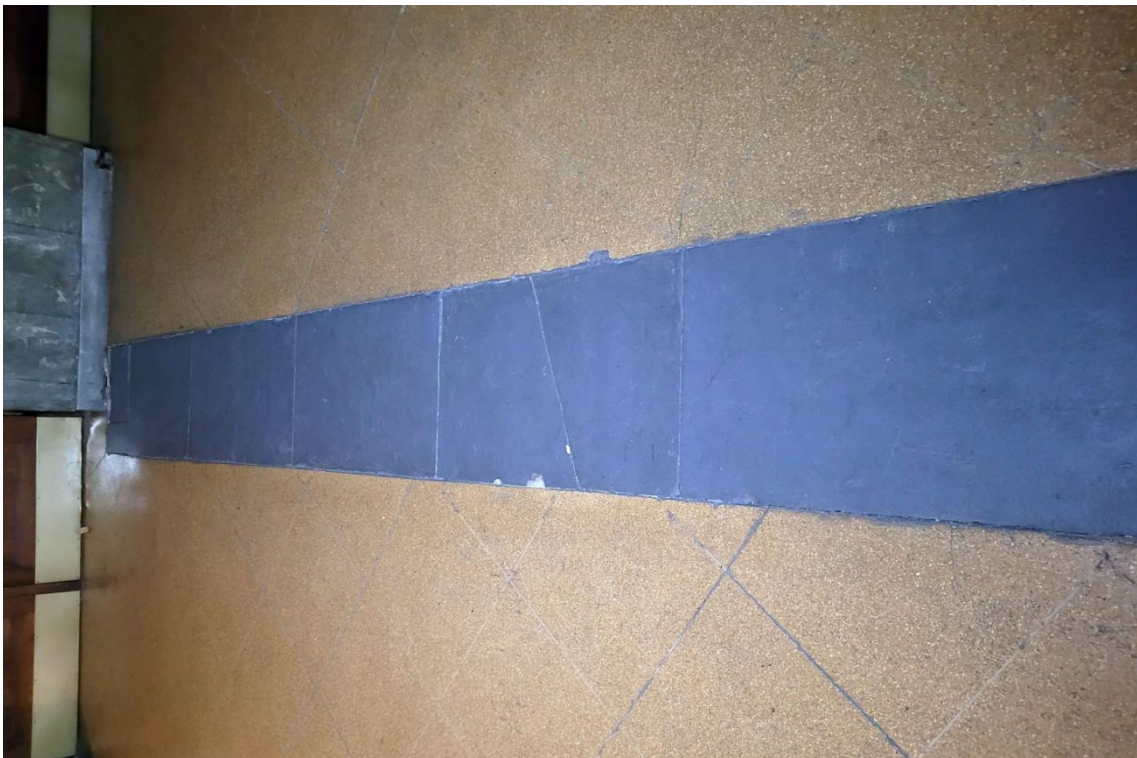
Stan zachowania posadzek umiarkowanie dobry, częściowo zły. Występują uszkodzenia mechaniczne, przede wszystkim liczne spękania i drobne ubytki.

- uszkodzenia eksploatacyjne - wyłobienia łukowe w posadzce po niewłaściwie odblokowanych ryglach pionowych skrzydeł drzwiowych,

FOT. 63. TEATR POLSKI SCENA KAMERALNA, FOYER, POSADZKA TERRAZZO. WIDOCZNA IMITACJA PODZIAŁÓW NA PŁYTY ORAZ USZKODZENIA MECHANICZNE - SPĘKANIA ORAZ WYŻŁOBIENIA SPOWODOWANE NIEWŁAŚCIWYM UŻYTKOWANIEM.

- konieczne badanie składu zaprawy, w tym rodzaju i frakcji kruszywa, opracowanie receptury zaprawy do uzupełniania ubytków o odpowiednich właściwościach fizyko-mechanicznych, m.in. wytrzymałości na ściskanie i ścieralności.

6. Uzupełnienie ubytków podłoża zaprawą cementową na bazie białego cementu.
7. Uzupełnienie ubytków warstwy wierzchniej, z zachowaniem podziałów na płyty - zaprawa cementowa z mieszanką odpowiednich kruszyw i dodatków, o składzie opracowanym na podstawie badań technologicznych (por. p.2).

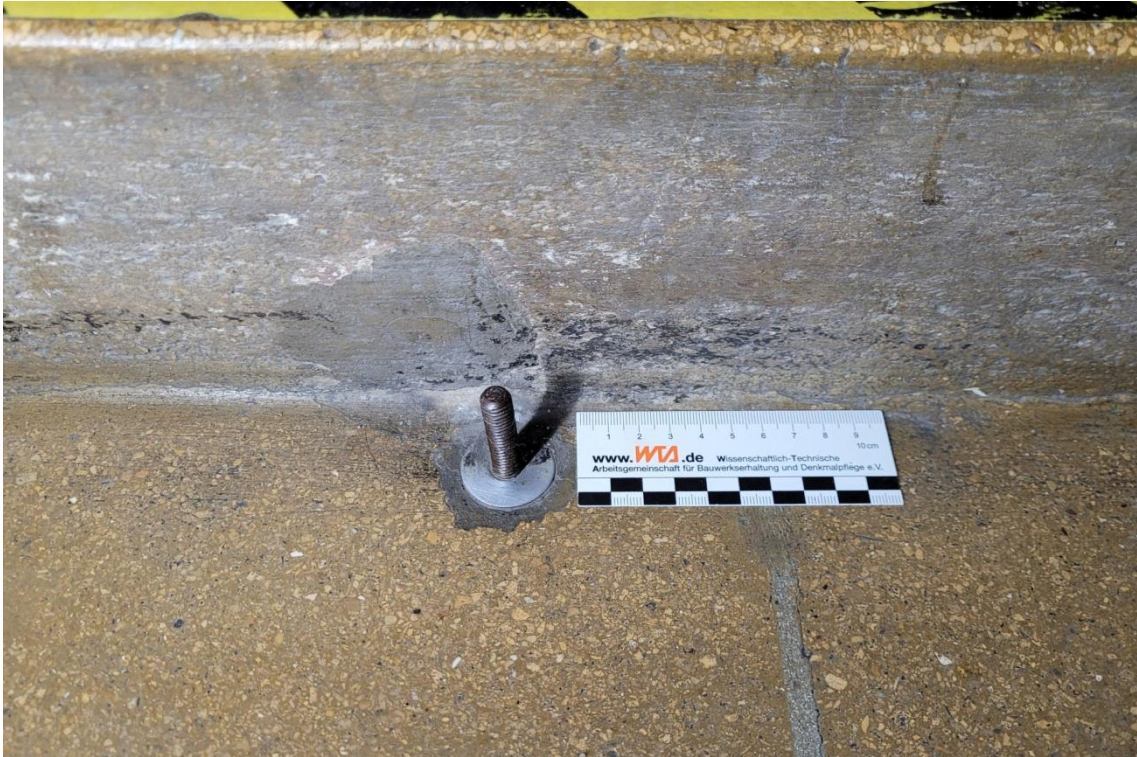
FOT. 70. TEATR POLSKI SCENA KAMERALNA, FOYER, POŚREDNI BIEG SCHODÓW PROWADZĄCYCH NA ANTRESOLĘ. WIDOCZNE GWINTOWANE TRZPIENIE OSADZONE W PODEŚCIE I STOPNIACH.

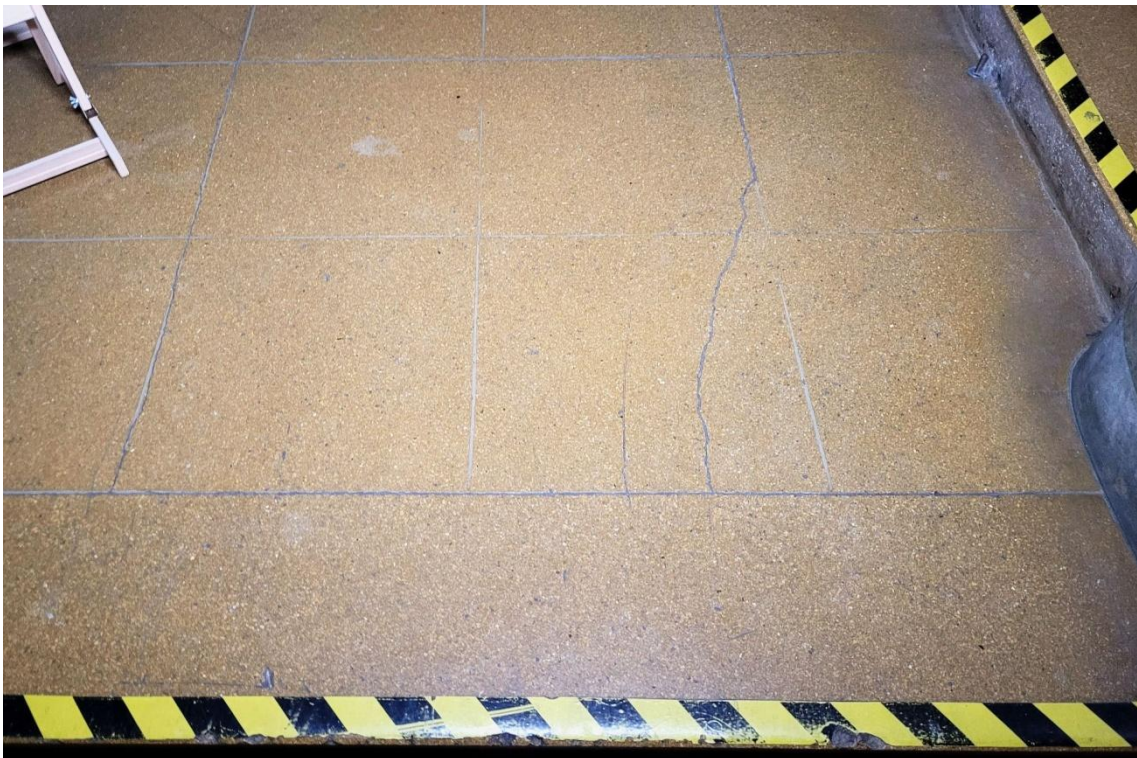
FOT. 71. TEATR POLSKI SCENA KAMERALNA, FOYER, SCHODY PROWADZĄCE NA ANTRESOLĘ - GWINTOWANY TRZPIEŃ OSADZONY W STOPNIU SCHODOWYM.

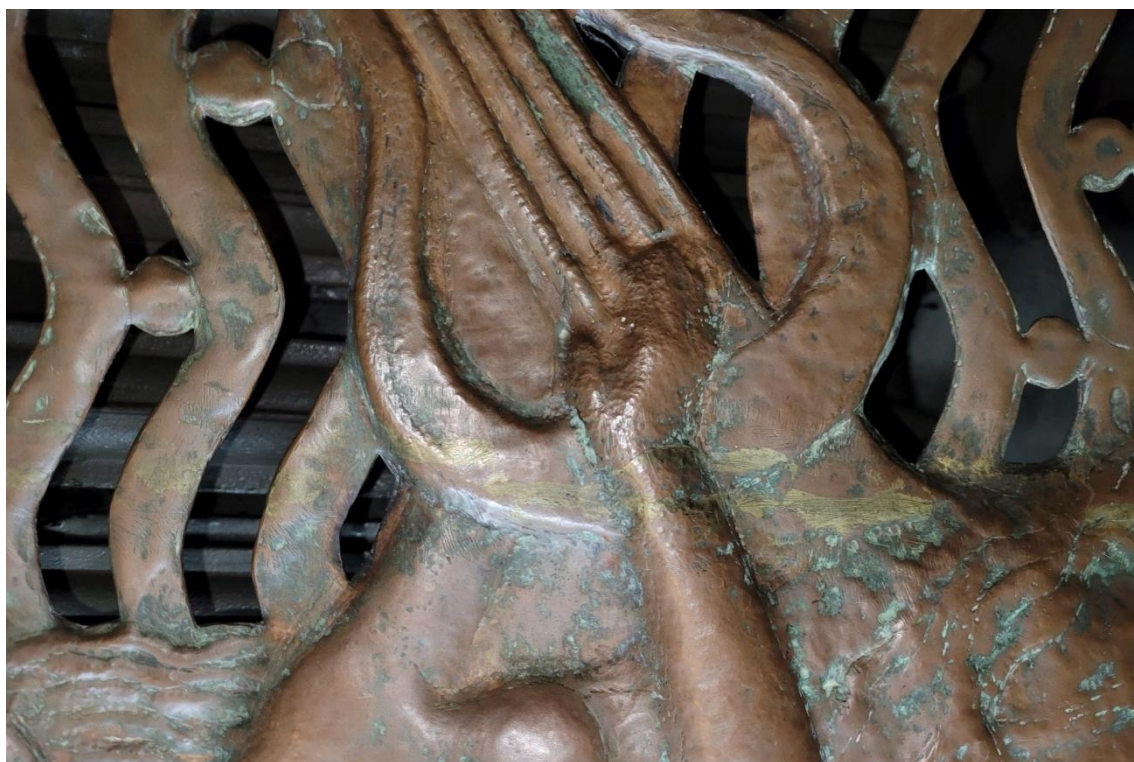
FOT. 100. TEATR POLSKI SCENA KAMERALNA, OZDOBNA KRATA - OSŁONA GRZEJNIKA NA ŚCIANIE
WSCHODNIEJ FOYER, FRAGMENT FOT. 99. WIDOCZNA PATYNA WĘGLANOWA ORAZ
ZANIECZYSZCZENIA POWIERZCHNI METALU.

6. Naprawa uszkodzeń mechanicznych, deformacji - technikami metaloplastycznym, i metodami repuserskimi.
7. Lutowanie i opracowanie mechaniczne lutów.
8. Antykorozyjne zabezpieczenie powierzchni metalu:

- 9.1. Naniesienie inhibitora kontaktowego dla miedzi – roztwór benzotriazolu w etanolu.
 - 9.2. Pokrycie krat roztworem Paraloidu B-44 z 1% dodatkiem kontaktowego inhibitora korozji.

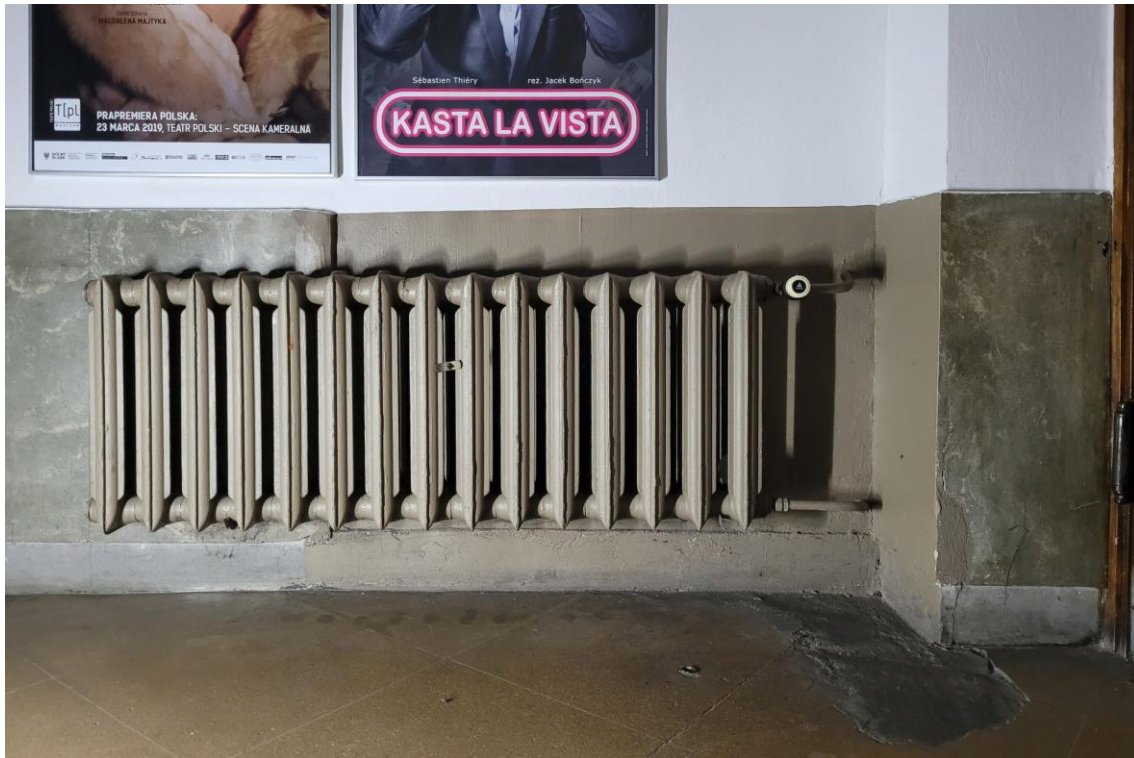
FOT. 119. TEATR POLSKI SCENA KAMERALNA, PÓŁNOCNA KLATKA SCHODOWA, KONDYGNACJA PARTERU, ŚCIANA POŁUDNIOWA. ZNISZCZONA ORYGINALNA MARMORYACJA, ZAPEWNE W ZWIĄZKU Z MONTAŻEM KALORYFERA.

7. Uzupełnienie ubytków warstwy stiuku - zaprawa o składzie dobranym w oparciu o wykonane badania konserwatorskie (por. p.2).
8. Rekonstrukcja zniszczonych elementów okładziny ściennej i detali architektonicznych - technologia jak w pp. 6 i 7.

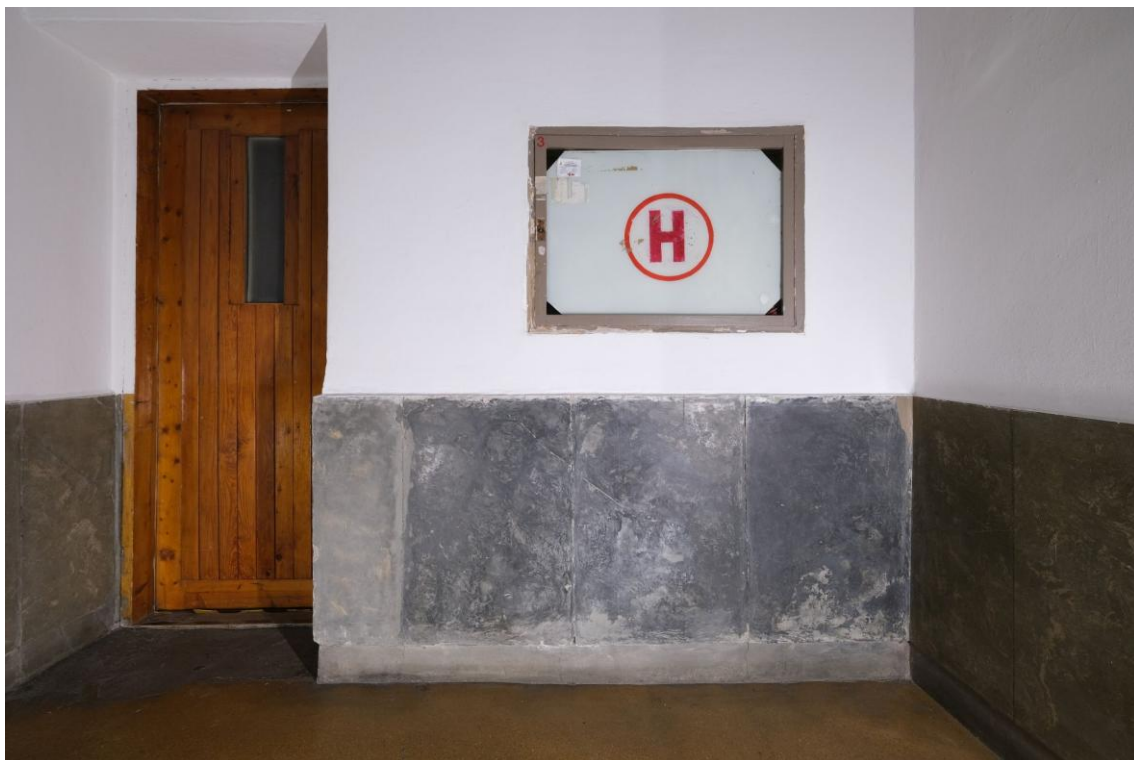
FOT. 120. TEATR POLSKI SCENA KAMERALNA, PÓŁNOCNA KLATKA SCHODOWA, PÓŁPIĘTRO NAD DRUGĄ KONDYGNACJĄ, ŚCIANA WSCHODNIA. ZNISZCZONA ORYGINALNA MARMORYACJA, UZUPEŁNIONA NIESTARANNIE. WTÓRNE DRZWI PROWADZĄCE DO NAROŻNEJ (PÓŁNOCNO-WSCHODNIEJ) KLATKI SCHODOWEJ.

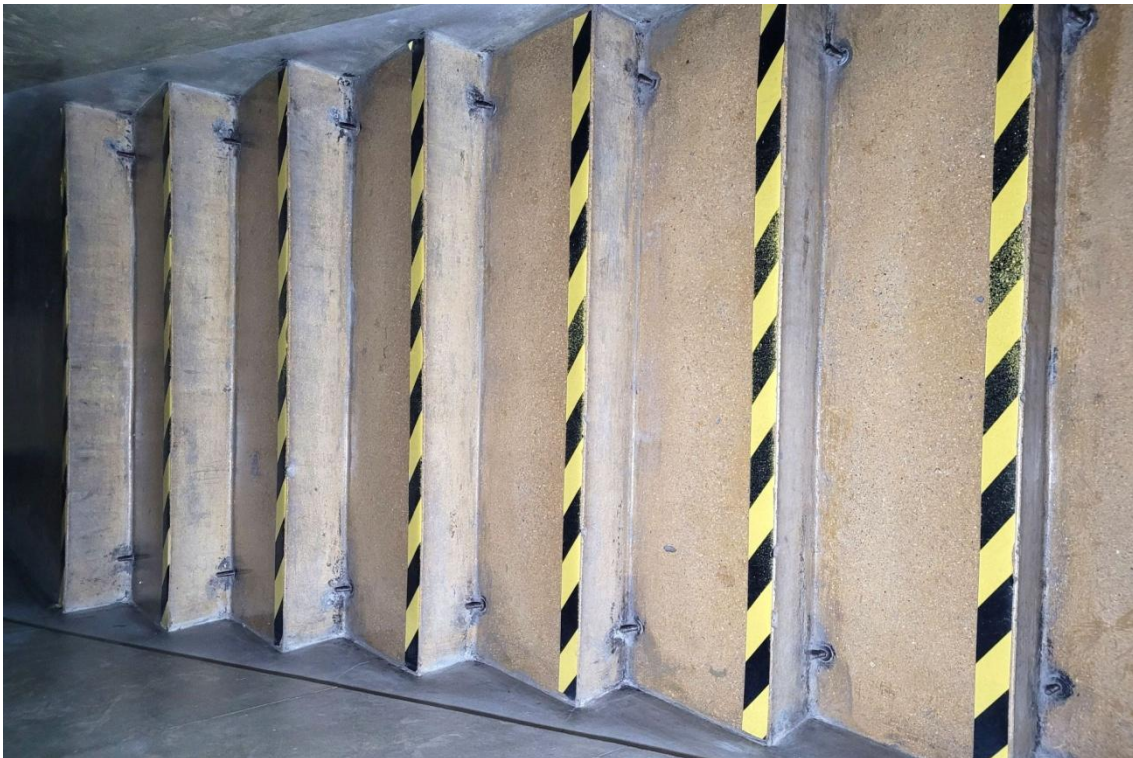
FOT. 121. TEATR POLSKI SCENA KAMERALNA, PÓŁNOCNA KLATKA SCHODOWA, BIEG SCHODOWY Z ZACHOWANYMI GWINTOWANYMI TRZPIENIAMI SŁUŻĄCYMI DO MONTAŻU CHODNIKA (DYWANU).

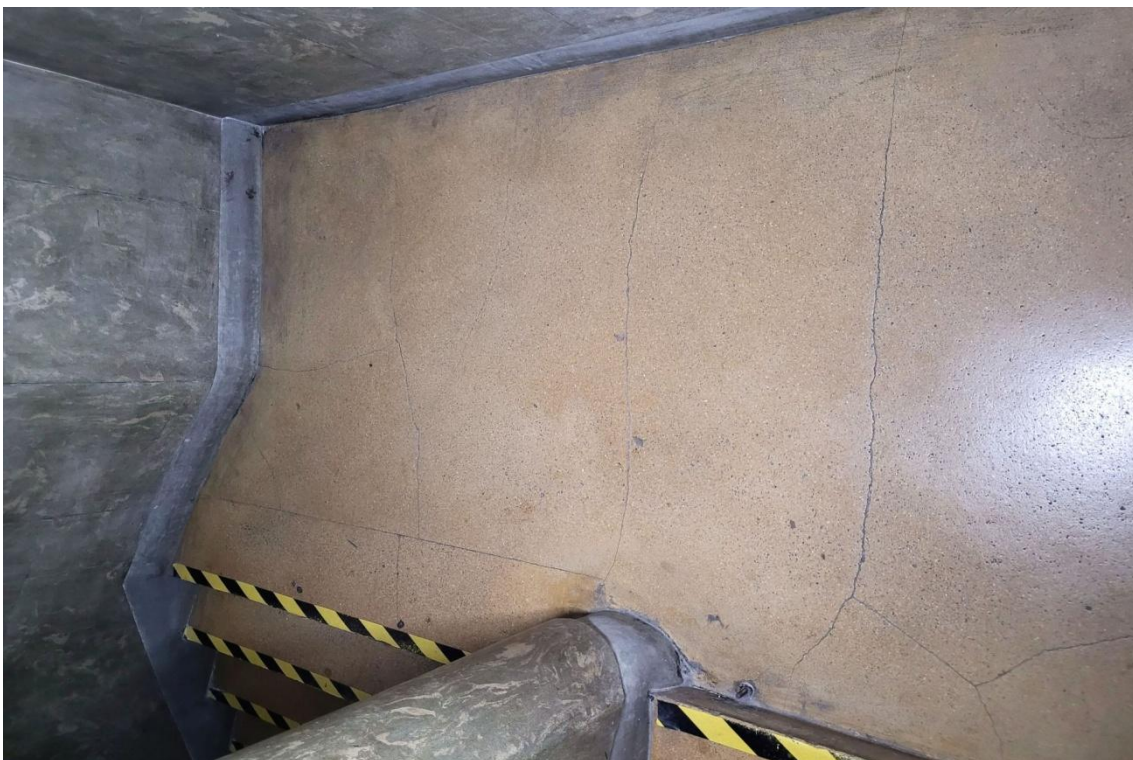
FOT. 122. TEATR POLSKI SCENA KAMERALNA, PÓŁNOCNA KLATKA SCHODOWA, POSADZKA TERRAZZO JEDNEGO Z PODESTÓW, BRAK POZORYCH SPOIN IMITUJĄCYCH PODZIAŁ NA PŁYTY.

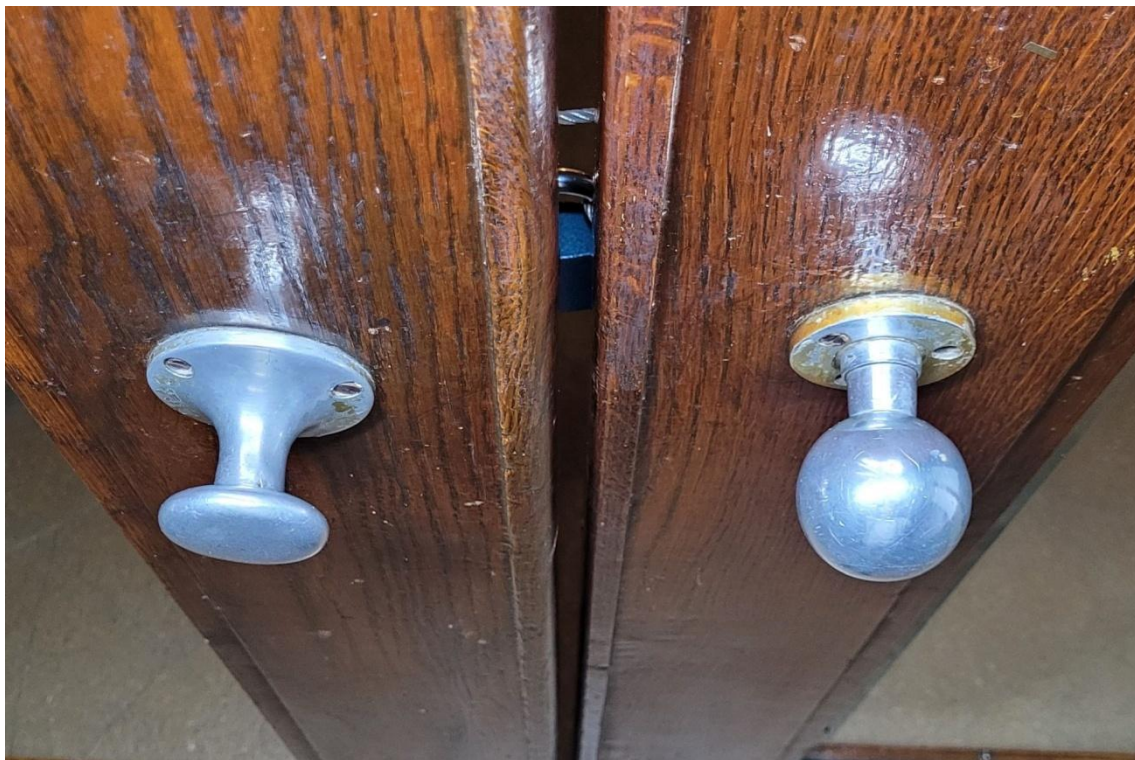
FOT. 126. TEATR POLSKI SCENA KAMERALNA, PÓŁNOCNA KLATKA SCHODOWA, PARTER, DRZWI WAHADŁOWE DO PRZEDSIONKA. ZACHOWANY METALOWY NAPIS "BALKON" (OD STRONY PRZEDSIONKA).

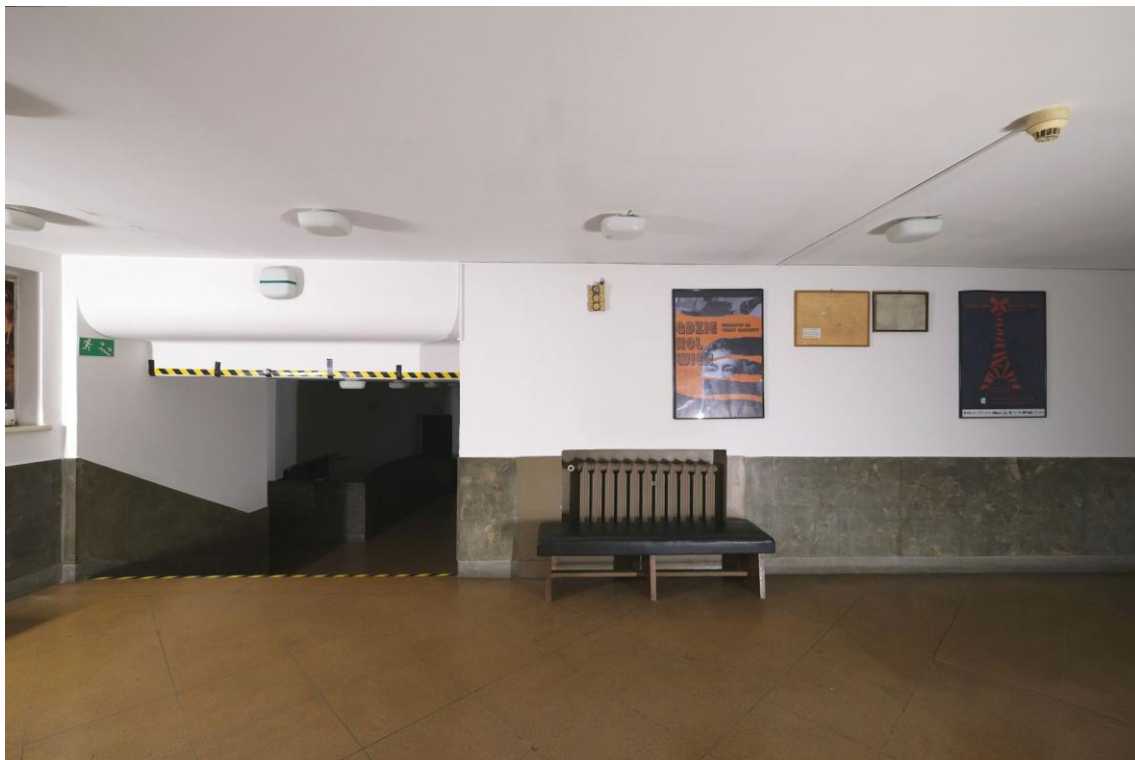
FOT. 128. TEATR POLSKI SCENA KAMERALNA, BUDYNEK GŁÓWNY TEATRU, CZĘŚĆ ZACHODNIA. SZATNIA (LOBBY) NAD FOYER, WIDOK W KIERUNKU POŁUDNIOWYM.
