DOKUMENTACJA KONSERWATORSKA

PROGRAM PRAC KONSERWATORSKICH

**ELEMENTÓW WYSTROJU ELEWACJI I WNĘTRZ
W BUDYNKU TEATRU POLSKIEGO
- SCENA KAMERALNA,
PRZY UL. ŚWIDNICKIEJ 28 WE WROCŁAWIU.**

WROCŁAW, GRUDZIEŃ 2023

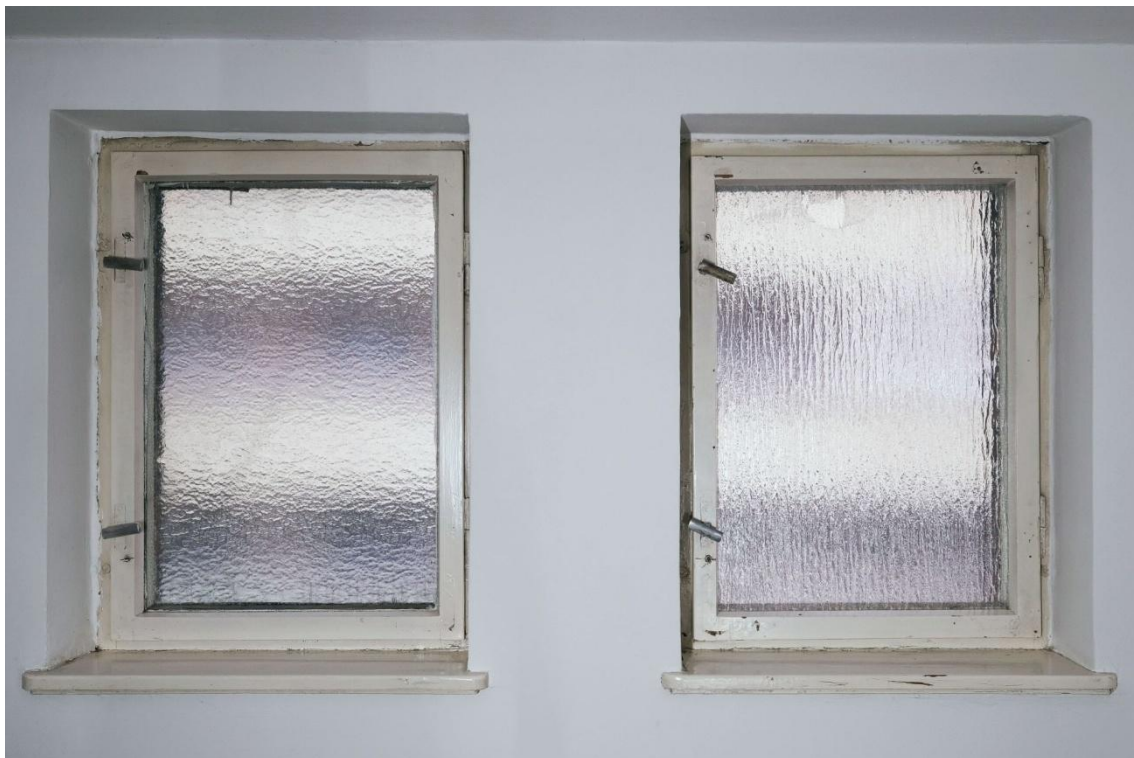
FOT. 136. TEATR POLSKI SCENA KAMERALNA, KLAMKA OKNA NA ŚCIANIE ZACHODNIEJ
SZATNI (LOBBY) NAD FOYER.

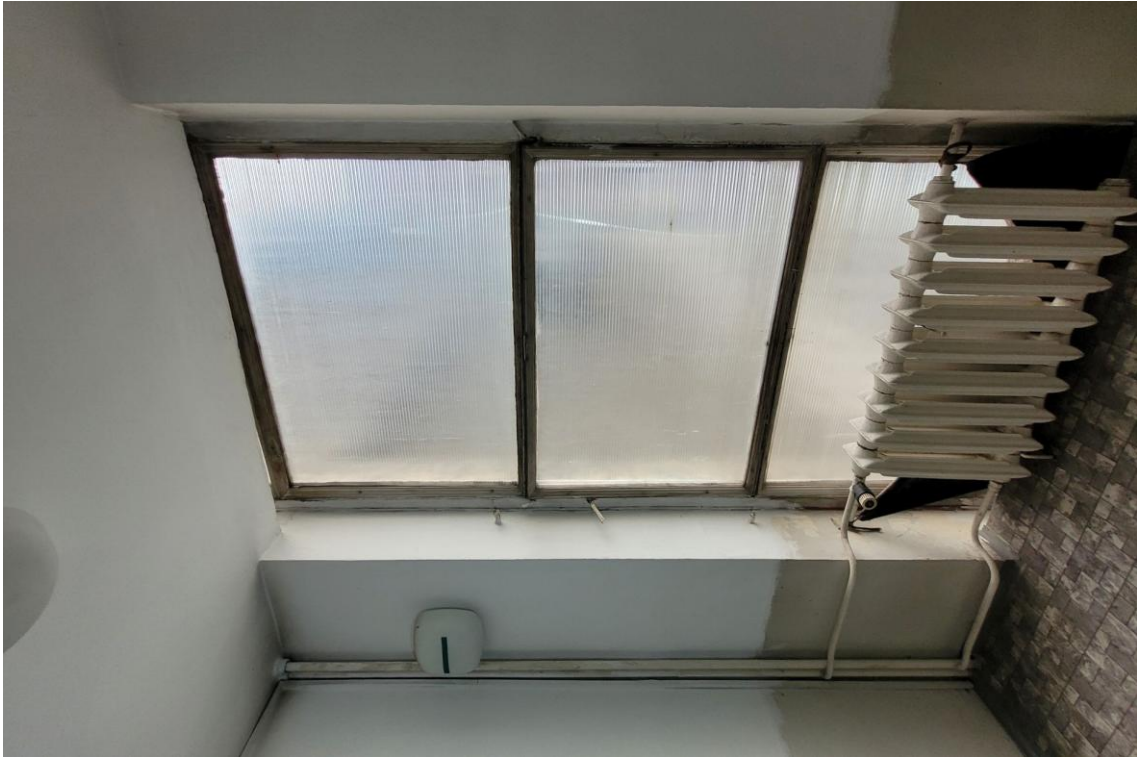
FOT. 142. TEATR POLSKI SCENA KAMERALNA, SKRZYDŁO POŁUDNIOWE, KONDYGNACJA 2 PIĘTRA. KORYTARZ, WIDOK W KIERUNKU WSCHODNIM.
