**Ekspertyza chiropterologiczna i ornitologiczna
zawierająca inwentaryzację przyrodniczą w zakresie
występowania chronionych gatunków zwierząt, w
budynkach Teatru Polskiego przy ul. G Zapolskiej oraz
ul. Świdnickiej**

autor opracowania
Łukasz Niedźwiedź

Baribal
Wrocław, 09.2025

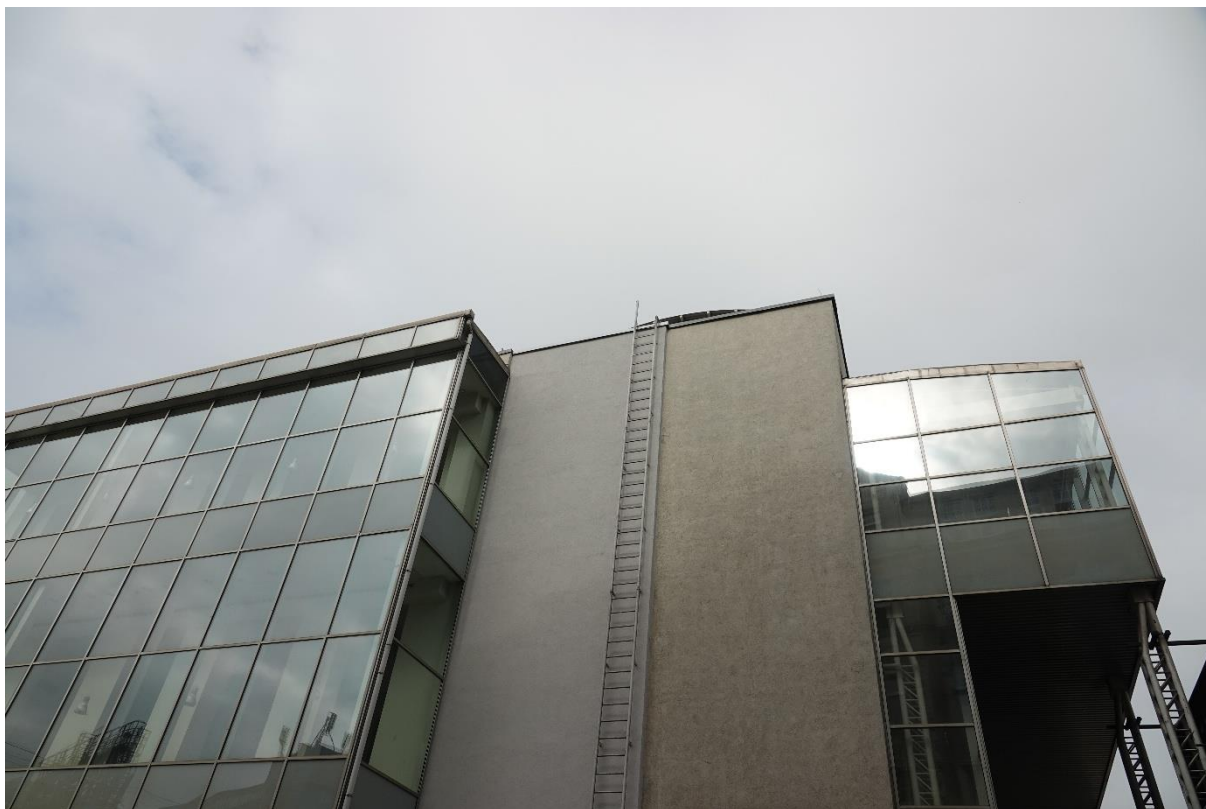
Fot. 2. Poglądowe zdjęcie inwentaryzowanego budynku przy ul. G. Zapolskiej 3.

- Wróbel *Passer domesticus* - stwierdzono obecność 2 siedlisk na budynku przy ul. G. Zapolskiej 3 - jedno siedlisko (Fot. 2, 3) pod elementem dekarским, a drugie (Fot. 4, 5) w uszkodzonym otworze wentylacyjnym w elewacji,

elewacji ponowną kontrolę ornitologiczną. Szczeliny i otwory w budynkach można zabezpieczać na wiele sposobów, byle uniemożliwiały wejście ptakom. W przypadku ubytków w elewacji można zastosować piankę uszczelniającą i zabezpieczyć ją zaprawą lub klejem murarskim. Szczeliny można również zatykać samą zaprawą lub klejem bez użycia pianki. Kolejnym polecanym sposobem zabezpieczania otworów jest przykrywanie ich siatką drucianą lub ewentualnie mocną siatką z innego tworzywa. Ostatni z wymienionych sposobów polecany jest zwłaszcza w przypadku otworów wentylacyjnych, gdyż łączy skuteczne zabezpieczenie wnęki przed zasiedlaniem przez ptaki jednocześnie nie upośledzając funkcji wentylacyjnej.
