TEMAT OPRACOWANIA: **OCENA STANU TECHNICZNEGO AMFITEATRU WRAZ  
Z WIDOWNIĄ**

STADIUM: **EKSPERTYZA TECHNICZNY**

Przedmiotem opracowania jest stan techniczny muszli koncertowej oraz jej przydatność pod kątem przebudowy zlokalizowanej w miejscowości Tuliszków na działce nr 980/43, ark 4, obręb 001 Tuliszków.

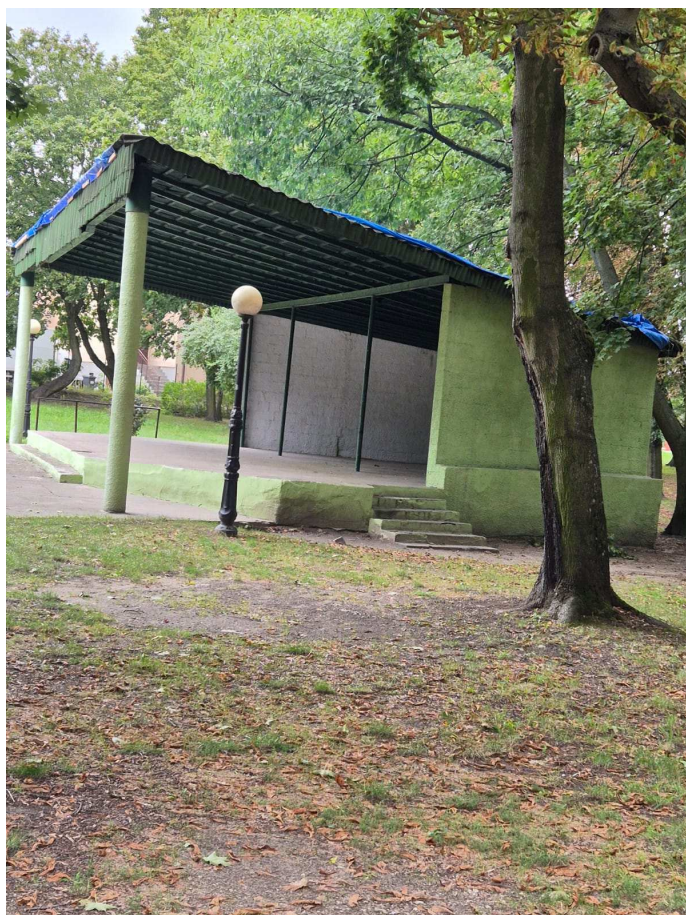
Wiata amfiteatru składa się z zadaszenia, trzech ścian wydzielających oraz sceny. Zadaszenie w konstrukcji stalowej z profili ceowych i dwuteowych z pokryciem z płyt falistych typu Onduline na łąkach drewnianych. Dach podparty słupami stalowymi oraz ścianami murowanymi z pustaków ceramicznych. Scena wykonana jako płyta betonowa wyniesiona ponad powierzchnię gruntu ścianami. Posadowienie bezpośrednie na gruncie na ławach fundamentowych.

Widownia w postaci płyty betonowej schodkowej z ławkami.
