Tytuł opracowania: Ekspertyza techniczna dotycząca
stanu technicznego (z analizą
opłacalności remontu) budynku
mieszkalnego wielorodzinnego
drugiej prawej oficyny
na nieruchomości w Łodzi
przy ul. Młynarskiej 2
wraz z projektem usunięcia
nieprawidłowości,
działka nr 298/5 obręb B-47

wrzesień 2021 r.

Przedmiotem opracowania jest budynek mieszkalny wielorodzinny drugiej prawej oficyny (oznaczony w ewidencji gruntów i budynków numerem 808), usytuowany na terenie posesji w Łodzi przy ul. Młynarskiej 2 dz. nr 298/5, obręb B-47.

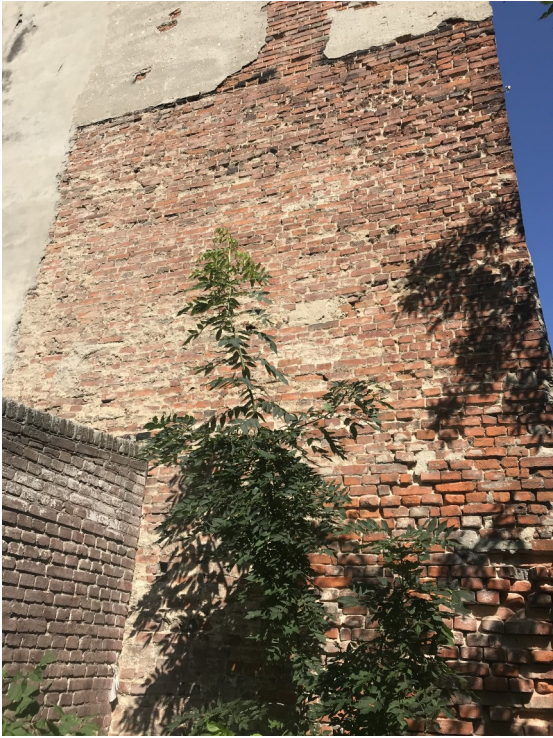
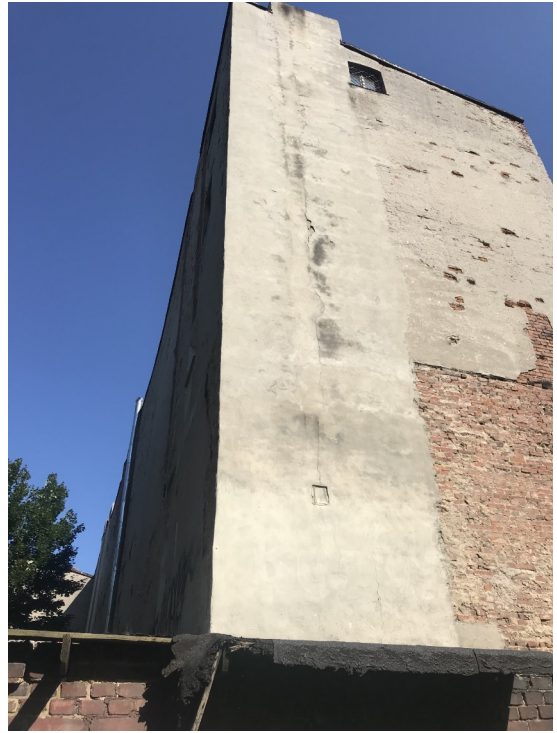
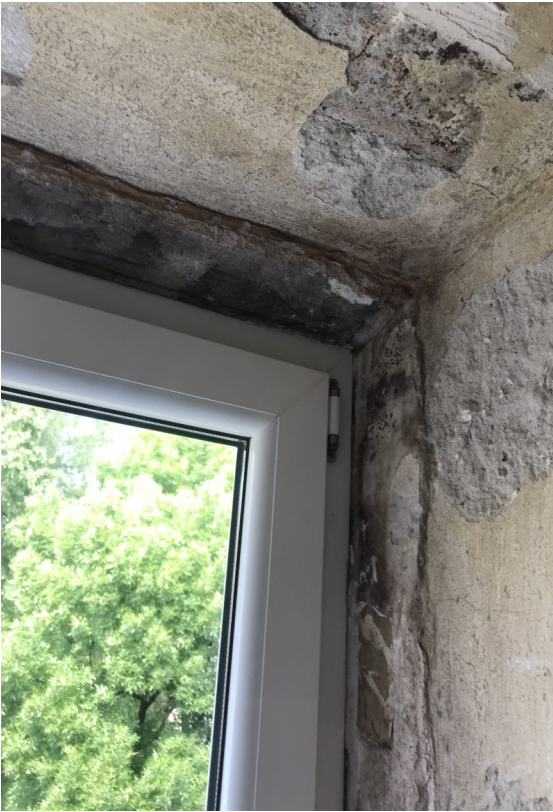
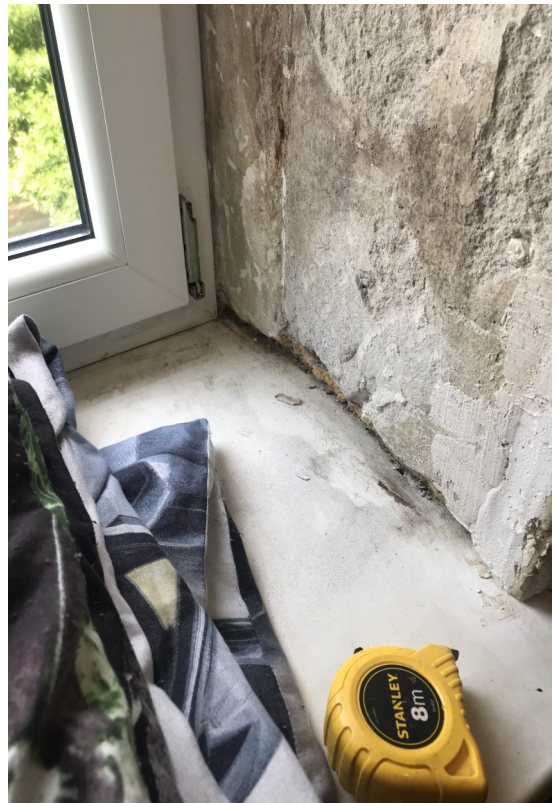
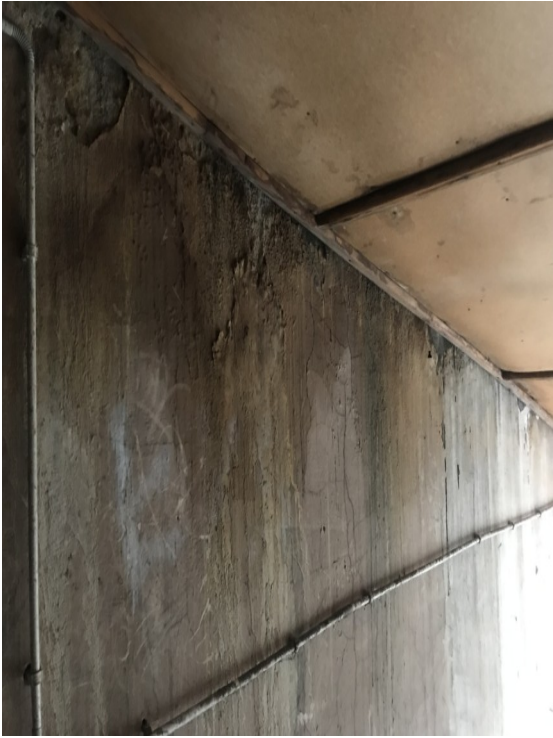
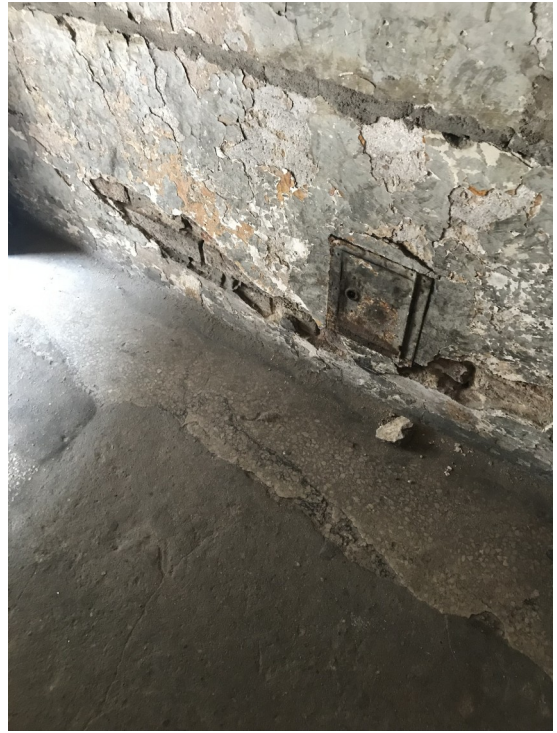
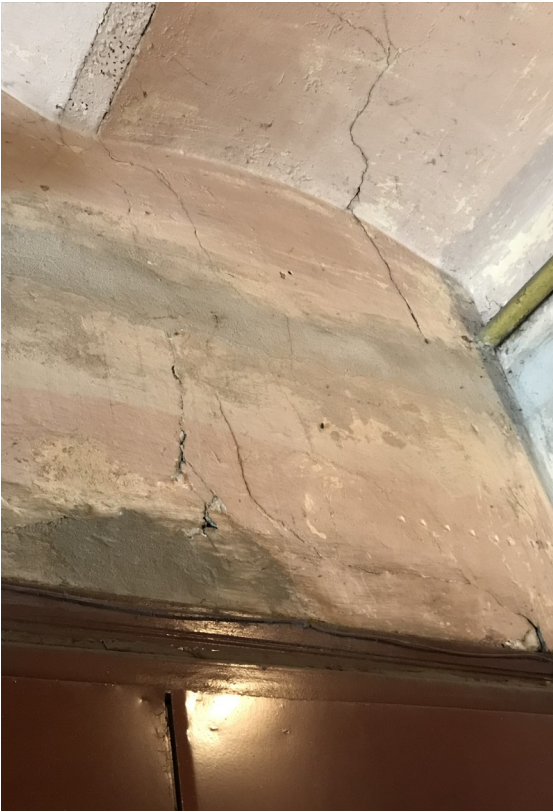
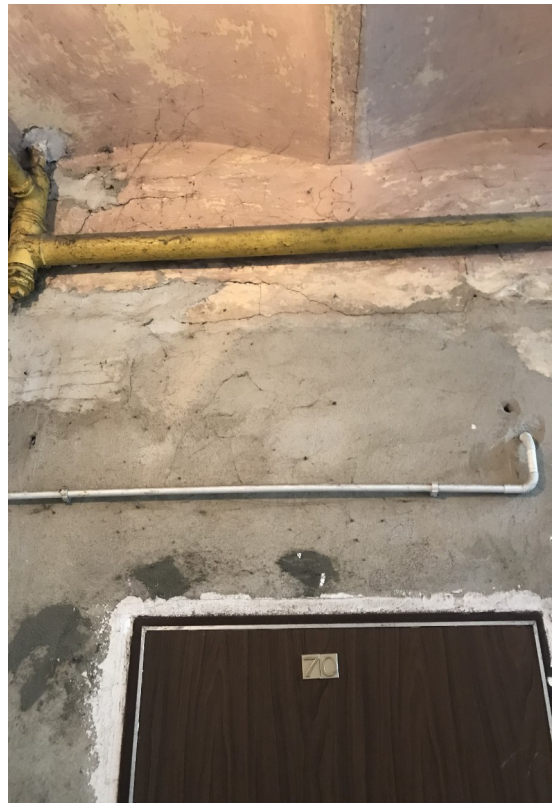
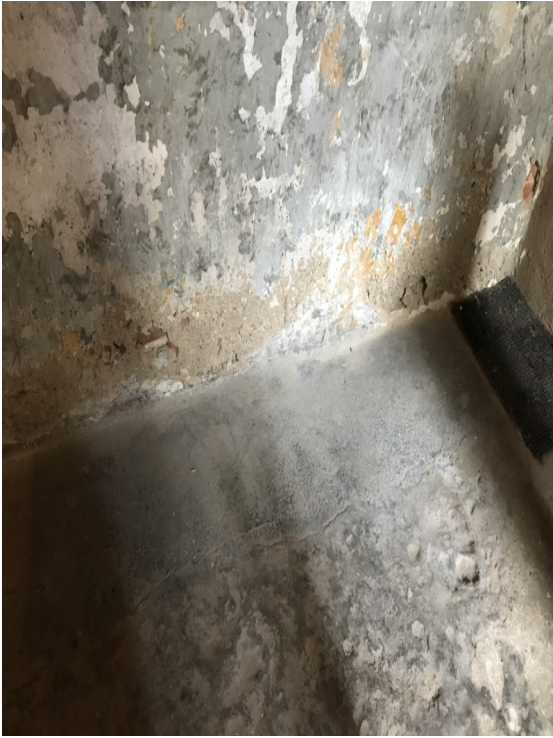
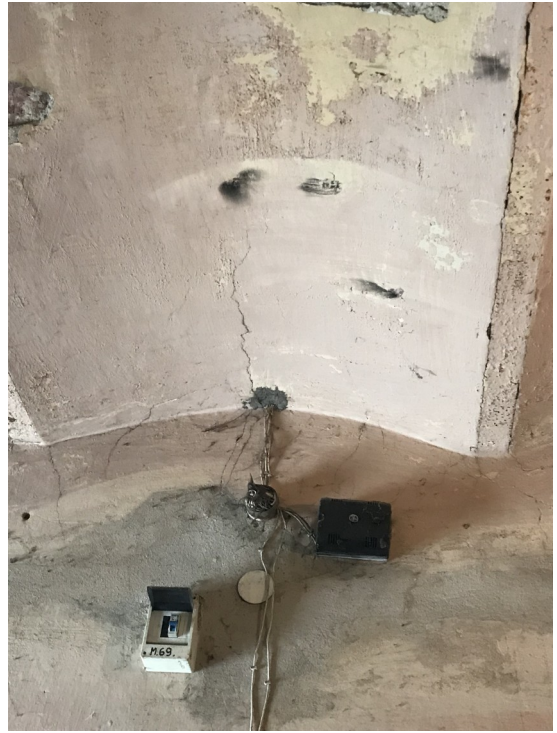
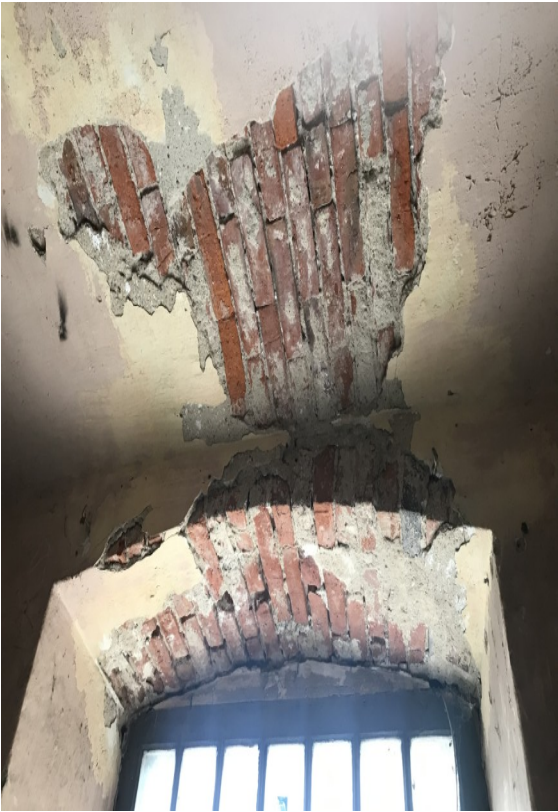
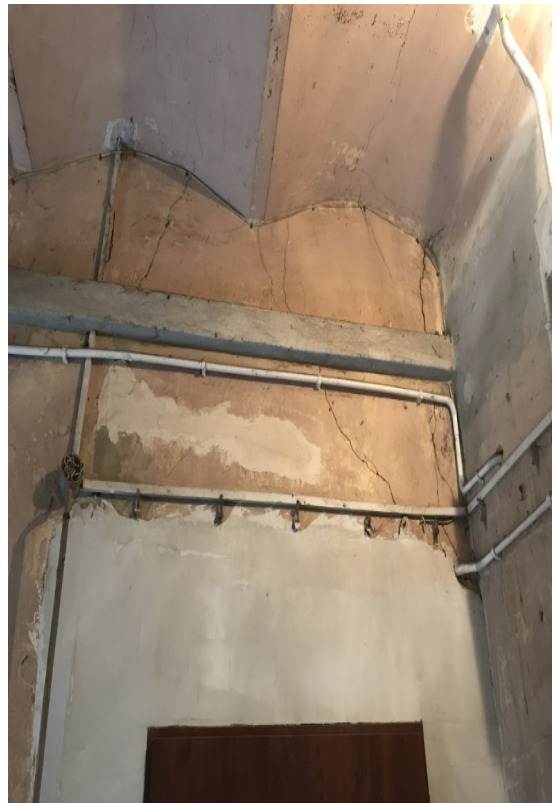
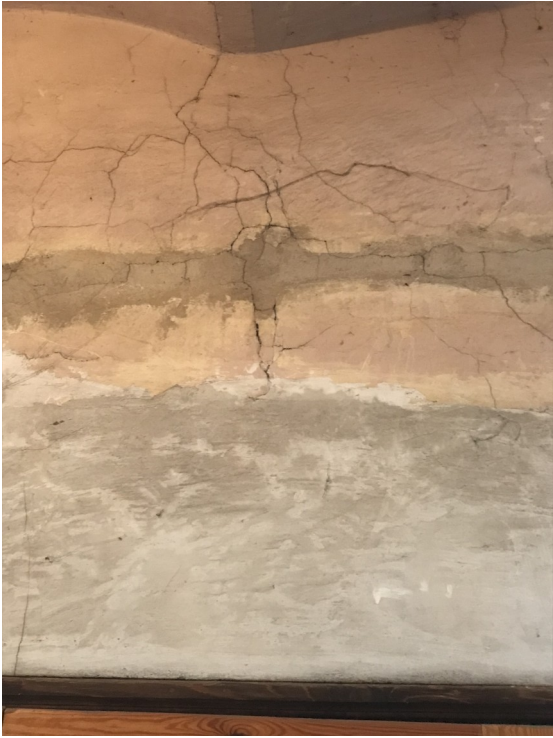
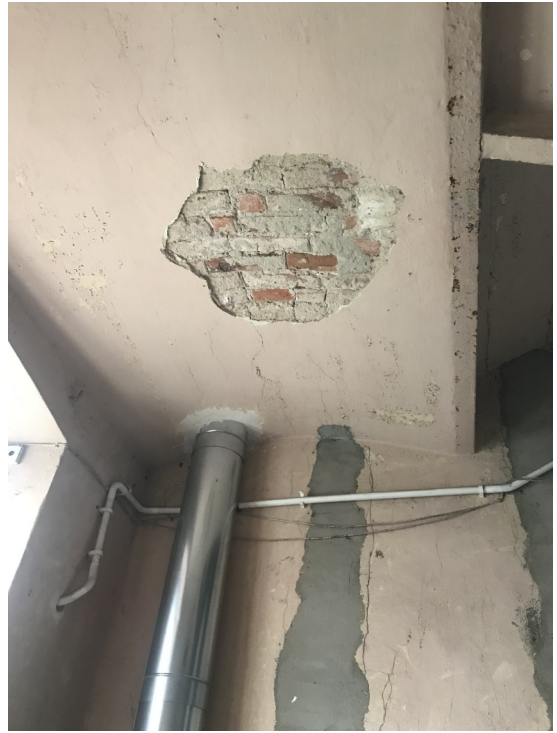
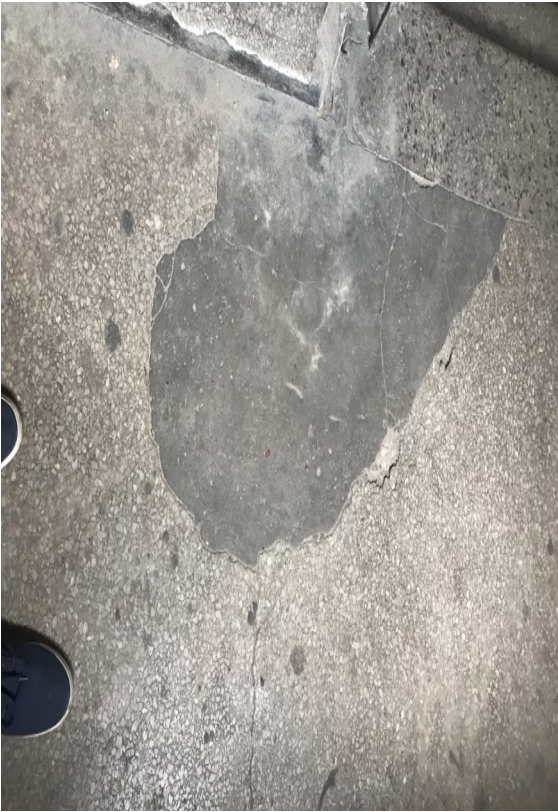
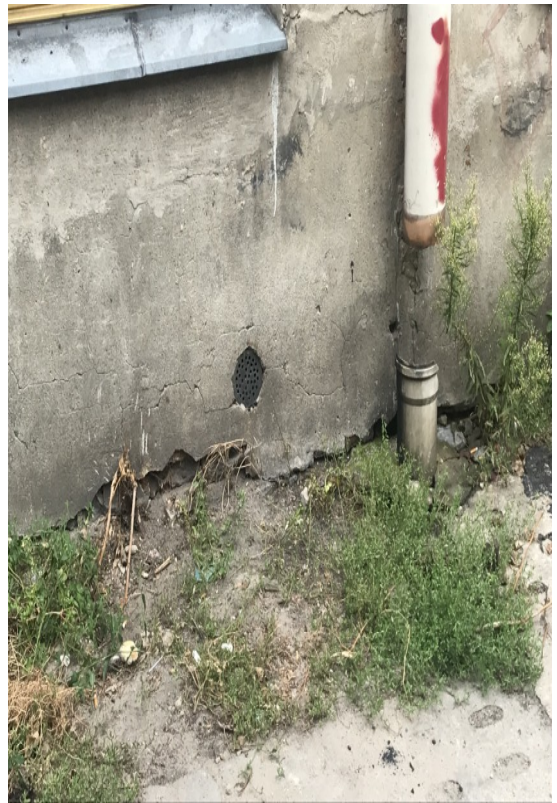
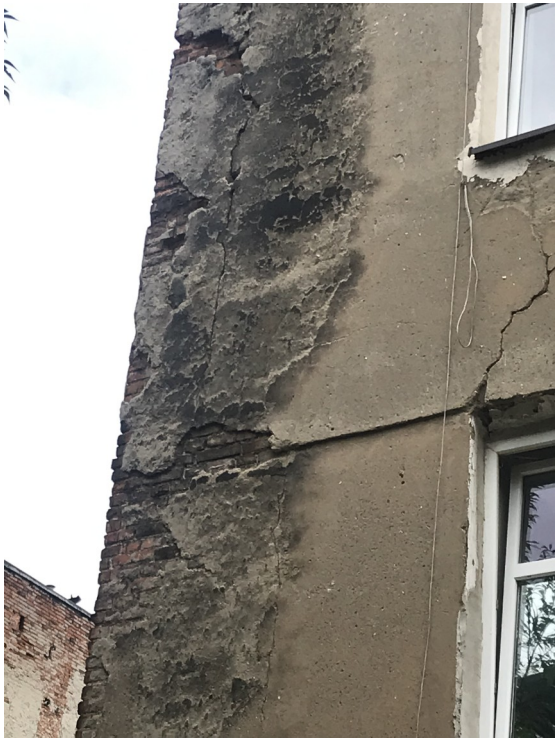
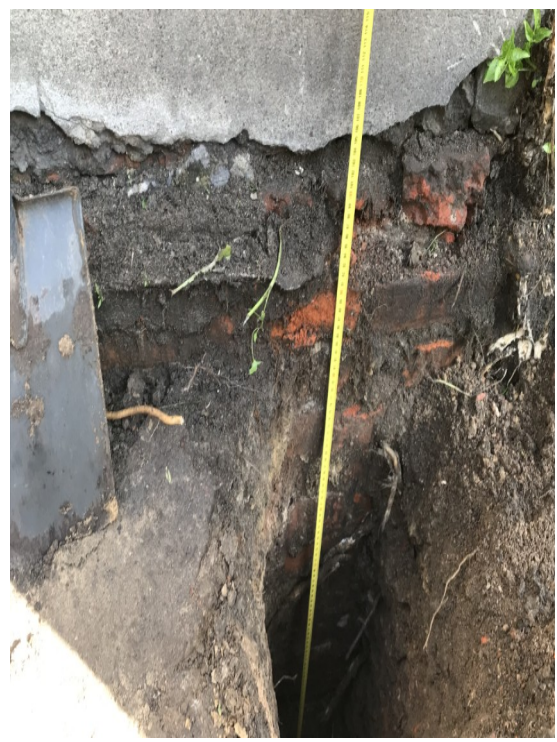
III. CZĘŚĆ FOTOGRAFICZNA

Część elementów konstrukcyjnych dachu dotknięta jest korozją biologiczną – stwierdzono obecność owadów (korników). Krokwie, a co za tym idzie, połacie dachowe są nieznacznie ugięte. Na elementach drewnianych więźby widoczne są stare ślady zawilgoceń.

Tynki zewnętrzne znajdują się w złym stanie technicznym. Występują miejscowe zawilgocenia i odparzenia, które prowadzą sukcesywnie do wykruszania się tynków. Tynki wewnętrzne są miejscami popękane i poodparzane. Tynki sufitów w lokalach dawno nie remontowanych są popękane i poodparzane.

Fundamenty nie posiadają skutecznej izolacji przeciwwilgociowej. Ściany nadziemia są zawilgocone, zagrzybione i spękane. Tynki na całej powierzchni ścian zewnętrznych są zwietrzałe i wykruszone.

- Wykonać regulację przewodów wentylacyjnych
- Skuć odparzone i zwiertzałe tynki zewnętrzne na wszystkich ścianach budynku
- Uzupełnić miejscowe ubytki cegieł w ścianach zewnętrznych budynku
- Uzupełnić zaprawę w spoinach ścian od zewnątrz
- Zarzucić „rapówką” cementową powierzchnie ścian zewnętrznych pozbawione

- Skuć odpadające tynki w klatce schodowej
- Uzupelnić ubytki tralek w balustradach schodów drewnianych
