Załącznik nr 1:
Opis stanu technicznego na dzień 14 i 16.02.2023 r.

Wieża zegarowa Ratusza w Trzebiatowie

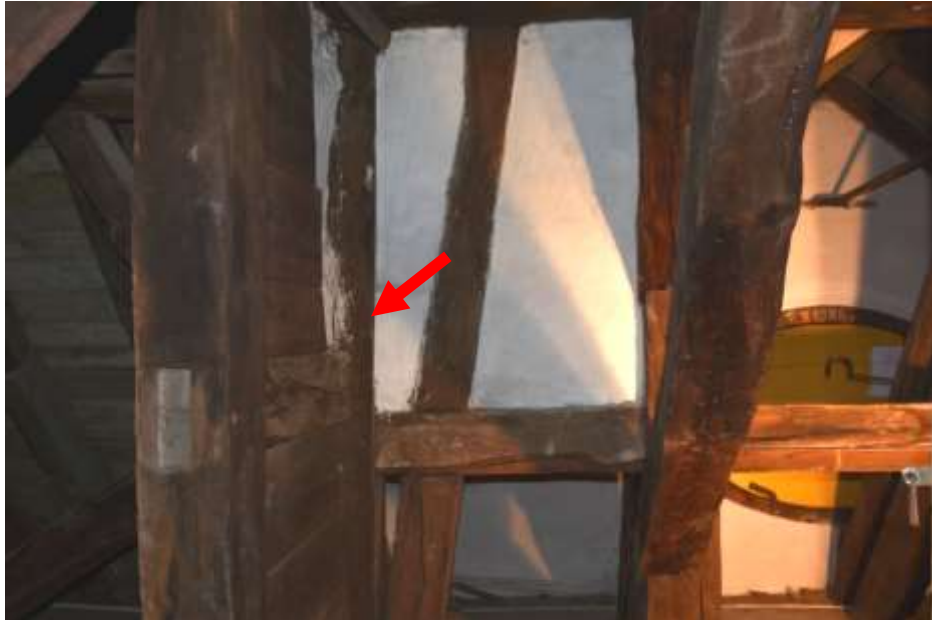
- słup narożny; drewniany o wymiarach 26x27 cm;
- na powierzchni drewna ślady zacieków;

Fot. 1. Słup wieży: słup narożny; drewniany o wymiarach 26x27 cm; na powierzchni drewna ślady zacieków;

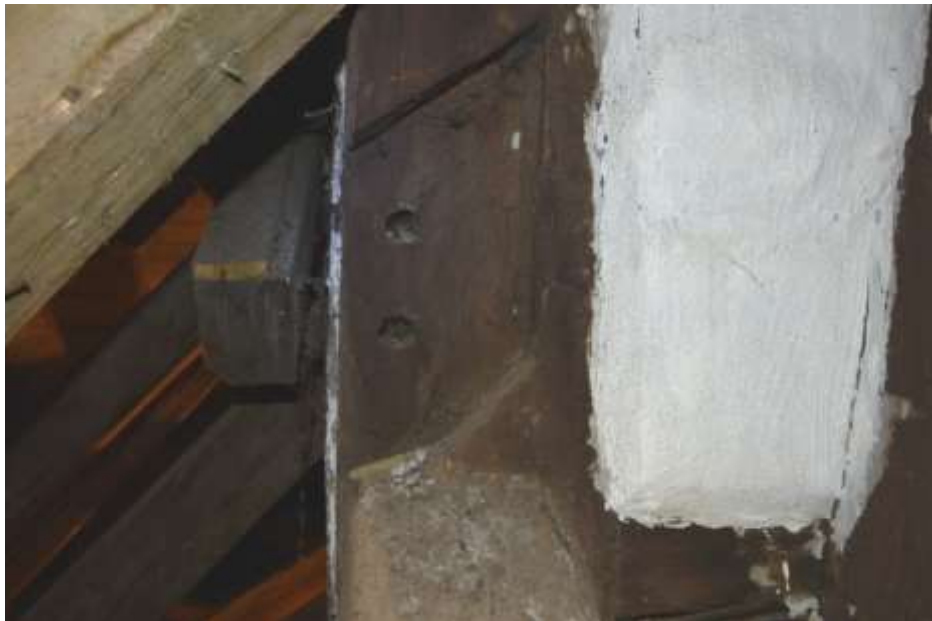
- w słupie puste gniazdo po zastrzale wzdłuż osi I-I w kierunku ściany frontowej; drewno słupa powierzchniowo skorodowane;

Fot. 2. Słup wieży: w słupie puste gniazdo po zastrzale wzdłuż osi I-I w kierunku ściany frontowej;

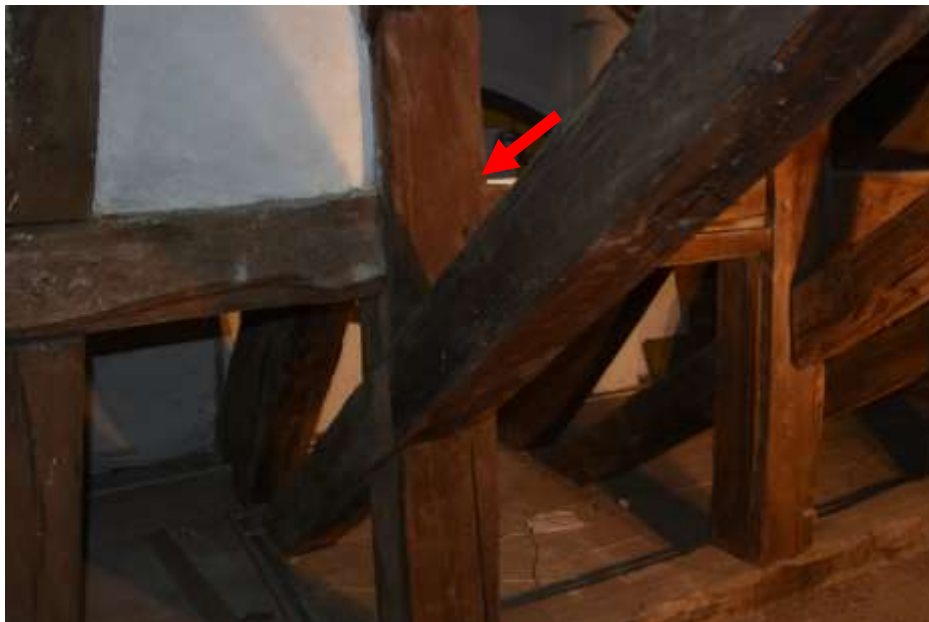
- słup drewniany o wymiarach 25x23 cm;

Fot. 3. Słup wieży: słup drewniany o wymiarach 25x23 cm;

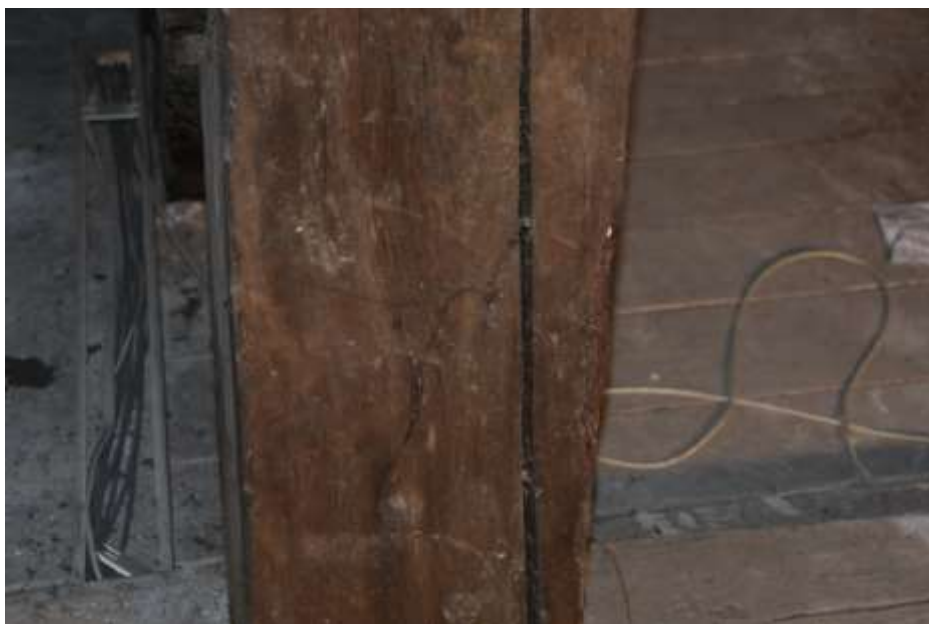
- w dolnej części słup rozwarstwiony; szczelina do 1 cm; drewno z zaciekami;

Fot. 4. Słup wieży: w dolnej części słup rozwarstwiony; szczelina do 1 cm; drewno z zaciekami;

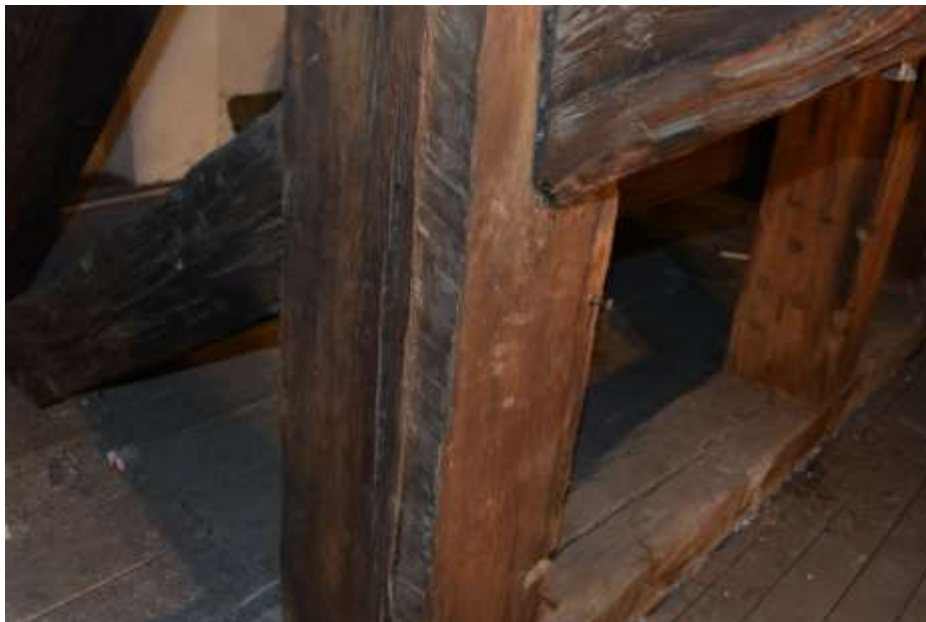
- słup drewniany o wymiarach 25x23 cm;
- z pęknięciami wzdłuż włókien;
- ślady obróbki drewna toporem;

Fot. 5. Słup wieży: słup drewniany o wymiarach 25x23 cm; z pęknięciami wzdłuż włókien; ślady obróbki drewna toporem;

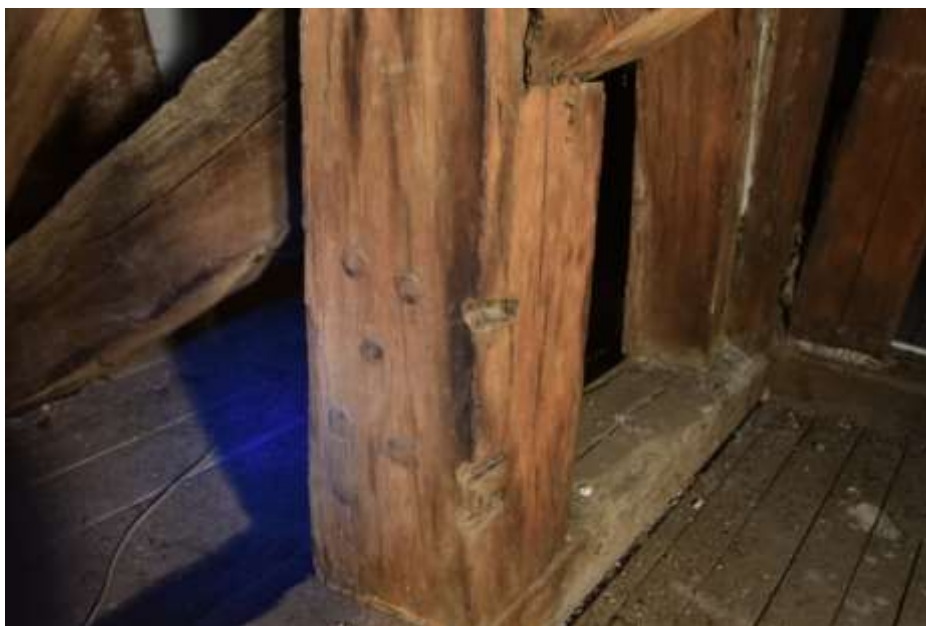
- słup drewniany o wymiarach 25x23 cm;

Fot. 6. Słup wieży: słup drewniany o wymiarach 25x23 cm;

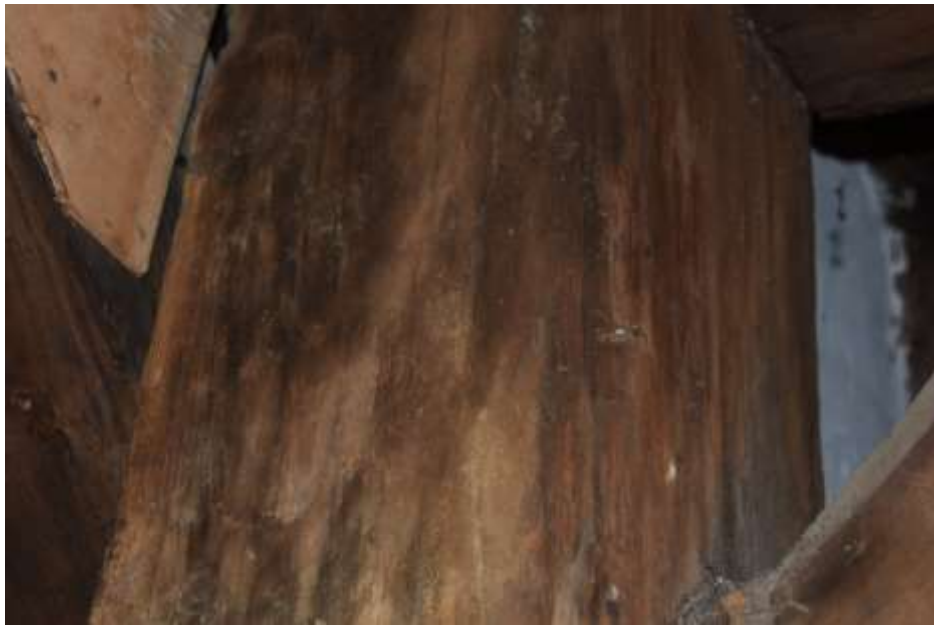
- drewno z zaciekami;

Fot. 7. Słup wieży: drewno z zaciekami;

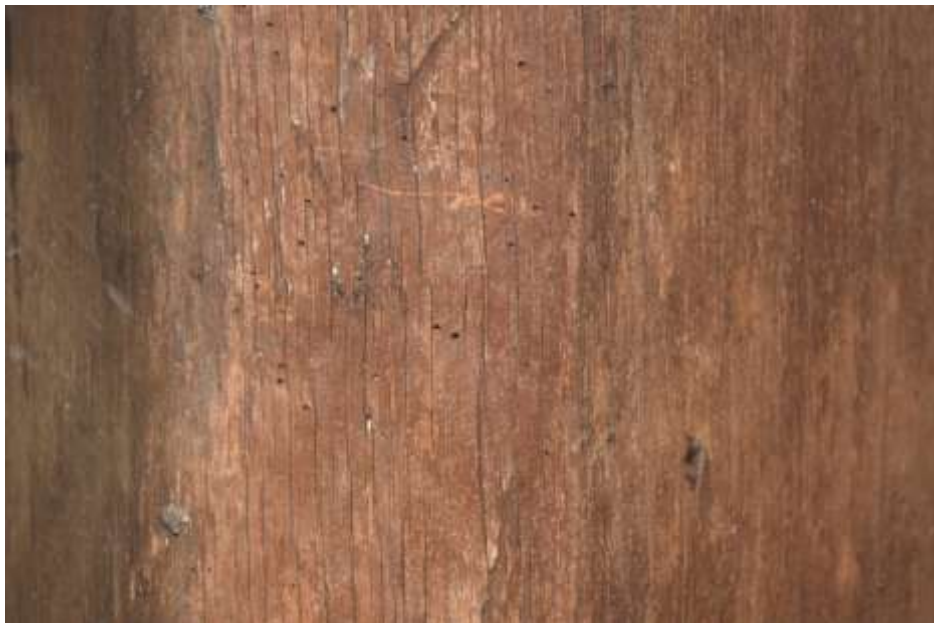
- drewno porażone przez owady techniczne szkodniki drewna; na powierzchni widoczne otwory wylotowe;

Fot. 8. Fragment stropu: drewno porażone przez owady techniczne szkodniki drewna; na powierzchni widoczne otwory wylotowe;

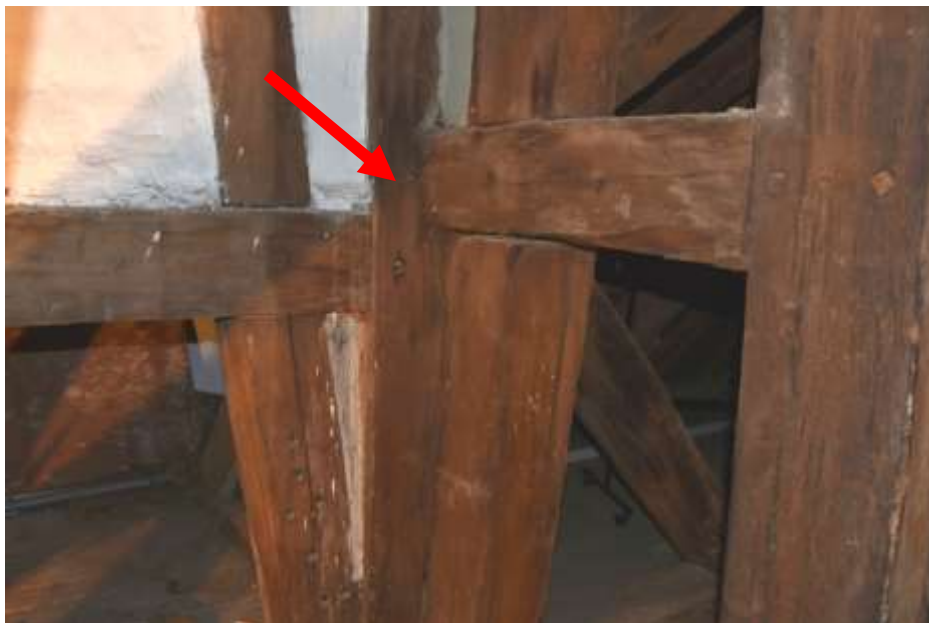
- słup narożny; drewniany o wymiarach 30x24 cm;
- drewno z zaciekami; z pęknięciami wzdłuż włókien;

Fot. 9. Słup wieży: słup narożny; drewniany o wymiarach 30x24 cm; drewno z zaciekami; z pęknięciami wzdłuż włókien;

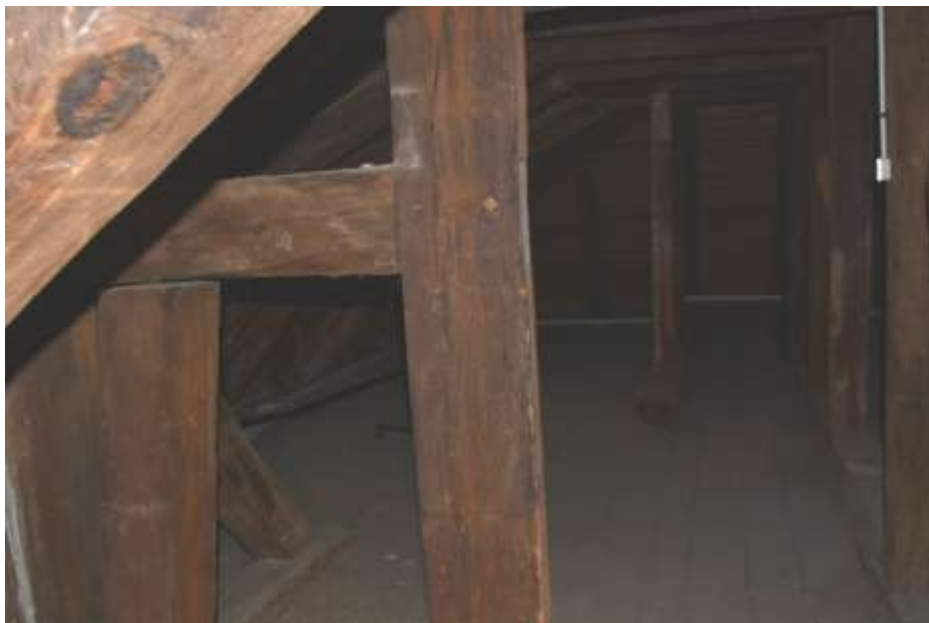
- słup drewniany o wymiarach 26x20 cm;

Fot. 11. Słup wieży: słup drewniany o wymiarach 26x20 cm;

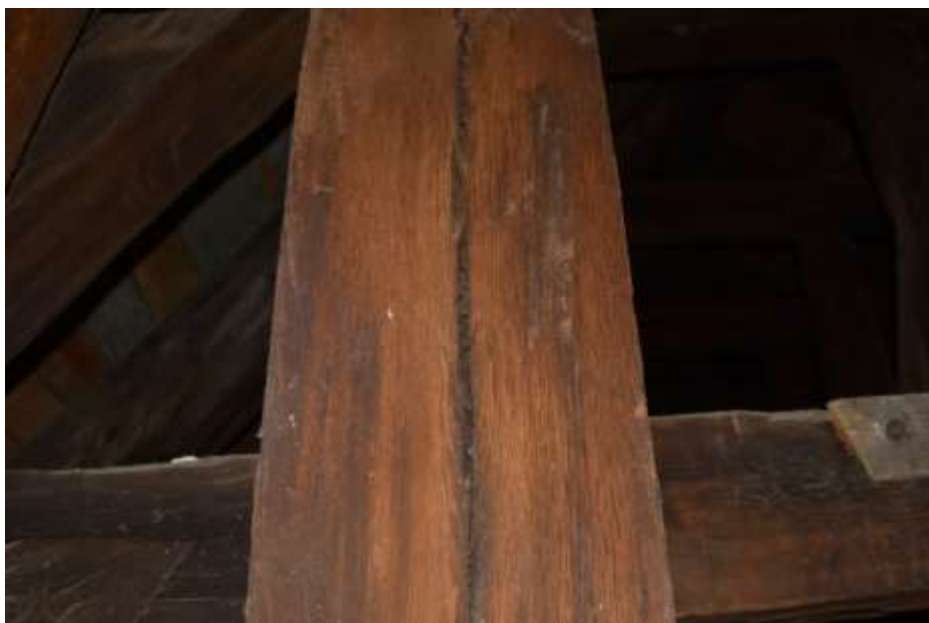
- słup z pęknięciami wzdłuż włókien;

Fot. 12. Słup wieży: słup z pęknięciami wzdłuż włókien;

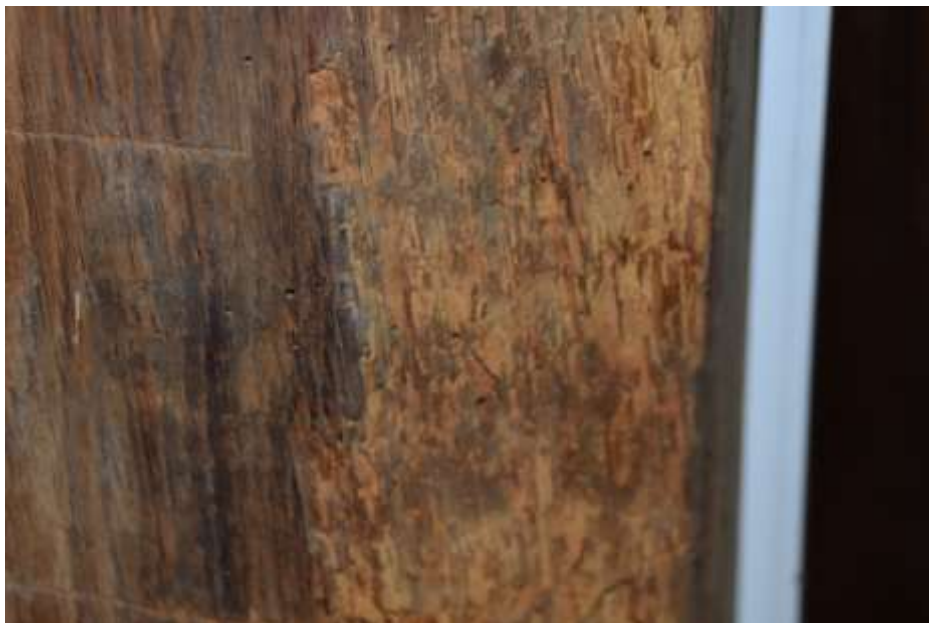
- puste gniazdo po wyciętym ryglu I poziomu (rys. E5 – załącznik nr 1) flekowane sztuką nowego drewna;
- słup porażony przez owady techniczne szkodniki drewna; pod warstwą zewnętrzną widoczne korytarze wypełnione mączką drzewną;

Fot. 13. Słup wieży: słup porażony przez owady techniczne szkodniki drewna; pod warstwą zewnętrzną widoczne korytarze wypełnione mączką drzewną;

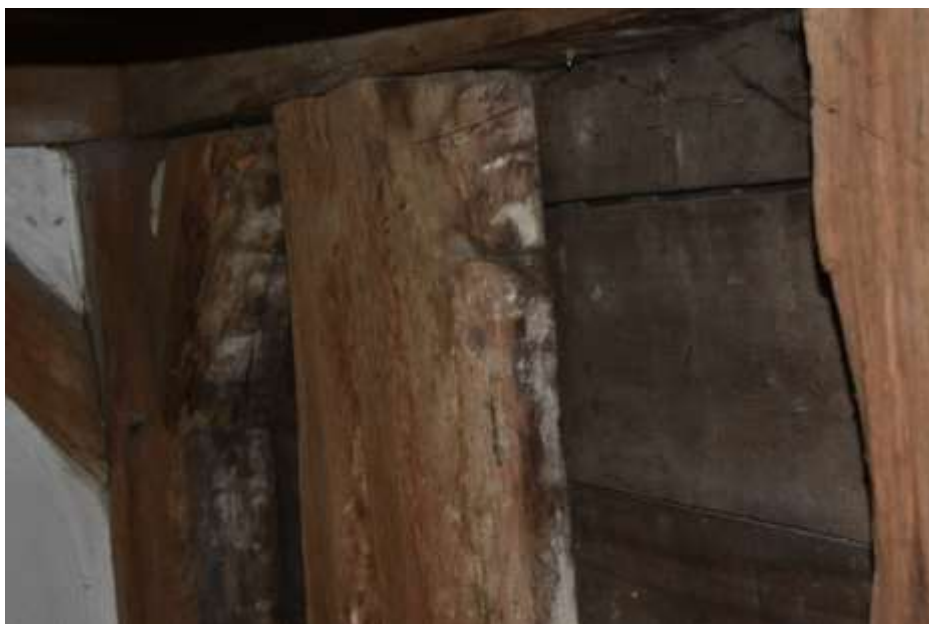
- górna część słupa w partii pod stropem silnie porażona biologicznie;

Fot. 14. Słup wieży: górna część słupa w partii pod stropem silnie porażona biologicznie;

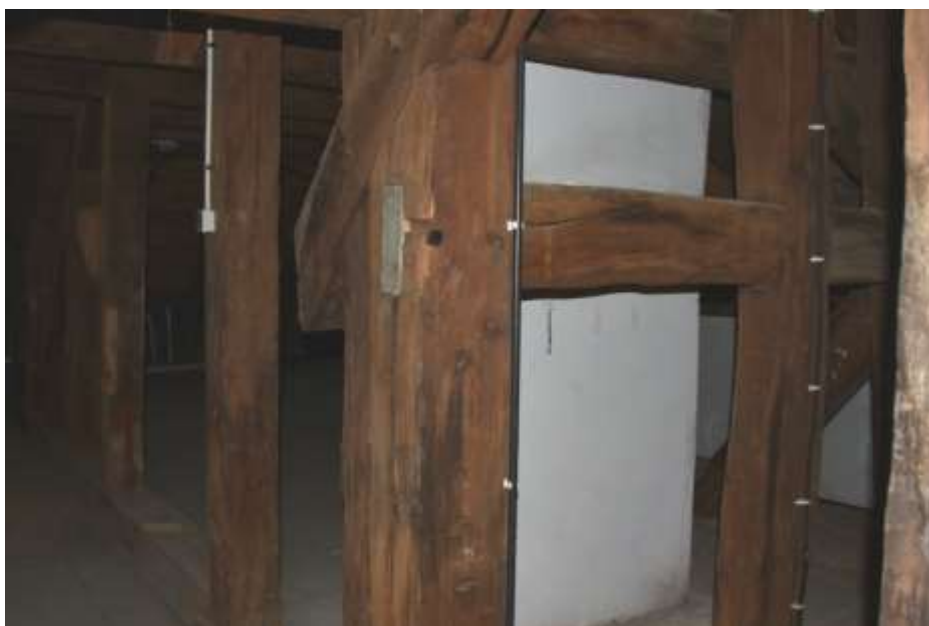
- słup drewniany o wymiarach 24x24 cm;

Fot. 15. Słup wieży: słup drewniany o wymiarach 24x24 cm;
- słup w dolnej części rozłupany; szczelina do 3 cm;

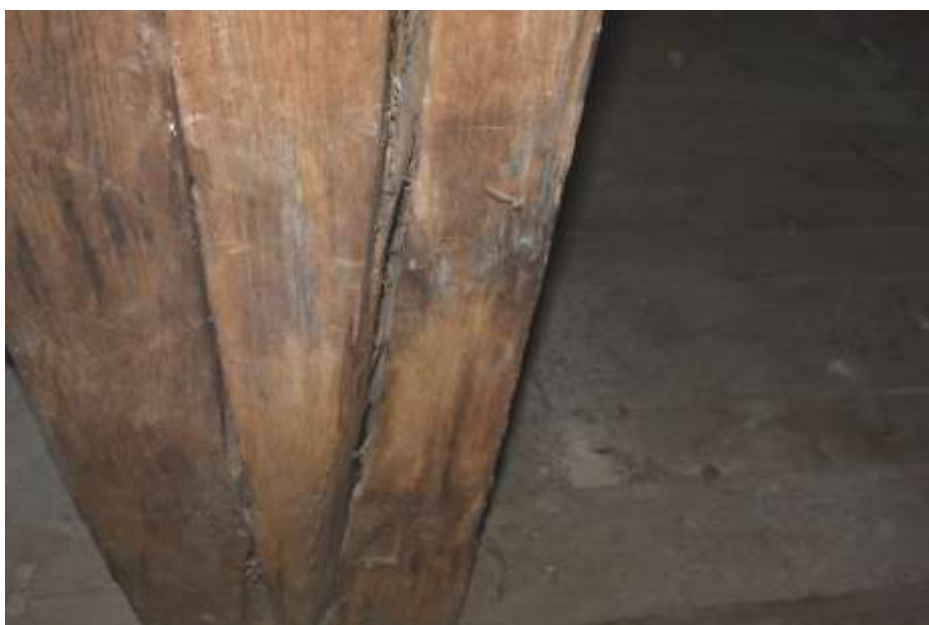
Fot. 16. Słup wieży: słup w dolnej części rozłupany; szczelina do 3 cm;
- puste gniazdo po wyciętym ryglu I (rys. E5 – załącznik nr 1)
poziomu flekowane sztuką nowego drewna;

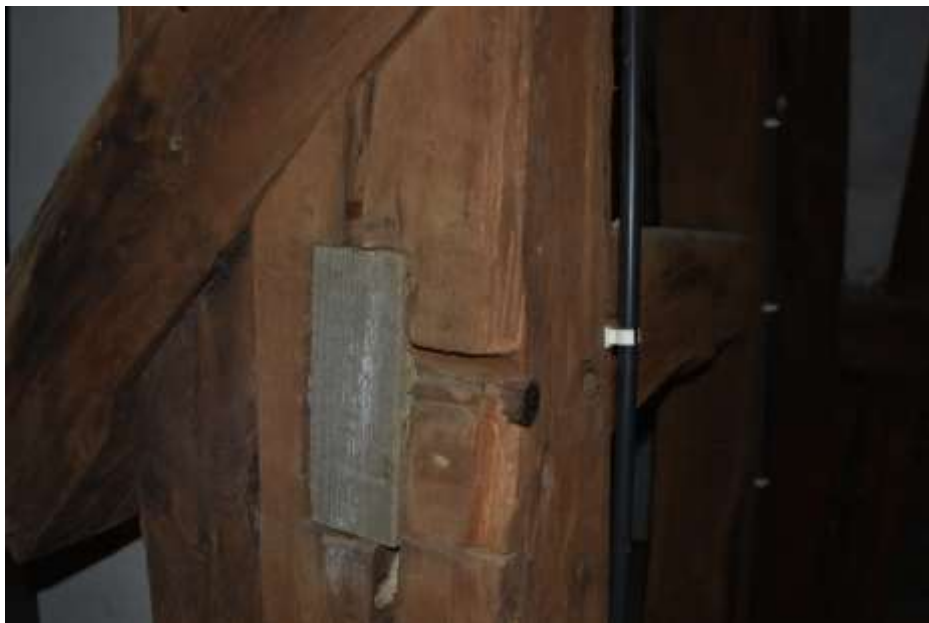
Fot. 17. Słup wieży: puste gniazdo po wyciętym ryglu I poziomu flekowane sztuką nowego drewna;

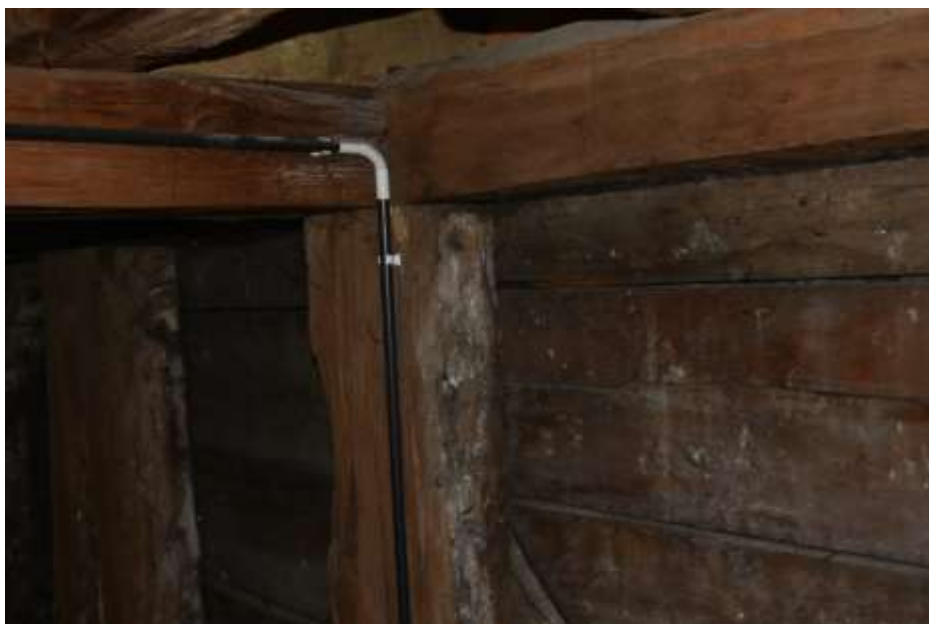
- górna część słupa w partii pod stropem silnie porażona biologicznie;

Fot. 18. Słup wieży: górna część słupa w partii pod stropem silnie porażona biologicznie;

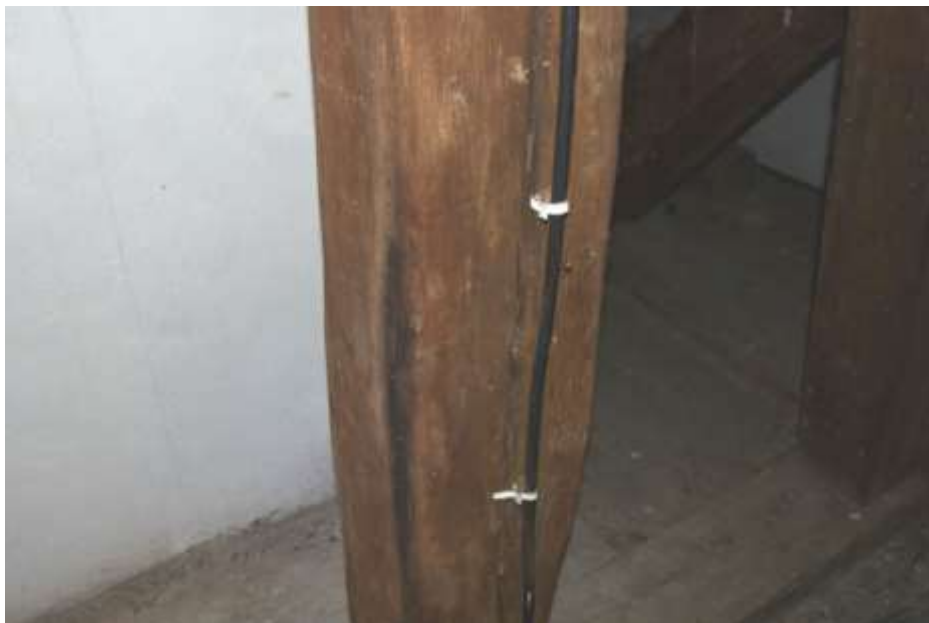
- słup drewniany o wymiarach 24x20 cm;
- drewno z pęknięciami wzdłuż włókien; na powierzchni zacieki;

Fot. 19. Słup wieży: słup drewniany o wymiarach 24x20 cm; drewno z pęknięciami wzdłuż włókien; na powierzchni zacieki;

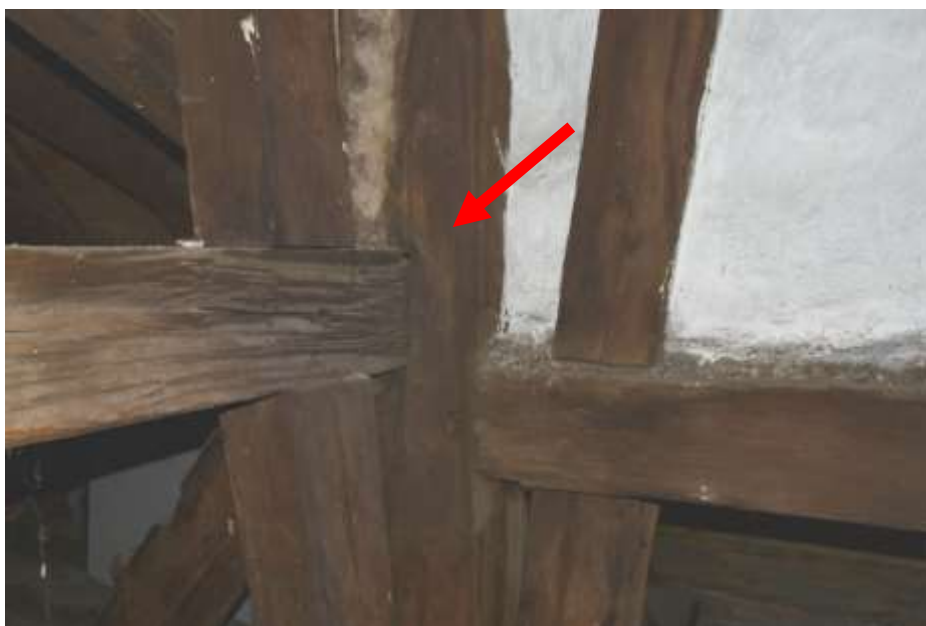
- słup drewniany; narożny o wymiarach 24x33 cm; słup obniżony;

Fot. 21. Słup wieży: słup w dolnej części rozłupany; szczelina do 3 cm;

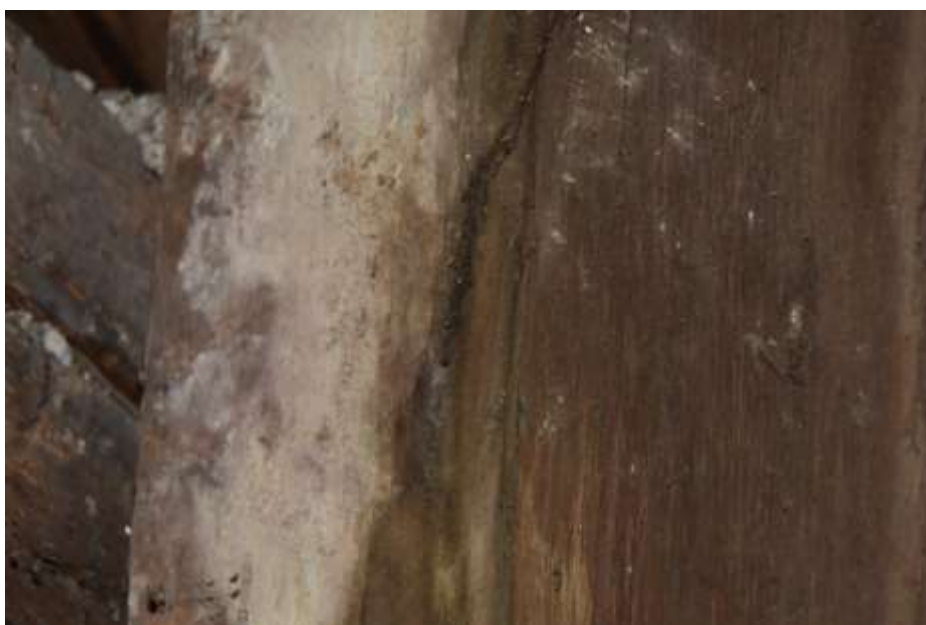
- drewno z pęknięciami wzdłuż włókien; skorodowane biologicznie;

Fot. 22. Słup wieży: drewno z pęknięciami wzdłuż włókien; skorodowane biologicznie;

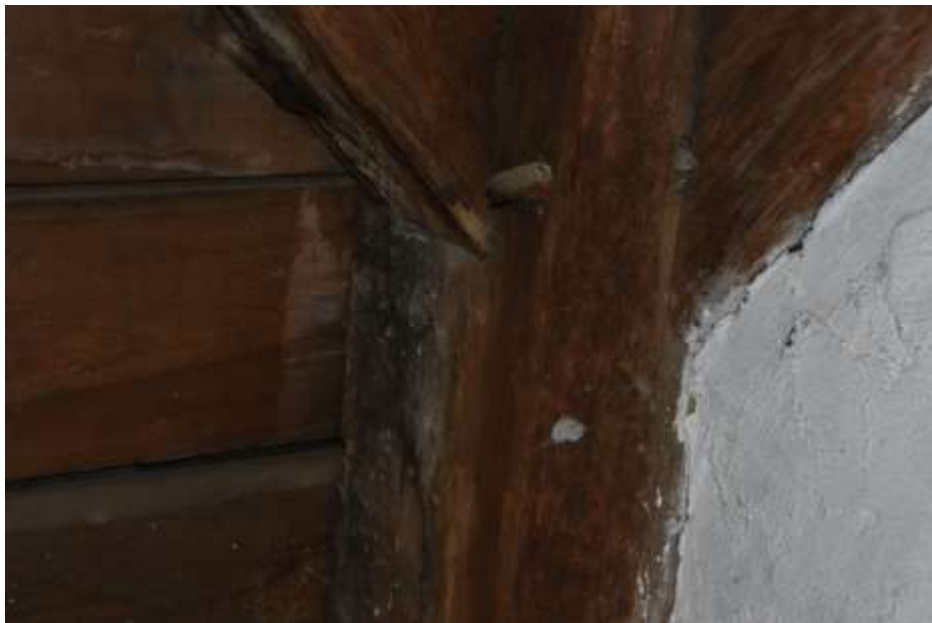
- poniżej poziomu mieczy drewno słupa porażone biologicznie;

Fot. 24. Słup wieży: poniżej poziomu mieczy drewno słupa porażone biologicznie;

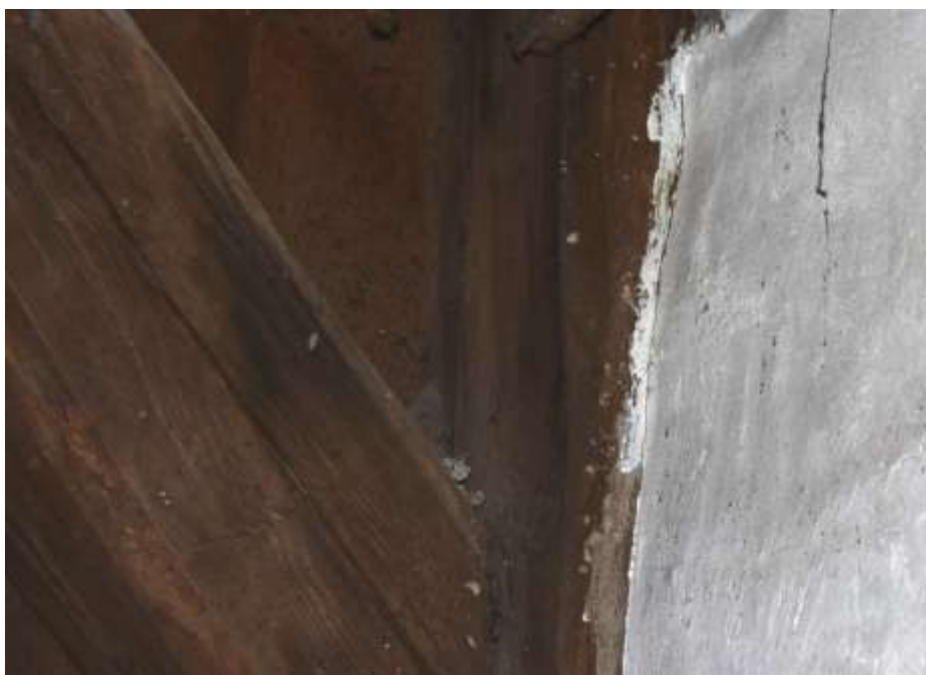
- słup drewniany o wymiarach 25x22 cm; na powierzchni drewna zacieki;

Fot. 25. Słup wieży: słup drewniany o wymiarach 25x22 cm; na powierzchni drewna zacieki;

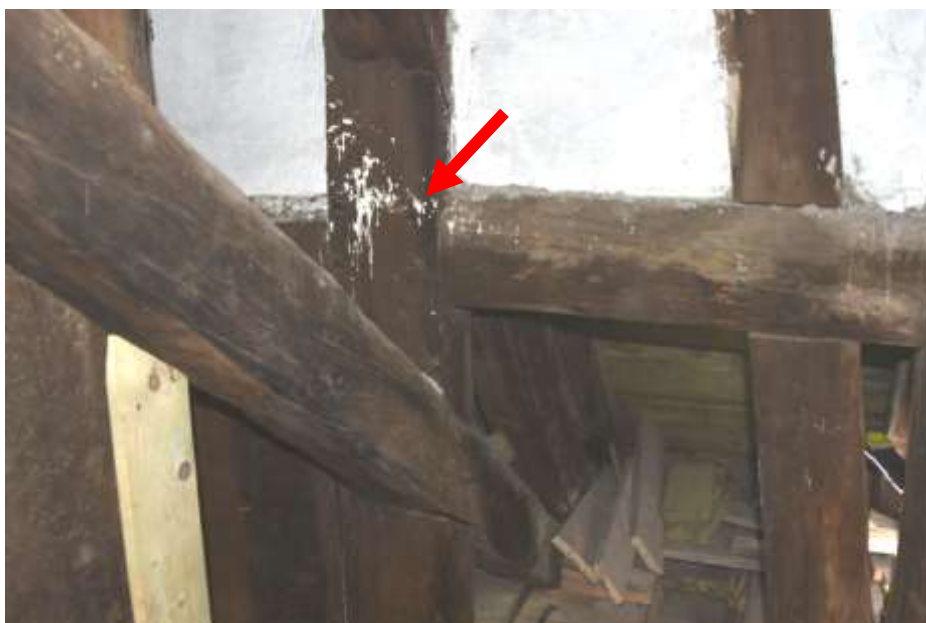
- słup drewniany o wymiarach 25x23 cm; na powierzchni drewna zacieki; zabrudzenia farbą;

Fot. 26. Słup wieży: słup drewniany o wymiarach 25x23 cm; na powierzchni drewna zacieki; zabrudzenia farbą;

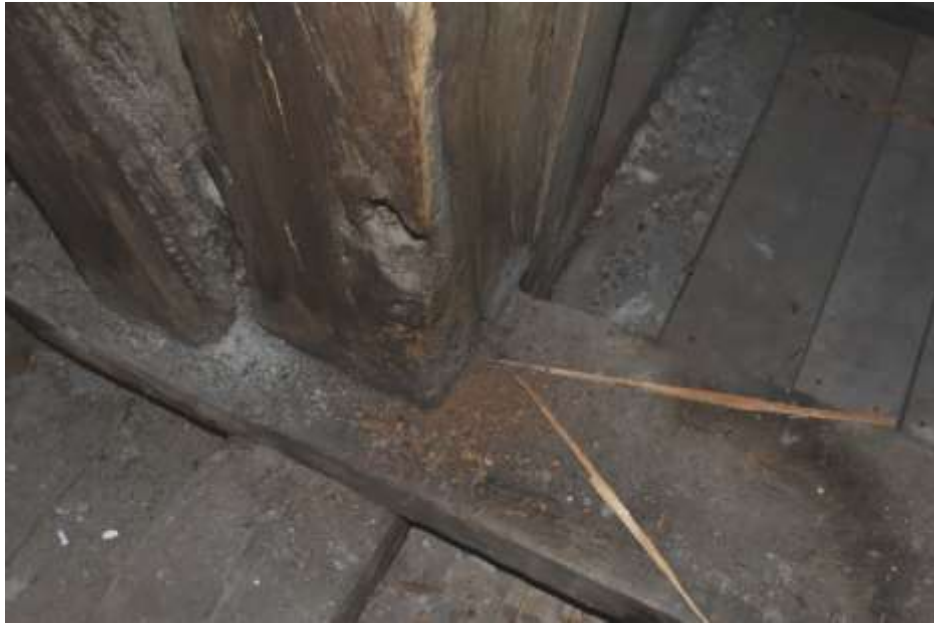
- słup drewniany o wymiarach 24x22 cm;
- na połączeniu z podwaliną drewno skorodowane; słup obniżony;

Fot. 27. Słup wieży: na połączeniu z podwaliną drewno skorodowane;

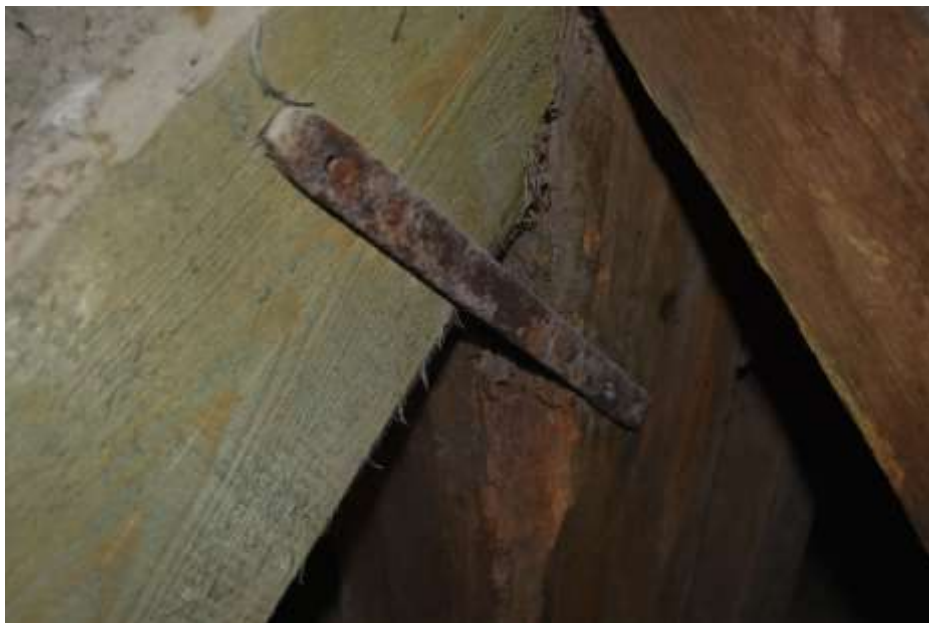
- drewno skorodowane; ubytek struktury do 5 cm;

Fot. 29. Słup wieży: drewno skorodowane; ubytek struktury do 5 cm;

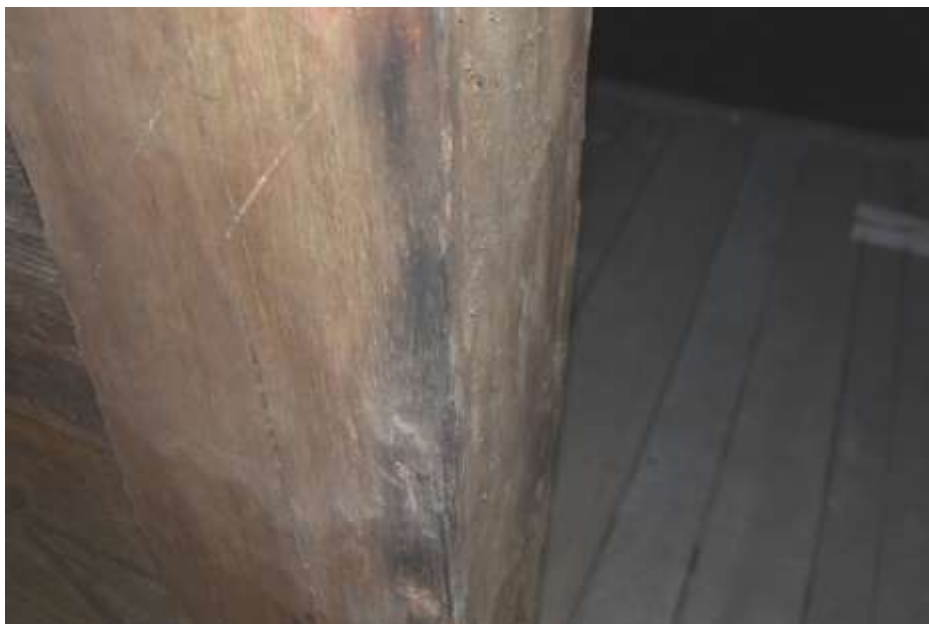
- słup drewniany o wymiarach 25x22 cm;
- na powierzchni ciemne naloty;

Fot. 30. Słup wieży: słup drewniany o wymiarach 25x22 cm; na powierzchni ciemne naloty;

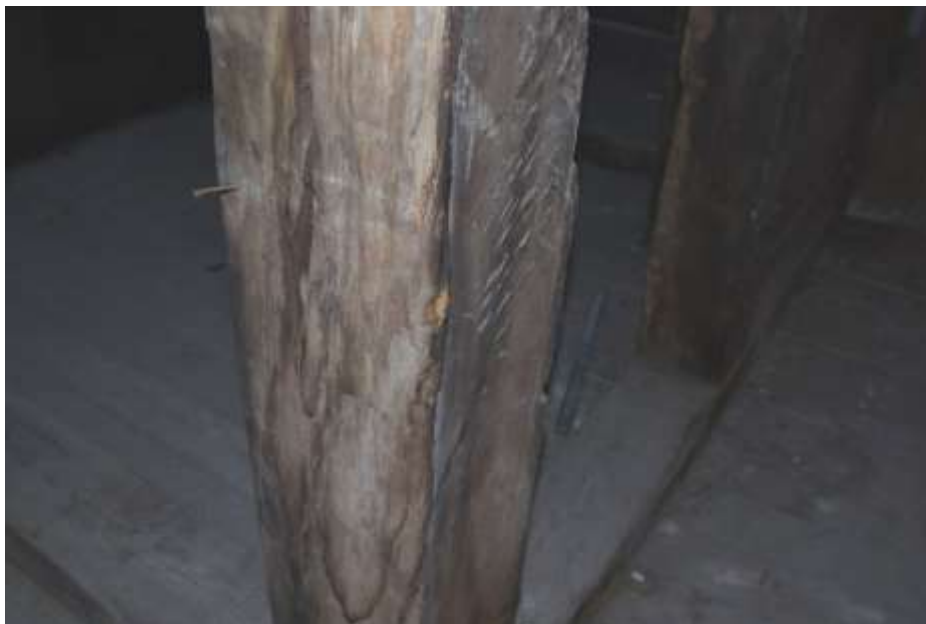
- słup drewniany o wymiarach 23x25 cm;
- na powierzchni drewna zacieki;

Fot. 31. Słup wieży: słup drewniany o wymiarach 25x22 cm; na powierzchni drewna zacieki;

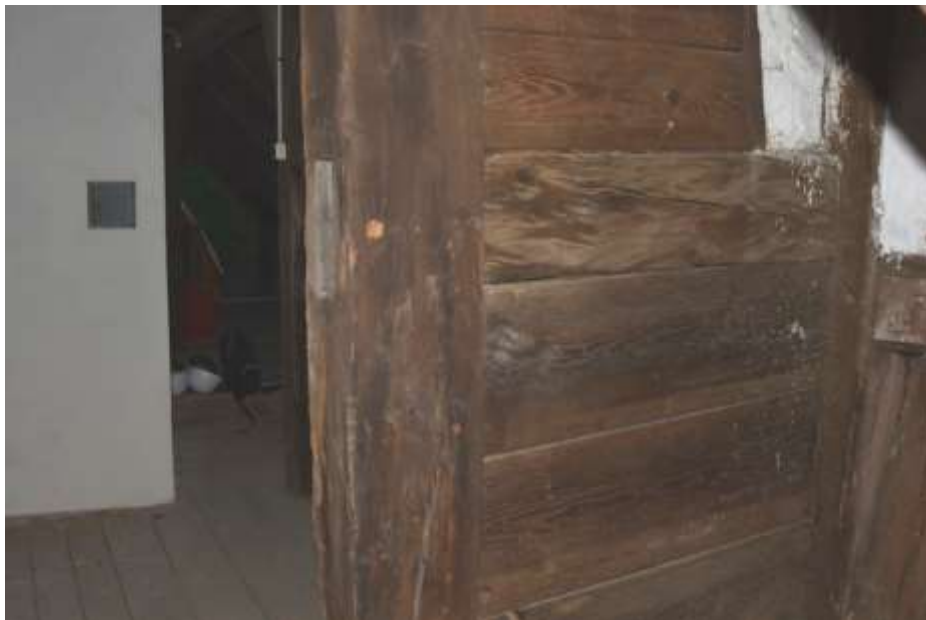
- słup drewniany o wymiarach 22x25 cm;
- w miejscu usuniętego rygla gniazdo zaflekowane sztuką nowego drewna;

Fot. 32. Słup wieży: słup drewniany o wymiarach 22x25 cm; w miejscu usuniętego rygla gniazdo zaflekowane sztuką nowego drewna;

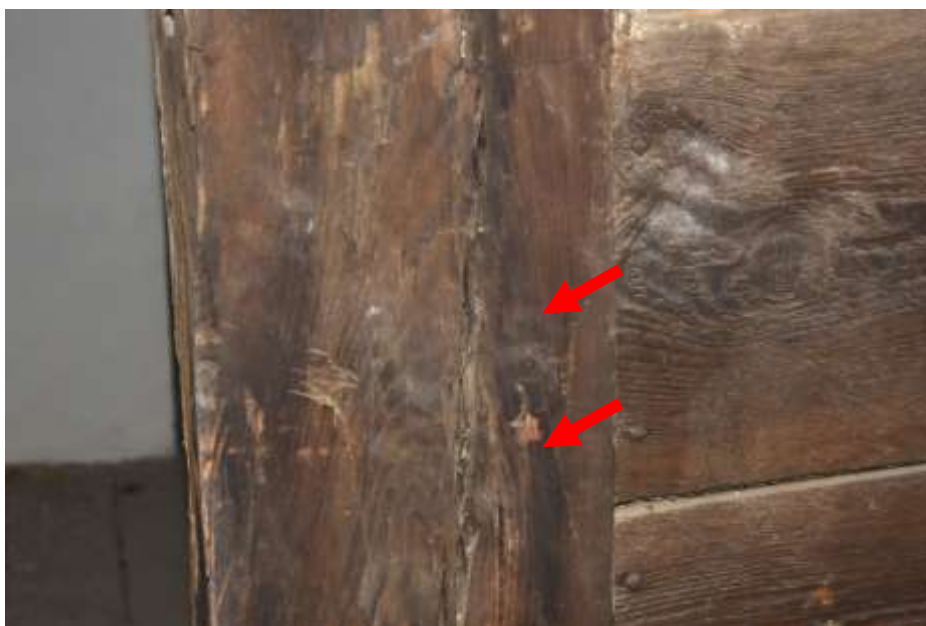
- słup rozwarstwiony;

Fot. 33. Słup wieży: słup rozwarstwiony;

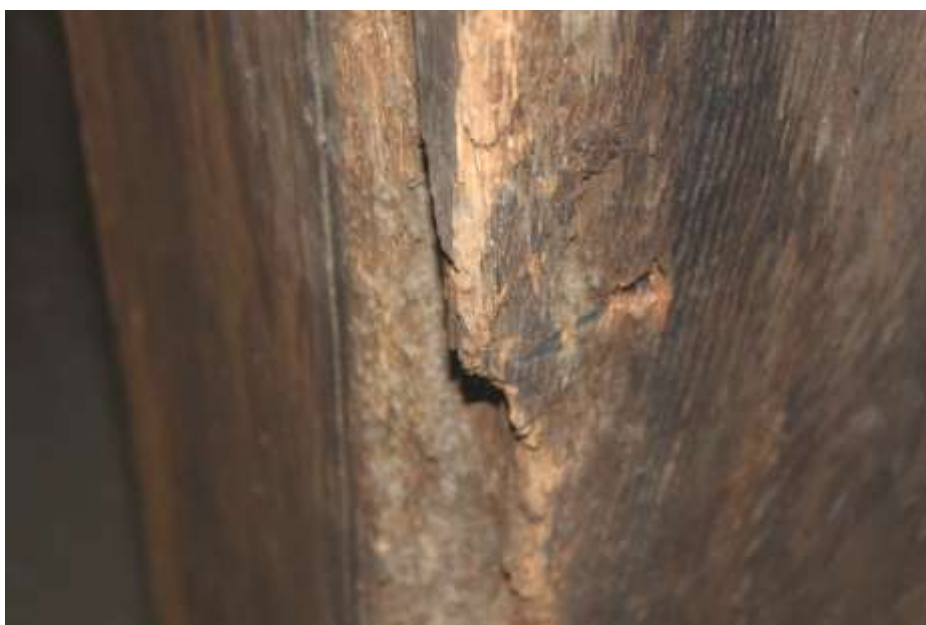
- drewno porażone biologicznie;

Fot. 34. Słup wieży: drewno porażone biologicznie;

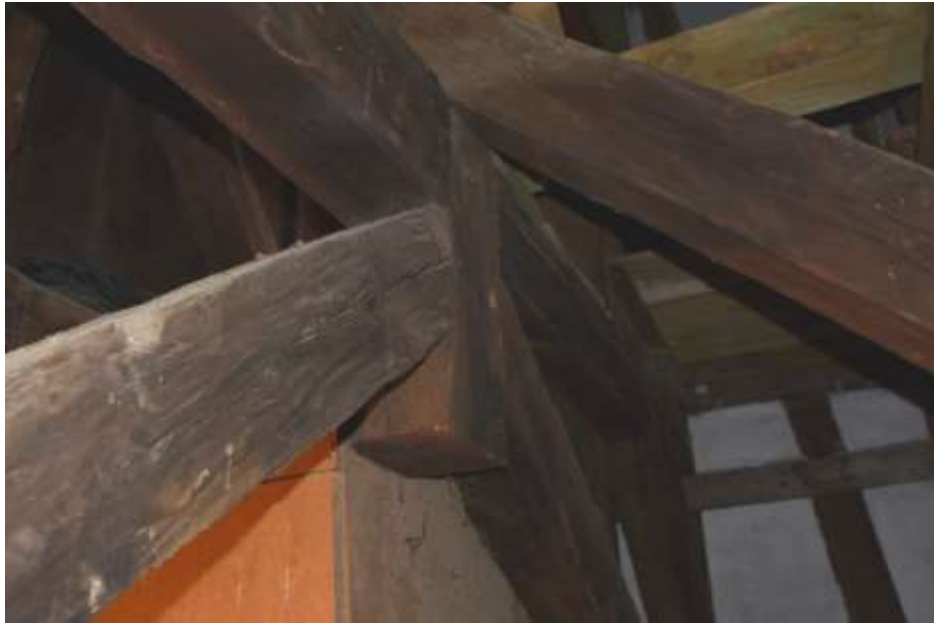
- słup drewniany o wymiarach 23x21 cm;
- słup wycięty do poziomu zastrzałów;

Fot. 35. Słup wieży: słup drewniany o wymiarach 23x21 cm; słup wycięty do poziomu zastrzałów;

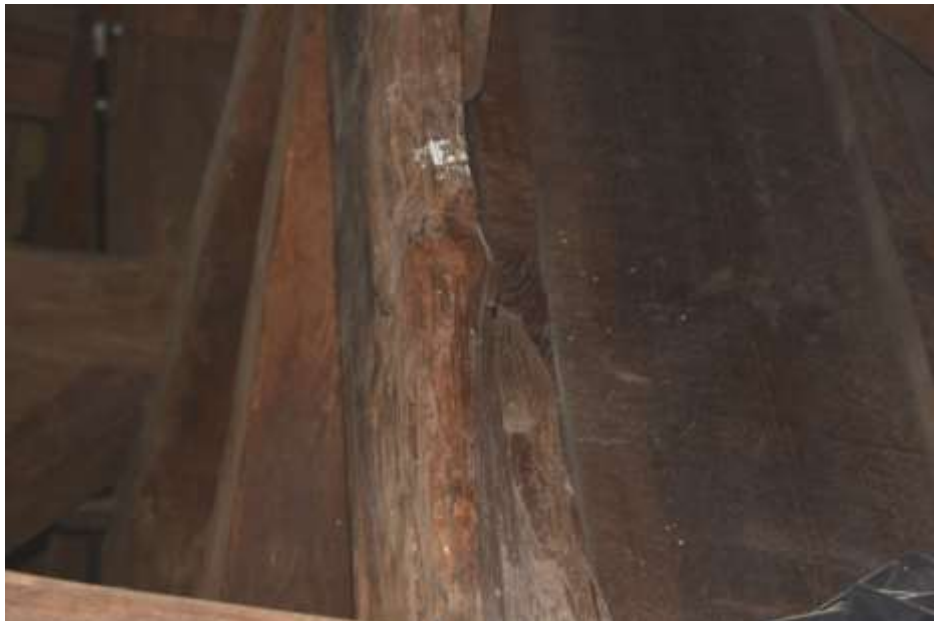
- słup drewniany o wymiarach 22x22 cm; zachowany do wysokości II (rys. E5 – załącznik nr 1) poziomy rygli; powyżej zachowany szczątkowo;

Fot. 36. Słup wieży: słup drewniany o wymiarach 22x22 cm; zachowany do wysokości II poziomy rygli; powyżej zachowany szczątkowo;

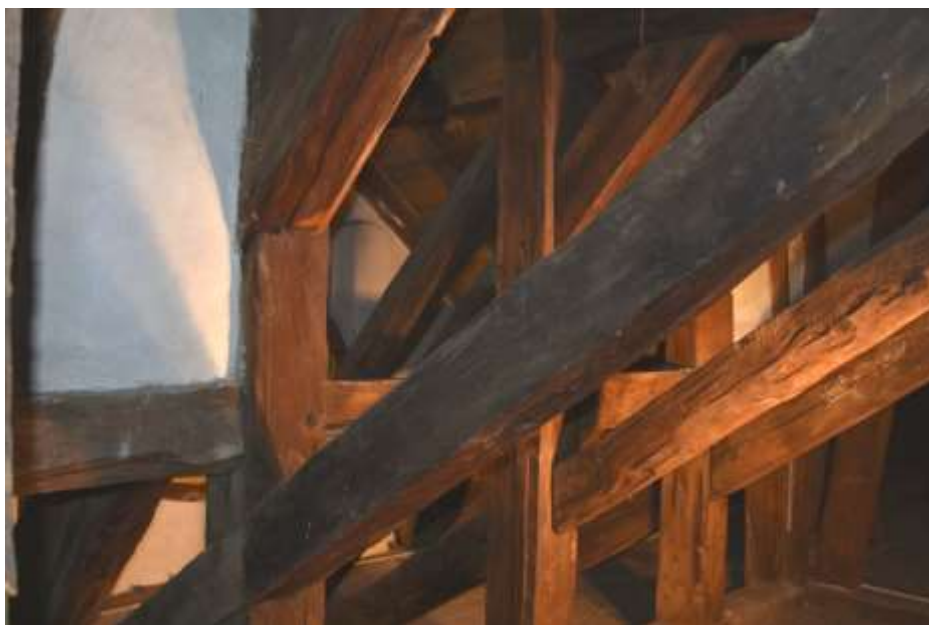
- układ ściany złożony z podwaliny, słupów; rygli i zastrzałów;

Fot. 39. Układ ściany w osi 1-1: układ ściany złożony z podwaliny, słupów; rygli i zastrzałów;

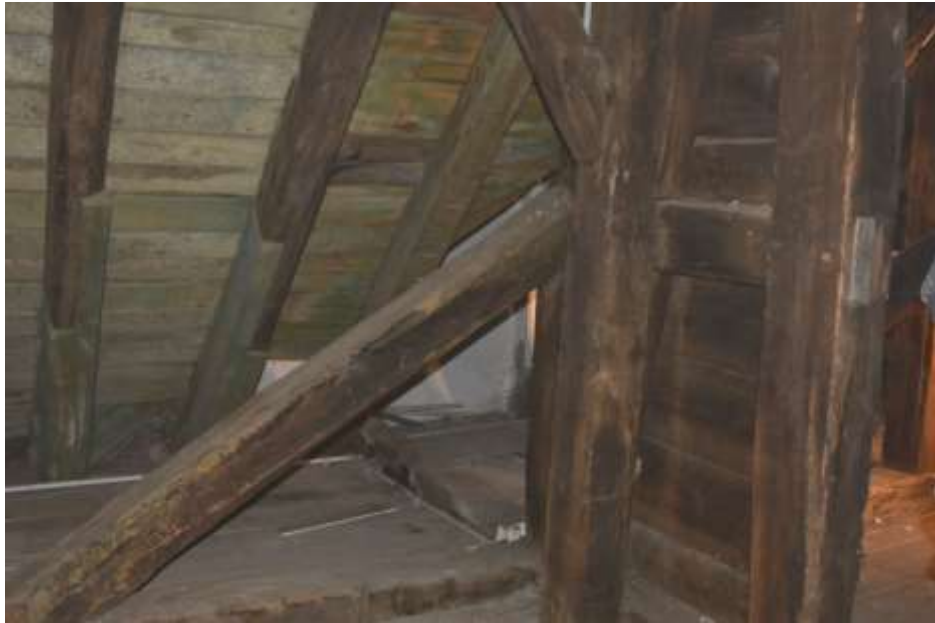
- przy słupie 1/I (**rys. E2 – załącznik nr 1**) od strony poddasza zastrzał o wymiarach 23x23 cm;
- drewno zastrzału powierzchniowo skorodowane; z zaciekami;

Fot. 43. Układ ściany w osi 1-1; przy słupie 1/I zastrzał o wymiarach 23x23 cm;

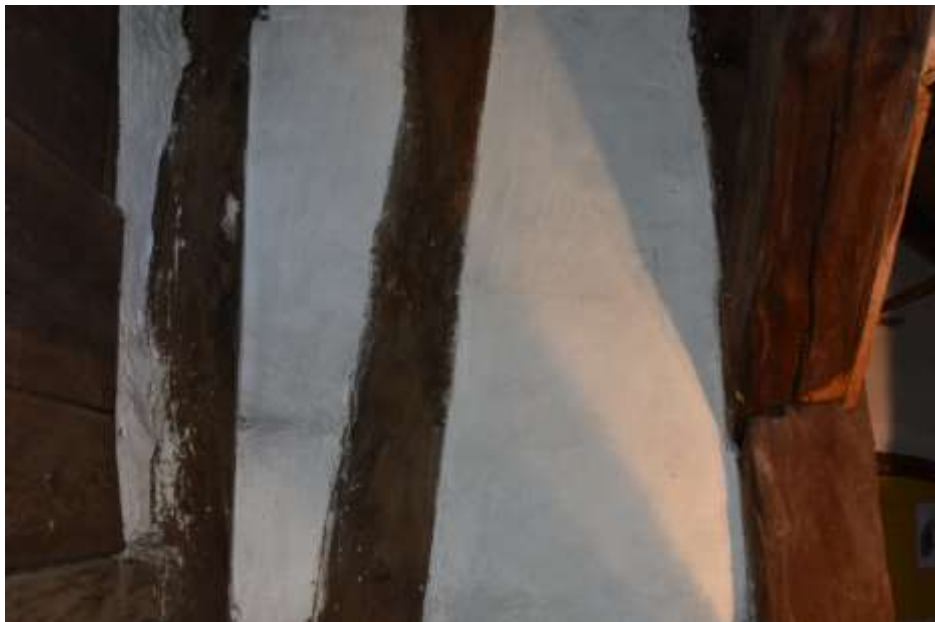
- zastrzał pomiędzy osiami I-G o przebiegu od podstawy słupa 1/I w kierunku 1/G (rys. E2 – załącznik nr 1); brak odcinka między ryglem III poziomym a oczepem;
- wypełnienie pól pomiędzy elementami drewnianymi tynkowane i malowane;

Fot. 44. Układ ściany w osi 1-1; zastrzał pomiędzy osiami I-G o przebiegu od podstawy słupa 1/I w kierunku 1/G; wypełnienie pól pomiędzy elementami drewnianymi tynkowane i malowane;

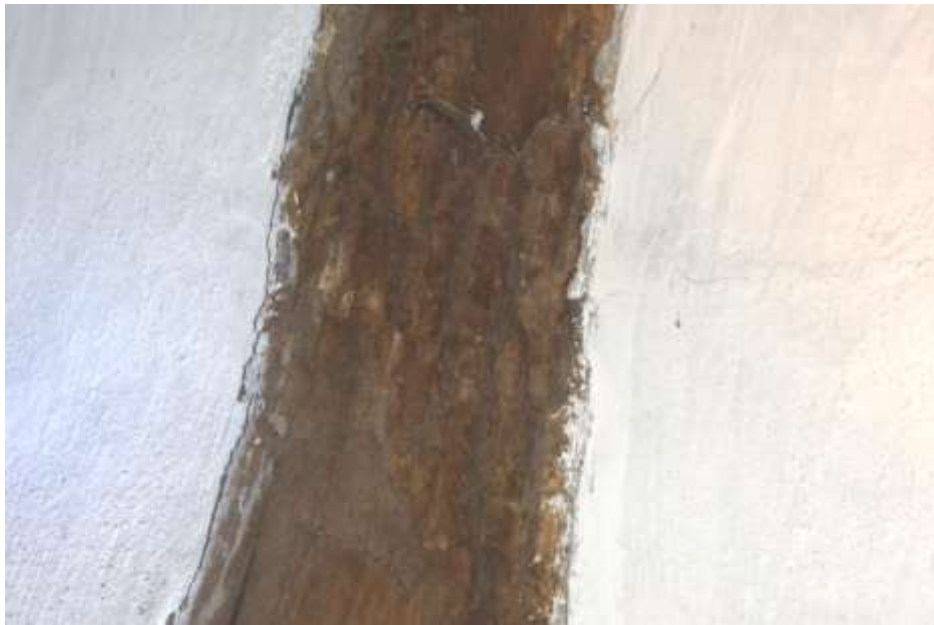
- drewno zastrzału lokalnie porażone biologicznie

Fot. 45. Układ ściany w osi 1-1: drewno zastrzału lokalnie porażone biologicznie
