Załącznik nr 1:
Opis stanu technicznego na dzień 14 i 16.02.2023 r.

Wieża zegarowa Ratusza w Trzebiatowie

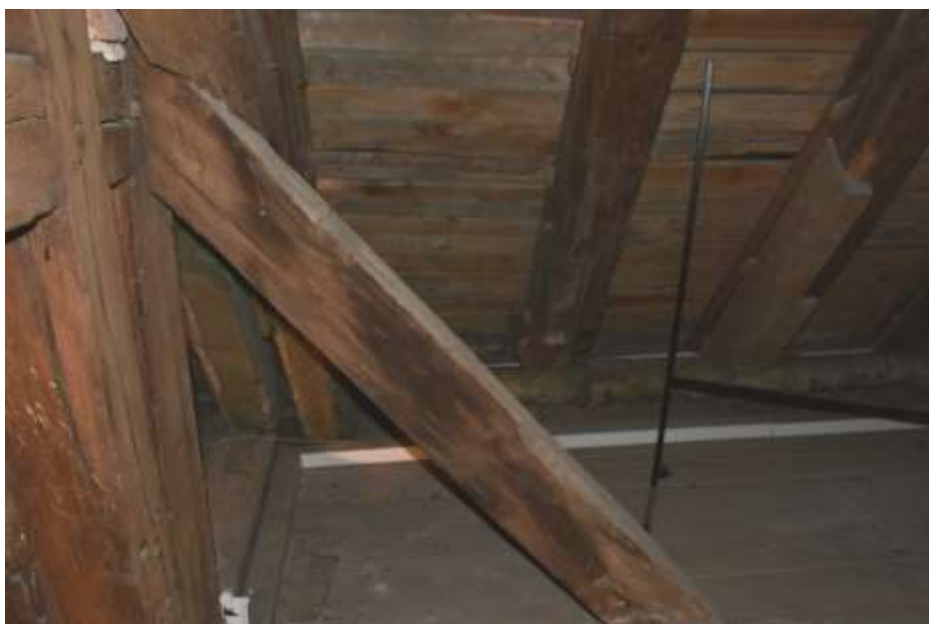
- przy słupie 1/A (rys. E2 – załącznik nr 1) od strony poddasza zastrzał o wymiarach 20x19 cm;
- na powierzchni drewna widoczne zacieki;

Fot. 48. Układ ściany w osi 1-1: przy słupie 1/A zastrzał o wymiarach 20x19 cm; na powierzchni drewna widoczne zacieki;

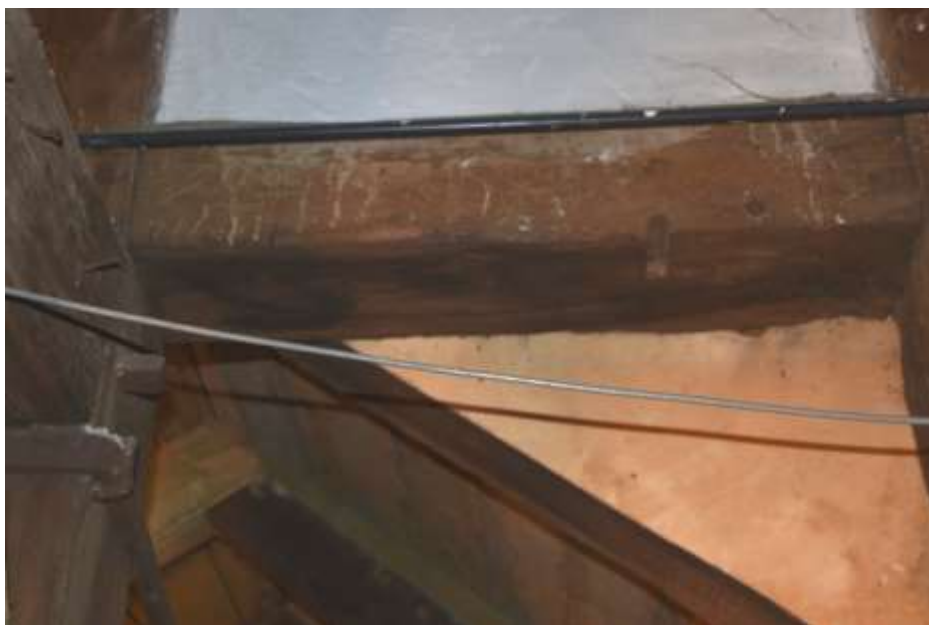
- rygle II (rys. E5 – załącznik nr 1) poziomym o wymiarach 20x20cm;

Fot. 52. Układ ściany w osi 1-1: rygle II poziomym o wymiarach 20x20cm;

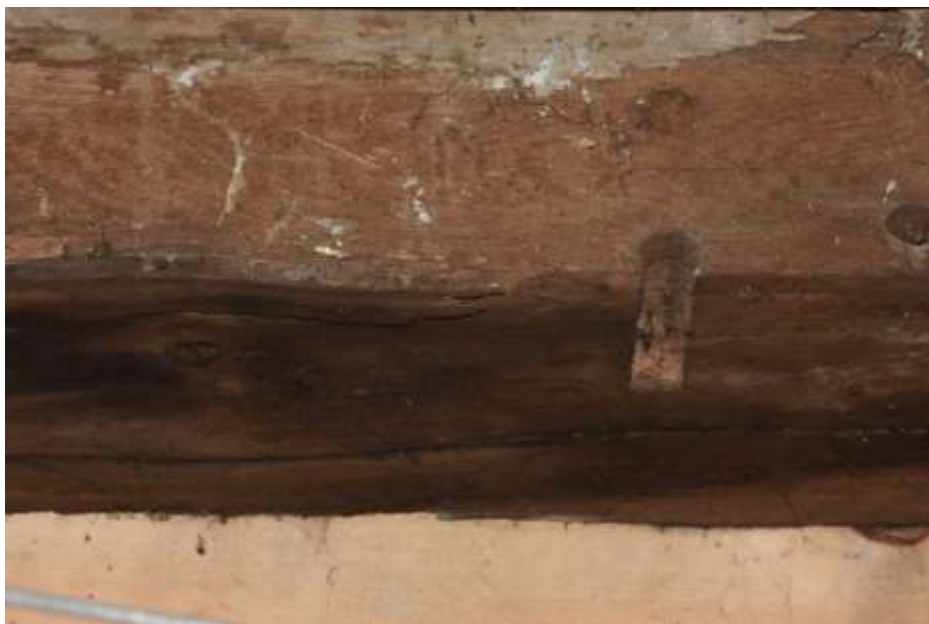
- na powierzchni drewna ślady zacieków;
- w ryglach wywiercone otwory;

Fot. 53. Układ ściany w osi 1-1: na powierzchni drewna ślady zacieków; w ryglach wywiercone otwory;

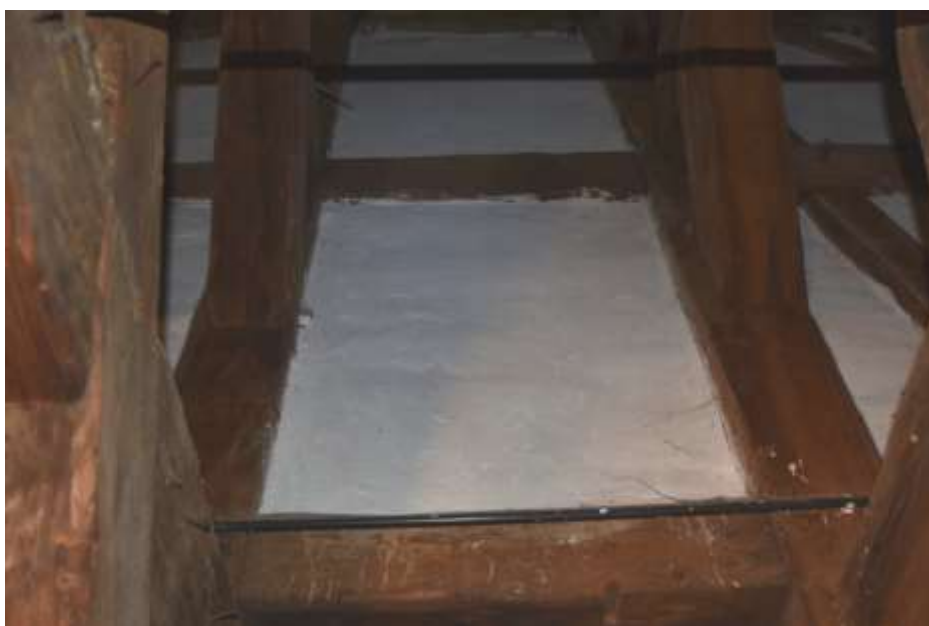
- ponad II poziomem rygli (rys. E5 – załącznik nr 1) pola międzyszkieletowe wypełnione; tynkowane i malowane;

Fot. 54. Układ ściany w osi 1-1: ponad II poziomem rygli pola międzyszkieletowe wypełnione; tynkowane i malowane;

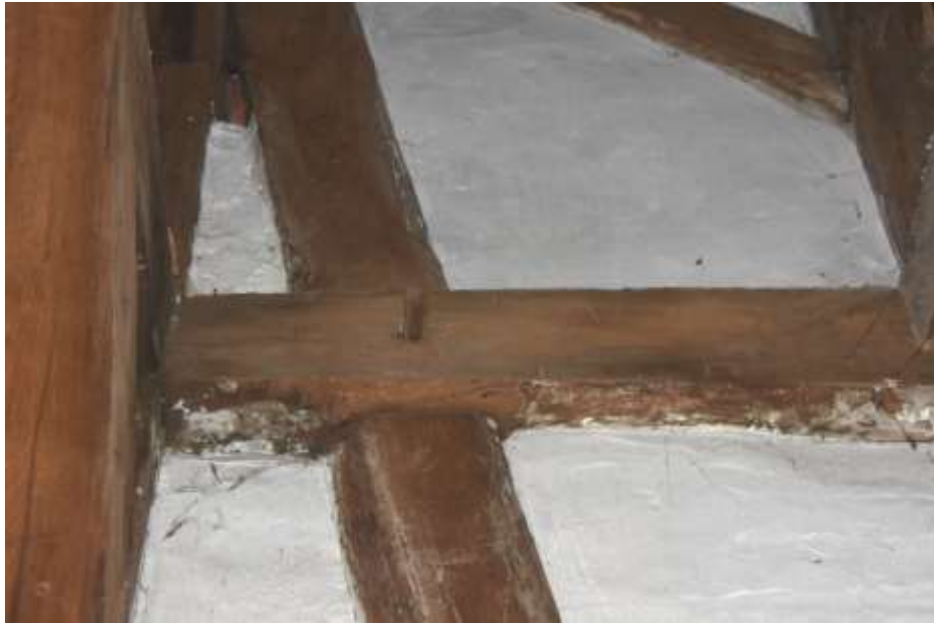
Fot. 55. Układ ściany w osi 1-1: rygle III poziomu o wymiarach 20x20cm; na powierzchni drewna zacieki;

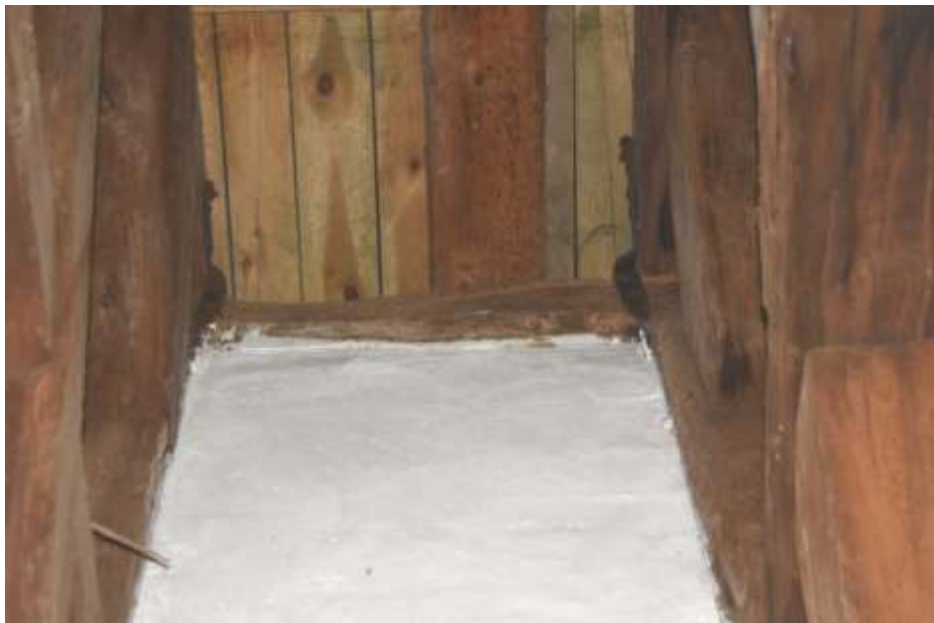
Fot. 56. Układ ściany w osi 1-1: oczep o wymiarach 20x20 cm; na powierzchni drewna zacieki;

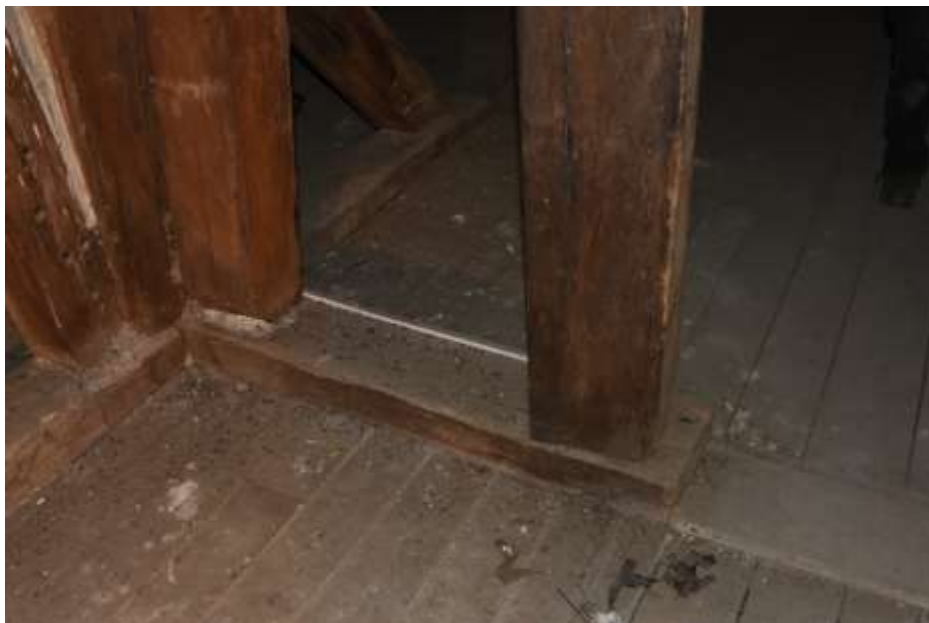
Fot. 57. Układ ściany w osi A-A: w poziomie posadzki poddasza (+7,76) podwalina drewniana o wymiarach 23x14 cm; na odcinku 3-5 usunięta;

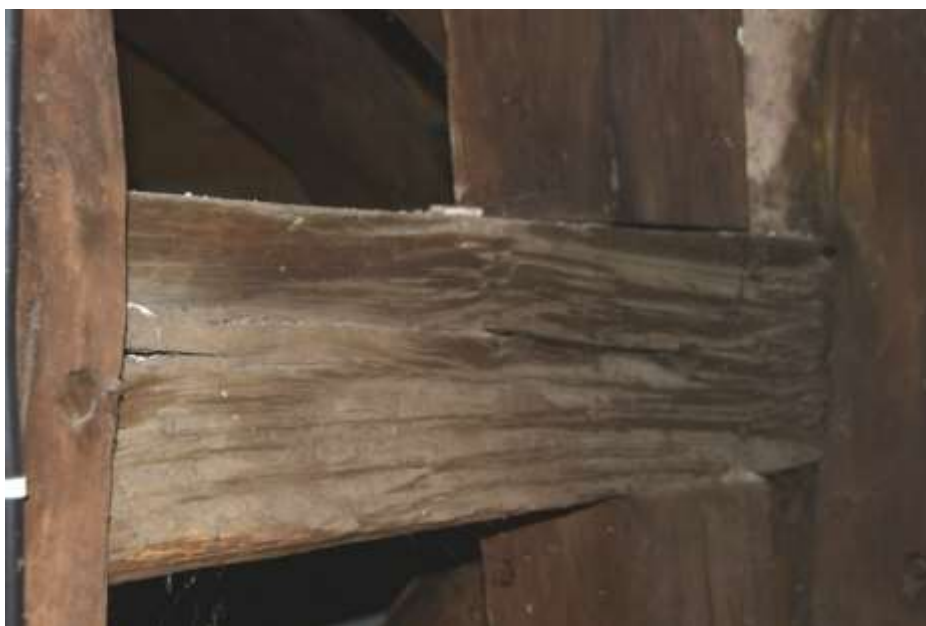
Fot. 61. Układ ściany w osi A-A: rygle w poziomie I o wymiarach 22x21 cm; drewno skorodowane; na odcinku 7-9 ubytek struktury;

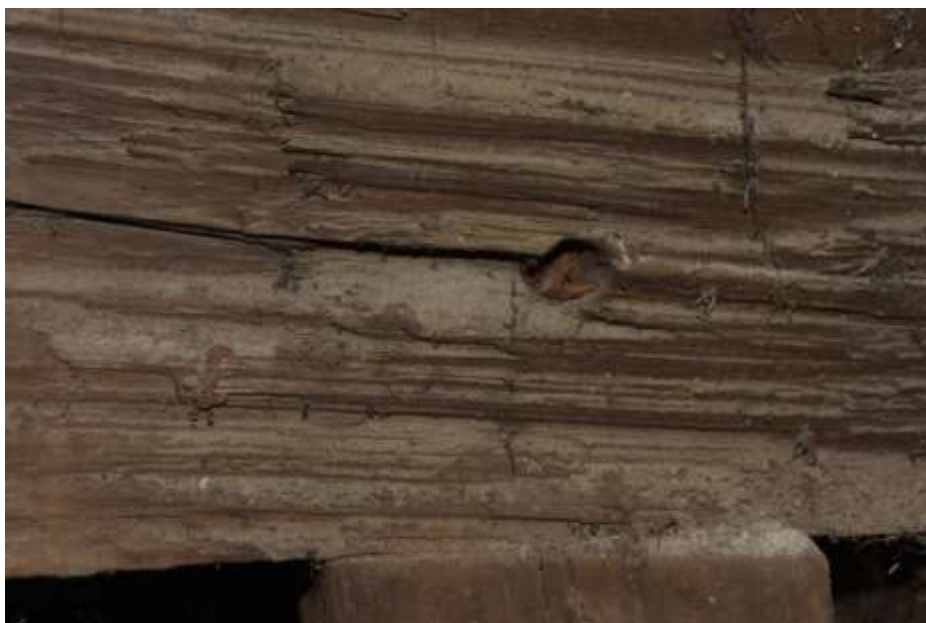
Fot. 62. Układ ściany w osi A-A: brak kołka na połączeniu z zastrzałem;

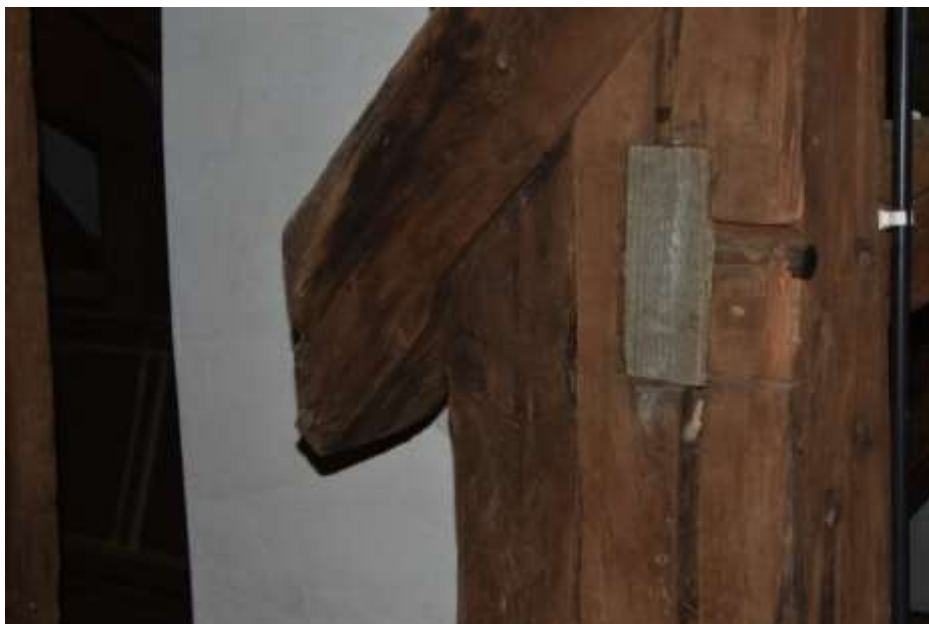
Fot. 63. Układ ściany w osi A-A: na odcinku 3-5 rygiel wycięty;

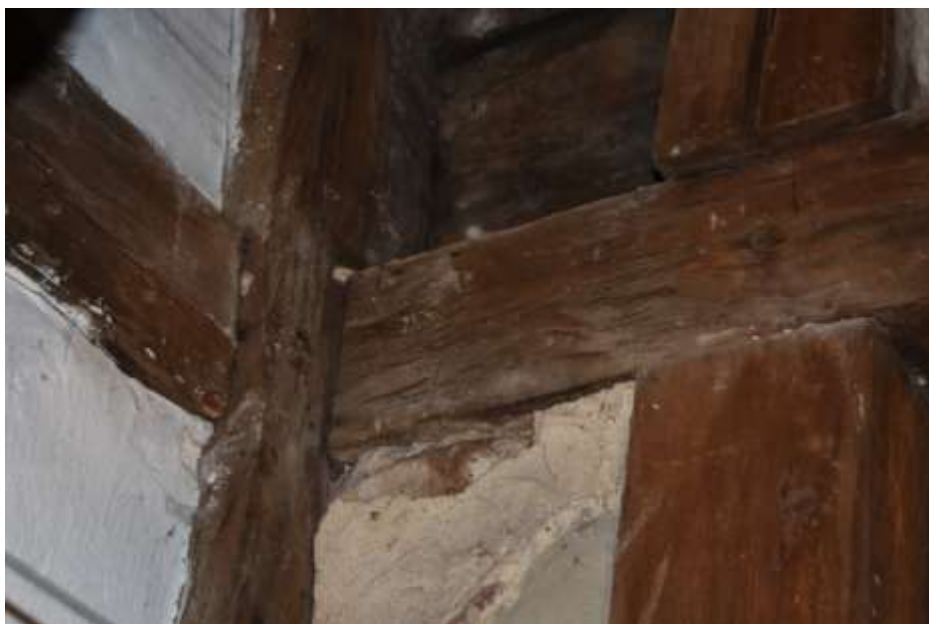
Fot. 64. Układ ściany w osi A-A: rygle II poziomu o wymiarach 22x21cm; na połączeniu ze słupem 1/A brak warstwy zewnętrznej drewna;

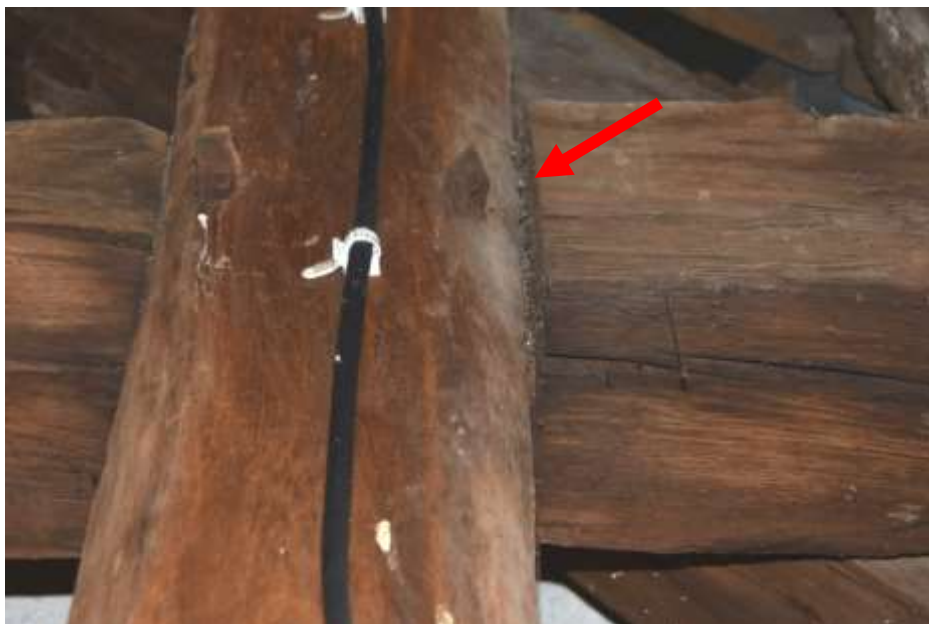
- połączenia ze słupami i zastrzałami kołkowane;
- poluzowane połączenie ze słupem 7/A (rys. E2 – załącznik nr 1);

Fot. 65. Układ ściany w osi A-A: połączenia ze słupami i zastrzałami kołkowane;

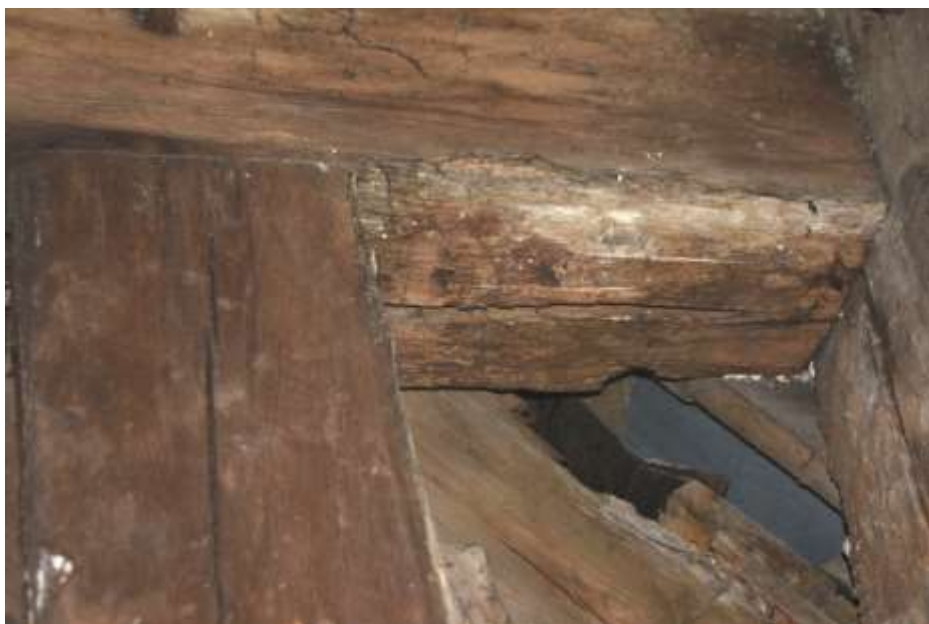
Fot. 66. Układ ściany w osi A-A: przy słupie 9/A rygiel skorodowany biologicznie; odcinek rygla wymiany;

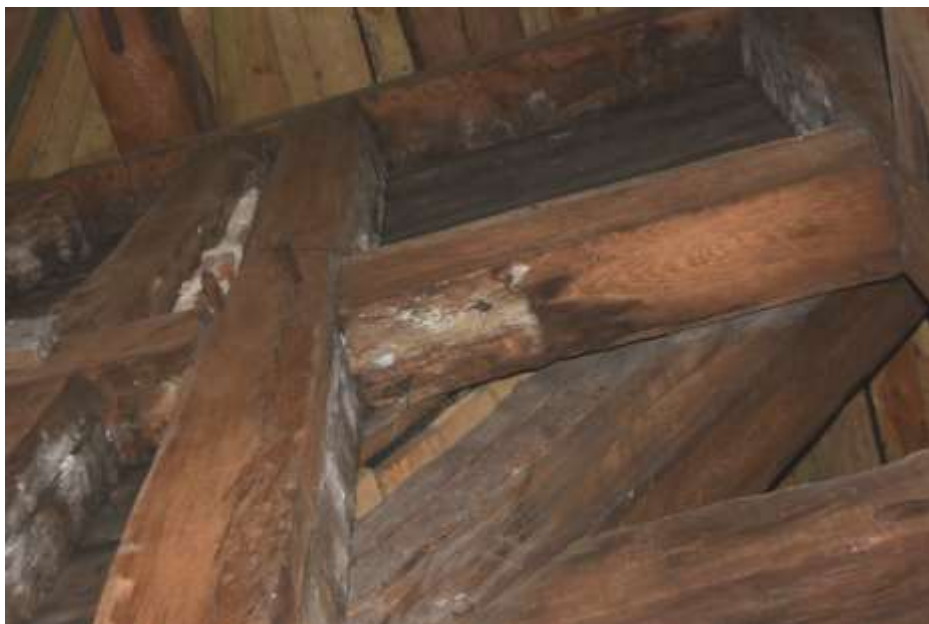
Fot. 67. Układ ściany w osi A-A: rygle III poziomu o wymiarach 20x20cm; na odcinku 3-5 zacieki; korozja biologiczna drewna;

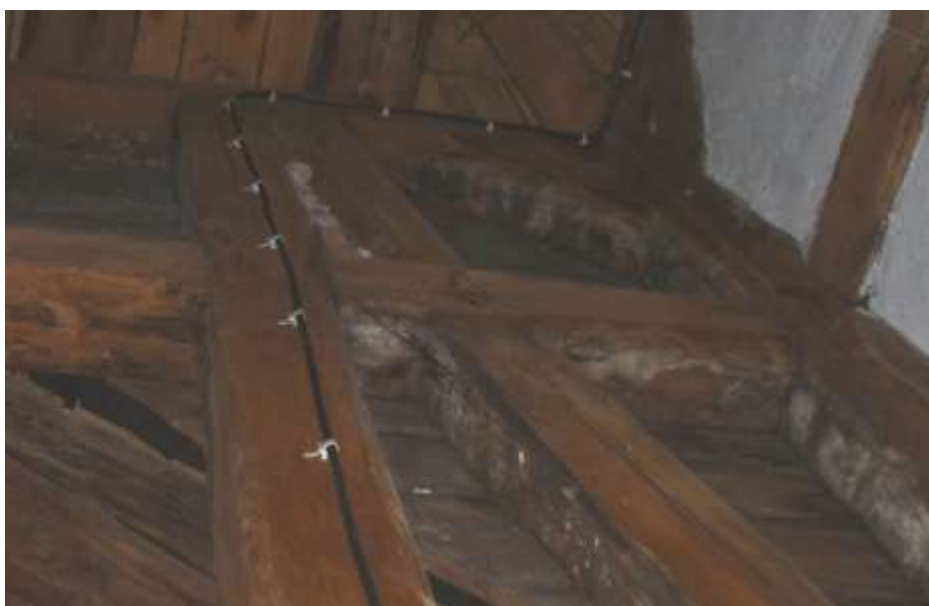
Fot. 68. Układ ściany w osi A-A: na odcinku 7-9 zacieki; korozja biologiczna drewna;

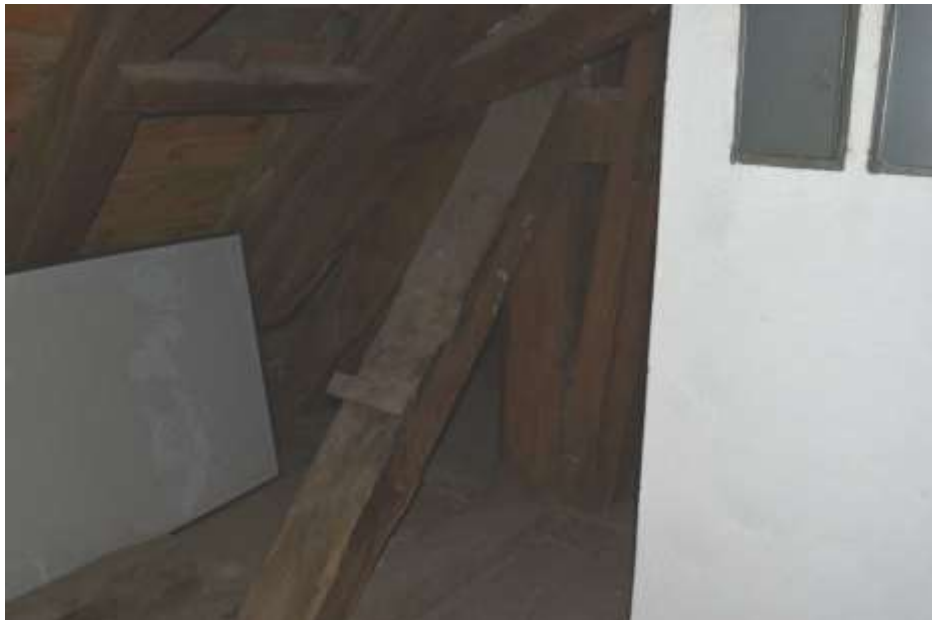
- przy słupie 9/A od strony poddasza zastrzał o wymiarach 20x23 cm;
- drewno zastrzału powierzchniowo skorodowane; z zaciekami;

Fot. 72. Układ ściany w osi 9-9: przy słupie 9/A zastrzał o wymiarach 20x23 cm;

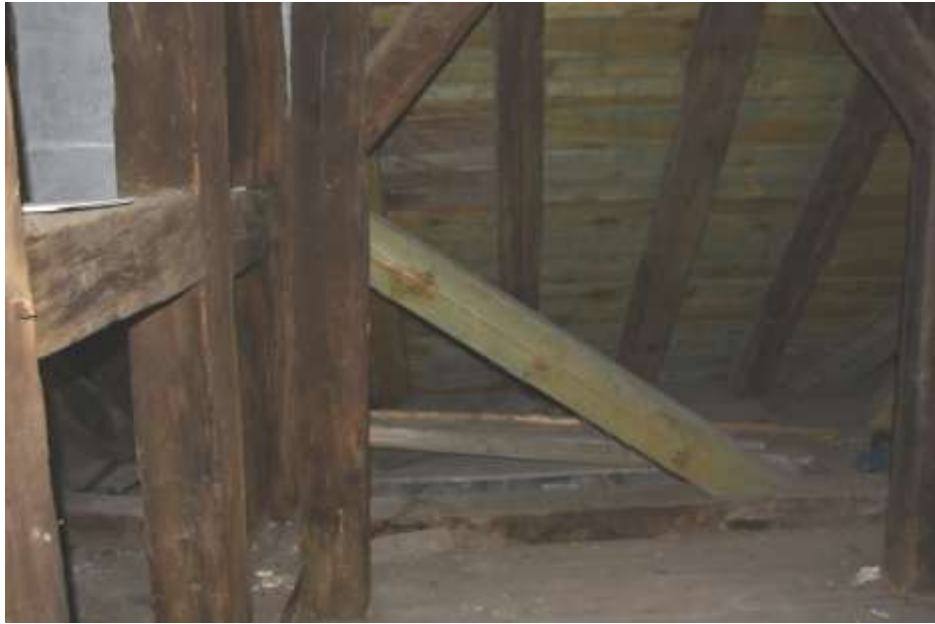
Fot. 75. Układ ściany w osi 9-9: przy słupie 9/I od strony poddasza zastrzał wymieniony sztuką nowego drewna o wymiarach 21x24 cm;

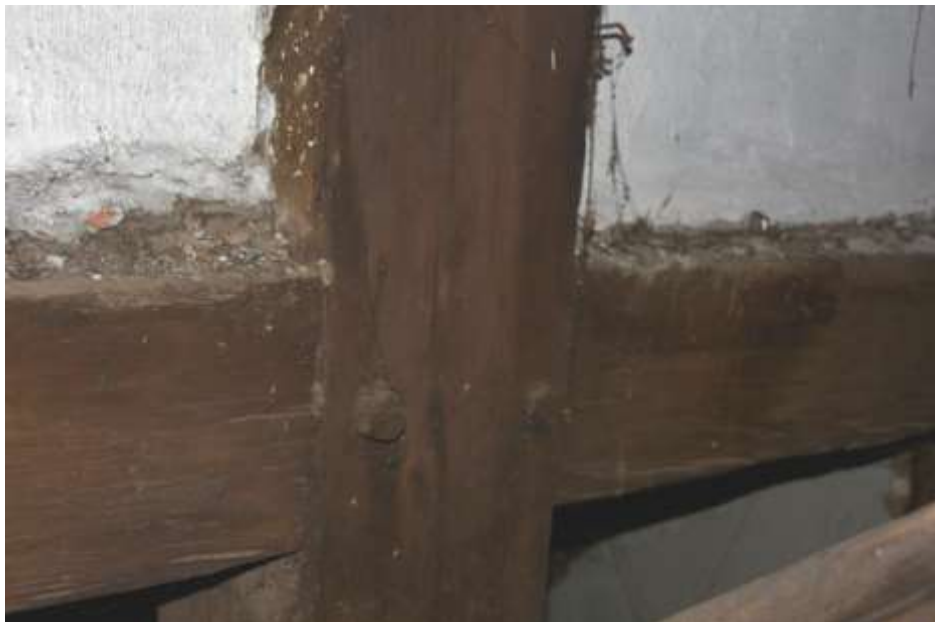
Fot. 76. Układ ściany w osi 9-9: rygle w poziomie I-I o wymiarach 23x21 cm; połączenia kołkowane; na powierzchni drewna zacieki;

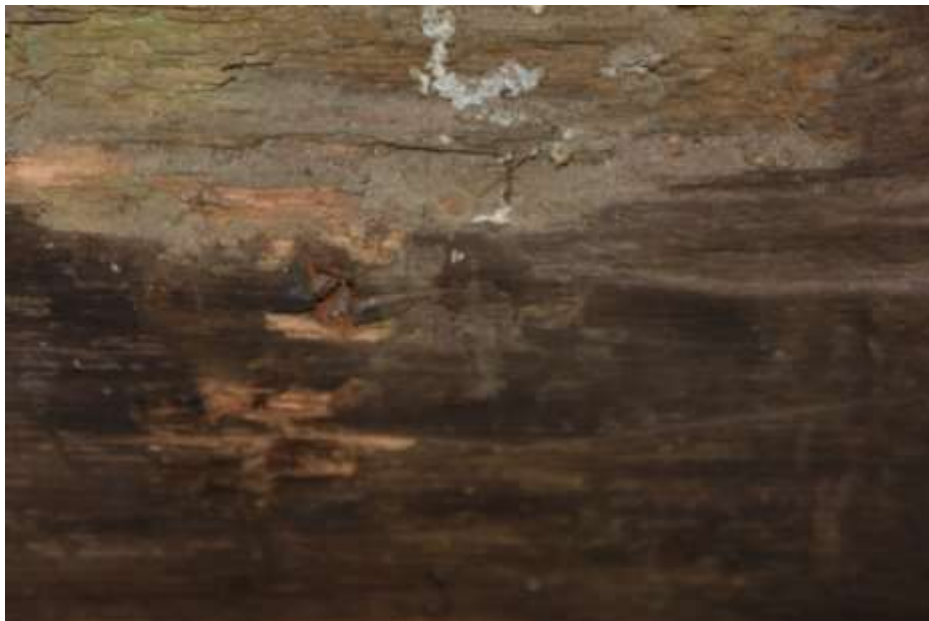
Fot. 77. Układ ściany w osi 9-9: na odcinku I-G rygiel porażony biologicznie;
- rygle II (rys. E5 – załącznik nr 1) poziomemu o wymiarach 22x21cm;

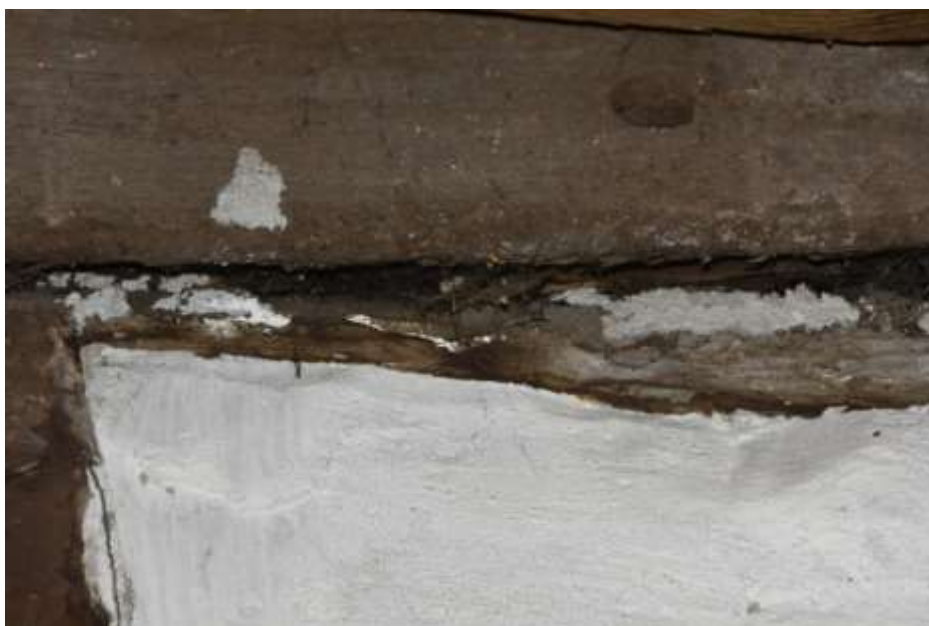
Fot. 79. Układ ściany w osi 9-9: na odcinku I-G rygiel rozwarstwiony; silnie porażony biologicznie;

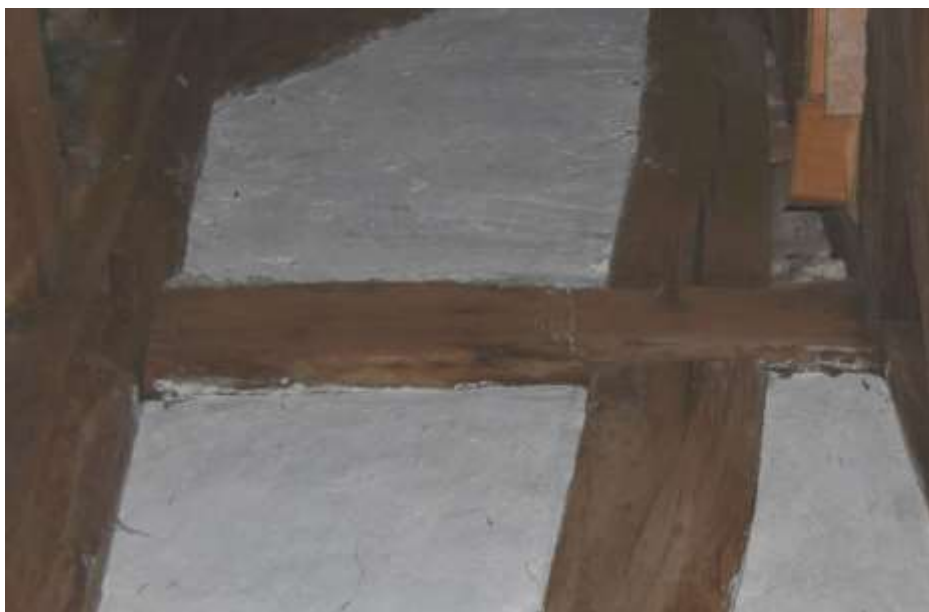
Fot. 80. Układ ściany w osi 9-9: rygle III poziomu o wymiarach 22x21cm; na powierzchni drewna zacieki;

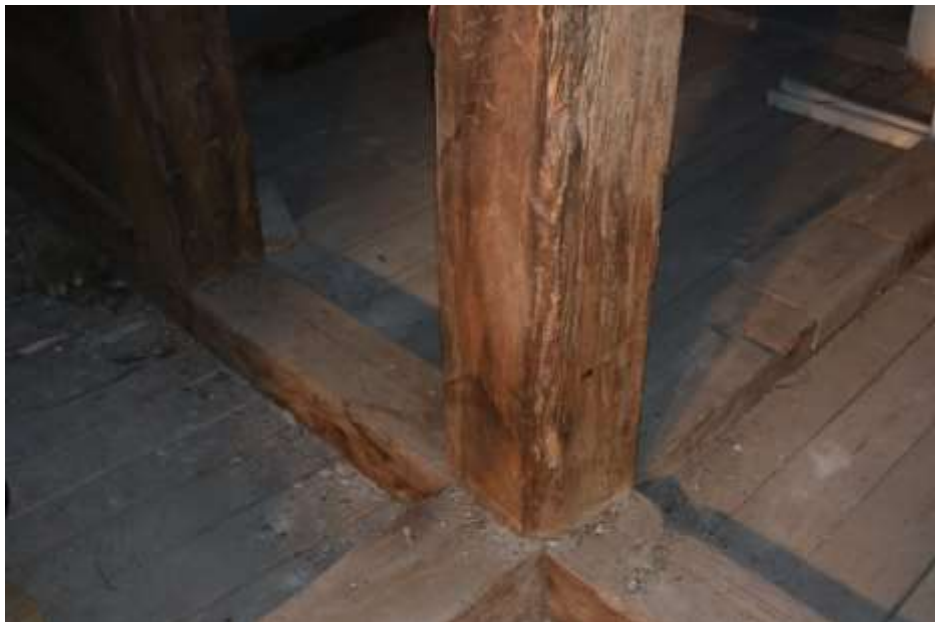
Fot. 84. Układ ściany w osi I-I: w poziomie posadzki poddasza (+7,76) podwalina drewniana o wymiarach 23x18 cm; na powierzchni drewna zacieki;

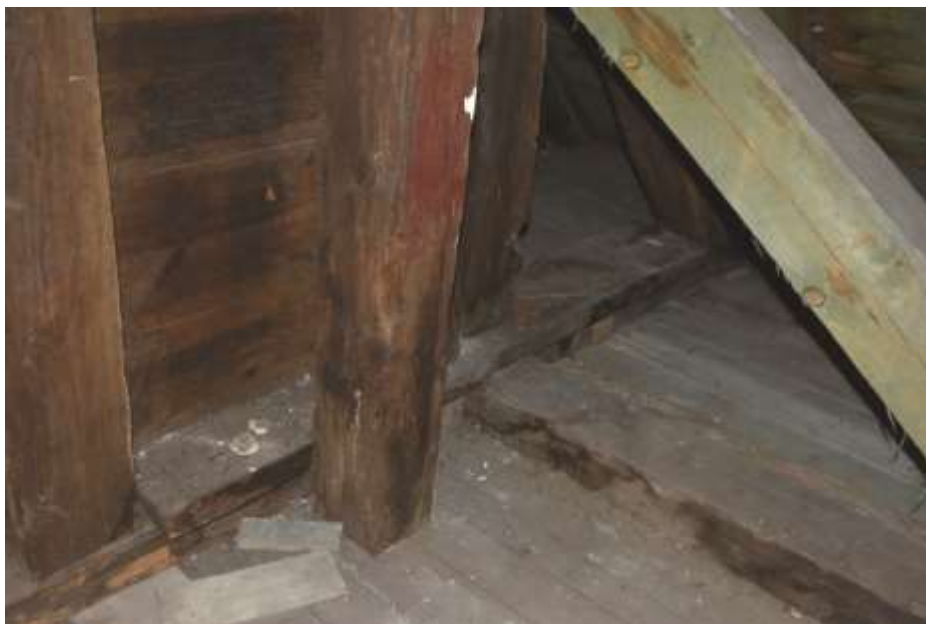
Fot. 85. Układ ściany w osi I-I: na odcinku 7-9 i dalej do zastrzału na podwalinie nakładka o wymiarach 31x8 cm; drewno z zaciekami;

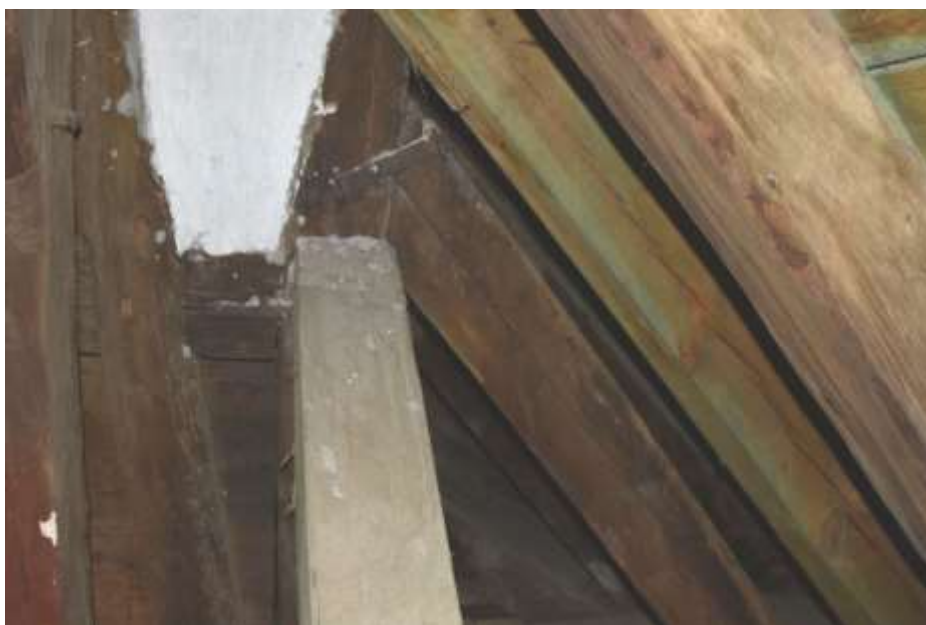
Fot. 86. Układ ściany w osi I-I: zastrzał przy słupie 9/I z pęknięciami wzdłuż włókien;

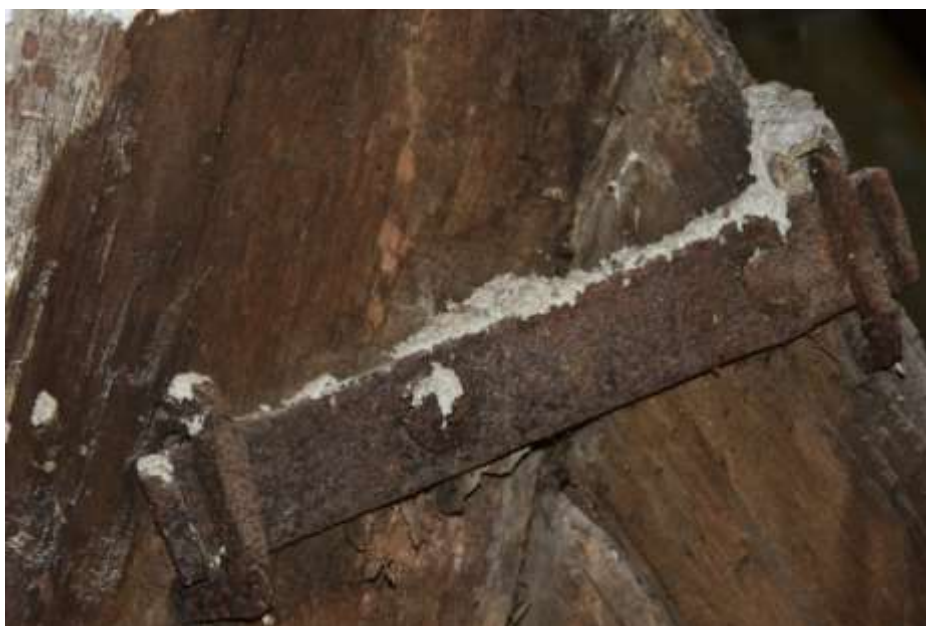
Fot. 87. Układ ściany w osi I-I: połączenie ze słupem wzmocnione płaskownikiem stalowym; element powierzchniowo skorodowany;

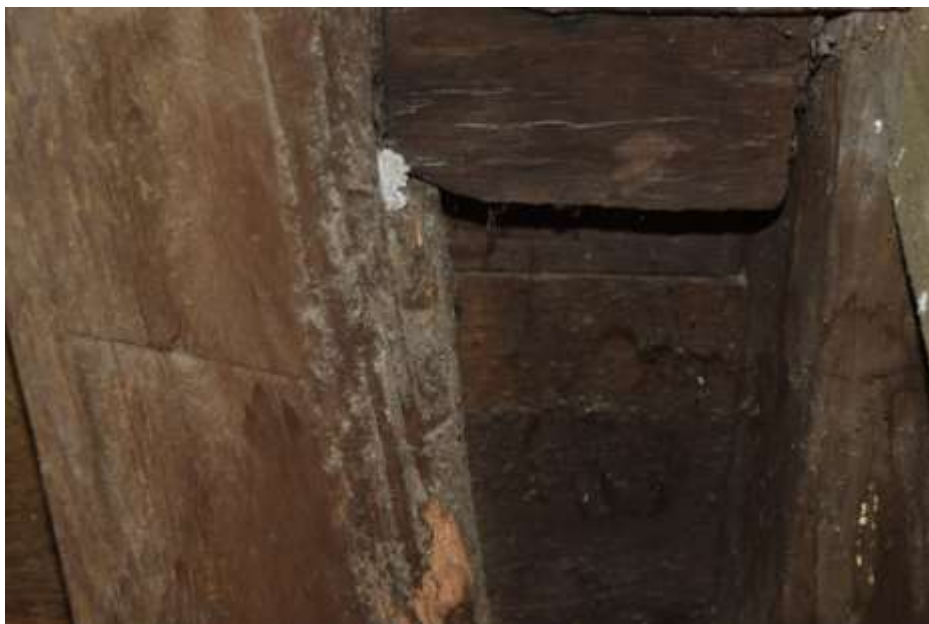
Fot. 89. Układ ściany w osi I-I: w dolnej części drewno skorodowane;

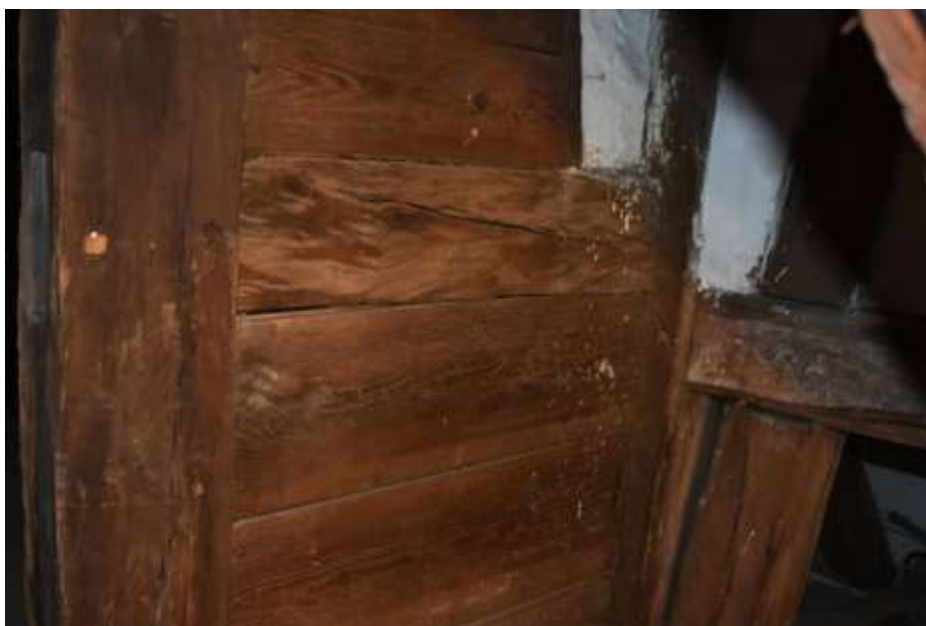
Fot. 91. Układ ściany w osi I-I: w dolnej części wypełnienie deskami; deski lokalnie porażone przez owady techniczne szkodniki drewna;

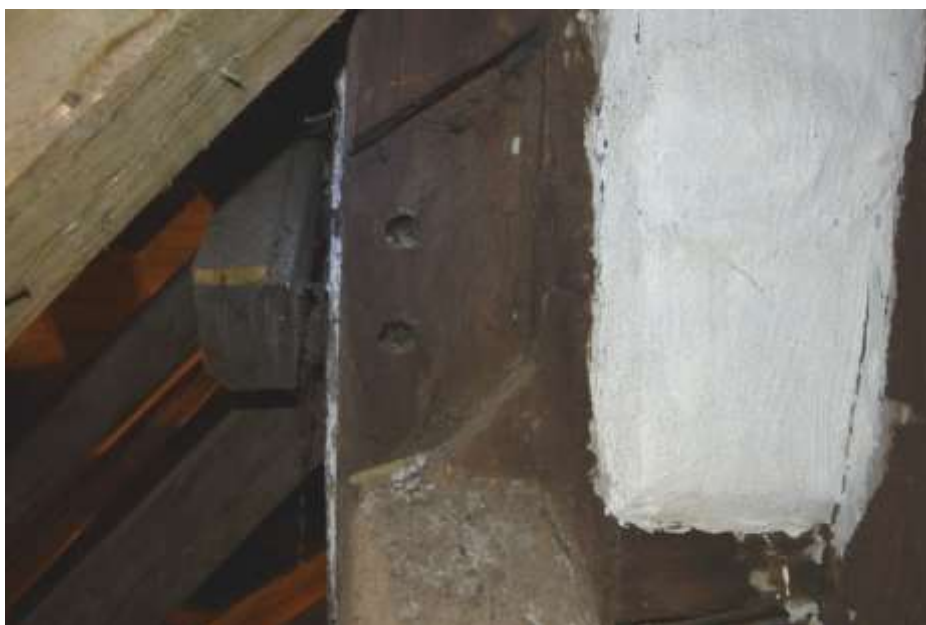
Fot. 92. Układ ściany w osi I-I: zastrzał przy słupie 1/I usunięty; w słupie puste gniazdo;

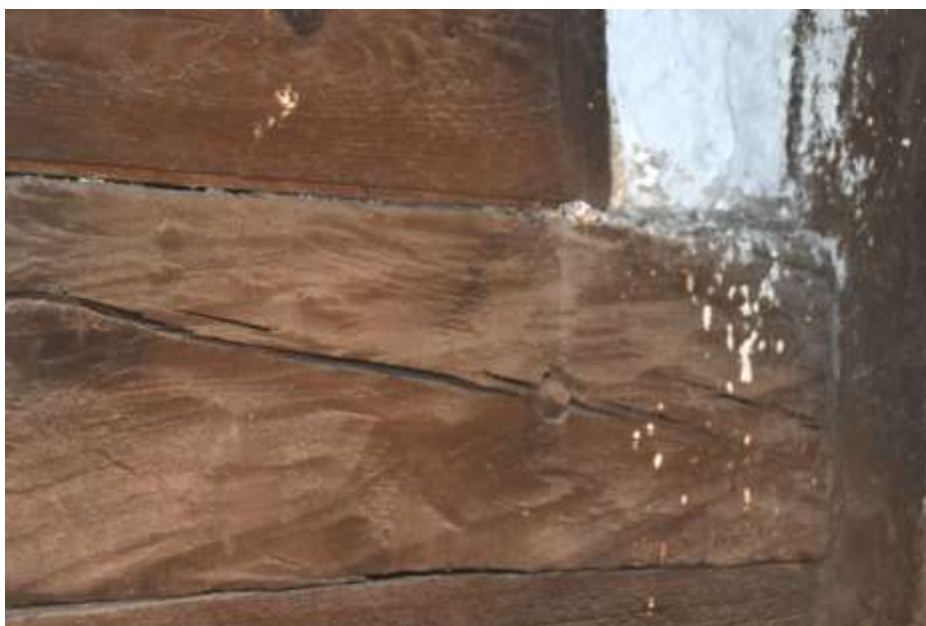
Fot. 93. Układ ściany w osi I-I: rygle w poziomie I o wymiarach 22x22 cm; na odcinku 1-3 rygiel z pęknięciami wzdłuż włókien;

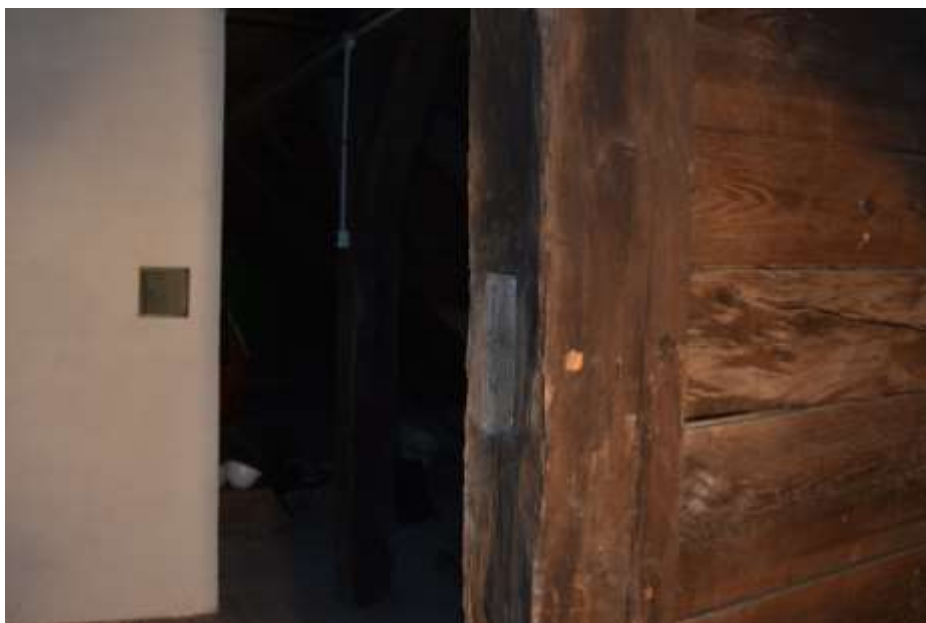
Fot. 94. Układ ściany w osi I-I: na odcinku 3-5 rygiel usunięty;

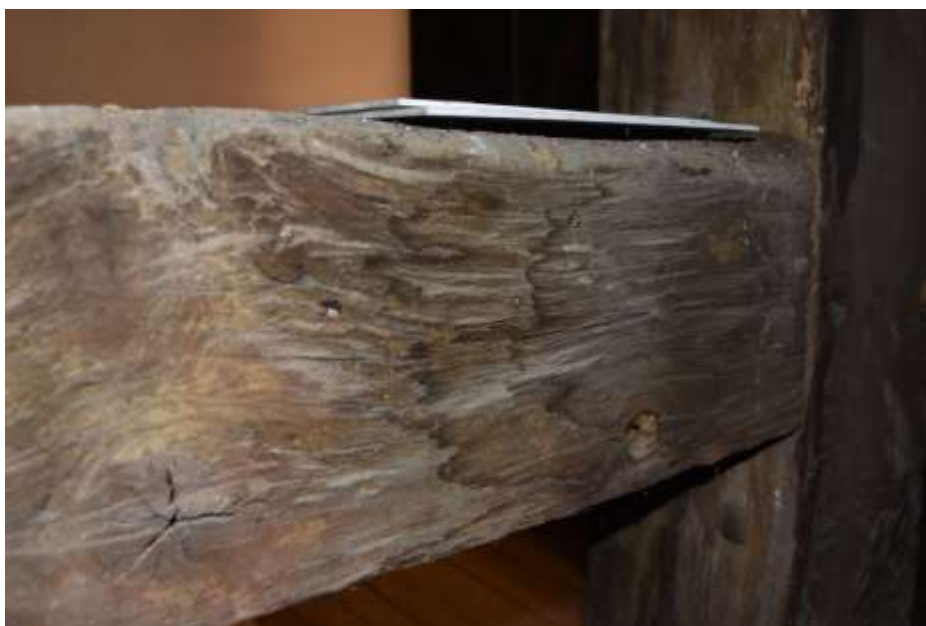
Fot. 95. Układ ściany w osi I-I: na odcinku 5-7 rygiel z zaciekami; powierzchniowa korozja drewna;

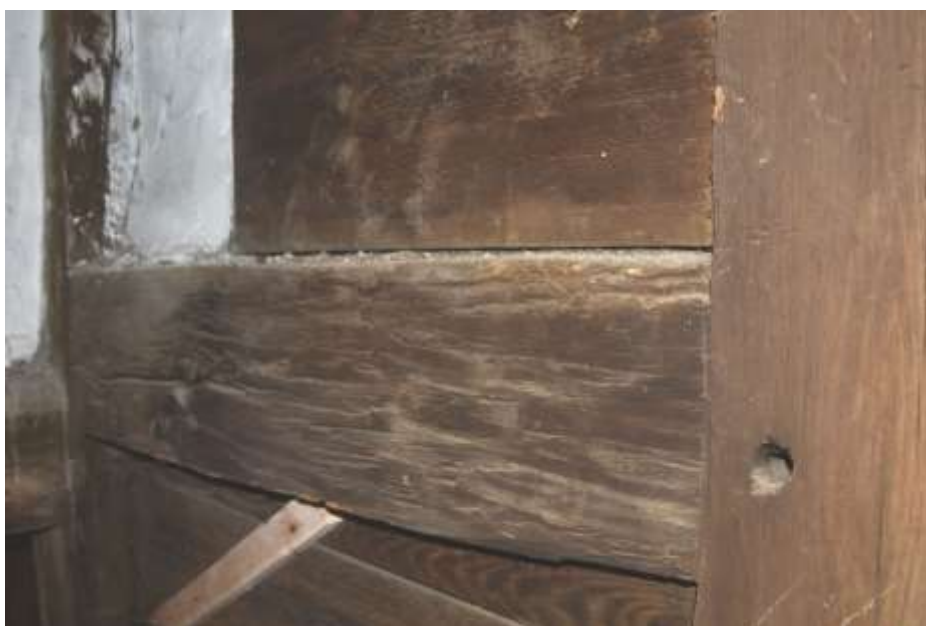
Fot. 96. Układ ściany w osi I-I: na odcinku 7-9 brak poziomu; rygiel ze spadkiem w kierunku słupa 9/I;

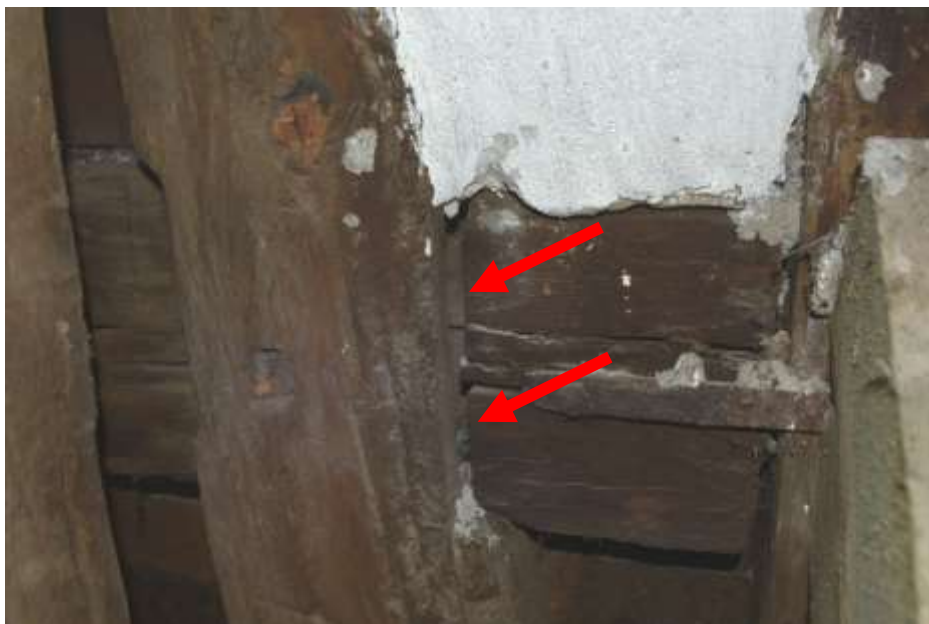
Fot. 97. Układ ściany w osi I-I: poluzowany węzeł rygla z zastrzałem na odcinku 7-9;

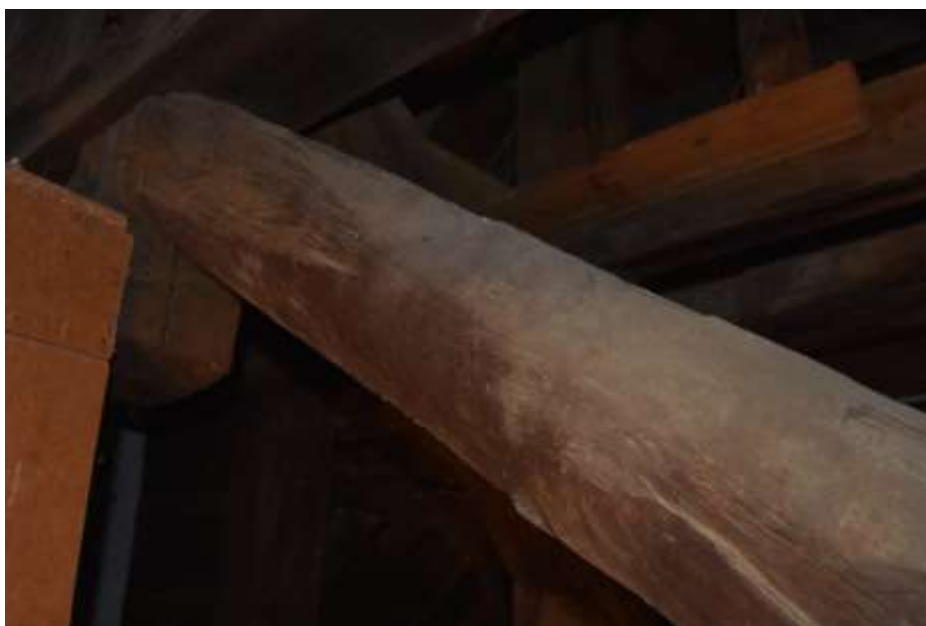
Fot. 101. Układ ramowy w osi G-G: zastrzały dolne o wymiarach 21x20 cm; o nieregularnym przekroju;

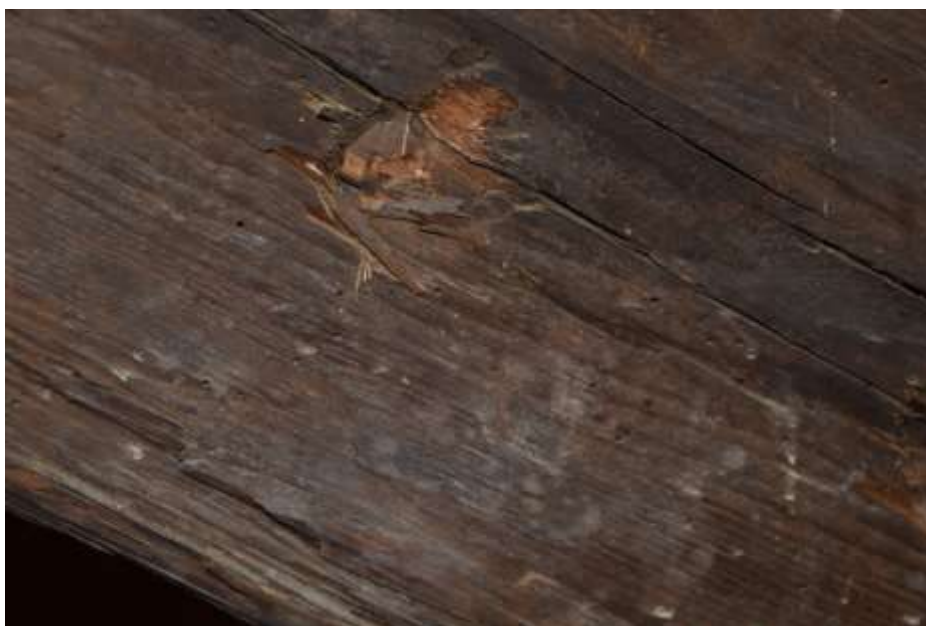
Fot. 103. Układ ramowy w soi G-G: drewno porażone przez owady techniczne szkodniki drewna; na powierzchni widoczne otwory wylotowe;

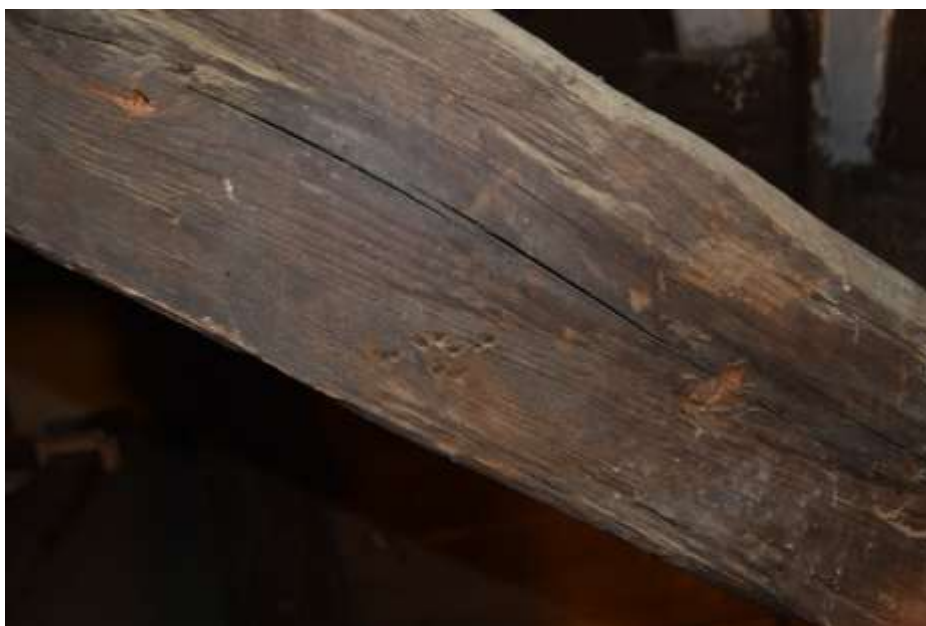
Fot. 104. Układ ramowy w osi G-G: powierzchniowa korozja drewna;

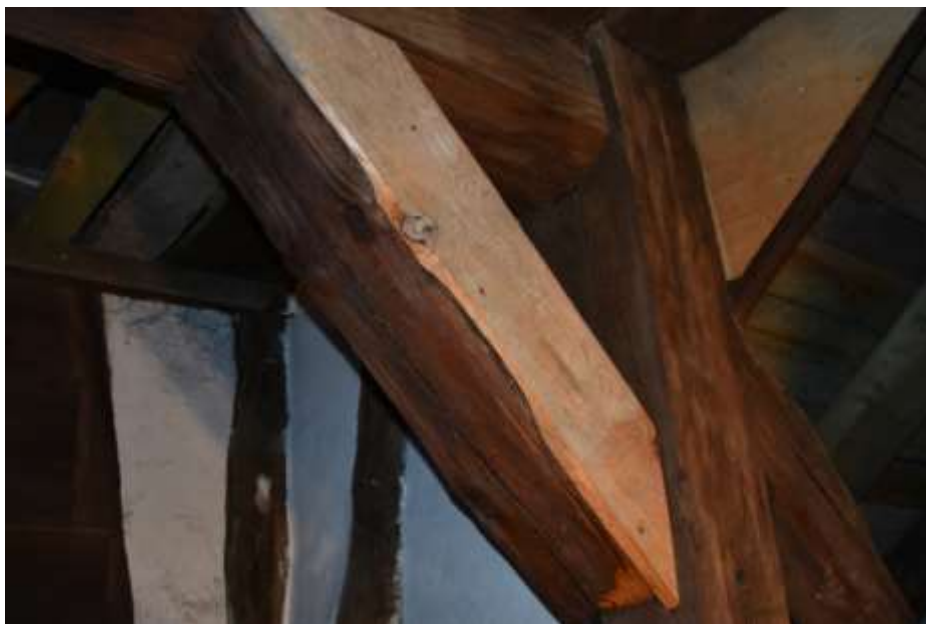
Fot. 105. Układ ramowy w osi G-G: zastrzał środkowy pomiędzy słupem 1/G i ryglem z nakładkami z desek;

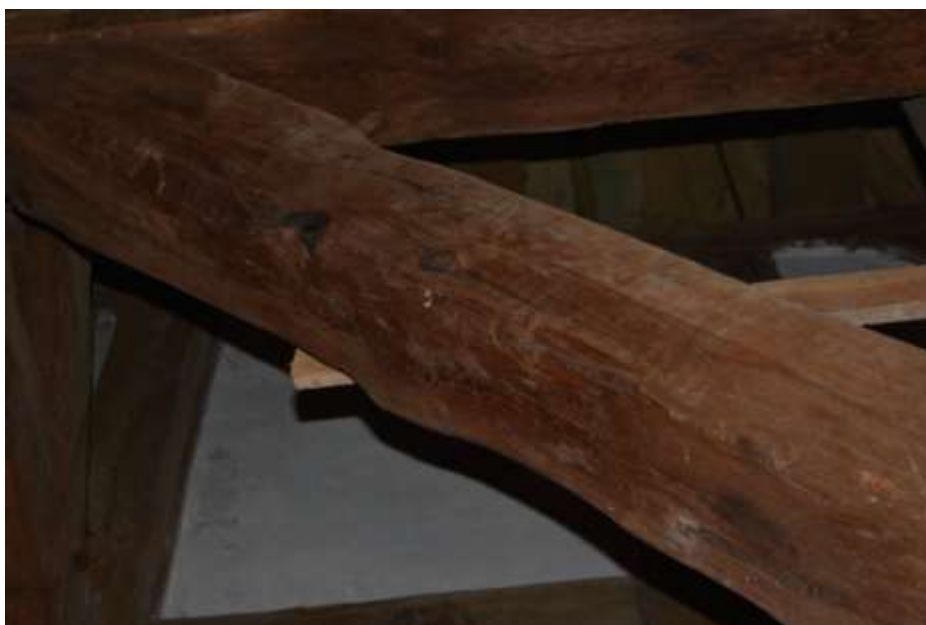
Fot. 106. Układ ramowy w osi G-G: zastrzał środkowy pomiędzy słupem 9/G i ryglem z zaciekami;
