Załącznik nr 1:
Opis stanu technicznego na dzień 14 i 16.02.2023 r.

Wieża zegarowa Ratusza w Trzebiatowie

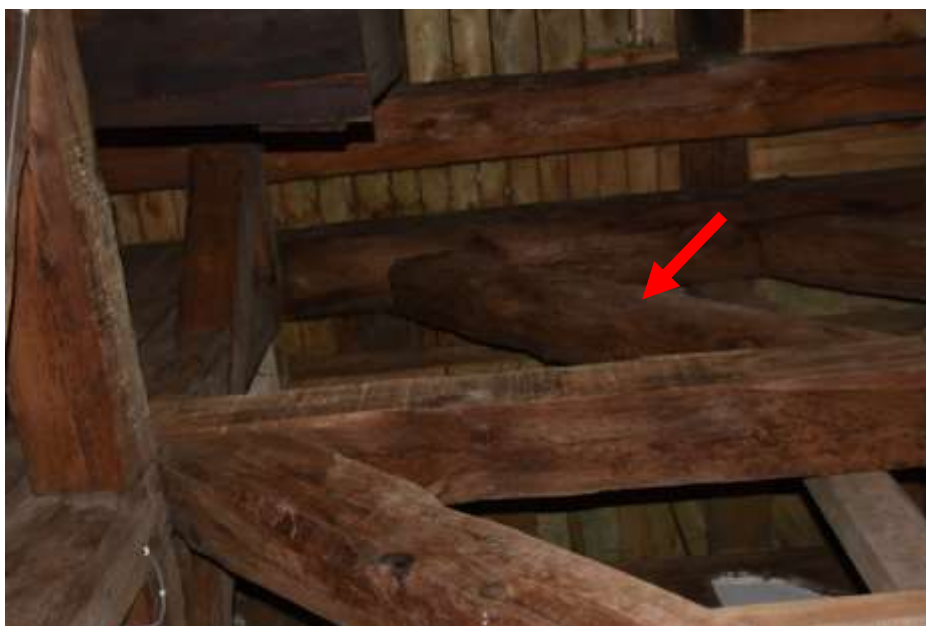
- górny poziomy zastrzałów z zaciekami;

Fot. 107. Układ ramowy w osi G-G: górny poziomy zastrzałów z zaciekami;

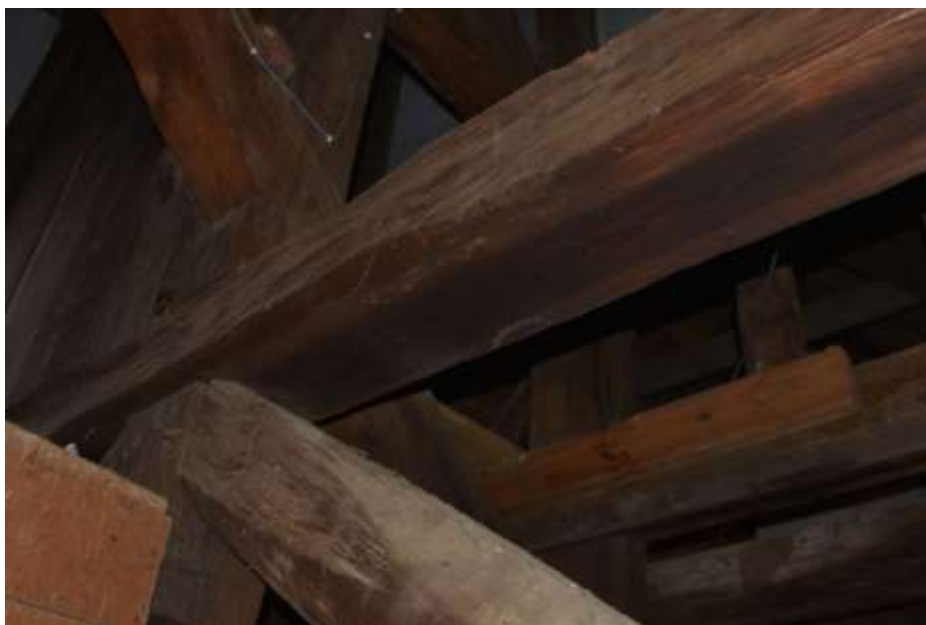
- rygle na poziomie II (rys. E5 – załącznik nr 1) o wymiarach 20 x 22 cm; ze śladami ciosania toporem;

Fot. 108. Układ ramowy w osi G-G: rygle na poziomie II o wymiarach 20 x 22 cm; ze śladami ciosania toporem;

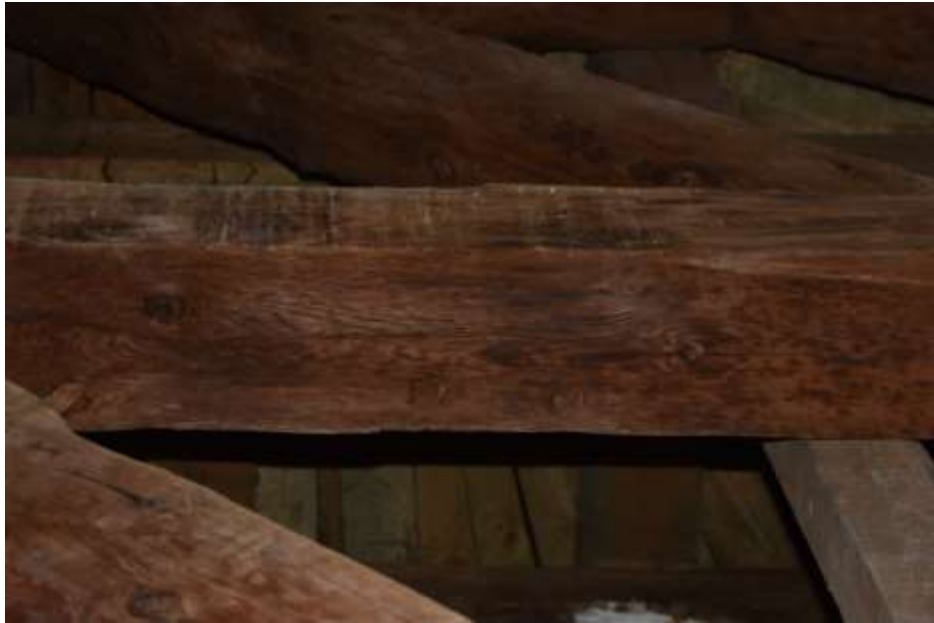
- rygle w poziomie III (rys. E5 – załącznik nr 1) o wymiarach 22 x 16 cm; drewno ze śladami zacieków;

Fot. 109. Układ ramowy w osi G-G: rygle w poziomie III o wymiarach 22 x 16 cm; drewno ze śladami zacieków;

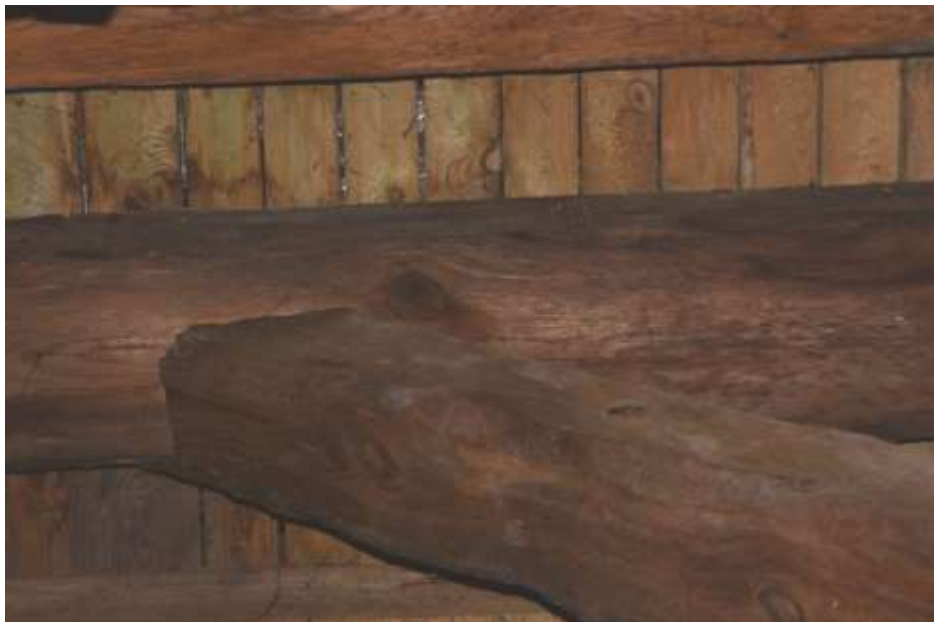
- układ w poziomie IV (rys. E5 – załącznik nr 1) zwieńczony belką stanowiącą konstrukcję stropu nad dolnym poziomem wieży; drewno z zaciekami; ciemne przebarwienia na powierzchni;

Fot. 110. Układ ramowy w osi G-G: układ w poziomie IV zwieńczony belką stanowiącą konstrukcję stropu nad dolnym poziomem wieży; drewno z zaciekami; ciemne przebarwienia na powierzchni;

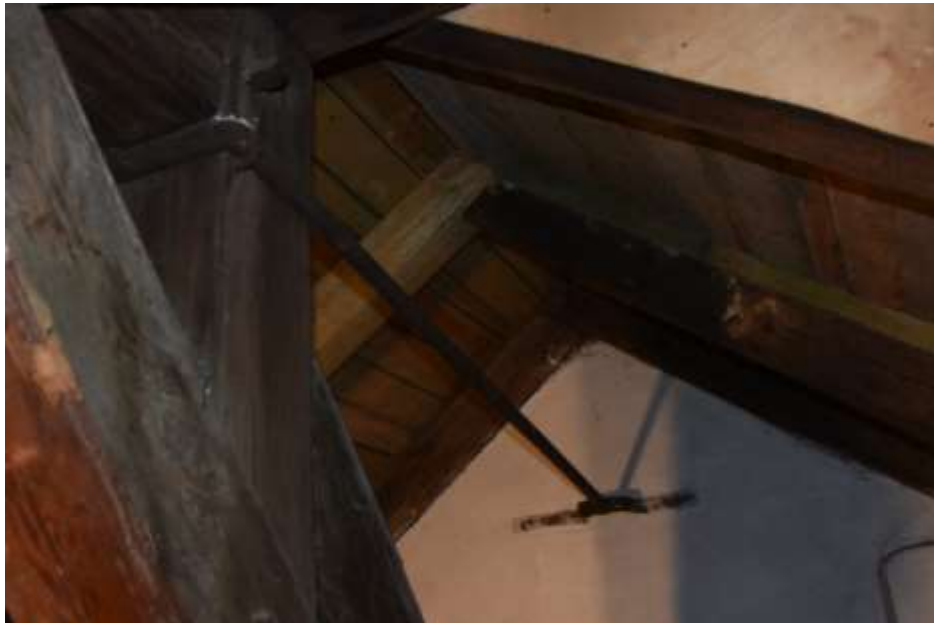
- słup 1/E pod II poziomem rygli zakotwiony do muru płaskownikiem stalowym o wymiarach 35x16mm;

Fot. 111. Układ ramowy w osi E-E: słup 1/E pod II poziomem rygli zakotwiony do muru płaskownikiem stalowym o wymiarach 35x16mm;

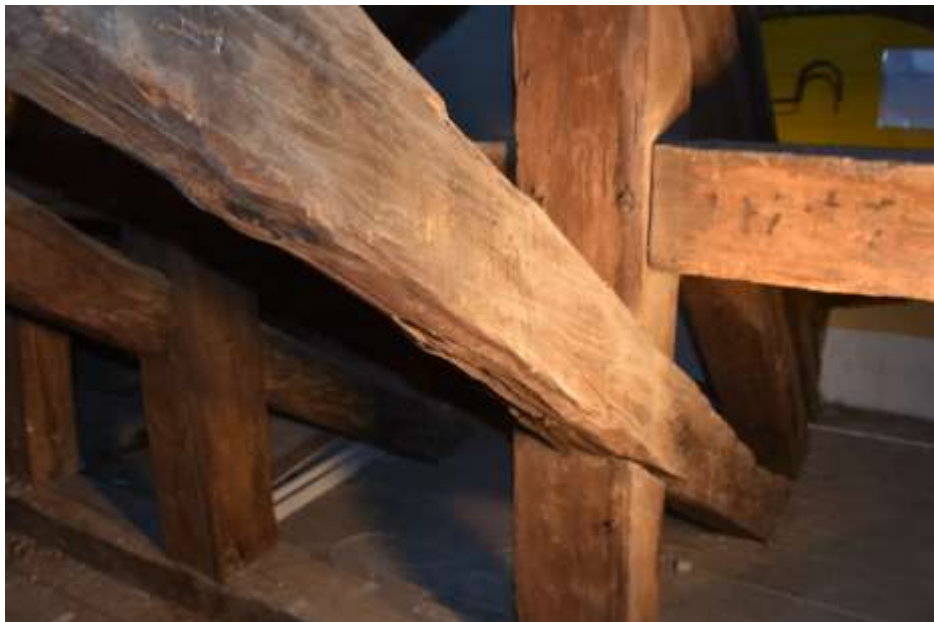
- zastrzały dolne o wymiarach 21x22 cm; o nieregularnym przekroju;

Fot. 112. Układ ramowy w osi E-E: zastrzały dolne o wymiarach 21x22 cm; o nieregularnym przekroju;

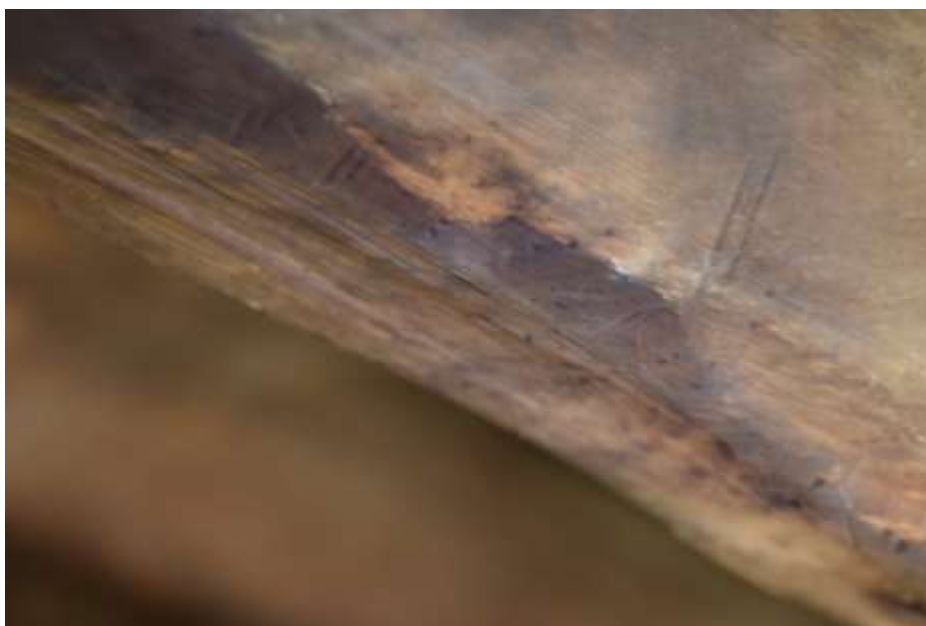
- drewno porażone przez owady techniczne szkodniki drewna; na powierzchni widoczne otwory wylotowe;

Fot. 113. Układ ramowy w soi E-E: drewno porażone przez owady techniczne szkodniki drewna; na powierzchni widoczne otwory wylotowe;

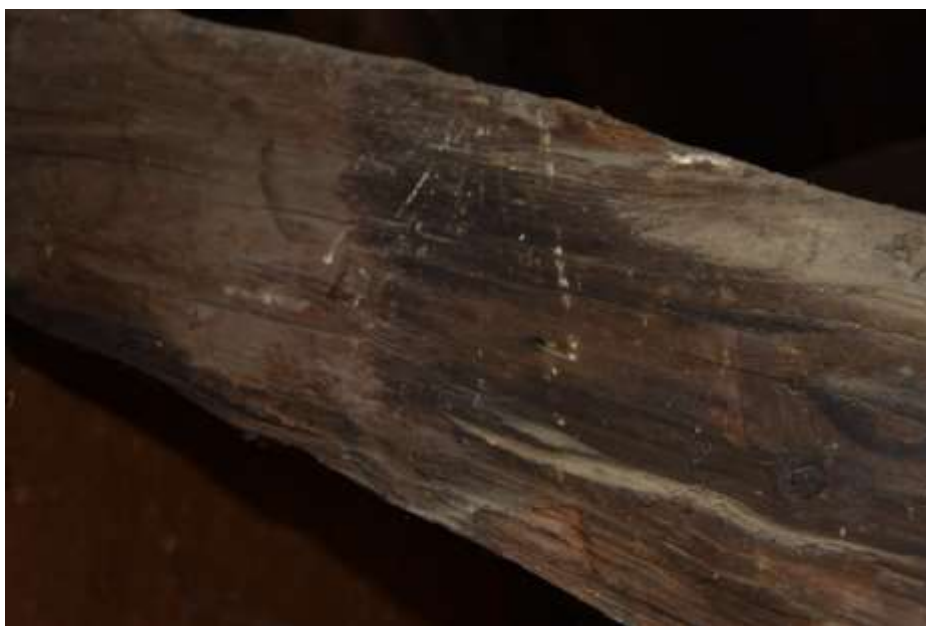
- powierzchniowa korozja drewna; na powierzchni zacieki;

Fot. 114. Układ ramowy w osi E-E: powierzchniowa korozja drewna; na powierzchni zacieki;

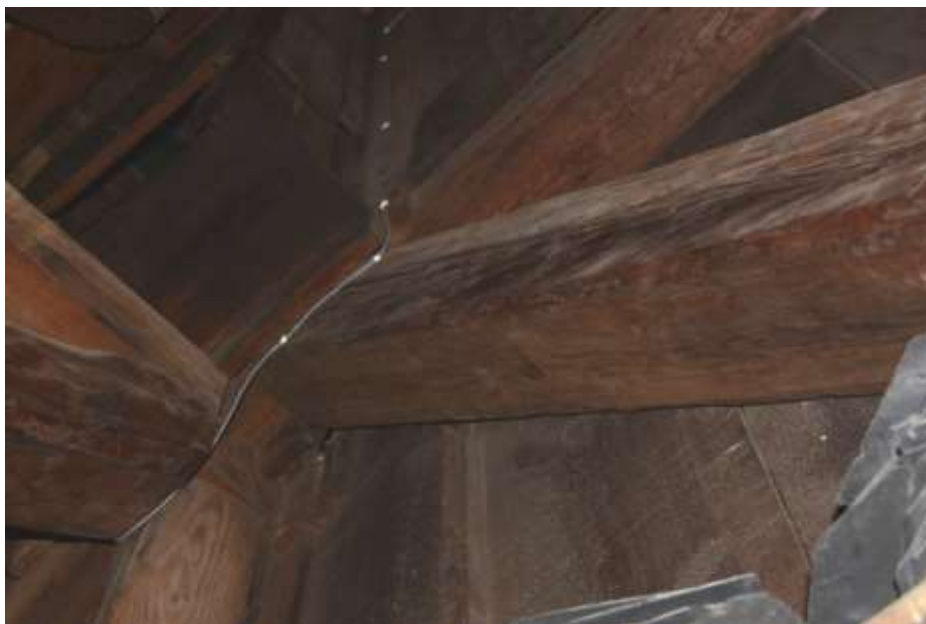
- zastrzały środkowe o wymiarach 21x22 cm; zacieki na powierzchni drewna;

Fot. 115. Układ ramowy w osi E-E: zastrzały środkowe o wymiarach 21x22 cm; zacieki na powierzchni drewna;

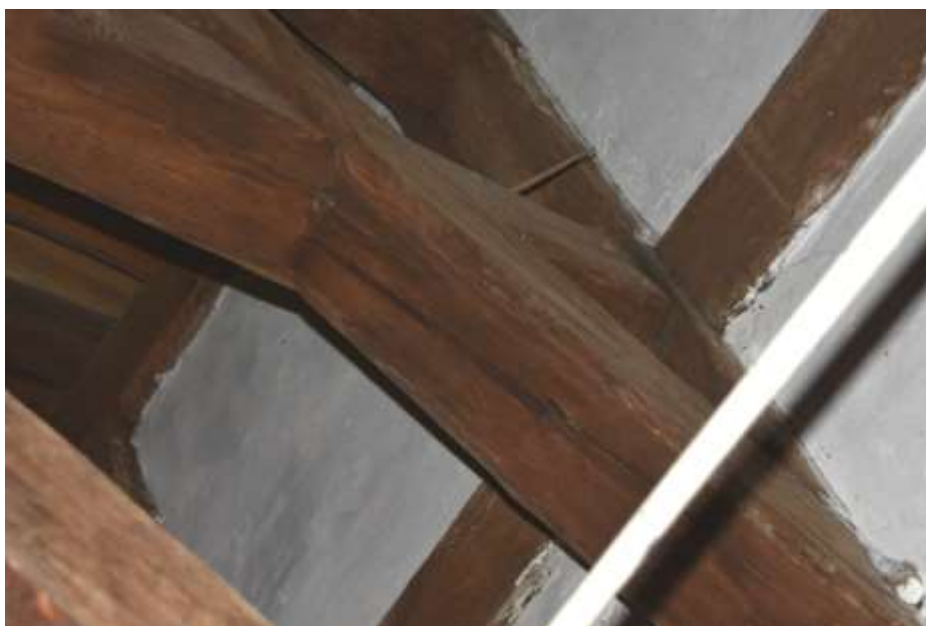
- górny poziomy zastrzał z zaciekami; pęknięciami wzdłuż włókien;

Fot. 116. Układ ramowy w osi E-E: górny poziomy zastrzał z zaciekami; pęknięciami wzdłuż włókien;

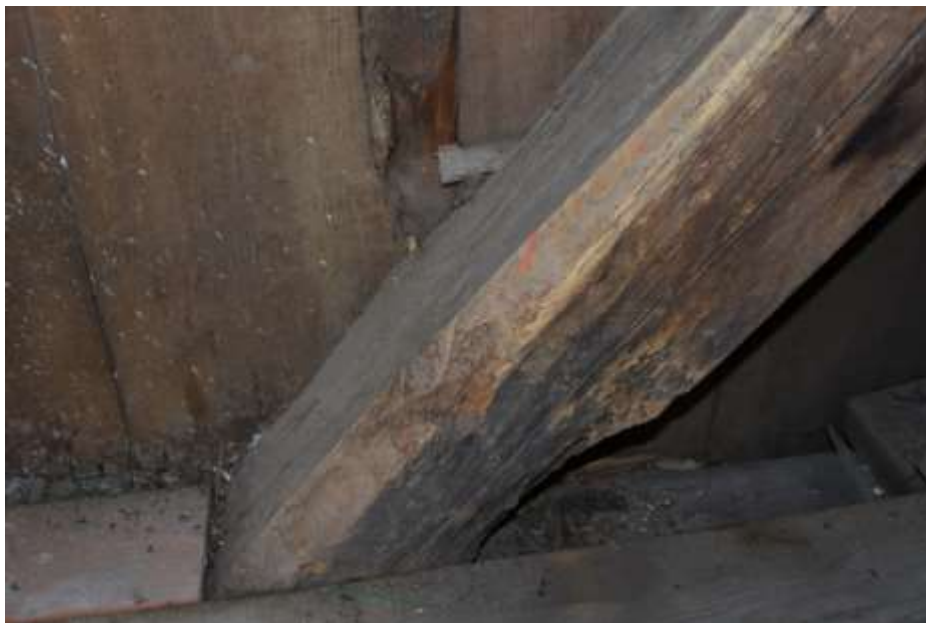
- zastrzał przy schodach skorodowany; porażony przez owady techniczne szkodniki drewna;

Fot. 117. Układ ramowy w osi E-E: zastrzał przy schodach skorodowany; porażony przez owady techniczne szkodniki drewna;

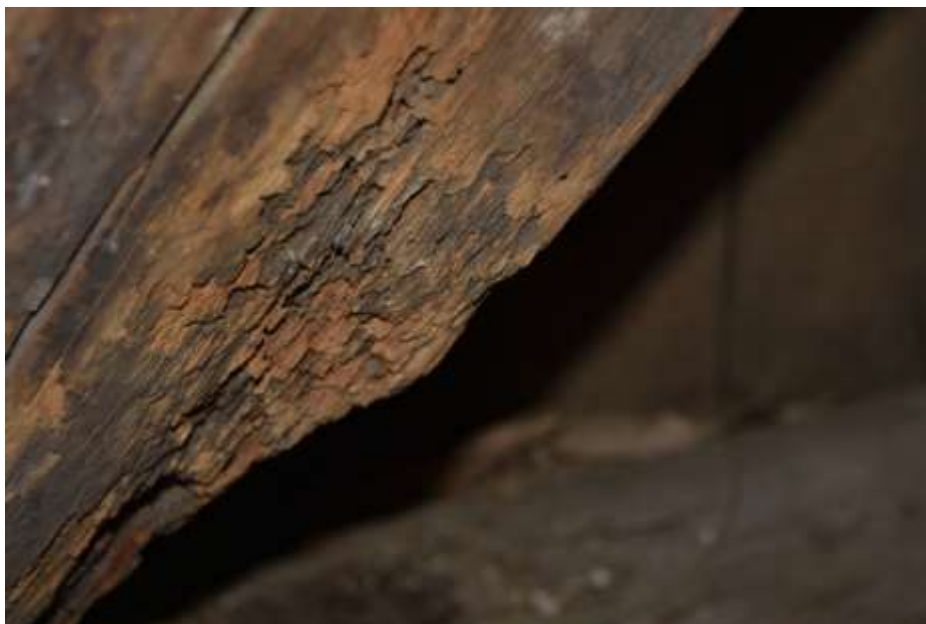
- pod warstwą zewnętrzną mączka drzewna; ubytki struktury;

Fot. 118. Układ ramowy w osi E-E: pod warstwą zewnętrzną mączka drzewna; ubytki struktury;

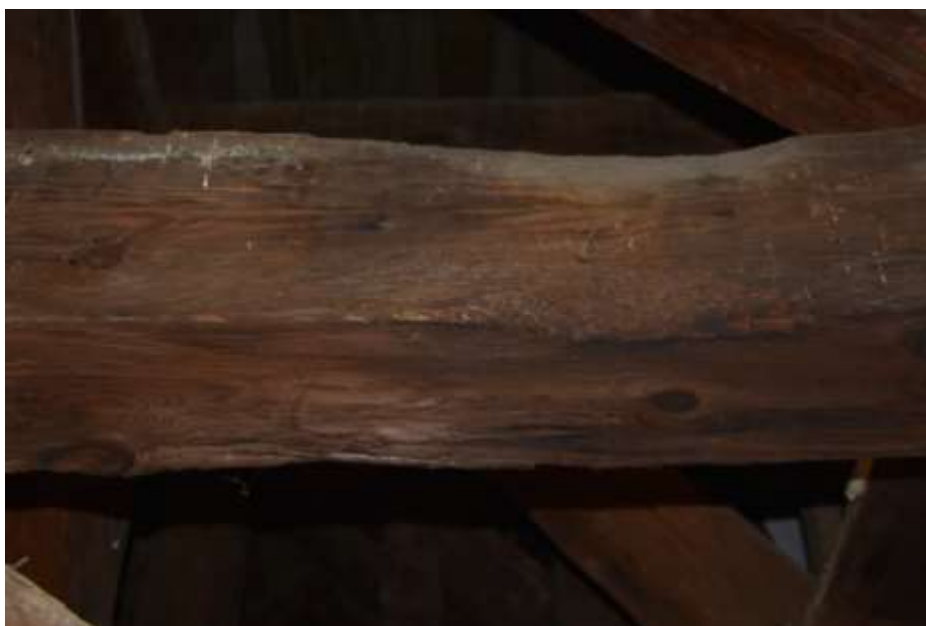
- rygle na poziomie II (rys. E5 – załącznik nr 1) o wymiarach 22 x 23 cm; ze śladami zacieków; o nieregularnym przekroju;

Fot. 119. Układ ramowy w osi E-E: rygle na poziomie II o wymiarach 22 x 23 cm; ze śladami zacieków; o nieregularnym przekroju;

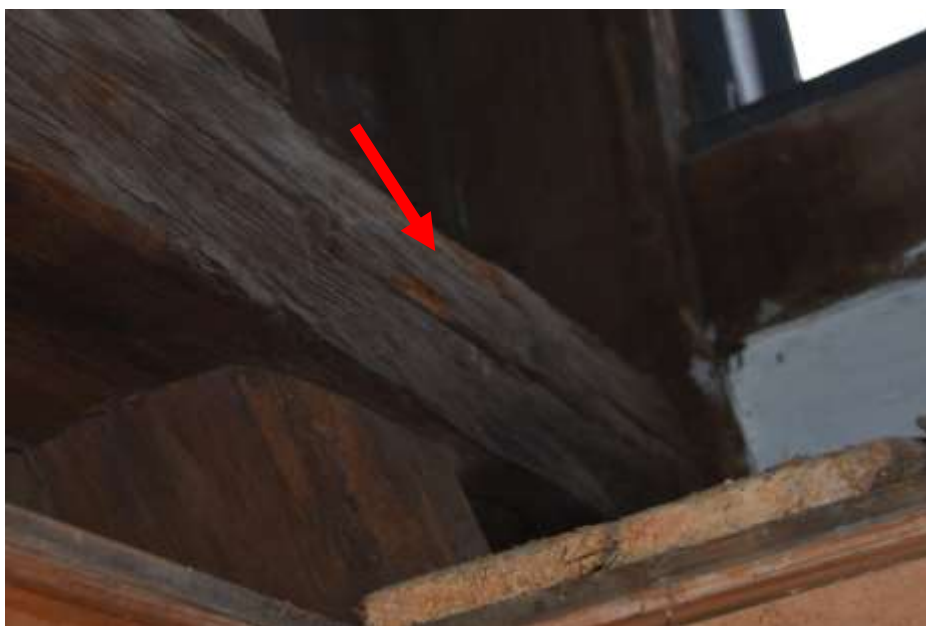
- przy osi 9-9 (rys. E2 – załącznik nr 1) rygiel skorodowany;

Fot. 120. Układ ramowy w osi E-E: przy osi 9-9 rygiel skorodowany;

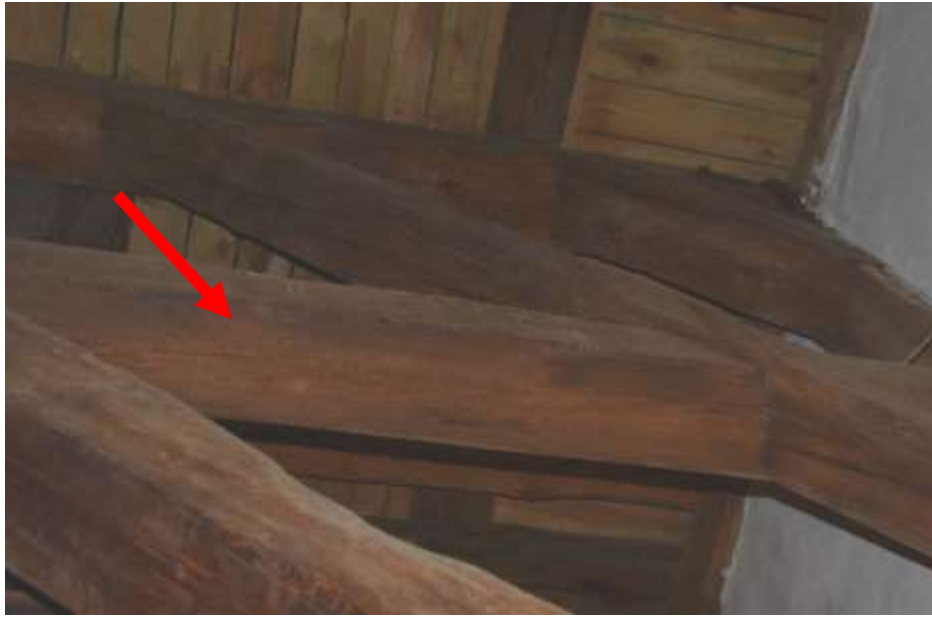
- rygle w poziomie III (rys. E5 – załącznik nr 1) o wymiarach 22 x 20 cm; drewno ze śladami zacieków;

Fot. 121. Układ ramowy w osi G-G: rygle w poziomie III o wymiarach 22 x 16 cm; drewno ze śladami zacieków;

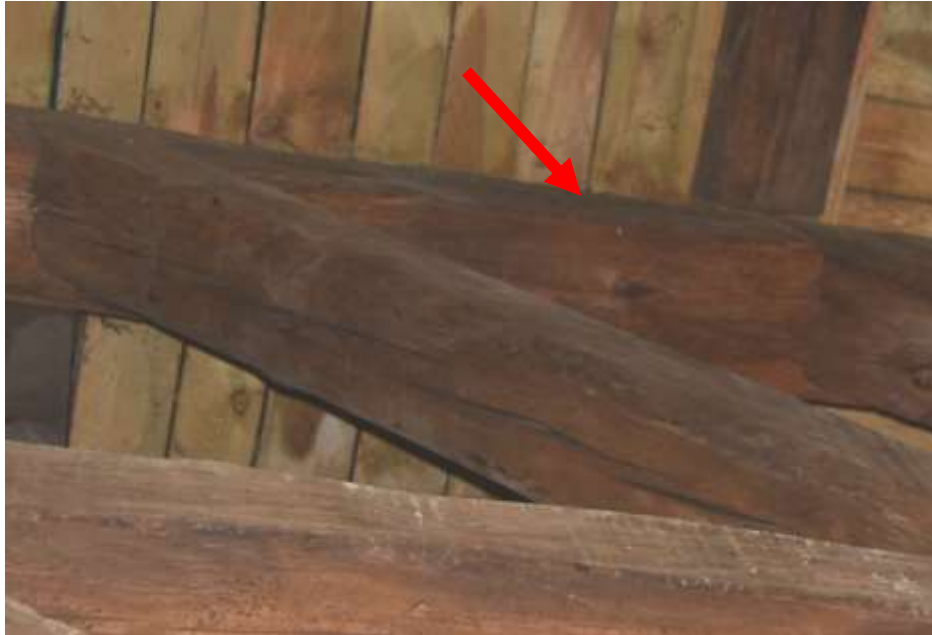
- układ w poziomie IV (rys. E5 – załącznik nr 1) zwieńczony belką stanowiącą konstrukcję stropu nad dolnym poziomem wieży; drewno z zaciekami; ciemne przebarwienia na powierzchni;

Fot. 122. Układ ramowy w osi G-G: układ w poziomie IV zwieńczony belką stanowiącą konstrukcję stropu nad dolnym poziomem wieży; drewno z zaciekami; ciemne przebarwienia na powierzchni;

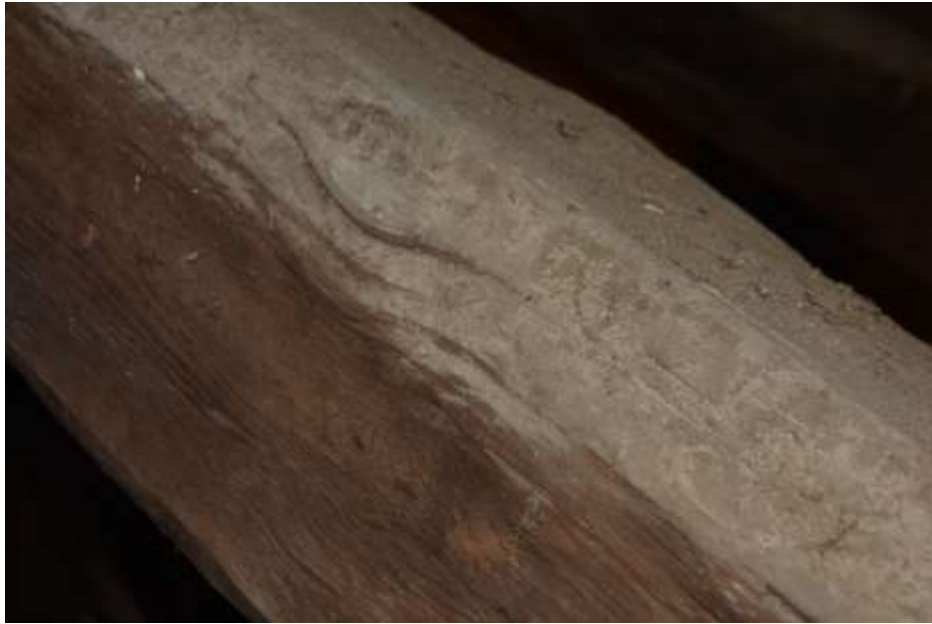
- zastrzały dolne o wymiarach 22x22 cm; o nieregularnym przekroju; drewno powierzchniowo skorodowane;

Fot. 123. Układ ramowy w osi C-C: zastrzały dolne o wymiarach 22x22 cm; o nieregularnym przekroju; drewno powierzchniowo skorodowane;

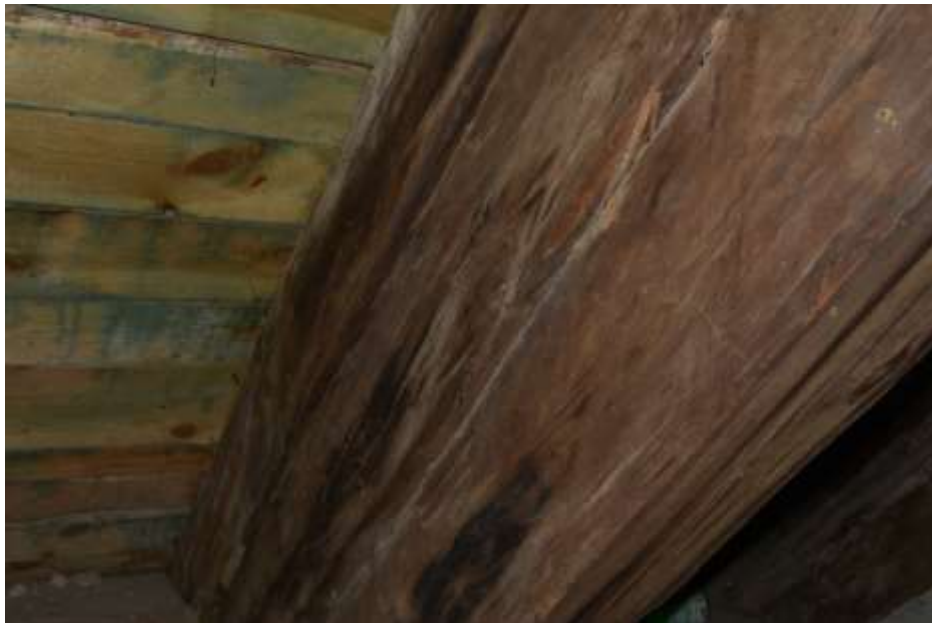
- przy osi 9-9 (rys. E2 – załącznik nr 1) pomiędzy zastrzałami dodatkowa belka; na powierzchni drewna ciemne zacieki;

Fot. 124. Układ ramowy w osi C-C: przy osi 9-9 pomiędzy zastrzałami dodatkowa belka; na powierzchni drewna ciemne zacieki;

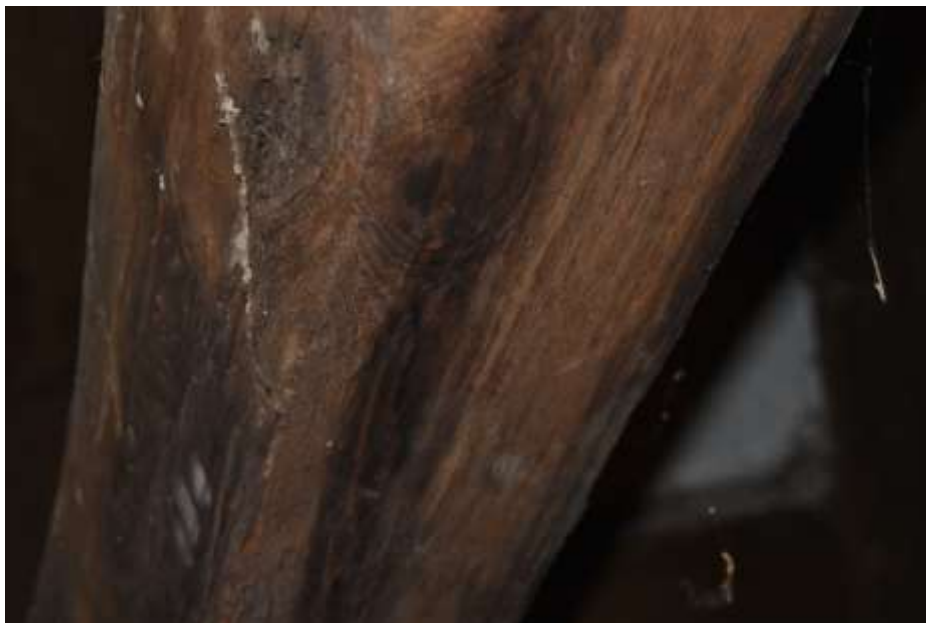
- zastrzały środkowe o wymiarach 21x22 cm; zacieki na powierzchni drewna;

Fot. 125. Układ ramowy w osi C-C: zastrzały środkowe o wymiarach 21x22 cm; zacieki na powierzchni drewna;

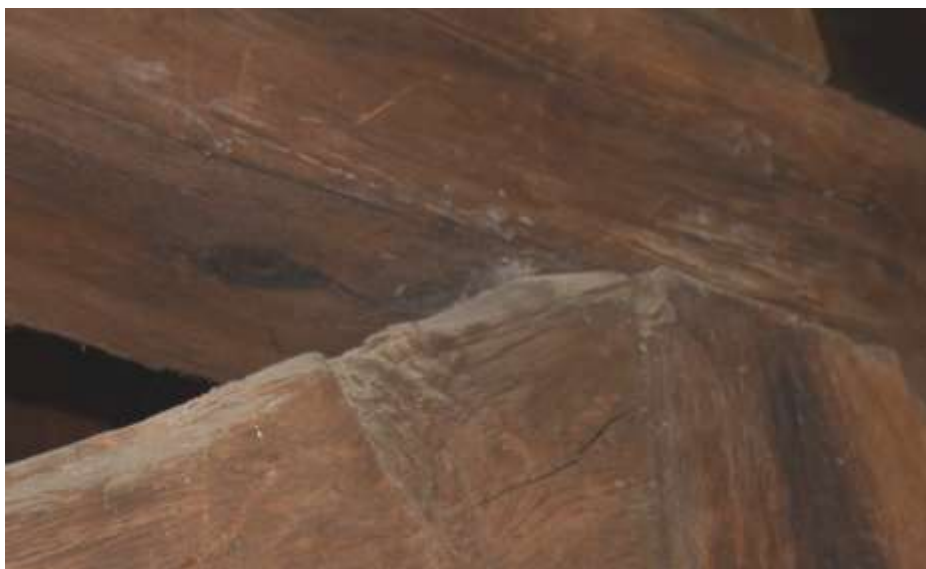
- górny poziomy zastrzał z zaciekami; pęknięciami wzdłuż włókien;
- rygle na poziomie II (rys. E5– załącznik nr 1) o wymiarach 22 x 22 cm; na powierzchni ciemne naloty;

Fot. 126. Układ ramowy w osi C-C: rygle na poziomie II o wymiarach 22 x 22 cm; na powierzchni ciemne naloty;

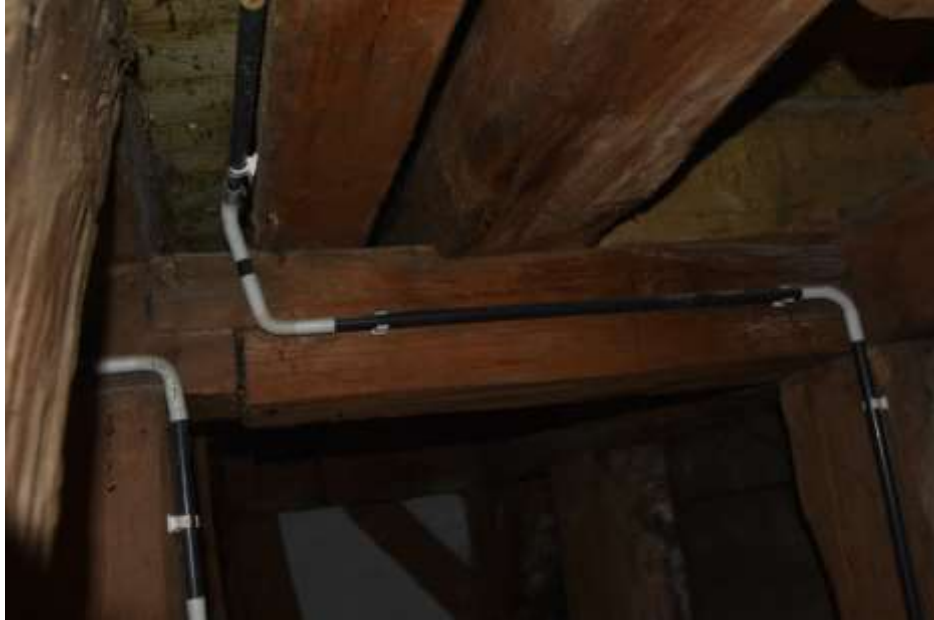
- układ w poziomie IV (rys. E5 – załącznik nr 1) zwieńczony belką stanowiącą konstrukcję stropu nad dolnym poziomem wieży; na słupie 5/C połączenie odcinków belek;

Fot. 127. Układ ramowy w osi C-C: układ w poziomie IV zwieńczony belką stanowiącą konstrukcję stropu nad dolnym poziomem wieży; na słupie 5/C połączenie odcinków belek;

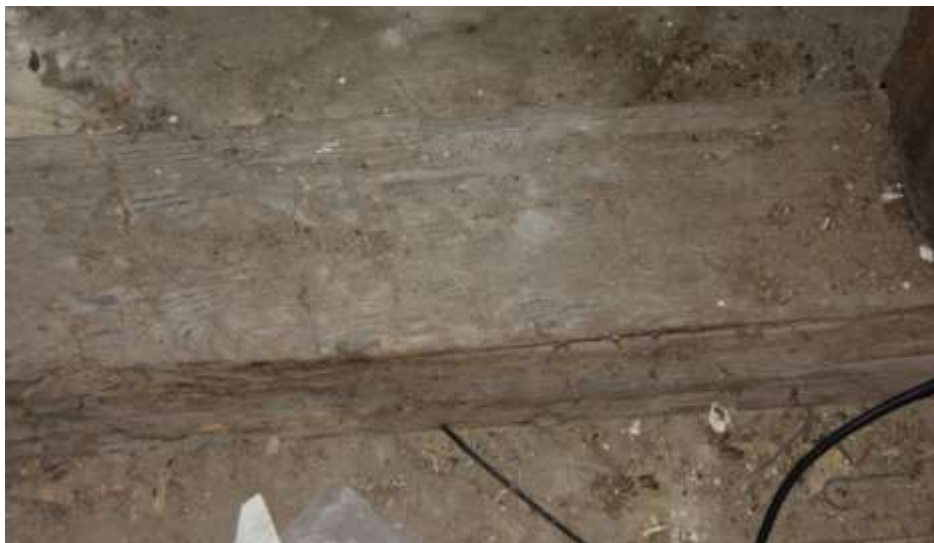
- układ złożony z podwaliny, słupów; rygli i zastrzałów;
- pod słupami podwalina o wymiarach 22x18 cm; drewno powierzchniowo skorodowane;

Fot. 128. Układ ramowy w osi 5-5: pod słupami podwalina o wymiarach 22x18 cm; drewno powierzchniowo skorodowane;

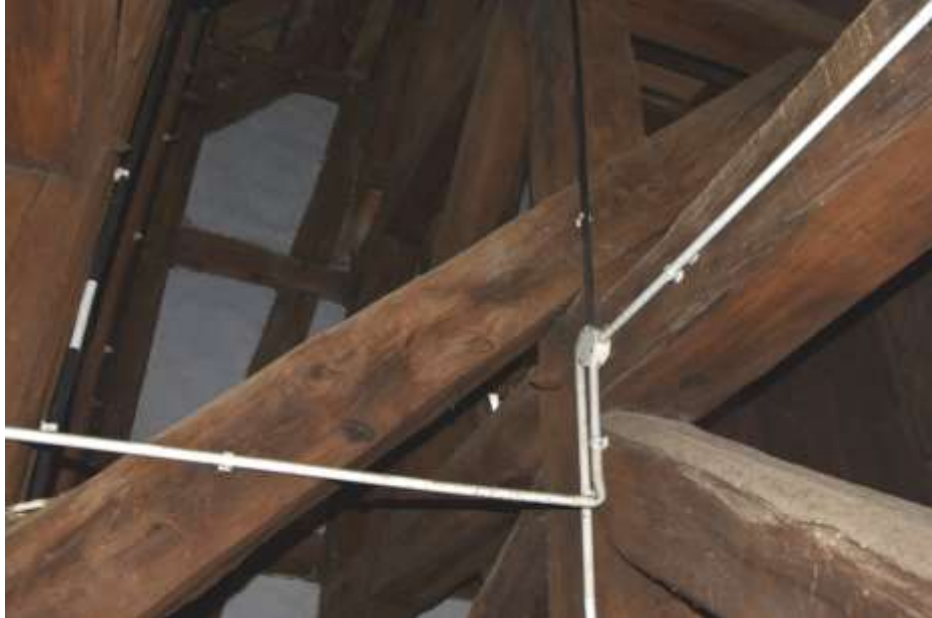
- zastrzał dolny o wymiarach 21x22 cm; na odcinku A-E (rys. E2 – załącznik nr 1) z pęknięciami wzdłuż włókien; na powierzchni ciemne zacieki;

Fot. 129. Układ ramowy w osi 5-5: zastrzał o wymiarach 21x22 cm; na odcinku A-E z pęknięciami wzdłuż włókien; na powierzchni ciemne zacieki;

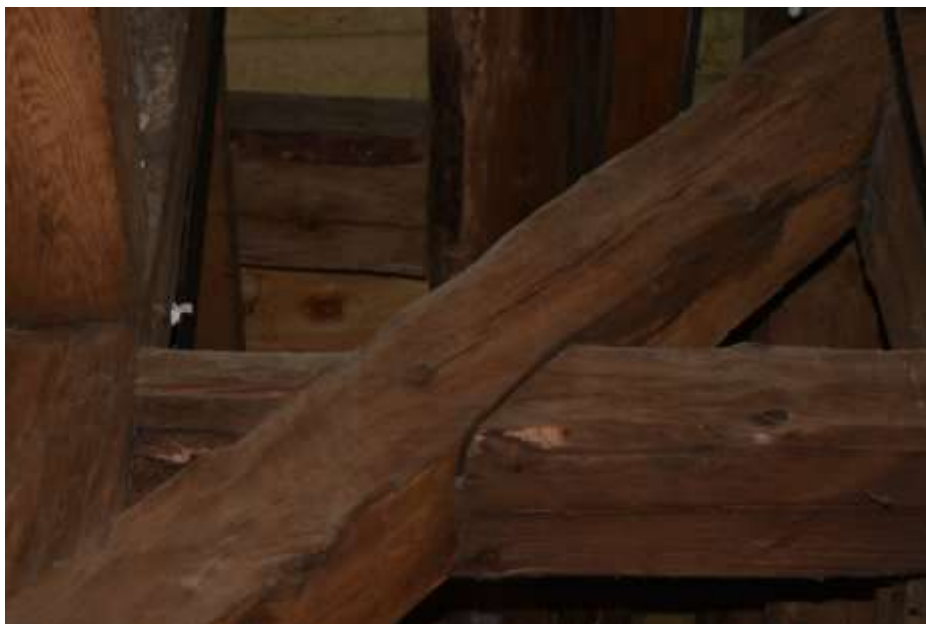
- zastrzał górny na odcinku A-E (rys. E2 – załącznik nr 1) z zaciekami; połączenie z ryglem kołkowane;

Fot. 131. Układ ramowy w osi 5-5: zastrzał górny z zaciekami; połączenie z ryglem kołkowane;

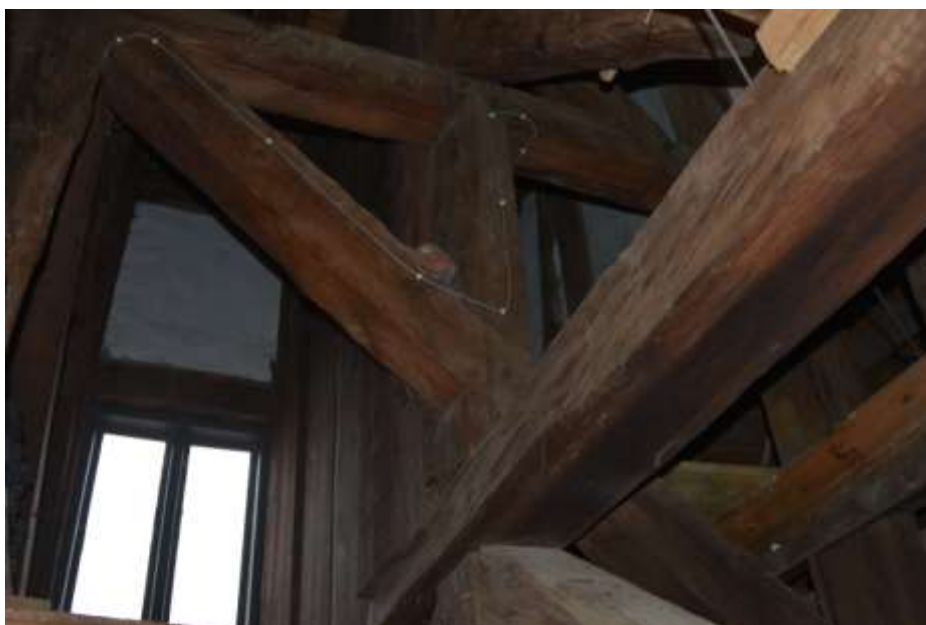
- zastrzał dolny na odcinku E-I (rys. E2 – załącznik nr 1) z pęknięciami wzdłuż włókien; na powierzchni ciemne zacieki;

Fot. 132. Układ ramowy w osi 5-5: zastrzał dolny na odcinku E-I z pęknięciami wzdłuż włókien; na powierzchni ciemne zacieki;

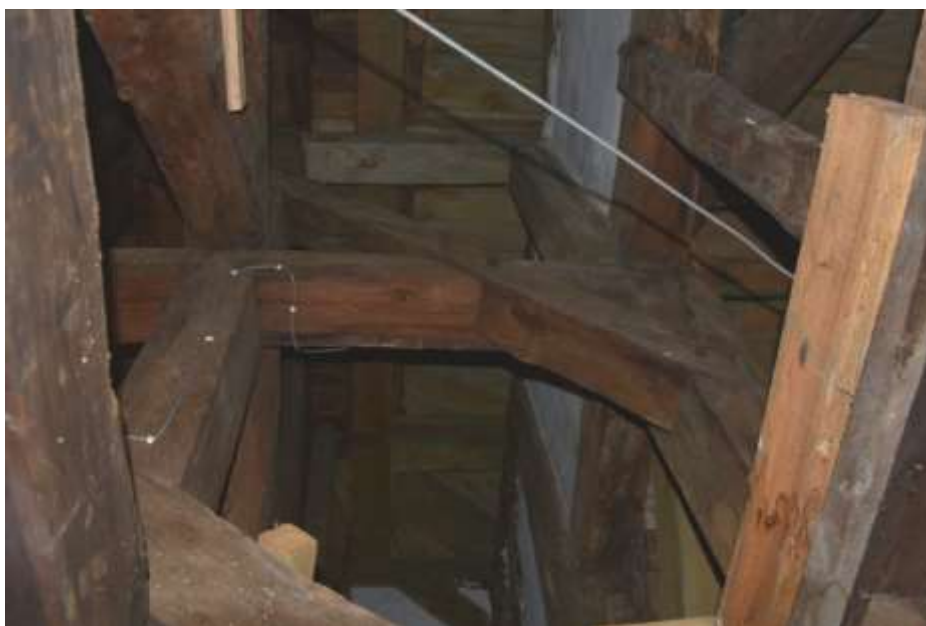
- zastrzał górny na odcinku E-I (rys. E2 – załącznik nr 1) z pęknięciami wzdłuż włókien; na powierzchni ciemne zacieki;

Fot. 133. Układ ramowy w osi 5-5: zastrzał górny na odcinku E-I z pęknięciami wzdłuż włókien; na powierzchni ciemne zacieki;

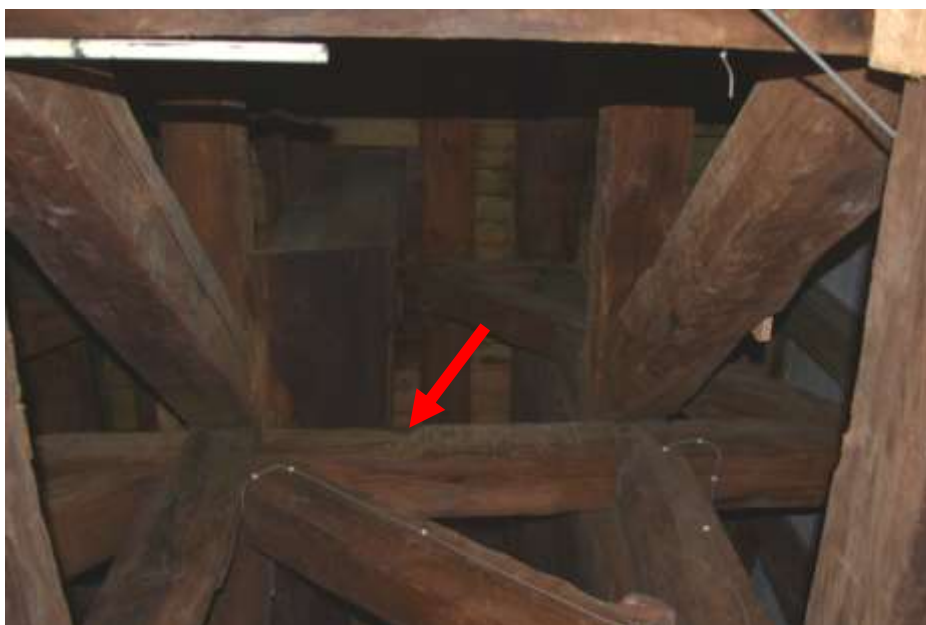
- w poziomie III rygiel (rys. E5 – załącznik nr 1) o wymiarach 21x22 cm;

Fot. 134. Układ ramowy w osi 5-5: w poziomie III rygiel o wymiarach 21x22 cm;

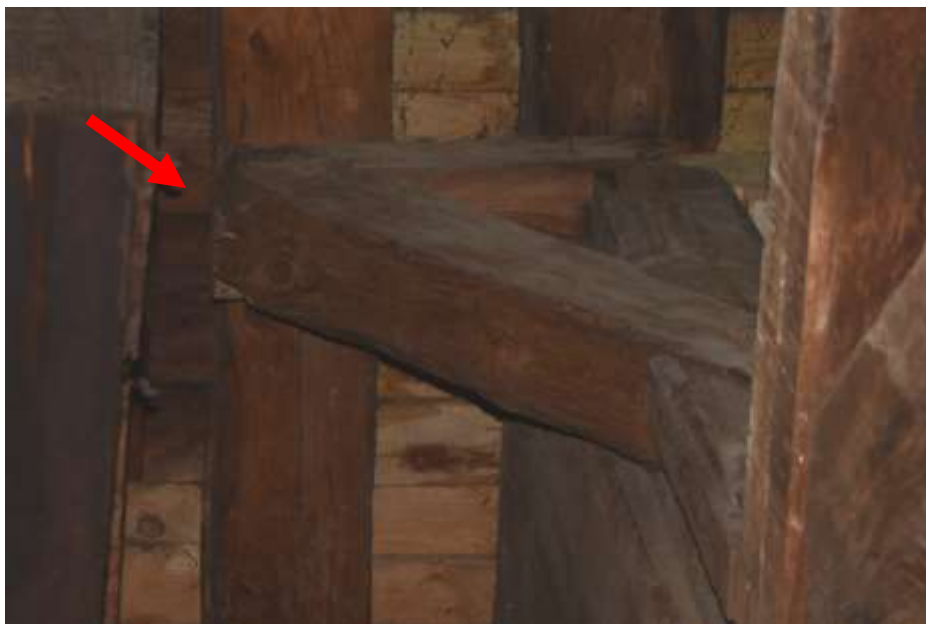
- w poziomie IV rygiel (rys. E5 – załącznik nr 1) przerwany przy osi E-E;

Fot. 135. Układ ramowy w osi 5-5: w poziomie IV rygiel przerwany przy osi E-E;

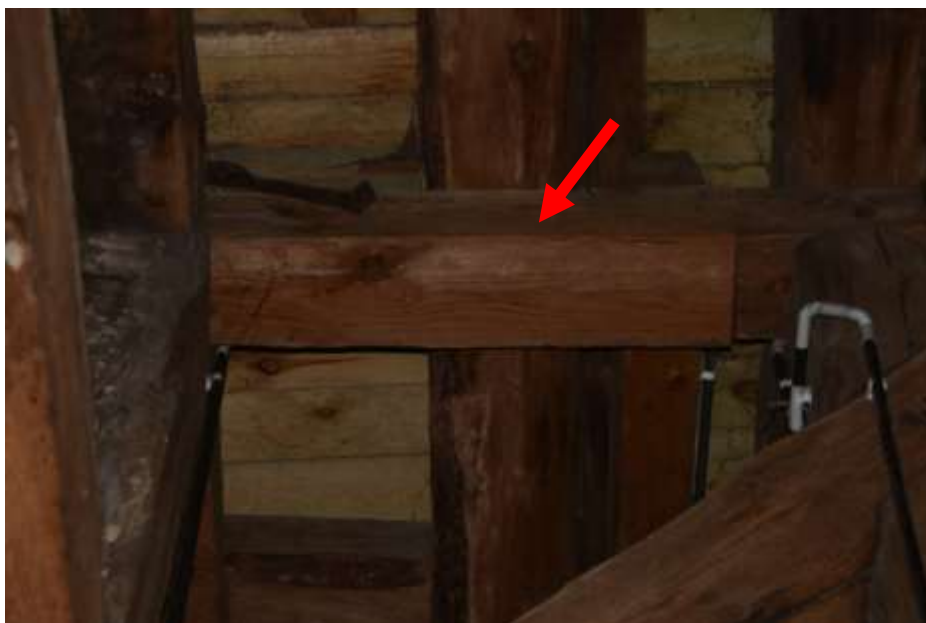
- na odcinku A-C (rys. E2 – załącznik nr 1) wymieniony sztuką nowego drewna;

Fot. 136. Układ ramowy w osi 5-5: na odcinku A-C wymieniony sztuką nowego drewna;

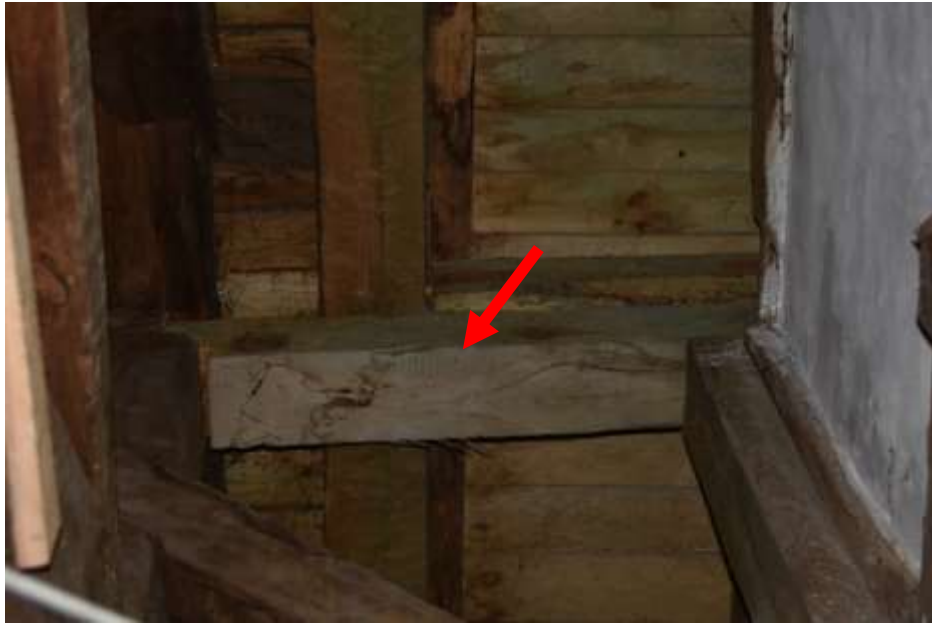
- na odcinku G-I (rys. E2 – załącznik nr 1) rygiel wymieniony sztuką nowego drewna;

Fot. 137. Układ ramowy w osi 5-5: na odcinku G-I wymieniony sztuką nowego drewna;

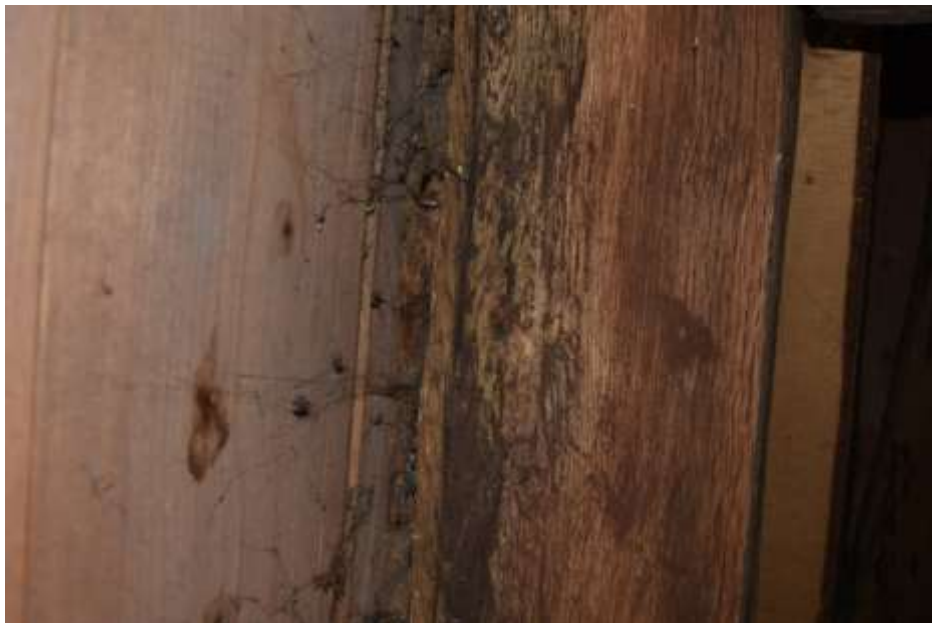
- słup narożny; drewniany o wymiarach 18x17 cm; drewno słupa z ciemnymi nalotami;
- od strony deskowania nakładka grubości 4 cm; silnie porażona biologicznie

Fot. 138. Słup wieży: słup narożny; drewniany o wymiarach 18x17 cm; drewno słupa z ciemnymi nalotami;

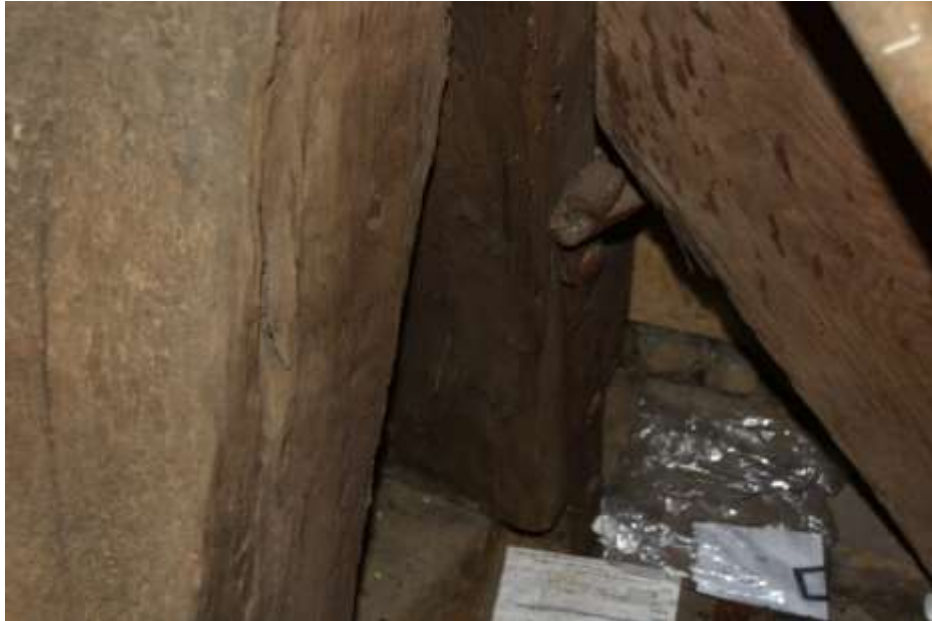
- słup połączony z podwaliną elementem stalowym;

Fot. 139. Słup wieży: słup połączony z podwaliną elementem stalowym;

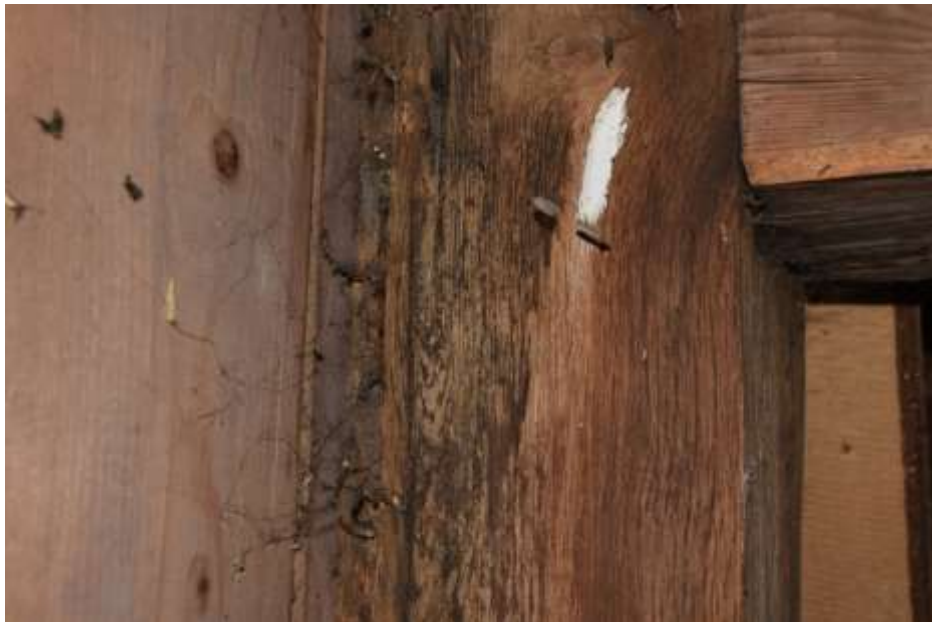
- słup drewniany o wymiarach 23x16 cm; od strony deskowania nakładka grubości 3-4 cm; silnie porażona biologicznie;

Fot. 140. Słup wieży: słup narożny; drewniany o wymiarach 23x16 cm; od strony deskowania nakładka grubości 3-4 cm; silnie porażona biologicznie;

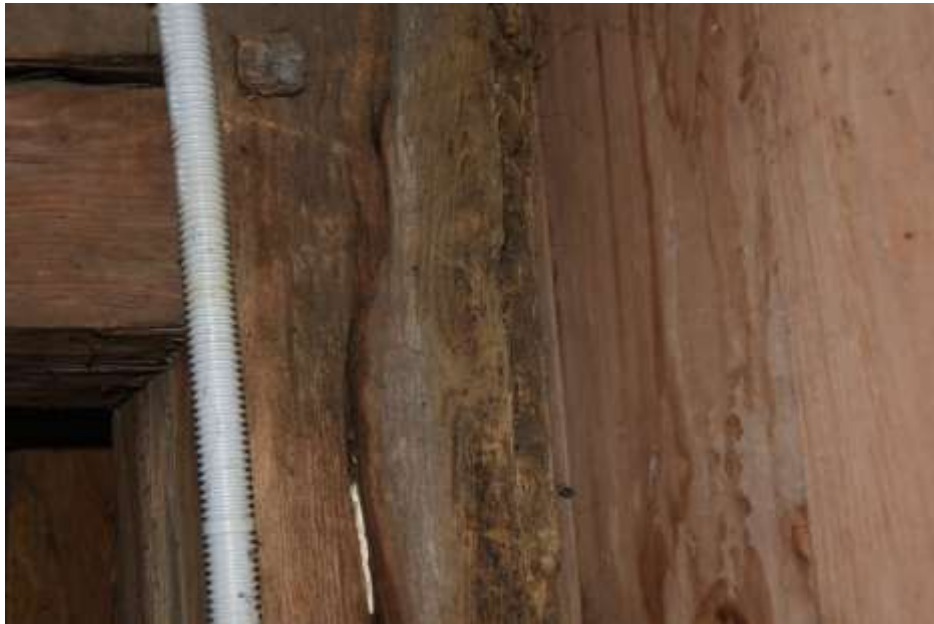
- drewniany o wymiarach 23x16 cm; od strony deskowania nakładka grubości 3-4 cm; silnie porażona biologicznie;

Fot. 141. Słup wieży: słup połączony z podwaliną elementem stalowym;

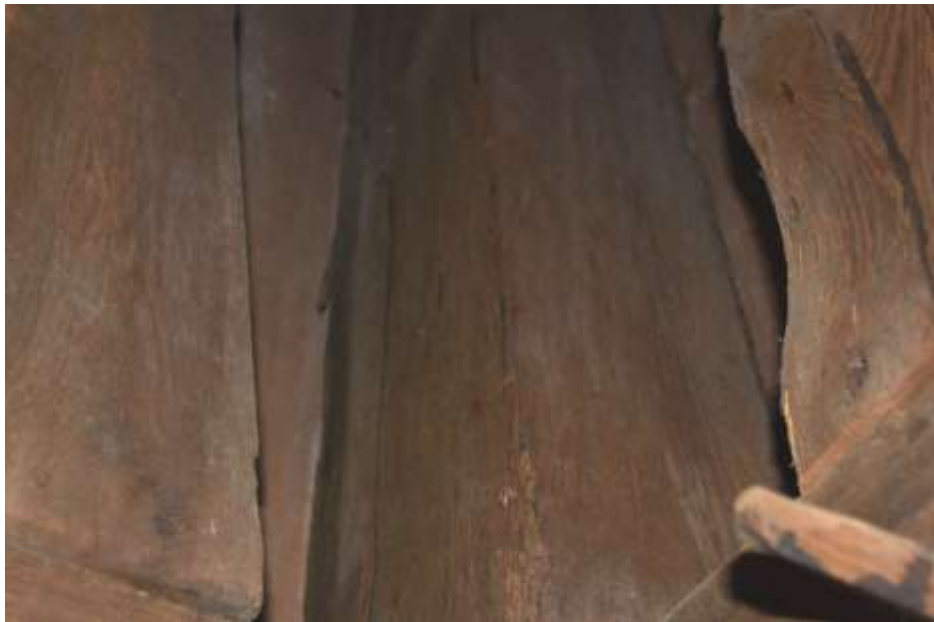
- słup narożny; drewniany o wymiarach 20x19 cm; od strony deskowania nakładka grubości 3 cm; silnie porażona biologicznie;

Fot. 142. Słup wieży: słup narożny; drewniany o wymiarach 20x19 cm; drewno słupa z ciemnymi nalotami;

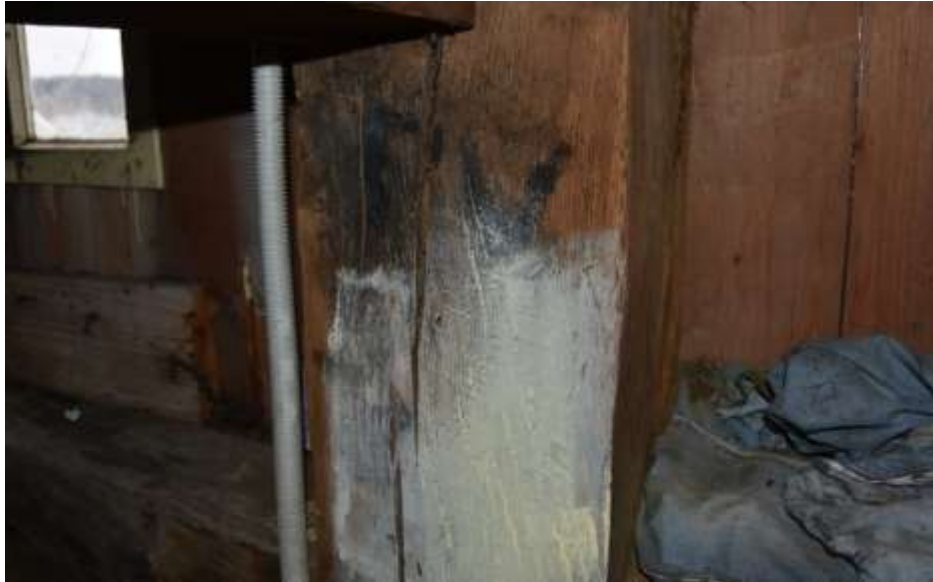
- drewniany o wymiarach 27x17 cm; od strony deskowania nakładka grubości 3cm; silnie porażona biologicznie; drewno słupa z pęknięciami wzdłuż włókien;

Fot. 143. Słup wieży: drewniany o wymiarach 27x17 cm; od strony deskowania nakładka grubości 3cm; silnie porażona biologicznie; drewno słupa z pęknięciami wzdłuż włókien;
