Załącznik nr 1:
Opis stanu technicznego na dzień 14 i 16.02.2023 r.

Wieża zegarowa Ratusza w Trzebiatowie

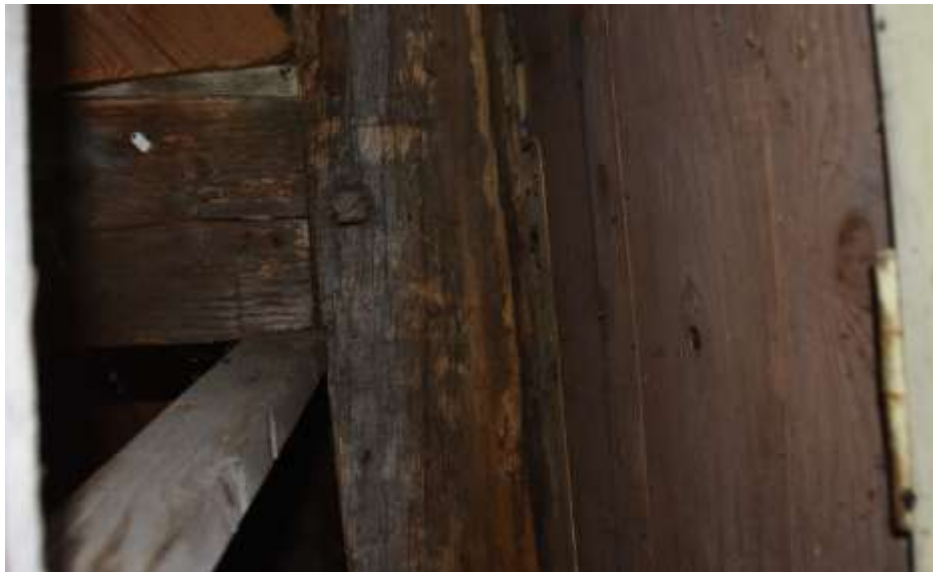
- słup drewniany o wymiarach 22x17 cm; od strony deskowania nakładka grubości 3cm; drewno słupa porażona biologicznie;

Fot. 144. Słup wieży: drewniany o wymiarach 22x17 cm; od strony deskowania nakładka grubości 3cm; drewno słupa porażona biologicznie;

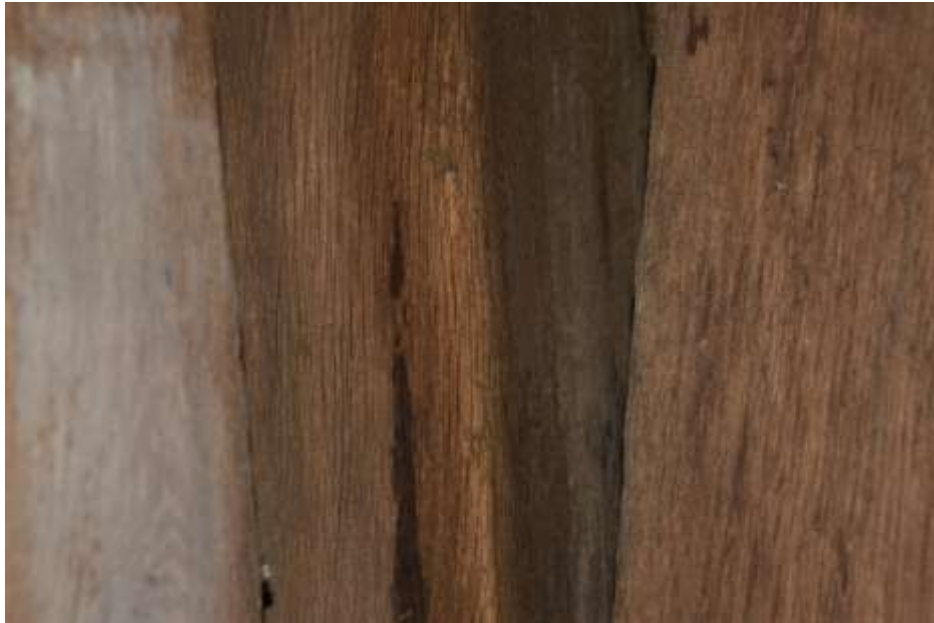
- słup narożny; drewniany o wymiarach 22x18 cm; od strony deskowania nakładka grubości 3 cm; silnie porażona biologicznie;

Fot. 145. Słup wieży: słup narożny; drewniany o wymiarach 22x18 cm; od strony deskowania nakładka grubości 3 cm; silnie porażona biologicznie;

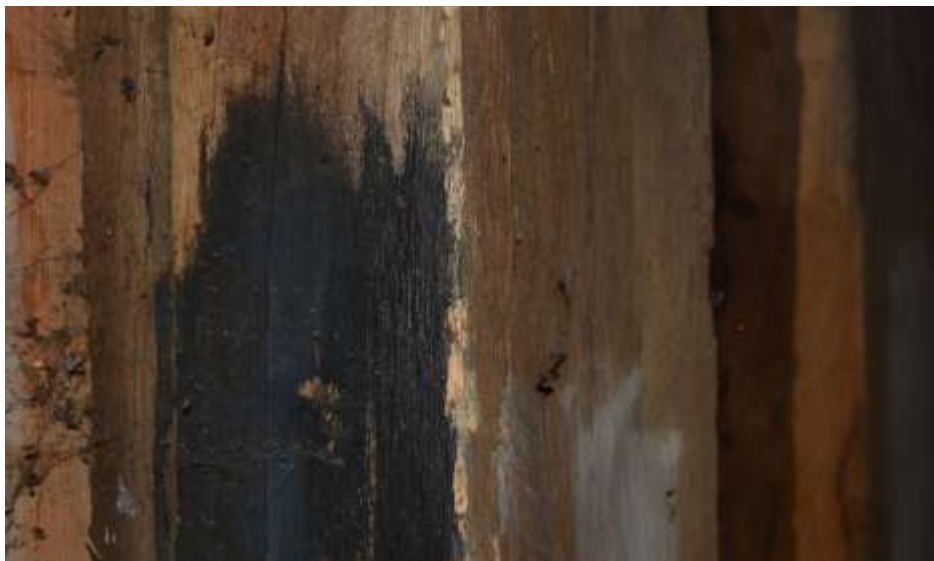
- drewniany o wymiarach 25x17 cm; od strony deskowania nakładka grubości 3cm; silnie porażona biologicznie; na powierzchni słupa ciemne zabrudzenia;

Fot. 146. Słup wieży: drewniany o wymiarach 25x17 cm; od strony deskowania nakładka grubości 3cm; silnie porażona biologicznie; na powierzchni słupa ciemne zabrudzenia;

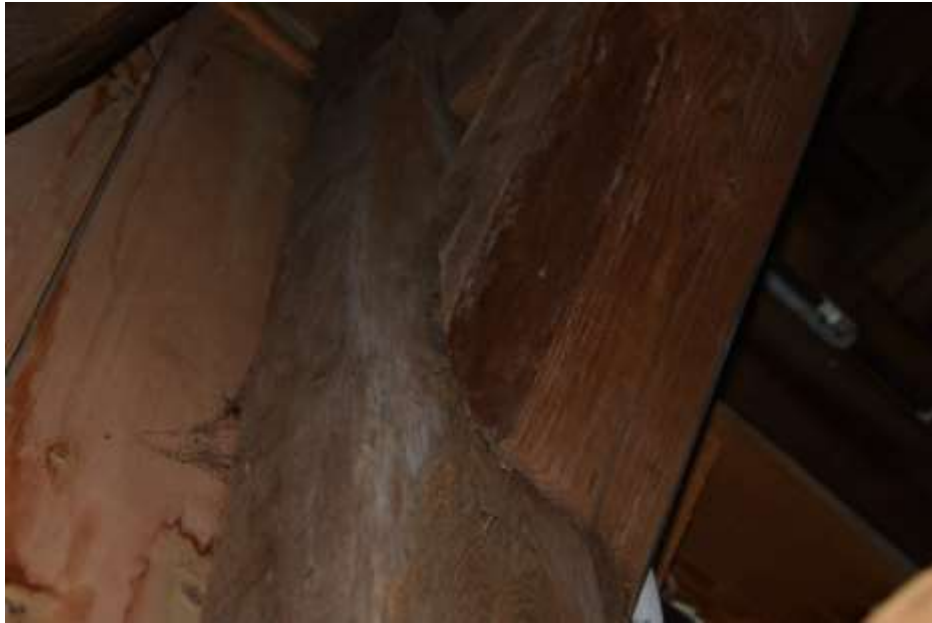
- drewniany o wymiarach 25x17 cm; od strony deskowania nakładka grubości 3cm; silnie porażona biologicznie;

Fot. 147. Słup wieży: drewniany o wymiarach 25x17 cm; od strony deskowania nakładka grubości 3cm; silnie porażona biologicznie;

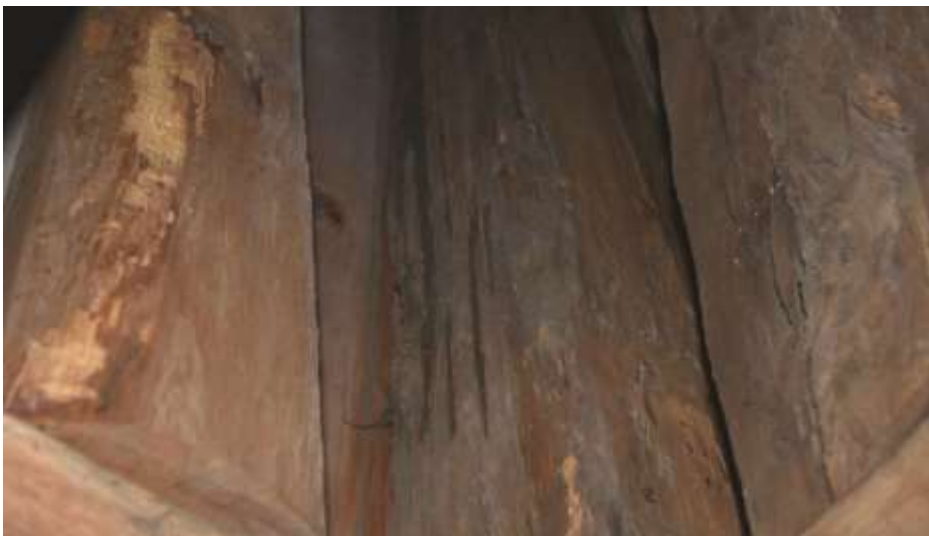
- słup narożny; drewniany o wymiarach 22x18 cm; od strony deskowania nakładka grubości 3 cm; silnie porażona biologicznie;
- na powierzchni drewna zacieki;

Fot. 148. Słup wieży: słup narożny; drewniany o wymiarach 22x18 cm; od strony deskowania nakładka grubości 3 cm; silnie porażona biologicznie; na powierzchni drewna zacieki;

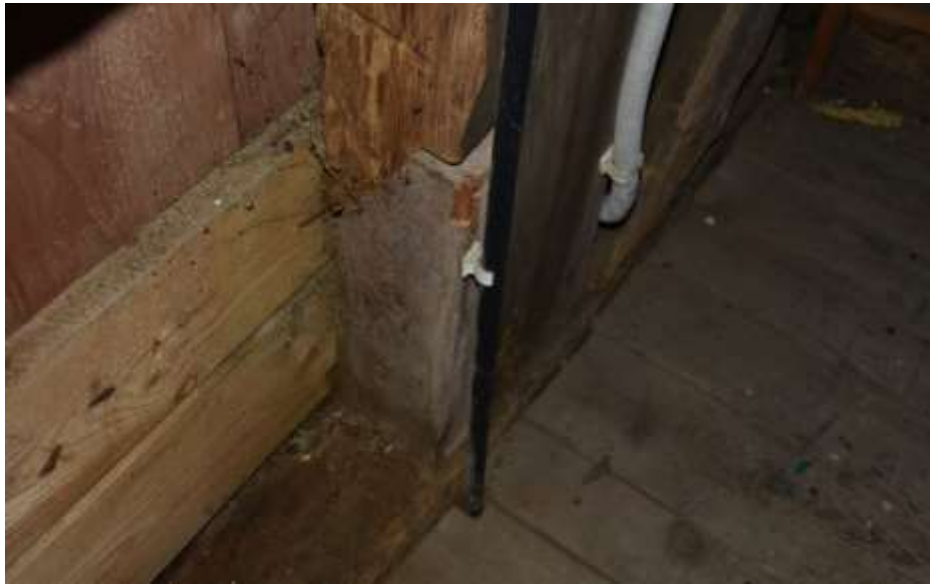
- drewniany o wymiarach 25x17 cm; od strony deskowania nakładka grubości 3-4 cm; silnie porażona biologicznie;
- w dolnej części słup flekowany;

Fot. 149. Słup wieży: drewniany o wymiarach 25x17 cm; w dolnej części słup flekowany;

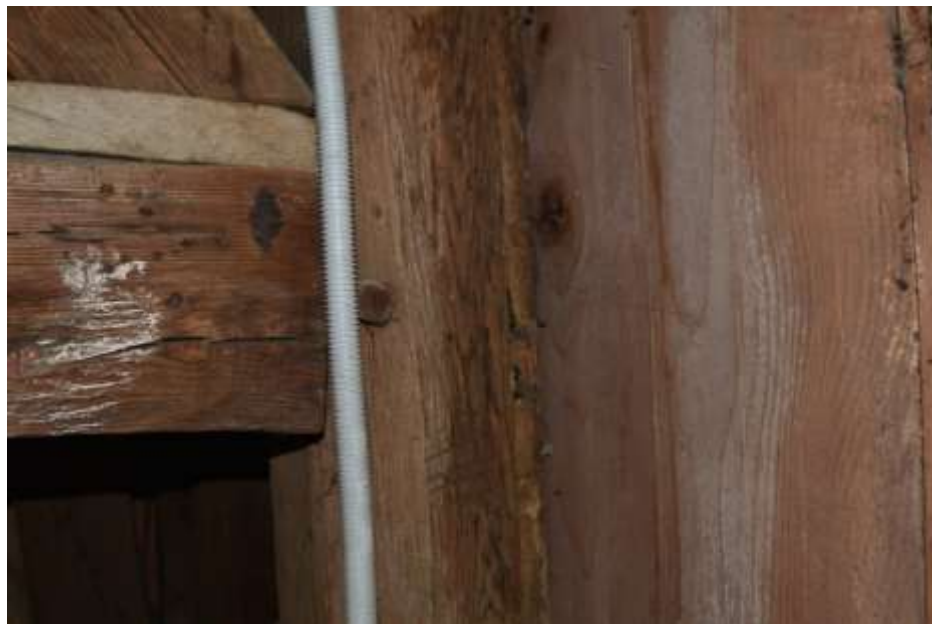
- drewniany o wymiarach 25x17 cm; od strony deskowania nakładka grubości 3-4 cm; silnie porażona biologicznie;

Fot. 150. Słup wieży: drewniany o wymiarach 25x17 cm; od strony deskowania nakładka grubości 3-4 cm; silnie porażona biologicznie;

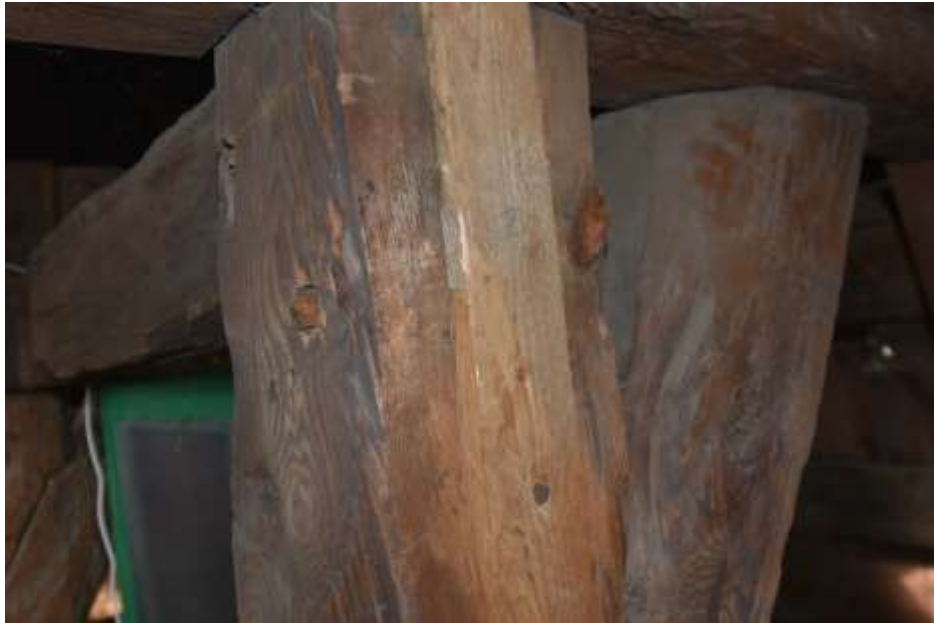
- słup drewniany o wymiarach 17 x 18 cm; w słupie flek po usuniętych ryglu;

Fot. 151. Słup wieży: słup drewniany o wymiarach 17 x 18 cm; w słupie flek po usuniętych ryglu;

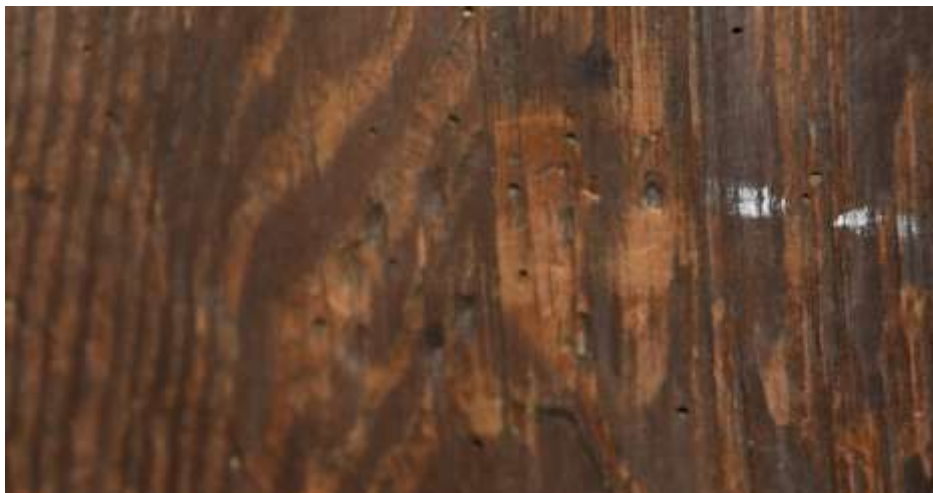
- drewno porażone przez owady techniczne szkodniki drewna; na powierzchni widoczne otwory wylotowe;

Fot. 152. Słup wieży: drewno porażone przez owady techniczne szkodniki drewna; na powierzchni widoczne otwory wylotowe;

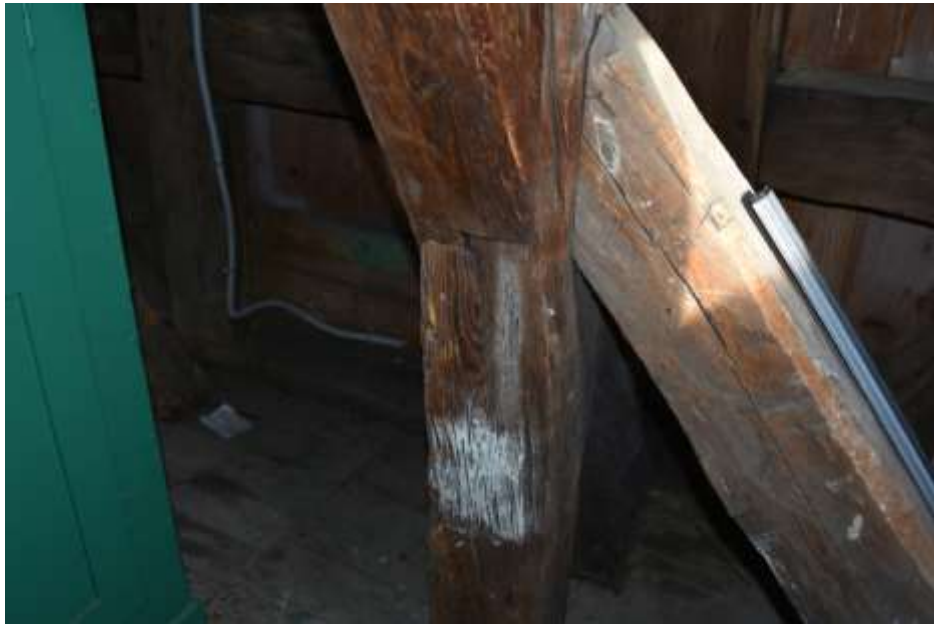
- słup drewniany o wymiarach 19 x 19 cm;

- drewno porażone przez owady techniczne szkodniki drewna; na powierzchni widoczne otwory wylotowe;

Fot. 153. Słup wieży: słup drewniany o wymiarach 19 x 19 cm;

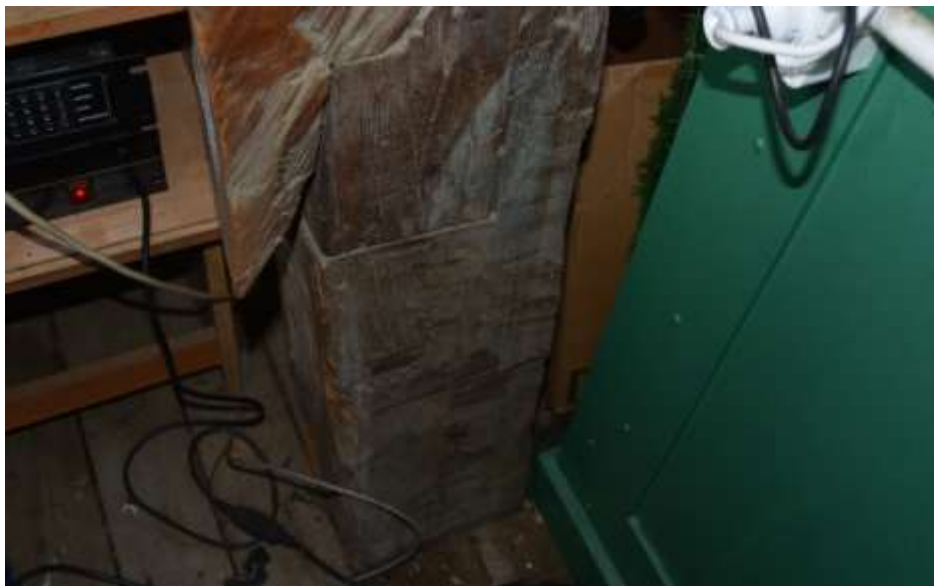
- słup drewniany o wymiarach 18 x 19 cm;
- dolny fragment słupa wymieniony;

Fot. 154. Słup wieży: słup drewniany o wymiarach 18 x 19 cm; dolny fragment słupa wymieniony;

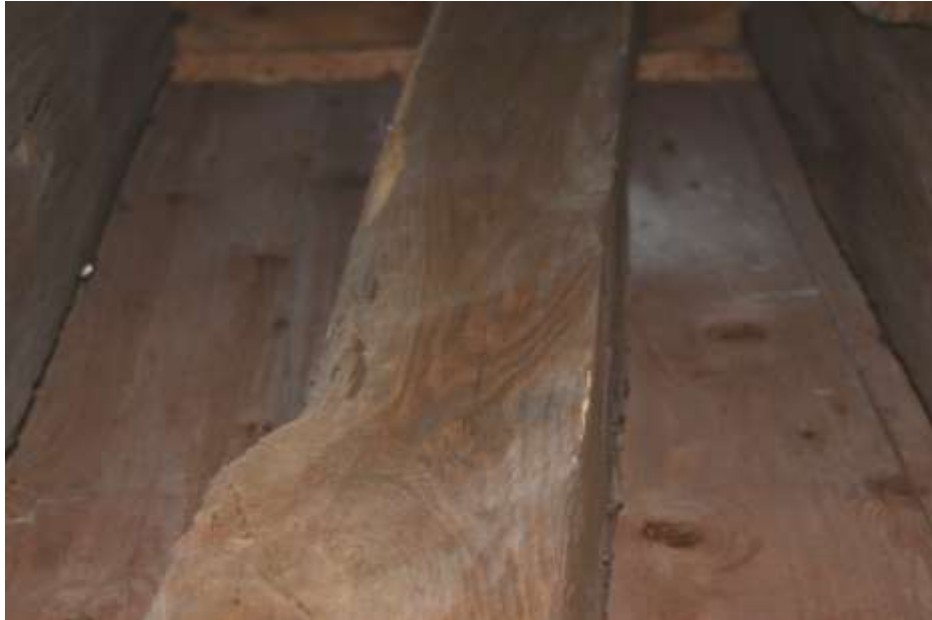
- układ złożony ze słupów, zastrzałów i rygli;
- zastrzał przy osi H-H o wymiarach 18x17 cm; w górnej części o zmniejszonym przekroju;

Fot. 155. Ściana w osi 2-2: zastrzał przy osi H-H o wymiarach 18x17 cm; w górnej części o zmniejszonym przekroju;

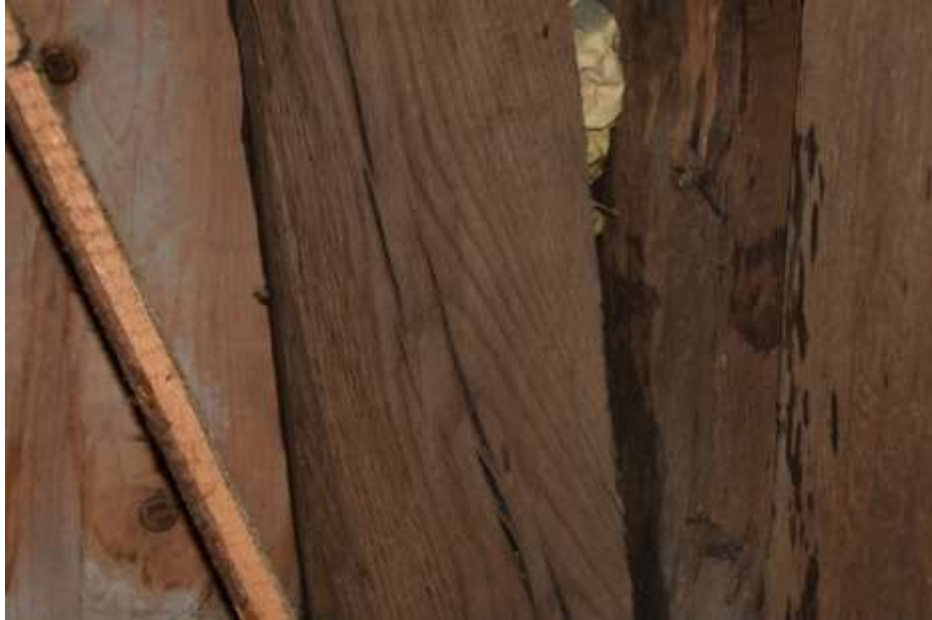
- zastrzał przy osi B-B (rys. E3 – załącznik nr 1) o wymiarach 18x17 cm; od strony zewnętrznej porażony biologicznie;
- drewno z pęknięciami wzdłuż włókien;

Fot. 157. Ściana w osi 2-2: zastrzał przy osi B-B o wymiarach 18x17 cm; od strony zewnętrznej porażony biologicznie; drewno z pęknięciami wzdłuż włókien;

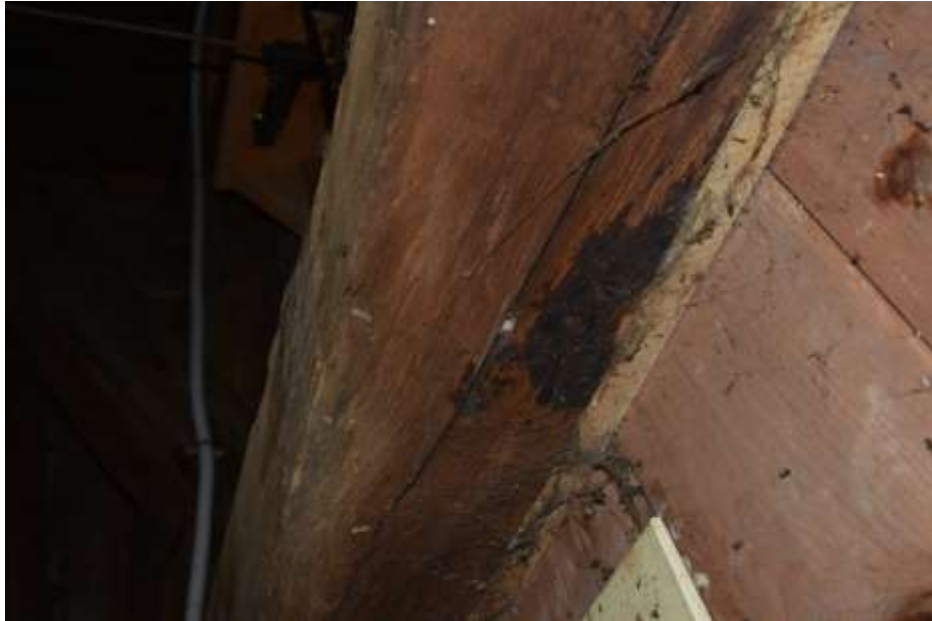
- rygle w poziomie VI (rys. E5 – załącznik nr 1) z zaciekami; od strony deskowania nakładka grubości 3 cm porażona biologicznie; na powierzchni drewna ciemne zabrudzenia;

Fot. 159. Ściana w osi 2-2: rygle w poziomie VI z zaciekami; od strony deskowania nakładka grubości 3 cm porażona biologicznie; na powierzchni drewna ciemne zabrudzenia;

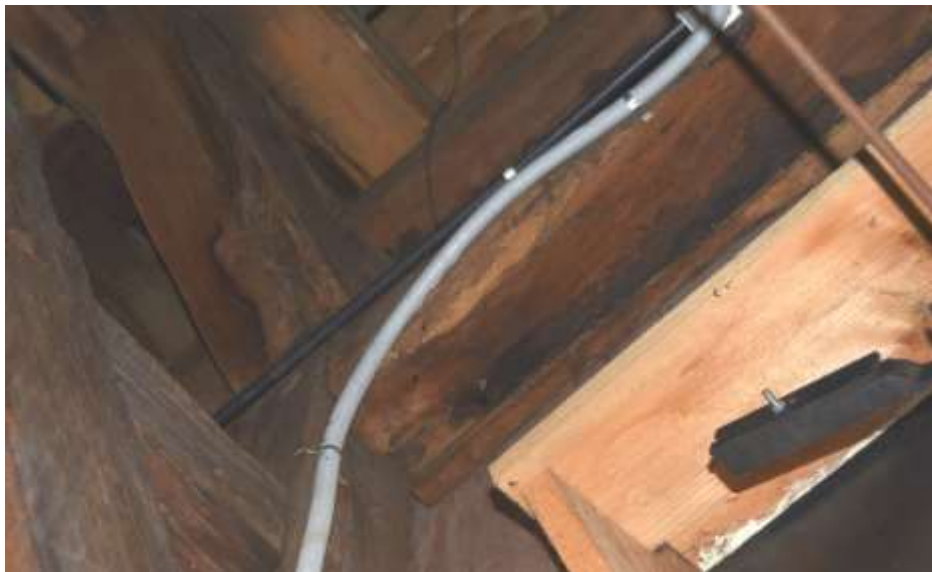
- rygle w poziomie VII (rys. E5 – załącznik nr 1) z zaciekami; od strony deskowania nakładka grubości 3 cm porażona biologicznie; na powierzchni drewna ciemne naloty;

Fot. 160. Ściana w osi 2-2: rygle w poziomie VII z zaciekami; od strony deskowania nakładka grubości 3 cm porażona biologicznie; na powierzchni drewna ciemne naloty;

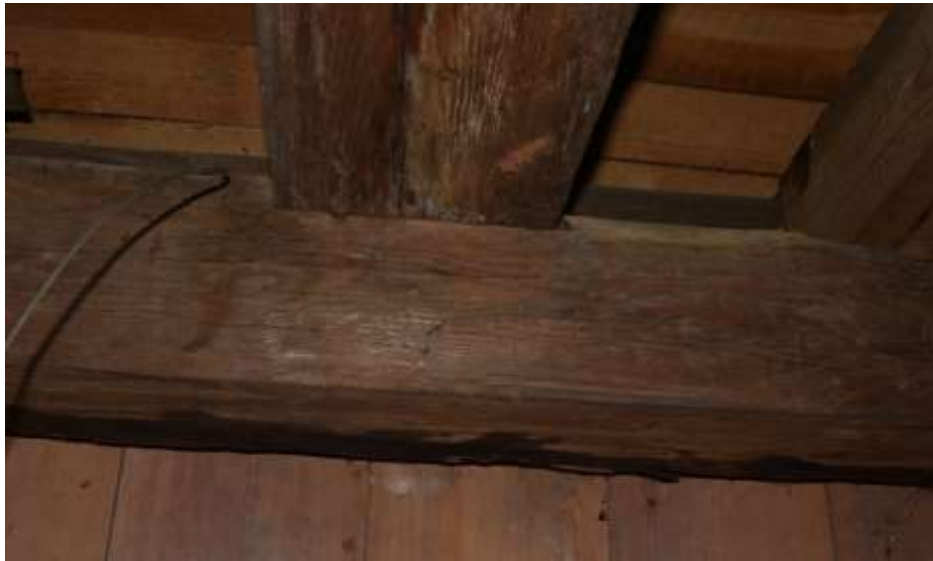
- oczep na poziomie VIII (rys. E5 – załącznik nr 1) silnie zawilgocony od strony zewnętrznej;

Fot. 161. Ściana w osi 2-2: oczep na poziomie VIII silnie zawilgocony od strony zewnętrznej;

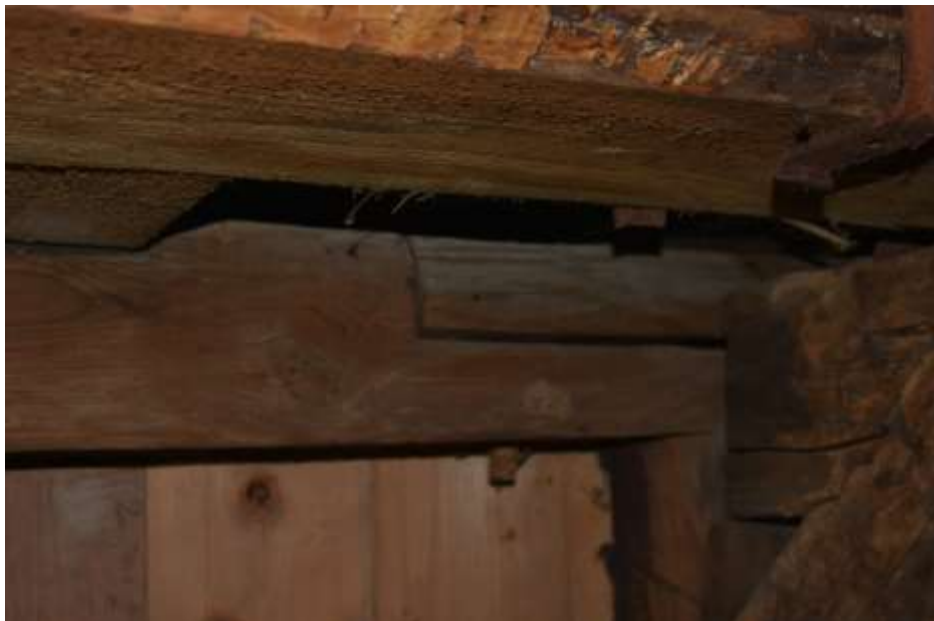
- rygle w poziomie VII (rys. E5 – załącznik nr 1) z zaciekami; od strony deskowania nakładka grubości 3 cm porażona biologicznie;
- oczep na poziomie VIII częściowo wymieniony na odcinku 6-8;

Fot. 164. Ściana w osi B-B: oczep na poziomie VIII częściowo wymieniony na odcinku 6-8;

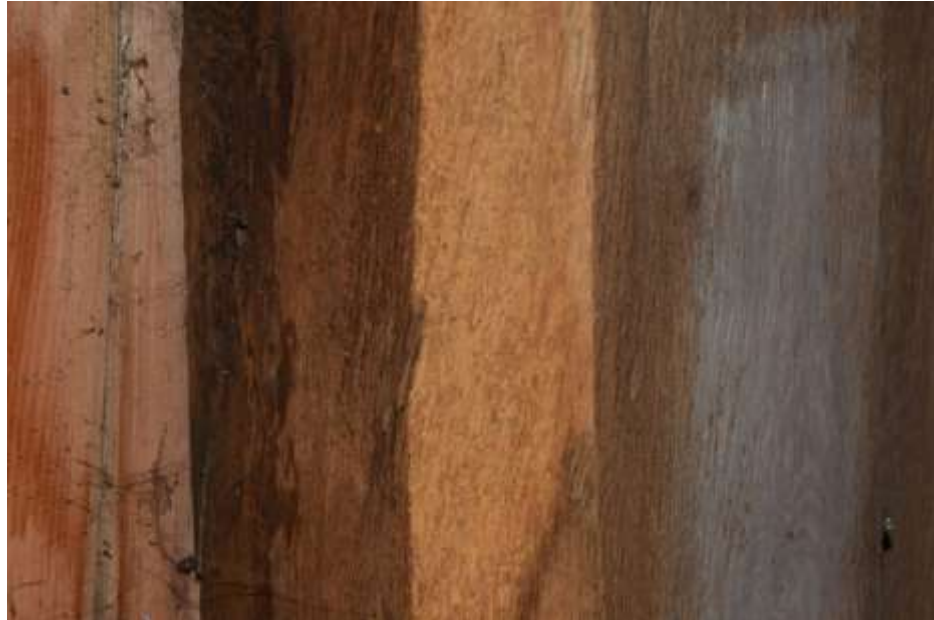
- układ złożony ze słupów, zastrzałów i rygli;
- zastrzał przy osi H-H (rys. E3 – załącznik nr 1) o wymiarach 18x17 cm; porażony biologicznie; ociosany;

Fot. 165. Ściana w osi 8-8: zastrzał przy osi H-H o wymiarach 18x17 cm; porażony biologicznie; ociosany;

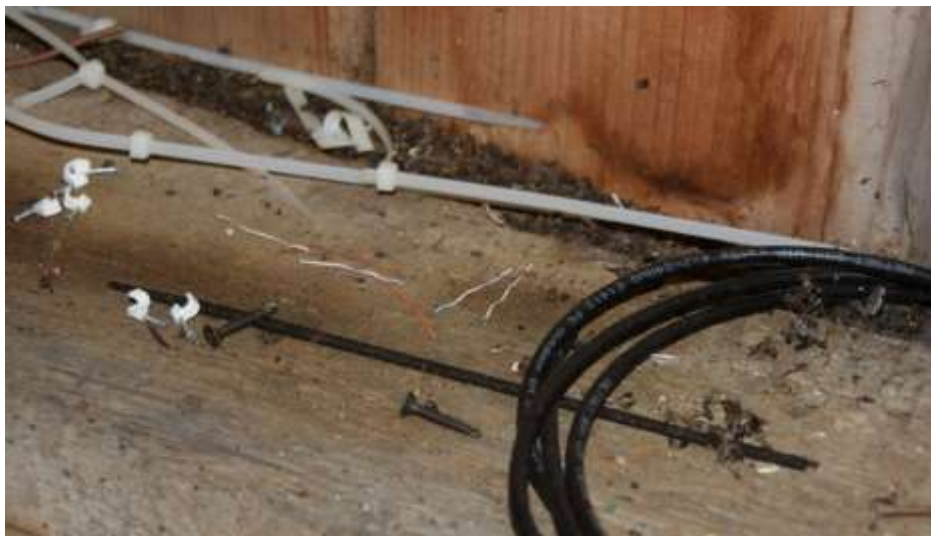
- rygle w poziomie V o wymiarach 16x20 cm; zawilgocony; od strony deskowania nakładka grubości 3 cm porażona biologicznie;
- na odcinku B-D (rys. E5 – załącznik nr 1) rygiel wycięty;

Fot. 166. Ściana w osi 8-8: rygle w poziomie V o wymiarach 16x20 cm; zawilgocony; od strony deskowania nakładka grubości 3 cm porażona biologicznie;

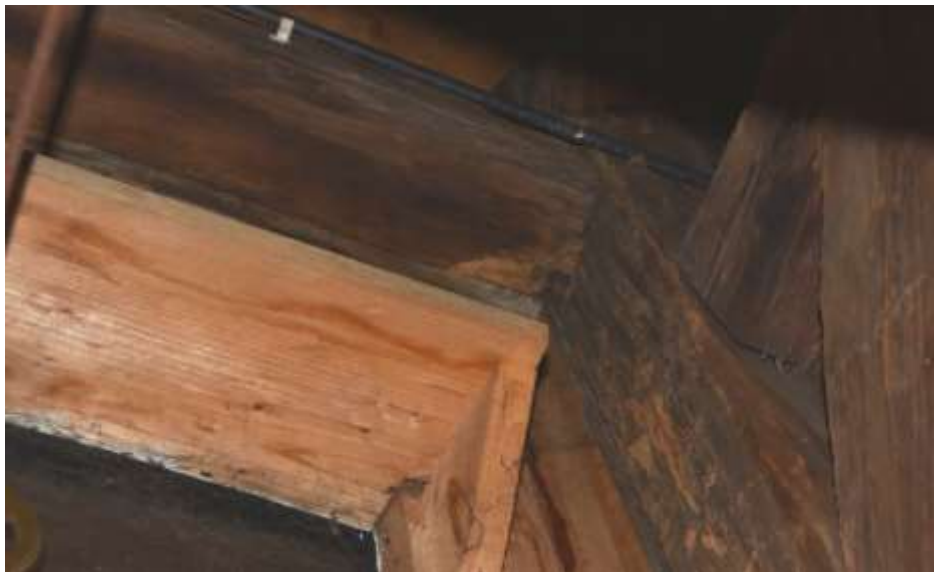
- rygle w poziomie VII (rys. E5 – załącznik nr 1) z zaciekami; od strony deskowania nakładka grubości 3 cm porażona biologicznie; na powierzchni drewna ciemne naloty;

Fot. 168. Ściana w osi 8-8: rygle w poziomie VII z zaciekami; od strony deskowania nakładka grubości 3 cm porażona biologicznie; na powierzchni drewna ciemne naloty;

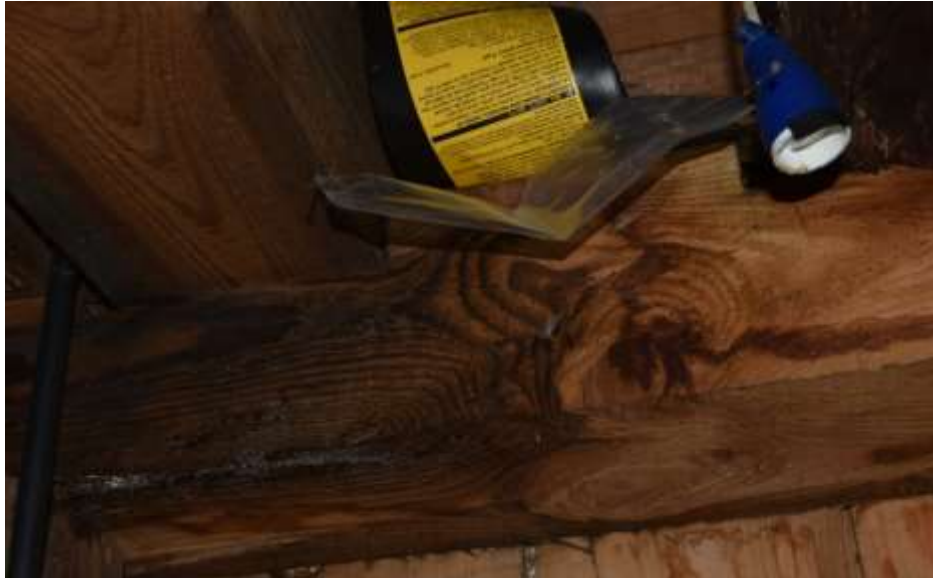
- oczep w poziomie VIII (rys. E5 – załącznik nr 1) wymieniony sztuką nowego drewna; silnie zawilgocony; wysolenia na powierzchni;

Fot. 169. Ściana w osi 8-8: oczep w poziomie VIII wymieniony sztuką nowego drewna; silnie zawilgocony; wysolenia na powierzchni;

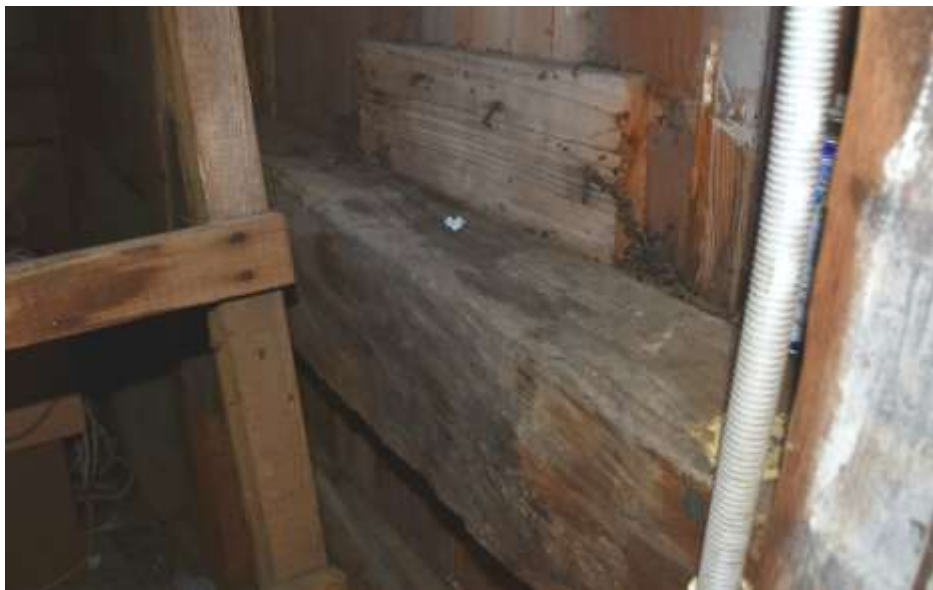
- układ złożony ze słupów, zastrzałów i rygli;
- rygle w poziomie V o wymiarach 17x27 cm; zawilgocony; od strony deskowania nakładka grubości 3 cm porażona biologicznie;

Fot. 170. Ściana w osi H-H: rygle w poziomie V o wymiarach 17x27 cm; zawilgocony; od strony deskowania nakładka grubości 3 cm porażona biologicznie;

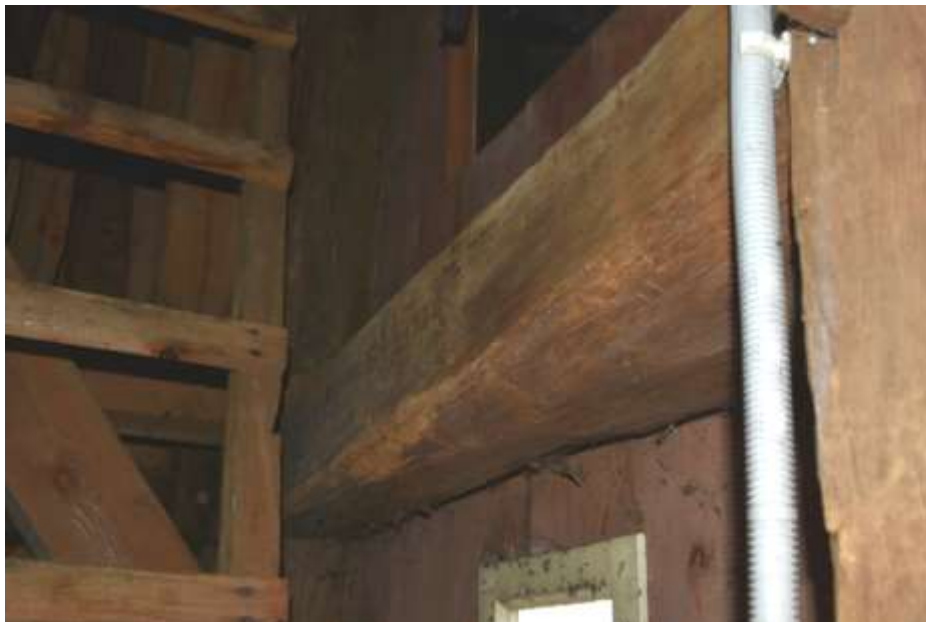
- rygle w poziomie VI (rys. E5 – załącznik nr 1) z zaciekami; od strony deskowania nakładka grubości 3 cm porażona biologicznie; silnie zawilgocony nad otworem okiennym;

Fot. 171. Ściana w osi H-H: rygle w poziomie VI z zaciekami; od strony deskowania nakładka grubości 3 cm porażona biologicznie; silnie zawilgocony nad otworem okiennym;

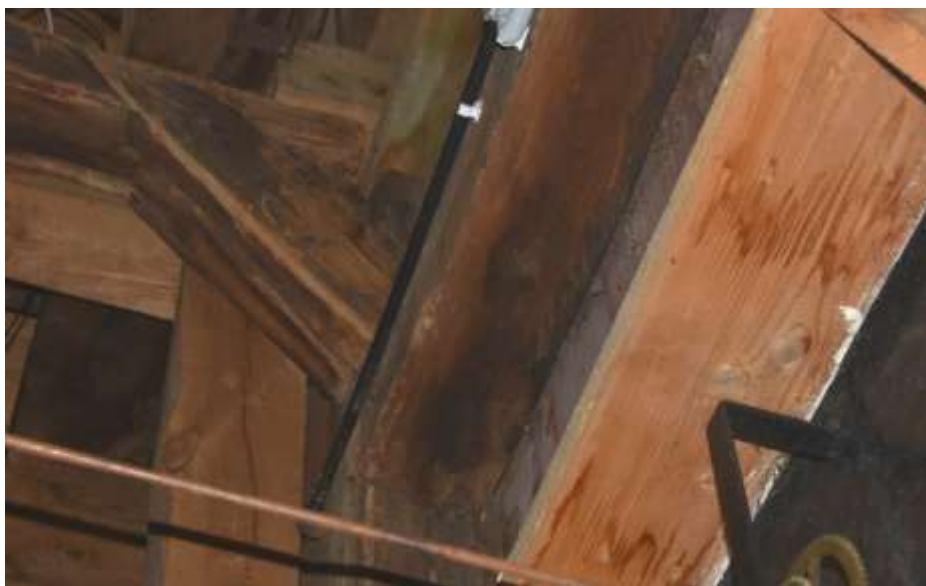
- rygle w poziomie VII (rys. E5 – załącznik nr 1) z zaciekami; od strony deskowania nakładka grubości 3 cm porażona biologicznie; na powierzchni drewna zacieki;

Fot. 172. Ściana w osi H-H: rygle w poziomie VII z zaciekami; od strony deskowania nakładka grubości 3 cm porażona biologicznie; na powierzchni drewna zacieki;

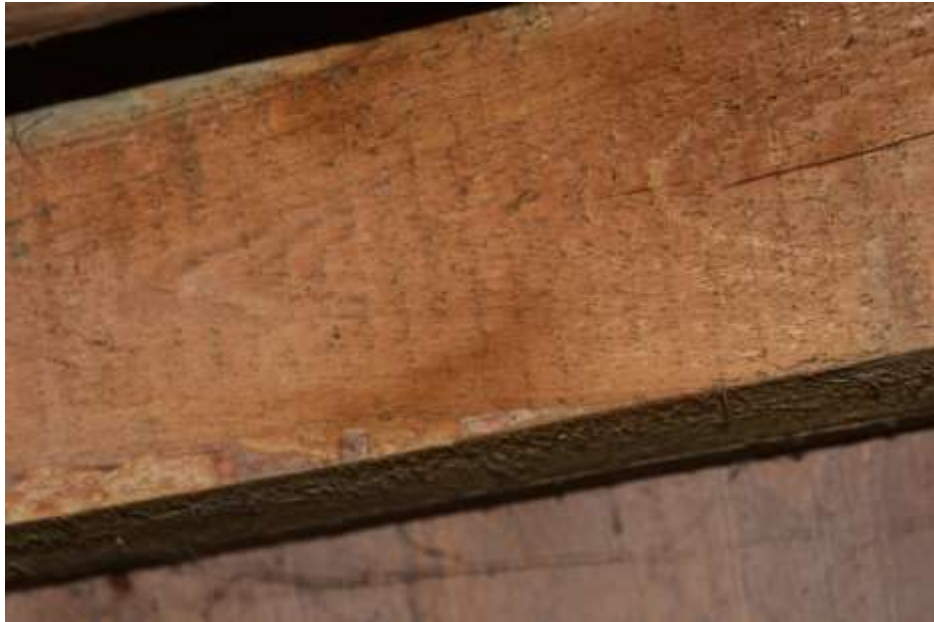
- oczep na poziomie VIII wymieniony sztuką nowego drewna;

Fot. 173. Ściana w osi H-H: oczep na poziomie VIII wymieniony sztuką nowego drewna;

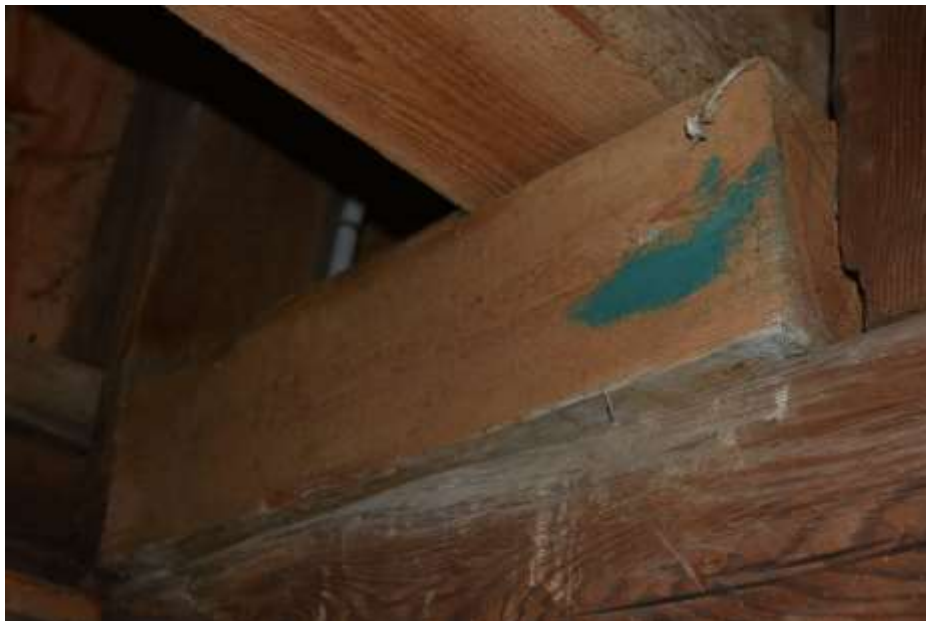
- na ryglu pomiędzy osiami 6-8 nakładka o wymiarach 17x17 cm;

Fot. 175. Układ ramowy w osi D-D: na ryglu pomiędzy osiami 6-8 nakładka o wymiarach 17x17 cm;

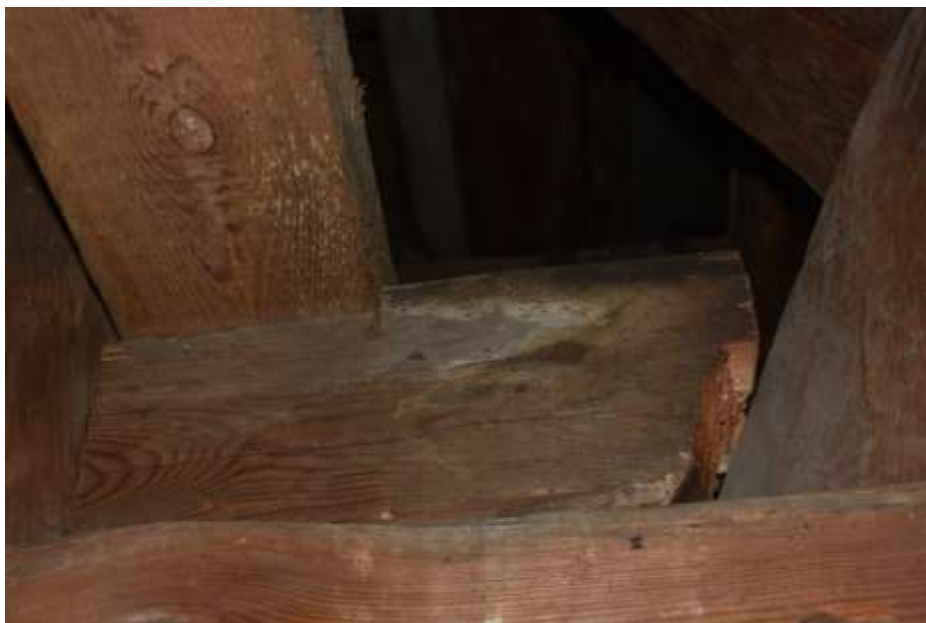
- na ryglu pomiędzy słupem 6/D (rys. E3 – załącznik nr 1) a zastrzałem nakładka o wymiarach 16x16 cm;

Fot. 176. Układ ramowy w osi D-D: na ryglu pomiędzy słupem 6/D a zastrzałem nakładka o wymiarach 16x16 cm;

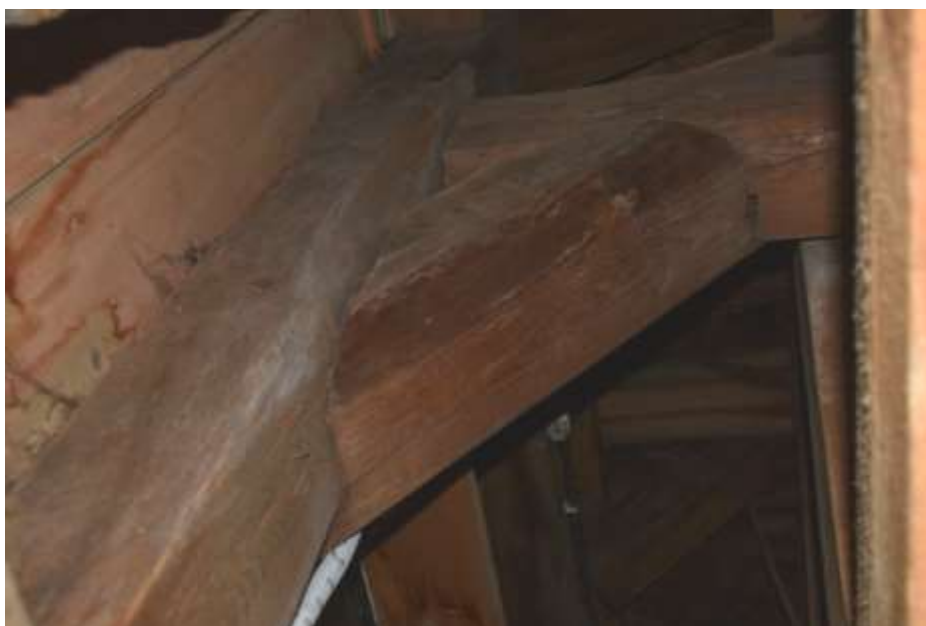
- rygiel poziomy VII (rys. E5 – załącznik nr 1) przy osi 8-8 i 2-2 podparte mieczami;

Fot. 177. Układ ramowy w osi D-D: rygiel poziom VII przy osi 8-8 i 2-2 podparte mieczami;

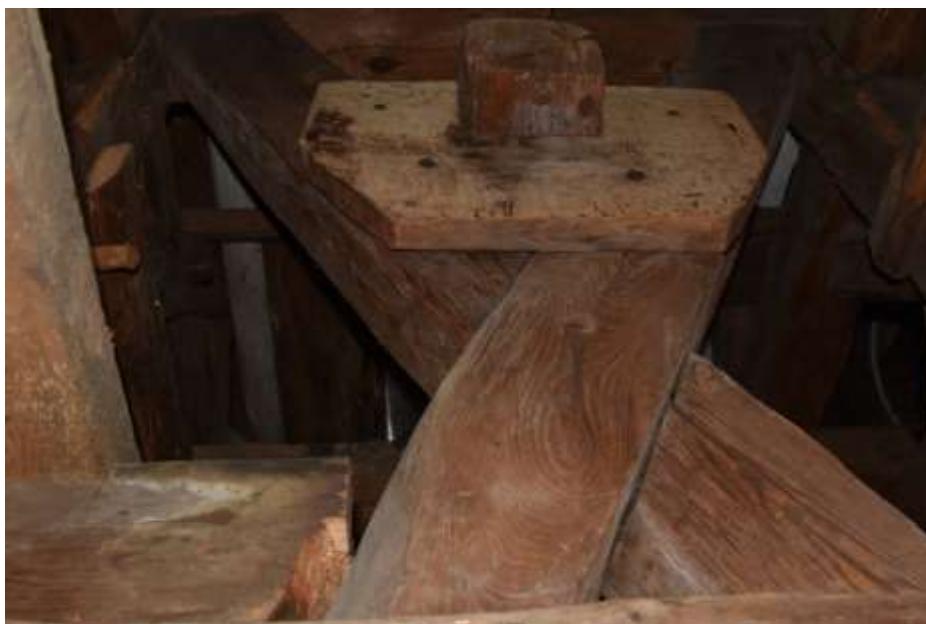
- w dolnej części ramy zastrzały typu X; połączenia kołkowane;

Fot. 178. Układ ramowy w osi D-D: w dolnej części ramy zastrzały typu X; połączenia kołkowane;

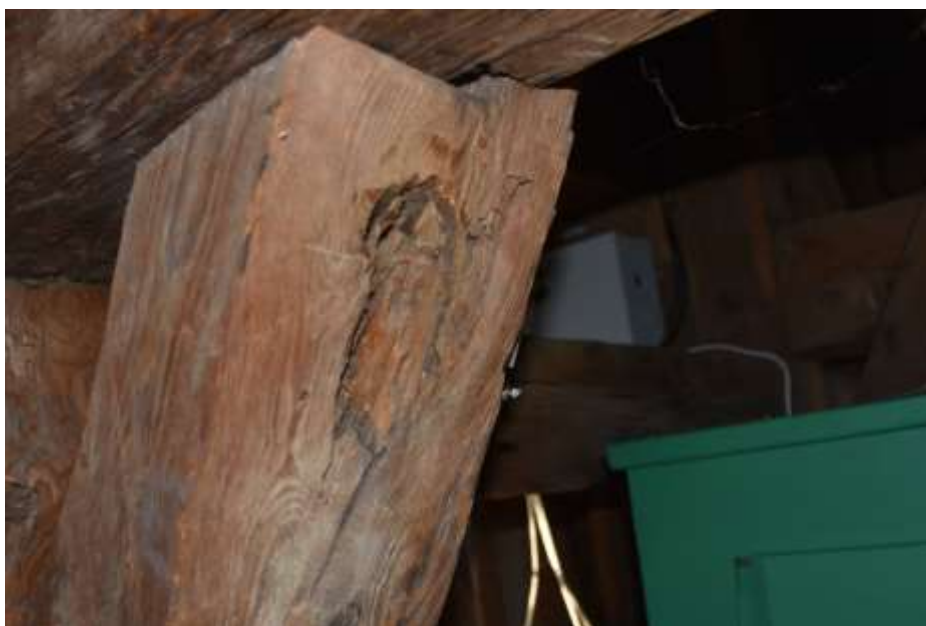
- drewno zastrzałów lokalnie skorodowane; ubytek struktury drewna;

Fot. 179. Układ ramowy w osi D-D: drewno zastrzałów lokalnie skorodowane; ubytek struktury drewna;

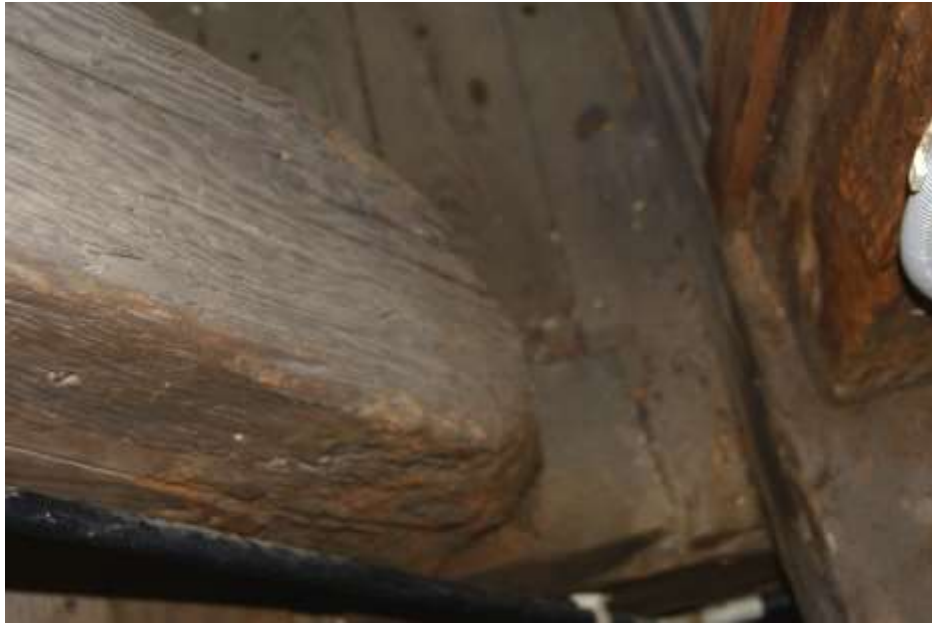
- zastrzał przy osi 8-8 (rys. E3 – załącznik nr 1) w dolnej części silnie skorodowany; brak połączenia z belką stropową;

Fot. 181. Układ ramowy w osi D-D: zastrzał przy osi 8-8 w dolnej części silnie skorodowany; brak połączenia z belką stropową;

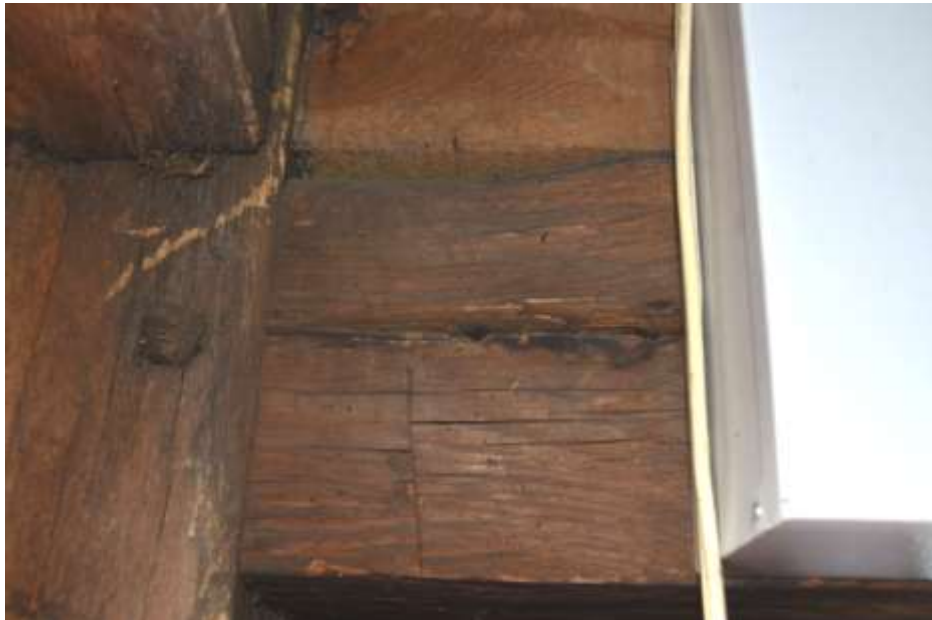
- układ złożony ze słupów, zastrzałów i rygli;
- w poziomie VI (rys. E5 – załącznik nr 1) pomiędzy słupami i zastrzałami rygiel o wymiarach 20x22 cm; drewno z pęknięciami wzdłuż włókien;

Fot. 182. Układ ramowy w osi F-F: w poziomie VI pomiędzy słupami i zastrzałami rygiel o wymiarach 20x22 cm; drewno z pęknięciami wzdłuż włókien;

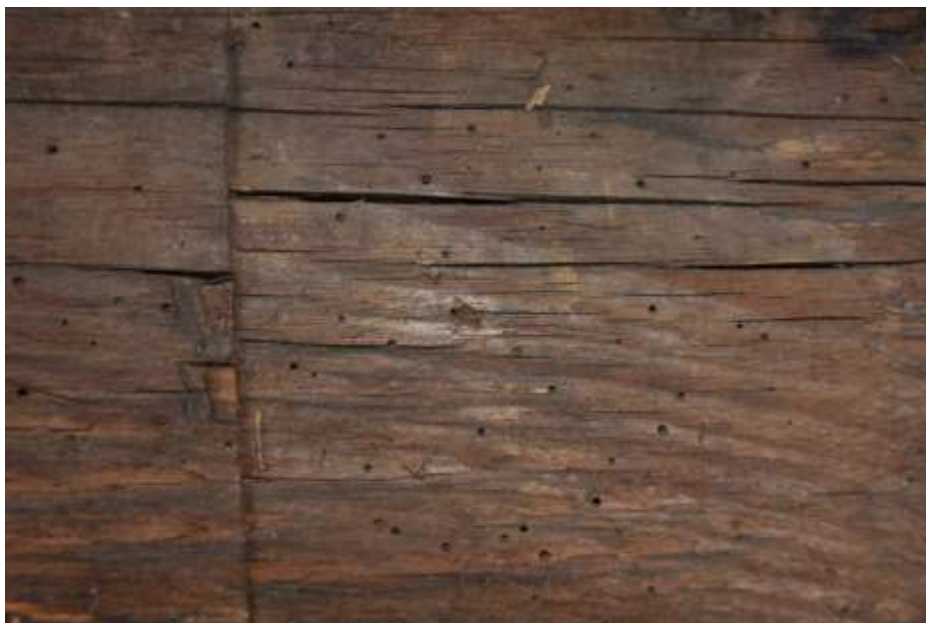
- rygiel porażony przez owady techniczne szkodniki drewna; lokalnie widoczne otwory wylotowe;

Fot. 183. Układ ramowy w osi F-F: rygiel porażony przez owady techniczne szkodniki drewna; lokalnie widoczne otwory wylotowe;

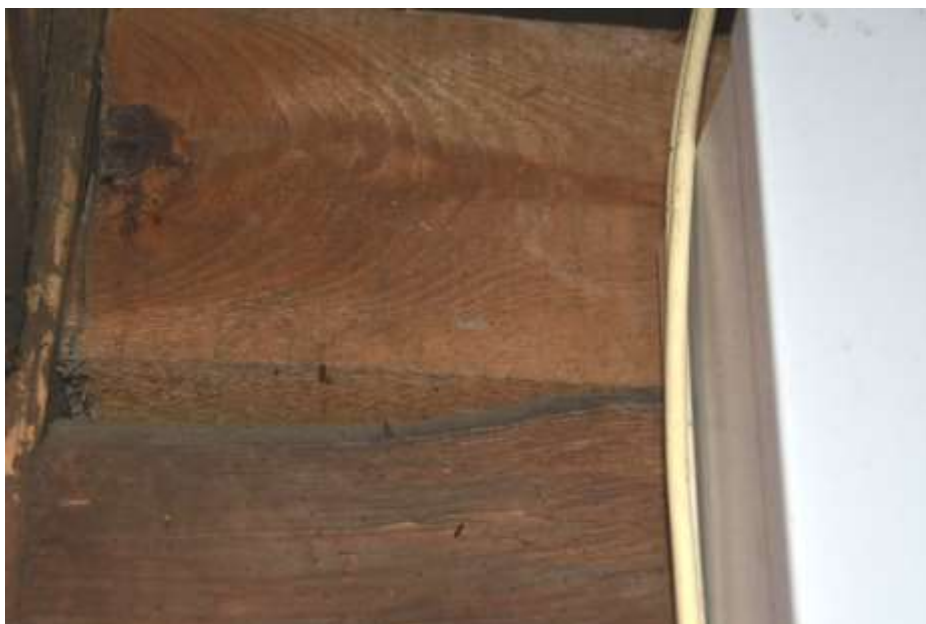
- na ryglu pomiędzy osiami 6-8 (rys. E3 – załącznik nr 1) nakładka o wymiarach 17x17 cm;

Fot. 184. Układ ramowy w osi F-F: na ryglu pomiędzy osiami 6-8 nakładka o wymiarach 17x17 cm;

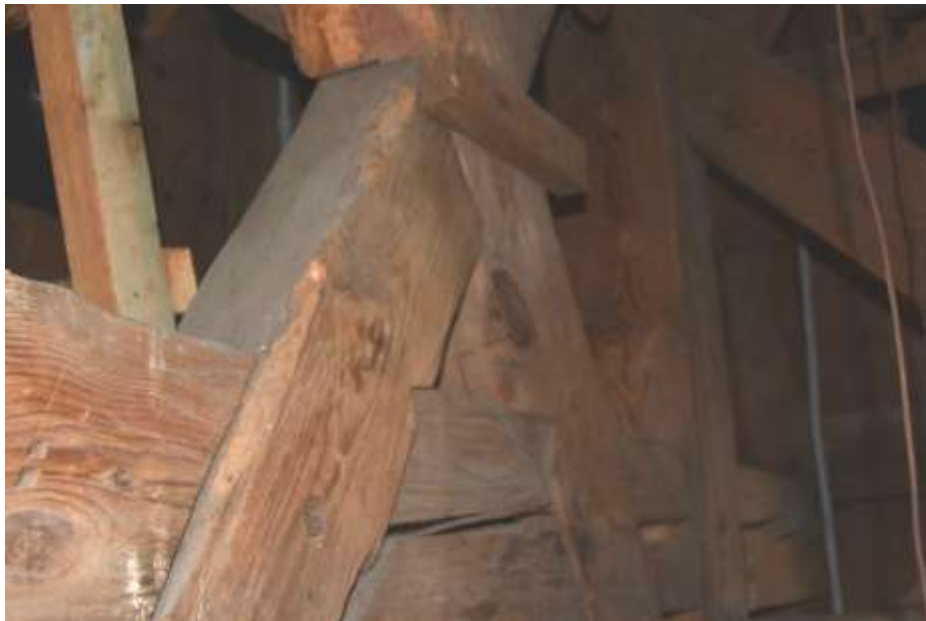
- w dolnej części ramy zastrzały typu X; połączenia kołkowane;

Fot. 185. Układ ramowy w osi F-F: w dolnej części ramy zastrzały typu X; połączenia kołkowane;

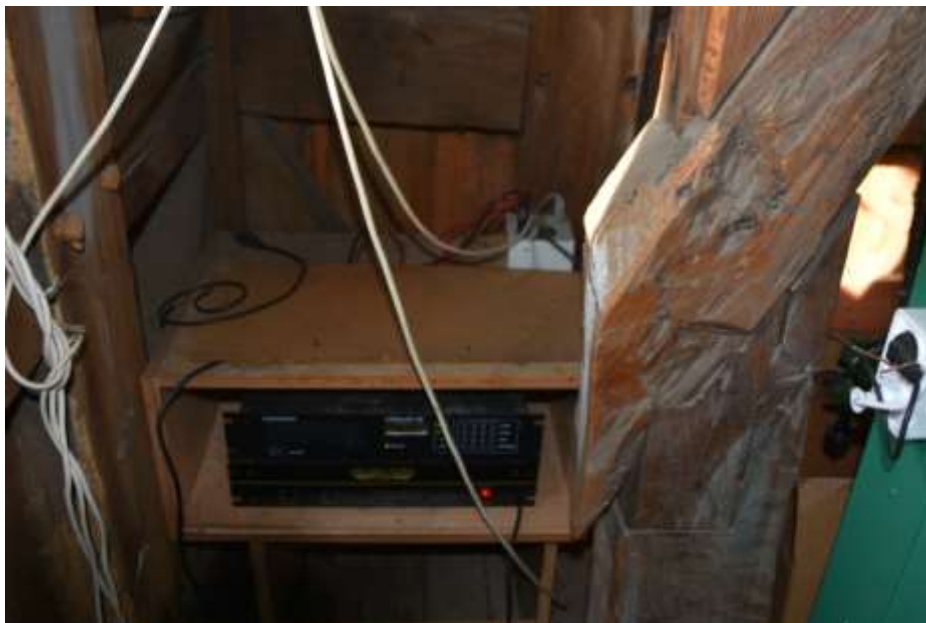
- brak dolnego fragmentu zastrzału pomiędzy osiami 6-6 i 8-8 (rys. E3 – załącznik nr 1);

Fot. 186. Układ ramowy w osi F-F: brak dolnego fragmentu zastrzału pomiędzy osiami 6-6 i 8-8;
