Załącznik nr 1:
Opis stanu technicznego na dzień 14 i 16.02.2023 r.

Wieża zegarowa Ratusza w Trzebiatowie

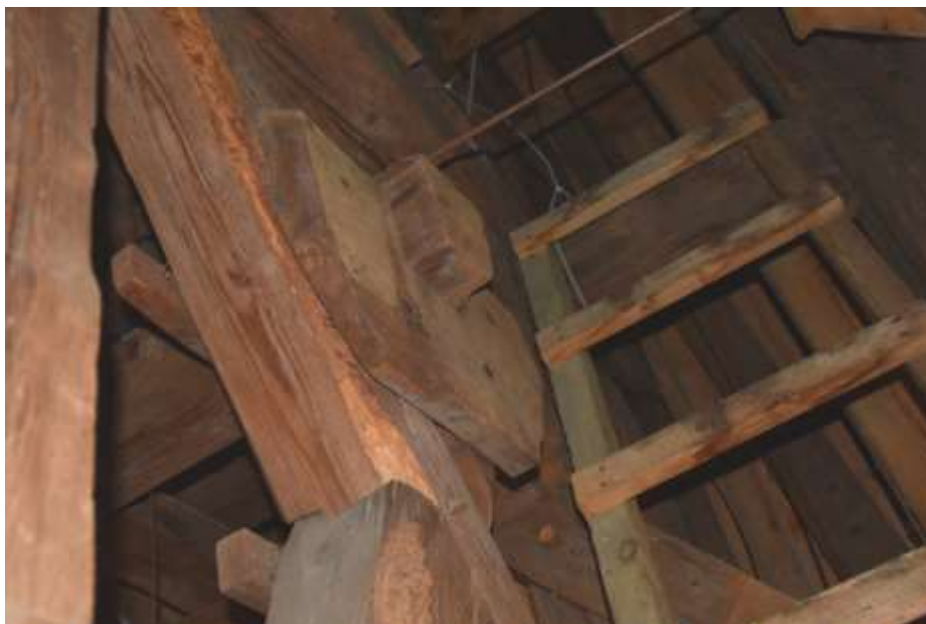
- pomiędzy zastrzałami widoczne jarzmo dawnej konstrukcji dzwonów;

Fot. 187. Układ ramowy w osi D-D: pomiędzy zastrzałami widoczne jarzmo dawnej konstrukcji dzwonów;

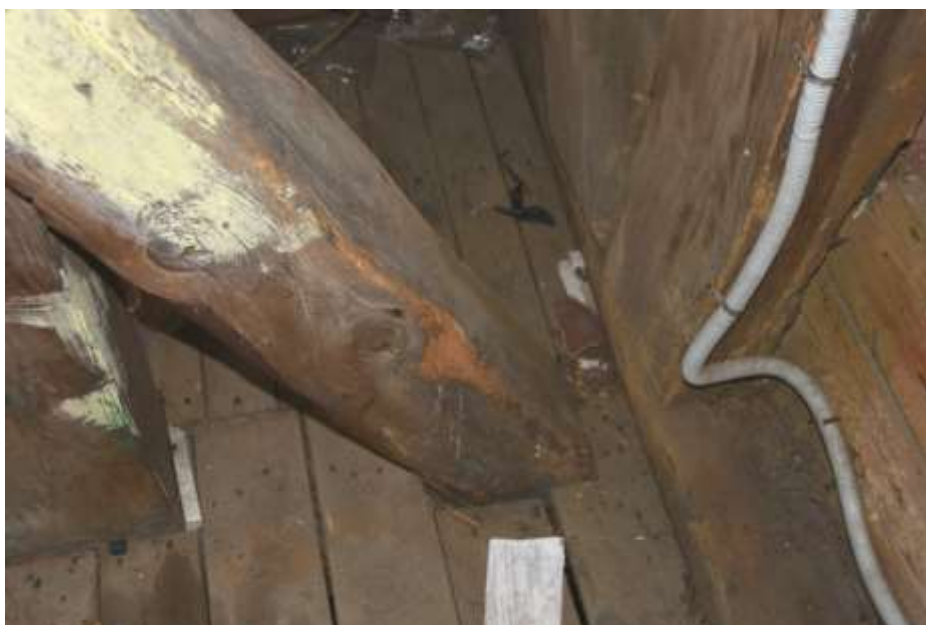
- zastrzał pomiędzy osiami 2-2 i 4-4 (rys. E3 – załącznik nr 1) w dolnej części silnie skorodowany;

Fot. 188. Układ ramowy w osi F-F: zastrzał pomiędzy osiami 2-2 i 4-4 w dolnej części silnie skorodowany;

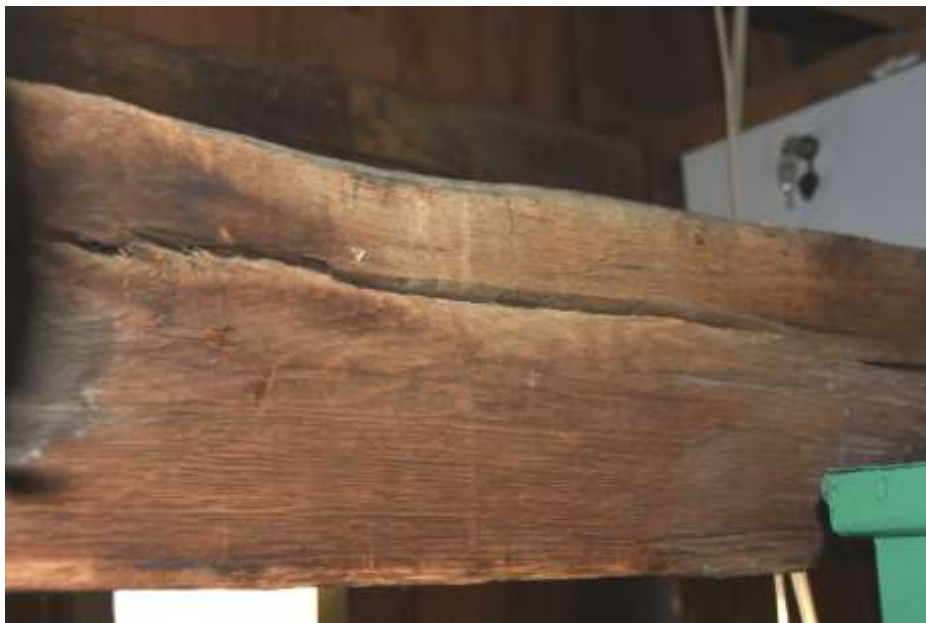
- układ złożony ze słupów, zastrzałów i rygli;
- rygiel w poziomie VI o wymiarach 18x19 cm; brak rygla na odcinku B-D;

- drewno z pęknięciami wzdłuż włókien;

Fot. 189. Układ ramowy w osi 6-6: rygiel w poziomie VI o wymiarach 18x19 cm; drewno z pęknięciami wzdłuż włókien;

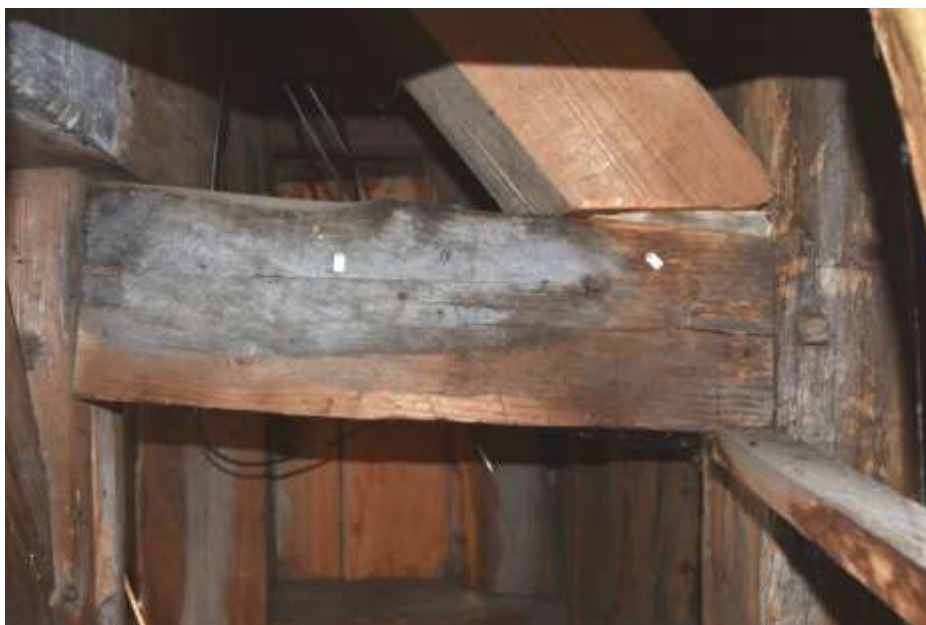
- na odcinku F-H (rys. E3 – załącznik nr 1) rygiel zdeformowany; obniżony w kierunku słupa zewnętrznego; węzły poluzowane;

Fot. 190. Układ ramowy w osi 6-6: rygiel na odcinku F-H zdeformowany; obniżony w kierunku słupa zewnętrznego;

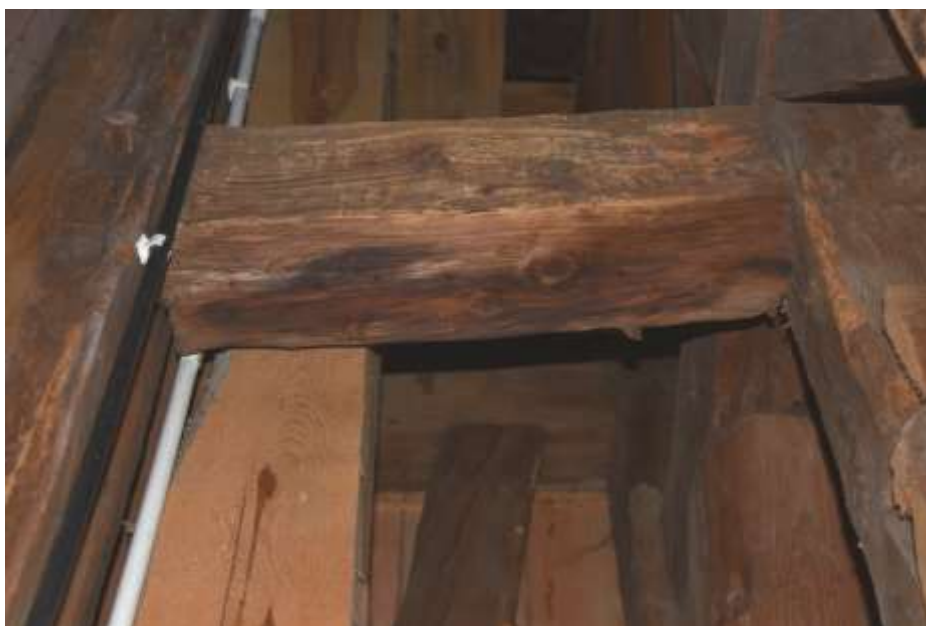
- rygiel w poziomie VII (rys. E5 – załącznik nr 1) zdeformowany na odcinku B-D; węzły poluzowane;

Fot. 191. Układ ramowy w osi 6-6: rygiel w poziomie VII zdeformowany na odcinku B-D;

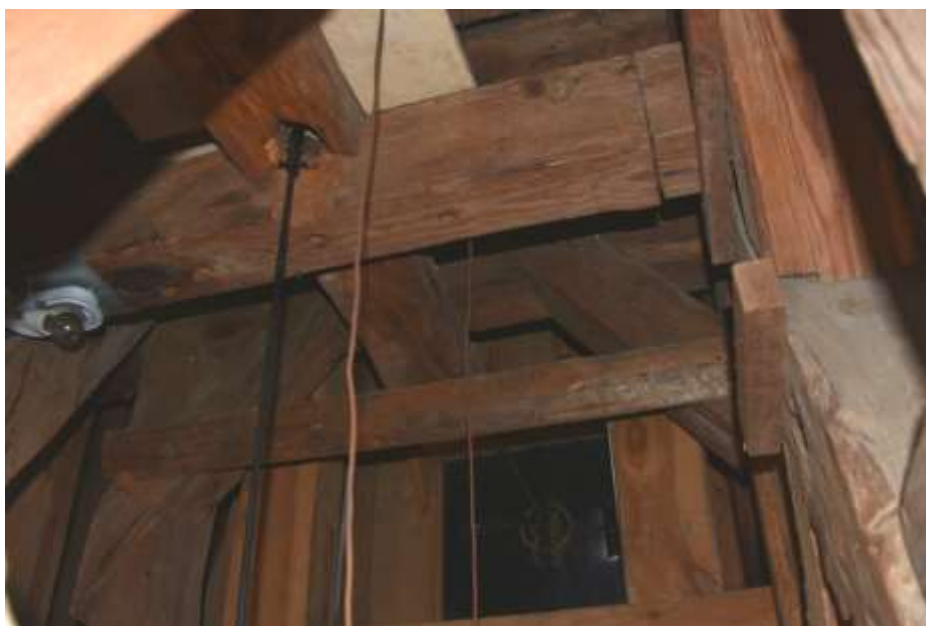
- układ stężony zastrzałami typu X;

Fot. 192. Układ ramowy w osi 6-6: układ stężony zastrzałami typu X;

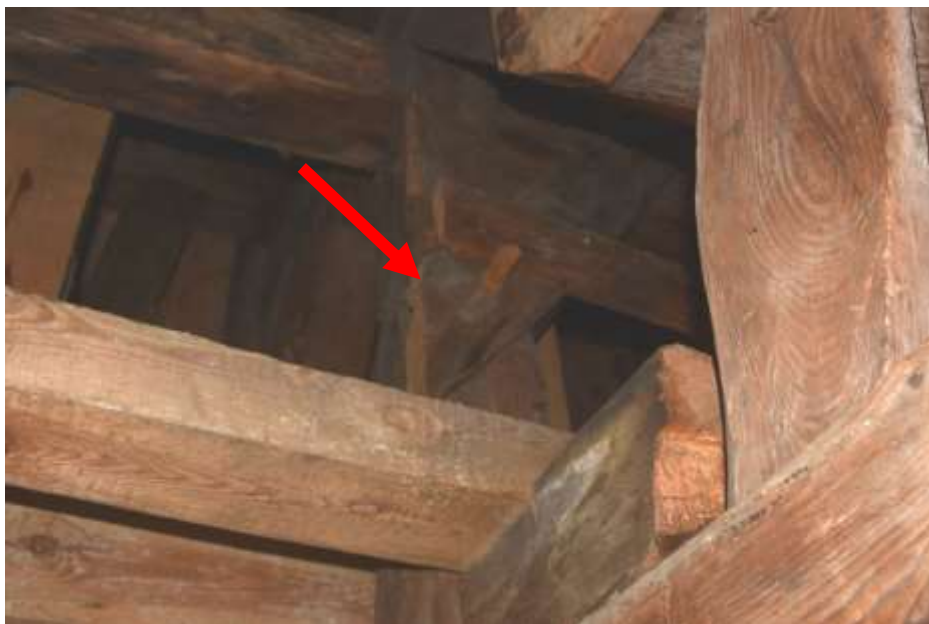
- brak dolnego fragmentu zastrzału na odcinku B-D (rys. E3 – załącznik nr 1);

Fot. 193. Układ ramowy w osi 6-6: brak dolnego fragmentu zastrzału na odcinku B-D;

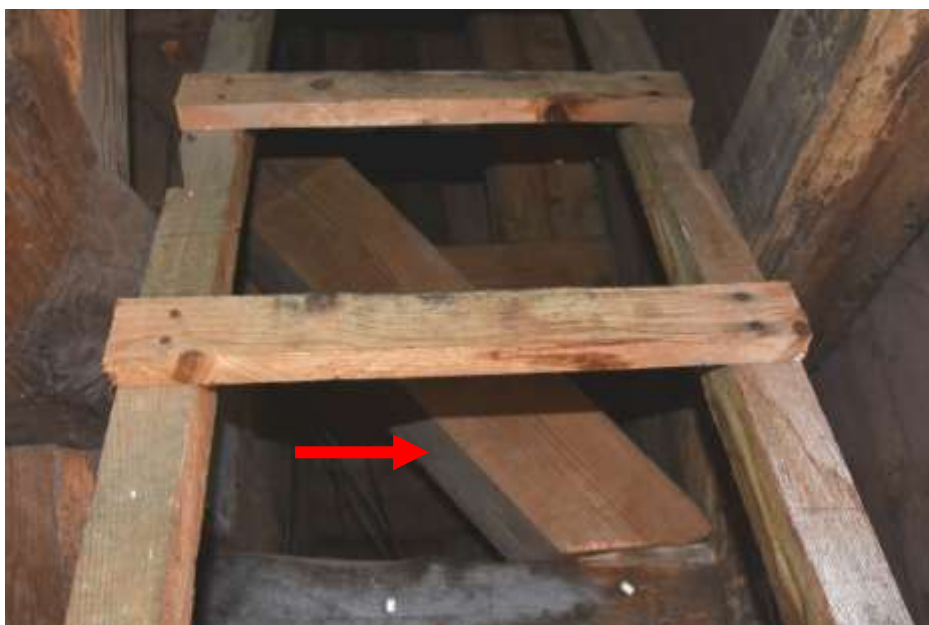
- na odcinku F-H (rys. E3 – załącznik nr 1) dolny fragment zastrzału wymieniony sztuką nowego drewna;

Fot. 194. Układ ramowy w osi 6-6: na odcinku F-H dolny fragment zastrzału wymieniony sztuką nowego drewna;

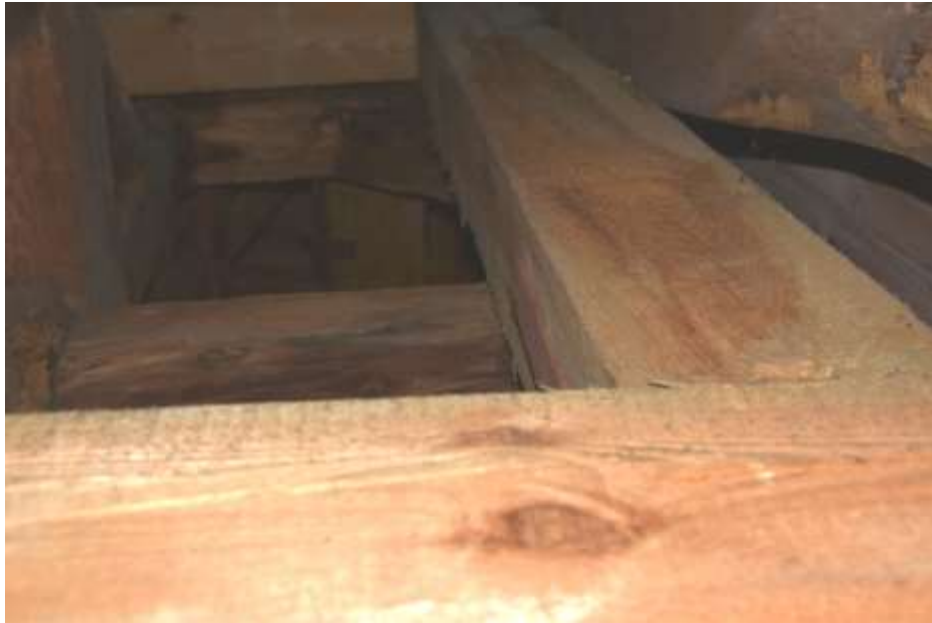
- przy osi 6-6 (rys. E3 – załącznik nr 1) wstawiona nowa konstrukcja oparta na ryglach na wysokości 220 cm od podłogi; nowy rygiel o wymiarach 18x20cm; słupy o wymiarach 17x21 cm;

Fot. 195. Układ ramowy w osi 6-6: przy osi 6-6 wstawiona nowa konstrukcja oparta na ryglach na wysokości 220 cm od podłogi; nowy rygiel o wymiarach 18x20cm; słupy o wymiarach 17x21 cm;

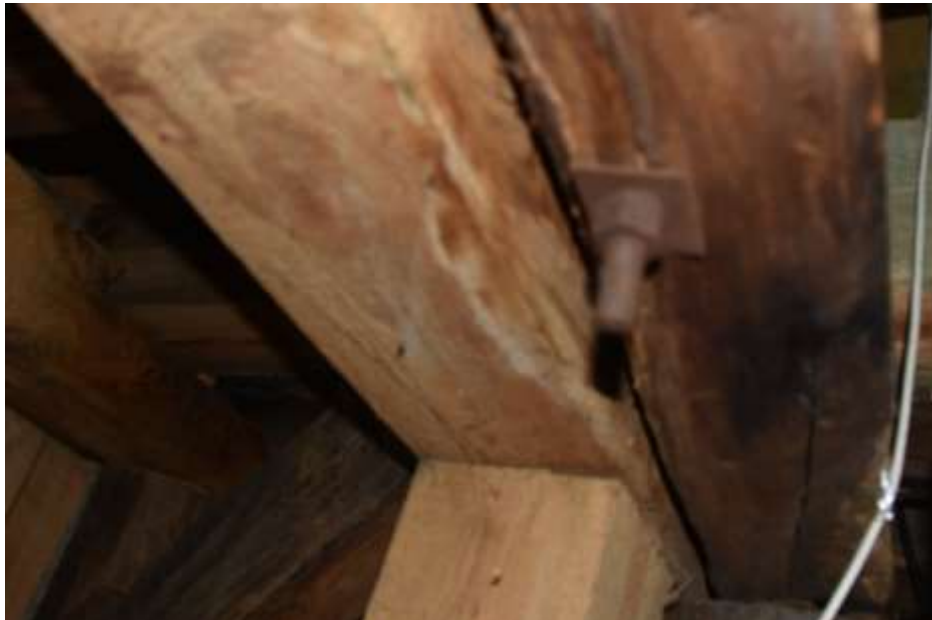
- górny rygiel w poziomie VIII (rys. E5 – załącznik nr 1) o wymiarach 17x20 cm;

Fot. 196. Układ ramowy w osi 6-6: górny rygiel w poziomie VIII o wymiarach 17x20 cm;

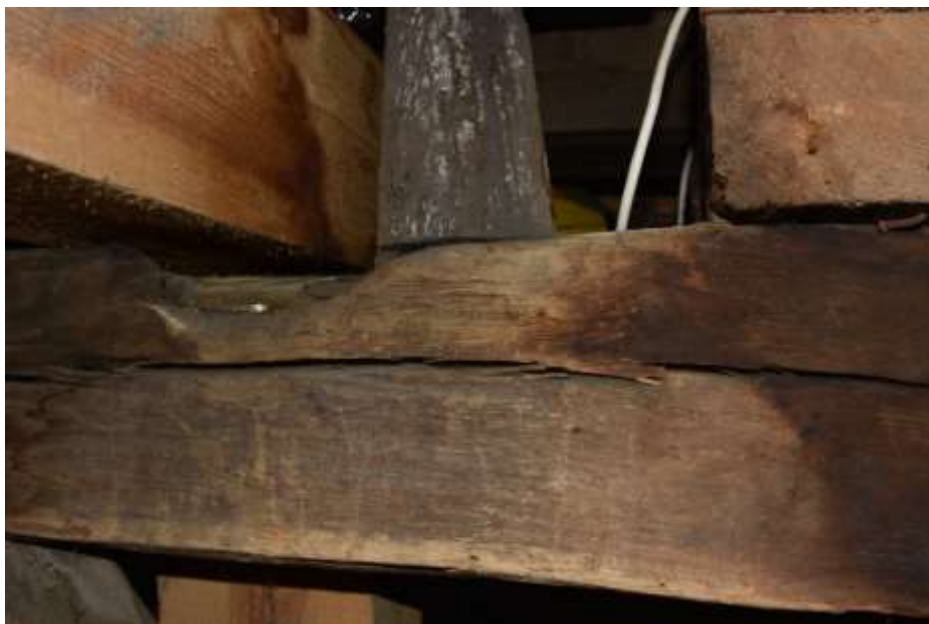
- rygiel poziomu VIII (rys. E5 – załącznik nr 1) o wymiarach 17x21 cm; z pęknięciami wzdłuż włókien; przy słupie 6/D wycięty od góry;

Fot. 197. Układ ramowy w osi 6-6: rygiel poziomu VIII o wymiarach 17x21 cm; z pęknięciami wzdłuż włókien; przy słupie 6/D wycięty od góry;

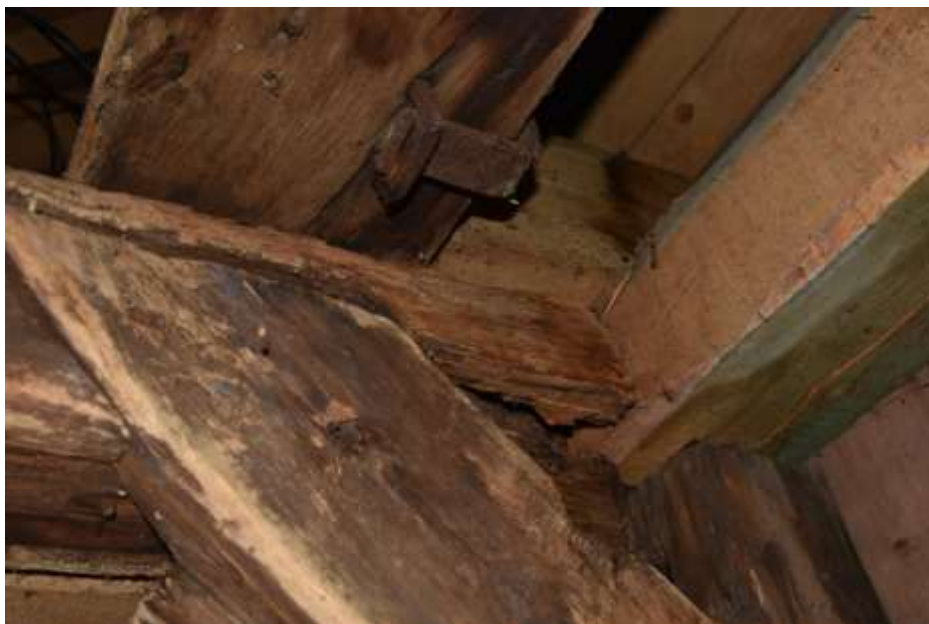
- przy słupie 6/F (rys. E3 – załącznik nr 1) drewno skorodowane;
- końcówka rygla przy osi H-H (rys. E3 – załącznik nr 1) silnie skorodowana; ubytki struktury drewna;

Fot. 198. Układ ramowy w osi 6-6: końcówka rygla przy osi H-H silnie skorodowana; ubytki struktury drewna;

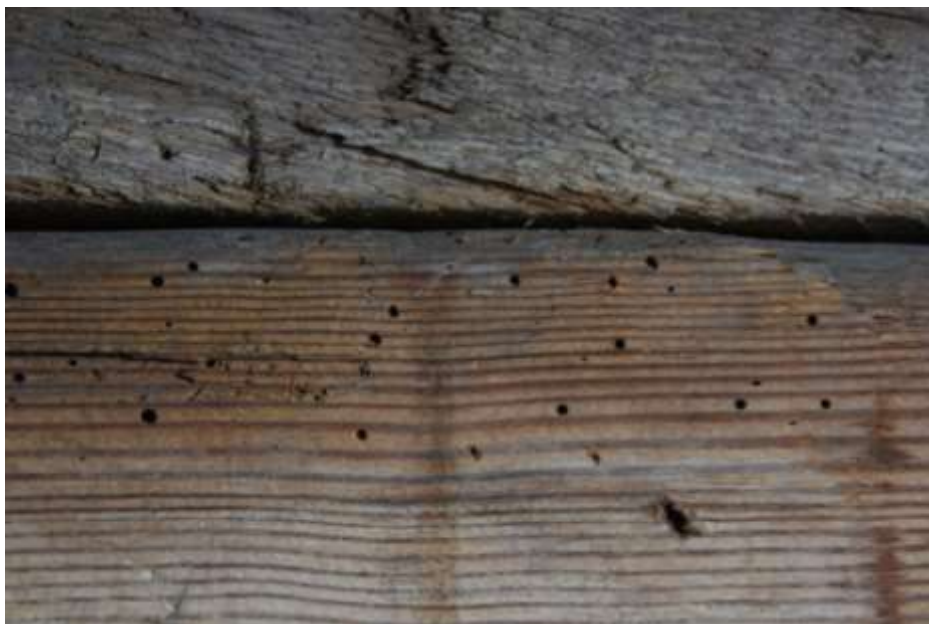
- drewno rygla porażone przez owady techniczne szkodniki drewna; widoczne otwory wylotowe;

Fot. 201. Układ ramowy w osi 4-4: drewno rygla porażone przez owady techniczne szkodniki drewna; widoczne otwory wylotowe;

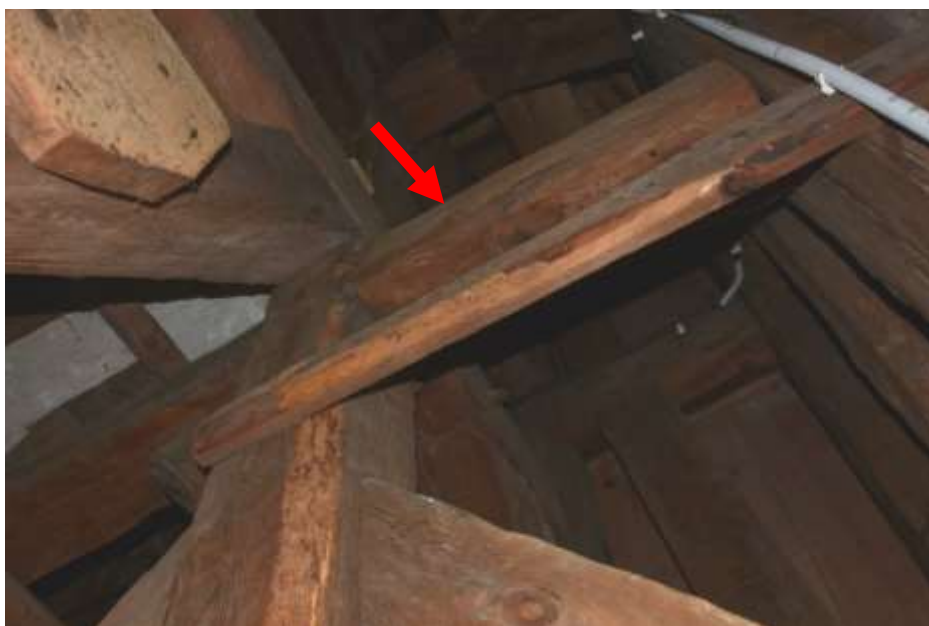
- rygiel w poziomie VII (rys. E5 – załącznik nr 1) porażony przez owady techniczne szkodniki drewna;

Fot. 202. Układ ramowy w osi 4-4: rygiel w poziomie VII porażony przez owady techniczne szkodniki drewna;

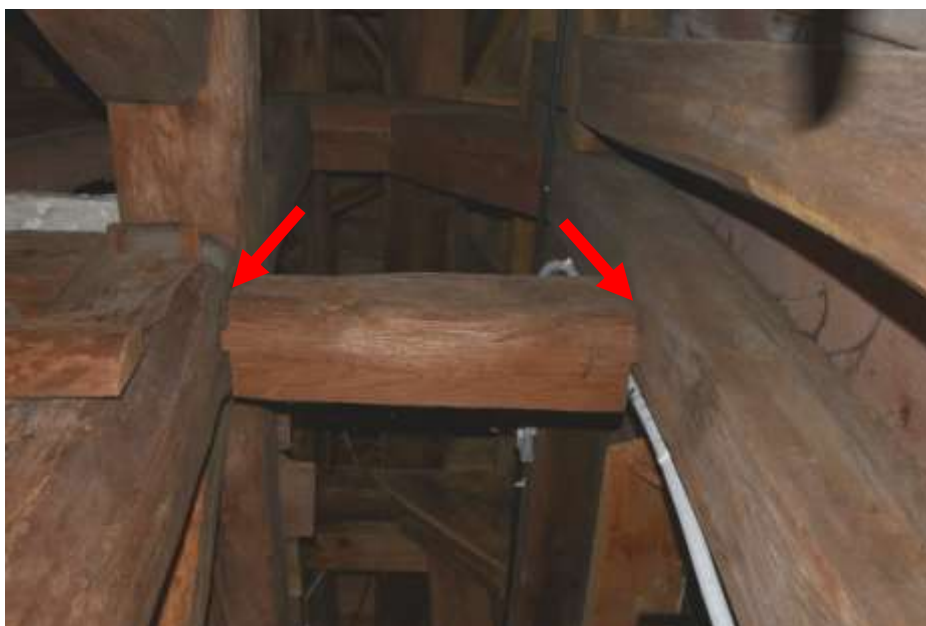
- na odcinku H-F (rys. E3 – załącznik nr 1) rygiel odchylony od poziomu; połączenia poluzowane;

Fot. 203. Układ ramowy w osi 4-4: na odcinku H-F rygiel odchylony od poziomu; połączenia poluzowane;

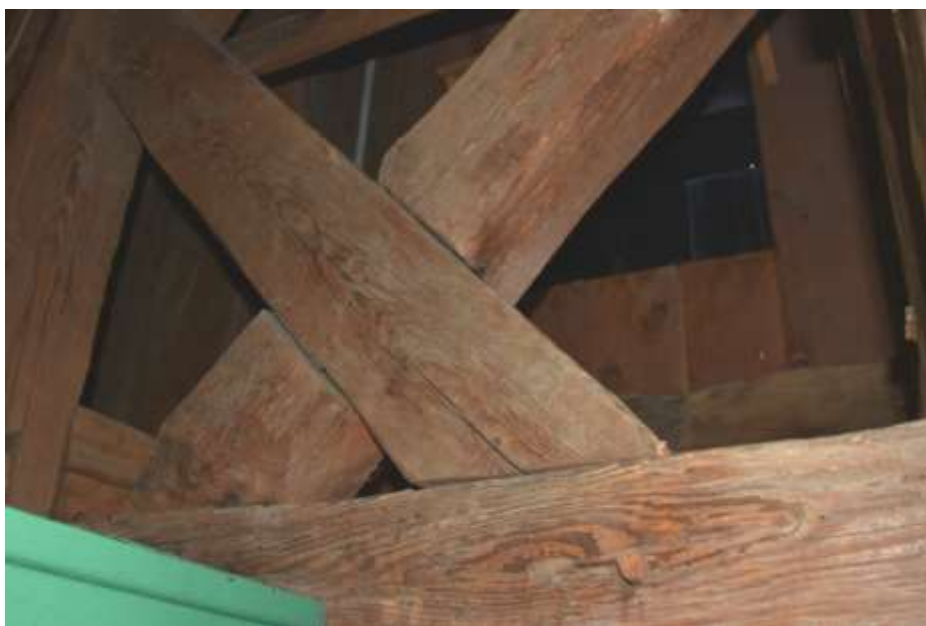
- układ stężony zastrzałami typu X;

Fot. 204. Układ ramowy w osi 4-4: układ stężony zastrzałami typu X;

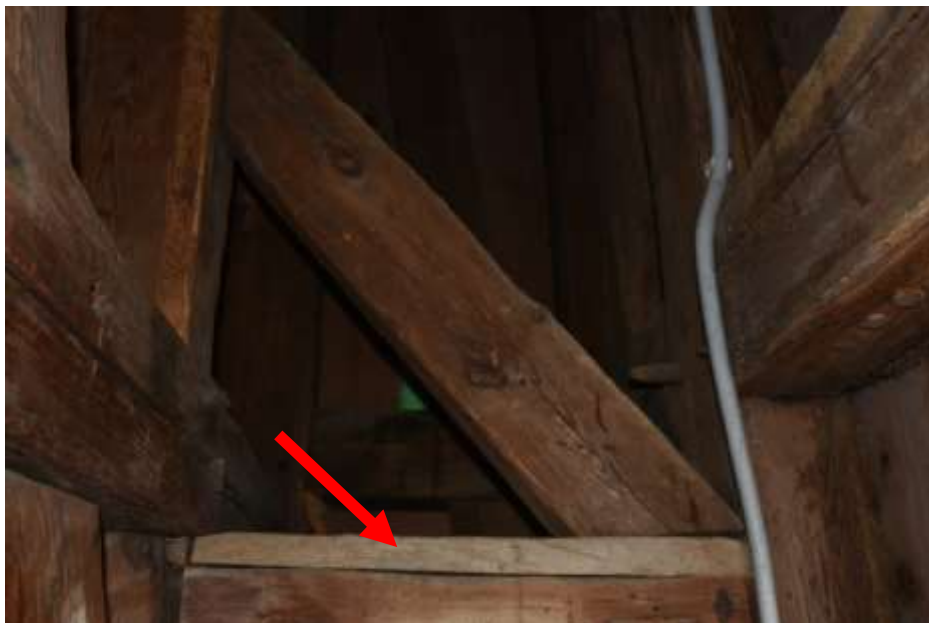
- na odcinku B-D (rys. E3 – załącznik nr 1) zastrzał oparty na ryglu poprzez nakładkę z deski o wymiarach 5x19 cm;

Fot. 205. Układ ramowy w osi 4-4: na odcinku B-D zastrzał oparty na ryglu poprzez nakładkę z deski o wymiarach 5x19 cm;

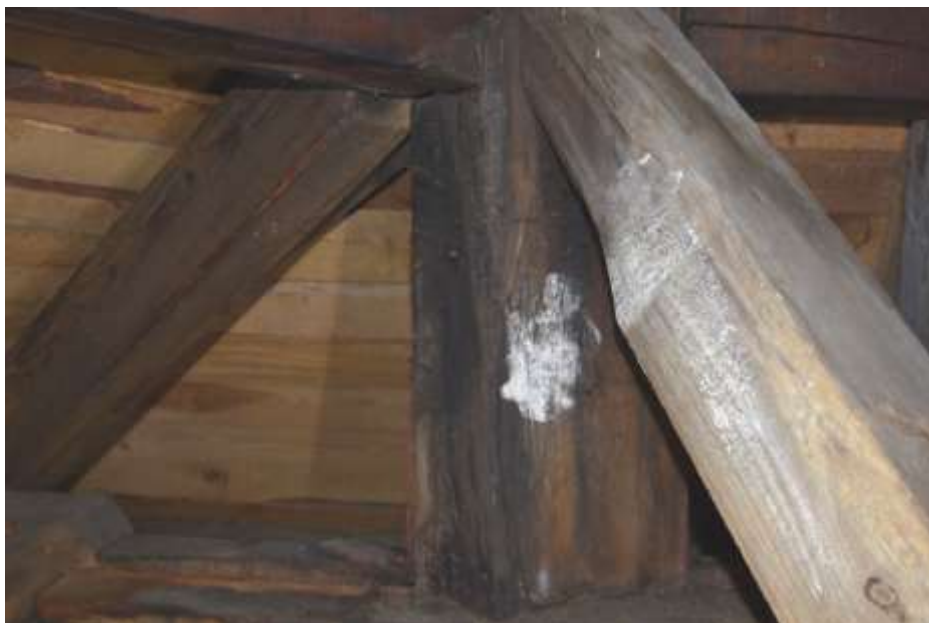
- w przestrzeni pod zadaszeniem części zegarowej wieży słup silnie zawilgocony; porażony biologicznie; kotwiony do belki stropu dwoma kątownikami stalowymi;

- słup podparty zastrzałem; zastrzał porażony biologicznie; o zmiennym przekroju;

Fot. 209. Słup wieży: w przestrzeni pod zadaszeniem części zegarowej wieży słup silnie zawilgocony; porażony biologicznie; kotwiony do belki stropu dwoma kątownikami stalowymi; słup podparty zastrzałem;

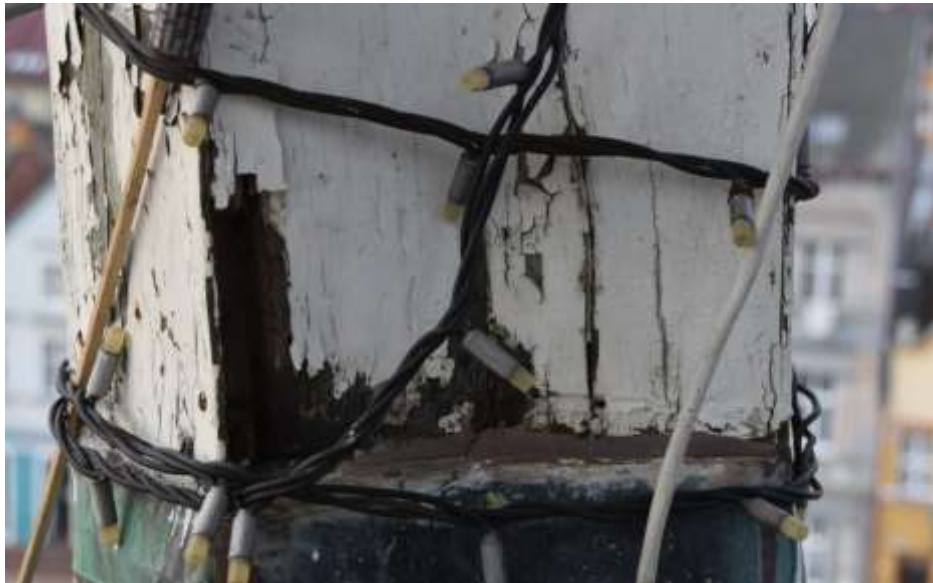
- drewno zawilgocone; skorodowane; ubytki struktury; korozja sklejki;

Fot. 215. Słup wieży: drewno zawilgocone; skorodowane; ubytki struktury; korozja sklejki;

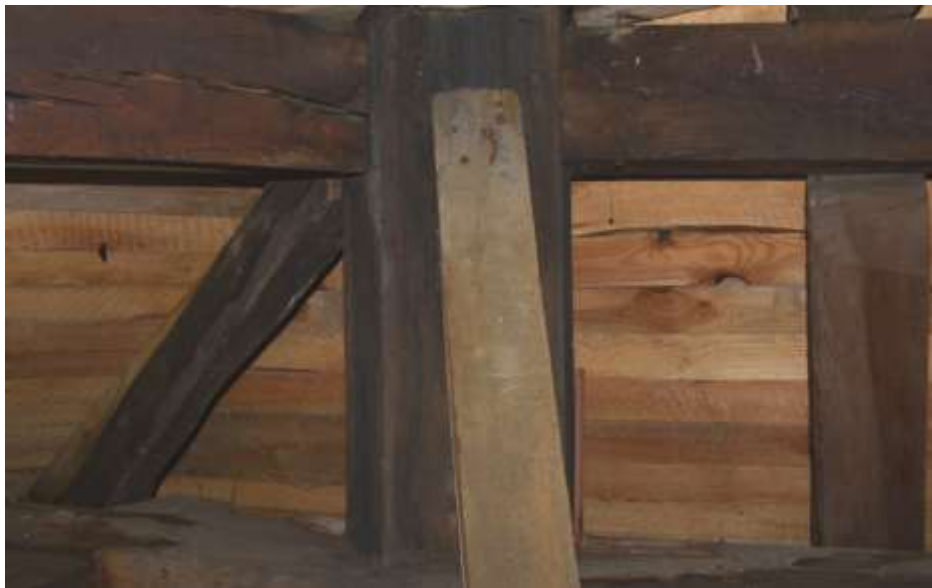
- w przestrzeni pod zadaszeniem części zegarowej wieży słup zawilgocony; kotwiony do belki stropu dwoma kątownikami stalowymi;
- słup podparty nowym zastrzałem;

Fot. 216. Słup wieży: w przestrzeni pod zadaszeniem części zegarowej wieży słup zawilgocony; kotwiony do belki stropu dwoma kątownikami stalowymi; słup podparty nowym zastrzałem;

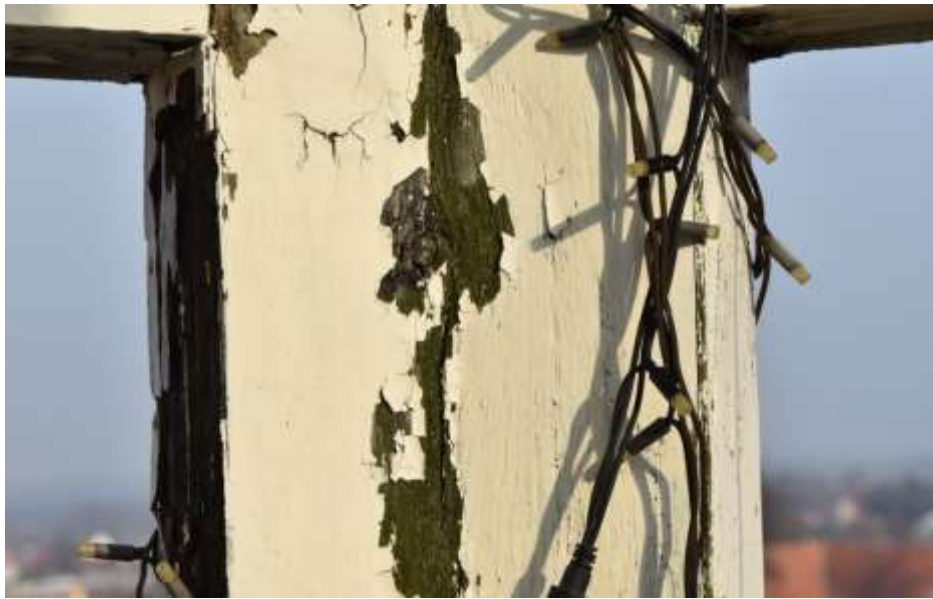
- złuszczenia warstw malarskich; powierzchniowa korozja drewna; na powierzchni wegetacja glonów; korozja sklejki;

Fot. 221. Słup wieży: złuszczenia warstw malarskich; powierzchniowa korozja drewna; na powierzchni wegetacja glonów; korozja sklejki;

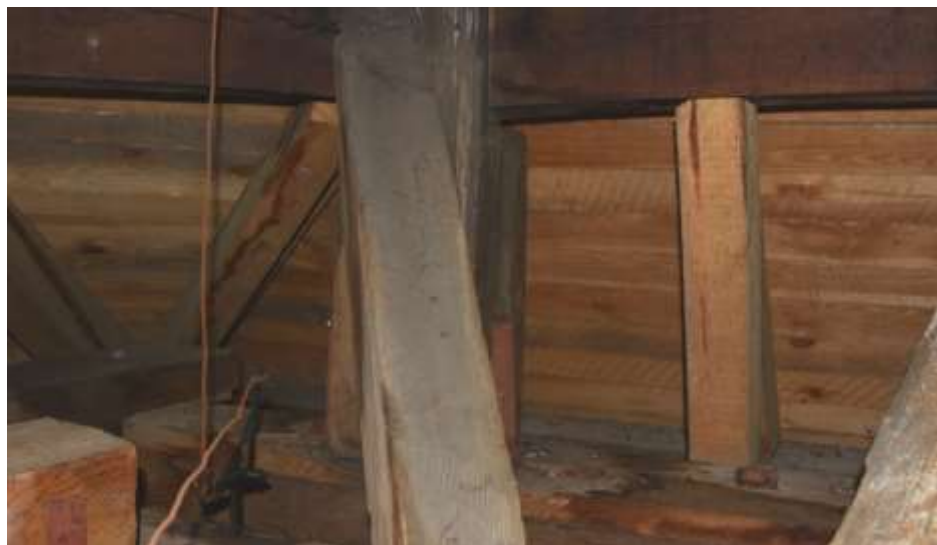
- w przestrzeni pod zadaszeniem części zegarowej wieży słup zawilgocony; porażony biologicznie; kotwiony do belki stropu dwoma kątownikami stalowymi;
- słup podparty zastrzałem; na powierzchni zastrzału zacieki;

Fot. 222. Słup wieży: w przestrzeni pod zadaszeniem części zegarowej wieży słup zawilgocony; porażony biologicznie; kotwiony do belki stropu dwoma kątownikami stalowymi;

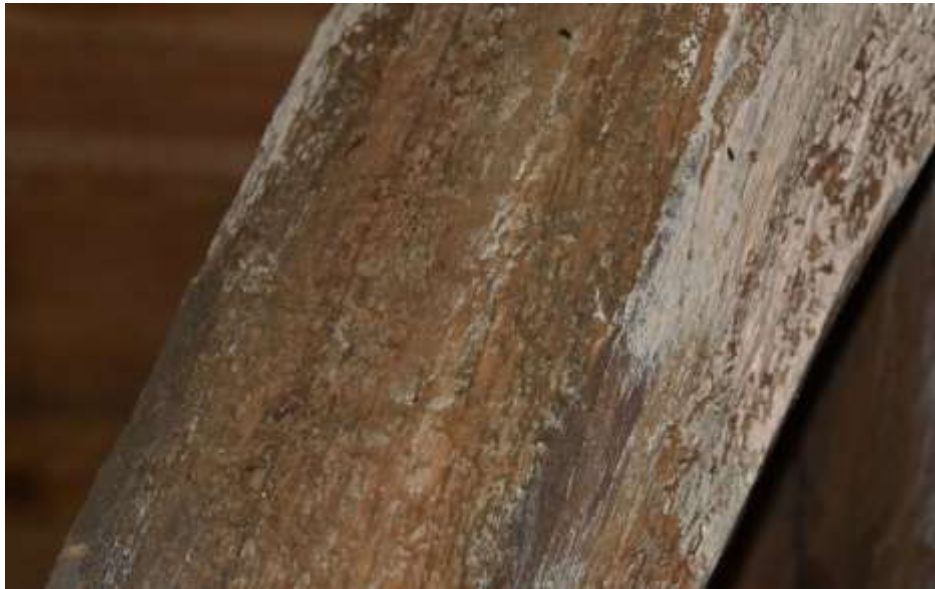
- zastrzał porażony przez owady techniczne szkodniki drewna;

Fot. 227. Słup wieży: zastrzał porażony przez owady techniczne szkodniki drewna;

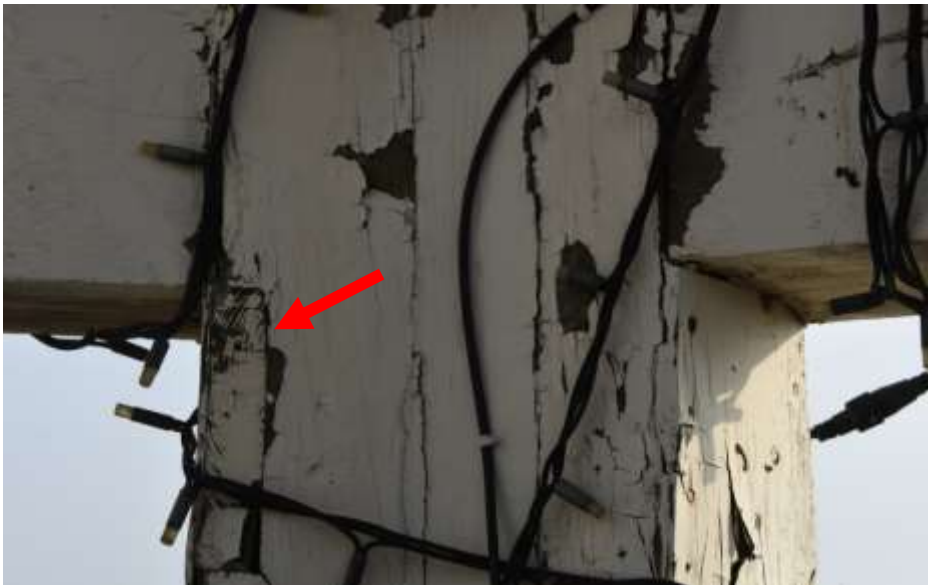
- w dolnej części na słup wywinięta blacha miedziana; ślady uszczelnienia kitem na połączeniu; drewno zawilgocone; skorodowane; korozja sklejki;
- pod ryglem drewno słupa flekowane;

Fot. 229. Słup wieży: w dolnej części na słup wywinięta blacha miedziana; ślady uszczelnienia kitem na połączeniu; drewno zawilgocone; skorodowane; korozja sklejki;

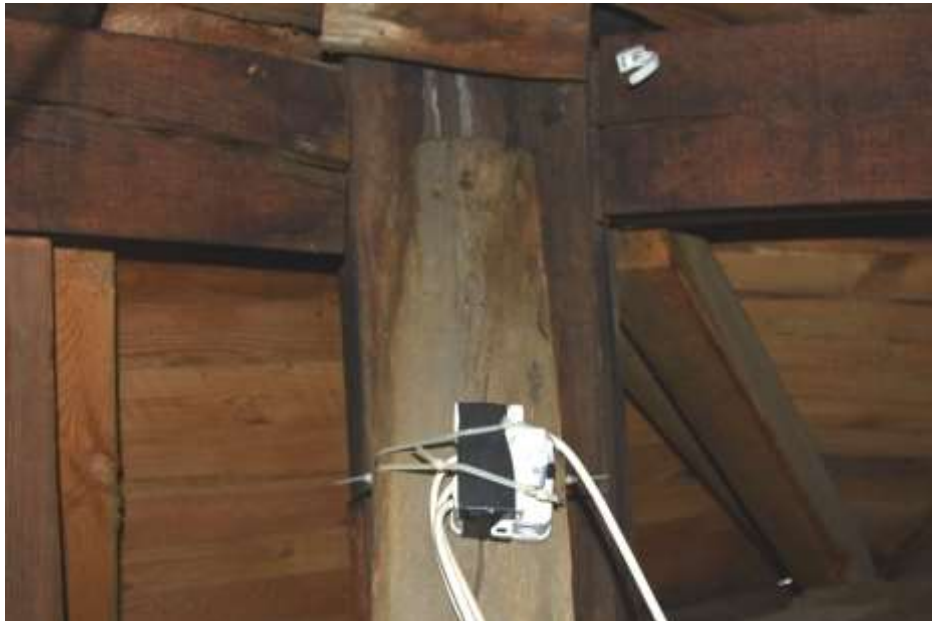
- w przestrzeni pod zadaszeniem części zegarowej wieży słup zawilgocony; porażony biologicznie; kotwiony do belki stropu dwoma kątownikami stalowymi;
- słup podparty zastrzałem; na powierzchni zastrzału zacieki;

Fot. 233. Słup wieży: w przestrzeni pod zadaszeniem słup zawilgocony; porażony biologicznie; kotwiony do belki stropu dwoma kątownikami stalowymi; słup podparty zastrzałem; na powierzchni zastrzału zacieki;

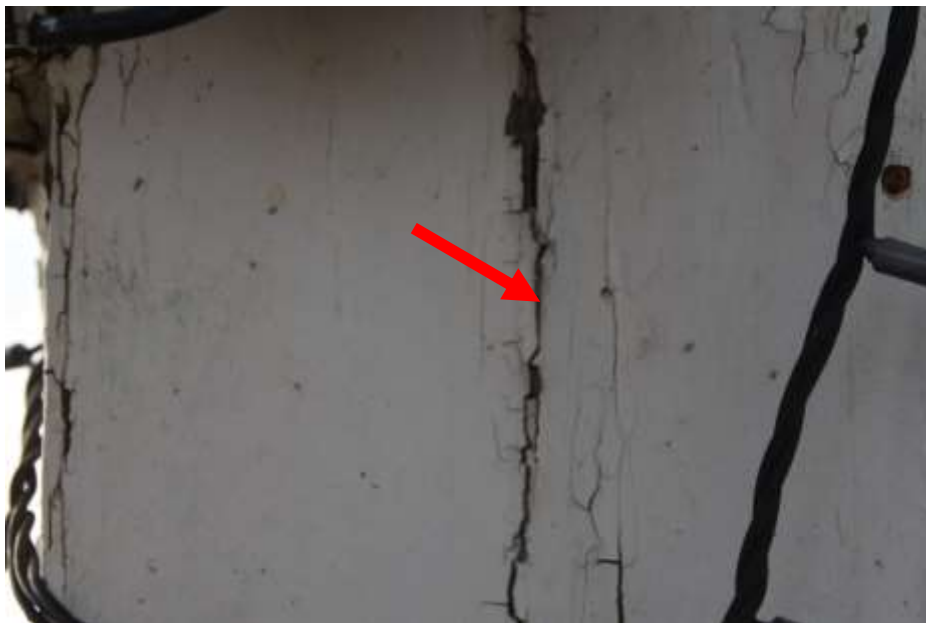
- drewno słupa z pęknięciem w środkowej części przekroju;

Fot. 235. Słup wieży: drewno słupa z pęknięciem w środkowej części przekroju;

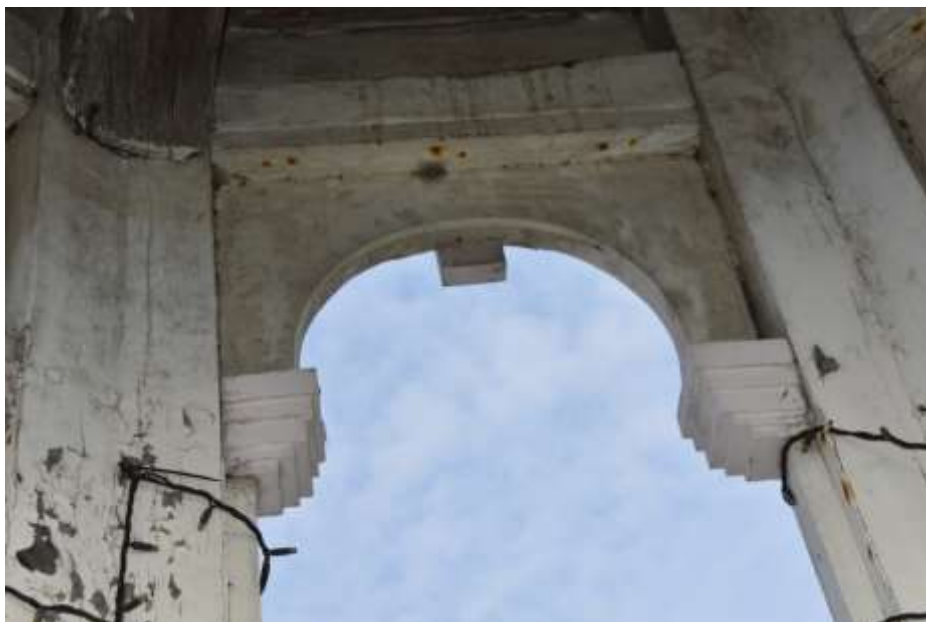
- pomiędzy słupami arkadowe łuki; drewno malowane; elementy w dobrym stanie;

Fot. 236. Fragment latarni: pomiędzy słupami arkadowe łuki; drewno malowane; elementy w dobrym stanie;

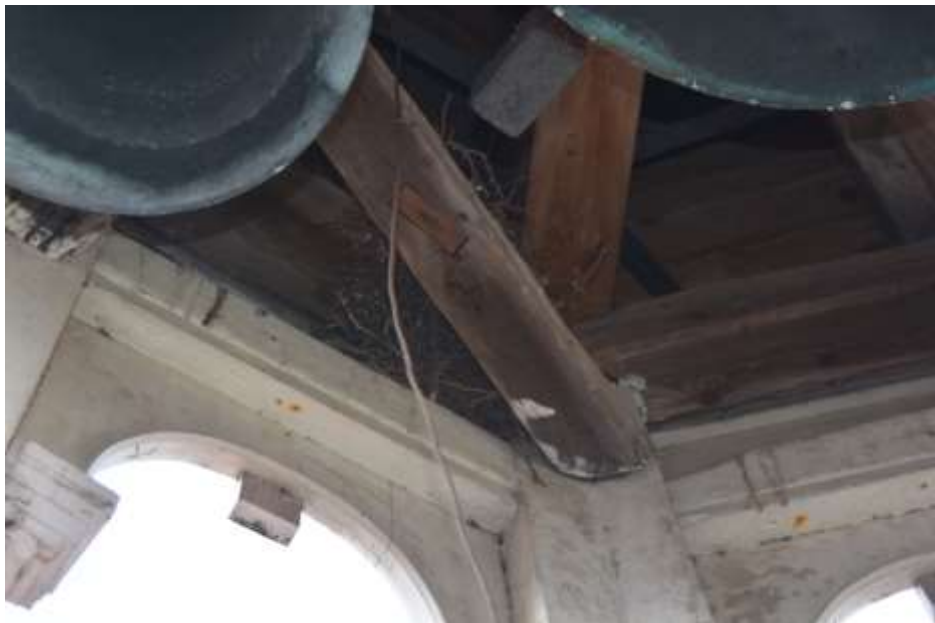
- na konstrukcji gniazdo ptaków;

Fot. 240. Fragment latarni: na konstrukcji gniazdo ptaków;

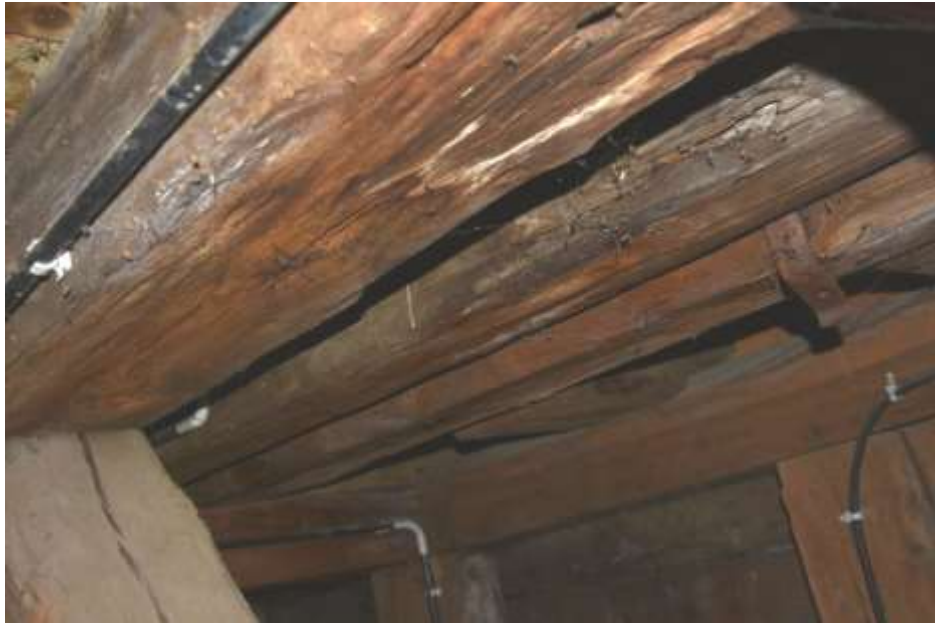
- belki stropu oparte na oczepach w osi 1-1 i 9-9; główne belki w osiach C-C, E-E i G-G;

Fot. 241. Fragment stropu: belki stropu oparte na oczepach w osi 2-2 i 8-8; główne belki w osiach C-C, E-E i G-G;

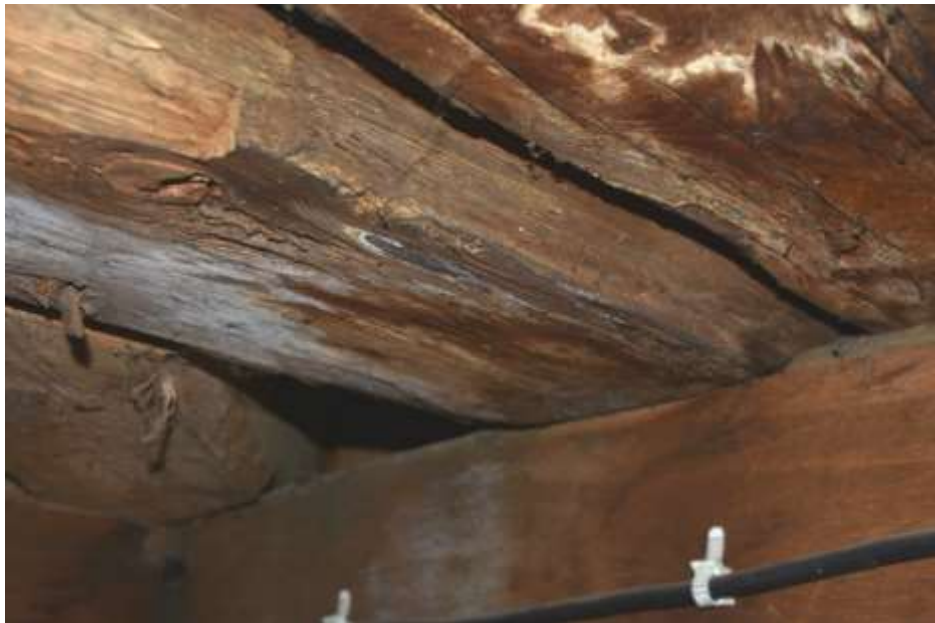
- między osiami A-C dwie dodatkowe belki: belka w osi B-B o wymiarach 20x24 cm; kolejna belka między B-C (rys. E2 – załącznik nr 1) niekonstrukcyjna o wymiarach 14 x 18 cm;

Fot. 242. Fragment stropu: między osiami A-C dwie dodatkowe belki: belka w osi B-B o wymiarach 20x24 cm; kolejna belka między B-C niekonstrukcyjna o wymiarach 14 x 18 cm;

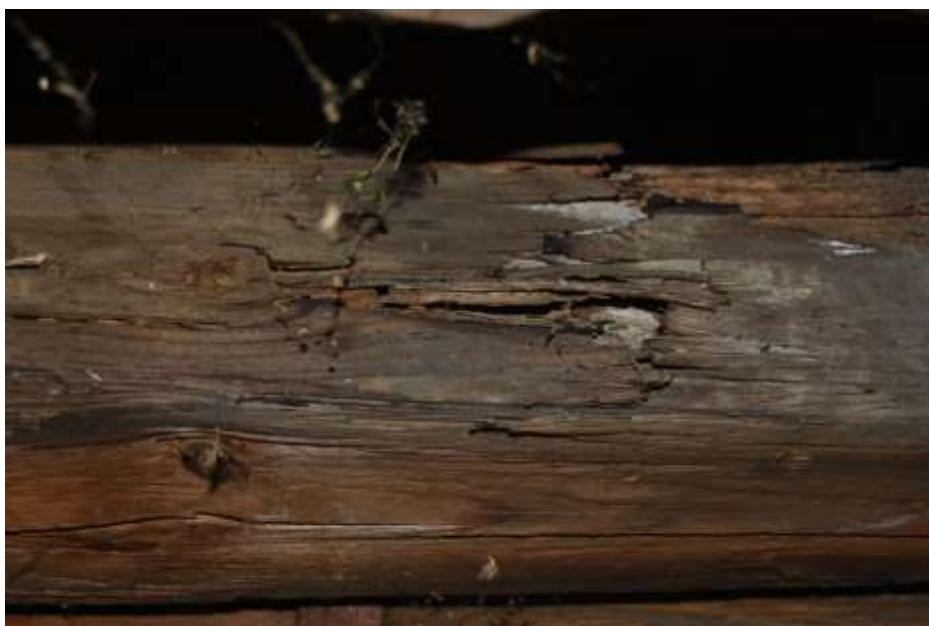
- belki ze śladami zacieków; skorodowane; porażone biologicznie;

Fot. 243. Fragment stropu: belki ze śladami zacieków; skorodowane; porażone biologicznie;

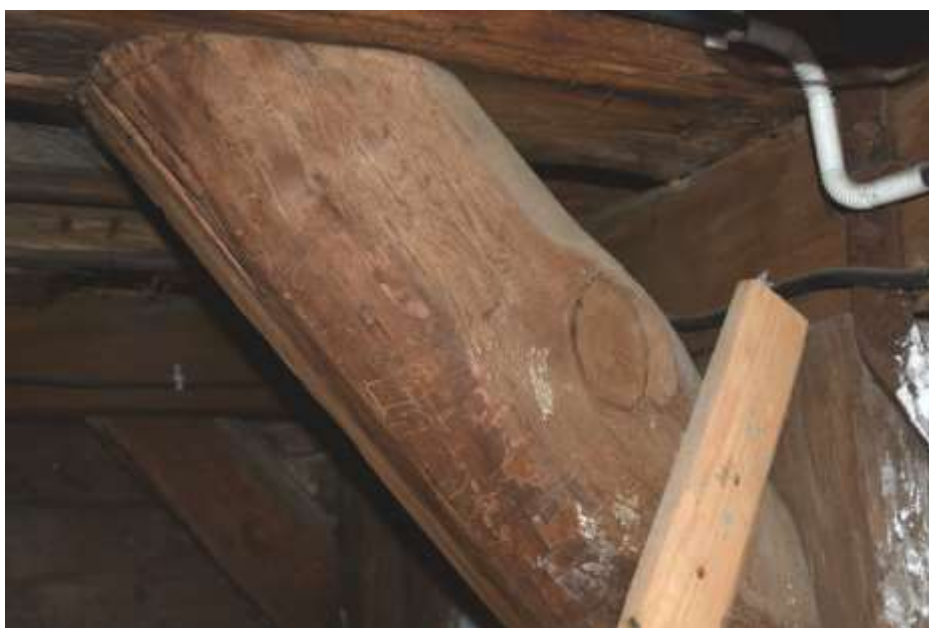
- belka w osi C-C (rys. E32 – załącznik nr 1) o wymiarach 25x25 cm; podparta mieczami i zastrzałami;

Fot. 244. Fragment stropu: belka w osi C-C podparta mieczami i zastrzałami;

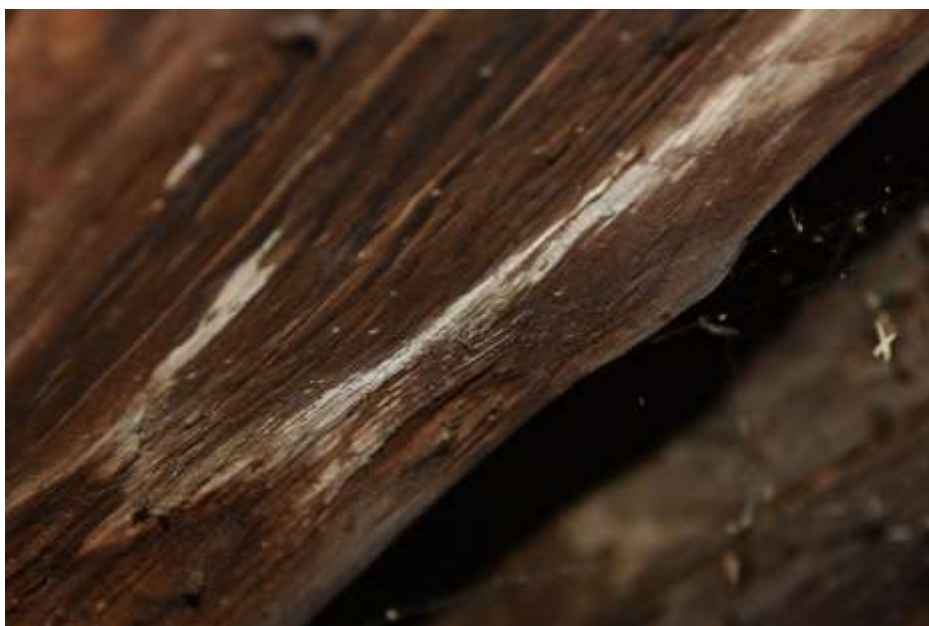
- drewno belki porażone biologicznie; warstwa zewnętrzna zbutwiała;

Fot. 245. Fragment stropu: drewno belki porażone biologicznie; warstwa zewnętrzna zbutwiała;

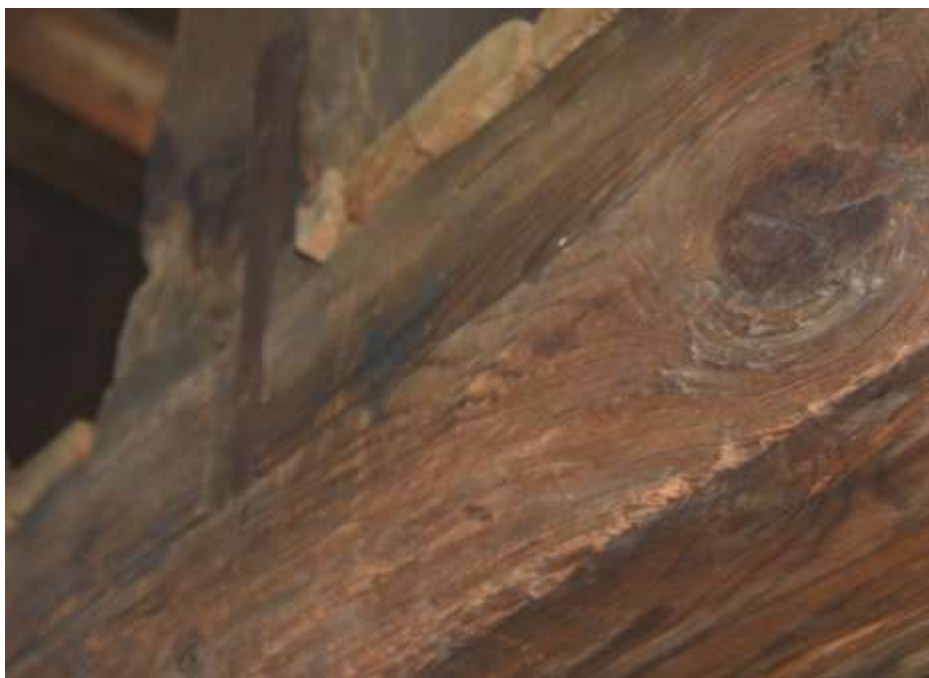
- belka w osi D-D o wymiarach 22x24 cm; na belce oparte słupy 6/D i 4/D (rys. E2 – załącznik nr 1); słupy mocowane elementem stalowym;

Fot. 246. Fragment stropu: belka w osi D-D o wymiarach 22x24 cm; na belce oparte słupy 6/D i 4/D; słupy mocowane elementem stalowym;

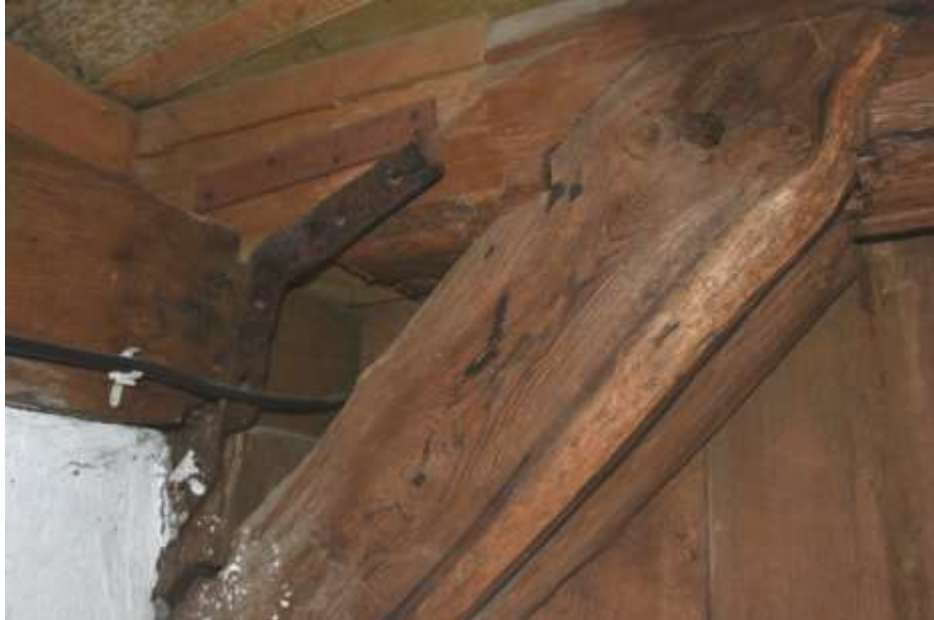
- belka w osi E-E o wymiarach 26 x 24 cm; podparta przy ścianie w osi 9-9 dodatkowym mieczem; końcówka wymieniona sztuką nowego drewna; Element metalowy bez połączenia z belką;

Fot. 247. Fragment stropu: belka w osi E-E o wymiarach 26 x 24 cm; podparta przy ścianie w osi 9-9 dodatkowym mieczem; końcówka wymieniona sztuką nowego drewna; Element metalowy bez połączenia z belką;

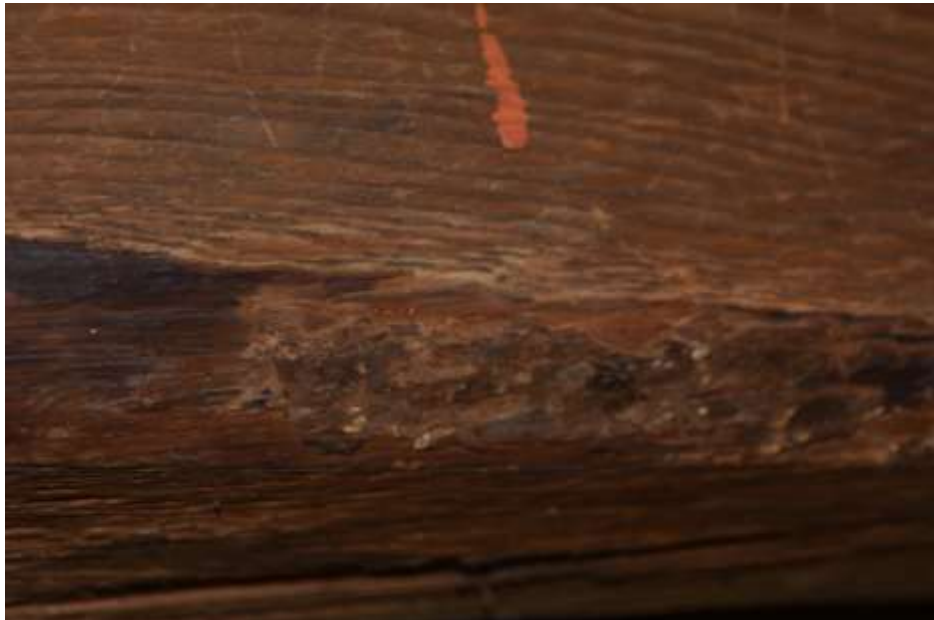
- drewno porażone przez owady techniczne szkodniki drewna;

Fot. 248. Fragment stropu: drewno porażone przez owady techniczne szkodniki drewna;
