Załącznik nr 1:
Opis stanu technicznego na dzień 14 i 16.02.2023 r.

Wieża zegarowa Ratusza w Trzebiatowie

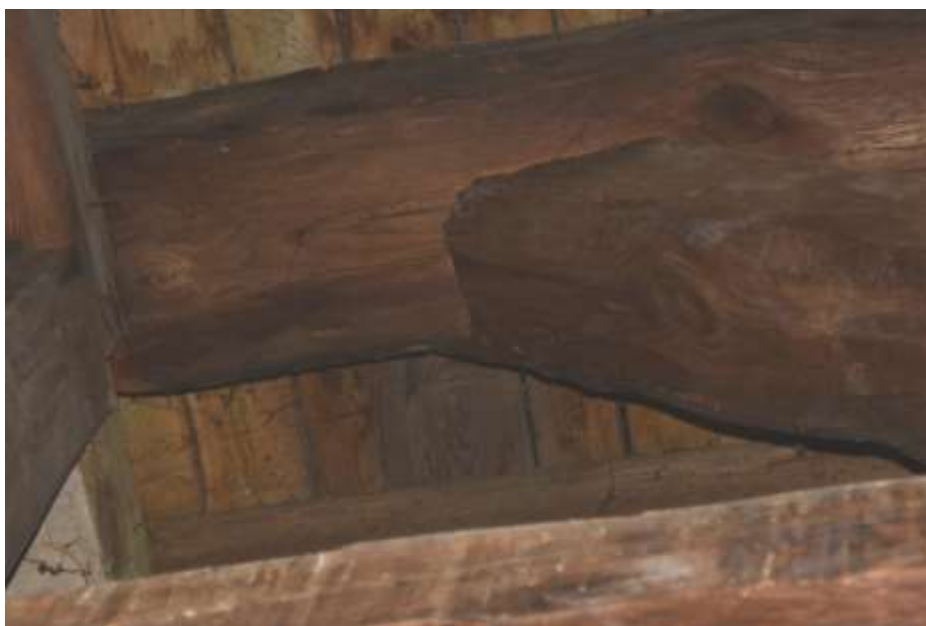
- belka w osi G-G (rys. E2 – załącznik nr 1) z zaciekami; podparta zastrzałami;

Fot. 251. Fragment stropu: belka w osi G-G z zaciekami; podparta zastrzałami;

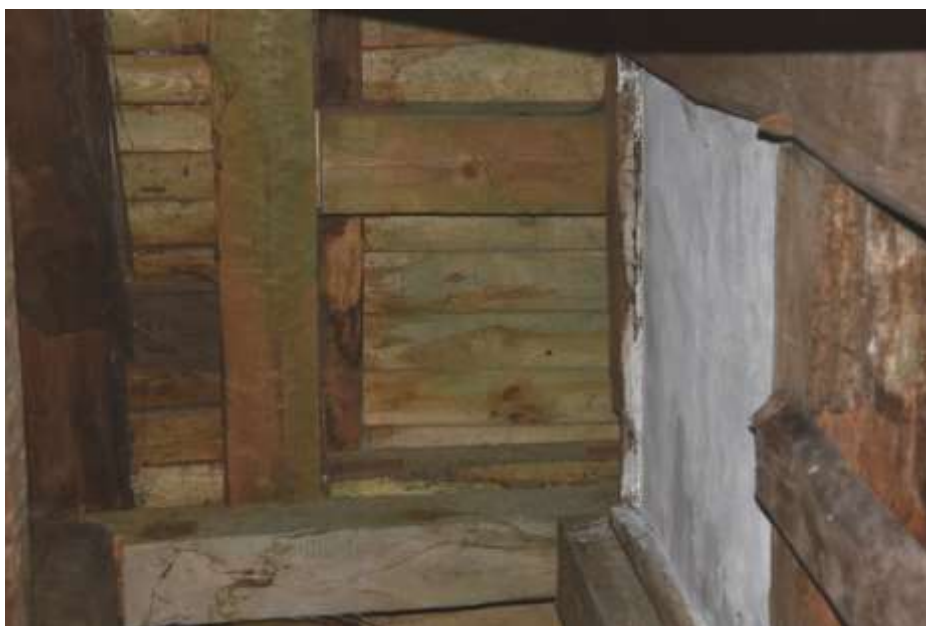
- belka w osi H-H (rys. E2 – załącznik nr 1) belka wymieniona sztuką nowego drewna;

Fot. 252. Fragment stropu: belka w osi H-H belka wymieniona sztuką nowego drewna;

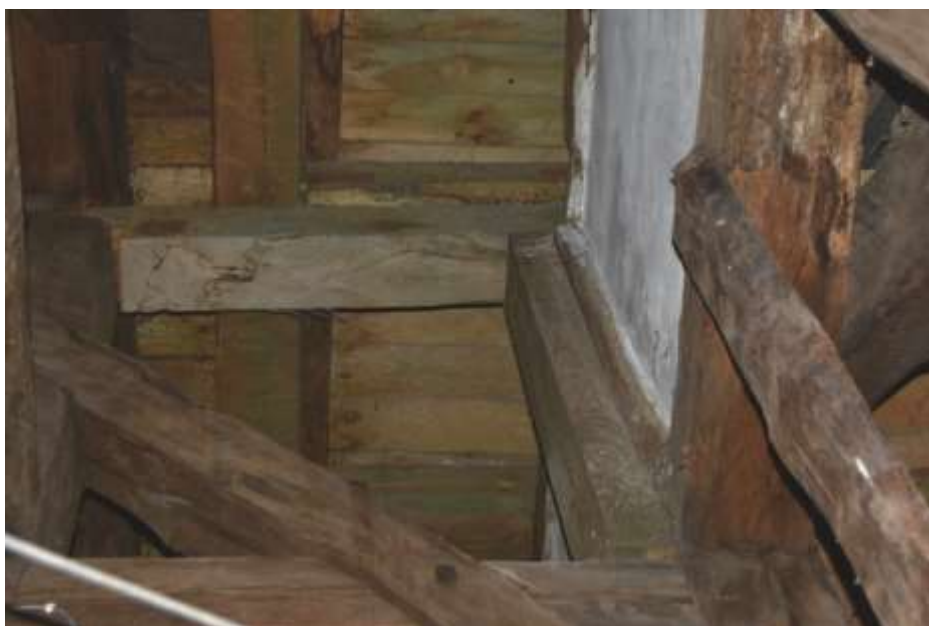
- na odcinku G-I w osi 5-5 (rys. E2 – załącznik nr 1) belka podparta nowym ryglem;

Fot. 253. Fragment stropu: belka w osi H-H na odcinku G-I w osi 5-5 belka podparta nowym rygłem;

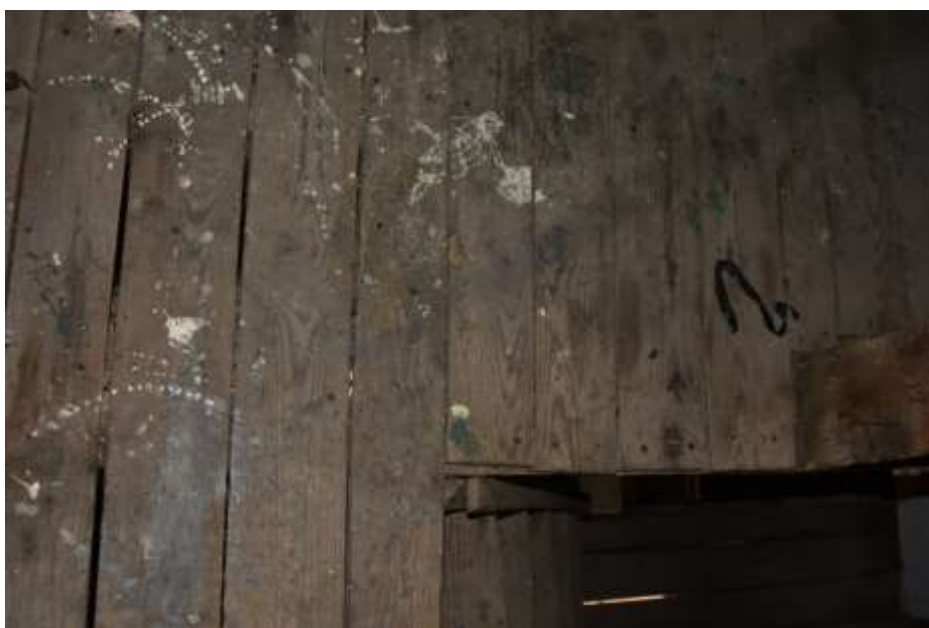
- podłoga z desek o grubości 3,2mm; na powierzchni zabrudzenia;

Fot. 254. Fragment stropu: podłoga z desek o grubości 3,2mm; na powierzchni zabrudzenia;

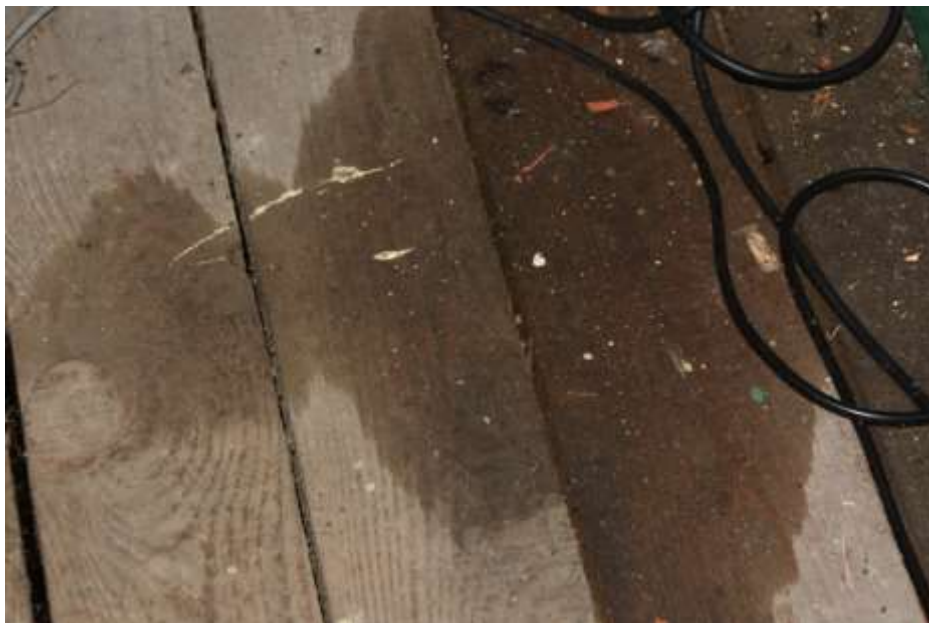
- lokalnie na powierzchni ślady zacieków;

Fot. 255. Fragment stropu: podłoga z desek o grubości 3,2mm; na powierzchni zabrudzenia;

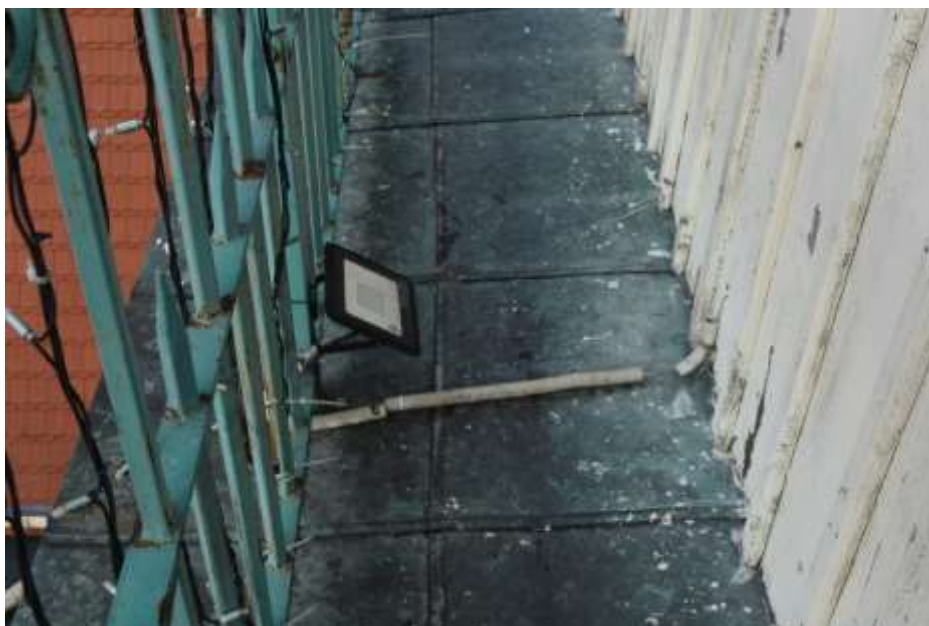
- w obszarze galerii zewnętrznej na dekowaniu pokrycie z blachy miedzianej; blacha nierówna;

Fot. 256. Fragment stropu: w obszarze galerii zewnętrznej na dekowaniu pokrycie z blachy miedzianej; blacha nierówna;

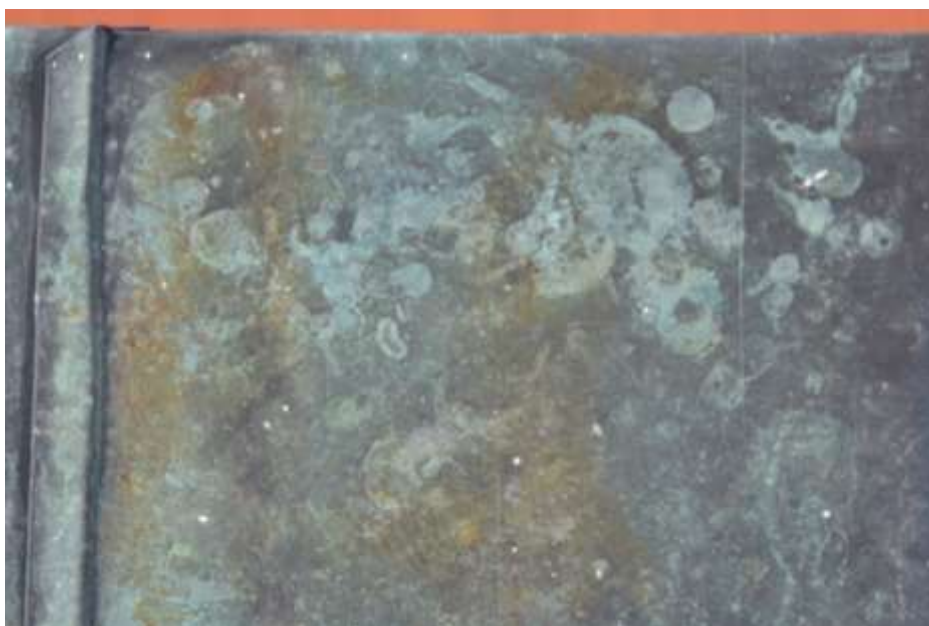
- na powierzchni rdzawe naloty;

Fot. 257. Fragment stropu: na powierzchni rdzawe naloty;

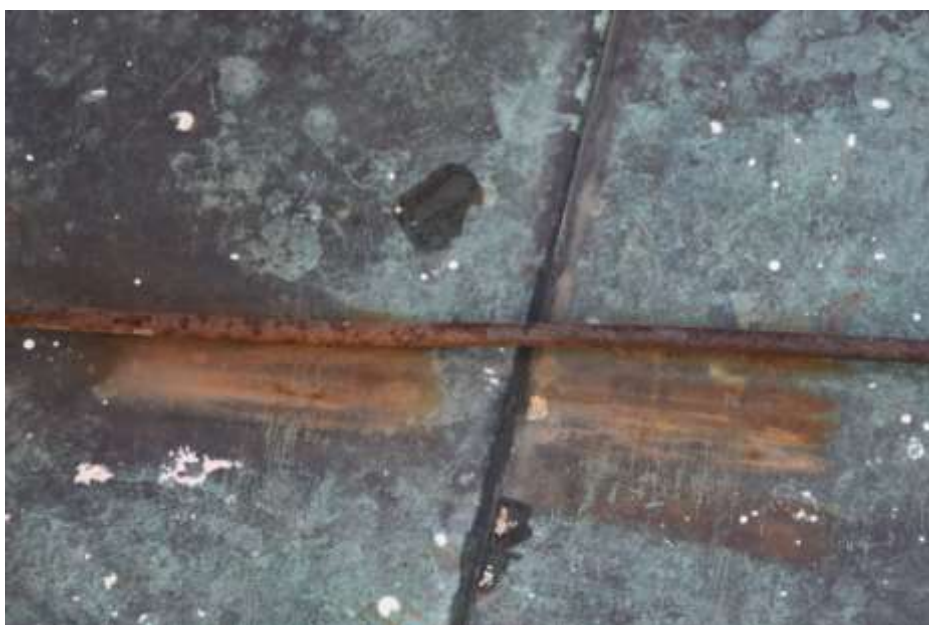
- pod instalacją odgromową rdzawe zacieki;

Fot. 258. Fragment stropu: pod instalacją odgromową rdzawe zacieki;

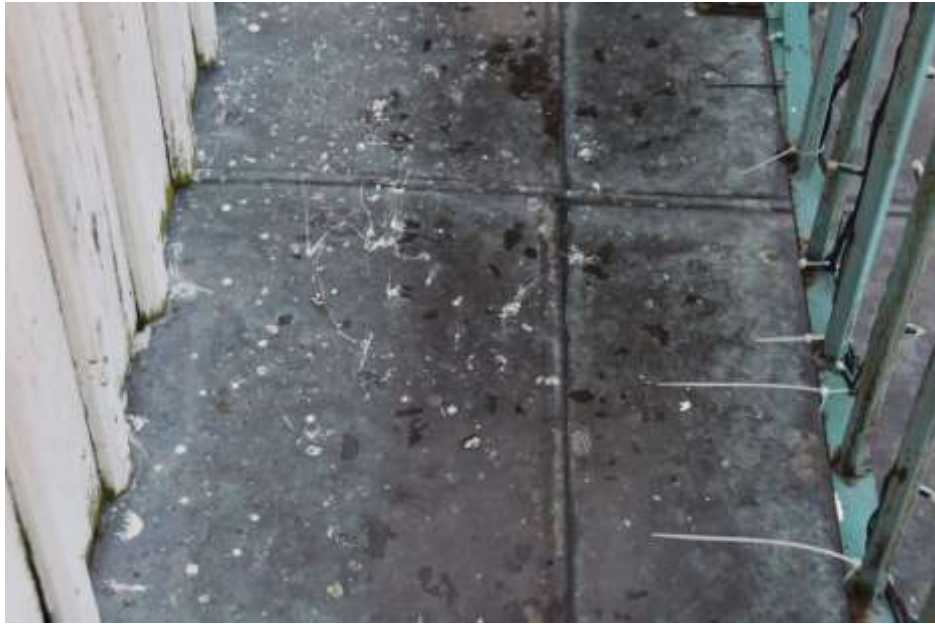
- zabrudzenia farbą;

Fot. 259. Fragment stropu: zabrudzenia farbą;

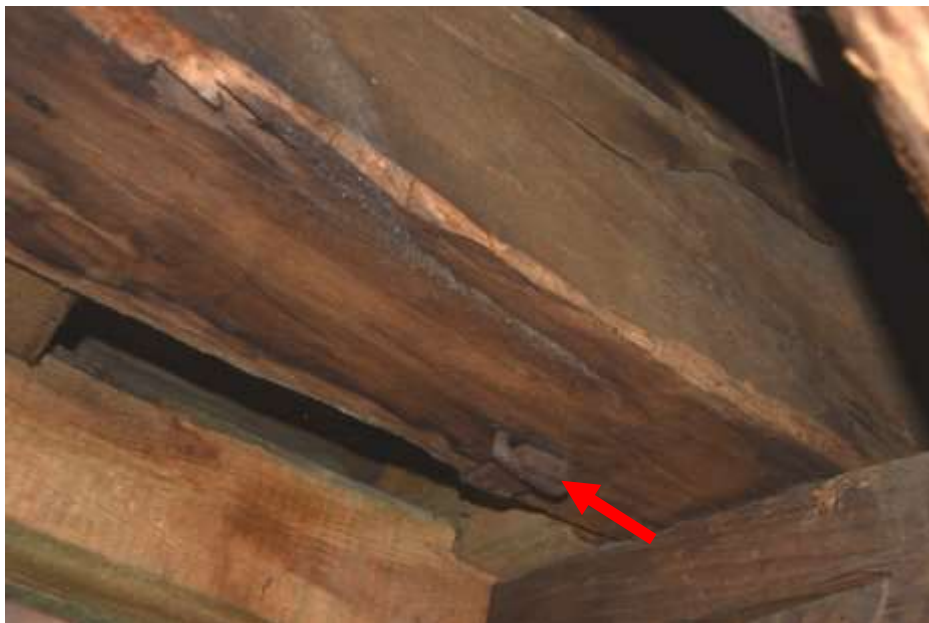
- do belki kotwiony element stalowy; płaskownik powierzchniowo skorodowany;

Fot. 261. Fragment stropu: do belki kotwiony element stalowy; płaskownik powierzchniowo skorodowany;

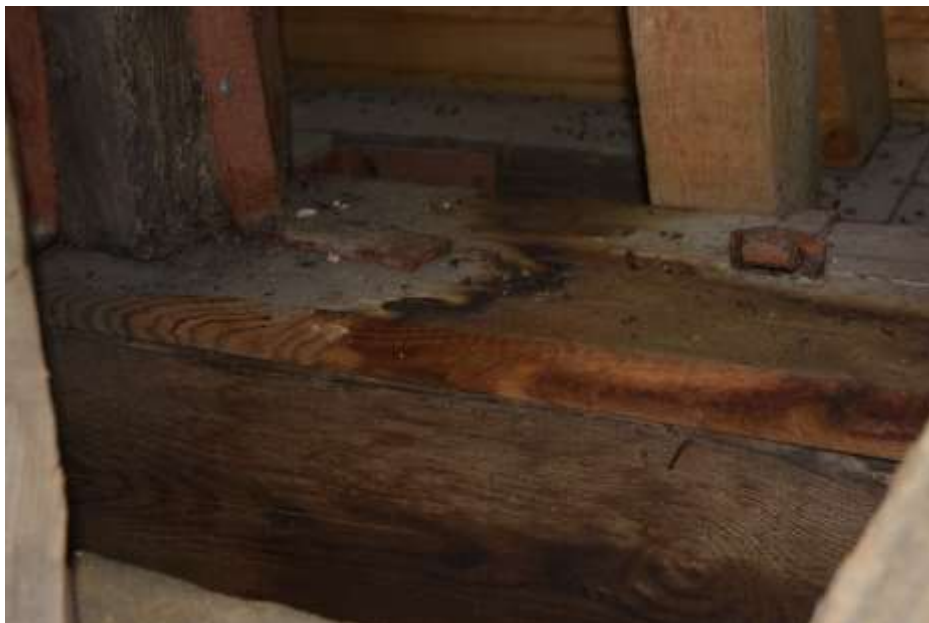
- nad belkę w osi C'-C' (rys. E3 – załącznik nr 1) kolejna belka o wymiarach 27x24 cm; od góry nakładka grubości 4 cm; drewno silnie zawilgocone;

Fot. 265. Fragment stropu: nad belkę w osi C'-C' kolejna belka o wymiarach 27x24 cm; od góry nakładka grubości 4 cm; drewno silnie zawilgocone;

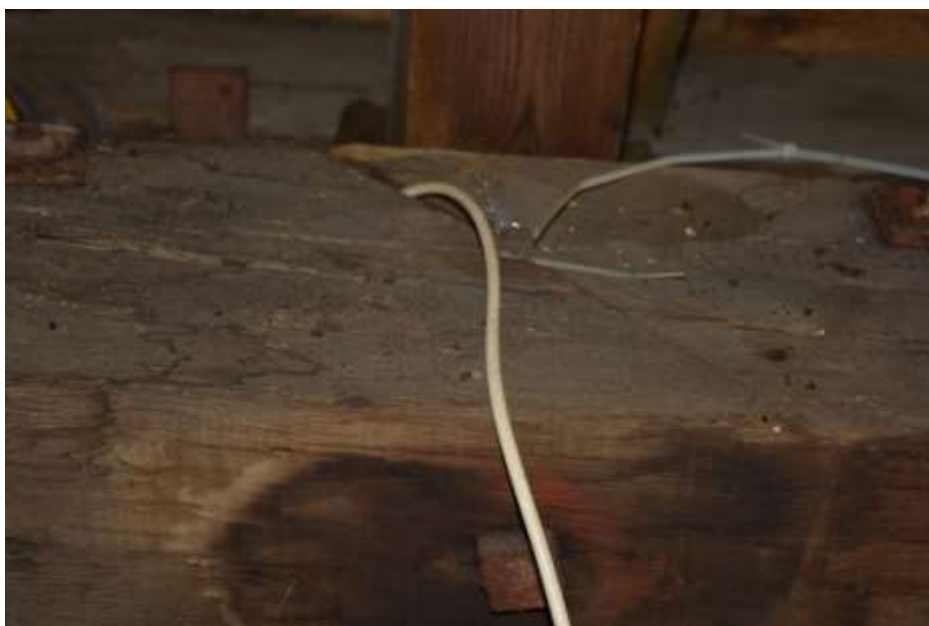
- w osi 7-7 (rys. E3 – załącznik nr 1) belka o wymiarach 26x17 połączona w środku rozpiętości; na powierzchni drewna zacieki;

Fot. 267. Fragment stropu: w osi 7-7 belka o wymiarach 26x17 połączona w środku rozpiętości; na powierzchni drewna zacieki;

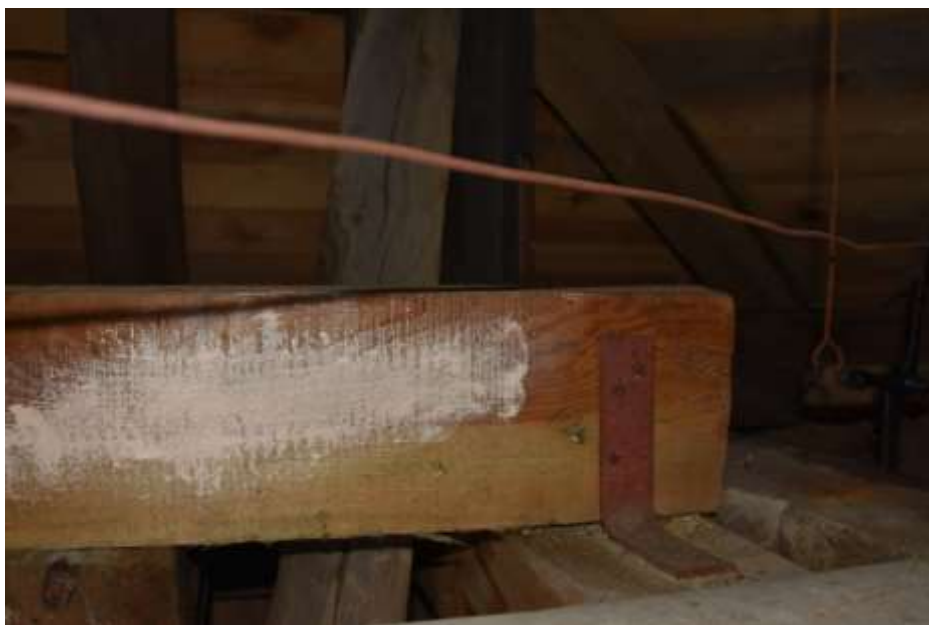
Fot. 268. Fragment stropu: przy osi F-F na odcinku 2-8 belka ze sztuki nowego drewna o wymiarach 18x20 cm;

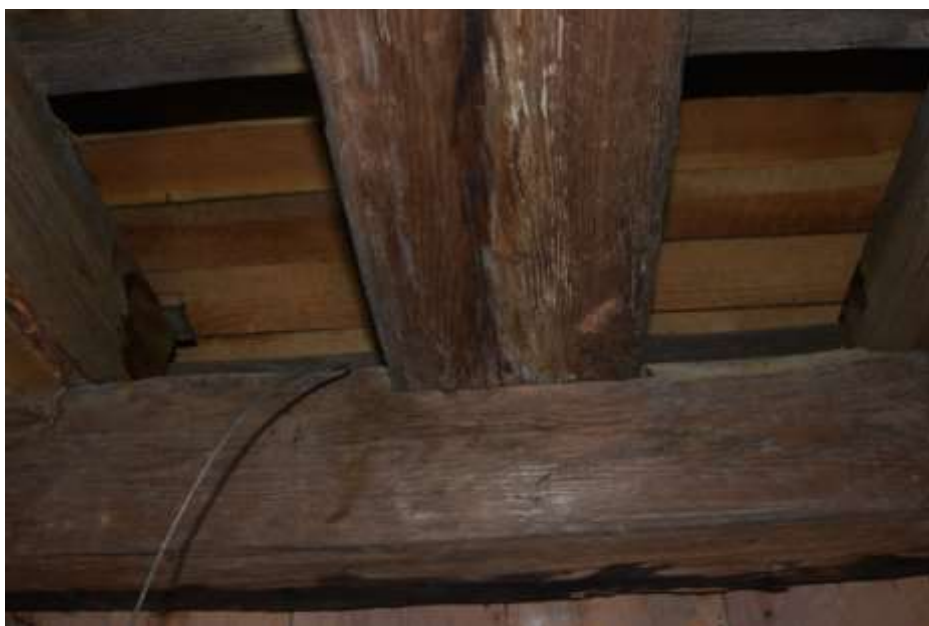
- przy osi E-E (rys. E3 – załącznik nr 1) na odcinku 2-4 belka o wymiarach 25x21 cm; końcówka przy ścianie z zaciekami;

Fot. 269. Fragment stropu: przy osi E-E na odcinku 2-4 belka o wymiarach 25x21 cm; końcówka przy ścianie z zaciekami;

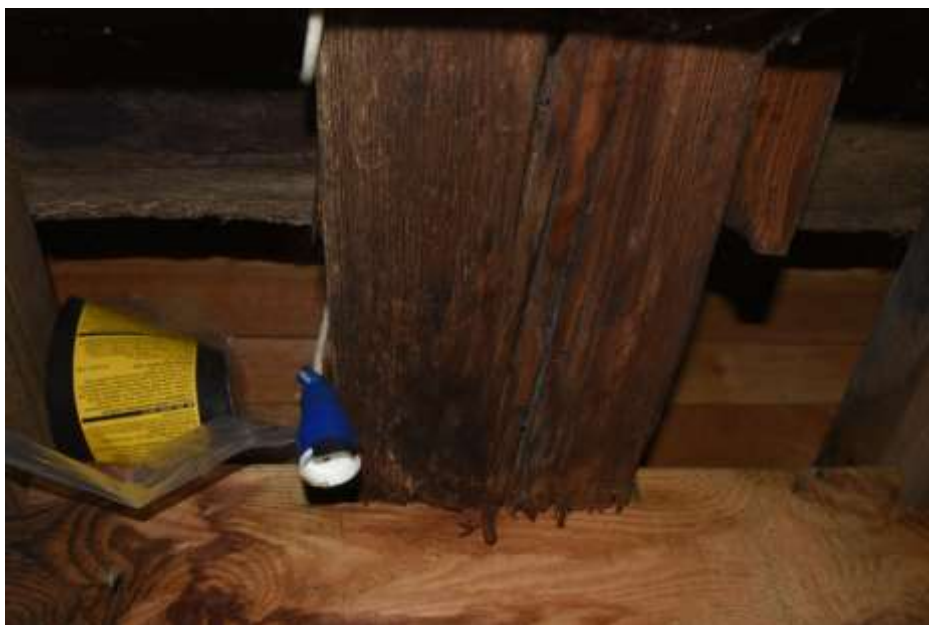
- przy osi E-E (rys. E3 – załącznik nr 1) na odcinku 6-8 belka o wymiarach 25x21 cm; końcówka przy ścianie silnie skorodowana; utraciła oparcie na oczepie;

Fot. 270. Fragment stropu: przy osi E-E na odcinku 6-8 belka o wymiarach 25x21 cm; końcówka przy ścianie silnie skorodowana; utraciła oparcie;

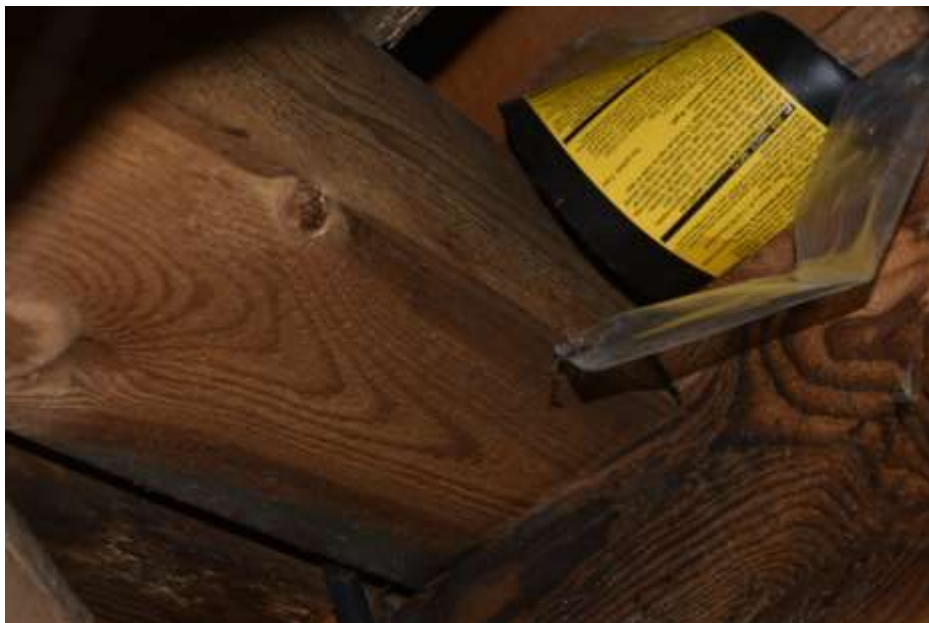
- belka przy osi D-D (rys. E3 – załącznik nr 1) w kierunku środkowym o wymiarach 17x20; na powierzchni zacieki;

Fot. 271. Fragment stropu: belka przy osi D-D w kierunku środkowym o wymiarach 17x20; na powierzchni zacieki;

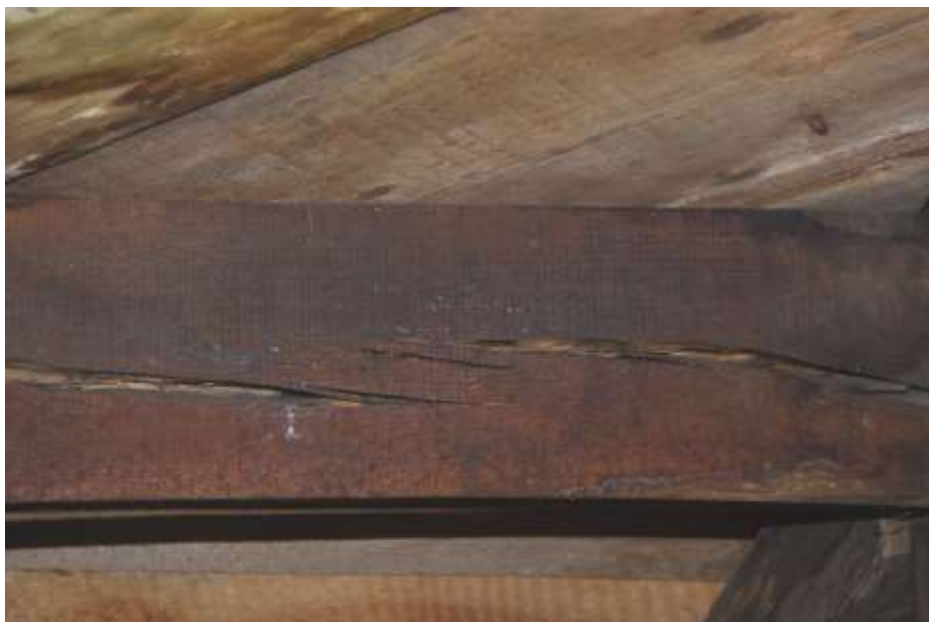
- strop oparty na słupach i belkach na planie ośmioboku;
- drewno belek z pęknięciami wzdłuż włókien; zabezpieczone poprzez malowanie substancją konserwującą;

Fot. 272. Fragment stropu: strop oparty na słupach i belkach na planie ośmioboku; drewno belek z pęknięciami wzdłuż włókien

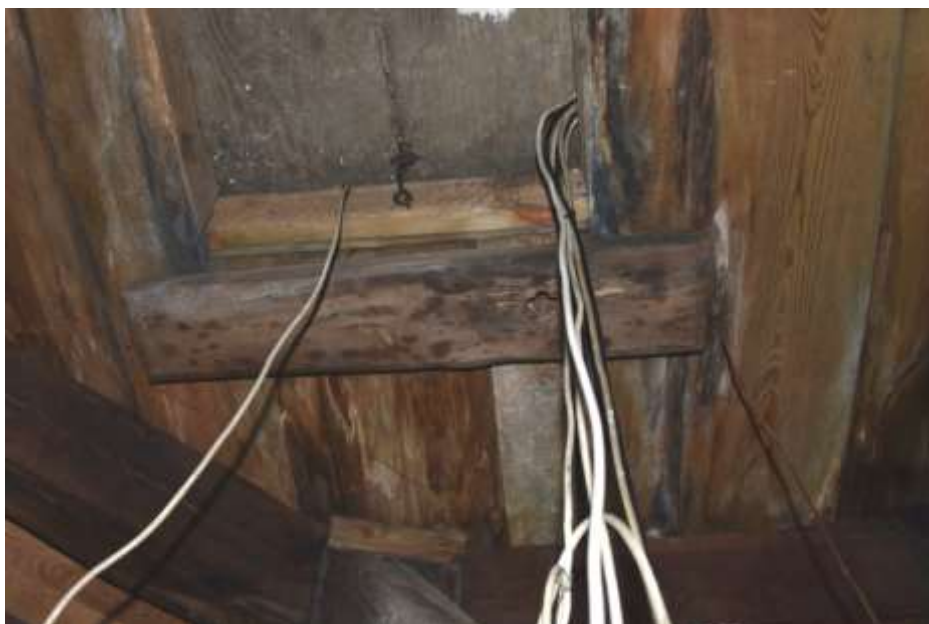
- przy wyłazie zacieki; drewno porażone biologicznie;

Fot. 274. Fragment stropu: przy wyłazie zacieki; drewno porażone biologicznie;

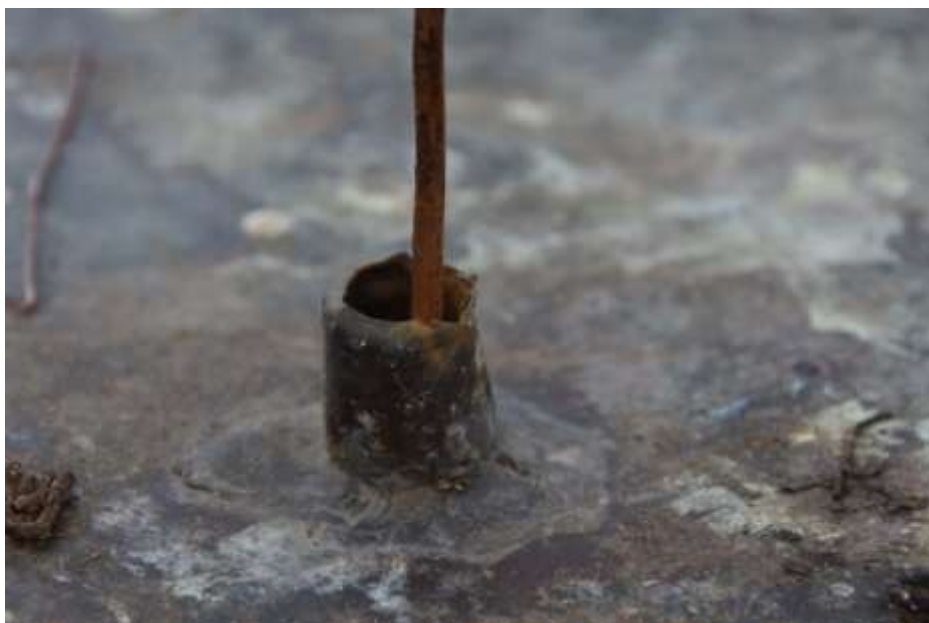
- brak uszczelnienia przy otworach technologicznych;

Fot. 276. Fragment stropu: brak uszczelnienia przy otworach technologicznych;

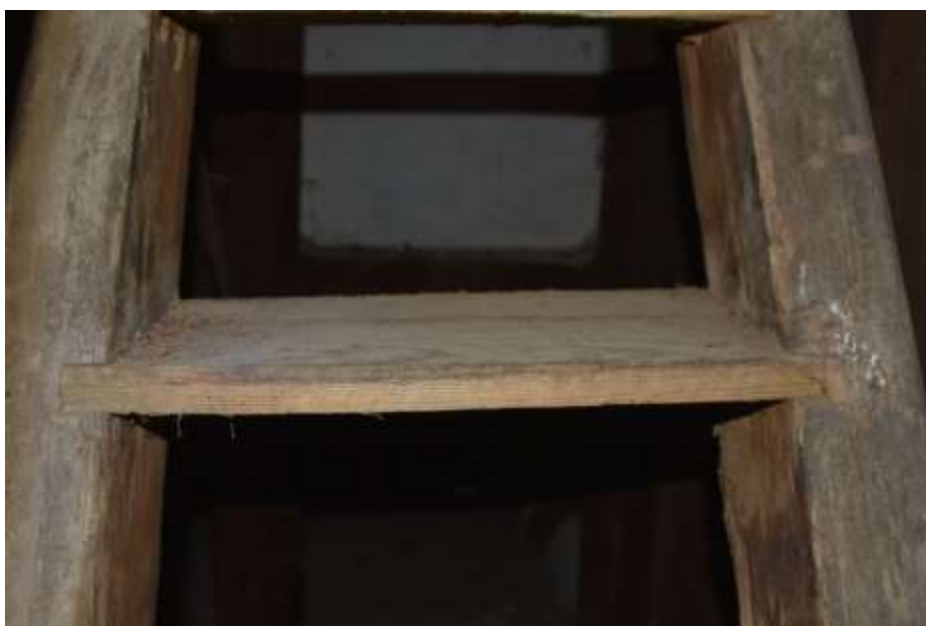
- stopnie wpuszczane z desek o wymiarach 22x2,5 cm; ze śladami naturalnego zużycia;

Fot. 278. Schody wieży: stopnie wpuszczane z desek o wymiarach 22x2,5 cm;

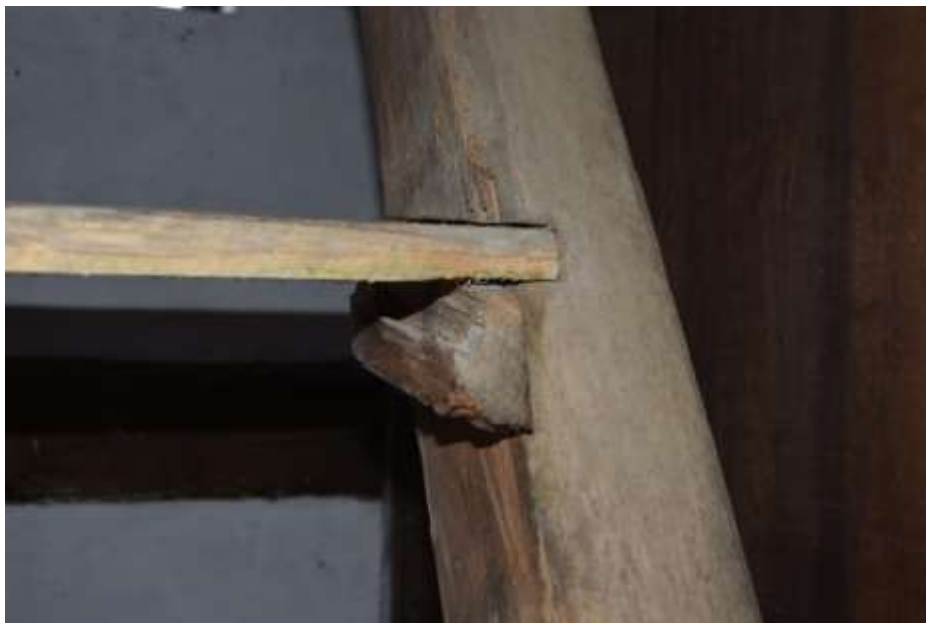
- część stopni dodatkowo podparta;
- drewno lokalnie porażone przez owady techniczne szkodniki drewna;

Fot. 279. Schody wieży: część stopni dodatkowo podparta;

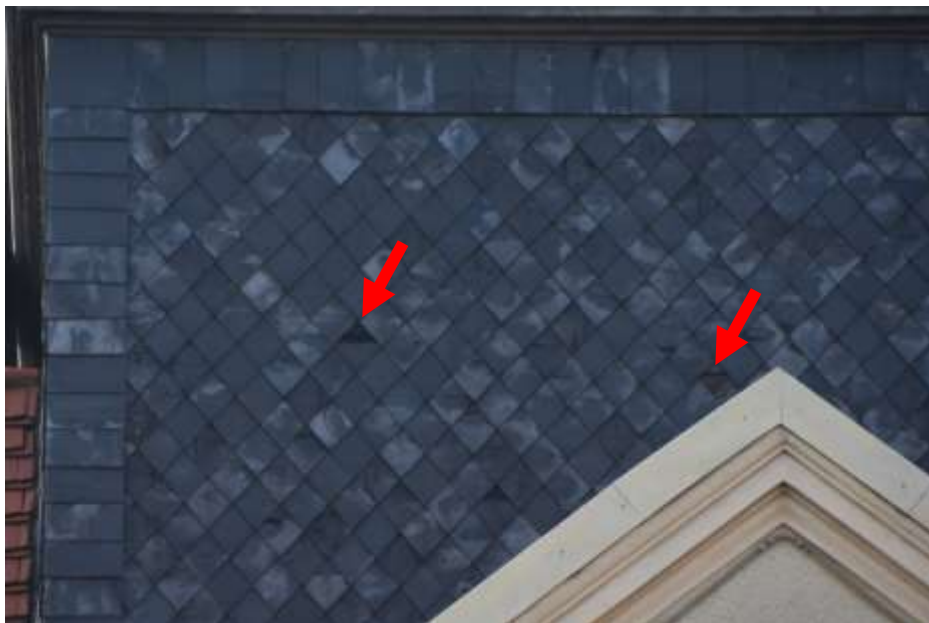
- lokalnie uszkodzenia okładziny; ubytki łupka;

Fot. 284. Fragment elewacji: lokalnie uszkodzenia okładziny; ubytki łupka;

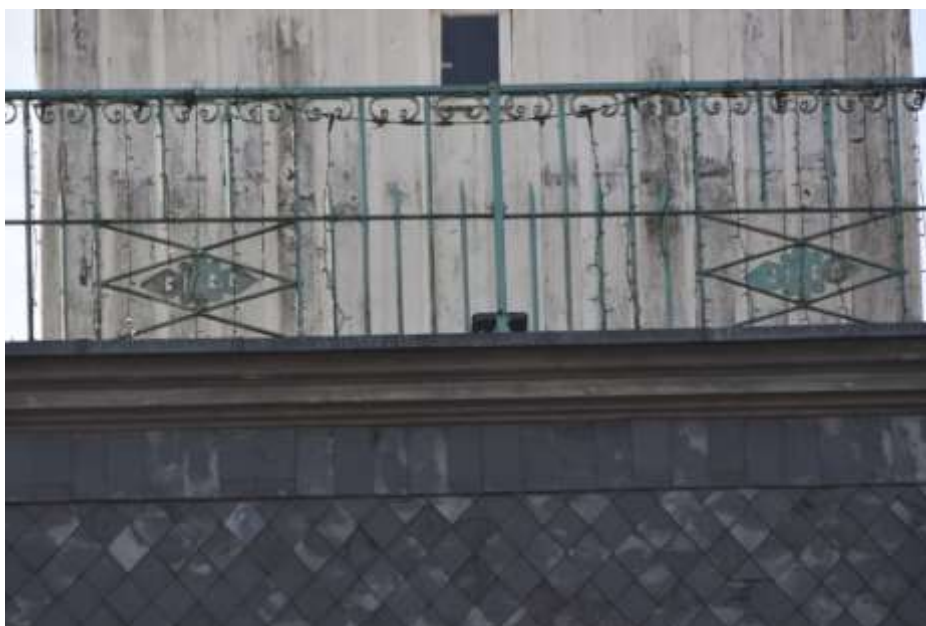
- dolna część wieży zwieńczona profilowanym wysuniętym gzymsem drewnianym; na powierzchni ciemne naloty;

Fot. 285. Fragment elewacji: dolna część wieży zwieńczona profilowanym wysuniętym gzymsem drewnianym; na powierzchni ciemne naloty;

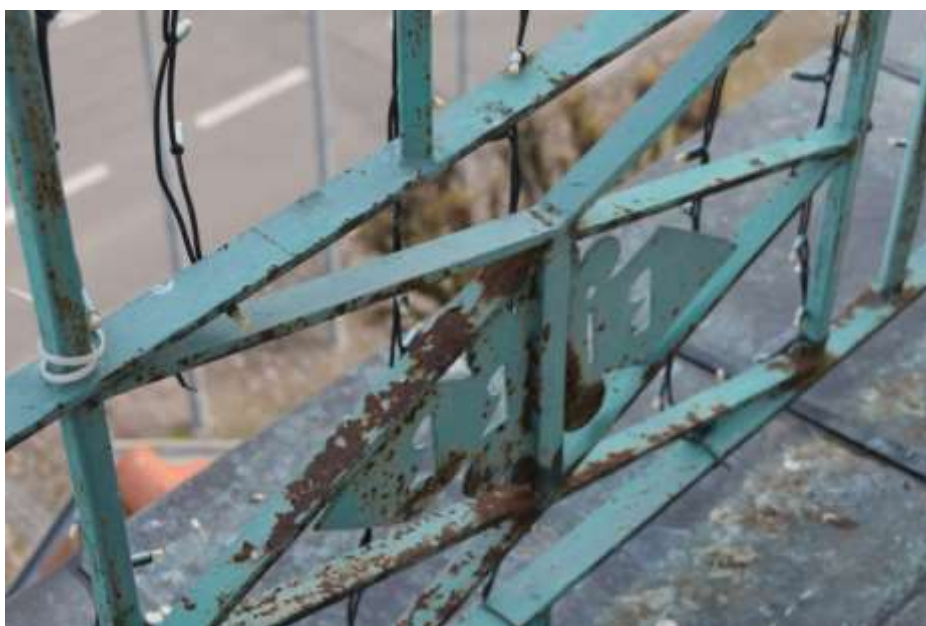
- balustrada malowana; złuszczenia warstw malarskich; powierzchniowa korozja stali;

Fot. 288. Fragment elewacji: balustrada malowana; złuszczenia warstw malarskich; powierzchniowa korozja stali;

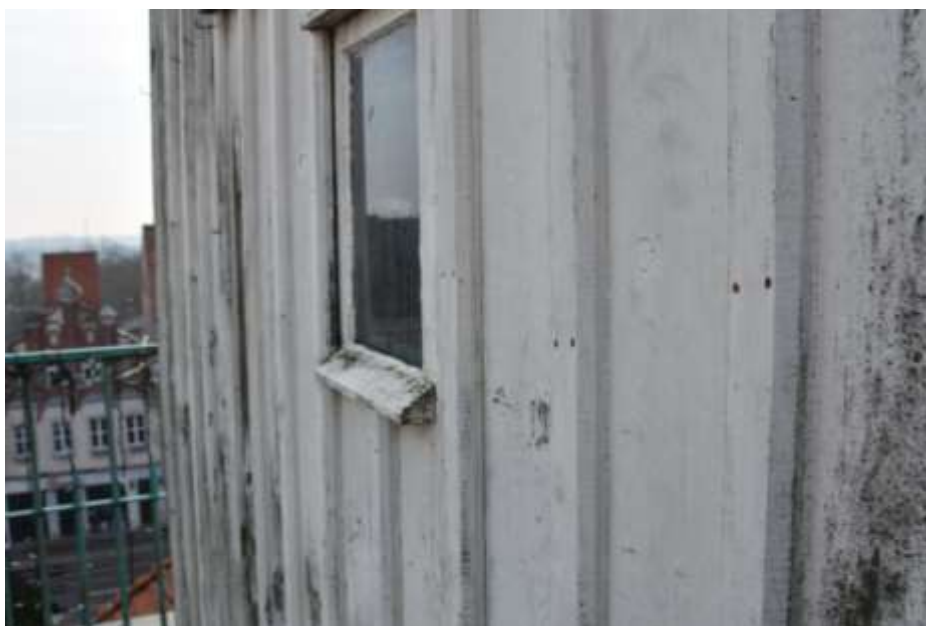
- deski poszycia na pióro i wpust z listewkami na połączeniach; drewno malowane; skorodowane; na powierzchni ciemne naloty;

Fot. 289. Fragment elewacji: deski poszycia na pióro i wpust z listewkami na połączeniach; drewno malowane; skorodowane; złuszczenia warstw malarskich;

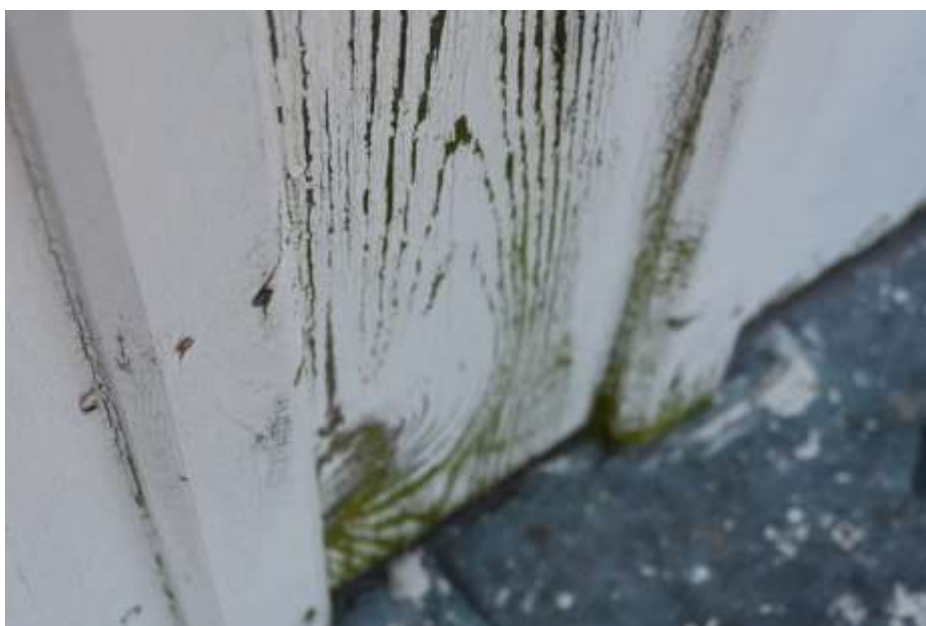
- w dolnej części na poszyciu wegetacja glonów;

Fot. 290. Fragment elewacji: w dolnej części na poszyciu wegetacja glonów;

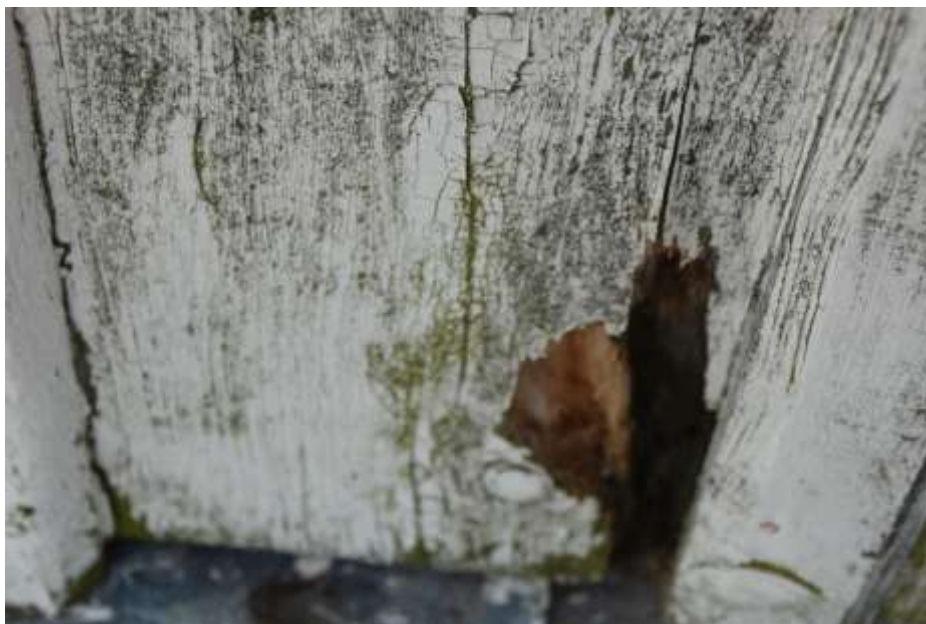
- w narożniku wschodnim deska skorodowana; ubytek struktury w dolnej części;

Fot. 291. Fragment elewacji: w narożniku wschodnim deska skorodowana; ubytek struktury w dolnej części;

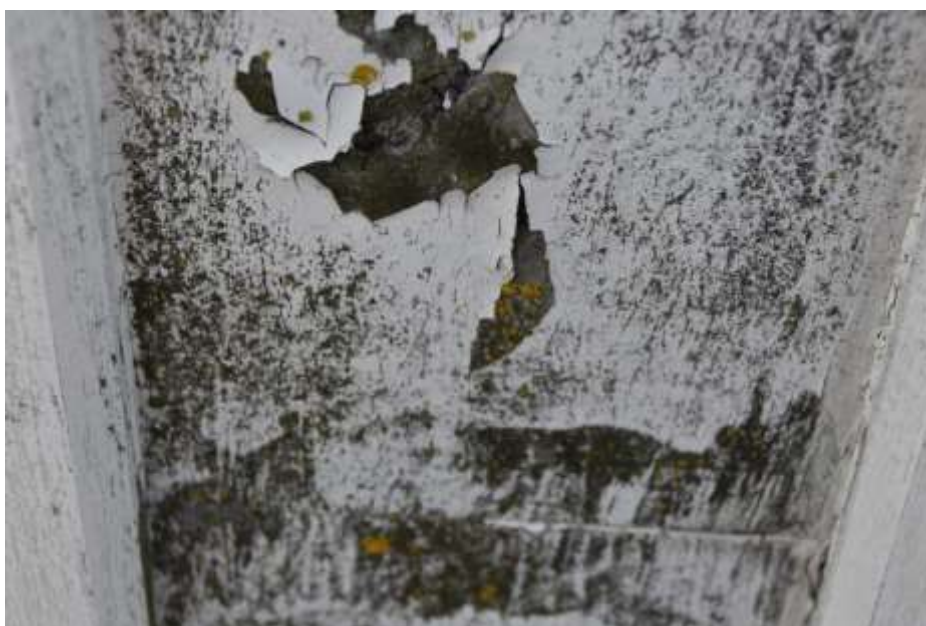
- rozległe złuszczenia warstw malarskich; na powierzchni wegetacja porostów;

Fot. 292. Fragment elewacji: rozległe złuszczenia warstw malarskich; na powierzchni wegetacja porostów;

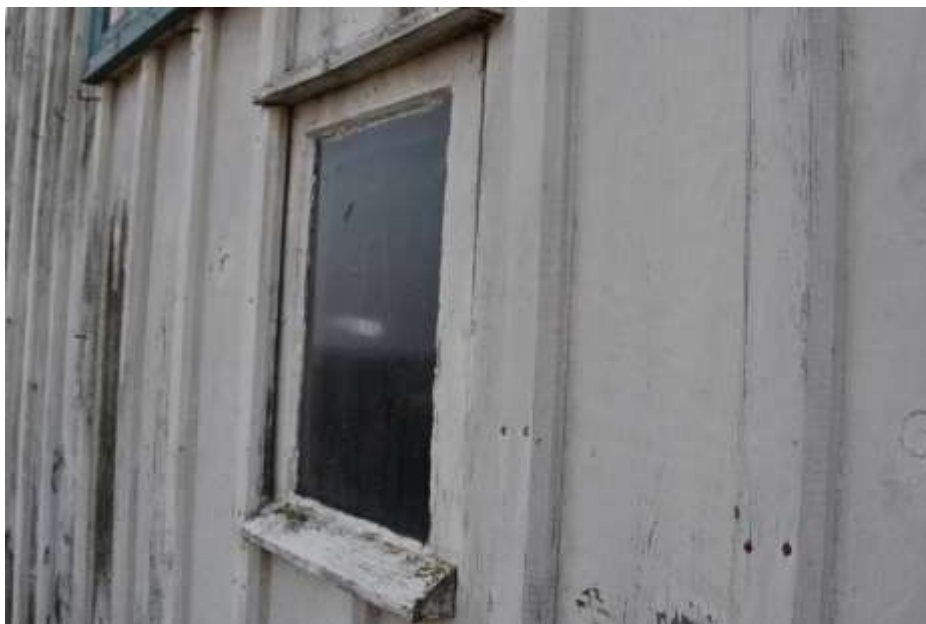
- w ścianie niewielki otwór okienny; szklenie pojedyncze;
- nad otworem okiennym listwa drewniana; złuszczenia warstw malarskich;

Fot. 293. Fragment elewacji: w ścianie niewielki otwór okienny; szklenie pojedyncze; nad otworem okiennym listwa drewniana; złuszczenia warstw malarskich;

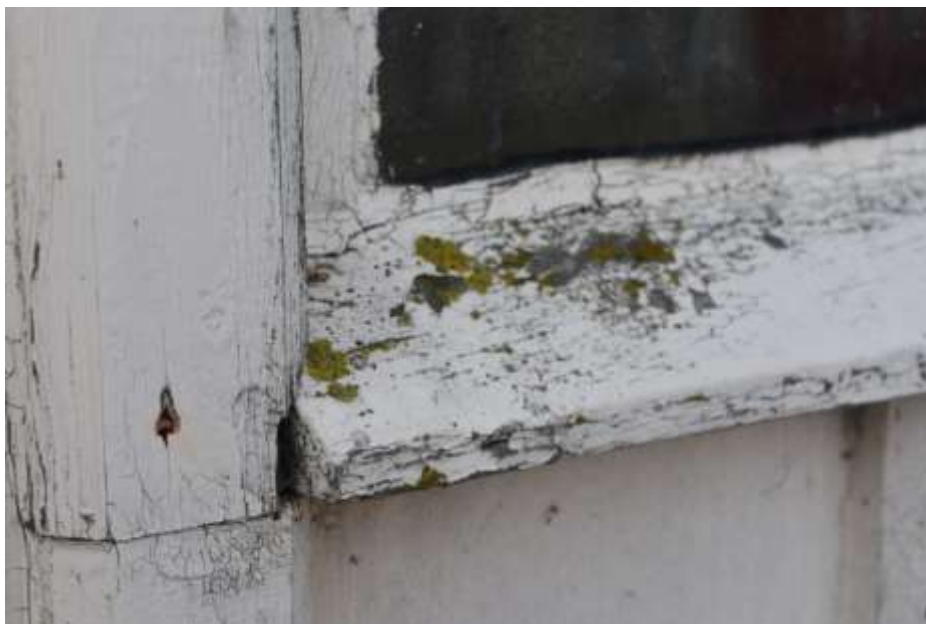
- parapet skorodowany; złuszczenia warstw malarskich; na powierzchni wegetacja porostów;

Fot. 294. Fragment elewacji: nad otworem okiennym pierwotnie listewka drewniana; obecnie zachowana w szczątkowej formie;

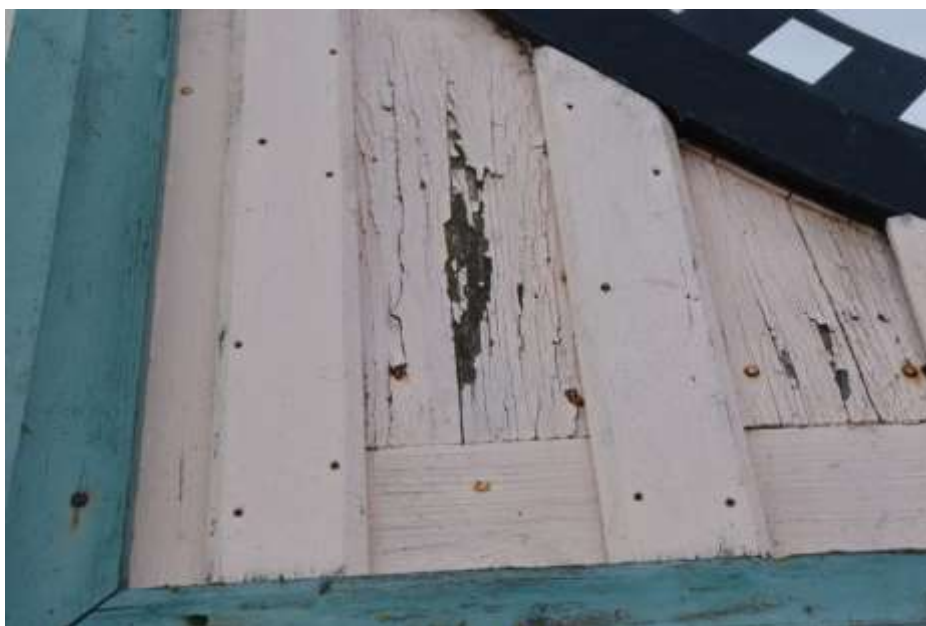
- tarcza zegarowa z blachy stalowej; wokół tarczy deski drewniane z listewkami na połączeniach; deski malowane; złuszczenia warstw malarskich;

Fot. 295. Fragment elewacji: tarcza zegarowa z blachy stalowej; wokół tarczy deski drewniane z listewkami na połączeniach; deski malowane; złuszczenia warstw malarskich;

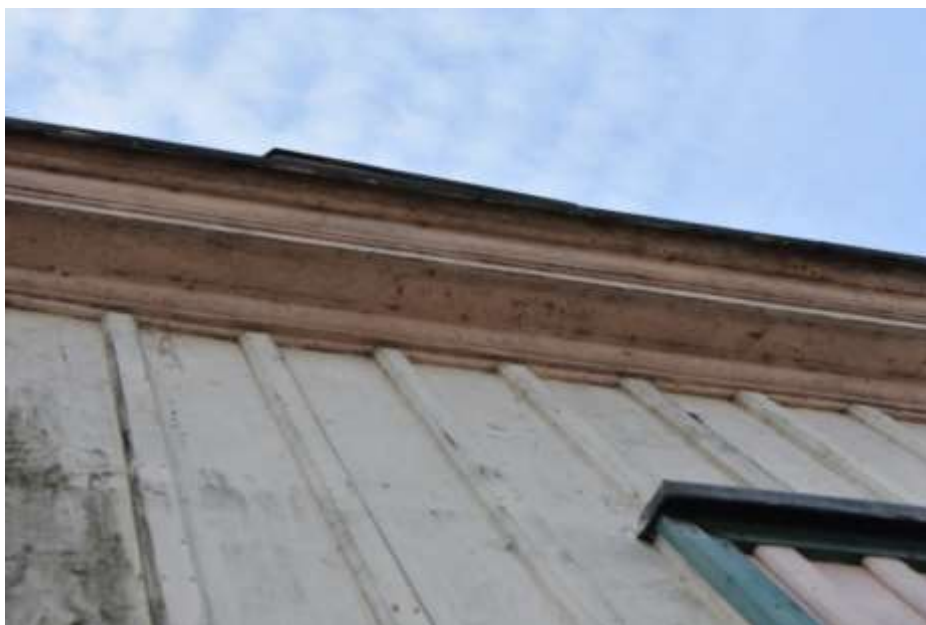
- ściana zwieńczona wysuniętym profilowanym gzymsem drewnianym; na powierzchni zacieki; złuszczenia warstw malarskich;

Fot. 296. Fragment elewacji: ściana zwieńczona wysuniętym profilowanym gzymsem drewnianym; na powierzchni zacieki; złuszczenia warstw malarskich;

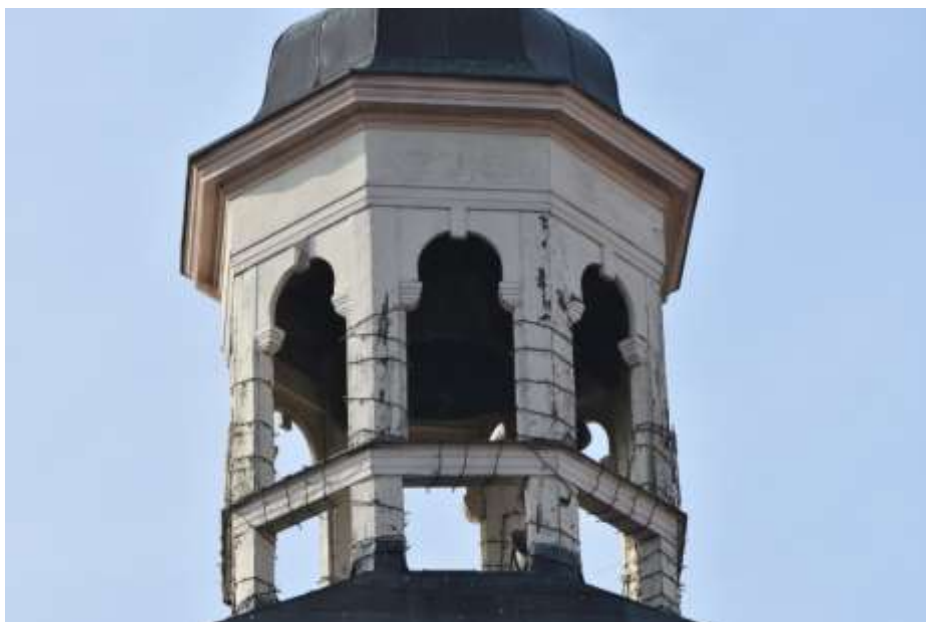
- powyżej latarnia o konstrukcji drewnianej; słupy zaakcentowane płaskimi nadbitkami; pomiędzy słupami arkadowe otwory zwieńczone półokrągłym nadprożem z kostką w kluczu;
- drewno malowane; złuszczenia warstw malarskich;

Fot. 298. Fragment elewacji: powyżej latarnia o konstrukcji drewnianej; słupy zaakcentowane płaskimi nadbitkami; drewno malowane; złuszczenia warstw malarskich;

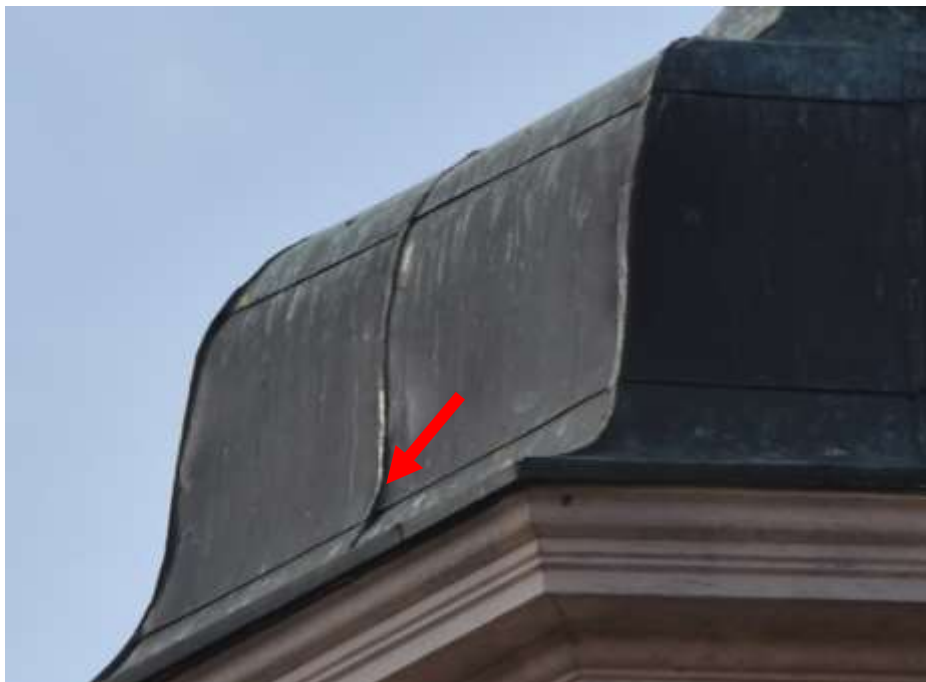
- arkusze blachy połączone na rąbek leżący; blachy poluzowane na połączeniach;

Fot. 300. Fragment elewacji: arkusze blachy poluzowane na połączeniach;

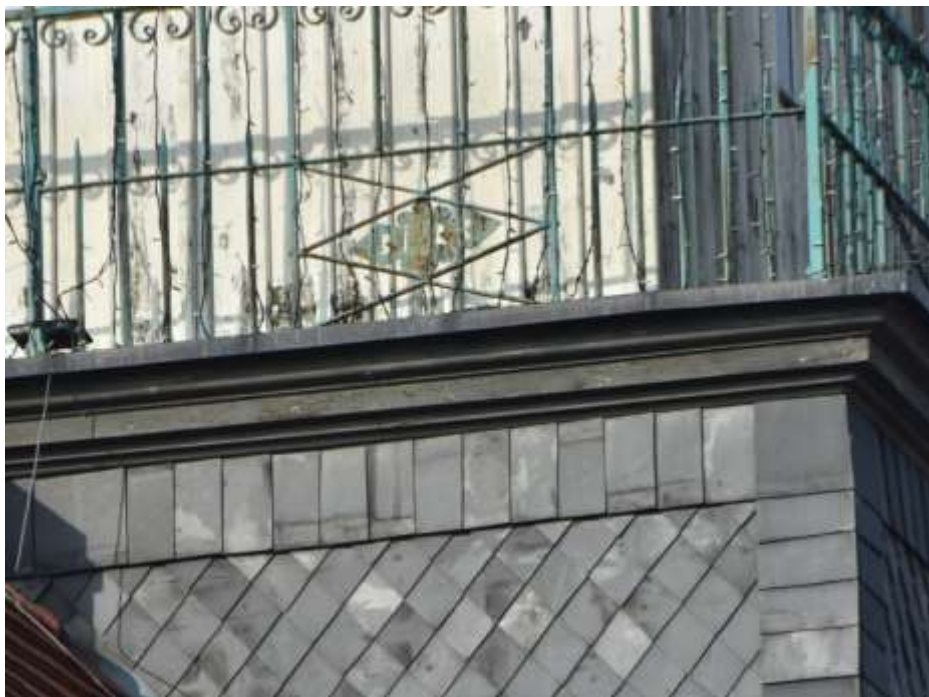
- ściana zwieńczona profilowanym wysuniętym gzymsem drewnianym; drewno malowane; złuszczenia warstw malarskich;

Fot. 303. Fragment elewacji: ściana zwieńczona profilowanym wysuniętym gzymsem drewnianym; drewno malowane; złuszczenia warstw malarskich;

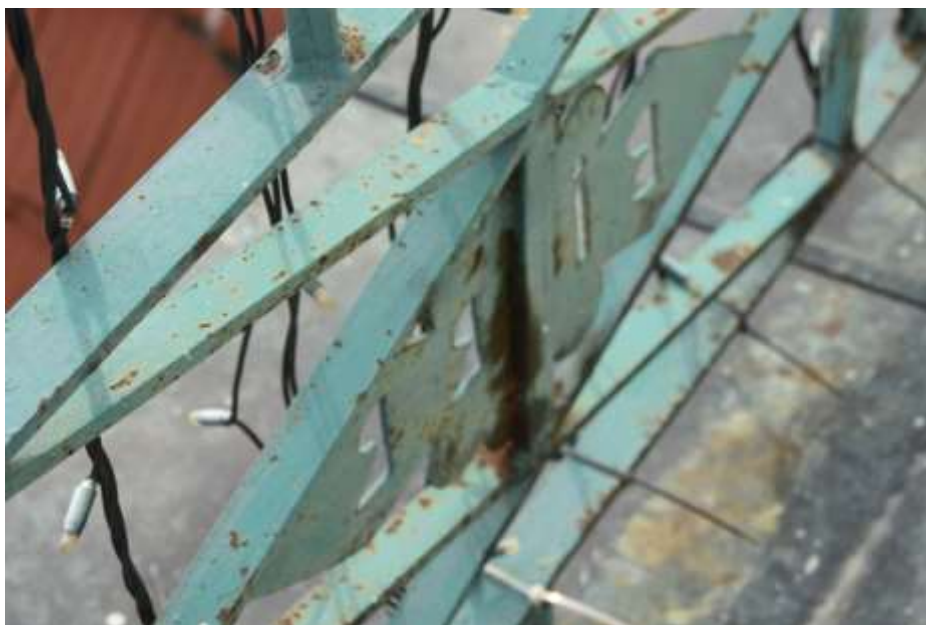
- balustrada malowana; złuszczenia warstw malarskich; powierzchniowa korozja stali;

Fot. 306. Fragment elewacji: balustrada malowana; złuszczenia warstw malarskich; powierzchniowa korozja stali;
