Załącznik nr 1:
Opis stanu technicznego na dzień 14 i 16.02.2023 r.

Wieża zegarowa Ratusza w Trzebiatowie

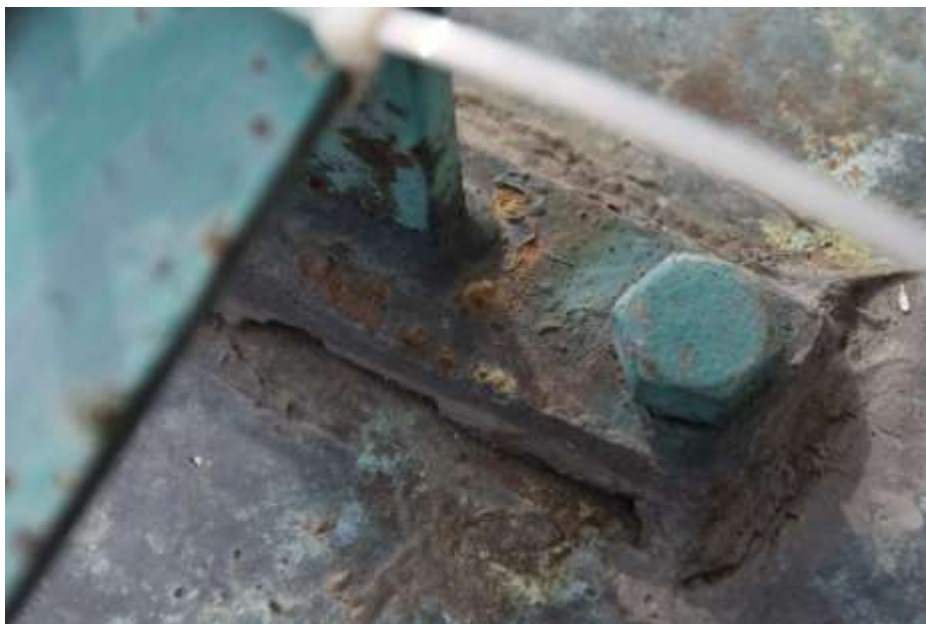
- ubytki uszczelnienia w miejscu mocowania balustrady;

Fot. 307. Fragment elewacji: ubytki uszczelnienia w miejscu mocowania balustrady;

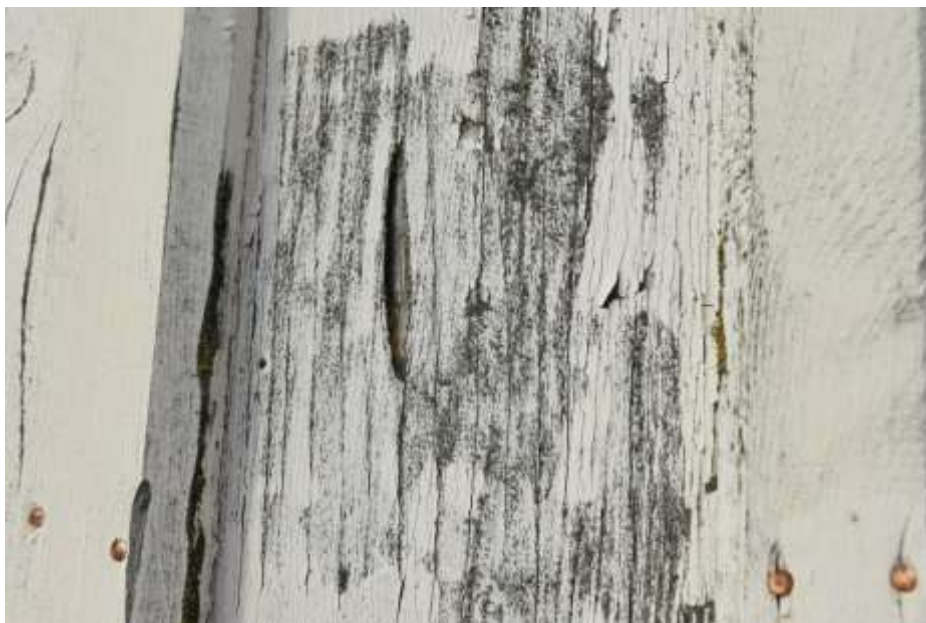
- deski poszycia na pióro i wpust z listewkami na połączeniach; drewno malowane; skorodowane; na powierzchni rozwój porostów;

Fot. 308. Fragment elewacji: deski poszycia na pióro i wpust z listewkami na połączeniach; drewno malowane; skorodowane; na powierzchni rozwój porostów;

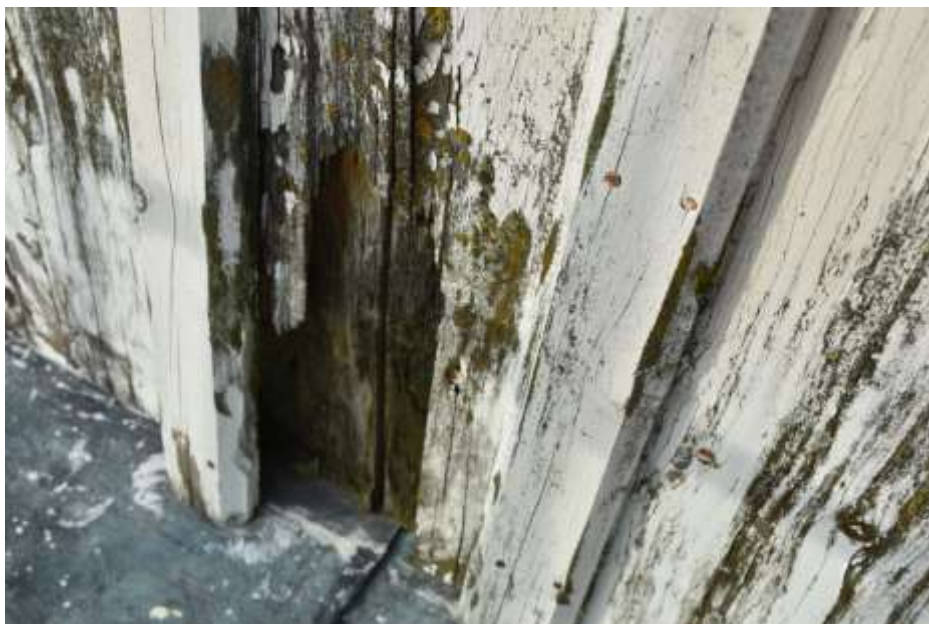
- w dolnej drewno w stanie silnego rozkładu; ubytki struktury;

Fot. 309. Fragment elewacji: w dolnej drewno w stanie silnego rozkładu; ubytki struktury;

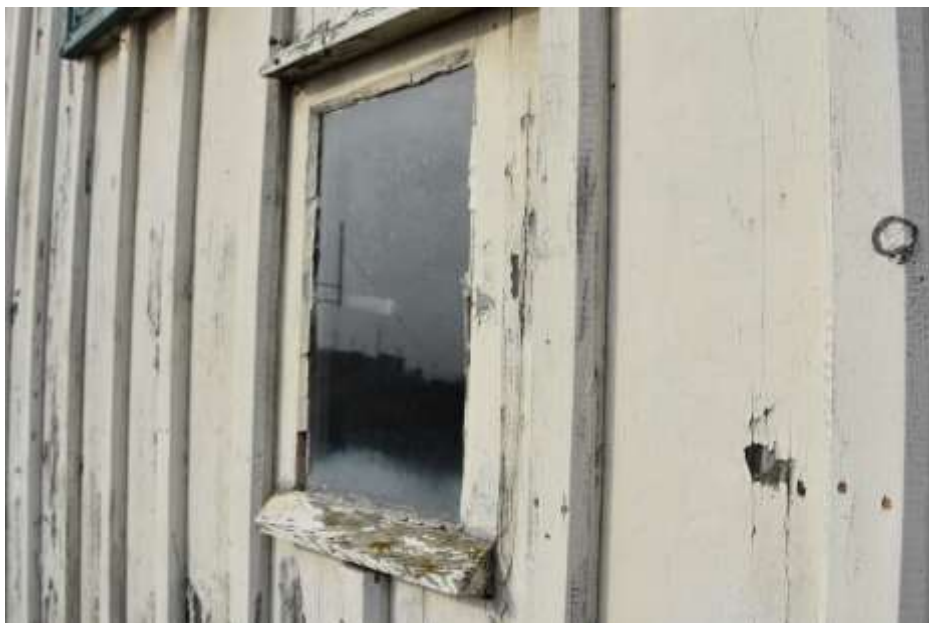
- w ścianie niewielki otwór okienny; szklenie pojedyncze;
- nad otworem okiennym listwa drewniana; złuszczenia warstw malarskich;
- parapet skorodowany; złuszczenia warstw malarskich; na powierzchni wegetacja porostów;

Fot. 310. Fragment elewacji: w ścianie niewielki otwór okienny; szklenie pojedyncze; nad otworem okiennym listwa drewniana; złuszczenia warstw malarskich;

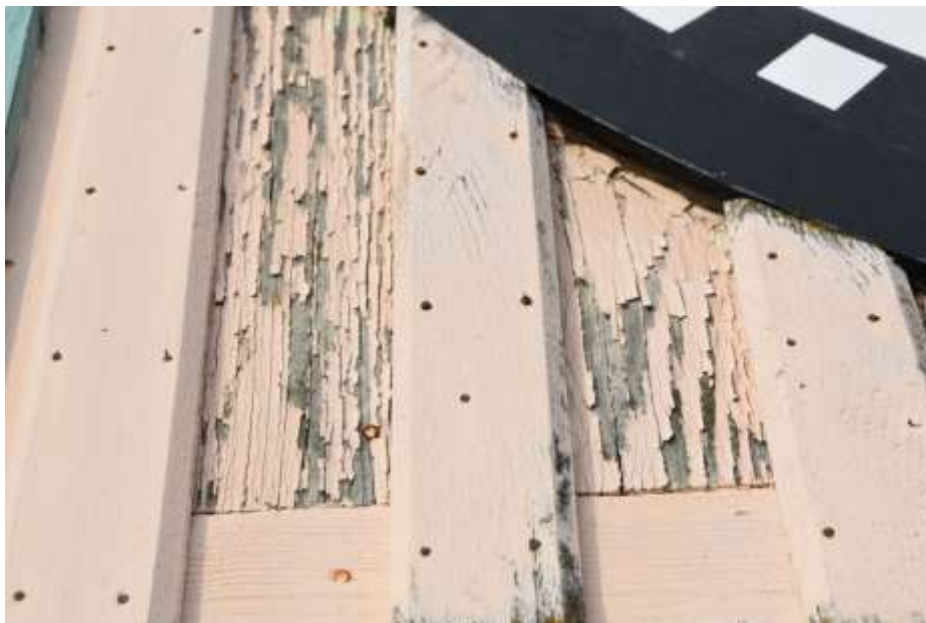
Fot. 311. Fragment elewacji: tarcza zegarowa z blachy stalowej; wokół tarczy deski drewniane z listewkami na połączeniach; deski malowane; złuszczenia warstw malarskich;

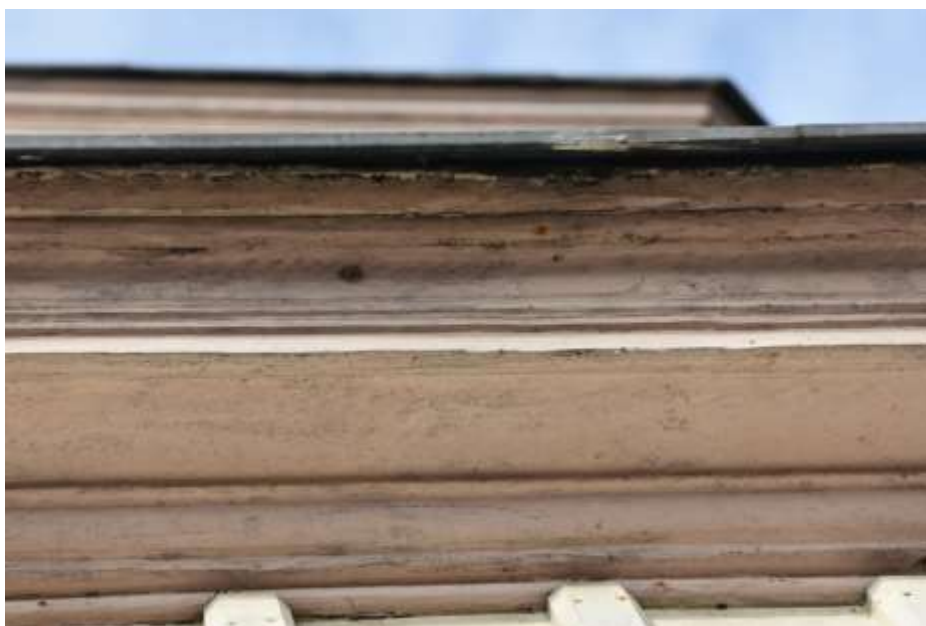
Fot. 312. Fragment elewacji: ściana zwieńczona wysuniętym profilowanym gzymsem drewnianym; na powierzchni ciemne naloty;

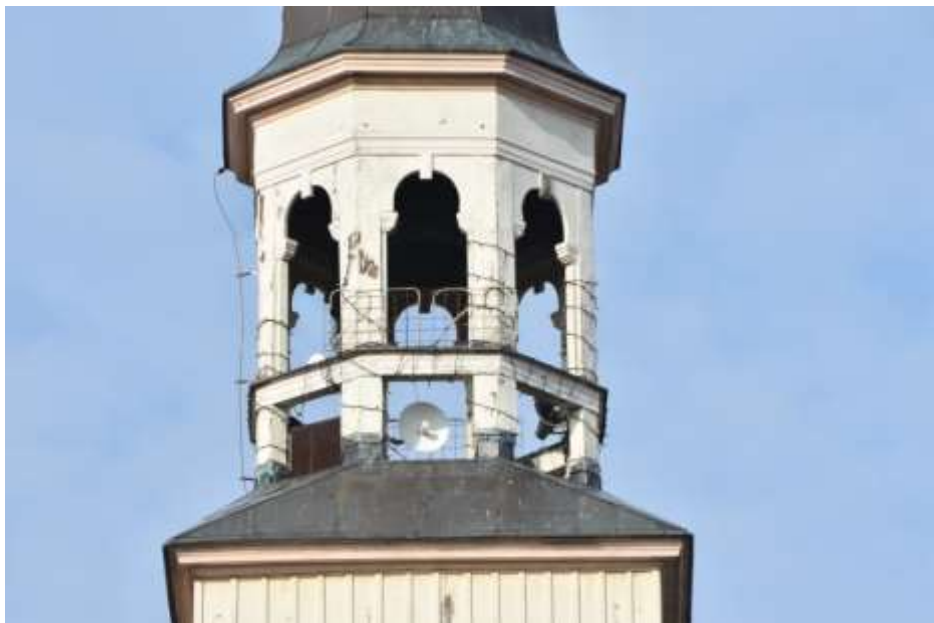
Fot. 314. Fragment elewacji: powyżej latarnia o konstrukcji drewnianej; słupy zaakcentowane płaskimi nadbitkami; drewno malowane; złuszczenia warstw malarskich;

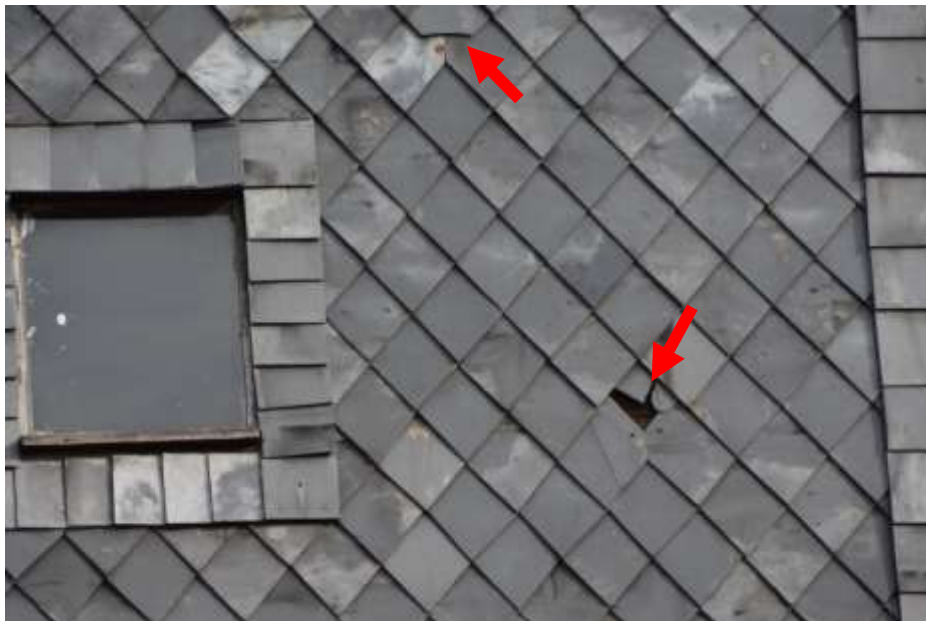
Fot. 317. Fragment elewacji: lokalnie uszkodzenia okładziny; ubytki łupka;

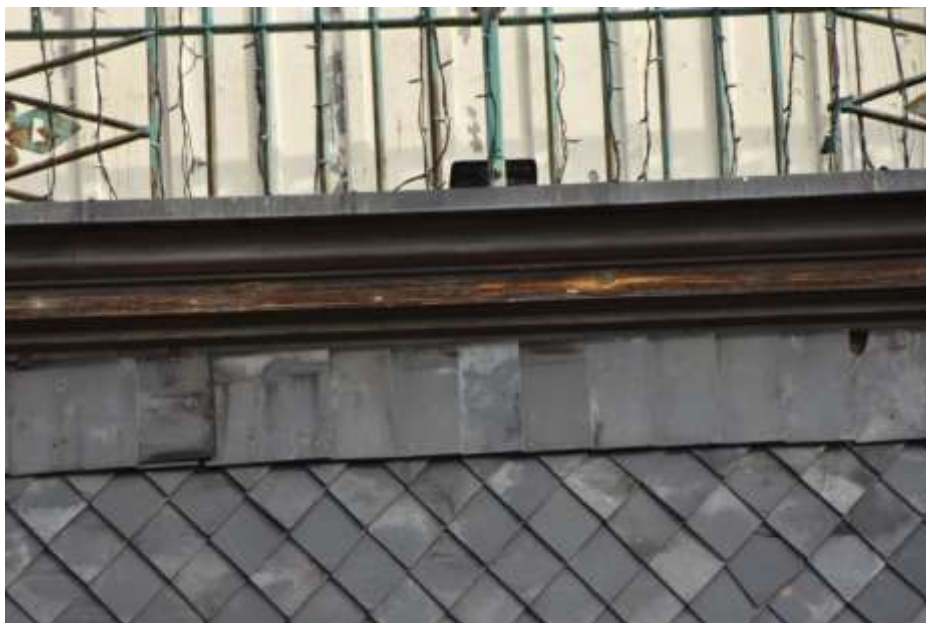
Fot. 318. Fragment elewacji: dolna część wieży zwieńczona profilowanym wysuniętym gzymsem drewnianym; drewno malowane; farby wypłukane;

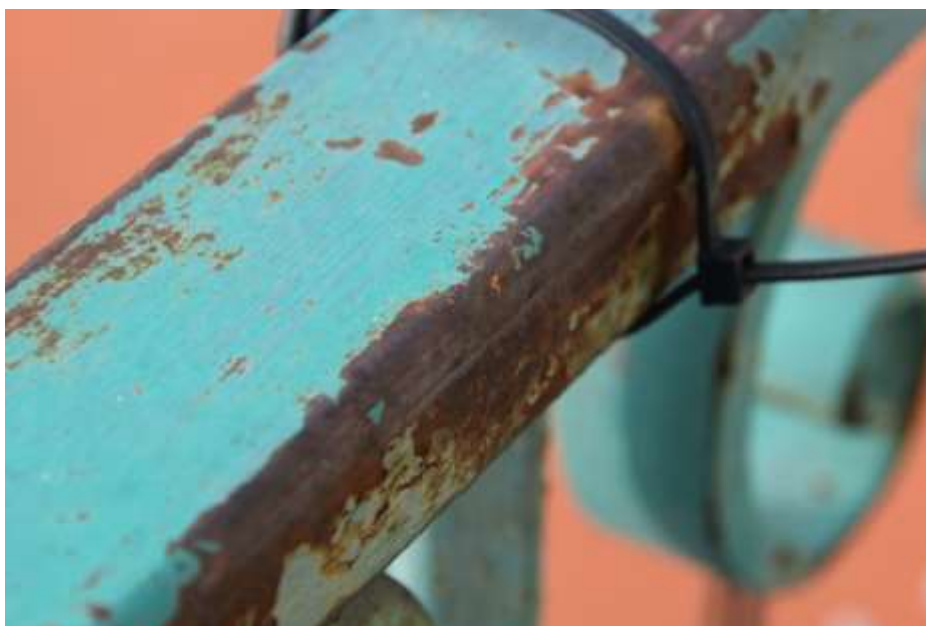
Fot. 321. Fragment elewacji: balustrada malowana; złuszczenia warstw malarskich; powierzchniowa korozja stali;

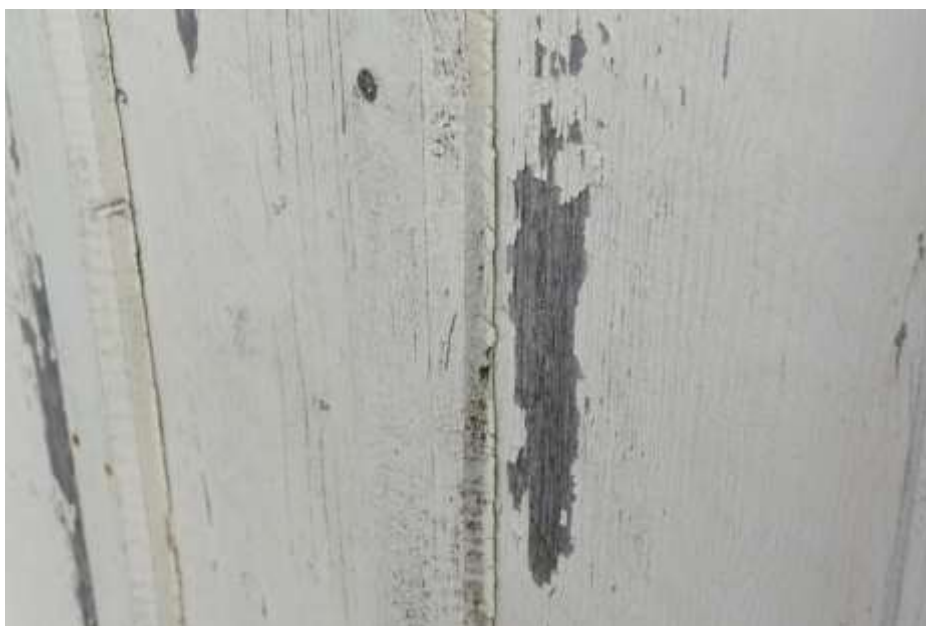
Fot. 322. Fragment elewacji: deski poszycia na pióro i wpust z listewkami na połączeniach; drewno malowane; złuszczenia warstw malarskich;

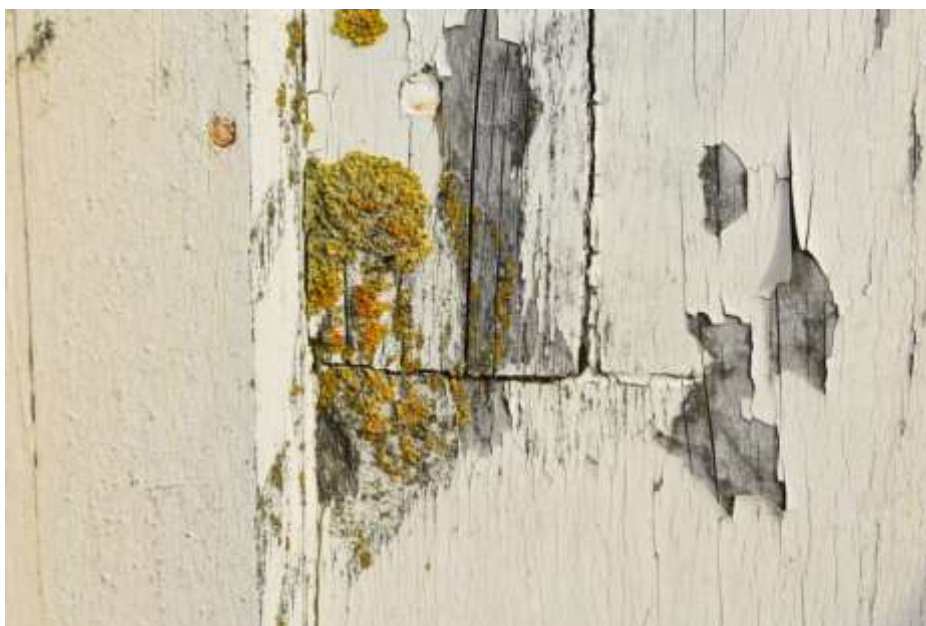
Fot. 323. Fragment elewacji: lokalnie na powierzchni deskowania rozwój porostów;

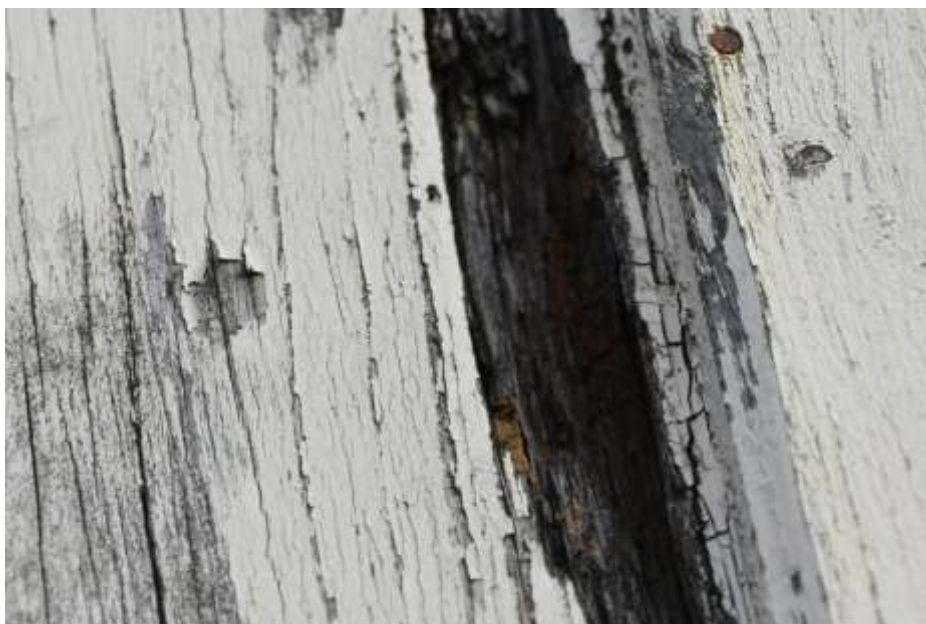
- korozja biologiczna deskowania w narożniku południowym; ubytek struktury drewna;

Fot. 324. Fragment elewacji: deski poszycia na pióro i wpust z listewkami na połączeniach; drewno malowane; złuszczenia warstw malarskich;

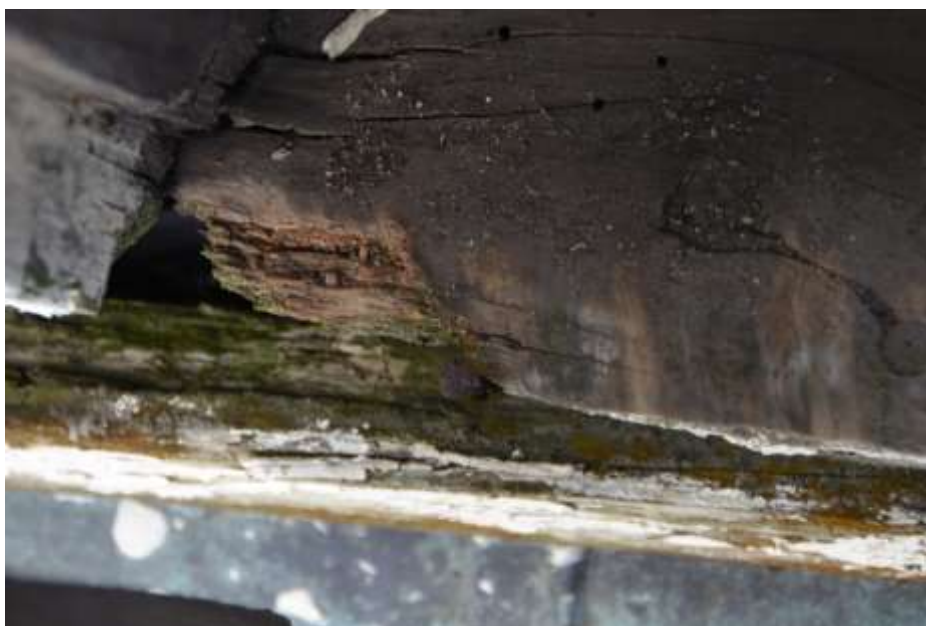
Fot. 325. Fragment elewacji: próg w drzwiach w stanie silnego rozkładu;

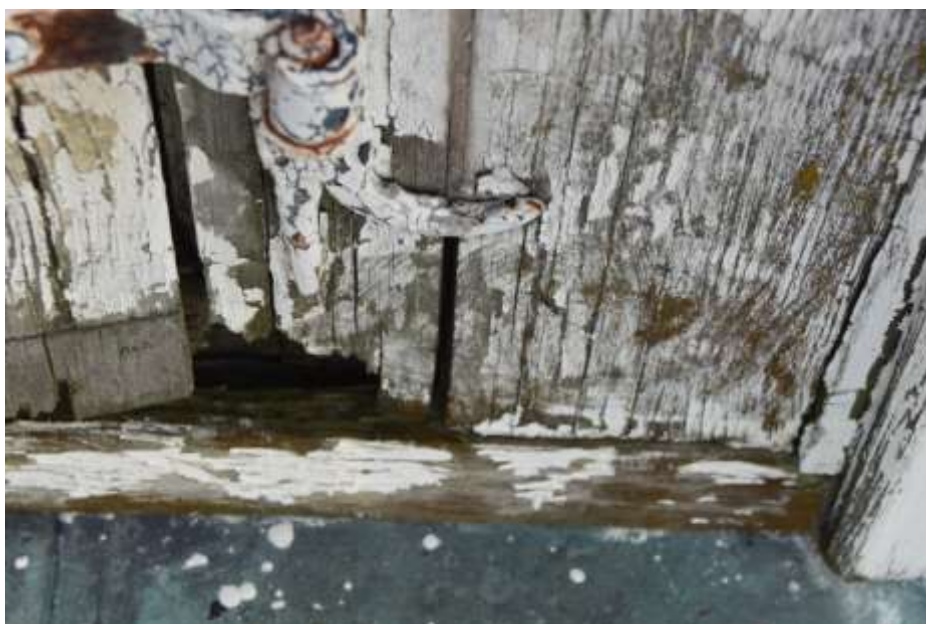
Fot. 326. Fragment elewacji: deskowanie w dolnej części skorodowane; porażone biologicznie;

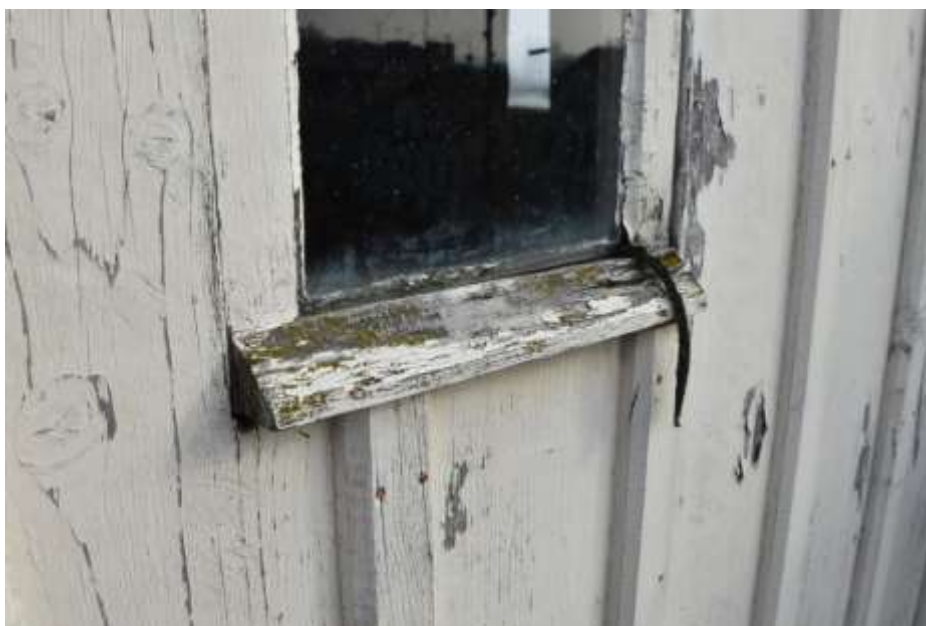
Fot. 327. Fragment elewacji: w ścianie niewielki otwór okienny; szklenie pojedyncze; ubytki kitu; parapet porażony biologicznie; powłoki malarskie złuszczone; na powierzchni wegetacja porostów;

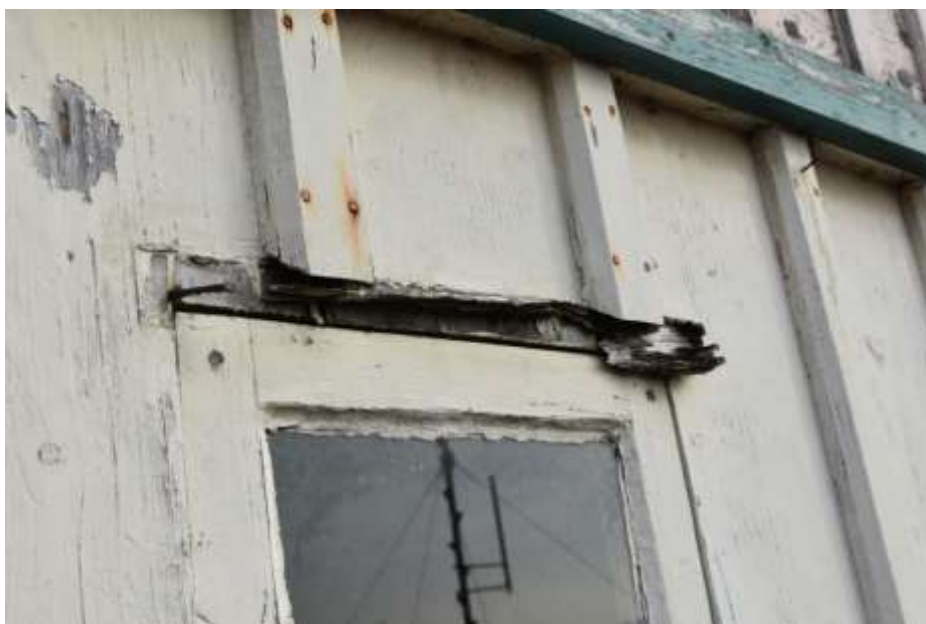
Fot. 328. Fragment elewacji: nad otworem okiennym pierwotnie listewka drewniana; obecnie zachowana w szczątkowej formie;

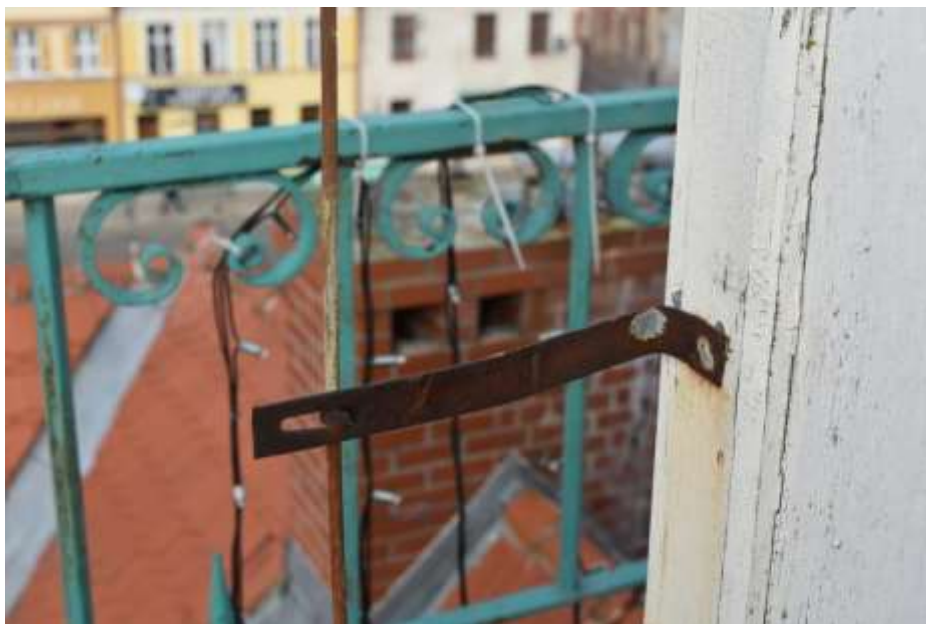
Fot. 329. Fragment elewacji: w narożniku zachodnim instalacja odgromowa; mocowana kątownikami do poszycia z desek; elementy stalowe powierzchniowo skorodowane;

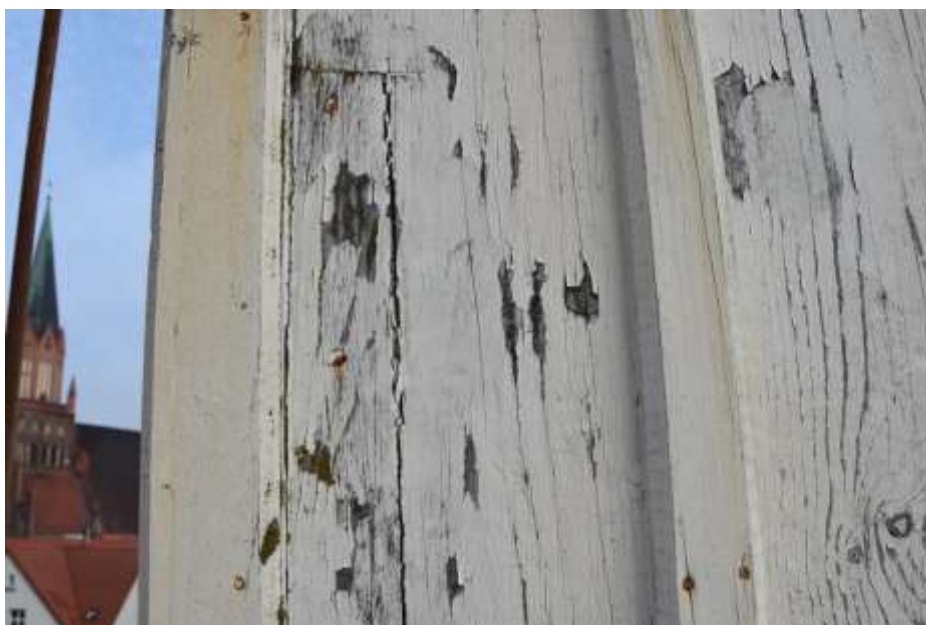
Fot. 330. Fragment elewacji: lokalnie widoczne ślady flekowania desek poszycia;

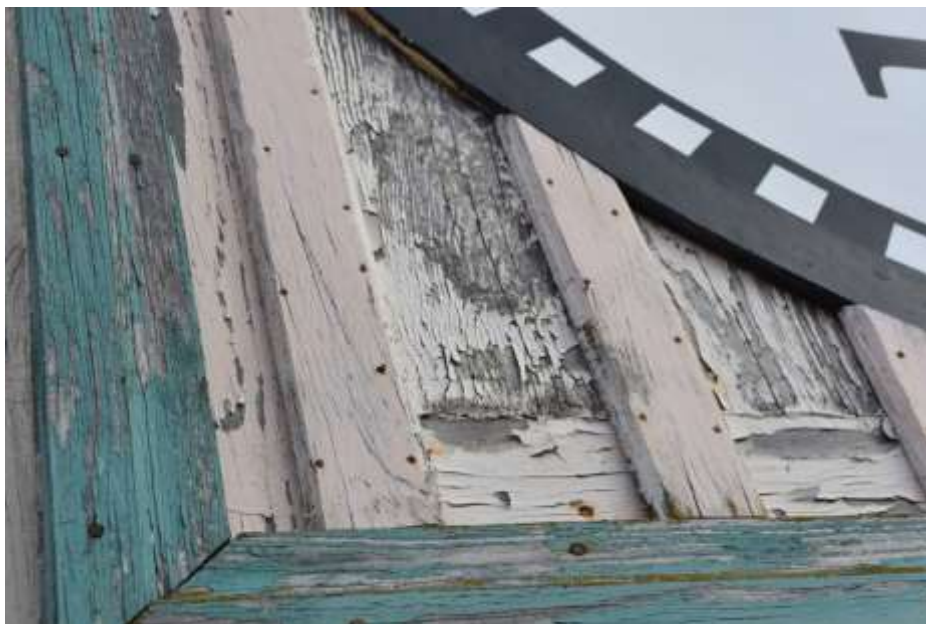
Fot. 331. Fragment elewacji: tarcza zegarowa z blachy stalowej; wokół tarczy deski drewniane z listewkami na połączeniach; deski malowane; złuszczenia warstw malarskich;

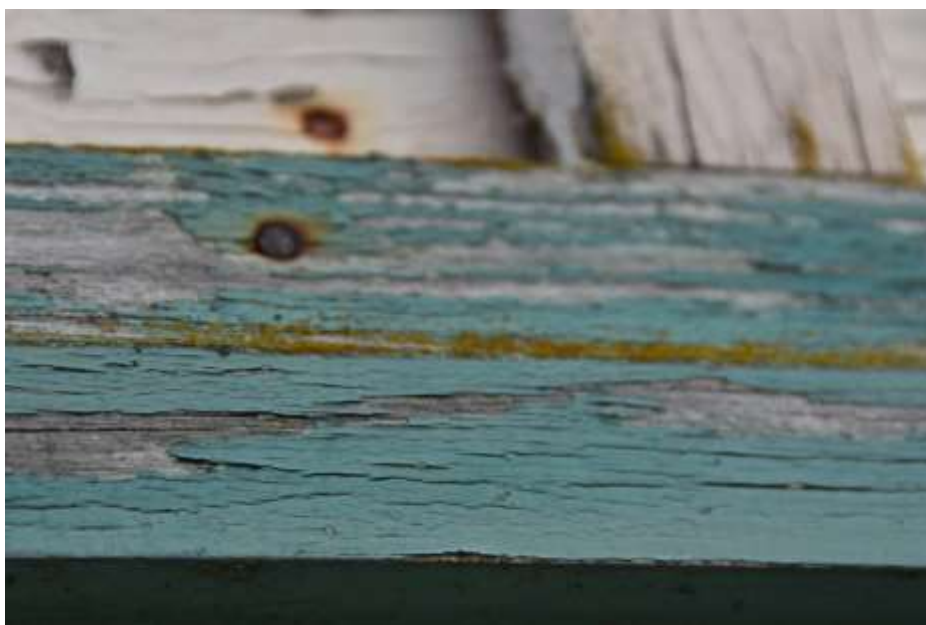
Fot. 332. Fragment elewacji: na powierzchni drewna wegetacja porostów;

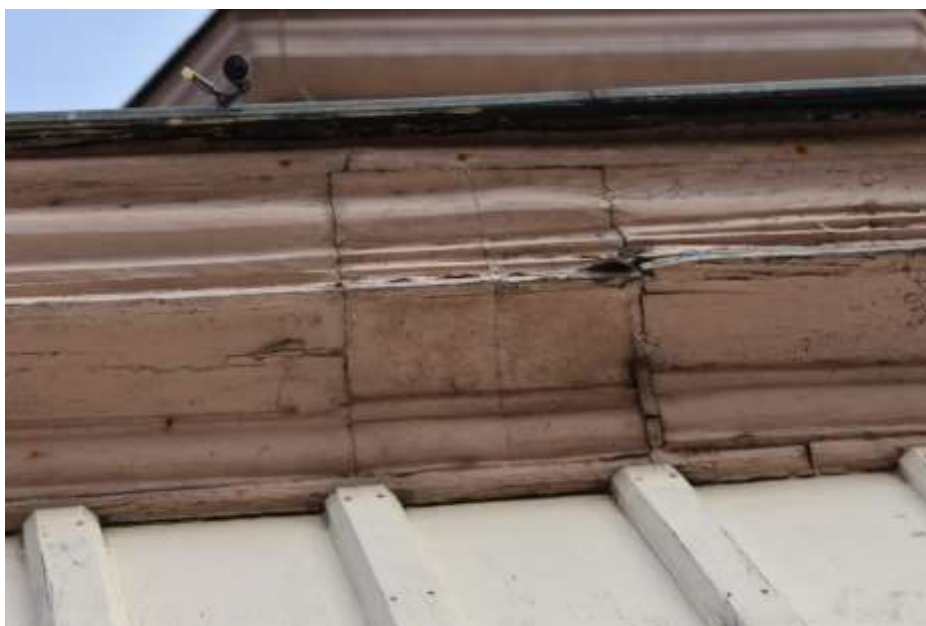
Fot. 333. Fragment elewacji: ściana zwieńczona wysuniętym profilowanym gzymsem drewnianym; we fragmencie widoczna wymiana fragmentu gzymsu; złuszczenia warstw malarskich;

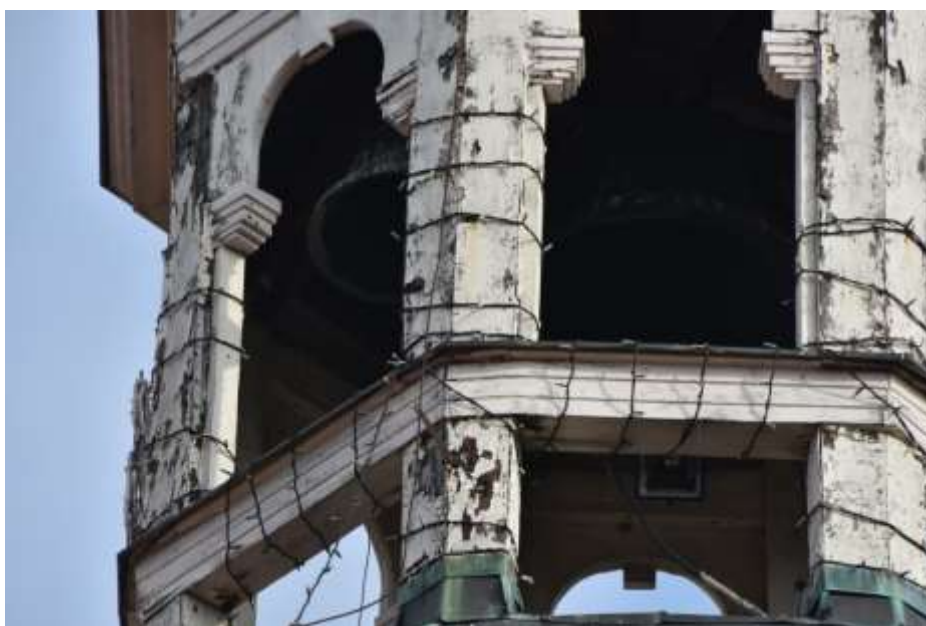
Fot. 336. Fragment elewacji: drewno malowane; złuszczenia warstw malarskich; nadbitki na słupach silnie skorodowane;

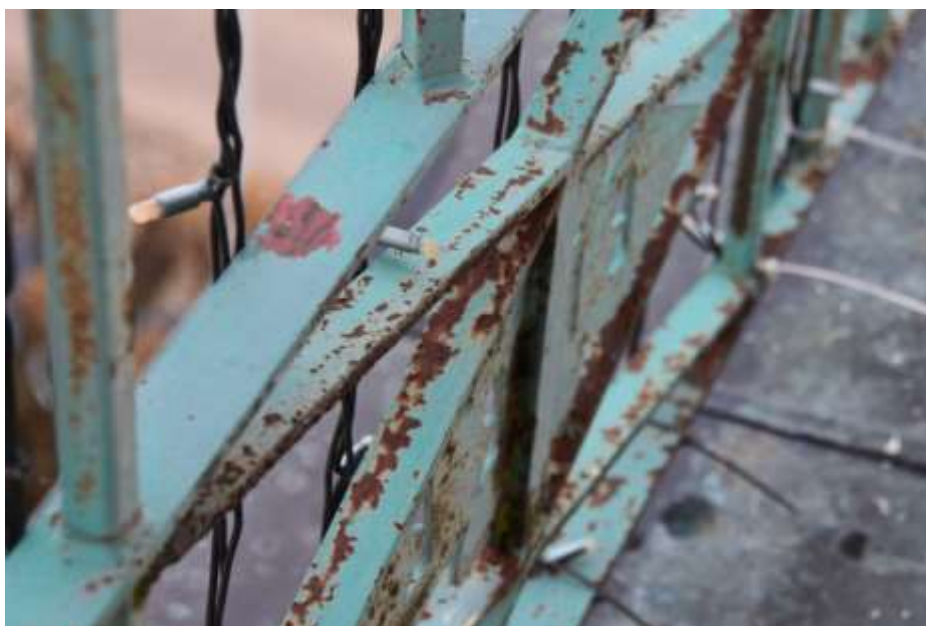
Fot. 343. Fragment elewacji: balustrada malowana; złuszczenia warstw malarskich; powierzchniowa korozja stali;

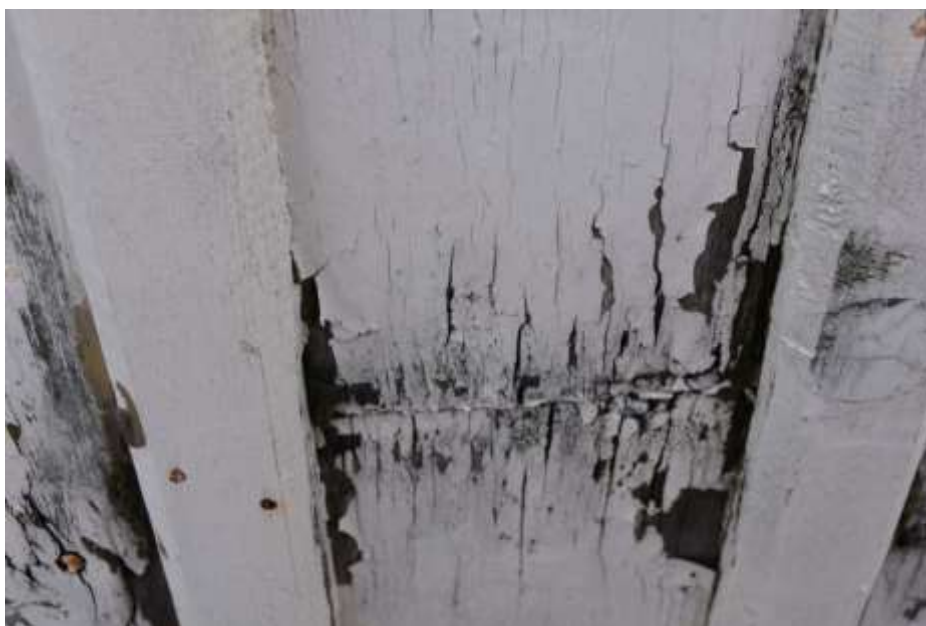
Fot. 344. Fragment elewacji: deski poszycia na pióro i wpust z listewkami na połączeniach; drewno malowane; skorodowane; złuszczenia warstw malarskich;

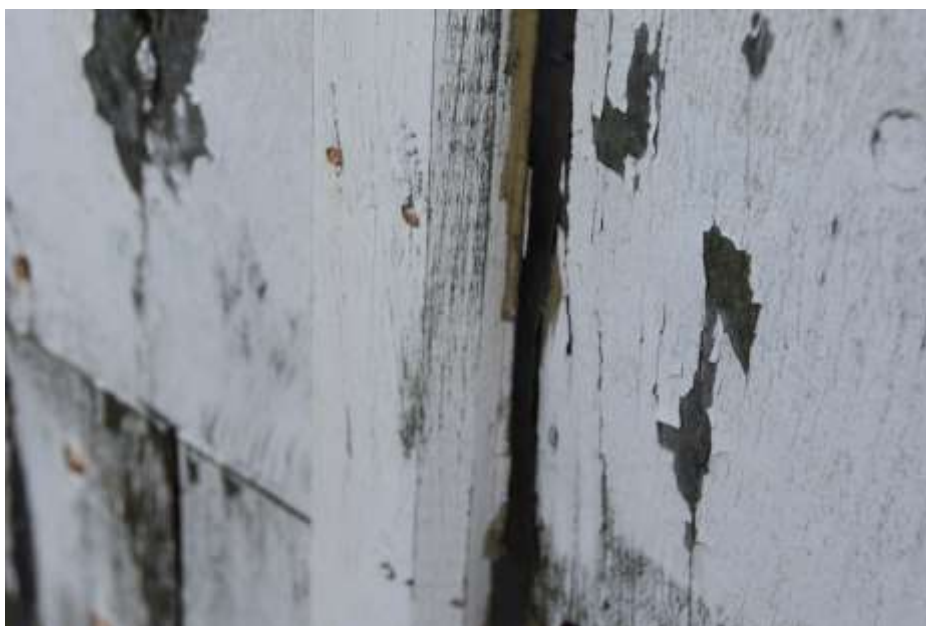
Fot. 345. Fragment elewacji: próby uszczelniania między listwą a deską poszycia;

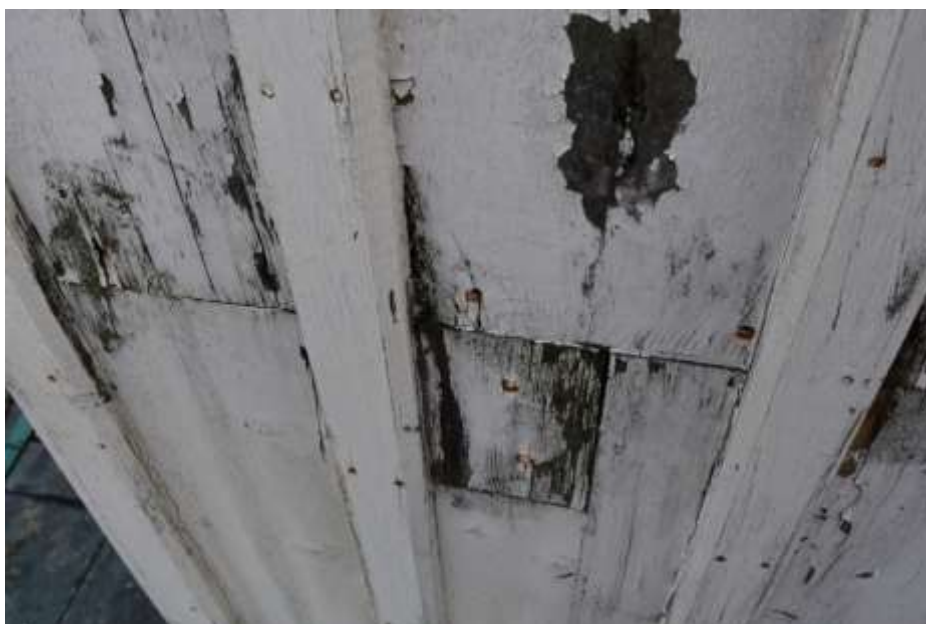
Fot. 346. Fragment elewacji: lokalnie wstawki; drewno skorodowane;

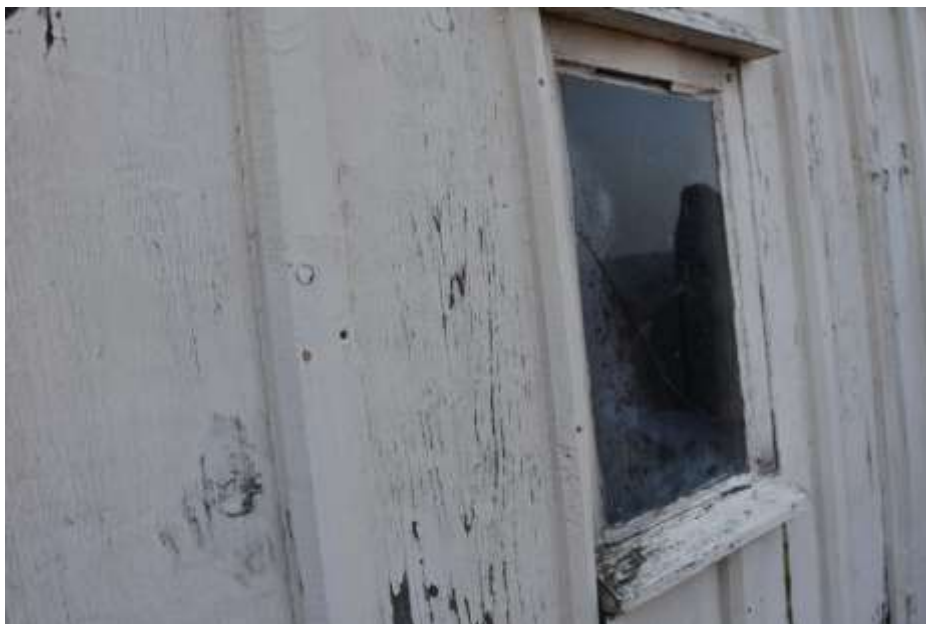
Fot. 347. Fragment elewacji: w ścianie niewielki otwór okienny; szklenie pojedyncze; szyba pęknięta; parapet porażony biologicznie; powłoki malarskie złuszczone;

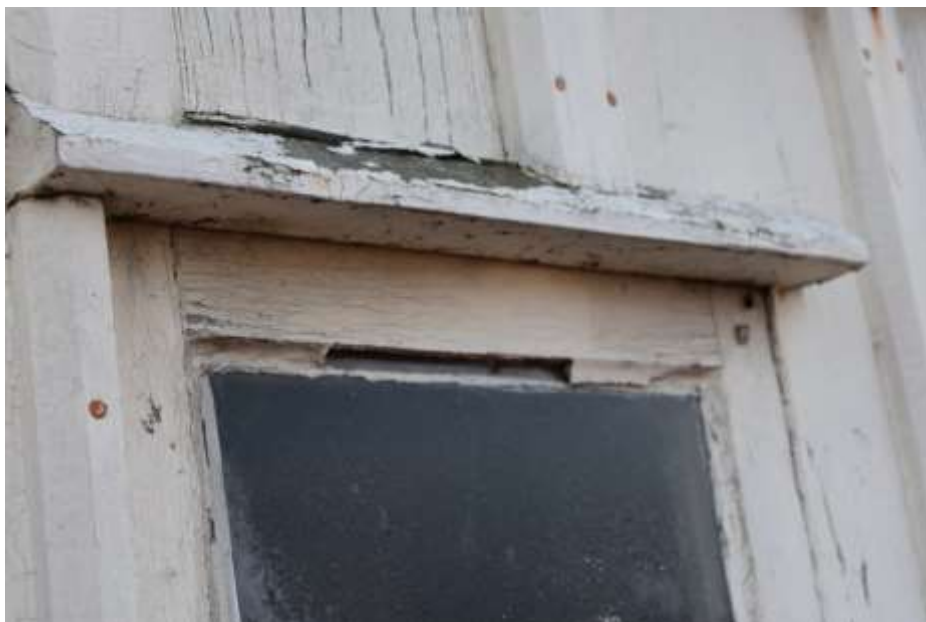
Fot. 348. Fragment elewacji: nad otworem okiennym pierwotnie listewka drewniana; obecnie zachowana w szczątkowej formie;

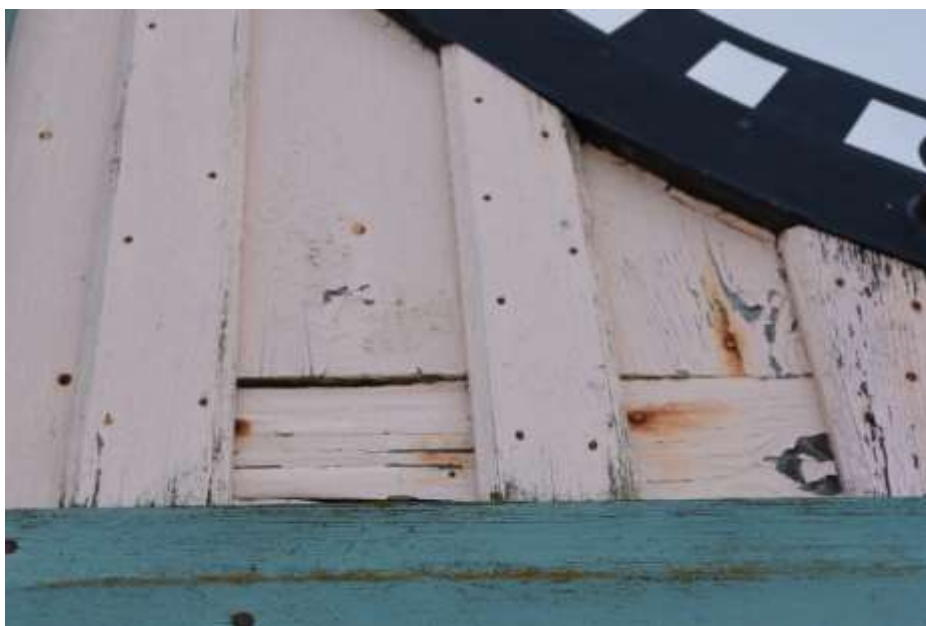
Fot. 349. Fragment elewacji: tarcza zegarowa z blachy stalowej; wokół tarczy deski drewniane z listewkami na połączeniach; deski malowane; złuszczenia warstw malarskich;

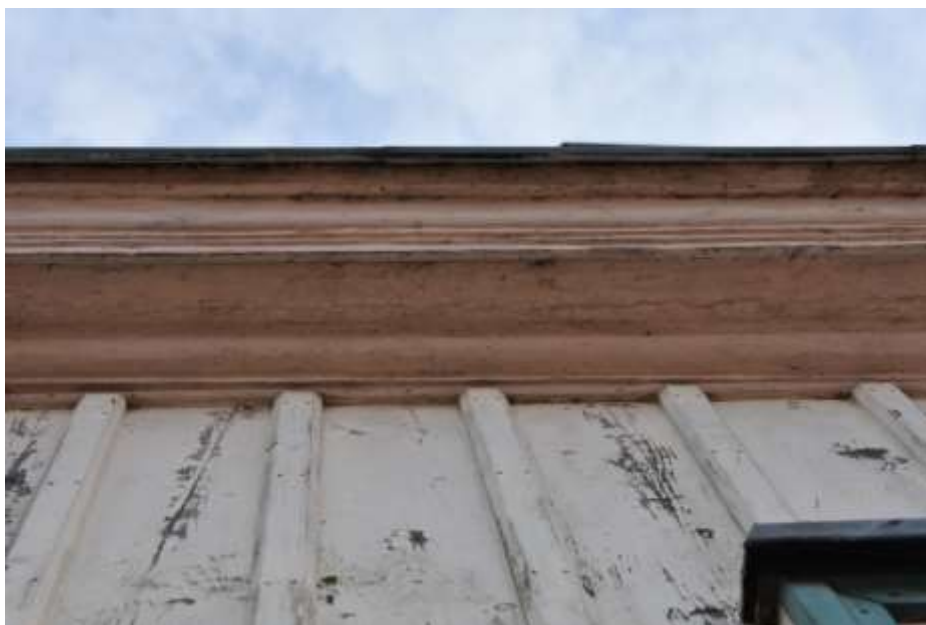
Fot. 350. Fragment elewacji: ściana zwieńczona wysuniętym profilowanym gzymsem drewnianym; na powierzchni zacieki; złuszczenia warstw malarskich;

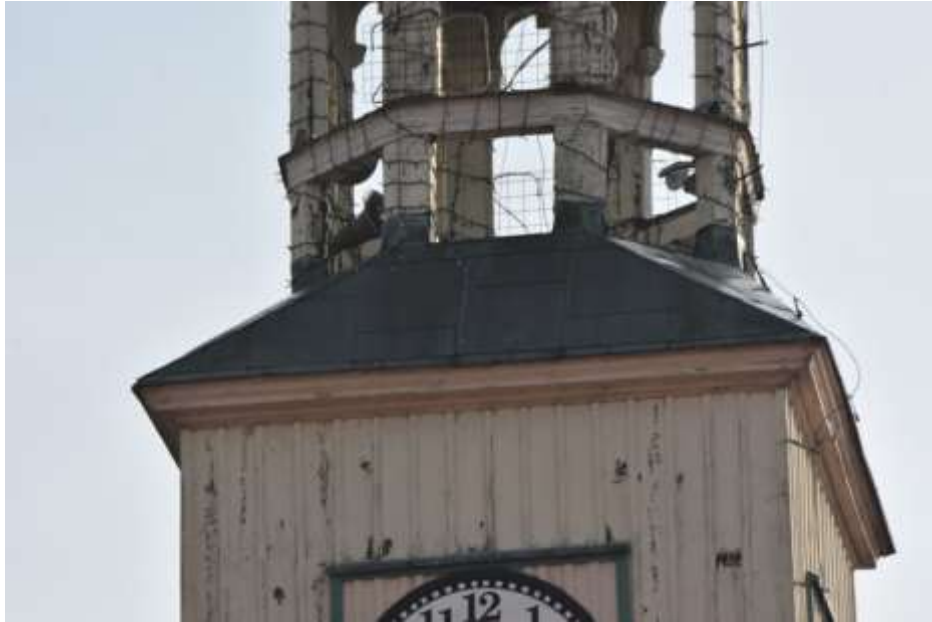
- ściana zwieńczona wysuniętym profilowanym gzymsem drewnianym; powyżej daszek pokryty blachą miedzianą;

- blacha wywinięta na dolne odcinki słupów latarni;

Fot. 351. Fragment elewacji: ściana zwieńczona wysuniętym profilowanym gzymsem drewnianym; powyżej daszek pokryty blachą miedzianą; blacha wywinięta na dolne odcinki słupów latarni;

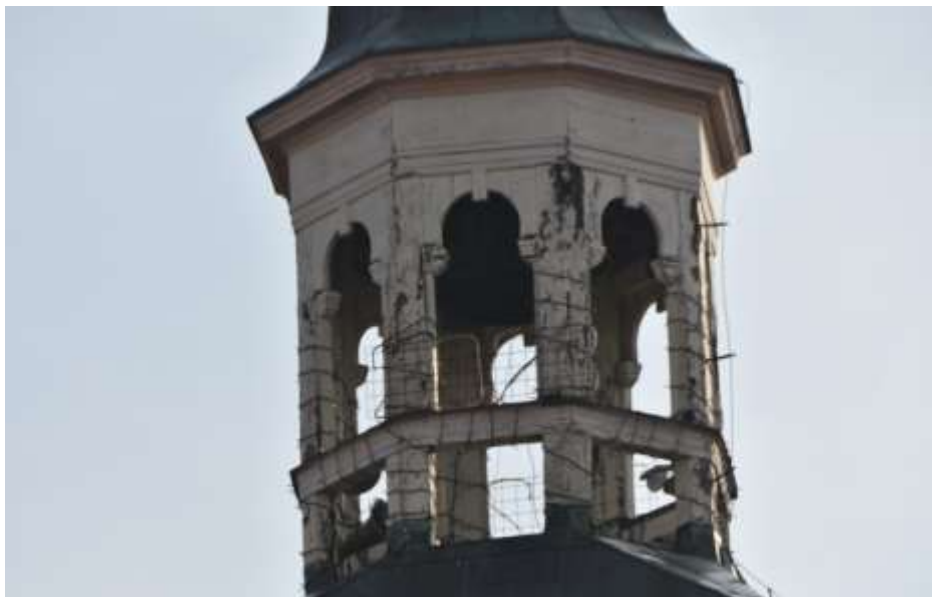
- powyżej latarnia o konstrukcji drewnianej; słupy zaakcentowane płaskimi nadbitkami; pomiędzy słupami arkadowe otwory zwieńczone półokrągłym nadprożem z kostką w kluczu;
- drewno malowane; złuszczenia warstw malarskich;
- silnie skorodowany nadbitki na słupach;

Fot. 352. Fragment elewacji: powyżej latarnia o konstrukcji drewnianej; słupy zaakcentowane płaskimi nadbitkami; drewno malowane; złuszczenia warstw malarskich; silnie skorodowany nadbitki na słupach;

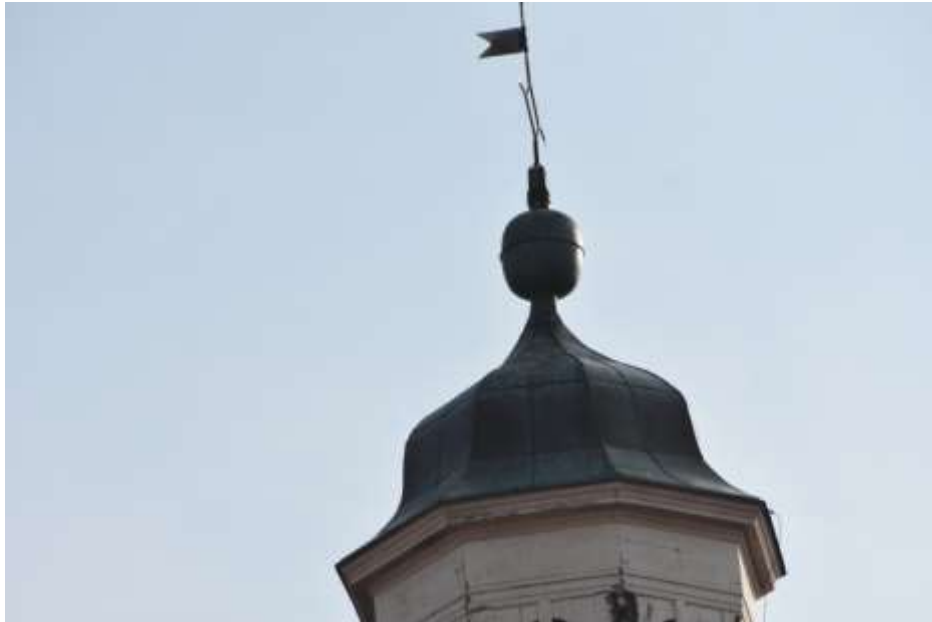
- gzyms wieńczący profilowany; drewniany; drewno malowane;
- latarnia przykryta ozdobnym hełmem; pokrycie z blachy miedzianej; patyna na powierzchni;
- arkusze blachy połączone na rąbek leżący;

Fot. 353. Fragment elewacji: gzyms wieńczący profilowany; drewniany; drewno malowane; latarnia przykryta ozdobnym hełmem; pokrycie z blachy miedzianej;
