**Dokumentacja wyników badań konserwatorskich
rozpoznania stratygraficznego nawarstwień tynkarsko-malarskich
elementów wystroju i wyposażenia wnętrza
dawnej sali wypoczynkowej i holu pawilonu „J”
Specjalistycznego Szpitala im. Ks. Józefa Nathana w Branicach**

Opracowała:

mgr Karolina Jeziorska
konserwator dzieł sztuki, specjalność:
malarstwo i rzeźba polichromowana,
dyplom UMK nr 1400/191568/2017
45-287 Opole, ul. Batalionu „Parasol” 21/301

Opole, styczeń 2023

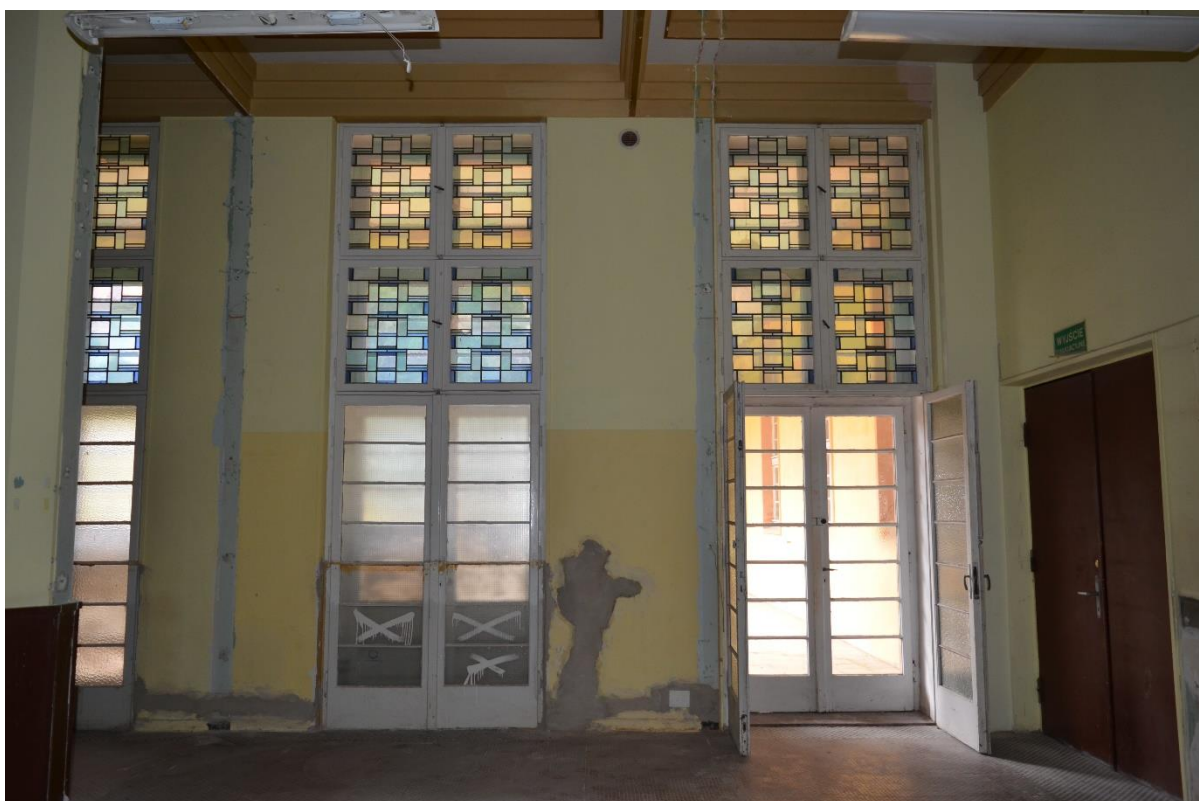
Drzwi montowane są na metalowych zawiasach. Cała stolarka drzwiowa zachowała się w stanie stosunkowo dobrym. Poza jedną warstwę przemalowania brązową farbą olejną (fot. 7, 23, 24, 25) utrzymuje poprawne właściwości fizyko - mechaniczne, co pozwala na ciągłe użytkowanie. Ponadto, widać niewielkie, miejscowe ubytki formy, przetarcia, zarysowania i drobne ubytki drewna na skrzydłach. Brak widocznych śladów aktywności drewnojadów w postaci otworów wylotowych czy żółtego proszku drzewnego. W podobnym stanie zachowania są cokoły filarów.

Fot. 7 Widok na stolarkę okienną i drzwiową przed konserwacją; błękitne, geometryczne witraże i drzwi do sali wypoczynkowej. (fot. K. J.)

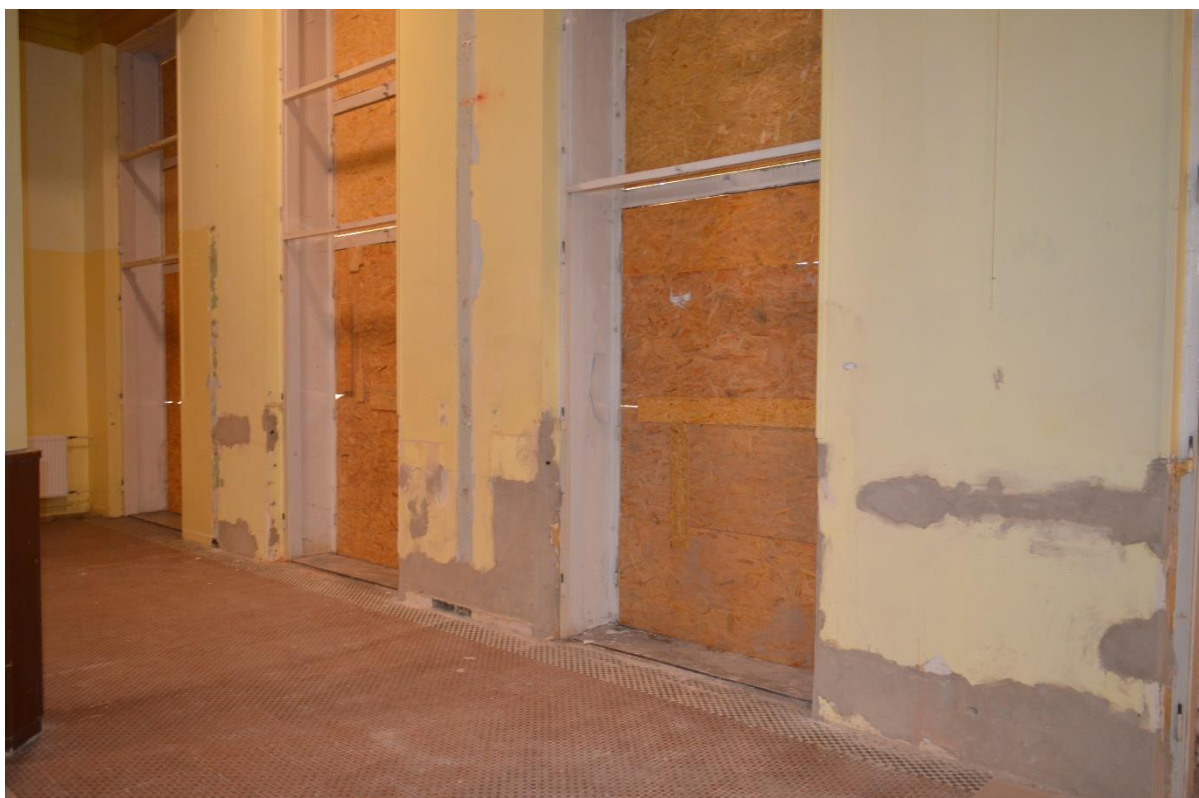
Ściany, filary i kasetonowy sufit. Zarówno ściany (fot. 4, 6, 9, 10), filary powyżej drewnianego cokołu, jak i kasetonowy sufit (fot. 11, 12, 13), zostały wielokrotnie przemalowane, a część wtórnie zaszpachlowana. Na ścianach widać ślady po usuniętych ściankach działowych. Ponadto, widoczne są ślady napraw w postaci nawiertów, ubytków zaprawy, miejscowych spękań. Oprócz tego estetykę zaburzają wtórne, lokalne, nieestetycznie założone uzupełnienia ubytków podłoża (np. bruzdy po wymianie okablowania) przy pomocy różnego rodzaju zapraw (cementowych, gipsowych itp.). Uzupełnienia wykonane są niedbale, przypadkowymi zaprawami, narzucanymi bez odpowiedniego zatarcia i dopracowania. Tworzy to wrażenie nieuporządkowania i znacznej przypadkowości, co również rozbija ogólną estetykę zabytkowego wnętrza.

Fot. 9 Widok na ściany wewnętrzne holu oraz otwory drzwiowe i okienne po ściągnięciu historycznej stolarki poddanej pracom konserwatorsko-restauratorskim. (fot. K.J.)

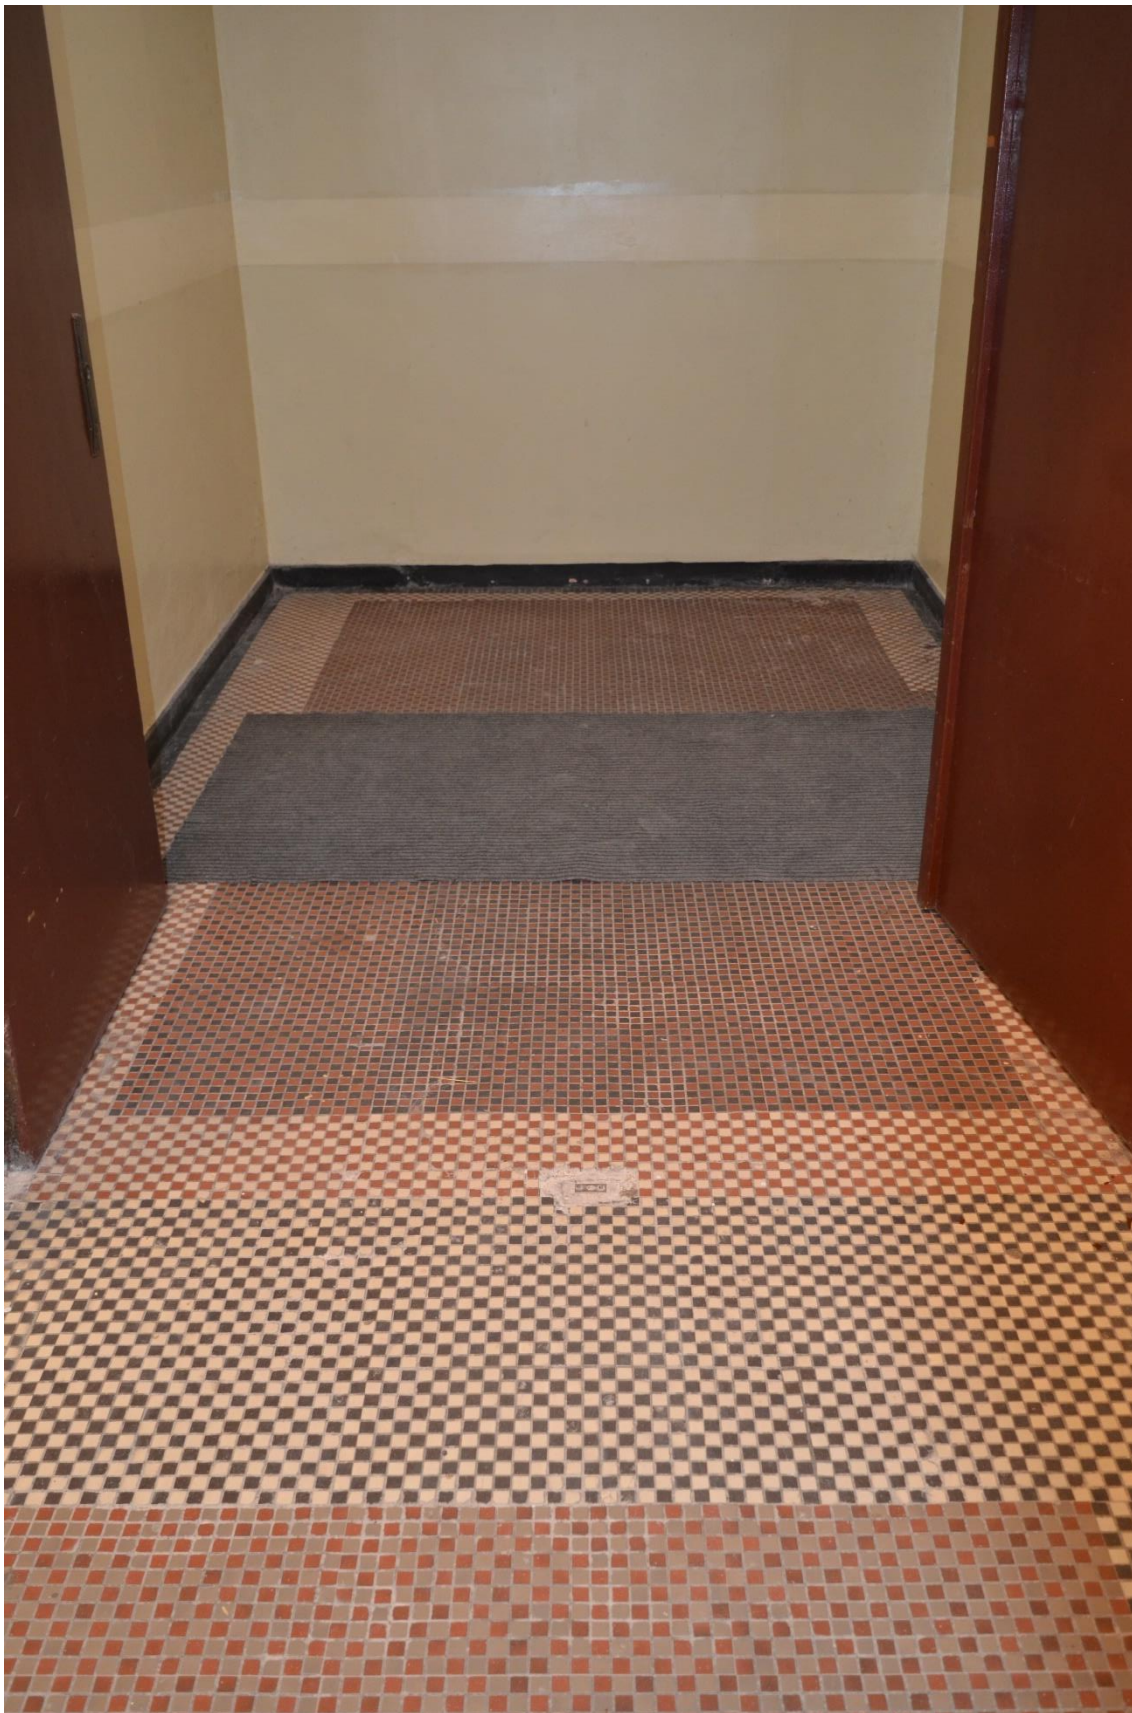
Problematyczny jest jednak stan zachowania posadzki w samym holu. Składa się ona, podobnie jak ta przy windzie, z mozaikowej bordiury i środkowej partii wypełnienia (fot. 10, 14, 15, 16, 18). W wielu miejscach została jednak wtórnie uzupełniona niedobranymi wielkością, kształtem i kolorem płytkami, co daje wrażenie estetycznego chaosu. Wstawione zostały zapewne z biegiem lat w związku z bieżącym zapotrzebowaniem i naprawami. Prócz tego widoczne są także partie uzupełnień oryginalnymi płytkami mozaikowymi, wpasowanymi w ubytki, lecz z pominięciem dbałości o kolor (fot. 16). Zastanawiające są także chaotycznie rozmieszczone w partii wypełnienia fragmenty arkuszy mozaikowych z ciemniejszymi kostkami (fot. 15, 16). Nie tworzą one bowiem żadnego logicznie ułożonego wzoru. Widoczny jest jednak ogólny charakter dawnego układu nawiązujący prawdopodobnie do ułożenia przy windzie. Widać tu,

**Fot. 18 Zachowany fragment przedwojennego układu posadzki w pomieszczeniu przy windzie w holu.
(fot. K.J.)**

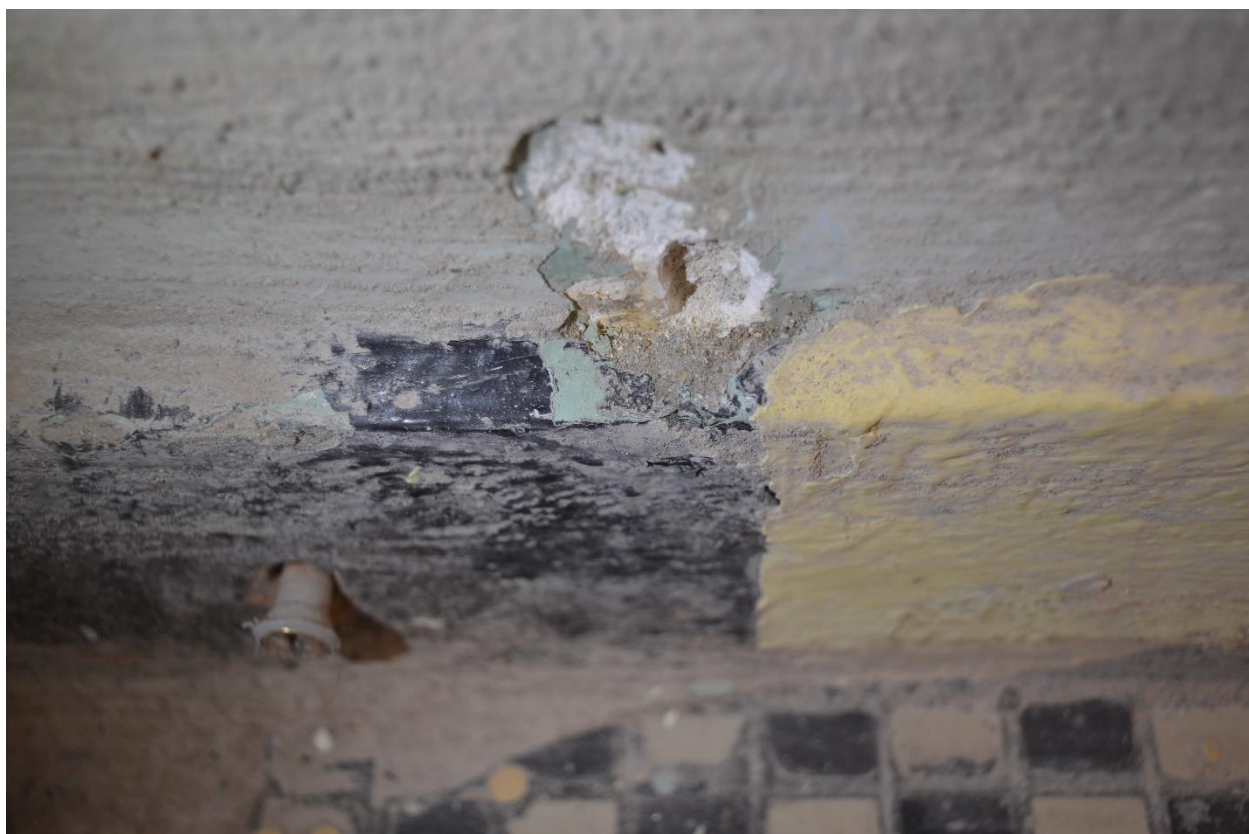
Listwy przypodłogowe, metalowe obramienia otworów drzwiowych. Zarówno metalowe obramienia (fot. 21), jak i listwy przypodłogowe (fot. 20, 22), zostały wielokrotnie przemalowane farbami o tłustym spoiwie. Listwy przypodłogowe uformowane w zaprawie wyglądają nieestetycznie i zapewne w wyniku kolejnych przekształceń pomieszczenia, zostały w części zniszczone.

Fot. 22 Fragment uformowanej w zaprawie listwy przypodłogowej oraz posadzki. (fot. K.J.).

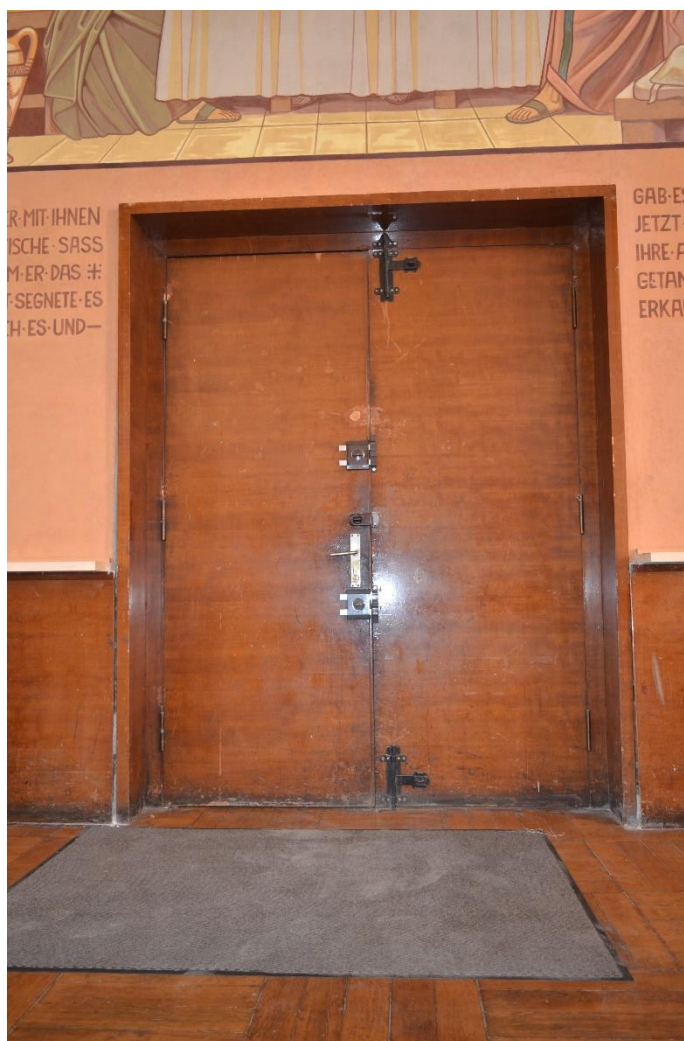
Fot. 24 Drzwi do holu od strony dawnego refektarza. (fot. K.J.)

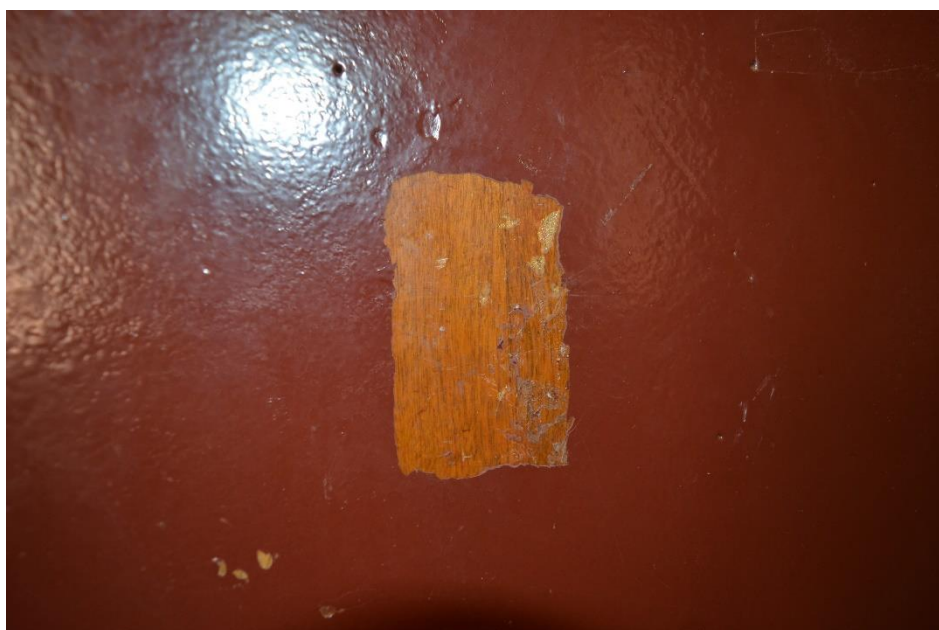
Fot. 25 Odkrywka na drzwiach do dawnego refektarza. Widoczne drewno dębu pokryte lakierem. (fot. K.J.)

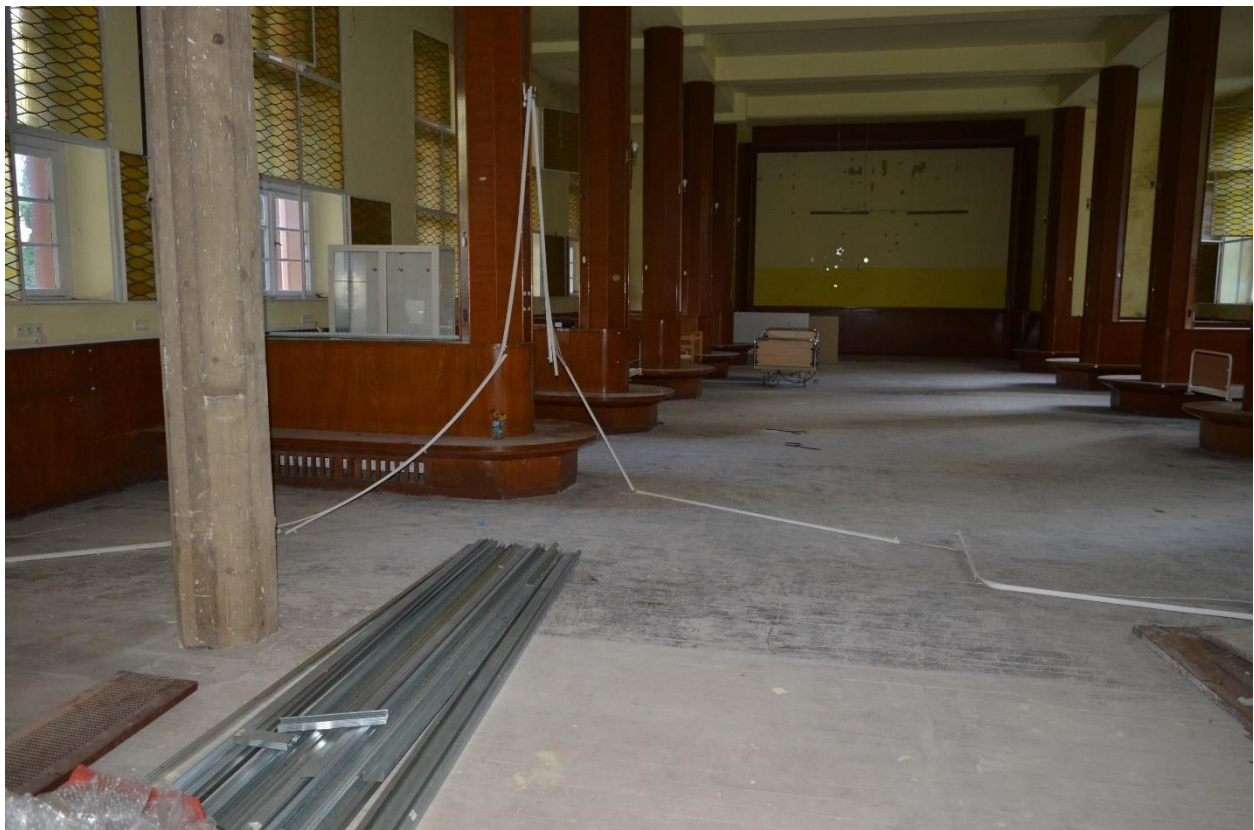
Fot. 27 Widok na salę wypoczynkową od strony wejścia z holu. (fot. K. J.)

pierwotną dyspozycję przestrzenną i uwidocznilo ogólny stan zachowania wnętrza (fot. 27) oraz elementów jego wystroju. Należą do nich: względnie dobrze zachowane drewniane ławy w boksach i okładziny filarów oraz odsłonięty spod linoleum, wtórnie

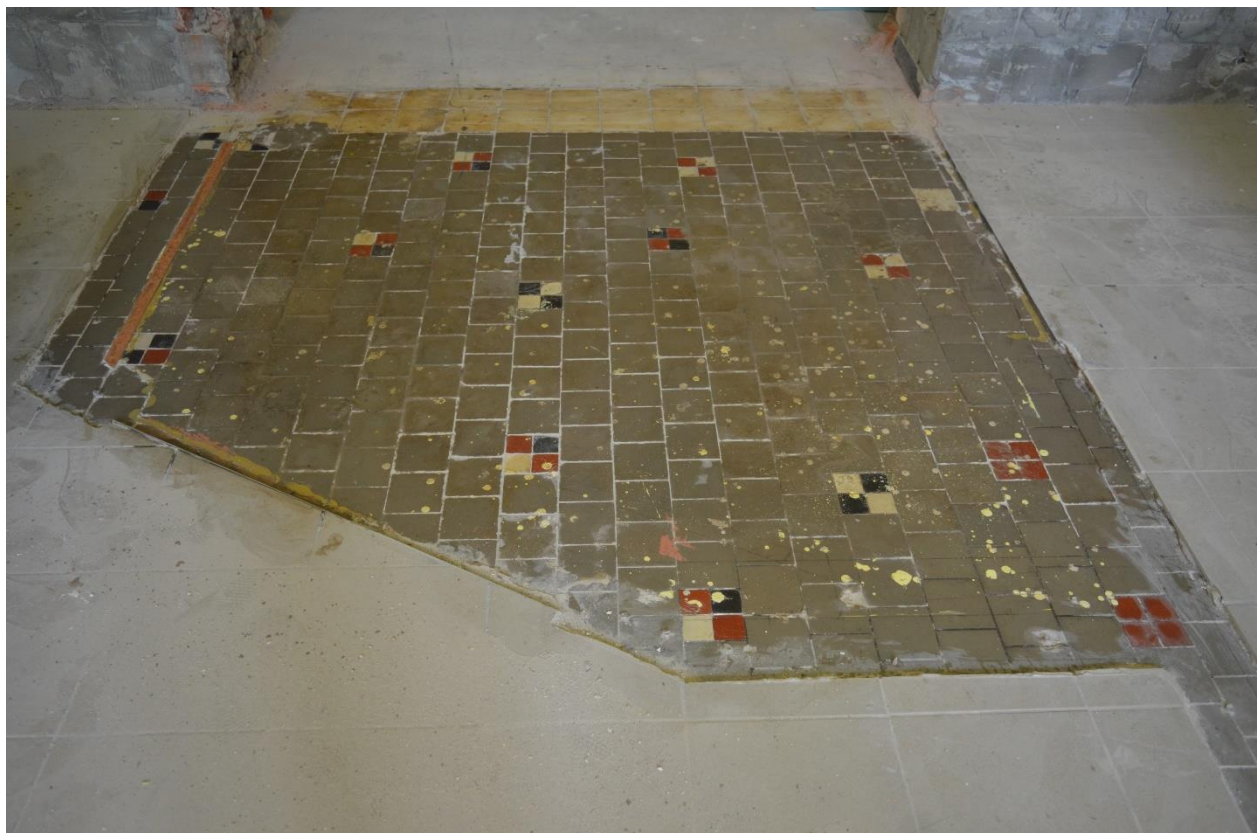
Fot. 32 Odkryta oryginalna, przedwojenna posadzka w dawnym pomieszczeniu małej kuchni. (fot. K.J.)

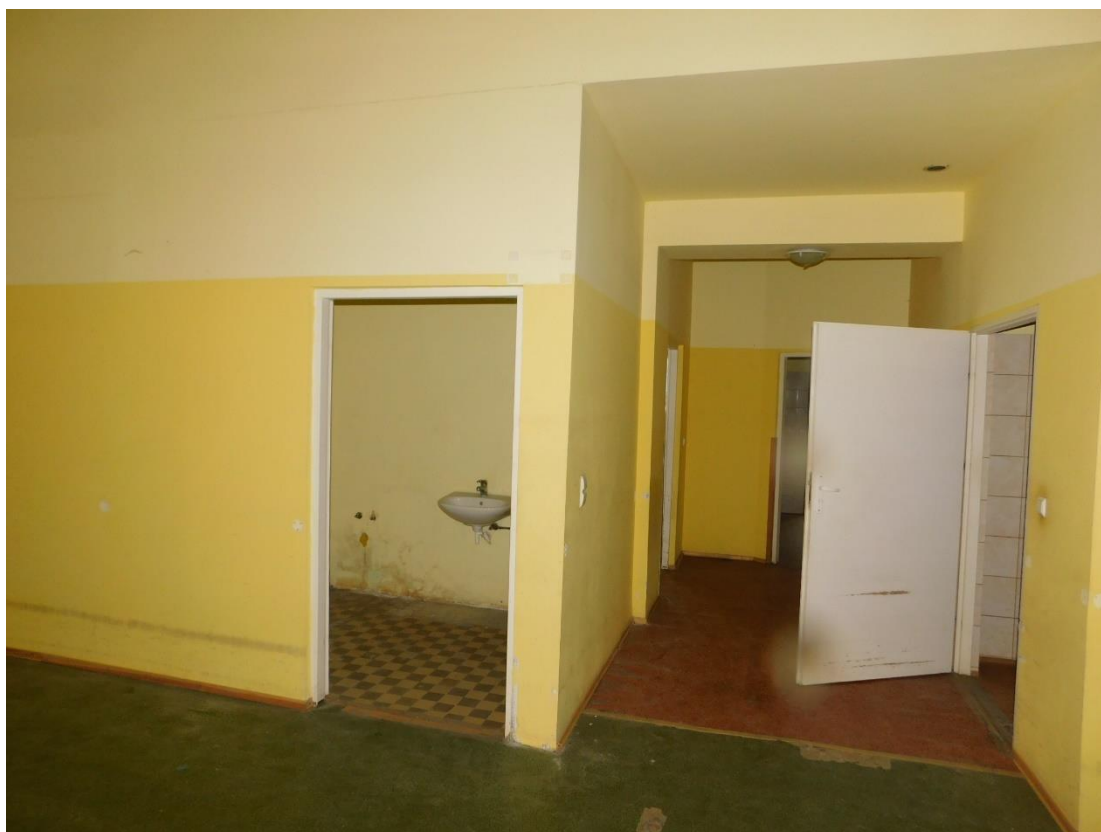
Dziś ogólny stan zachowania sali wypoczynkowej jest zły. Po wojnie doszło do jej stopniowej degradacji w wyniku działań wojennych, wieloletnich zaniedbań po opuszczeniu Szpitala przez siostry, a następnie po 2006 roku, gdy sala została oddana do użytku Zakładowi Aktywności Zawodowej (ZAZ) osób niepełnosprawnych. Wówczas uległa znacznym przekształceniom na potrzeby działalności Zakładu (fot. 33, 34).

**Fot. 33 To samo pomieszczenie wraz z korytarzem przed usunięciem wtórnych podziałów przestrzeni.
(fot. z archiwum P. Anny Dudziak)**

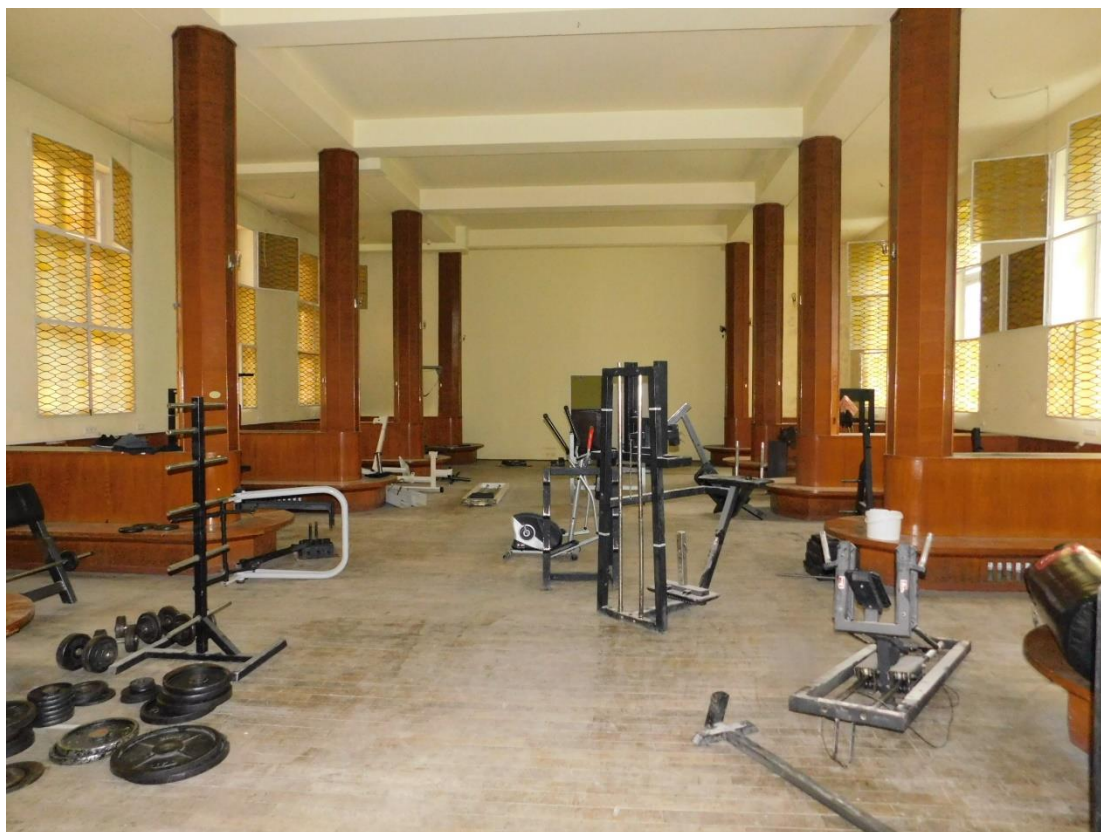
**Fot. 34 Sala wypoczynkowa w trakcie użytkowania przez Zakład Aktywizacji Zawodowej.
(fot. z archiwum P. Anny Dudziak)**

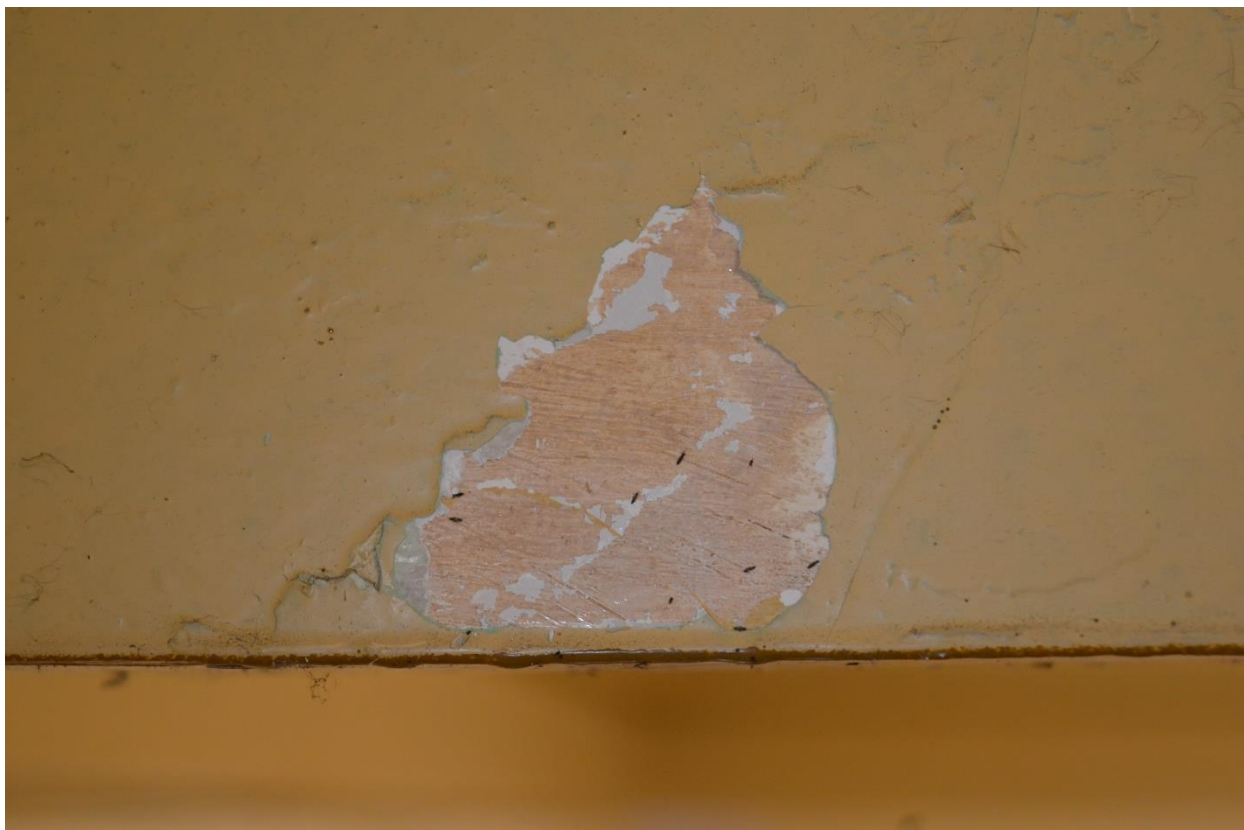
Również kasetonowy sufit uformowany prawdopodobnie z żelbetonu i pokryty zaprawą mineralną – został wtórnie pokryty zaprawą gipsową o różnych grubościach sięgających kilku centymetrów. W zależności od miejsca usytuowania – odkrywki schodkowe różnią się od siebie. Na powierzchni kasetonów znajdujących się bliżej sali wypoczynkowej warstwy malarskie są monochromatyczne, w odcieniach szarości, błękitów i zieleni (fot. 50, 51). Odkrywki bliżej sali gimnastycznej odsłoniły warstwę malarską przypominającą mazerunek (fot. 47, 53, 54). Być może stanowi on warstwę oryginalną nawiązującą do

Fot. 47 Jedna z odkrywek na kasetonowym suficie przedstawiająca fragment mazerunku(?). (fot. K.J.)

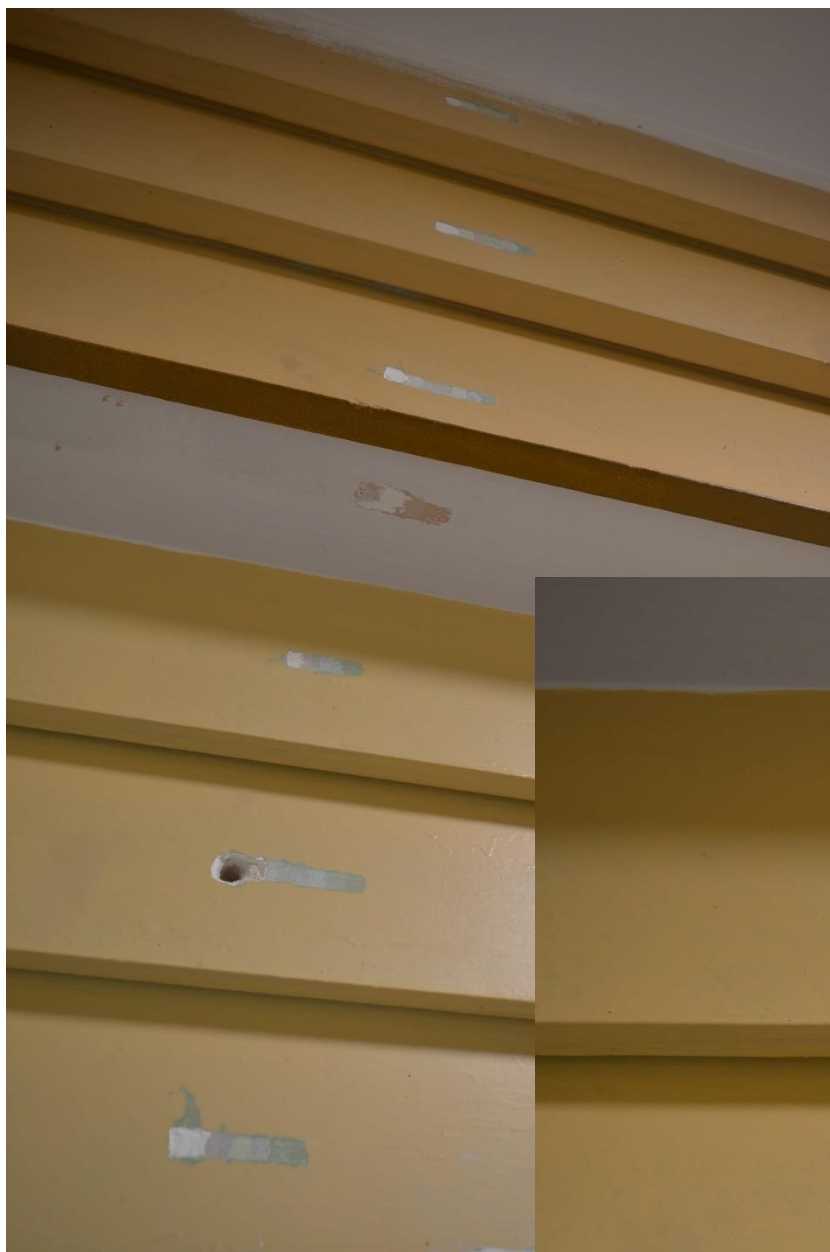
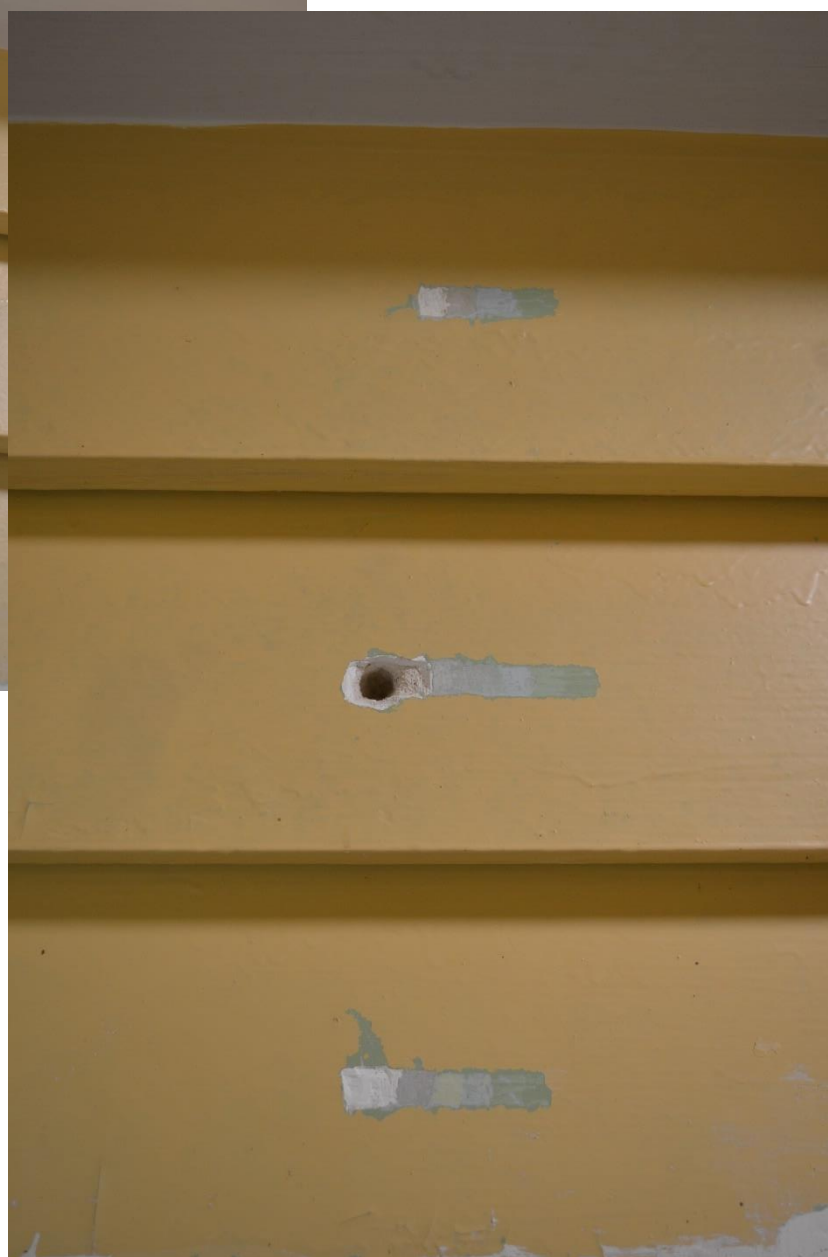
Fot. 50 a i b Seria odkrywek schodkowych na jednym z kasetonów.
(fot. K.J.)

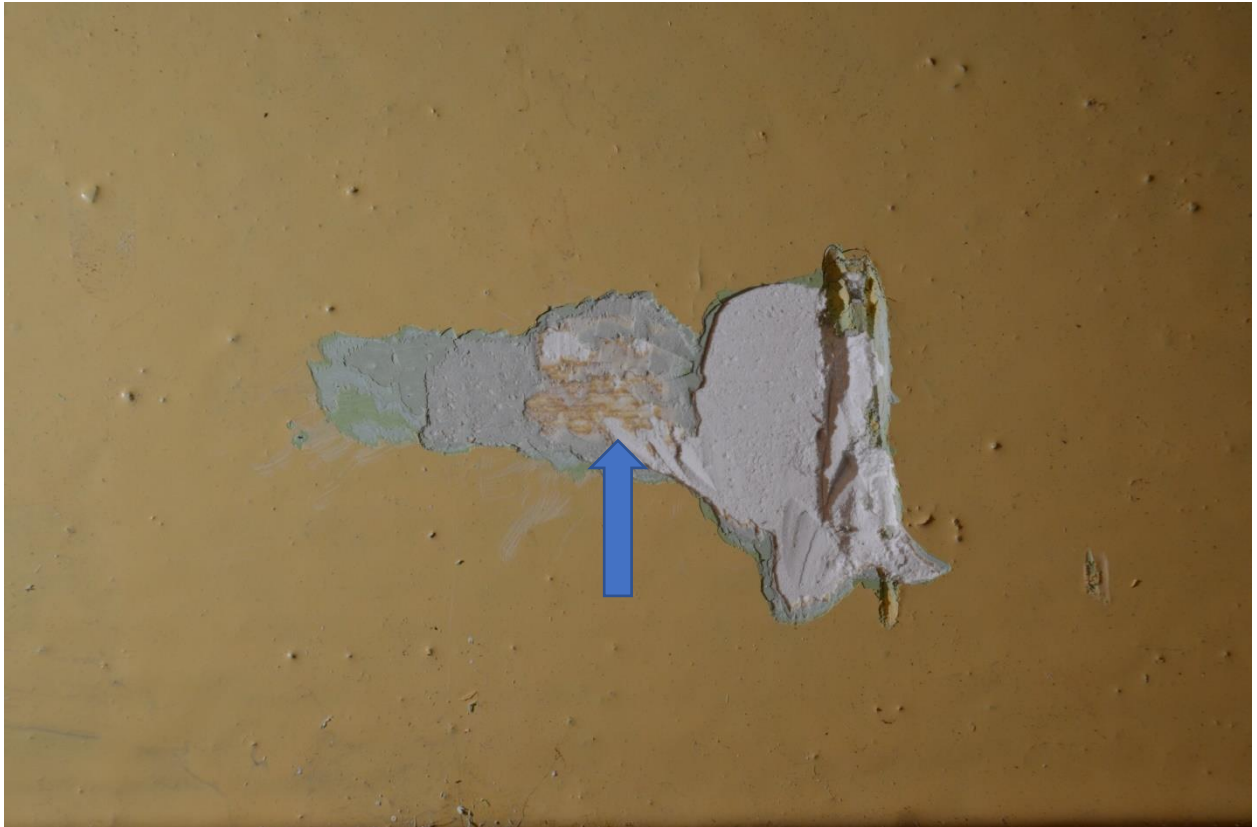
Fot. 53 Niebieska strzałka wskazuje warstwę mazerunku? na jednym z elementów kasetonu. (fot. K.J.)

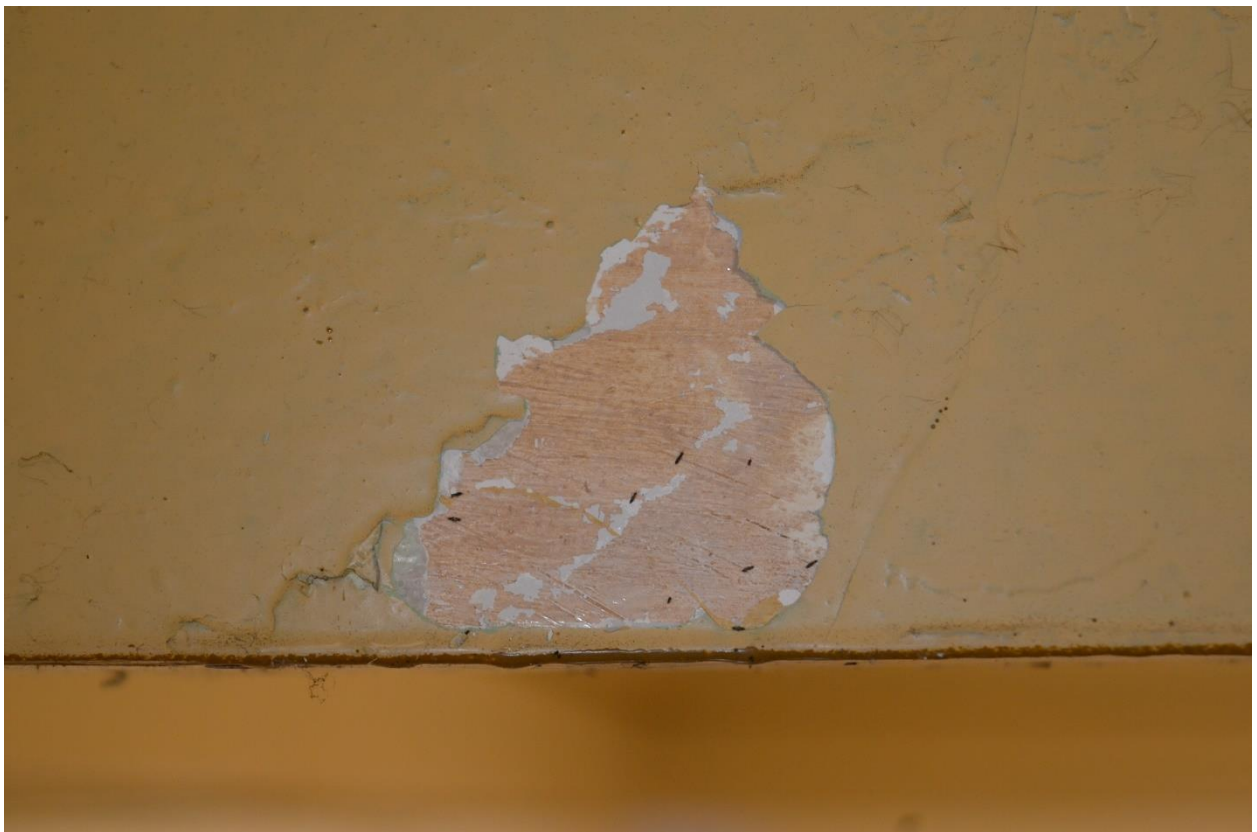
Fot. 54 Odkrywka sondażowa z widoczną warstwą malarską w formie mazerunku(?). (fot. K.J.)

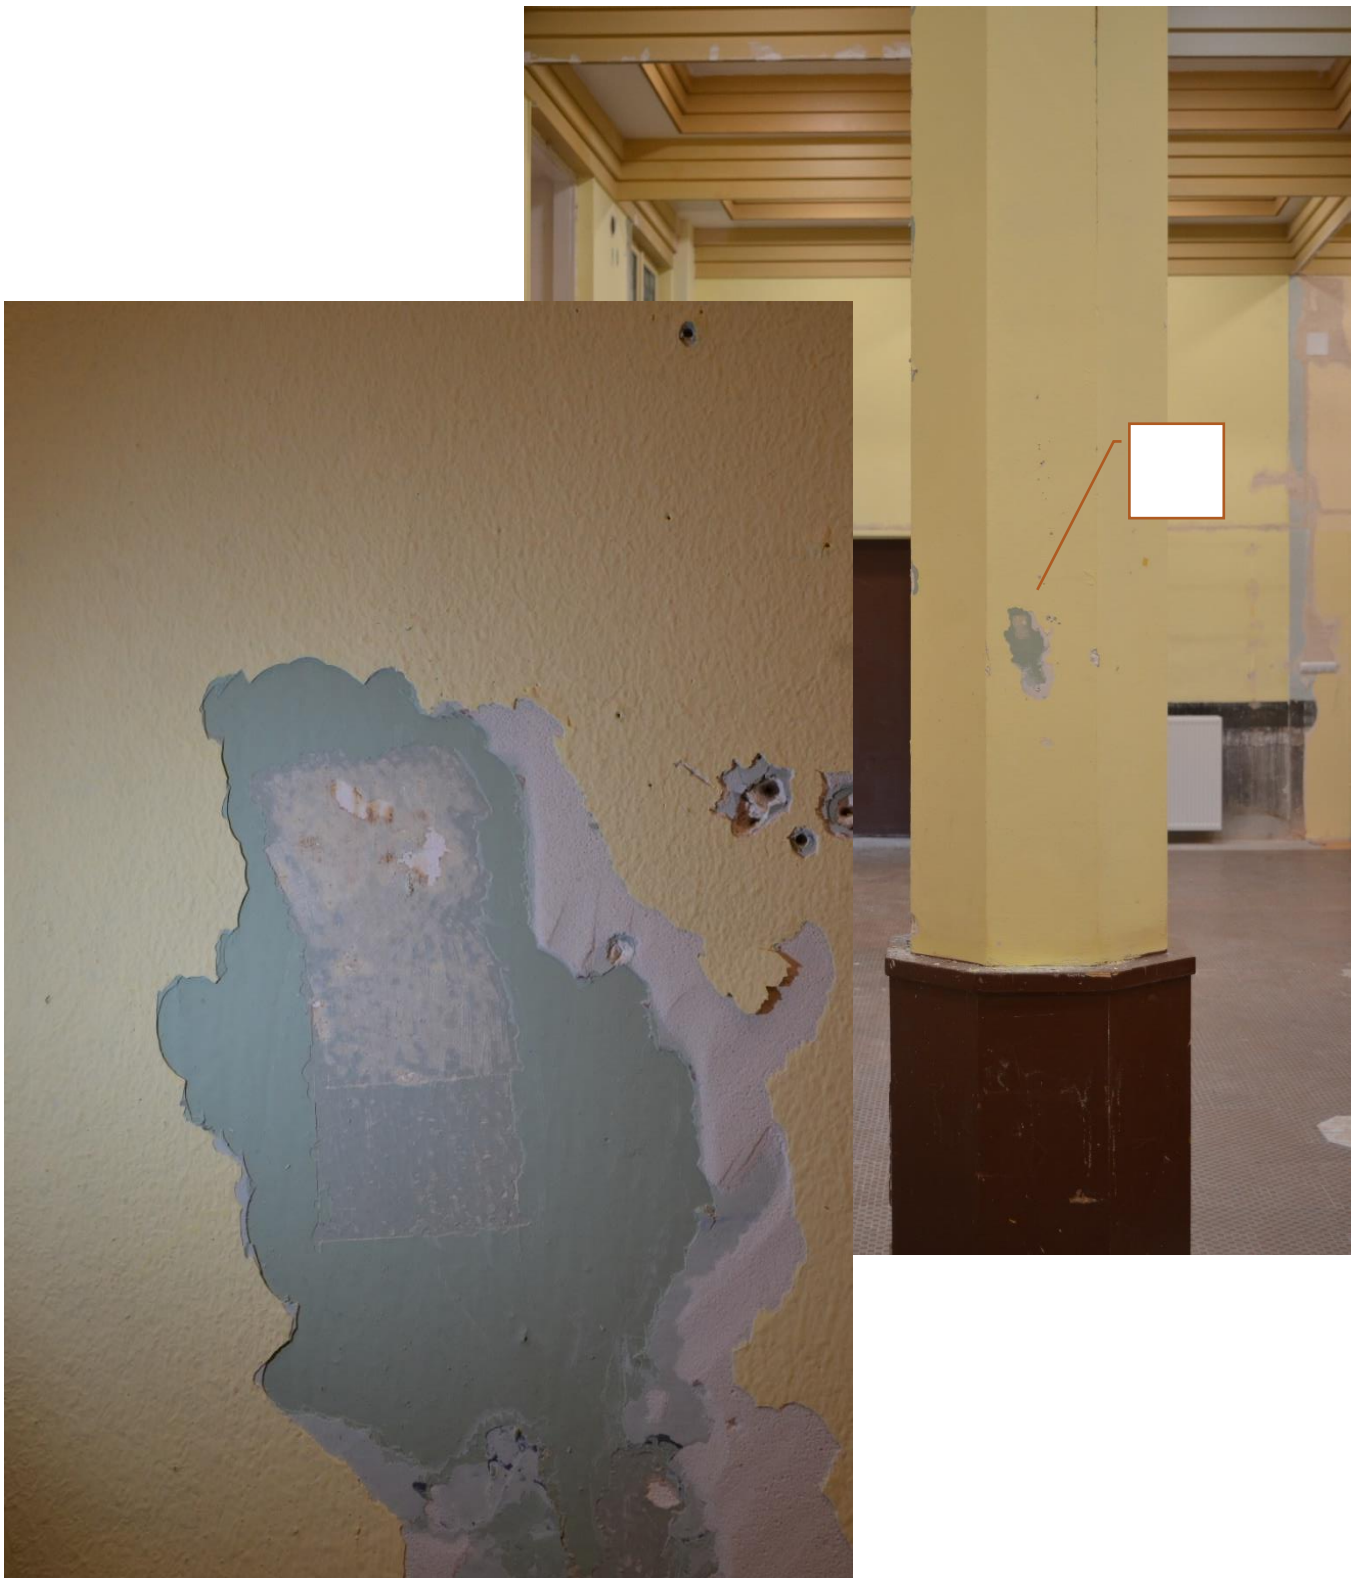
Fot. 55 a i b Odkrywka sondażowa na jednym z filarów. Widoczny fragment warstwy malarskiej w formie mazerunku (?). (fot. K.J.)

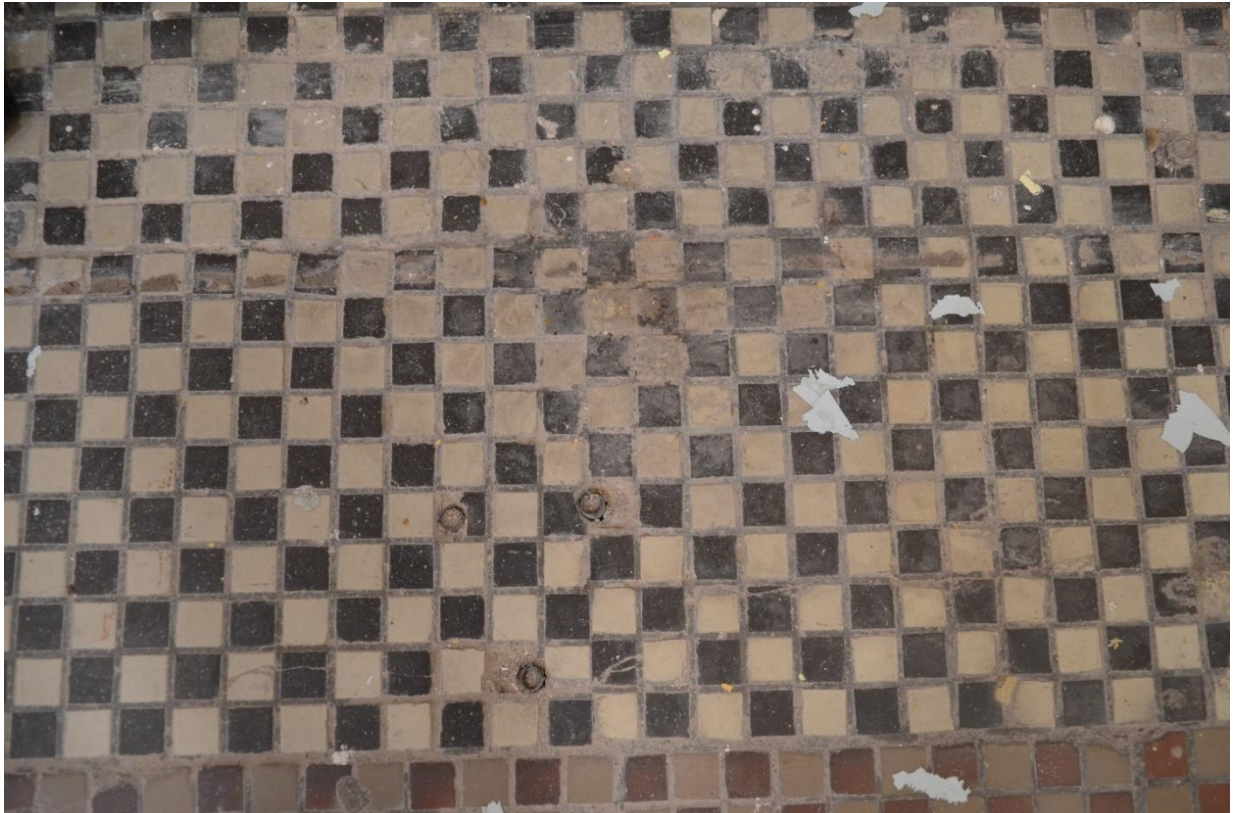
Fot. 57 Zbliżenie na kostki mozaikowej, ceramicznej posadzki. (fot. K.J.)

7. Uzupelnienie drobnych ubytków w ceramicznych płytkach barwionymi w masie zaprawami mineralnymi, których skład oraz sposób aplikacji, a po związaniu, właściwości fizyko - mechaniczne zapewnią właściwą estetykę, trwałość oraz jak najlepsze walory użytkowe posadzki;

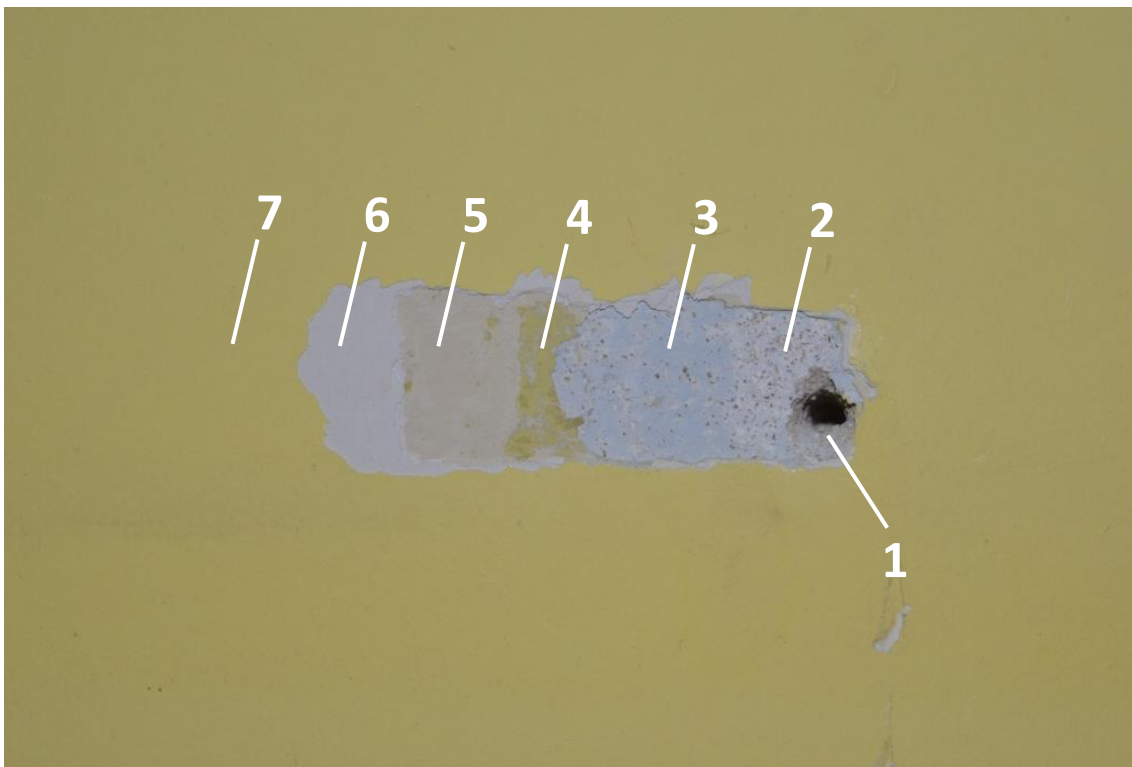
Fot. 64 Odkrywka schodkowa w pomieszczeniu bocznym pomiędzy salą wypoczynkową i kaplicą: 1 – zaprawa wapienno-piaskowa, 2 – pobiałka wapienna, 3 - pierwotna, błękitna warstwa malarska, 4 – żółtozielona warstwa malarska, 5 – jasnobieżowa warstwa malarska, 6 – biała szpachla, 7 – żółta warstwa malarska. (fot. K.J.)

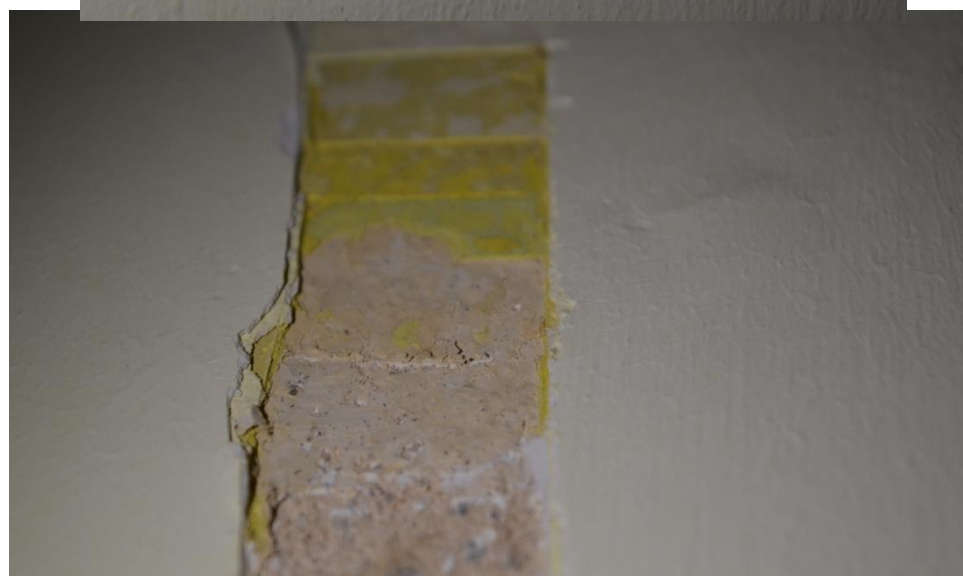
Kolor beżowy znajduje się na ścianach (fot. 65, 66) oraz w ościeżach okien (fot. 70, 71) pomieszczenia głównego, a także na ścianie współdzielonej z kaplicą (fot. 68, 69). Ścianę tę przebadano pod kątem obecności warstw wskazujących na obecność malowidła ściennego, jednak badania wykazały jedynie ponownie tę samą, co na pozostałych ścianach beżową warstwę malarską stanowiącą niegdyś tło dla sporej wielkości obrazu o tematyce religijnej (fot. 26).

Fot. 65 a i b Odkrywka schodkowa na ścianie pomieszczenia głównego: 1 – zaprawa wapienno-piaskowa, 2 – pobiałka wapienna, 3 – pierwotna, beżowa warstwa malarska, 4 – żółtobeżowa warstwa malarska, 5 – żółtozielona warstwa malarska, 6 – żółta warstwa malarska, 7 – szarozółta warstwa malarska, 8 – jasnożółta warstwa malarska, 9 – żółta warstwa malarska

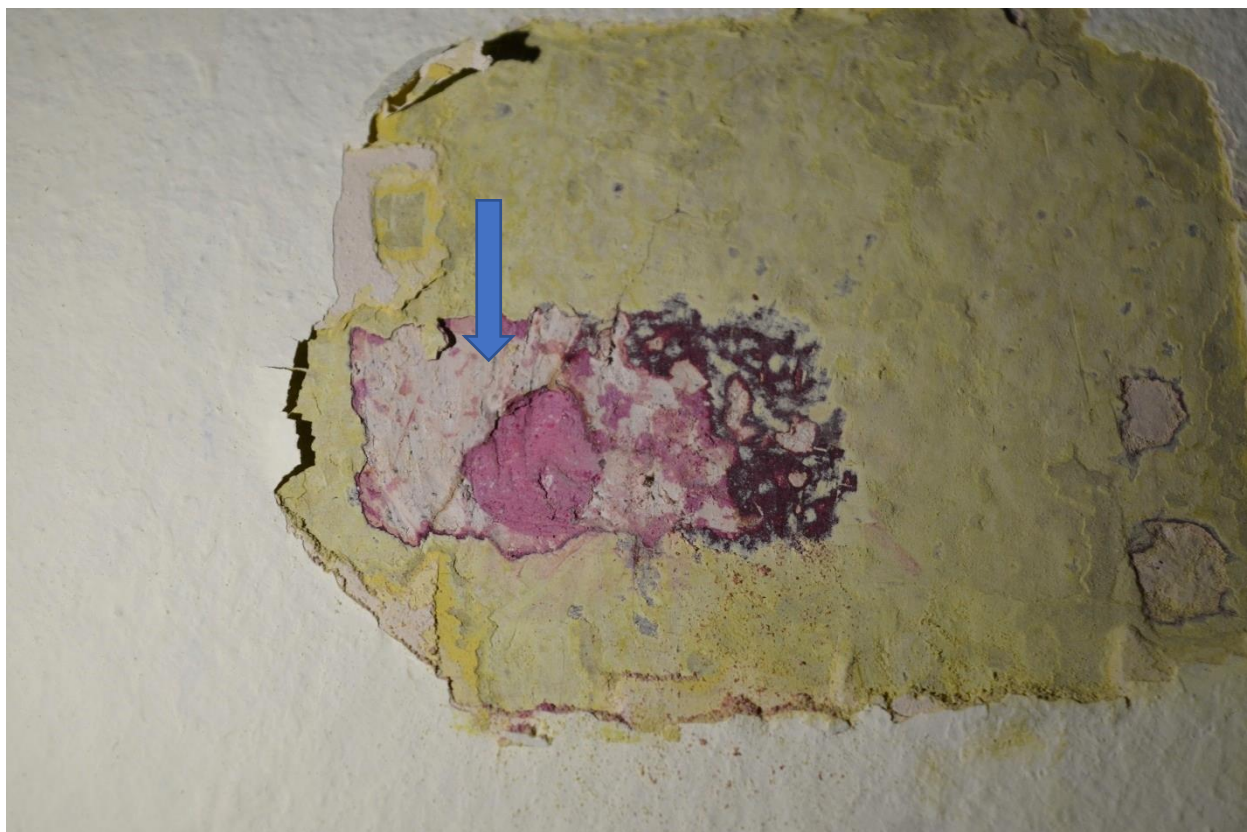
Fot. 69 Schodkowa odkrywka sondażowa na ścianie: widoczna pierwotna, beżowa warstwa malarska. (K.J.)
