**Dokumentacja wyników badań konserwatorskich
rozpoznania stratygraficznego nawarstwień tynkarsko-malarskich
elementów wystroju i wyposażenia wnętrza
dawnej sali wypoczynkowej i holu pawilonu „J”
Specjalistycznego Szpitala im. Ks. Józefa Nathana w Branicach**

Opracowała:

mgr Karolina Jeziorska
konserwator dzieł sztuki, specjalność:
malarstwo i rzeźba polichromowana,
dyplom UMK nr 1400/191568/2017
45-287 Opole, ul. Batalionu „Parasol” 21/301

Opole, styczeń 2023

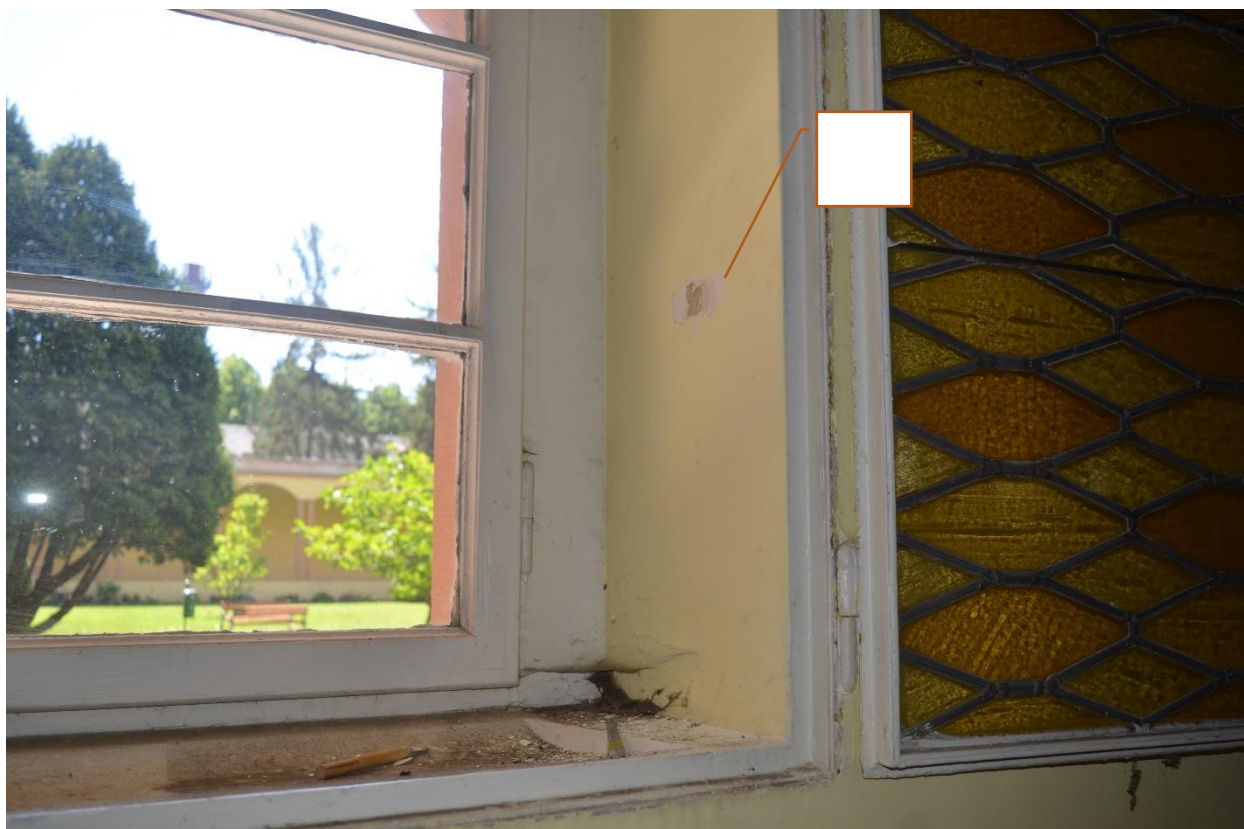
Fot. 70 Wskazanie miejsca wykonania schodkowej odkrywki sondażowej w ościeżu okiennym. (fot. K.J.)

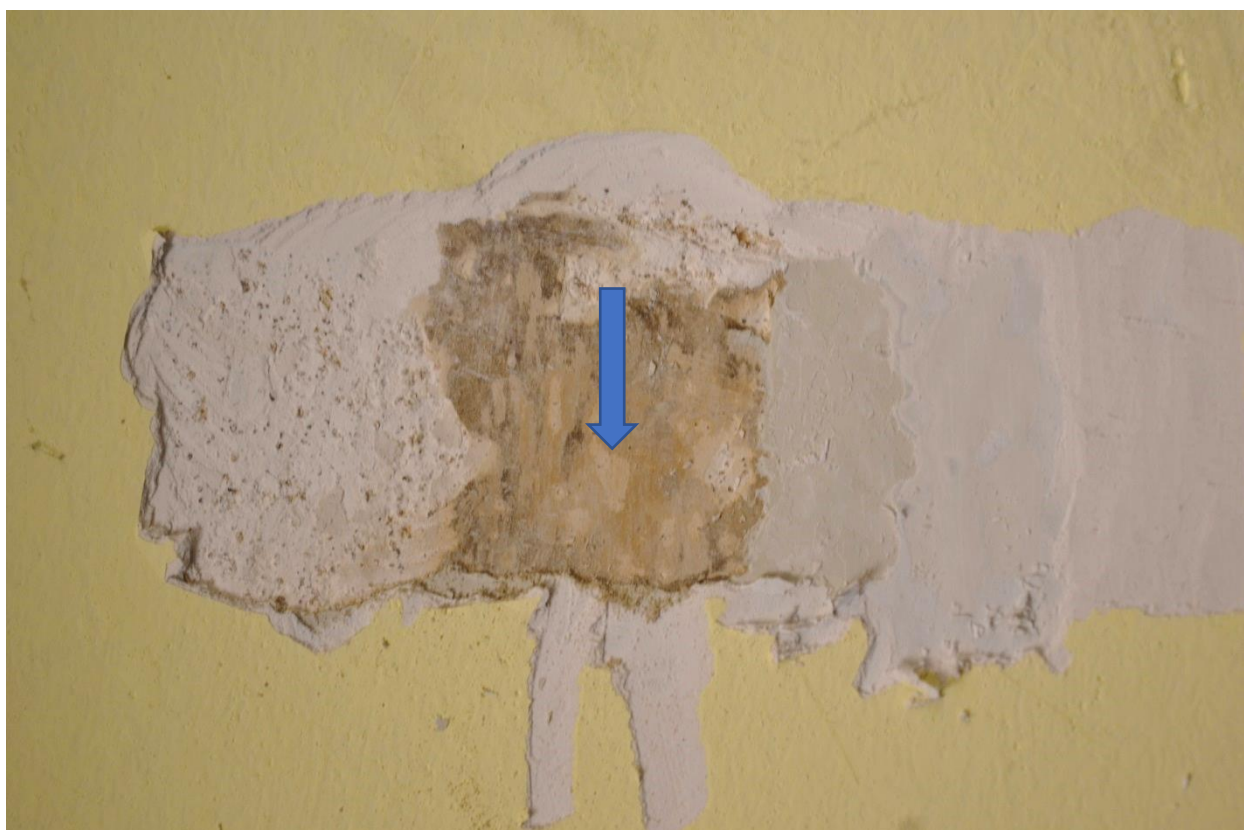
Kolor beżowy znajduje się na ścianach (fot. 65, 66) oraz w ościeżach okien (fot. 70, 71) pomieszczenia głównego, a także na ścianie współdzielonej z kaplicą (fot. 68, 69). Ścianę tę przebadano pod kątem obecności warstw wskazujących na obecność malowidła ściennego, jednak badania wykazały jedynie ponownie tę samą, co na pozostałych ścianach beżową warstwę malarską stanowiącą niegdyś tło dla sporej wielkości obrazu o tematyce religijnej (fot. 26).

Fot. 71 Schodkowa odkrywka sondażowa w ościeżu okiennym: widoczna pierwotna, beżowa warstwa malarska. (fot. K.J.)

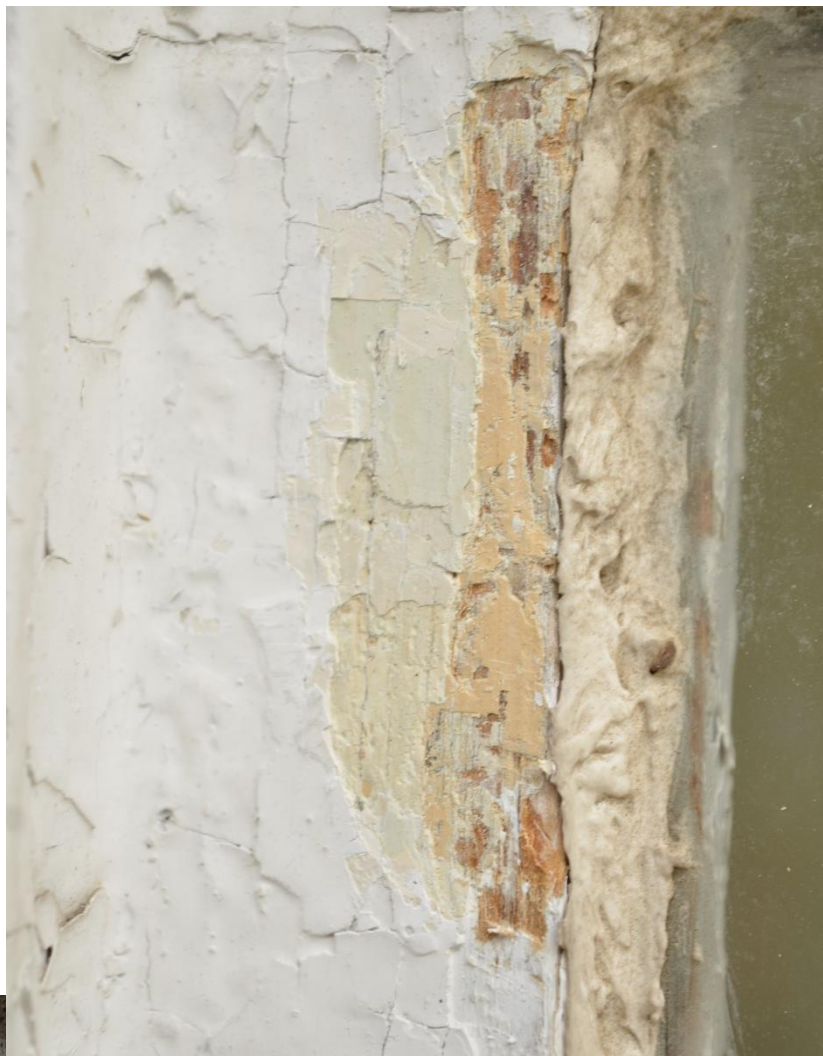
Fot. 74 Odkrywka sondażowa na ramie okiennej: widoczne wtórne warstwy malarskie, w tym oranżowa. (fot. K.J.)

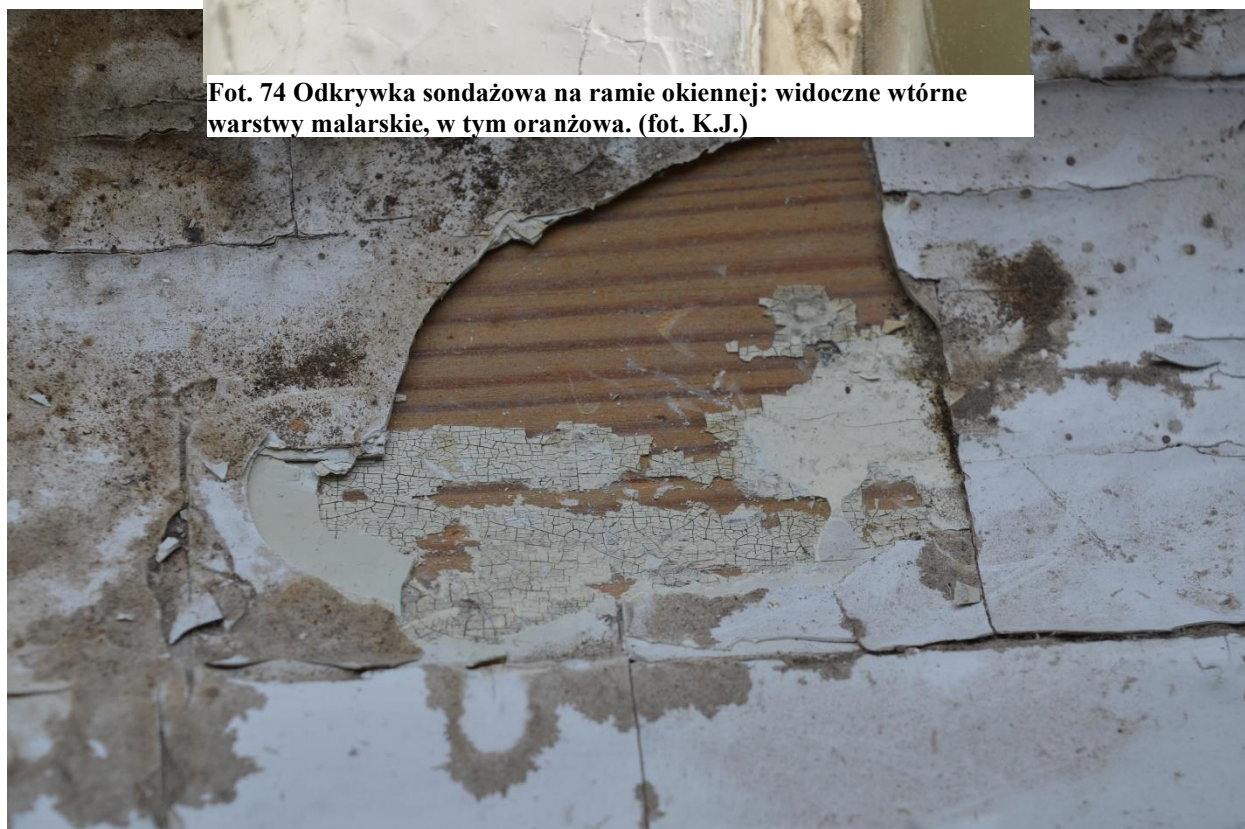
Fot. 75 Widoczna pierwotna, białokremowa warstwa malarska na parapecie jednego z okien. (fot. K.J.)

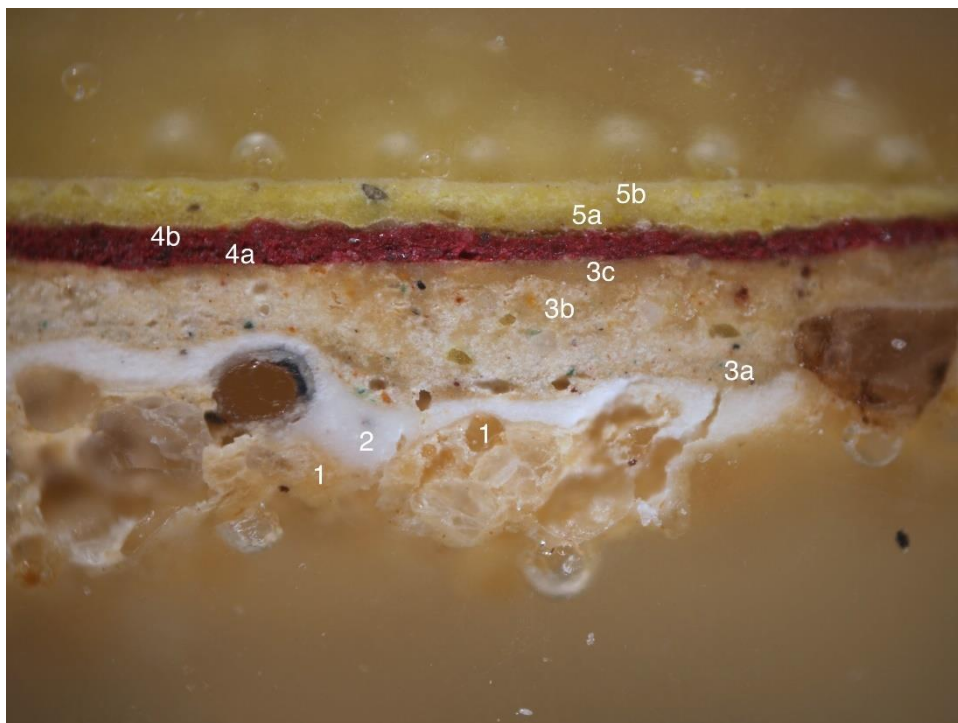
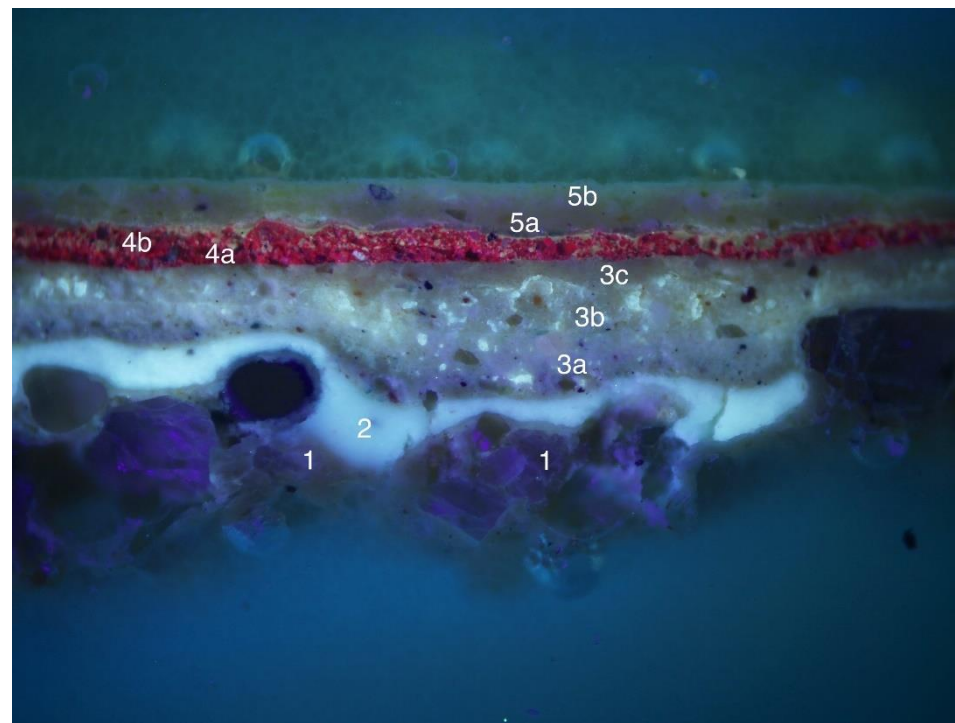
Próbka nr 2, sala wypoczynkowa, ściana współdzielona z kaplicą

Nr warstwy/ typ warstwy i kolor		[1] Fluorescencja UV-Vis (fl. = fluorescencja) (w-wa = warstwa)	[2] Reakcja z OH-	[3] Reakcja z H+ +++ burzliwa ++ umiarkowana + zauważalna	[4] Reakcja z S2-	[5] Spoiwo	[6] Pigmenty w kolejności od najliczniejszych
5ab	żółcień chłodna	odcień żółtawy	-	+ /+++	-	?	żółcień lakowa, biel (węglan wapnia), czerń
4ab	czerwień chłodna	fl. czerwona, chłodna	-	-	-	?	czerwień lakowa, czerń
3ab	kremowa szarość	odcień ciepły	-	++ /+++	-	białkowe	biel (węglan wapnia), oranż, żółty, zieleń ciemna, czerwień ciepła, brąz, czerń
2	biel	fl. biała	-	+ /+++	-	białkowe	biel (węglan wapnia), ślady czerni
1	tynek kremowy	przygaszenie	-	++	-	-	-

Fot. 1. Przekrój stratygraficzny w świetle widzialnym

Fot. 2. Przekrój stratygraficzny, fluorescencja w ultrafiolecie

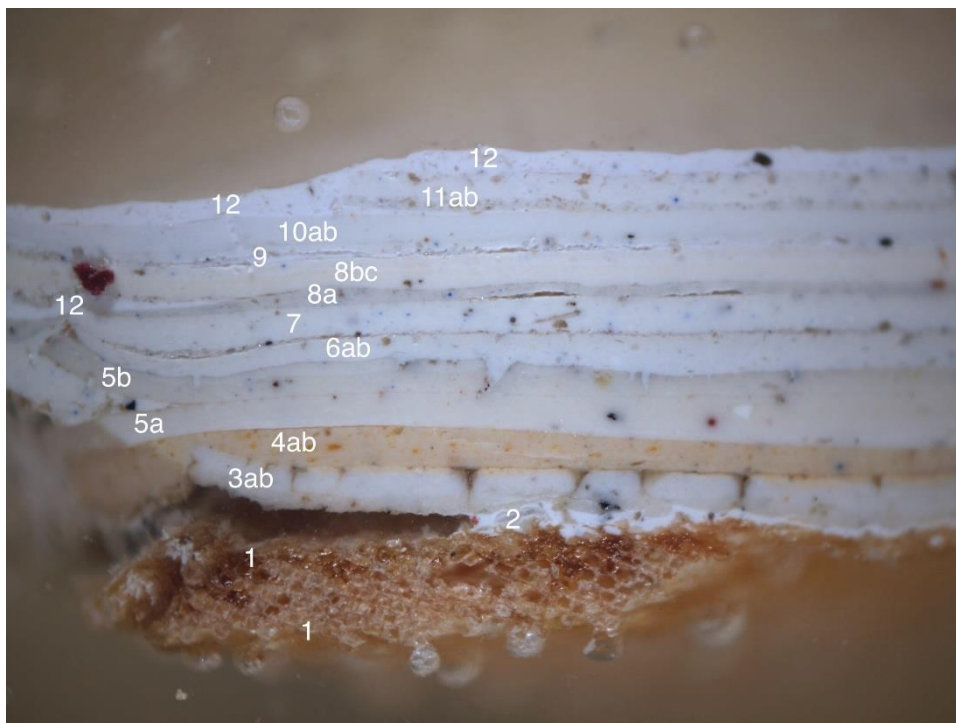
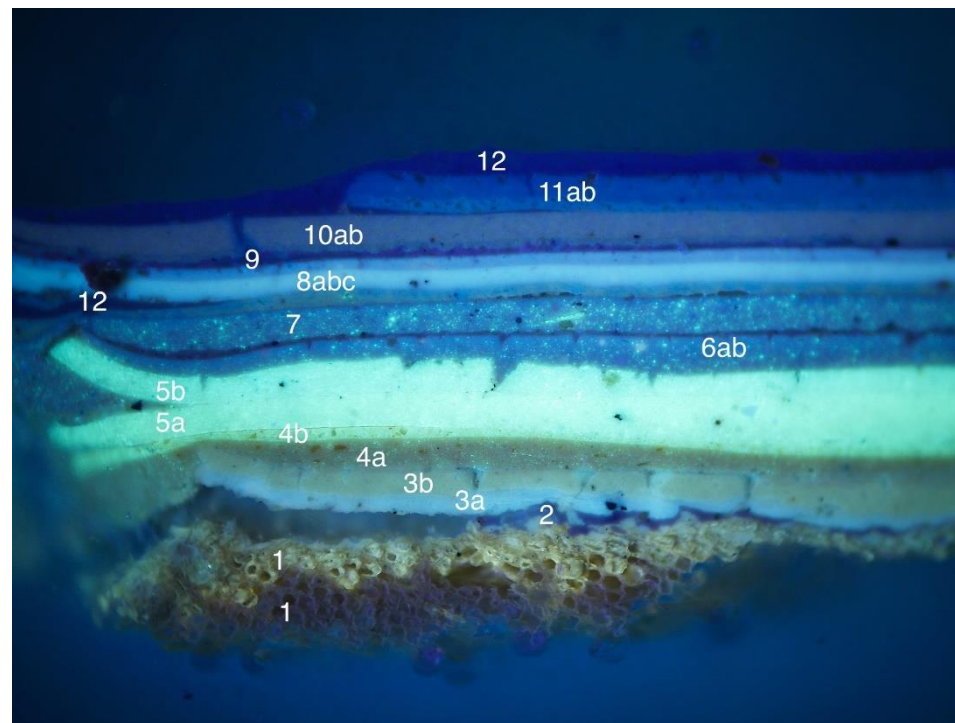
Próbka nr 3, sala wypoczynkowa - pomieszczenie kuchenne?, okno od zewnątrz

4ab	biel herbaciana	odcień żółtozielonkawy, pojedyncze skrzenia	zmydlanie	-	-	olejne	biel cynkowa, żółcień ciemna ciepła
3ab	biel	b - fl żółtozielonkawa a - fl. biaława	zmydlanie	++	a i b czernieją	olejne	biel ołowiowa, ślady czerni
2	biel = 12 (podciek)	przygaszenie	-	-	-	tłuste	biel**, ślady czerni
1	drewno	fl. żółta	-	-	-	-	-

* Odbarwienie błękitu w reakcji z odczynnikiem nr [3]. Ultramaryna błękitna. ** Prawdopodobnie biel tytanowa.

Fot. 3. Przekrój stratygraficzny w świetle widzialnym

Fot. 4. Przekrój stratygraficzny, fluorescencja w ultrafiolecie

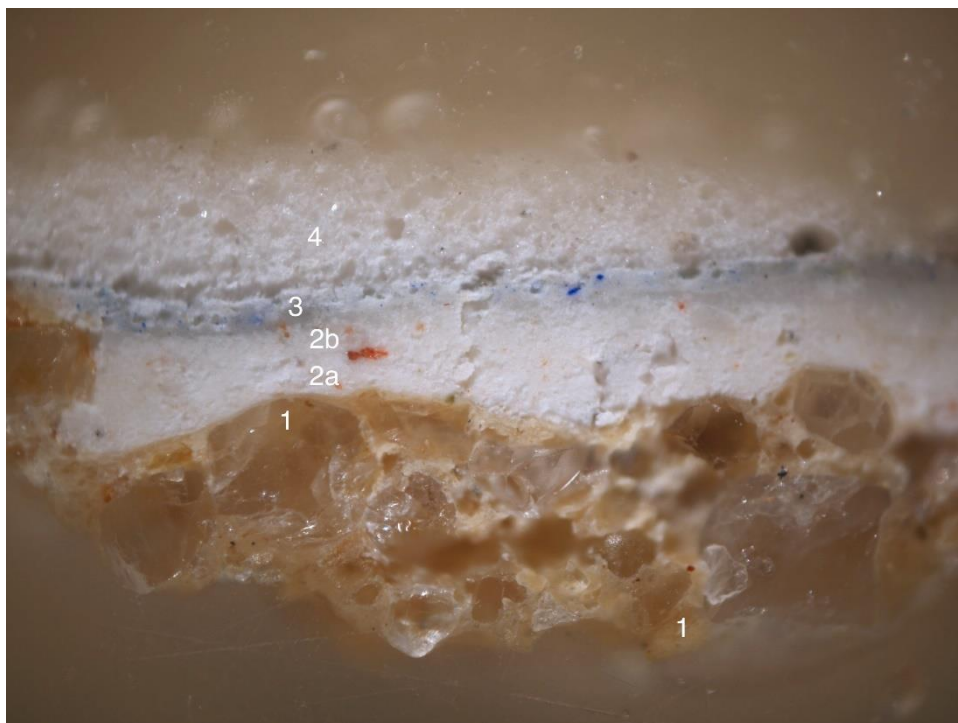
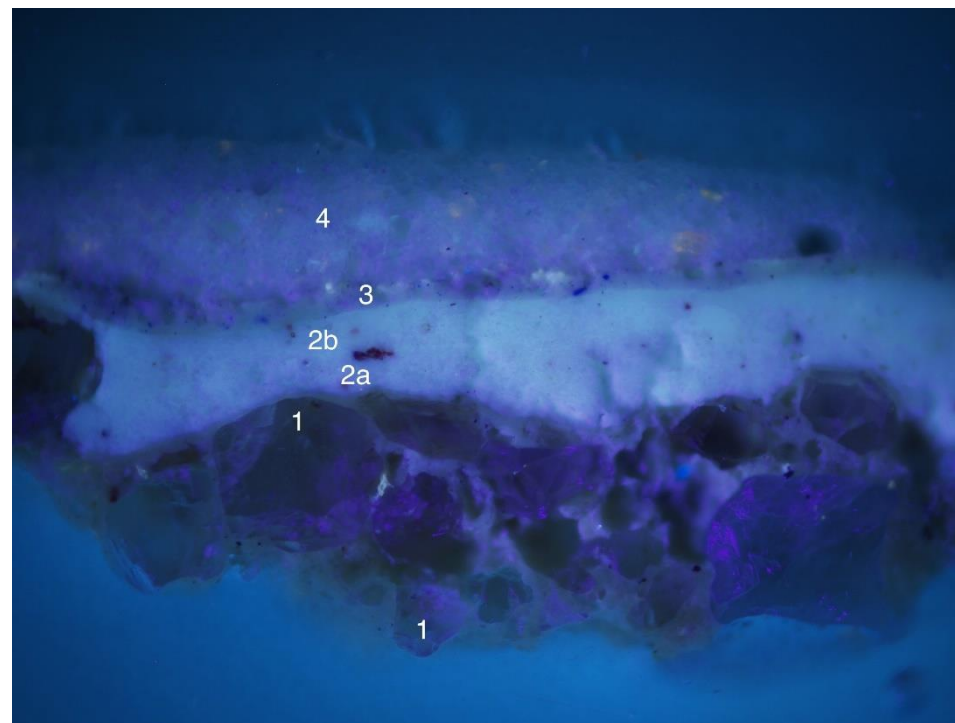
Próbka nr 8, hol, próbka podłoża wraz z pierwotną warstwą malarską za kaloryferem

Nr warstwy/ typ warstwy i kolor		[1] Fluorescencja UV-Vis (fl. = fluorescencja) (w-wa = warstwa)	[2] Reakcja z OH-	[3] Reakcja z H+ +++ burzliwa ++ umiarkowana + zauważalna	[4] Reakcja z S2-	[5] Spoiwo	[6] Pigmenty w kolejności od najliczniejszych
4	biel napowietrzona	odcień chłodnawy, delikatny	-	-	-	białkowe	biel jednorodna
3	szarość jasna	odcień chłodnawy, delikatny	-	++, błękit odbarwia się	-	białkowe	biel (węglan wapnia), błękitna ultramaryna, czerń drobnoziarnista
2	biel	fl. biała, umiarkowana, oranż wygaszony	-	++	-	białkowe	biel (węglan wapnia), oranż czerwony żelazowy
1	tynk kremowy	przygaszenie silne	-	++	-	-	-

Fot. 5. Przekrój stratygraficzny w świetle widzialnym

Fot. 6. Przekrój stratygraficzny, fluorescencja w ultrafiolecie

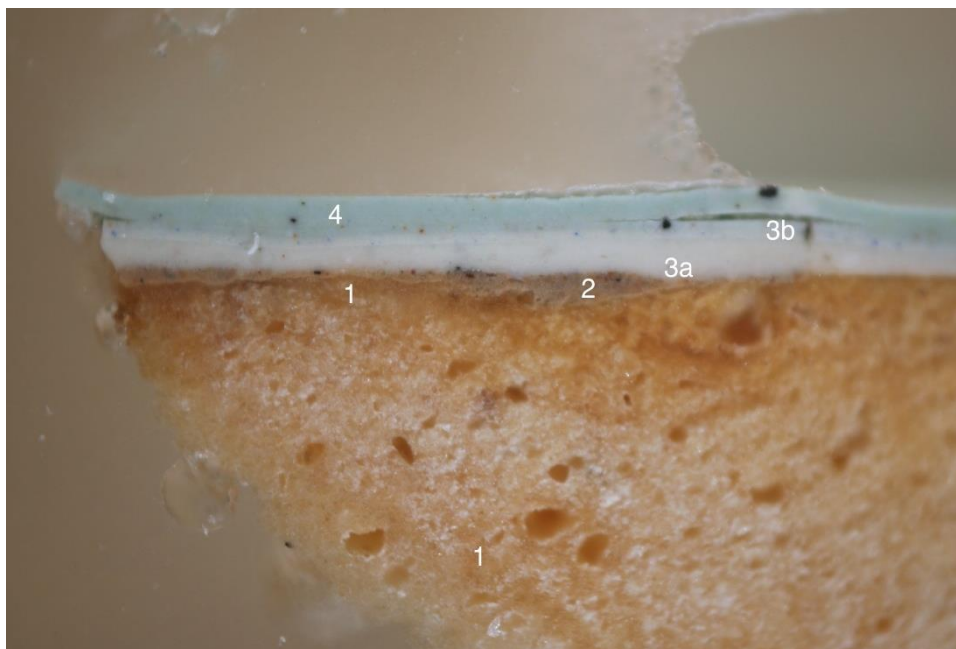
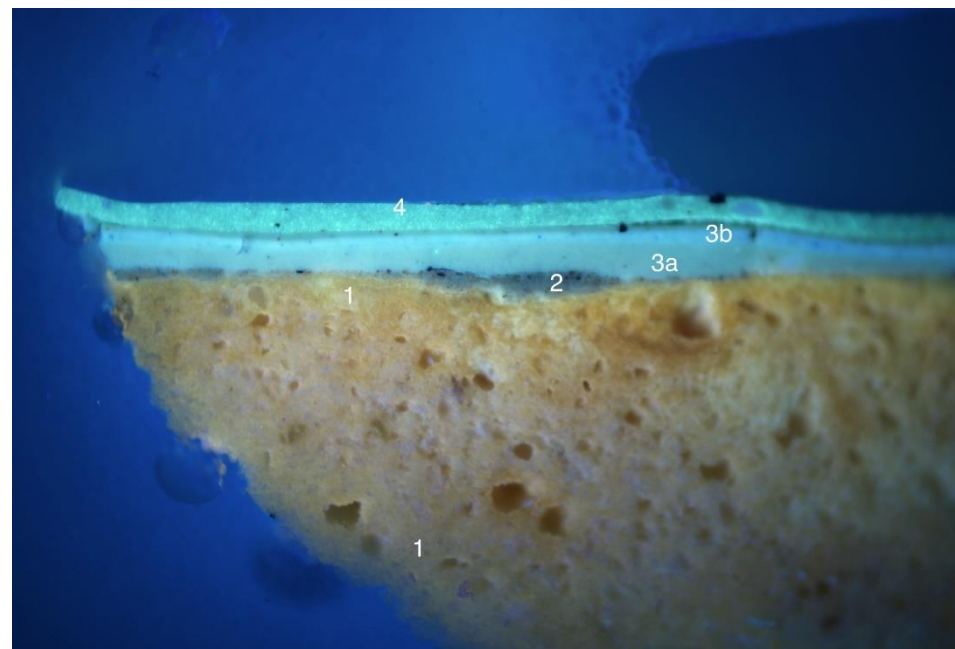
Próbka nr 10, hol, filar powyżej drewnianej okładziny

Najwięcej aminokwasów zawiera próbka nr 2. Próbka nr 10 nie zawiera aminokwasów.

Nr warstwy/ typ warstwy i kolor		[1] Fluorescencja UV-Vis (fl. = fluorescencja) (w-wa = warstwa)	[2] Reakcja z OH-	[3] Reakcja z H+ +++ burzliwa ++ umiarkowana + zauważalna	[4] Reakcja z S2-	[5] Spoiwo**	[6] Pigmenty w kolejności od najliczniejszych
4	biel zielonkawa	fl. żółtozielonkawa, skrzenie ziaren intensywne	szarzeje, brązowieje	-	-	tłuste	biel cynkowa, zieleń drobnoziarnista lakowa, oranż czerwony, czerń
3ab	biel	b - fl. niebieskawa, delikatna a - fl. zielonkawa, delikatna	zmydlanie	+ /+++	-	olejne	biel (a - węglan cynku?), błękit, oranż czerwony
2	szarość	fl. ciepła, delikatna	-	+ /+++	-	chude	biel (węglan wapnia), czerwień brązowa, czerń
1	pobiała brązowożółta	fl. żółta ciepła	-	-	-	gipsowe	biel (gips), oranż żółty, oranż, czerń

Fot. 7. Przekrój stratygraficzny w świetle widzialnym

Fot. 8. Przekrój stratygraficzny, fluorescencja w ultrafiolecie
