EKSPERTYZA TECHNICZNA

**Tytuł tomu:** Ekspertyza budowlano – konstrukcyjna w zakresie oceny stanu technicznego nieużytkowanego budynku gospodarczego prawej oficyny usytuowanego w nieruchomości przy ul. Lipowej nr 76 w Łodzi, wraz z analizą ekonomiczną opłacalności wykonania remontu.

**Adres obiektu:** Łódź, ul. Lipowa nr 76  
działka nr P20-88 obręb P-20

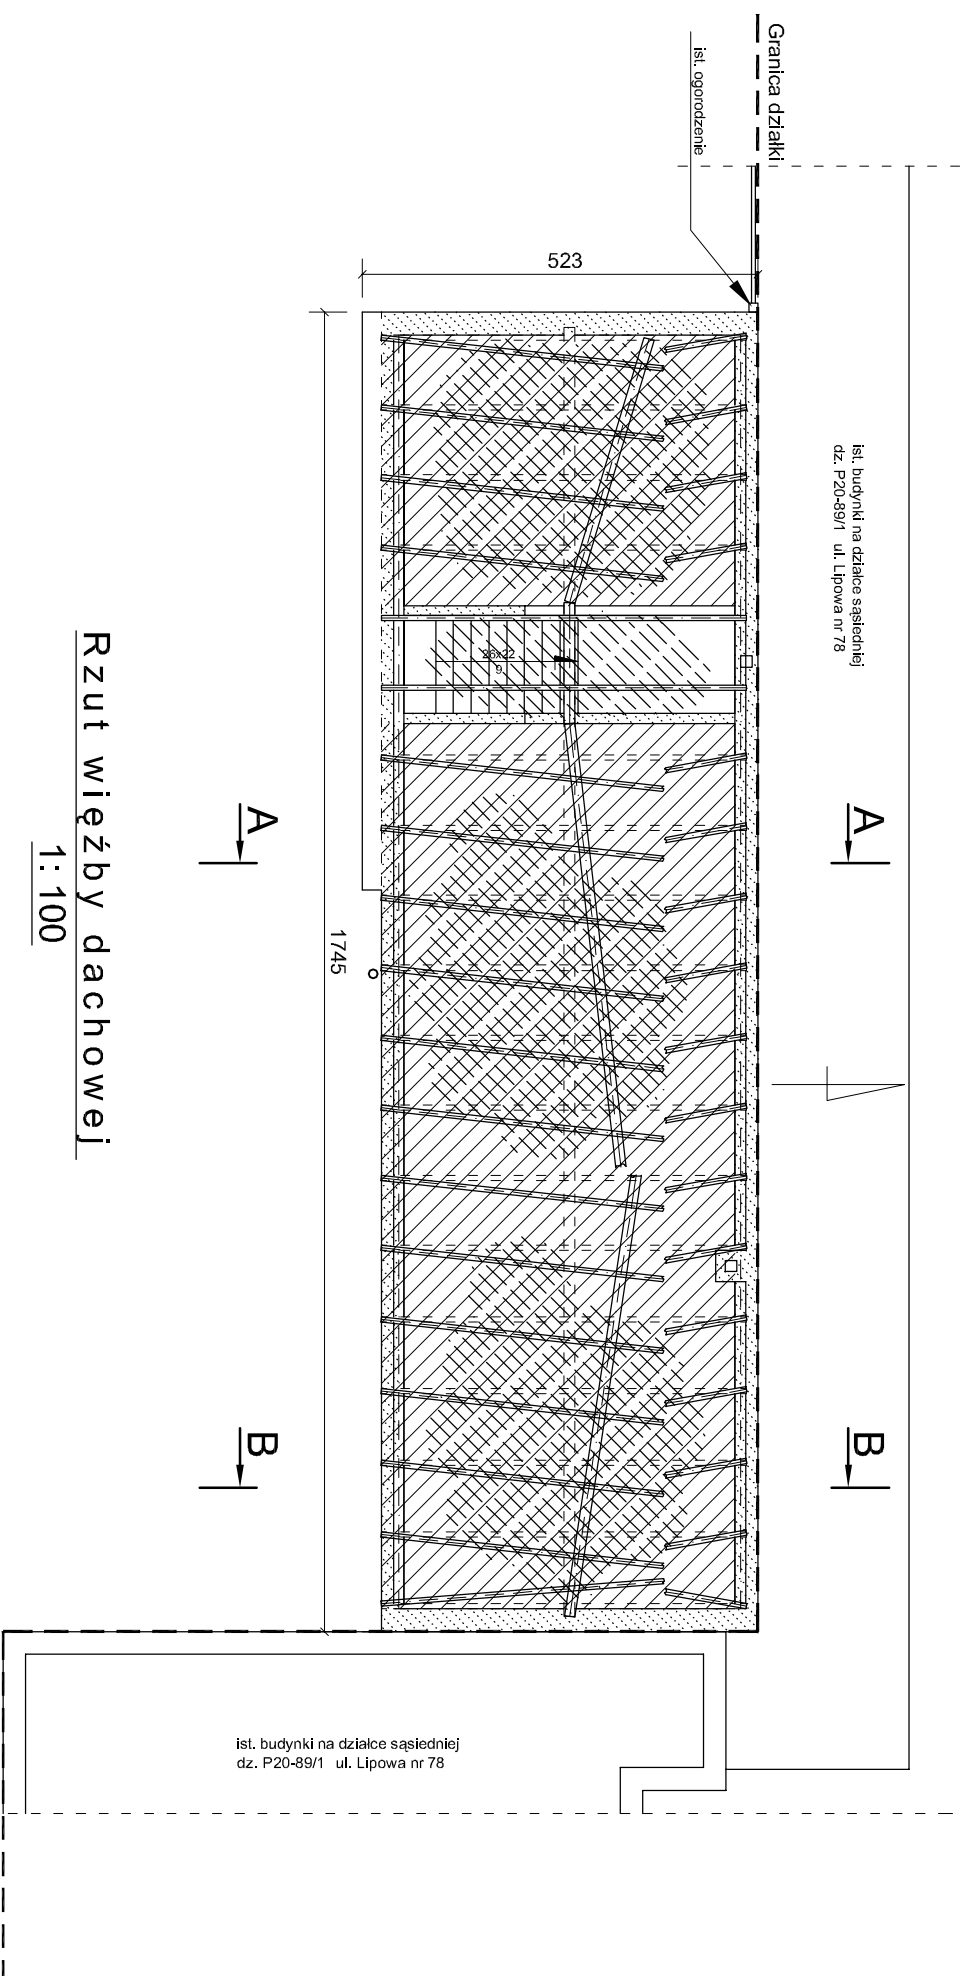
Rzut więźby dachowej  
1:100

- obszar zawilgocenia od wody opadowej, intensywne zagrzybienie ścian
  -

- obszar gromadzenia wody opadowej

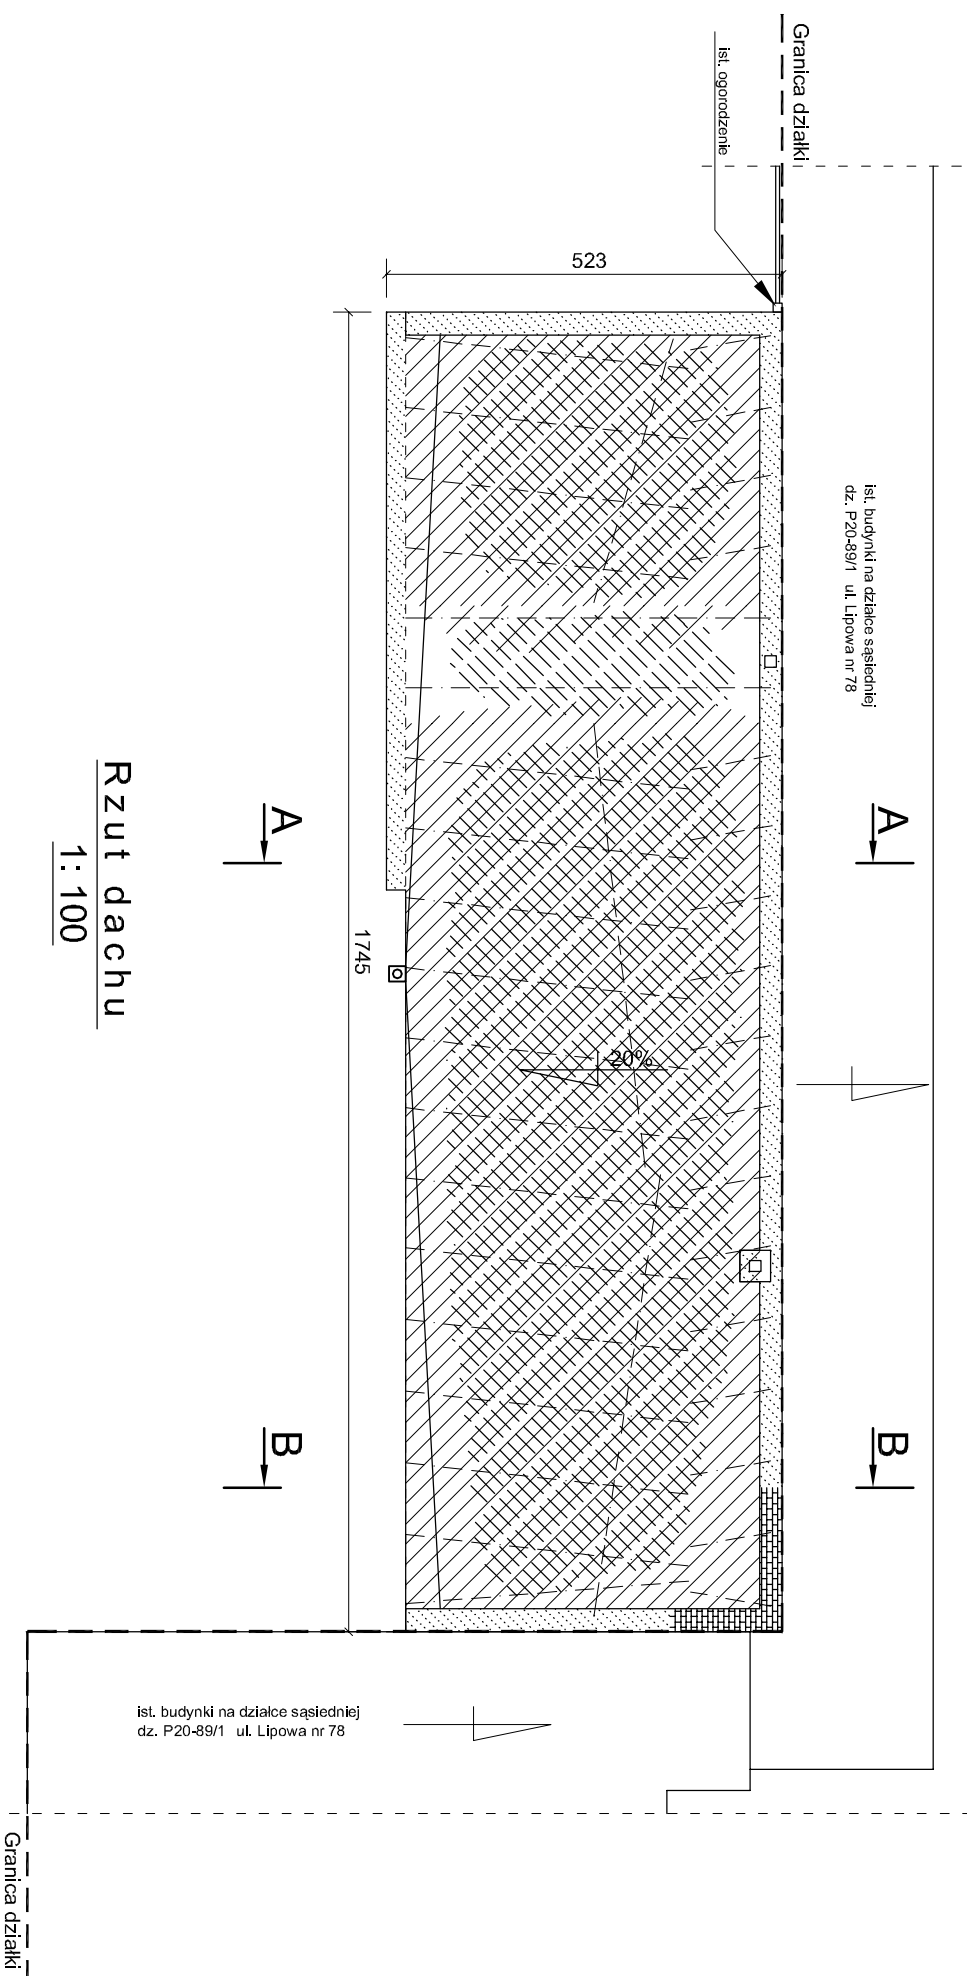
Rzut dachu  
1:100

- obszar zawilgocenia od wody opadowej, intensywne zagrzybienie ścian
  -

- uszkodzony odpispolony fragment ogniomuru

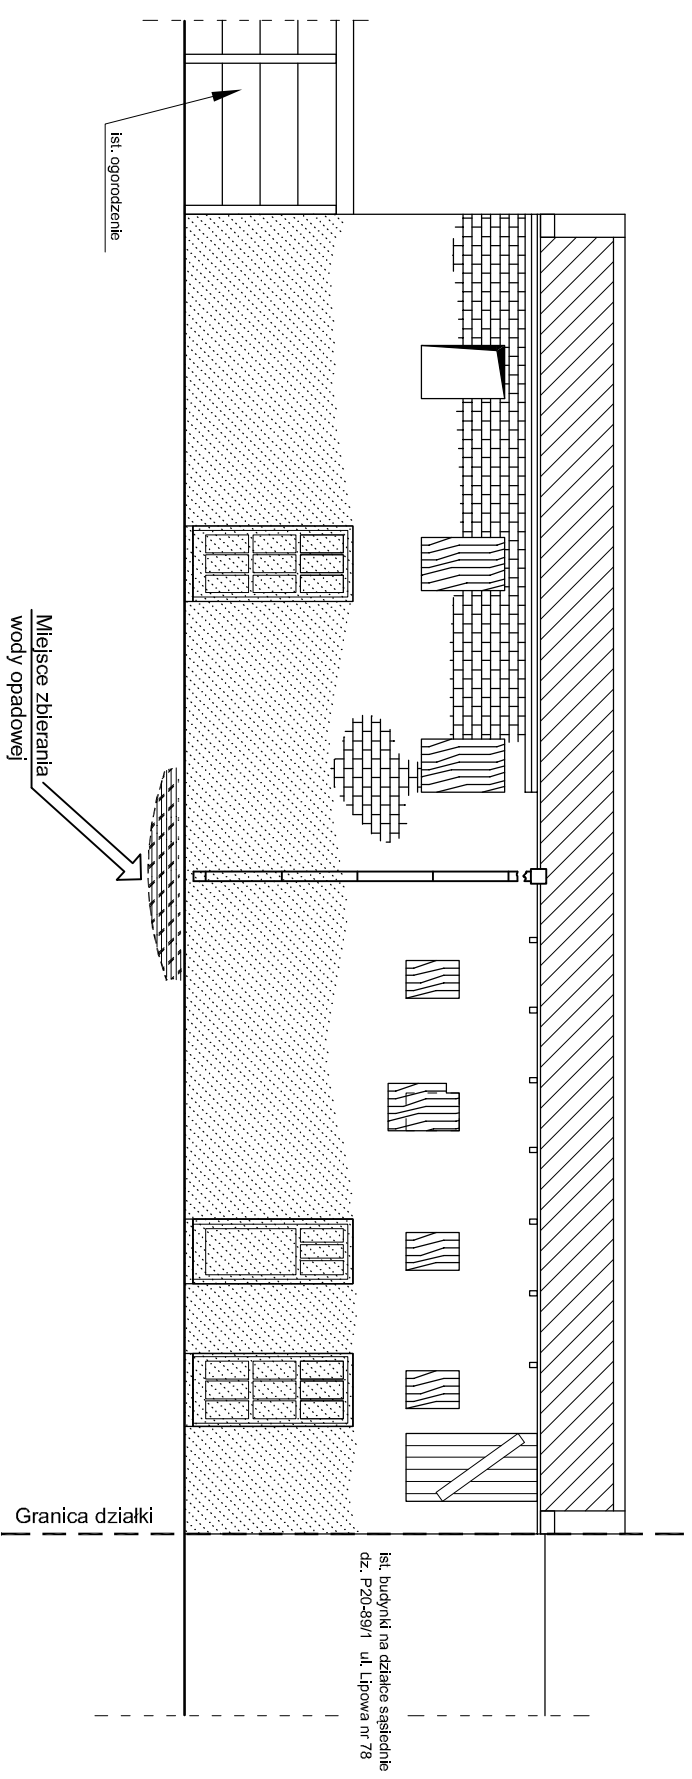
**Elewacja północna**  
1:100

- obszar zawilgocenia od wody opadowej, intensywne zagrzybienie ścian
  -

- uszkodzone fragmenty muru - korozja muru

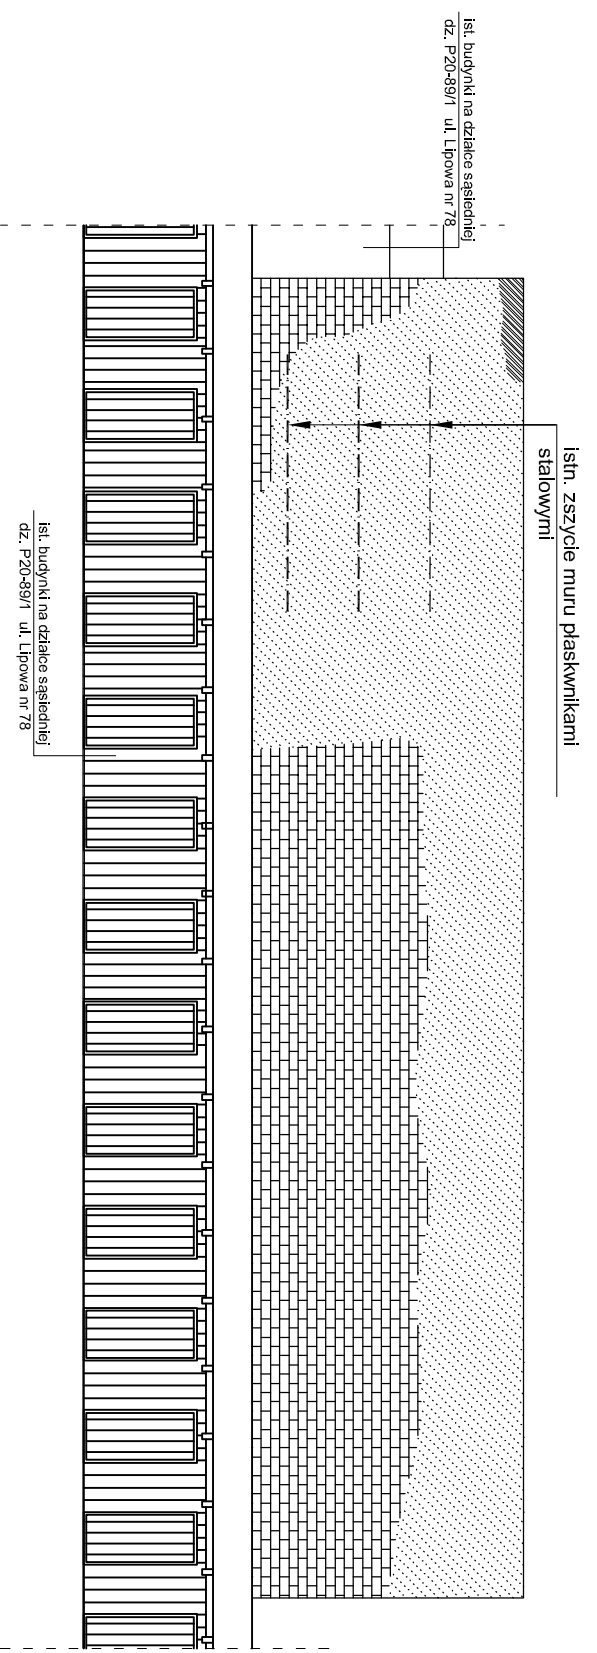
**Elewacja południowa**  
1:100

- obszar zawilgocenia od wody opadowej, intensywne zagrzybienie ścian
  -

- uszkodzone fragmenty muru - korozja muru
  -

- uszkodzony odspojony fragment ogniomuru

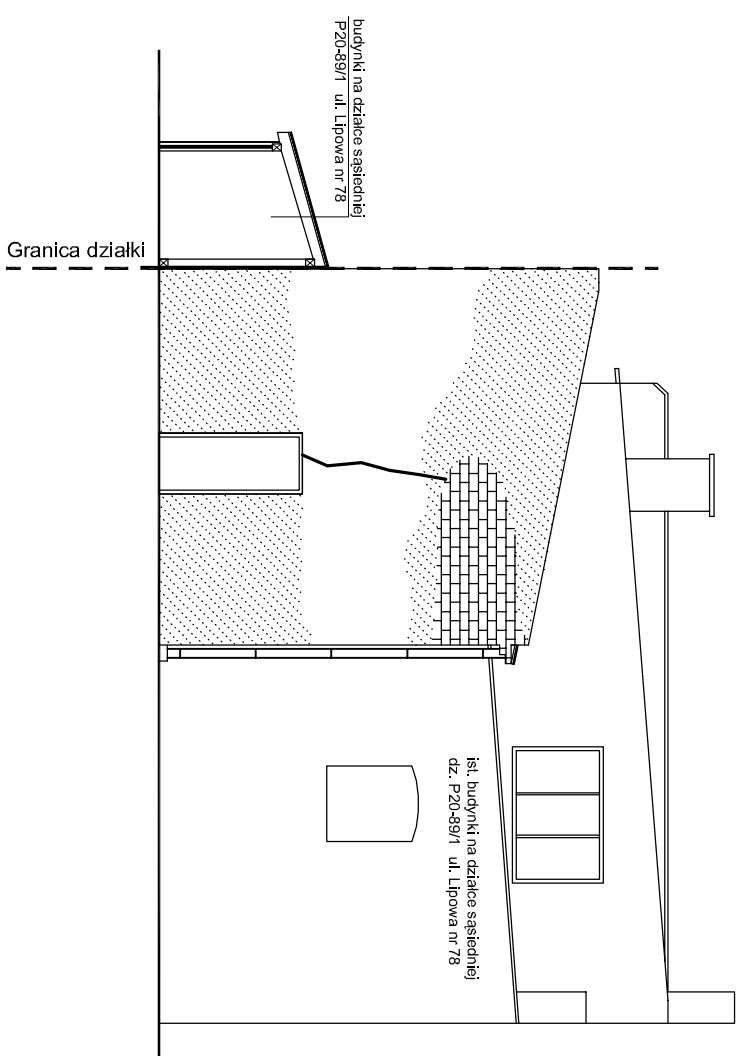
**Elewacja wschodnia**  
1:100

- obszar zawilgocenia od wody opadowej, intensywne zagrzybienie ścian
  -

- uszkodzone fragmenty muru - korozja muru
  -

- istniejące spęknięcia

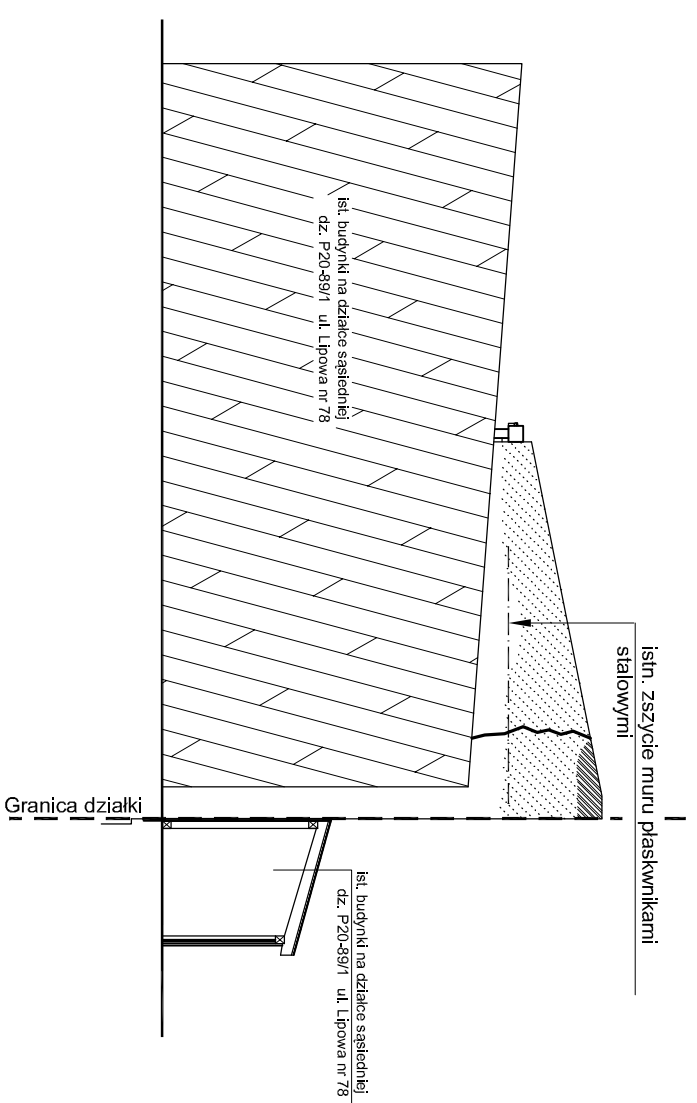
**Elewacja zachodnia**  
1:100

- obszar zawilgocenia od wody opadowej, intensywne zagrzybienie ścian
  -

- uszkodzone fragmenty muru - korozja muru
  -

- uszkodzony odspojony fragment ogniomuru
  -

- istniejące spęknięcia
