EKSPERTYZA TECHNICZNA

NA TEMAT STANU TECHNICZNEGO PAWILONU NR 4 NA TERENIE MIĘDZYNARODOWYCH TARGÓW POZNAŃSKICH

Zamawiający: *Międzynarodowe Targi Poznańskie Sp. z o.o.*
ul. Głogowska 14,
60-734 Poznań

Poznań, sierpień 2022

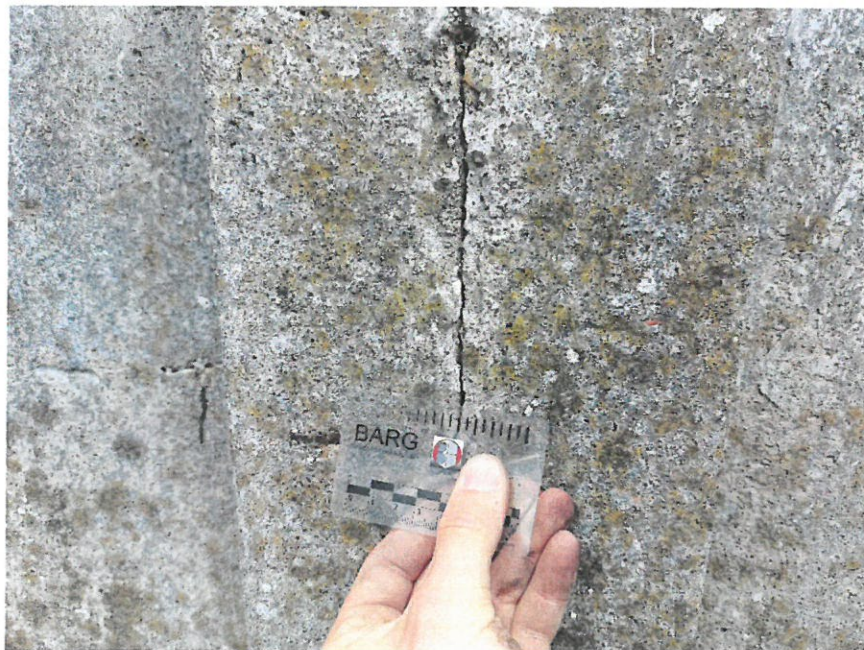
Fot. 7.23 Zarysowania ściany attykowej – 0,7mm

5. Przeprowadzenie prac naprawczych ściany attykowej. Podczas prowadzenia naprawy konieczne jest oczyszczenie ścian z odspajających się fragmentów betonu, oczyszczenie skorodowanych prętów zbrojeniowych oraz uzupełnienie powstałych ubytków przy pomocy zaprawy naprawczej PCC.

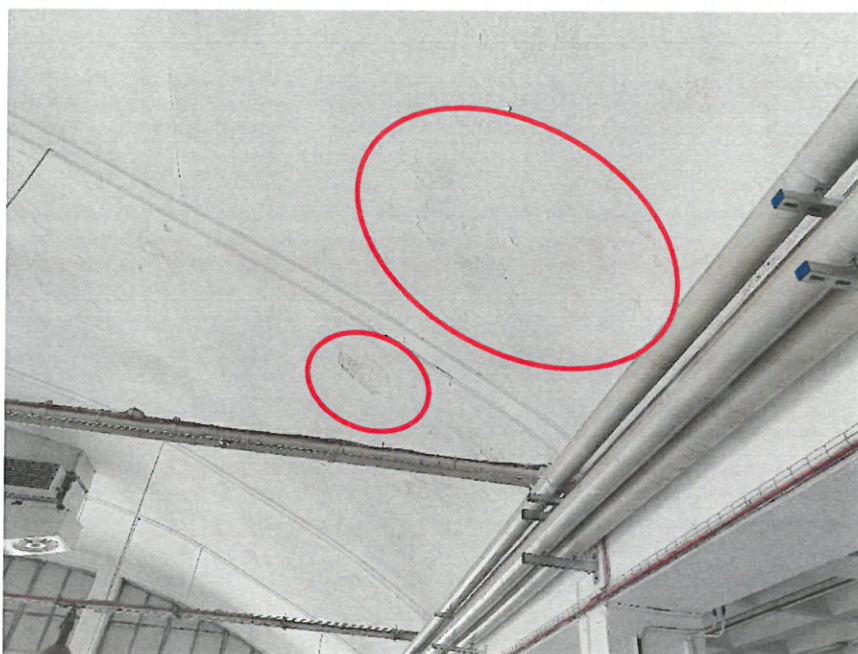
Fot. 7.28 Miejsca przecieków na konstrukcji dachu lukowego

konstrukcyjne nie ulegają trwałemu zawilgoceniu w wyniku przecieków. Należy jednak zaznaczyć, że przedostająca się przez nieszczelne pokrycie woda będzie w dalszej perspektywie negatywnie wpływać na właściwości techniczne i wytrzymałościowe zastosowanych w obiekcie materiałów zarówno izolacyjnych jak i konstrukcyjnych.

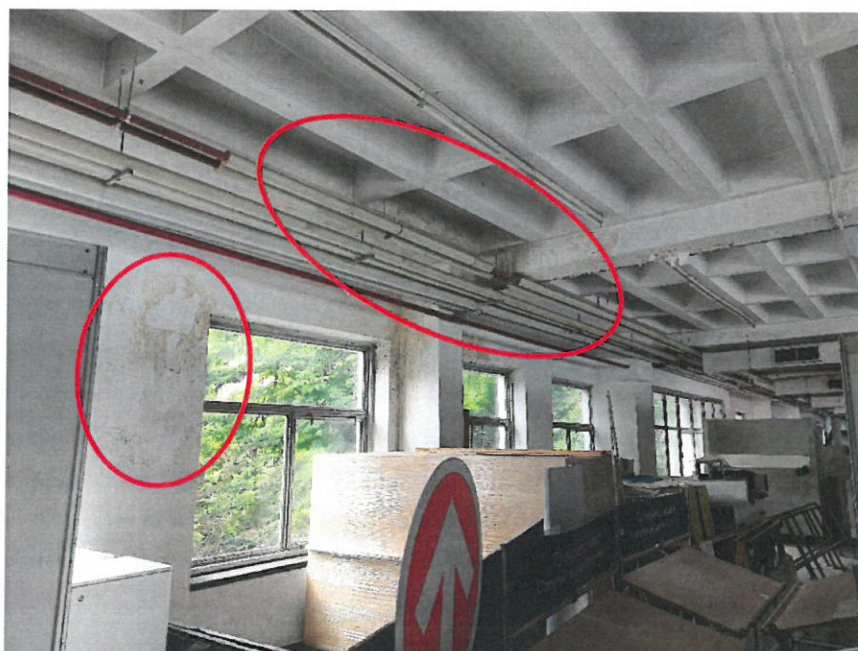
Fot. 7.29 Miejsca przecieków – konstrukcja dachu płaskiego nad antresolą

3. Dla konstrukcji dachu płaskiego zaleca się zerwanie starego pokrycia z papy, usunięcie gładzi cementowej, a następnie naprawę lub wymianę uszkodzonych płyt żużlobetonowych. Podczas prac naprawczych należy usunąć wełnę mineralną znajdującą się na dolnej płycie stropodachu i zastąpić ją grubszą warstwą nowej izolacji. Na górnych płytach konstrukcji należy ułożyć nową izolację przeciwwilgociową. Aby uzyskać gładką górną powierzchnię płyt żużlobetonowych można ułożyć na nich płyty PIR o grubości 30-50 mm. Na górnej warstwie izolacji przeciwwilgociowej, wzdłuż dojść do zainstalowanych na dachu urządzeń należy ułożyć warstwę dodatkowej folii lub membrany antypoślizgowej do ścieżek serwisowych, najlepiej w odróżniającym się kolorze.

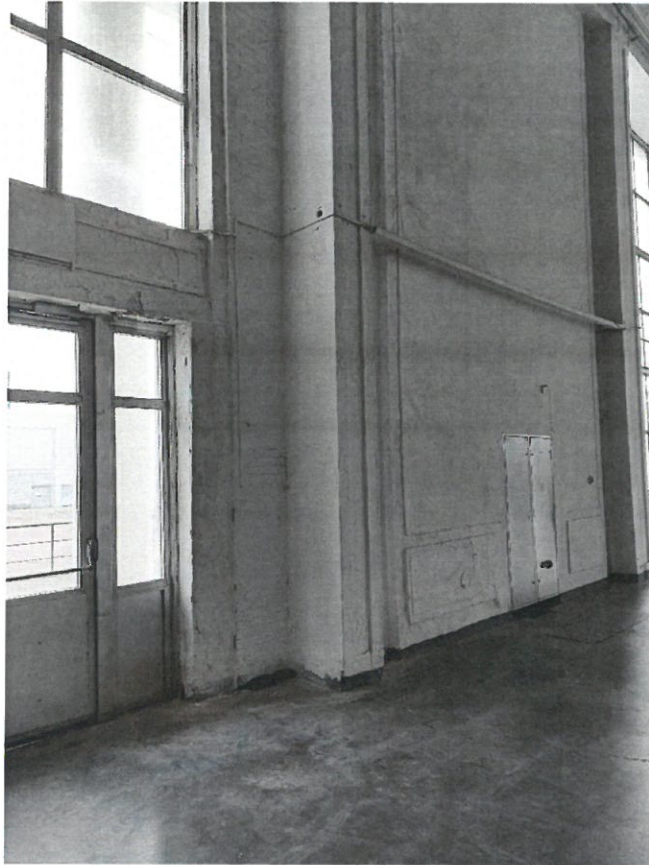
Fot. 7.32 Zły stan techniczny pokrycia ścian zewnętrznych – braki w pokryciu tynkiem, wykruszenia oraz odspojenia tynku

Charakter uszkodzeń dotyczący stanu tynków oraz ubytków cegieł w miejscach instalacji rur odpływowych ocenia się jako lokalne, nie mające wpływu na parametry wytrzymałościowe obiektu. Są to jednak uszkodzenia wymagające przeprowadzenia prac renowacyjnych. Uszkodzenia pokrycia dachowego są znaczne, a ich charakter pozwala na określenie aktualnego stanu technicznego stropodachu na niedostateczny – wymagający bezwzględnie przeprowadzenia prac naprawczych. Konieczna jest wymiana izolacyjnych warstw pokrycia. Badanie wilgotności wykazało, że elementy

1. Wykonanie prac renowacyjnych dla elewacji zewnętrznych. Zaleca się oczyszczenie elewacji wodą pod ciśnieniem w celu usunięcia uszkodzonych warstw farb i tynków. Następnie powstałe ubytki należy uzupełnić materiałami o podobnej charakterystyce, co obecnie zastosowane w obiekcie. Należy skuć i oczyścić wszystkie miejsca zawilgocone i zdegradowane w wyniku powstałych nieszczelności. Przyjmuje się, że po doczyszczeniu powierzchnia uszkodzeń i ubytków tynku może sięgać 40 - 50% powierzchni elewacji.

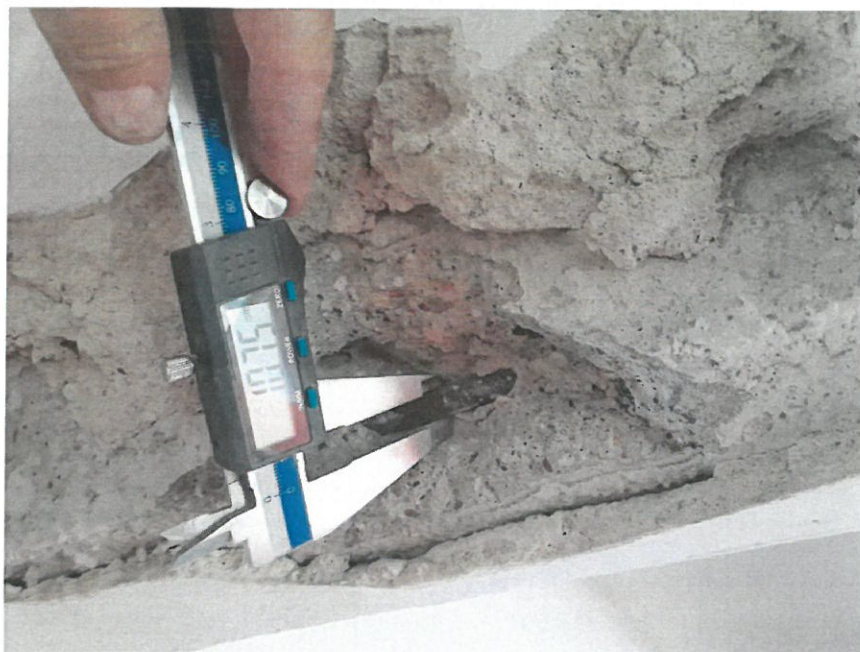
Fot. 8.10 Odkrywka zbrojenia – strop płaski – żebro pkt 2 – pręt $\varnothing 10\text{mm}$

Na podstawie wykonanych odkrywek oraz skanów stwierdzono wykonanie stropu płaskiego z konstrukcji żelbetowej zbrojonego siatką z prętów $\varnothing 4,5$ mm o rozstawie 15 cm x 15 cm. Podciąg podłużny (pkt. 3) zbrojony jest dwoma prętami kwadratowymi o boku 18 mm. Strzemiona z prętów $\varnothing 4,5$ mm zastosowano co ok. 20 cm. Podciąg poprzeczny zbrojony jest jednym prętem o średnicy $\varnothing 10$ mm bez strzemion.

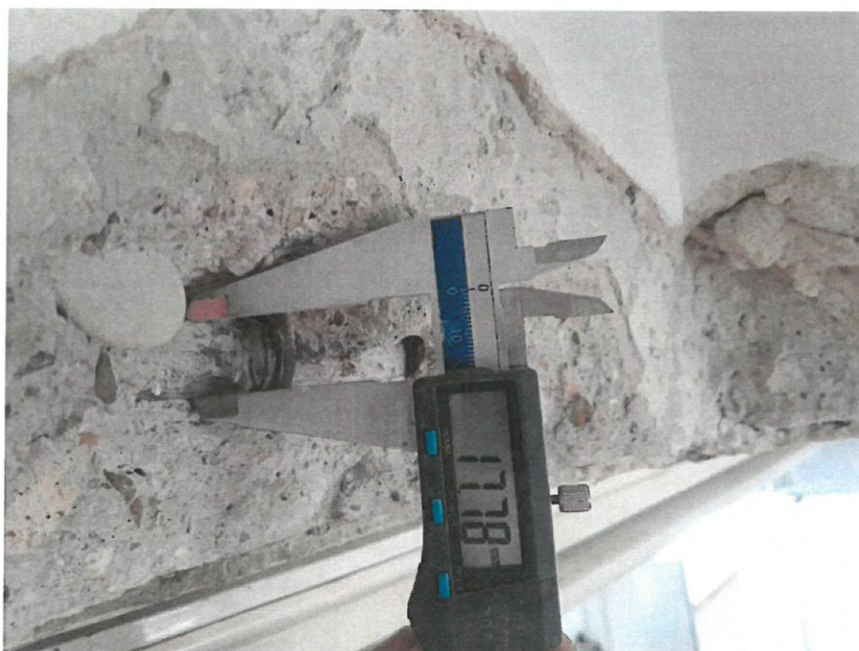
Fot. 8.11 Odkrywka zbrojenia – strop płaski – żebro pkt 3 – pręt główny 18 mm

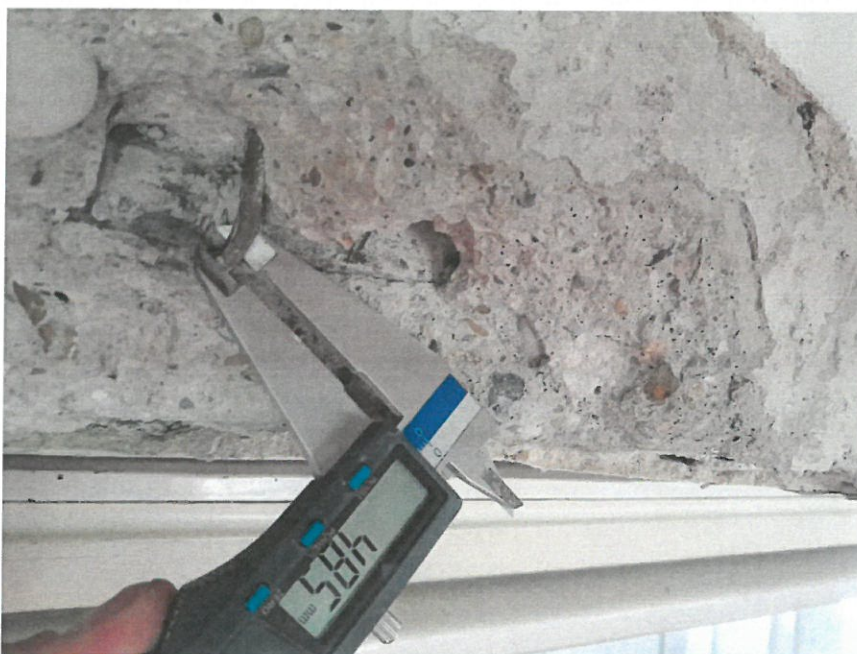
Fot. 8.11 Odkrywka zbrojenia – strop płaski – strzemię pkt 3 – pręt $\varnothing 4,5$ mm

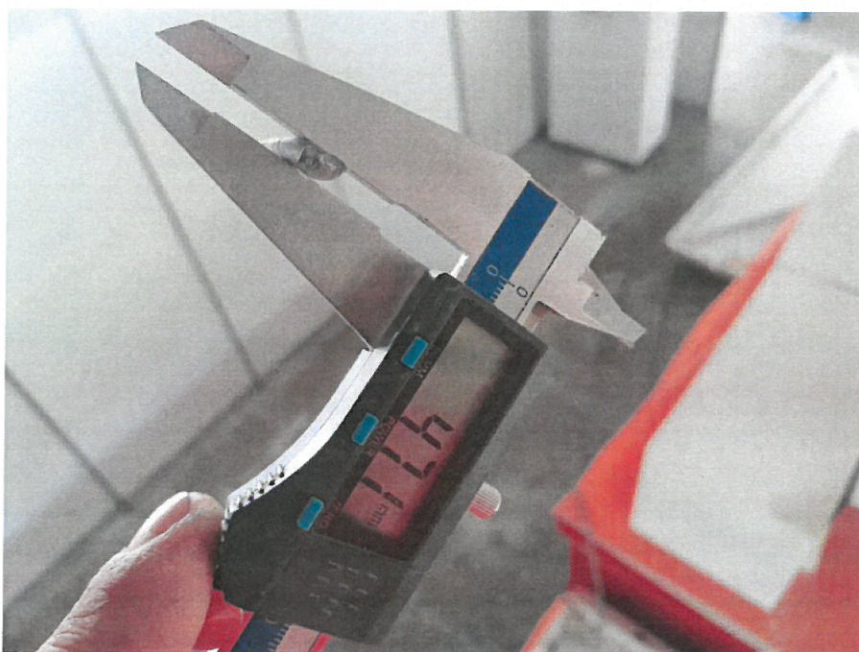
Fot. 8.12 Odkrywka zbrojenia – strop płaski – siatka zbrojeniowa z prętów $\varnothing 4,5$ mm

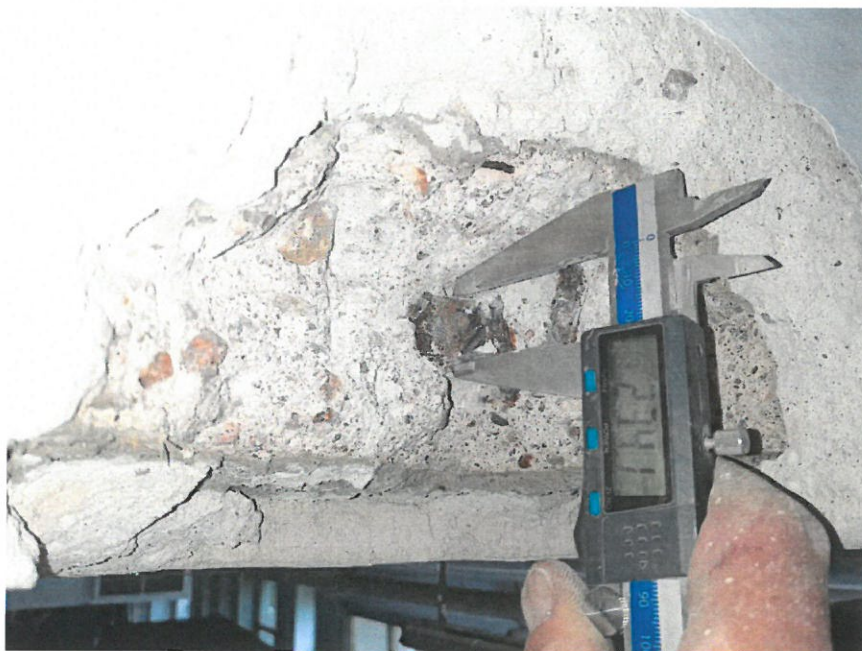
Płyty panwiowe z których wykonano strop płaski oparte są na podłużnych belkach stropowych żelbetowych zbrojonych ośmioma prętami kwadratowymi o boku 24 mm po cztery góra i dołem. Zmierzony rozstaw prętów wynosi ok. 8 cm. Strzemiona w belce są wykonane z prętów okrągłych gładkich o średnicy $\varnothing 10$ mm w rozstawie ok. 22 cm.

Fot. 8.13 Odkrywka zbrojenia – strop płaski – podciąg poprzeczny - pręt 24 mm

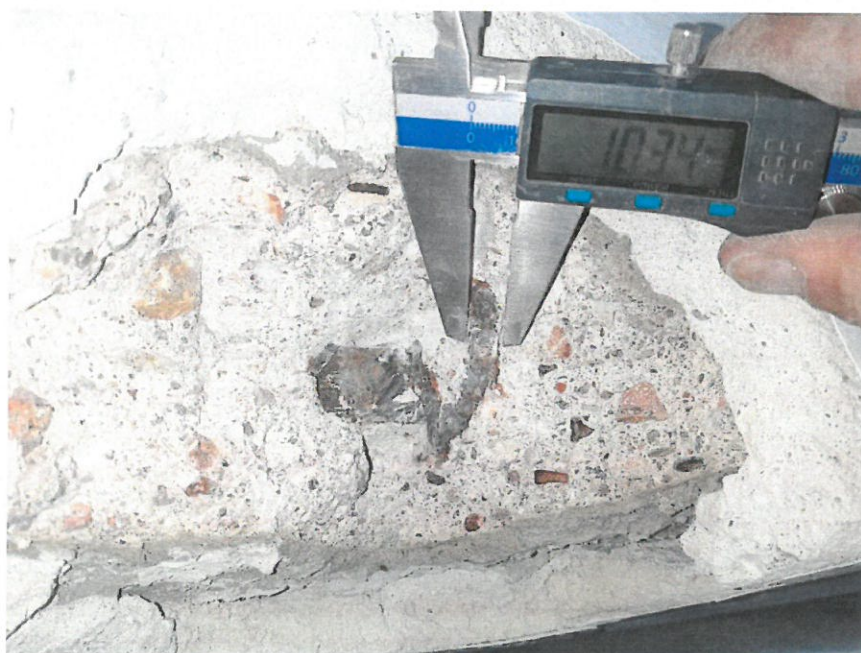
Fot. 8.14 Odkrywka zbrojenia – strop płaski – podciąg poprzeczny - pręt $\varnothing 10$ mm

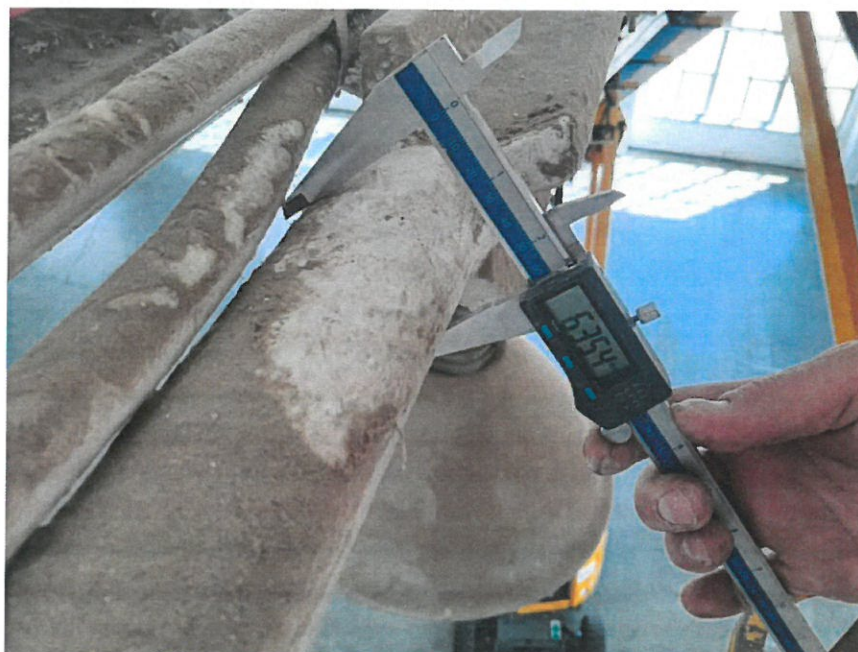
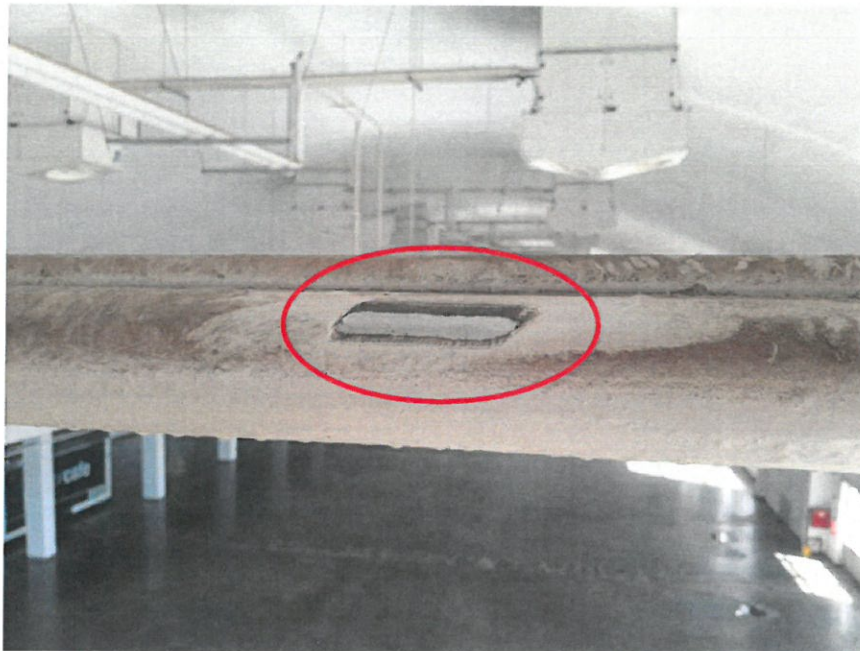
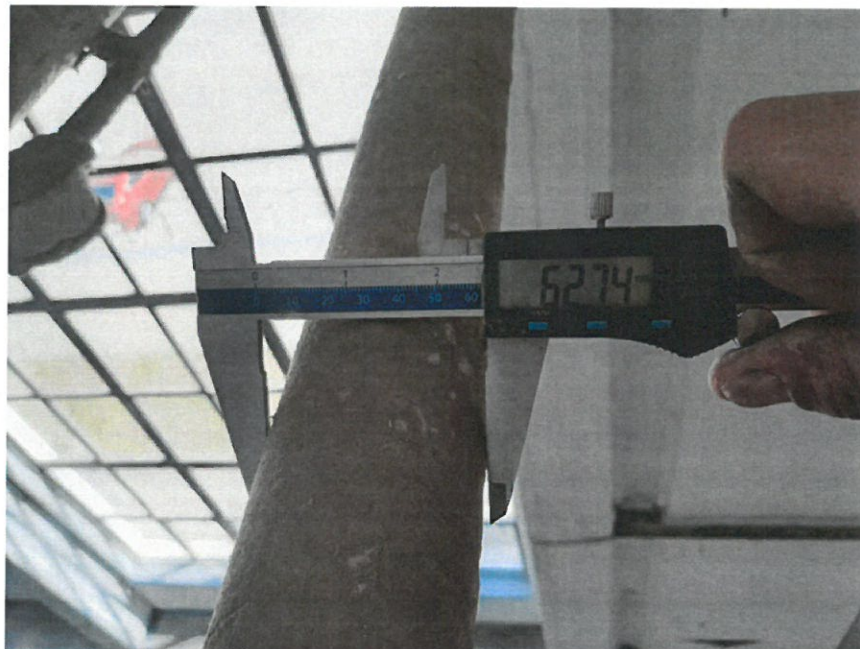
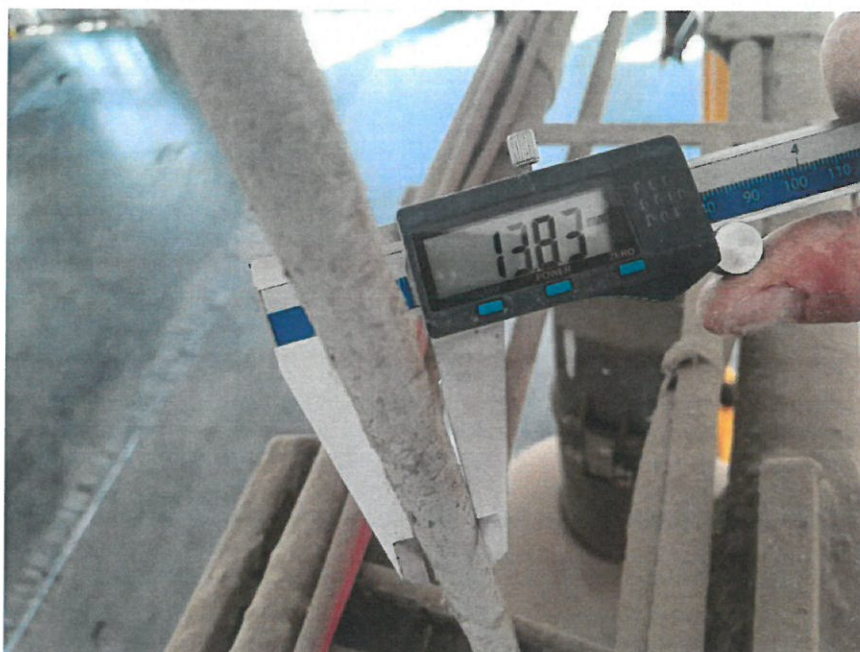
Fot. 8.15 Pomiar średnicy – ściąg nr 4 w kierunku północnym

Fot. 8.16 Lokalizacja badania twardości stali metodą Leeb'a – ściąg nr 4

Fot. 8.17 Pomiar średnicy – ściąg nr 6 w kierunku południowym

Fot. 8.18 Pomiar średnicy pręta konstrukcji wieszaka

Ściągi o rozpiętości 24 m wykonane są z dwóch prętów stalowych o średnicy $\varnothing 60$ mm podwieszonych do konstrukcji dachu na wieszakach z prętów o średnicy $\varnothing 12$ mm, które rozmieszczono co ok. 4-5 m. Oszacowana klasa stali konstrukcji wynosi S355.

Na podstawie badania twardości metodą Leeb'a oszacowano klasę stali ściąągów stalowych na S355. Ocena makroskopowa nie wykazała uszkodzeń korozyjnych elementów stalowych.

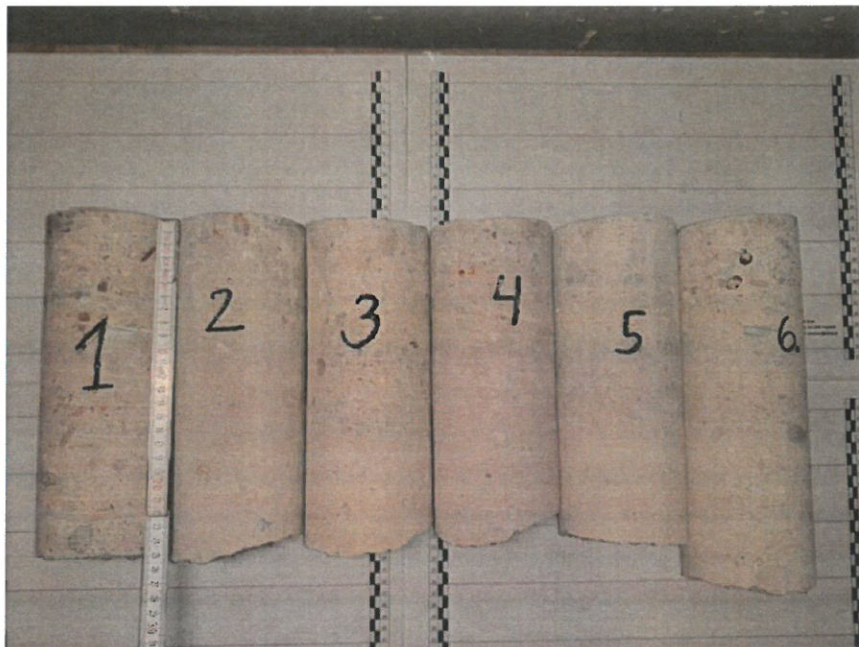
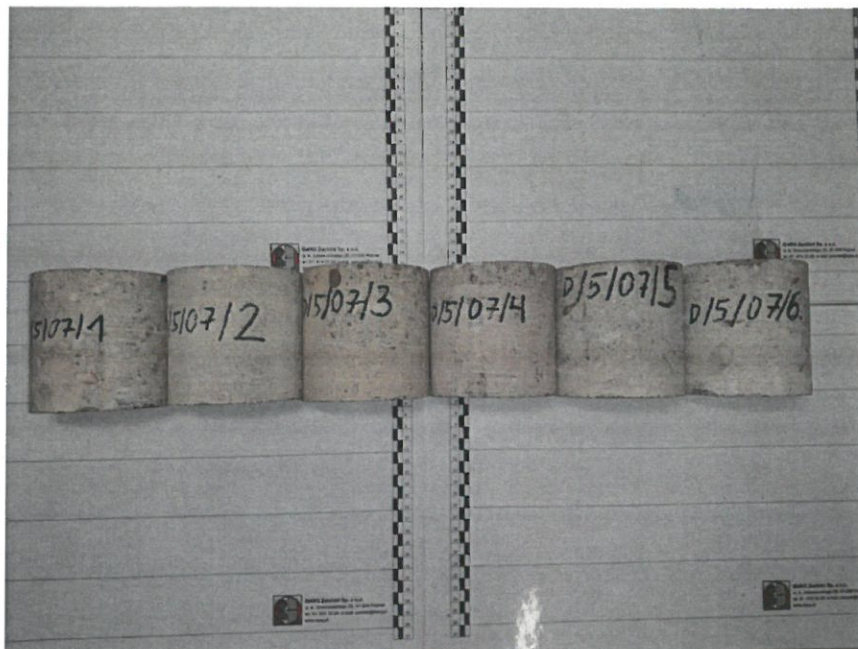
Fot. 8.25 Pobrane odwierty rdzeniowe

Fot. 8.26 Próbki przygotowane do badań wytrzymałościowych

Uzyskane wartości wytrzymałości betonu na ściskanie wynoszą od **14,7 MPa** do **23,1 MPa**, przy wartości średniej równej **19,4 MPa**.

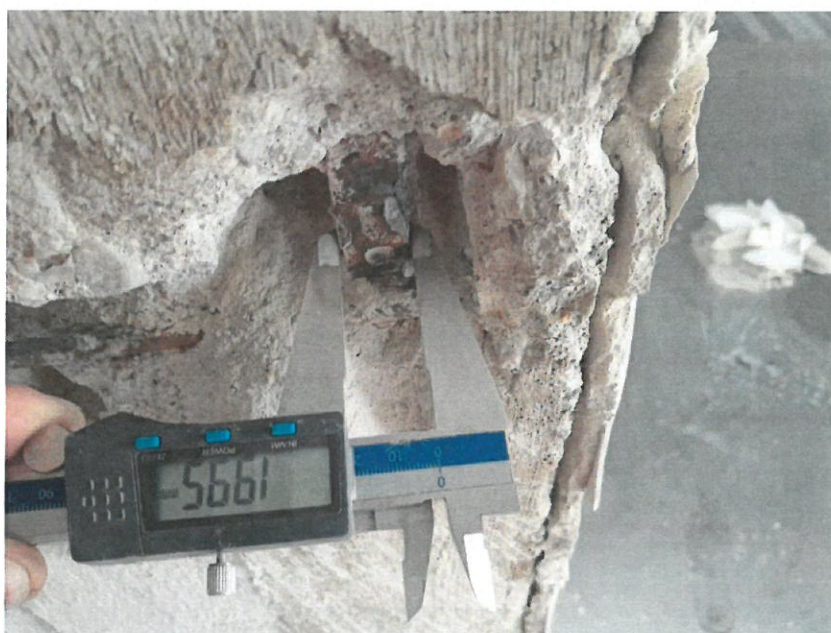
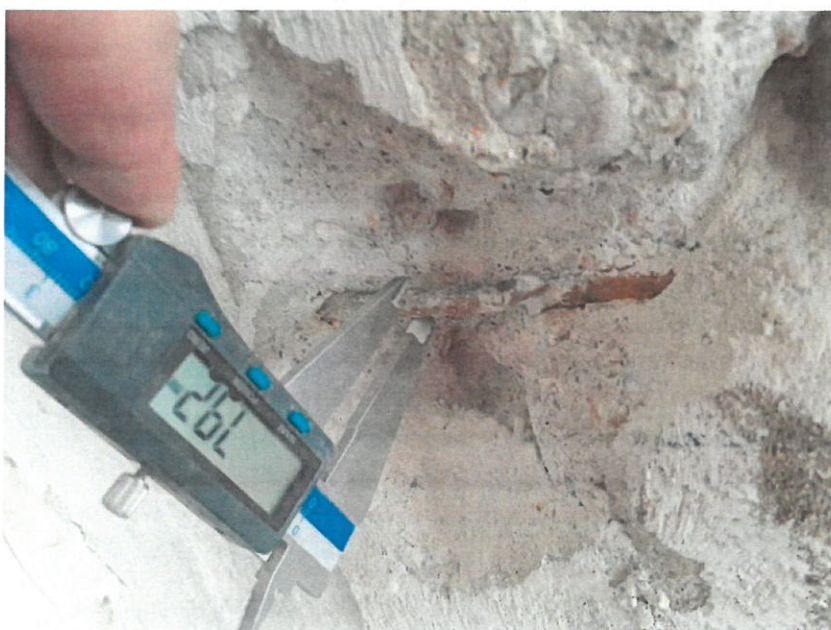
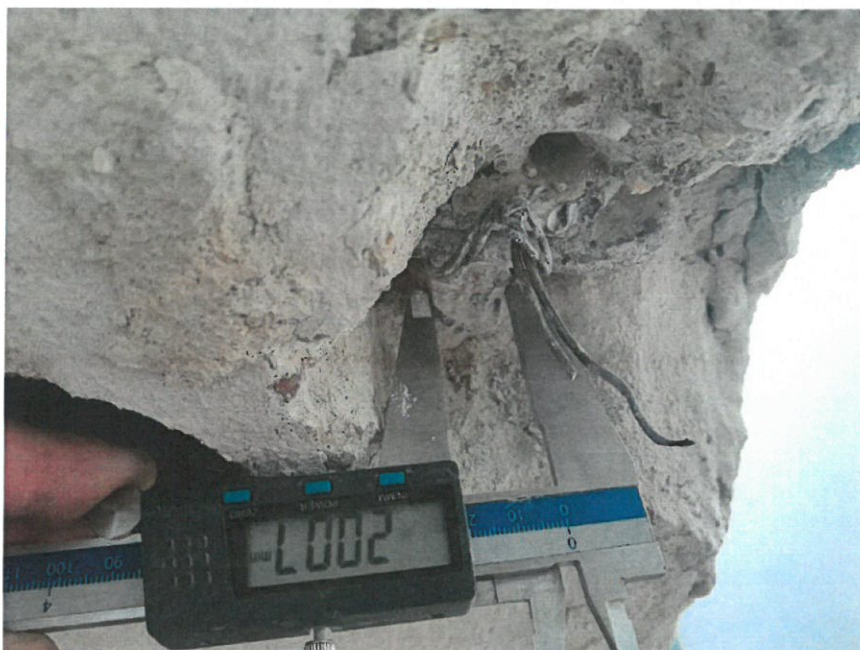
Fot. 8.27 Odkrywka zbrojenia – słup nr 1 – zbrojenie główne – pręt kwadratowy 20 mm

Fot. 8.28 Odkrywka zbrojenia - słup nr 1 – pomiar strzemienia – pręt okrągły $\varnothing 8$ mm

Fot. 8.29 Odkrywka zbrojenia – słup nr 3 – zbrojenie główne – pręt kwadratowy 20 mm

Stan zbrojenia w słupach określa się na bardzo dobry, bez widocznych oznak korozji.

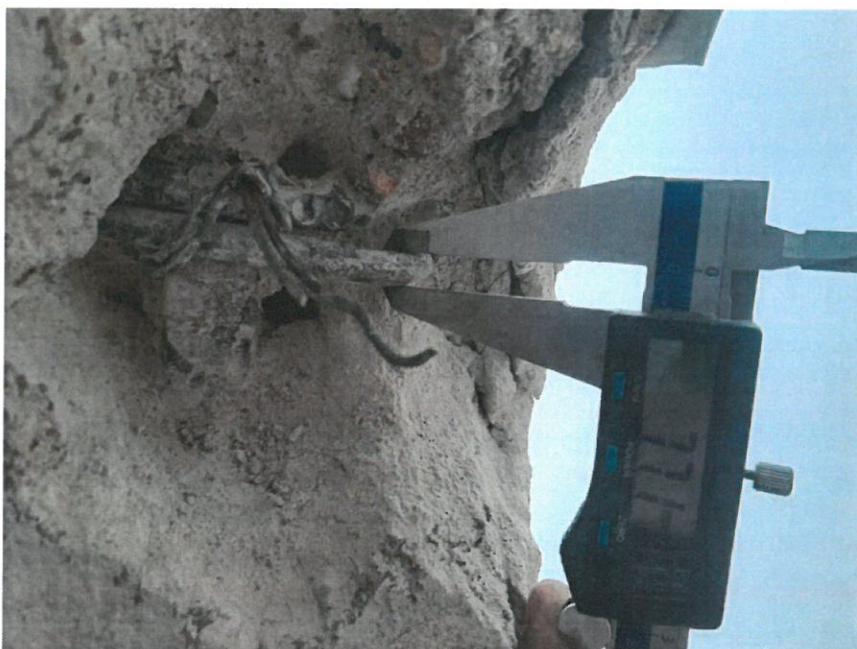
Fot. 8.30 Odkrywka zbrojenia – słup nr 3 – pomiar strzemienia – pręt okrągły $\varnothing 8$ mm

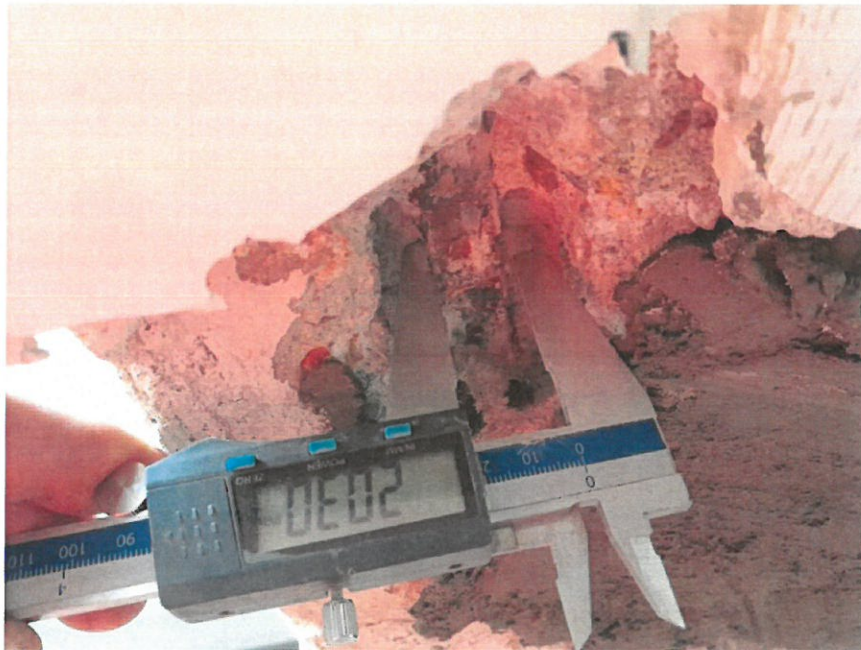
Fot. 8.31 Odkrywka zbrojenia – słup nr 6 – zbrojenie główne – pręt kwadratowy 20 mm

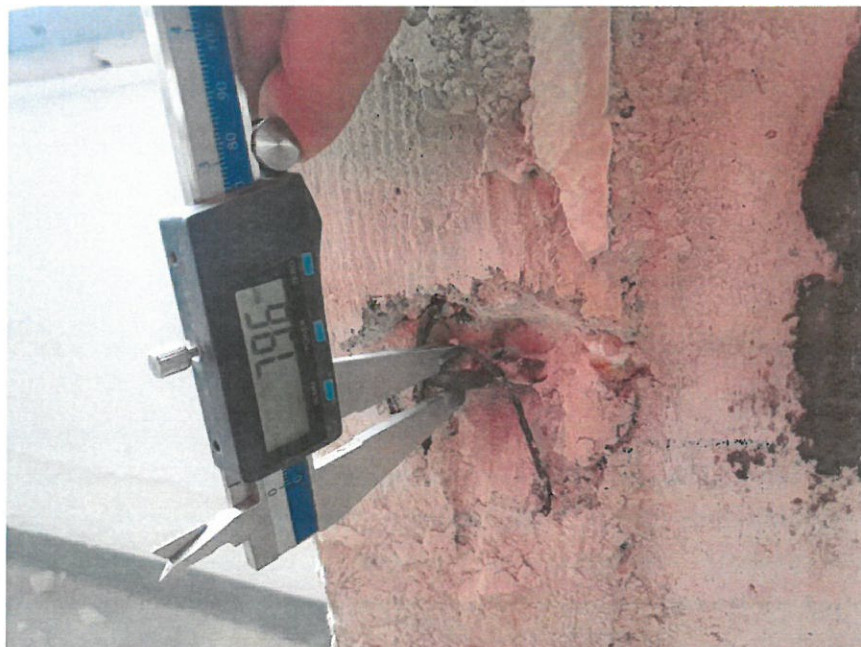
Fot. 8.32 Odkrywka zbrojenia – słup nr 6 – pomiar strzemienia – pręt okrągły $\varnothing 8$ mm

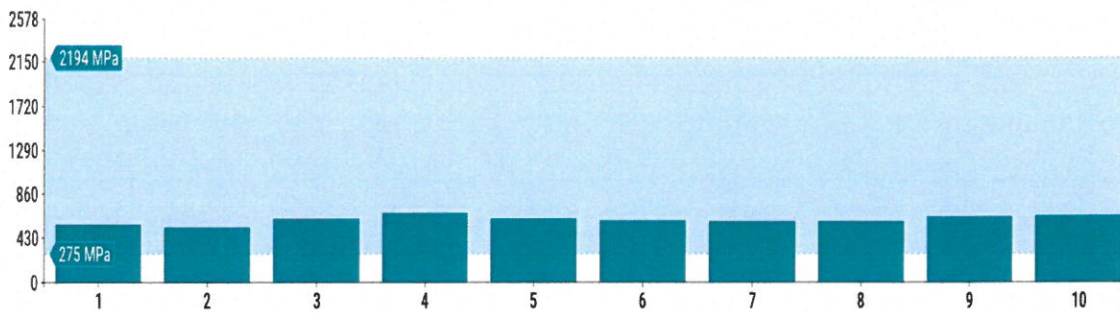
Operator Damian Nikodem
Folder Name MTP
Name sciagacz nr 8
Created Date 07/13/2022 14:03:54
Last Modified Date 07/13/2022 14:04:38
Measurement Average Hardness 607 MPa

#	Angle (°)	HLD	MPa
1	55	441	565
2	60	430	535
3	55	460	618
4	60	479	671
5	60	461	619

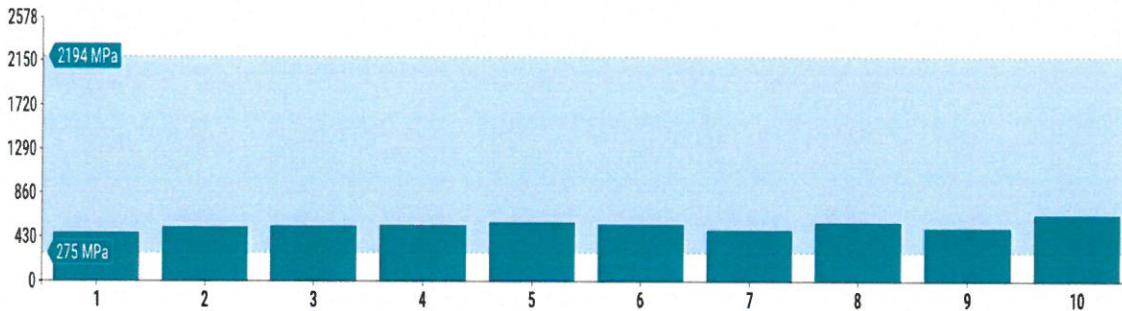
Operator Damian Nikodem
Folder Name MTP
Name sciagacz nr 6 (od konca)1
Created Date 07/12/2022 12:25:37
Last Modified Date 07/12/2022 12:26:11
Measurement Average Hardness 544 MPa

#	Angle (°)	HLD	MPa
1	35	404	470
2	35	425	522
3	30	430	535
4	30	432	541
5	35	443	569

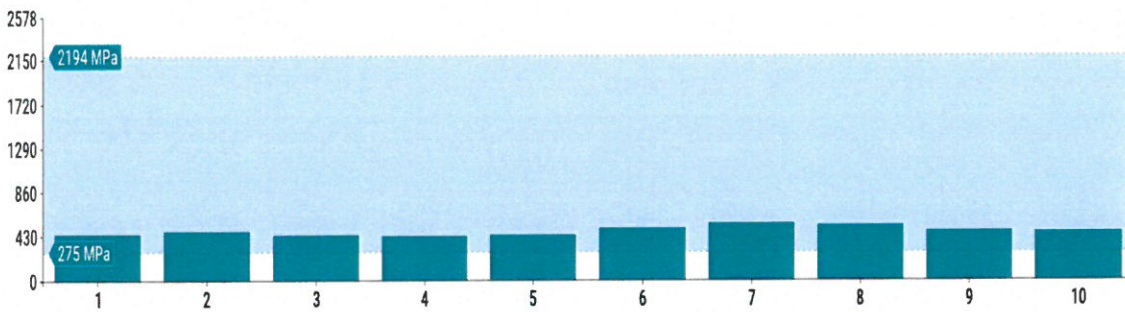
Operator Damian Nikodem
Folder Name MTP
Name sciagacz nr 4
Created Date 07/12/2022 10:41:56
Last Modified Date 07/12/2022 10:43:10
Measurement Average Hardness 480 MPa

#	Angle (°)	HLD	MPa
1	40	397	454
2	45	409	481
3	45	394	445
4	45	390	436
5	45	392	441
