EKSPERTYZA TECHNICZNA

dotycząca stanu technicznego budynku

Obiekt: **budynki mieszkalne i gospodarcze,
frontowej, prawej, lewej i poprzecznej oficyny**

Lokalizacja: **Łódź, ul. Dąbrowskiego 38,
(działka nr 335/1, 335/3, 335/8, obręb G--5)**

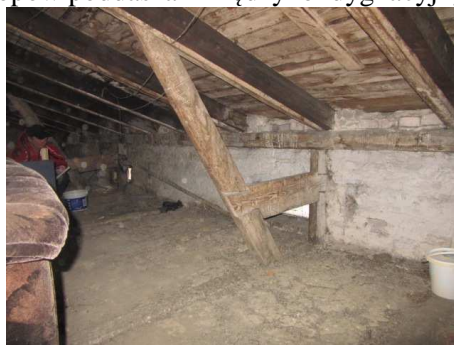
6. ubytki cegieł i erozja zaprawy w trzonach kominowych ścian szczytowych oraz w jednym kominie północnej połaci dachu;
7. brak zabezpieczenia ogniochronnego drewnianej konstrukcji dachu;
8. zbyt mała szerokość użytkowa biegów schodów klatki schodowej (w świetle 102 cm, zamiast wymaganych 120 cm);
9. niedostateczna nośność belek stropowych stropów poddasza i międzykondygnacyjnych;

Foto nr 15. Widok konstrukcji dachu.
