Program Prac Konserwatorskich

Budynek Administracji Szpitala Chorób Płuc
w Pilchowicach, ul. Dworcowa 31

Kraków, 10.09.2020 r.

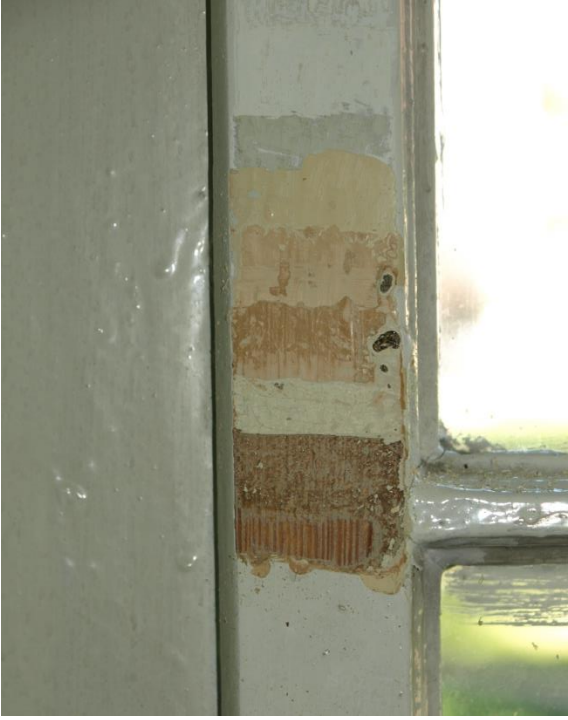
Przemalowanie w kolorze białym	XXw.
	Przemalowanie w kolorze szarym	XXw.
	Przemalowanie w kolorze ugru	XXw.
	Przemalowanie w kolorze beżowym	XXw.
	Przemalowanie w kolorze ciemnego ugru	XXw.
	Przemalowanie w kolorze białym	XIX/ XXw.
	Fladrunek Podkład w kolorze szarym (pokostowy) Drewno iglaste	2 poł. XIXw.

Wewnątrz budynku na elementach stolarki znajduje się różna ilość wtórnych nawarstwień, pod którymi widoczna jest warstwa oryginalnego fladrunku. Fladrunku nie odnaleziono na zewnętrznej części okien. Po stronie zewnętrznej na drewnie znajduje się tylko jedna warstwa olejnego przemalowania w kolorze białym. Zapewne ze względu na zły stan zachowania warstwy wcześniejsze zostały w przeszłości usunięte.

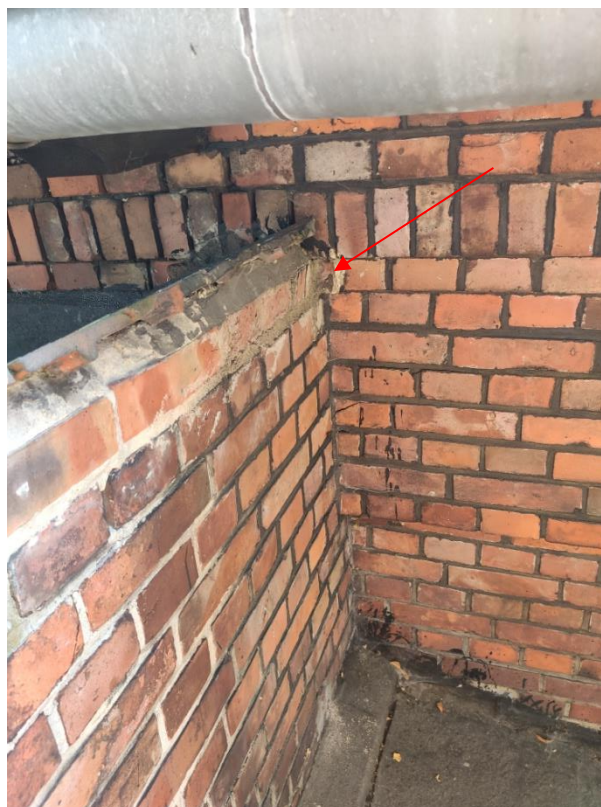
Attyka nad daszkiem, nad wejściem do budynku. Strzałką zaznaczono wysunięty fragment cegły z pierwotnego zakończenia attyki.

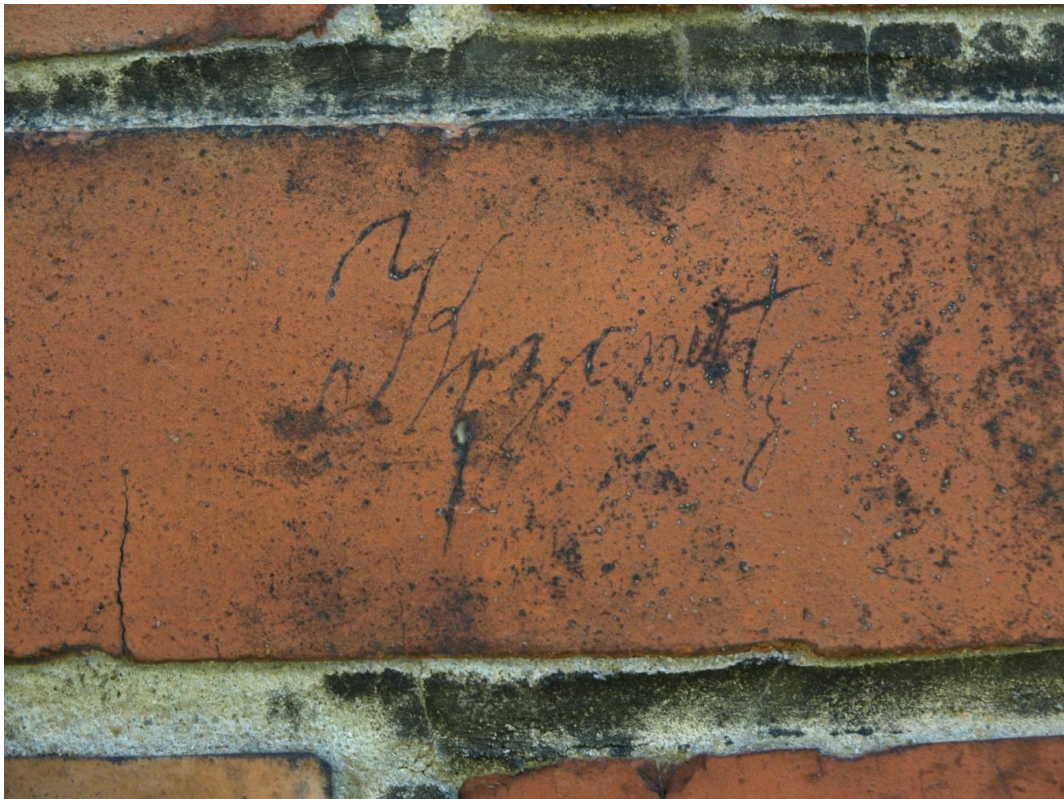
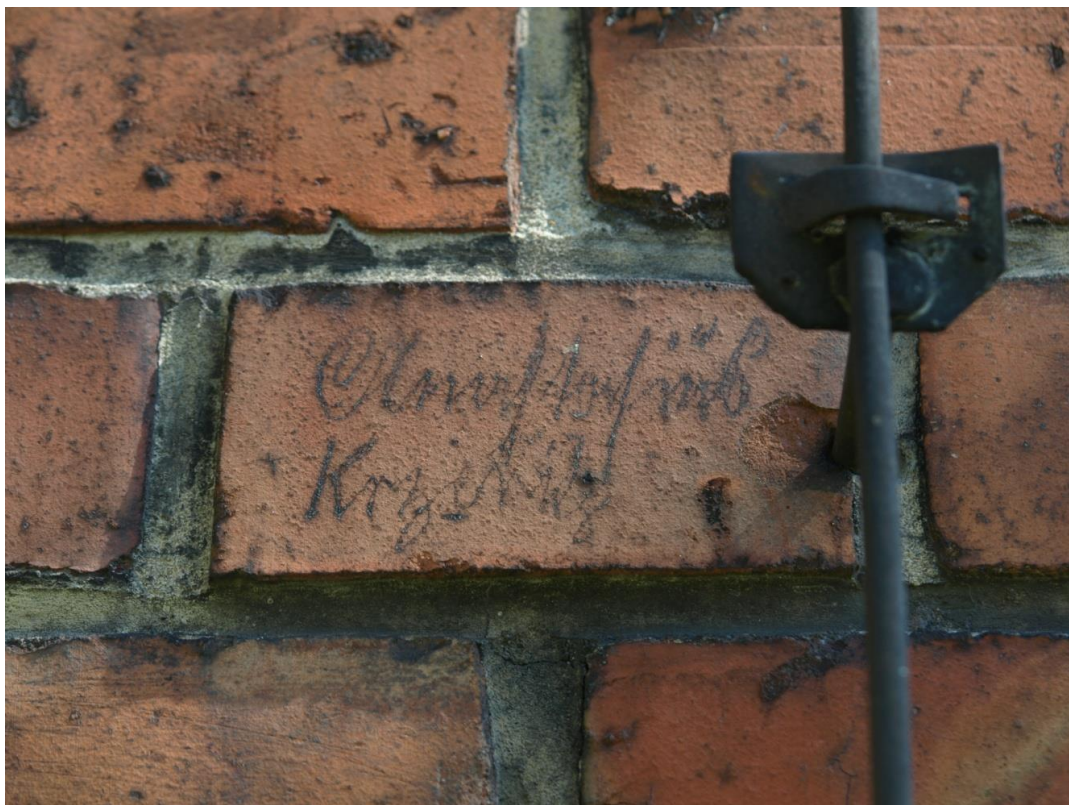
Fot.19 i 20. Budynek Administracji Szpitala Chorób Płuc w Pilchowicach, ul. Dworcowa 31, ceglana elewacja. Stan przed konserwacją. Widoczne podpisy.

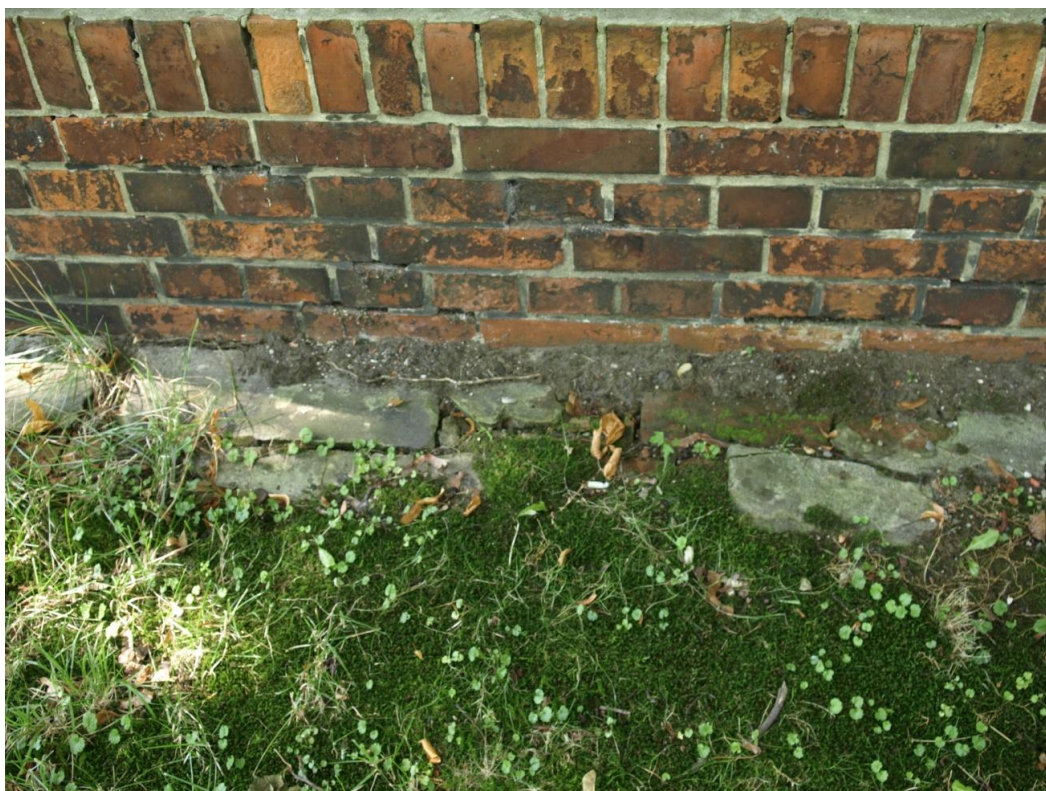
Fot.38. Budynek Administracji Szpitala Chorób Płuc w Pilchowicach, ul. Dworcowa 31. Stan przed konserwacją. Pod warstwą betonu widoczne jest dawne obejście z cegieł?/.

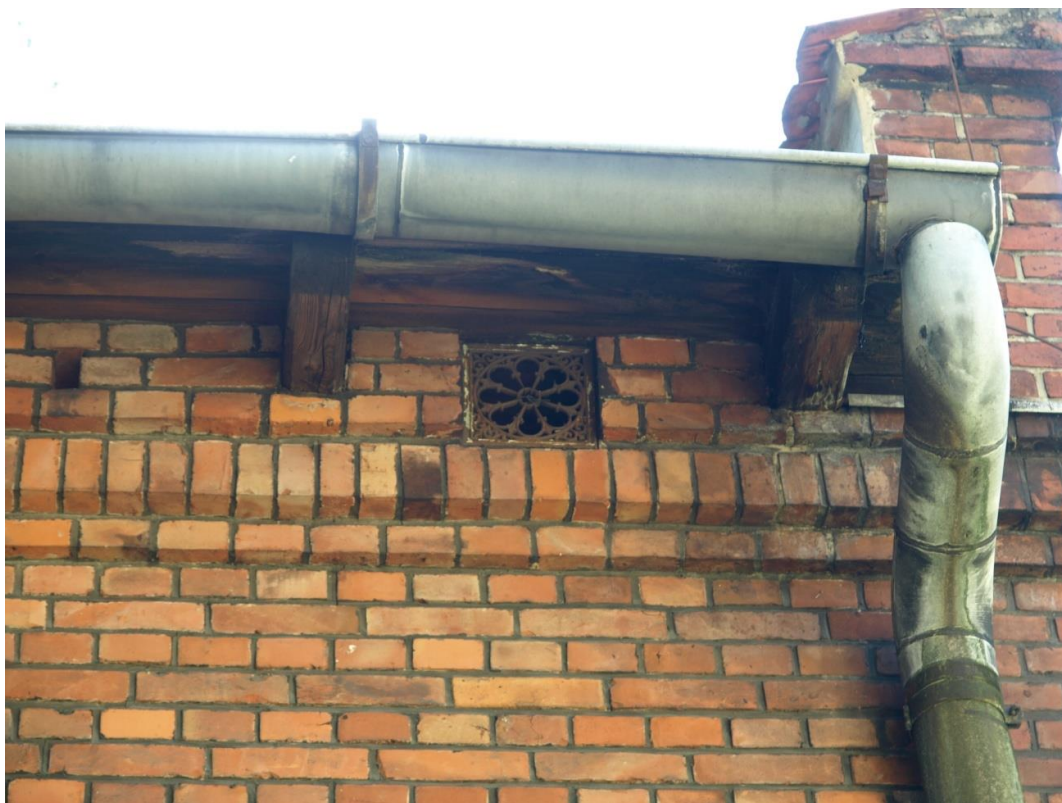
Fot.41. Budynek Administracji Szpitala Chorób Płuc w Pilchowicach, ul. Dworcowa 31. Stan przed konserwacją. Widoczna oryginalna kratka wentylacyjna.

11. Kratki w otworach wentylacyjnych – wymontowanie, oczyszczenie z produktów korozji, zabezpieczenie preparatem antykorozyjnym i farbą do metalu w kolorze grafitowym, np. Lowigraf, ponowny montaż na elewacji w miejscu pierwotnego usytuowania.

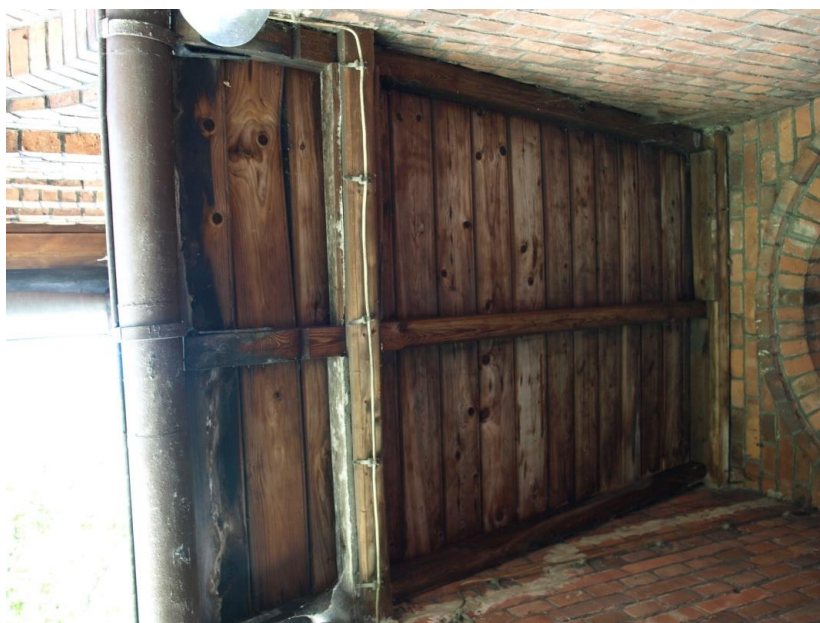
Fot.42. Budynek Administracji Szpitala Chorób Płuc w Pilchowicach, ul. Dworcowa 31. Stan przed konserwacją. Widoczna podbitka daszku nad wejściem.

W odniesieniu do **dachu** budynku zaleca się usunięcie papy oraz wymianę elementów drewnianej konstrukcji dachu wraz z podbitką. Od strony północno-zachodniej, gdzie dach jest wysunięty poza elewację wyraźnie widać, że krokwie i podbitka z desek są mocno zawilgocone i zagrzybione, posiadają również ubytkami. Podczas wymiany elementów na nowe należy zrekonstruować formę oryginalnych krokwi. Z **daszku nad wejściem do budynku** należy usunąć papę oraz wymienić drewnianą konstrukcję na nową. Po demontażu papy należy przeanalizować pozostałości blachy/??/ na elewacji nad daszkiem (obecnie miejsce to jest słabo widoczne) i ewentualnie zweryfikować formę daszku. Być może oryginalny daszek z blachy miał formę uskokową/??/.

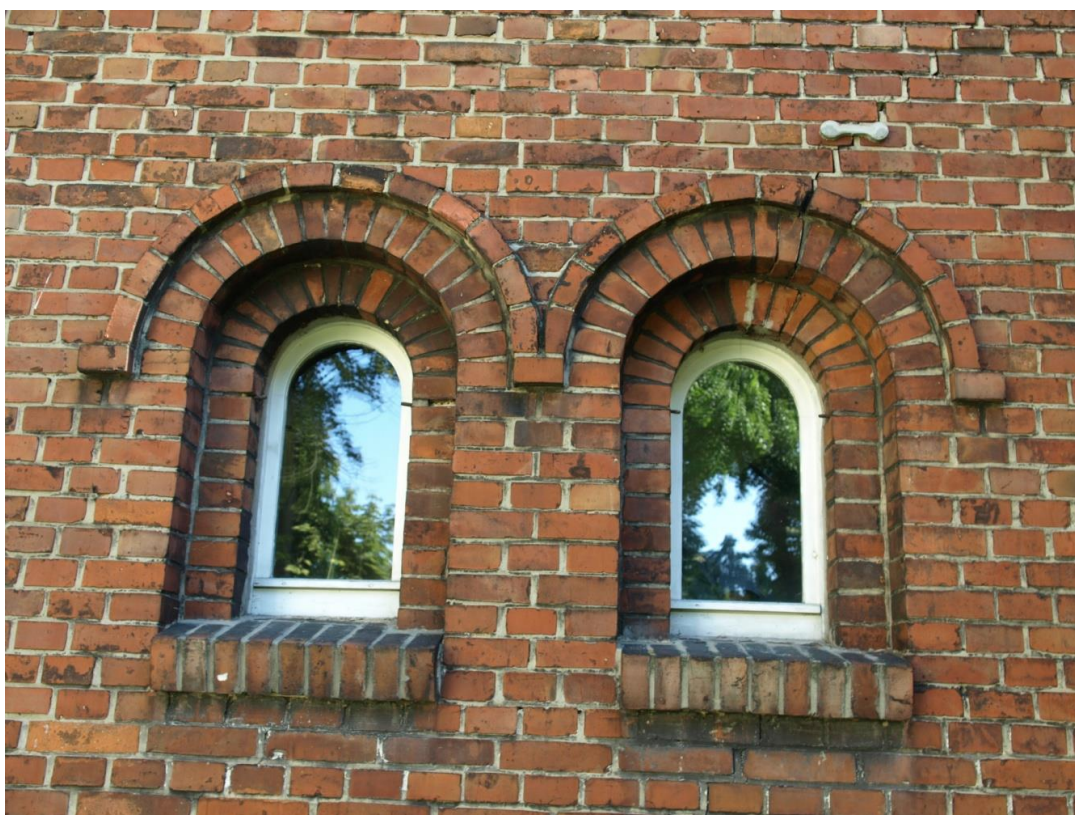
Fot.52. Budynek Administracji Szpitala Chorób Płuc w Pilchowie, ul. Dworcowa 31. Stan przed konserwacją. Widoczne dwa współczesne okienka.

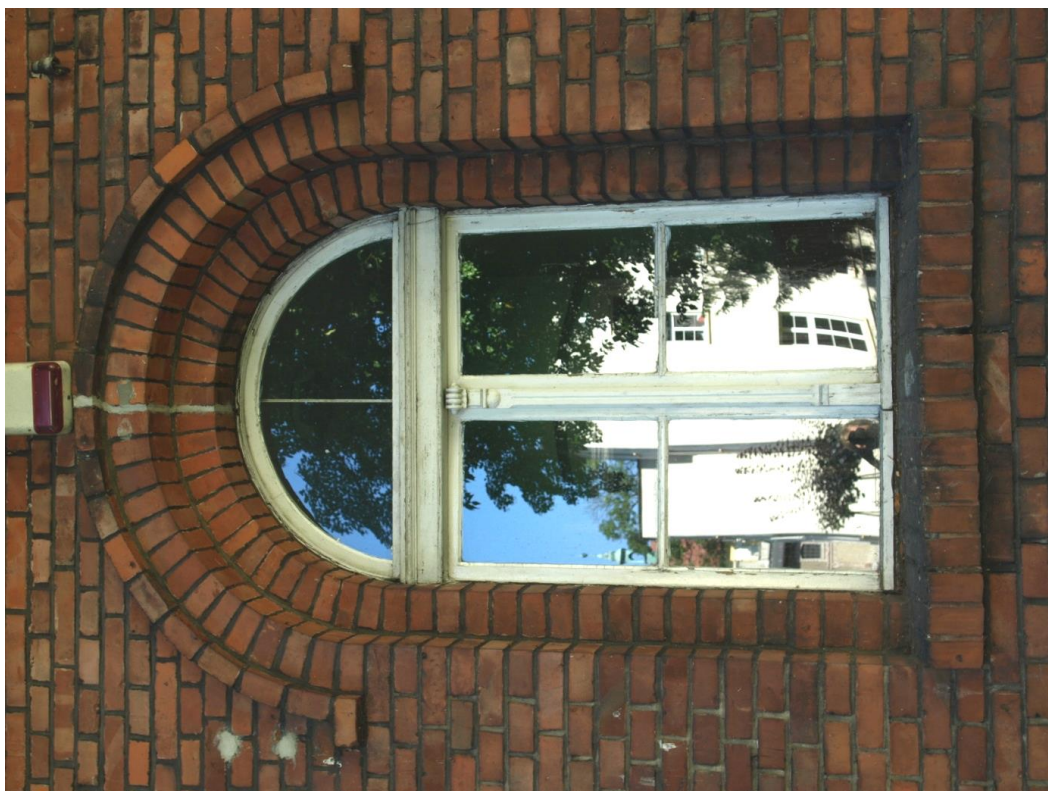
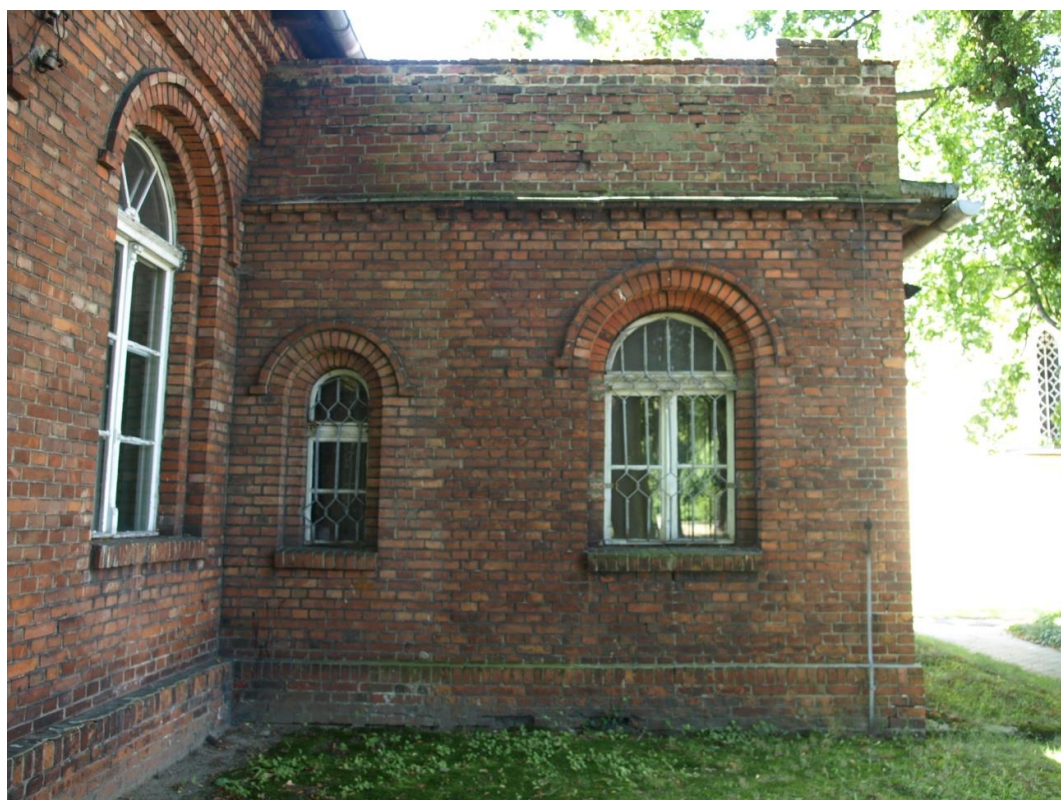
Fot.53 i 54. Budynek Administracji Szpitala Chorób Płuc w Pilchowicach, ul. Dworcowa 31. Stan przed konserwacją. Widoczne różne rodzaje okien na elewacji.

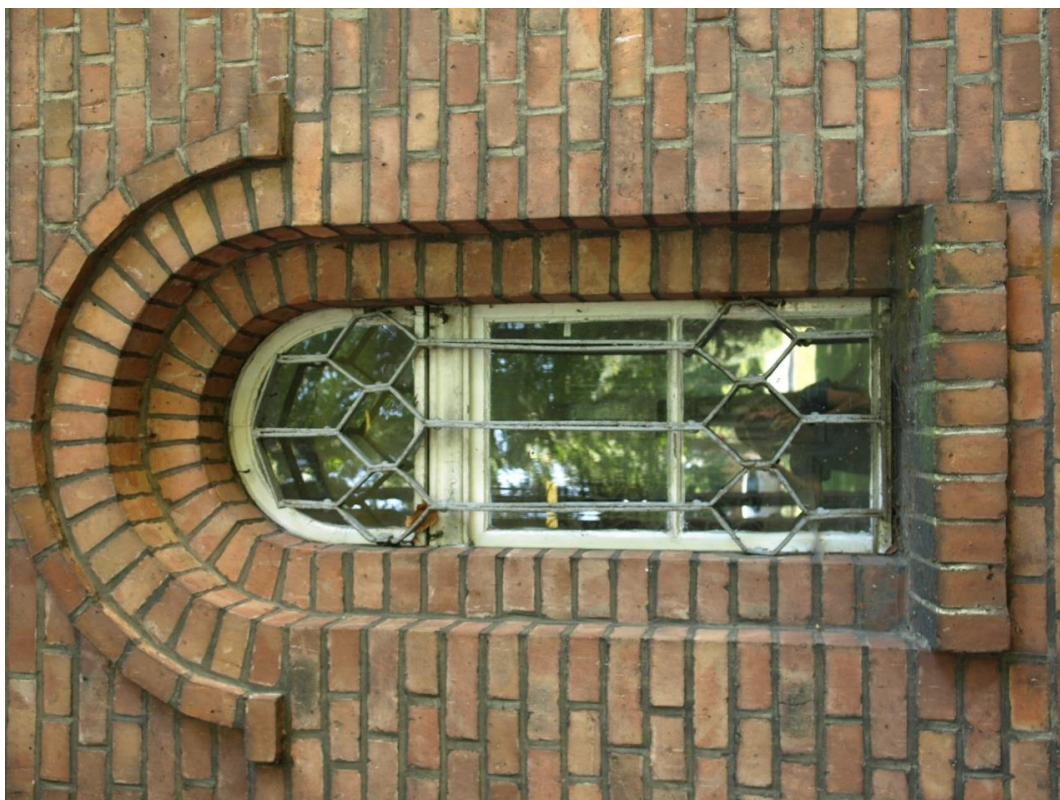
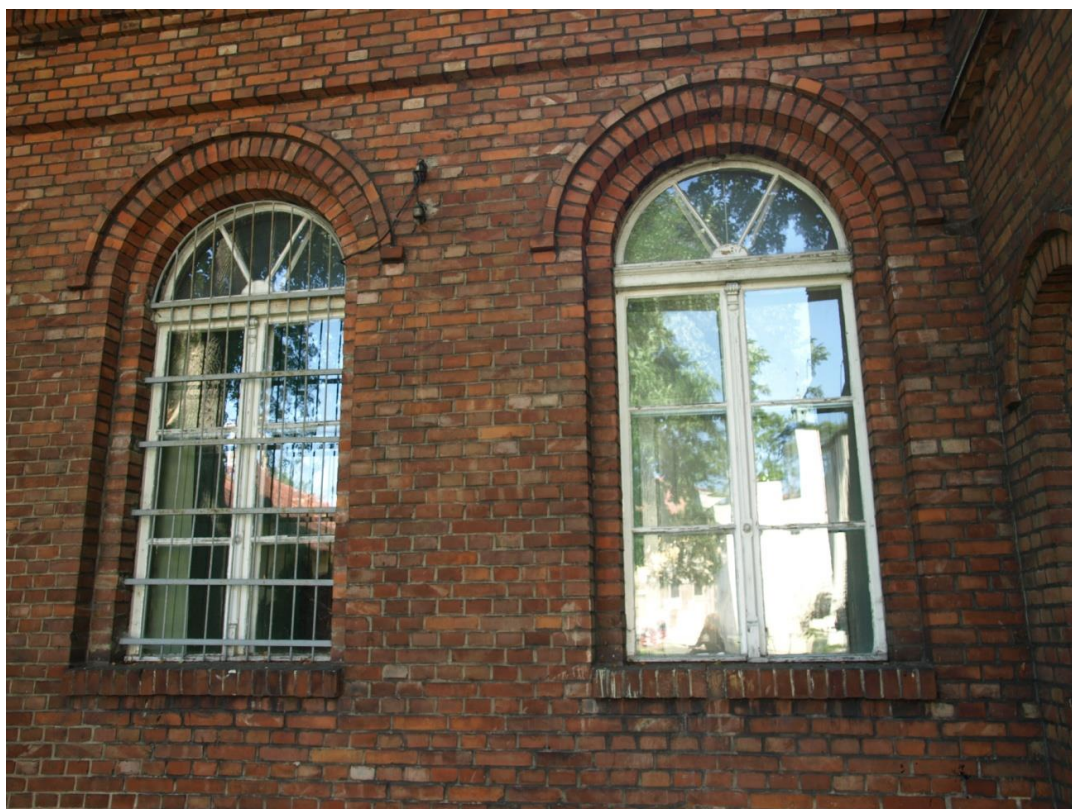
Fot.55 i 56. Budynek Administracji Szpitala Chorób Płuc w Pilchowicach, ul. Dworcowa 31. Stan przed konserwacją. Widoczne różne rodzaje okien na elewacji.

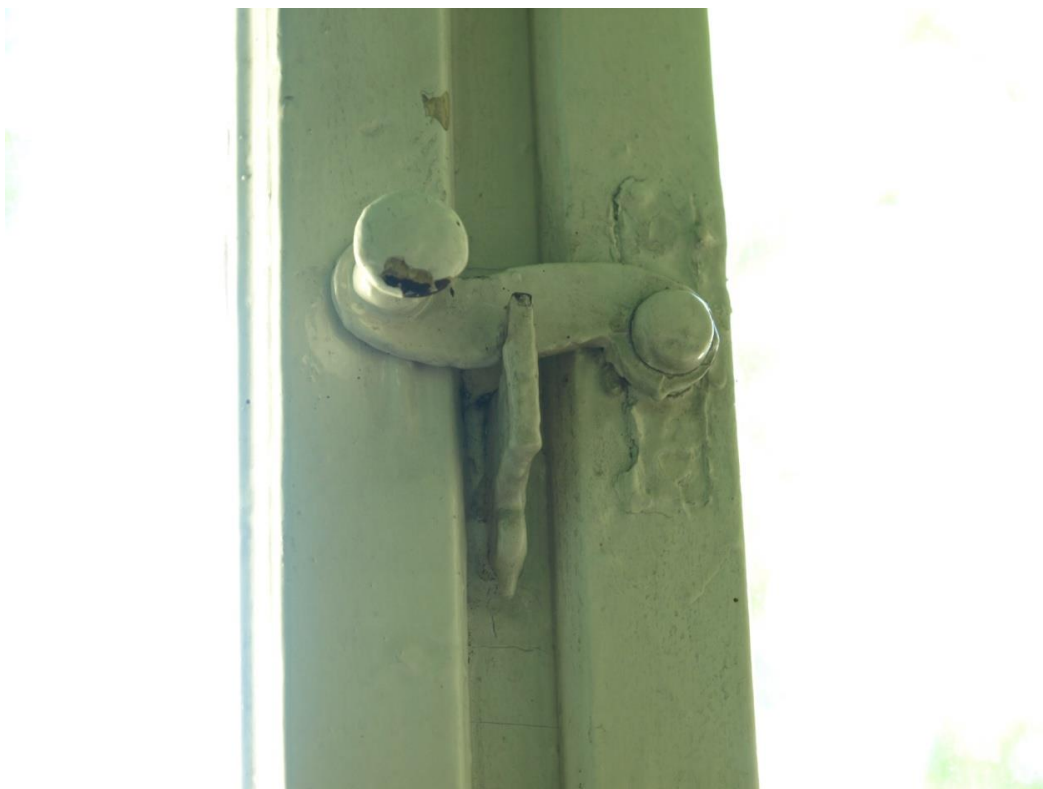
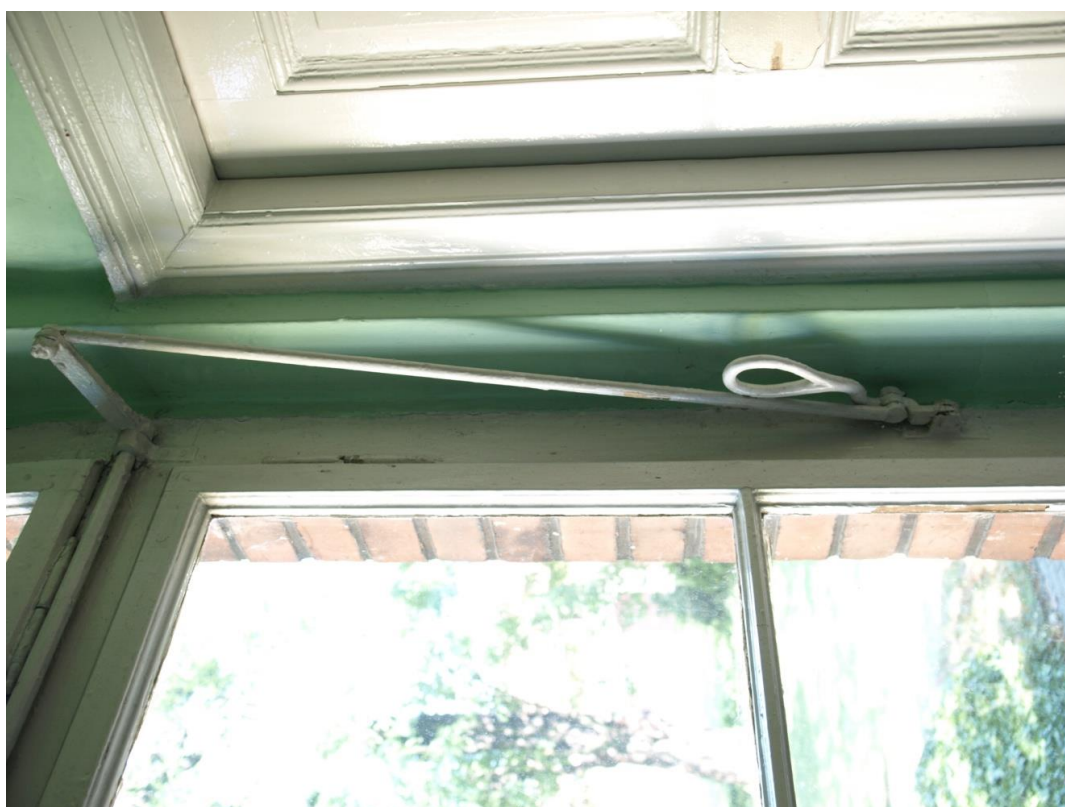
Fot.57 i 58. Budynek Administracji Szpitala Chorób Płuc w Pilchowicach, ul. Dworcowa 31. Stan przed konserwacją. Widoczne okucia okien.

8. Wymiana klamek i zamków na nowe, pasujące do zabytkowych drzwi.
9. Wymiana pękniętych szyb w oknach. Uzupełnienie i wymiana kitów mocujących szyby na nowe.

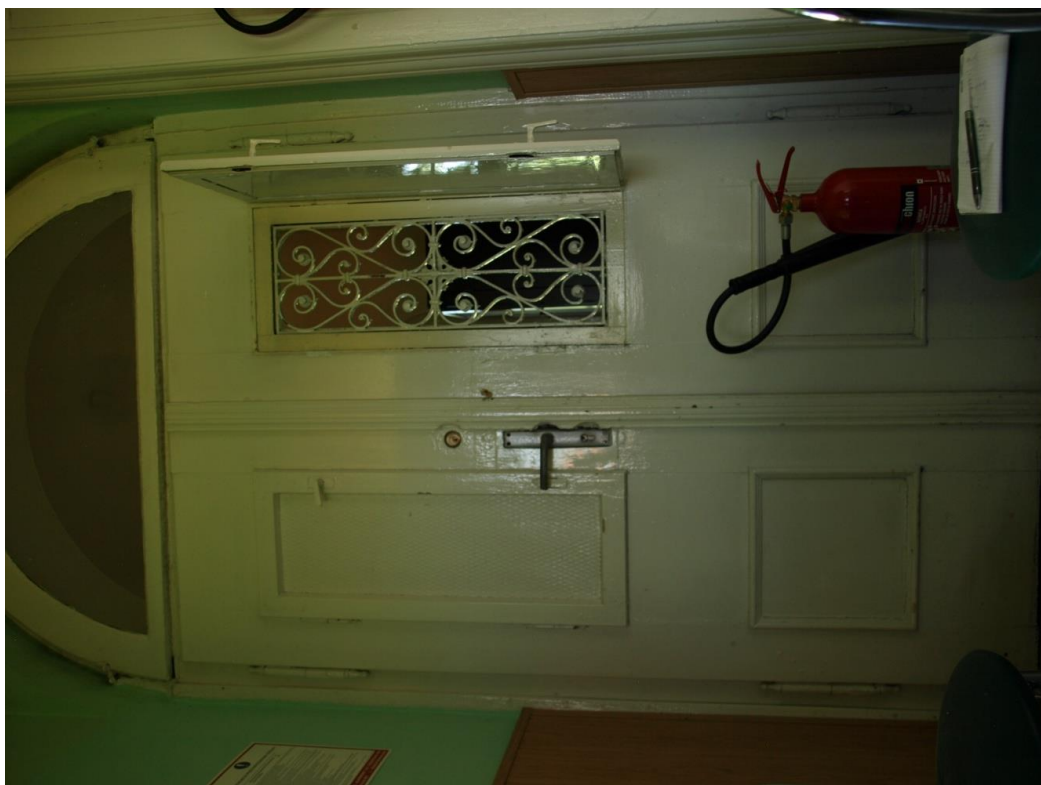
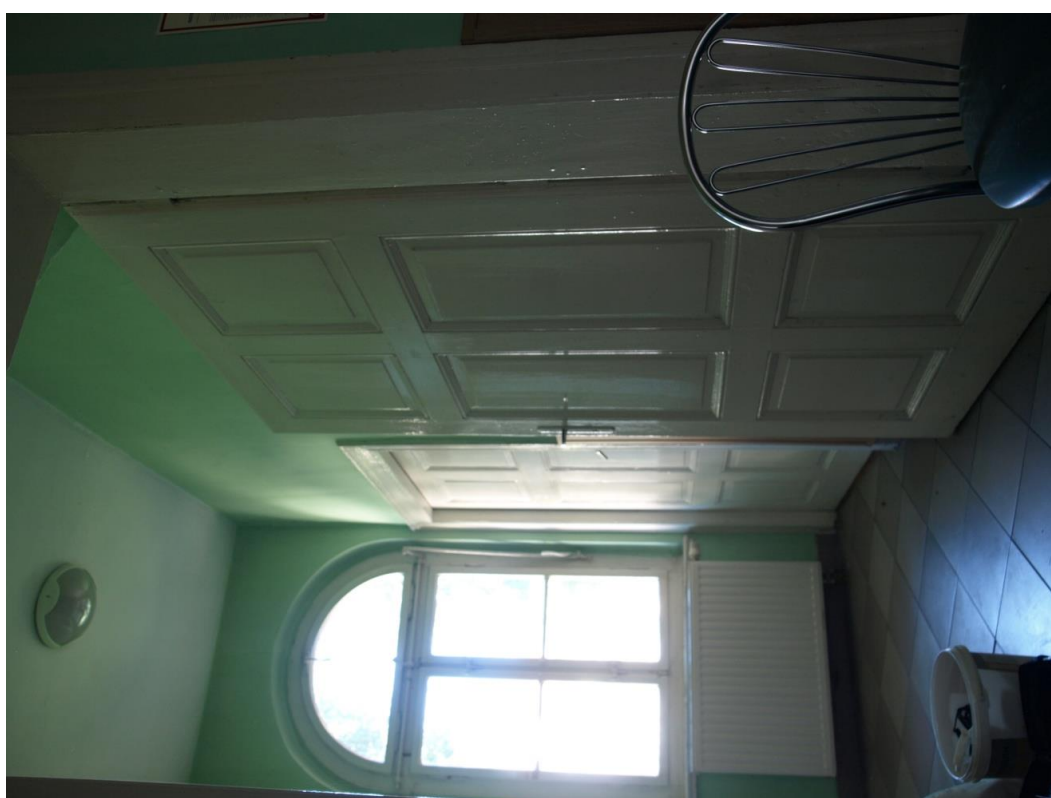
Fot.59 i 60. Budynek Administracji Szpitala Chorób Płuc w Pilchowicach, ul. Dworcowa 31. Stan przed konserwacją. Widoczne różne rodzaje drzwi ramowo-płycinowych.

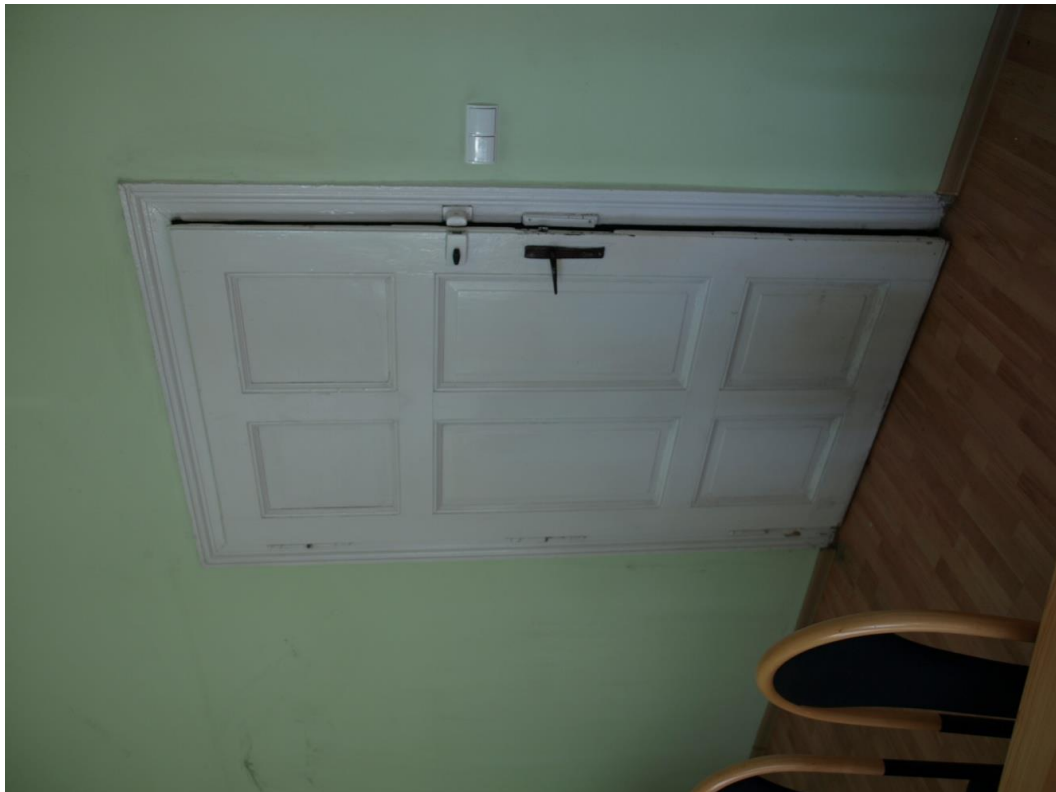
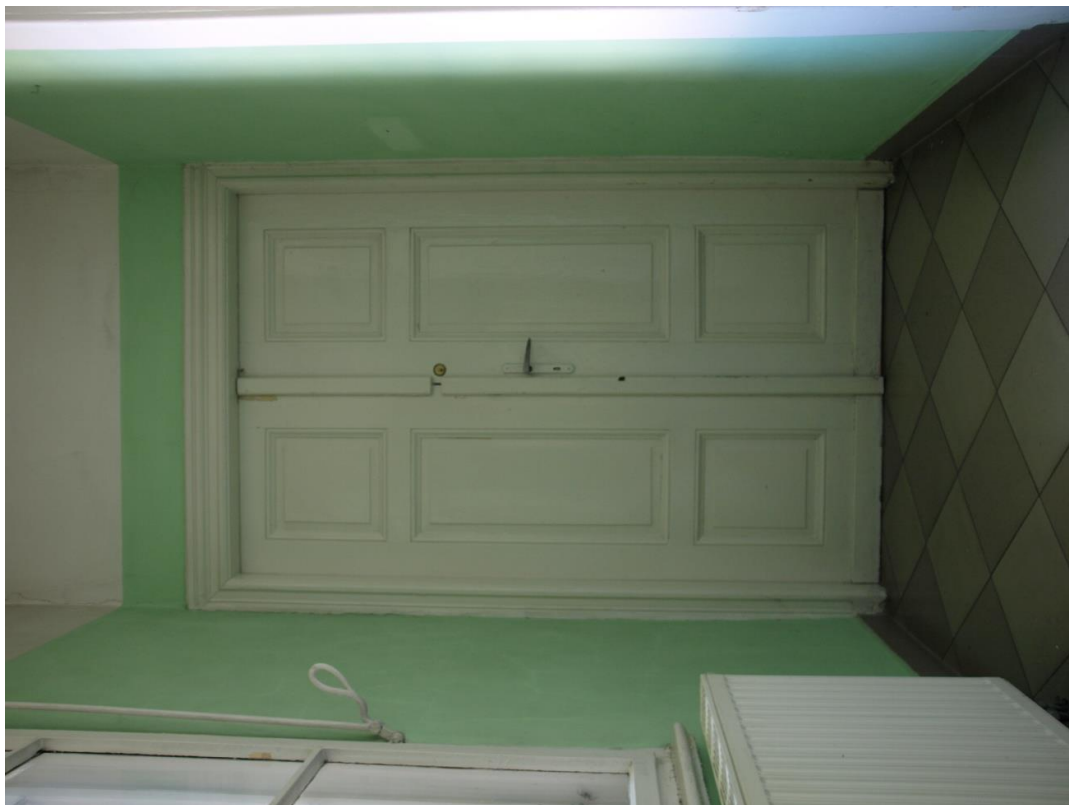
Fot.61 i 62. Budynek Administracji Szpitala Chorób Płuc w Pilchowicach, ul. Dworcowa 31. Stan przed konserwacją. Widoczne różne rodzaje drzwi ramowo-płycinowych.

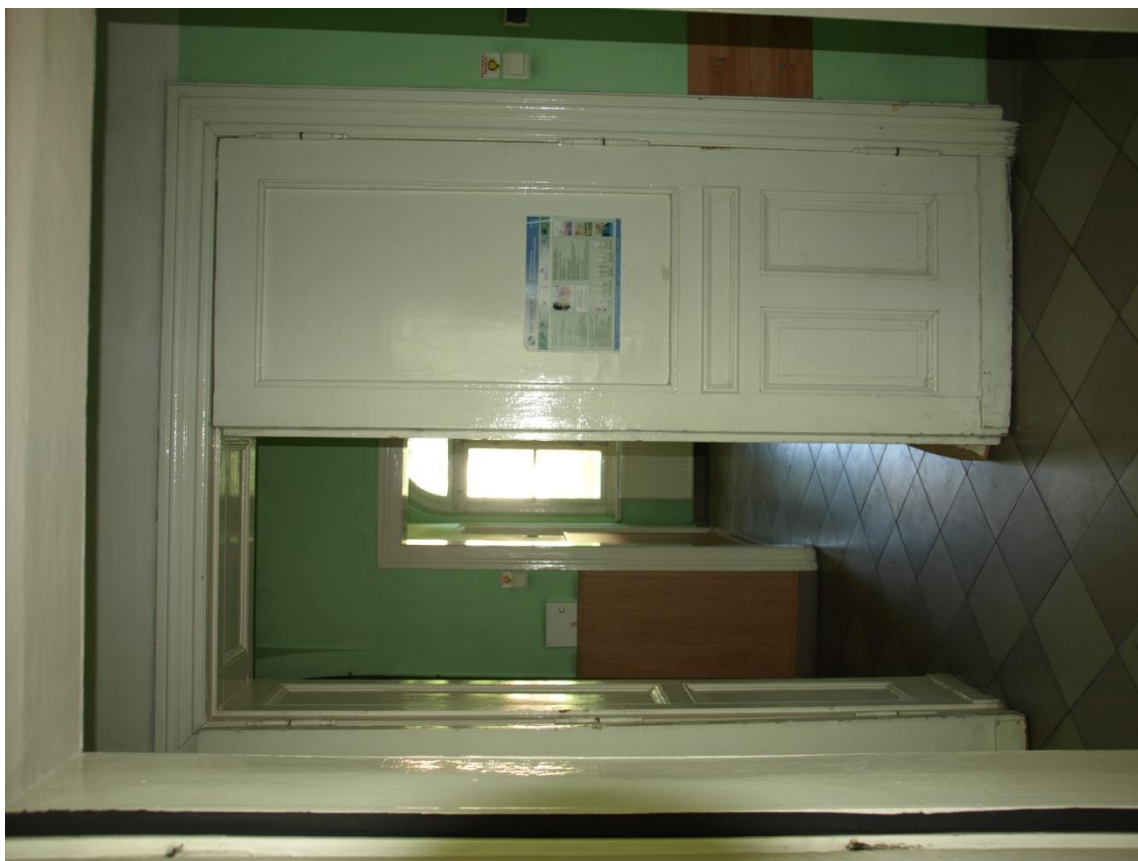
Fot.63. Budynek Administracji Szpitala Chorób Płuc w Pilchowicach, ul. Dworcowa 31. Stan przed konserwacją. Widoczne różne rodzaje drzwi ramowo-płycinowych.
