**I. „Remont konserwatorski elewacji frontowych i przejścia do ogrodu Collegium Sanockiego Uniwersytetu Jagiellońskiego przy ul. Batorego 12 w Krakowie” w 2022 r. – III rok realizacji PWE.**

# PROJEKT BUDOWLANY

- OBIEKT:** BUDYNEK COLLEGIUM SANOCKIE
- ADRES:** UL. BATOREGO 12, 31-135 KRAKÓW,  
DZIAŁKA NR 98, JED. EWID. ŚRÓDMIEŚCIE, OBRĘB 60.
- TEMAT:** PROJEKT RENOWACJI ELEWACJI BUDYNKU COLLEGIUM SANOCKIE WRAZ Z  
OGRODZENIEM PRZY UL. BATOREGO 12 W KRAKOWIE. DZIAŁKA NR 98,  
JED. EWID. ŚRÓDMIEŚCIE, OBRĘB 60.
- INWESTOR:** UNIWERSYTET JAGIELLOŃSKI  
UL. GAOŁĘBIA 24, 31 - 007 KRAKÓW.
- AUTOR:** mgr inż. arch. EWA MIŚKÓW - JANIK  
nr ewid. MPOIA/014/2013
- mgr Katarzyna Sułkowska  
konserwator zabytków
- WSPÓŁPRACA:** mgr inż. arch. Anna Szudy  
inż. arch. Daria Rembiesa
- SPRAWDZAJĄCY:** mgr inż. arch. Karolina Miśków-Barszczewska  
nr ewid. 194/2001

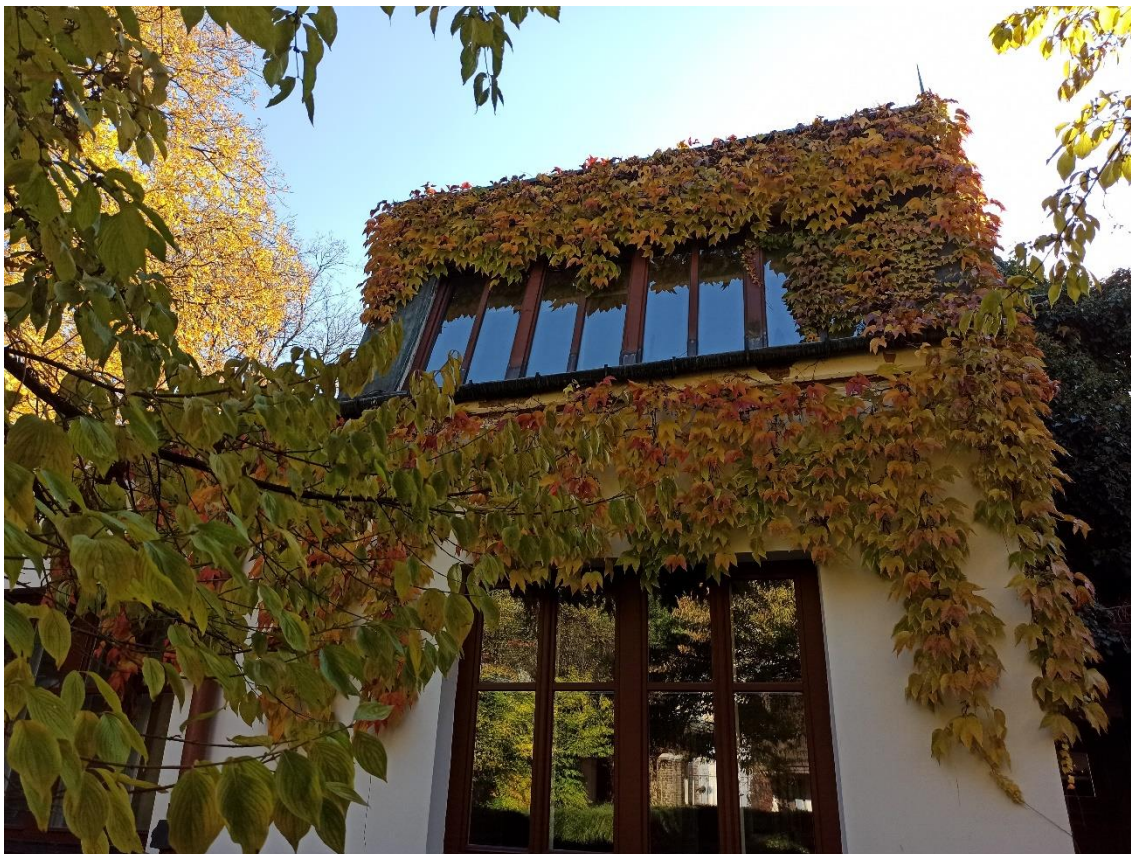
Fot. 1. Widok na okno na I piętrze od strony elewacji

Przedmiotem zadania jest wykonanie wiernej rekonstrukcji okna i jego wymianie. Pozostałe prace remontowo-budowlane, to z wymiana podokienników i obróbek blacharskich oraz wszelkie roboty związane z przywróceniem stanu obiektu do pierwotnej estetyki. Dodatkowo konieczne jest uszczelnienie obróbek blacharskich, celem uniknięcia kolejnych zawilgoceń ram okiennych.

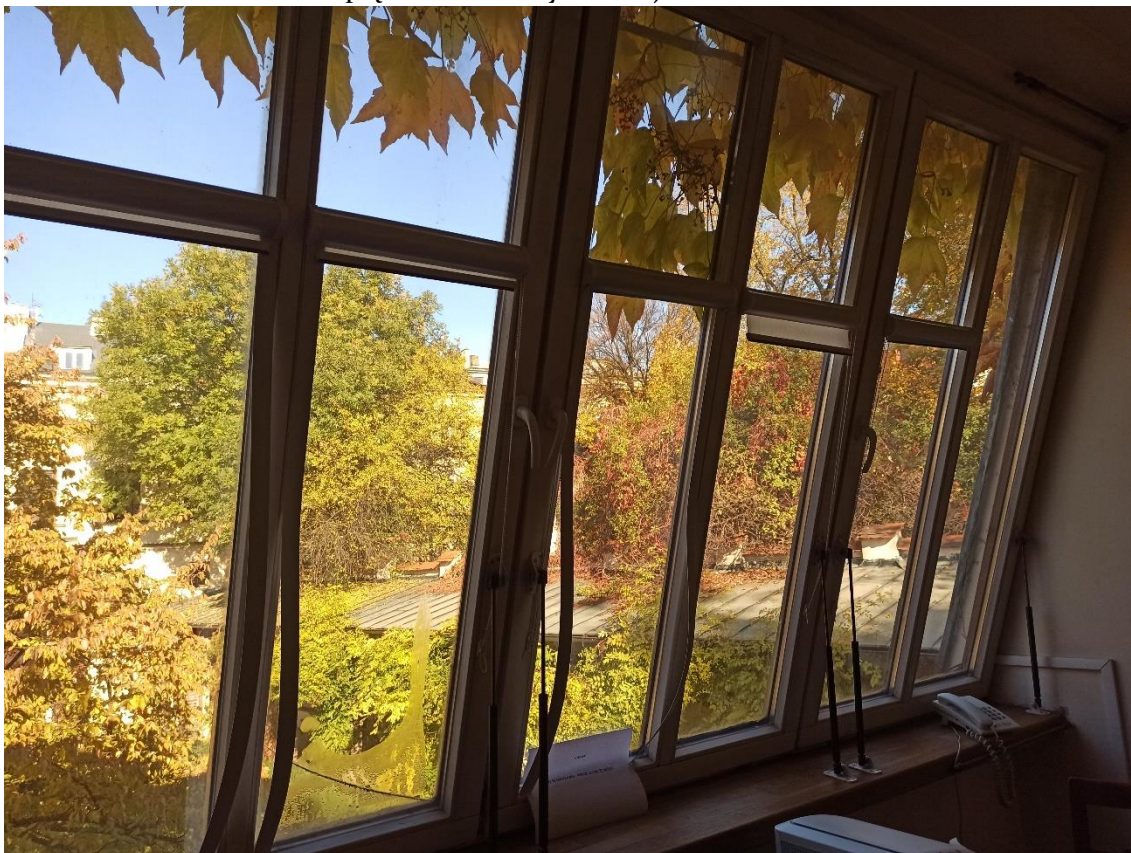
Fot.2. Widok od wnętrza pomieszczenia

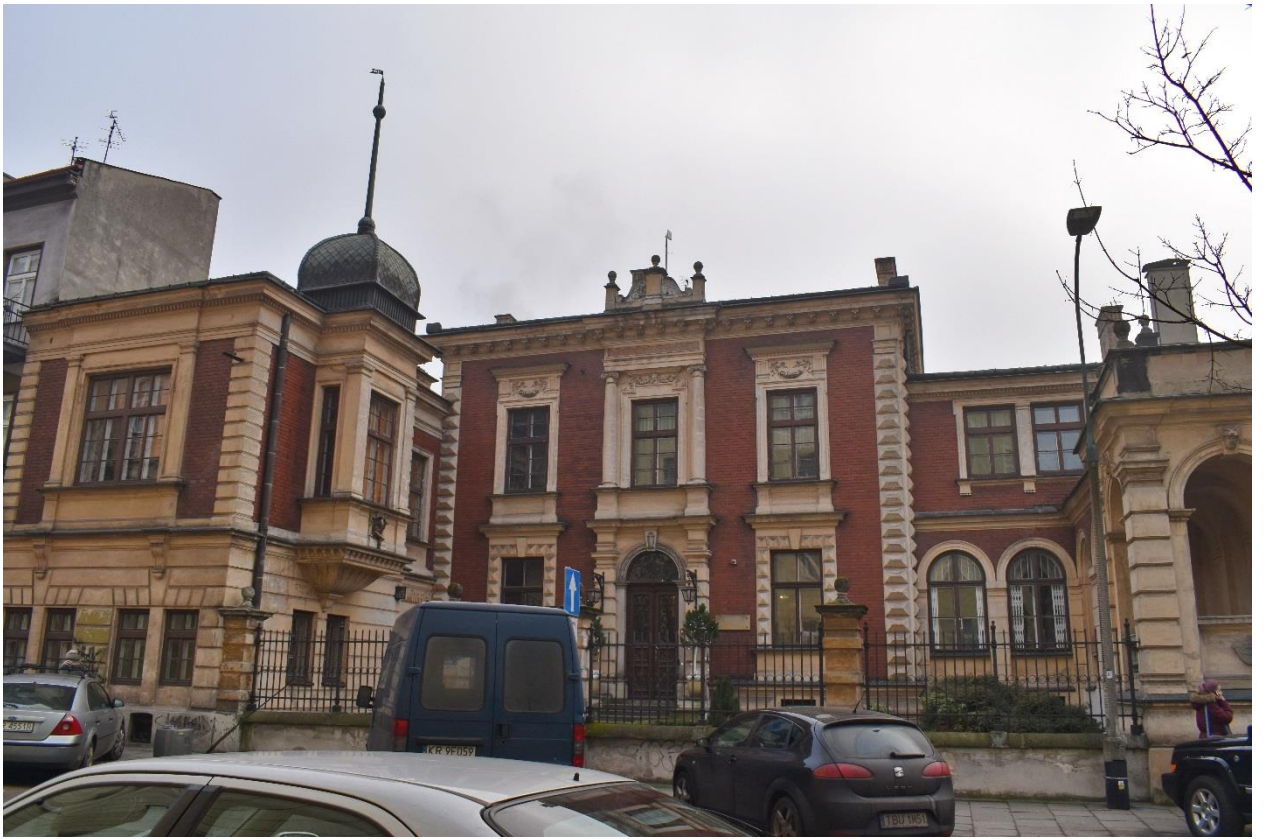
**Fot. nr 1**

**Dom „Pod Stańczykiem”, obecnie Collegium Sanockie UJ, ul. Batorego 12 w Krakowie.**  
Widok ogólny elewacji od strony ul. Batorego. Stan przed konserwacją.  
Kraków, grudzień 2016 r.

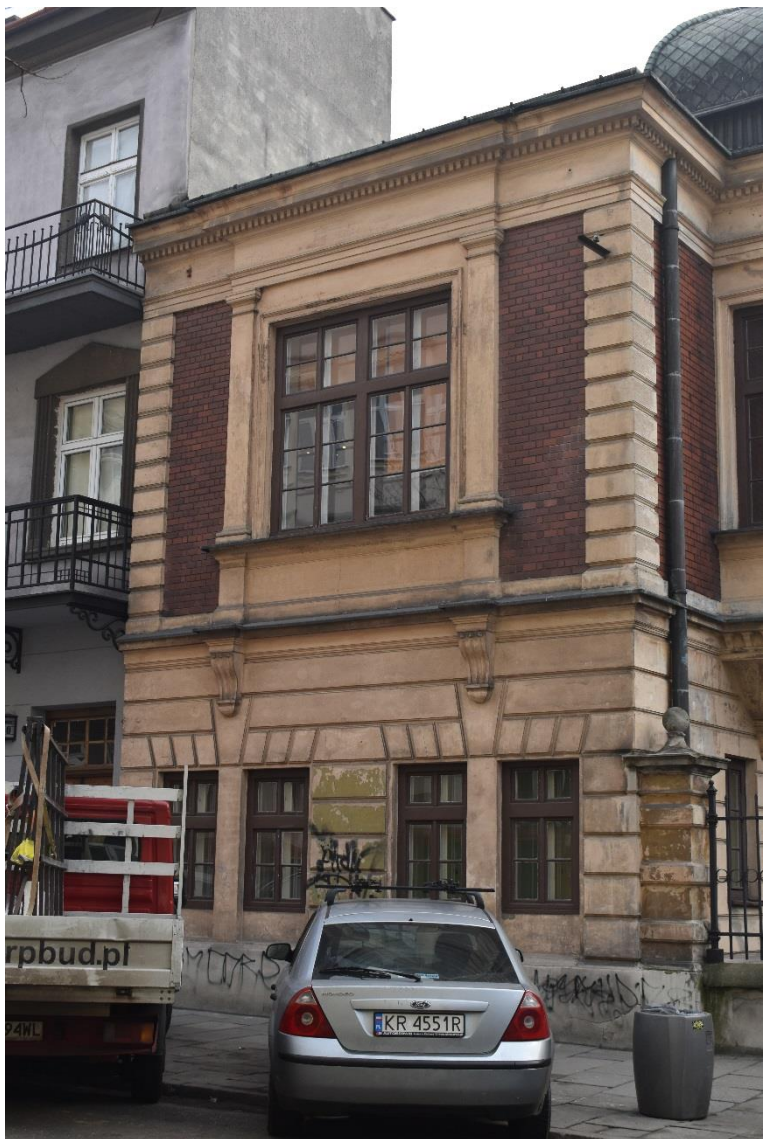
**Fot. nr 2**  
**Dom „Pod Stańczykiem”, obecnie Collegium Sanockie UJ, ul. Batorego 12 w Krakowie.**  
Widok ogólny elewacji bocznej skrzydła od strony ul. Batorego. Stan przed konserwacją.  
Kraków, grudzień 2016 r. fot. K. Sułkowska

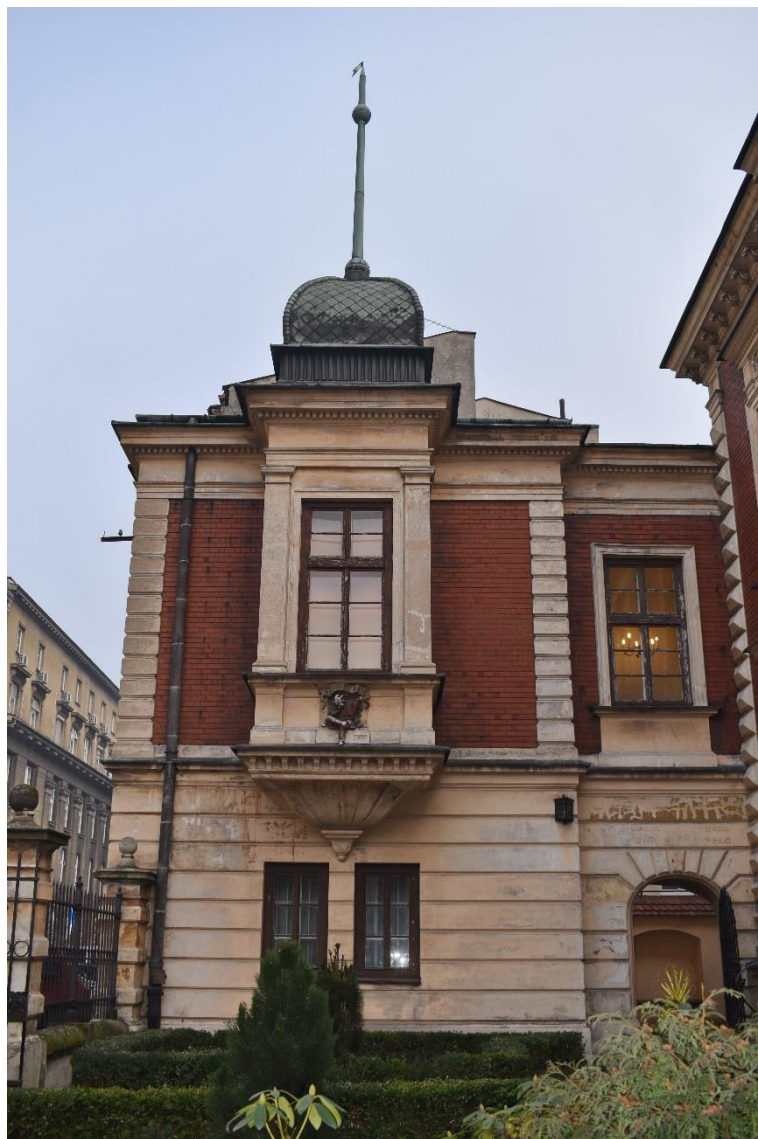
**Fot. nr 3**  
**Dom „Pod Stańczykiem”, obecnie Collegium Sanockie UJ, ul. Batorego 12 w Krakowie.**  
Widok ogólny elewacji zachodniej bocznej skrzydła od strony ul. Batorego. Widoczny wykusz z płaskorzeźbą Stańczyka. Stan przed konserwacją.  
Kraków, grudzień 2016 r. fot. K. Sułkowska

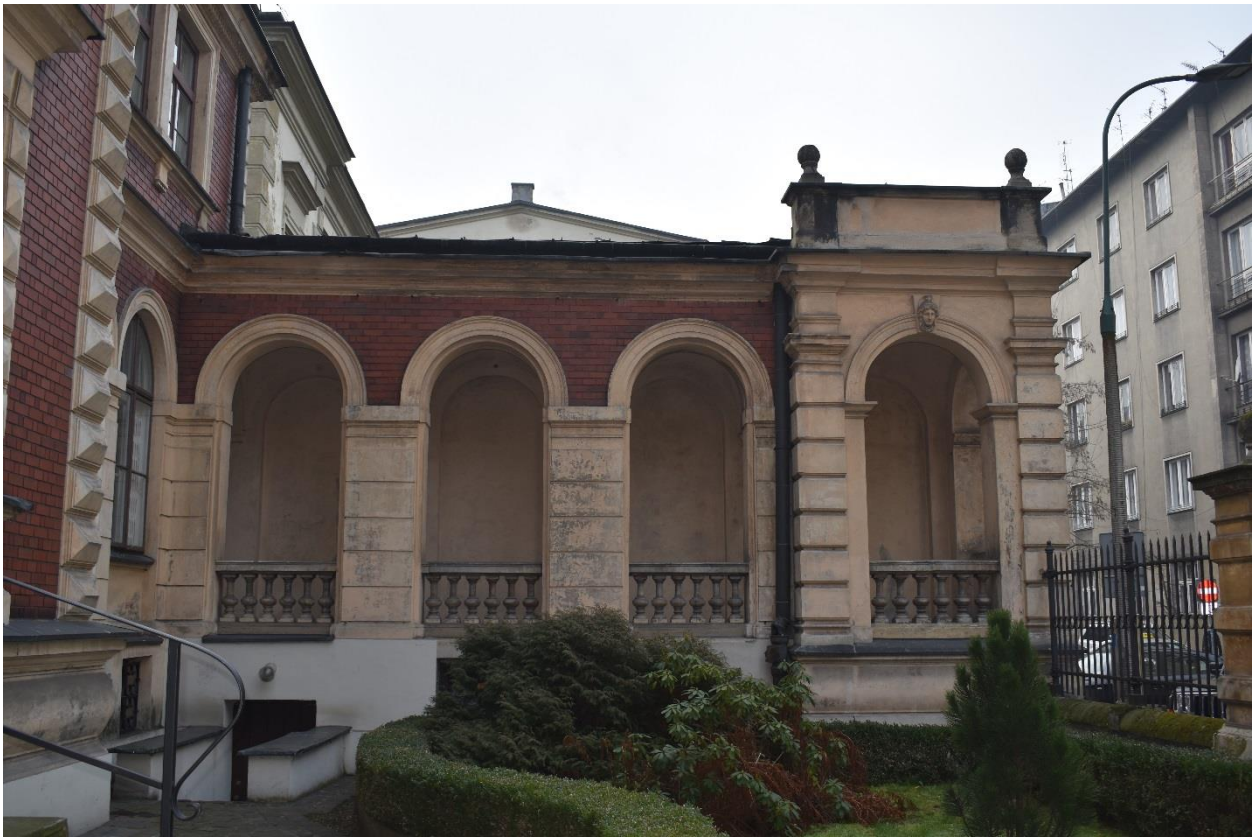
**Fot. nr 4**  
**Dom „Pod Stańczykiem”, obecnie Collegium Sanoecum UJ, ul. Batoiego 12 w Krakowie.**  
Widok ogólny elewacji wschodniej loggii. Stan przed konserwacją.  
Kraków, grudzień 2016 r.

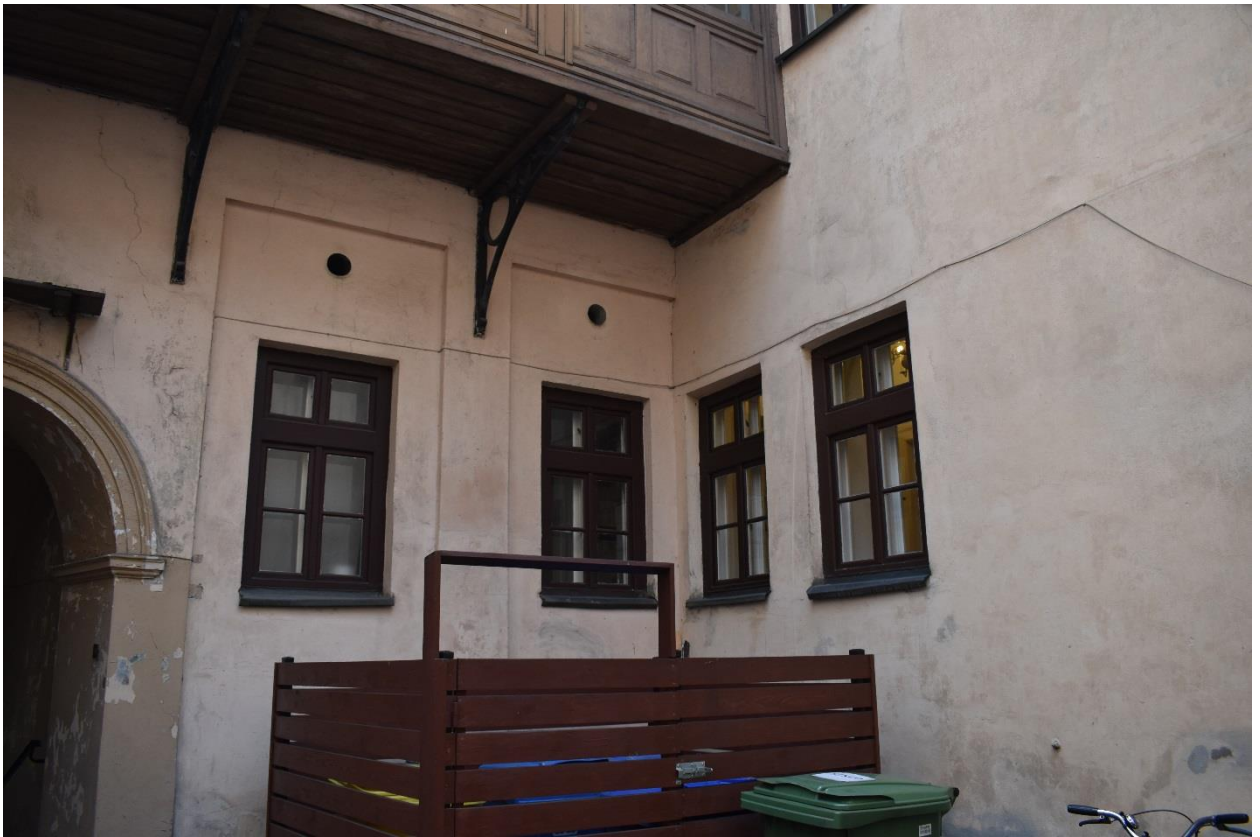
**Fot. nr 6**  
**Dom „Pod Stańczykiem”, obecnie Collegium Sanoockie UJ, ul. Batorego 12 w Krakowie.**  
Zbliżenie okien parteru dziedzińca w przejściu do ogrodu. Stan przed konserwacją.  
Kraków, grudzień 2016 r.

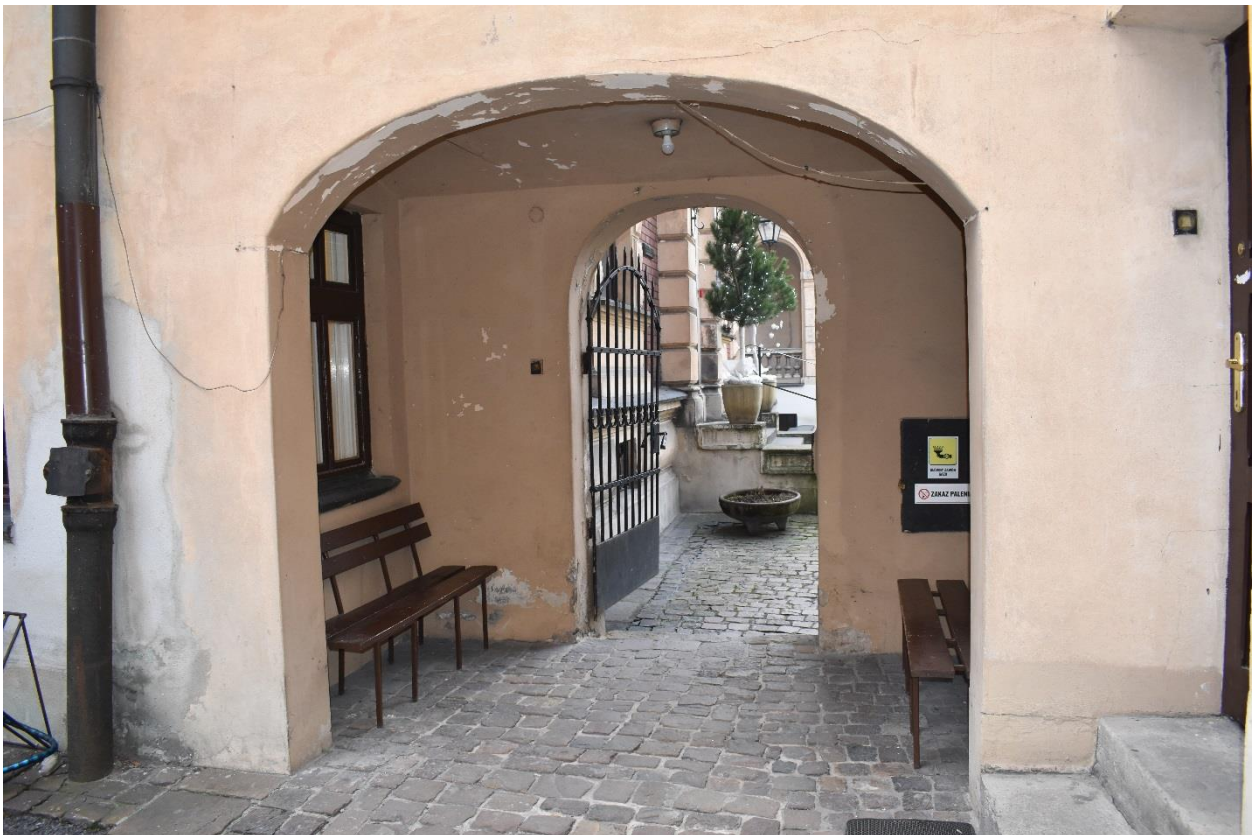
**Fot. nr 7**  
**Dom „Pod Stańczykiem”, obecnie Collegium Sanoockie UJ, ul. Batorego 12 w Krakowie.**  
Widok z dziedzińca w przejściu do ogrodu w kierunku elewacji frontowej. Stan przed konserwacją.  
Kraków, grudzień 2016 r.

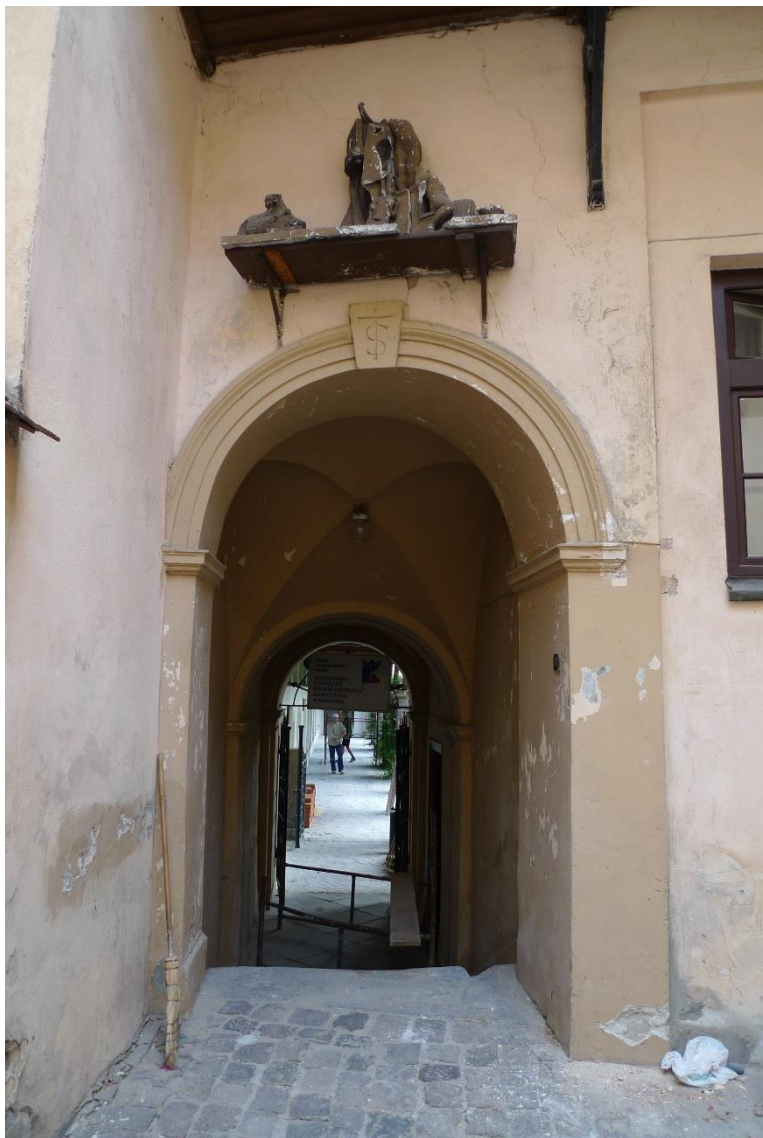
**Fot. nr 8**  
**Dom „Pod Stańczykiem”, obecnie Collegium Sanockie UJ, ul. Batorego 12 w Krakowie.**  
Sień w przejściu do ogrodu. Nad portalem widoczna grupa rzeźbiarska. Stan przed konserwacją.  
Kraków, lipiec 2013 r. fot. K. Sułkowska

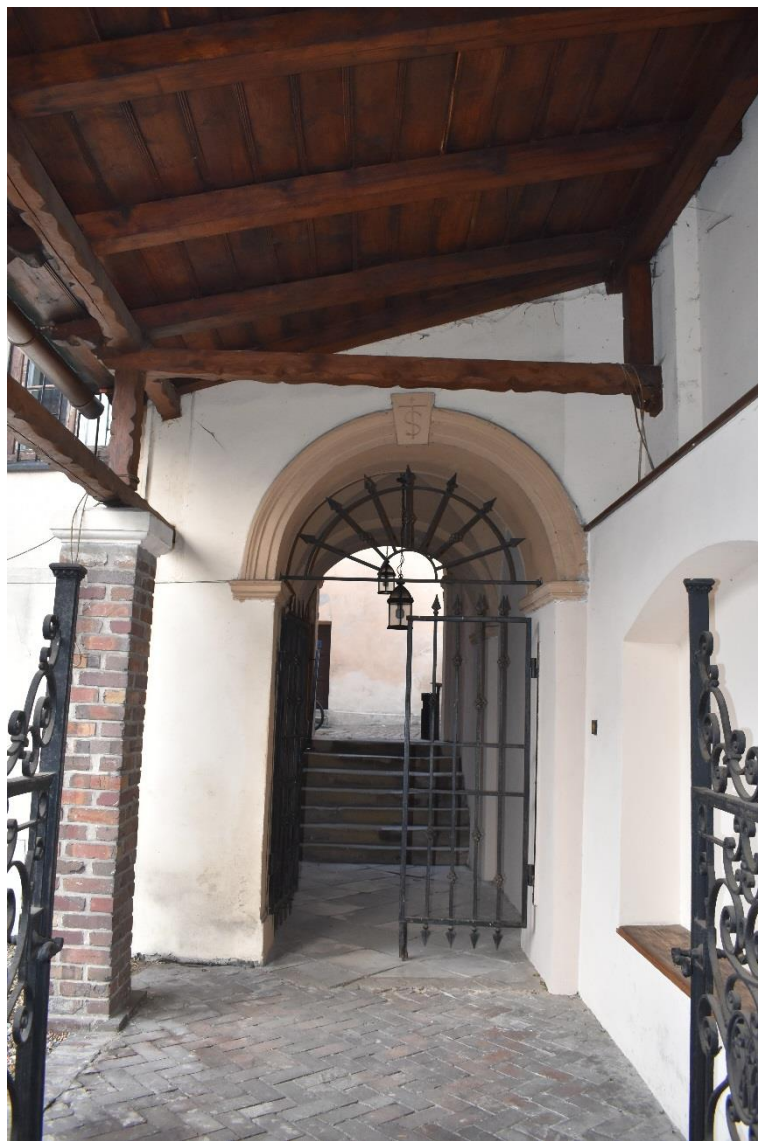
**Fot. nr 11**  
**Dom „Pod Stańczykiem”, obecnie Collegium Sanockie UJ, ul. Batorego 12 w Krakowie.**  
Widok wejścia do sieni od strony ogrodu. W kluczu zwornik z gmerkiem Stryjeńskiego.  
Stan przed konserwacją.  
Kraków, grudzień 2016 r. fot. K. Sulkowska

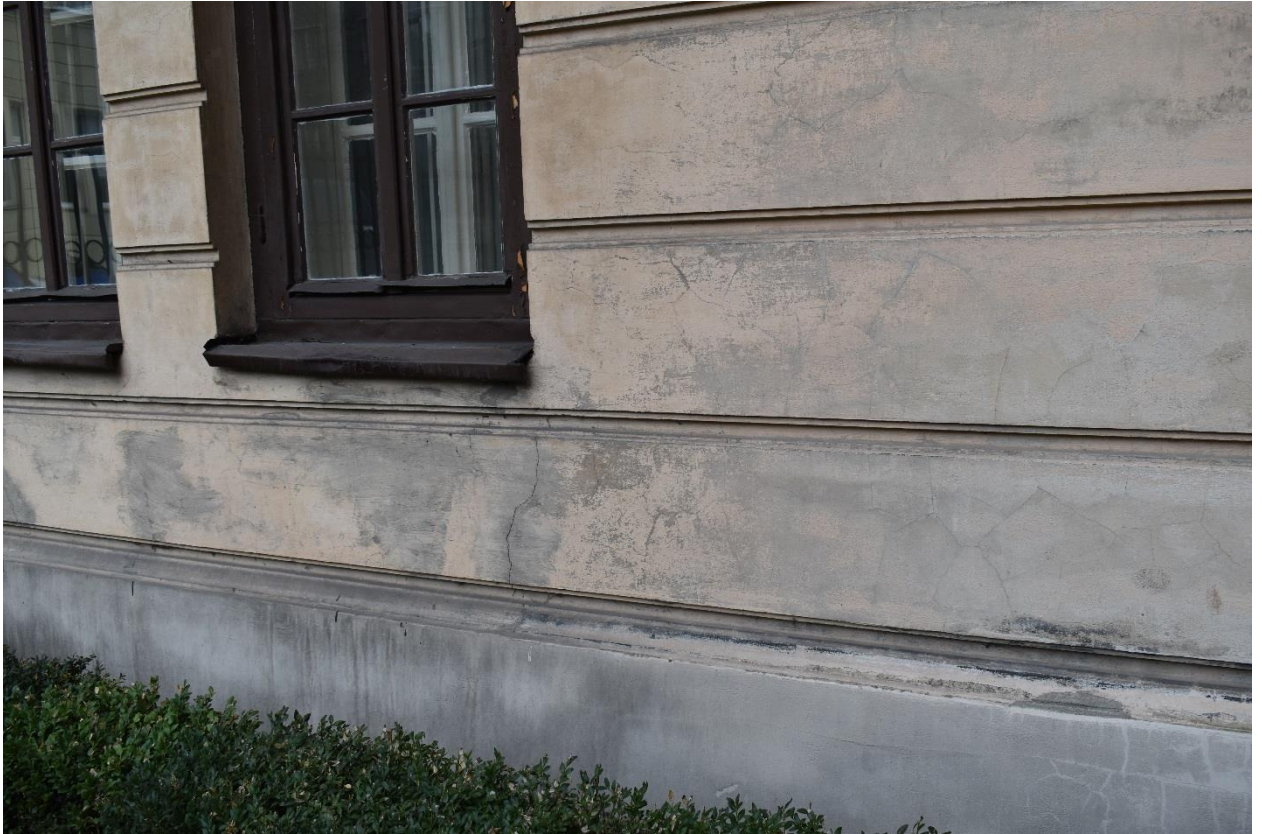
**Fot. nr 19**

Fragment części parterowej elewacji zachodniej skrzydła lewego. Widoczne silne spękania tynku romańskiego oraz przetarcie cokołu zaprawą cementową. Stan przed konserwacją.  
Kraków, grudzień 2016 r.

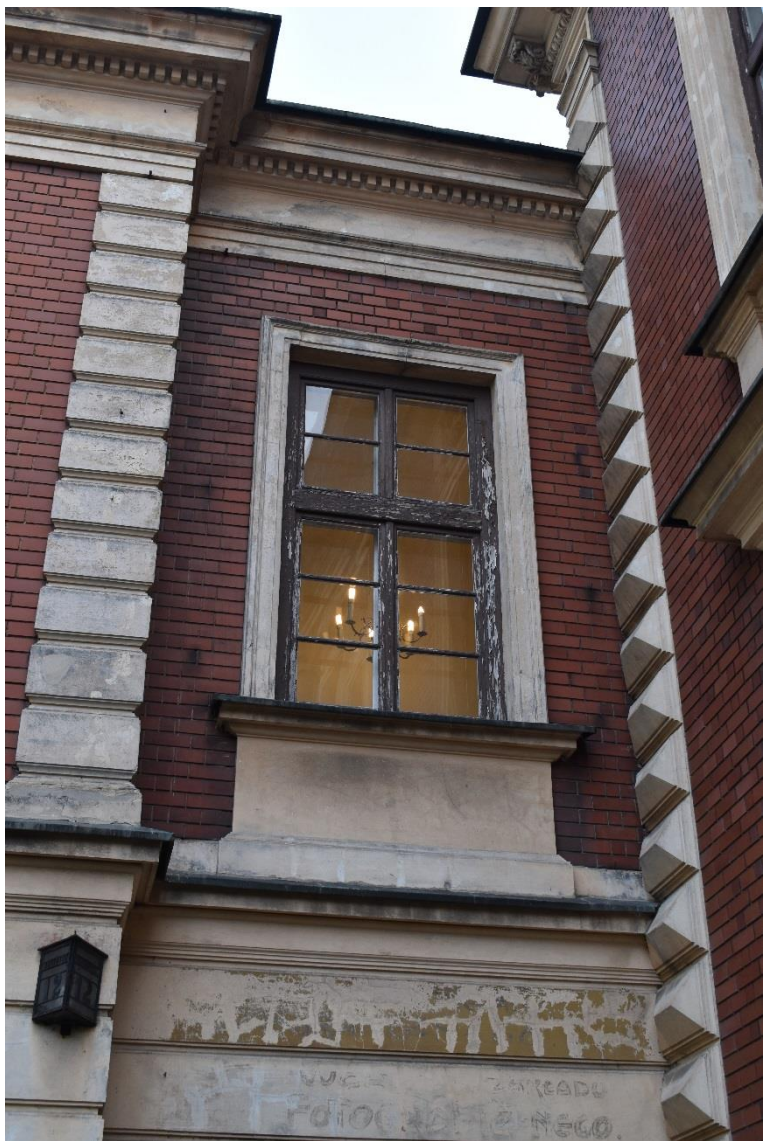
**Fot. nr 20**  
**Dom „Pod Stańczykiem”, obecnie Collegium Sanockie UJ, ul. Batoiego 12 w Krakowie.**  
Okno nad przejściem na dziedziniec. Na boniowaniu widoczny zamazany napis informujący o przejściu do zakładu fotograficznego. Stan przed konserwacją. Kraków, grudzień 2016 r. fot. K. Sulowska

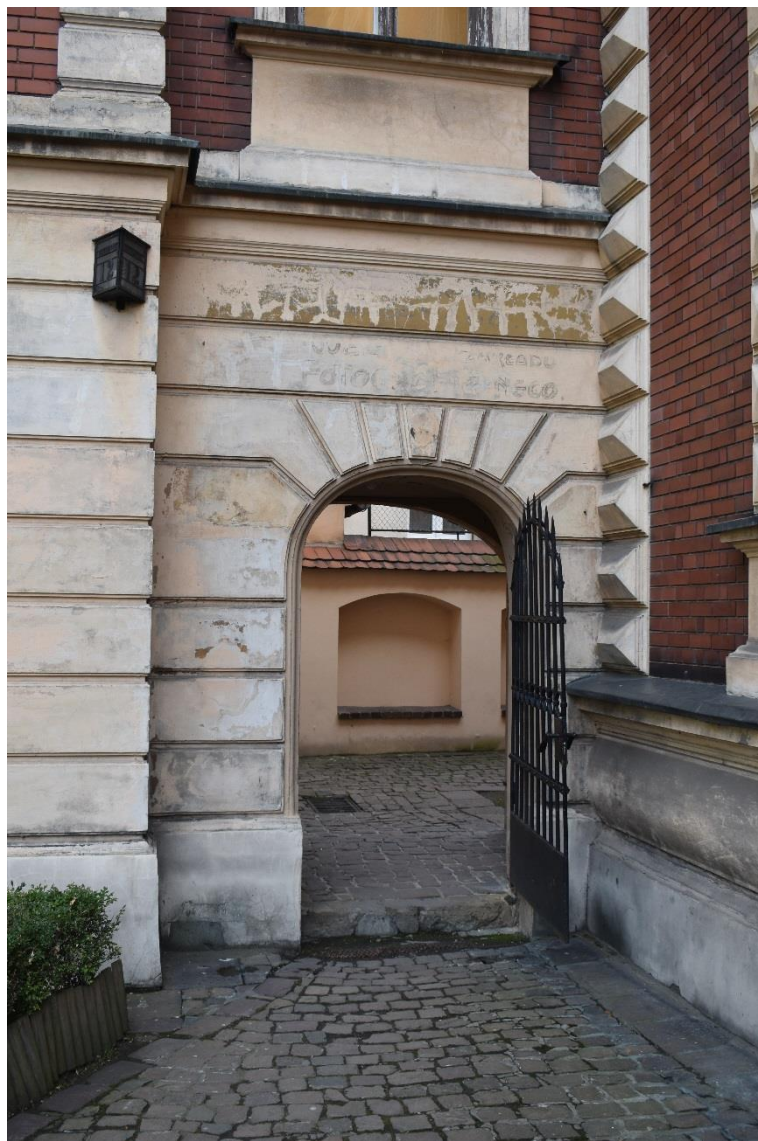
**Fot. nr 21**  
**Dom „Pod Stańczykiem”, obecnie Collegium Sanockie UJ, ul. Batoiego 12 w Krakowie.**  
Przejście na dziedziniec prowadzący do ogrodu. Stan przed konserwacją. Kraków, grudzień 2016 r. fot. K. Sulowska

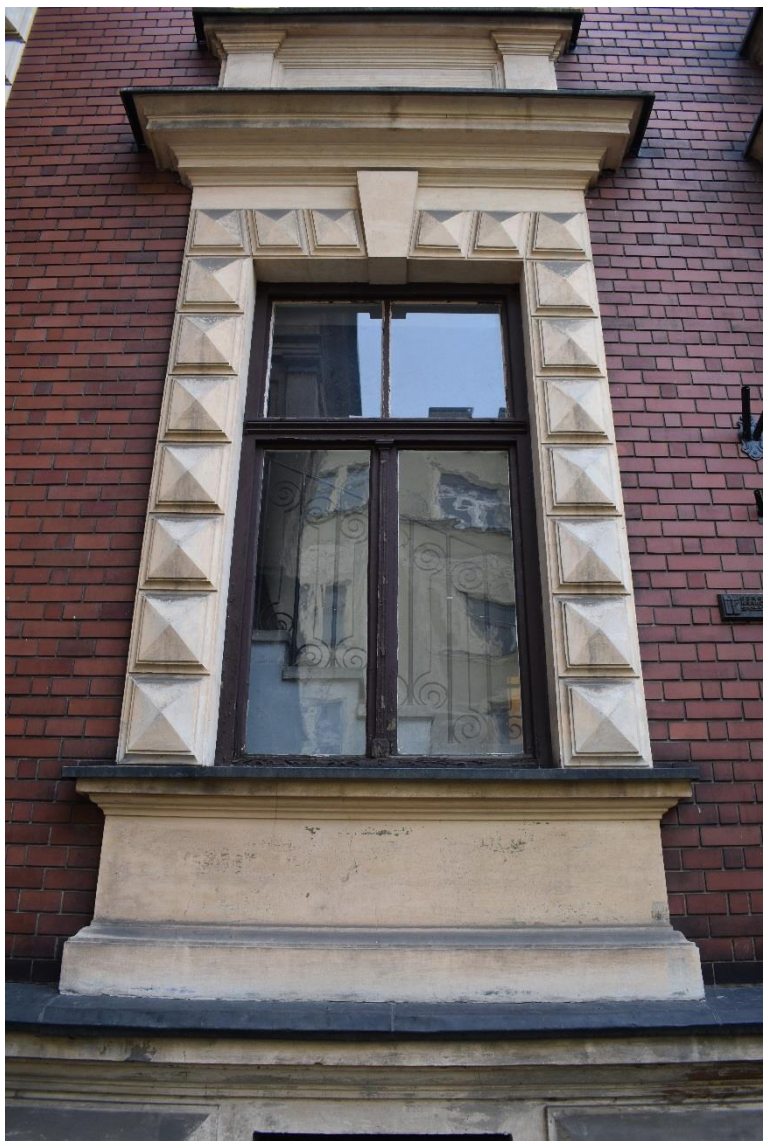
**Fot. nr 22**  
**Dom „Pod Stańczykiem”, obecnie Collegium Sanockie UJ, ul. Batorego 12 w Krakowie.**

Okno parteru budynku głównego willi. Widoczne dobrze zachowane diamentowe boniowanie. Stan przed konserwacją.  
Kraków, grudzień 2016 r.

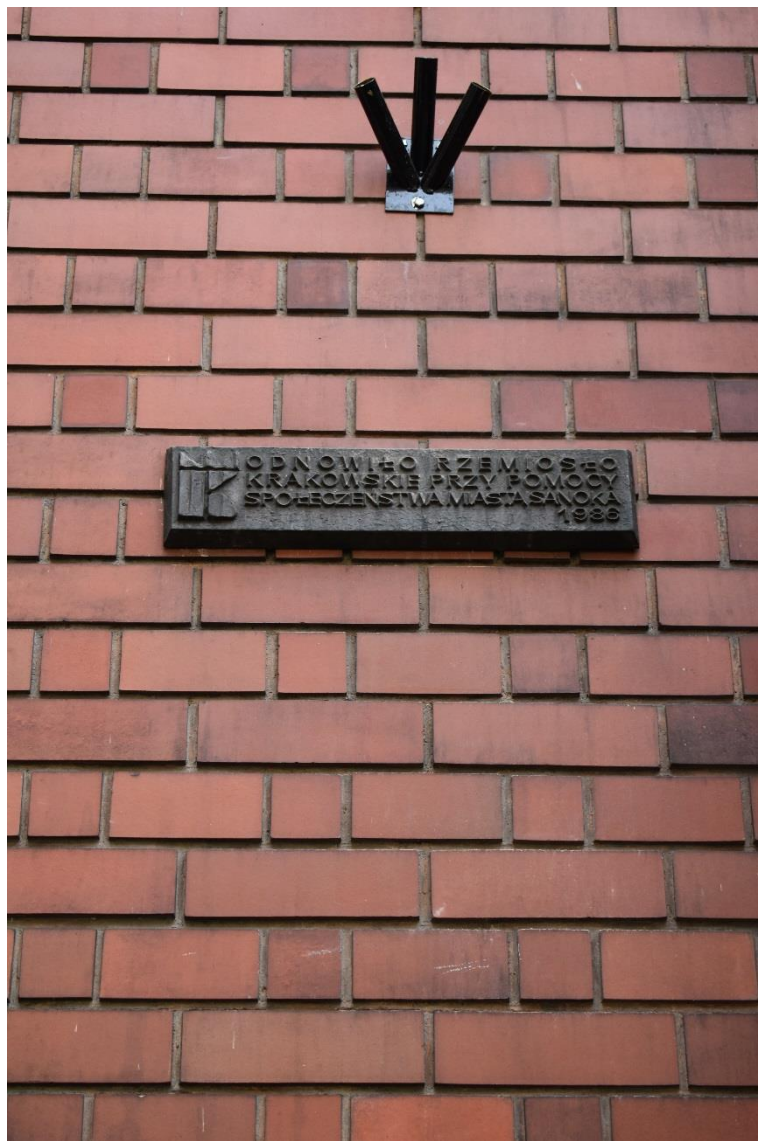
**Fot. nr 23**  
**Dom „Pod Stańczykiem”, obecnie Collegium Sanockie UJ, ul. Batorego 12 w Krakowie.**

Zbliżenie wątki ceglanej z barwionymi spoinami oraz mosiężną tabliczką informującą o poprzedniej konserwacji. Stan przed konserwacją.  
Kraków, grudzień 2016 r.

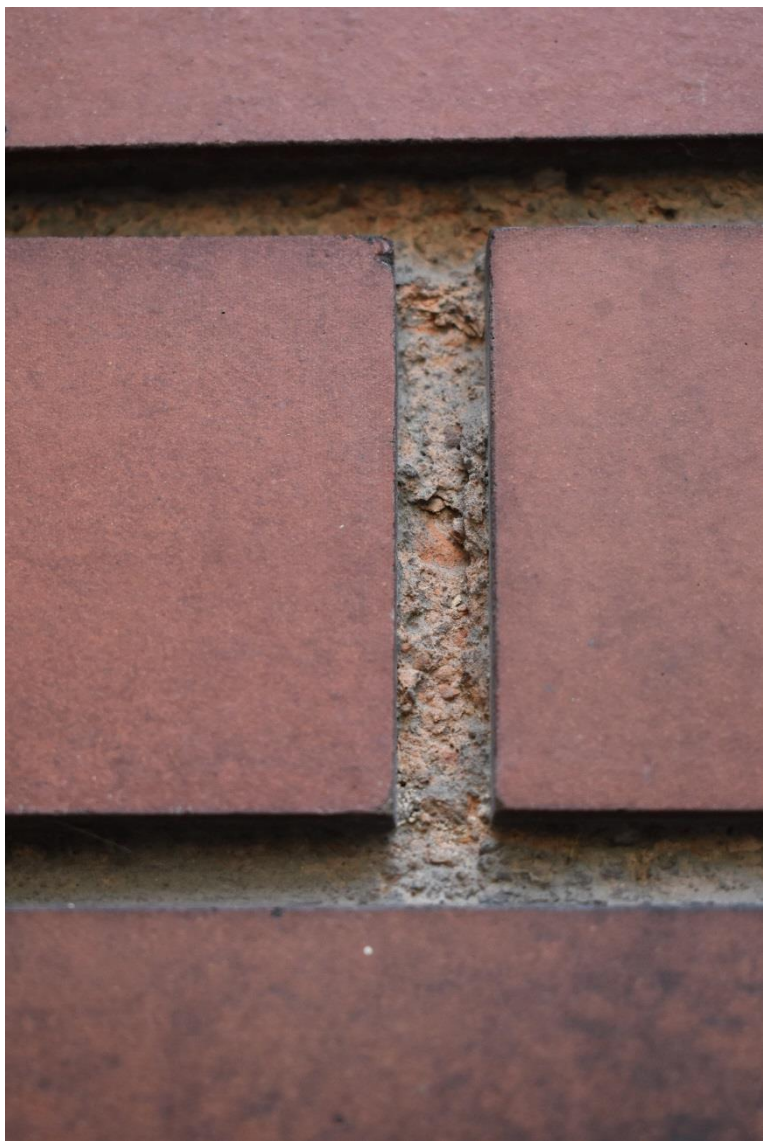
**Fot. nr 24**  
**Dom „Pod Stańczykiem”, obecnie Collegium Sanockie UJ, ul. Batorego 12 w Krakowie.**  
Zbliżenie spoiny wstku ceglanoego. Widoczna pierwotna ceglata warstwa malarska. Stan przed konserwacją.  
Kraków, grudzień 2016 r. fot. K. Sulowska

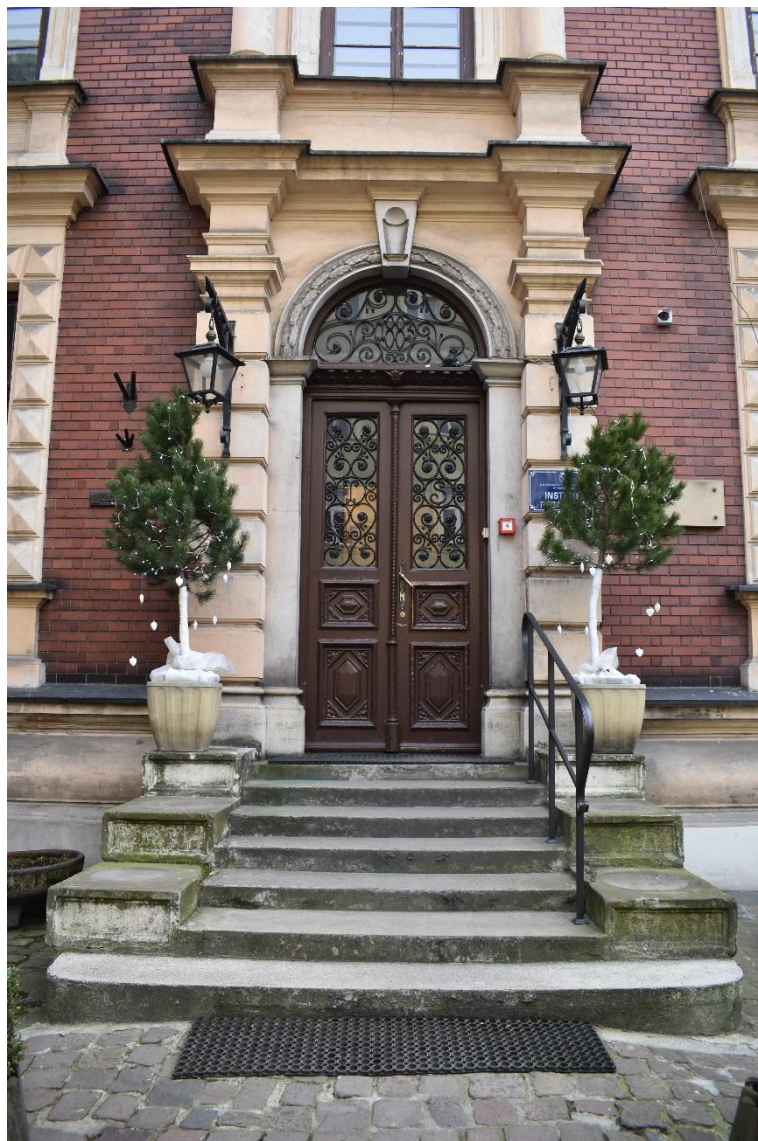
**Fot. nr 25**  
**Dom „Pod Stańczykiem”, obecnie Collegium Sanockie UJ, ul. Batorego 12 w Krakowie.**  
Widok ogólny schodów i drzwi wejścia do willi. Stan przed konserwacją.  
Kraków, grudzień 2016 r. fot. K. Sulowska

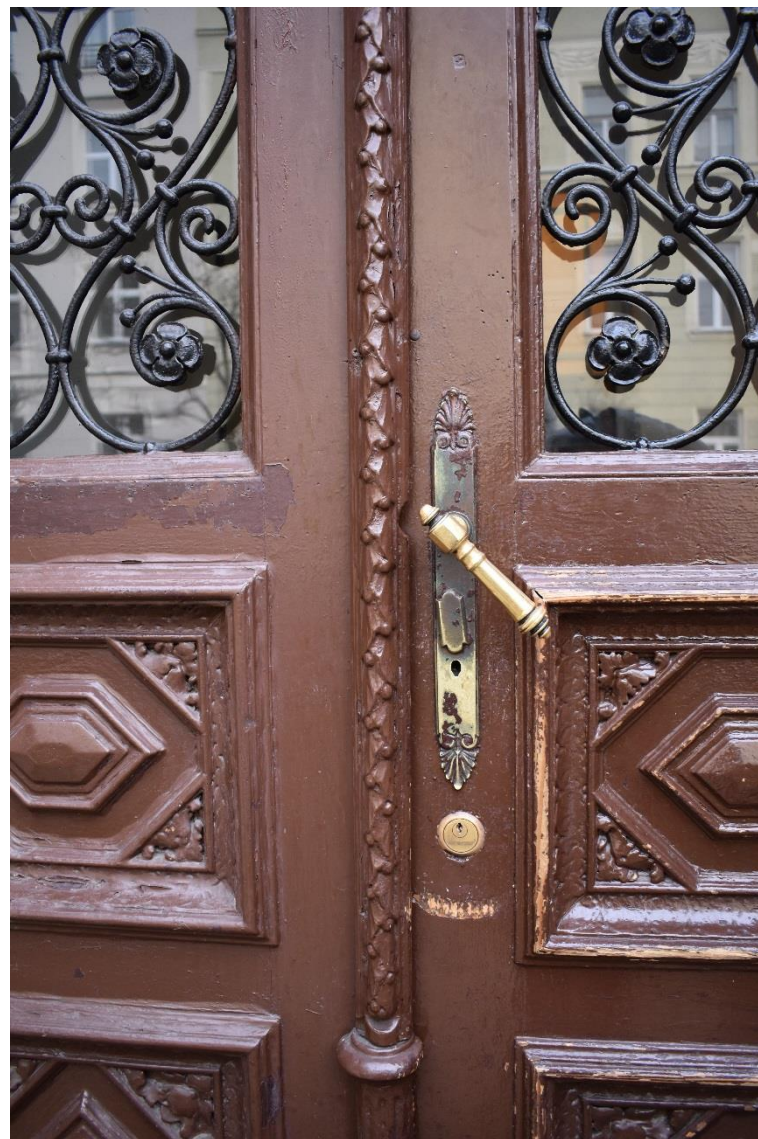
**Fot. nr 27**  
**Dom „Pod Stańczykiem”, obecnie Collegium Sanockie UJ, ul. Batorego 12 w Krakowie.**

Zbliżenie listwy przymykowej i mosiężnej klamki z szyldem. Stan przed konserwacją.  
Kraków, grudzień 2016 r.

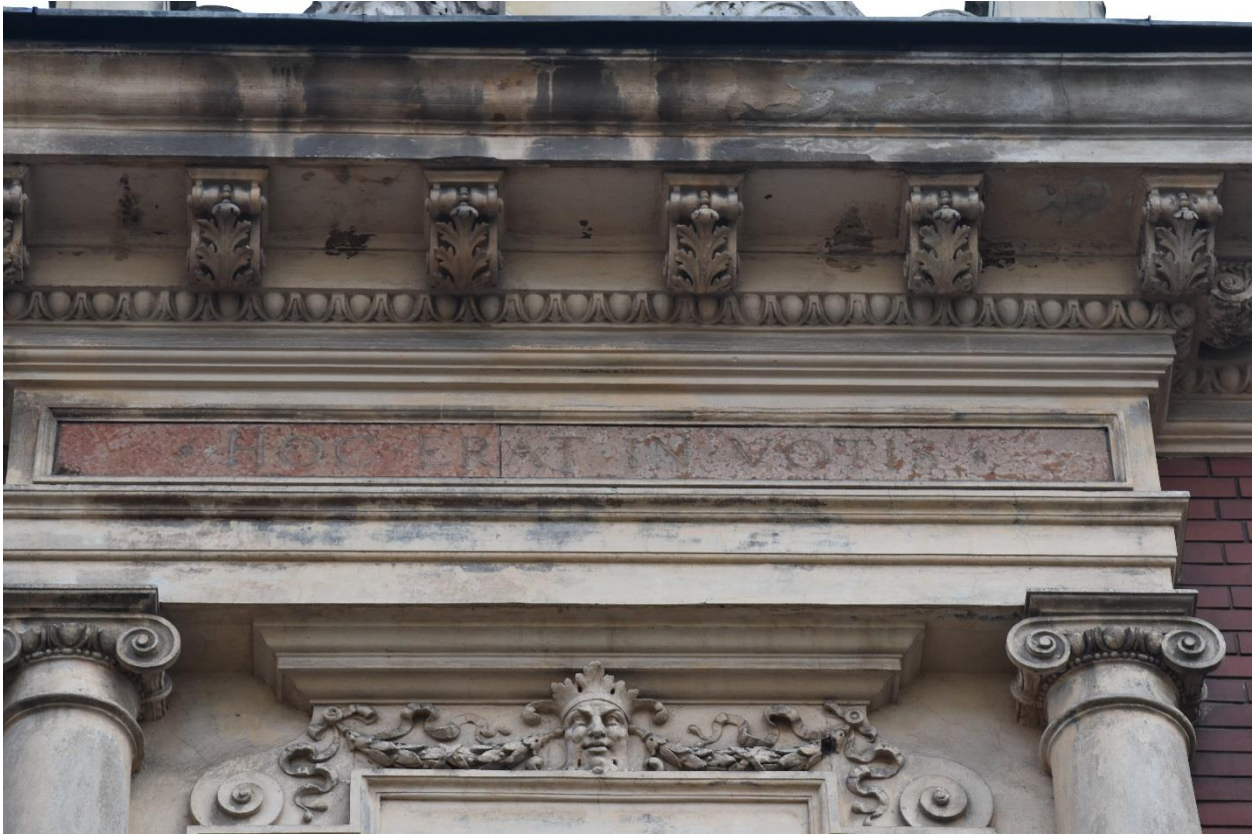
**Fot. nr 33**

Zbliżenie łacińskiej sentencji nad wejściem głównym. Widoczna zmatowiała powierzchnia marmuru, splukane złozenia, dobrze zachowany detal architektoniczny. Stan przed konserwacją.  
Kraków, grudzień 2016 r.

2. Przeszlifowanie powierzchni drobnoziarnistym papierem ściernym w celu usunięcia nawarstwień gipsowych.
3. Po oczyszczeniu zabrudzeń powierzchni marmurów należy uzupełnić ubytki. W tym celu proponuje się zastosowanie np. gotowej masy o wymaganym kolorze, stosowanej do wypełniania i uzupełniania ubytków i pęknięć w marmurze, która doskonale zachowuje naturalny obraz i strukturę uzupełnianych materiałów. Po wyschnięciu żywicy należy wyszlifować jej powierzchnię papierami ściernymi.

4. Rekonstrukcja złocień w obrębie liter łaćńskiej sentencji złotem płatkowym w technice olejnej na mikstion. Miejsca ubytków należy powlec warstwą szelaku, następnie mikstionem olejnym. Przeschnięty mikstion pokryć płatkami złota. Ze względu na duże zanieczyszczenie powietrza zaleca się zabezpieczenie powierzchni pożłoty roztworem Paraloidu B -82 w acetonie i alkoholu.

5. Po wykonaniu zabiegu uzupełnienia ubytków w kamieniu i pożłocie należy powierzchnie zabezpieczyć przed szkodliwym działaniem czynników atmosferycznych. W tym celu proponuje się powierzchnię marmurów powlec gotową pastą. Po jej przeschnięciu powierzchnię należy przepolerować miękką szmatką i filcem.

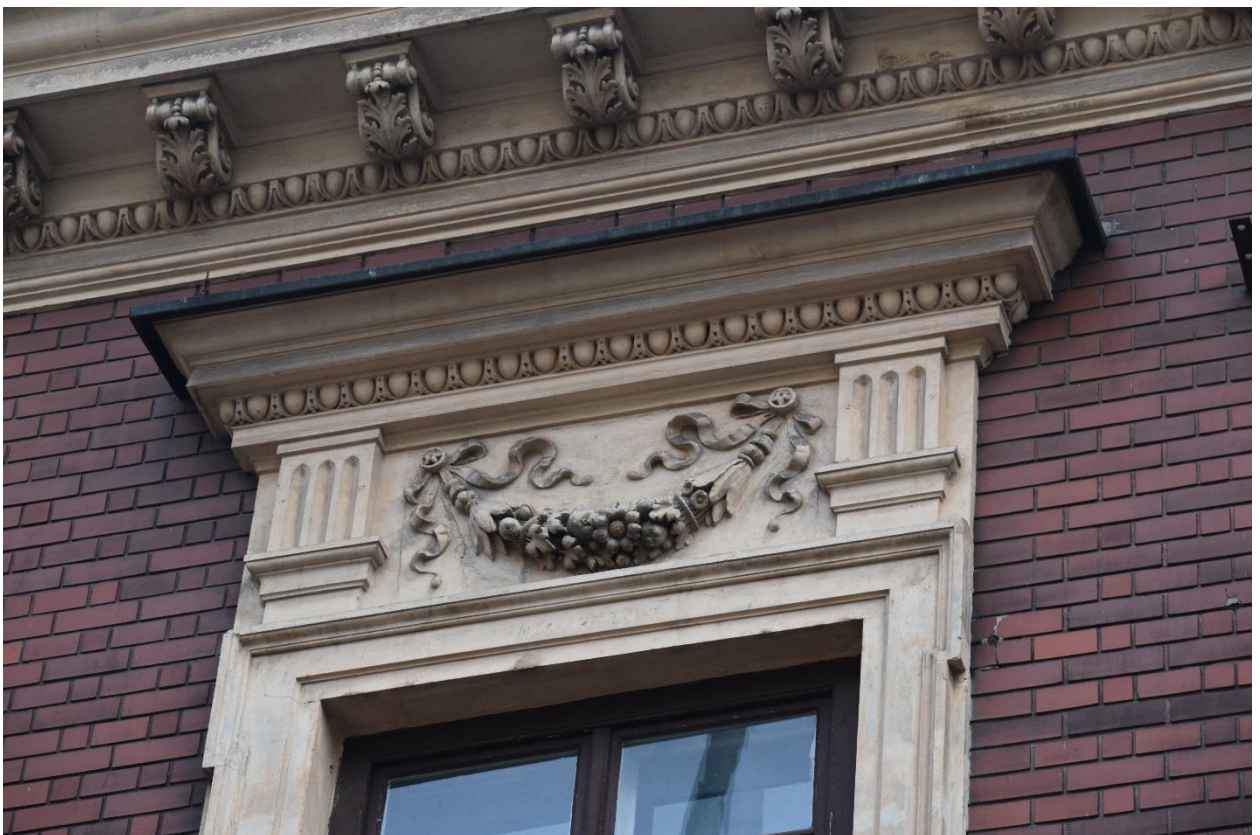
**Fot. nr 34**

Zbliżenie dekoracji sztukatorskiej zwieńczenia okna I piętra. Stan przed konserwacją.  
Kraków, grudzień 2016 r.

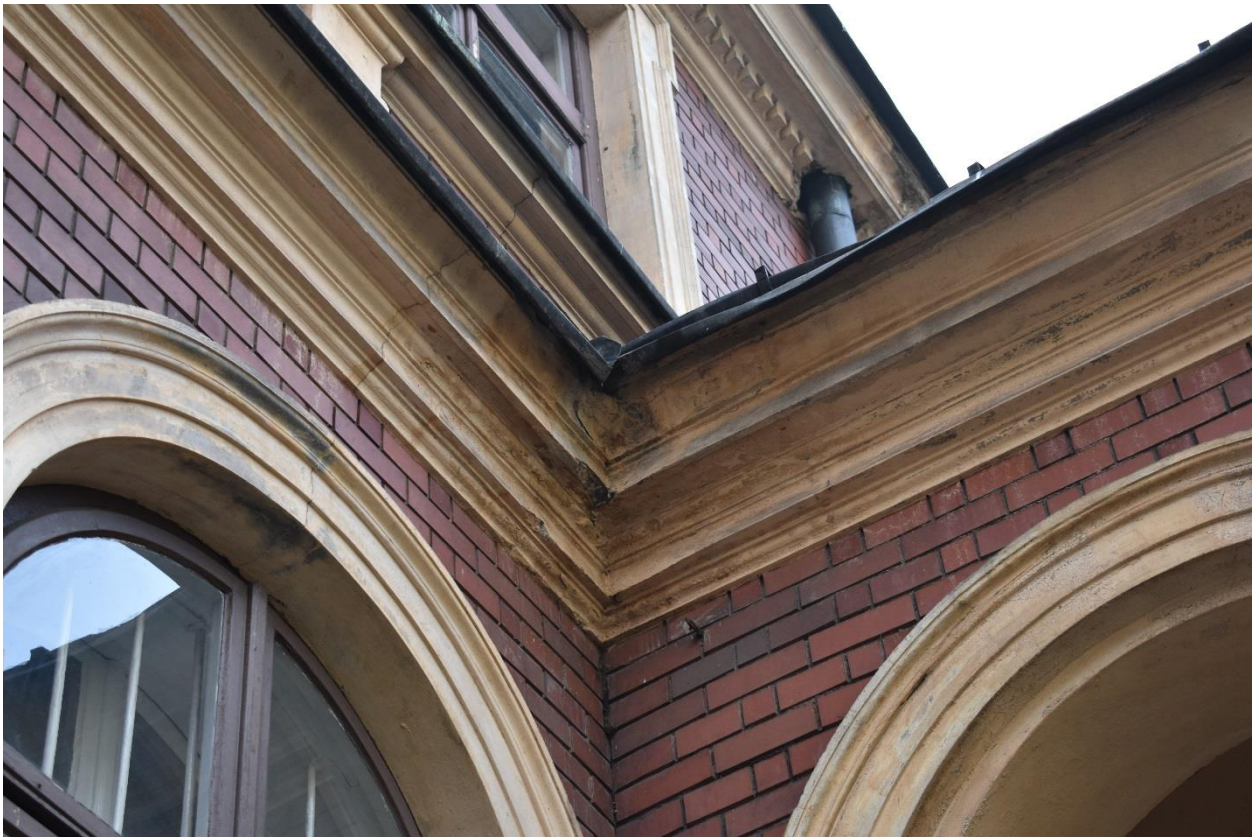
**Fot. nr 38**

Tynki gzymsu uszkodzone przez wodę z nieszczelnej obróbki. Stan przed konserwacją.  
Kraków, grudzień 2016 r.

15. Alternatywnie scalenie kolorystyczne laserunkową farbą o spoiwie silikonowym.
16. Wykonanie nowych ofasowań blacharskich na gzymsach, parapetach okiennych, sztukateriach z blachy miedzianej wstępnie patynowanej, tylko w miejscach uszkodzeń.

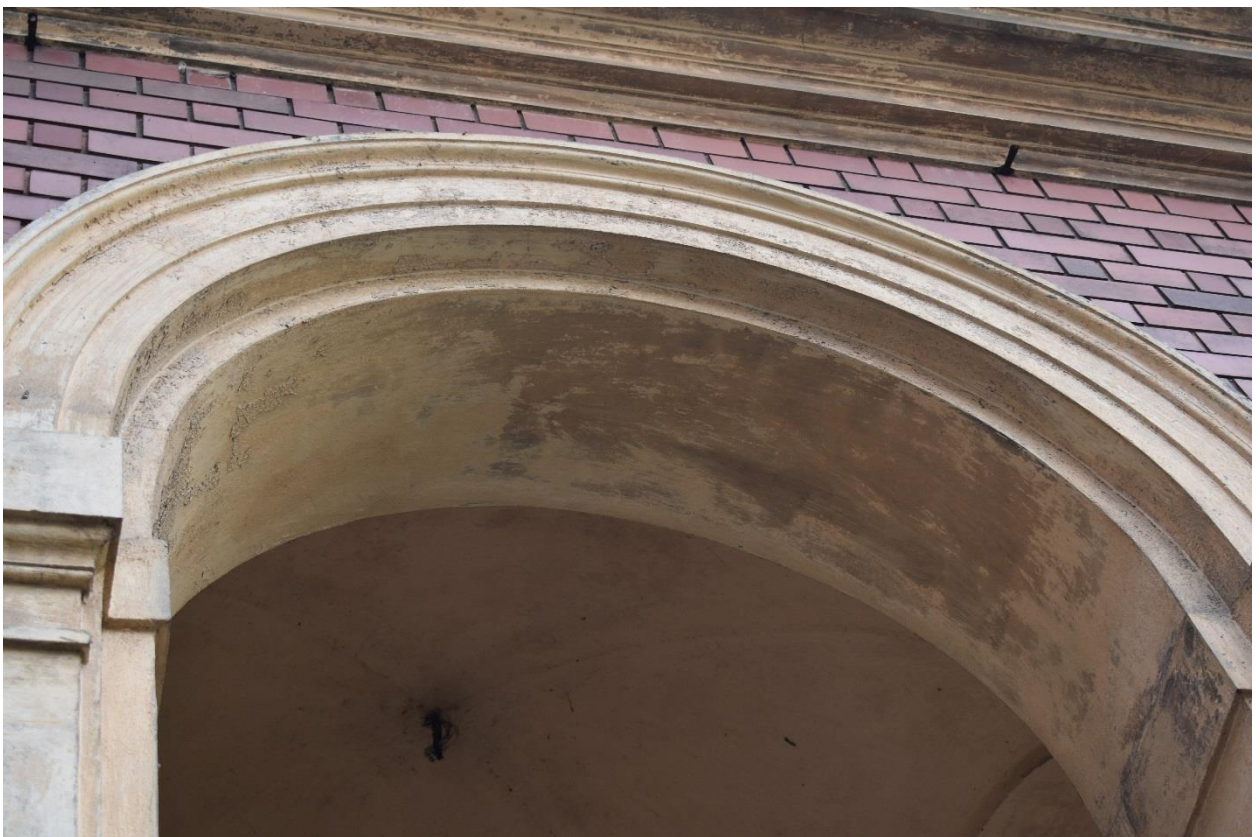
**Fot. nr 39**

Zbliżenie przemalowania powierzchni łuku arkady loggii. Stan przed konserwacją.  
Kraków, grudzień 2016 r.
