**I. „Remont konserwatorski elewacji frontowych i przejścia do ogrodu Collegium Sanockiego Uniwersytetu Jagiellońskiego przy ul. Batorego 12 w Krakowie” w 2022 r. – III rok realizacji PWE.**

# PROJEKT BUDOWLANY

- OBIEKT:** BUDYNEK COLLEGIUM SANOCKIE
- ADRES:** UL. BATOREGO 12, 31-135 KRAKÓW,  
DZIAŁKA NR 98, JED. EWID. ŚRÓDMIEŚCIE, OBRĘB 60.
- TEMAT:** PROJEKT RENOWACJI ELEWACJI BUDYNKU COLLEGIUM SANOCKIE WRAZ Z  
OGRODZENIEM PRZY UL. BATOREGO 12 W KRAKOWIE. DZIAŁKA NR 98,  
JED. EWID. ŚRÓDMIEŚCIE, OBRĘB 60.
- INWESTOR:** UNIWERSYTET JAGIELLOŃSKI  
UL. GAOŁĘBIA 24, 31 - 007 KRAKÓW.
- AUTOR:** mgr inż. arch. EWA MIŚKÓW - JANIK  
nr ewid. MPOIA/014/2013
- mgr Katarzyna Sułkowska  
konserwator zabytków
- WSPÓŁPRACA:** mgr inż. arch. Anna Szudy  
inż. arch. Daria Rembiesa
- SPRAWDZAJĄCY:** mgr inż. arch. Karolina Miśków-Barszczewska  
nr ewid. 194/2001

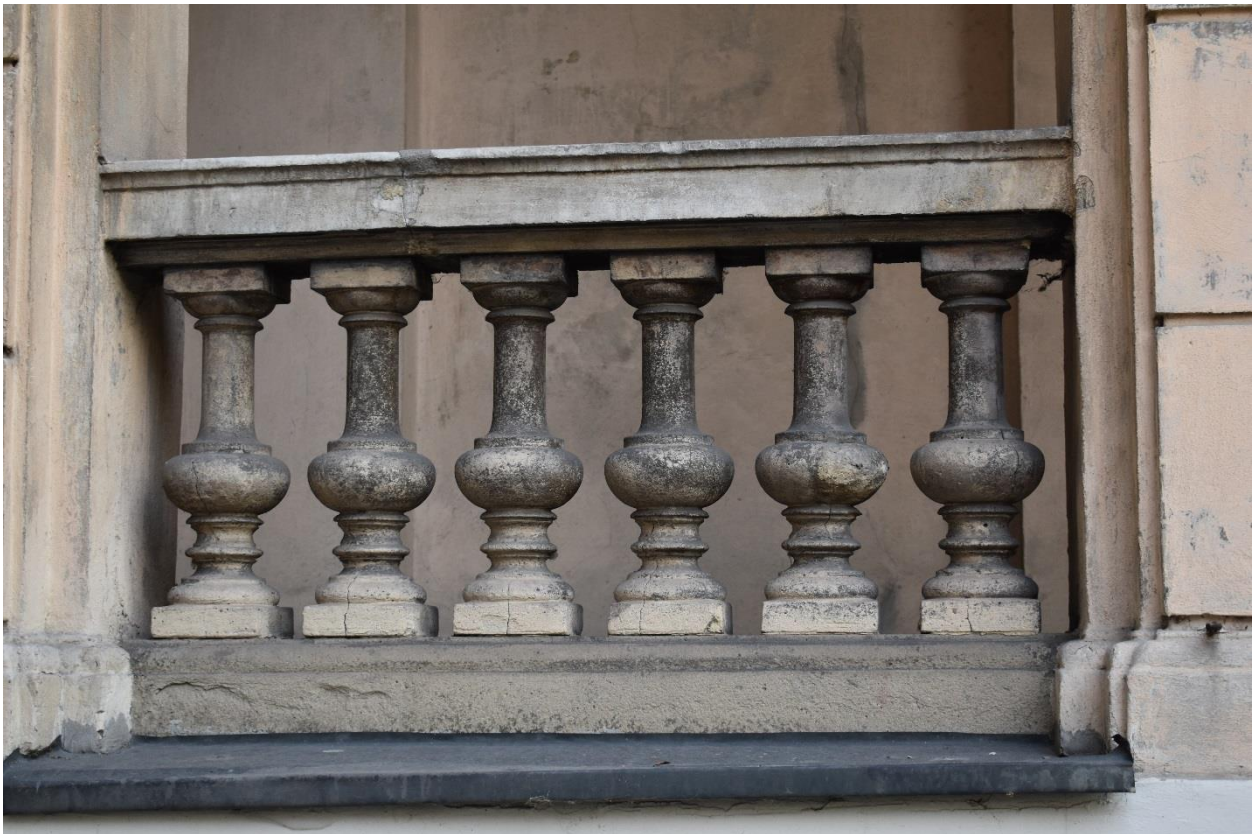
**Fot. nr 40**

Widok silnie zabrudzonych tralek loggii. Podstawa tralek wykonana z piaskowca. Stan przed konserwacją.  
Kraków, grudzień 2016 r.

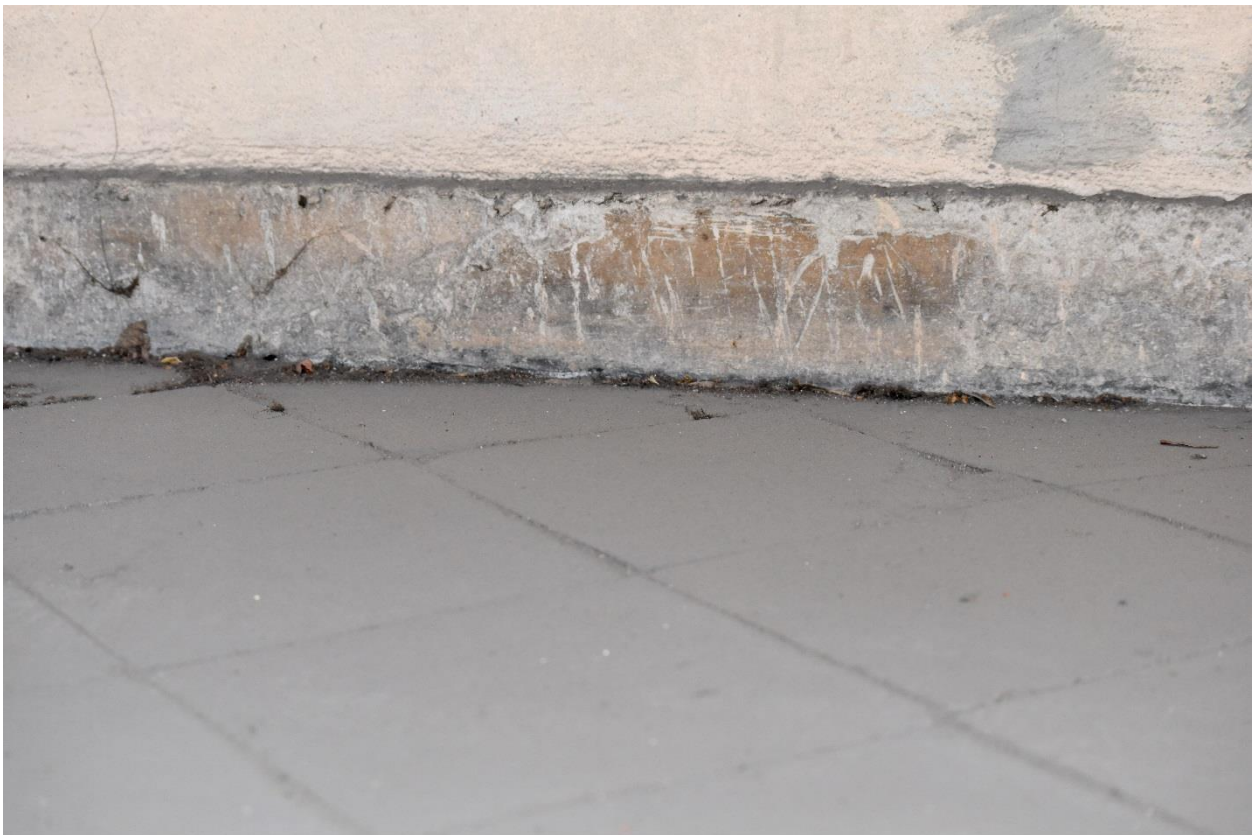
**Fot. nr 41**

Widok cokołu i posadzki loggii. Stan przed konserwacją.  
Kraków, grudzień 2016 r.

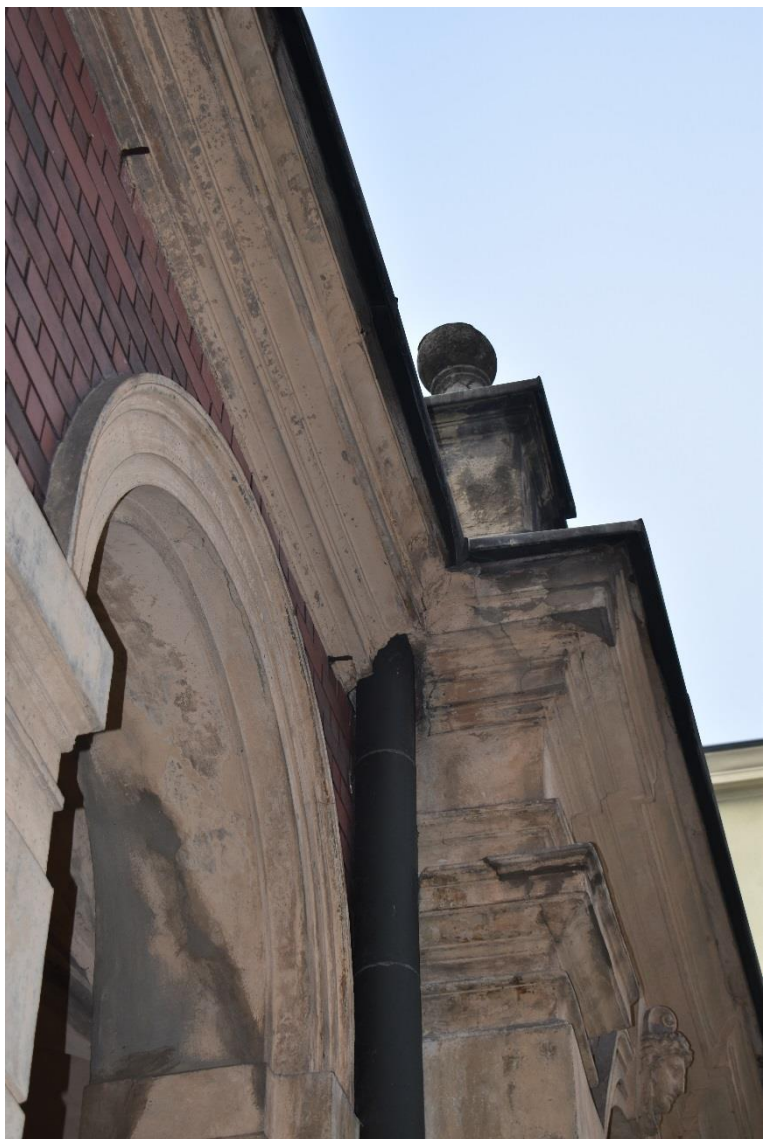
**Fot. nr 42**  
**Dom „Pod Stańczykiem”, obecnie Collegium Sanockie UJ, ul. Batorego 12 w Krakowie.**

Zniszczenia gzymsu loggii. Stan przed konserwacją.  
Kraków, grudzień 2016 r.

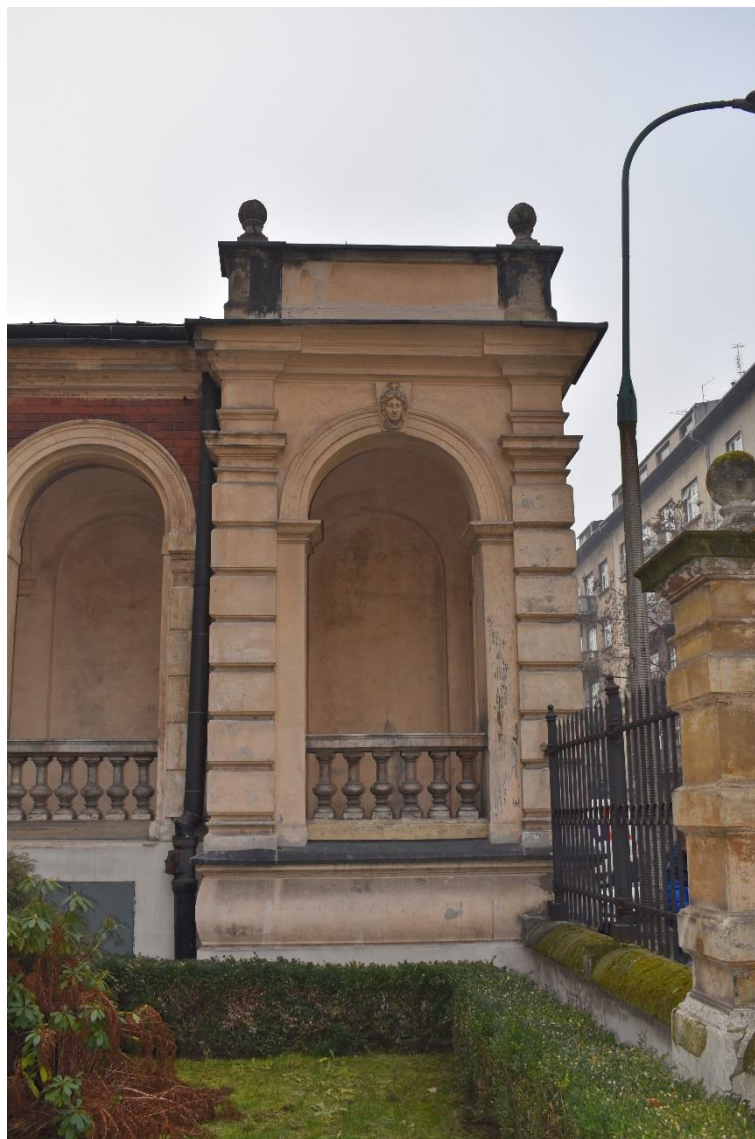
**Fot. nr 43**  
**Dom „Pod Stańczykiem”, obecnie Collegium Sanockie UJ, ul. Batorego 12 w Krakowie.**

Widok ozdobnego przęsła loggii. W zwieńczeniu widoczne elementy kamienne. Stan przed konserwacją.  
Kraków, grudzień 2016 r.

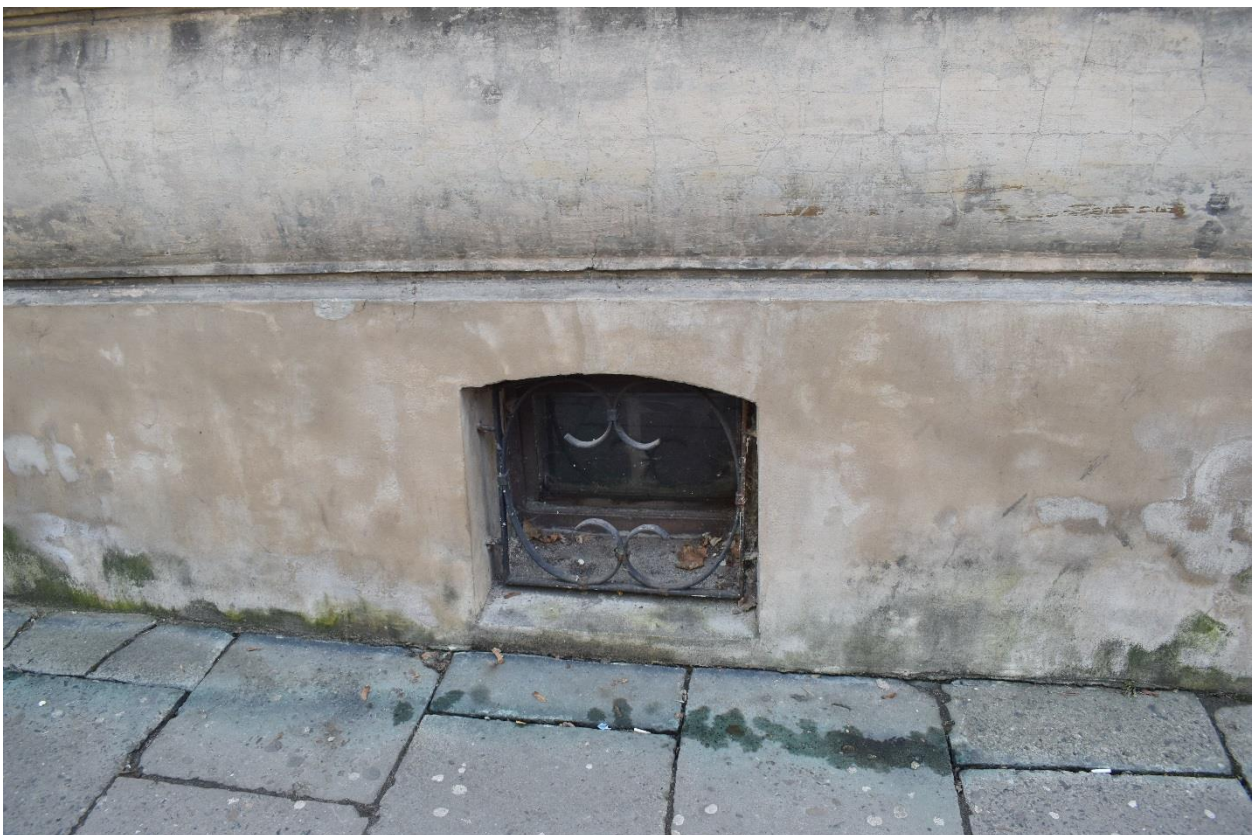
**Fot. nr 48**

Cokół loggii od strony ul. Batorego. Widoczne silne zawilgocenie tynku, spękania, przetarcia, zabrudzenie powierzchni. Stan przed konserwacją.  
Kraków, grudzień 2016 r.

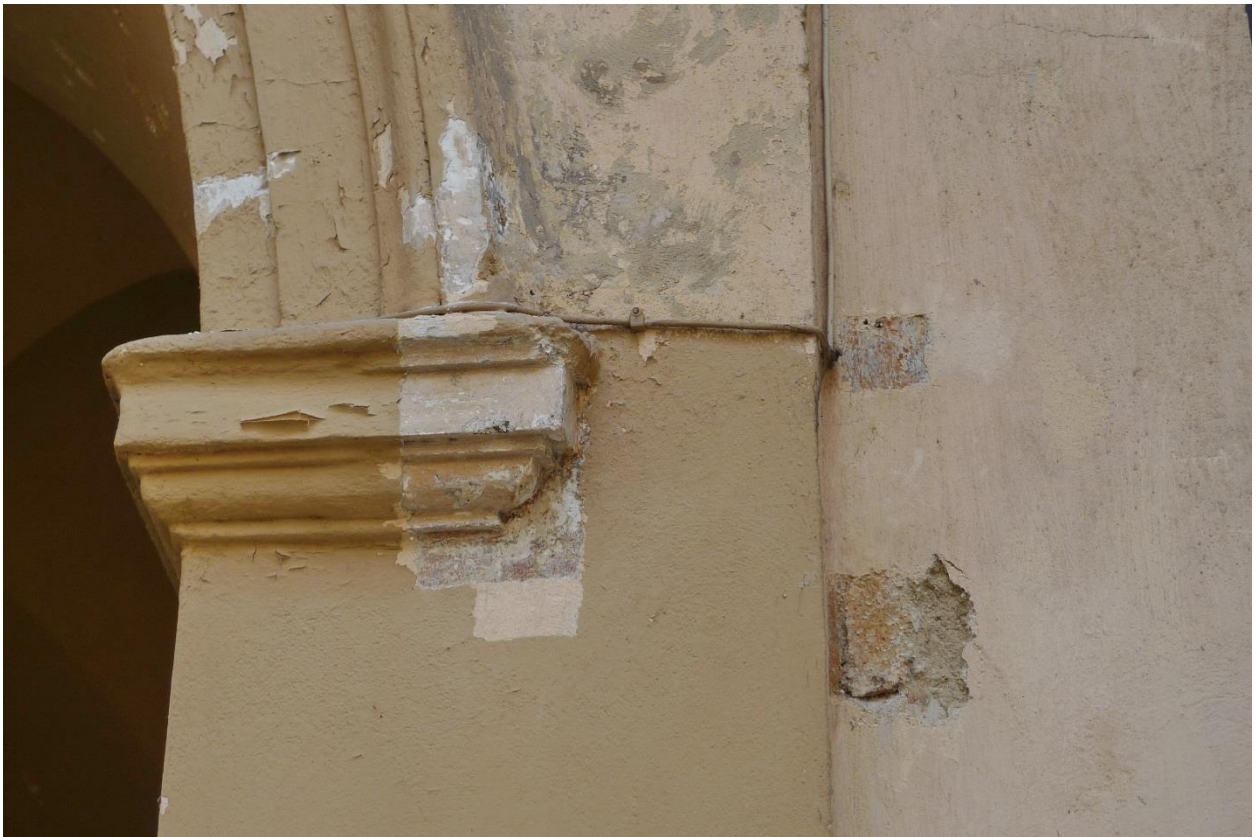
**Fot. nr 51**

Odkrywki w obrębie ścian dziedzińca i kapiteli portalu. Widoczne pierwotne różowo – ugrowe warstwy malarskie na kapitelu oraz rozbielona siena palona na ścianie. Stan przed konserwacją.  
Kraków, grudzień 2016 r.

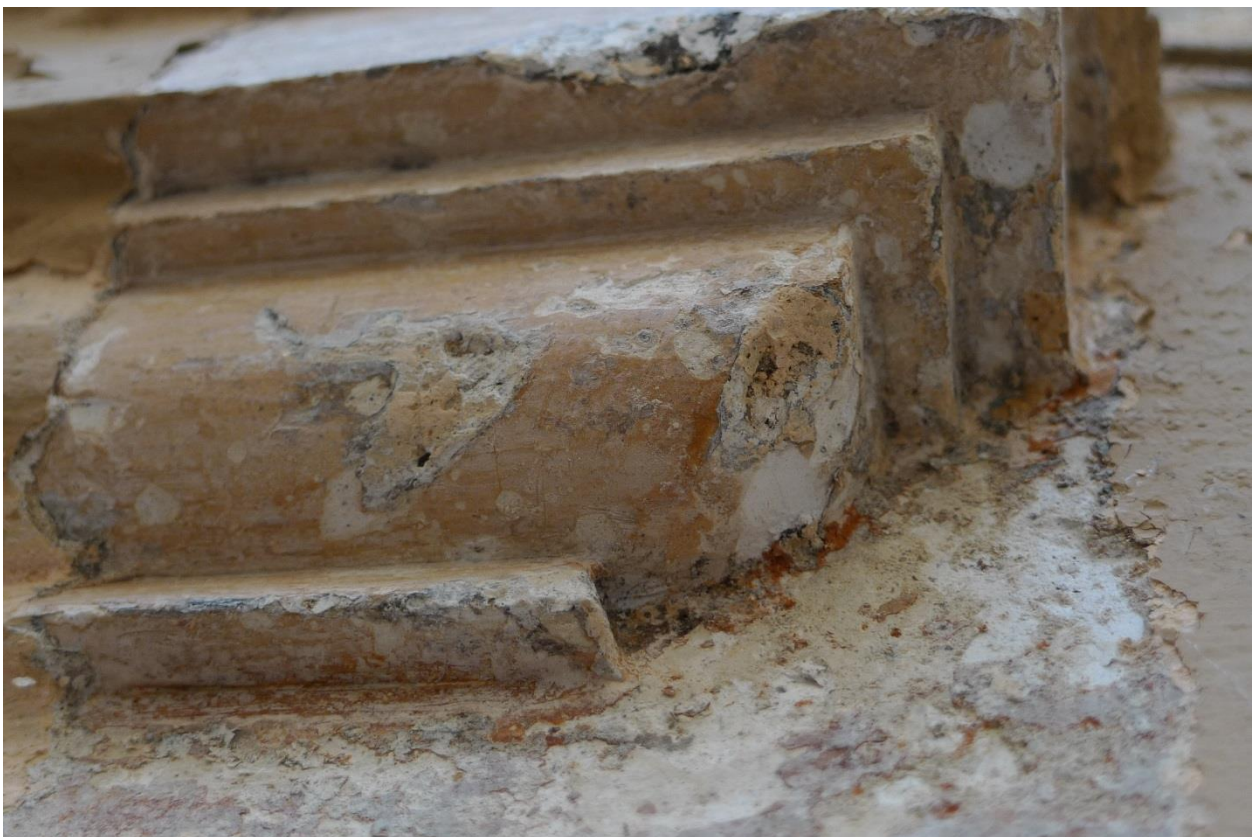
**Fot. nr 52**

Zbliżenie odkrywki kapitelu portalu. Widoczne pierwotne różowo – ugrowe warstwy malarskie. Stan przed konserwacją.  
Kraków, grudzień 2016 r.

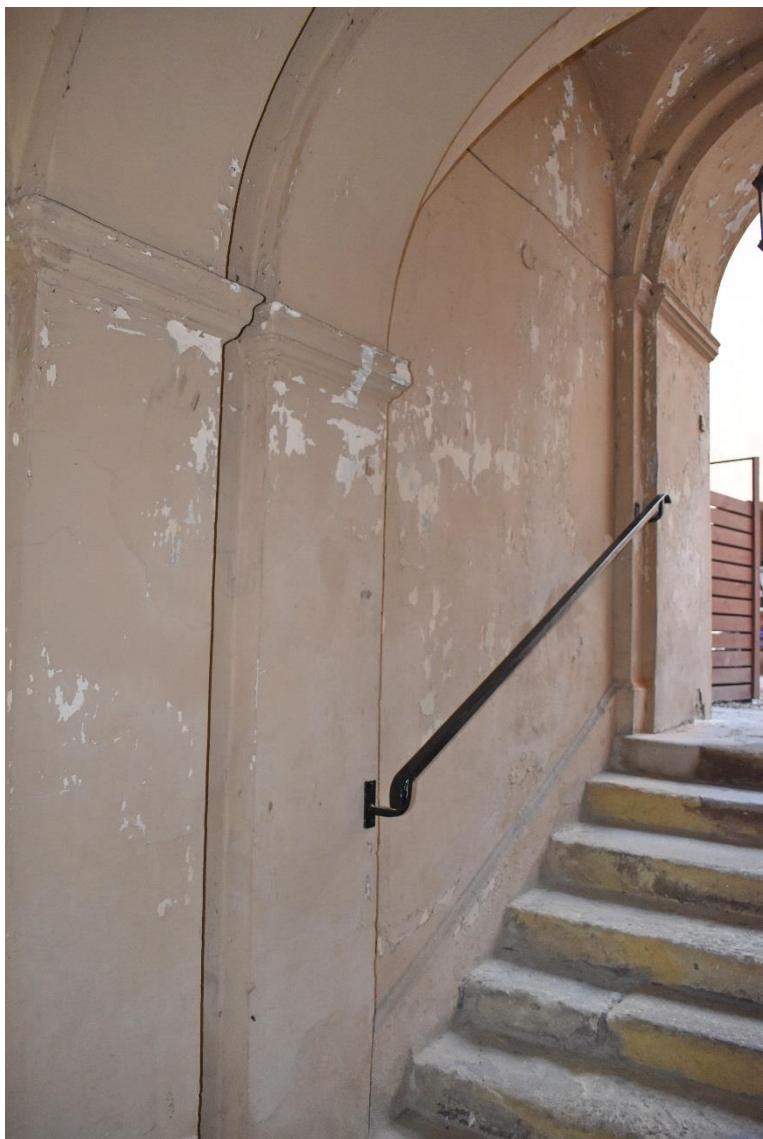
**Fot. nr 53**  
**Dom „Pod Stańczykiem”, obecnie Collegium Sanockie UJ, ul. Batorego 12 w Krakowie.**

Widok ściany w sieni. Widoczne zabrudzenie oraz złuszczenia farb na powierzchni ścian. Stan przed konserwacją.

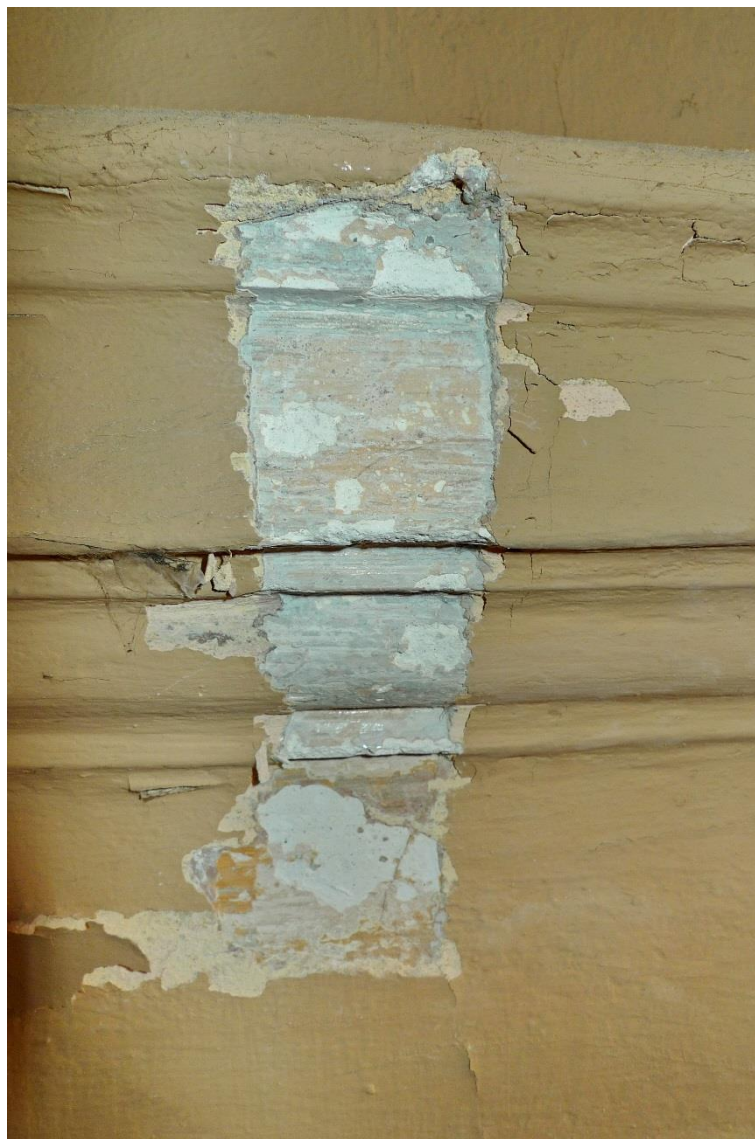
**Fot. nr 54**  
**Dom „Pod Stańczykiem”, obecnie Collegium Sanockie UJ, ul. Batorego 12 w Krakowie.**

Odkrywka na kapitulu pilastra w sieni. Widoczne pierwotne różowo – ugrówce warstwy malarskie. Stan przed konserwacją.

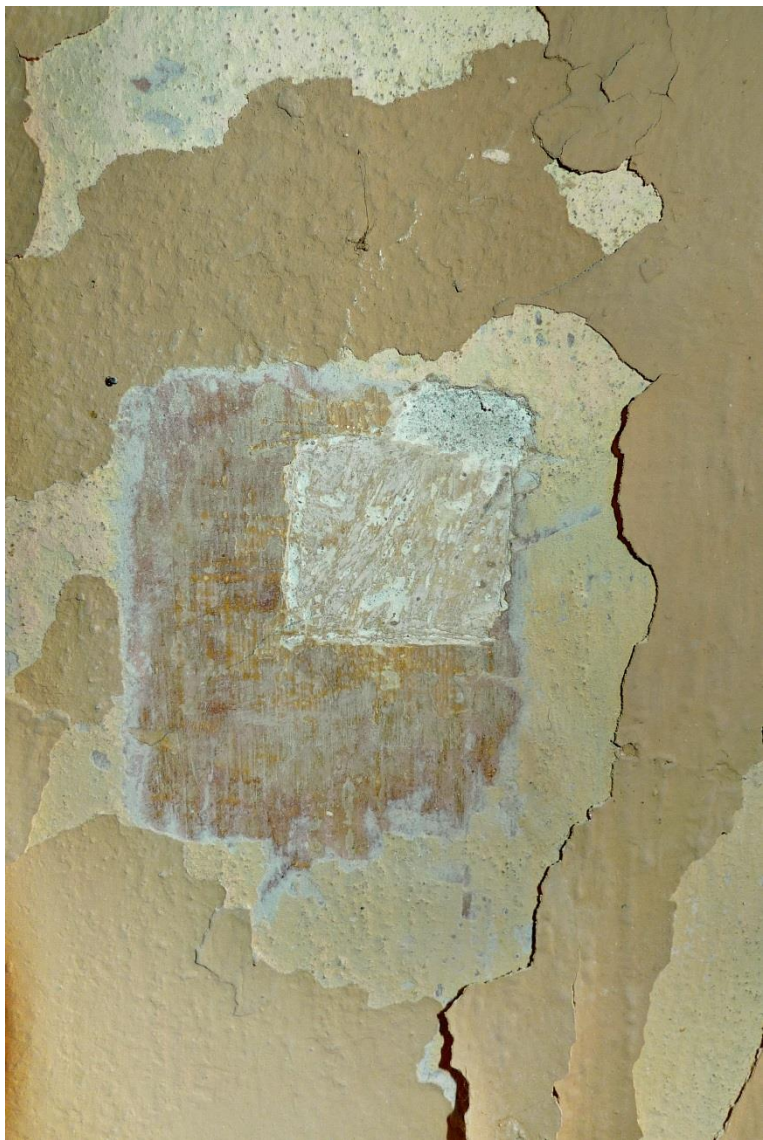
**Fot. nr 55**  
**Dom „Pod Stańczykiem”, obecnie Collegium Sanockie UJ, ul. Batorego 12 w Krakowie.**  
Odkrywka na ścianie w sieni. Widoczna pierwotna ugrowa warstwa malarska. Stan przed konserwacją.  
Kraków, grudzień 2016 r. fot. K. Sułkowska

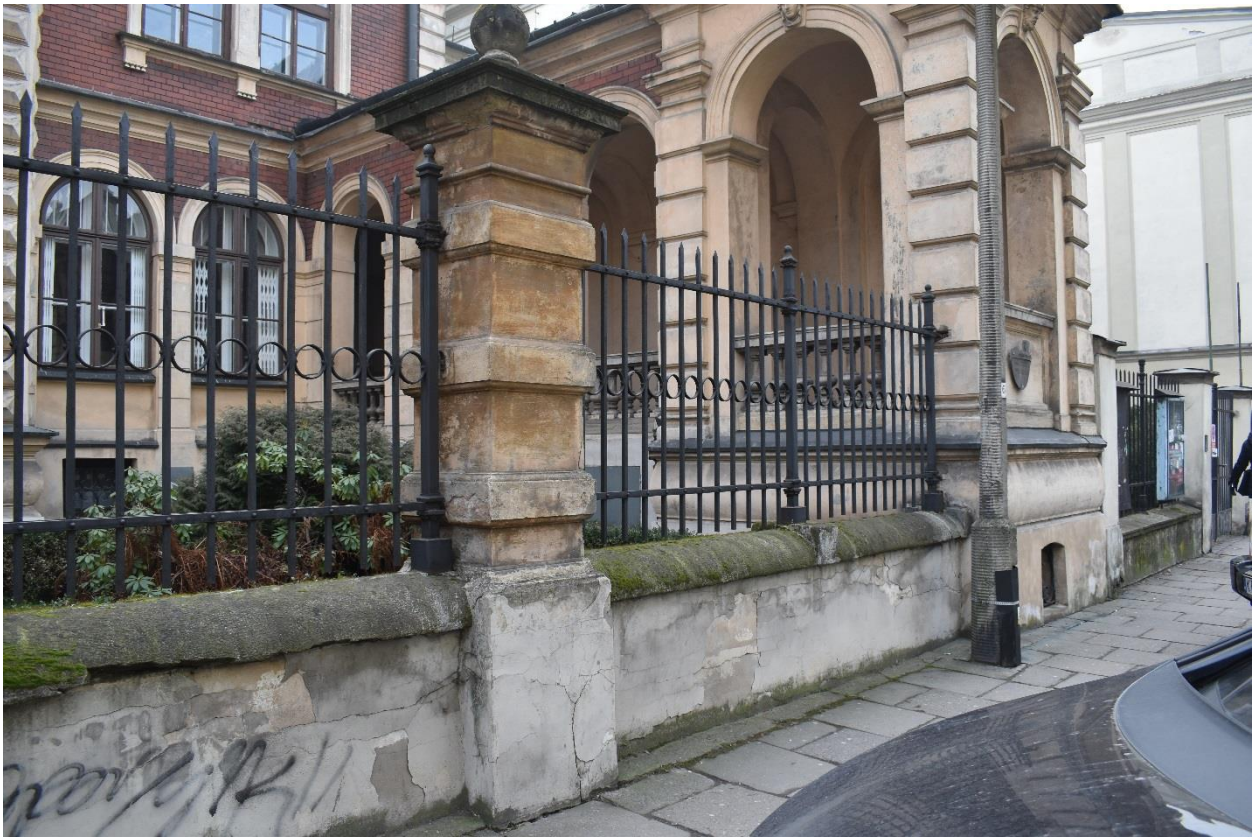
**Fot. nr 57**  
**Dom „Pod Stańczykiem”, obecnie Collegium Sanockie UJ, ul. Batorego 12 w Krakowie.**  
Widok ogólny przeszła ogrodzenia od strony ulicy Batorego. Stan przed konserwacją.  
Kraków, grudzień 2016 r.

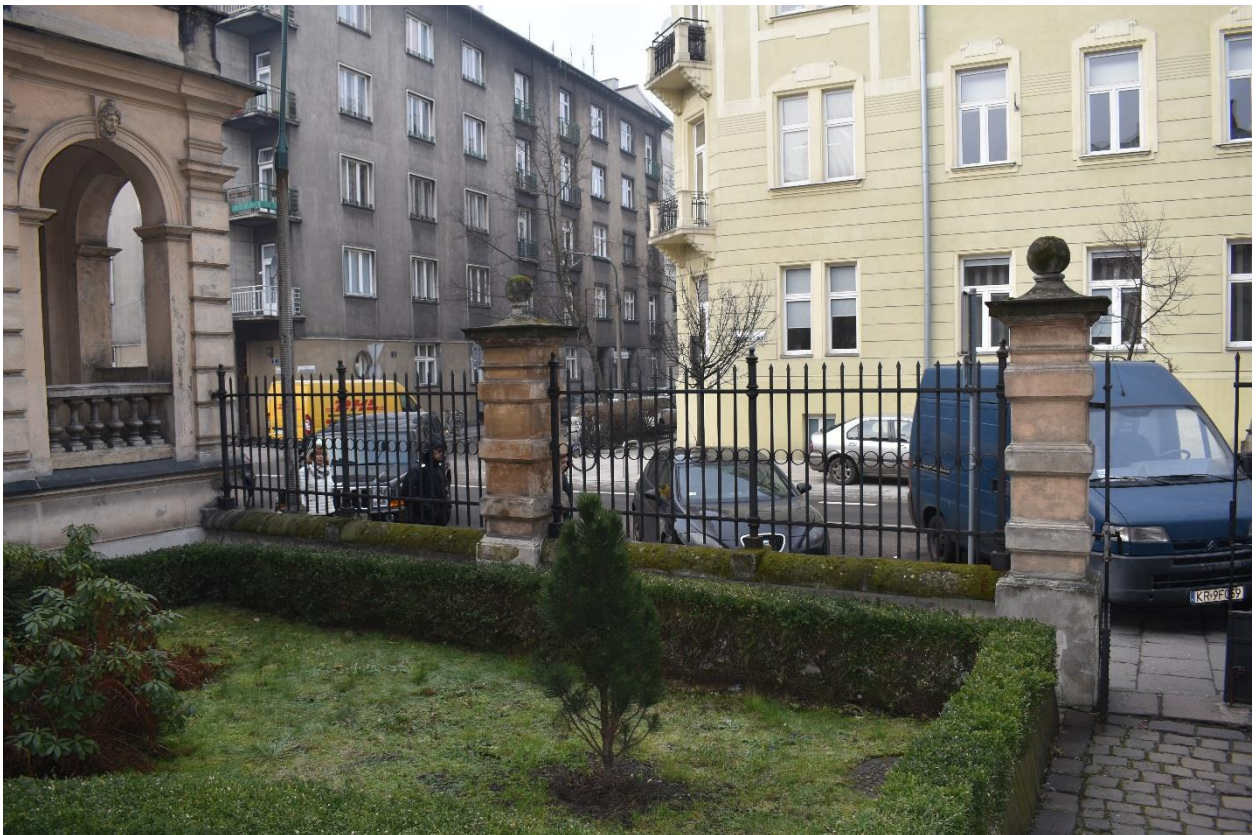
**Fot. nr 58**  
**Dom „Pod Stańczykiem”, obecnie Collegium Sanockie UJ, ul. Batorego 12 w Krakowie.**  
Widok ogólny przeszła ogrodzenia od strony dziedzińca przed willą. Stan przed konserwacją.  
Kraków, grudzień 2016 r.

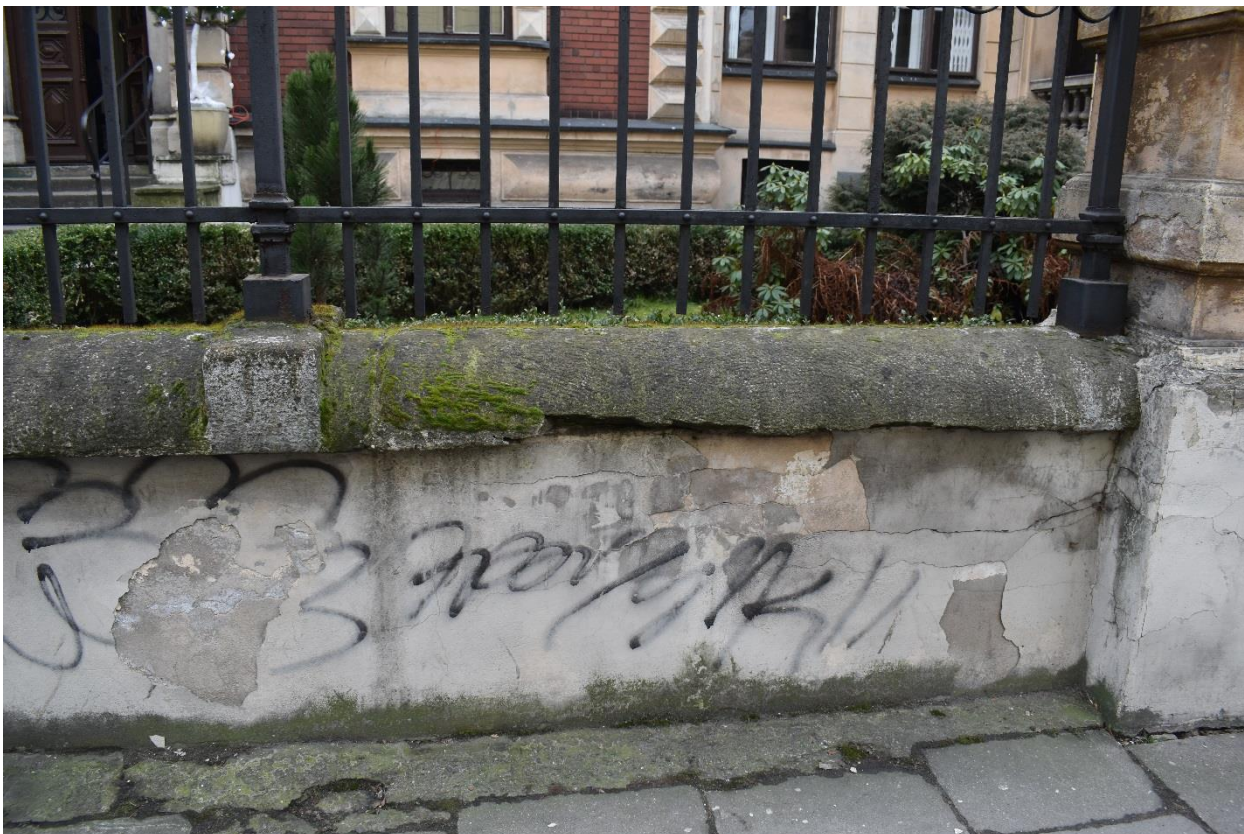
**Fot. nr 59**

Zbliżenie murku ogrodzenia. Widoczne uszkodzenia tynku, złuszczenia i pęknięcia zacierek, ubytki nakryw kamiennych, mchy na powierzchni kamienia. Stan przed konserwacją.  
Kraków, grudzień 2016 r.

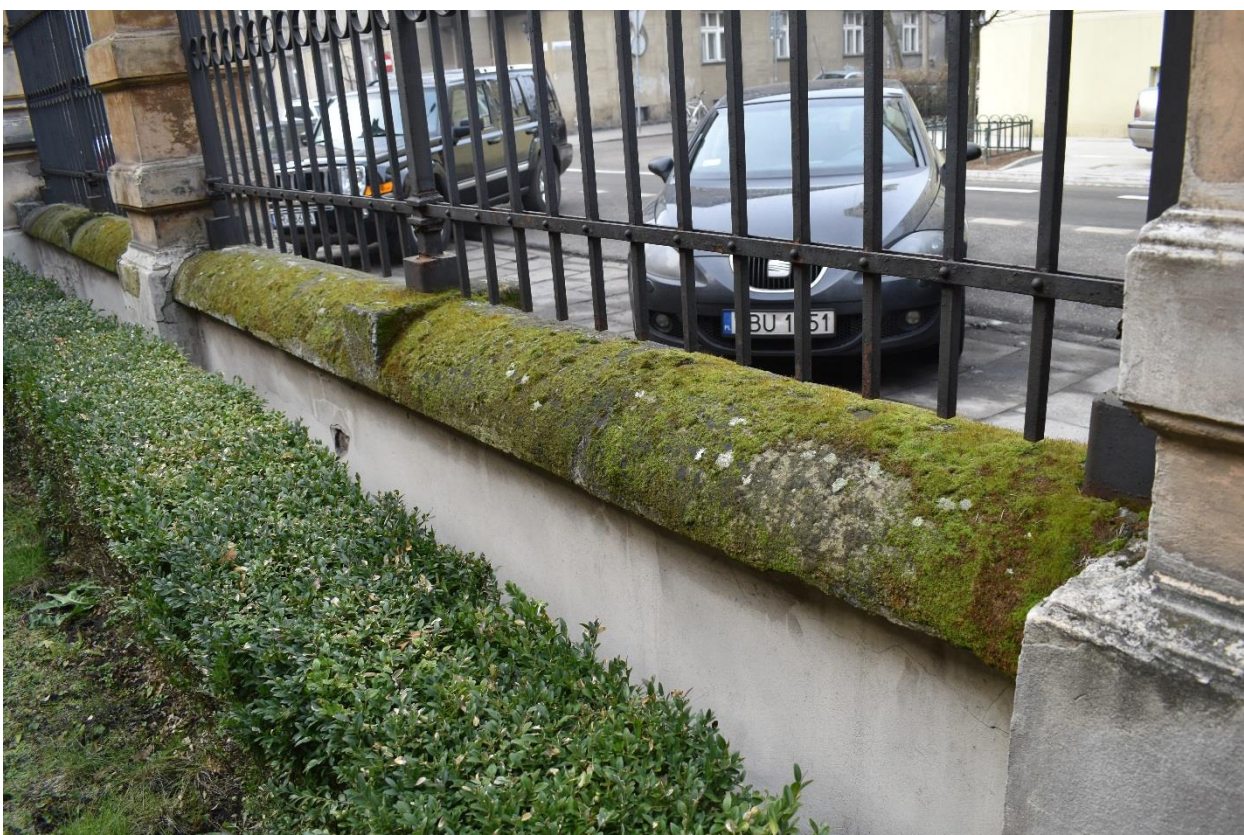
**Fot. nr 60**

Kamienna nakrywa ogrodzenia pokryta całkowicie mchem. Stan przed konserwacją.  
Kraków, grudzień 2016 r.

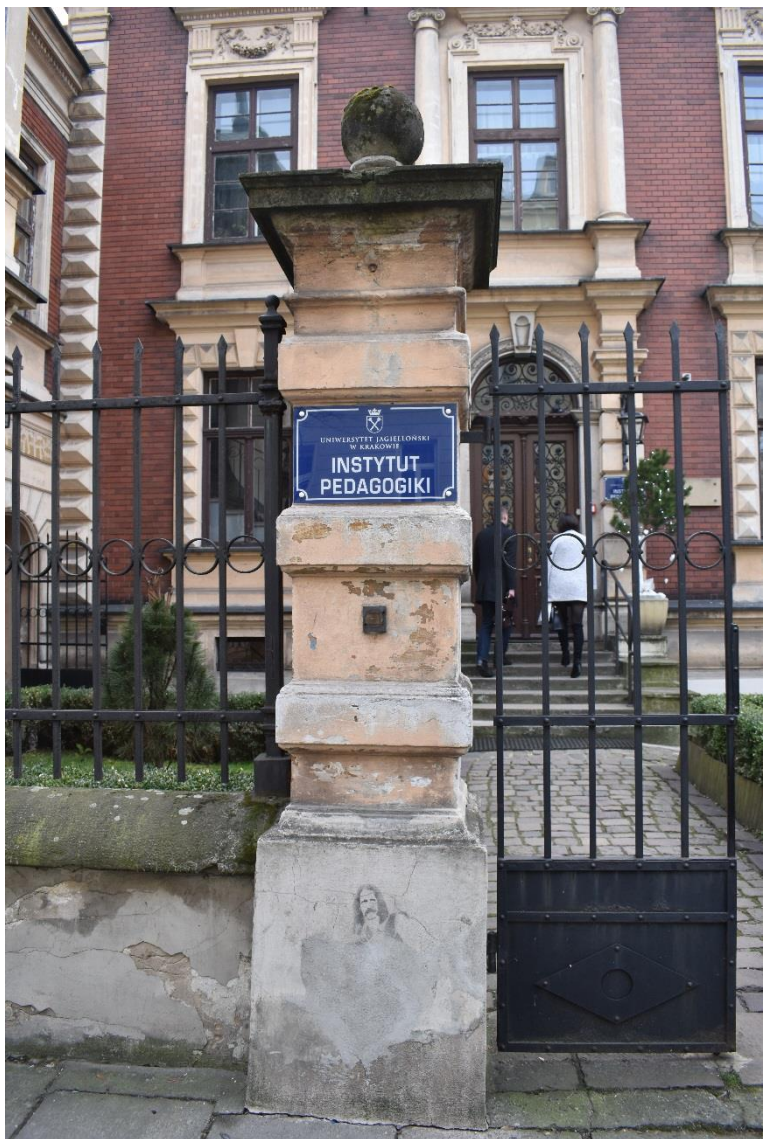
**Fot. nr 61**  
**Dom „Pod Stańczykiem”, obecnie Collegium Sanockie UJ, ul. Batoiego 12 w Krakowie.**

Murowany słup ogrodzenia. Powierzchnia przemalowana farbą elewacyjną. Widoczne uszkodzenia i ubytki tynku, spękania zacierki na cokole, silne zabrudzenie i ubytki kamiennej nakrywy. Stan przed konserwacją.  
 Kraków, grudzień 2016 r.

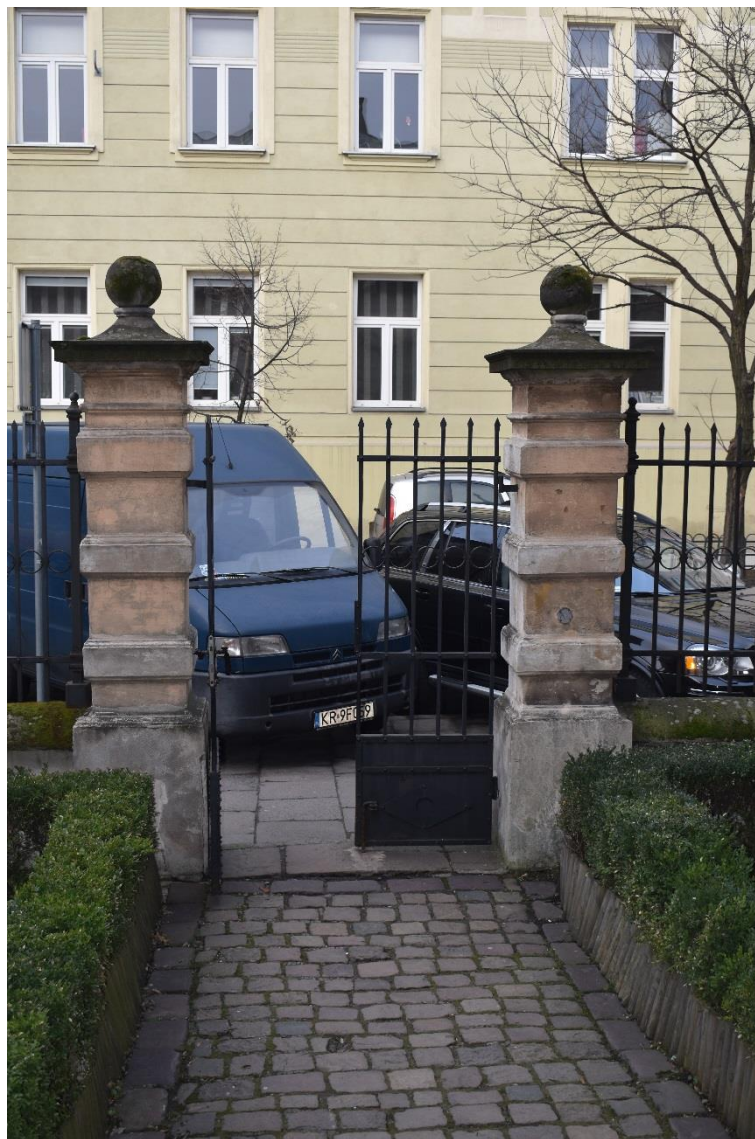
**Fot. nr 62**  
**Dom „Pod Stańczykiem”, obecnie Collegium Sanockie UJ, ul. Batoiego 12 w Krakowie.**

Słupy ogrodzenia od strony dziedzińca przed willą. Stan przed konserwacją.  
 Kraków, grudzień 2016 r.

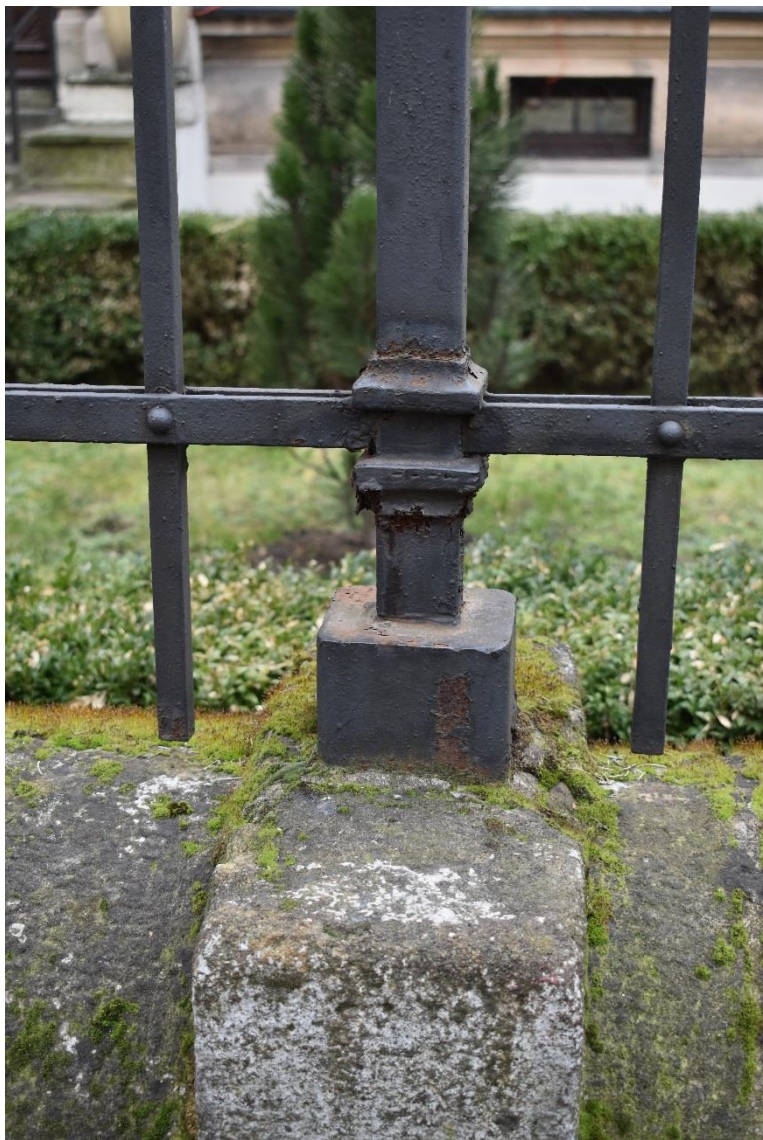
**Fot. nr 63**  
**Dom „Pod Stańczykiem”, obecnie Collegium Sanockie UJ, ul. Batorego 12 w Krakowie.**

Detal metalowej części ogrodzenia. Widoczna korozja na powierzchni metalu. Stan przed konserwacją.

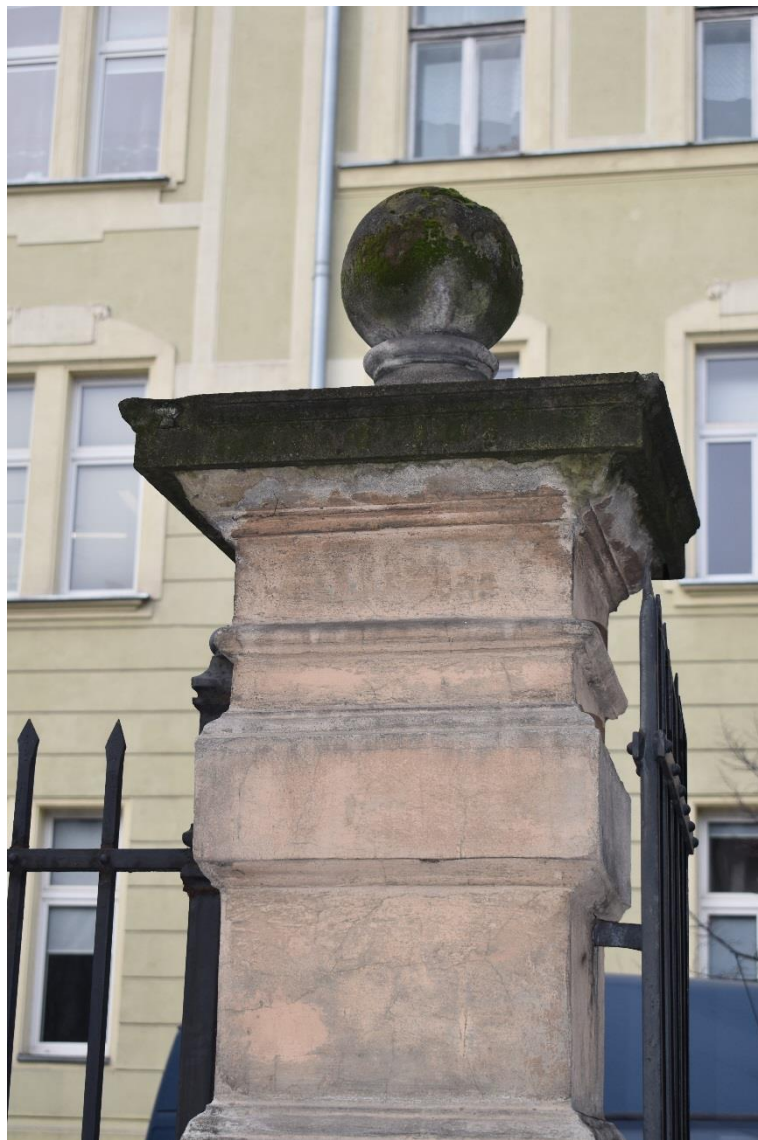
**Fot. nr 64**  
**Dom „Pod Stańczykiem”, obecnie Collegium Sanockie UJ, ul. Batorego 12 w Krakowie.**

Murowany słup ogrodzenia. Zbliżenie kamiennej nakrywy z kulą. Widoczne silne zabrudzenie powierzchni, uszkodzenia profilu. Stan przed konserwacją.
