Opinia techniczna dotycząca
oceny przyczyn uszkodzeń
i zaproponowanie działań
mających na celu doprowadzenie
estakady (podjazdu karetek przy
SOR) do stanu bezpiecznej
eksploatacji w Wojewódzkim
Centrum Szpitalnym Kotliny
Jeleniogórskiej w Jeleniej Górze,
przy ul. Ogińskiego 6

Raport serii U nr 37.../2022

Wrocław, czerwiec 2022 r.

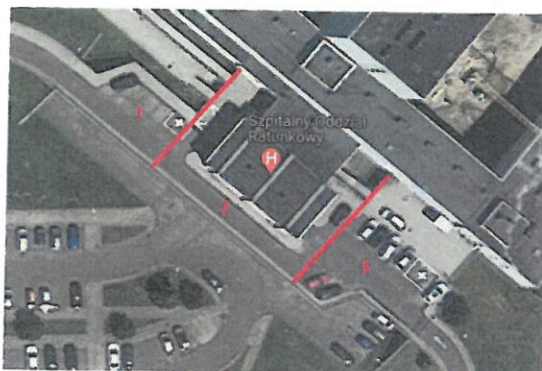
Fot. 1. Estakada – podział na segmenty

Przedmiotowa estakada, stanowiąca podjazd dla karettek do Szpitalnego Oddziału Ratunkowego, Wojewódzkiego Centrum Szpitalnego Kotliny Jeleniogórskiej znajduje się w południowo-zachodniej części szpitala. Jest to konstrukcja monolityczna, płytowo-belkowa, składająca się z trzech części, oddzielonych dylatacjami, które to segmenty na potrzeby niniejszej opinii ponumerowano, zgodnie z Fot. 1-3.

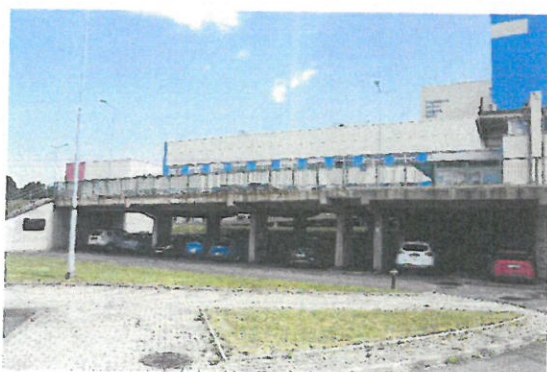
Fot. 2. Segment nr 1 po lewej i segment nr 2 po prawej

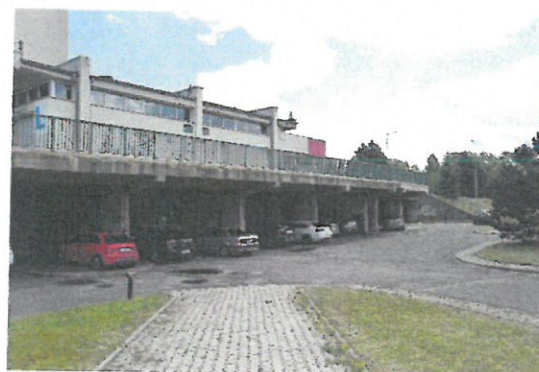
Fot. 3. Segment nr 2 po lewej i segment nr 3 po prawej

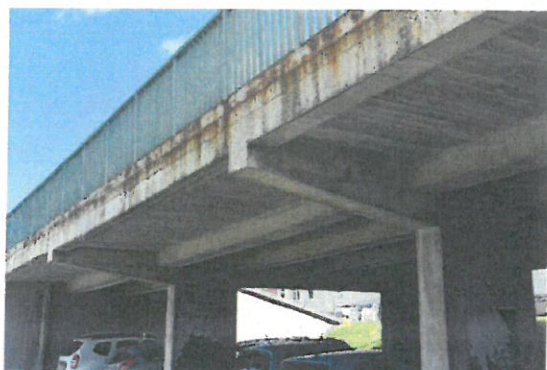
Fot. 4. Konstrukcja estakady

drugorzędnych (żeber) oraz ram w kształcie litery Π , ze wspornikami o zmiennym przekroju (Fot. 4). Wjazd i zjazd z estakady odbywa się poprzez nasypy ziemne, zakończone ścianami oporowymi, na których wspierają się żebra. Konstrukcja estakady nie jest powtarzalna w poszczególnych segmentach, co pokazano na Fot. 5. Wejście na estakadę i do budynku SOR-u możliwe jest poprzez schody zlokalizowane przy dylatacjach, na połączeniu segmentów nr 1 i nr 2 oraz nr 2 i nr 3, oraz poprzez podjazd (pochylnię) dla niepełnosprawnych, zlokalizowaną wzdłuż segmentu nr 1, przy dylatacji 1-2.

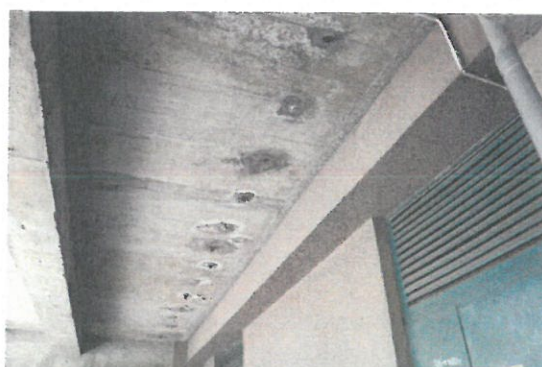
W tej części estakady stwierdzono również nieszczelność i niedrożność odpływów kanalizacji deszczowej, co spowodowało korozję betonu i samej instalacji deszczowej, w obrębie przejścia przez płytę

żelbetową estakady (Fot. 7 i 8).

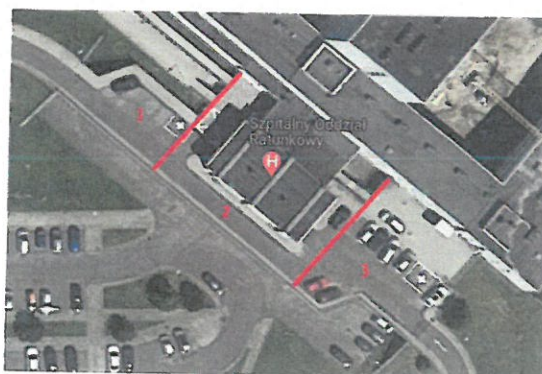
Fot. 14. Kierunek wiatrów w Jeleniej Górze oraz lokalizacja budynku SOR-u i estakady

Analizując symulację historycznych danych klimatycznych i pogodowych dla Jeleniej Góry, z okresu ostatnich 30 lat, zamieszczonych na portalu *meteoblue.com*, stwierdzono że główne kierunki wiatrów

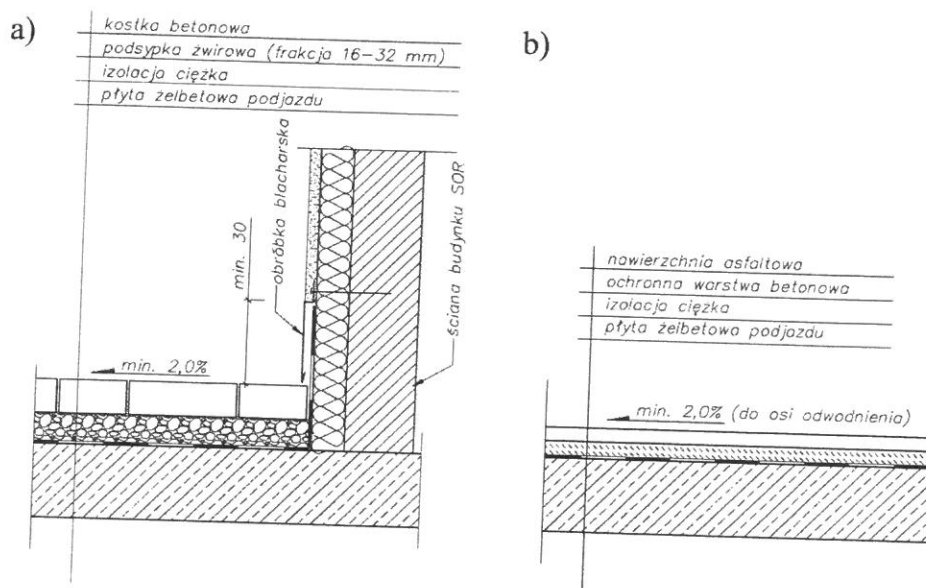
Rys. 1. Przykładowy, proponowany układ warstw najazdu:
a) chodnik przy budynku, b) część najazdowa

Uszkodzeń opisanych w punktach 1-3 nie da się naprawić niewielkim nakładem. Kompleksowa i skuteczna (zabezpieczająca przed ponownym pojawieniem się tych problemów) naprawa jest bardzo inwazyjna i wiąże się z wymianą wszystkich warstw najazdu. W ogólności polegać powinna na usunięciu wszystkich warstw do płyty konstrukcji najazdu i ułożeniu ich na nowo razem z systemem odwodnienia. Przykładowy układ warstw pokazano na rys. 1.

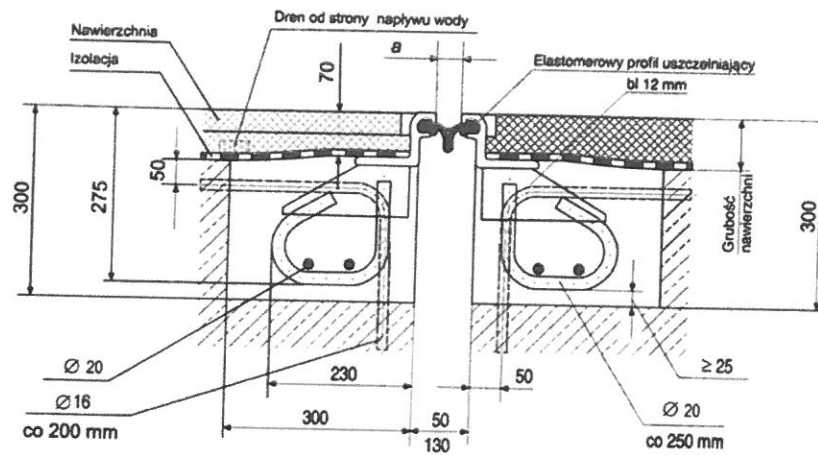
Rys. 2. Przykładowe, proponowane rozwiązanie dylatacji [2]

W szczelinach dylatacyjnych między segmentami zaleca się zastosowanie akcesoriów do dylatacji mostowych. Przykładowe rozwiązanie takiej dylatacji pokazano na rys. 2.
