***RAPORT Z BADANIA SZCZELNOSCI IZOLACJI
WODOCHRONNEJ DACHÓW BUDYNKÓW B I C OBIEKTU UDT W
WARSZAWIE PRZY UL. SZCZĘŚLIWICKIEJ 34.***

Warszawa, 12 kwietnia 2021r.

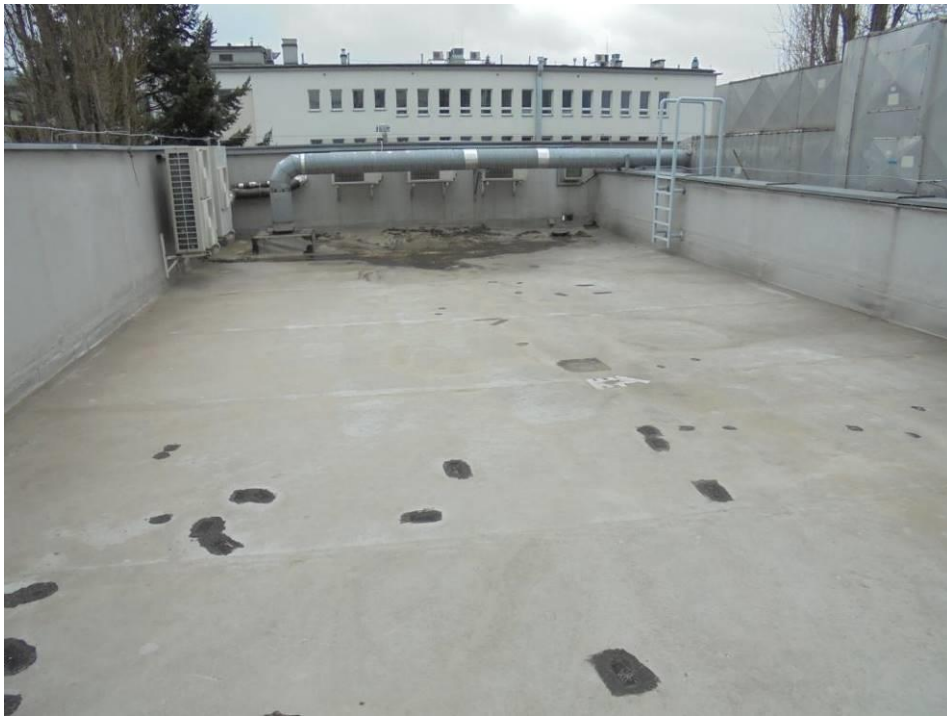
Foto 2. Widok ogólny fragmentu dachu objętego badaniem szczelności.

- 7.1.1.** Na dachu widoczne są liczne naprawy izolacji wodochronnej wykonane przy użyciu niezidentyfikowanej masy płynnej lub taśmy butylowej. Taki sposób naprawy nie gwarantuje długotrwałej szczelności o czym świadczą już powstałe odspojenia materiałów uszczelniających (nieszczelności nr 39, 40 na załączonym rzucie) – patrz foto 2,3,51,52

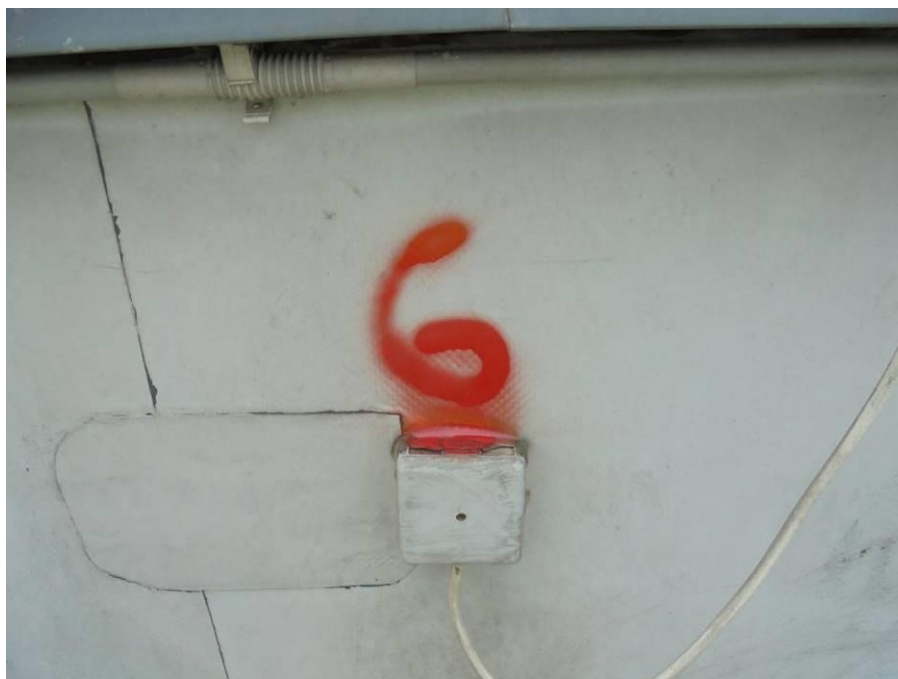
Foto 14. Nieszczelność nr 6 – nieszczelne połączenie pionowej izolacji wodochronnej z plastikową obudową.

- 7.1.5.** Nieszczelne połączenie pionowej izolacji wodochronnej z plastikową obudową (nieszczelności nr 6,8,9,19,41 na załączonym rzucie) – patrz foto 14,16,17,26,53.

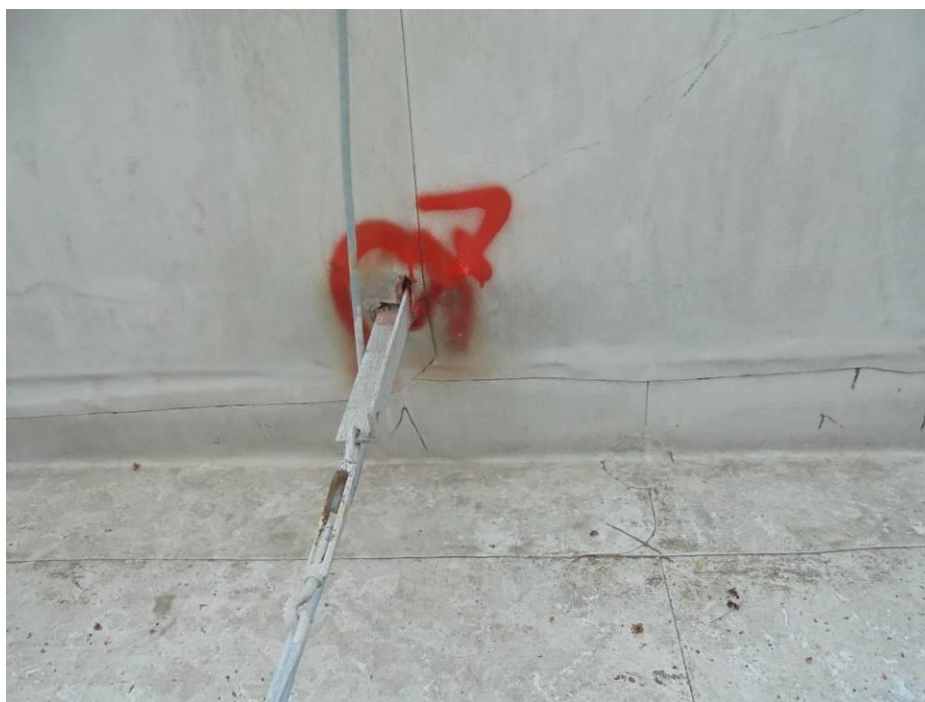
Foto 15. Nieszczelność nr 7 – brak prawidłowego połączenia izolacji wodochronnej na attyce ze stalową konstrukcją przebijającą membranę.

- 7.1.6.** Brak prawidłowego połączenia izolacji wodochronnej na attyce ze stalową konstrukcją przebijającą membranę (nieszczelność nr 7,20,21,21a, na załączonym rzucie) – patrz foto 15,27÷29,.

- 8.1.4.** Wszystkie przebicia izolacji wodochronnej kształtownikami stalowymi na styku z membraną PVC otulić wełną mineralną, a następnie ułożyć izolację powłokową z warstwą zbrojącą.
- 8.1.5.** Należy uzupełnić wszystkie ubytki w elewacji lekko mokrej.
- 8.1.6.**

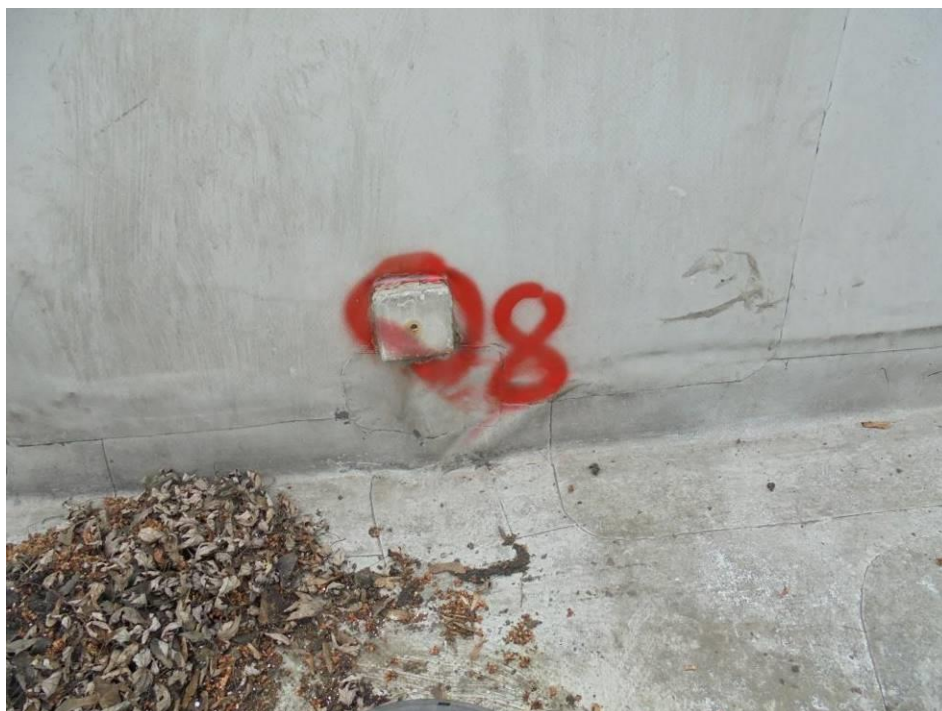
Foto 16. Nieszczelność nr 8 – nieszczelne połączenie pionowej izolacji wodochronnej z plastikową obudową.

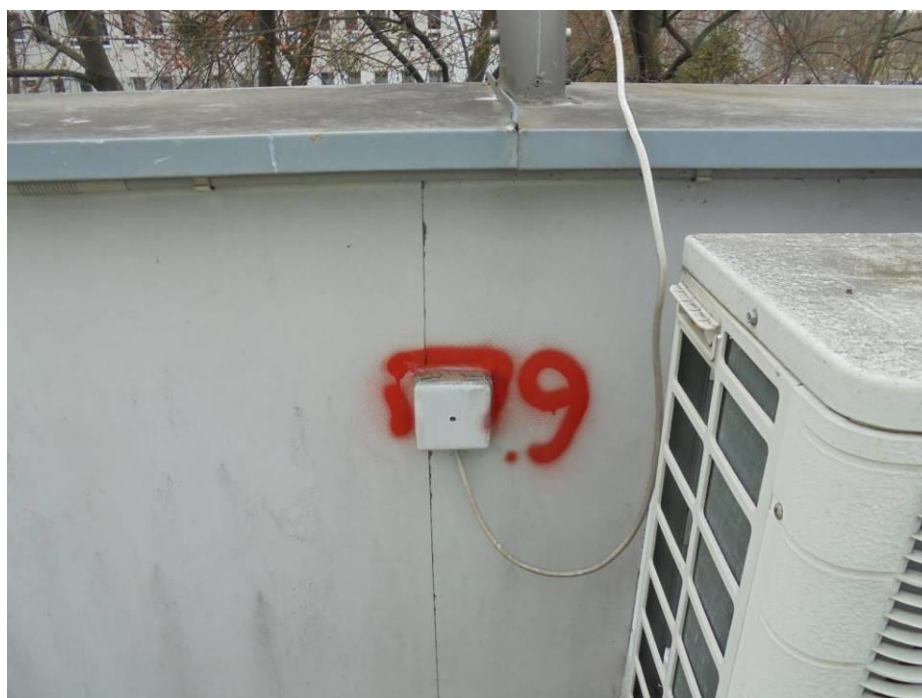
Foto 17. Nieszczelność nr 9 – nieszczelne połączenie pionowej izolacji wodochronnej z plastikową obudową.

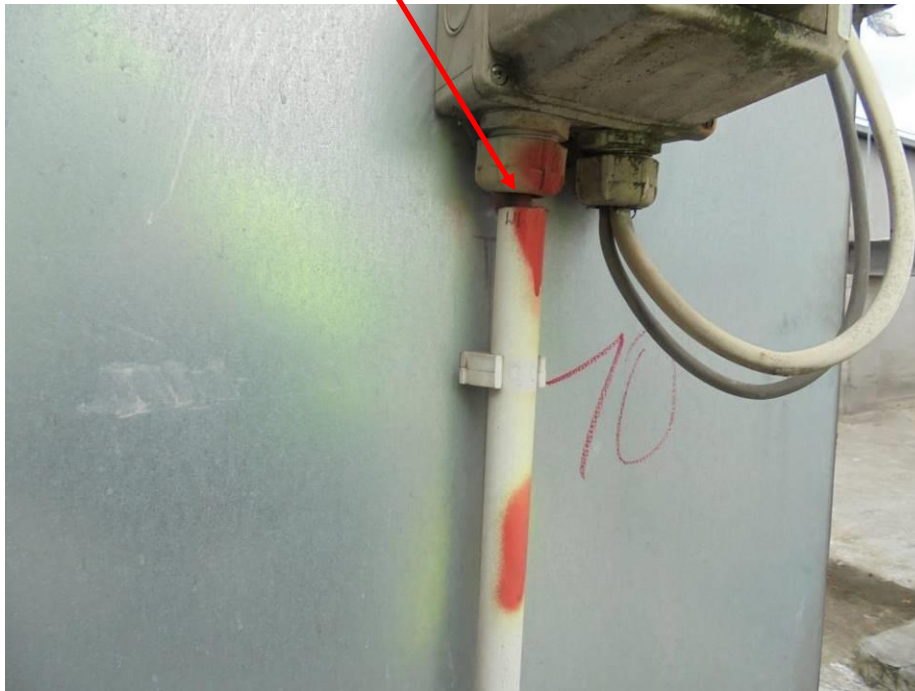
Foto 18. Nieszczelność nr 10 – nieszczelny wlot osłonki kabli przechodzących przez izolację wodochronną wprowadza wodę od góry pod membranę.

- 7.1.7.** Nieszczelny wlot osłonki kabli przechodzących przez izolację wodochronną wprowadza wodę od góry pod membranę (nieszczelności nr 10, 13÷17, 23, 25, 33 na załączonym rzucie) – patrz foto 18, 21÷24, 31, 33, 42.

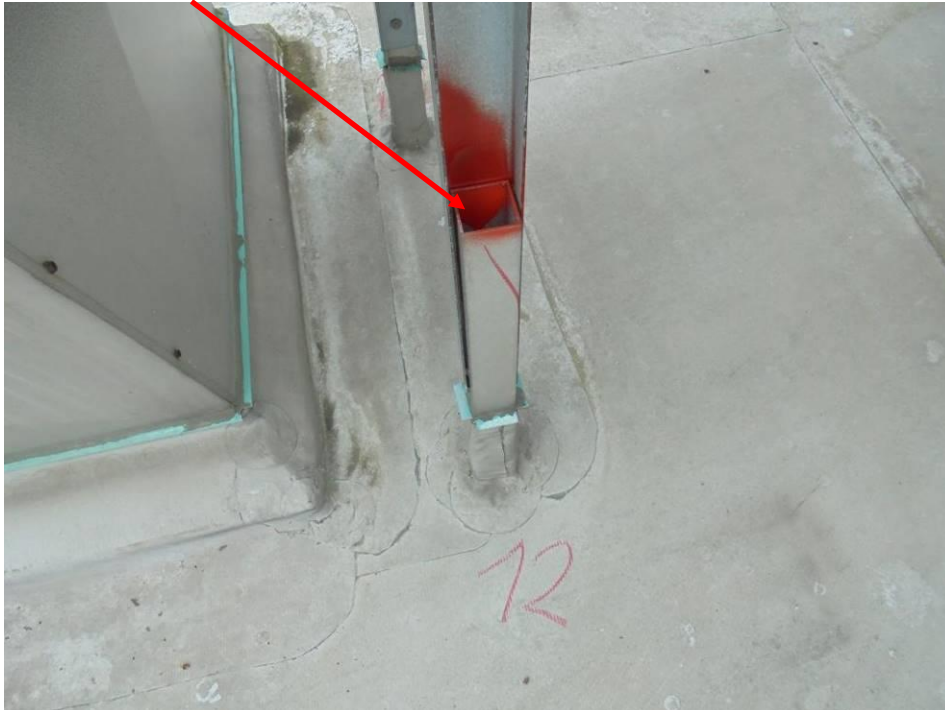
Foto 20. Nieszczelność nr 12 – brak zabezpieczenia słupka podkonstrukcji przed wciekaniem wody opadowej.

- 7.1.8.** Brak zabezpieczenia słupka podkonstrukcji przed wciekaniem wody opadowej (nieszczelności nr 11 i 12 na załączonym rzucie) – patrz foto 19,20.

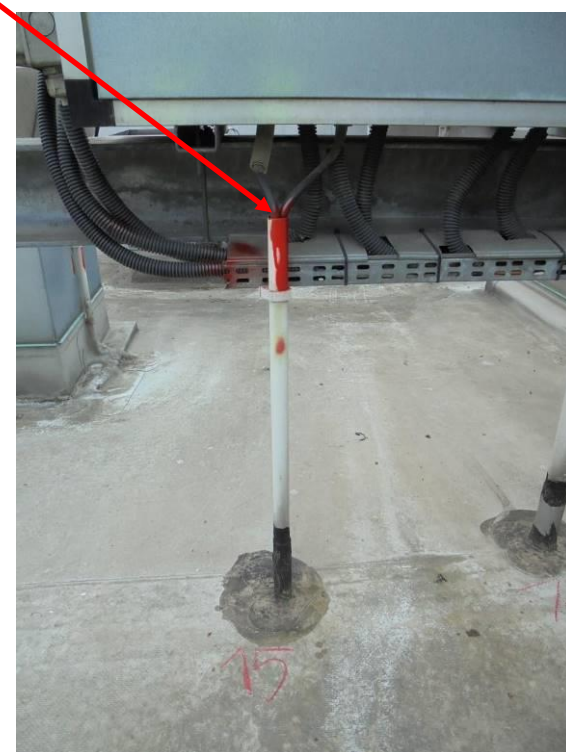
Foto 23. Nieszczelność nr 15 – opis jw.

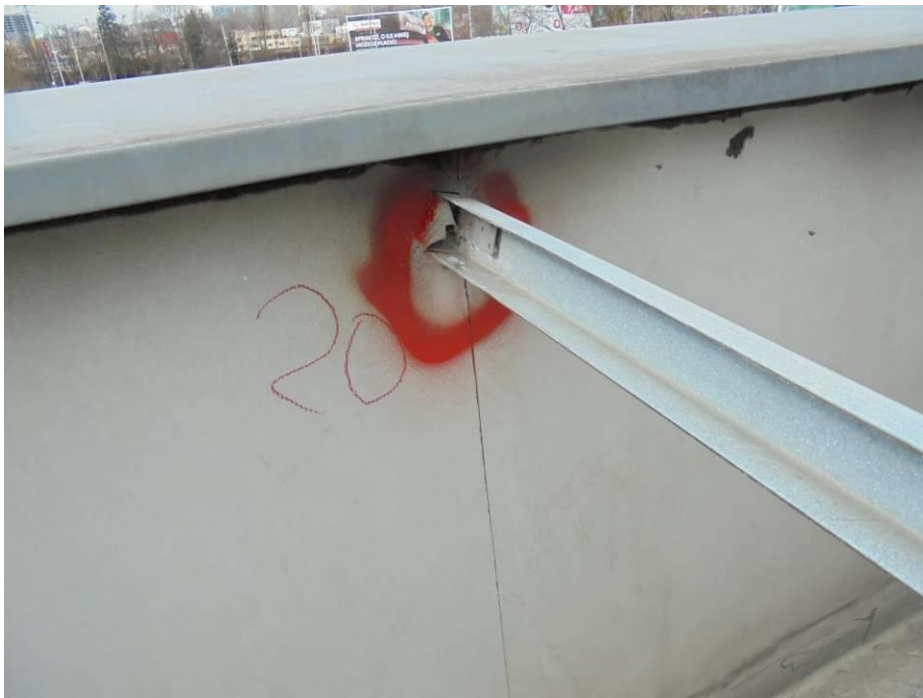
Foto 27. Nieszczelność nr 20 – brak prawidłowego połączenia izolacji wodochronnej na attyce ze stalową konstrukcją przebijającą membranę.

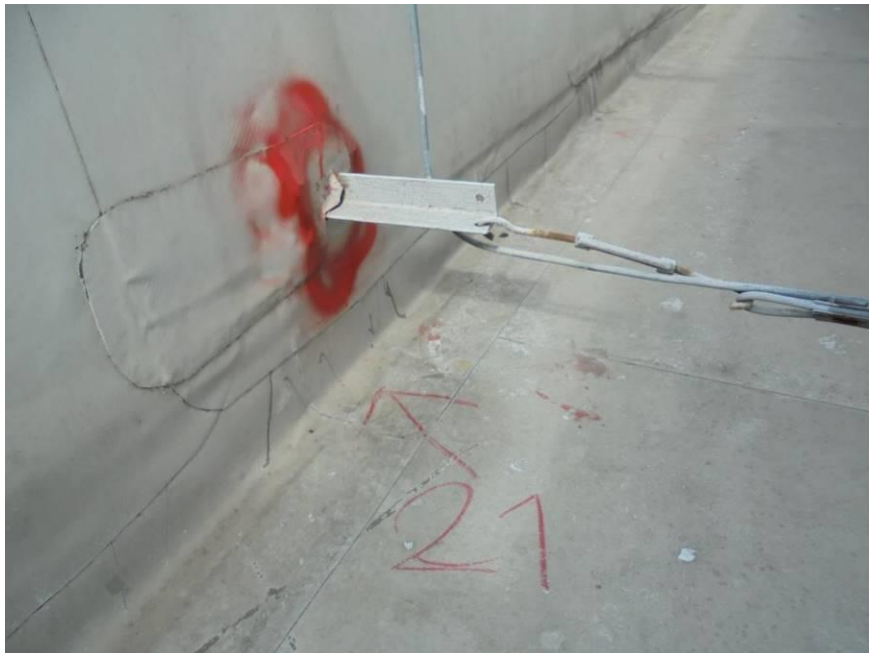
Foto 28. Nieszczelność nr 21 – nieszczelne przejście słupka instalacji odgromowej przez ścianę.

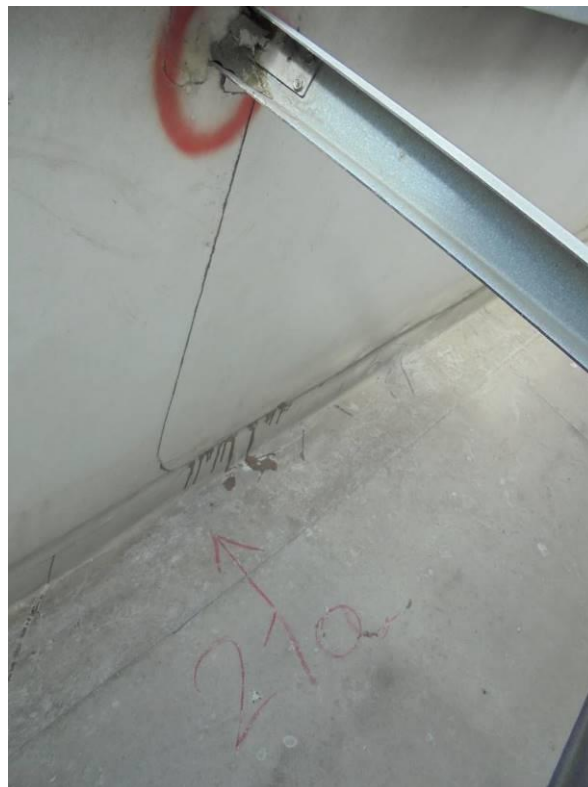
Foto 29. Nieszczelność nr 21a – brak prawidłowego połączenia izolacji wodochronnej na attyce ze stalową konstrukcją przebijającą membranę.

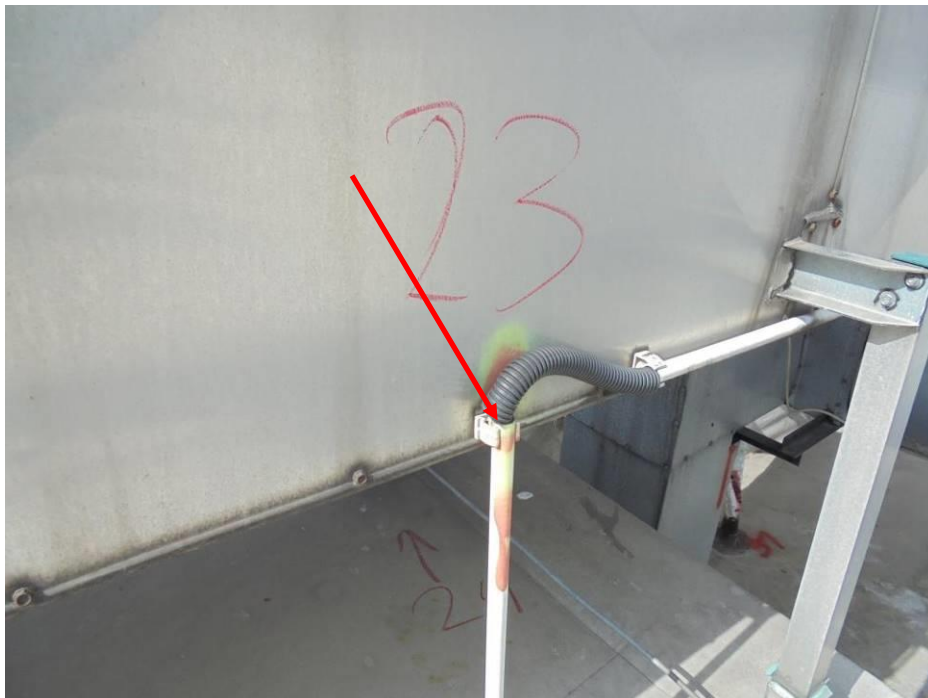
Foto 31. Nieszczelność nr 23 – nieszczelny wlot osłonki kabli przechodzących przez izolację wodochronną wprowadza wodę od góry pod membranę.

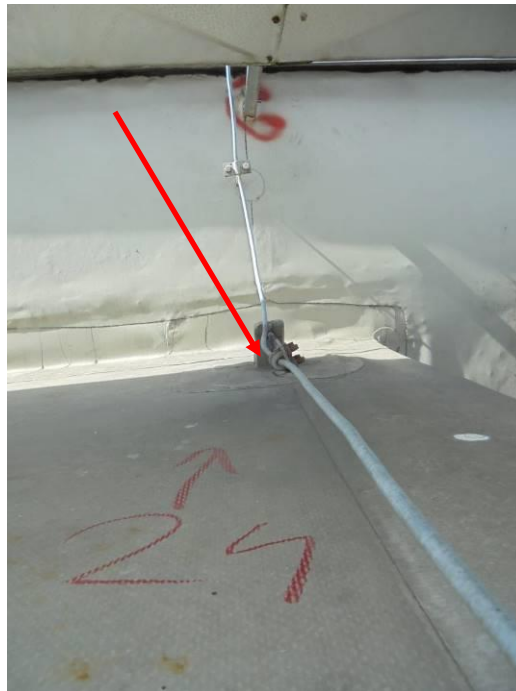
Foto 32. Nieszczelność nr 24 – nieszczelne przejście słupka instalacji odgromowej przez izolację wodochronną.

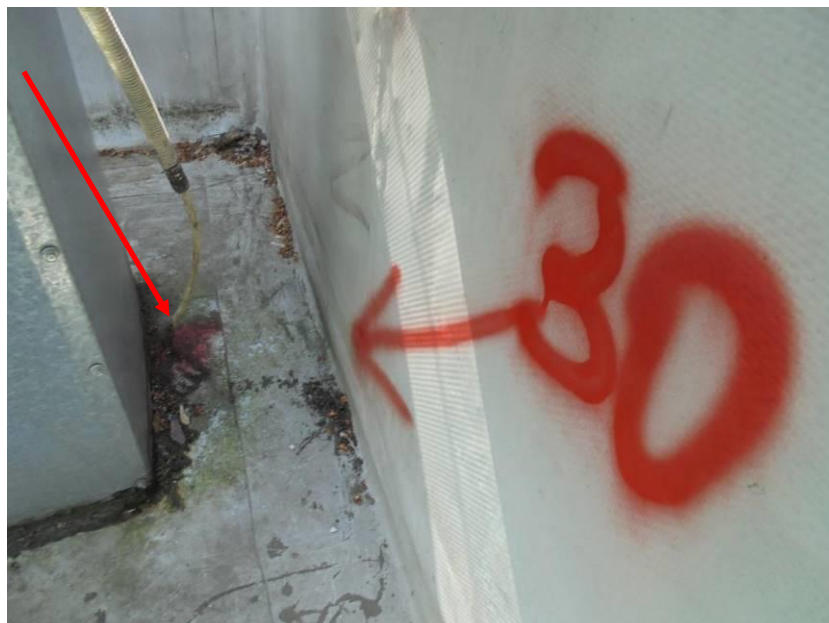
Foto 39. Nieszczelność nr 30 – brak prawidłowego uszczelnienia przejścia kabli przez połączenie dachu.

- 7.1.13.** Brak prawidłowego uszczelnienia przejścia kabli przez połąć dachu (nieszczelności nr 29÷31, 34,35, 37 na załączonym rzucie) – patrz foto 38÷40, 43, 44, 46.

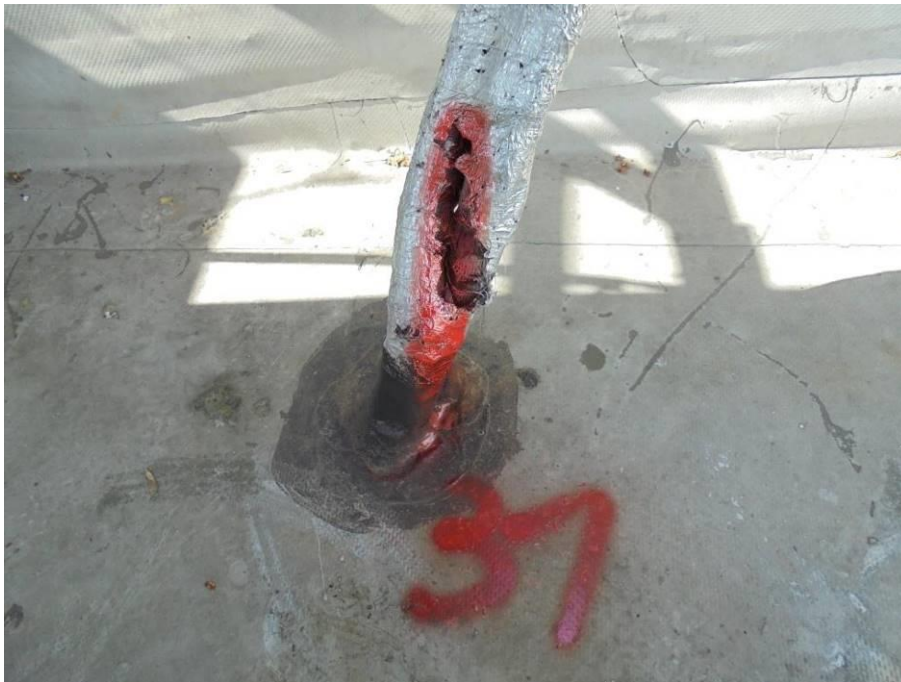
Foto 40. Nieszczelność nr 31 – brak prawidłowego uszczelnienia przejścia kabli przez połączenie dachu.

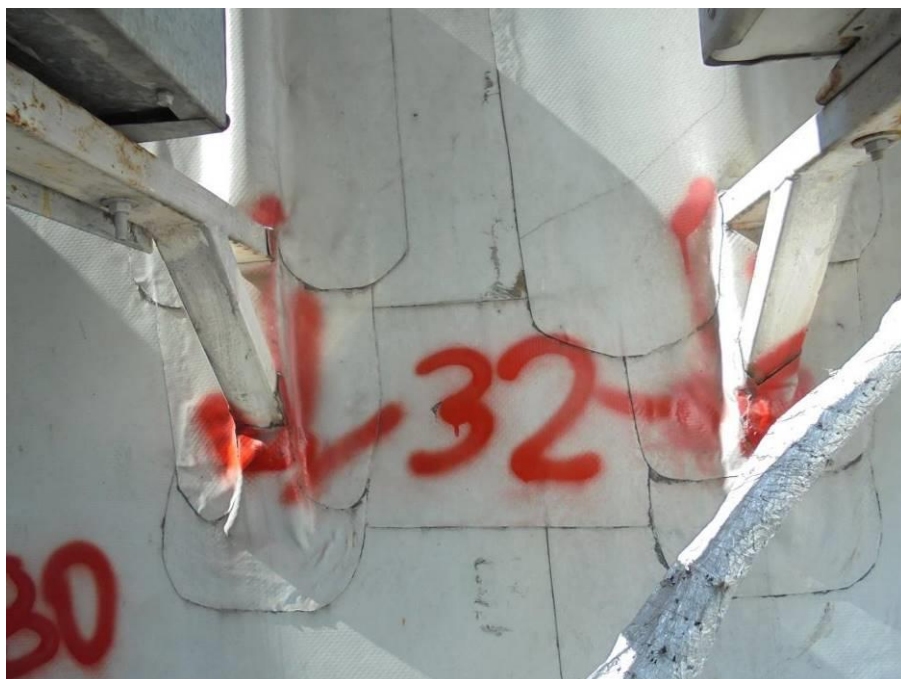
Foto 41. Nieszczelność nr 32 – nieszczelność na połączeniu izolacji wodochronnej z konstrukcją mocującą wentylator.

- 7.1.14.** Nieszczelność na połączeniu izolacji wodochronnej z konstrukcją mocującą wentylator (nieszczelność nr 32 na załączonym rzucie) – patrz foto 41.

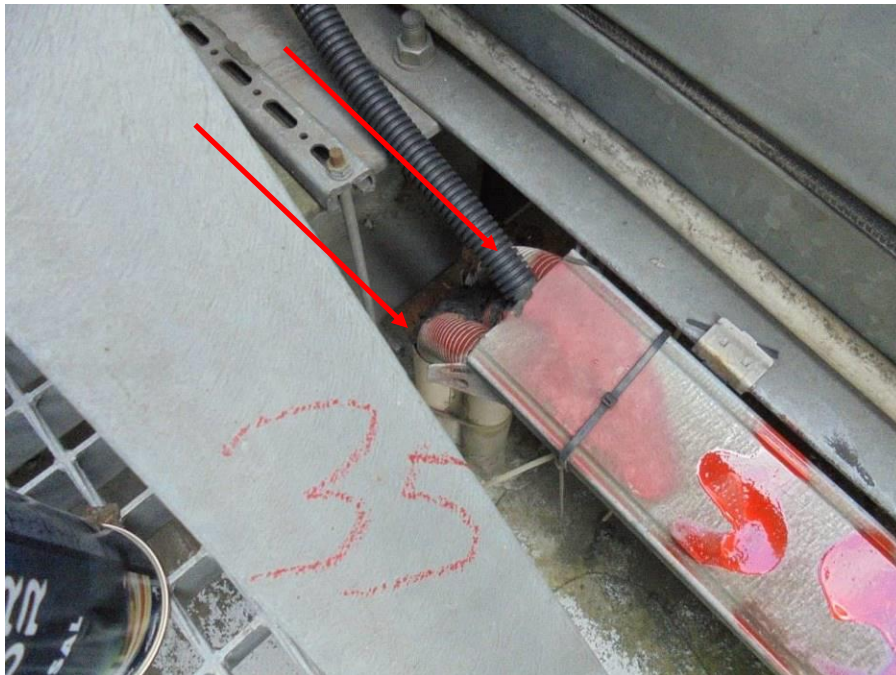
Foto 44. Nieszczelność nr 35 – nieprawidłowo uszczelnione przejście kabli w peszlu przez połąć dachu.

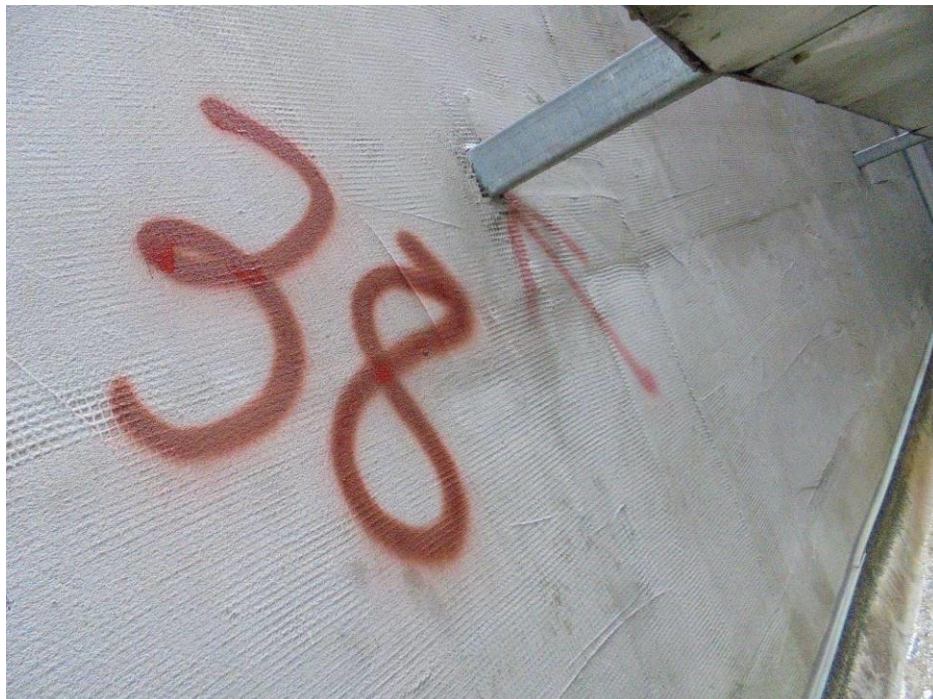
Foto 47. Nieszczelność nr 38 – brak prawidłowego uszczelnienia stalowej konstrukcji zamocowanej do ściany budynku.

- 7.1.17.**Brak prawidłowego uszczelnienia stalowej konstrukcji zamocowanej do ściany budynku (nieszczelność nr 38 na załączonym rzucie) – patrz foto 47.

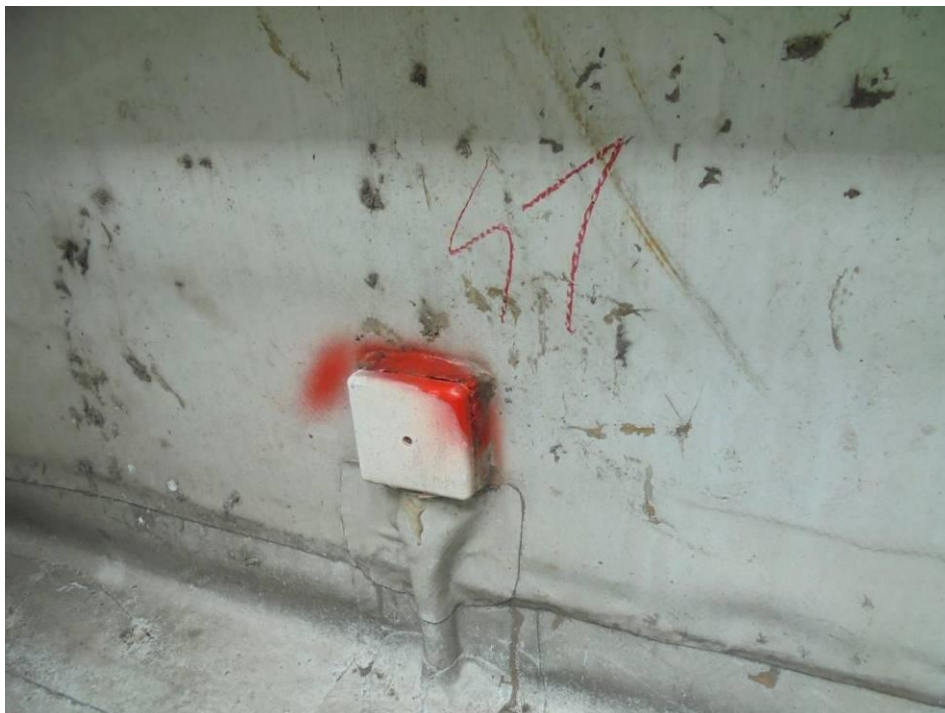
Foto 53. Nieszczelność nr 41 – nieszczelne połączenie pionowej izolacji wodochronnej z plastikową obudową.

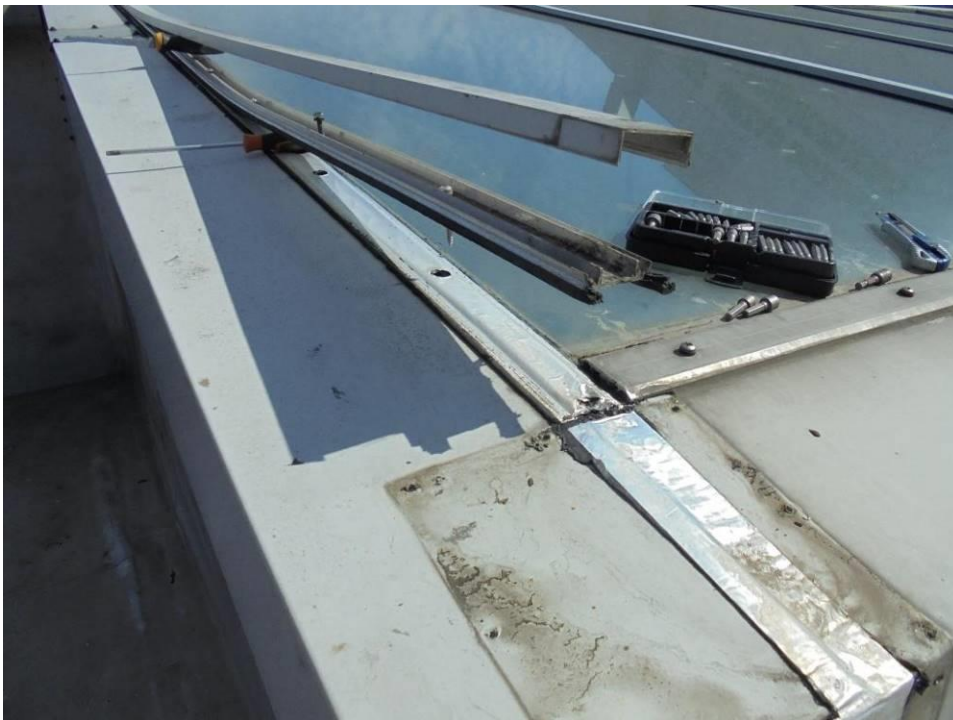
Foto 61. Odkrywka mająca na celu sprawdzenie poprawności wykonania profili podłużnych świetlika.

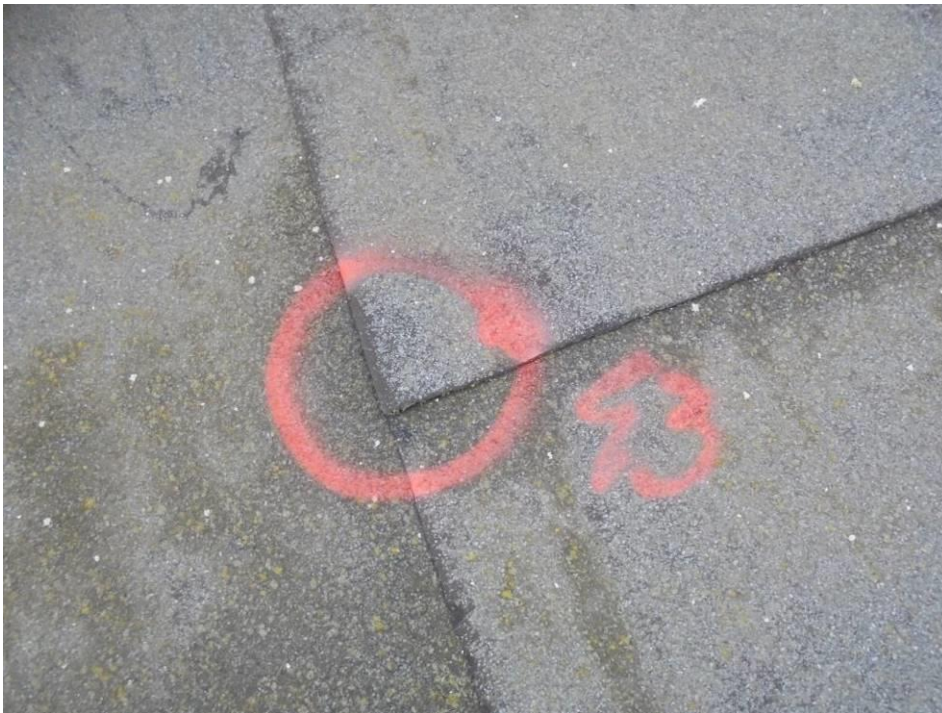
Foto 65. Nieszczelność nr 43 – rozszczelnienie styku pomiędzy sąsiednimi arkuszami papy.

- 7.2. Dotyczy dachu pokrytego papą.**
- 7.2.1.** Rozszczelnienia styków pomiędzy sąsiednimi arkuszami papy (nieszczelności nr 42,43,45, 47÷55, 56,58,60,72,73,76 na załączonym rzucie) – patrz foto 64,65,67÷73,75÷77, 79,81,83, 98,99,103.

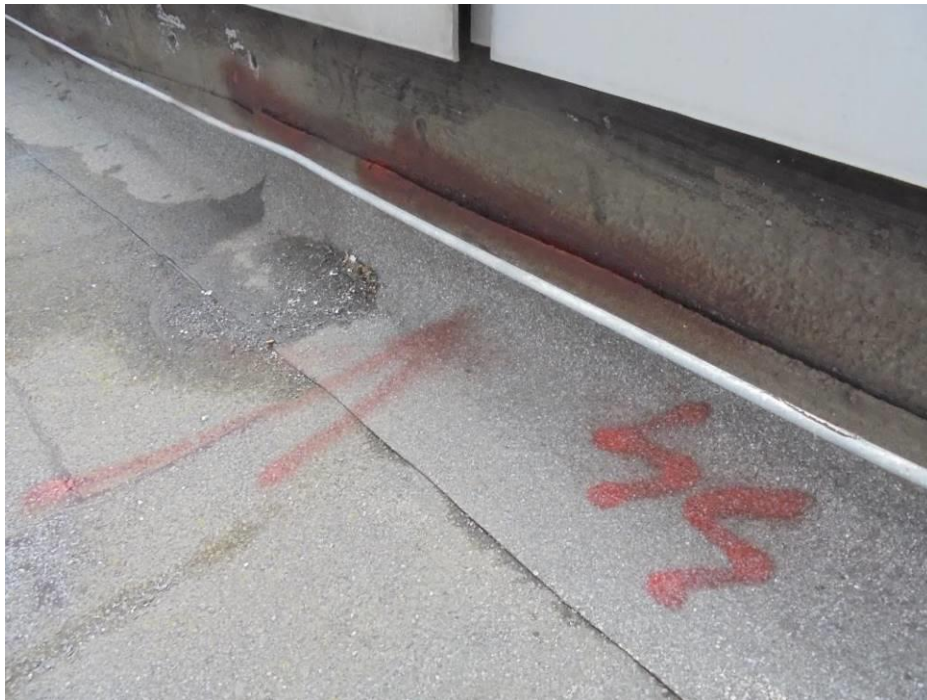
Foto 66. Nieszczelność nr 44 – odspojenie izolacji wodochronnej od ściany atyki.

- 7.2.2.** Odspojenie izolacji wodochronnej od ściany attyki (nieszczelność nr 44,61,81 na załączonym rzucie) – patrz foto 66,84,108.
- 7.2.3.** Brak prawidłowego uszczelnienia mocowania instalacji odgromowej do połączenia dachu (nieszczelność nr 46,62,75,79,88 na załączonym rzucie) – patrz foto 68,86,101,106,115.

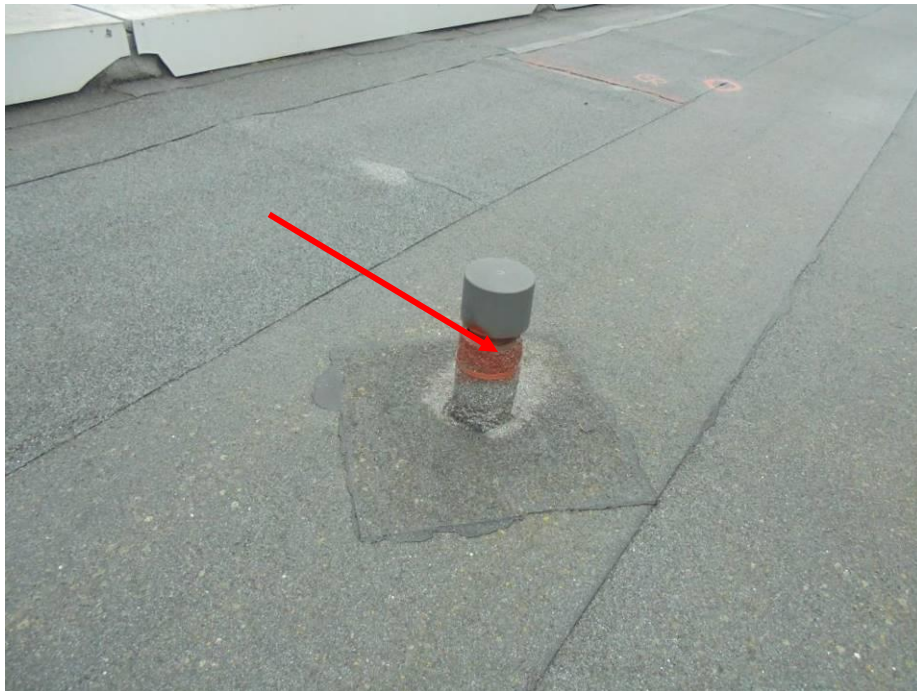
Foto 78. Nieszczelny styk izolacji wodochronnej z kominkiem wentylacyjnym.

- 7.2.4.** Nieszczelne połączenie papy z podstawami urządzenia (nieszczelność nr 52 na załączonym rzucie) – patrz foto 73.
- 7.2.5.** Nieszczelny styk izolacji wodochronnej z kominkiem wentylacyjnym (nieszczelności nr 52,65,69,74,84,86 na załączonym rzucie) – patrz foto 78,80,91,95,100,111,113.

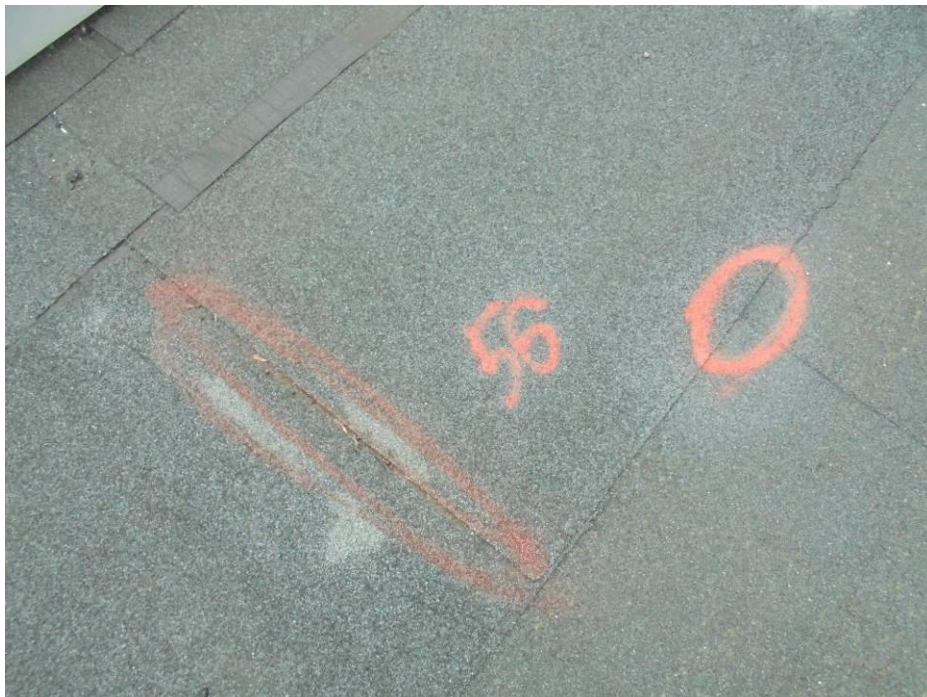
Foto 79. Nieszczelność nr 56 – rozszczelnienia styków pomiędzy sąsiednimi arkuszami papy.

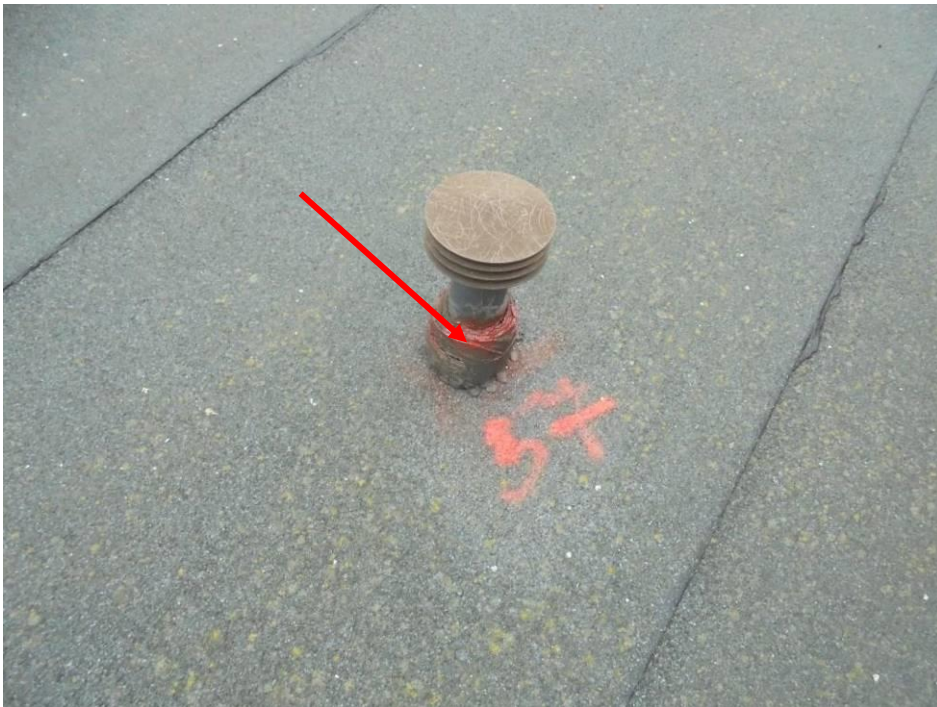
Foto 80. Nieszczelność nr 57 - nieszczelny styk izolacji wodochronnej z kominkiem wentylacyjnym.

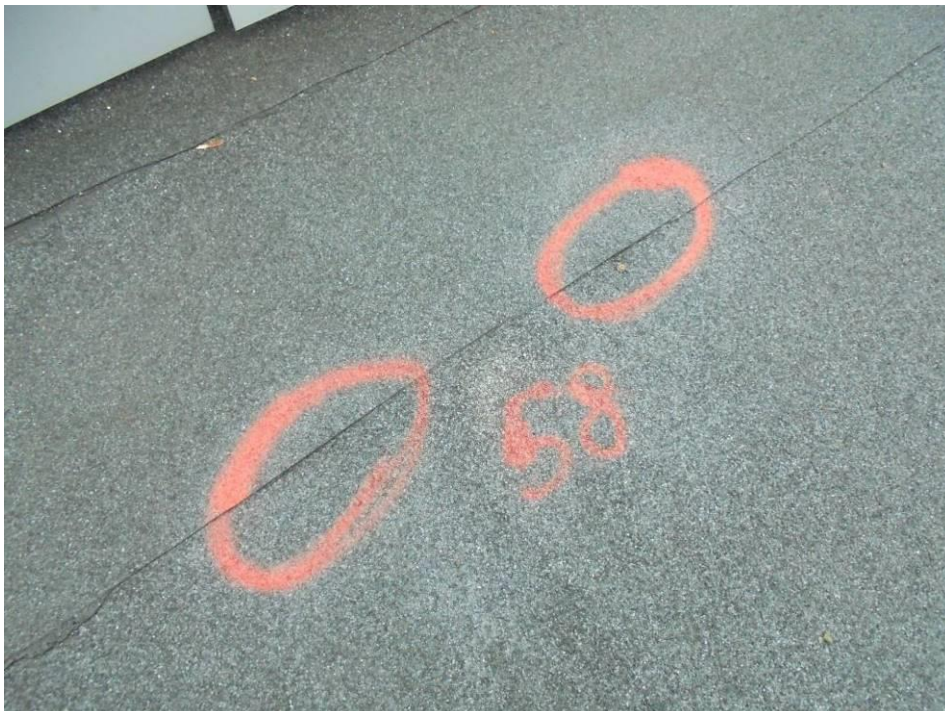
Foto 81. Nieszczelność nr 58 – rozszczelnienia styków pomiędzy sąsiednimi arkuszami papy.

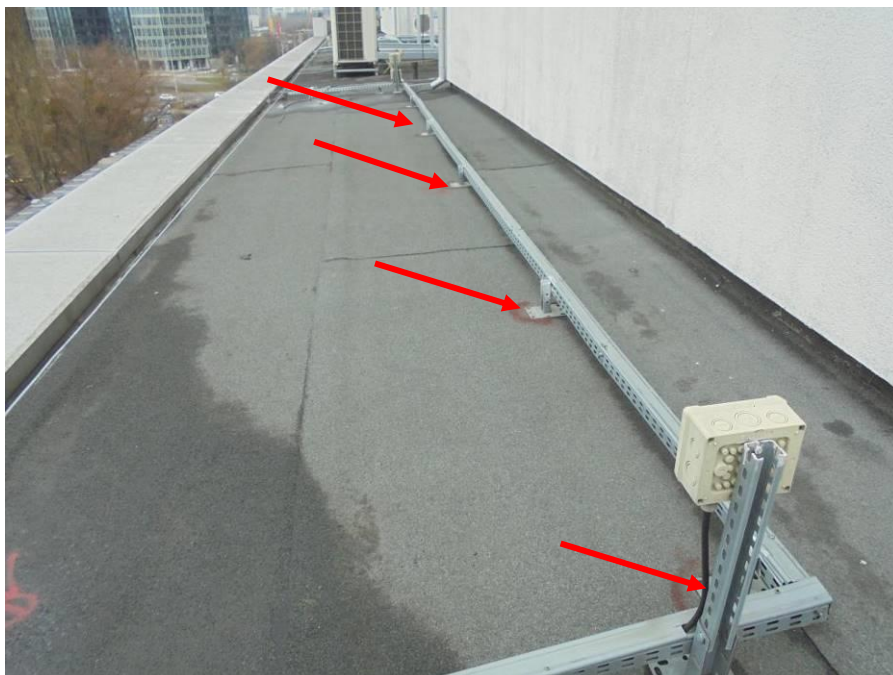
Foto 87. Nieszczelność nr 63 - brak uszczelnienia mocowania korytka kablowego do połaci dachu – patrz zbliżenie na foto poniżej.

- 7.2.8.** Brak uszczelnienia mocowania korytka kablowego do połączenia dachu (nieszczelność nr 63 na załączonym rzucie) – patrz foto 87,88.
- 7.2.9.** Nieszczelność na styku pomiędzy papą a obróbkami blacharskimi na krawędzi zewnętrznej dachu przy korycie (nieszczelność nr 64 na załączonym rzucie) – patrz foto 89.

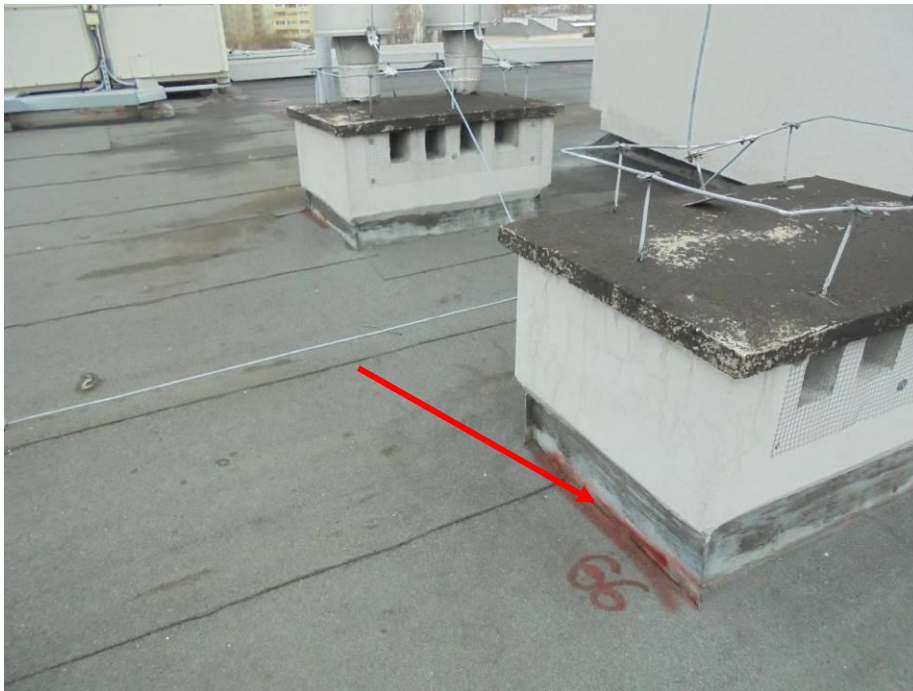
Foto 92. Nieszczelność nr 66 – nieszczelny styk izolacji wodochronnej z ścianami komina.

- 7.2.11.** Nieszczelny styk izolacji wodochronnej ze ścianami komina (nieszczelności nr 66,68,78,79,83,85,87 na załączonym rzucie) – patrz foto 92,94,105,106,110,112,114.

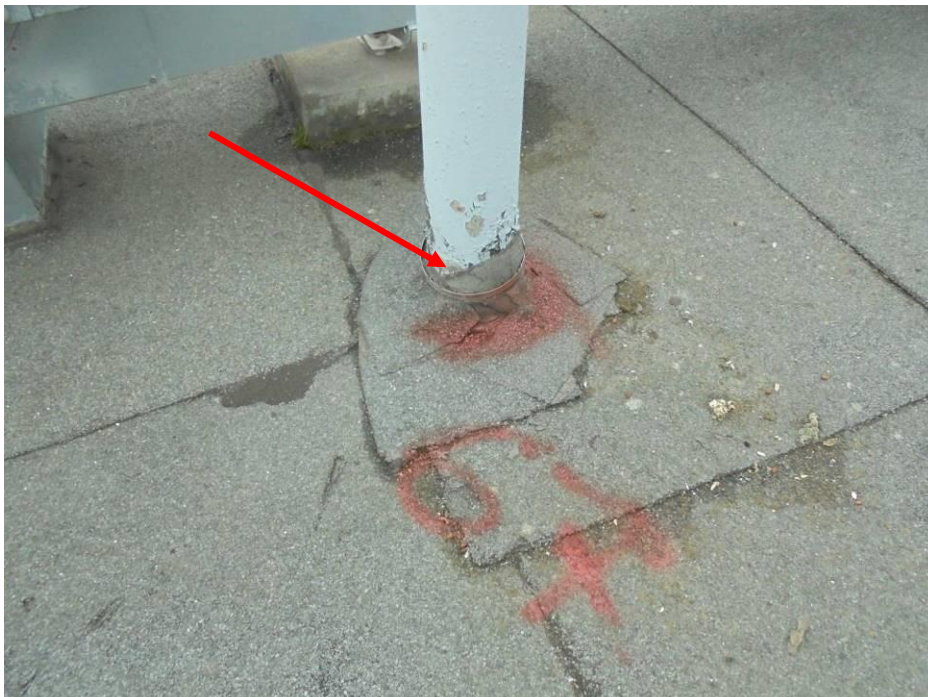
Foto 93. Nieszczelność nr 67 – nieszczelny styk izolacji wodochronnej z przebiciem rurowym.

- 7.2.10.** Nieszczelny styk izolacji wodochronnej z przebiegiem rurowym (nieszczelności nr 65,67,70,71, 80,82 na załączonym rzucie) – patrz foto 91,93,96,97,107,109.

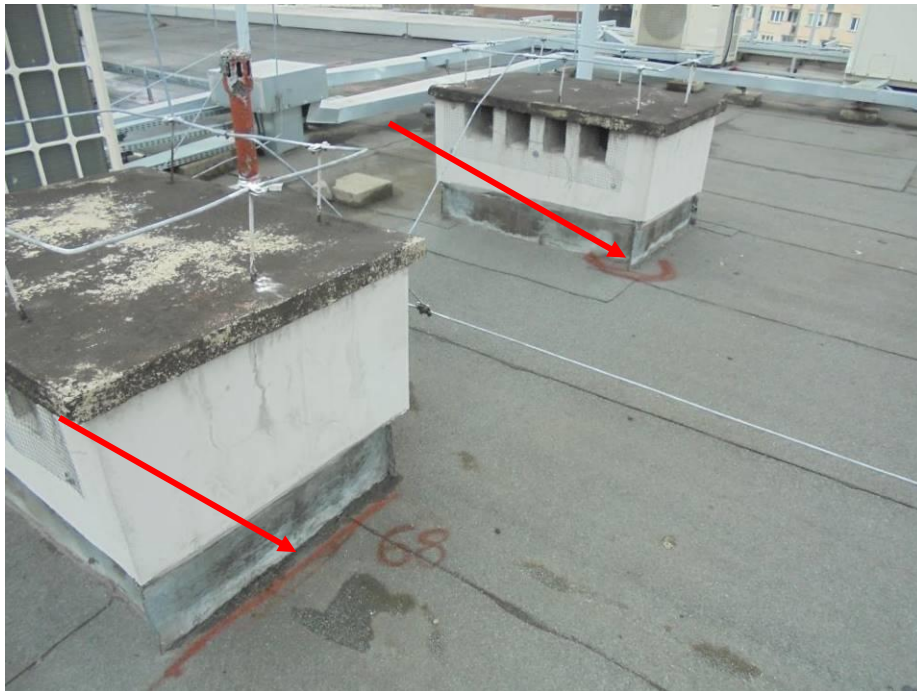
Foto 94. Nieszczelność nr 68 – nieszczelny styk izolacji wodochronnej z ścianami komina.

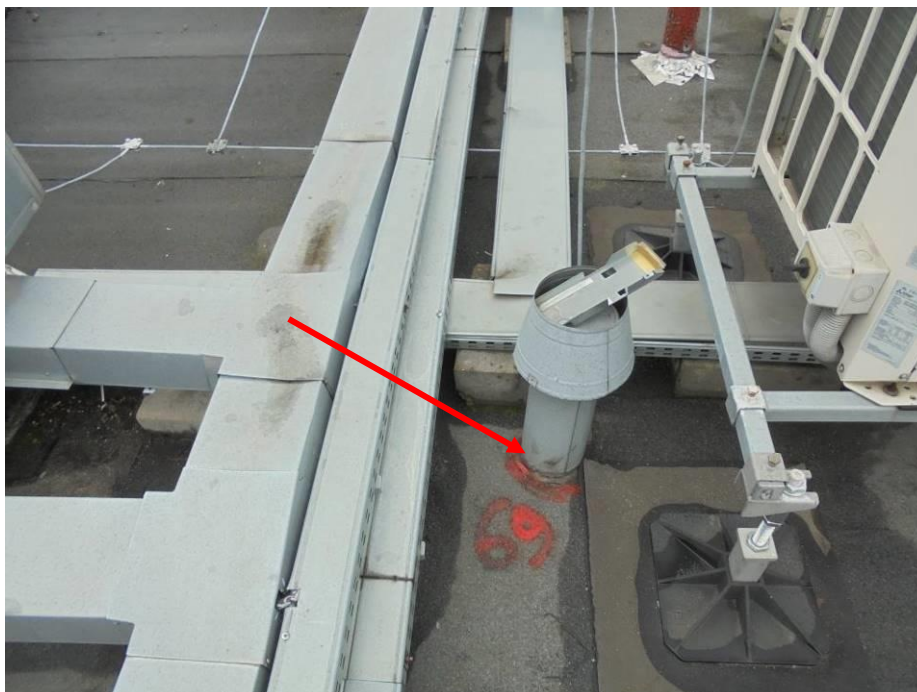
Foto 95. Nieszczelność nr 69 – nieszczelny styk izolacji wodochronnej z kominkiem wentylacyjnym.

- 8.2.3.** Miejsca trudne do uszczelnienia można naprawić przy użyciu izolacji powłokowej наносzonej w postaci płynnej z wkładką z włókniny zbrojącej, typu Sikarook MTC lub Enkopur.
- 8.2.4.** NA poniższym przykładowym szkicu pokazano prawidłowy sposób uszczelnienia styku izolacji wodochronnej z przejściami rurowymi i kominkami.

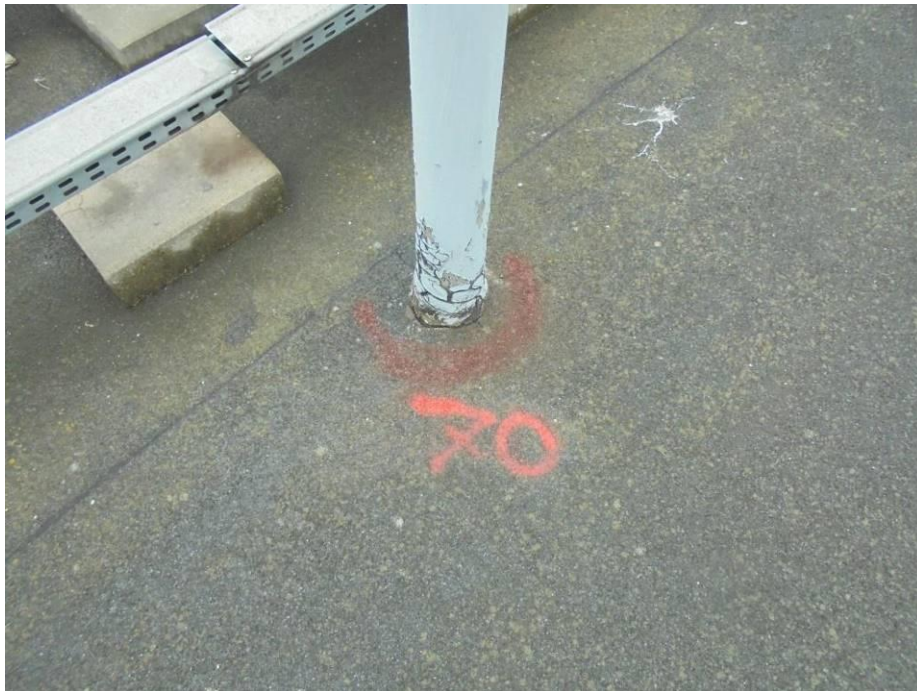
Foto 96. Nieszczelność nr 70 – nieszczelny styk izolacji wodochronnej z przebiciem rurowym.

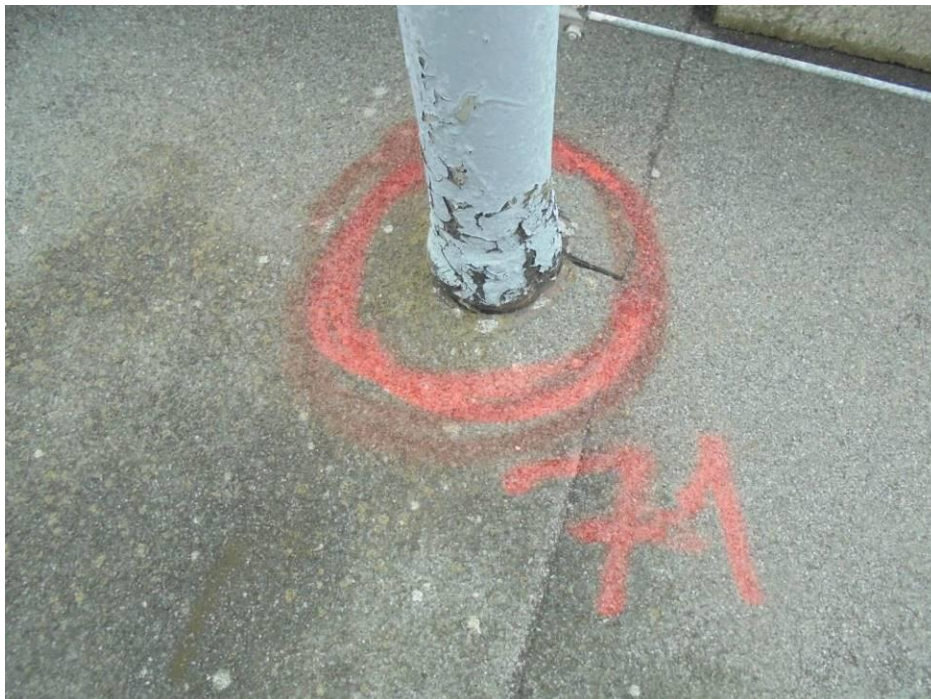
Foto 97. Nieszczelność nr 71 – nieszczelny styk izolacji wodochronnej z przebiciem rurowym.

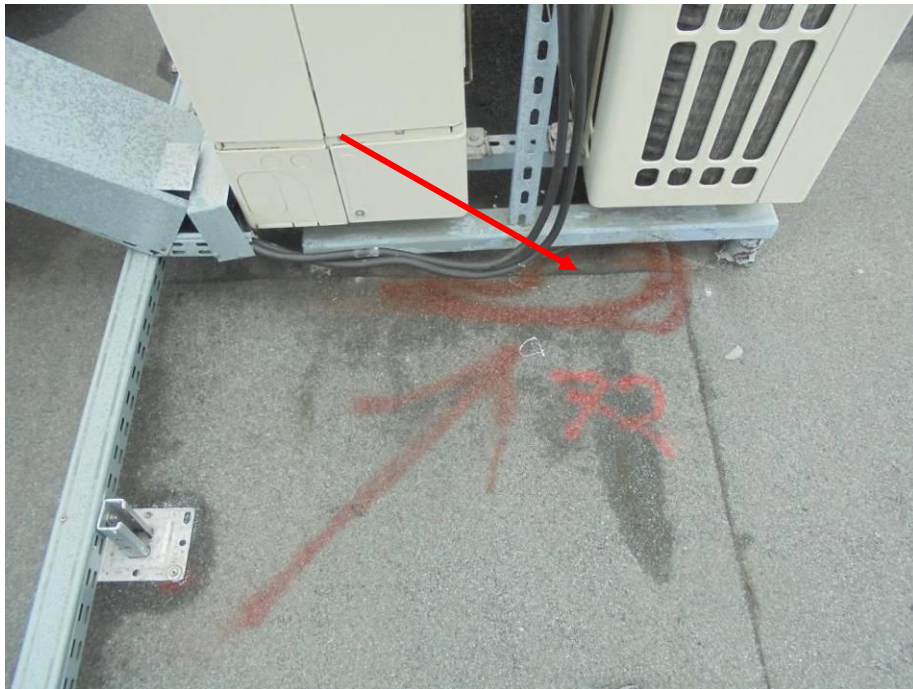
Foto 98. Nieszczelność nr 72 – rozszczelnienie styku pomiędzy sąsiednimi arkuszami papy.
