***RAPORT Z BADANIA SZCZELNOSCI IZOLACJI
WODOCHRONNEJ DACHÓW BUDYNKÓW B I C OBIEKTU UDT W
WARSZAWIE PRZY UL. SZCZĘŚLIWICKIEJ 34.***

Warszawa, 12 kwietnia 2021r.

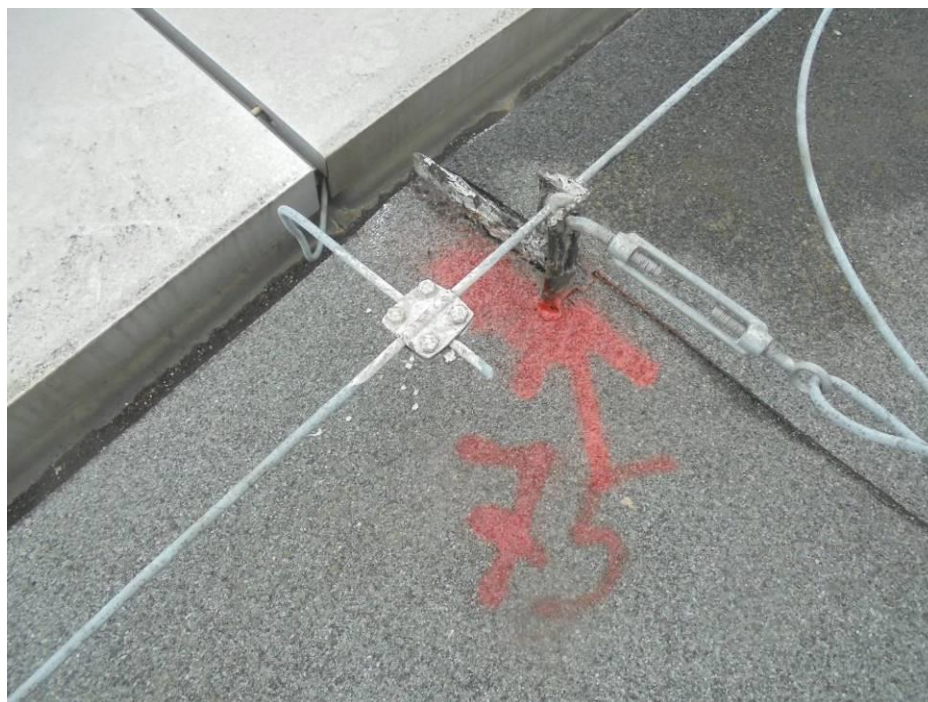
Foto 101. Nieszczelność nr 75 - brak prawidłowego uszczelnienia mocowania instalacji odgromowej do połaci dachu.

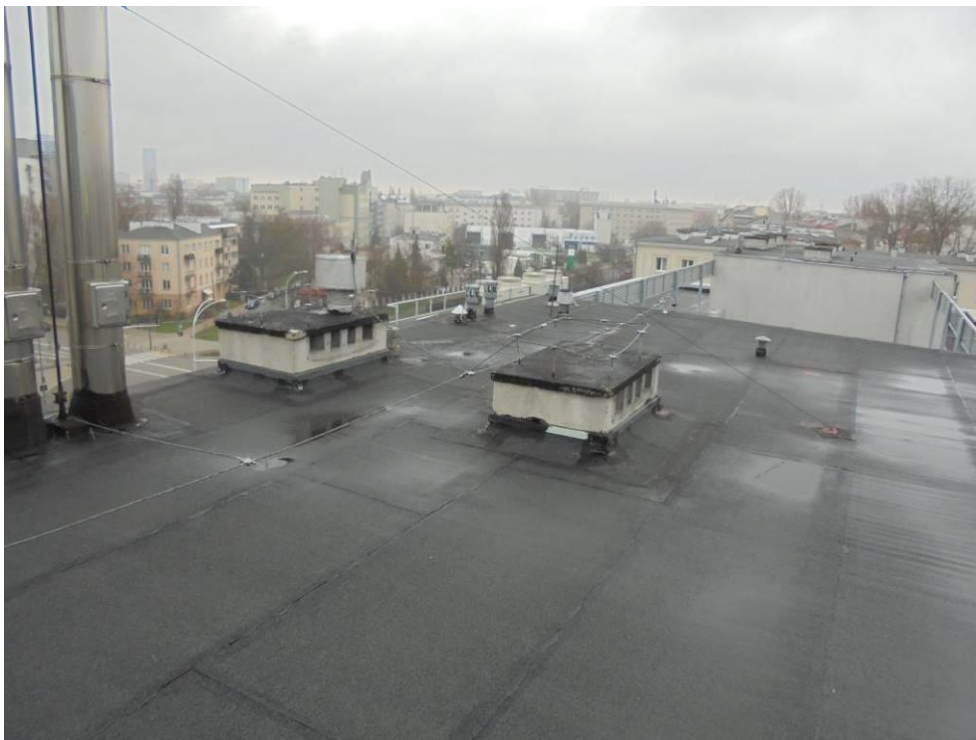
Foto 102. Widok ogólny przebadanego fragmentu dachu.

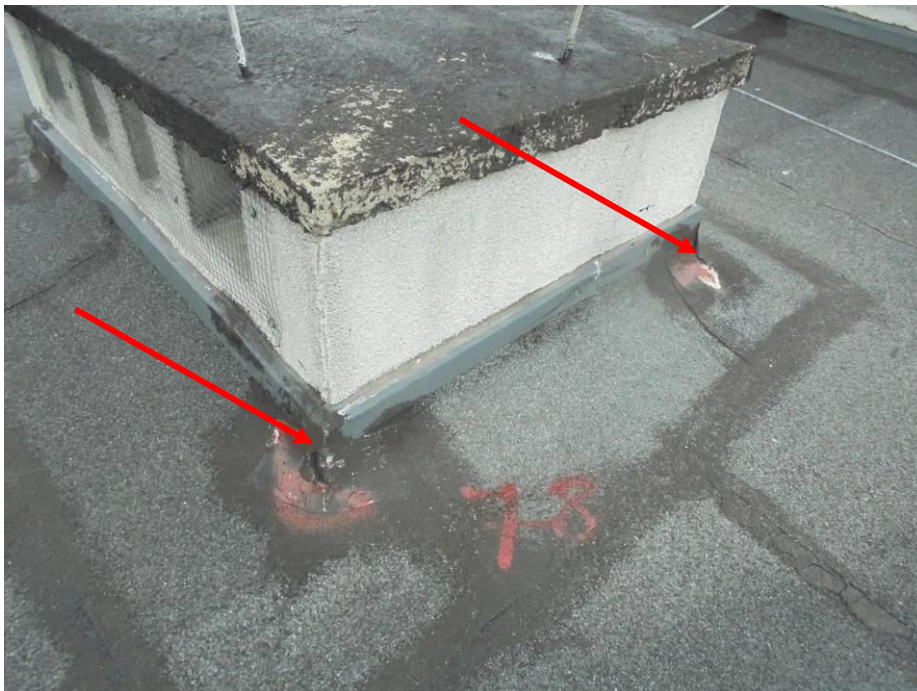
Foto 105. Nieszczelność nr 78 – rozszczelnienia izolacji wodochronnej w narożach komina.

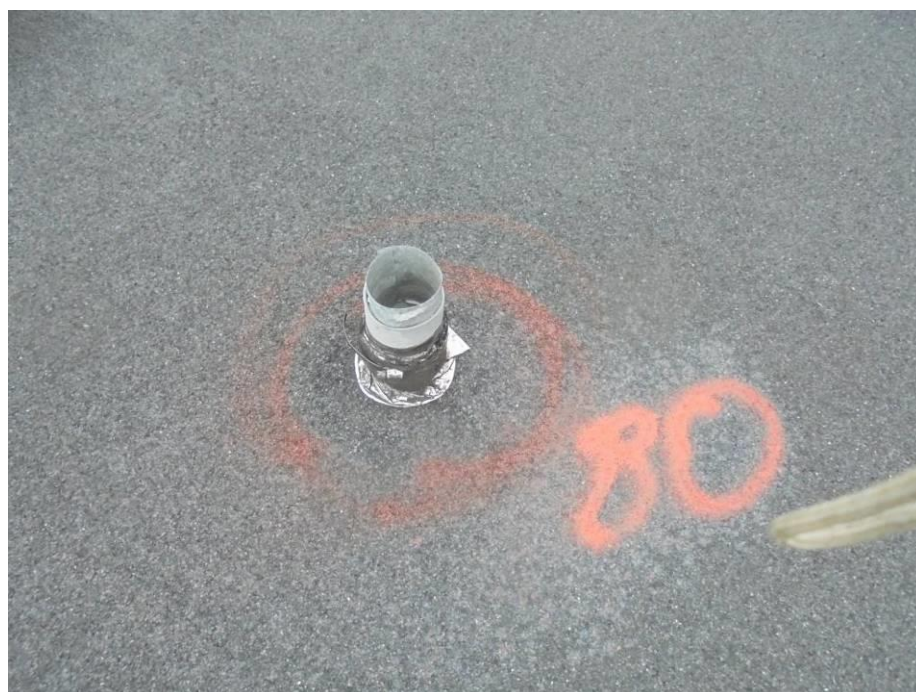
Foto 107. Nieszczelność nr 80 – brak uszczelnienia przebicia rurowego.

- 7.2.10.** Nieszczelny styk izolacji wodochronnej z przebiegiem rurowym (nieszczelności nr 65,67,70,71, 80,82 na załączonym rzucie) – patrz foto 91,93,96,97,107,109.

- 8.2.3.** Miejsca trudne do uszczelnienia można naprawić przy użyciu izolacji powłokowej наносzonej w postaci płynnej z wkładką z włókniny zbrojącej, typu Sikarook MTC lub Enkopur.
- 8.2.4.** NA poniższym przykładowym szkicu pokazano prawidłowy sposób uszczelnienia styku izolacji wodochronnej z przejściami rurowymi i kominkami.

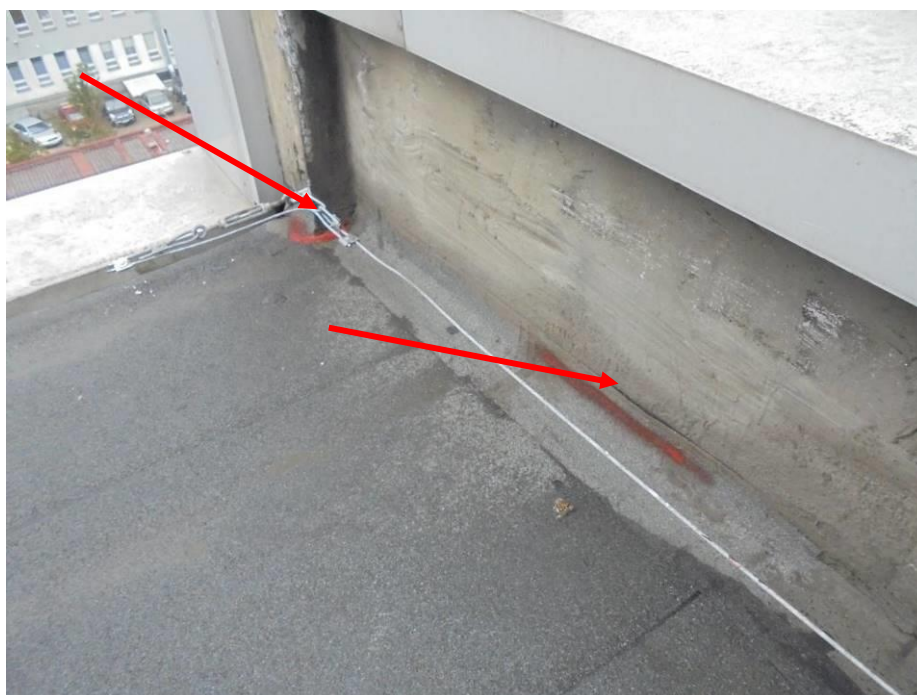
Foto 108. Nieszczelność nr 81 – odspojenie izolacji wodochronnej od ściany atyki.

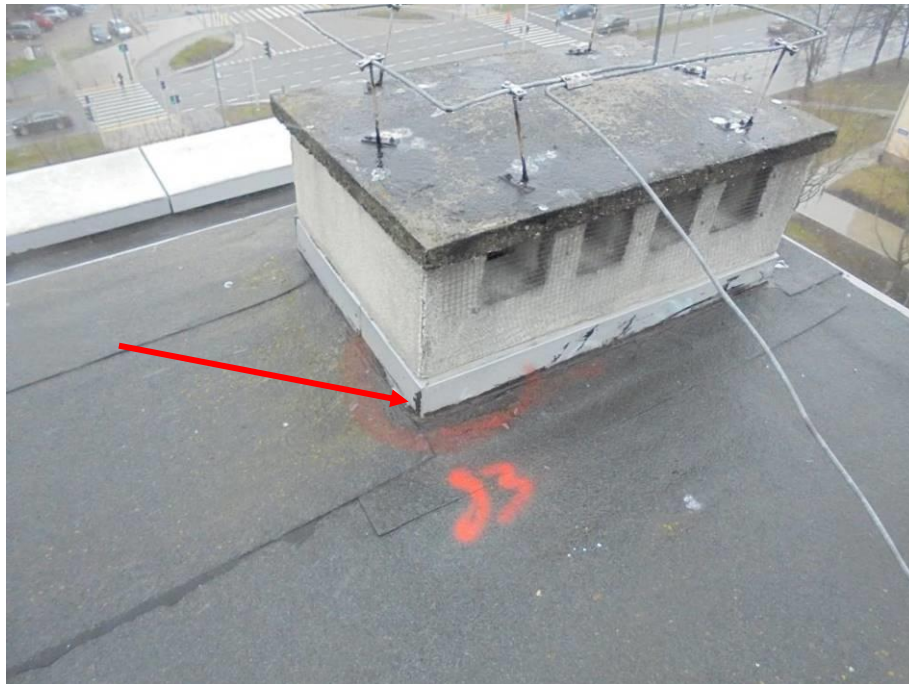
Foto 110. Nieszczelność nr 83 – brak szczelnego połączenia izolacji wodochronnej ze ścianami komina.

8.2.2 Na poniższym przykładowym szkicu pokazano prawidłowy sposób uszczelnienia styku izolacji wodochronnej ze ścianami budynku, attyk , kominów itp.

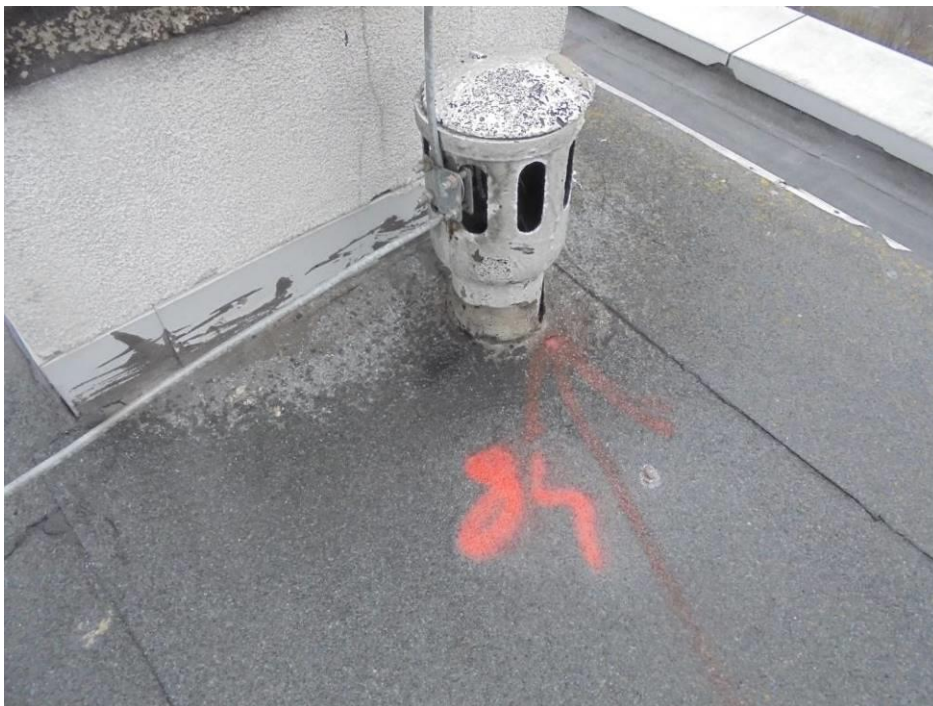
Foto 111. Nieszczelność nr 84 – brak szczelnego połączenia izolacji wodochronnej z kominkiem wentylacyjnym.

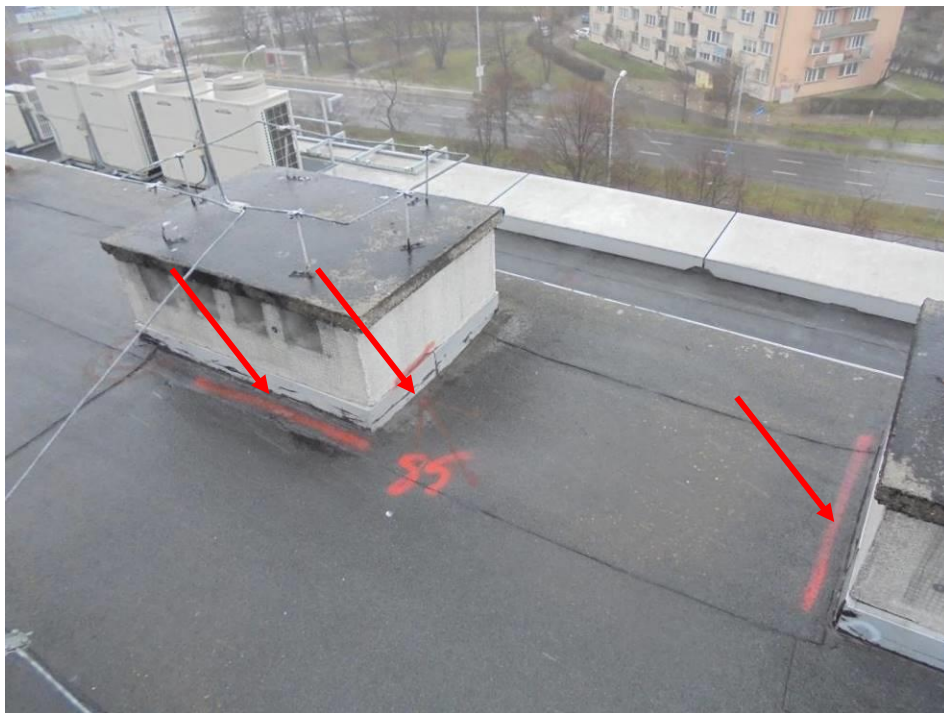
Foto 112. Nieszczelność nr 85 – brak szczelnego połączenia izolacji wodochronnej ze ścianami kominów.

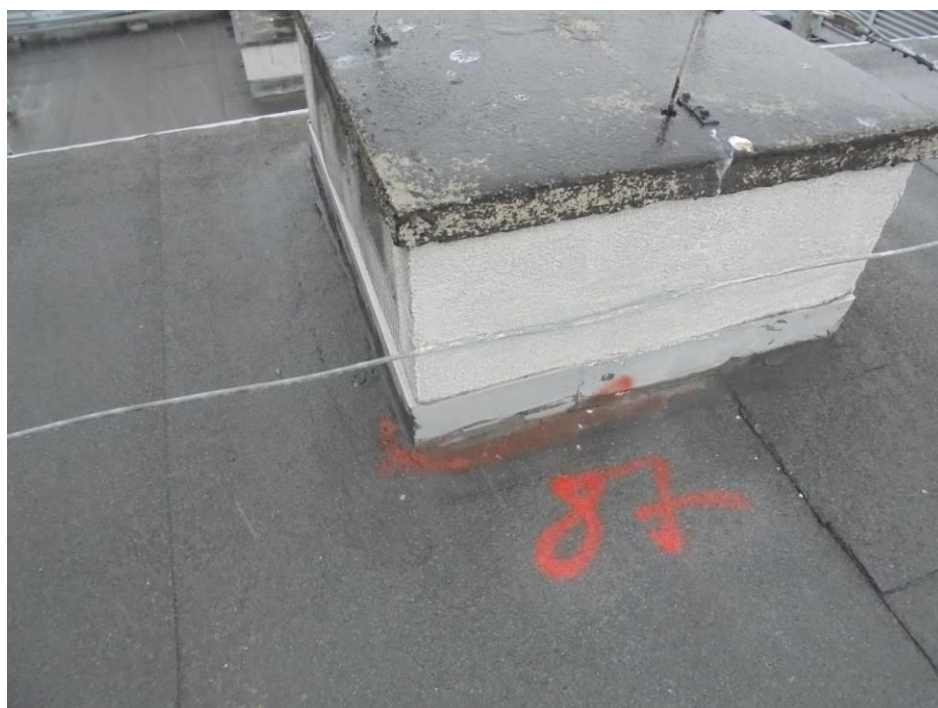
Foto 114. Nieszczelność nr 87 – brak szczelnego połączenia izolacji wodochronnej ze ścianami komina.

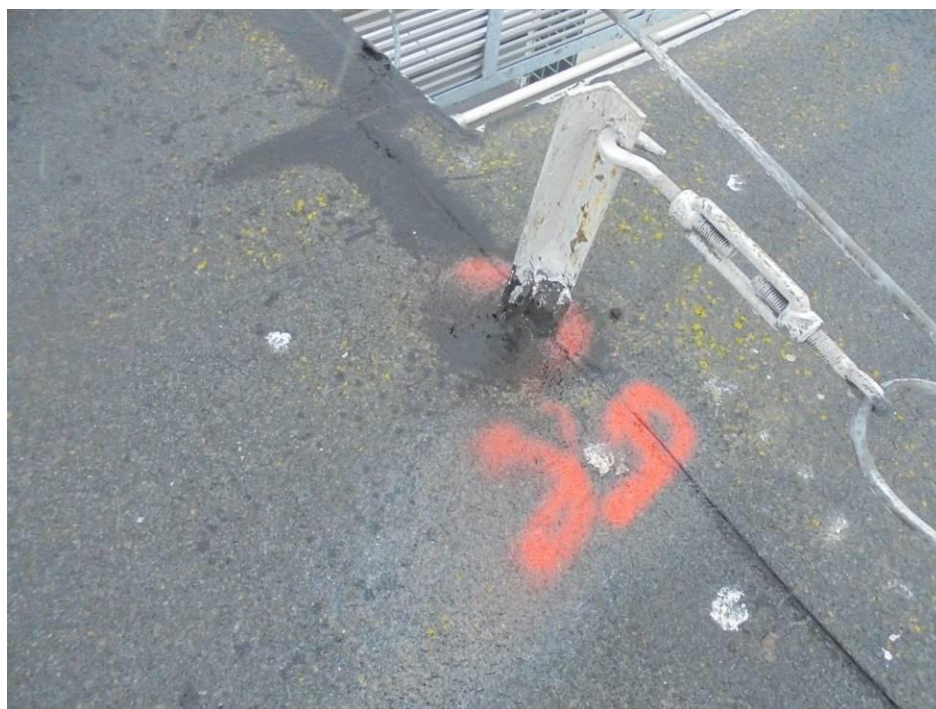
Foto 115. Nieszczelność nr 88 – brak prawidłowego uszczelnienia słupka mocującego instalację odgromową do połaci dachu.
