DOKUMENTACJA FOTOGRAFICZNA STANU ZACHOWANIA

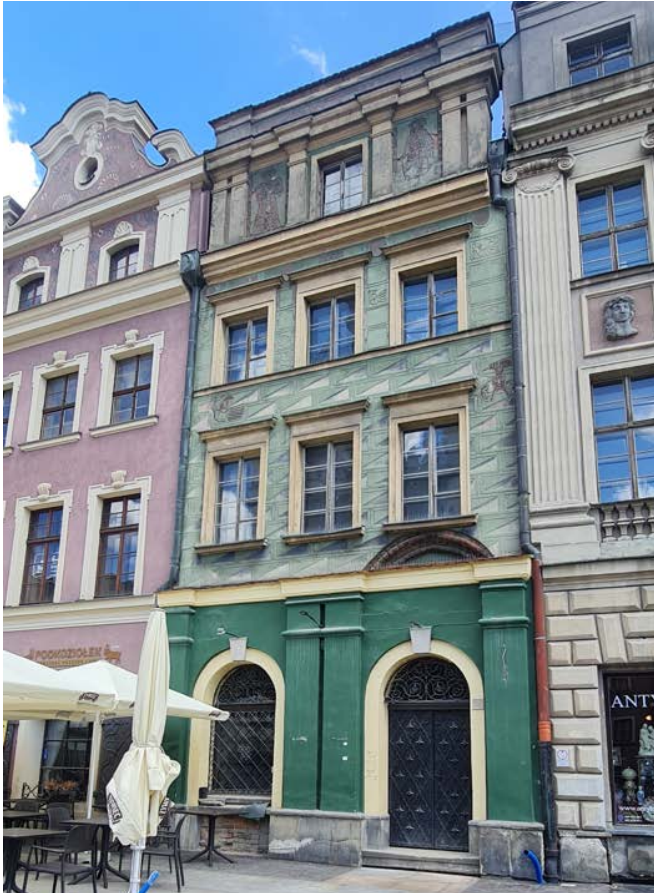
Fot. 1. Poznań, Stary Rynek 42.
Elewacja zachodnia (frontowa,
we wschodniej pierzei rynku).
Fot. K. Wypych, maj 2023 r.

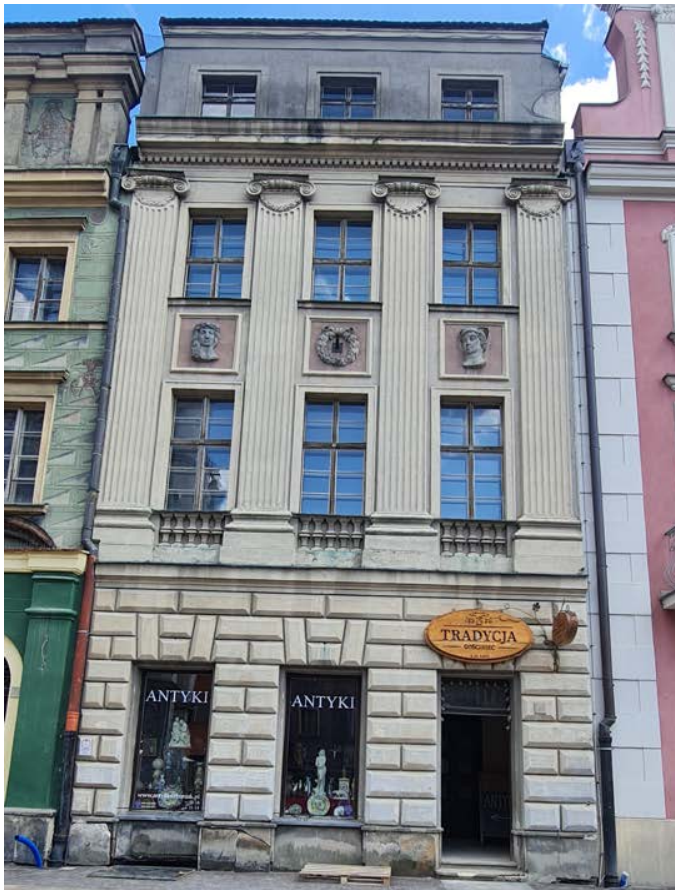
Fot. 2 Poznań, Stary Rynek 43.
Elewacja zachodnia (frontowa,
we wschodniej pierzei rynku).
Fot. K. Wypych, maj 2023 r.

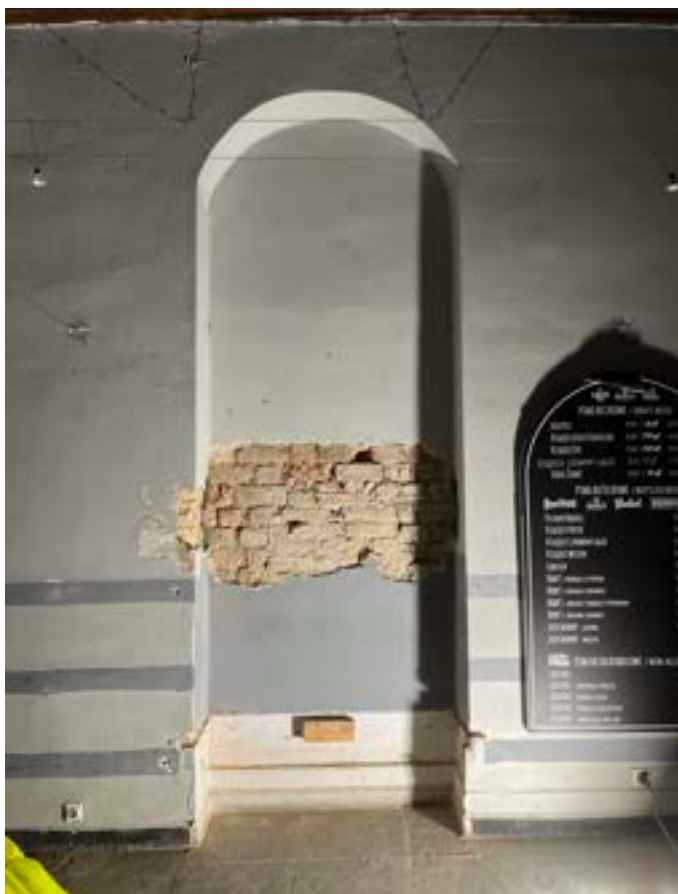
Fot. 3 Poznań, Stary Rynek 42. Parter, trakt frontowy, ściana południowa (sąsiedzka). Odkrywka lica muru we wnęce. Fot. B. Pietrzak, listopad 2022 r.

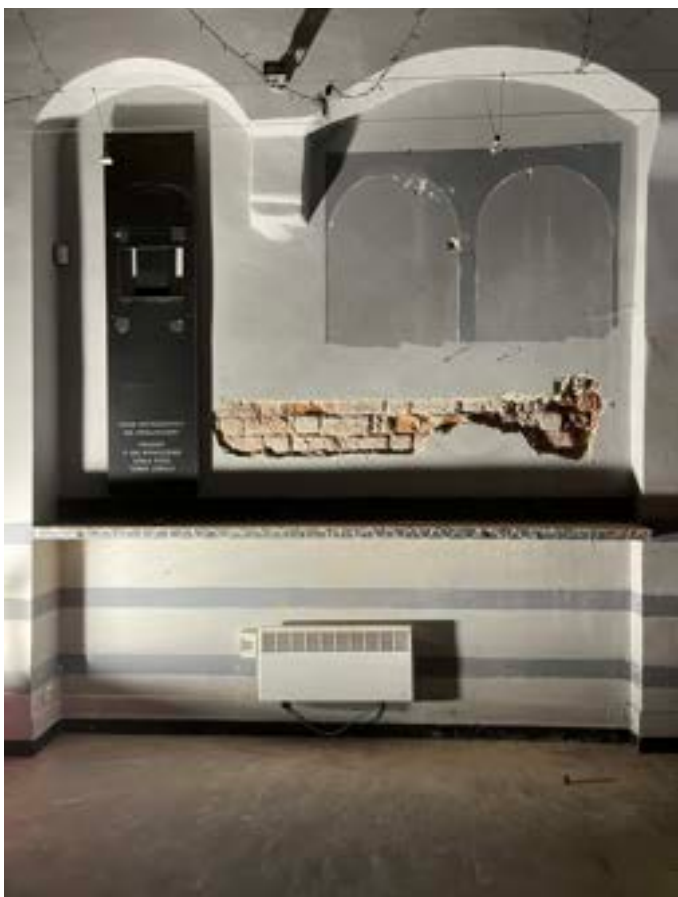
Fot. 7. Poznań, Stary Rynek 42.
Parter, trakt frontowy, ściana
południowa (sąsiedzka). Odkrywka
lica muru we wnęce. Fot. B. Pietrzak,
listopad 2022 r.

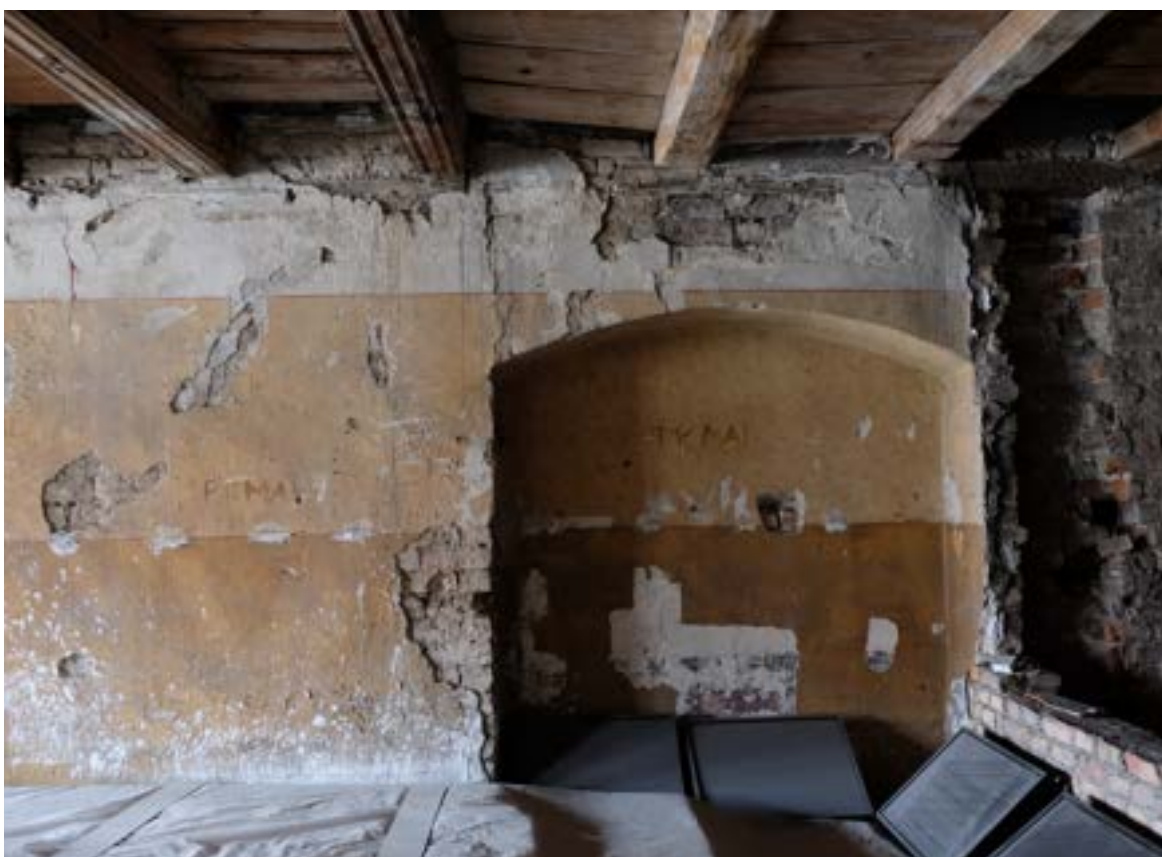
Fot. 10. Poznań, Stary Rynek 42. Piętro I, trakt frontowy, ściana północna, widok ogólny. Po prawej stronie widoczna wtórna wnęka. Fot. K. Pietrzak, maj 2023 r.

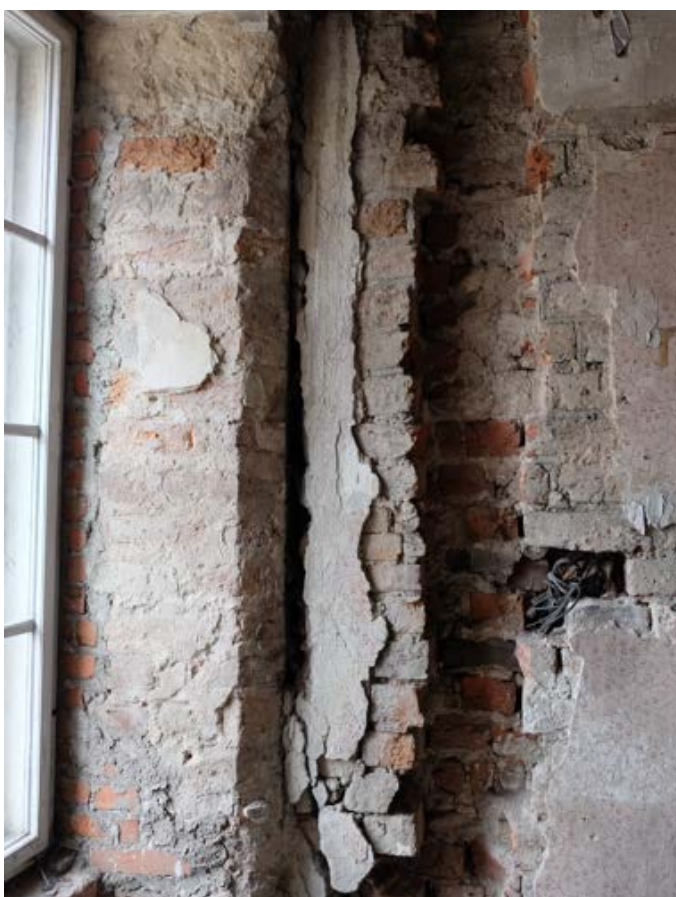
Fot. 12. Poznań, Stary Rynek 42.
Piętro I, trakt frontowy, ściana
północna na styku ze ścianą zachodnią
(elewacji frontowej). Widoczne
zamurowanie (uzupełnienie) ściany w
sąsiedztwie otworu okiennego.
Fot. K. Pietrzak, maj 2023 r.

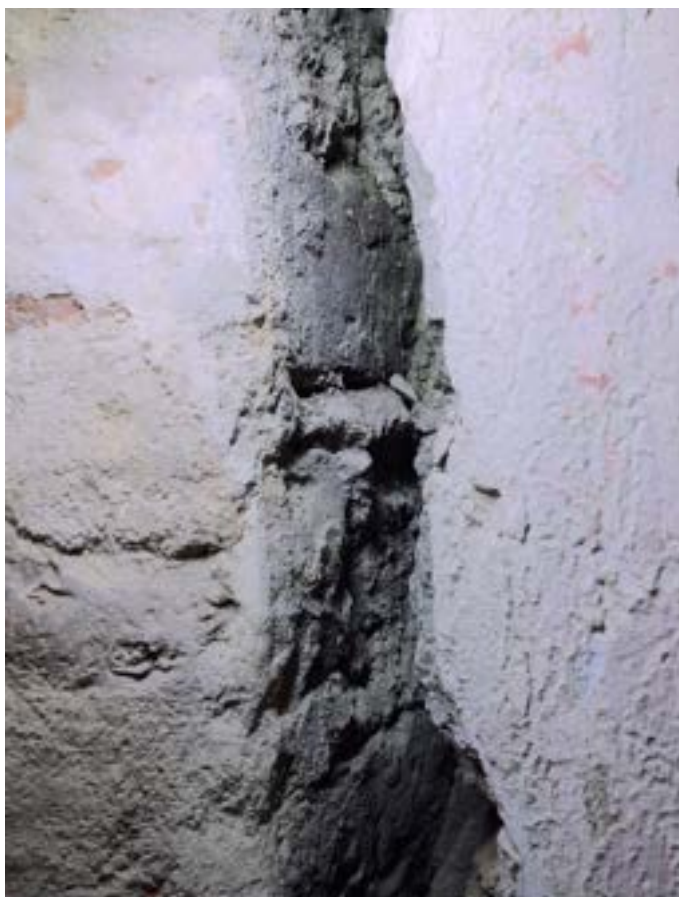
Fot. 13. Poznań, Stary Rynek 42. Piętro I, trakt frontowy, ściana północna na styku ze ścianą zachodnią (elewacji frontowej). Szczelina na styku ściany zachodniej (elewacji frontowej) i ściany północnej budynku, widoczne lico cegły i spoiny dostawionego muru. Fot. K. Pietrzak, maj 2023 r.

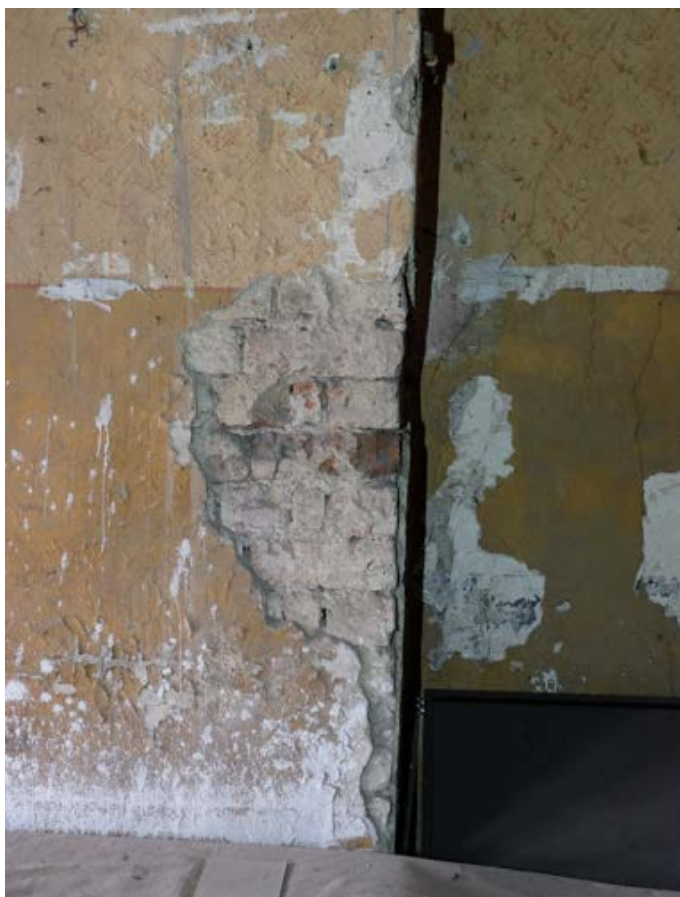
Fot. 15. Poznań, Stary Rynek 42. Piętro I, trakt frontowy, ściana północna. Widoczna krawędź wtórnej wnęki. Fot. K. Pietrzak, maj 2023 r.

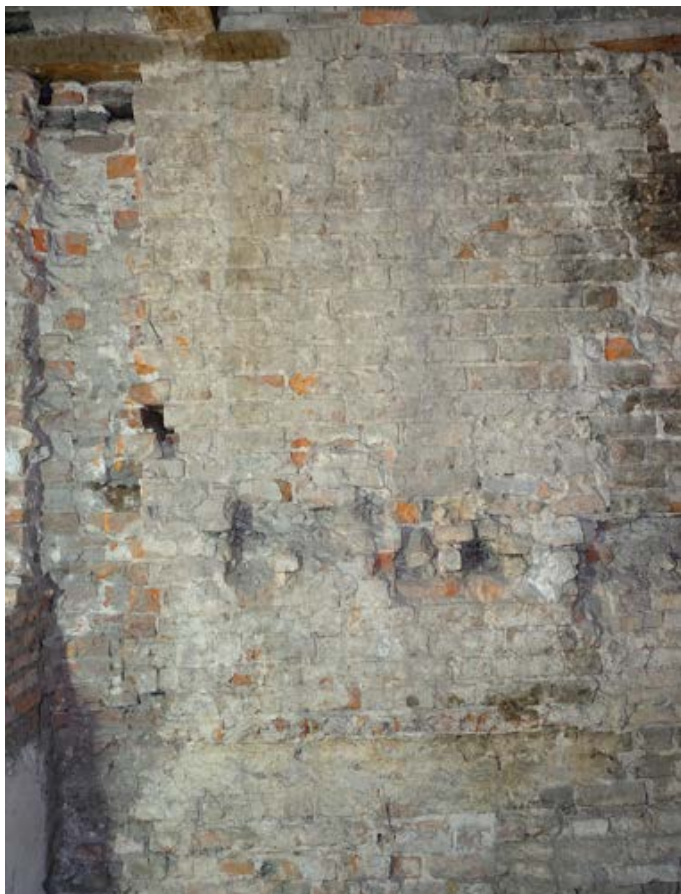
Fot. 17. Poznań, Stary Rynek 42. Piętro I, trakt środkowy, ściana północna. Widoczny wątek wendyjski fragment skutego gzymsu oraz gniazda po belkach. Fot. K. Pietrzak, maj 2023 r.

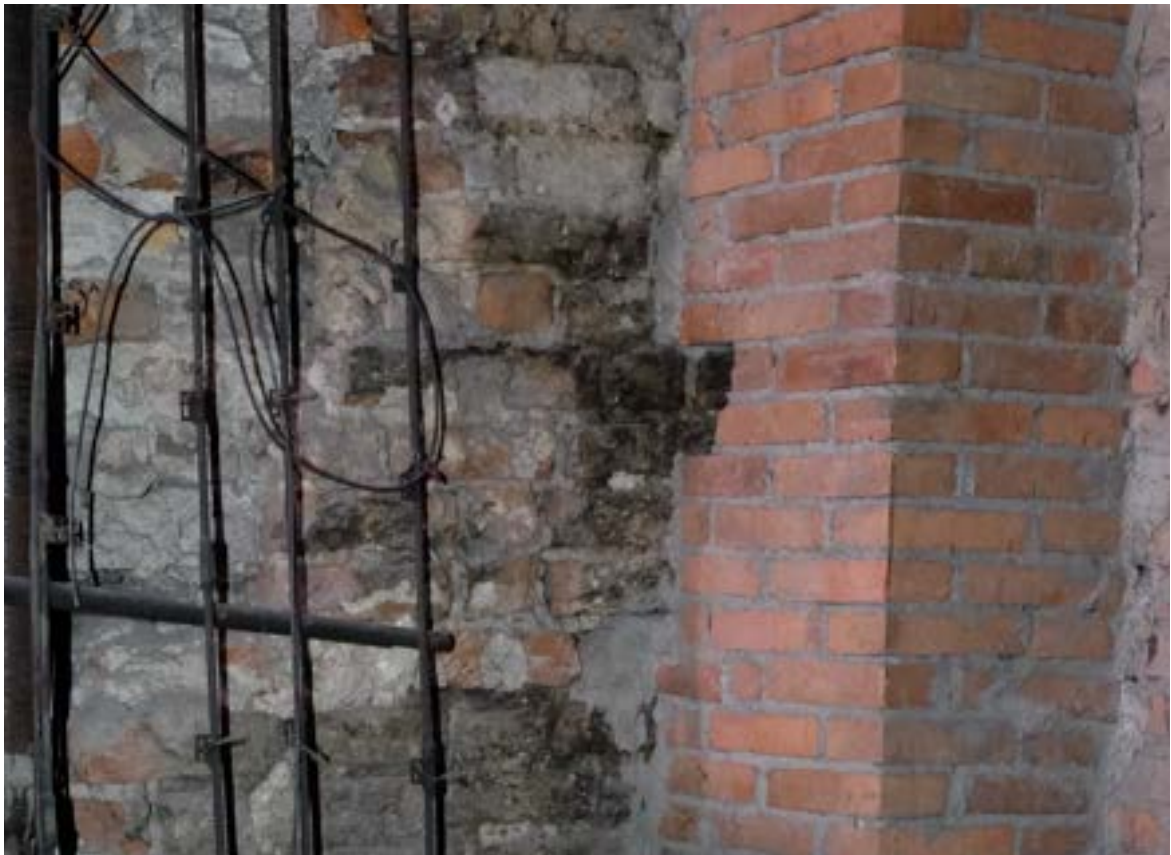
Fot. 21. Poznań, Stary Rynek 42. Piętro I, trakt środkowy, styk ściany północnej ze wschodnią. Widoczny wtórny komin dostawiony do pierwotnej ściany. Fot. K. Pietrzak, maj 2023 r.

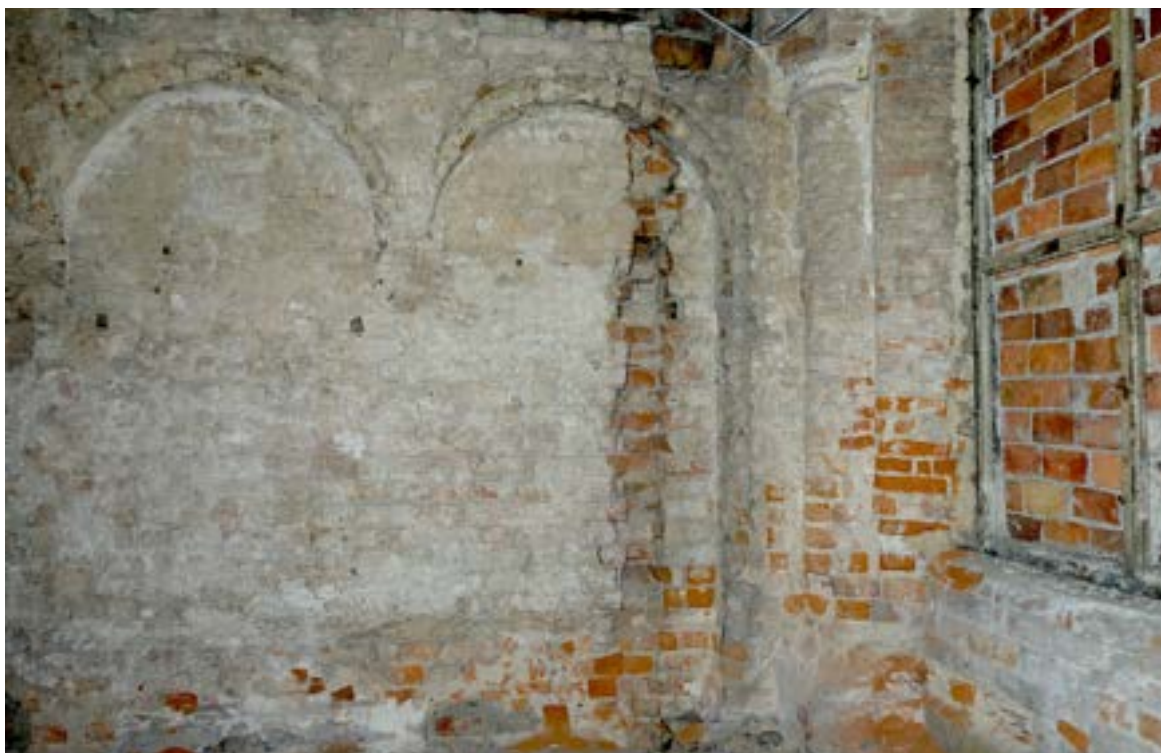
Fot. 23. Poznań, Stary Rynek 42. Piętro I, trakt tylny, ściana północna, widok ogólny. Widoczny fragment ściany wschodniej (ściana tylna kamienicy), z zamurowanym otworem okiennym. Fot. K. Pietrzak, maj 2023 r.

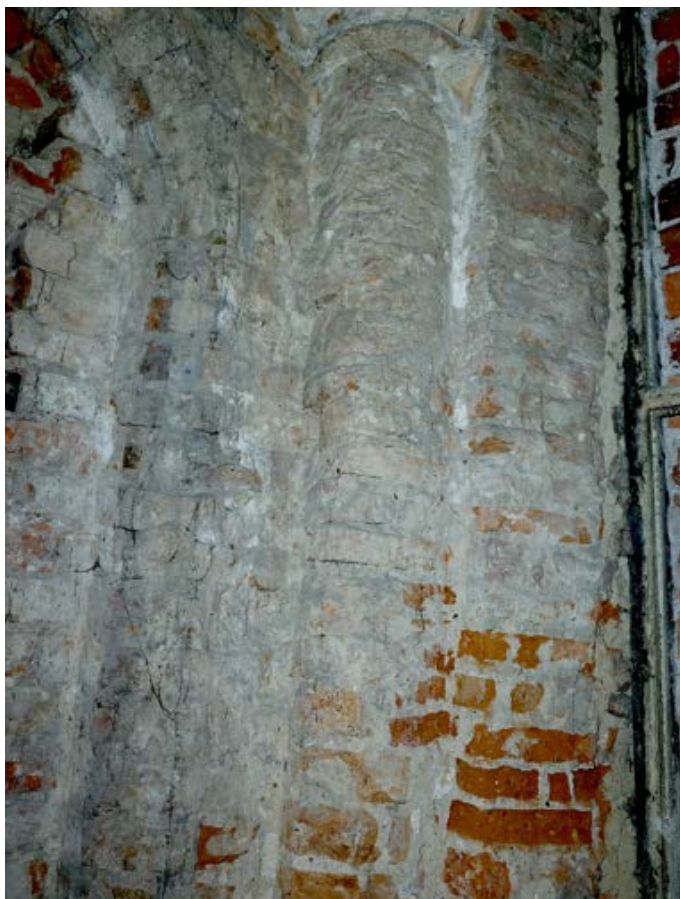
Fot. 25. Poznań, Stary Rynek 42. Piętro I, trakt tylny, styk ściany północnej i wschodniej (północno-wschodni narożnik budynku). Widoczna półkolumna obok zamurowanego otworu okiennego. Fot. K. Pietrzak, maj 2023 r.

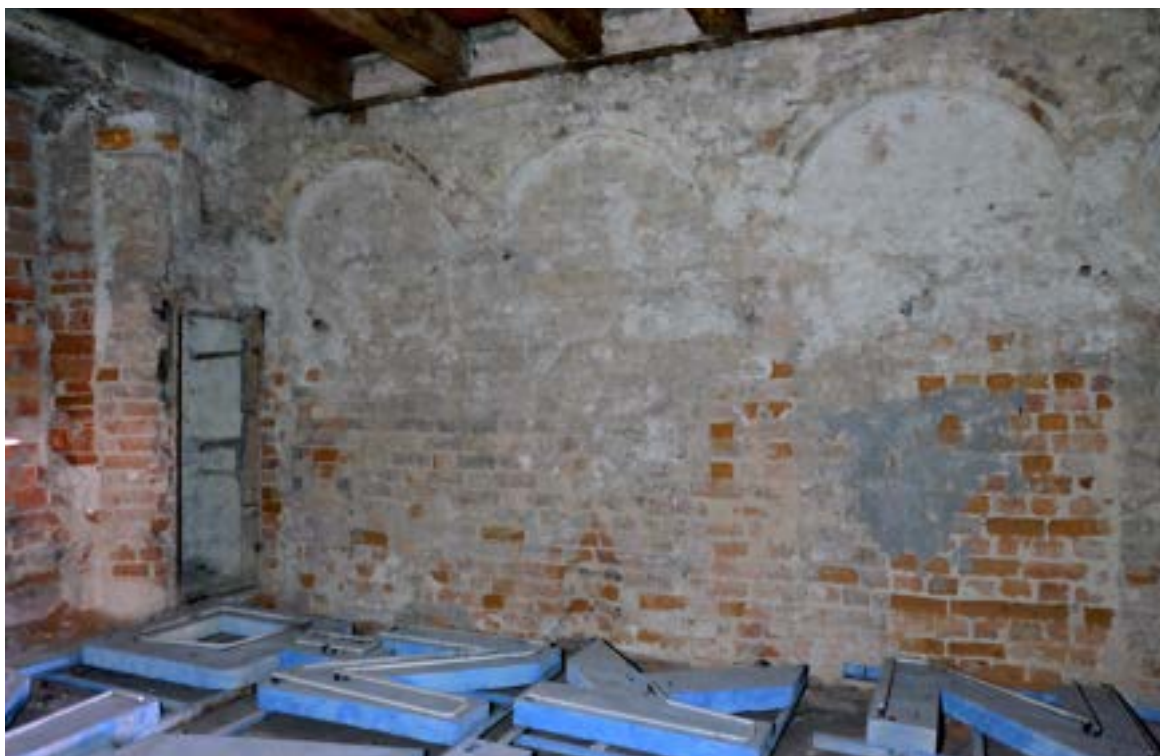
Fot. 26. Poznań, Stary Rynek 42. Piętro I, trakt tylny, ściana południowa. Widoczny fragment ściany wschodniej z drewnianym obramieniem zamurowanego otworu dawnego wyjścia na ganek. Fot. K. Pietrzak, maj 2023 r.

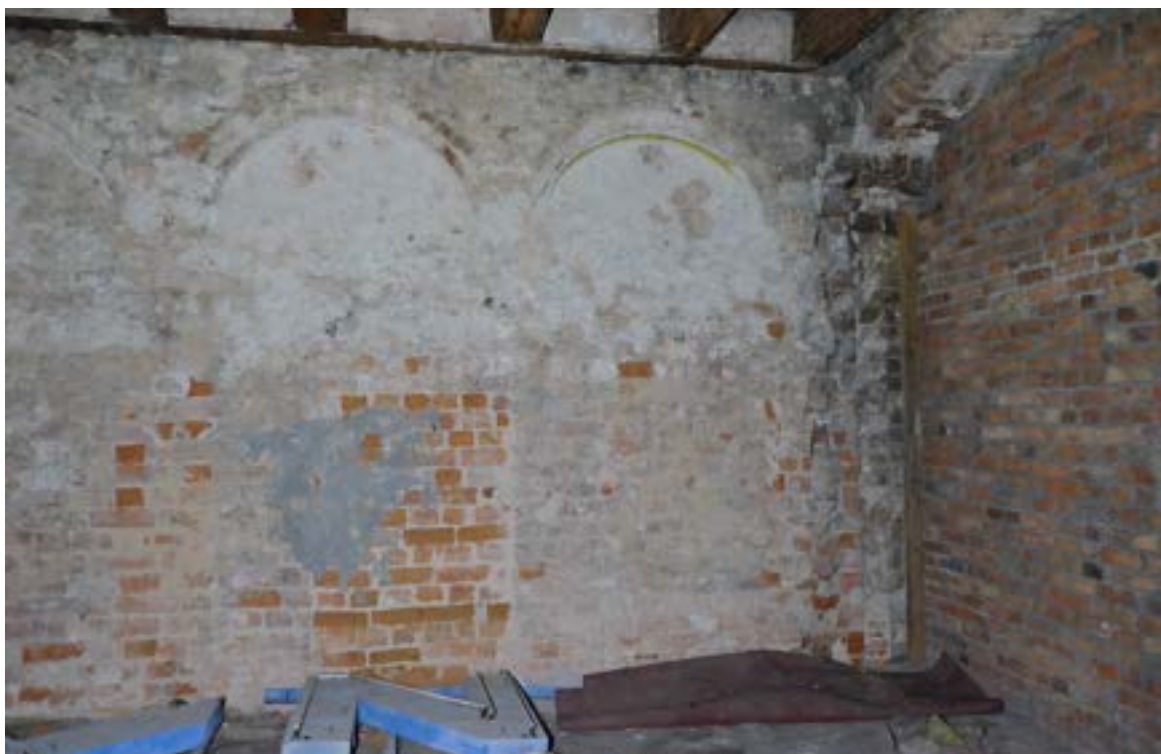
Fot. 27. Poznań, Stary Rynek 42. Piętro I, trakt tylny, ściana południowa, widok ogólny. Widoczny fragment ściany zachodniej (przy klatce schodowej). Fot. K. Pietrzak, maj 2023 r.

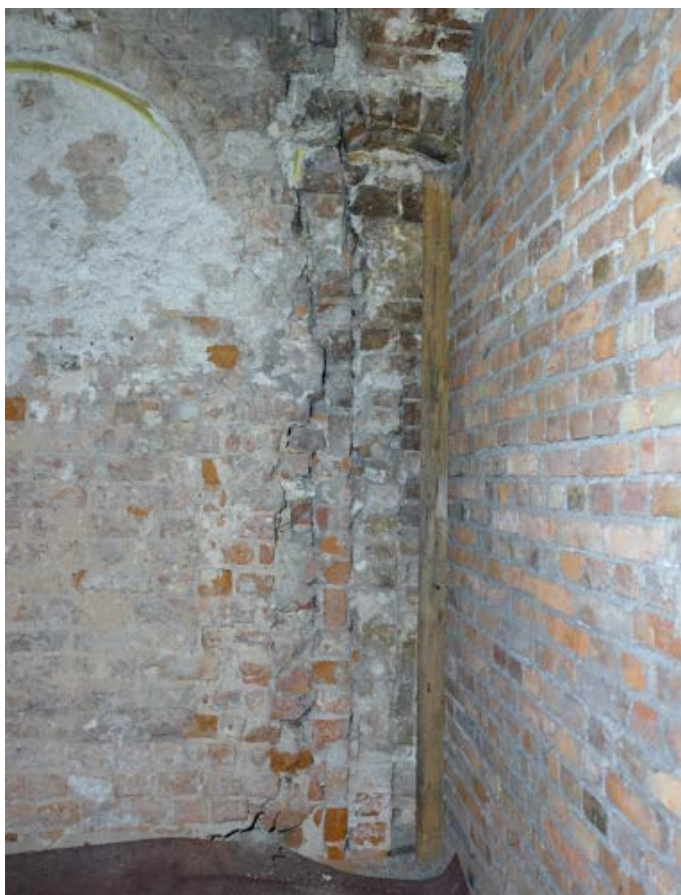
Fot. 28. Poznań, Stary Rynek 42. Piętro I, trakt tylny, styk ściany południowej i zachodniej. Widoczne przemurowanie (uzupełnienie) ściany w narożniku i fragment pierwotnego łuku. Fot. K. Pietrzak, maj 2023 r.

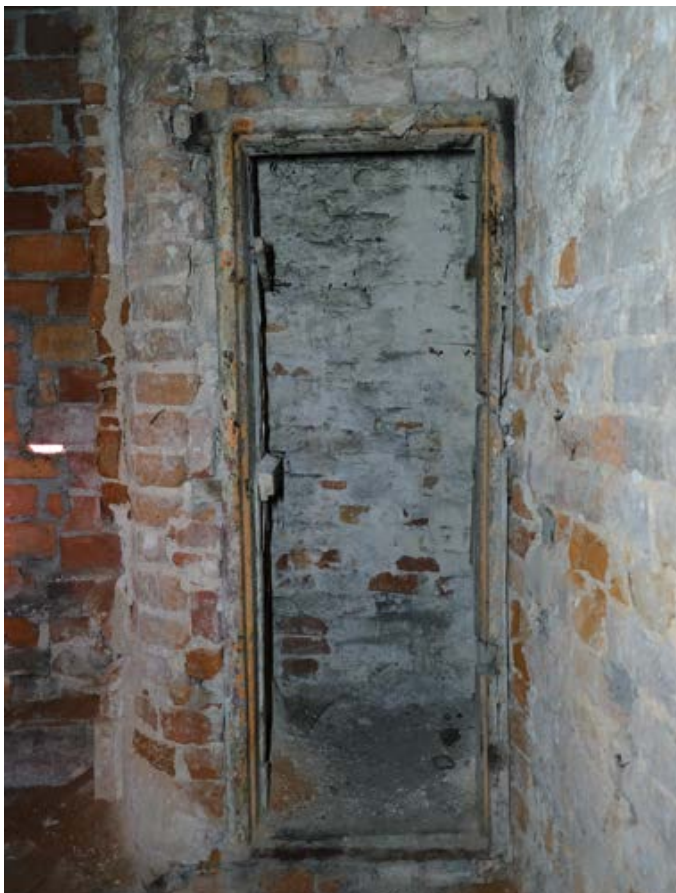
Fot. 30. Poznań, Stary Rynek 42. Piętro I, trakt tylny, ściana wschodnia (tylna kamienicy). Drewniane obramienie zamurowanego otworu dawnego wyjścia na ganek w południowo wschodnim narożniku kamienicy. Fot. K. Pietrzak, maj 2023 r.

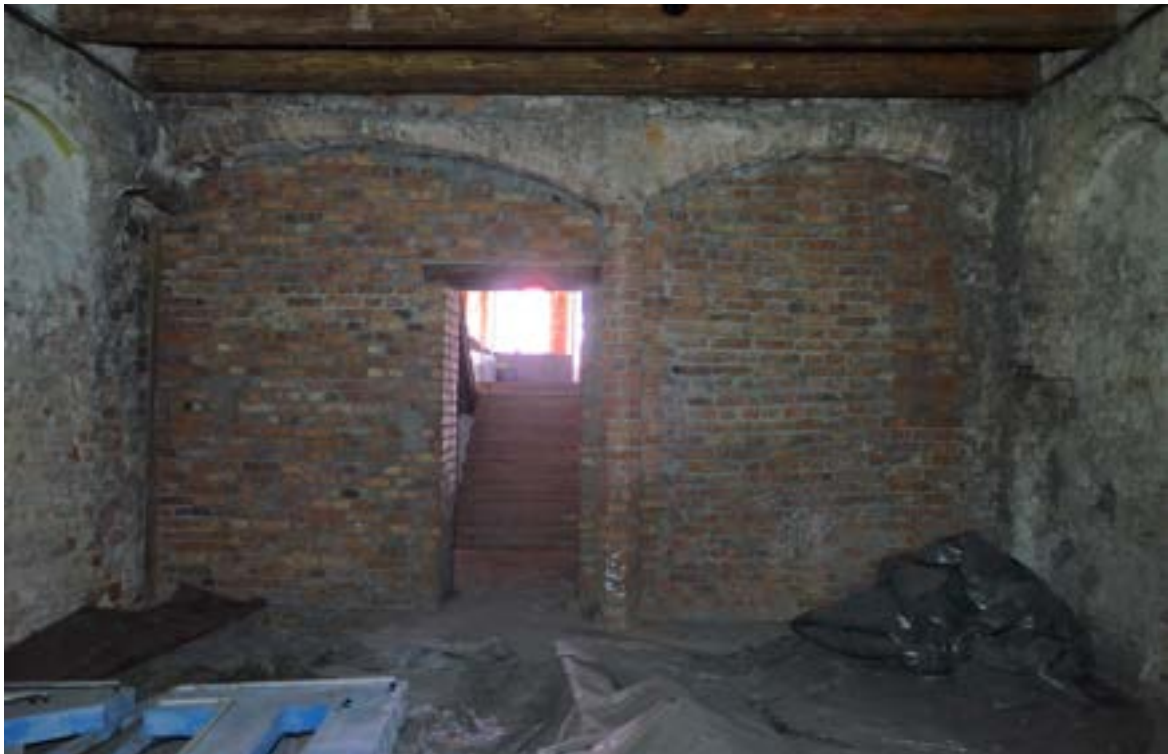
Fot. 31. Poznań, Stary Rynek 42. Piętro I, trakt tylny, ściana zachodnia, widoczne przejście na klatkę schodową i schody na wyższą kondygnację. Fot. K. Pietrzak, maj 2023 r.

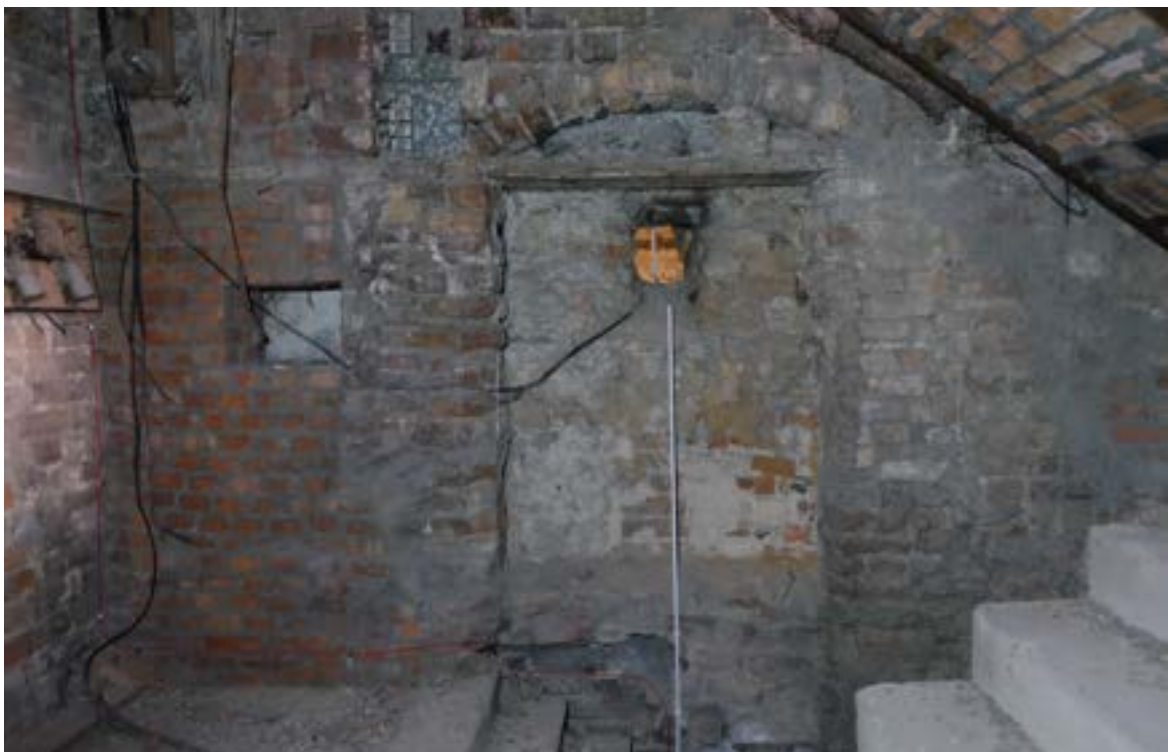
Fot. 32. Poznań, Stary Rynek 42. Piętro I, trakt środkowy, ściana południowa. Widoczna wtórna wnęka i przemurowania ściany na poziomie podestu schodów pomiędzy traktem frontowym i tylnym. Fot. K. Pietrzak, maj 2023 r.

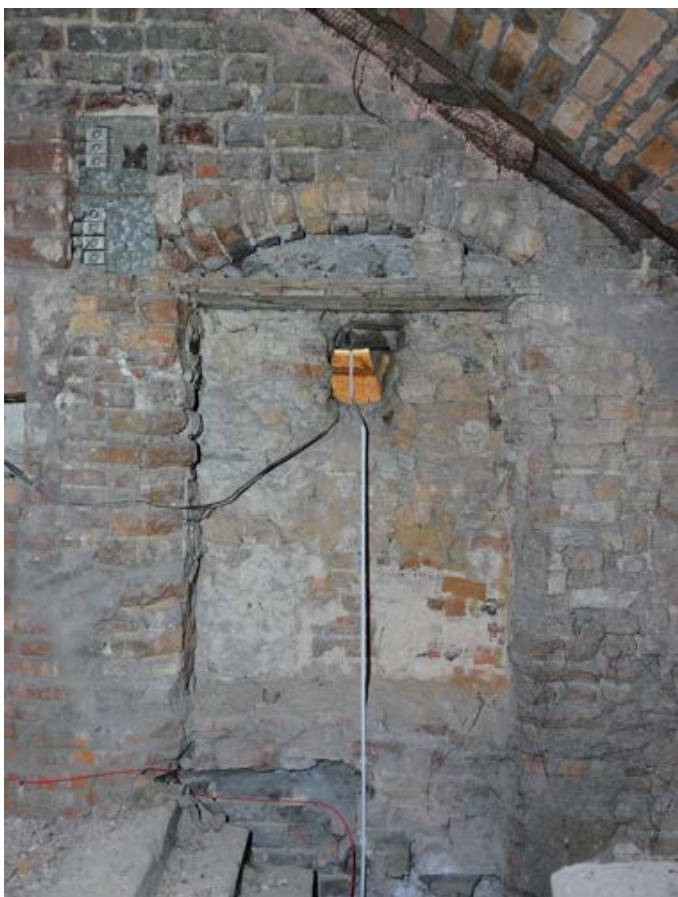
Fot. 33. Poznań, Stary Rynek 42. Piętro I, trakt środkowy, ściana południowa. Wtórna wnęka i przemurowania ściany na poziomie podestu schodów pomiędzy traktem frontowym i tylnym. Fot. K. Pietrzak, maj 2023 r.

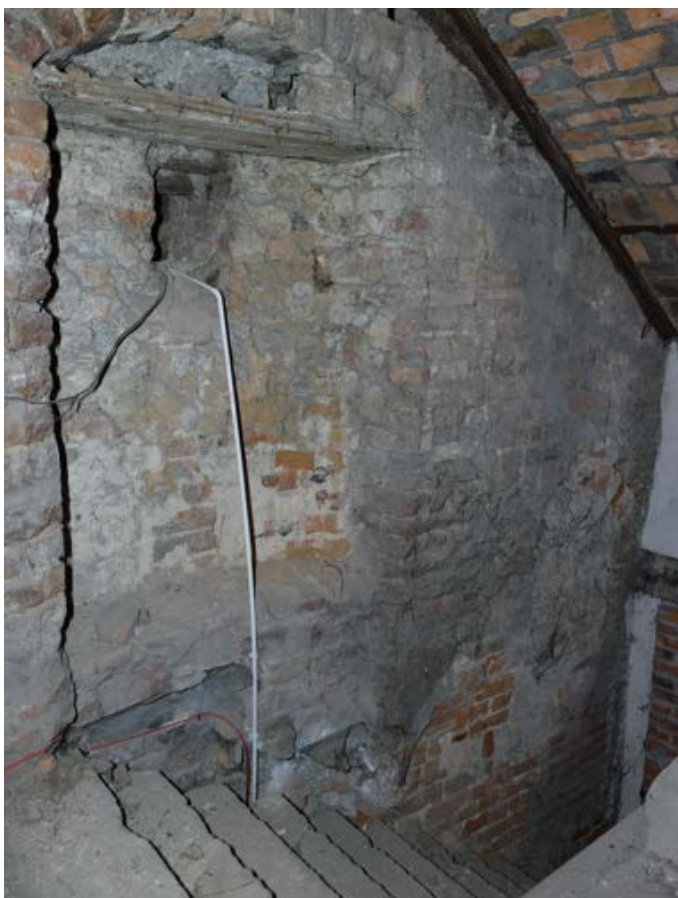
Fot. 34. Poznań, Stary Rynek 42. Piętro I, trakt środkowy, ściana południowa, zejście na parter budynku. Widoczne wtórne przemurowania. Fot. K. Pietrzak, maj 2023 r.

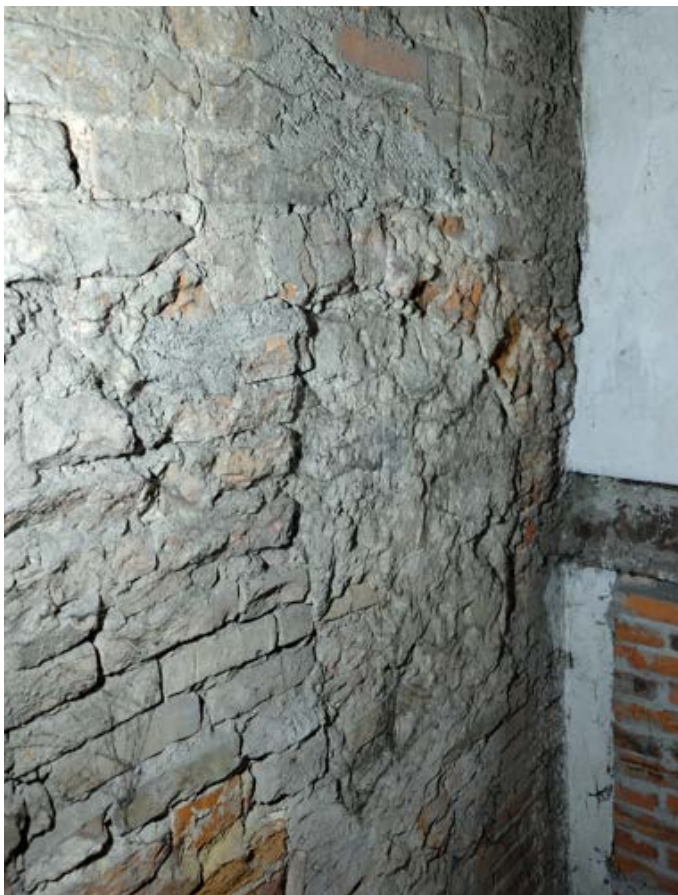
Fot. 35. Poznań, Stary Rynek 42. Piętro I, trakt środkowy, ściana południowa, zejście na parter budynku. Widoczne wtórne przemurowania i pierwotny łuk konstrukcyjny ściany lub dawnej wnęki. Fot. K. Pietrzak, maj 2023 r.

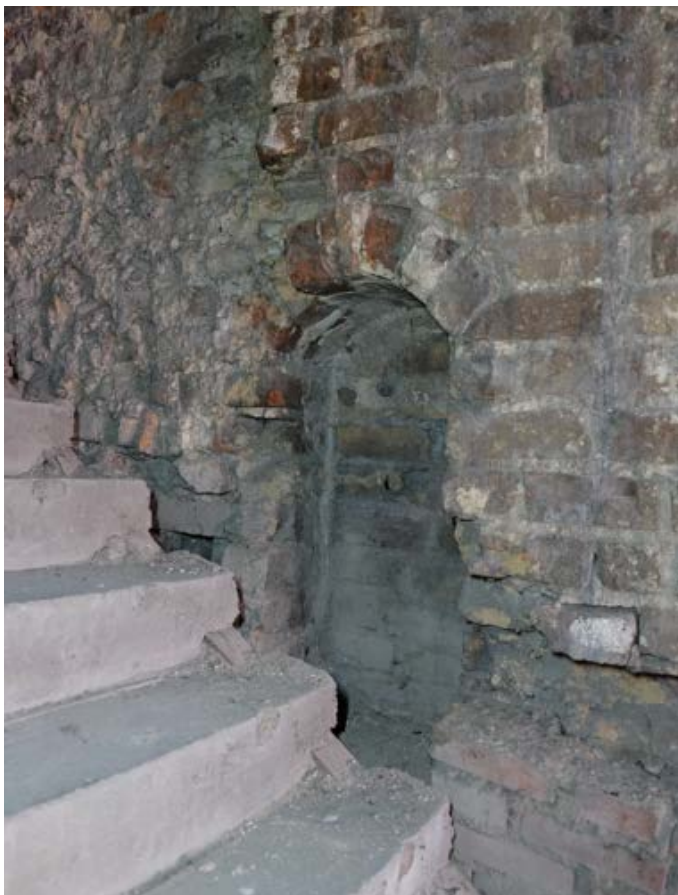
Fot. 37. Poznań, Stary Rynek 42. Piętro I, trakt środkowy, ściana południowa. Widoczny bieg schodów pomiędzy I i II piętrem, za nim pierwotna wnęka z zachowanymi śladami tynku oraz częściowo skute lico muru (ponad biegiem schodów).
Fot. K. Pietrzak, maj 2023 r.

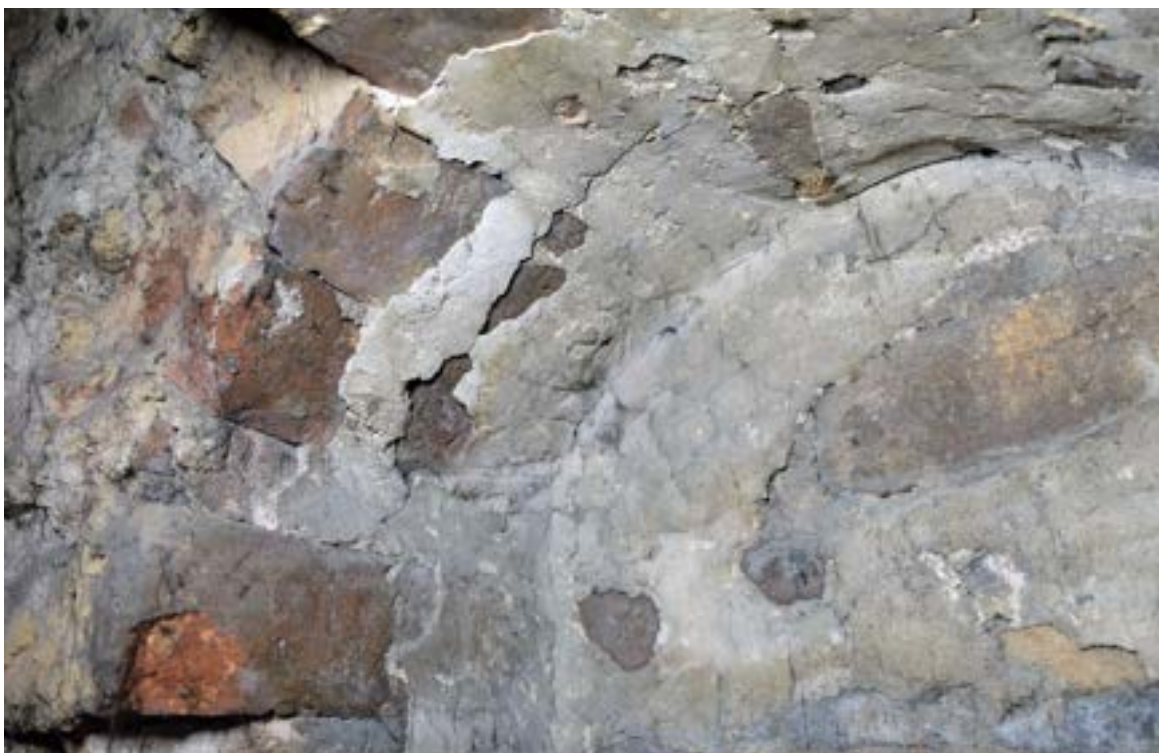
Fot. 38. Poznań, Stary Rynek 42. Piętro I, trakt środkowy, ściana południowa. Fragmenty tynku zachowane w pierwotnej wnęcie za schodami. Fot. K. Pietrzak, maj 2023 r.

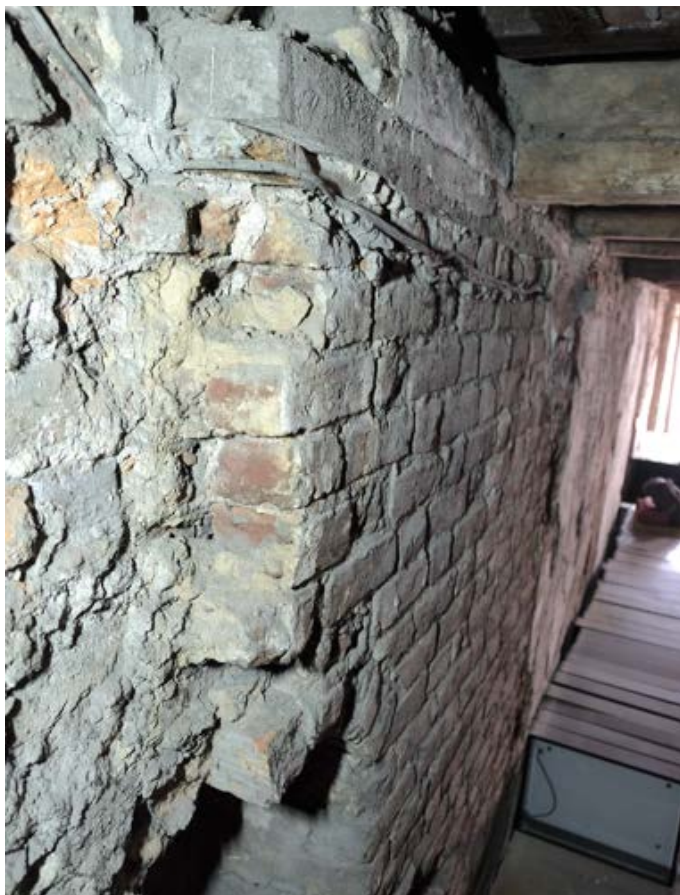
Fot. 39. Poznań, Stary Rynek 42. Piętro I, trakt środkowy, ściana południowa. Widok z biegu schodów w kierunku traktu przedniego. Widoczne skucie lica muru na szerokość wozówki. Fot. K. Pietrzak, maj 2023 r.

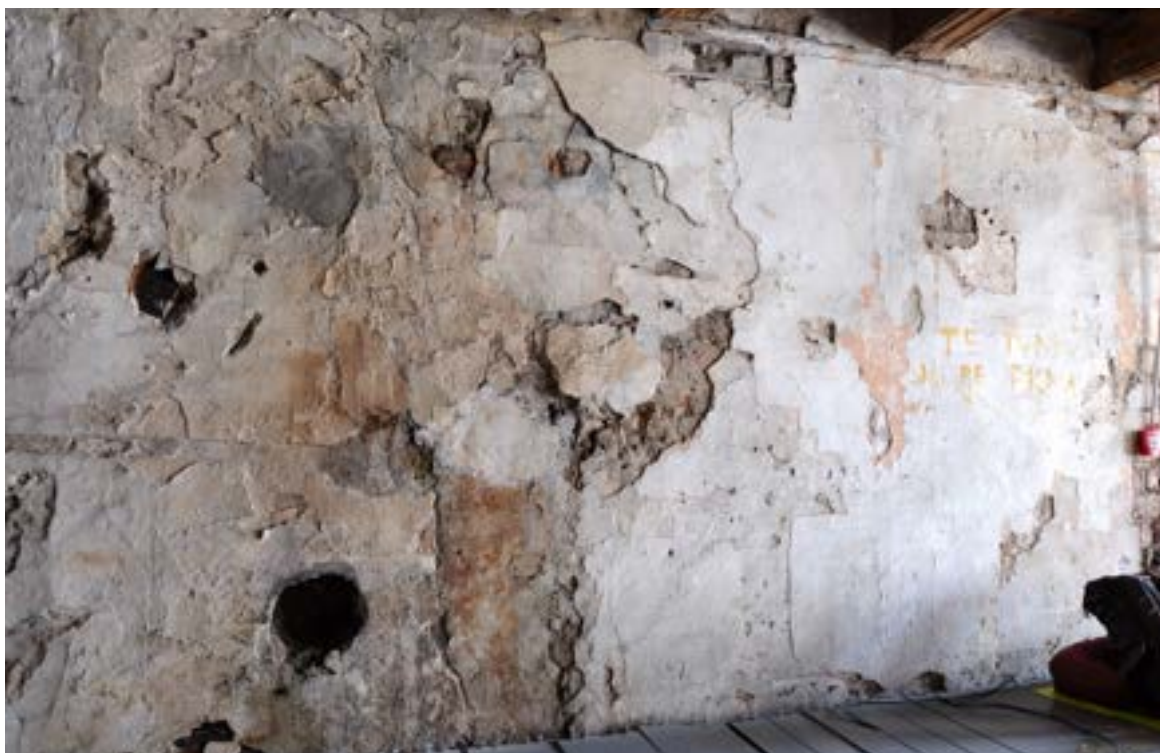
Fot. 41. Poznań, Stary Rynek 42. Piętro I, trakt frontowy, ściana południowa. Widoczne wtórne otwory w ścianie (przypuszczalnie pozostałości podłączenia do komina), zabrudzenia oraz ubytki istniejących tynków. Fot. K. Pietrzak, maj 2023 r.

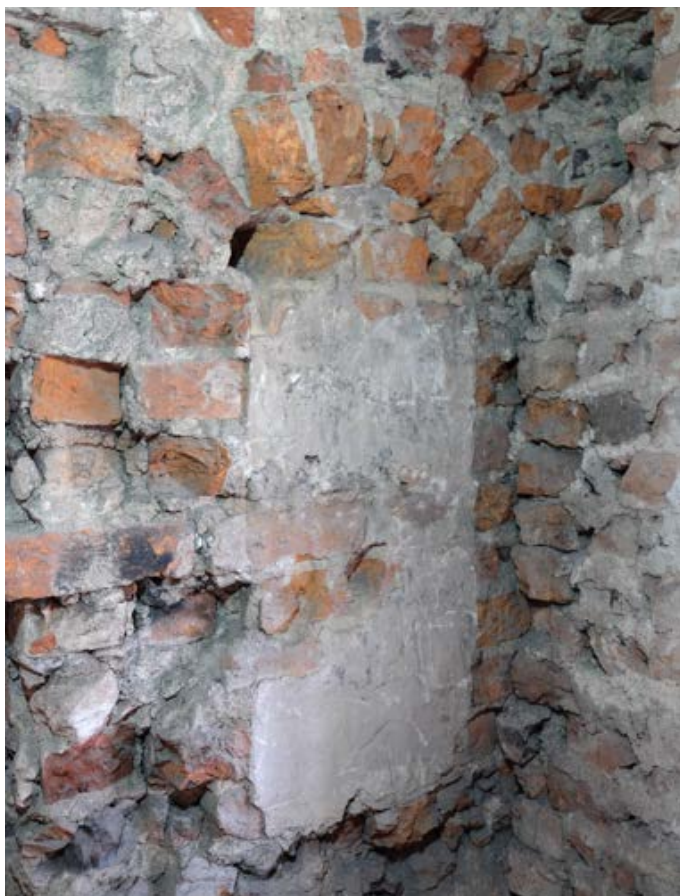
Fot. 43. Poznań, Stary Rynek 42. Piętro I, trakt frontowy, ściana południowa. Odsłonięta pierwotna wnęka z zachowanymi fragmentarycznie tynkami. Widoczne także skucie lica muru oraz przesłonięcie pierwotnego zakończenia łuku wnęki przez później dostawioną ścianę wewnętrzną.
Fot. K. Pietrzak, maj 2023 r.

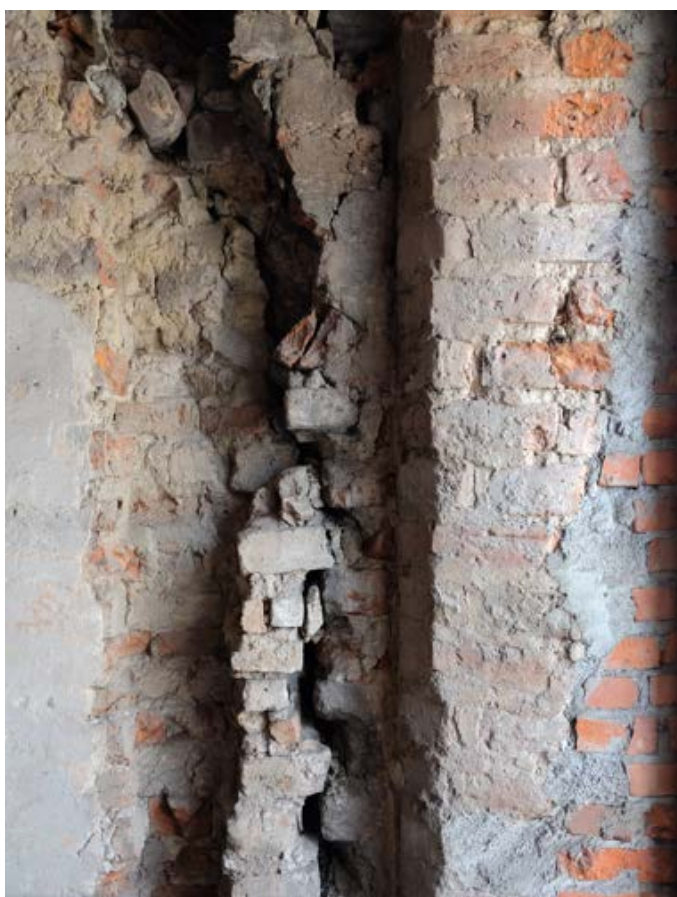
Fot. 46. Poznań, Stary Rynek 42. Piętro I, trakt frontowy, ściana południowa na styku ze ścianą zachodnią (narożnik przy oknie). Widoczne przemurowania (uzupełnienia) ściany w narożniku i fragment pierwotnego łuku. Fot. K. Pietrzak, maj 2023 r.

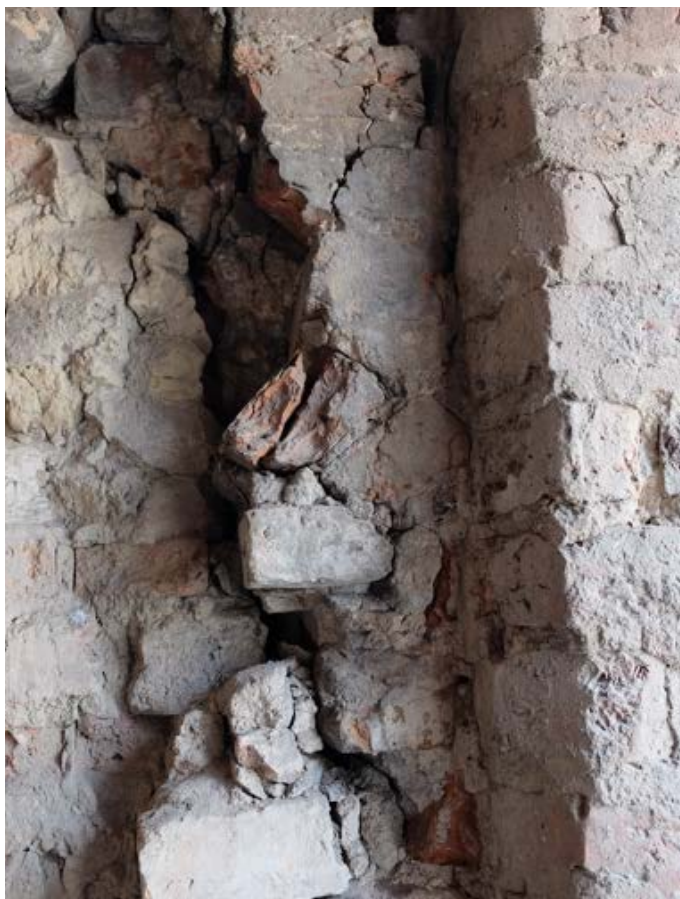
Fot. 47. Poznań, Stary Rynek 42. Piętro I, trakt frontowy, ściana południowa na styku ze ścianą zachodnią (narożnik przy oknie). Widoczne przemurowania (uzupełnienia) ściany w narożniku i fragment pierwotnego łuku. Fot. K. Pietrzak, maj 2023 r.

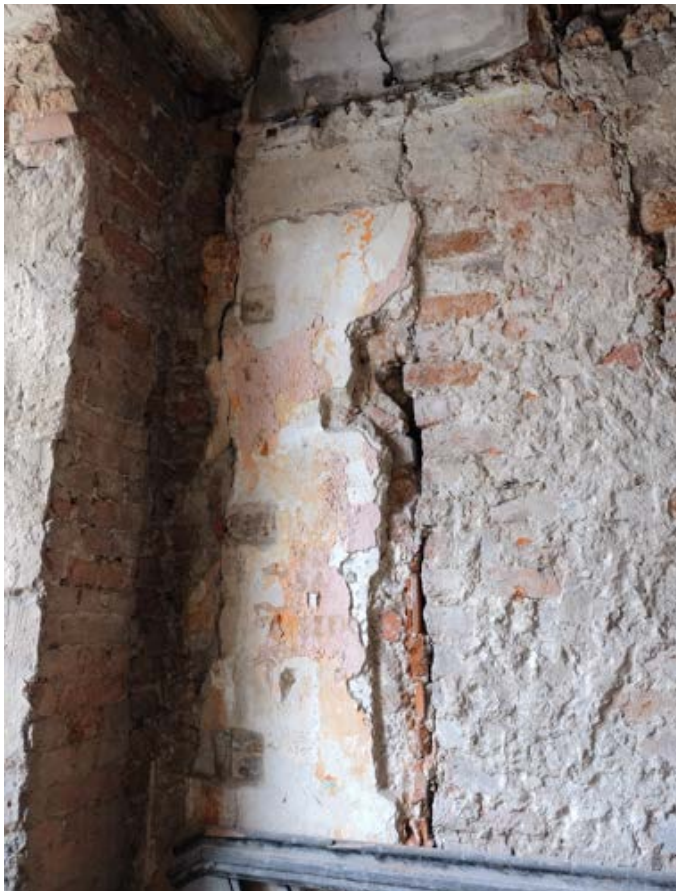
Fot. 50. Poznań, Stary Rynek 43. Piętro I, trakt frontowy, ściana północna. Widoczne przemurowania (uzupełnienia) ściany w narożniku (przy styku ze ścianą zachodnią). Fot. K. Pietrzak, maj 2023 r.

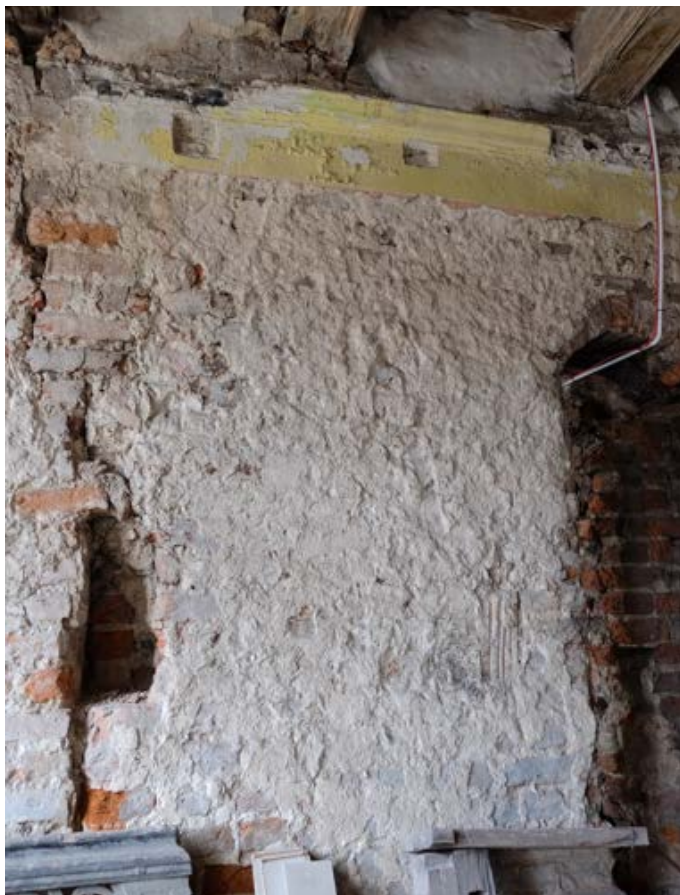
Fot. 51. Poznań, Stary Rynek 43.
Piętro I, trakt frontowy, ściana
północna. Widoczne przemurowania
(uzupełnienia) ściany i ubytek cegieł z
lewej strony fotografii oraz fragment
zachowanego profilowanego gzymsu
pod drewnianym stropem u góry.
Fot. K. Pietrzak, maj 2023 r.

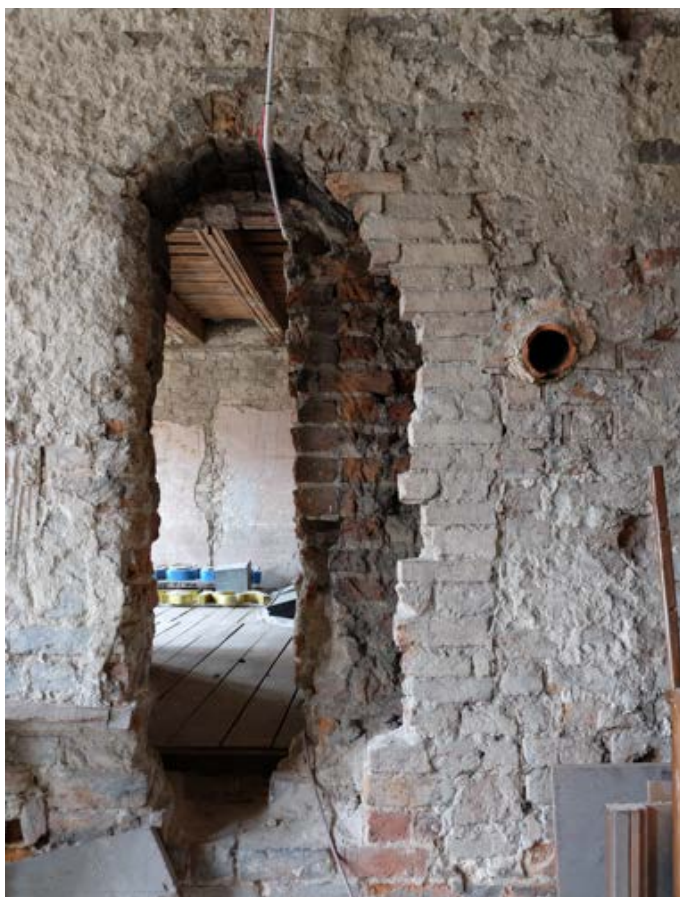
Fot. 53. Poznań, Stary Rynek 43.
Piętro I, trakt frontowy, ściana
północna. Wtórnie wykonane przejście
między kamienicami w miejscu
dawnej wnęki (widoczny łuk).
Widoczne także wtórne
przemurowanie (uzupełnienie) lica
ściany oraz skucie muru wewnątrz
otworu. Fot. K. Pietrzak, maj 2023 r.
