DOKUMENTACJA FOTOGRAFICZNA STANU ZACHOWANIA

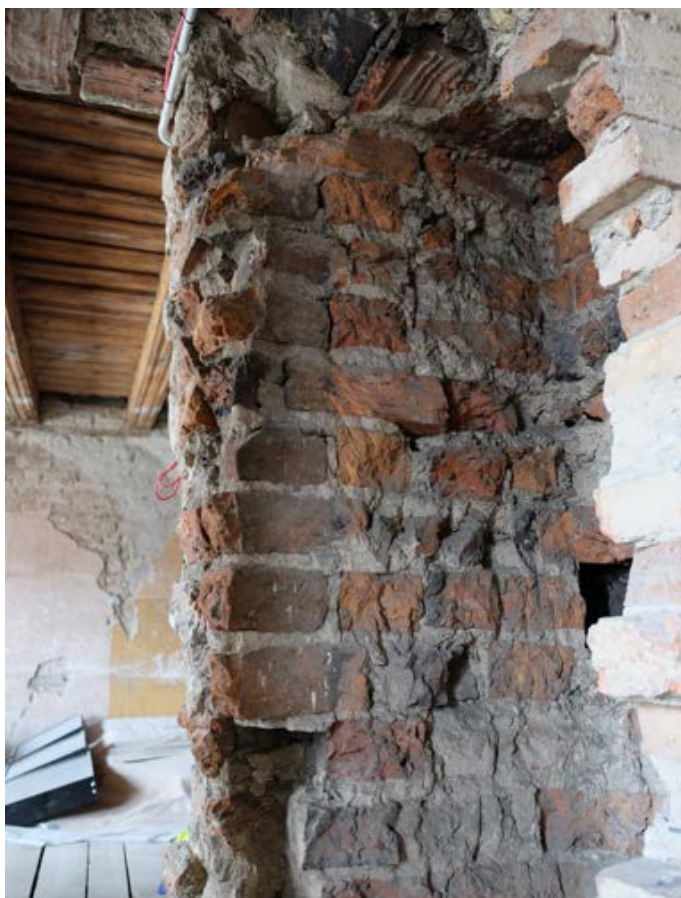
Fot. 54. Poznań, Stary Rynek 43.
Piętro I, trakt frontowy, ściana
północna. Wnętrze wtórnie
wykonanego przejście między
kamienicami w miejscu dawnej wnęki.
Widoczne czyste lico cegieł dawnej
wnęki oraz skucie muru stanowiące
obecnie wnętrze otworu przejścia.
Fot. K. Pietrzak, maj 2023 r.

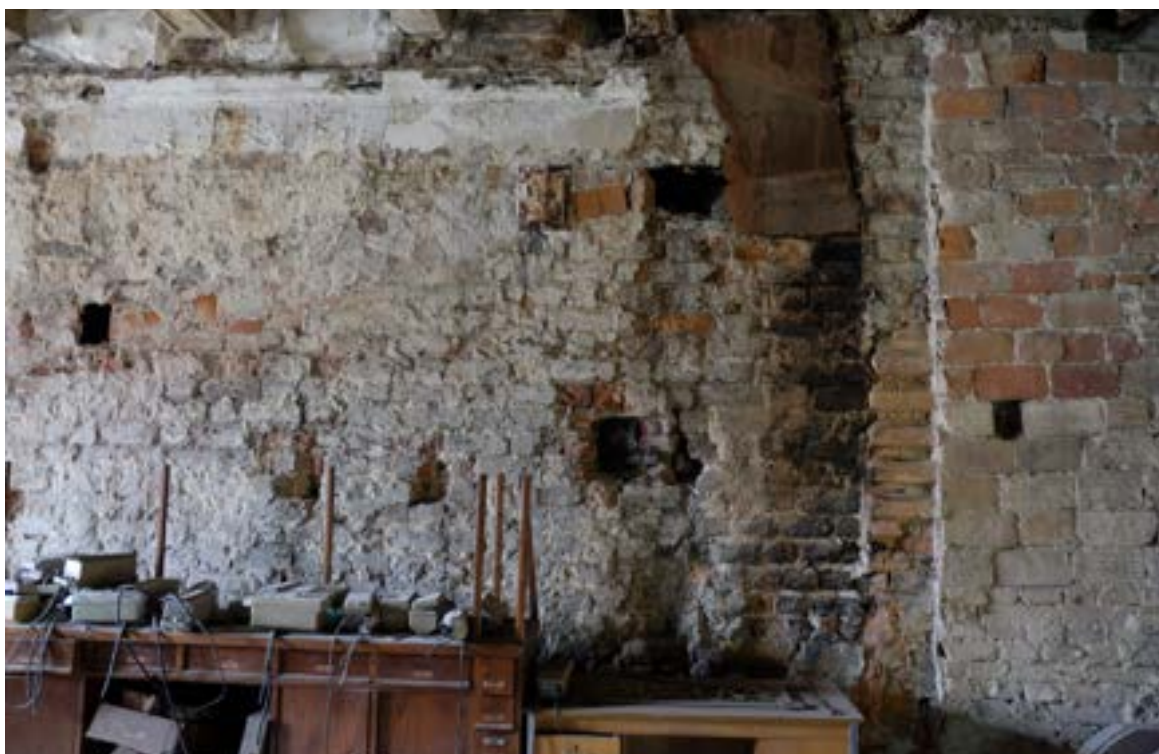
Fot. 55. Poznań, Stary Rynek 43. Piętro I, trakt frontowy, ściana północna, widok ogólny. Widoczne strzępia rozebranej ściany dzielącej trakt frontowy i środkowy. Fot. K. Pietrzak, maj 2023 r.

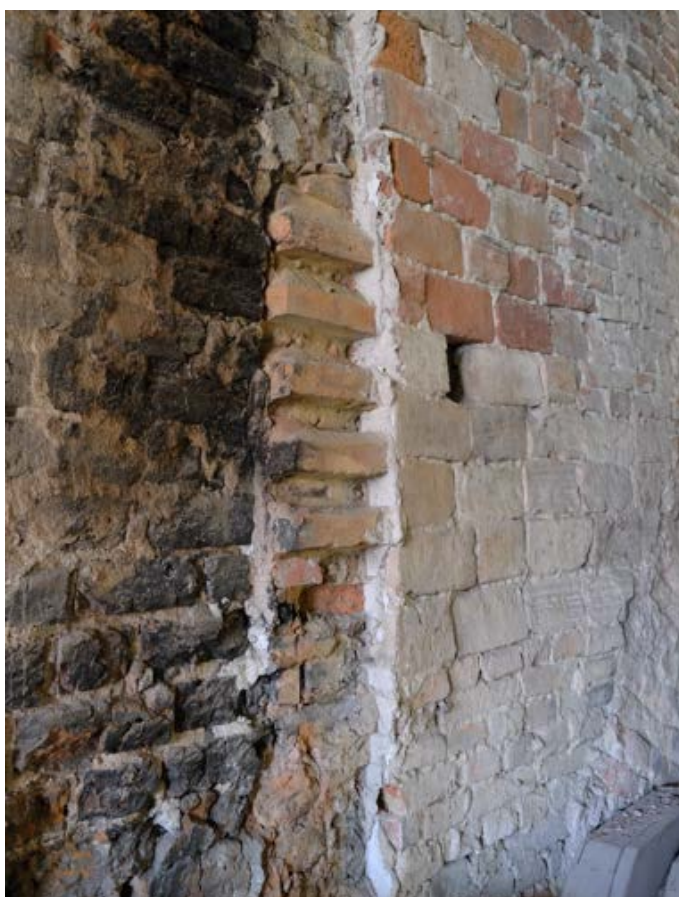
Fot. 56. Poznań, Stary Rynek 43. Piętro I, trakt frontowy, ściana północna. Widoczne strzępia rozebranej ściany dzielącej trakt frontowy i środkowy, oraz ślady sadzy na ścianie. Fot. K. Pietrzak, maj 2023 r.

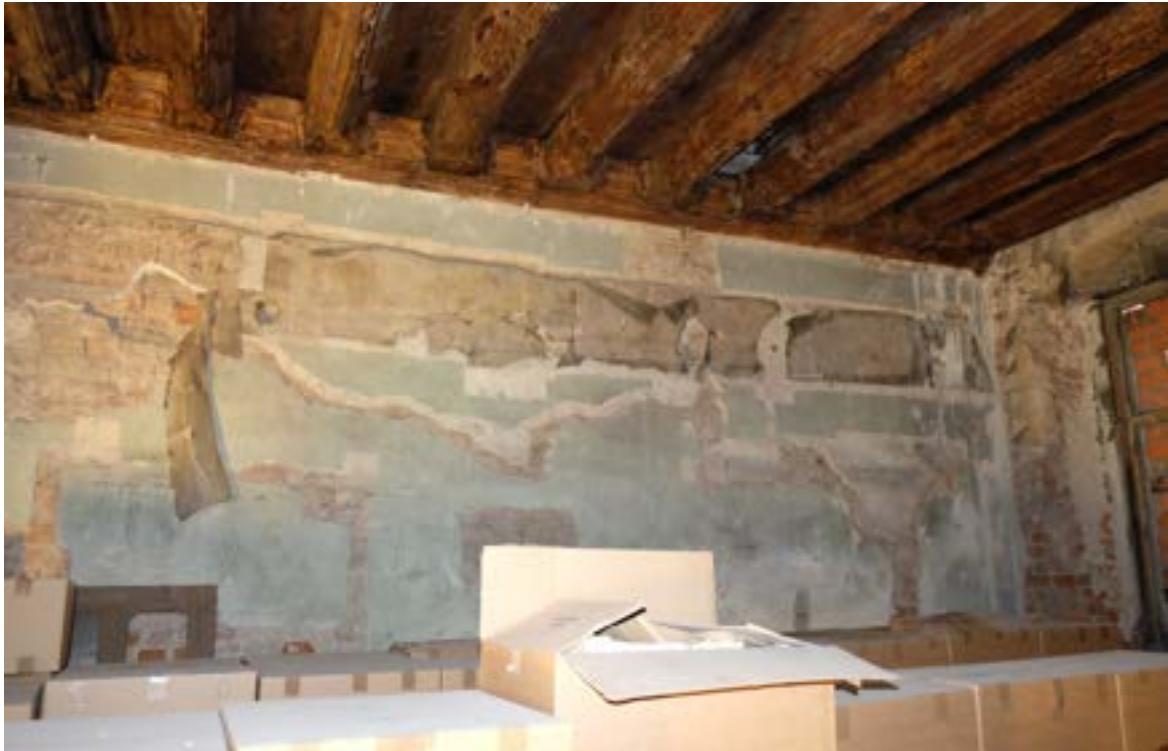
Fot. 59. Poznań, Stary Rynek 43. Piętro I, trakt tylny, ściana północna, widok ogólny. Widoczny fragment ściany wschodniej z zamurowanym otworem okiennym, drewniany strop przekrywający pomieszczenie oraz zabezpieczone bibulką japońską fragmenty polichromii.
Fot. K. Pietrzak, maj 2023 r.

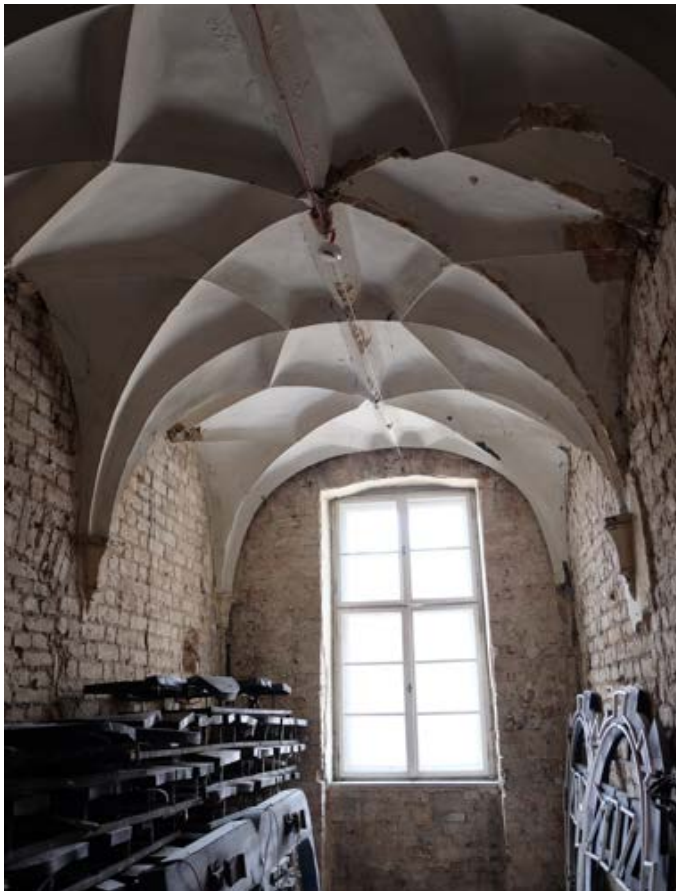
Fot. 60. Poznań, Stary Rynek 43. Piętro I, trakt frontowy, ściana zachodnia. Widoczne sklepienie kryształowe i okno elewacji zachodniej (rynkowej).
Fot. K. Pietrzak, maj 2023 r.

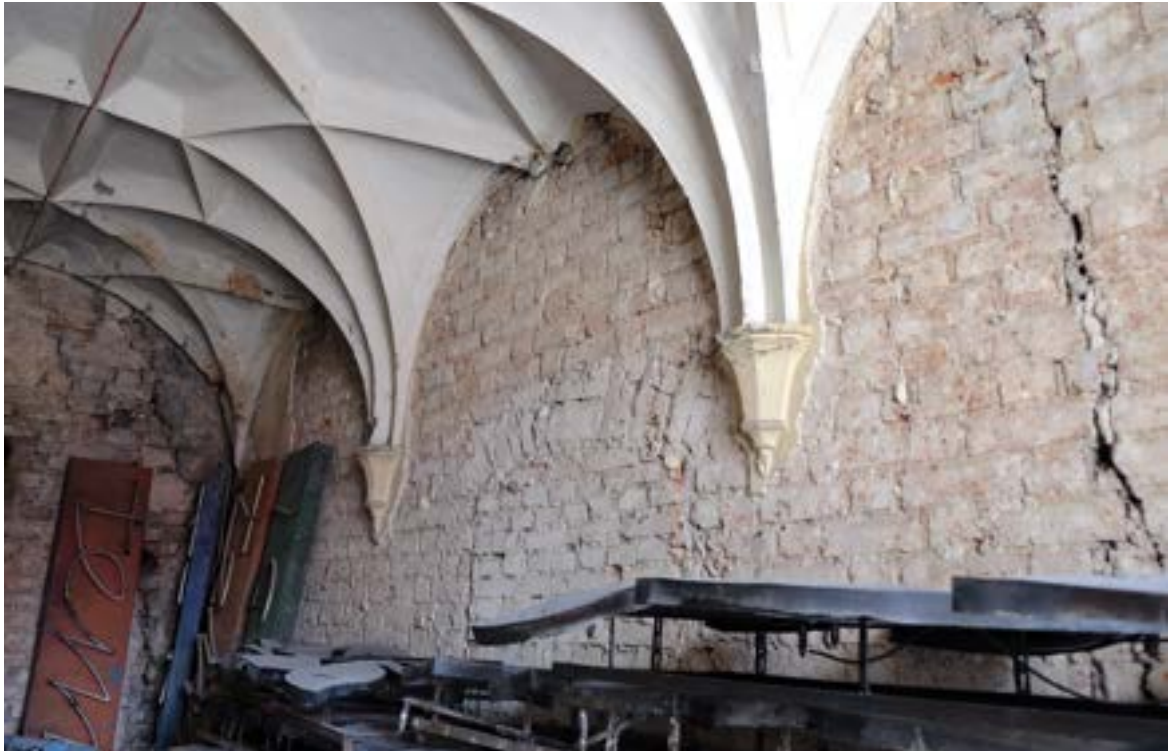
Fot. 61. Poznań, Stary Rynek 43. Piętro I, trakt frontowy, ściana południowa. Widoczne sklepienie kryształowe, zamurowana wnęka z łukiem odcinkowym oraz pęknięcie ściany (z prawej strony fotografii). Fot. K. Pietrzak, maj 2023 r.

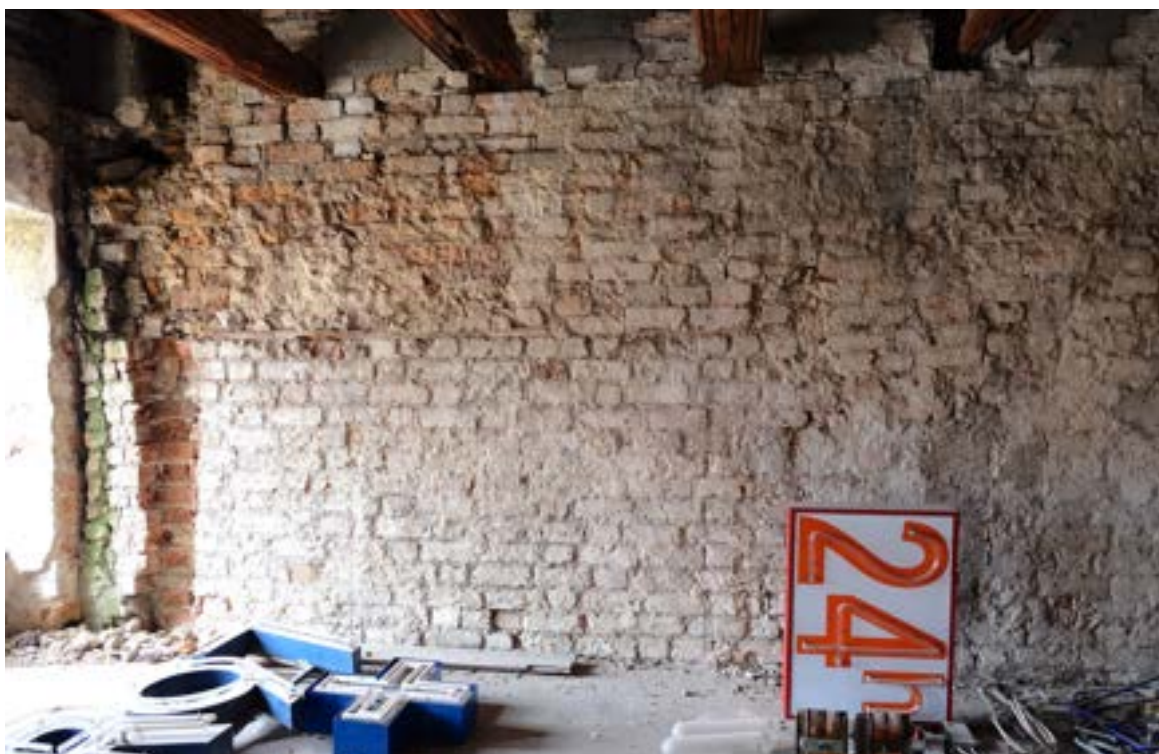
Fot. 63. Poznań, Stary Rynek 42. Piętro II, trakt frontowy, ściana północna, widok ogólny. Widoczne zamurowanie (uzupełnienie) ściany w sąsiedztwie otworu okiennego, wążek wendyjski w dolnej partii ściany oraz belki drewnianego stropu nad помещением. Fot. K. Pietrzak, maj 2023 r.

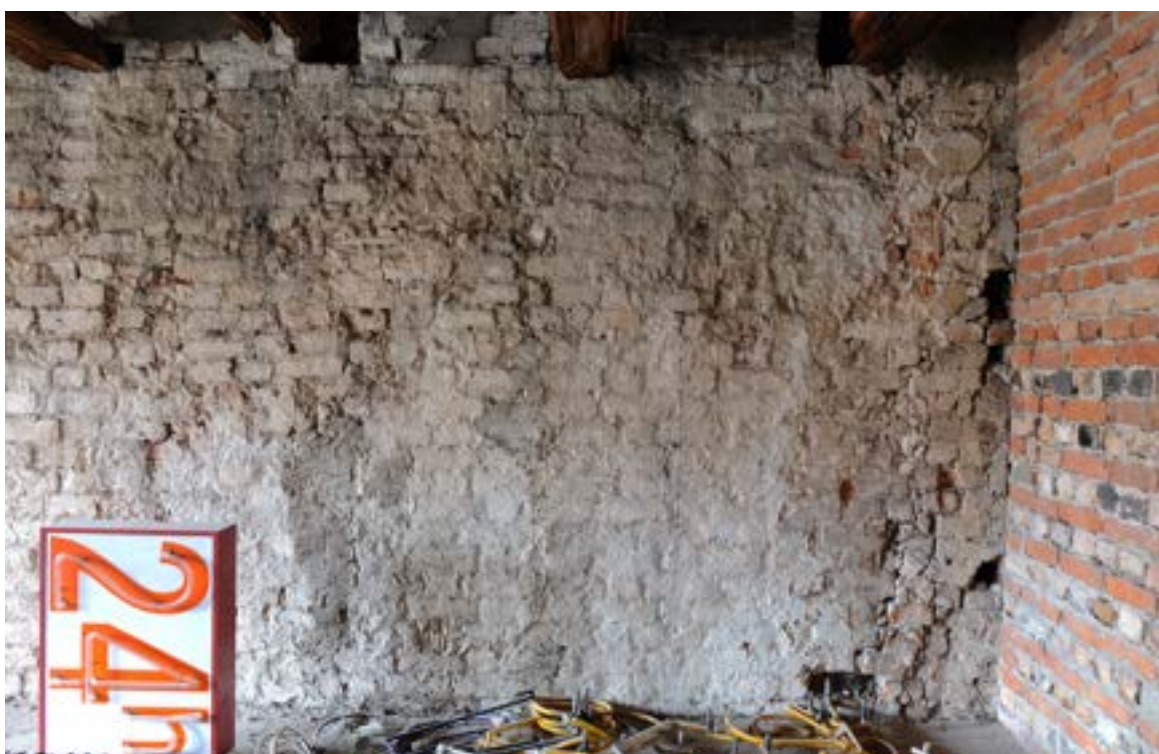
Fot. 64. Poznań, Stary Rynek 42. Piętro II, trakt frontowy, ściana północna, widok ogólny. Widoczne zamurowanie (uzupełnienie) ściany na styku z wtórną ścianką działową (z prawej) oraz belki drewnianego stropu nad помещением. Fot. K. Pietrzak, maj 2023 r.

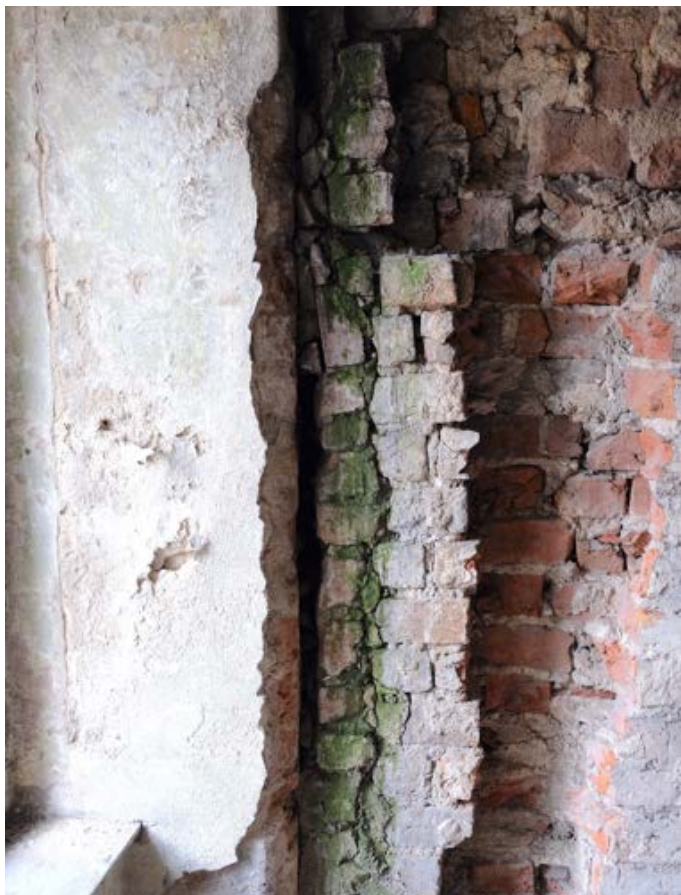
Fot. 65. Poznań, Stary Rynek 42. Piętro II, trakt frontowy, ściana północna. Zamurowanie (uzupełnienie) ściany w sąsiedztwie otworu okiennego. Widoczne dostawienie ściany zachodniej (elewacji frontowej) do ściany północnej (sąsiedzkiej) oraz porażenie biologiczne cegieł i spoiny spowodowane zaciekaniami wody opadowej z nieszczelnego dachu. Fot. K. Pietrzak, maj 2023 r.

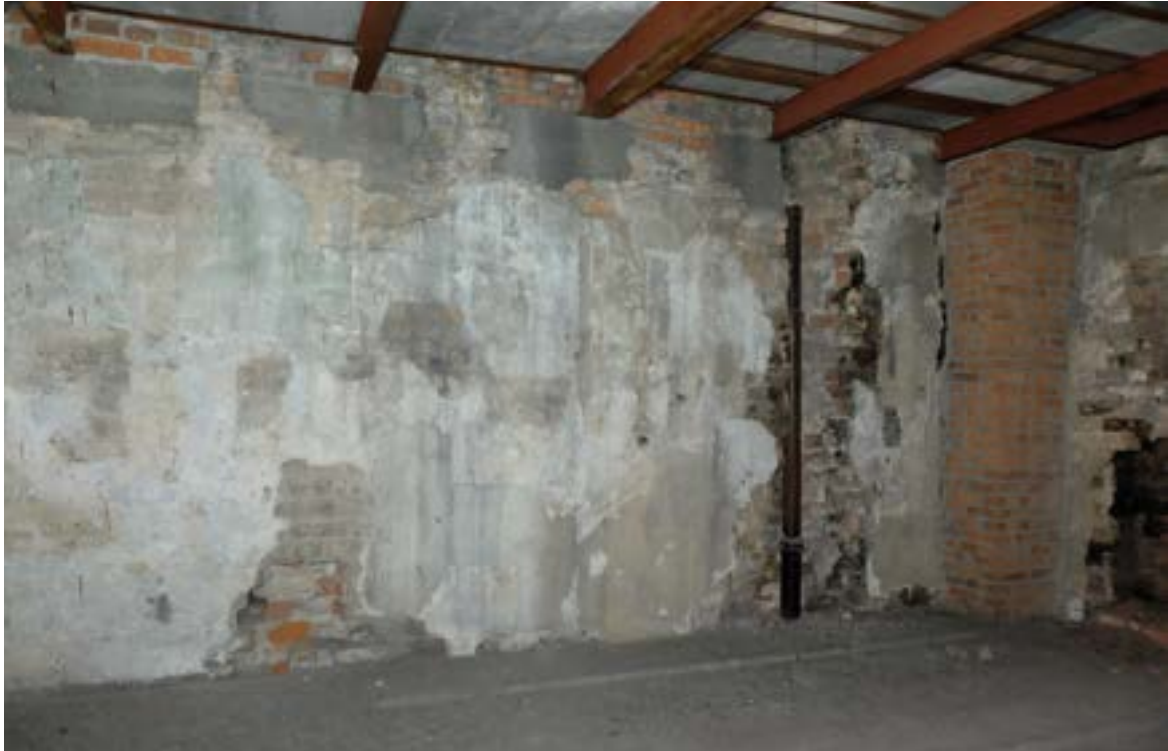
Fot. 67. Poznań, Stary Rynek 42. Piętro II, trakt środkowy, ściana północna, widok ogólny. Widoczny fragment ściany wschodniej (oddzielającej trakt tylny) oraz wtórny dostawiony komin. Fot. K. Pietrzak, maj 2023 r.

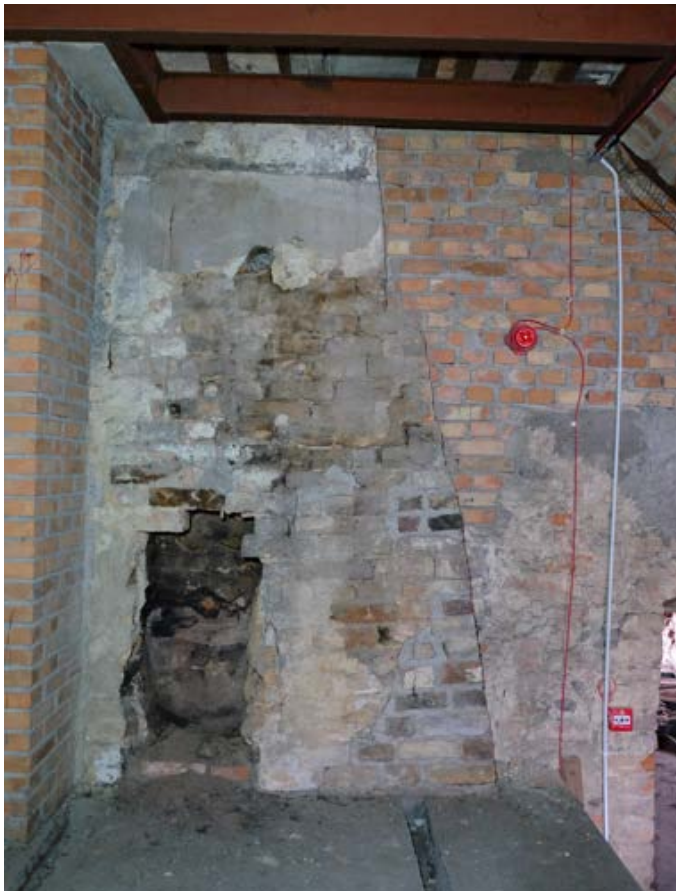
Fot. 68. Poznań, Stary Rynek 42. Piętro II, trakt środkowy, ściana wschodnia. Widoczny dawny komin z zabrudzeniami sadzowymi oraz fragment współczesnego dostawionego komina (z lewej strony). Fot. K. Pietrzak, maj 2023 r.

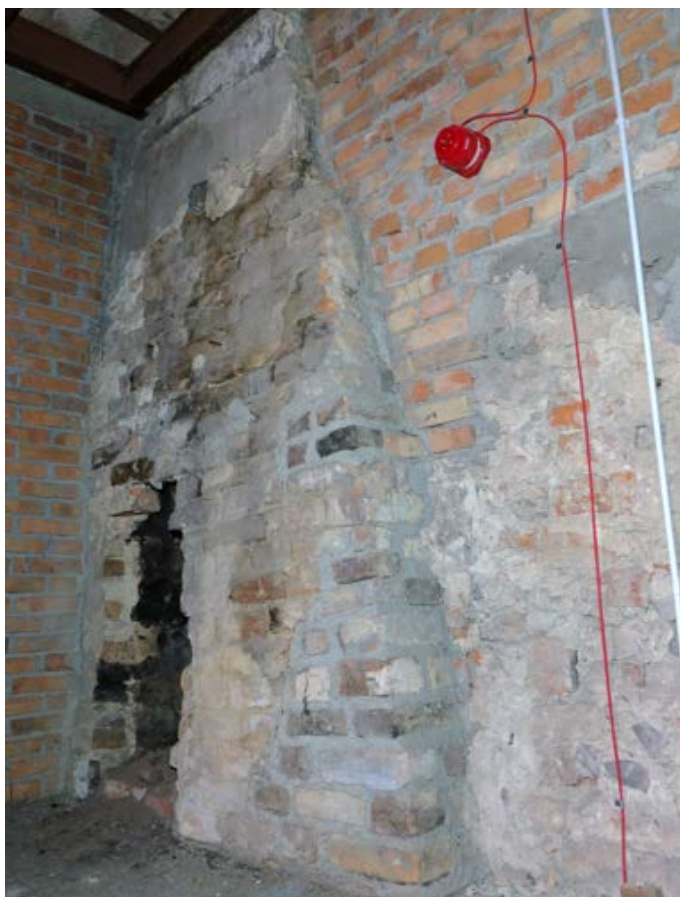
Fot. 69. Poznań, Stary Rynek 42. Piętro II, trakt środkowy, ściana wschodnia. Widoczny dawny komin z zabrudzeniami sadzowymi oraz fragment współczesnego dostawionego komina (z lewej strony).
Fot. K. Pietrzak, maj 2023 r.

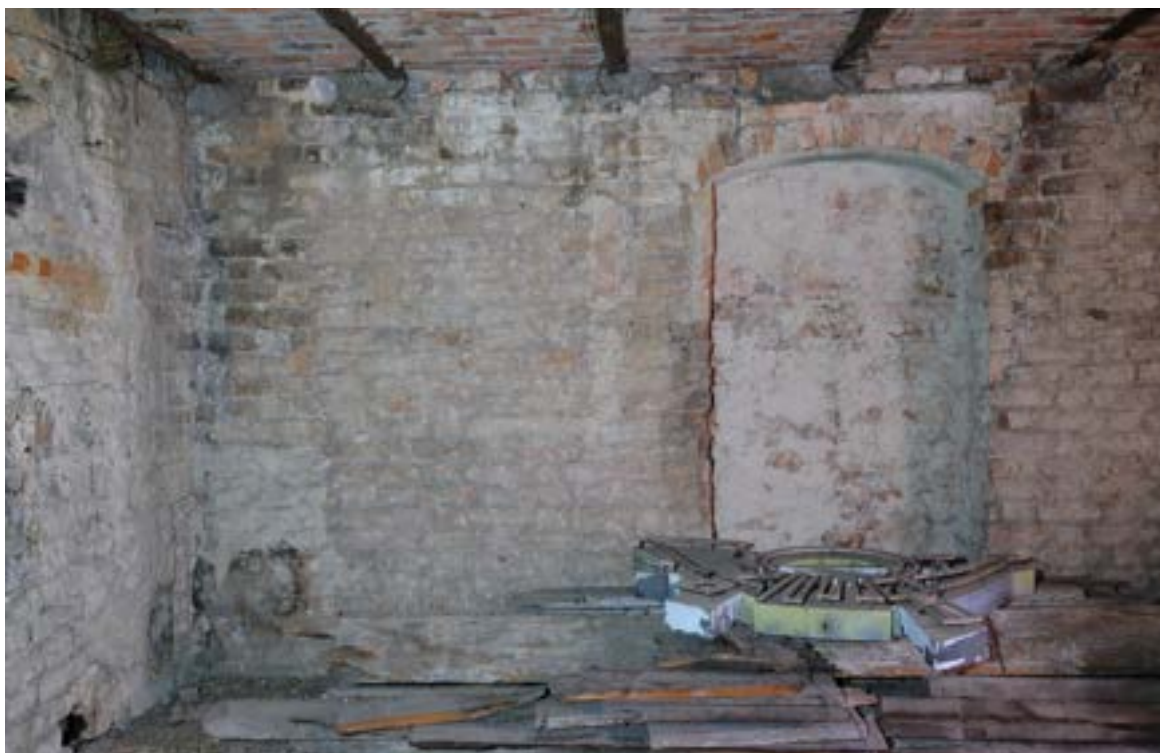
Fot. 70. Poznań, Stary Rynek 42. Piętro II, trakt tylny, ściana północna, widok ogólny. Widoczny fragment ściany zachodniej (oddzielającej trakt środkowy) oraz wtórna wnęka.
Fot. K. Pietrzak, maj 2023 r.

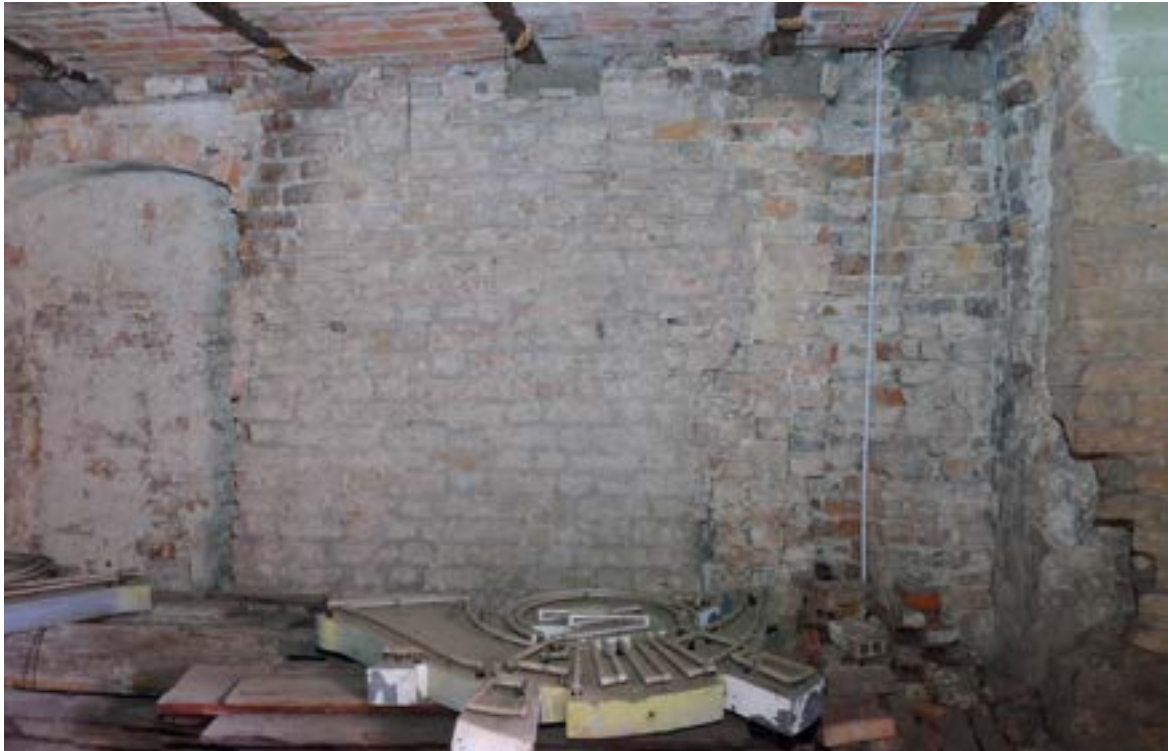
Fot. 71. Poznań, Stary Rynek 42. Piętro II, trakt tylny, ściana północna, widok ogólny. Widoczne przemurowania (uzupełnienia) ściany w północno-wschodnim narożniku budynku i pomieszczenia (z prawej strony fotografii). Fot. K. Pietrzak, maj 2023 r.

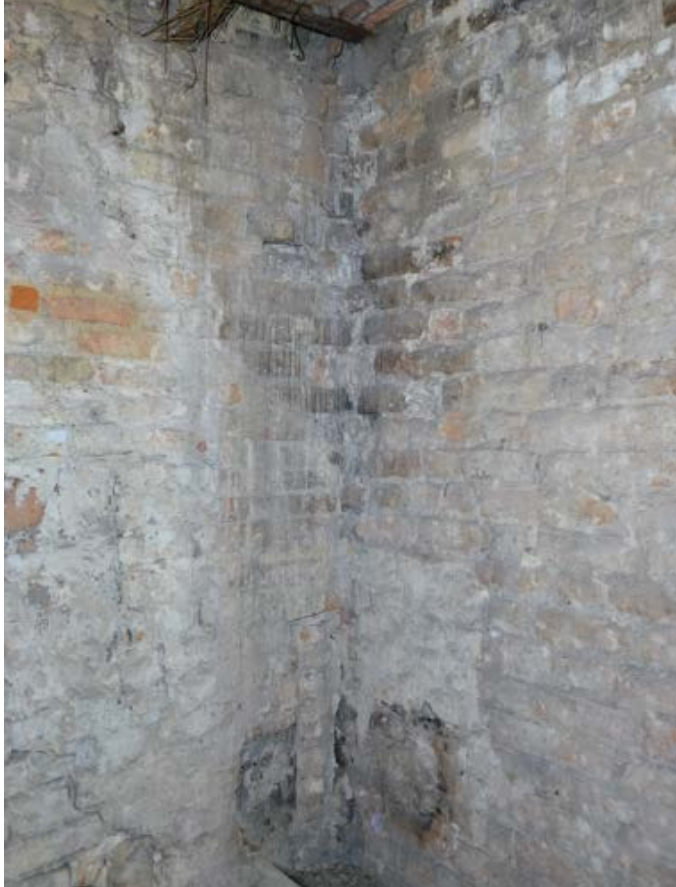
Fot. 72. Poznań, Stary Rynek 42. Piętro II, trakt tylny, północno-zachodni narożnik pomieszczenia (przy ścianie oddzielającej trakt środkowy). Widoczna niejednolita struktura muru z uzupełnieniami. Fot. K. Pietrzak, maj 2023 r.

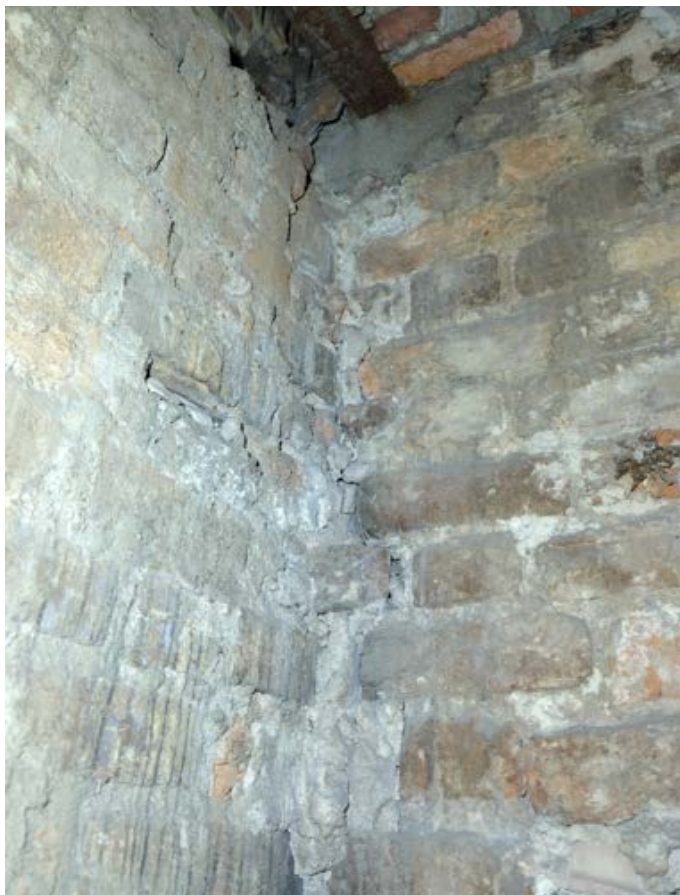
Fot. 73. Poznań, Stary Rynek 42.
Piętro II, trakt tylny, północno-
zachodni narożnik pomieszczenia
(przy ścianie oddzielającej trakt
środkowy). Widoczna niejednolita
struktura muru z uzupełnieniami.
Fot. K. Pietrzak, maj 2023 r.

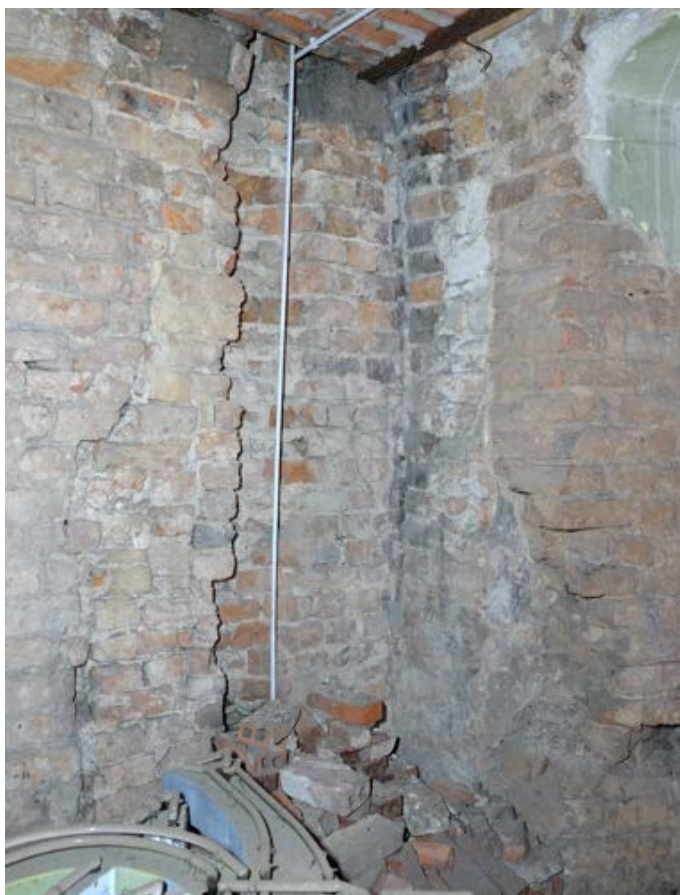
Fot. 74. Poznań, Stary Rynek 42.
Piętro II, trakt tylny, północno-
wschodni narożnik pomieszczenia
(przy ścianie tylnej budynku).
Widoczna niejednolita struktura muru
z licznymi przemurowaniami
(uzupełnieniami). Fot. K. Pietrzak,
maj 2023 r.

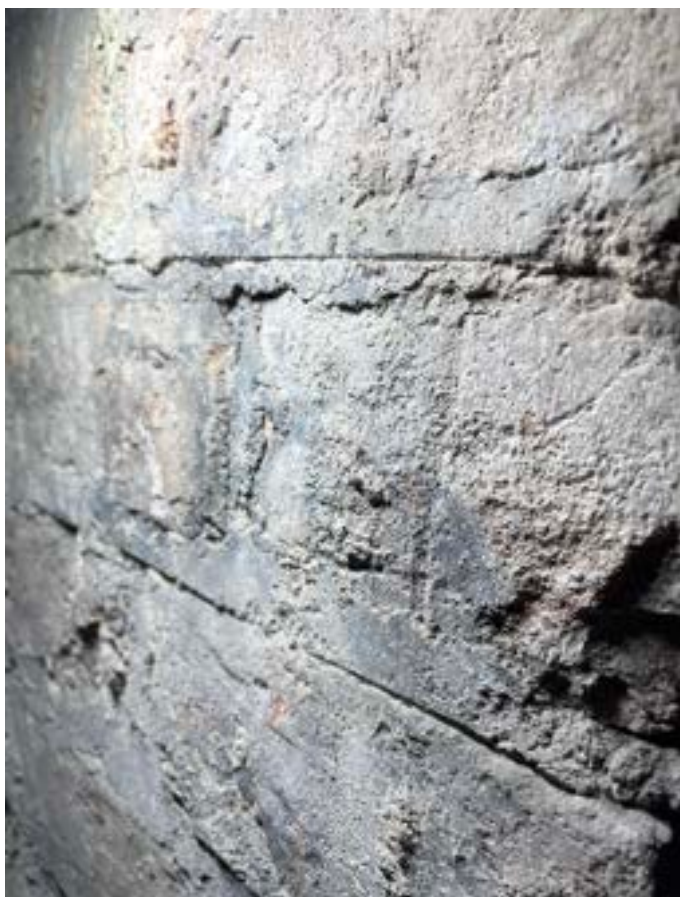
Fot. 75. Poznań, Stary Rynek 42.
Piętro II, trakt tylny, północno-
wschodni narożnik pomieszczenia
(przy ścianie tylnej budynku).
Widoczne lico cegieł i opracowanie
spoiny na fragmencie uzupełnienia
ściany wschodniej. Fot. K. Pietrzak,
maj 2023 r.

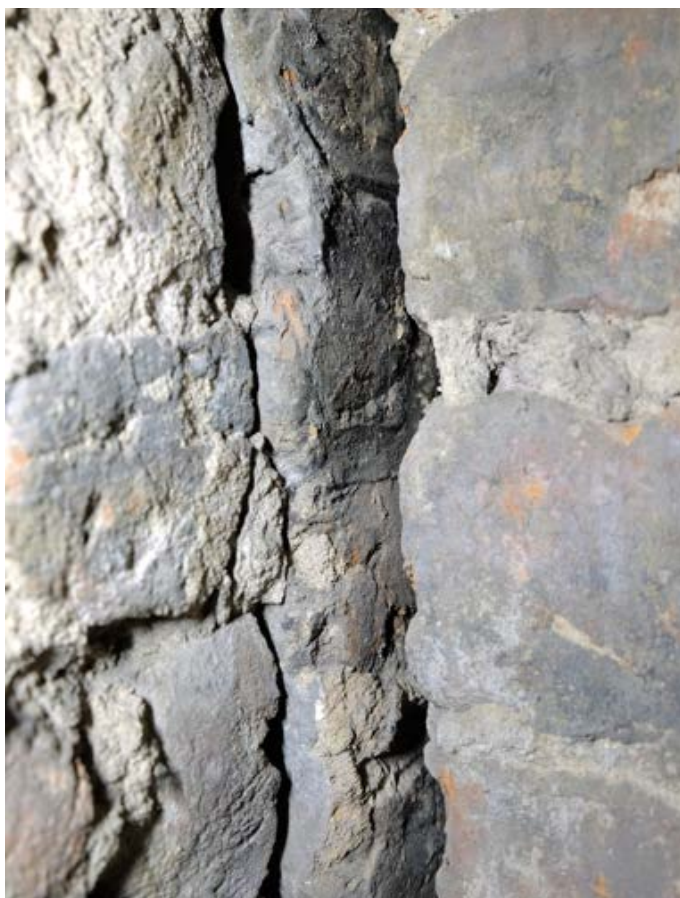
Fot. 76. Poznań, Stary Rynek 42.
Piętro II, trakt tylny, północno-
wschodni narożnik pomieszczenia
(przy ścianie tylnej budynku).
Widoczne lico pierwotnej ściany
(z lewej, wchodząca w głąb struktury
istniejącego muru) z pozostałościami
tynku, do którego dostawiono
późniejszy mur (uzupełnienie
widoczne z prawej strony).
Fot. K. Pietrzak, maj 2023 r.

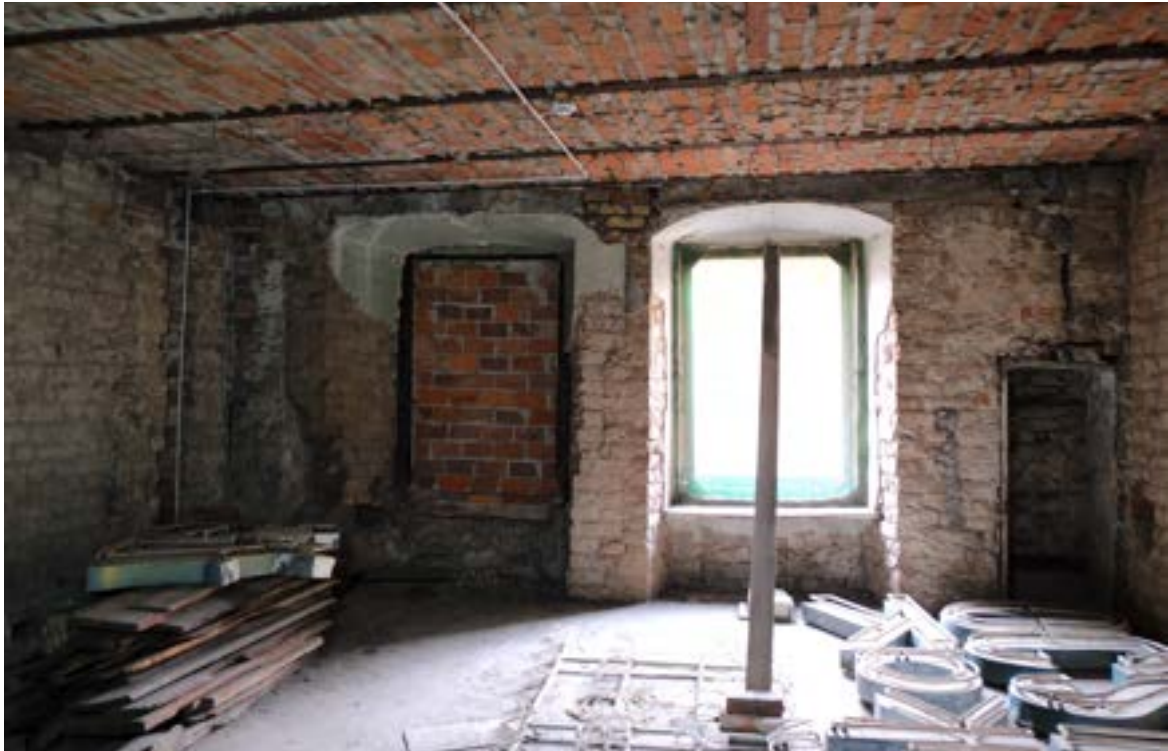
Fot. 77. Poznań, Stary Rynek 42. Piętro II, trakt tylny, ściana wschodnia, widok ogólny. Widoczne zamurowany otwór okienny (z lewej) oraz z drewniane obramienie zamurowanego otworu dawnego wyjścia na ganek (z prawej) i łuk dawnej wnęki powyżej. Fot. K. Pietrzak, maj 2023 r.

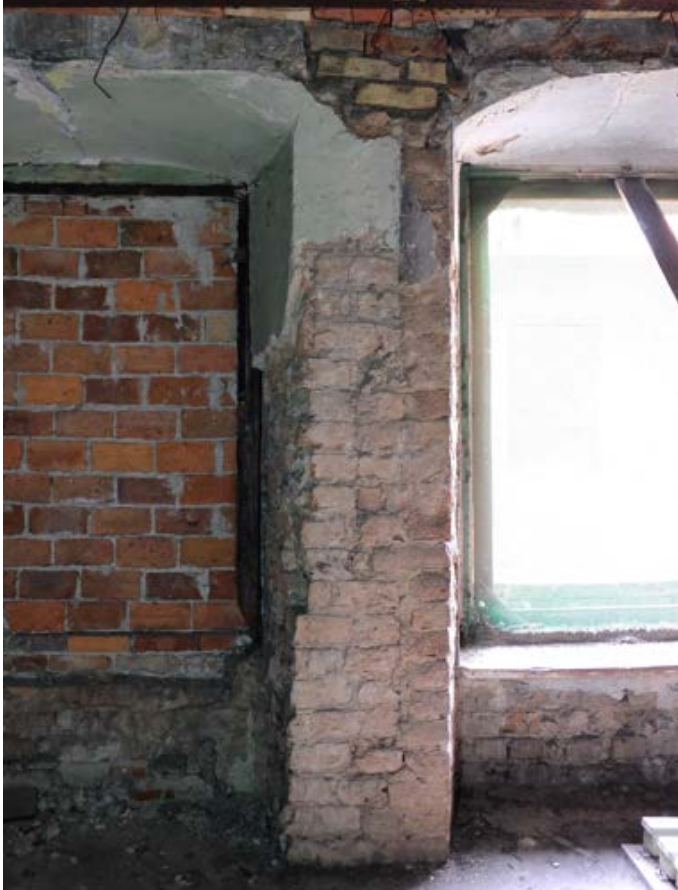
Fot. 78. Poznań, Stary Rynek 42. Piętro II, trakt tylny, ściana wschodnia. Widoczne przemurowania muru pomiędzy otworami okiennymi. Fot. K. Pietrzak, maj 2023 r.

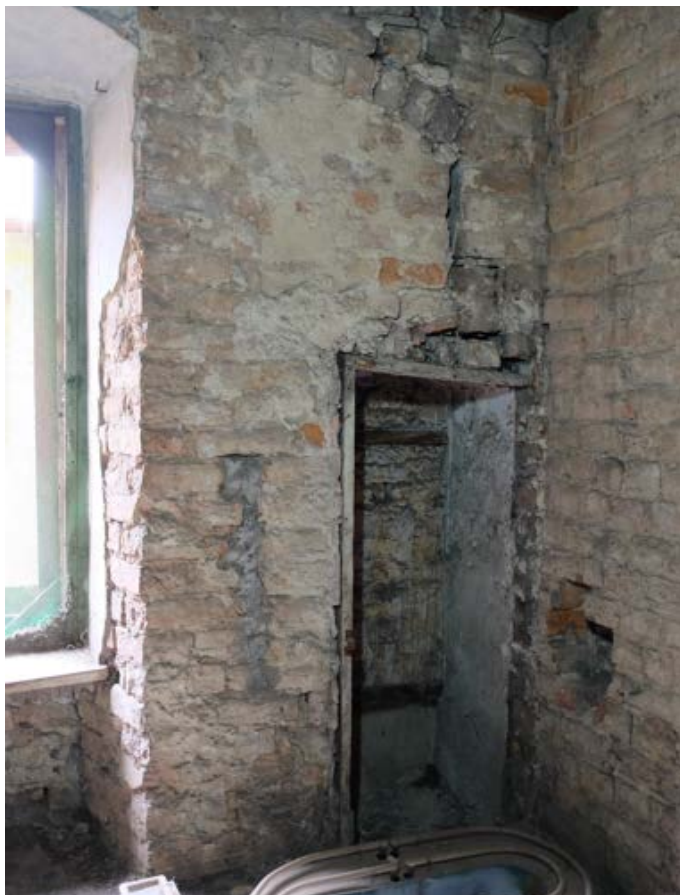
Fot. 79. Poznań, Stary Rynek 42.
Piętro II, trakt tylny, ściana
wschodnia. Widoczne drewniane
obramienie zamurowanego otworu
dawnego wyjścia na ganek
w południowo wschodnim narożniku
budynku (i pomieszczenia) oraz łuk
dawnej wnęki powyżej.

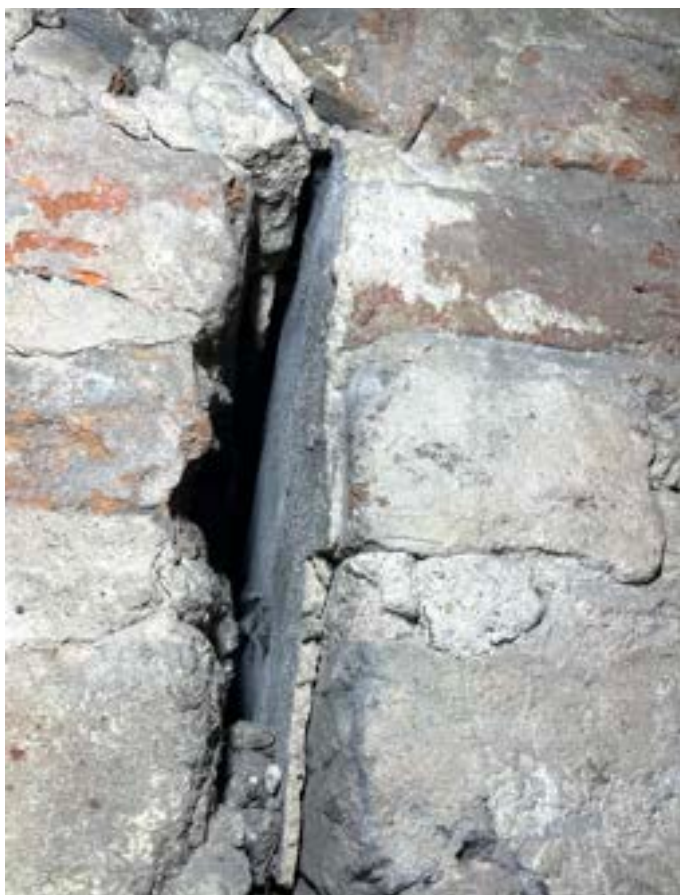
Fot. 80. Poznań, Stary Rynek 42.
Piętro II, trakt tylny, ściana
wschodnia. Widoczne opracowanie
lica ściany (tynk) wewnątrz dawnej
(zamurowanej obecnie) wnęki.

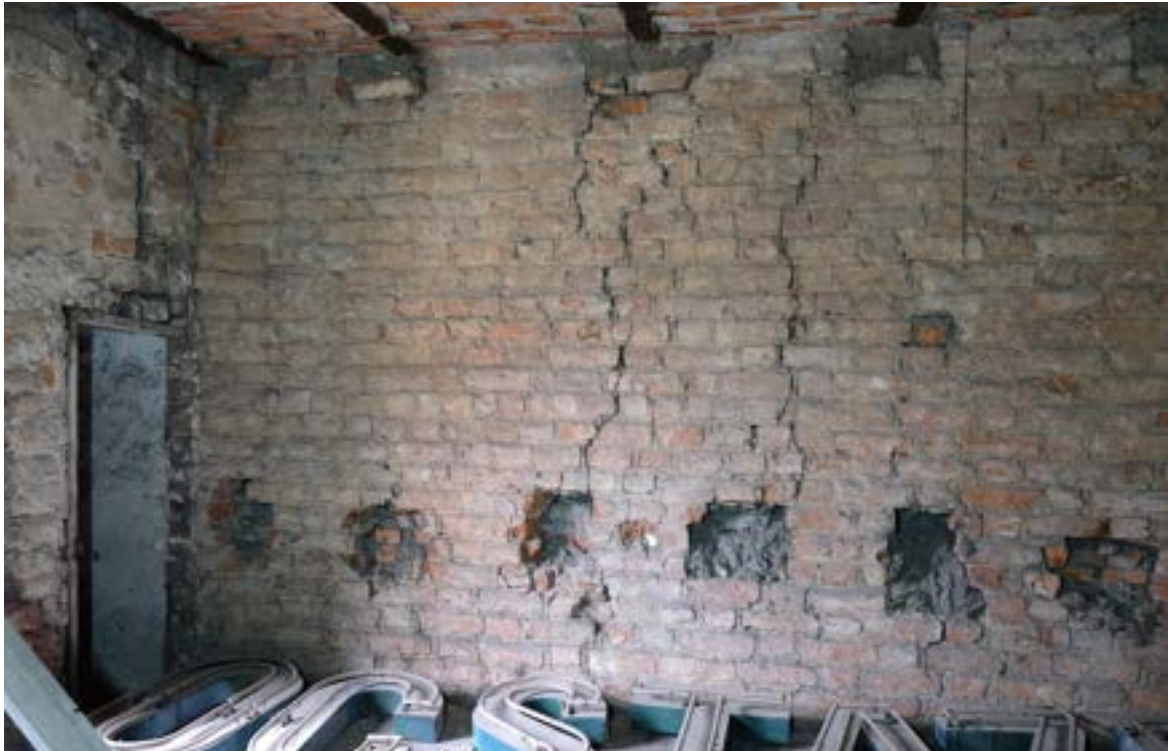
Fot. 81. Poznań, Stary Rynek 42. Piętro II, trakt tylny, ściana południowa, widok ogólny. Widoczny fragment ściany wschodniej, zamurowane gniazda belek stropowych (w dolnej i górnej partii ściany) oraz spękania biegnące od górnych do dolnych gniazd (po środku). Fot. K. Pietrzak, maj 2023 r.

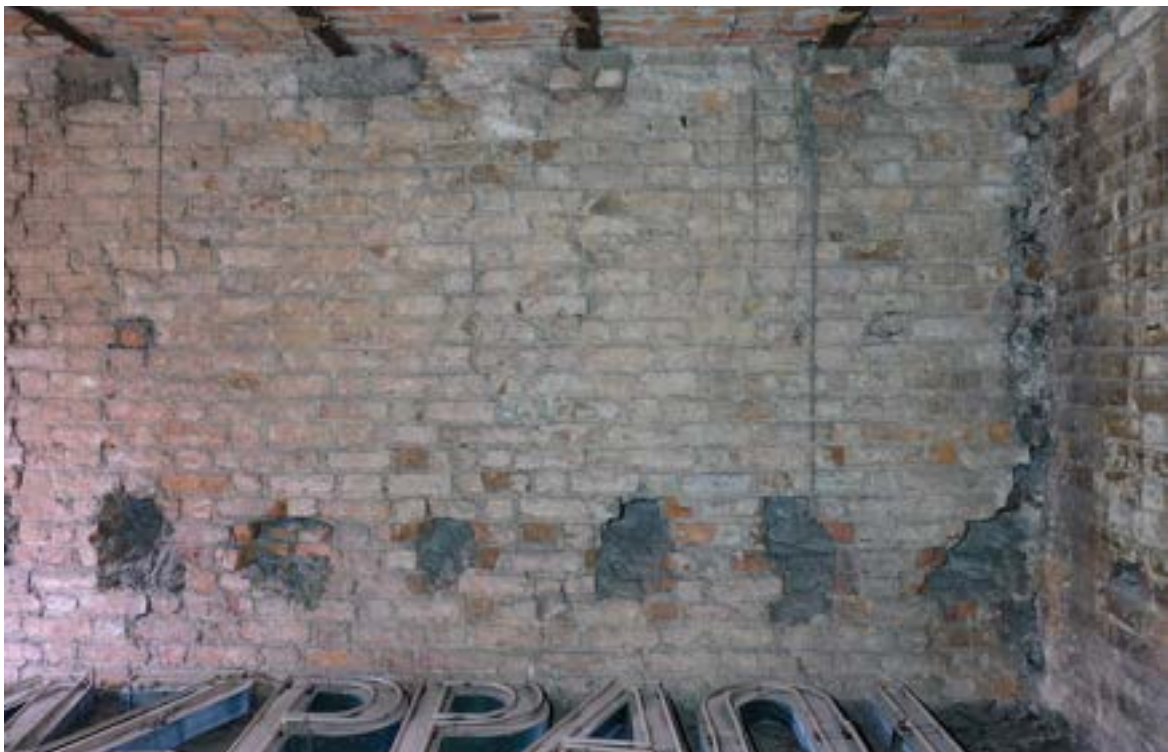
Fot. 82. Poznań, Stary Rynek 42. Piętro II, trakt tylny, ściana południowa, widok ogólny. Widoczny fragment ściany zachodniej, zamurowane gniazda belek stropowych (w dolnej i górnej partii ściany). Fot. K. Pietrzak, maj 2023 r.

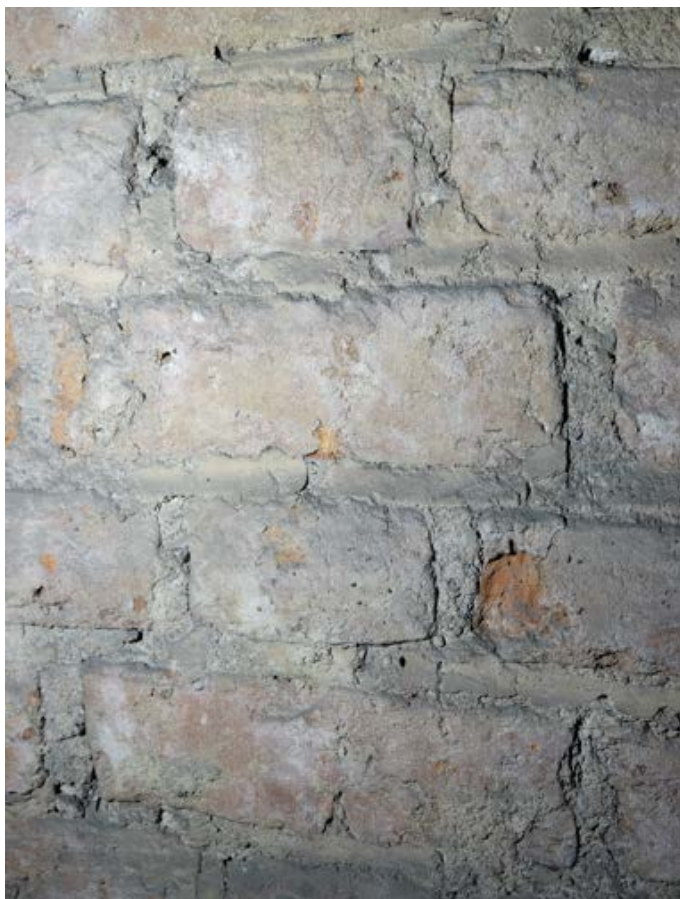
Fot. 83. Poznań, Stary Rynek 42. Piętro II, trakt tylny, ściana południowa. Widoczne lico cegieł z zatartą na gładko spoiną.
Fot. K. Pietrzak, maj 2023 r.

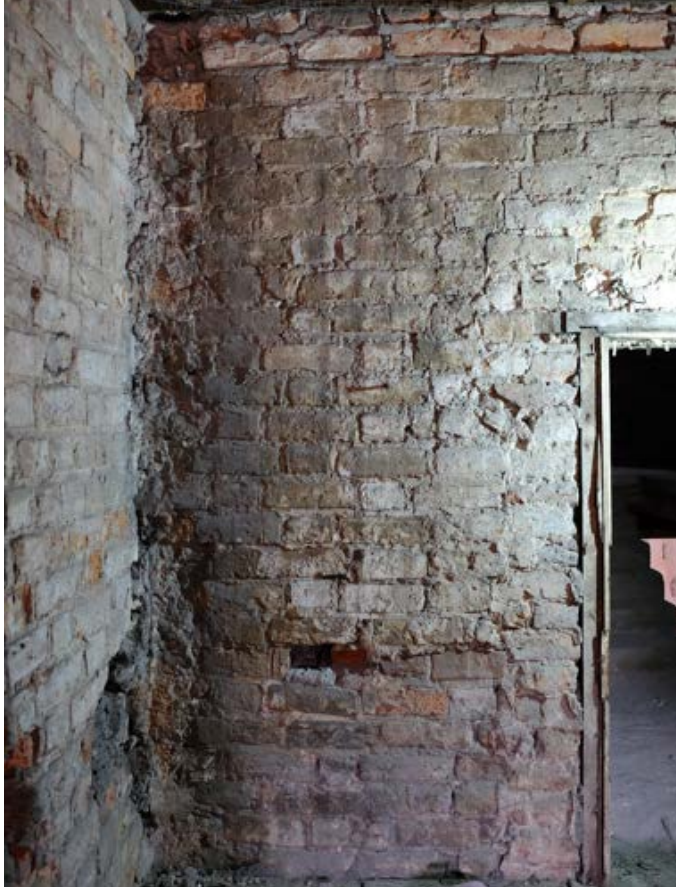
Fot. 86. Poznań, Stary Rynek 42. Piętro II, trakt tylny, ściana zachodnia (oddzielająca trakt środkowy). Widoczny fragment wtórnego otworu drzwiowego i skucie lica muru w południowo zachodnim narożniku pomieszczenia (z lewej strony fotografii). Fot. K. Pietrzak, maj 2023 r.

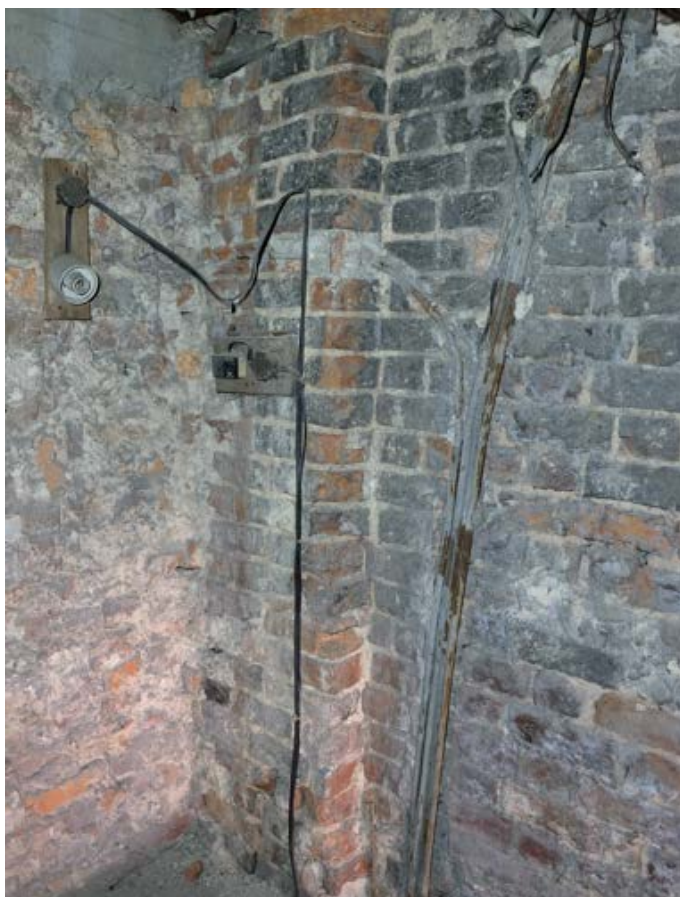
Fot. 87. Poznań, Stary Rynek 42. Piętro II, trakt środkowy, ściana południowa. Widoczne wysunięcie lica muru do przodu (w formie lizeny) po drugiej stronie ściany oddzielającej trakt środkowy i tylny (na wysokości skucia lica muru z fotografii nr 86).
Fot. K. Pietrzak, maj 2023 r.

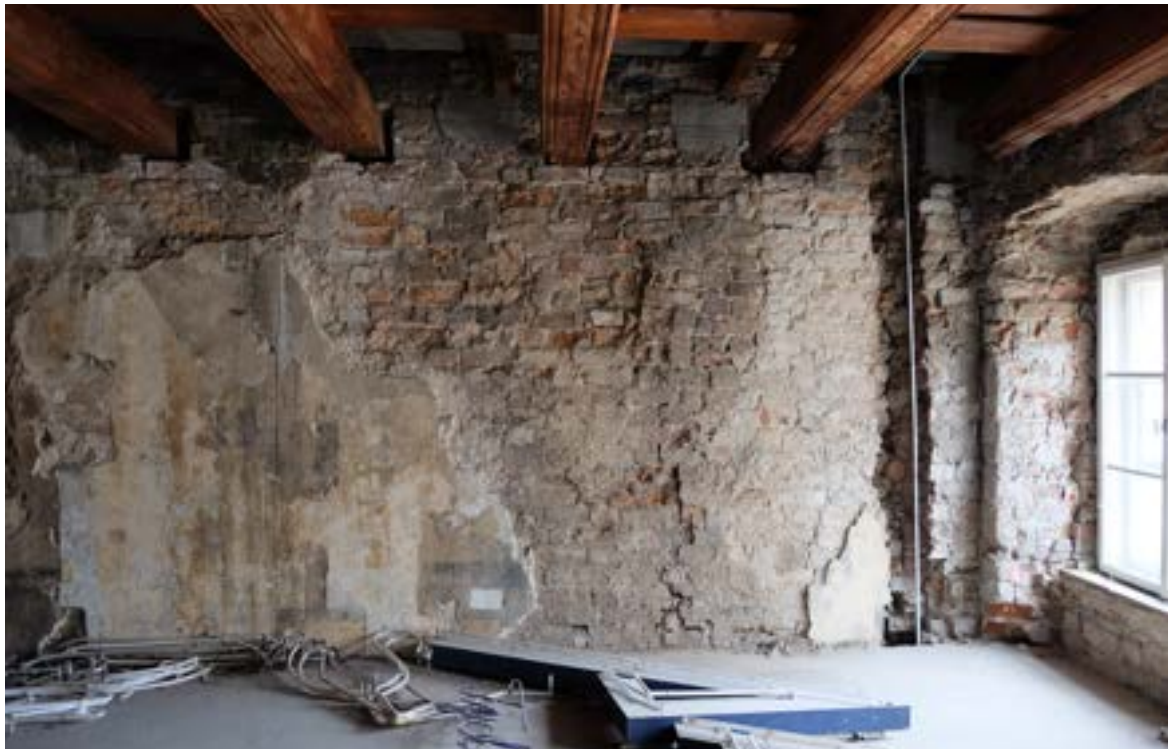
Fot. 90. Poznań, Stary Rynek 42. Piętro II, trakt środkowy, ściana południowa, widok ogólny. Widoczne pozostałości tynków, przemurowania w południowo-zachodnim narożniku pomieszczenia, fragment ściany zachodniej (elewacji frontowej) oraz profilowane belki stropu nad pomieszczeniem. Fot. K. Pietrzak, maj 2023 r.
