DOKUMENTACJA FOTOGRAFICZNA STANU ZACHOWANIA

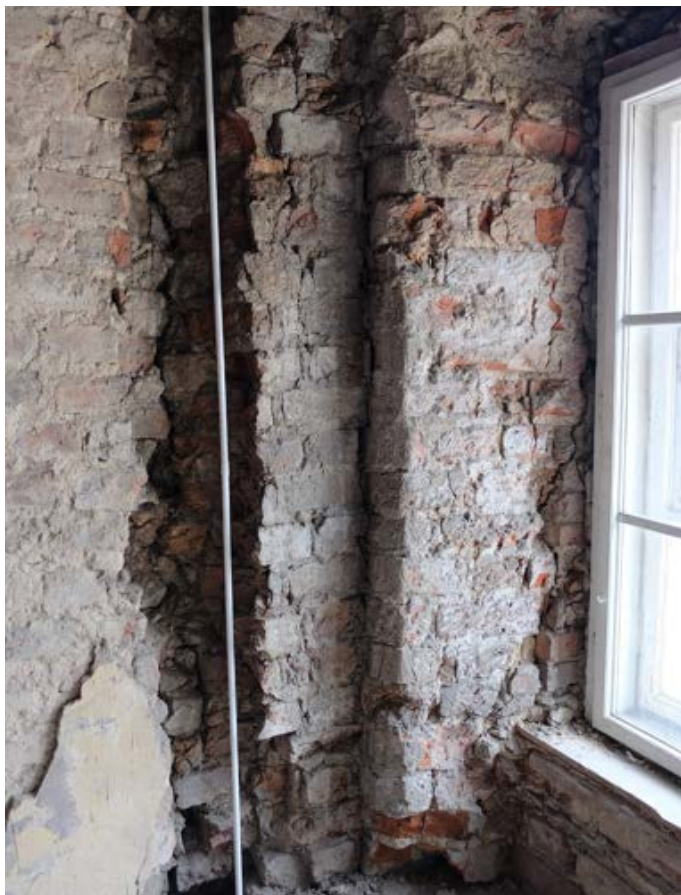
Fot. 91. Poznań, Stary Rynek 42.
Piętro II, trakt środkowy, ściana
południowa. Południowo-zachodni
narożnik pomieszczenia, widoczne
przemurowania (uzupełnienia) ściany
i fragment otworu okiennego w
ścianie zachodniej. Fot. K. Pietrzak,
maj 2023 r.

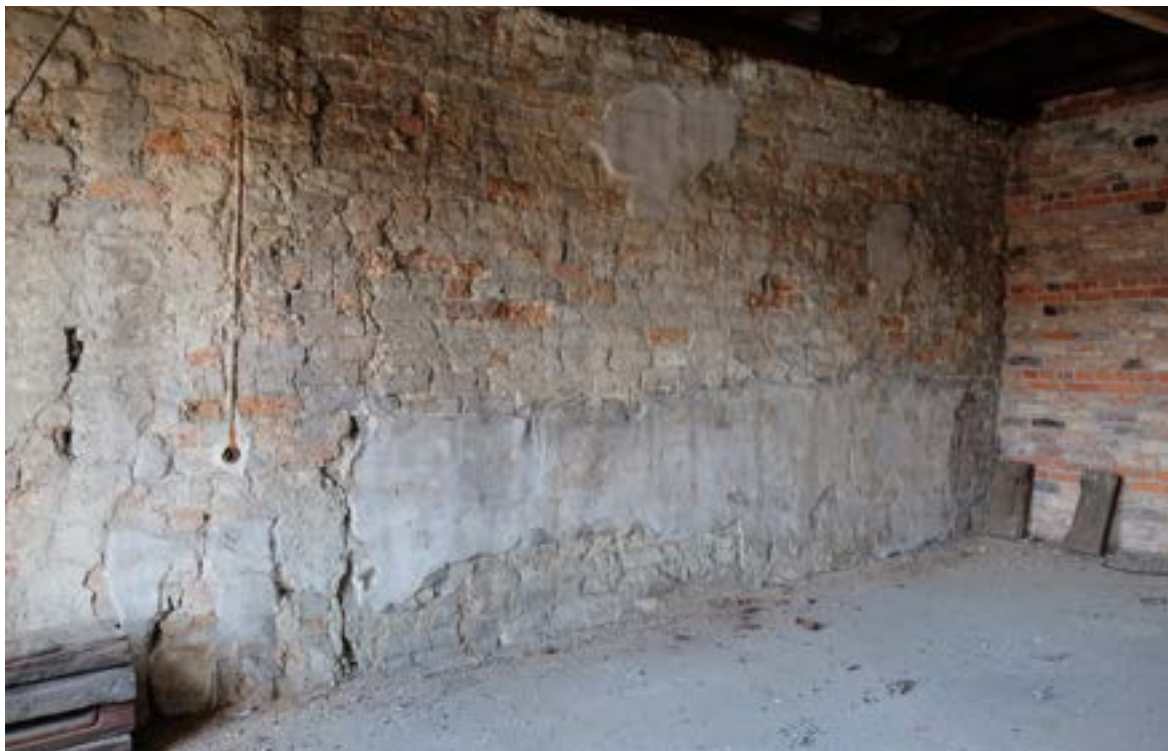
Fot. 94. Poznań, Stary Rynek 43. Piętro II, trakt frontowy, ściana północna, widok ogólny. Widoczny fragment ściany wschodniej oddzielającej trakt środkowy oraz pozostałości tynków i przemurowania (uzupełnienia) ściany. Fot. K. Pietrzak, maj 2023 r.

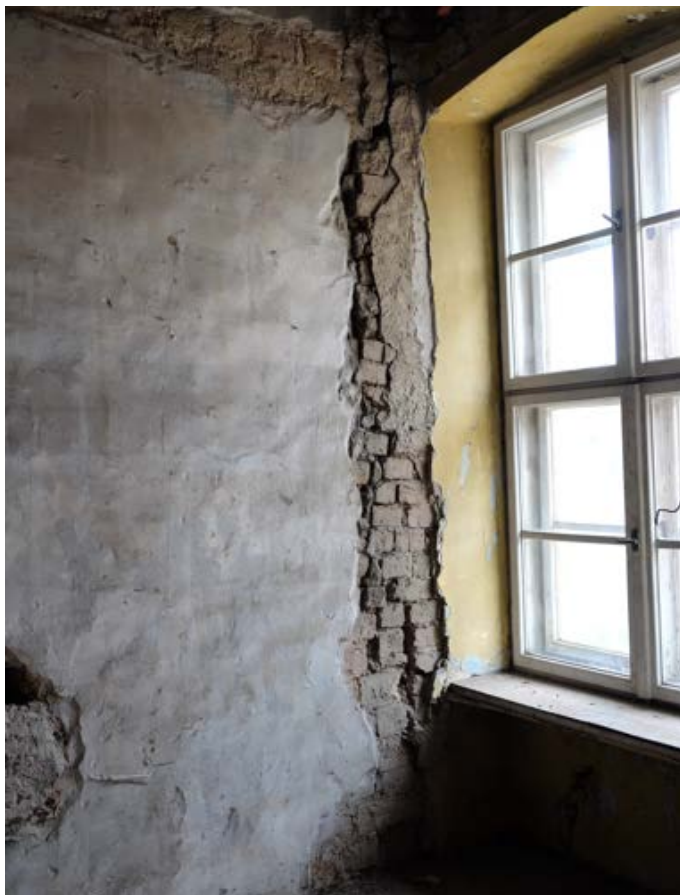
Fot. 97. Poznań, Stary Rynek 43. Piętro II, trakt frontowy, narożnik przy ścianie działowej (zbliżenie fragmentu widocznego na zdjęciu nr 96). Widoczne zachowane tynki z polichromiami (przesłonięte i zabezpieczone bibułą japońską) oraz fragment ściany zachodniej (elewacji frontowej). Widoczne także pęknięcie w miejscu dostawienia elewacji frontowej do powstałej prawdopodobnie wcześniej ścianki działowej. Fot. K. Pietrzak, maj 2023 r.

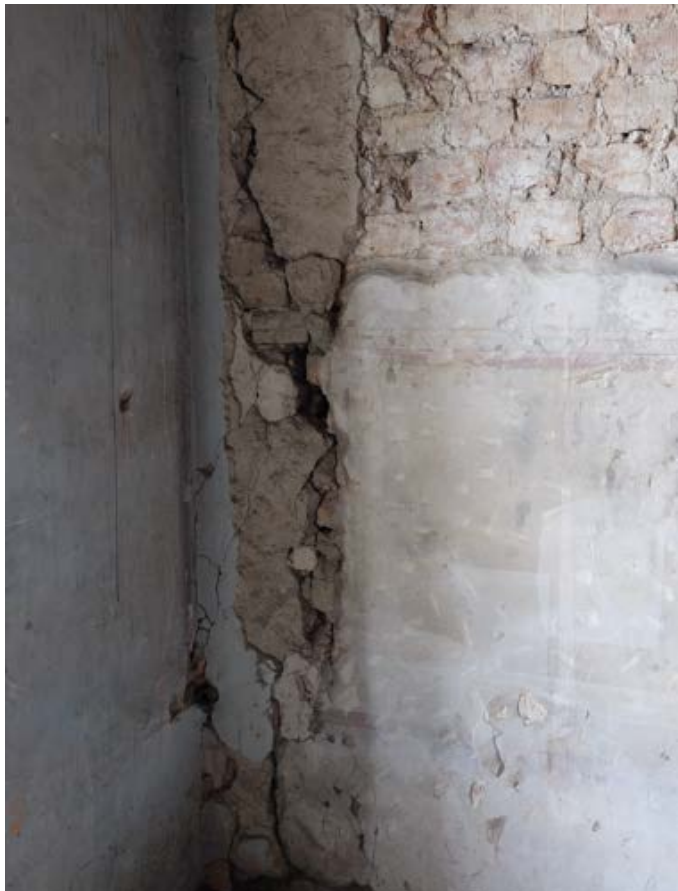
Fot. 102. Poznań, Stary Rynek 43. Piętro II, trakt frontowy, narożnik przy ścianie działowej (zbliżenie fragmentu widocznego na zdjęciu nr 101). Widoczne zachowane tynki z polichromiami (przesłonięte i zabezpieczone bibułą japońską) oraz fragment ściany zachodniej (elewacji frontowej). Widoczne także pęknięcie w miejscu dostawienia elewacji frontowej do powstałej prawdopodobnie wcześniej ścianki działowej. Fot. K. Pietrzak, maj 2023 r.

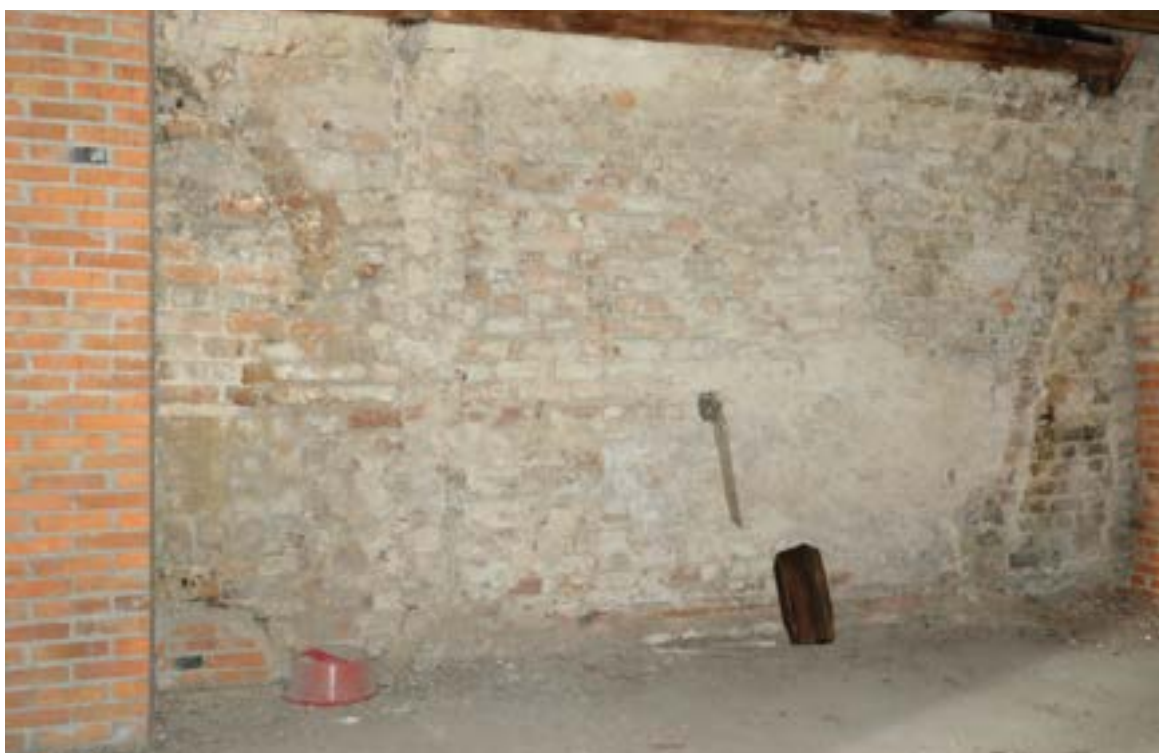
Fot. 104. Poznań, Stary Rynek 43. Piętro II, trakt środkowy, ściana północna, widok ogólny. Widoczne przemurowania (uzupełnienia ściany) oraz dostawione współczesne kominy na dwóch końcach ściany (przy ścianie zachodniej i wschodniej traktu środkowego). Fot. K. Pietrzak, maj 2023 r.

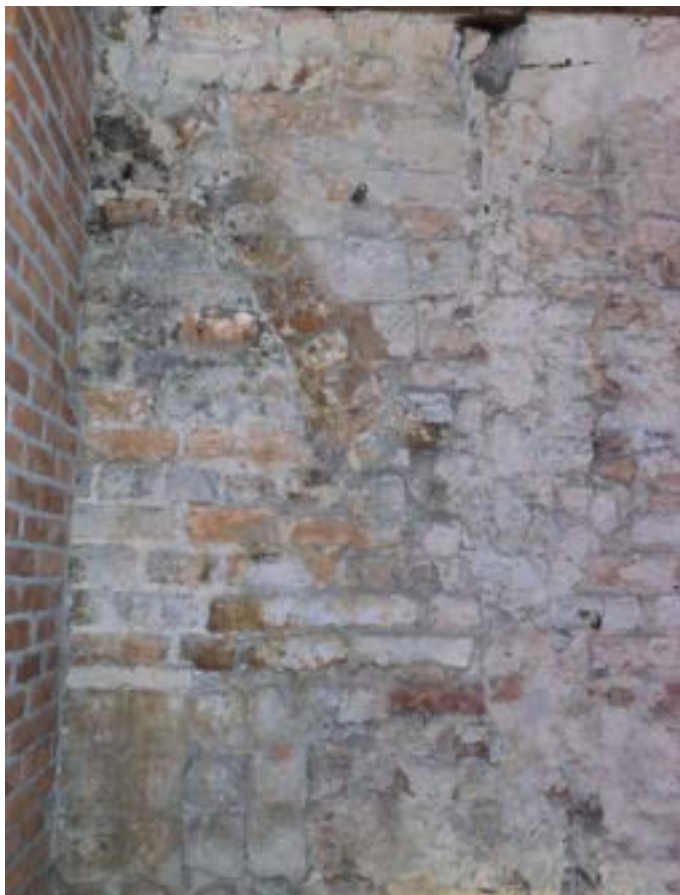
Fot. 105. Poznań, Stary Rynek 43. Piętro II, trakt środkowy, ściana północna. Widoczne przemurowanie (uzupełnienia) ściany i fragment murowanego łuku oraz fragment dostawionego współcześnie komina (z lewej strony). Fot. K. Pietrzak, maj 2023 r.

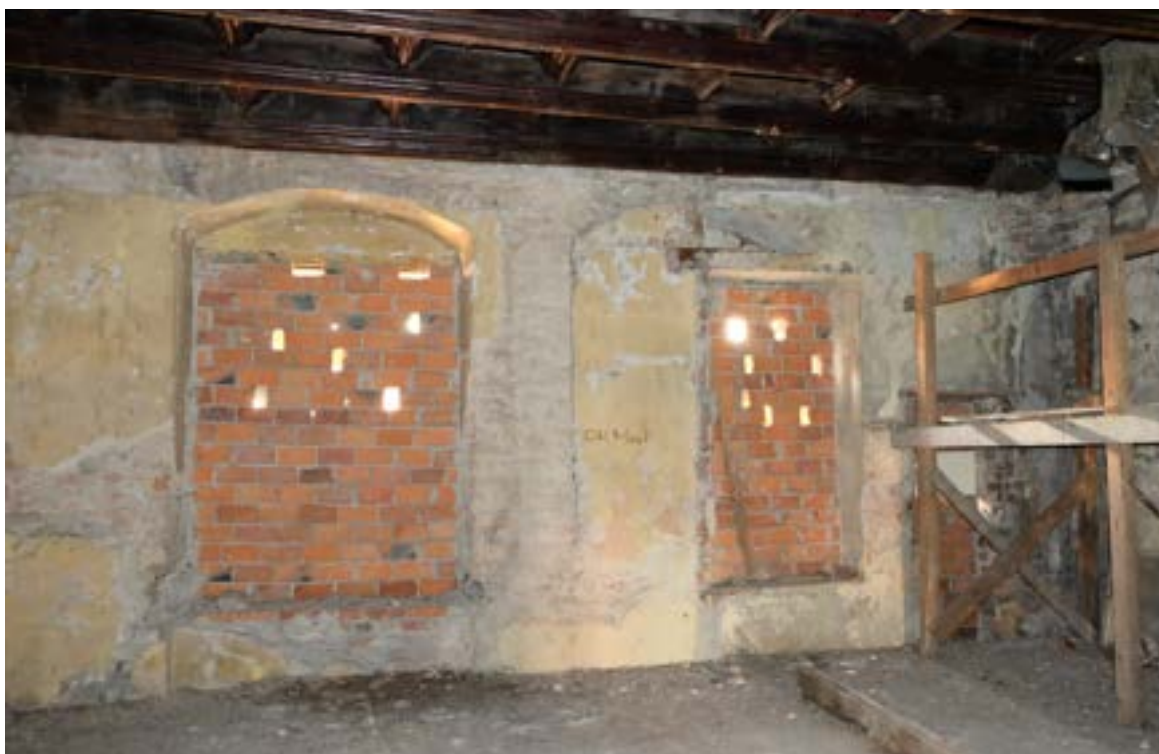
Fot. 109. Poznań, Stary Rynek 43. Piętro II, trakt tylny, ściana wschodnia (tylna kamienicy) widok ogólny. Widoczne zamurowane otwory okienne, fragment drewnianego stropu kasetonowego oraz fragment rusztowania przy ścianie południowej, na której zachowały się polichromie (przekryte i zabezpieczone obecnie bibulką japońską). Fot. K. Pietrzak, maj 2023 r.

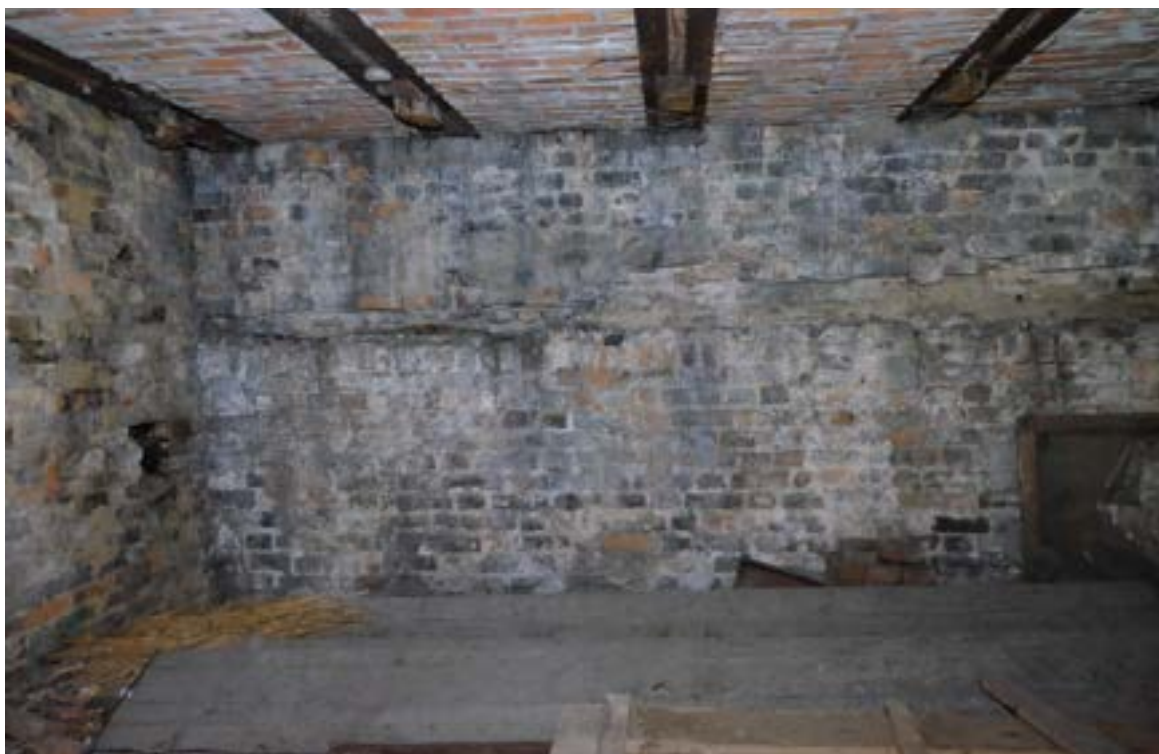
Fot. 110. Poznań, Stary Rynek 42. Poddasze, trakt tylny, ściana północna. Widoczny fragment ściany zachodniej, rolka z cegły układanej główkowo (w połowie wysokości ściany) oraz ślady po belce leżącej na rolce - murłacie Fot. K. Pietrzak, maj 2023 r.

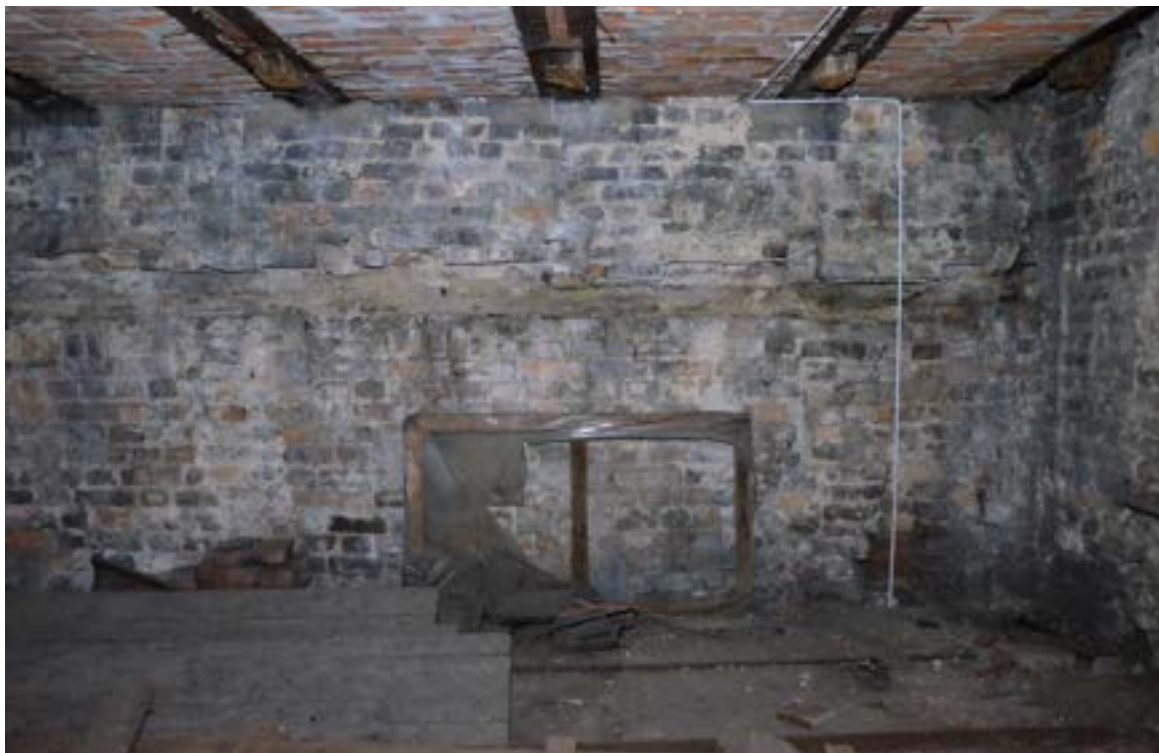
Fot. 111. Poznań, Stary Rynek 42. Poddasze, trakt tylny, ściana północna, widok ogólny. Widoczny fragment ściany wschodniej, rolka z cegły układanej główkowo (w połowie wysokości ściany) oraz ślady po belce leżącej na rolce (murlacie). Fot. K. Pietrzak, maj 2023 r.

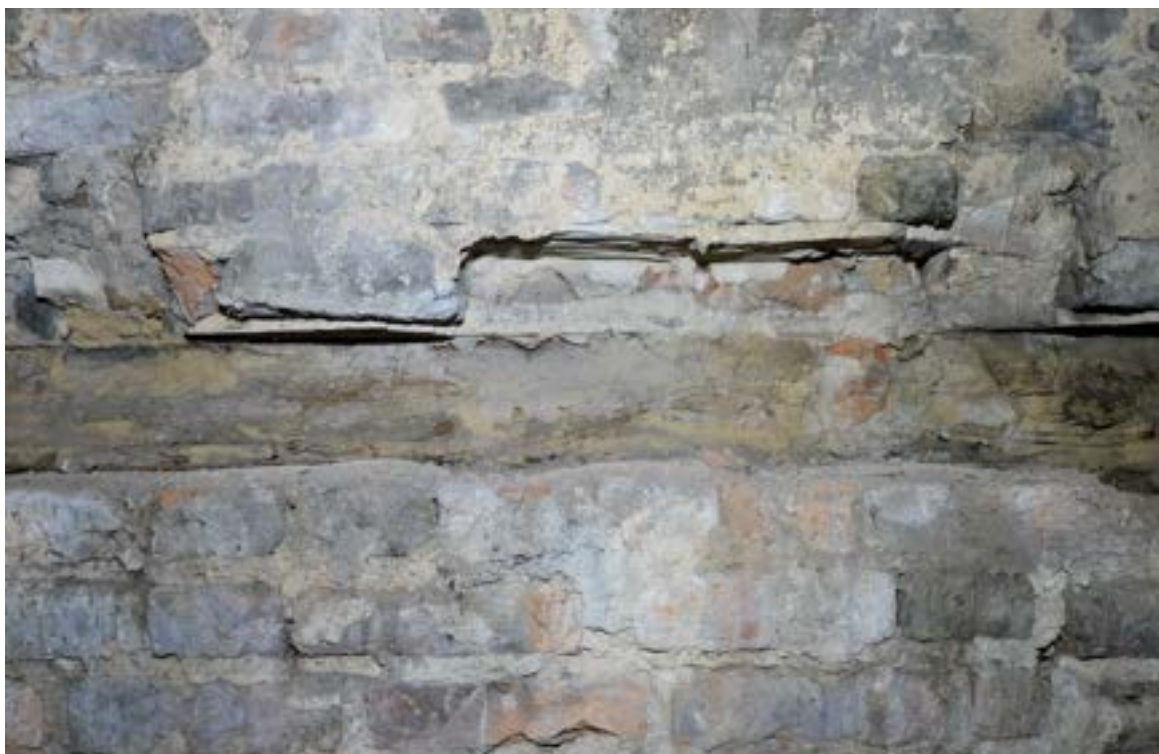
Fot. 112. Poznań, Stary Rynek 42. Poddasze, trakt tylny, ściana północna. Widoczne ślady po belce (murlacie). Fot. K. Pietrzak, maj 2023 r.

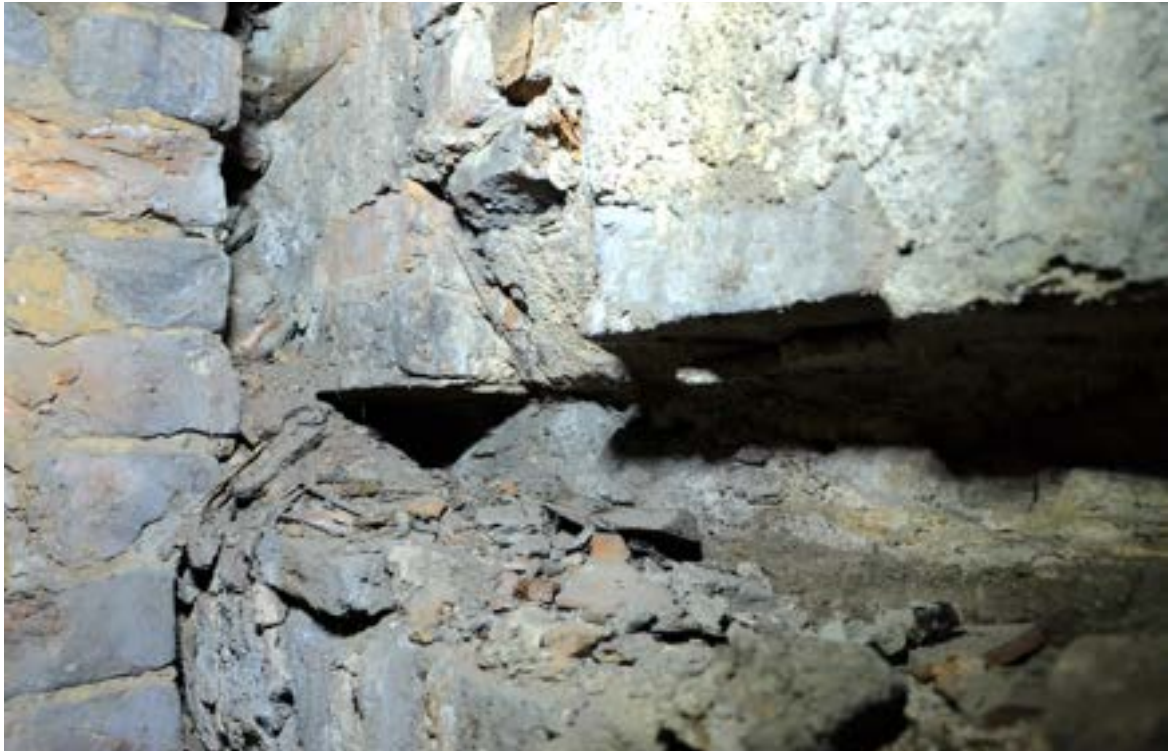
Fot. 113. Poznań, Stary Rynek 42. Poddasze, trakt tylny, ściana północna. Widoczne ślady po belce leżącej na rolce (murlacie) oraz ukośnie opracowana cegła stanowiącą ślad po miejscu oparcia krokwi na murlacie. Fot. K. Pietrzak, maj 2023 r.

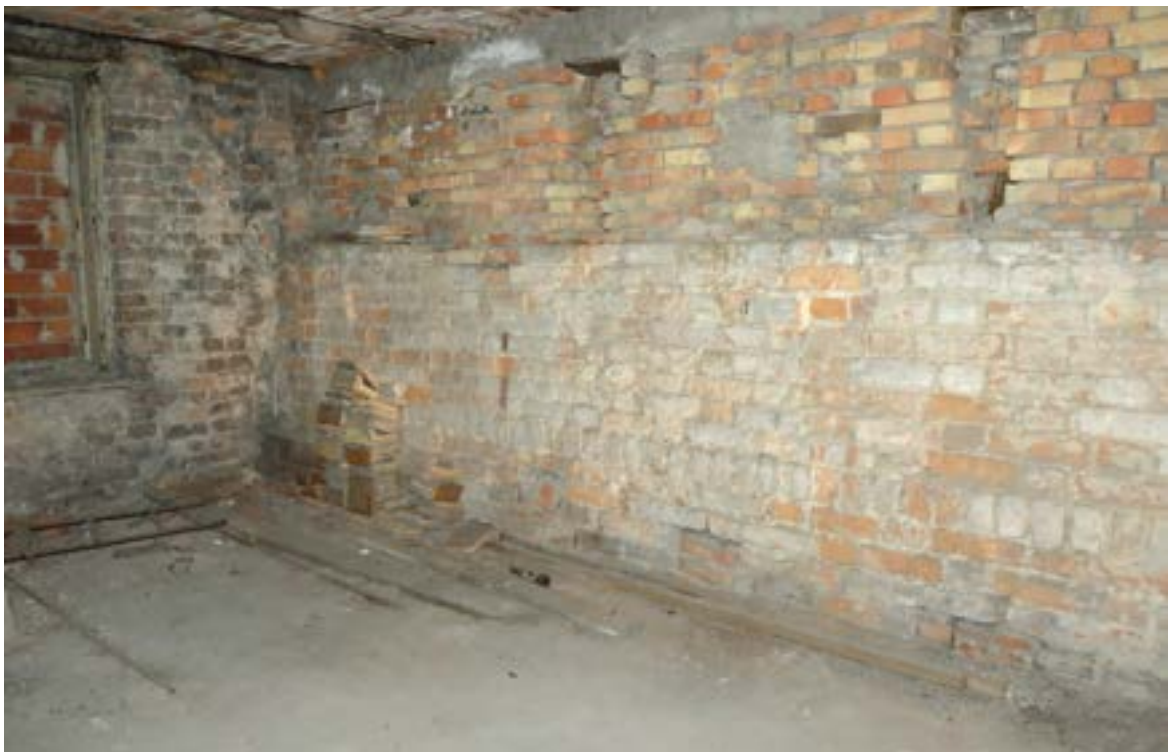
Fot. 114. Poznań, Stary Rynek 42. Poddasze, trakt tylny, ściana południowa. Widoczny fragment ściany wschodniej z zamurowanym otworem okiennym, rolka z cegły układanej główkowo (w dolnej partii ściany) oraz współczesna nadbudowa ściany powyżej 2/3 obecnej wysokości pomieszczenia. Fot. K. Pietrzak, maj 2023 r.

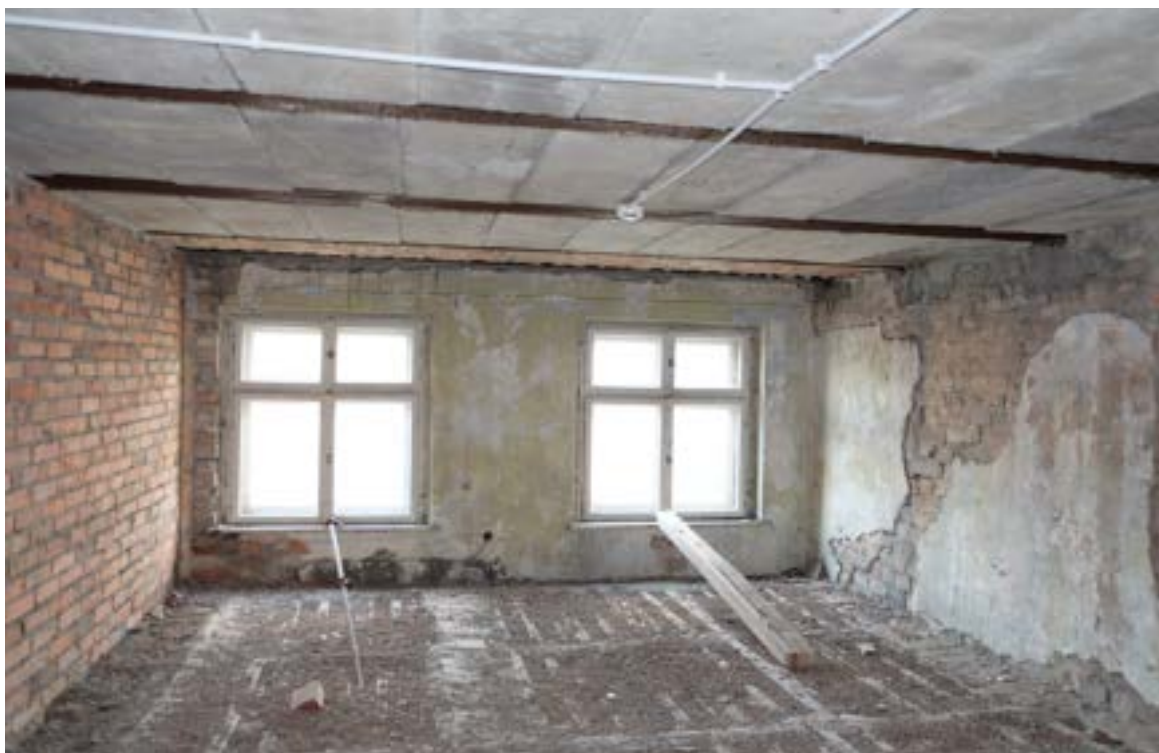
Fot. 115. Poznań, Stary Rynek 43. Poddasze, trakt frontowy, ściana zachodnia. Widoczne współczesne stropy (górny i dolny). Fot. K. Pietrzak, maj 2023 r.
