ZIDENTYFIKOWANE USZKODZENIA
LEGENDA

BIURO KONSTRUKCYJNO-DORADCZE			
DAMIAN WILUŚ			
TEMAT: EKSPERTYZA STANU TECHNICZNEGO POMNIKA POLEGŁYCH W DOLINE ŚMIERCI W BYDGOSZCZY			
ADRES OBIEKTU: DOLINA ŚMIERCI, DZIELNICA FORDON W BYDGOSZCZY (0461011, DZ. nr ewid. 1, obręb 396)			
ZAMAWIAJĄCY: MIASTO BYDGOSZCZ WYDZIAŁ ZIELENI I GOSPODARKI KOMUNALNEJ UL. JEZUICKA 4a 85-102 BYDGOSZCZ			
RYSUNEK: INWENTARYZACJA - rysunek zestawieniowy			
OPRACOWANIE: EKSPERTYZA TECHNICZNA			
NAZWISKO:	PODPIS:	NR UPRAWNIEN:	SKALA: 1:50
OPRACOWAŁ: mgr inż. Damian Wiluś		upr. nr: KUP/00036/PWOK/006	DATA: 09.2024
OPRACOWAŁ: mgr inż. Marcin Szalański			NR RYS: ARKUSZ 1

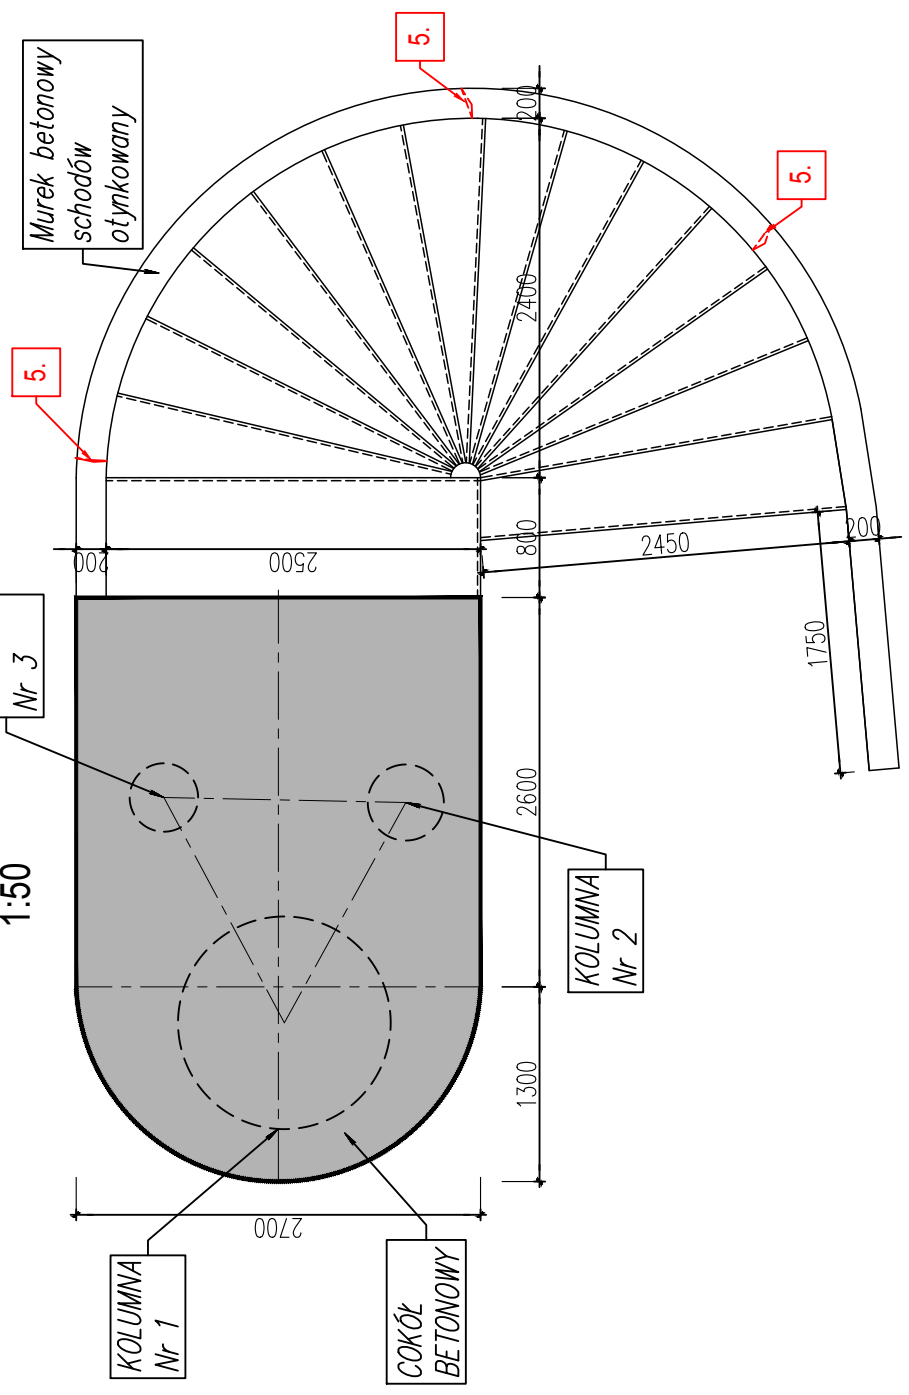
PRZEKRÓJ 1-1
1:50

1. Zamontowana korozja blachy łączącej kłos z kolumną (zostało woły)
2. Skorożone żebro łączące KŁOS Nr 4 z KOLUMNĄ Nr 1 (brak połączenia !!!)
3. Zacieki - korozja na połączeniu segmentów KOLUMNY Nr 2 (nieczysta spoina !!!)
4. NIEPRAMIDŁOWE spoiny łączące KŁOS Nr 4 z kolumną Nr 2 i 3
5. Pęknięcia na murku oporowym schodów
