**PROGRAM PRAC KONSERWATORSKICH
PRZY KAPLICY CMENTARNEJ P.W. ŚW. SZCZEPANA
Z 1913 R. NA STARYM CMENTARZU W RYGLICACH**

Autor programu: Marta Bobek

Kraków, czerwiec 2024

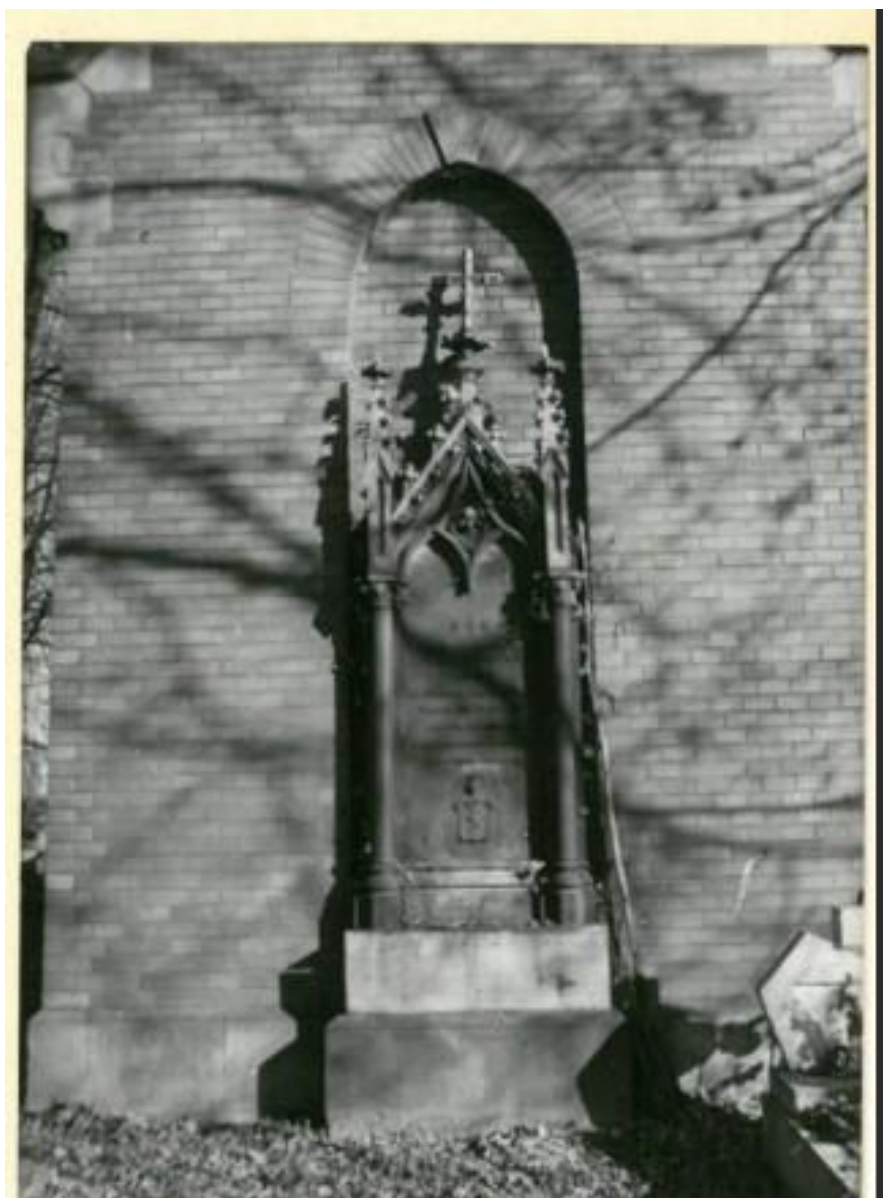
Epitafium Stefana Leśniowskiego, zdjęcie z roku 1986. Pochodzi z Karty Cmentarza, opr. D. Gospodarek, XI 1986 r. Na zdjęciu widoczne jest, niezachowane obecnie, zwieńczenie epitafium w formie skrajnych pinakli i krzyża w centrum.

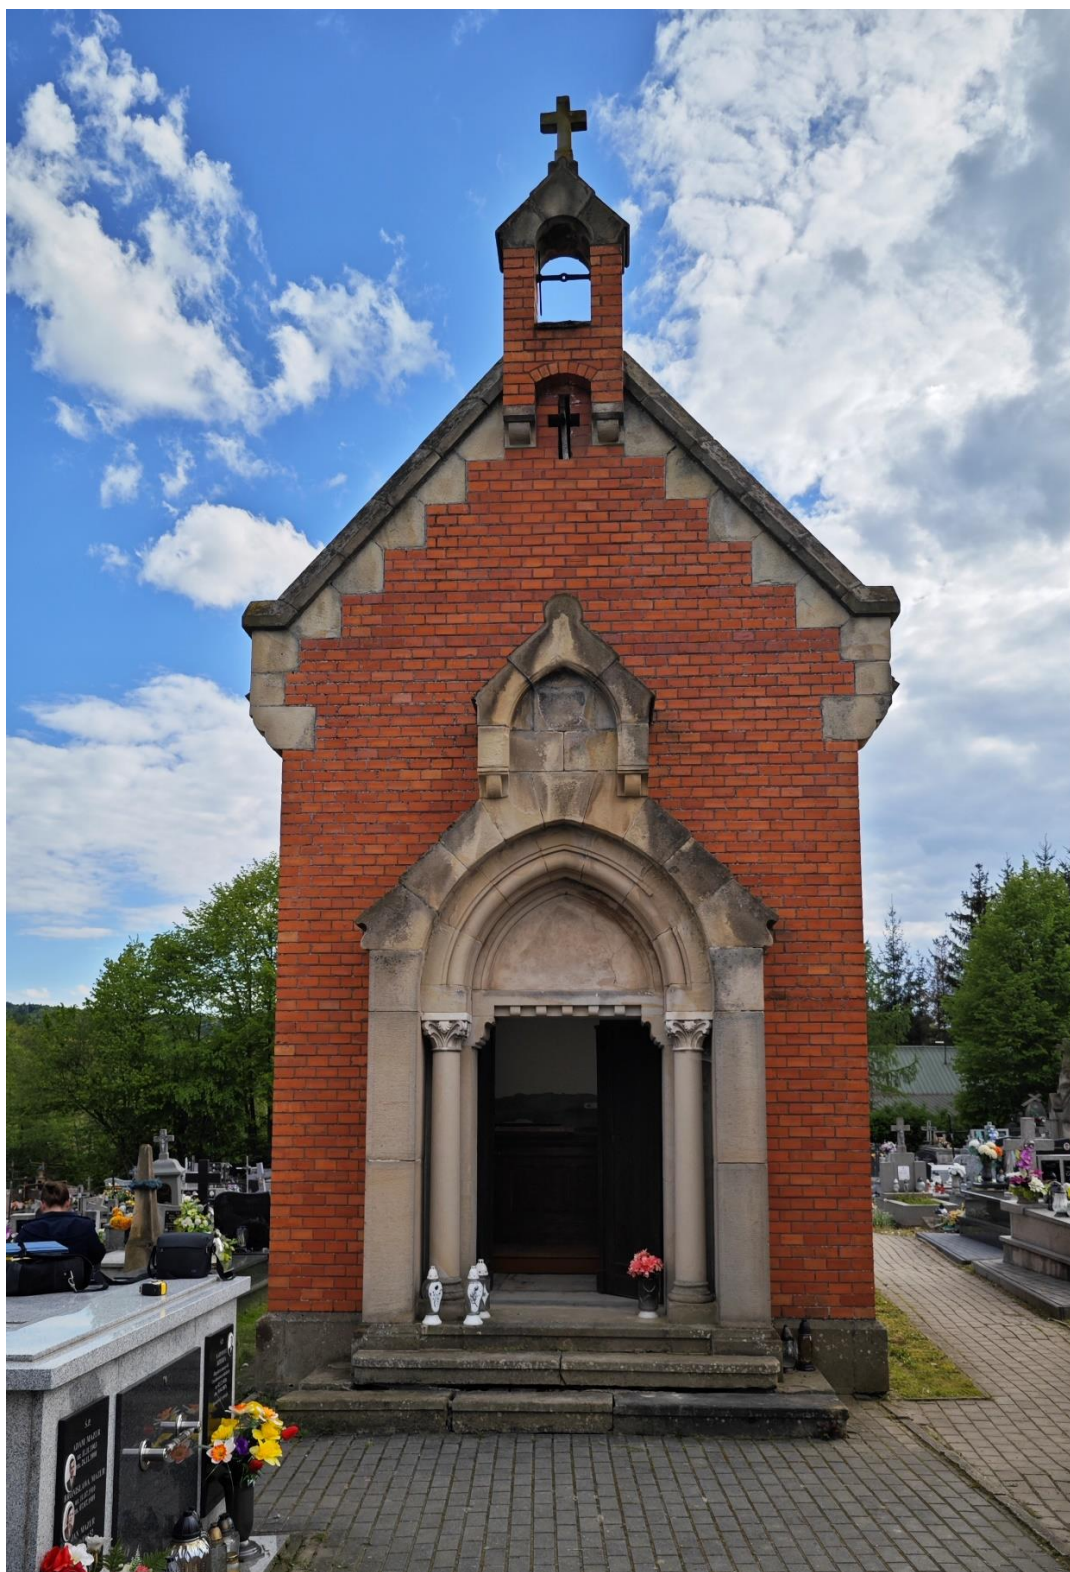
Fot. nr 1. Kaplica pw. św. Szczepana, z 1913 r. usytuowana na Starym cmentarzu w Ryglicach. Elewacja północna kaplicy. Stan przed konserwacją.

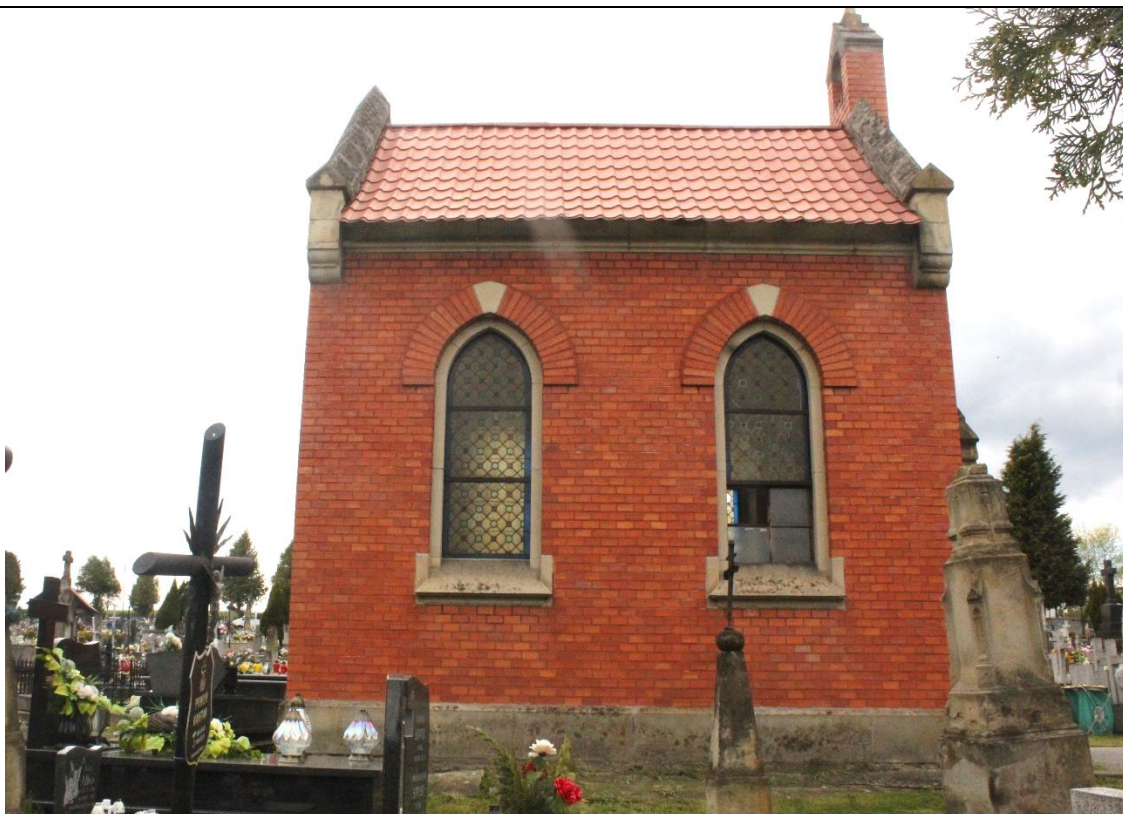
Fot. nr 2. Kaplica p.w. św. Szczepana, z 1913 r., usytuowana na Starym cmentarzu w Ryglicach.
Elewacja wschodnia kaplicy. Stan przed konserwacją.

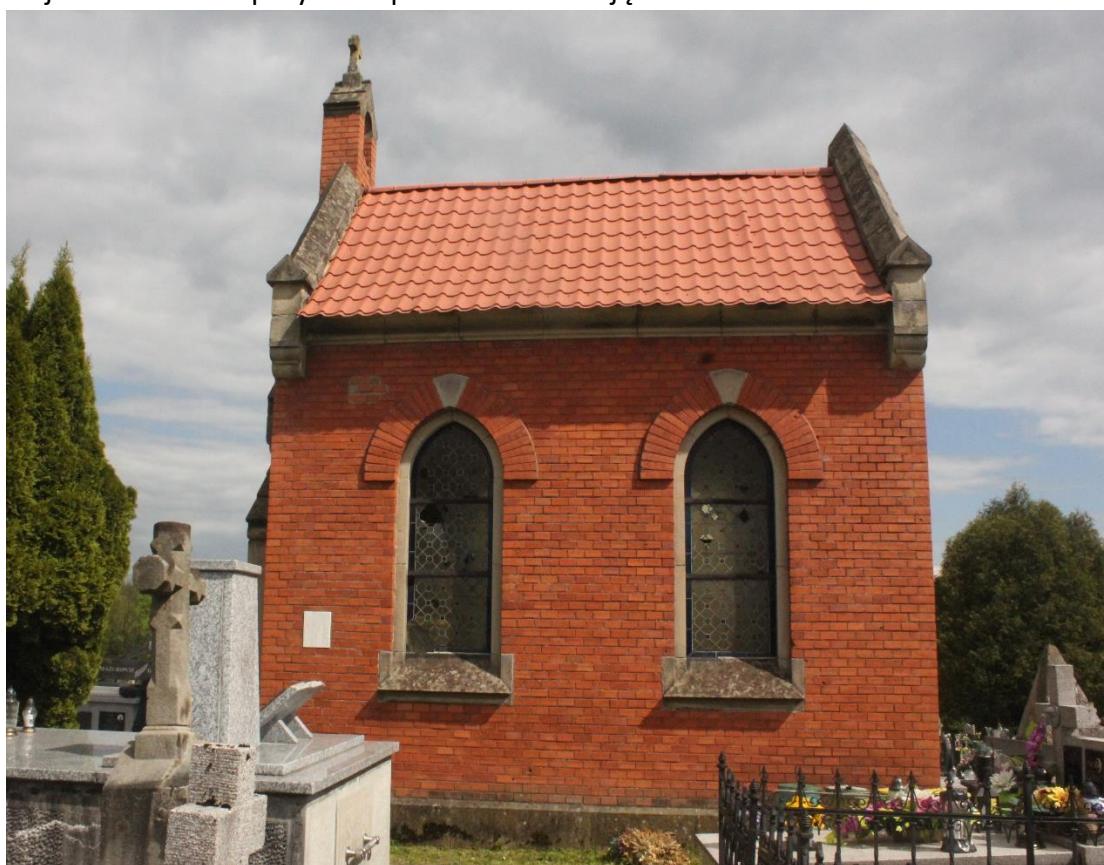
Fot. nr 3. Kaplica p.w. św. Szczepana, z 1913 r. usytuowana na Starym cmentarzu w Ryglicach.
Elewacja zachodnia kaplicy. Stan przed konserwacją.

1. Odpylenie i umycie ścian elewacji.
2. Dezynfekcja w miejscach występowania porostów i glonów.
3. Oczyszczenie ścian metodą dobraną na podstawie prób.
4. Usunięcie przemurowania na ścianie zachodniej i poprawne uzupełnienie wątku odpowiednio dobraną cegłą.

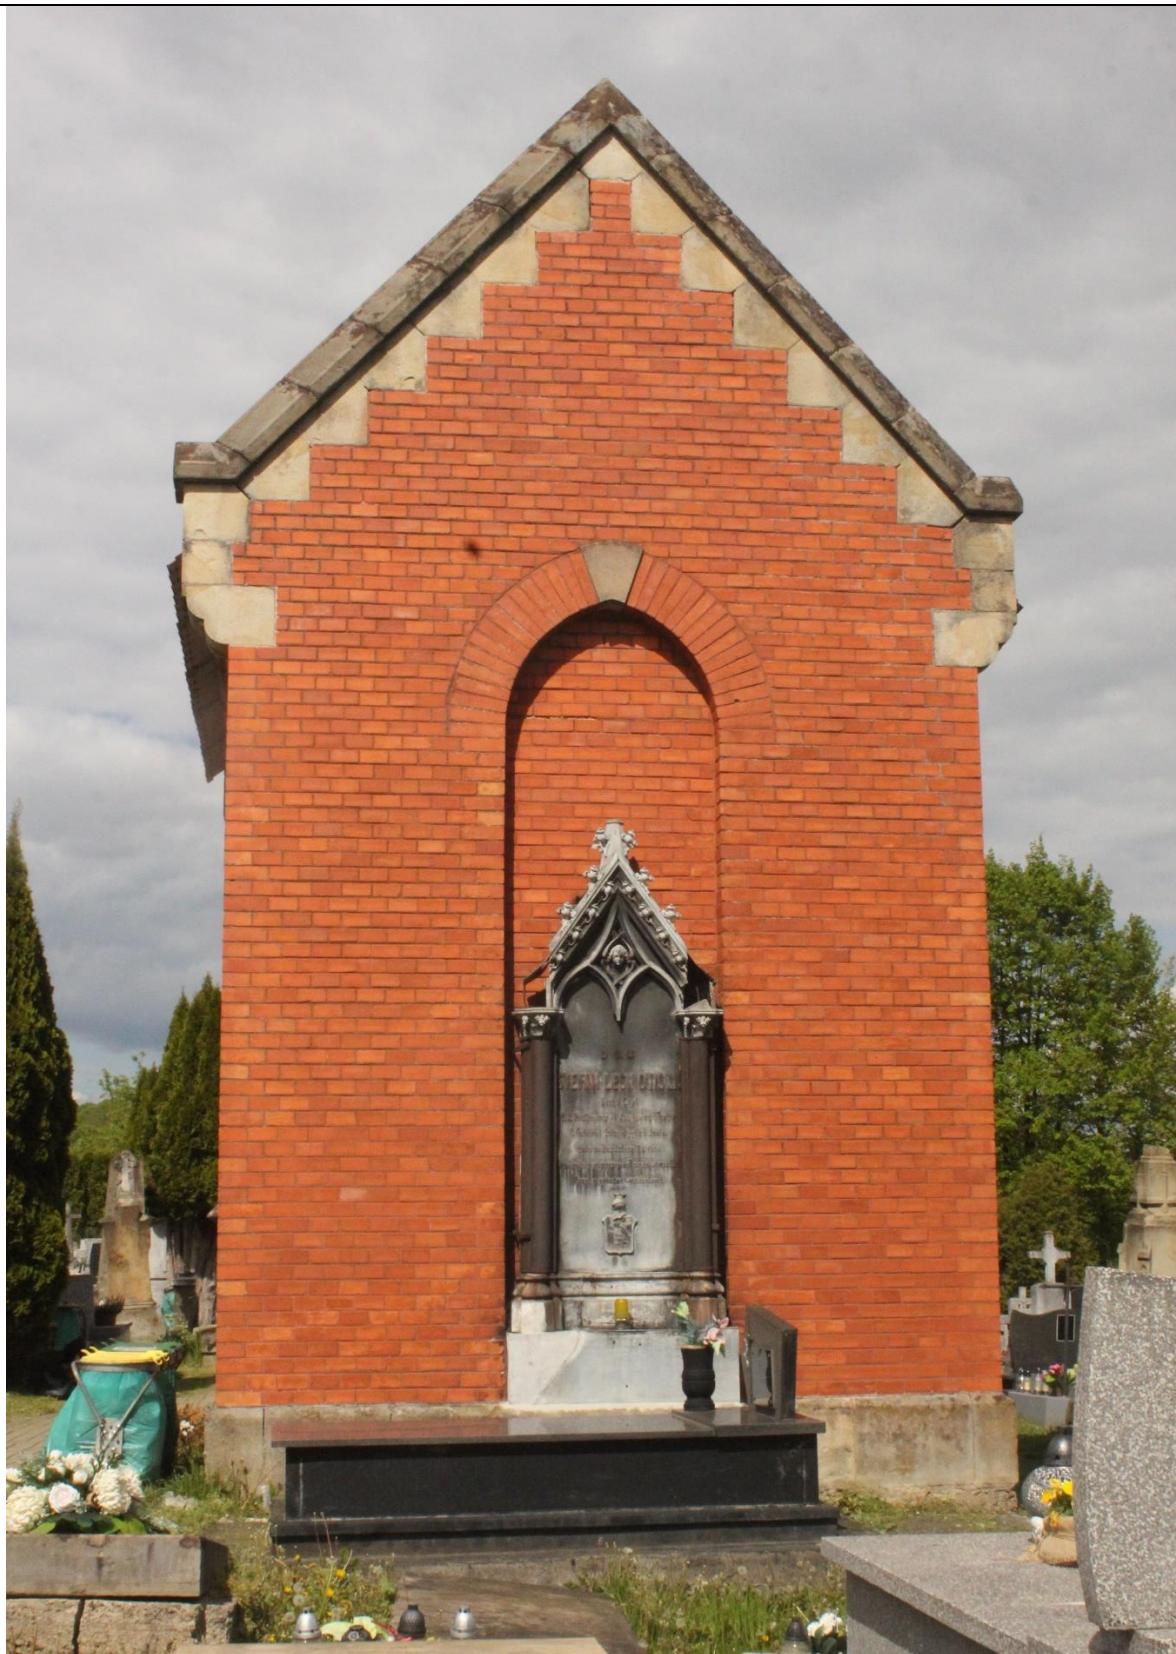
Fot. nr 4. Kaplica p.w. św. Szczepana z 1913 r. usytuowana na Starym cmentarzu w Ryglicach, Elewacja południowa kaplicy. Stan przed konserwacją.

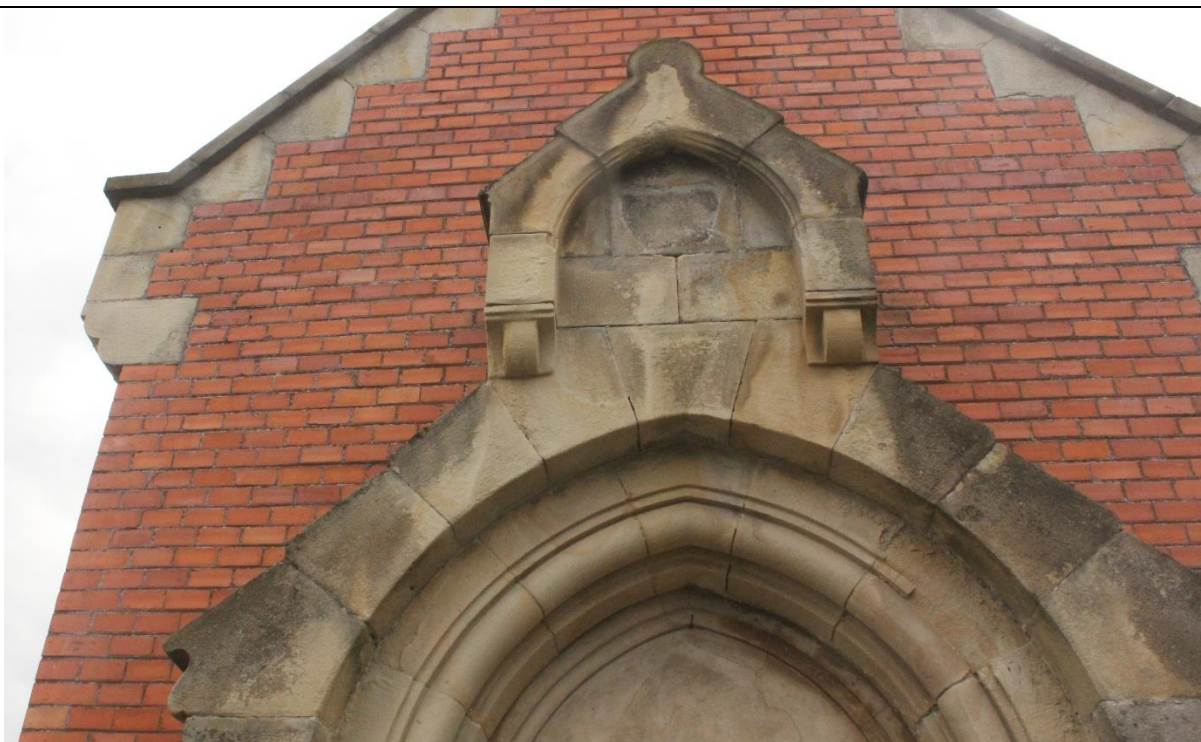
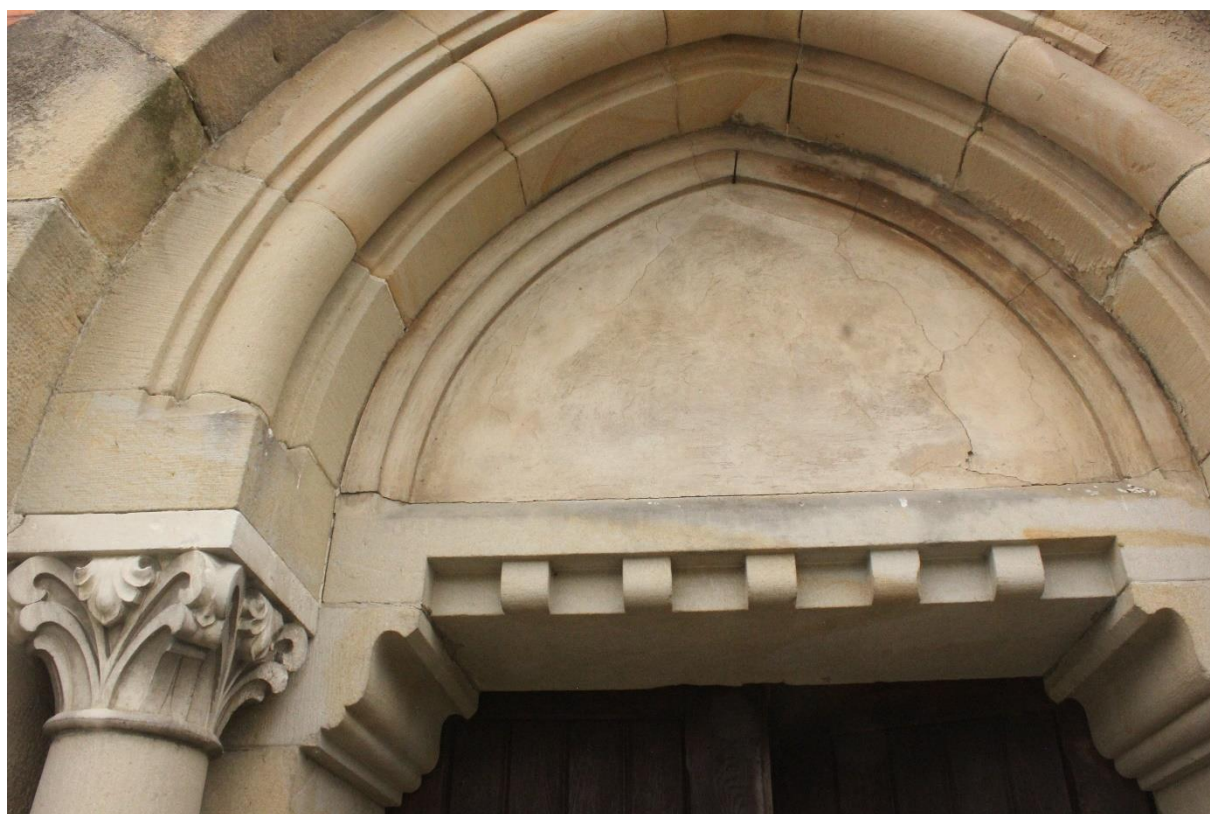
Elementy kamienne częściowo zdestruowane powierzchniowo. Powierzchnia kamienia lokalnie wypłukana przez wodę opadową. Widoczne lokalne nawarstwienia ciemnej patyny. Nad wejściem do kaplicy, na centralnym polu portalu widoczny ślad po niezachowanym herbie rodziny Leśniowskich. Cokół w partii przyziemia pokryty warstwą porostów. Ciosy kamiennych schodów przesunięte w niewielkim zakresie, widoczne ubytki spoin. Wokół kaplicy betonowa opaska, spękana, z przesuniętymi elementami.

Fot. nr 5, 6. Kaplica p.w. św. Szczepana z 1913 r. usytuowana na Starym cmentarzu w Ryglicach. Kamienne detale architektoniczne portalu wejściowego. Stan przed konserwacją.

6. Wykonanie powłoki barwnej w kolorze czerwonym na powierzchni spoin farbą o spoiwie krzemianowym np. Historic Lasur/Keim.
7. Uzupełnienie ubytków kamienia masą dedykowaną do uzupełnień piaskowca, np. zaprawą Restauriermortel/Remmers.

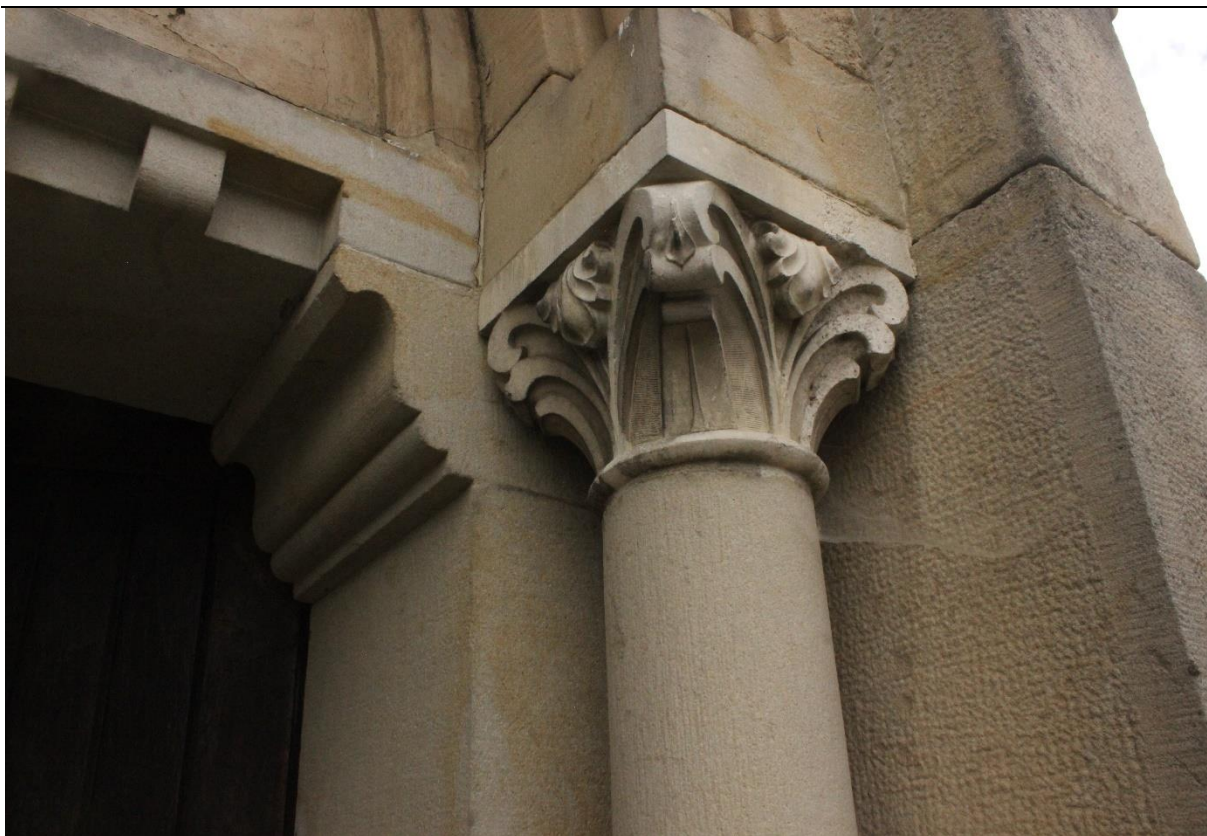
Fot. nr 7. Kaplica p.w. św. Szczepana z 1913 r. usytuowana na Starym cmentarzu w Ryglicach. Kamienne detale architektoniczne portalu wejściowego. Stan przed konserwacją.

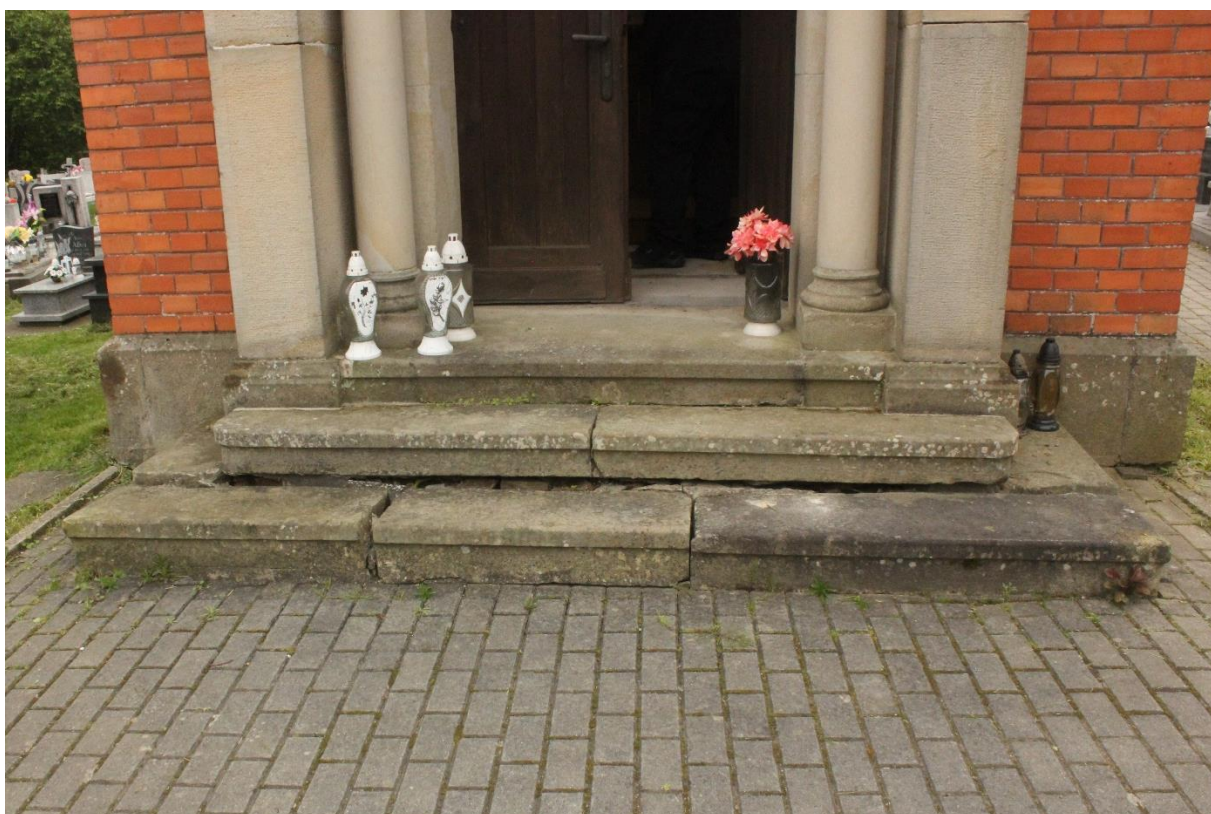
Fot. nr 8. Kaplica p.w. św. Szczepana z 1913 r. usytuowana na Starym cmentarzu w Ryglicach. Kamienne stopnie przy wejściu do kaplicy. Stan przed konserwacją.

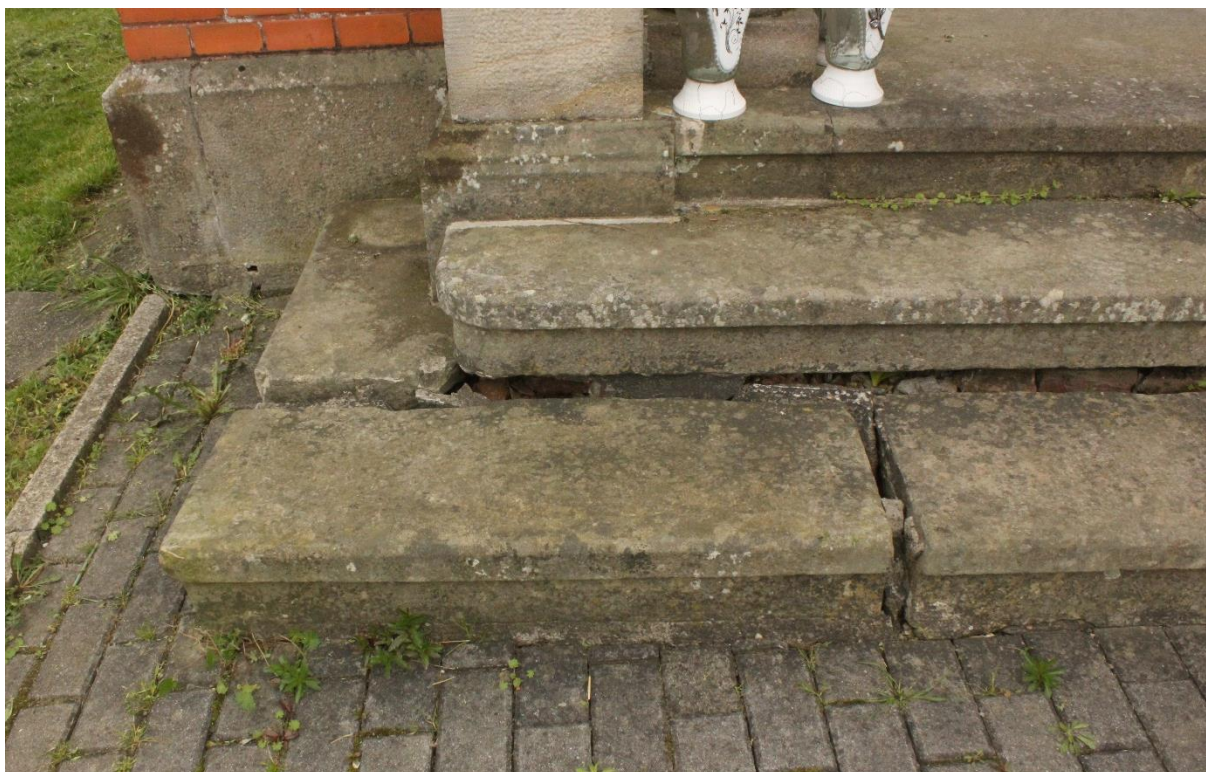
Fot. nr 9. Kaplica p.w. św. Szczepana z 1913 r. usytuowana na Starym cmentarzu w Ryglicach. Kamienne stopnie przy wejściu do kaplicy. Stan przed konserwacją.

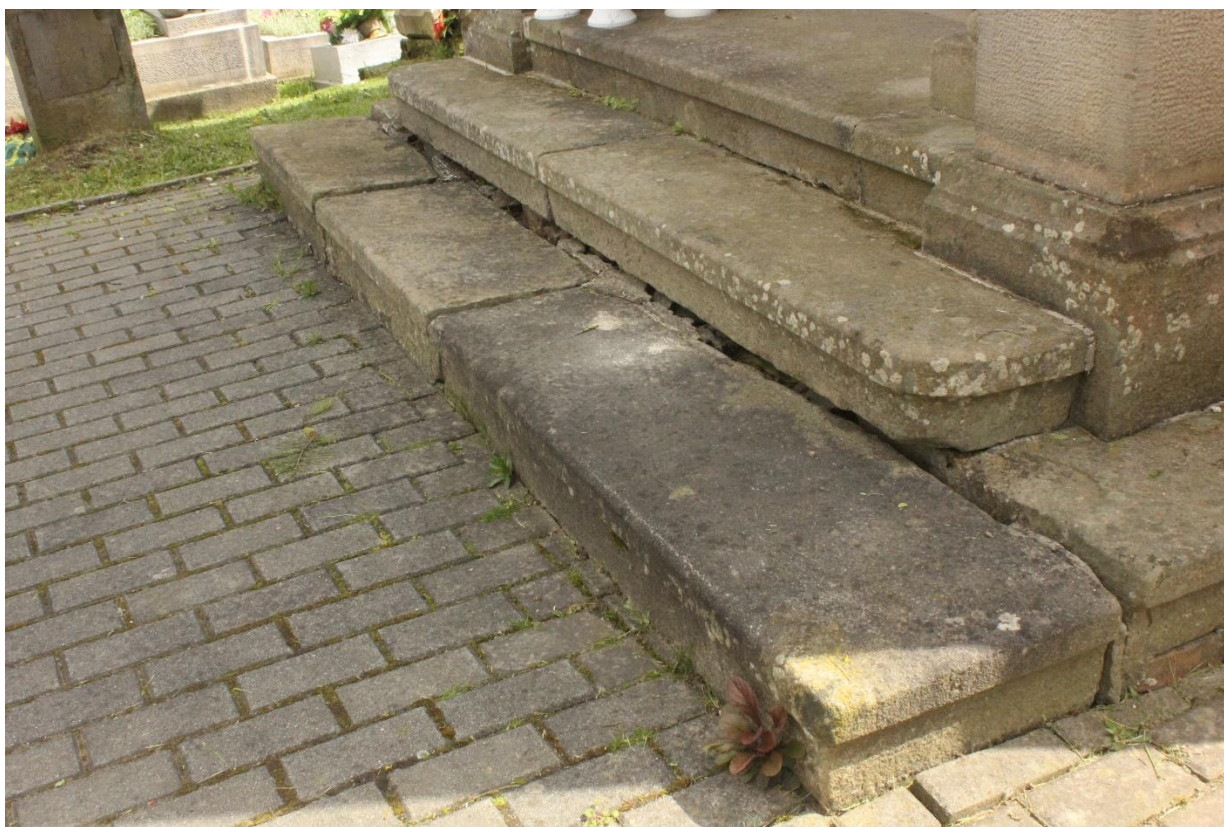
Fot. nr 10. Kaplica p.w. św. Szczepana z 1913 r. usytuowana na Starym cmentarzu w Ryglicach. Kamienne stopnie przy wejściu do kaplicy. Stan przed konserwacją.

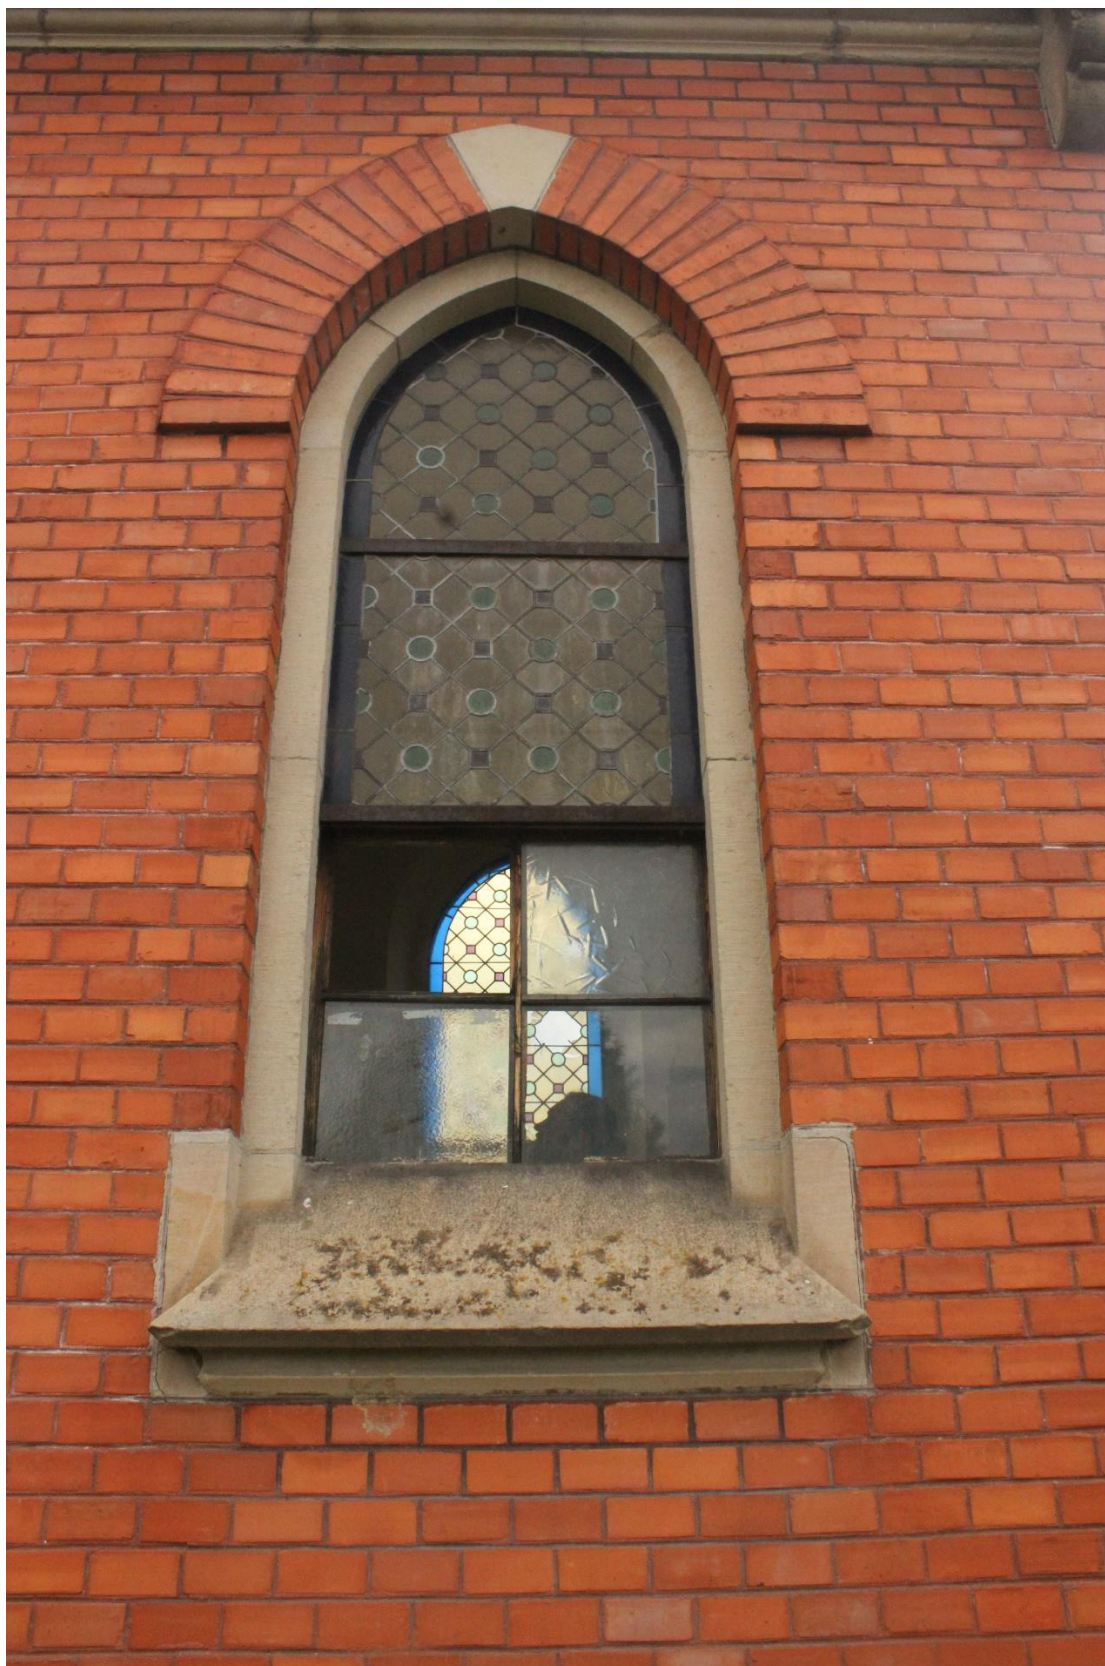
Fot. nr 11. Kaplica p.w. św. Szczepana z 1913 r. usytuowana na Starym cmentarzu w Ryglicach. Oprawa okna, elewacja wschodnia. Stan przed konserwacją.

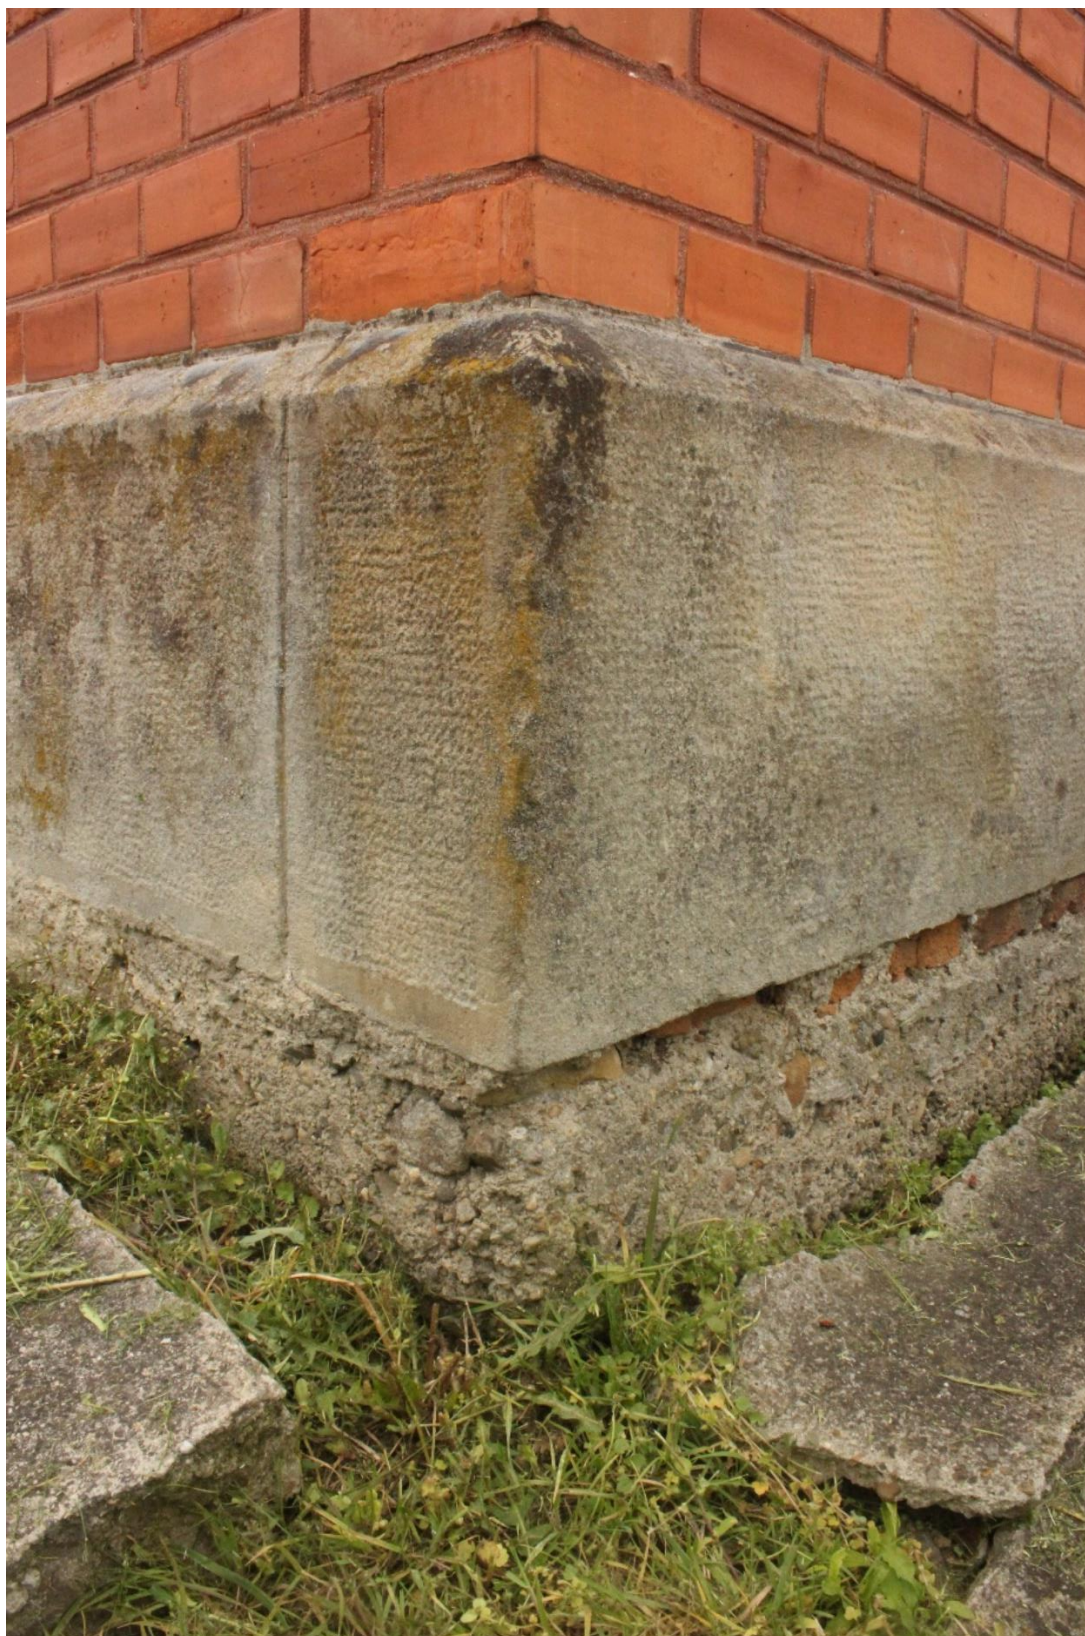
Fot. nr 16. Kaplica p.w. św. Szczepana z 1913 r. usytuowana na Starym cmentarzu w Ryglicach. Narożnik południowo - wschodni. Widoczny cokół z piaskowca i odsłonięty fundament betonowy. Stan przed konserwacją.

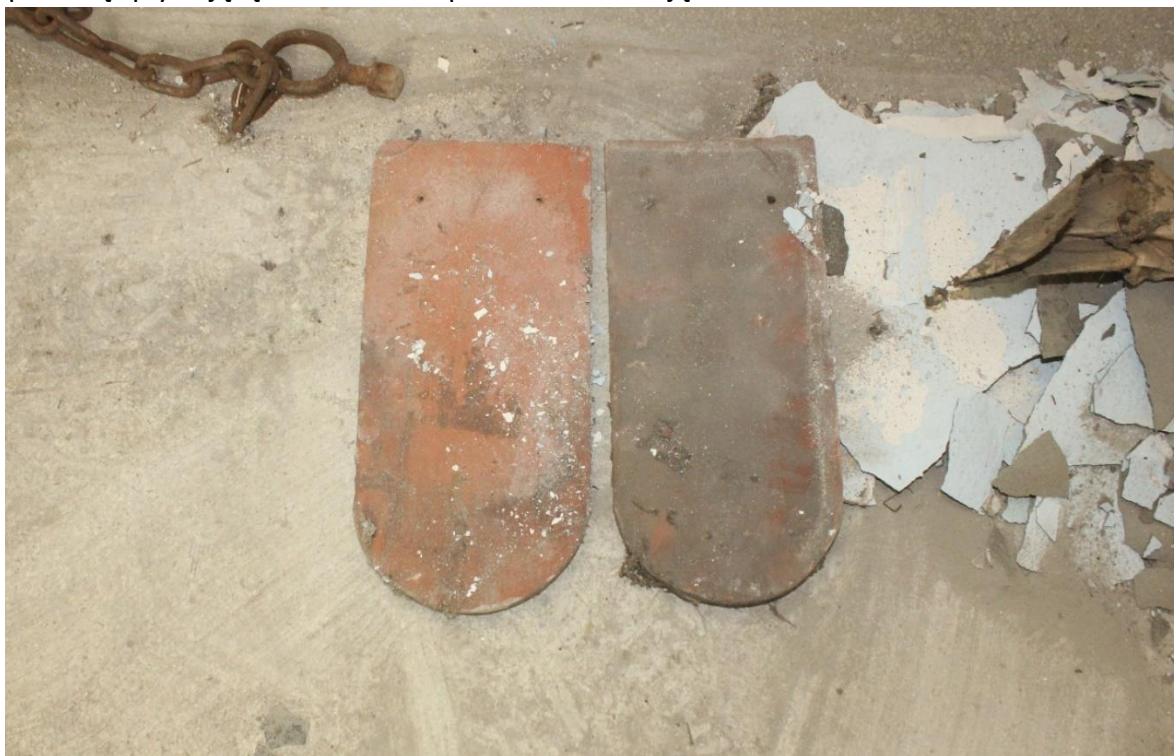
Fot. nr 20 Kaplica p.w. św. Szczepana z 1913 r. usytuowana na Starym cmentarzu w Ryglicach. Dachówki z pierwotnego pokrycia dachu w typie karpiówki o wymiarach 12,5cm/27cm znalezione wewnątrz kaplicy.

- ze względu na widoczne znaczne zawilgocenie ściany południowej wykonanie izolacji poziomej w formie iniekcji na poziomie styku ścian z fundamentem;
- dach - przywrócenie pokrycia z dachówki karpiówki, wykonanie uszczelnień i obróbek blacharskich, kontrolę stanu zachowania więźby dachowej, odtworzenie sygnaturki w wieżyczce wieńczącej elewację frontową;

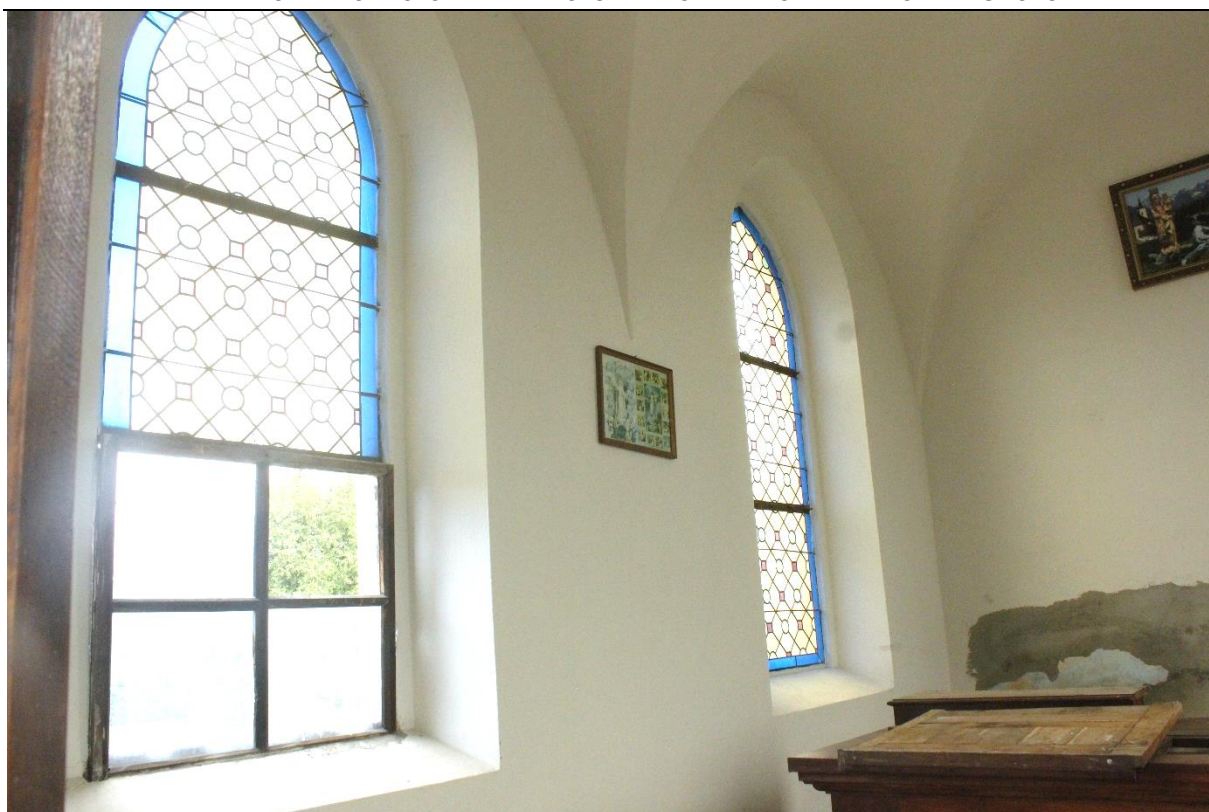
Fot. nr 22. Kaplica p.w. św. Szczepana z 1913 r. usytuowana na Starym cmentarzu w Ryglicach. Wnętrze kaplicy. Ściana wschodnia. Stan przed konserwacją.

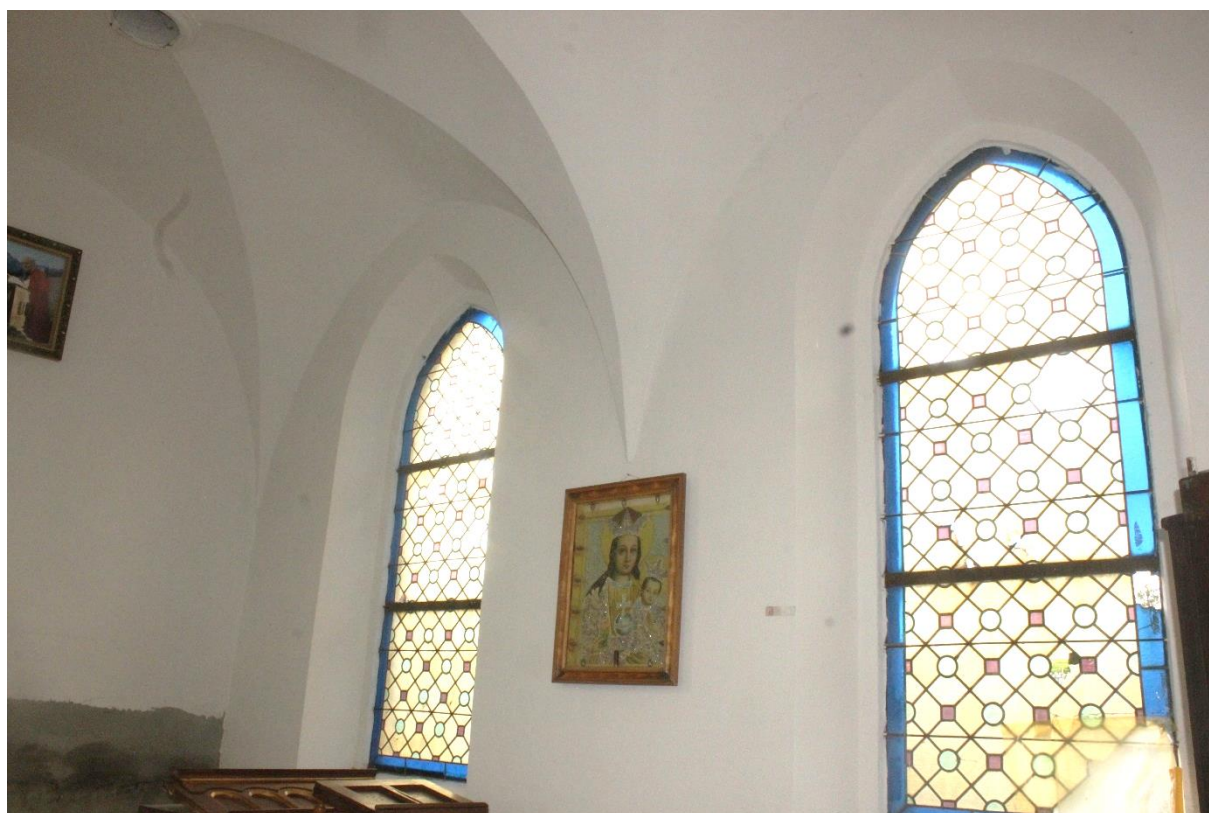
Fot. nr 23. Kaplica p.w. św. Szczepana z 1913 r. usytuowana na Starym cmentarzu w Ryglicach. Wnętrze kaplicy. Ściana zachodnia. Stan przed konserwacją.

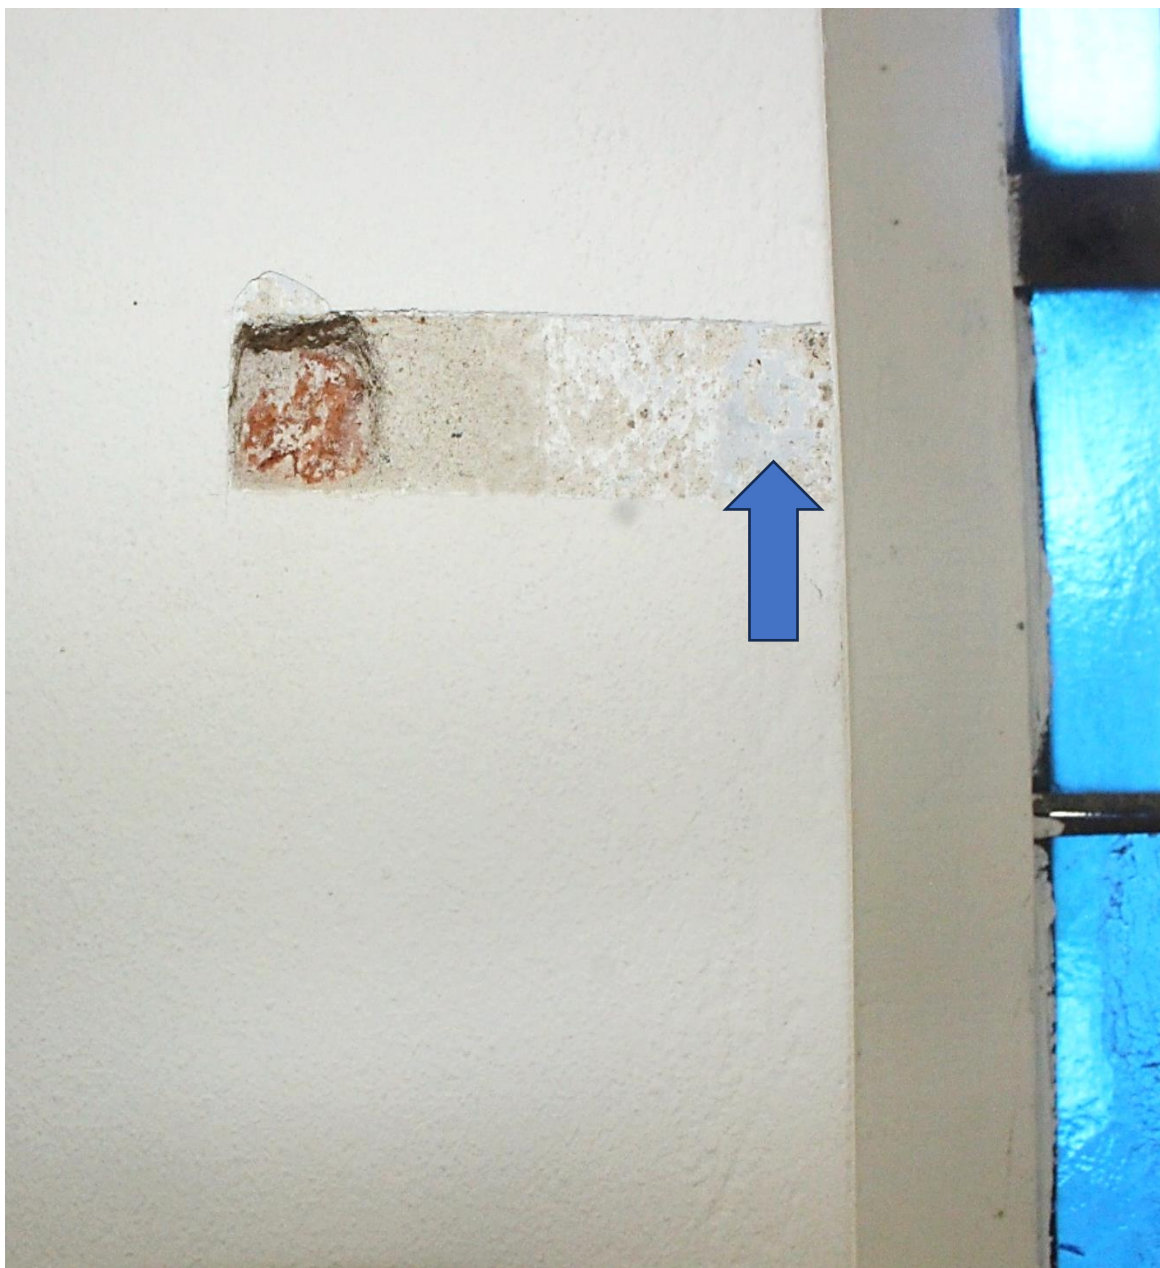
Ściany wewnętrzne pierwotnie pokryte monochromią w kolorze szarobłękitnym, obecnie przemalowane na biało. Na ścianie południowej, w dolnej partii, widoczne rozległe uzupełnienie tynku wykonane zaprawą cementową, zatartą szeroko poza obrys ubytku. W narożnikach kaplicy po stronie południowej widoczne uszkodzenia tynku powstałe na skutek zawilgocenia.

Fot. nr 27. Kaplica p.w. św. Szczepana z 1913 r. usytuowana na Starym cmentarzu w Ryglicach. Wnętrze kaplicy. Ściana zachodnia. Odkrywka stratygraficzna nawarstwień malarskich. Stwierdzono kolejno: mur z cegły, warstwa tynku, pobiała, monochromia w kolorze szarobłękitnym, warstwa malarska w kolorze białym - przemalowanie. Stan przed konserwacją.

5. Scalenie kolorystyczne i uzupełnienie ubytków monochromii. Zaleca się zastosowanie farb o spoiwie żolowo-krzemianowym np. Historic Lasur/Keim lub podobne. Farba o dobranym kolorze powinna być aplikowana metodą tapowania. Jeżeli w wyniku badań stratygraficznych w górnych partiach ścian i na sklepieniu odkryte zostaną dekoracje malarskie należy zgłosić ten fakt autorom programu w celu ustalenia zasad dalszego postępowania.
