**PROGRAM PRAC KONSERWATORSKICH
PRZY KAPLICY CMENTARNEJ P.W. ŚW. SZCZEPANA
Z 1913 R. NA STARYM CMENTARZU W RYGLICACH**

Autor programu: Marta Bobek

Kraków, czerwiec 2024

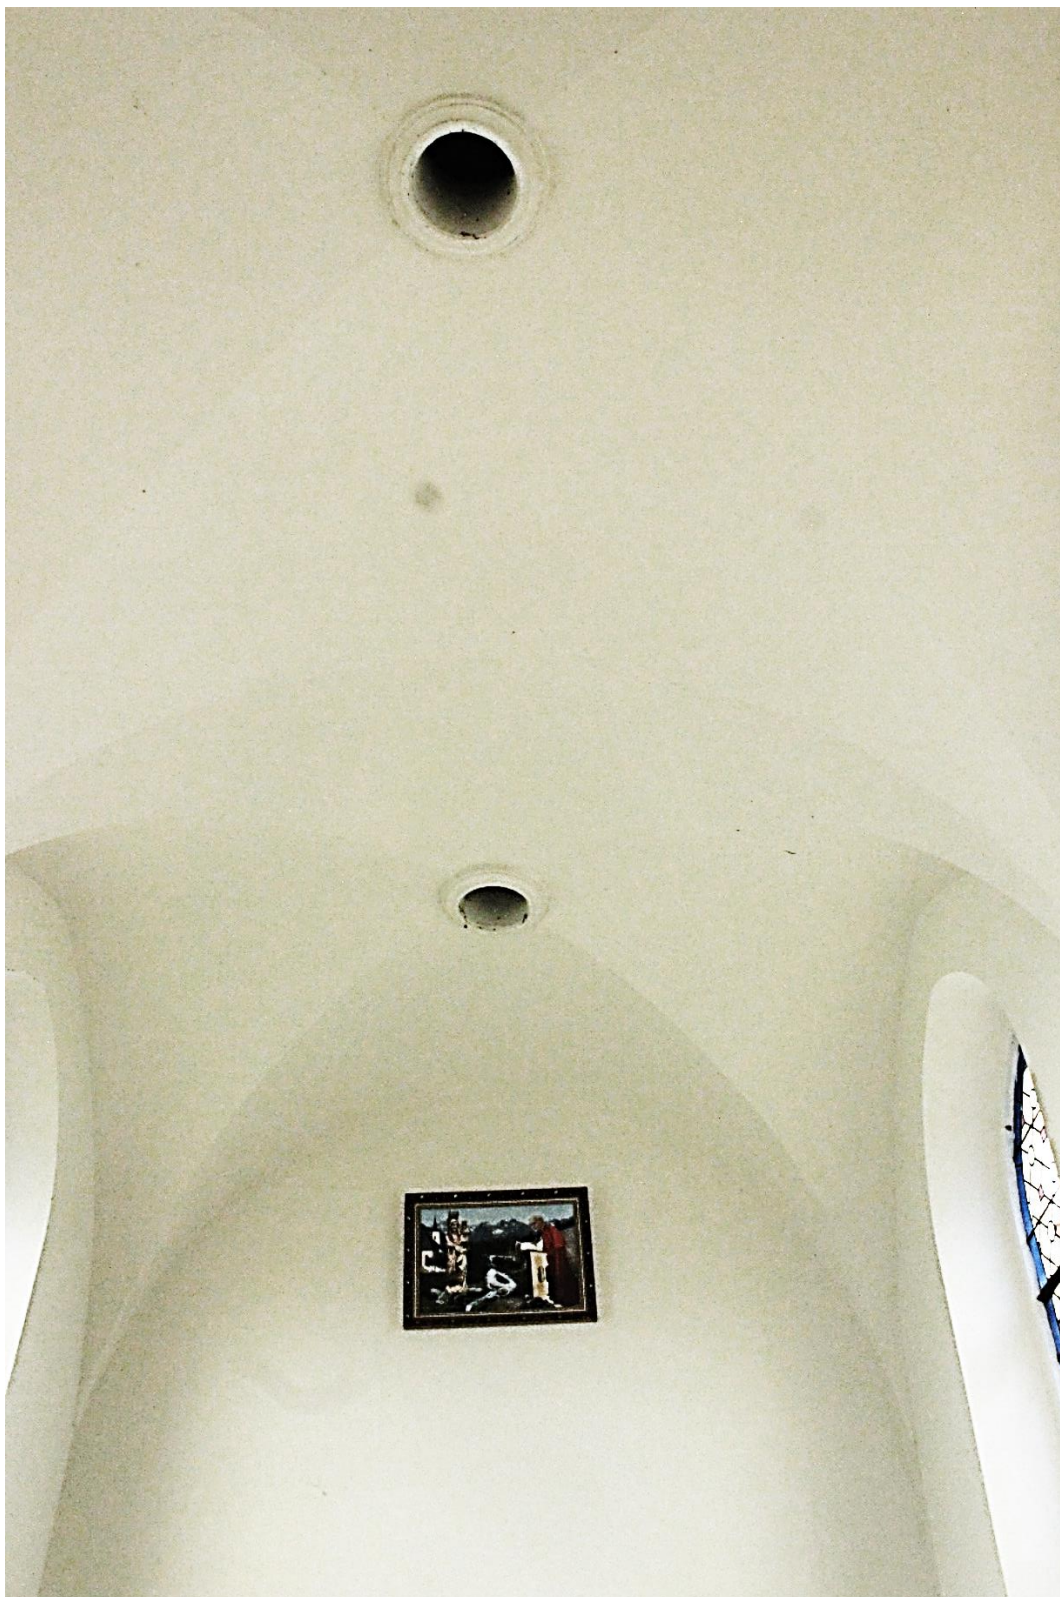
Fot. nr 28. Kaplica p.w. św. Szczepana z 1913 r. usytuowana na Starym cmentarzu w Ryglicach. Wnętrze kaplicy. Sklepienie krzyżowe z otworami wentylacyjnymi w zwornikach. Stan przed konserwacją.

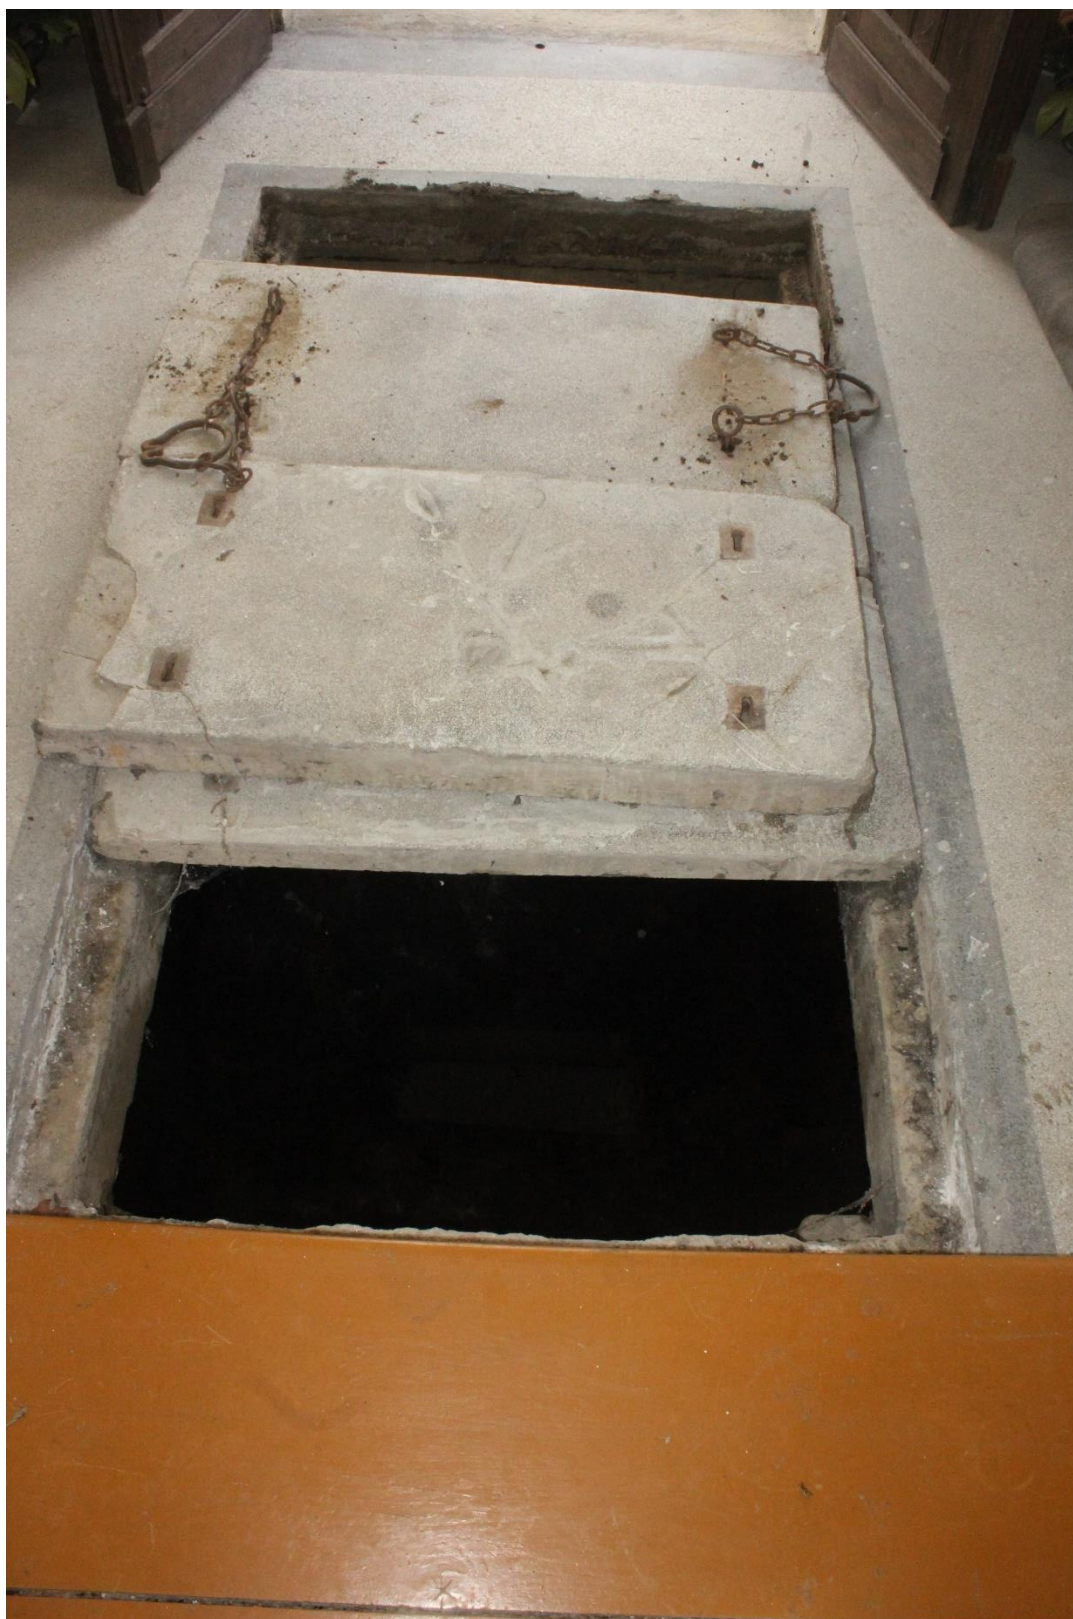
Posadzka z lastriko, zachowana w stanie dobrym. Widoczne niewielkie pęknięcia włosowate.

Fot. nr 29. Kaplica p.w. św. Szczepana z 1913 r. usytuowana na Starym cmentarzu w Ryglicach. Wnętrze kaplicy. Posadzka z lastriko i wejście do krypty zasłonięte czterema płytami. Stan przed konserwacją.

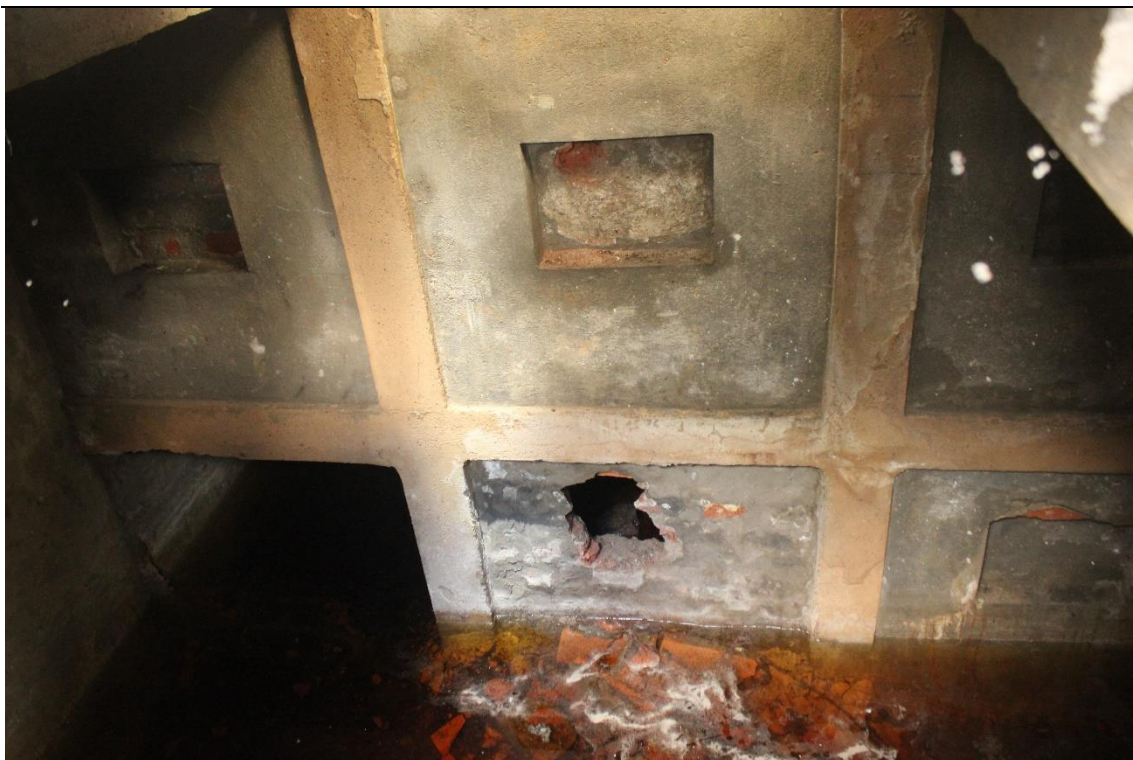
Fot. nr 30. Kaplica p.w. św. Szczepana z 1913 r. usytuowana na Starym cmentarzu w Ryglicach. Wnętrze krypty grobowej. Widok na stronę południową. Widocznych sześć komór grobowych, z których jedna otwarta po przeniesieniu w 2003 r. szczątków proboszcza Ryglic ks. Jakuba Wyrwy pochowanego w kaplicy w 1953 r. Stan przed konserwacją.

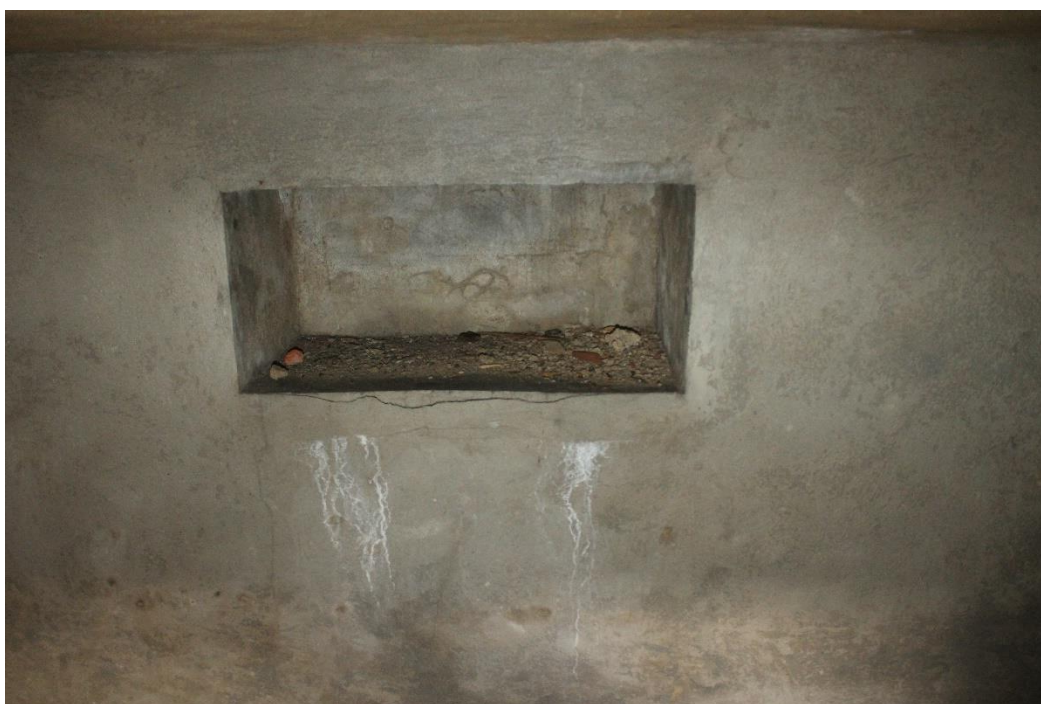
Fot. nr 31. Kaplica p.w. św. Szczepana z 1913 r. usytuowana na Starym cmentarzu w Ryglicach. Wnętrze krypty grobowej. Widok na stronę zachodnią. Stan przed konserwacją.

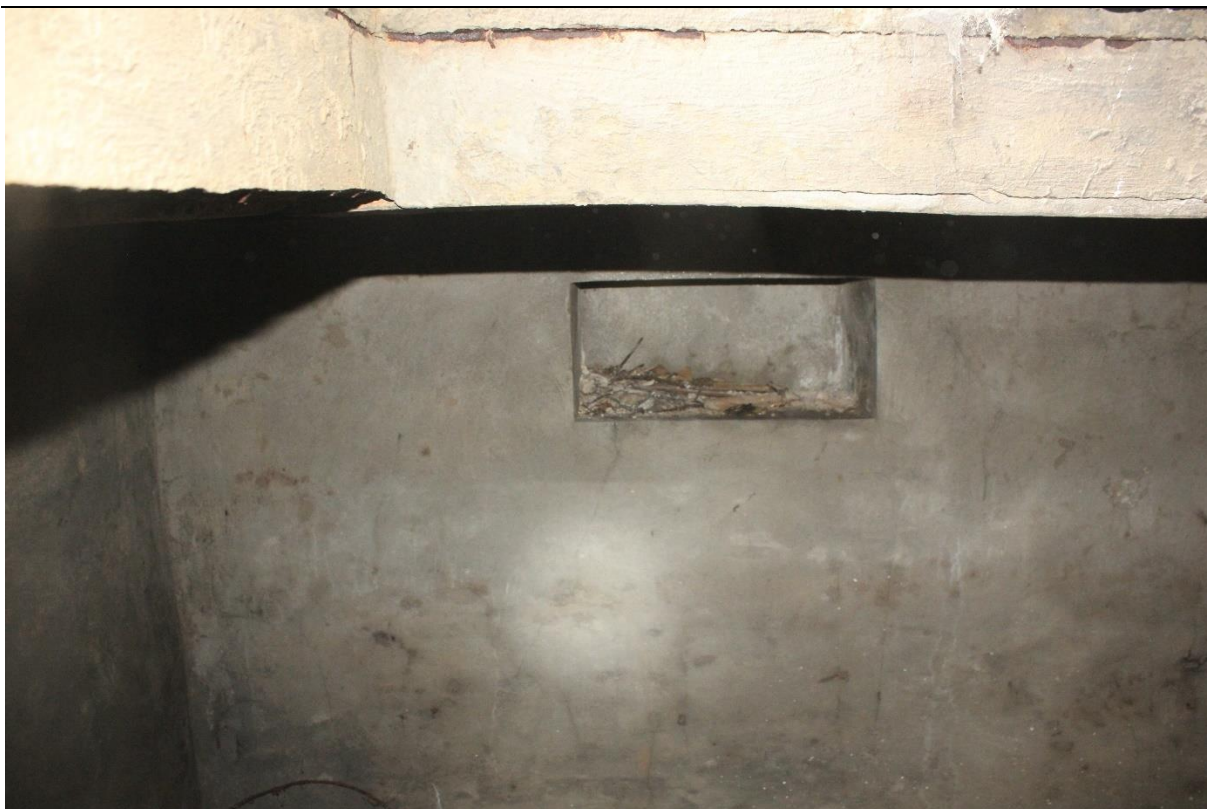
Fot. nr 32. Kaplica p.w. św. Szczepana z 1913 r. usytuowana na Starym cmentarzu w Ryglicach. Wnętrze krypty grobowej. Widok na stronę wschodnią. Stan przed konserwacją.

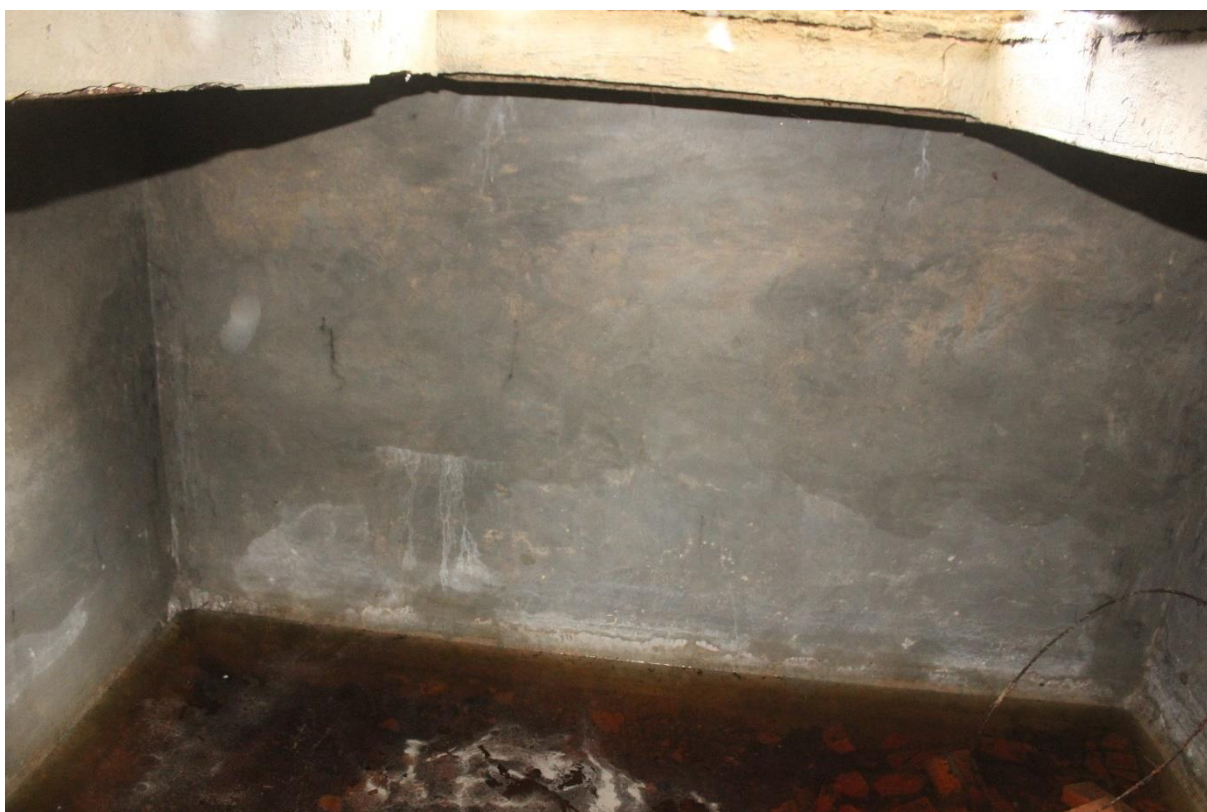
Fot. nr 33. Kaplica p.w. św. Szczepana z 1913 r. usytuowana na Starym cmentarzu w Ryglicach. Wnętrze krypty grobowej. Widok na stronę północną. Stan przed konserwacją.

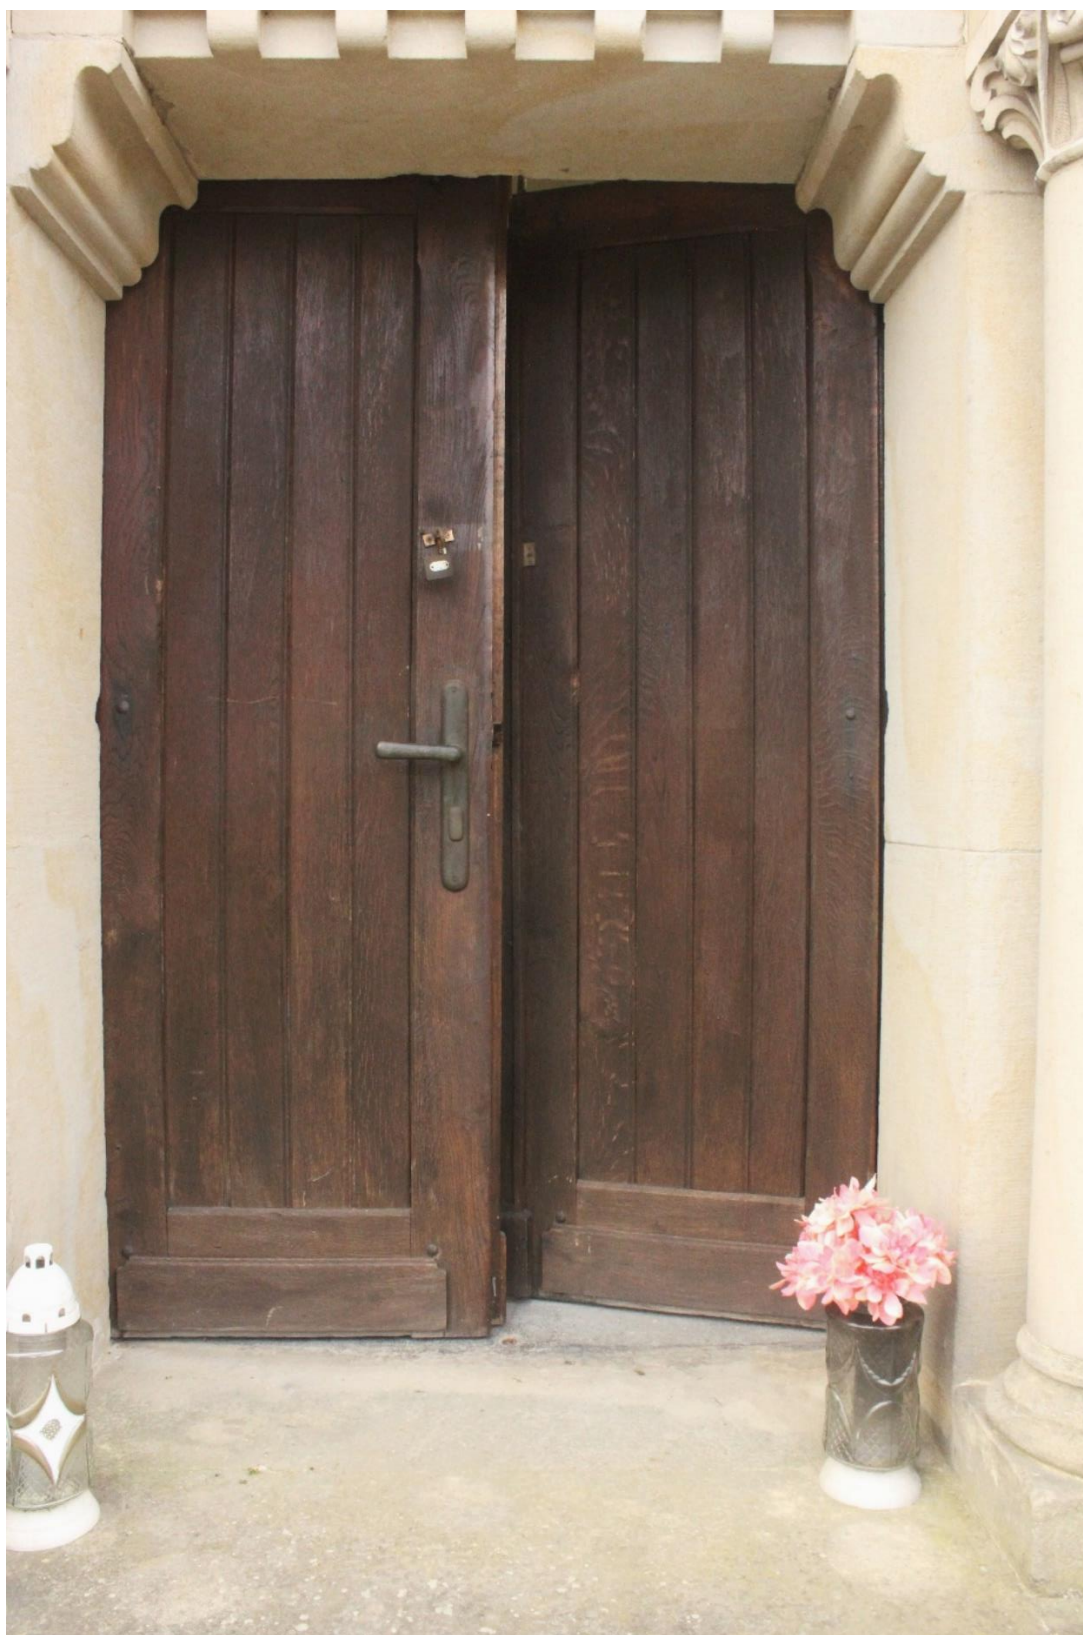
Fot. nr 36. Kaplica p.w. św. Szczepana z 1913 r. usytuowana na Starym cmentarzu w Ryglicach. Wejście do kaplicy. Widoczne drzwi dębowe, pełne dwuskrzydłowe, klepkowe. Stan przed konserwacją.

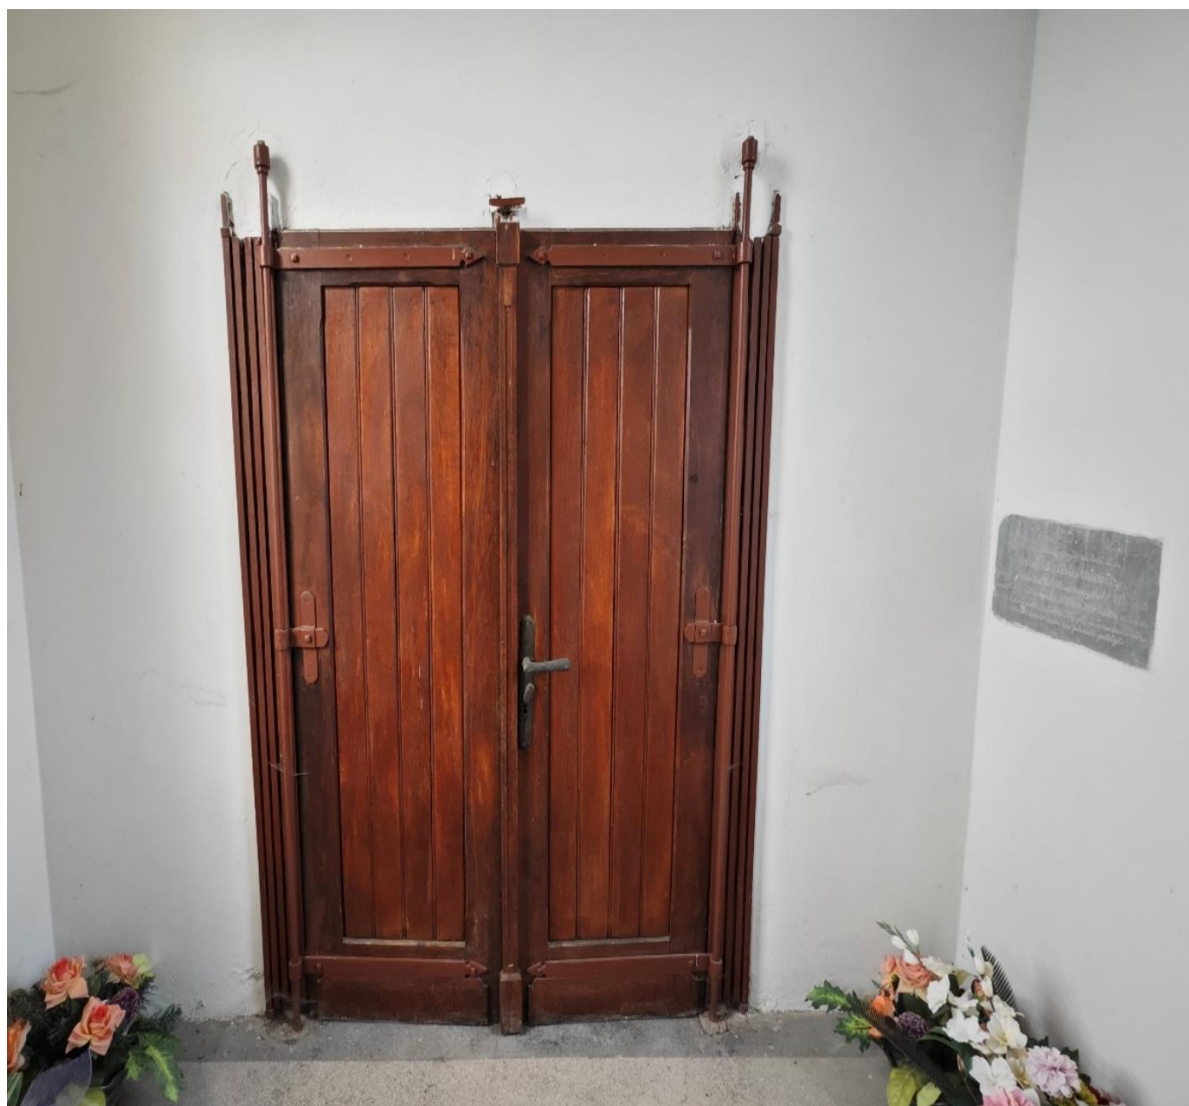
Fot. nr 37. Kaplica p.w. św. Szczepana z 1913 r. usytuowana na Starym cmentarzu w Ryglicach. Drzwi od strony wnętrza kaplicy. Po bokach widoczna zsunięta krata - żaluzja pozwalająca ograniczyć wstęp do kaplicy przy otwartych skrzydłach drzwi. Stan przed konserwacją.

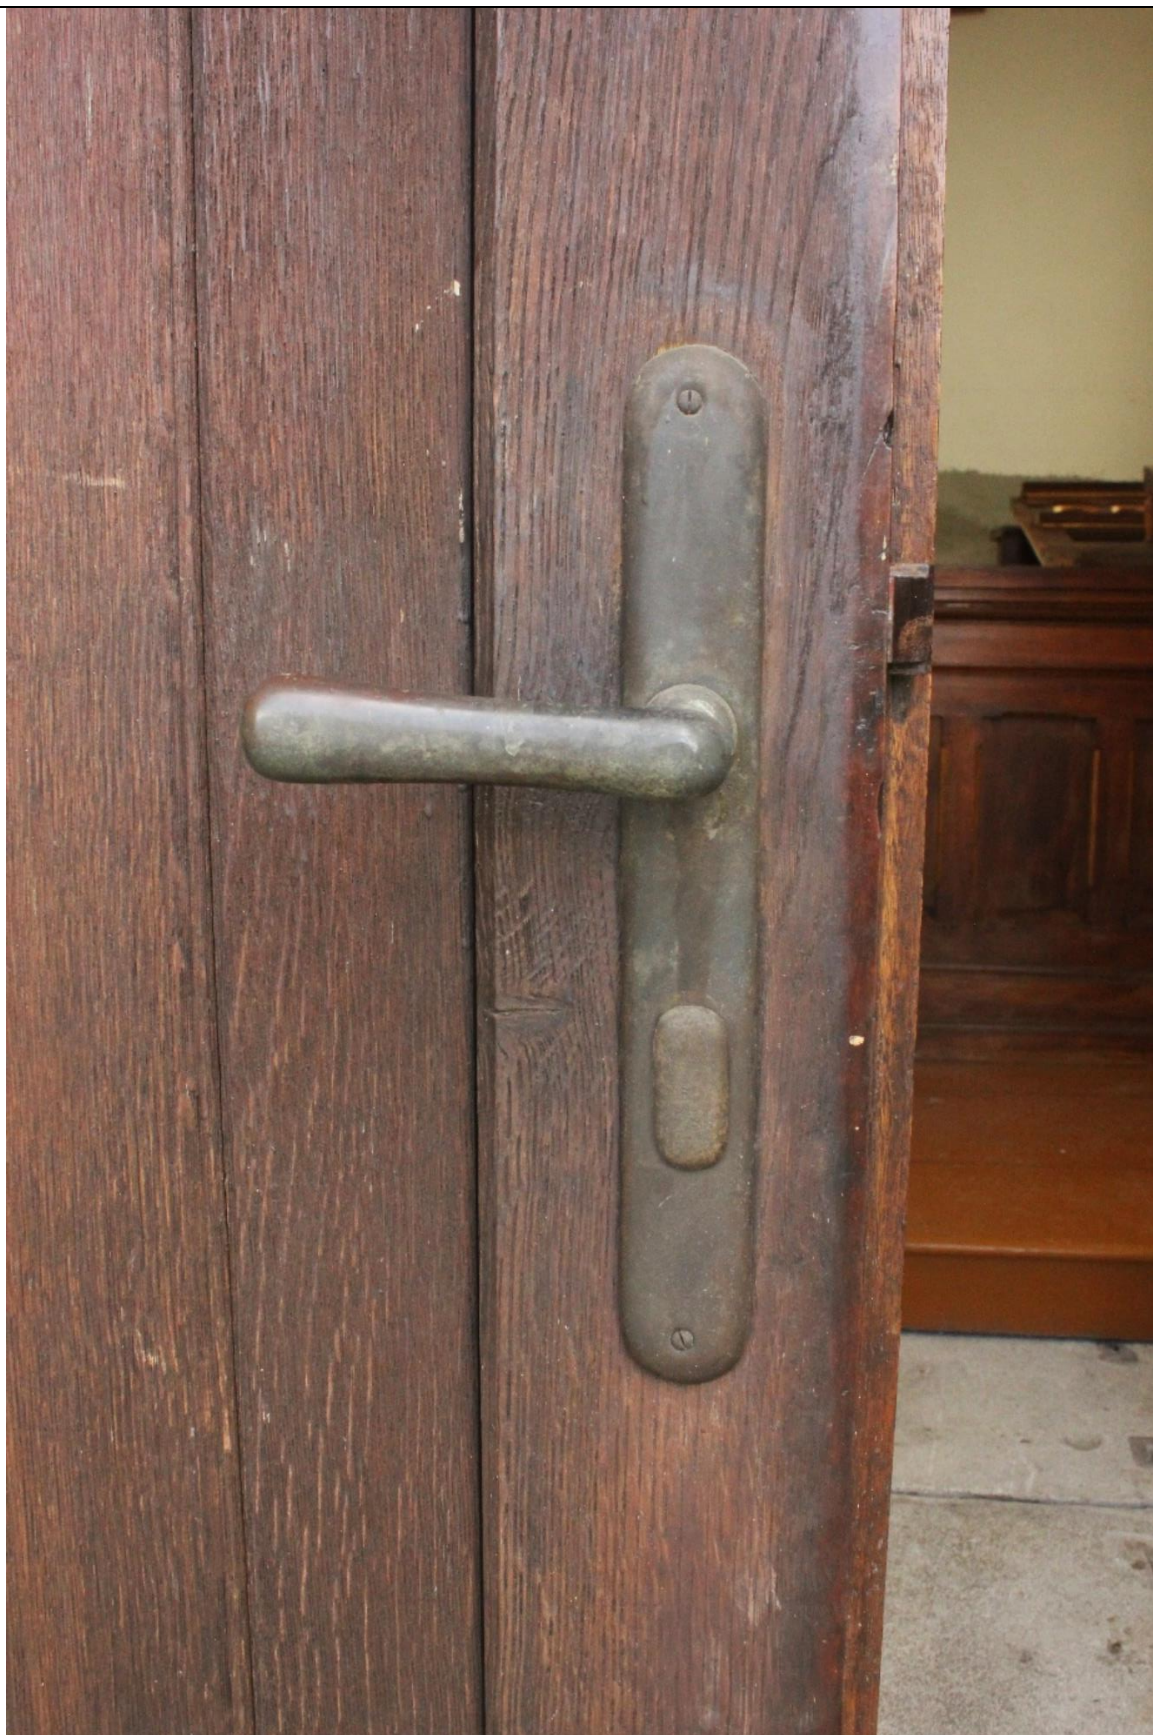
Fot. nr 38. Kaplica p.w. św. Szczepana z 1913 r. usytuowana na Starym cmentarzu w Ryglicach. Drzwi do kaplicy. Zbliżenie fragmentu - klamka z szyldem. Stan przed konserwacją.

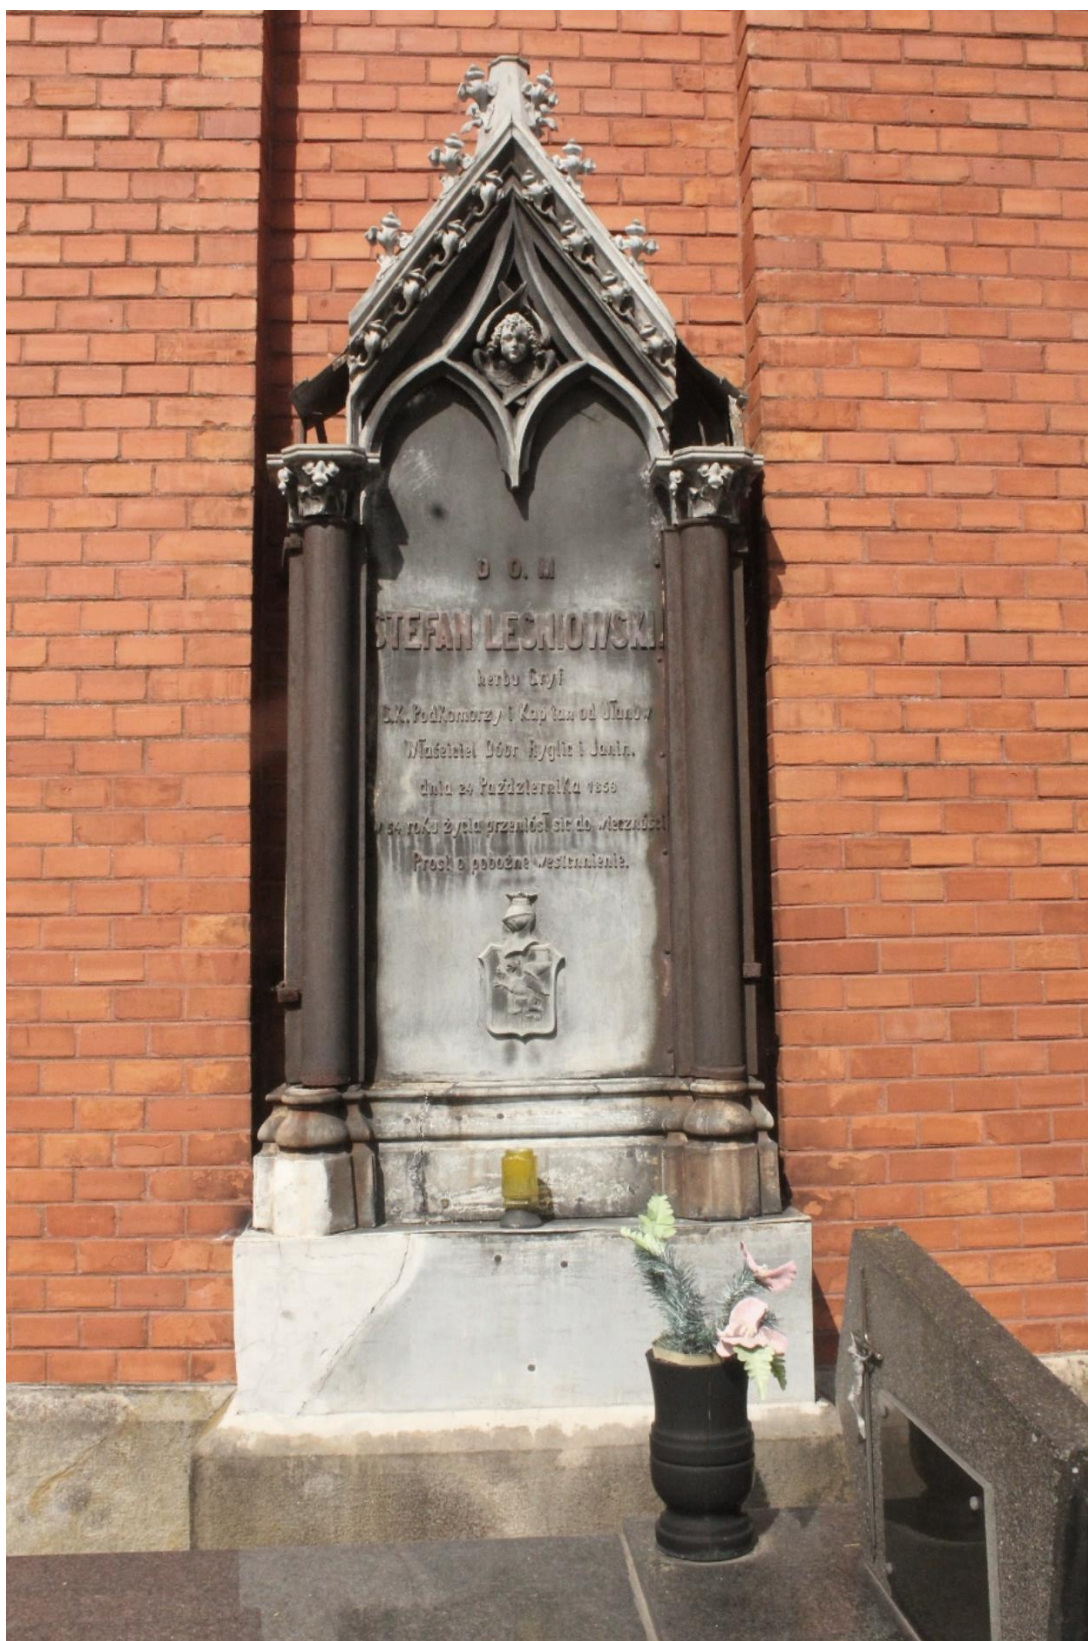
Epitafium Stefana Leśniowskiego na elewacji południowej zachowane w stanie niezadowolającym. Widoczne ubytki w części zwieńczenia, brak krzyża oraz sterczyn. W części cokołu ubytek lewego narożnika uzupełniony zaprawą mineralną.

Fot. nr 42. Kaplica p.w. św. Szczepana z 1913 r. usytuowana na Starym cmentarzu w Ryglicach. Epitafium Stefana Leśniowskiego umieszczone na południowej ścianie kaplicy. Stan przed konserwacją.

- dwie marmurowe płyty epitafijne - oczyszczenie i zabezpieczenie powierzchni;
- epitafium Stefana Leśniowskiego - demontaż epitafium, oczyszczenie i zabezpieczenie powierzchni, rekonstrukcja i uzupełnienie ubytków brakujących elementów dekoracji w materiale i technice analogicznej do oryginału, zaprojektowanie i wykonanie nowego stelaża, osadzenie na ścianie;

1. Inwentaryzacja elementów epitafium.
2. Demontaż elementów epitafium.
3. Oczyszczenie elementów w celu usunięcia wtórnych nawarstwień, produktów korozji. Należy zachować naturalne warstwy patyny, nie dopuścić do efektu przeczyszczenia do „żywego” metalu. W celu oczyszczenia należy zastosować metody mechaniczne (miękkie szczotki, wełna stalowa, metoda strumieniowo ścierna) metody chemiczne (pasty do czyszczenia metalu), metodę ablacji laserowej. Metody czyszczenia powinny być dostosowane do charakteru materiału i rodzaju zniszczeń.

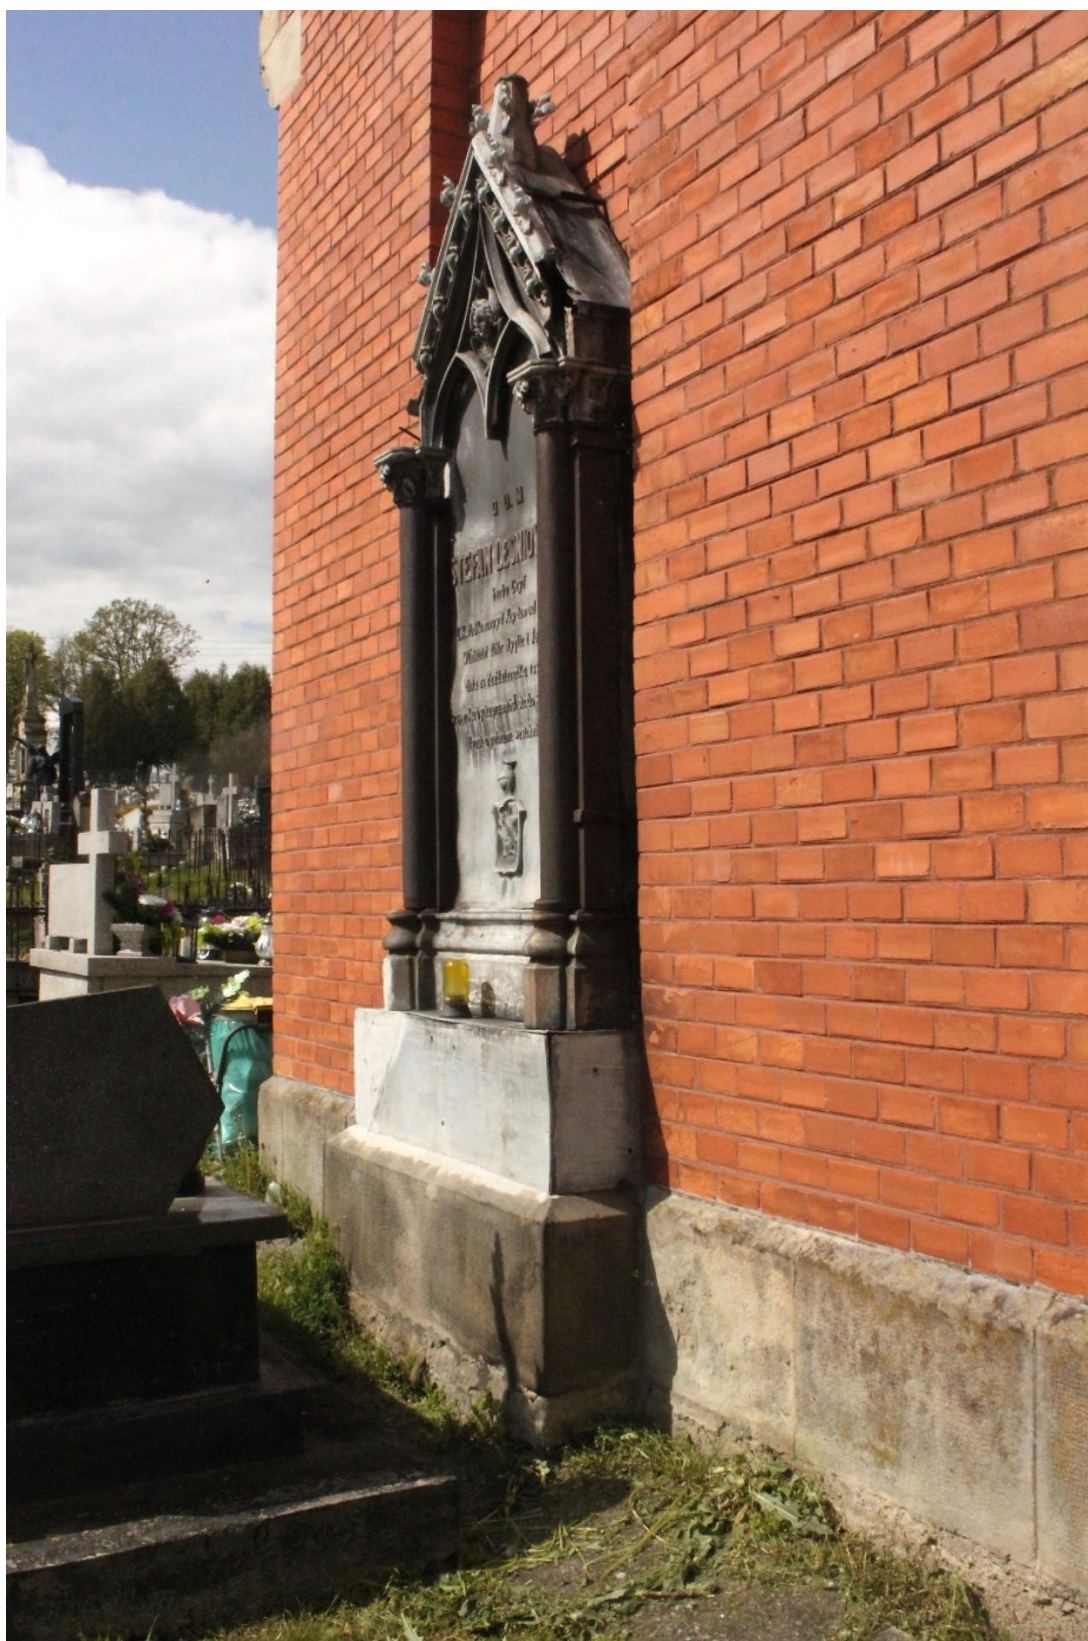
Fot. nr 43. Kaplica p.w. św. Szczepana z 1913 r. usytuowana na Starym cmentarzu w Ryglicach. Epitafium Stefana Leśniowskiego umieszczone we wnęce na południowej ścianie kaplicy. Stan przed konserwacją.

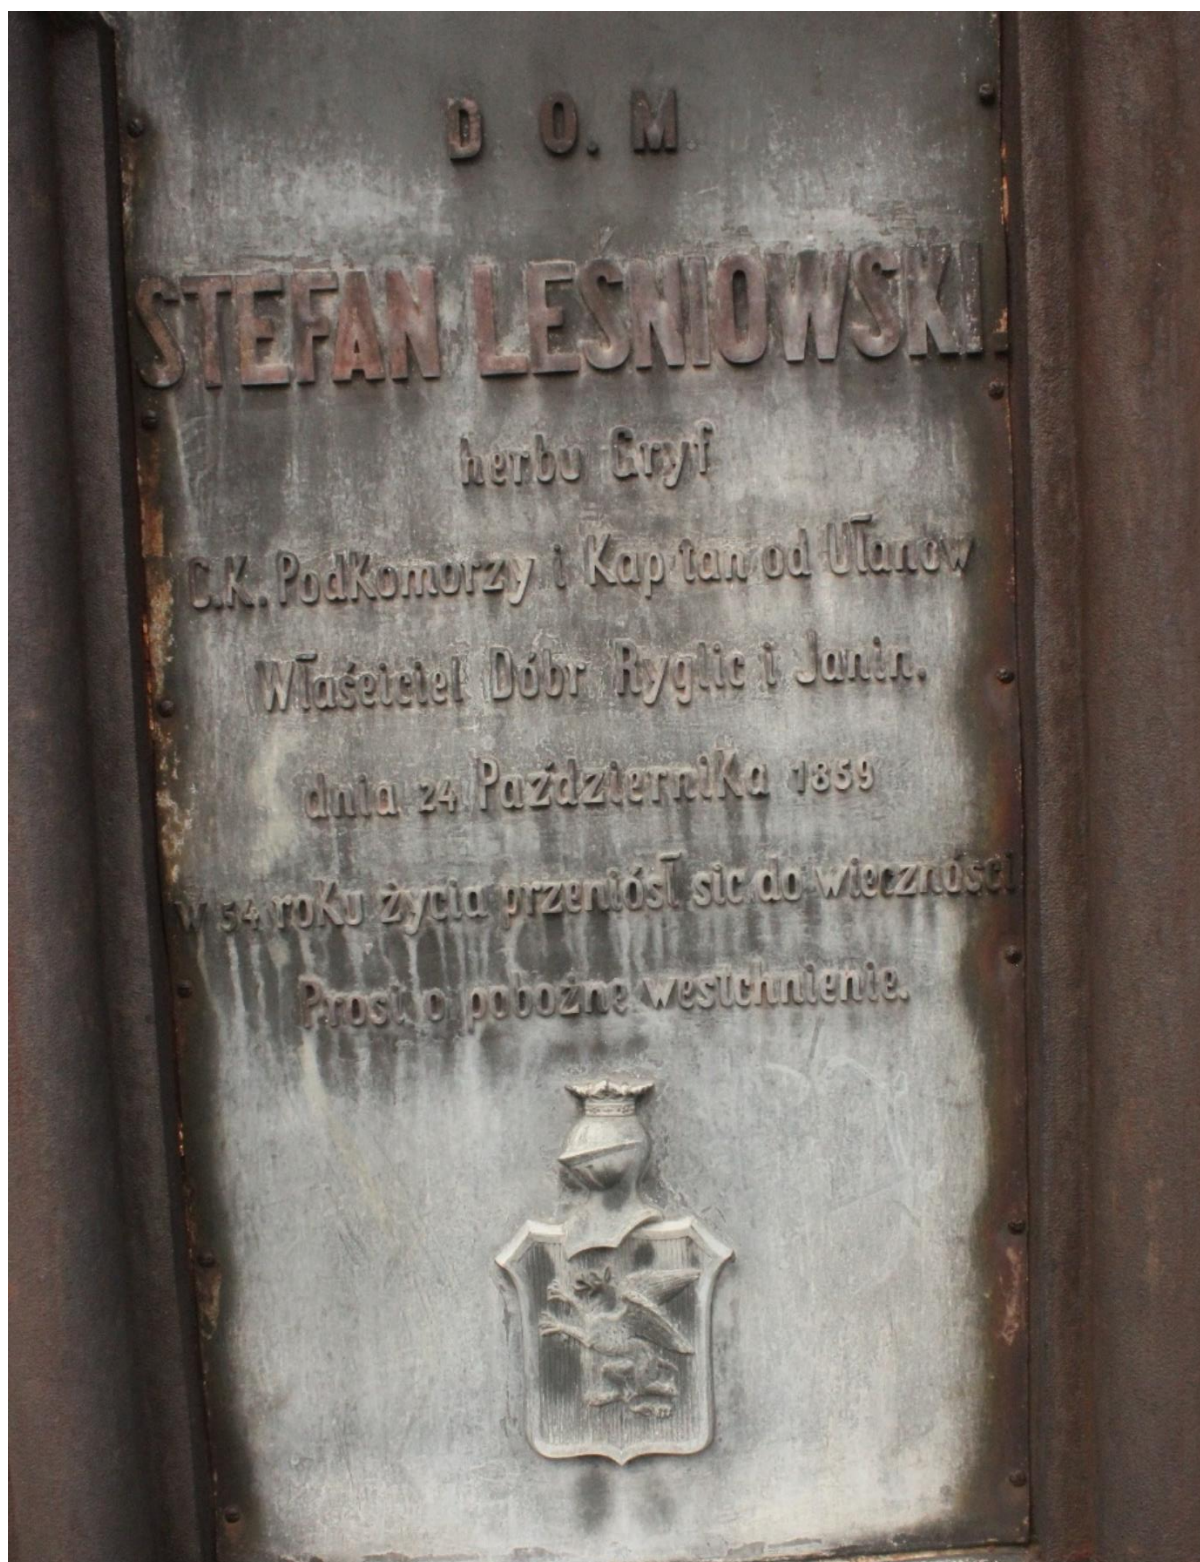
Epitafium jest kompilacją elementów wykonanych w różnych technikach z różnego rodzaju metali. Centralna tablica z inskrypcją wykonana z brązu. Widoczne zabrudzenie powierzchni, lokalne przebarwienia, wypłukania, nierównomierna warstwa patyny. Ubytek litery „i” w słowie „kapitan”. Na styku z elementami żeliwnymi widoczna aktywna korozja.

Fot. nr 57. Kaplica p.w. św. Szczepana z 1913 r. usytuowana na Starym cmentarzu w Ryglicach. Tablica epitafijna Stefana Leśniowskiego. Stan przed konserwacją.

4. Korekta wymiarowa – prostowanie - w zakresie elementów wykonanych z blachy cynowo-ołowiowej.
5. Wykonanie napraw, uzupełnienie ubytków materiałami dostosowanymi do charakteru elementów. Na tablicy epitafijnej rekonstrukcja brakującej litery „i” w słowie „kapitan”. Forma rekonstrukcji elementów zwieńczenia powinna zostać opracowana pod względem materiału i technologii na wzór zachowanych oryginalnych elementów.

6. Wykonanie warstwy złocenia na literach Stefan Leśniewski.
7. Zaprojektowanie nowego stelażu oraz opracowanie sposobu montażu elementów. Należy uwzględnić charakter pierwotnych elementów montażowych: nity, śruby. Należy uwzględnić warstwy izolacji, aby zabezpieczyć elementy przed tworzeniem się ognisk korozji np. na styku brązu z żeliwem. Zaleca się zaprojektowanie stelażu w całości z metalu, bez użycia drewna.

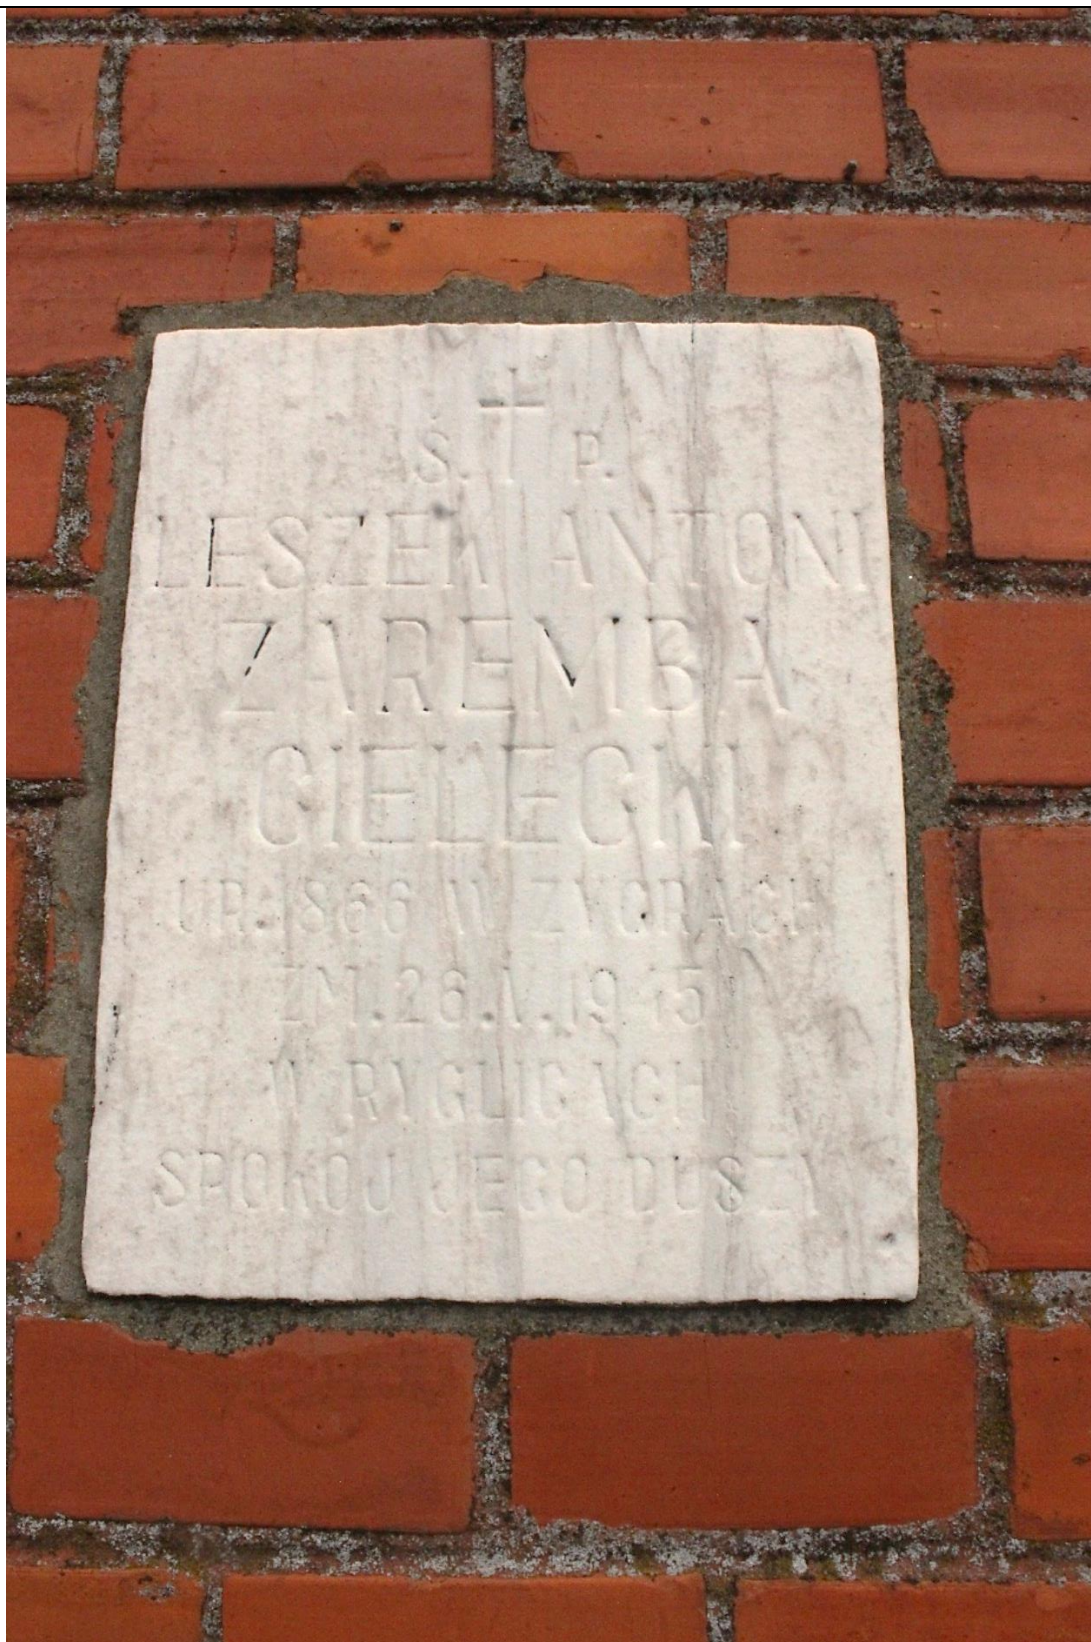
Fot. nr 61. Kaplica p.w. św. Szczepana z 1913 r. usytuowana na Starym cmentarzu w Ryglicach. Tablica epitafijna Leszka Antoniego Zaremby Cieleckiego, ostatniego właściciela dworu w Ryglicach. Tablica umieszczona na elewacji zachodniej kaplicy. Stan przed konserwacją.

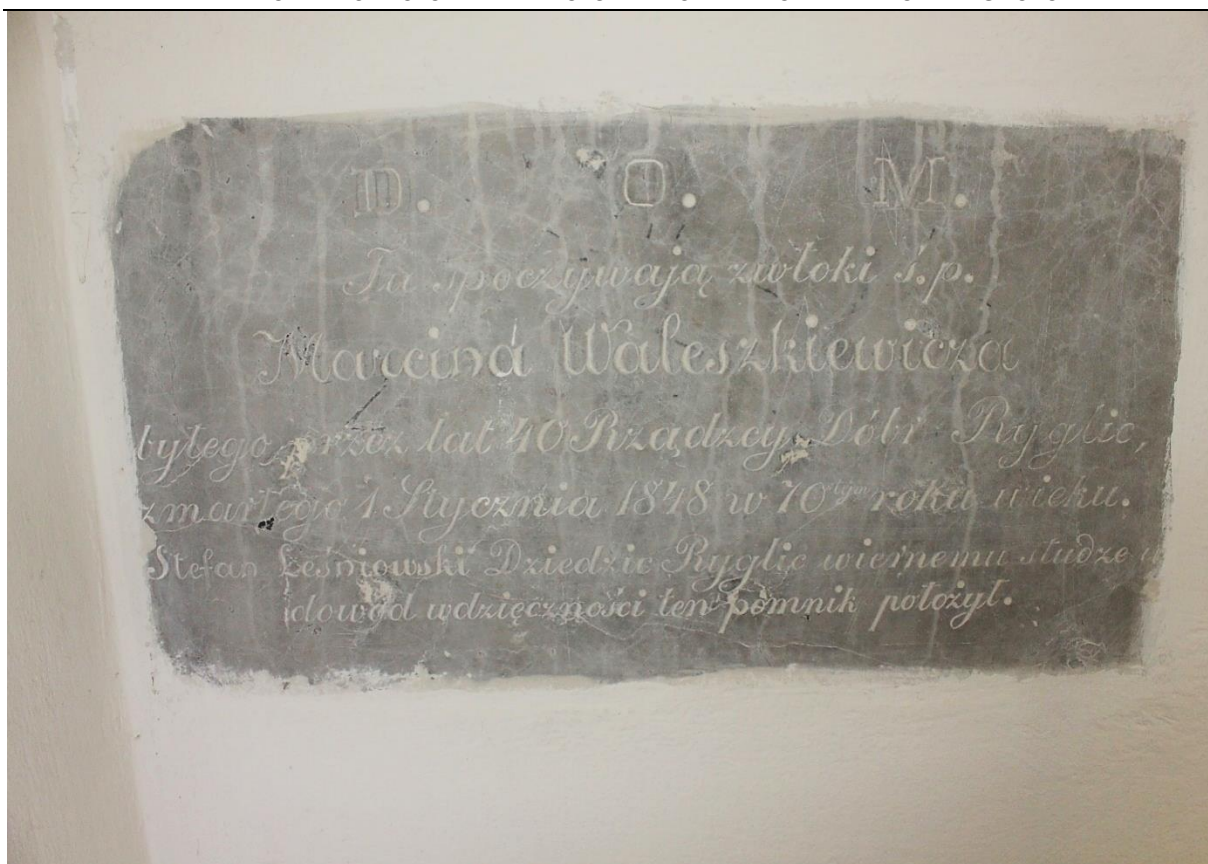
Fot. nr 62. Kaplica p.w. św. Szczepana z 1913 r. usytuowana na Starym cmentarzu w Ryglicach. Tablica epitafijna Marcina Waleszkiewicza, rządcy Ryglic. Tablica umieszczona na ścianie wschodniej wewnątrz kaplicy. Stan przed konserwacją.

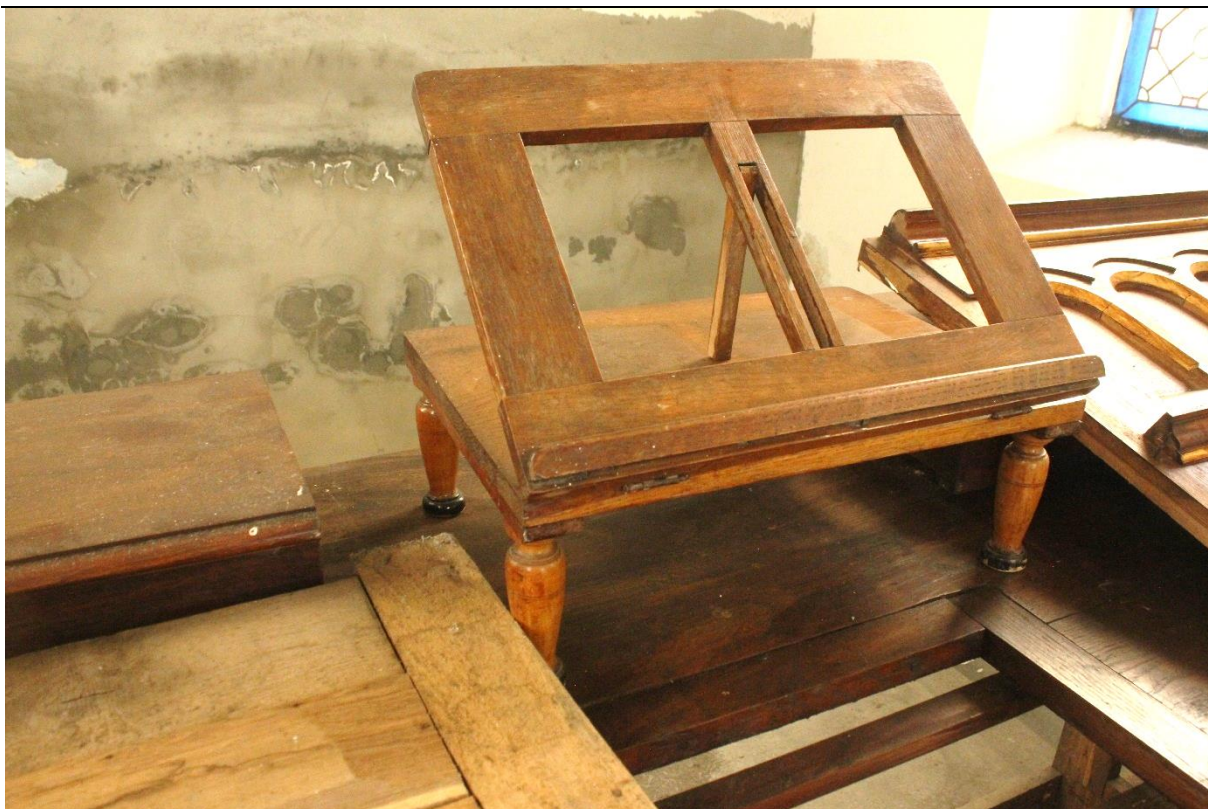
Fot. nr 65. Kaplica p.w. św. Szczepana z 1913 r. usytuowana na Starym cmentarzu w Ryglicach. Zachowane fragmenty nastawy ołtarza. Stan przed konserwacją.
