**PROGRAM ROBÓT BUDOWLANYCH**  
**przy kaplicy cmentarnej p.w. św. Szczepana z 1913 r.**  
**na starym cmentarzu w Ryglicach**

**Obiekt:** Kaplica cmentarna p.w. św. Szczepana

**Lokalizacja:** kaplica położona w centralnej części starego cmentarza parafialnego w Ryglicach,  
dz. nr 990 obręb Ryglice, gmina Ryglice, powiat tarnowski

**Inwestor:** Gmina Ryglice

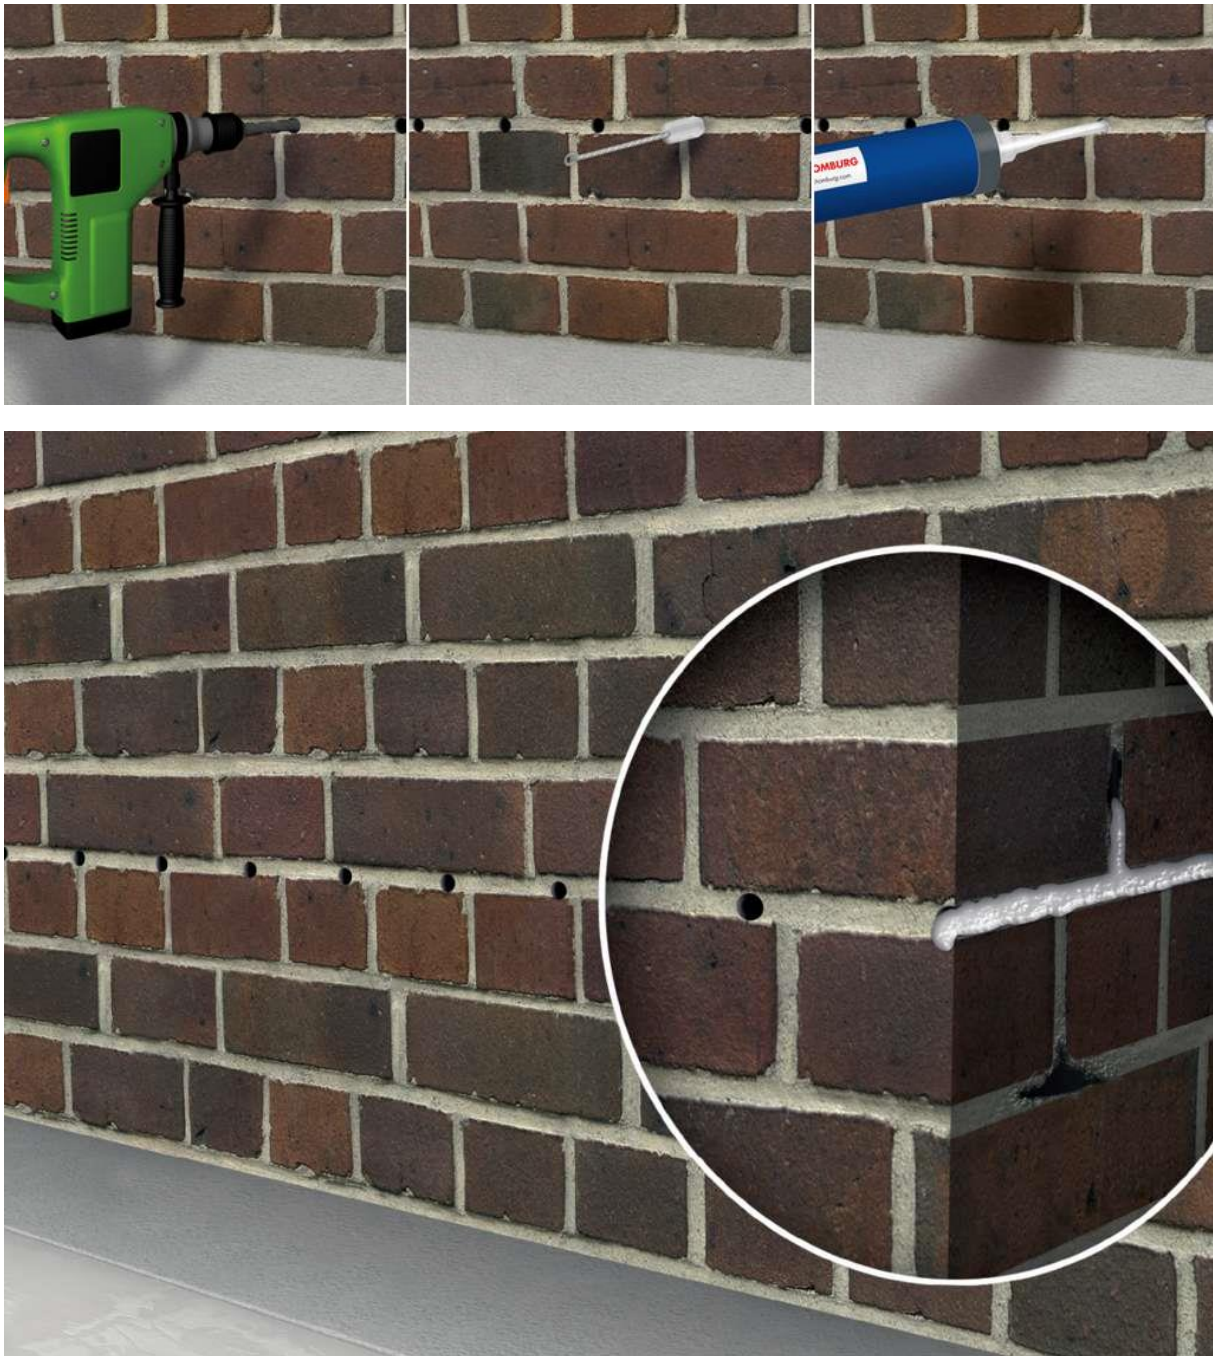
Zdjęcie 11, 13. Schemat wykonania iniekcji poziomej w murze ceglany.

- a. Wiercenie otworów: należy wywiercić otwory o standardowej średnicy  $\varnothing 12$  w odstępach 10 -12,5 cm. Otwory można wiercić w spoinie, co minimalizuje ingerencję w materiał ceglany i sprawia, że po uzupełnieniu fugowania miejsce wprowadzania iniektu jest niewidoczne;

- b. Czyszczenie otworów: przed wykonaniem iniekcji należy z otworów usunąć pył i inne zanieczyszczenia. Do tego celu użyć wycioru lub sprężonego powietrza. Zabieg ten ma na celu poprawę absorpcji preparatu iniecyjnego w konstrukcji;
- c. Wykonanie iniekcji: preparat iniecyjny można aplikować w otwory przy użyciu wyciskacza lub pompy iniecyjnej. Materiał należy podawać w taki sposób, aby całkowicie wypełnić otwór i wstrzykiwać aż do całkowitego wypełnienia otworu. Po wykonaniu uszczelnienia poziomego otwory uszczelnia się zaprawą do wypełniania otworów i pustek.
- d. Uzupelnienie spoin i pomalowanie na czerwono na wzór istniejących.

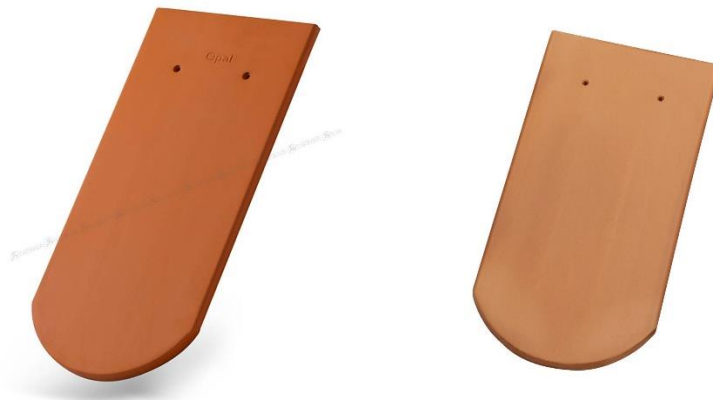
*Zdjęcie 13, 14. Przykładowe współcześnie produkowane dachówki odpowiadające zachowanemu pierwotnemu.*

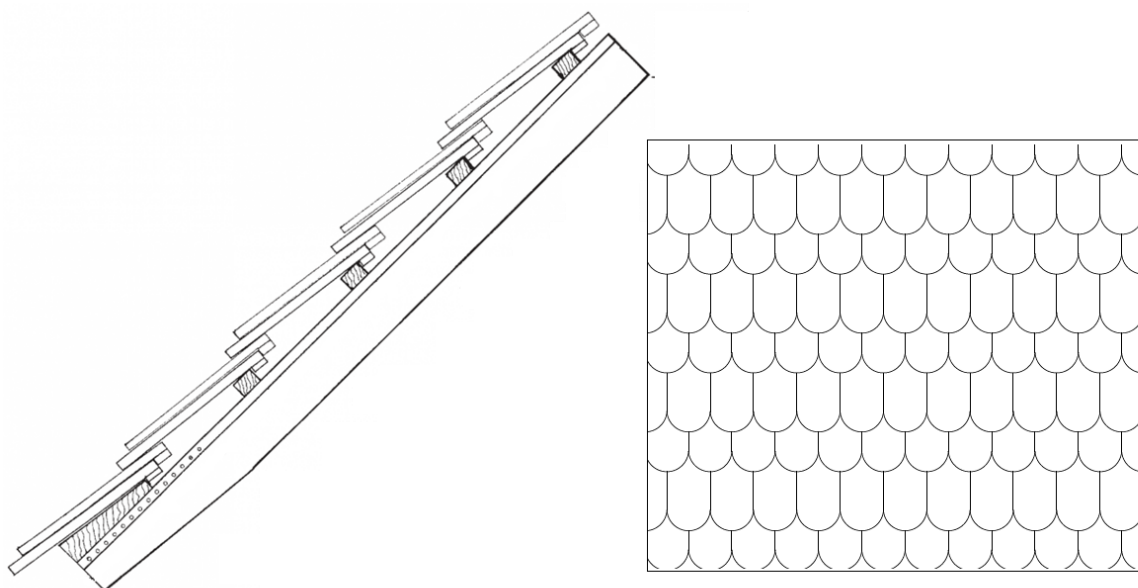
*Zdjęcie 14. Schematyczny rysunek przedstawiający sposób montażu dachówki karpiówki w koronkę wraz z proponowanym orientacyjnym rozstawem dachówek.*

Na podstawie analizy zachowanych fragmentów pierwotnego pokrycia we wnętrzu ramy wieżyczki na sygnaturkę zaplanowano ułożenie dachówki w układzie koronki. Charakteryzuje się on tym, że na jednej łacie leżą dwa rzędy karpiówek: warstwa spodnia i kryjąca. Maksymalny rozstaw łat przy

montażu w koronkę, przy karpiówce typu wieżowego (o mniejszym niż standardowy rozmiarze), wynosi około 19,0 - 23,0 [cm]. Proponowany rozstaw

Pod pokryciem z dachówki należy zamontować warstwę przeciwwilgociowej i paroprzepuszczalnej membrany dachowej. Membrana dachowa stanowi dodatkową warstwę zabezpieczającą przed wiatrem, deszczem i śniegiem. Gramatura membrany stosowanej pod dachówkę powinna wynosić nie mniej niż 160 [g/m<sup>2</sup>].
