## EKSPERTYZA TECHNICZNA

**TEMAT:** EKSPERTYZA TECHNICZNA MURU  
OKALAJĄCEGO WŁASNOŚĆ BANKU  
GOSPODARSTWA KROJOWEGO W KALISZU

**ADRES :** Pl. BOGUSŁAWSKIEGO 2, 62-800 KALISZ  
DZ. NR 19, OBRĘB EMID. 034 ŚRÓDMIEŚCIE I,  
035 ŚRÓDMIEŚCIE II, 045 ŚRÓDMIEŚCIE II,  
JEDNOSTKA EWID: 306101\_\_1 MIASTO KALISZ.

lipiec 2018 r.

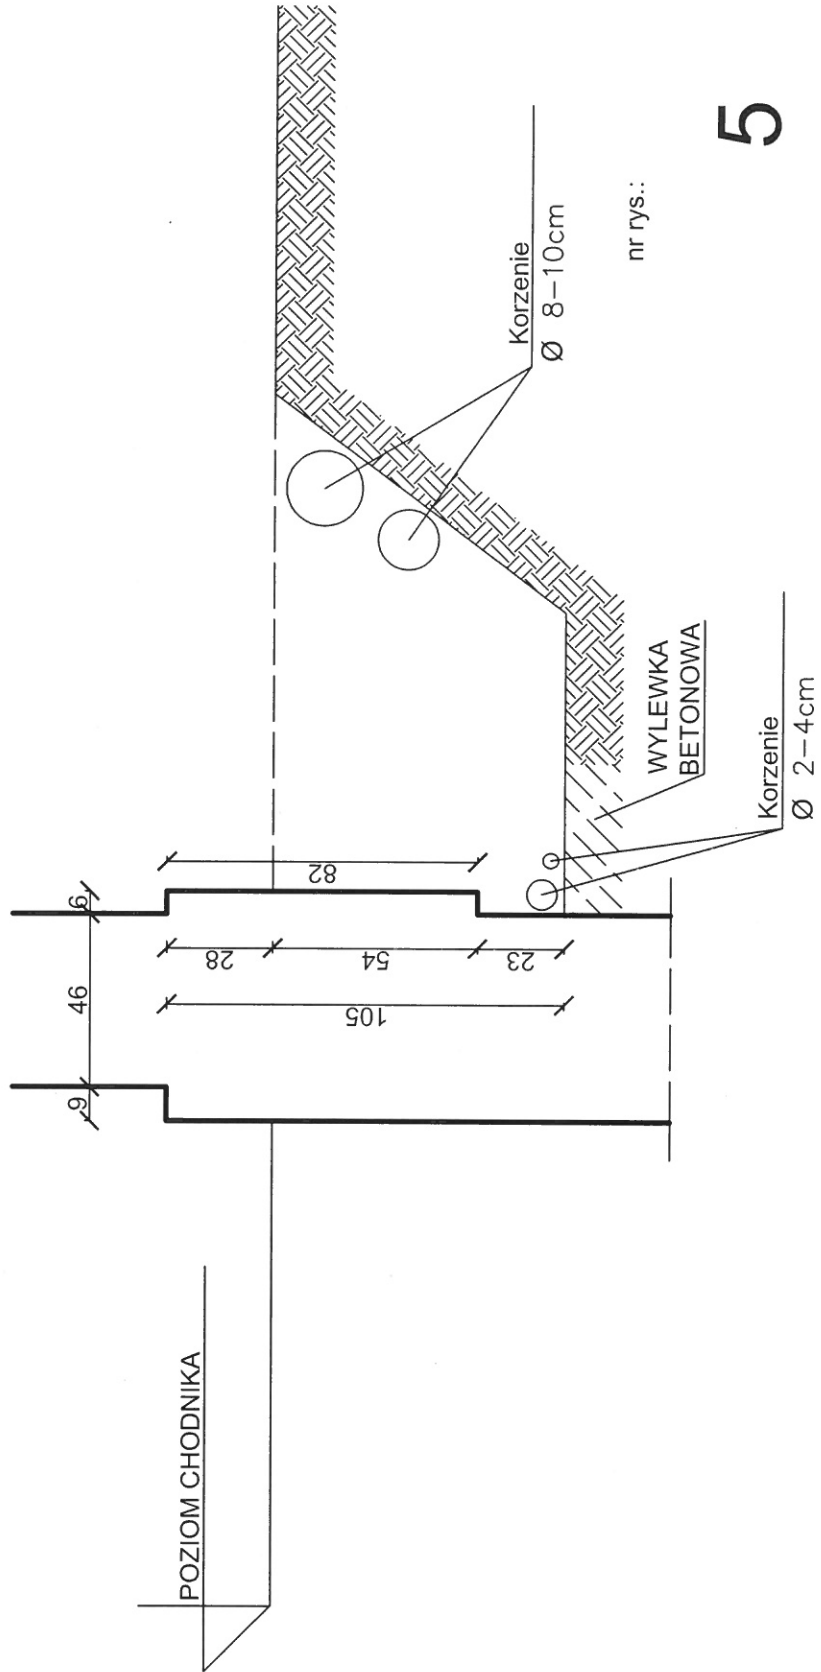
# ODKRYWKA NR 1

Wizję lokalną przeprowadzono w dniach 27-06-2018 r i 06-07 -2018 r. W czasie wizji w dniu 06-07-2018 r.obecny był przedstawiciel Banku Gospodarstwa Krajowego W ramach wizji dokonano oględzin makroskopowych elementów budowlanych w zakresie podanym w punkcie 1.0, wykonano dwie odkrywki fundamentów. Usytuowanie odkrywek pokazano na rys. nr 3 . W odkrywce nr 1 wykonano wykop na głębokość 0.77 m. Na dnie wykopu natrafiono na wylewkę betonową, która uniemożliwiła wykonanie odkrywki do spodu fundamentu. W odkrywce stwierdzono pozostałości korzeni o grubości 8 –10 cm. oraz liczne korzenie o mniejszych średnicach.  
( foto. nr93,94,95,96,97,98,99,100,101,102,)

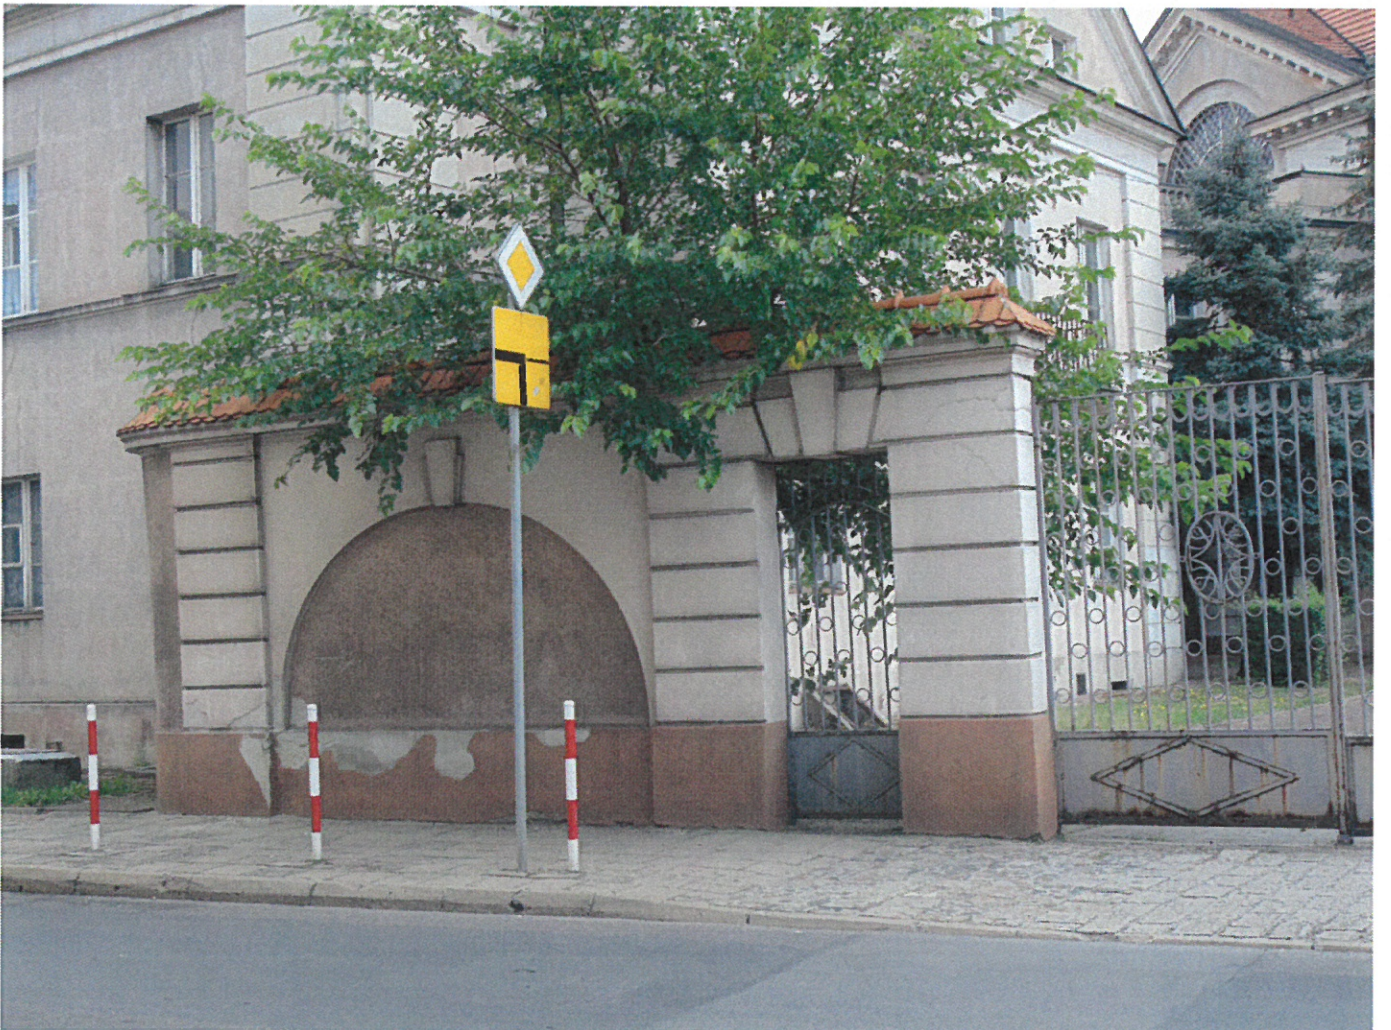
3

Zaobserwowano również liczne zarysowania zarówno poziome jak i pionowe na całej długości ogrodzenia od strony wewnętrznej (foto nr 21,58,59,74,83,84,85,86,87,88,89,90,91,92), od strony zewnętrznej ( foto. nr 3,61,62,64,65,67,69,70,71,72,78,79,)
