## **EKSPERTYZA TECHNICZNA 12/2021**

Temat: **Ekspertyza konstrukcji dachu w budynku Urzędu Miasta Poznania  
przy ul. Słowackiego 22 w Poznaniu.**

Poznań, 15.10.2021 r.

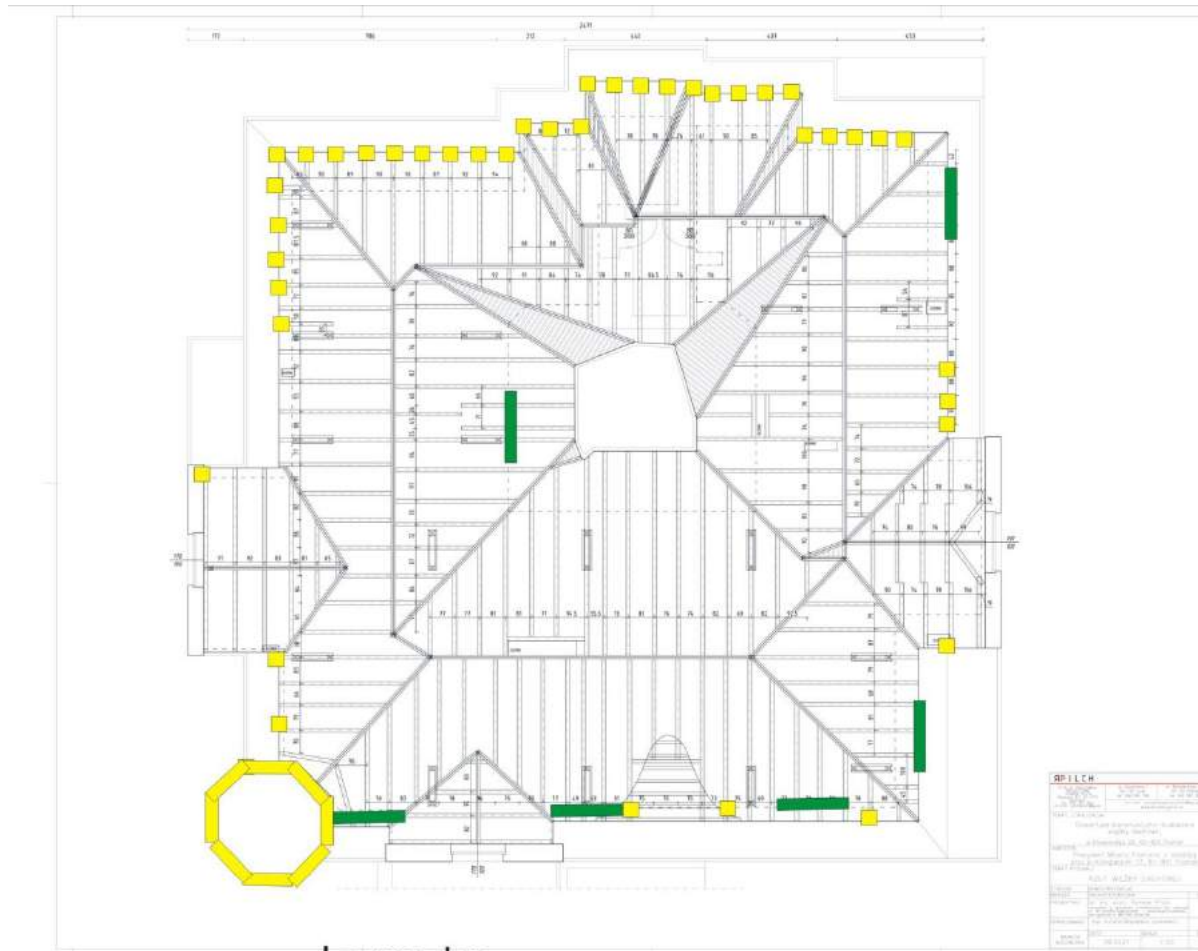
## Mapy zniszczeń

- grzyby rozkładu szarego i brunatnego
- owady szkodniki techniczne drewna

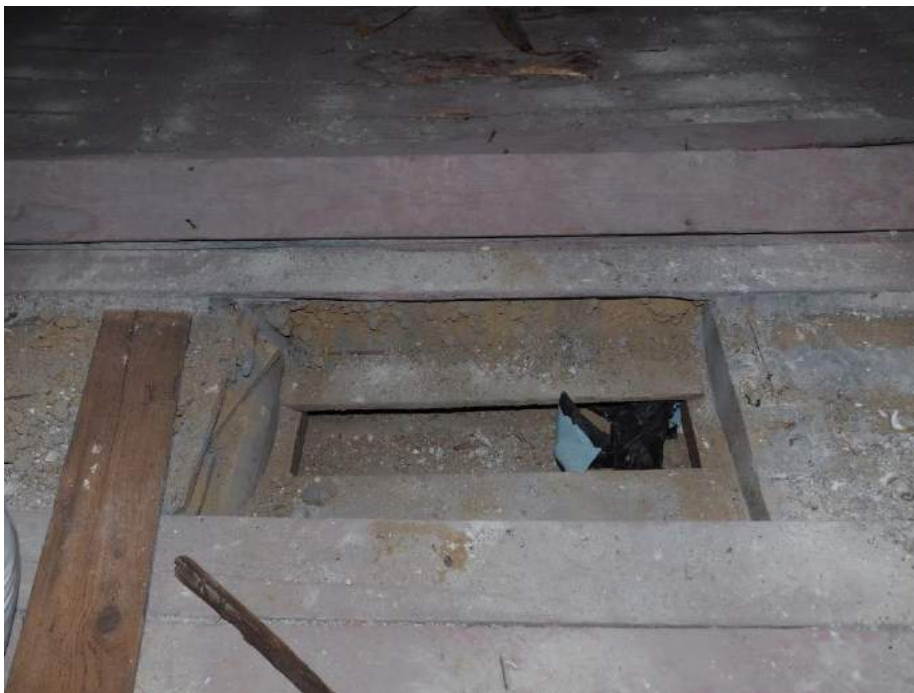
Na podstawie oględzin oraz w wyniku przeprowadzonych badań makroskopowych ustalono, iż luźne poszycie posadzki z desek na legarach wykazuje trwałość użytkową ze śladami powierzchniowego zużycia i nielicznych miejscowych ubytków. Ubytki te nie stanowią ognisk korozji biologicznej w znaczeniu szkodliwym. Wskazuje się na możliwość przeprowadzenia renowacji desek posadzkowych w postaci oczyszczenia i zaimpregnowania powierzchni zewnętrznej- użytkowej roztworami ogniochronnymi oraz solnymi zachowując dalszą jej przydatność do użytkowania. Nie zachodzą żadne przesłanki, aby bez zmiany sposobu użytkowania z obecnej jako poddasze nieużytkowe przeprowadzać jakiegokolwiek remonty kapitalne posadzki poddasza.

Fot.5. Odkrywka podłogi poddasza

Należy podczas robót dotyczących wymianę pokrycia dachu dokonać zabezpieczenia posadzki z desek przed warunkami atmosferycznymi oraz uszkodzeniami mechanicznymi.
