NAZWA PRZEDSIĘWZIĘCIA				
<b>TERMOMODERNIZACJA BUDYNKU ADMINISTRACYJNEGO WOJEWÓDZKIEGO INSPEKTORATU OCHRONY ROŚLIN I NASIENICTWA W KOSZALINIE ODDZIAŁ W STARGARDZIE Izolacja tarasów ; Izolacja ścian</b>				
NAZWA OBIEKTU		BUDYNEK UŻYTECZNOŚCI PUBLICZNEJ		
ADRES OBIEKTU		73-110 Stargard ul. Szymanowskiego 31A dz. nr 529 obręb ewidencyjny nr 0005 Stargard ; jedn. ewid. 321401_1		
INWESTOR		Wojewódzki Inspektorat Ochrony Roślin i Nasiennictwa w Koszalinie 75-411 Koszalin , ul. Partyzantów 7-9		
<b>EKSPERTYZA TECHNICZNA DOTYCZĄCA STANU TECHNICZNEGO TARASÓW I ŚCIAN PIWNIC PROJEKT BUDOWLANY KONSTRUKCYJNY</b>				
JEDNOSTKA PROJEKTOWA		MB - MAXIPROJEKT ul. Morska 60/9, 75-227 Koszalin		
ZESPÓŁ PROJEKTOWY	IMIĘ I NAZWISKO NR UPRAWNIEŃ	SPECJALNOŚĆ	DATA OPRACOWANIA	PODPIS
BRANŻA	KONSTRUKCJA			
PROJEKTANT	mgr inż. Rajmund Pluto-Prądyński upr. UAN/N/7210/296/86 ZAP/BO/2360/01	projektant w specjalności konstrukcyjno- budowlanej	X.2021 r.

## **1.0. EKSPERTYZA TECHNICZNA STANU KONSTRUKCJI I ELEMENTÓW BUDYNKU Z UWZGLĘDNIENIEM STANU PODŁOŻA GRUNTOWEGO ; REMONT IZOLACJI TARASÓW ORAZ IZOLACJI ŚCIAN PIWNICZNYCH I FUNDAMENTOWYCH.**

do ekspertyzy technicznej określającej stan izolacji tarasów i określeni

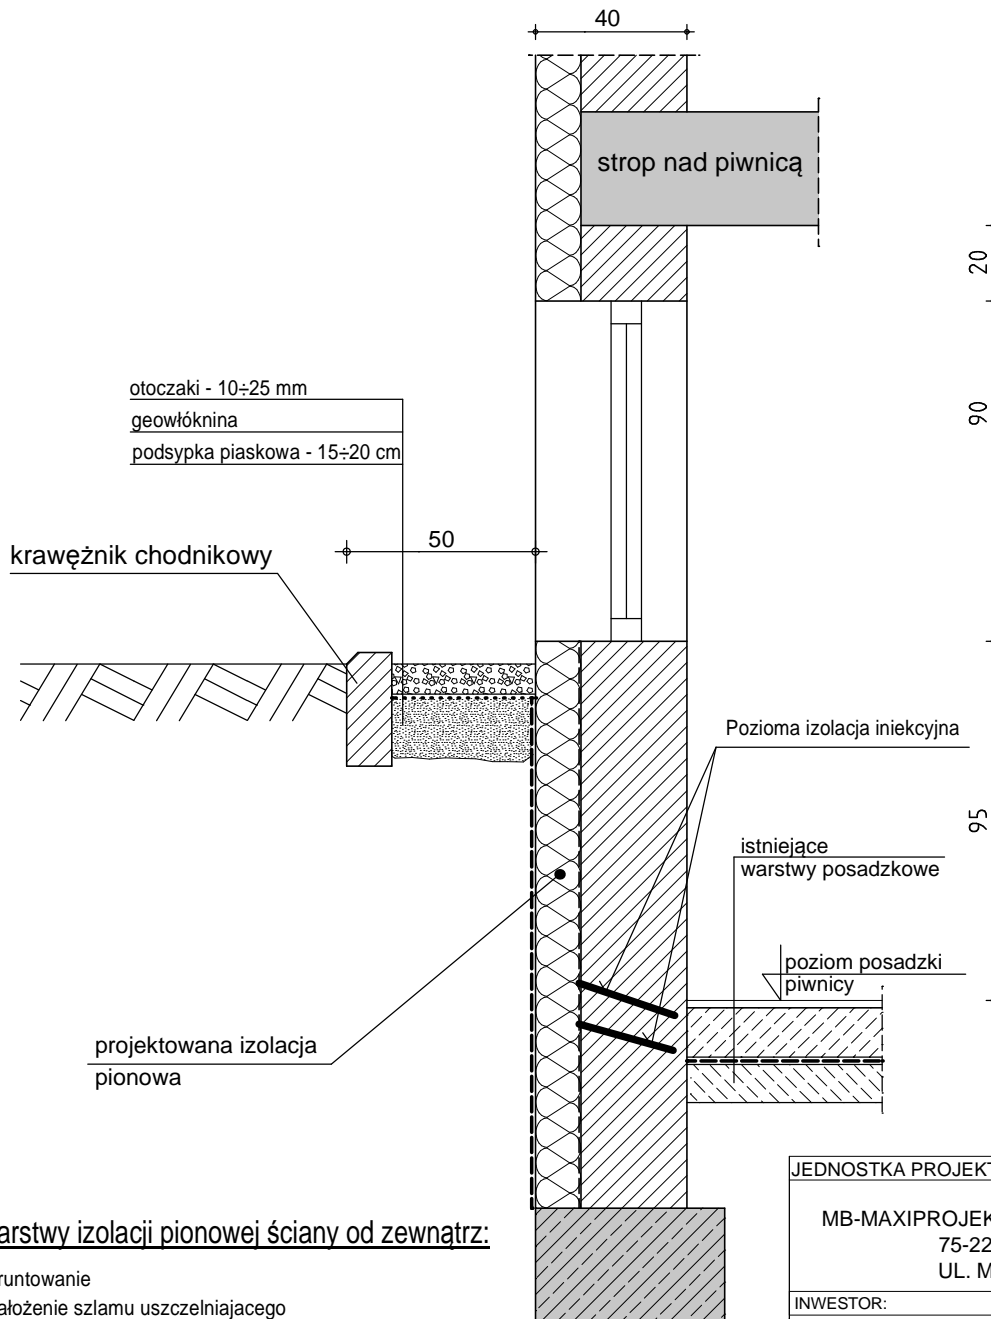
# Szczegół wykonania izolacji ścian piwnic

W wyniku przeprowadzonych badań stwierdzono znaczne zawilgocenie ścian zewnętrznych fundamentowych oraz piwnic, które zostało spowodowane brakiem izolacji pionowej oraz poziomej bądź jej szczątkowym stanem oraz braku należytej konserwacji. Na wilgoć w pomieszczeniach piwnicznych w znacznym stopniu wpływ miał również brak należytej wentylacji. W chwili obecnej w związku z długotrwałym działaniem wilgoci na ściany piwnic, uległy one znacznej korozji i należy je w możliwie krótkim czasie zabezpieczyć przed dalszą korozją. Woda poczyniła już znaczne zniszczenia:

- na dużej powierzchni tynk pod wpływem stałego działania wilgoci uległ korozji (cegły i tynk zmurszały)
- na dużych odcinkach ścian piwnic w miejscach wzmożonego działania wody została również wypłukana zaprawa ze spoin muru ceglanego
- tynk przy oknach oraz na styku z terenem w wyniku penetracji w ścianę pęka i odpada

## Warstwy izolacji pionowej ściany od zewnątrz:

- gruntowanie
- nałożenie szlamu uszczelniającego
- izolacja pionowa: emulsja bitumiczno-polimerowa
- płyty izolacji termicznej: polistyren ekstrudowany XPS gr. 12 cm
- montaż maty ochronnej (folii kubełkowej)
