PROJEKT WYKONAWCZY

**NAZWA PROJEKTU: REMONT DACHÓW ZABYTKOWYCH BUDYNKÓW
ZNAJDUJĄCYCH SIĘ NA TERENIE MUZEUM**

**ZAKRES ZADANIA: WYMIANA POKRYCIA DWÓCH DACHÓW ZE SŁOMY ORAZ
DWÓCH DACHÓW Z SZYNDLI WRAZ Z ROBOTAMI
TOWARZYSZĄCYMI**

**LOKALIZACJA: TEREN MUZEUM, WDZYDZE DZIAŁKI 178/4, 179/2, 83-406
WDZYDZE**

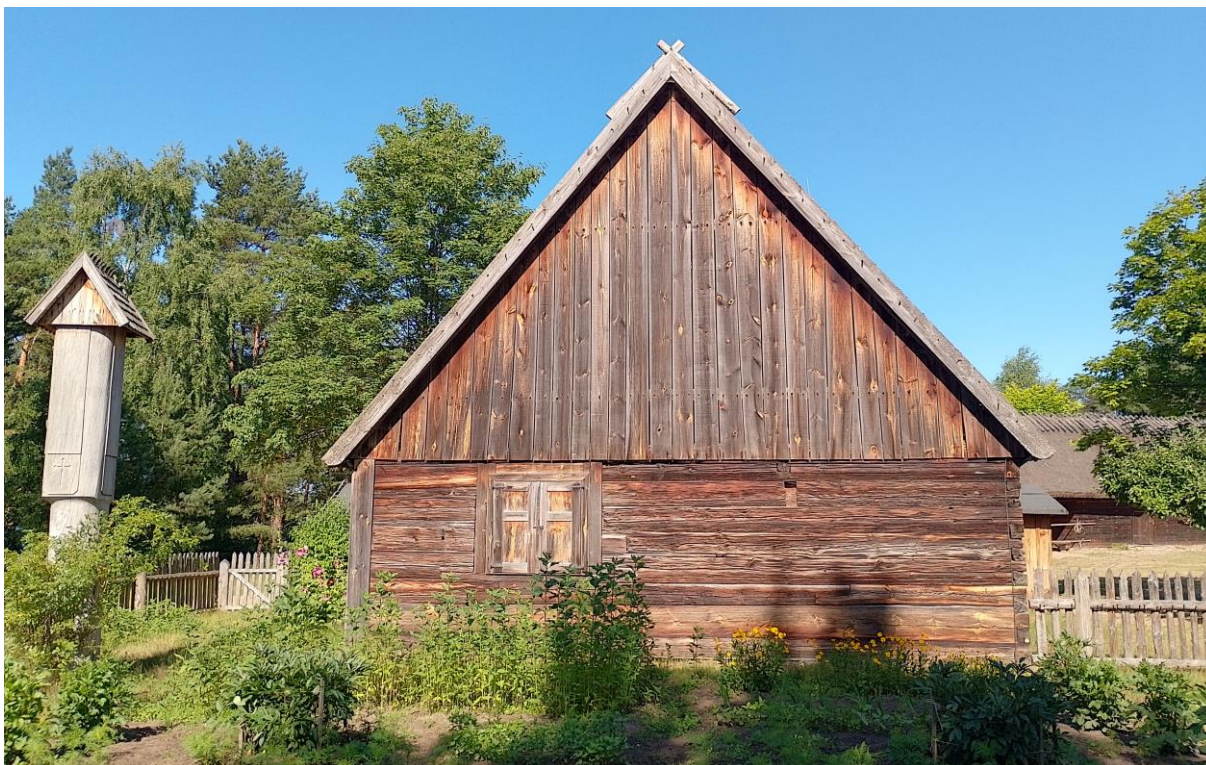
Stan zachowania strzechy jest niedostateczny. Połac północna jest w większości zarośnięta mchem, a słoma w całości zbutwiała. Struktura pokrycia dachu jest zdegradowana, na całej powierzchni widoczne są spodnie łąty. Analogiczny stan zachowania występuje w elewacji południowej/frontowej. Wiatrownice w części zachodniej zarośnięte są porostami i glonami, które działają niszcząco na budulec.

Fot. 3. Dworek z Trzebunia, elewacja wschodnia (fot. K. Oziębłowska, lipiec 2023 r.).

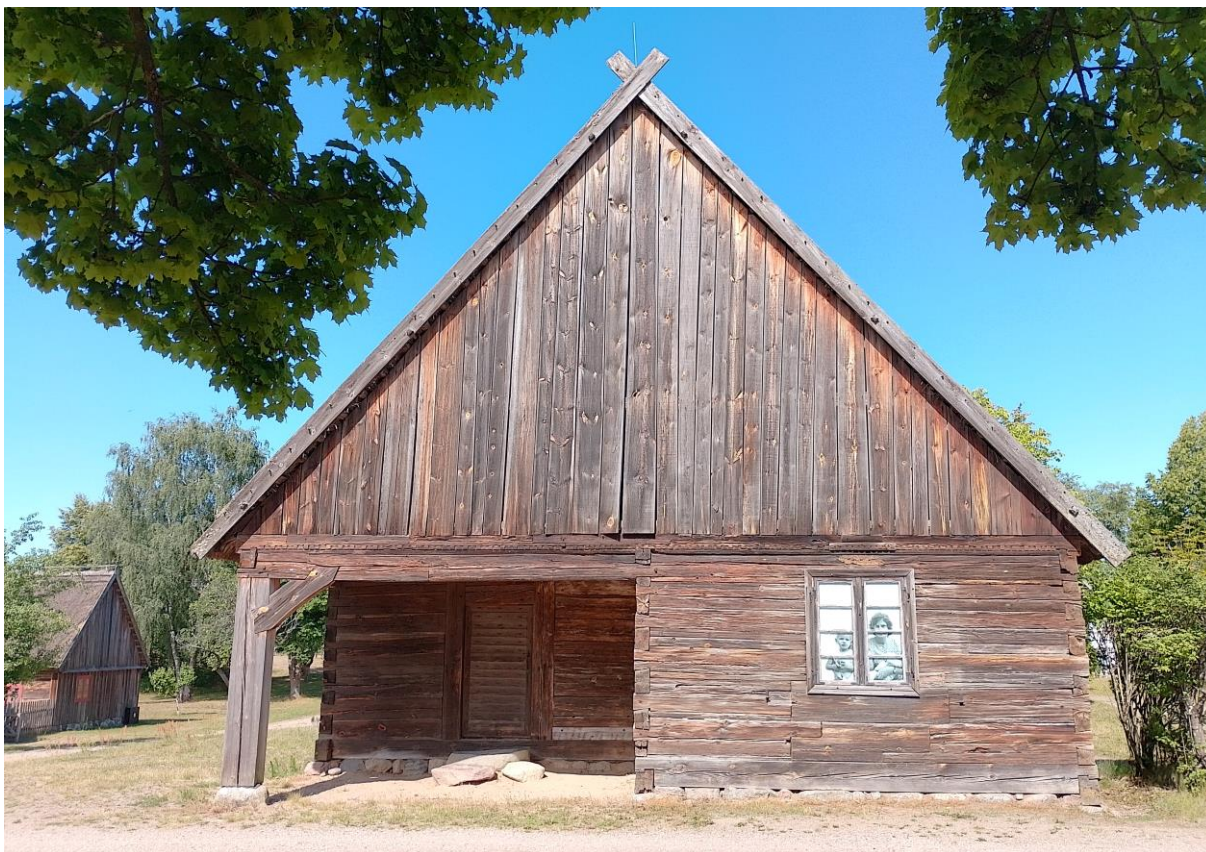
Stan zachowania strzechy jest niedostateczny. Połąć północna jest w większości zarośnięta mchem, a słoma w całości zbutwiała. Struktura pokrycia dachu jest zdegradowana, na całej powierzchni widoczne są spodnie łąty. W elewacji południowej słoma również zbutwiała z przebijającymi łątami spodnimi. Wiatrownice w części zachodniej zarośnięte są porostami i glonami, które działają niszcząco na budulec.

Fot. 3. Dworek ze Skwieraw, elewacja wschodnia (fot. K. Oziębłowska, lipiec 2023 r.).
