**Opinia techniczna dotycząca spękań tunelu
pomiędzy budynkami 1141 i 1153 na terenie
Exploseum przy ul. Alfreda Nobla w Bydgoszczy.**

Tunel pomiędzy budynkami 1141 i 1153

**Exploseum w Bydgoszczy
ul. Alfreda Nobla
85-001 Bydgoszcz
nr ew. działki 2/92 obr. ew. 133**

19.12.2019r.

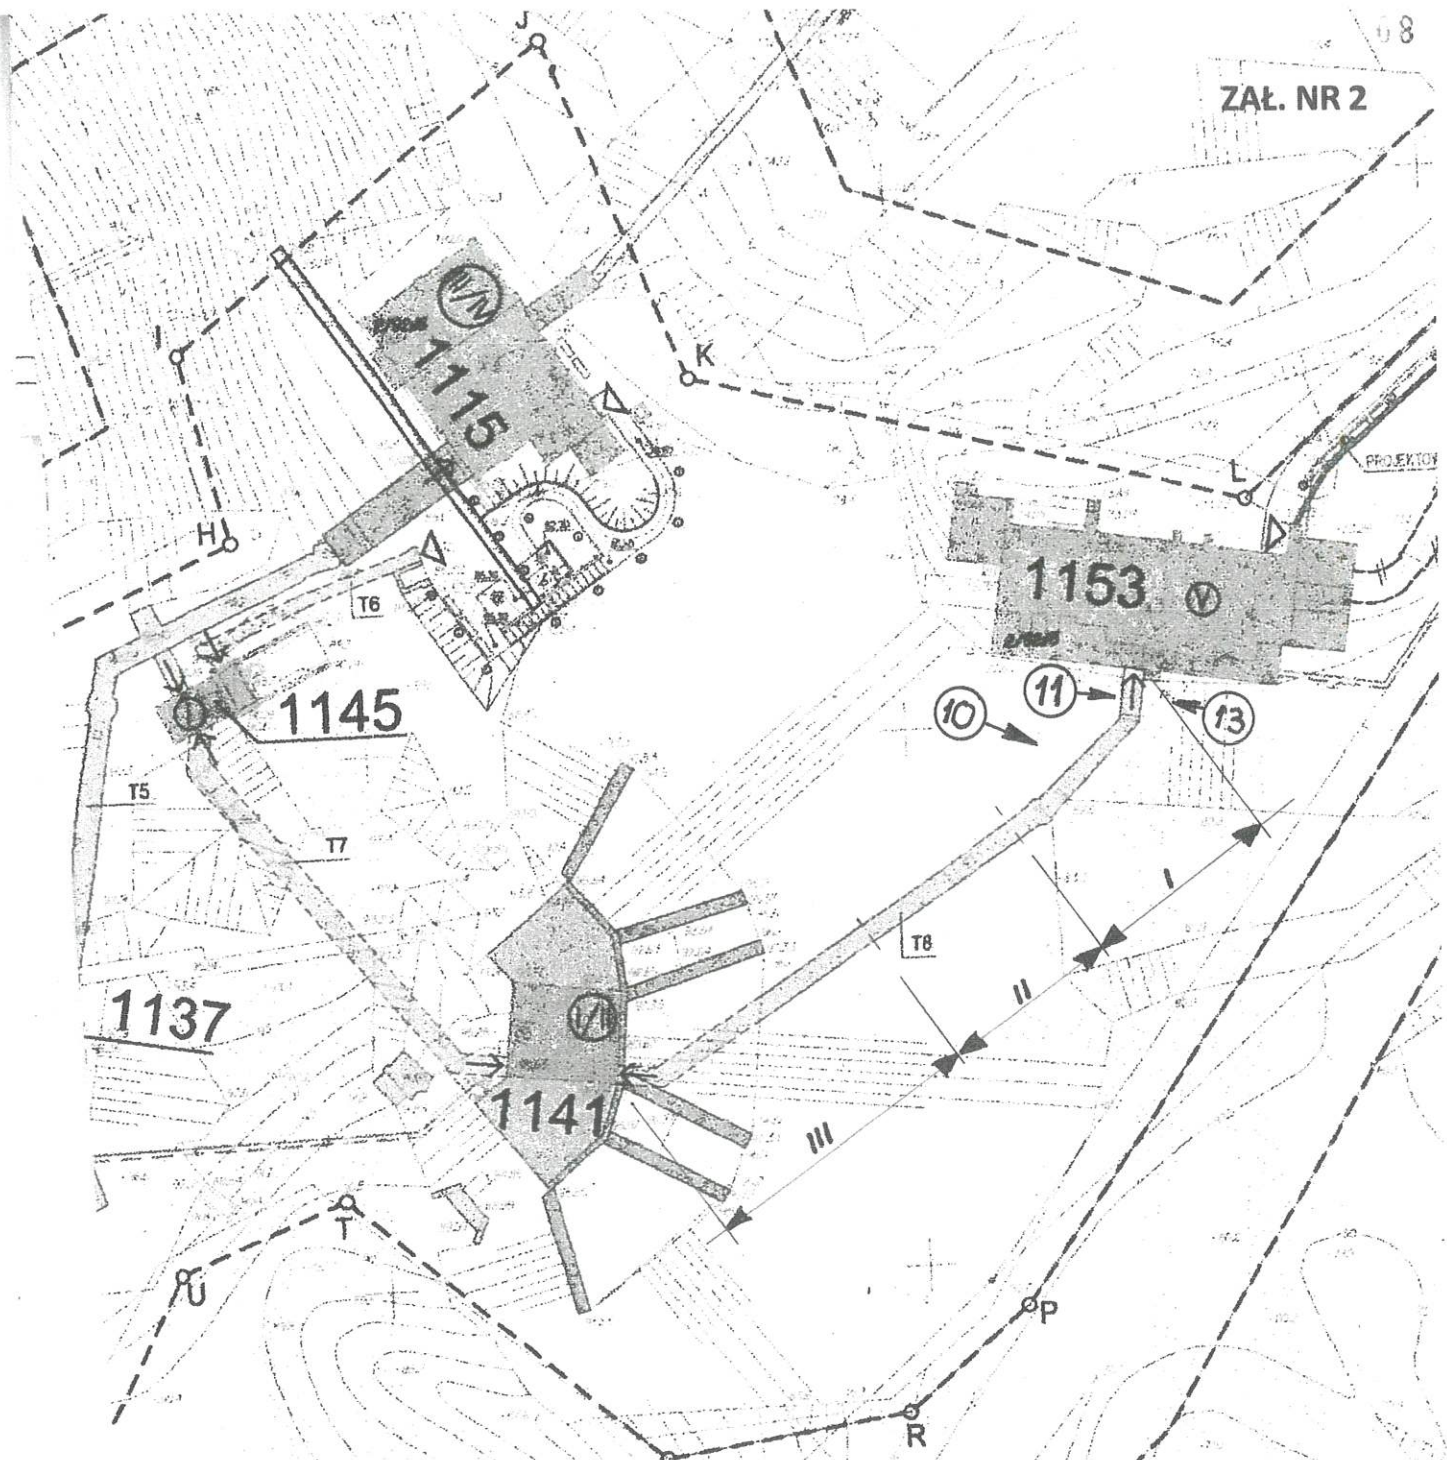
**SZKIC SYTUACYJNY TUNELU – ŁĄCZNIKA
MIĘDZY BUDYNKAMI NR 1141 I 1153**

Fragment części podziemnej tunelu – nowe rysy które powstały wzdłuż naprawianych w 2010 r. spękań w ścianach, stropie oraz dennej płycie. Szczegóły uszkodzeń pokazano na fot. nr 2,4,6,8
