## Ocena techniczna

wraz z szacunkową wyceną kosztów naprawczych, mających na celu doprowadzenie budynku ZOLP w Rasztowie do dobrego stanu technicznego

Zakład Opiekuńczo – Leczniczy Psychiatryczny, budynek duży tzw. ZOLP II,  
ul. C.K. Norwida 2, Rasztów

Pruszków, dnia 06.2024r.

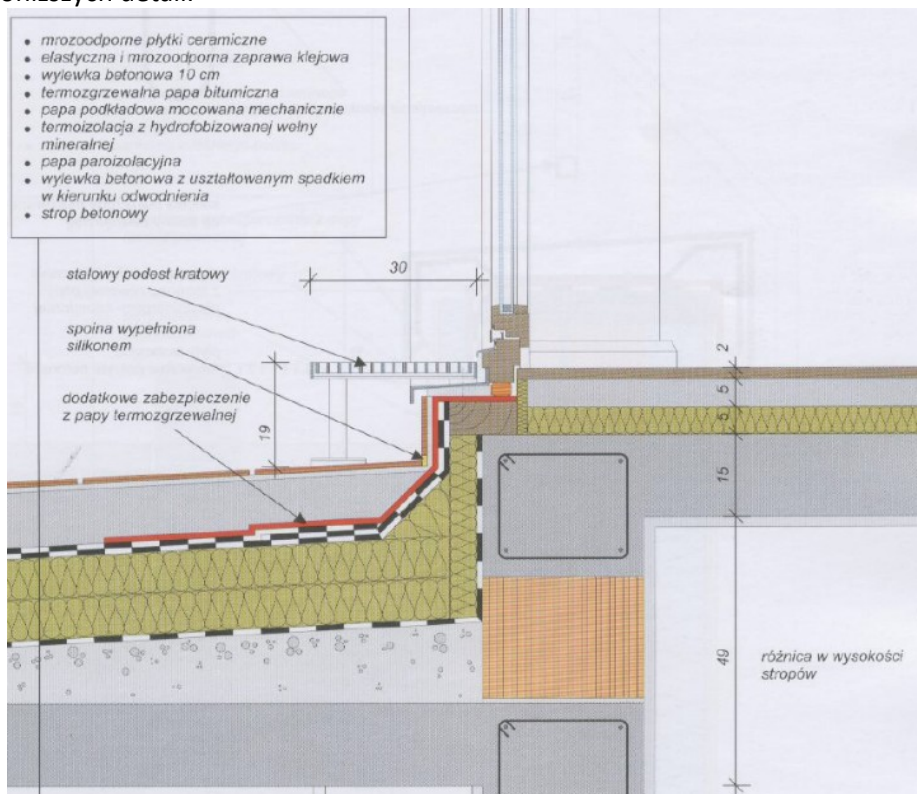
Detal tarasu wykonanego e technologii stropodachu pełnego o tradycyjnym układzie warstw

Zlecaną metodą naprawy jest w tym przypadku będzie usunięcie warstwy płytek, powiększenie spadków np. poprzez szlifowanie wylewki bądź wykonanie nowej warstwy spadkowej oraz odtworzenie warstw najlepiej w pełnym systemie jednego producenta w układzie zbliżonym do jednego z poniższych detali.

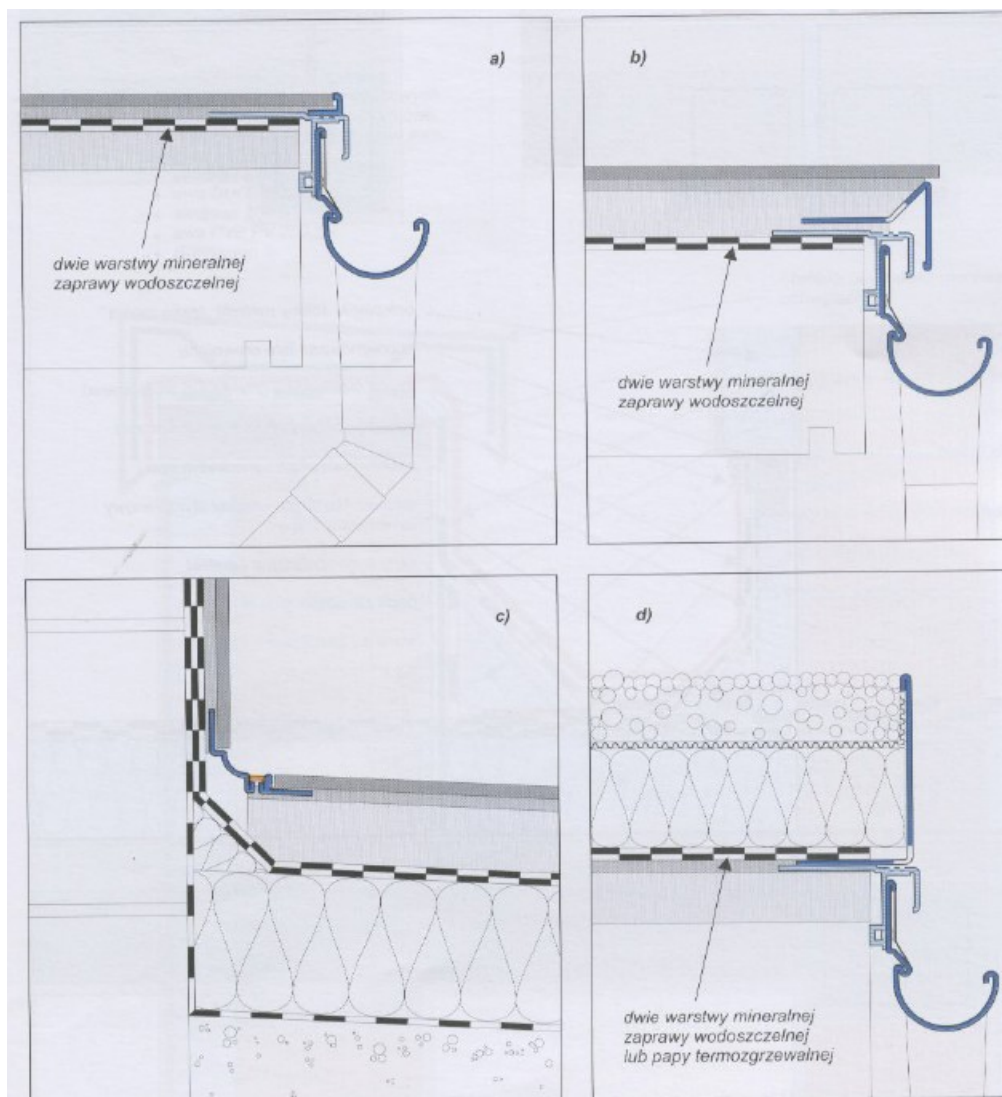
Obróbki brzegowe balkonów i tarasów wykonane z profili systemowych; a) podpłytkowy profil brzegowy z okapnikiem i orynnowaniem; b) profile brzegowe z okapnikiem i orynnowaniem montowane pod wylewką; c) narożnikowy profil poziomy, dylatacyjno – wykończeniowy; d) drenażowy profil brzegowy z okapnikiem i orynnowaniem do stropodachów odwróconych

Przy pracach rozbiórkowych należy zweryfikować stan niższych warstw tarasowych jak np. izolacja termiczna. W przypadku stwierdzenia uszkodzeń bądź zawilgoceń przewidzieć wymianę warstwy. Ponadto zgodnie z wytycznymi ITB „Przy doborze wyrobów w warstwach tarasów i balkonów należy uwzględnić następujące zalecenia:

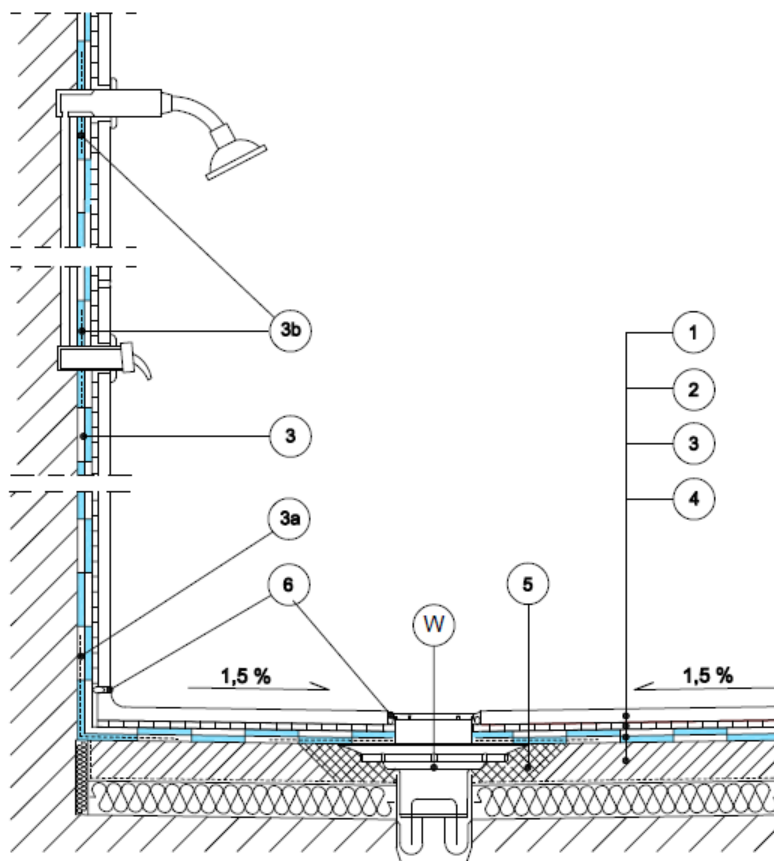
Skutki braku izolacji widoczne są gołym okiem w postaci plam lokalnych odparzeń tynków i powłok malarskich na ścianach czy stolarce okiennej drzwiowej.

Rozwiązaniem tego przypadku będzie zabicie istniejących okładzin, suszenie pomieszczeń, wykonanie hydroizolacji pionowych i poziomych ze szczególnym uwzględnieniem styków płaszczyzn oraz ponowne ułożenie okładzin płytkowych – tym razem do pełnej wysokości pomieszczenia. Zaleca się aby remont tych elementów był kontrolowany przez osobę o odpowiednich kwalifikacjach, która mogłaby zweryfikować jakość robót zanikających. Podobnie jak w przypadku tarasów zaleca się wykonanie nowych warstw w jednym systemie produkcyjnym co zapewni wsparcie techniczne. Niżej propozycja wykonania izolacji w systemie SOPRO.

1. Okładzina ceramiczna niechłonna, zaspoinowana zaprawą fugową Sopro TF+
  2. Zaprawa klejowa wysokoelastyczna Sopro No. 1 extra (400e) - klejenie pełno-powierzchniowe

3. Uszczelnienie zespolone, podpłytkowe na podłożu cementowym (jastrych, tynki) wcześniej zagruntowanym Sopro GD 749:
    - podłoga: min. 2 warstwy zaprawy uszczelniającej Sopro DSF 523 o łącznej gr. min. 2 mm (po wyschnięciu)
