Obiekt : **BUDYNEK SOCJALNO-MIESZKALNY**

Temat opracowania : **“EKSPERTYZA POŁĄCZONA Z
INWENTARYZACJĄ BUDYNKU
SOCJALNO-MIESZKALNEGO”**

Branża : **KONSTRUKCJA**

Investor : **Państwowy Instytut Geologiczny
-Państwowy Instytut Badawczy**

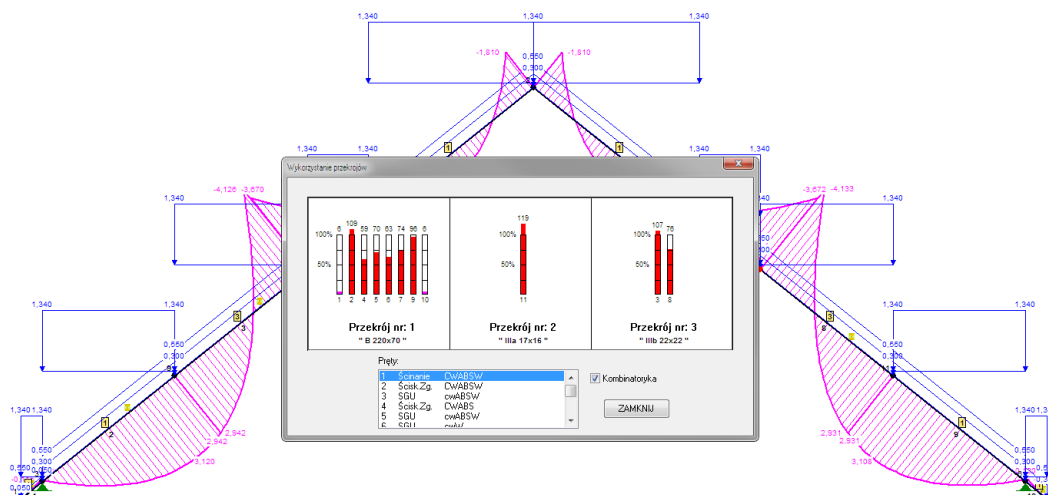
Na podstawie wykonanych obliczeń dachu ustalono, że konstrukcja w miejscach nieuszkodzonych posiada nieznaczne przekroczenia nośności w przypadku obliczeń wykonanych na podstawie aktualnie obowiązujących wielkości oddziaływań. W przypadku obliczeń wykonanych dla płyt azbestowo-cementowych przekroczenia wynoszą 107-119%, w przypadku zastosowania blachy trapezowej T35 0,55mm, 102-105%. W związku z tym, zależnie od wyboru typu nowego pokrycia dachu i ostatecznej decyzji co do sposobu wykorzystania elementów konstrukcji dachu, konieczne będą ponowne sprawdzenia wszystkich elementów konstrukcji dachu, ponowne obliczenia dachu i ewentualne niewielkie wzmocnienia, na przykład w postaci dodatkowych słupków podpierających.

Wersja z płytami azbestowymi.

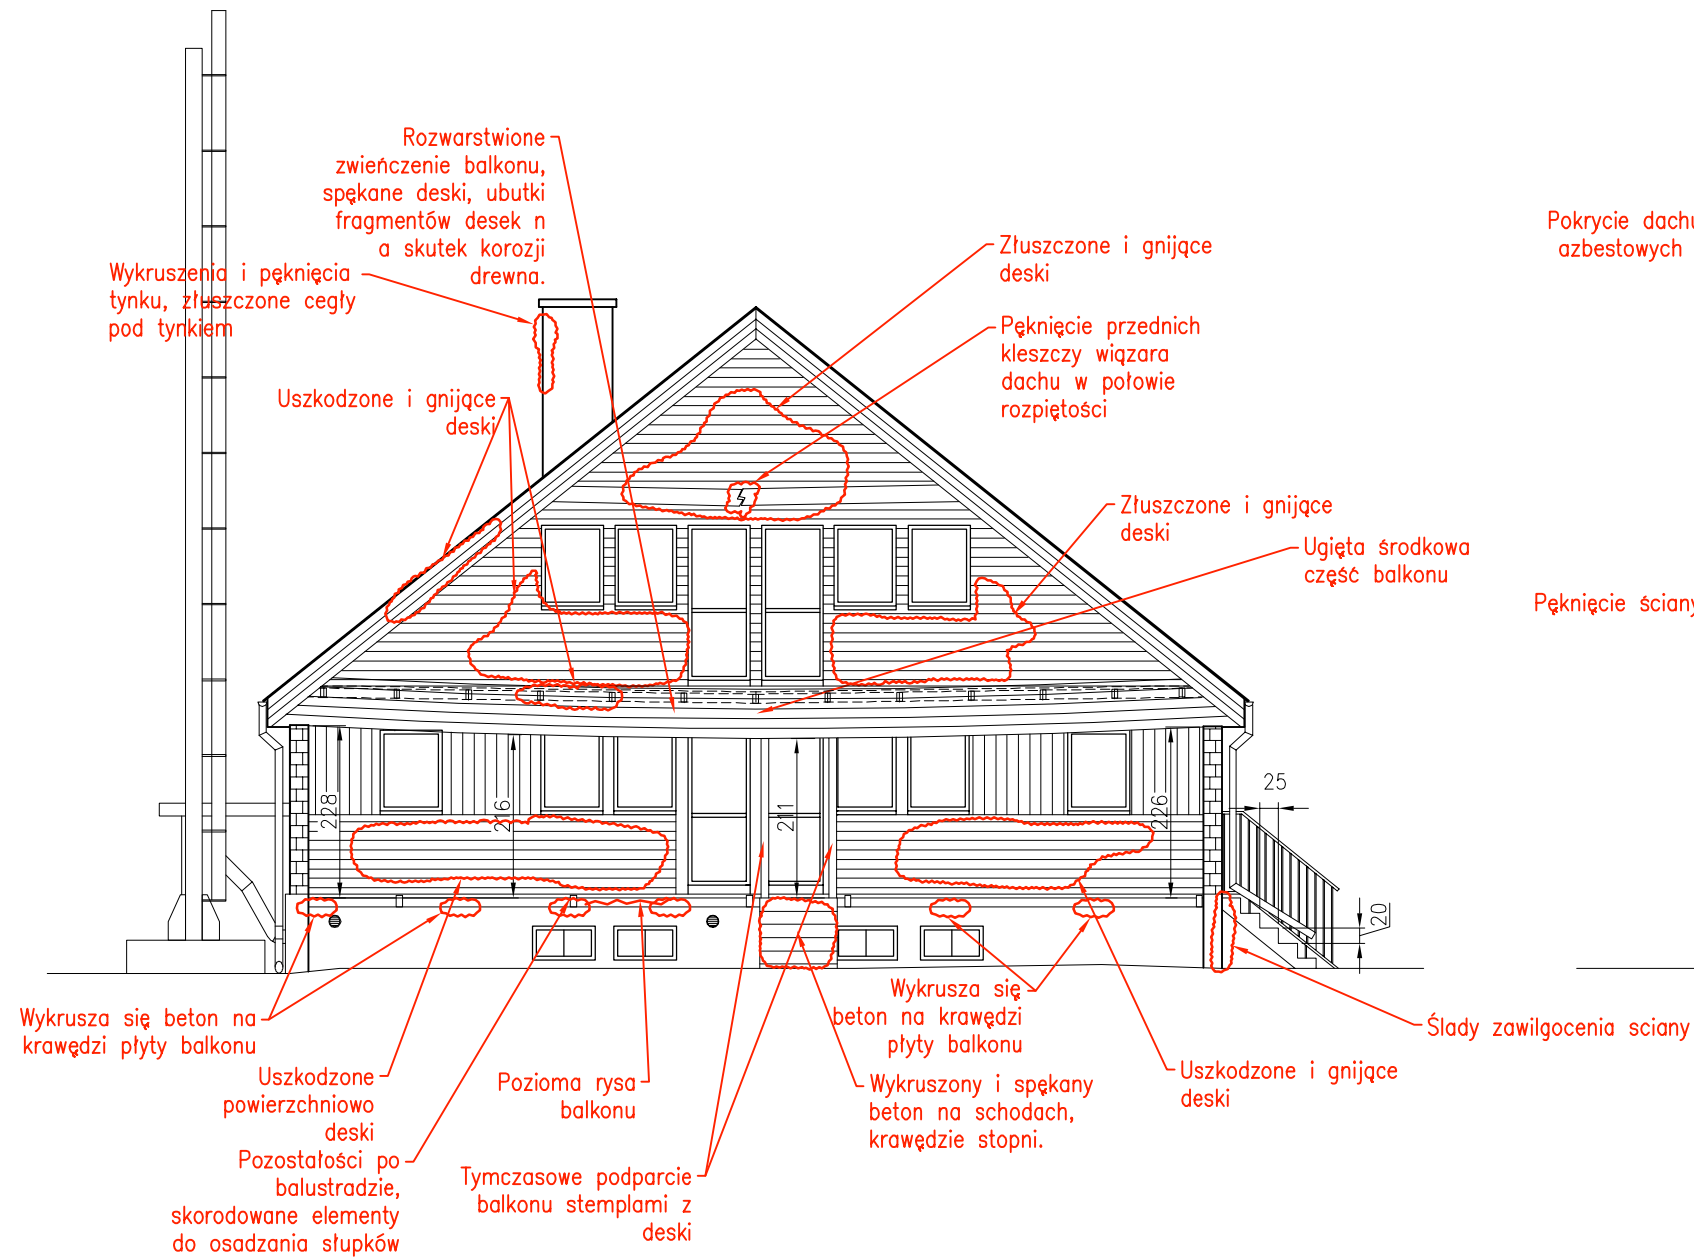
ELEWACJA ZACHODNIA

1. Wszystkie elementy drewniane zewnętrzne pozbawione są zabezpieczeń malarskich.
2. Na fragmentach gdzie pozostały resztki farby, występują złuszczenia farby, farba odpada od desek.
3. Okna dwuszybowe drewniane, nieszczelne, uszkodzone. Zniszczone zamki, klamki, braki okitowania, szczeliny pomiędzy skrzydłem i ramą. W kotłowni jedno okno nowe PCV, pozostałe drewniane.

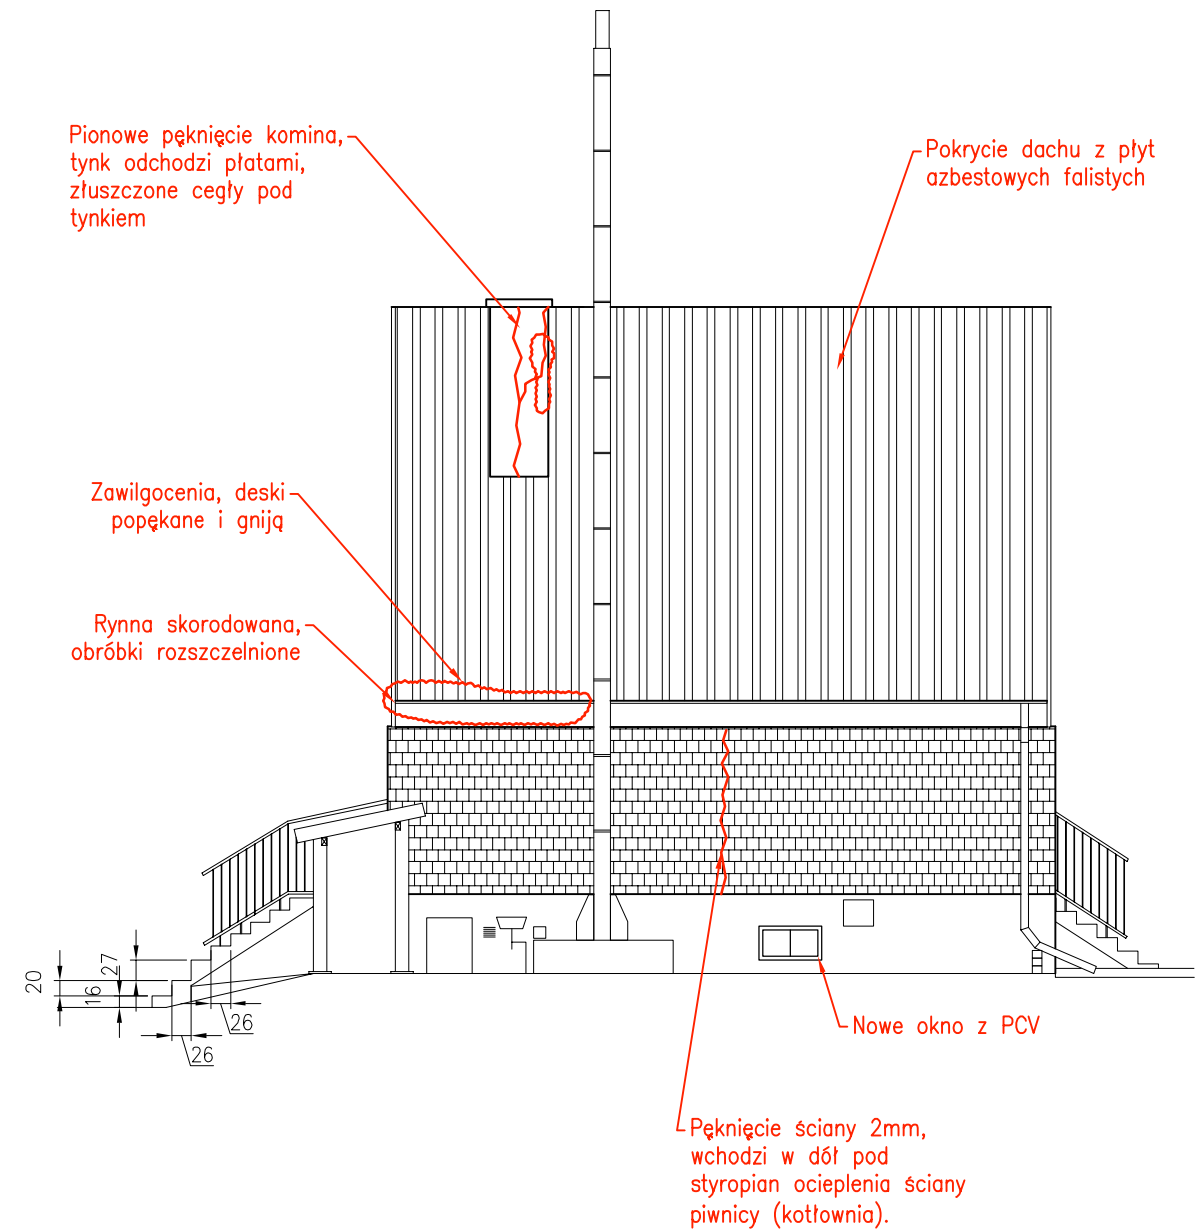
ELEWACJA PÓŁNOCNA

1. Wszystkie elementy drewniane zewnętrzne pozbawione są zabezpieczeń malarskich.
2. Na fragmentach gdzie pozostały resztki farby, występują złuszczenia farby, farba odpada od desek.
3. Okna dwuszybowe drewniane, nieszczelne, uszkodzone. Zniszczone zamki, klamki, braki okitowania, szczeliny pomiędzy skrzydłem i ramą. W kotłowni jedno okno nowe PCV, pozostałe drewniane.
