PROGRAM PRAC KONSERWATORSKICH
BUDYNKU DAWNEJ REJENCJI W OLSZTYNIE
ELEWACJA OD UL. T. KOŚCIUSZKI ORAZ ELEWACJE
DZIEDZIŃCA WEWNĘTRZNEGO

Inwestor: Województwo Warmińsko -Mazurskie w Olsztynie
Autor: mgr Mirosław Cholewka

Olsztyn, sierpień 2020

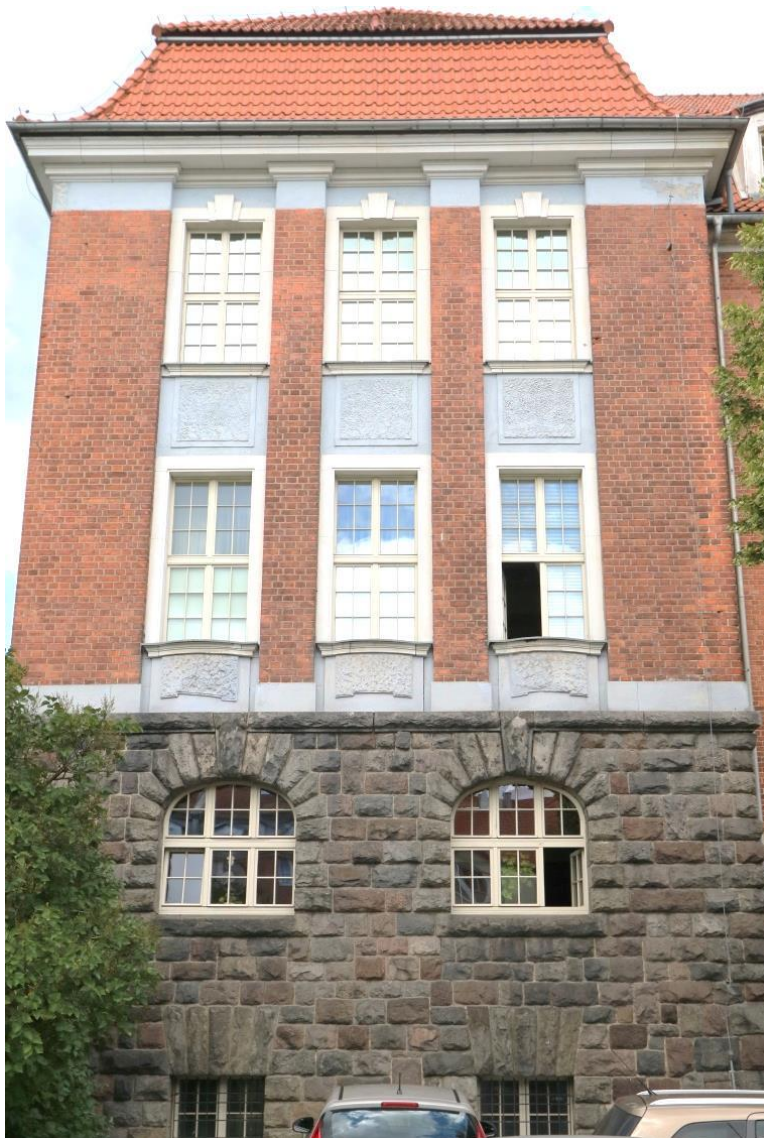
Kamienna płycina z cementowym uzupełnieniem.

Poważnym zniszczeniem są warstwy farb na elementach kamiennych oraz wykonanych w kamieniu sztucznym- zaprawie imitującej kamień. Piaskowiec -materiał porowaty nie powinien być malowany farbami tworzącymi szczelne powłoki. W wielu miejscach farba łuszczy się. Są to głównie strefy tam gdzie kamień jest zawilgocony lub zasolony. Pomalowanie powoduje zablokowanie porów powierzchniowych, a tym samym brak możliwości swobodnego odparowywania wody z cegieł i spoin. Transportowane przez wodę rozpuszczalne sole nie mają możliwości krystalizacji na powierzchni materiału

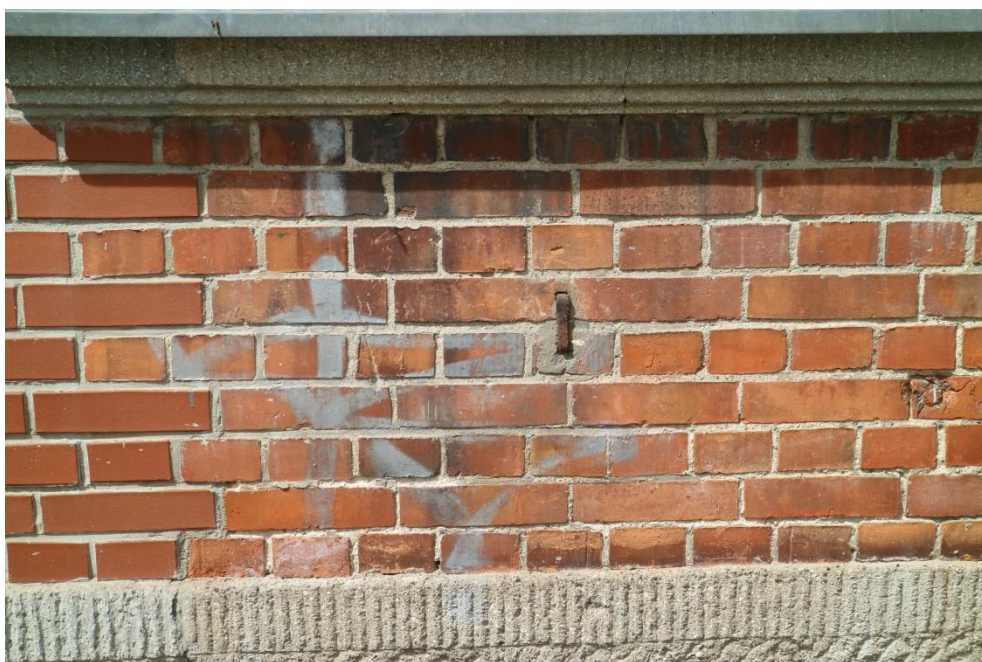
Uszkodzenia po demontażu krat

Na dużej liczbie obramień okiennych wykonanych w kamieniu sztuczny, widać uszkodzenia mechaniczne i zabrudzenia farbami po kratkach zabezpieczających. Montując wykonano nieestetyczne duże gniazda jak również podczas demontażu wycinano nie zwracając uwagi na detal ani na cegłę, która też jest licznie potłuczona. Miejsca kotwień są zachlapanie farbami olejnymi. Kratki osadzone zostały na zaprawę cementową, widoczną na licu.

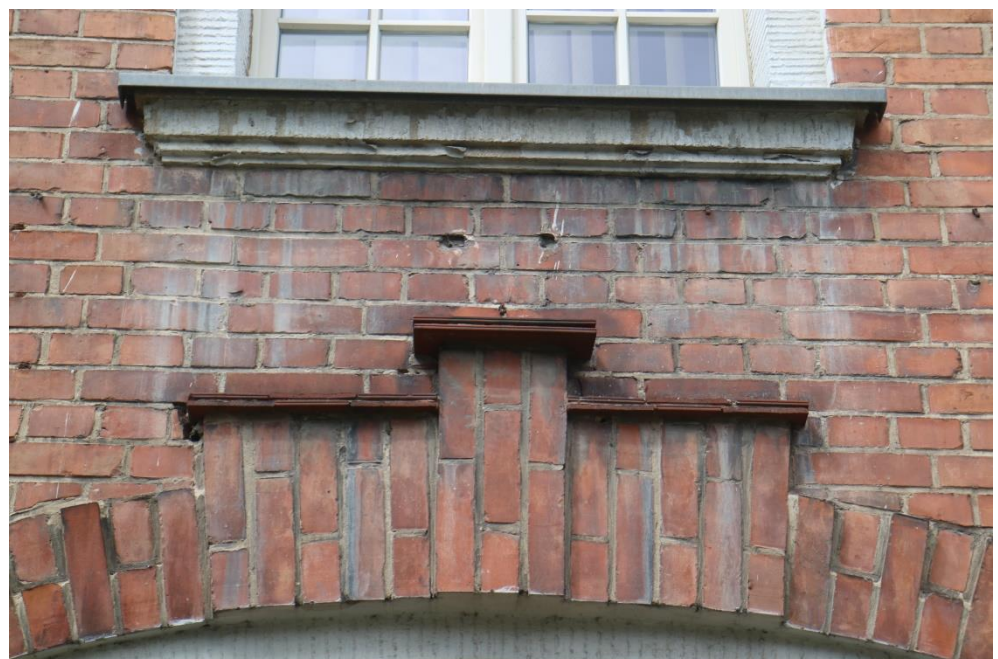
Pod każdym oknem znajduje się strefa brunatno-szarego zacieku powstałego na skutek wypłukiwania farby z gzymsu podparapetowego.

Podobnymi zniszczeniami są zachlapania smołą, prawdopodobnie w miejscach dawnych daszków nad bramami.

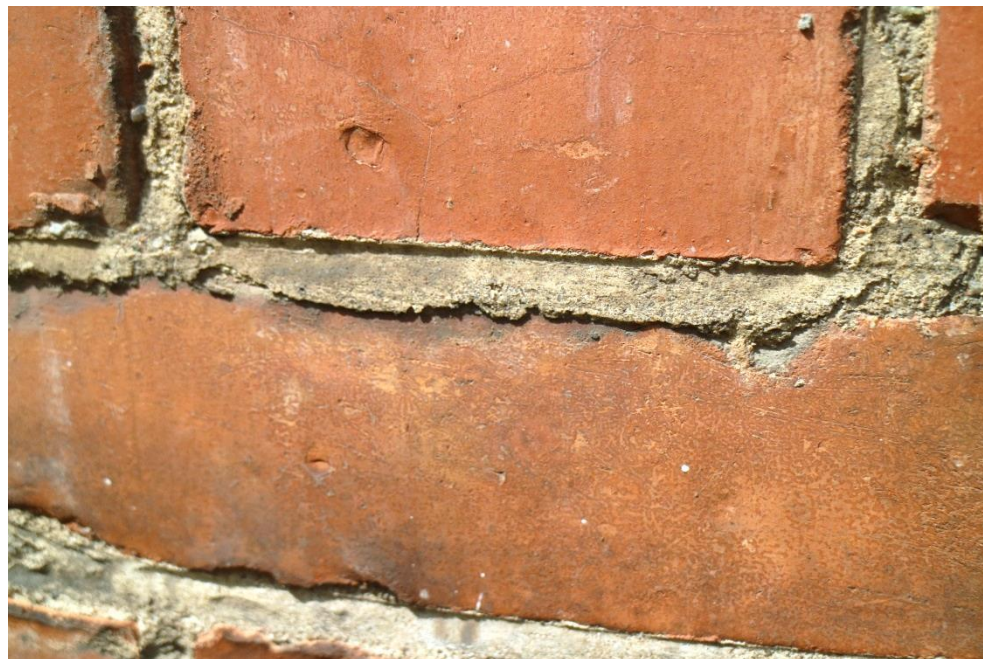
W złym stanie jest wątek ceglany, zwłaszcza spoiny, które praktycznie na całej powierzchni są zszarzałe i w wielu miejscach wykruszają się. Ich niszczenie spowodowane jest przede wszystkim korozją słabego materiału o spoiwie wapiennym, poddanego działaniu różnych czynników niszczących środowiska. Polega to głównie na wypłukiwaniu przez wodę spoiwa i samej zaprawy ze spoin, destrukcji wskutek zamarzania wody w ceglach i spoinach, wypłukiwania ze struktury muru

Spoina
oryginalna

Po oczyszczeniu z powłok farb należy dokonać przeglądu stanu zachowania spoin. Wszystkie partie częściowo wypłukane i wykruszone, słabe-wykruszające się lub mogące się wykruszyć po lekkim zruszeniu dłutem należy wykuć na głębokość około 2,5cm. Dotyczy to również spoin między kamieniami oraz na połączeniach detali ze sztucznego kamienia

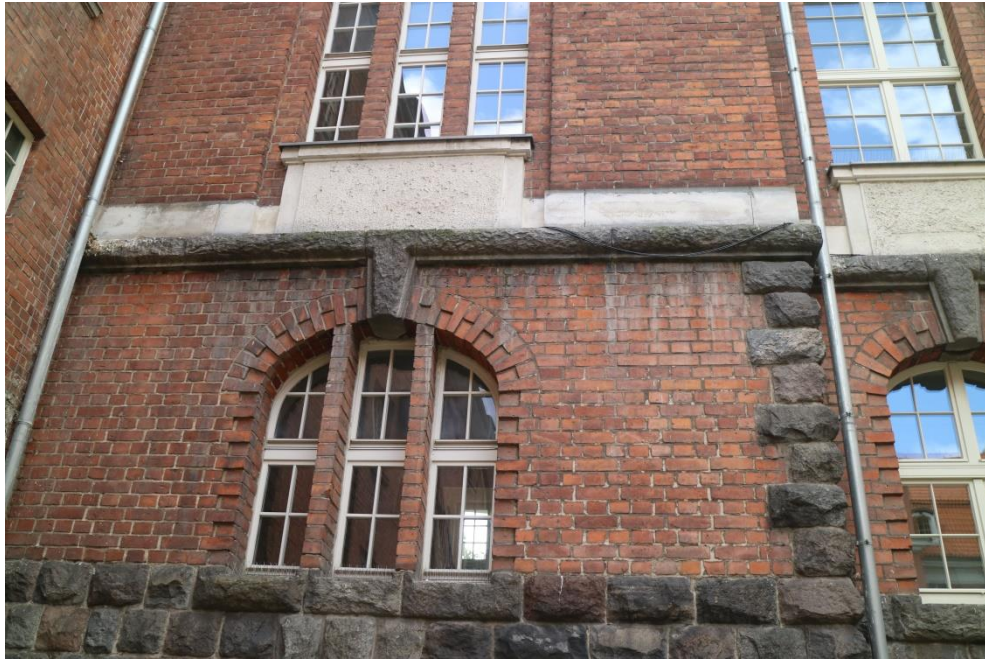
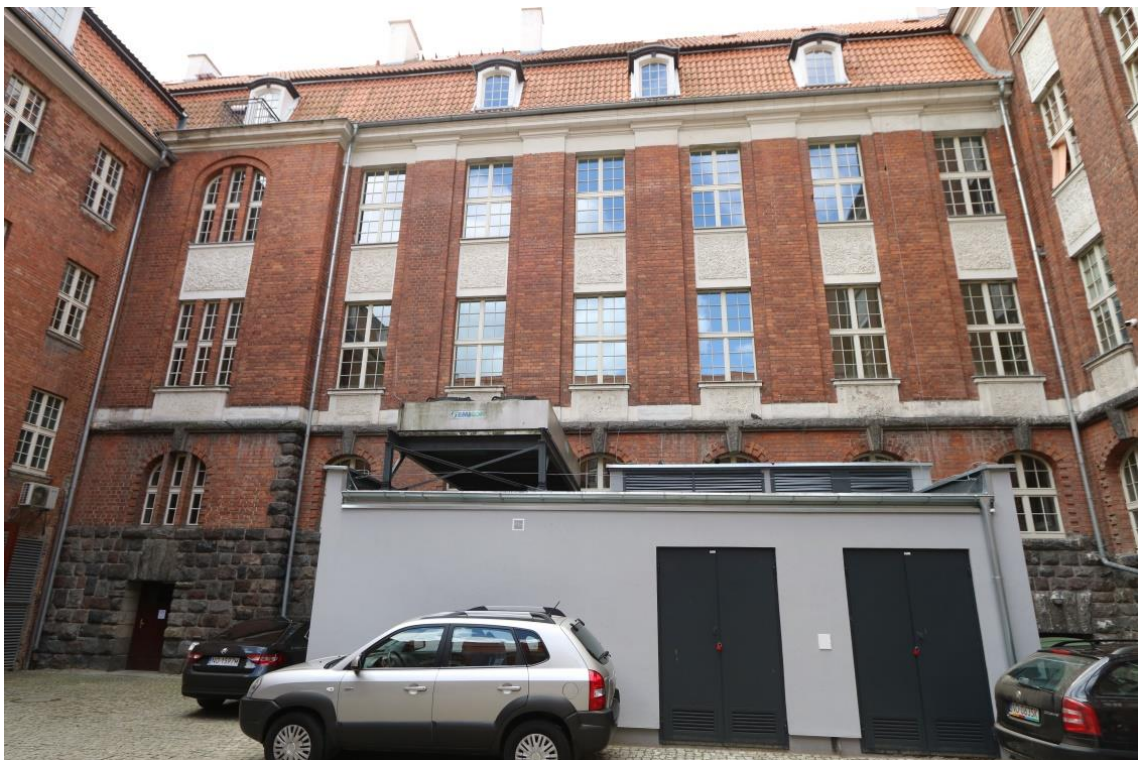
Widok elewacji dziedzińca

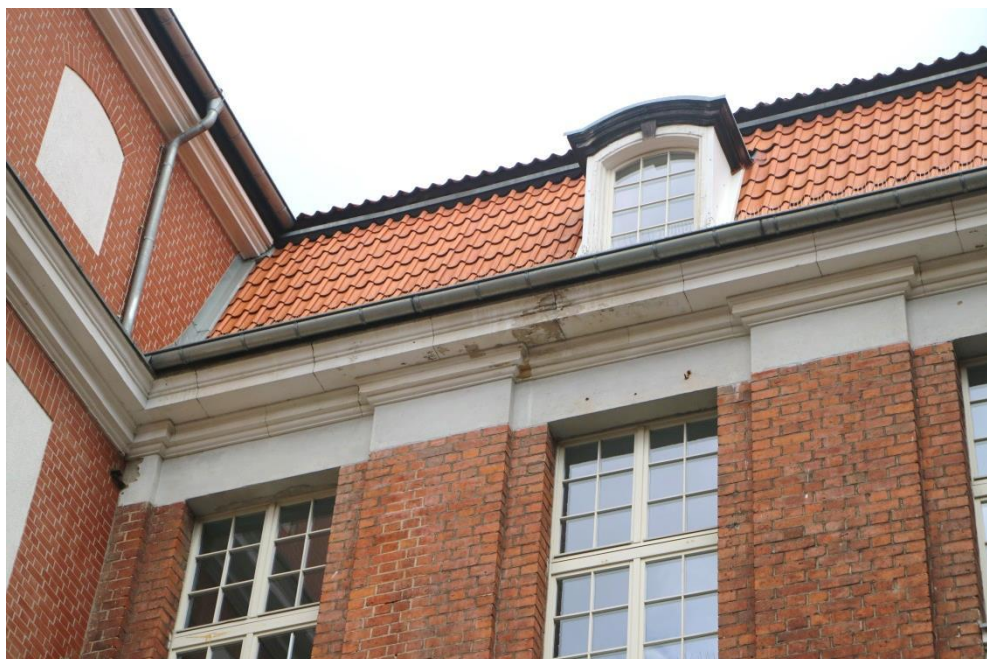
Podobnie jak na elewacjach zewnętrznych detale, zarówno piaskowcowe jak i imitujące kamień oraz tynki pomalowano farbami, przypuszczalnie ze względu na zabrudzenia. Badania nawarstwień wykazały, że co najmniej dwa razy malowano „odświeżając” gzymsy i inne dekoracje. Jak wcześniej opisano działanie tego typu jest szkodliwe przede wszystkim z powodu zaklejania –uszczelniania porów i powstawania szeregu niekorzystnych następstw, jak również może dochodzić do trwałego uszkodzenia materiału porowatego poprzez głębokie wniknięcie farby w jego strukturę.

Widok elewacji dziedzińca, widoczne detale malowane farbami

Zaleca się zastosowanie preparatu zmydlającego powłoki np. Alkutex® Abbeizer /Graffiti Entferner prod. Remmers/ lub Scansol prod. Scandia Cosmetics SA. W obu przypadkach jest to mieszanina o konsystencji pasty, emulgująca w wodzie i ulegająca degradacji biologicznej. Preparat nanosi się na pomalowaną powierzchnię za pomocą wałka lub pędzla. Po upływie odpowiedniego czasu (zmylenie warstwy) preparat wraz ze zmiękczoną warstwą olejną zmywa się wodą lub parą wodną za pomocą myjki wysokociśnieniowej. W przypadku uporczywych powłok olejnych czynności powtarza się.
